**UNIVERSIDAD MICHOACANA DE
SAN NICOLAS DE HIDALGO**

**“EFECTO DE LA INTERACCIÓN DE CAMPOS
ELECTROMAGNÉTICOS DE BAJA INTENSIDAD DURANTE LA
SOLDADURA DE UN ACERO INOXIDABLE SUPERAUSTENÍTICO
AL6XN”**

**Tesis que para obtener el grado de Doctor en Ciencias en Metalurgia y
Ciencias de los Materiales**

M.C. IVÁN SALVADOR CORTÉS CERVANTES

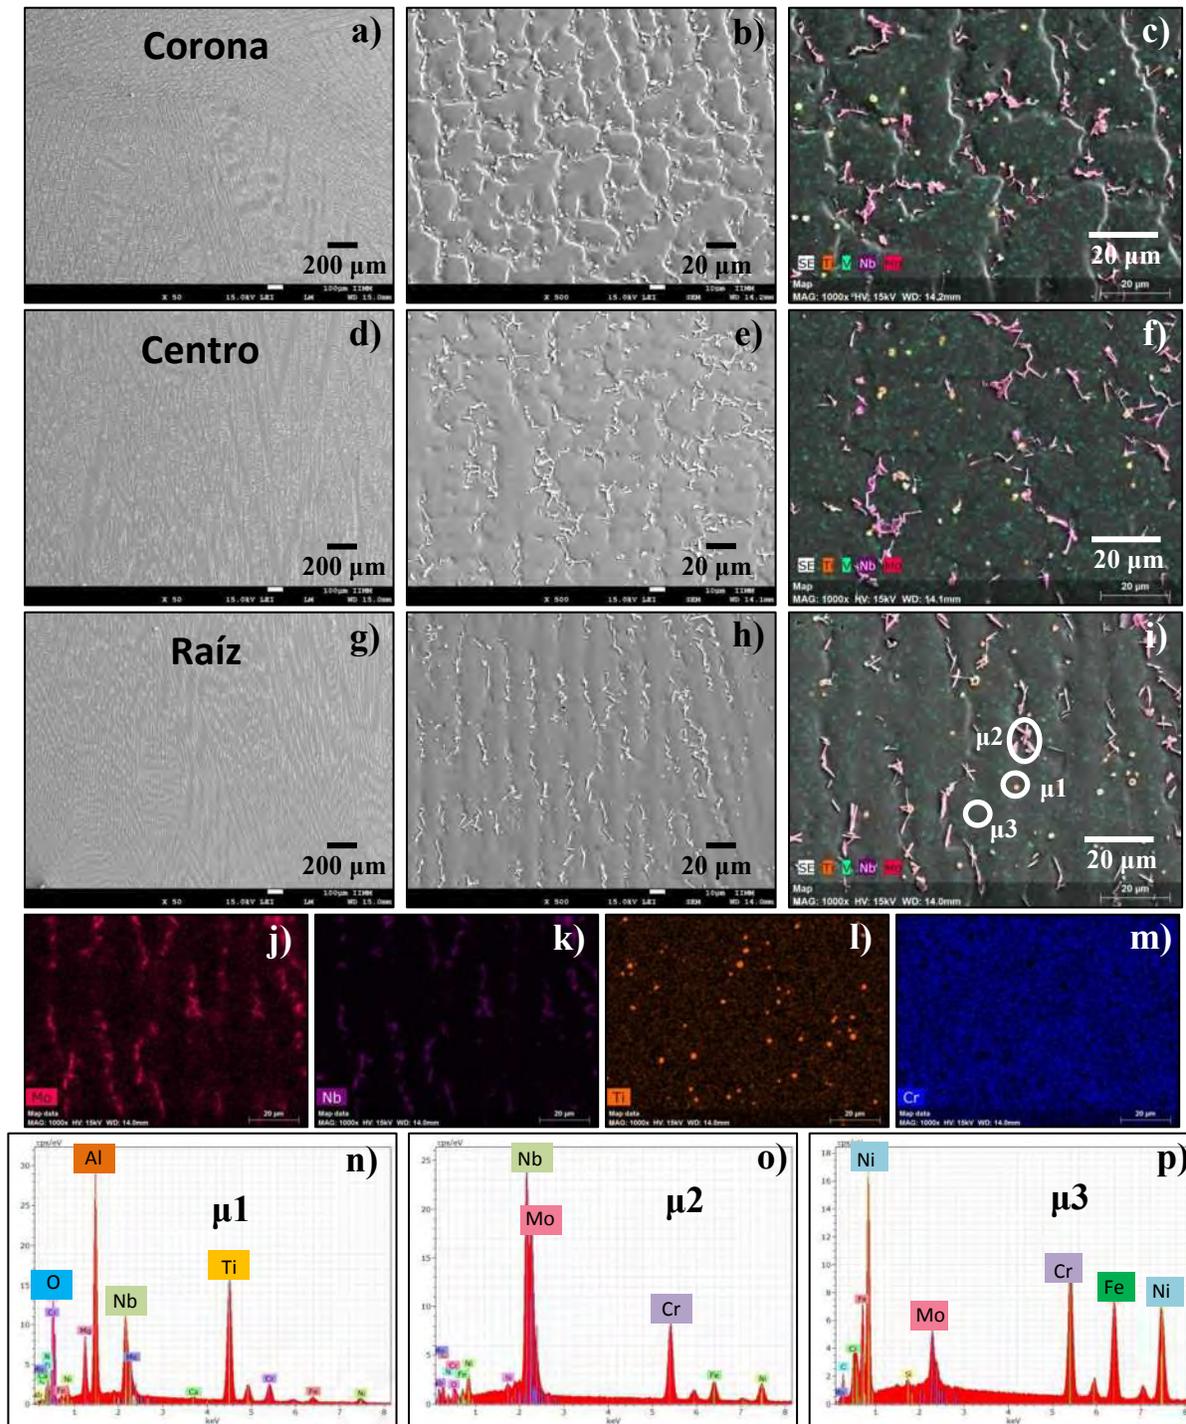
Figura 4.36. Análisis por MEB del MS en unión soldada con IEMBI (3mT): a-c) zona de la corona; d-f) zona del centro; g-i) zona de la raíz; j-m) mapeos por elemento de la Fig. 4.36i y n-p) espectros de microanálisis químicos de partículas indicadas en la Fig. 4.36i.

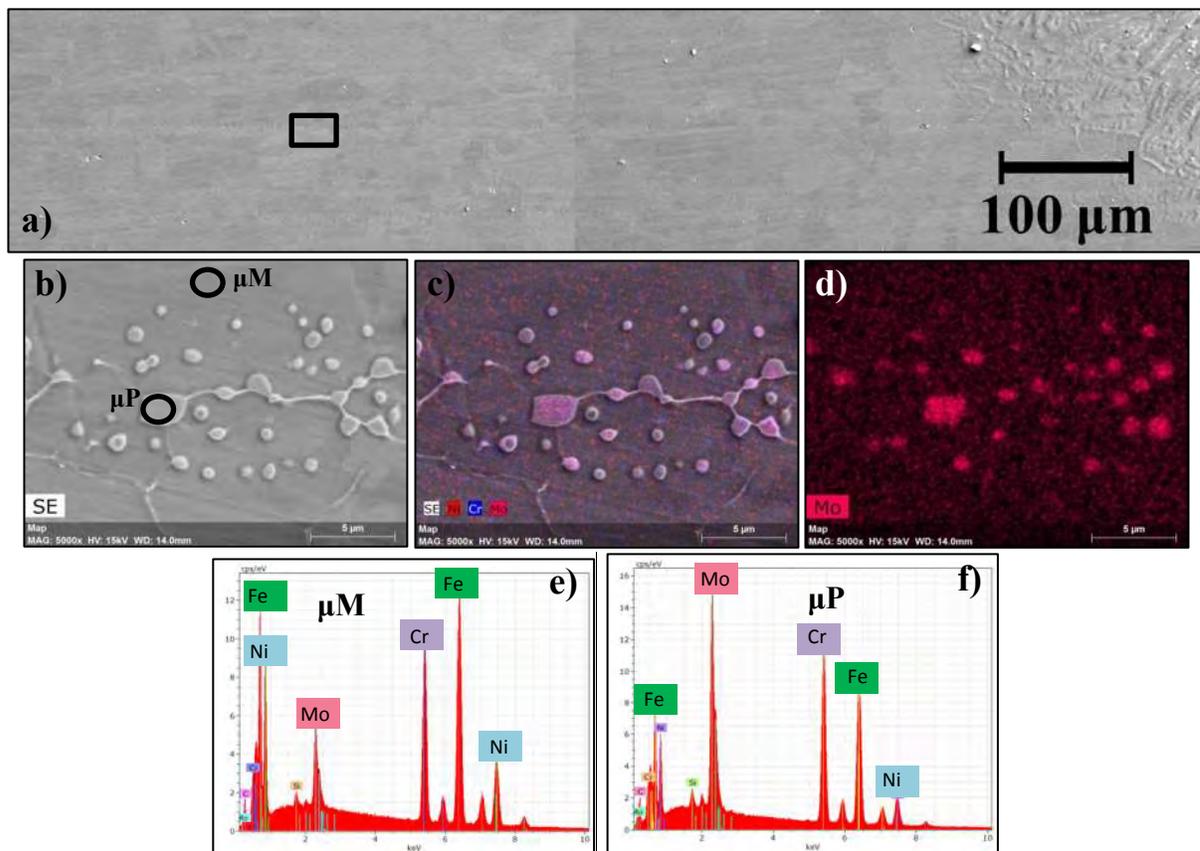
Figura 4.37. Unión soldada con IEMBI (3mT): a) banda adyacente a la LF en la ZAT obtenida por MEB; b) banda de composición; c) mapeo de Mo, Cr y Ni de la Fig. 4.37b; d) mapeo elemental de Mo de la Fig. 4.37b y e) espectros de los microanálisis químicos de partículas indicadas en la Fig. 4.37b.

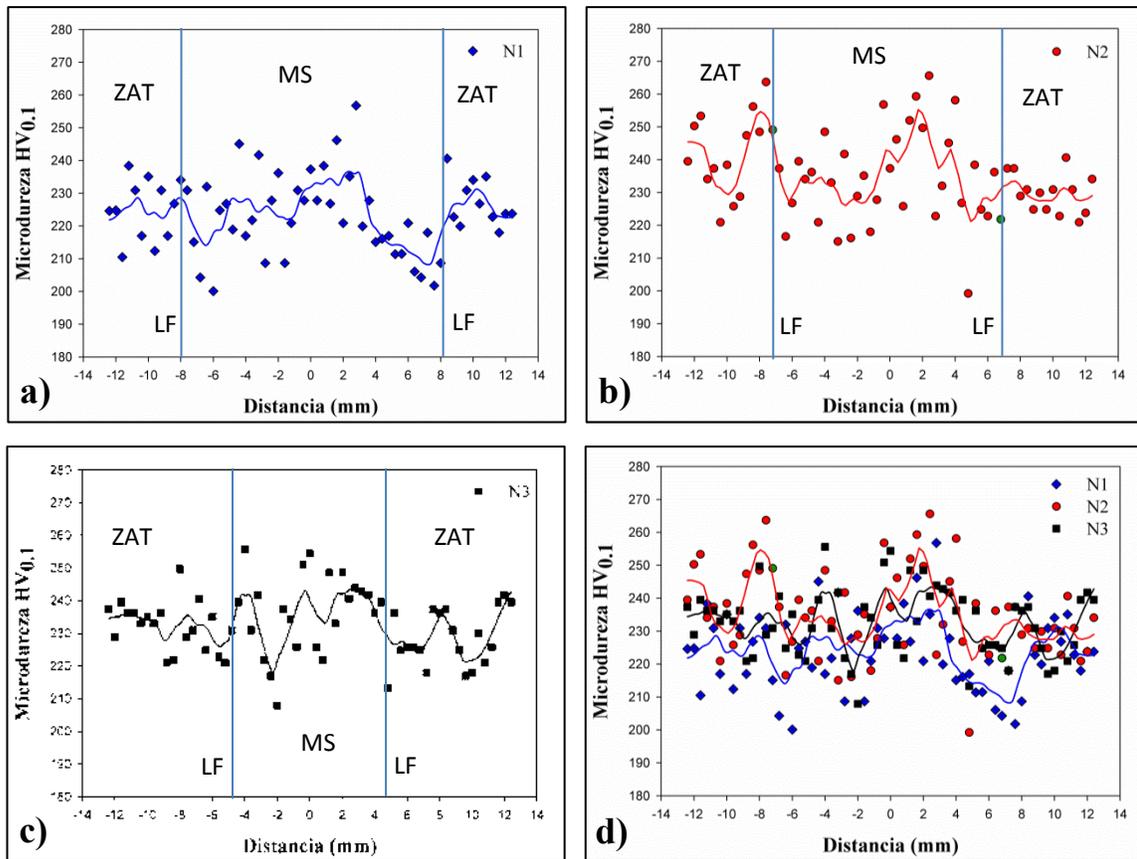
Figura 4.38. Perfiles de microdureza Vickers obtenida de la secci3n transversal al cord3n de soldadura sin IEMBI (0mT): a) barrido superior; b) barrido central; c) barrido inferior y d) comparaci3n de los 3 barridos.

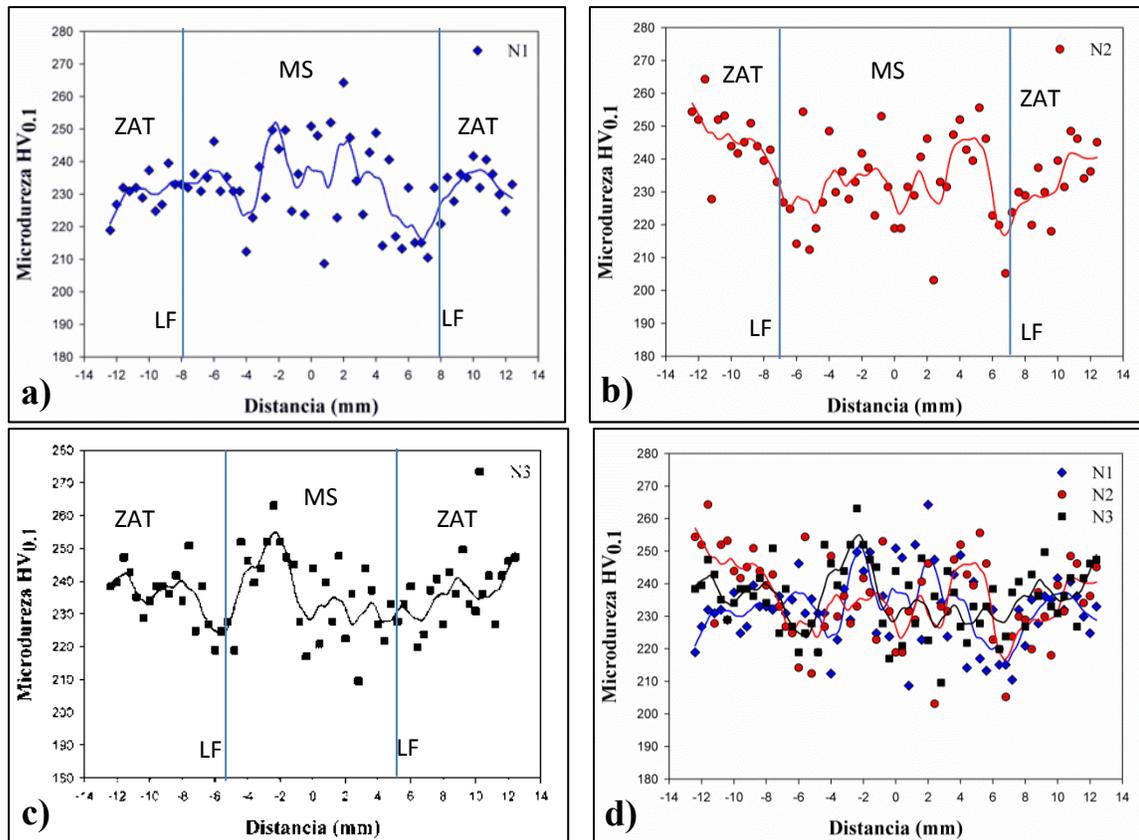
Figura 4.40. Perfiles de microdureza Vickers obtenida de la sección transversal al cordón de soldadura con IEMBI (3mT): a) barrido superior; b) barrido central; c) barrido inferior y d) comparación de los 3 barridos.

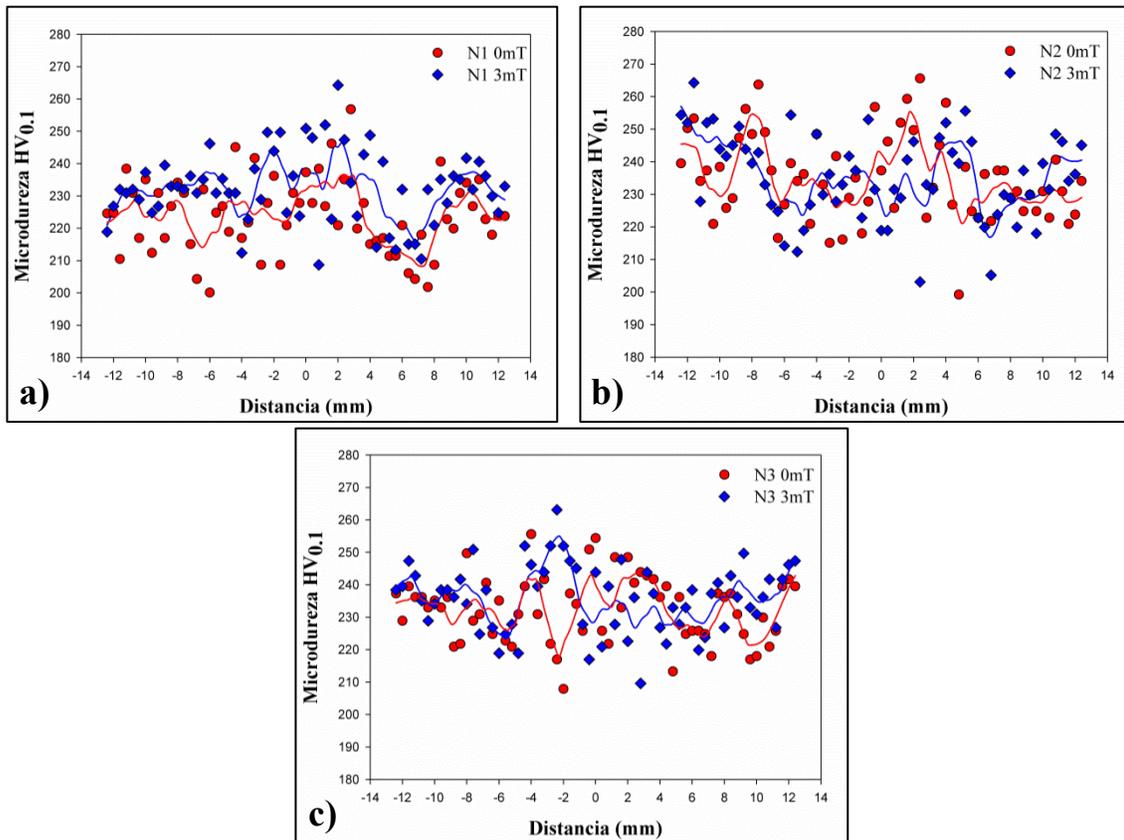
Figura 4.42. Comparación de perfiles de microdureza Vickers entre las condiciones de soldadura con y sin IEMBI: a) barrido superior; b) barrido central y c) barrido inferior.

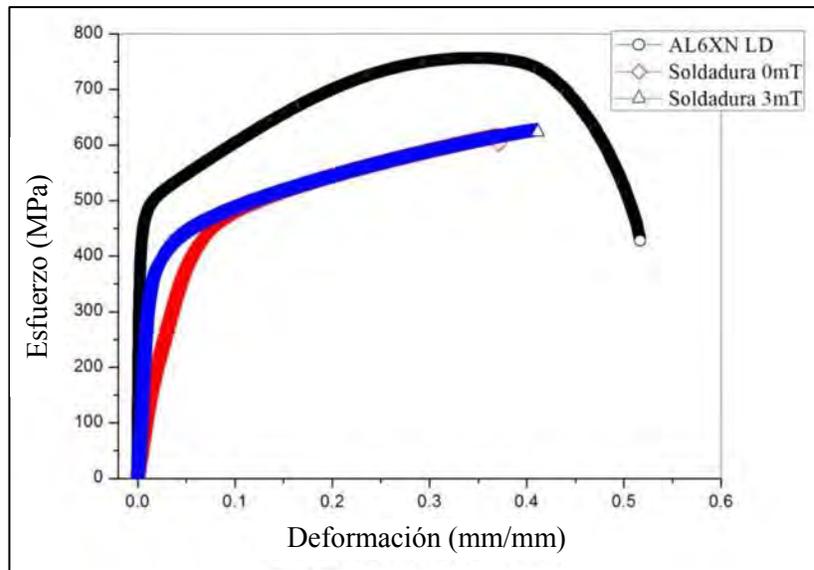
Figura 4.43. Comparación de curvas esfuerzo vs deformación entre MB en sentido longitudinal al laminado y las uniones soldadas con y sin IEMBI.

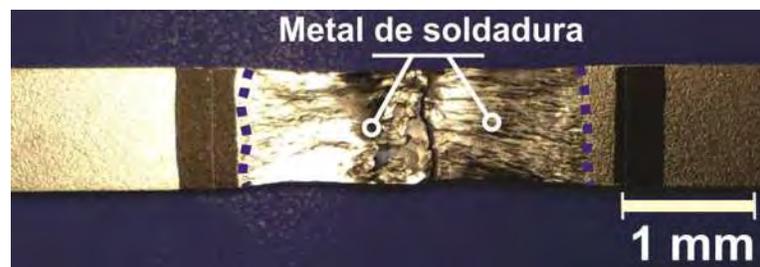
Figura 4.44. Imagen de vista superior correspondiente a la fractura posterior al ensayo de tracción de probeta en condición de soldadura sin IEMBI.

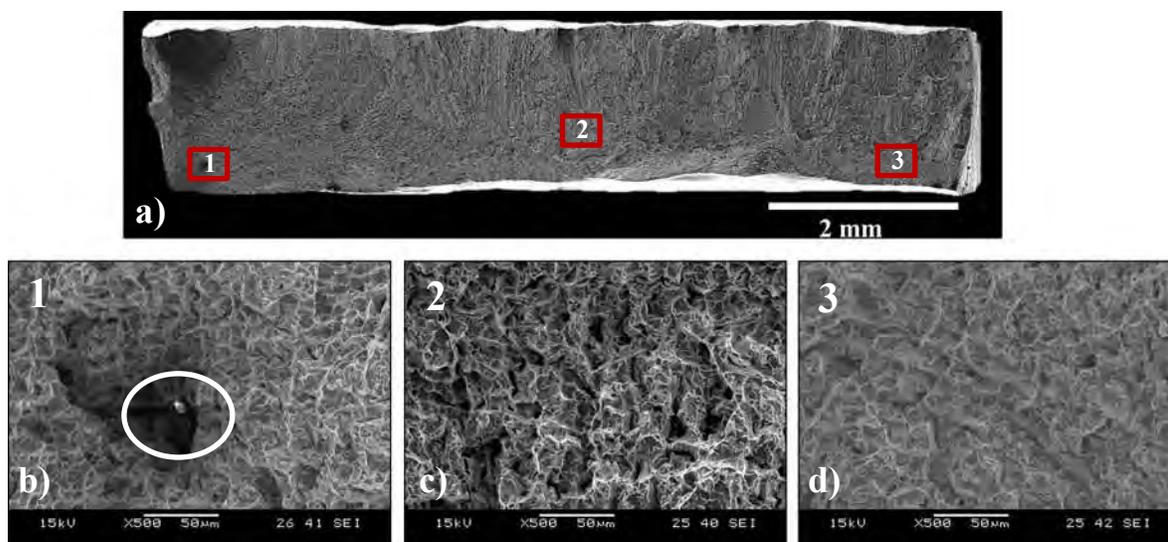
Figura 4.45. Imágenes obtenidas por MEB del espécimen ensayado a tracción de la unión soldada sin IEMBI (0mT): a) macrografía general de superficie fracturada, b-d) micrografías de diferentes zonas en la superficie de fractura que corresponden al metal de aporte.

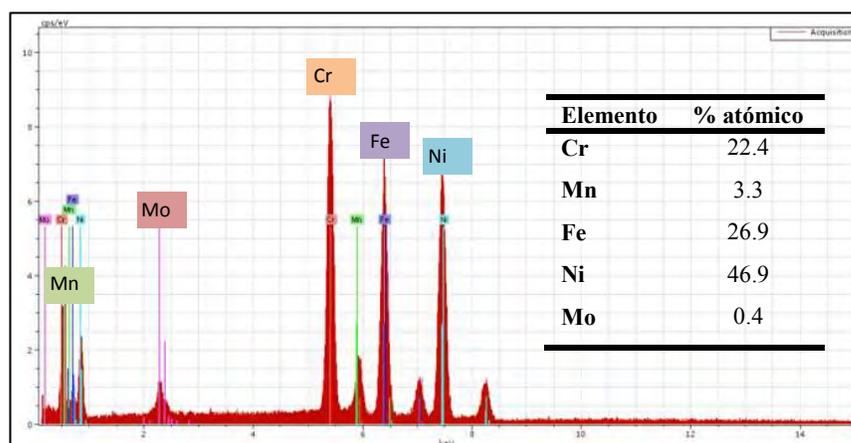
Figura 4.46. Espectro del microanálisis químico realizado en la partícula de la Fig. 4.45b.

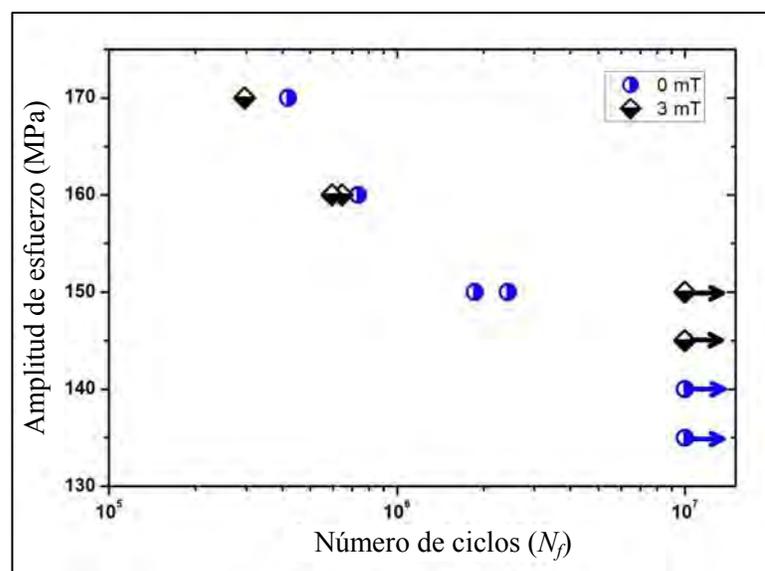
Figura 4.47. Diagrama S-N de vida a la fatiga de uniones soldadas con y sin IEMBI.
