Facultad de Arquitectura

EL MÉTODO DE RIGIDEZ EN EL ANÁLISIS DE ESTRUCTURAS HISTÓRICAS DE LA SIERRA PURÉPECHA EN MICHOACÁN

Tesis que para obtener el grado de Maestro en Arquitectura,
Investigación y Restauración de Sitios y Monumentos
presenta:

Morelia, Michoacán, octubre de 2006

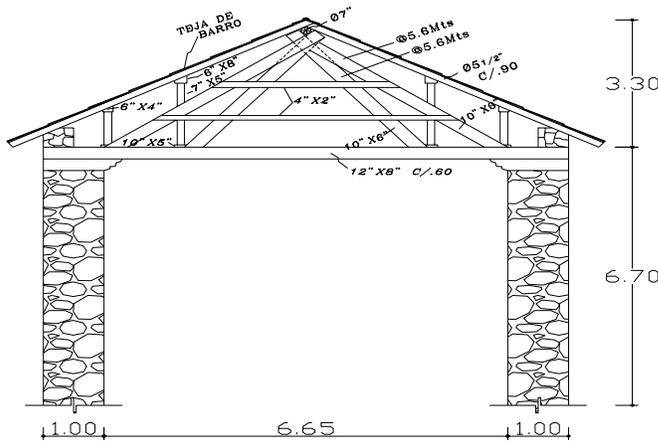
El partido estructural esta conformado por vigas larguero que definen la pendiente de la cubierta los cuales son soportados por el caballete y puntales alternados, uno al tercio del claro y el otro sobre la corona del muro, los cuales se considera, disminuyen la acción de la componente horizontal. Graf. 08

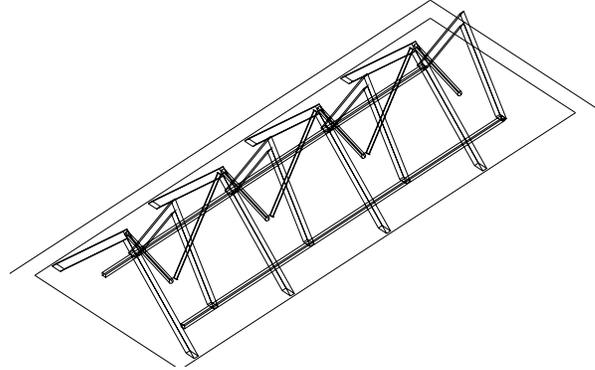
Graf. 11 Perspectiva de la estructura mostrando la interacción de elementos entre plafond y estructura de madera a dos aguas apoyada sobre vigas soleras que son soportadas por las vigas que definen el plafón.

Este sistema de arriostramiento longitudinal contrarresta el efecto de inestabilidad lateral beneficiando al edificio. El partido estructural existente y la disposición que dentro del conjunto presentan las estructuras que componen la cubierta, explican la presencia del sistema de arriostramiento colocado a la estructura como principal deterioro presente en la estructura de la cubierta, Graf.11.

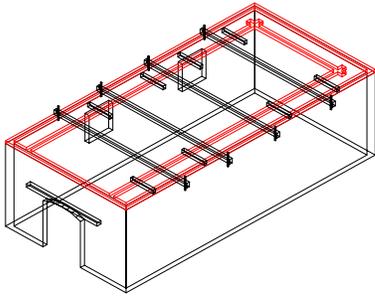
Graf. No. 13 Que muestra la disposición de las vigas tensoras sobre los muros, y cuya disposición sobre estos estabiliza al conjunto.

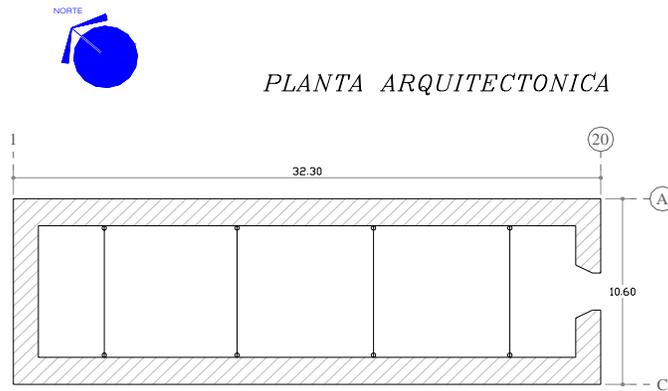
Graf. 14 Planta arquitectónica del Templo de Cocucho.

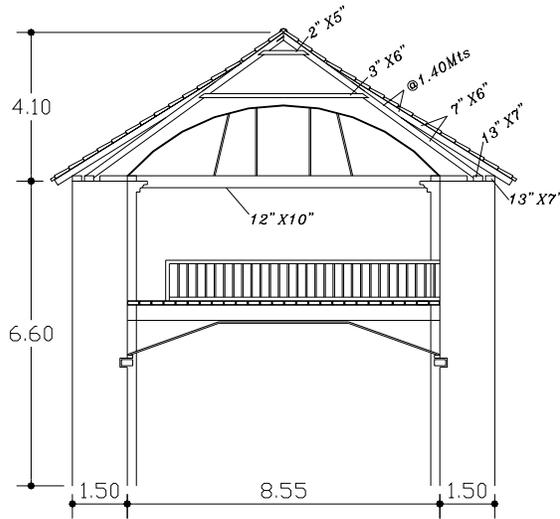
Graf. 16 Sección transversal de la estructura que forma la pendiente.

Adicionalmente esta estructura presenta en cumbre un ensamble en espiga que se considera le da cierta continuidad estructural, además la presencia de un elemento horizontal en esta zona rigidiza a esta conexión. Graf. 16.

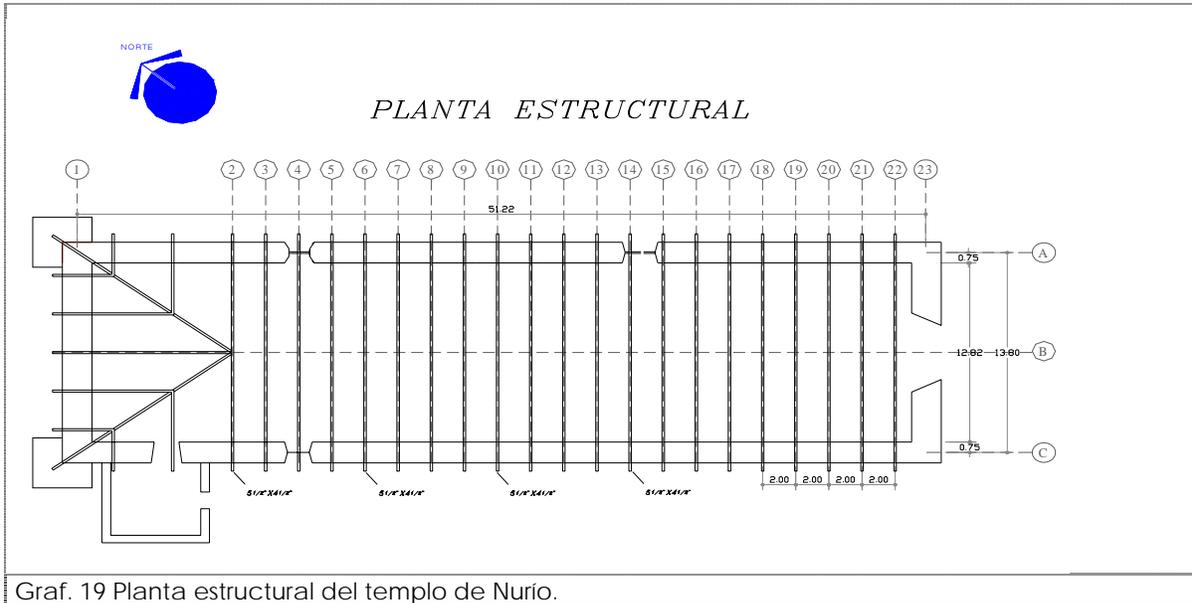
Graf. 19 Planta estructural del templo de Nurio.

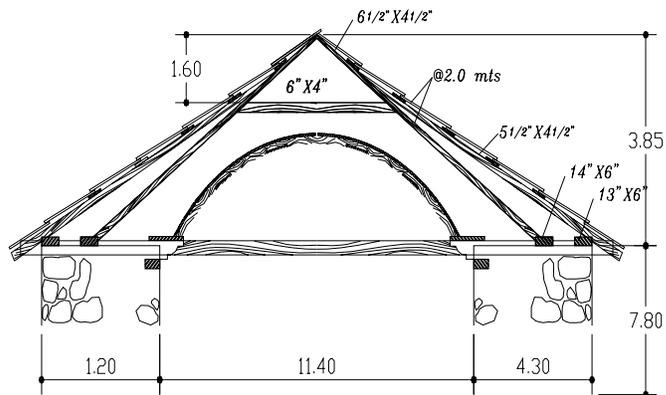
Graf. 21 Corte de la estructura del templo de Nurio.

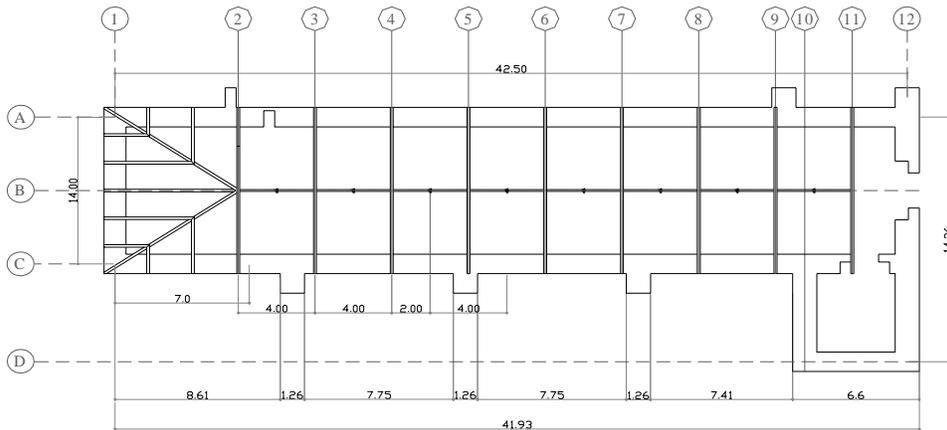
PLANTA DE ESTRUCTURA

Graf. 21 Planta estructural del templo de San Pedro Zacán.

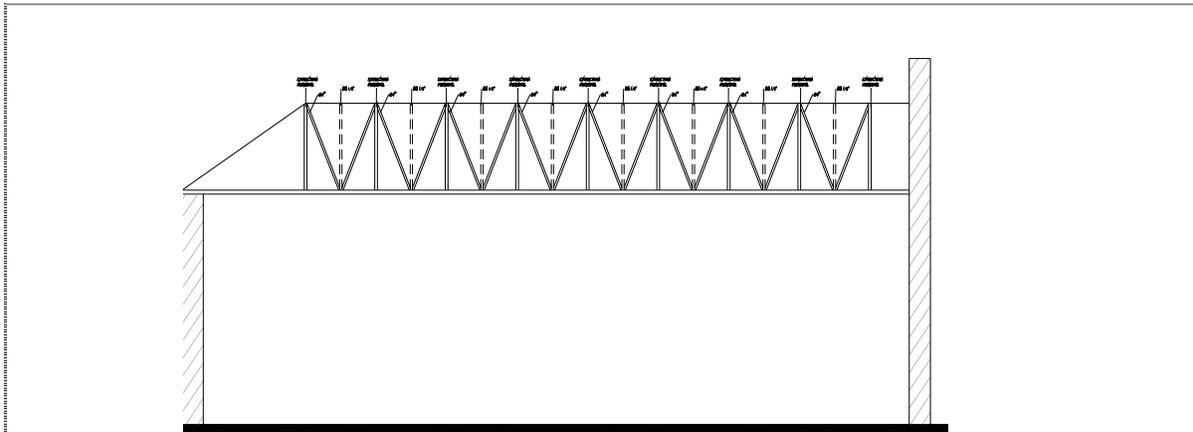
Graf. 24 Sección transversal, mostrando el sistema de arriostramiento longitudinal del templo de Zacán.

La estructura secundaria presenta una considerable separación entre estructuras del orden de los 4.0 mts. Razón por la cual han sido colocados entre ejes una serie de pie derechos o puntales con el objeto de apoyar a la viga del caballete, (Graf. 23). Adicionalmente y debido a la estructuración presente se ubica un sistema de arriostramiento longitudinal a lo largo de la estructura.

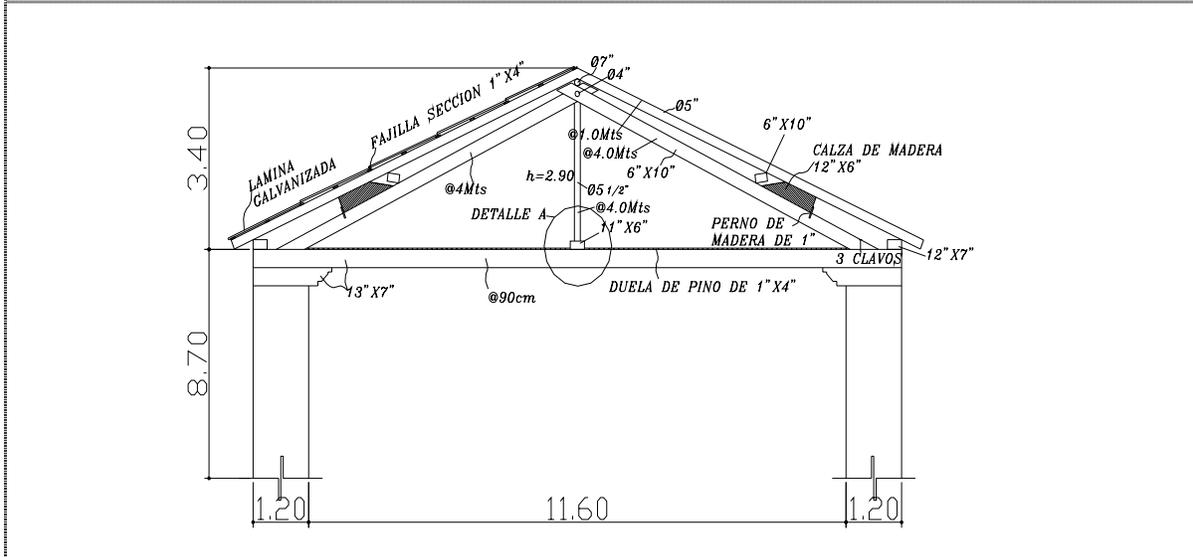
Graf. 25 Sección transversal de la estructura de Zacán.

Por las características anteriores, el sistema estructural formado se puede clasificar como una estructura trabajando en colaboración,³⁷ por un elemento horizontal que ubicado al tercio del claro, conecta a ambas vigas y transmite las cargas del techo a la viga inferior.

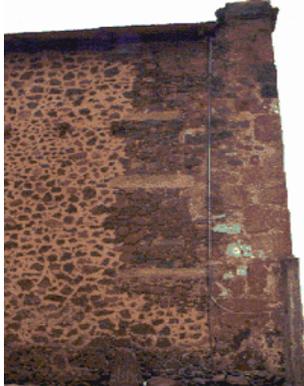
Foto 12 Cadena de ángulo intervenida con elementos de concreto. Foto Francisco Méndez.

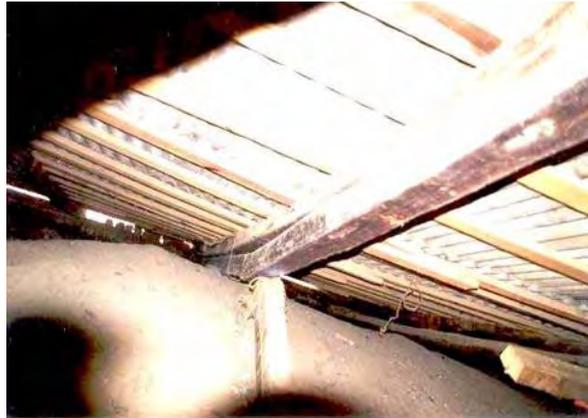
Foto 15 Interior de la estructura de madera con una notable deformación.

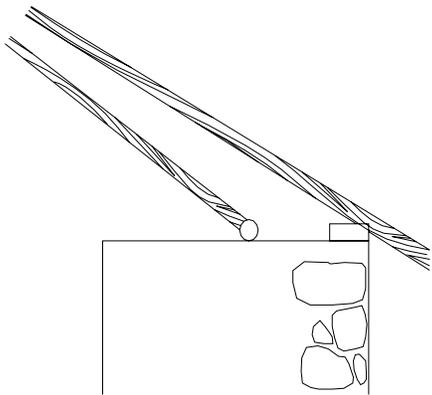
Graf. 26 La viga inferior se puede modelar por su geometría, como un apoyo guiado, incrementando la posibilidad de desplazamiento horizontal de la estructura.

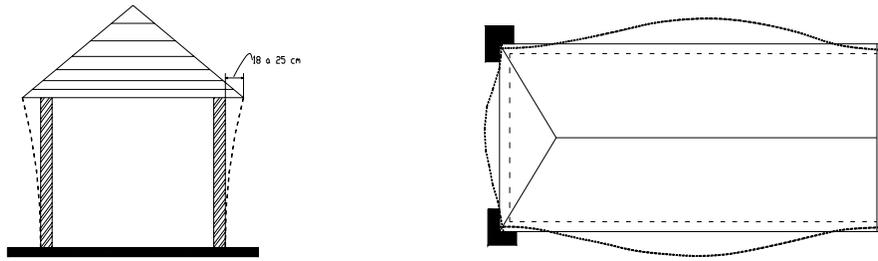
Graf. 27 Sección transversal y planta de la estructura mostrando la deformación de muros.

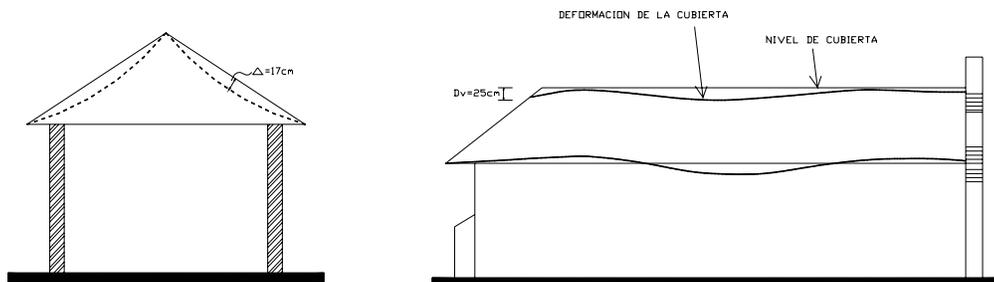
Graf. 28 Sección transversal y longitudinal en la cual se muestra la flexión alcanzada en la estructura de madera.

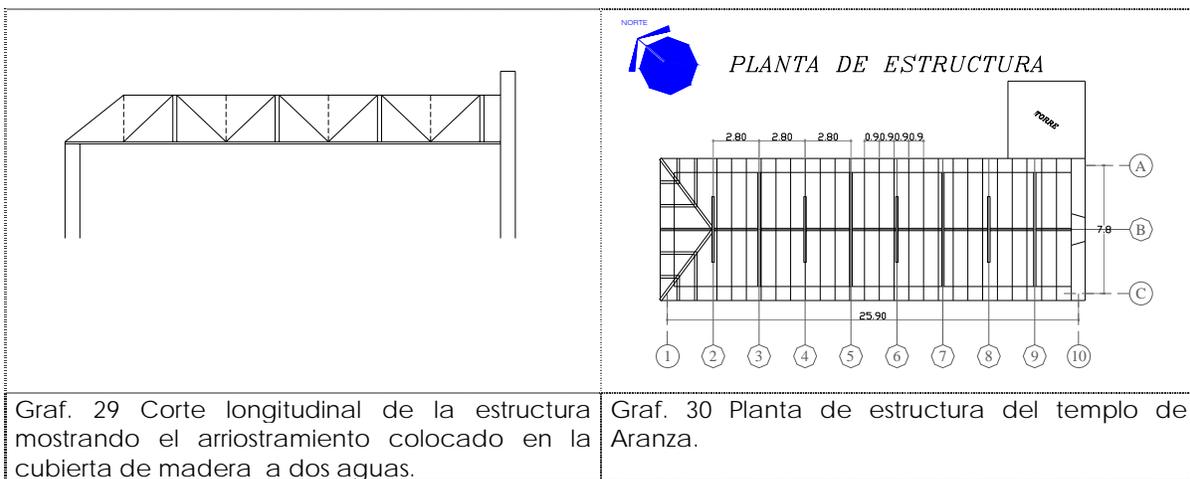
Graf. 29 Corte longitudinal de la estructura mostrando el arriostramiento colocado en la cubierta de madera a dos aguas.

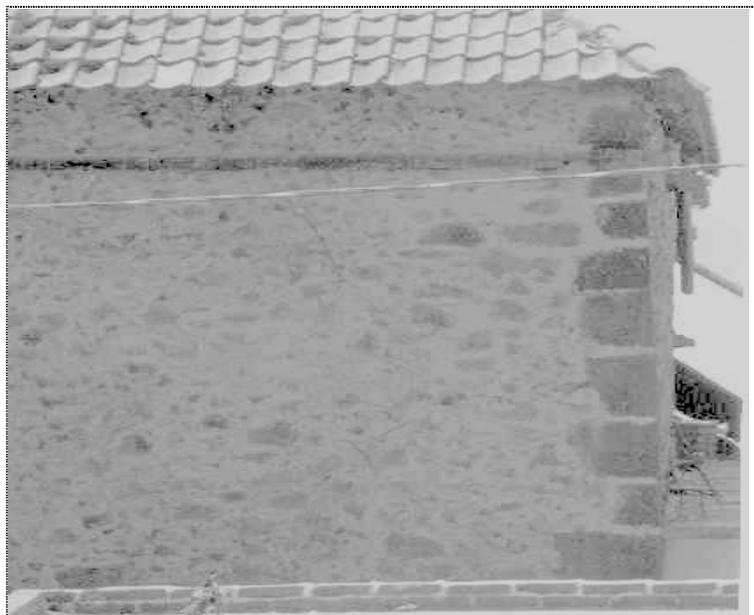
Foto No. 16 Sistema constructivo a base de piedra aglutinada con arcilla característico de la Sierra Purépecha

El sistema constructivo del muro se define como un mampuesto de piedra volcánica, asentado con una mezcla de arcilla como argamasa, sistema común en la Sierra Purépecha.

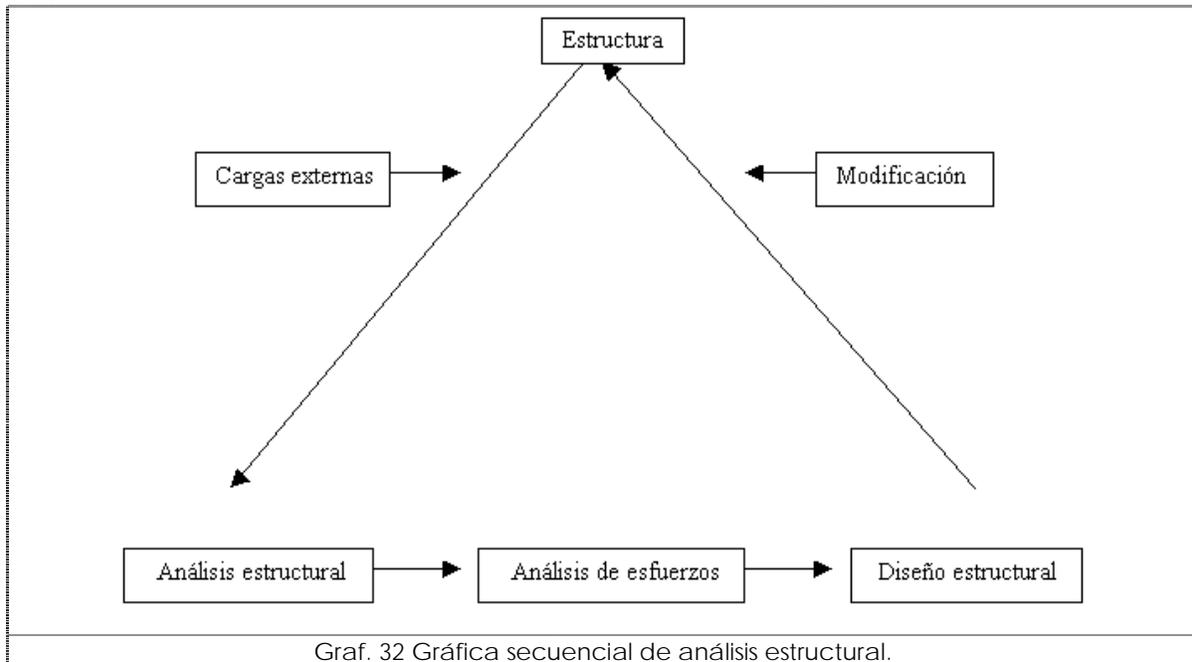
Graf. 32 Gráfica secuencial de análisis estructural.

De acuerdo con esta figura, el fin es diseñar una estructura, y el análisis estructural es una de las herramientas para alcanzar tal fin. Independientemente del método de análisis, el resultado es único y depende solamente de las condiciones iniciales. Los datos iniciales en el análisis estructural y los resultados finales se ilustran en la Graf. 33.

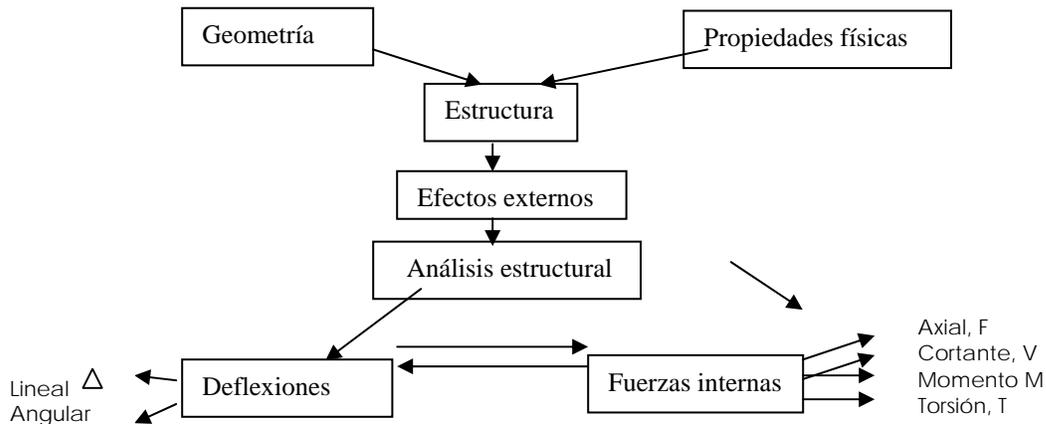
Graf. 33 Gráfica de factores incidentes en el análisis estructural

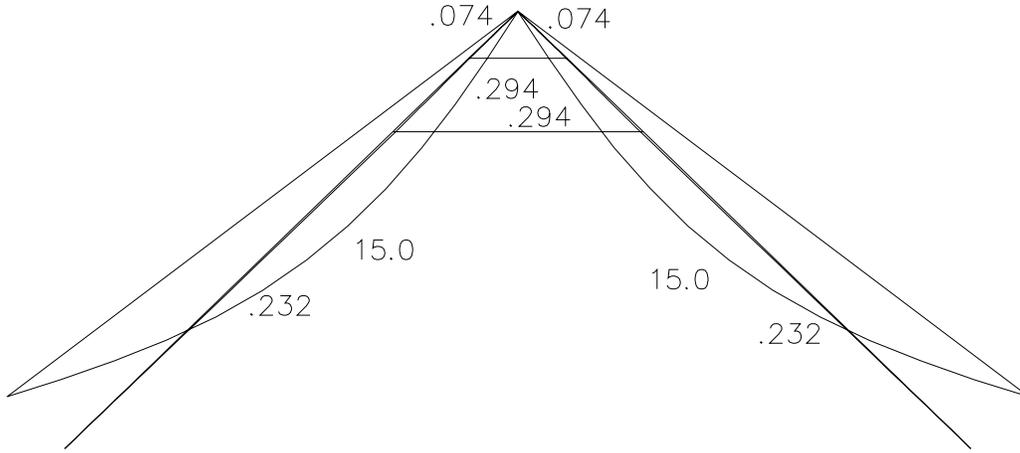
Deflexiones : (E= 55000 kg/cm²)

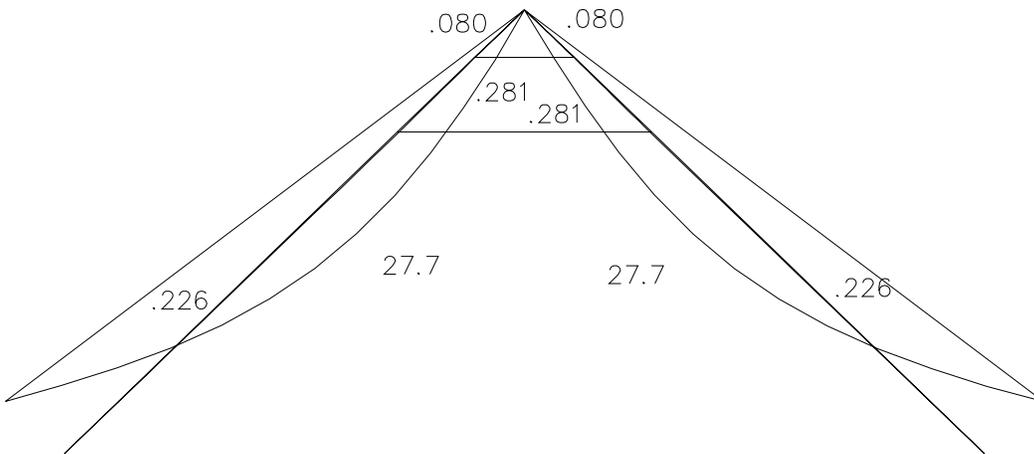
Deflexiones : (E= 30000 kg/cm²)

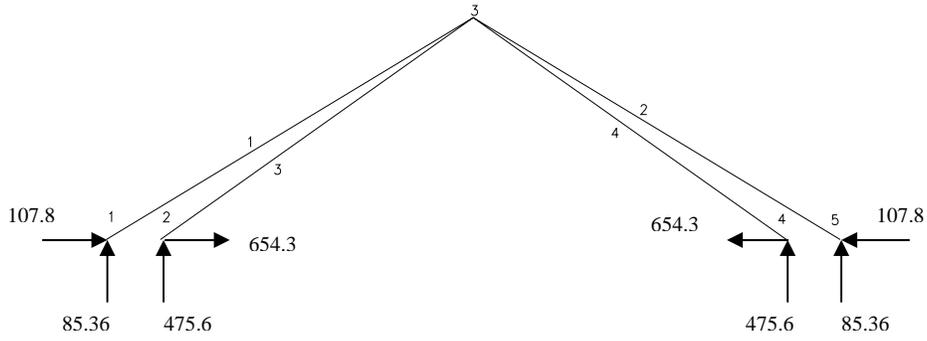
Condición 1 (peso propio)

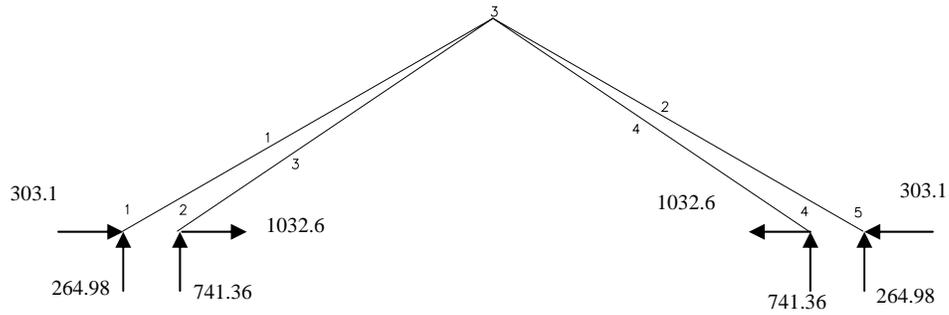
Condición 2 (Carga muerta + carga viva)

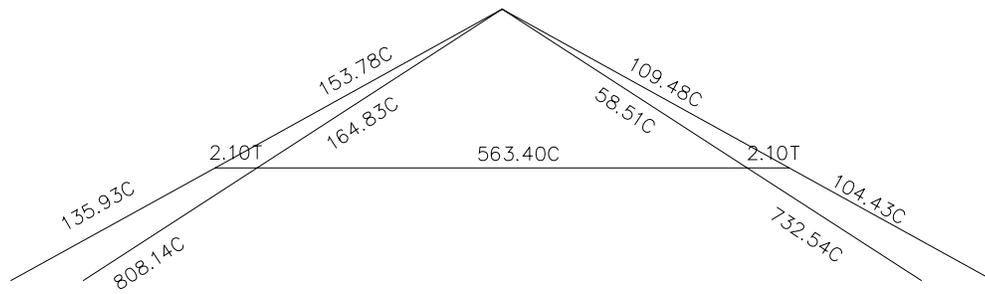
Fuerza Axial (Carga permanente)

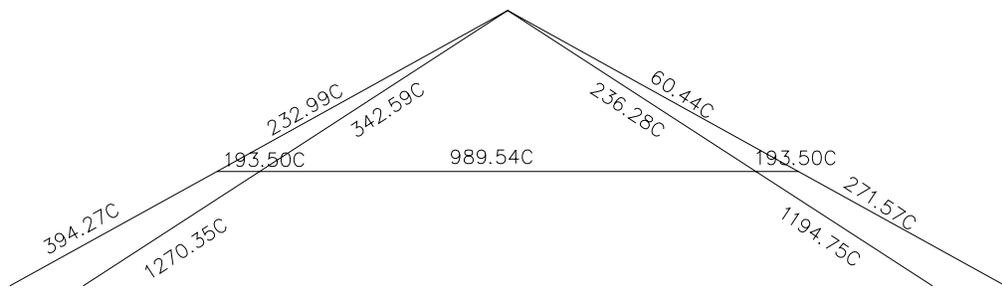
Fuerza axial (Carga permanente + Carga viva)

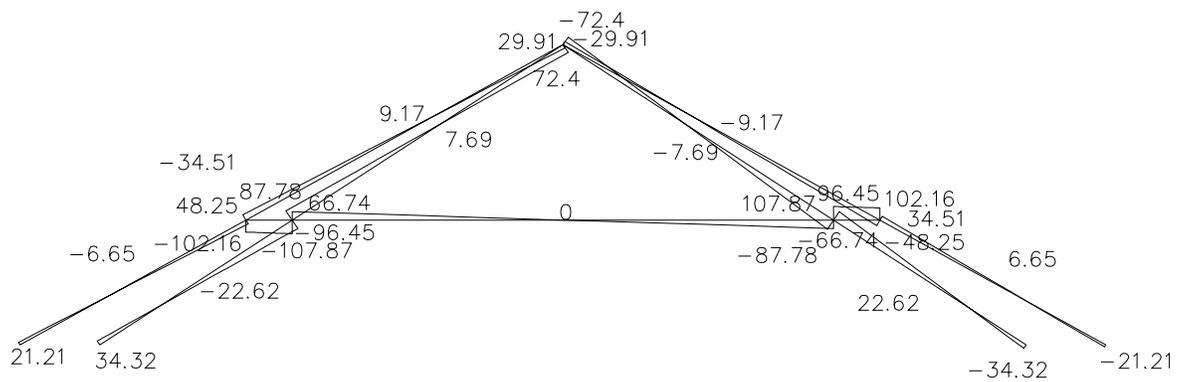
Cortante (Carga permanente)

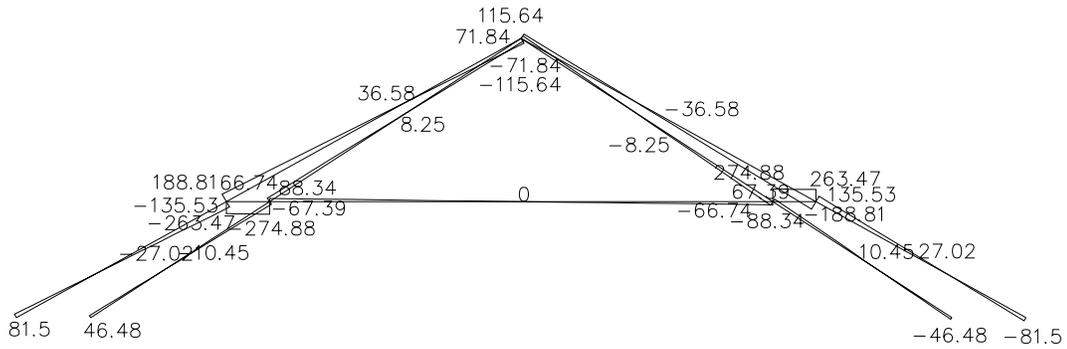
Cortante (Carga permanente + Carga viva)

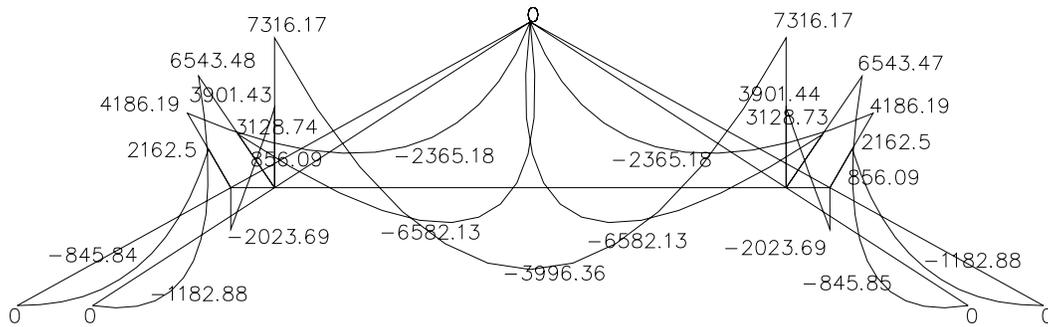
Momento Flexionante (Carga permanente)

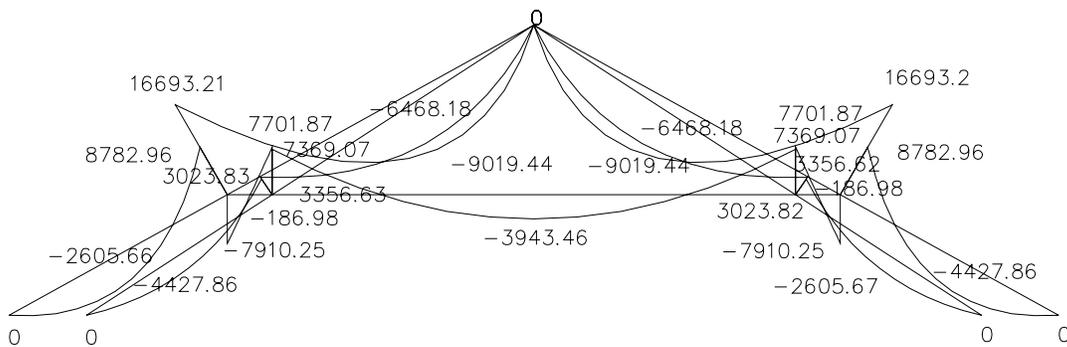
Momento Flexionante (Carga permanente + Carga viva)

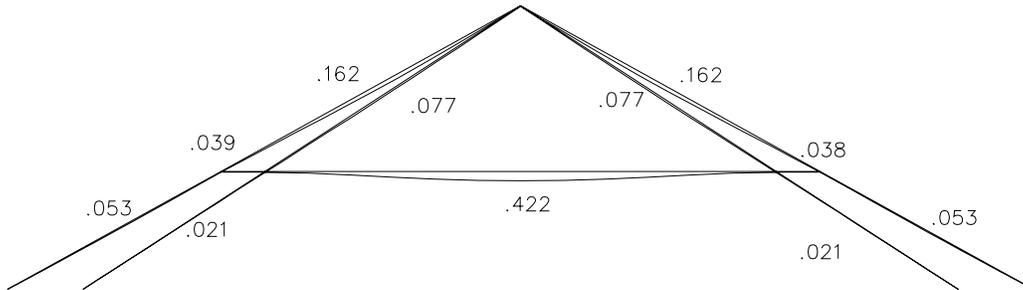
Deflexiones (Carga permanente)

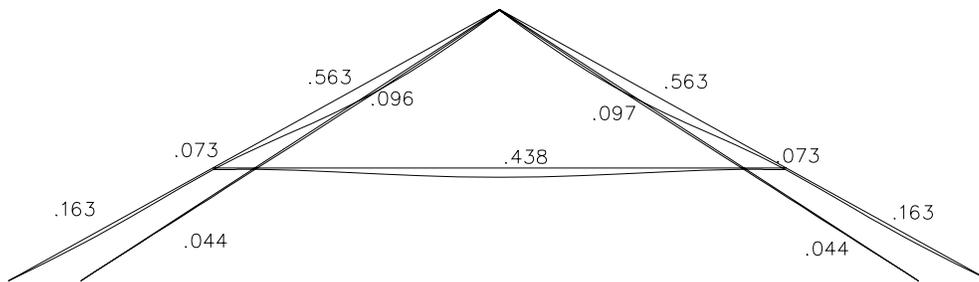
Deflexiones (Carga permanente + Carga viva)

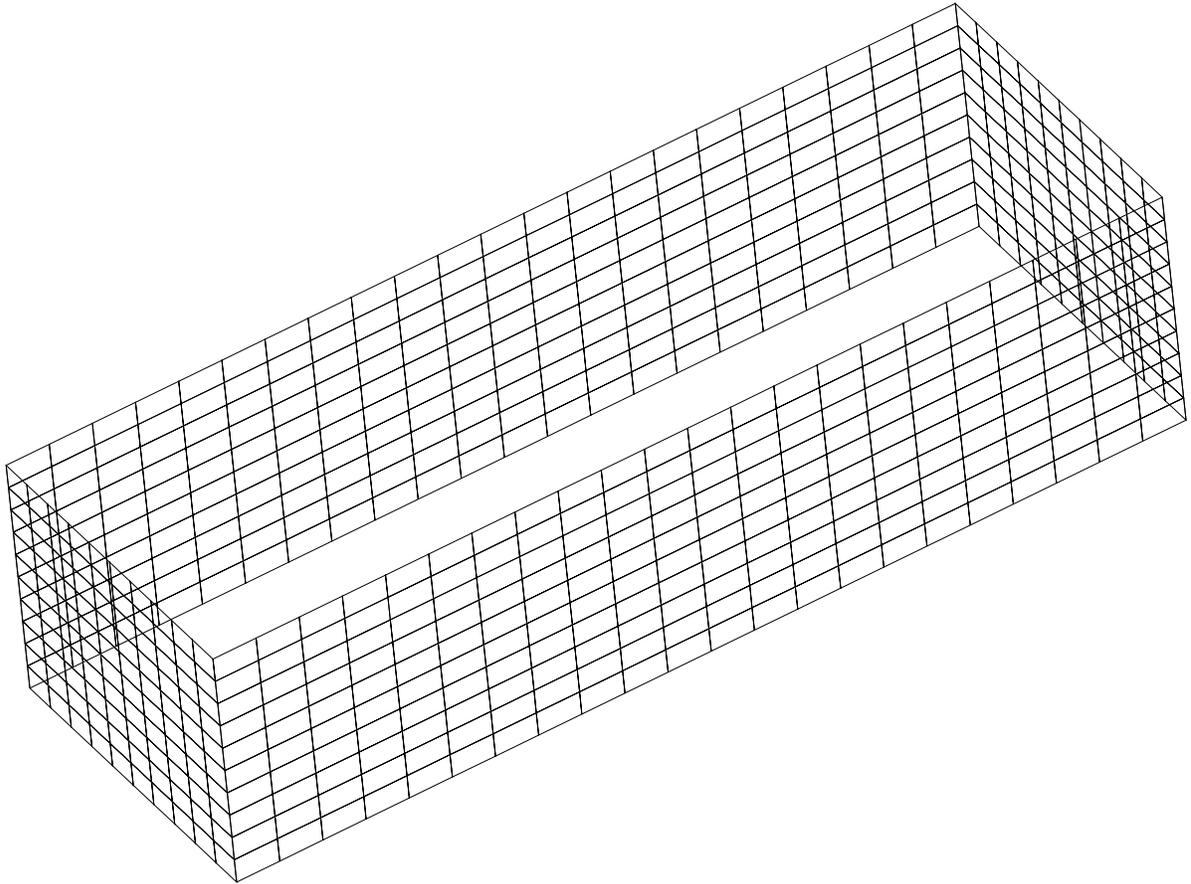
En el diagrama de esfuerzos anexos se observa que se generan esfuerzos negativos en las esquinas del muro (se generan tensiones). Esta condición, sumada a las fuerzas de inercia elevadas que se generan debido a sismo, produce en edificios de mampostería daños que llegan a ser considerables, ya que la principal debilidad de la mampostería consiste en su baja resistencia a la tensión, de la que deriva la imposibilidad de realizar uniones efectivas entre los distintos elementos estructurales.

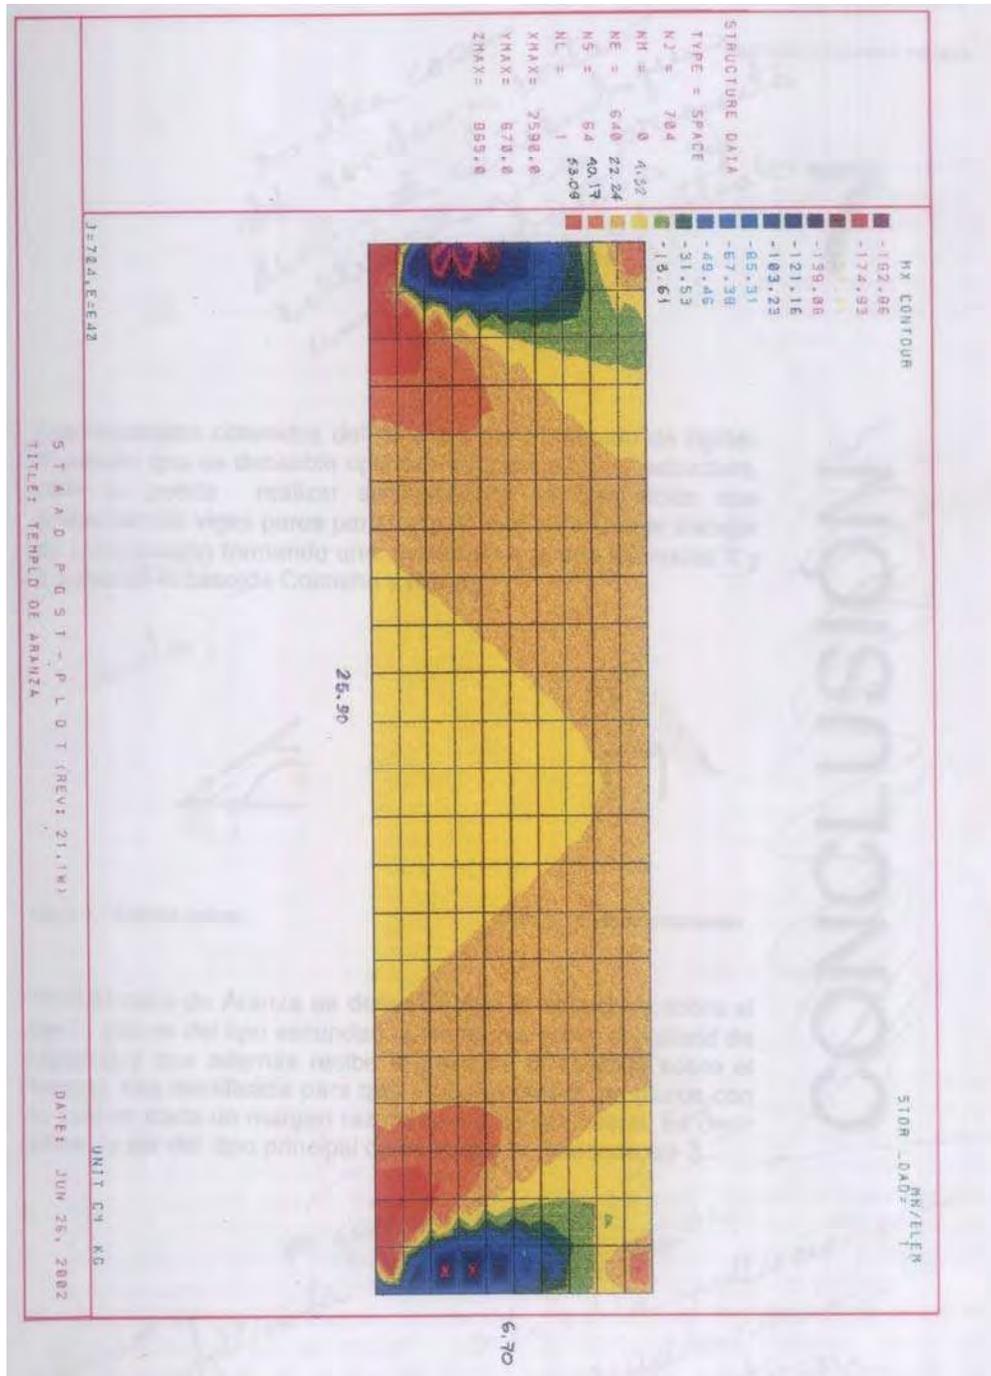
Tabla que muestra el estado de esfuerzos presentes en el muro del caso de análisis.
