**UNIVERSIDAD MICHOCANA DE
SAN NICOLÁS DE HIDALGO**

**ANÁLISIS DE RESPUESTA A LA FRECUENCIA EN PRUEBAS
DE CAMPO A TRANSFORMADORES DE POTENCIA**

TESIS

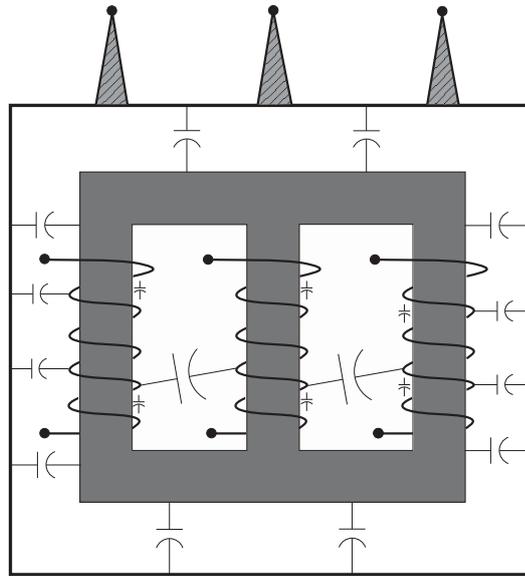
FIGURA 2.1: Componentes RLC Transformador

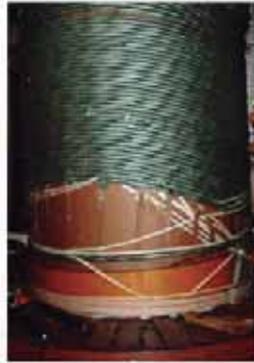
Como se observa en la misma figura, el devanado fue sometido a esfuerzos mecánicos axiales y radiales debido a corrientes excesivas en el mismo, provocando una deformación evidente con el telescopiado del devanado.

FIGURA 2.2: Movimiento Axial y Radial en bobinas de transformador

Analizando la falla en el devanado mostrada en la Figura 2.2, las pruebas como la corriente de excitación y TTR en alta y baja tensión no lograrán excitar este tipo de falla incipiente. Sin embargo, la prueba de Factor de Potencia deberá mostrar un cambio evidente en la capacitancia interdevanados y del devanado fallado respecto al tanque y/o núcleo del transformador. Ya sea que se cuente con pruebas previas o bien comparando estos valores contra los obtenidos en los devanados de las otras dos fases del transformador.

Es importante mencionar que el tipo de falla incipiente mostrado en la Figura 2.2 pudo haberse detectado en pruebas de diagnóstico rutinarias o bien ante la posible operación de alguna de las protecciones que operan ante la presencia de fallas al interior del transformador. Estas pueden ser: sobrepresión, presencia de gases (Buchholz), diferencial de transformador, sobretensión, etc., factores que eventualmente exigirán la realización de pruebas de diagnóstico al transformador [Myers].

Es evidente en la falla mostrada en el devanado, que la geometría del mismo cambió drásticamente por lo que los modos de operación del circuito RCL multiacoplados se desviaron de su condición original. Este es un ejemplo claro de cambios en la geometría del transformador y que debe ser aprovechado por la prueba de barrido en la frecuencia para detectar estas variaciones. Esta prueba inyecta una señal senoidal de baja amplitud (20 Vpico) a diferentes frecuencias que van desde 20 Hz a 2 MHz, logrando con ello excitar los nuevos modos de operación del transformador. Es de vital importancia contar con una prueba base o de referencia previa que permita mediante comparación directa, detectar la presencia del cambio en los modos de operación del transformador que permita establecer la presencia de una falla al interior del mismo.

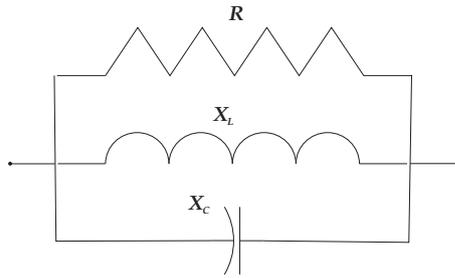
FIGURA 2.3: Circuito RLC

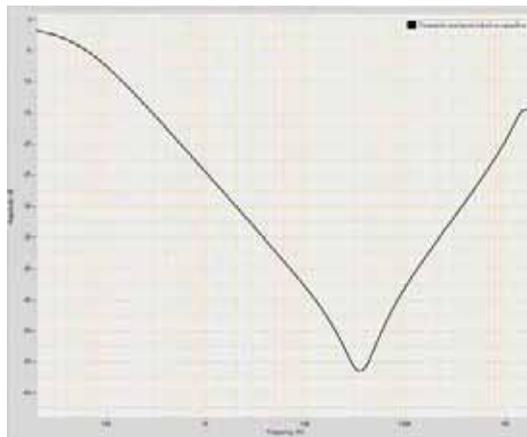
Se tiene que para altas frecuencias el capacitor se comporta como un corto circuito y a bajas frecuencias como un circuito abierto. Lo contrario ocurre con la reactancia inductiva en donde a bajas frecuencias esta disminuye, comportándose como un cortocircuito y para altas frecuencias como un circuito abierto. En la gráfica de la Figura 2.4 se muestra este comportamiento inductivo, capacitivo a diferentes frecuencias.

FIGURA 2.4: Comportamiento inductivo-capacitivo en un rango de frecuencias

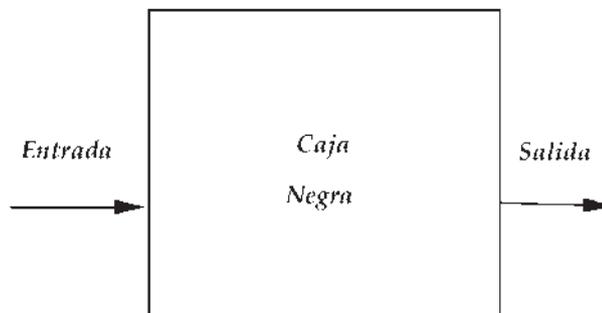
De aquí que el circuito puede analizarse a grozo modo como una caja negra con una relación entrada-salida, como se muestra en la Figura 2.5

FIGURA 2.5: Abstracción del SFRA

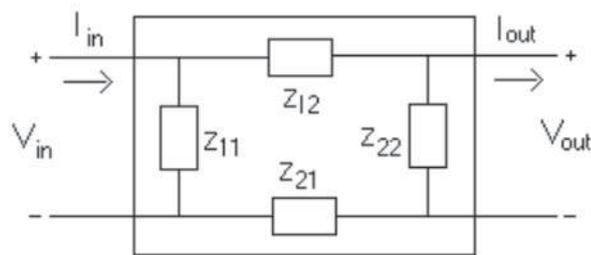
SFRA hace una representación más general del transformador y para el análisis de la prueba, visualiza al transformador como una red de dos puertos con cuatro terminales como se muestra en la Figura 2.6 [8].

FIGURA 2.6: Red de dos puertos

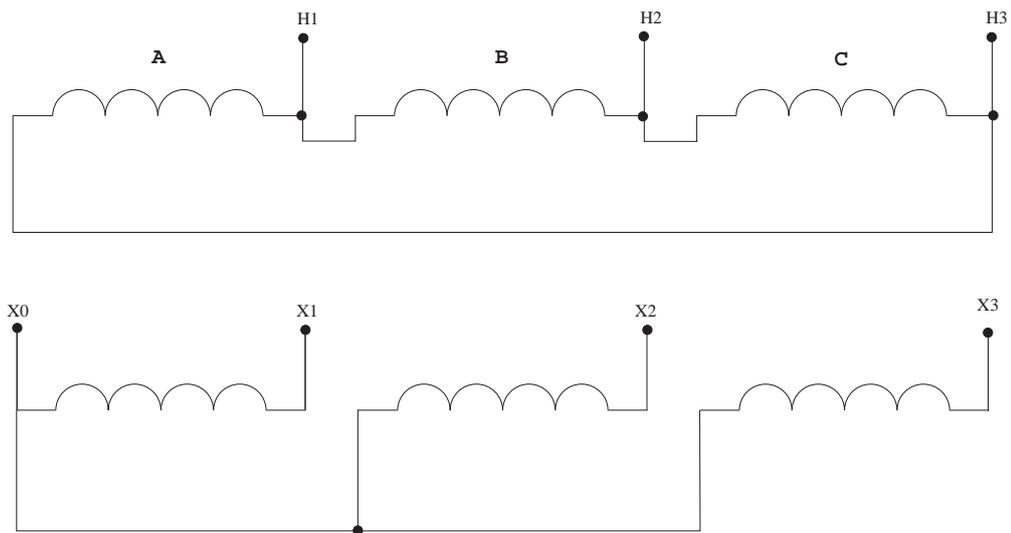
La Figura 2.7 muestra el diagrama de un transformador $\Delta - Y$. Esta es una de las conexiones más comunes que se encontrarán al hacer pruebas a transformadores de potencia en campo. El diagrama indica que las fases son referidas como $H1, H2, H3$ para el lado de alta tensión y $X0, X1, X2, X3$ para el lado de baja.

FIGURA 2.7: Diagrama de transformador $\Delta - Y$

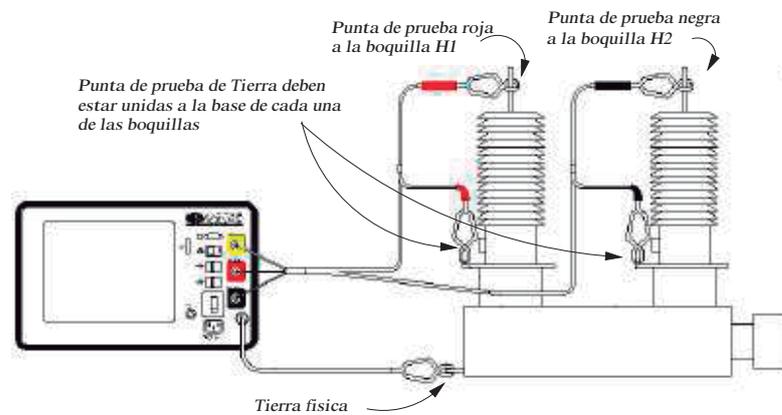
La Figura 2.8 muestra la conexión del equipo de prueba SFRA al transformador [4]. En esta figura se pone como ejemplo sólo una fase conectada de la prueba al transformador. La punta de prueba roja se conecta a la boquilla $H1$ y la punta de prueba negra se conecta a la boquilla $H2$. De esta manera se está obteniendo la respuesta de una de las fases del transformador. Esta conexión se hace a cada una de las fases. Obteniéndose así seis respuestas, tres de las cuales corresponden a las mediciones del lado de alta tensión y las otras tres a las de baja.

FIGURA 2.8: Conexión Cables de Prueba al Transformador

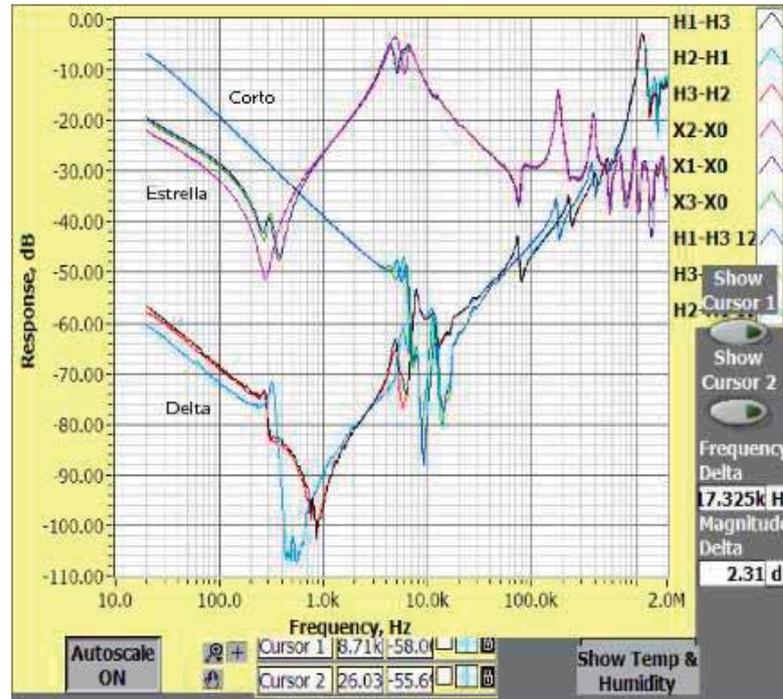
Se observa en la figura que para la conexión delta, la respuesta de las dos fases laterales son idénticas mientras que la fase central presenta una respuesta con un incremento en la impedancia como se espera debido al cambio en la trayectoria del flujo magnético en la

FIGURA 2.9: Respuesta típica para una conexión $\Delta - Y$

Tomando como referencia la respuesta típica del transformador de la Figura 2.9, es que se detecta si el transformador a tenido o no alguna falla. Sin embargo y dependiendo de la capacidad y del diseño implementado por el fabricante del transformador pueden existir variantes en la respuesta que se esperaba como típica. Esto se muestra en la figura 2.10, para una conexión Delta, donde se observa una variación importante en el tipo de respuesta obtenida en frecuencias de 200 Hz a 2 MHz. Estas respuestas corresponden a la fase *H1-H3* del lado de alta de cuatro transformadores distintos.

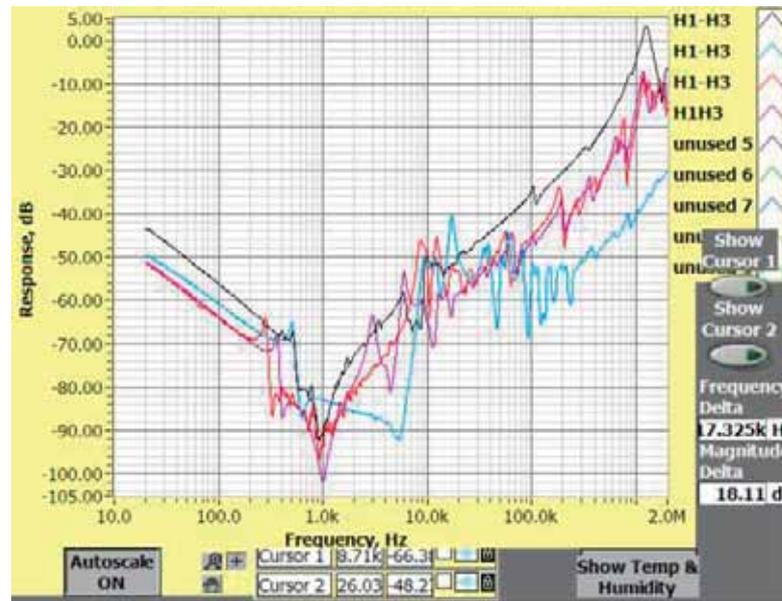
Se observa entonces que, a excepción de unidades gemelas, ningún transformador va a presentar el mismo comportamiento, ya que cada uno presenta peculiaridades en su geometría que lo diferencian. El que se logre detectar si se trata de una falla o es la geometría propia del transformador, lo determinará, la comparación del resultado con la

FIGURA 2.10: Variante de respuesta típica para una Δ

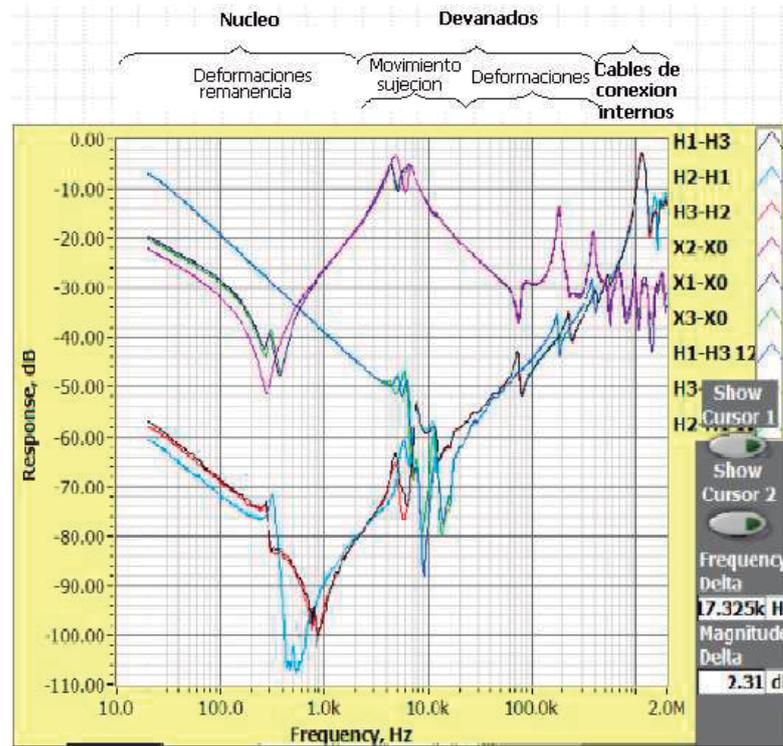
La prueba de SFRA permite enmarcar los distintos tipos de fallas que se presentan en el transformador en tres rangos de frecuencia, lo cual se muestra en la Figura 2.11. Ahí se evidencia los cambios en la geometría de devanados y/o núcleo y (de los que se han venido hablando) y se ven reflejados en variaciones en la respuesta para distintos rangos de frecuencia [5]

- 20Hz-2KHz: Deformación en el núcleo, circuitos abiertos, espiras en corto y magnetismo residual. Es decir fallas que involucran al núcleo.

FIGURA 2.11: Rangos de Frecuencia, detección de distintas fallas

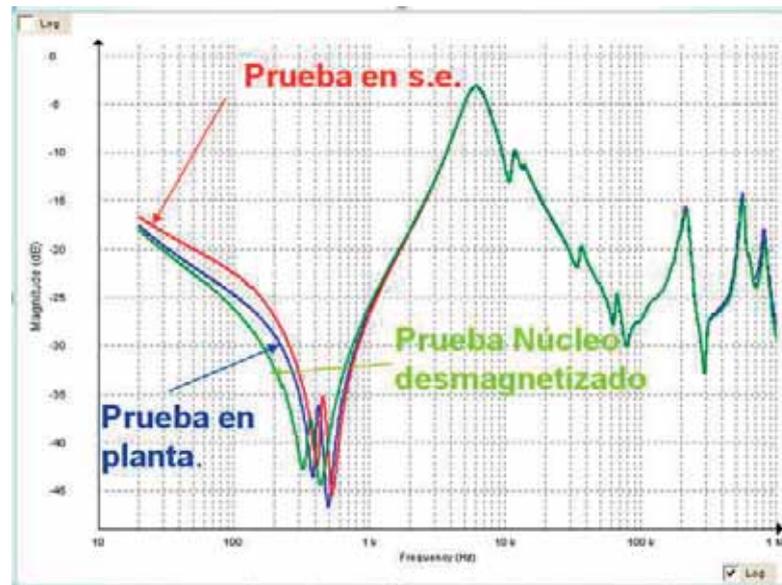
Esta gráfica corresponde a un transformador de potencia nuevo, cuyas características son: $3\Phi, 20MVA, 115/13,8KV, \Delta - Y$, al que se le dio seguimiento desde antes del embarque, hasta su puesta en servicio. La gráfica muestra la respuesta antes del embarque (huella digital), con la realización de la prueba de SFRA en planta y la respuesta después de desmagnetizar el núcleo al transformador.

FIGURA 3.1: Respuesta de presencia de magnetismo remanente en un transformador

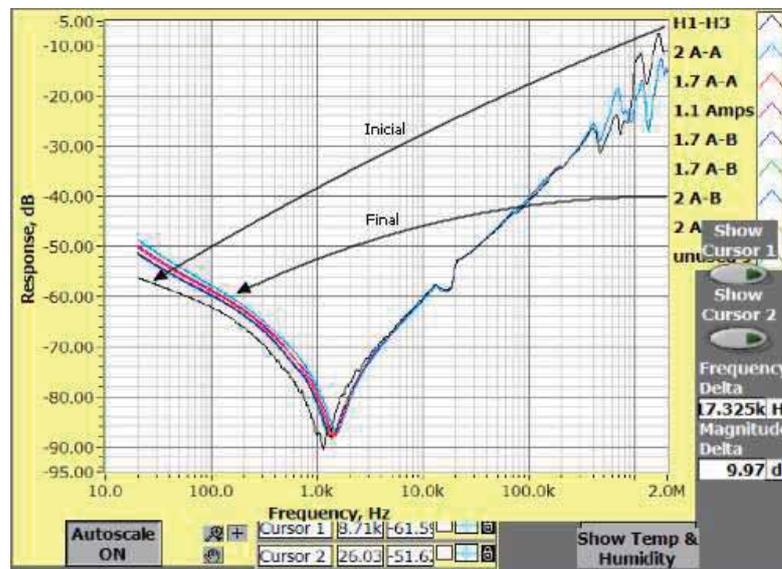
lo cual solo se trabajó sobre una fase. Se inyectó corriente directa al devanado, correspondiente al lado de alta tensión, debe recalcar que al estar el primario conectado en delta los otros dos devanados ven una corriente por mitad de la que circula por el devanado de interés. Derivado de esta prueba, como se observa en la Figura 3.2, se obtuvo una variación gradual de la impedancia conforme se incrementa el grado de remanencia, hasta llegar a un punto de saturación máxima que lleva a una variación de hasta 10 dB en la respuesta de SFRA.

FIGURA 3.2: Respuesta debida a remanencia provocada a transformador en Laboratorio

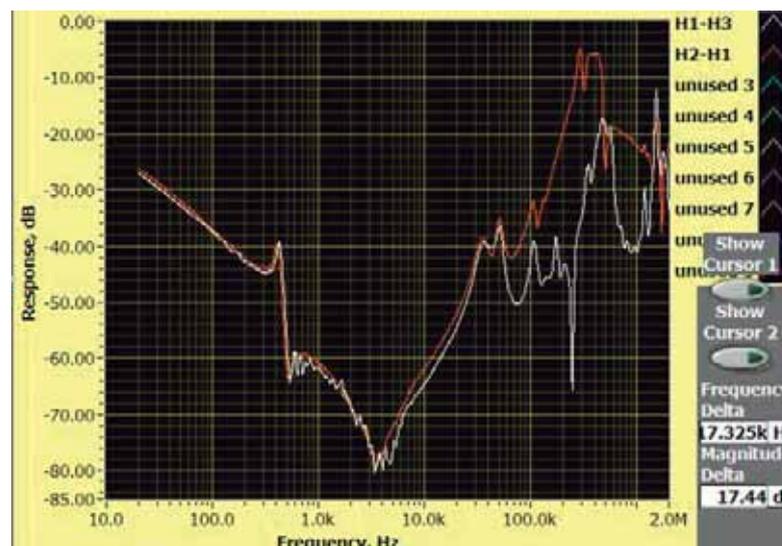
Cuando se tienen malas conexiones, se generan falsos contactos entre las boquillas del transformador y las puntas de prueba. Esto reflejará el efecto capacitivo durante la respuesta en altas frecuencias, aspecto que es fácilmente identificable, tal como se muestra en la Figura 3.3. Se observa que arriba de los 50 KHz se presenta un comportamiento irregular respecto a la respuesta esperada. Este comportamiento peculiar de la prueba permite identificar el problema al momento de realizar ésta, permitiendo corregir el problema y obtener la respuesta correcta para su análisis.

FIGURA 3.3: Respuesta debido a malas conexiones de las puntas de prueba a boquillas

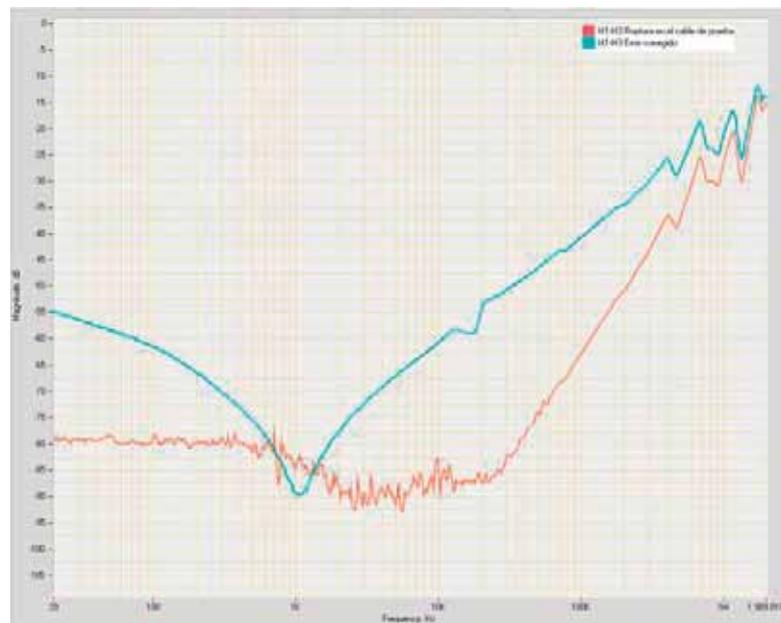
La presencia de pintura entre una de las puntas de prueba y la boquilla alteró la respuesta de la fase como se muestra en la Figura 3.4. Se observa en la gráfica una respuesta con un alto grado de impedancia en rangos bajos y medios. Esto debido a que entre la boquilla y la punta de prueba por la falta de contacto se genera una alta impedancia, misma que es fácilmente detectable por la prueba. La gráfica muestra también la respuesta natural de la misma fase después de corregir el problema.

FIGURA 3.4: Respuesta alterada por pintura entre cable de prueba y boquilla

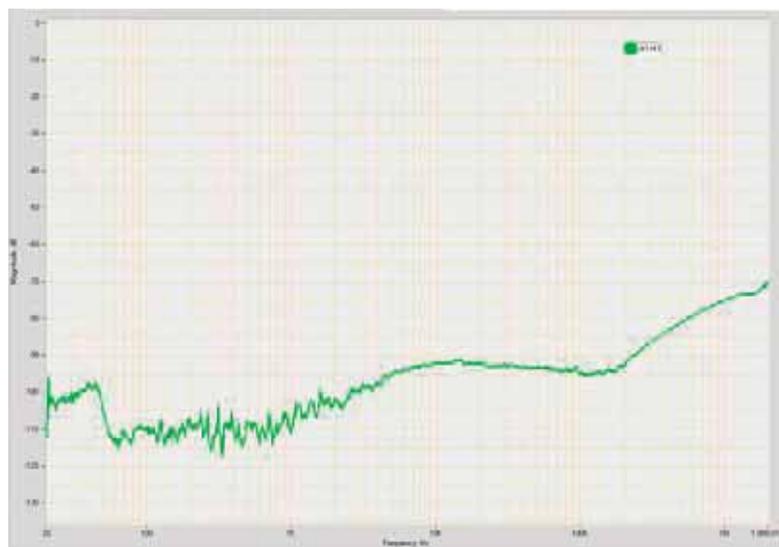
FIGURA 3.5: Respuesta daño en uno de los cables de prueba

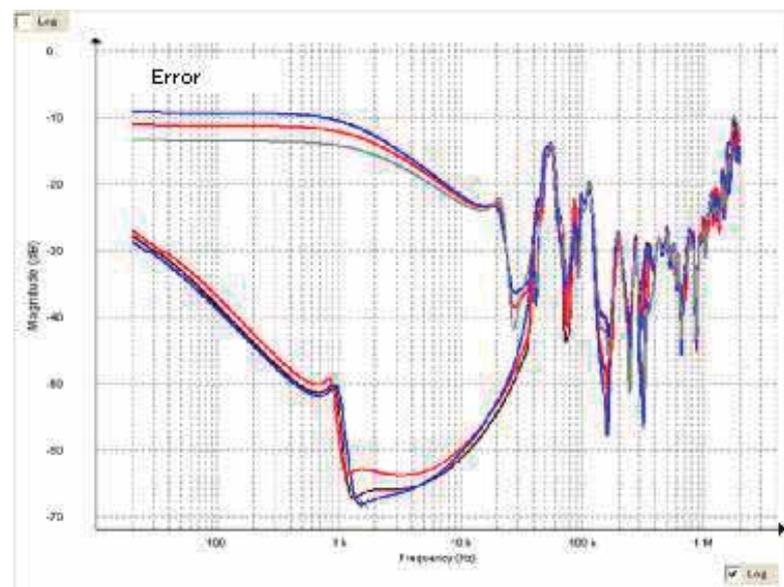
FIGURA 3.6: Respuesta Mala aplicación al cortocircuitar las puntas en el lado de baja tensión

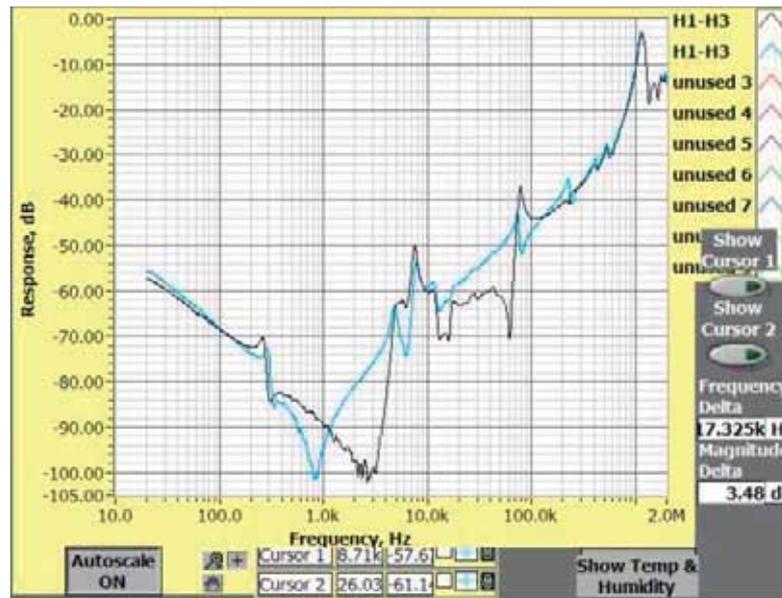
FIGURA 3.7: Respuesta Nulo aterrizamiento del núcleo

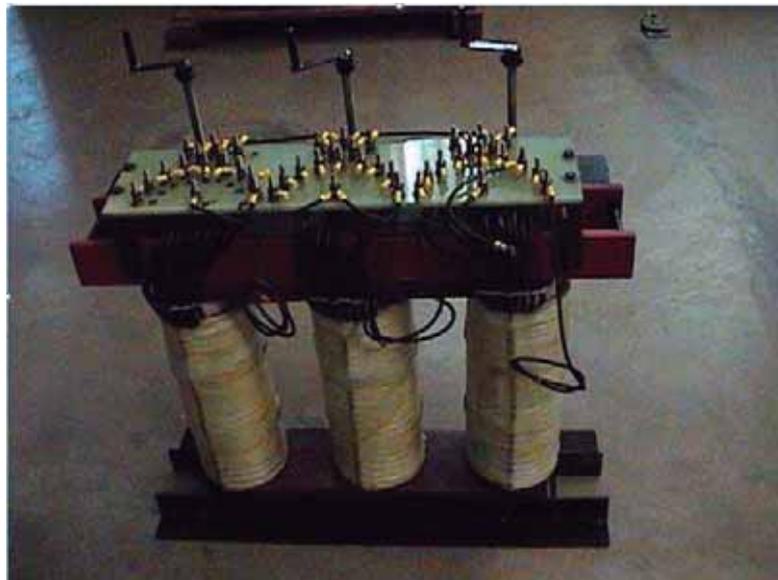
El transformador que se muestra en la Figura 4.1, es un transformador prototipo de distribución trifásico tipo seco de 10 KVA, 220/127 Volts, conexión $Y - Y$. Este se diseñó con múltiples derivaciones para simular corto circuitos entre espiras así como un mecanismo que permite un desplazamiento axial de las bobinas con un rango de variación de 0 a 2.5 cm que representa una variación máxima del 7.5 %, independiente para cada fase, esto con la finalidad de simular fallas de desplazamientos axiales de la bobina.

FIGURA 4.1: Transformador Prototipo de Laboratorio

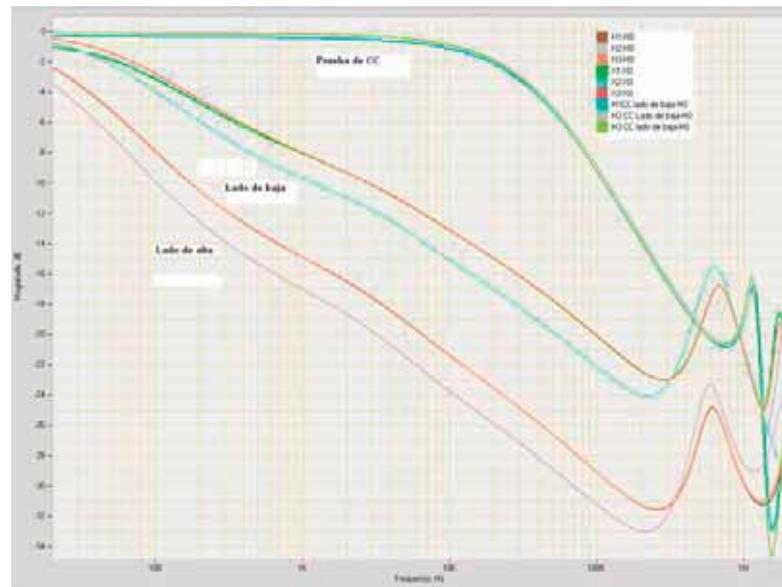
Se observa que la respuesta a la frecuencia obtenida no es la típica esperada, debido a que en su diseño se emplearon pocas vueltas y adicionalmente no se cuenta con un tanque

FIGURA 4.2: Respuesta Transformador Prototipo antes de simular falla

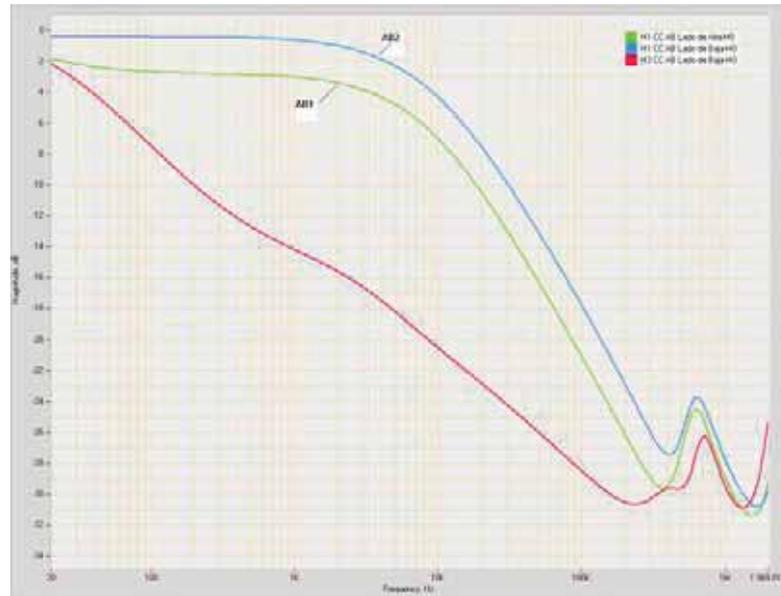
La Figura 4.3 muestra la respuesta simulada al transformador prototipo ante un cortocircuito entre espiras. En la gráfica se observa:

FIGURA 4.3: Respuesta Transformador Prototipo simulando un Cortocircuito

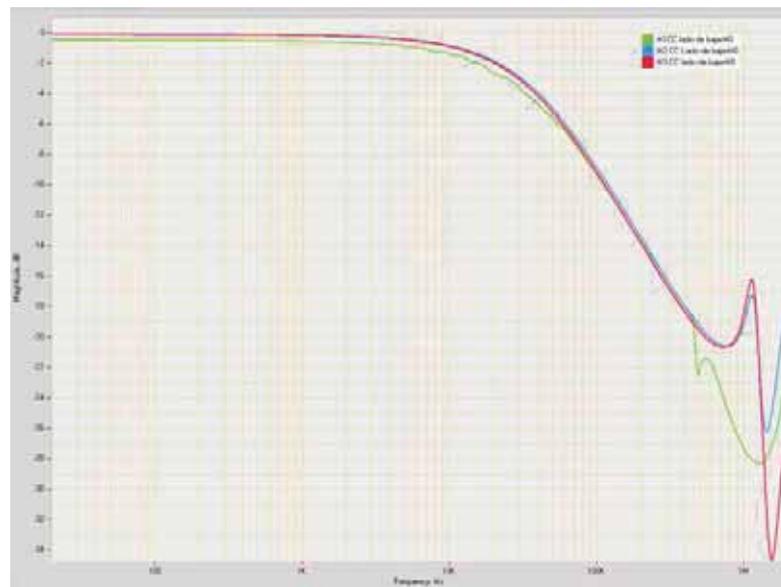
Regresando un poco, durante la prueba al transformador en condiciones normales se observó un comportamiento anormal arriba de los $480KHz$ en la fase $H1$, en la respuesta a altas frecuencias como lo muestra la Figura 4.4,

FIGURA 4.4: Respuesta Falso contacto en Zapata

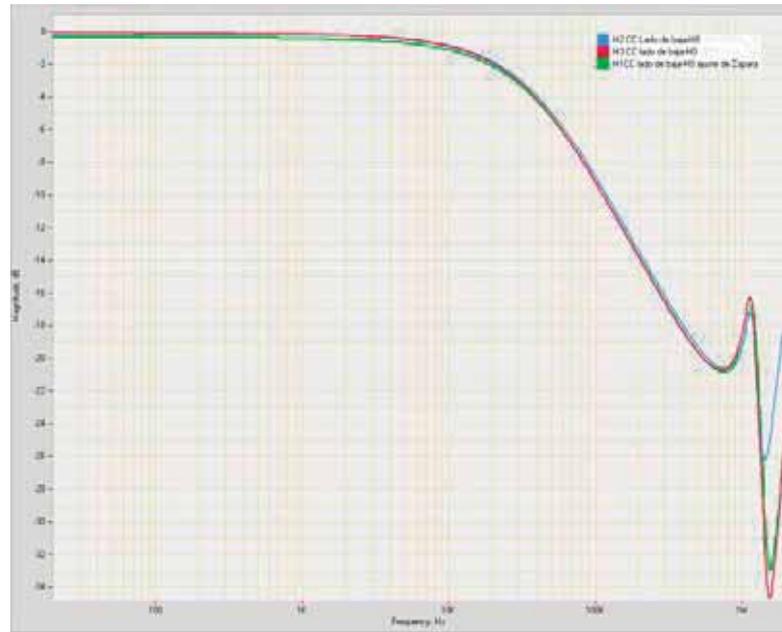
Esta respuesta pudo haber sido confundido con una falla, dada la experiencia y el saber que es necesario checar que no haya errores en conexiones se procedió a revisar las mismas y se encontró que esta alteración en la respuesta la originó un falso contacto en una de las zapatas conectadas a una de las bobinas del transformador, se corrigió el problema y se tiene la nueva respuesta como se muestra en la Figura 4.5

FIGURA 4.5: Respuesta Falso contacto en Zapata

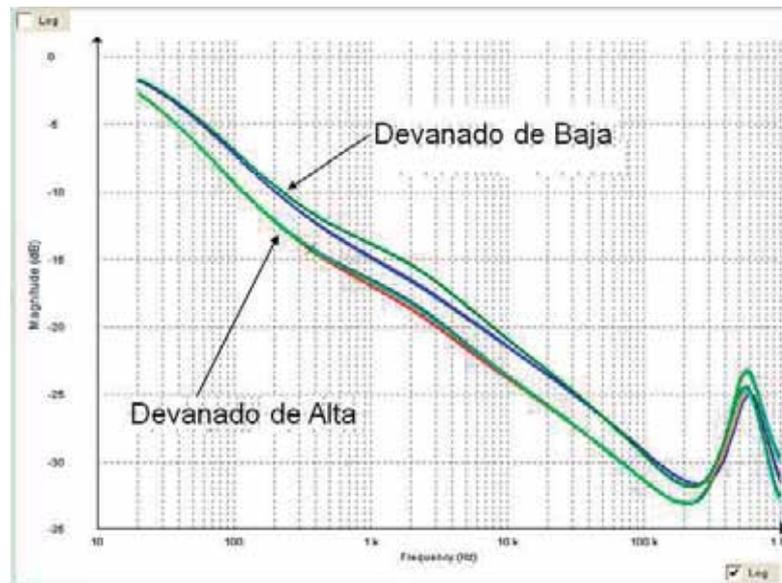
La Figura 4.6 muestra la falla simulada con el transformador prototipo al desplazar una de las bobinas.

FIGURA 4.6: Respuesta Bobina Desplazada

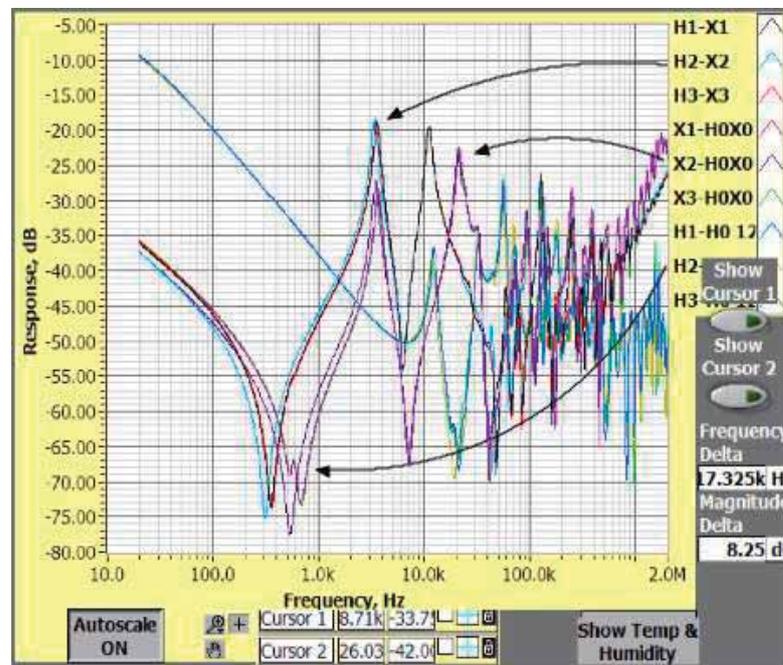
La respuesta a la frecuencia de un autotransformador tiene un comportamiento peculiar como lo muestra la Figura 4.7.

FIGURA 4.7: Respuesta Autotransformador conexión Y-Y

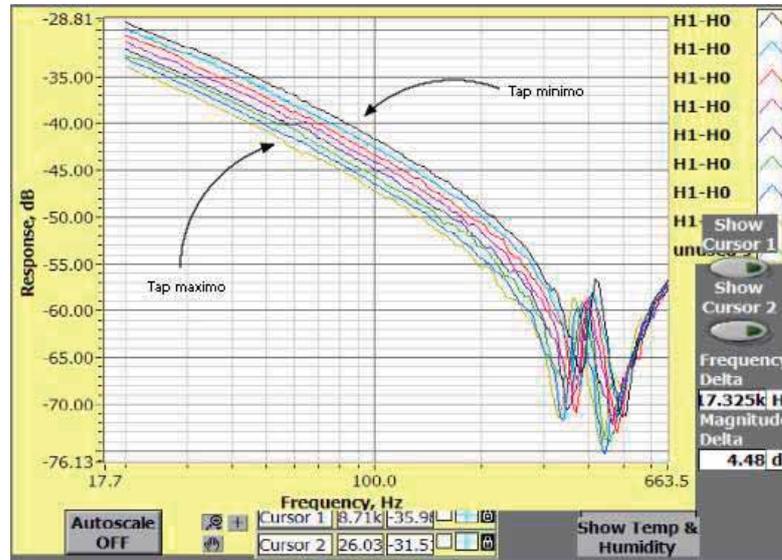
Este transformador cuenta con un cambiador de tap automático de 15 posiciones. En la Figura 4.8 se observa la variación de la respuesta para los diferentes taps, donde puede verse un ligero incremento en la impedancia conforme aumenta la posición del tap, esto debido a la inserción de pequeñas porciones de devanado involucrado en cada tap. Estas variaciones son suaves y se observa que el tipo de respuesta es similar en cada una de las diferentes posiciones del tap. Esto es visible en el rango de bajas frecuencias ya que a mayores frecuencias no se presenta un cambio significativo en la respuesta.

FIGURA 4.8: Respuesta Diferentes posiciones del Tap del transformador

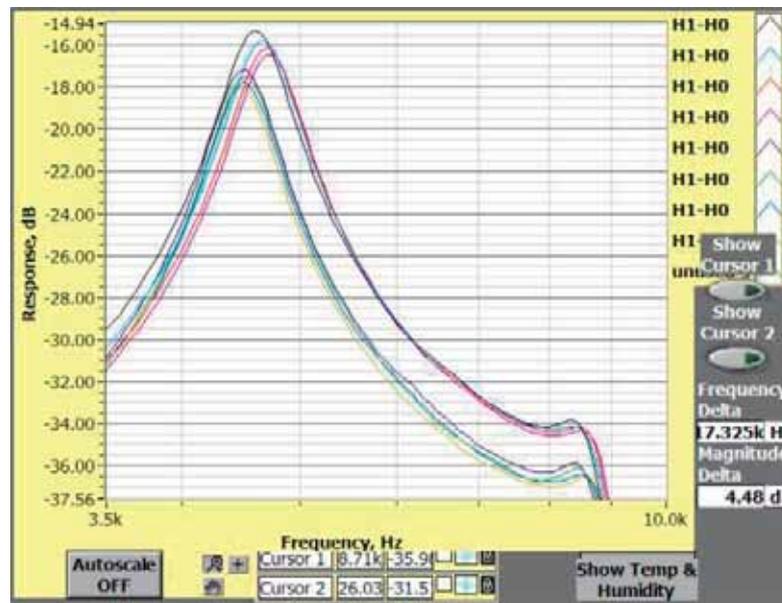
FIGURA 4.9: Respuesta Diferentes posiciones del Tap del transformador al invertir el sentido del flujo

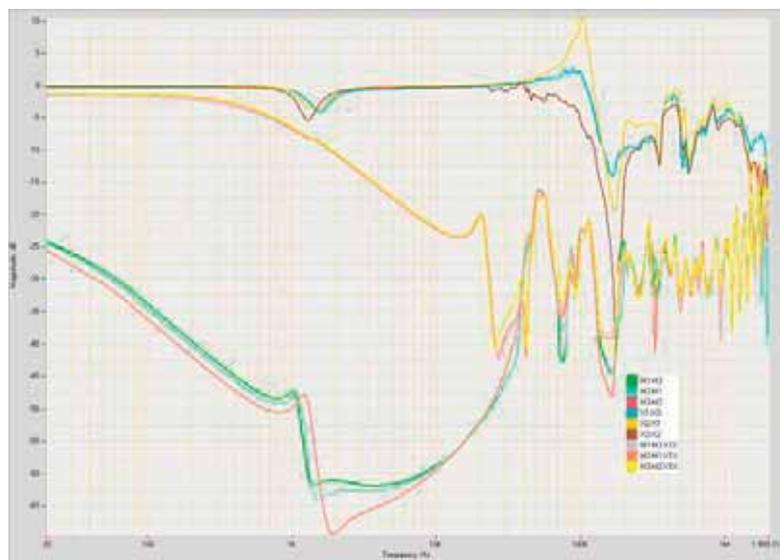
La Figura 4.10 muestra la respuesta del transformador a analizar pero en condiciones normales sin falla, las características de este transformador son: trifásico, $\Delta - \Delta$, 69/0.96 KV y 155 MVA. Como puede observarse la respuesta del lado de alta tensión es la respuesta típica de una conexión delta. Sin embargo el lado de baja tensión presenta un comportamiento prácticamente de impedancia cero debido a que éste cuenta solo con una vuelta o espira en el devanado, con una resonancia en el rango de 1 KHz a 3 KHz.

FIGURA 4.10: Respuesta Transformador Sin Falla

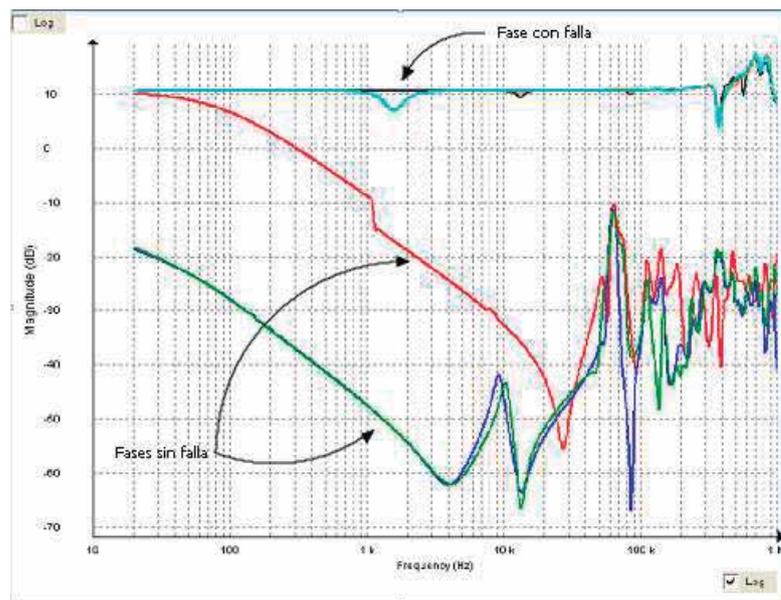
De la misma forma ocurre para la respuesta del lado de baja tensión en donde claramente se observa en el rango de 1 KHz a 3 KHz la pérdida de la resonancia presentando una respuesta de 0dB para la fase en falla a diferencia de las dos fases sin falla.

FIGURA 4.11: Respuesta de corto circuito

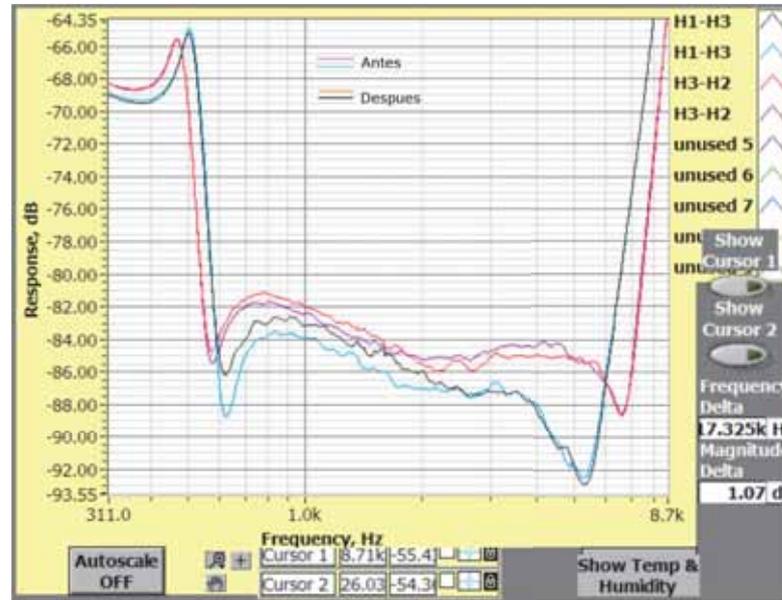
FIGURA 4.12: Respuesta a Seguimiento del transformador 2005-2007

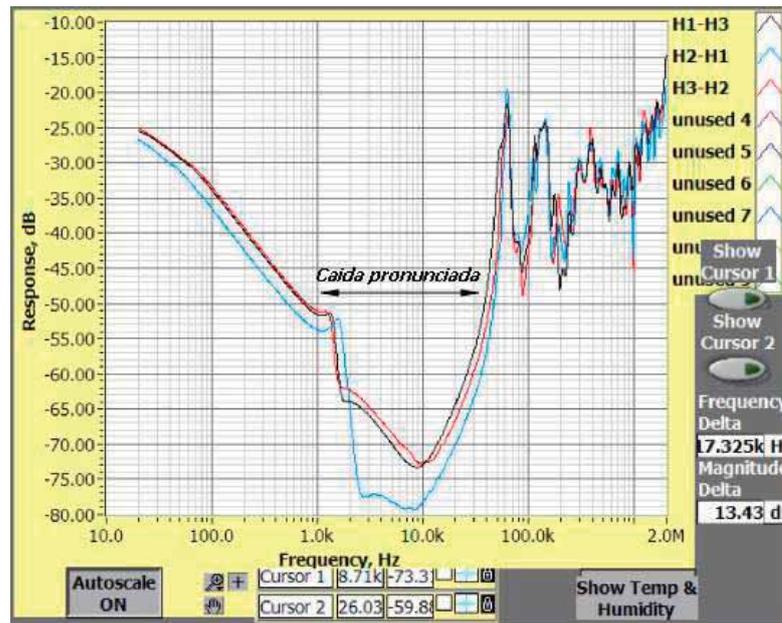
FIGURA 4.13: Respuesta a la Pérdida de presión en la sujeción de los devanados

Como puede verse en la Figura 4.13 se presenta una caída muy pronunciada de las tres fases en el rango de frecuencias de 2 KHz a 10 KHz, la respuesta obtenida en su unidad gemela mostrada en la Figura 4.10. Lo anterior es una señal de un problema al interior del transformador. Bajo esta evidencia se procedio a la apertura del transformador encontrándose que la presión en la sujeción de los devanados se habia perdido. A continuación se reajustaron los soportes a la presión nominal de sujeción y se reensambló el transformador, repitiendose la prueba de SFRA y obteniéndose la corrección en la respuesta mostrada en la Figura 4.14.

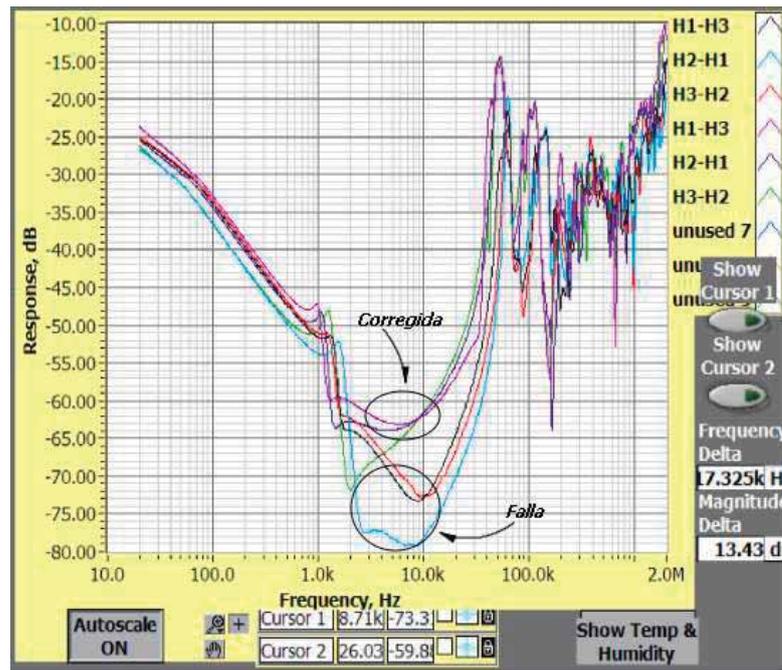
FIGURA 4.14: Respuesta a la corrección en la sujeción de los devanados

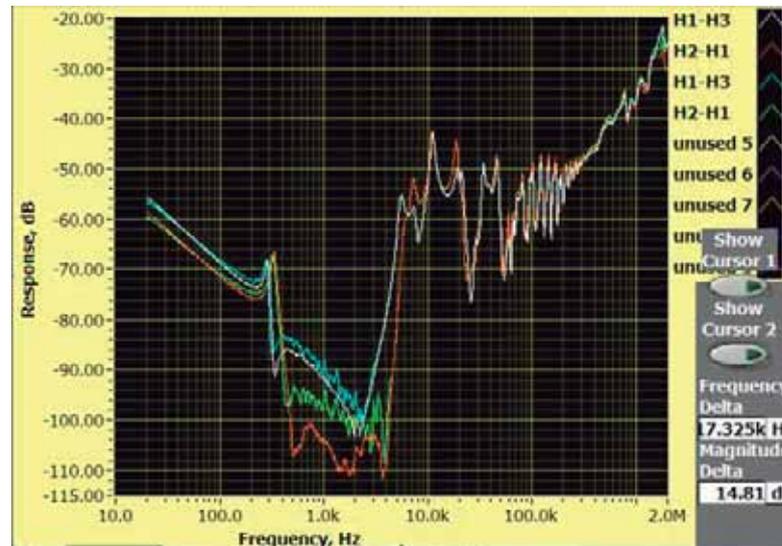
La Figura 4.15 muestra el seguimiento de la respuesta de un transformador que sufrió cambios en el periodo del 2004 al 2005. Es un transformador fabricado en 1982 y cuyas características son, 7,5/9,375MVA, 110/13,8KV [6]

FIGURA 4.15: Respuesta al seguimiento de un transformador con un año de diferencia

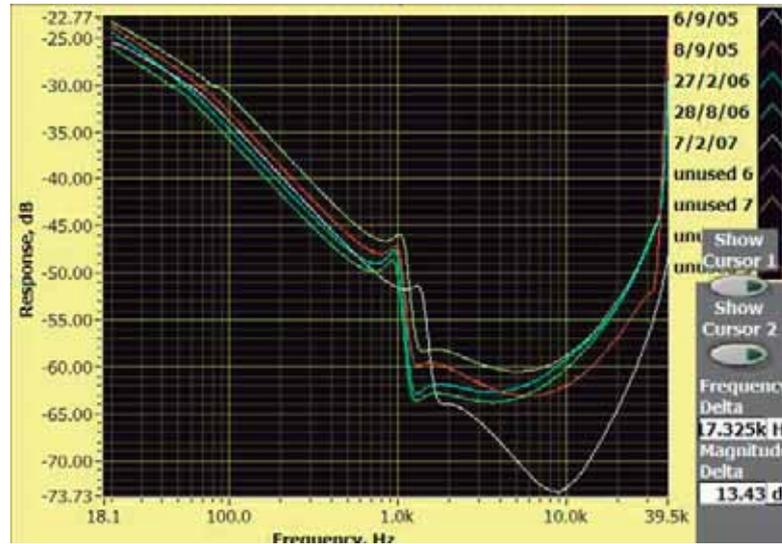
Continuando con las respuestas a seguimientos de transformadores, en la Figura 4.16 se tiene un transformador cuyas características son 115/175MVA, 66/0,96KV, conexión $Y - Y$, 3Φ [6]

FIGURA 4.16: Respuesta al seguimiento de un Transformador en el periodo 2005-2007

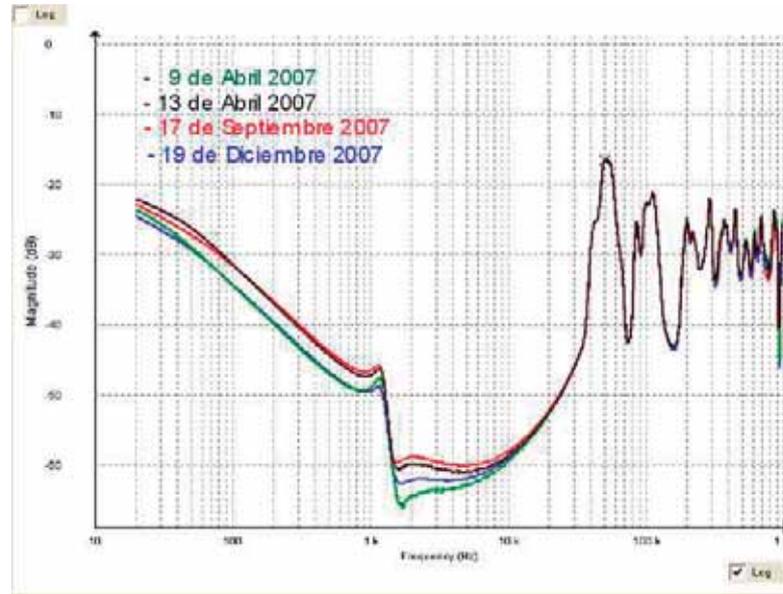
FIGURA 4.17: Respuesta a Prueba de circuito abierto Fase C lado de alta

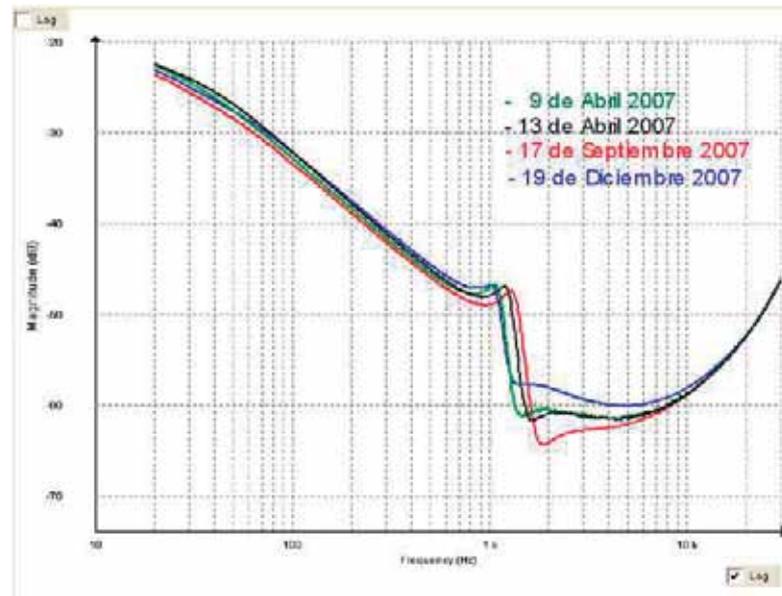
La Figura 4.18, muestra la respuesta de la Fase A. Se observa en la grafica, que la respuesta a los distintos periodos en el rango de bajas frecuencias no presentan variaciones considerables. Sin embargo en el rango de medias frecuencias, entre 1KHz y 6KHz se observa una variación entre ellas, mismas que se deben a desplazamientos que se dieron en las bobinas debido a las altas corrientes que se dan en este tipo de transformador. Con lo anterior se corrobora que el tipo de operación al que se somete este tipo de transformadores provoca cambios continuos en su respuesta.

FIGURA 4.18: Respuesta a Prueba de circuito abierto Fase A lado de alta

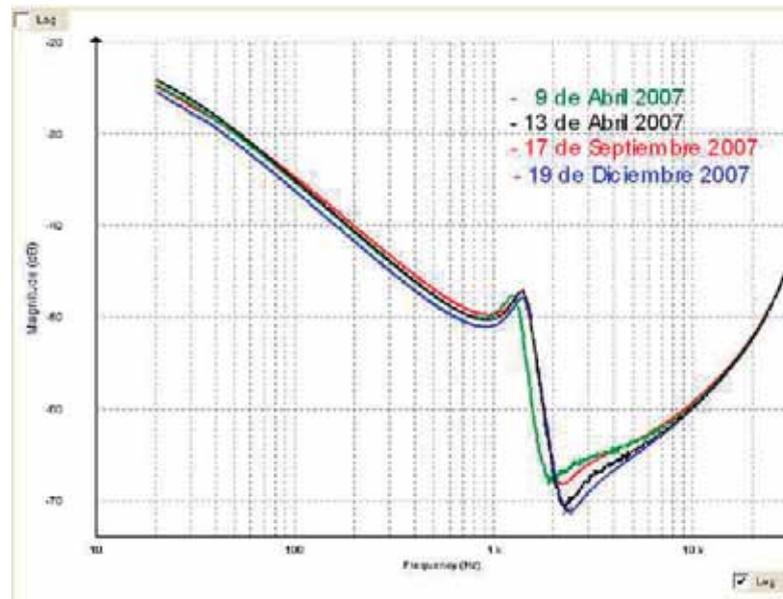
FIGURA 4.19: Respuesta a Prueba de circuito abierto Fase B lado de alta

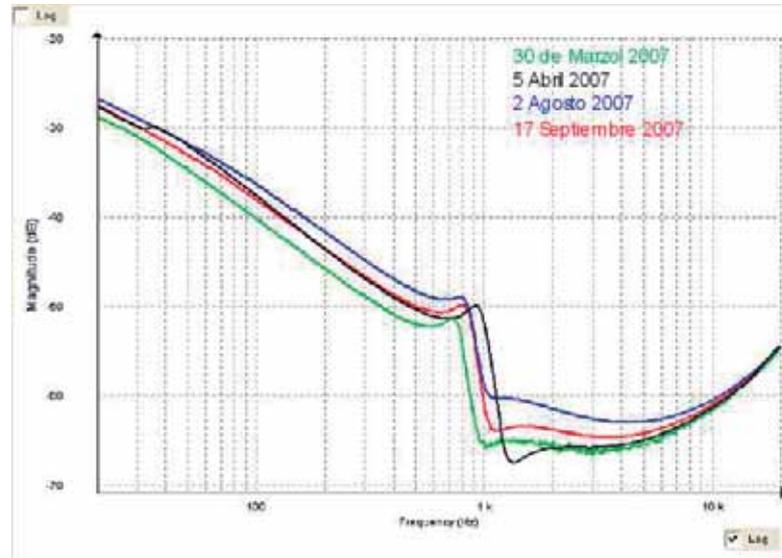
FIGURA 4.21: Respuesta a Prueba de circuito abierto Fase C lado de alta

Haciendo el análisis de las tres gráficas, se observa que existen variaciones significativas en los rangos bajos y medios, principalmente en la Fase C, que es en donde se presenta una mayor variación. Esto requiere de un análisis que permita descartar la posibilidad de que el transformador presenta problemas. También se observa que hay incrementos y decrementos en la impedancia entre cada respuesta en las distintas pruebas. Es necesario, al igual que en el transformador anterior, desmagnetizar el núcleo del transformador para

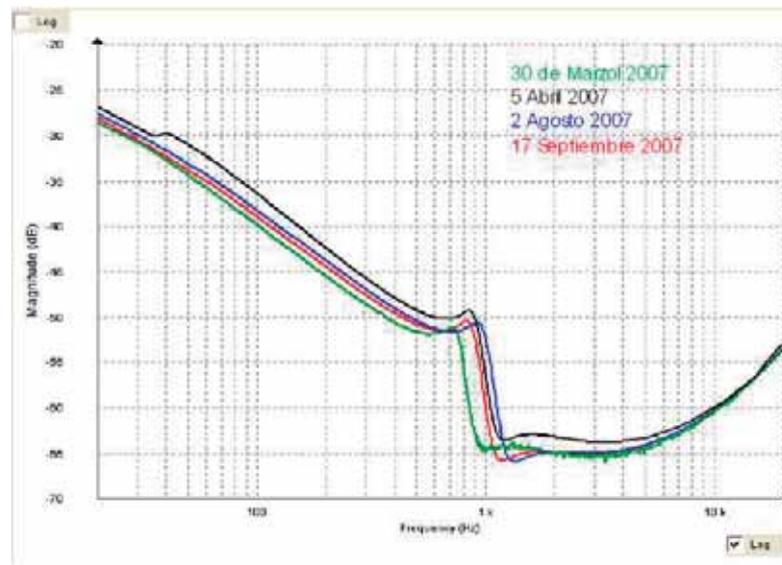
FIGURA 4.22: Respuesta a Prueba de circuito abierto Fase A lado de alta

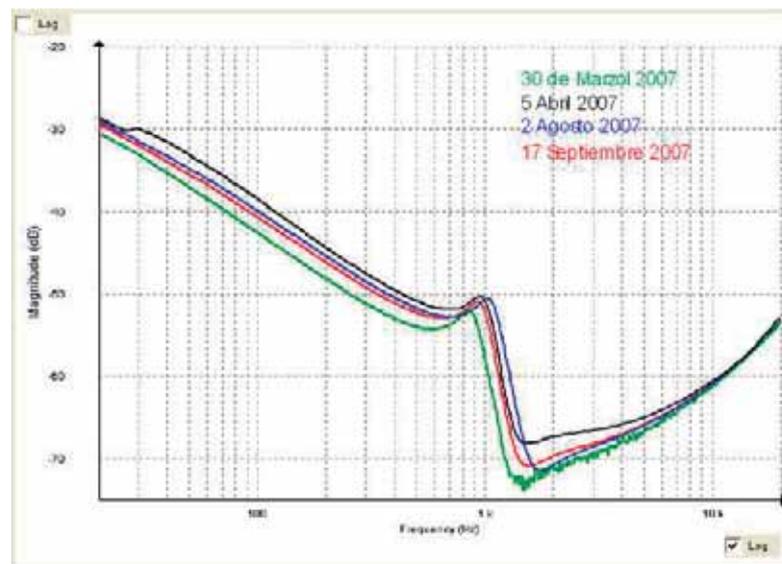
FIGURA 4.23: Respuesta a Prueba de circuito abierto Fase B lado de alta

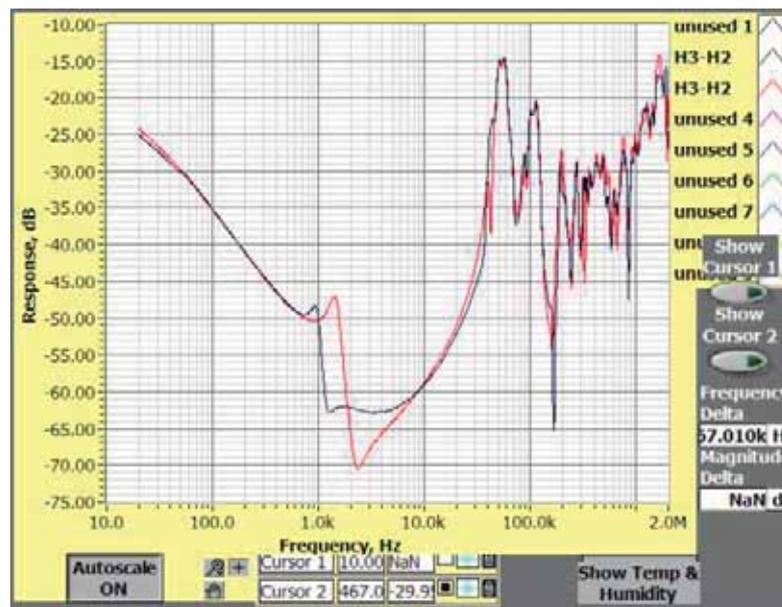
La siguiente prueba corresponde a un transformador de horno eléctrico con las características presentadas en apartados anteriores. Posterior al disparo del interruptor de alta por la protección buchholz en primera y segunda etapa, se realizaron las pruebas convencionales de rutina. No se encontraron anomalías en las mismas. Posterior a ello se realizó la prueba de barrido en la frecuencia encontrándose para las fases laterales la respuesta mostrada en la Figura 4.24.

FIGURA 4.24: Transformador tipo horno con falla

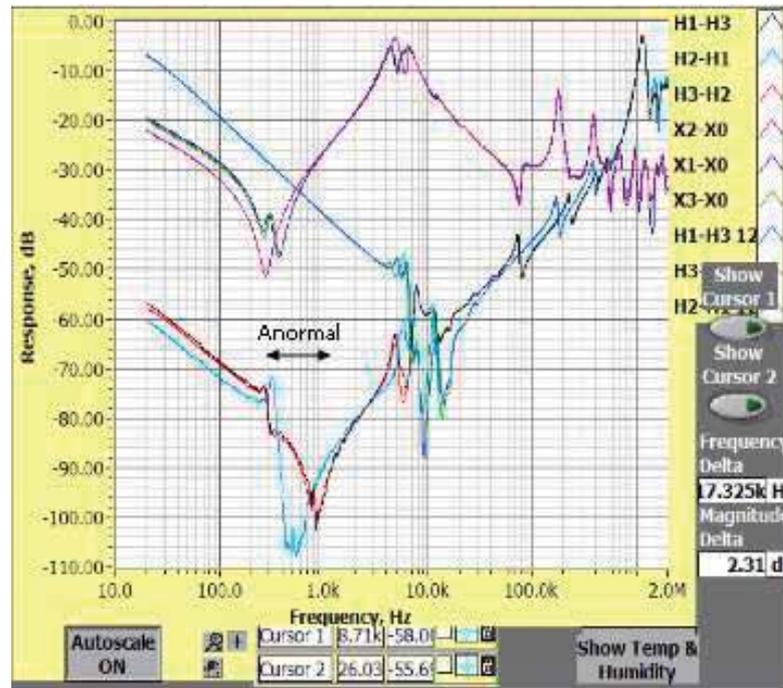
FIGURA 4.25: Respuesta a un Transformador recién reparado

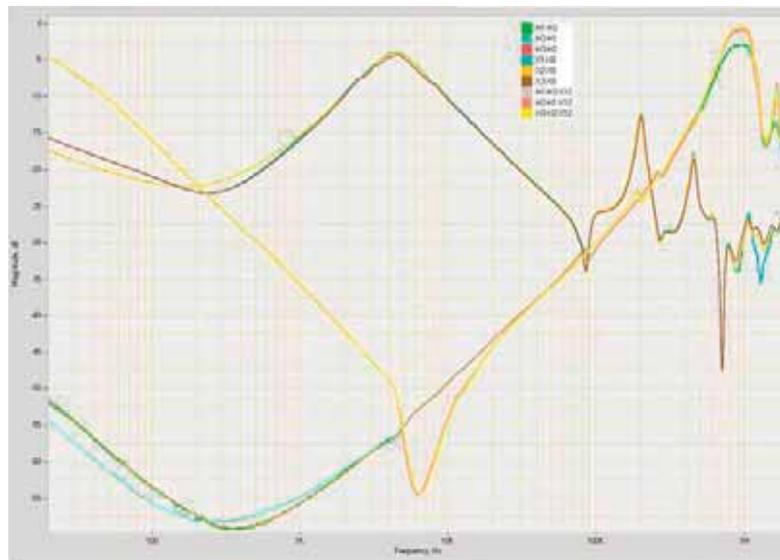
La Figura 4.26 muestra la respuesta de un transformador $\Delta - Y$ cuya capacidad es 12/16/20 MVA, 110/13,8 kV, fabricado en 1982.

FIGURA 4.26: Respuesta atípica de un transformador
