**P**ROPUESTA METODOLÓGICA PARA ANÁLISIS AMBIENTAL  
DE EDIFICIOS PATRIMONIALES

Tres Casos de estudio en el Centro Histórico de Morelia, Michoacán, México.

Tesis para obtener el grado de  
Maestro en Arquitectura Investigación y Restauración de Sitios y Monumentos

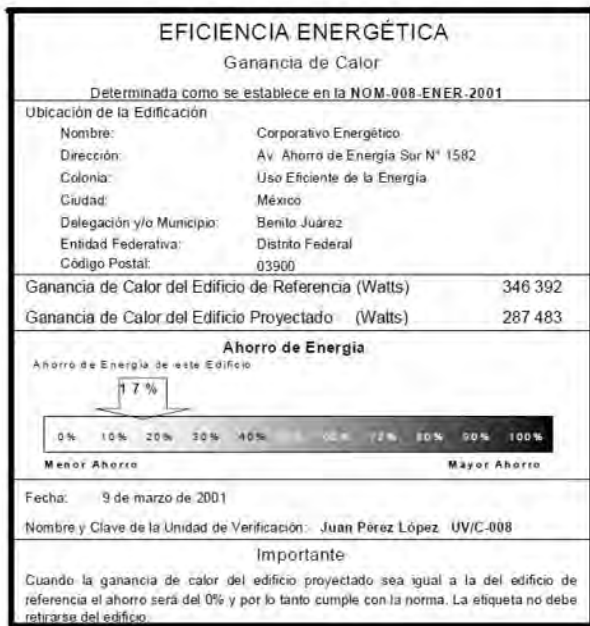
Figura 1. Ejemplo de Etiqueta que debe presentarse en un edificio que ha sido evaluado bajo la norma, *Norma Oficial Mexicana NOM-008-2001, Eficiencia energética en edificaciones, envolventes de edificios no residenciales.*<sup>127</sup>

En el inciso 9 y 10 de la norma establece que se debe realizar un informe de los datos obtenidos del edificio proyectado comparado con los datos del edificio de referencia dichos datos de ganancia de calor solar deben darse a conocer a los usuarios del edificio. Así mismo se debe mostrar una etiqueta en el edificio, con los datos de ubicación del edificio así como la información generada de la ganancia de calor con respecto al edificio de referencia y mencionar su eficiencia energética en porcentaje.<sup>126</sup>

Para determinar si existe mayor eficiencia energética se toma como base los datos del edificio de referencia, cuando la ganancia es igual que el edificio de referencia el ahorro será de cero % pero cumple con la norma.

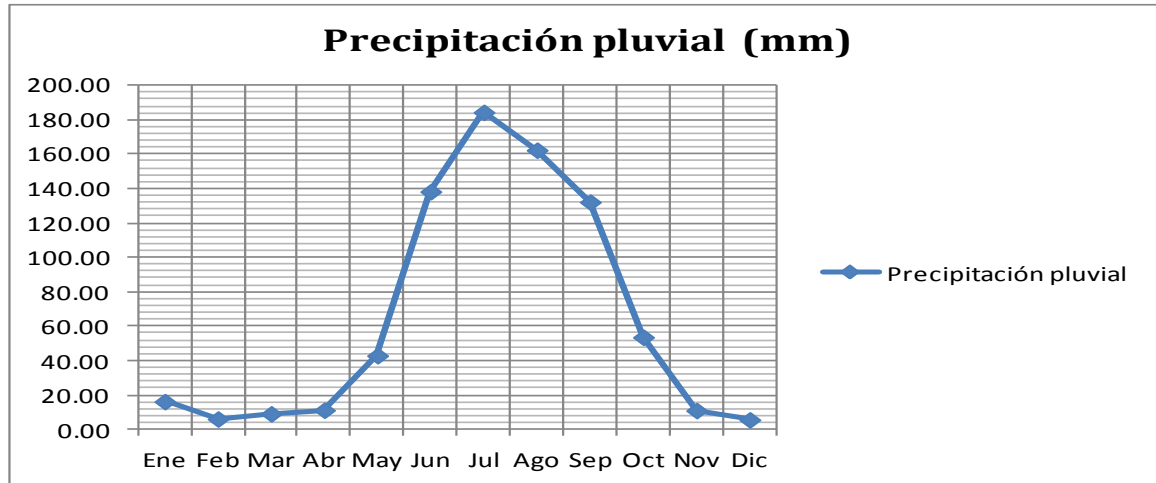
Figura 7 Gráfica de precipitación pluvial anual para la ciudad de Morelia Fuente: Elaboración del autor con datos tomados de la normal climatológica de la estación : 00016080 MORELIA (OBS) en el periodo 1981-2010

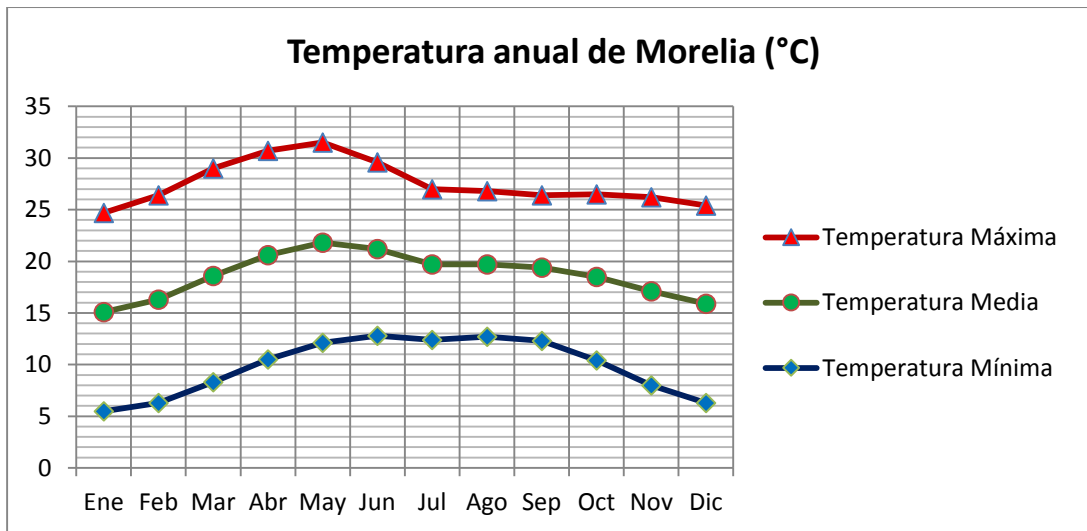
**Figura 8** Gráfica de temperaturas máximas, medias y mínimas históricas de la ciudad de Morelia

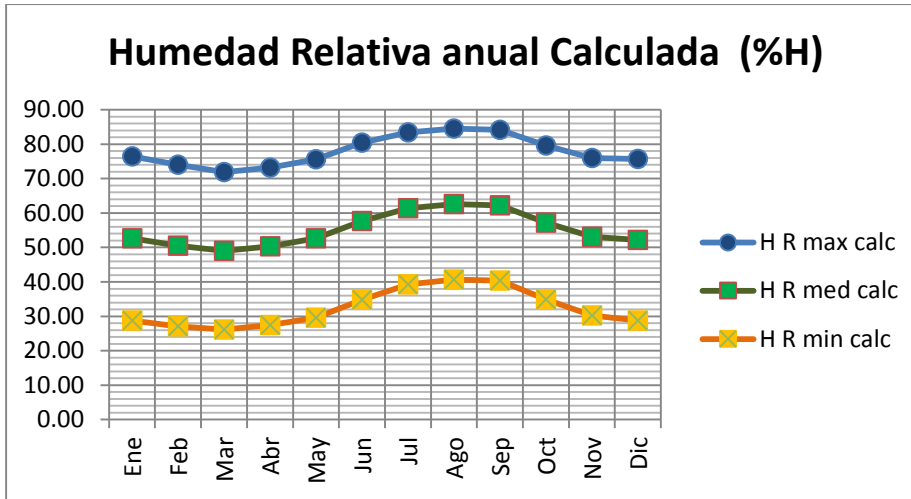
Figura 9 Gráfica de Humedad Relativa calculad máxima, Media y mínima anuales para la ciudad de Morelia  
 Fuente: Elaboración del autor con datos tomados de la normal climatológica de la estación : 00016080 MORELIA (OBS) en el periodo 1981-2010

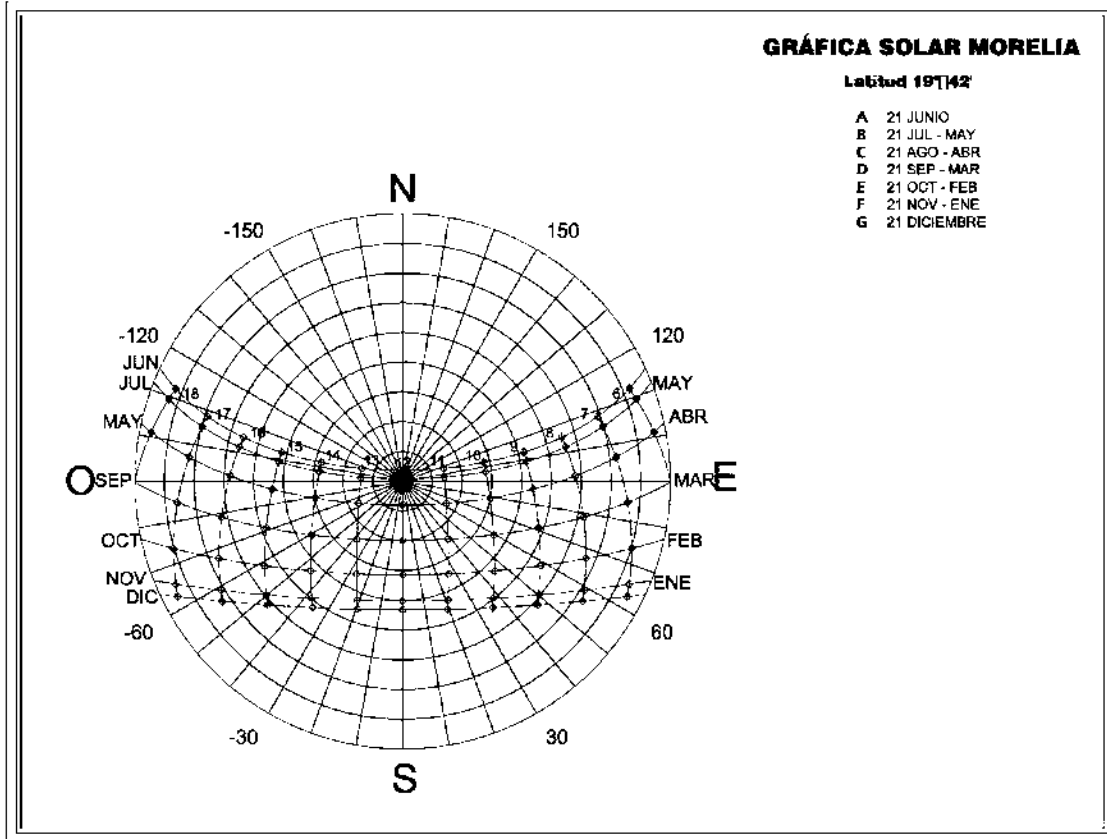
Figura 10 Gráfica de asoleamiento para Morelia  
Fuente: generado por el programa Solea

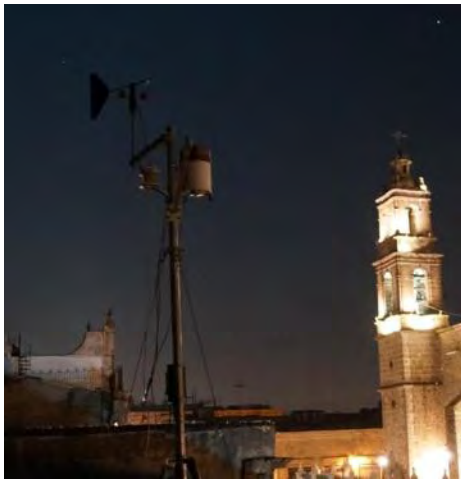
Figura 13 Estación meteorológica Hobo data logger

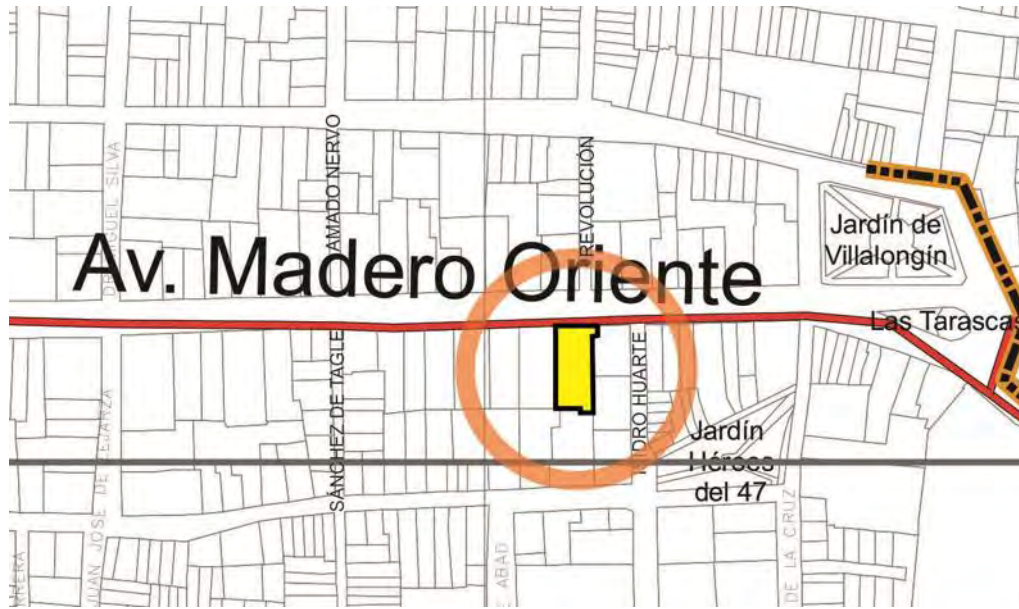
Figura 19 Localización y entorno inmediato

El edificio se ubica al lado oriente del centro histórico de la ciudad de Morelia. Su fachada está orientada al norte sobre la Avenida Francisco I. Madero oriente entre las calles de Isidro Huarte y Sánchez de Tagle. El predio tiene colindantes en los tres lados restantes. La principal fuente de contaminación sonora y de gases de combustión automotriz es por la fachada, ya que es una avenida transitada tanto por autos como por peatones.

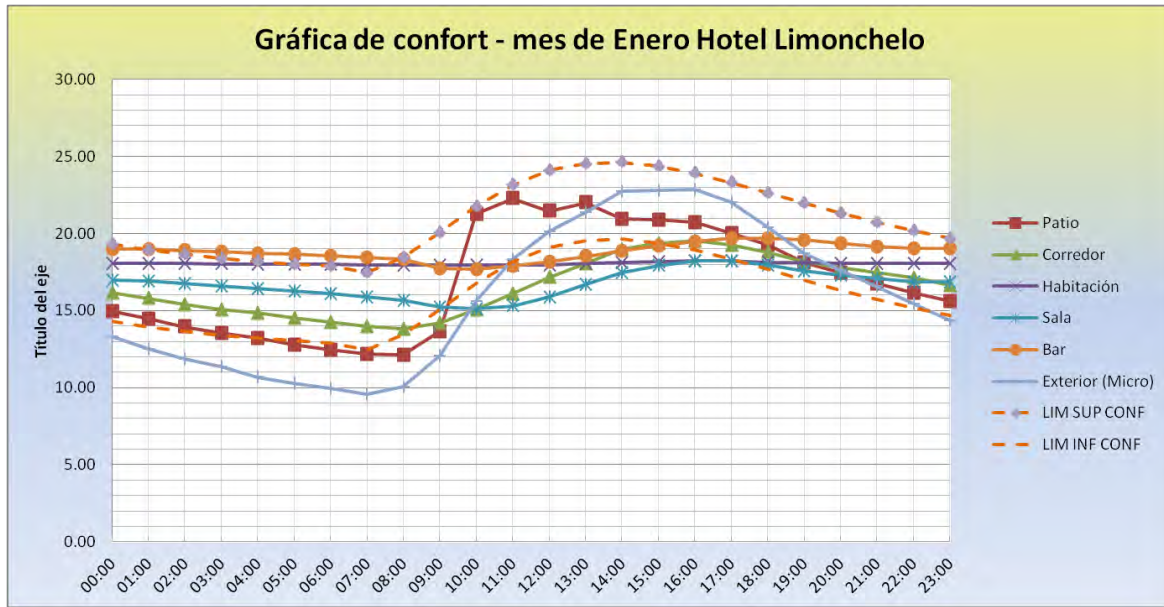
Figura 21 Gráfica de confort del mes de enero Hotel Limonchelo

De acuerdo a los datos observados en la gráfica de confort adaptativo propuesta por Mauricio Roriz, los espacios cerrados, como son la habitación, la sala y el bar se mantienen en confort entre el 62 % y el 75% del día lo que hace necesario estrategias de climatización para propiciar la ganancia térmica en los espacios. Y esto se corrobora con lo que menciona Rivero, quien determina una zona de confort lineal para todo el año, de acuerdo a las actividades que se desarrollan en el edificio, (descanso, trabajos de escritorio), los límites de confort se encuentran entre los 18.5°C y los 26°C los espacios se encuentran en su mayoría dentro de la zona de inconfortable y donde comienza el disconfort. Pues según los datos que nos proporciona su gráfica de confort lineal las temperaturas se mantienen por debajo del límite de confort y sólo en algunos espacios del edificio y durante períodos cortos, llega a ser parte de la zona de confort. Sin embargo si dentro de éstos se realizarán otros tipos de actividades que propicien la generación de mayor calor y humedad por los usuarios éstos podrían ser considerados confortables, como pudieran ser actividades con mayor actividad física como las de un gimnasio.

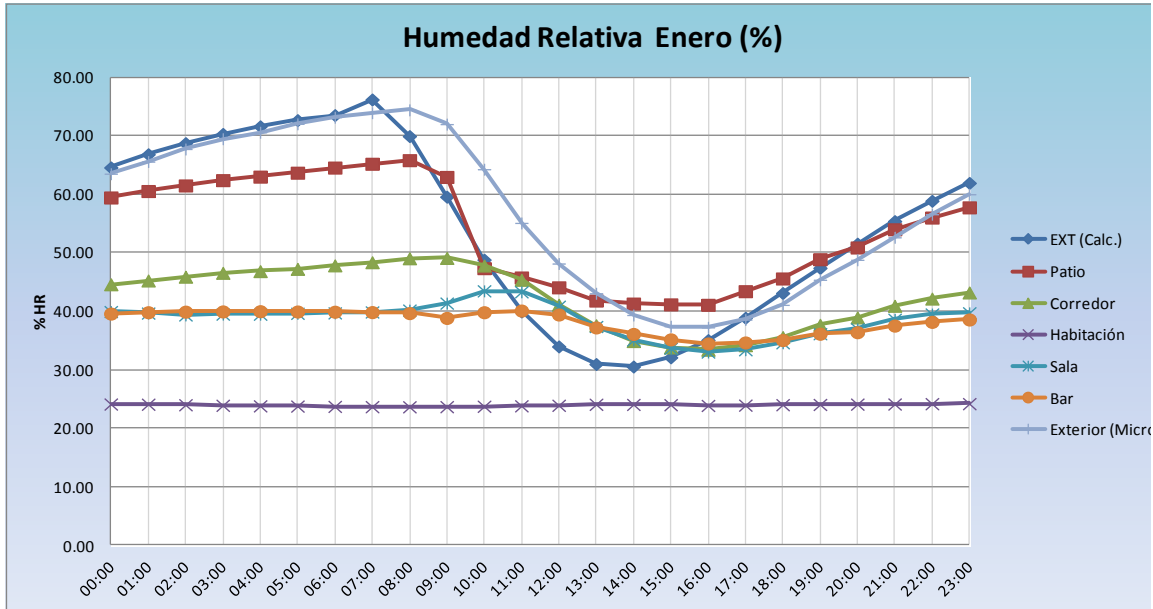
Figura 22 Gráfica de humedad relativa para el mes de enero

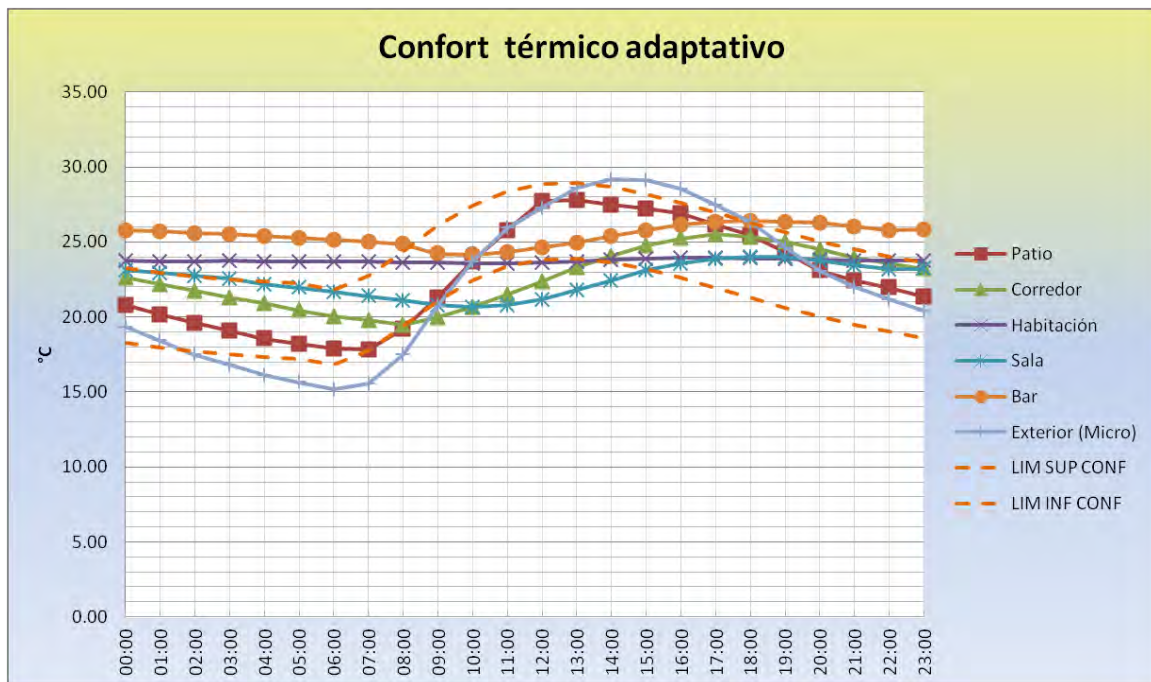
Figura 23 Gráfica de confort variable, mes de mayo

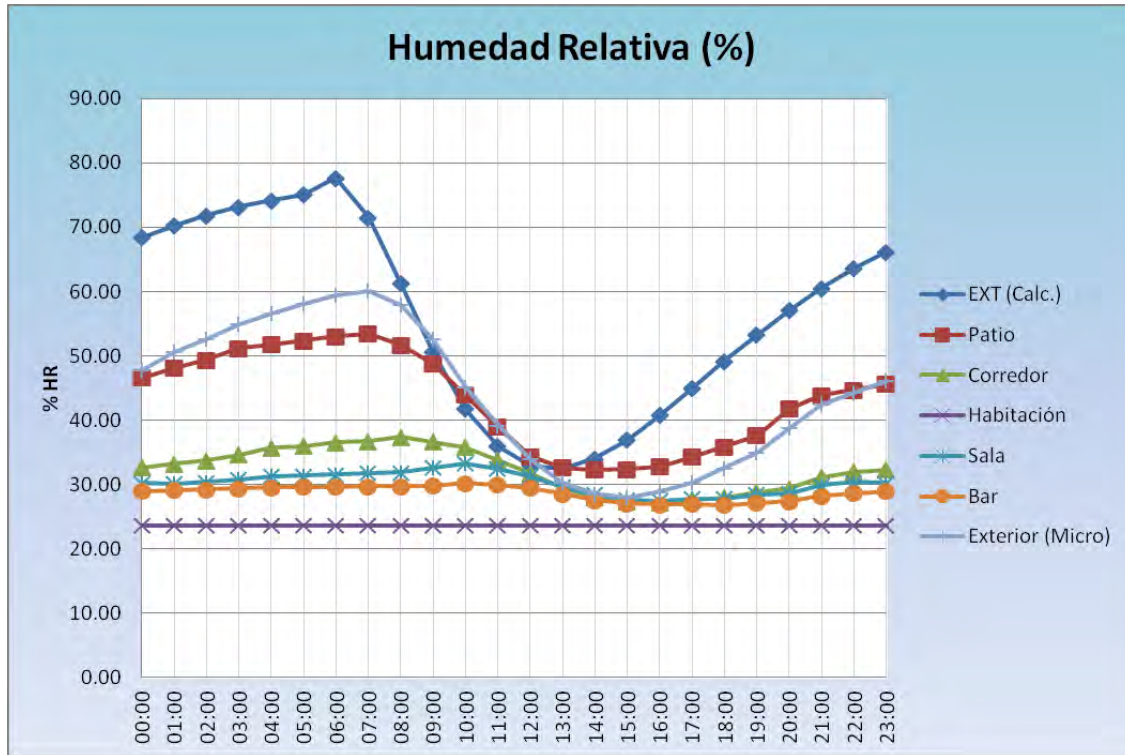
La humedad relativa para un día típico del mes de mayo dentro de los locales de habitación, sala y bar se mantiene baja lo que puede requerir un ligero aumento para mantenerlas en un nivel confortable para los usuarios, y en los espacios mencionados podrá percibirse un ambiente seco.

Figura 24 Gráfica de humedad relativa del Hotel Limonchelo en el mes de mayo  
 Fuente: Graficada a partir de los datos obtenidos por aparatos Hobo, micro estación y normal climatológica.  
 Realizado por Tello Rodríguez

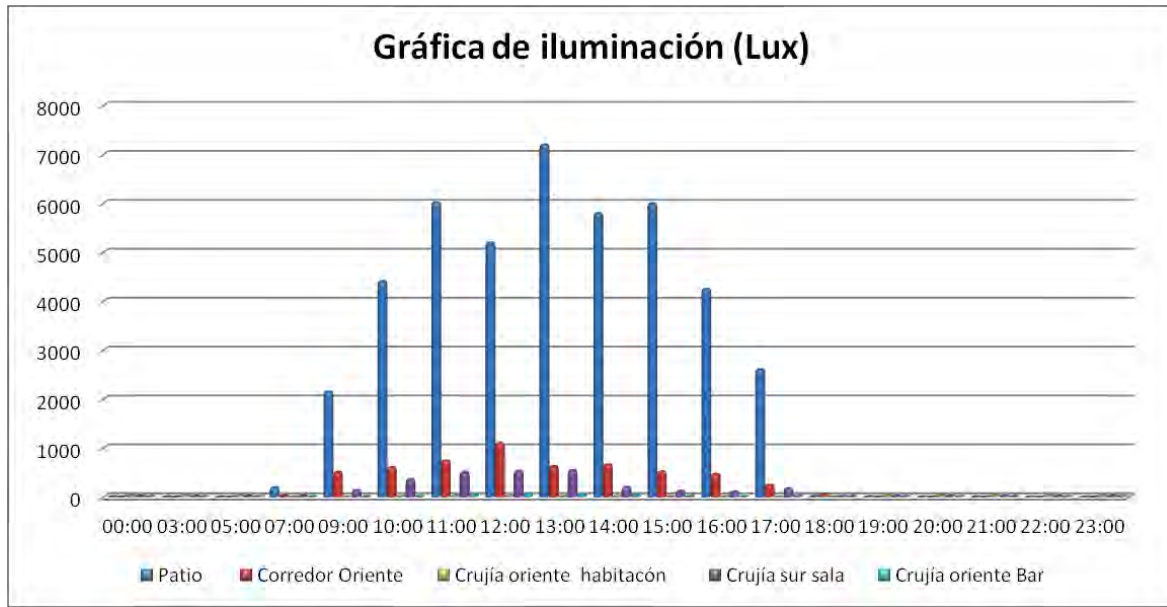
La iluminación registrada en la sala resulta ser óptima para realizar actividades medias y bajas ya que oscila entre los 113 y los 545 luxes entre las 9:00 hrs y las 17:00 hrs., en la temporada referida, ésto le permite aprovechar la luz natural durante una buena parte del día en invierno, para verano podrán ser más horas ya que los días son más largos, pero ocupará iluminación artificial fuera de las horas mencionadas.

Figura 25 Gráfica de iluminación en el Hotel Casa Limonchelo, registro de iluminación de un día muestra expresado en luxes.

Observamos que la iluminación que se aprovecha a comparación de la iluminación que ingresa en el patio del edificio se aprovecha cuando mucho en un 10% y de la iluminación del corredor a la sala de estar sólo permea un 60% en su mejor momento. Es evidente que el edificio tiene características lumínicas que lo hacen más propicio para el descanso. Lo que le permitiría subsistir con un bajo costo de mantenimiento y sin tener que realizar instalaciones especiales que alteren su forma, proporcionamiento, o la inserción de instalaciones especiales que deterioren la imagen y tipología arquitectónica.

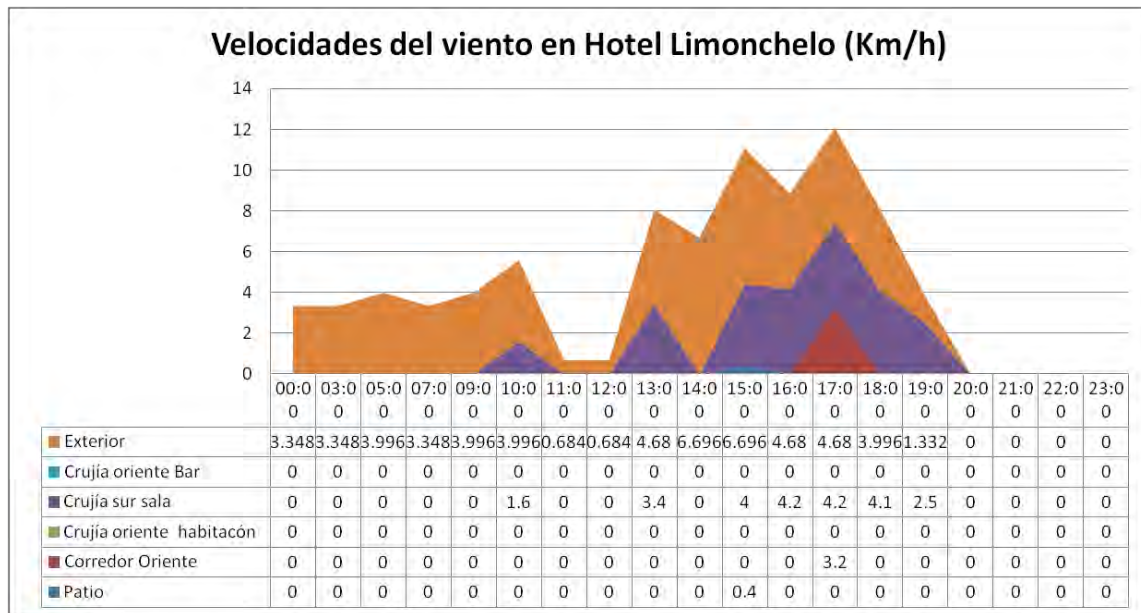
**Figura 26 Gráfica de ventilación en el Hotel Casa Limonchelo, registro de velocidad del viento de un día muestra expresado en Km/h.**

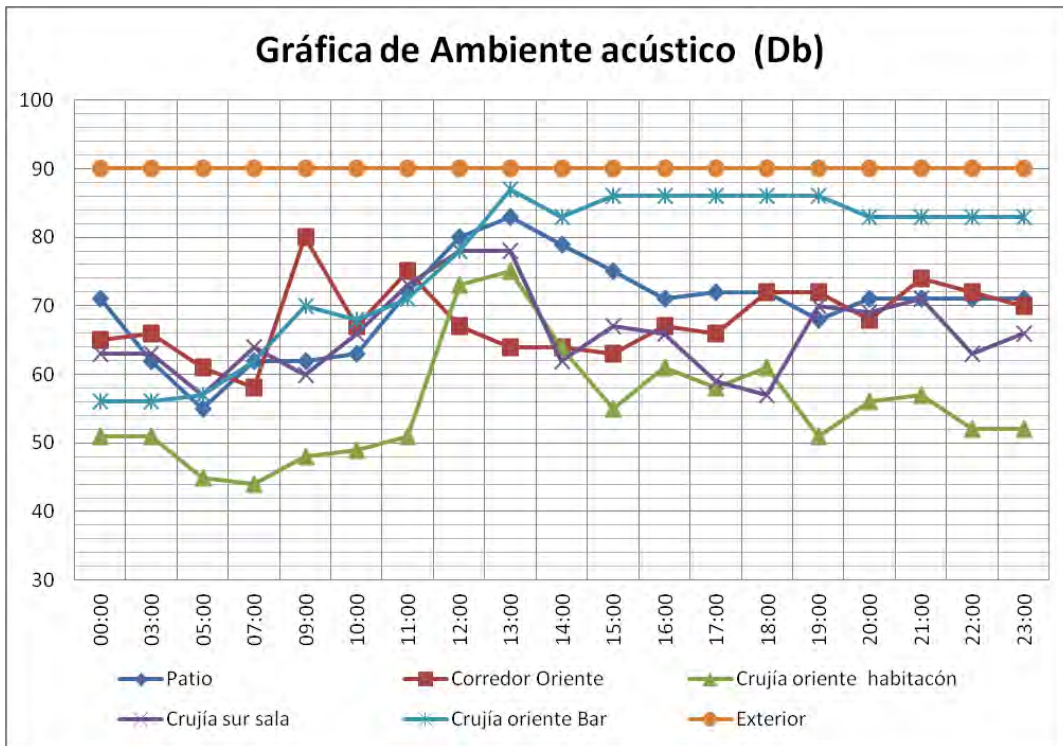
Figura 28 Gráfica del ambiente acústico del Hotel Casa Limonchelo  
 Fuente: Generada a partir de los datos obtenidos en un día muestra el 12 de diciembre de 2012. medición y registro realizado por Tello Rodríguez

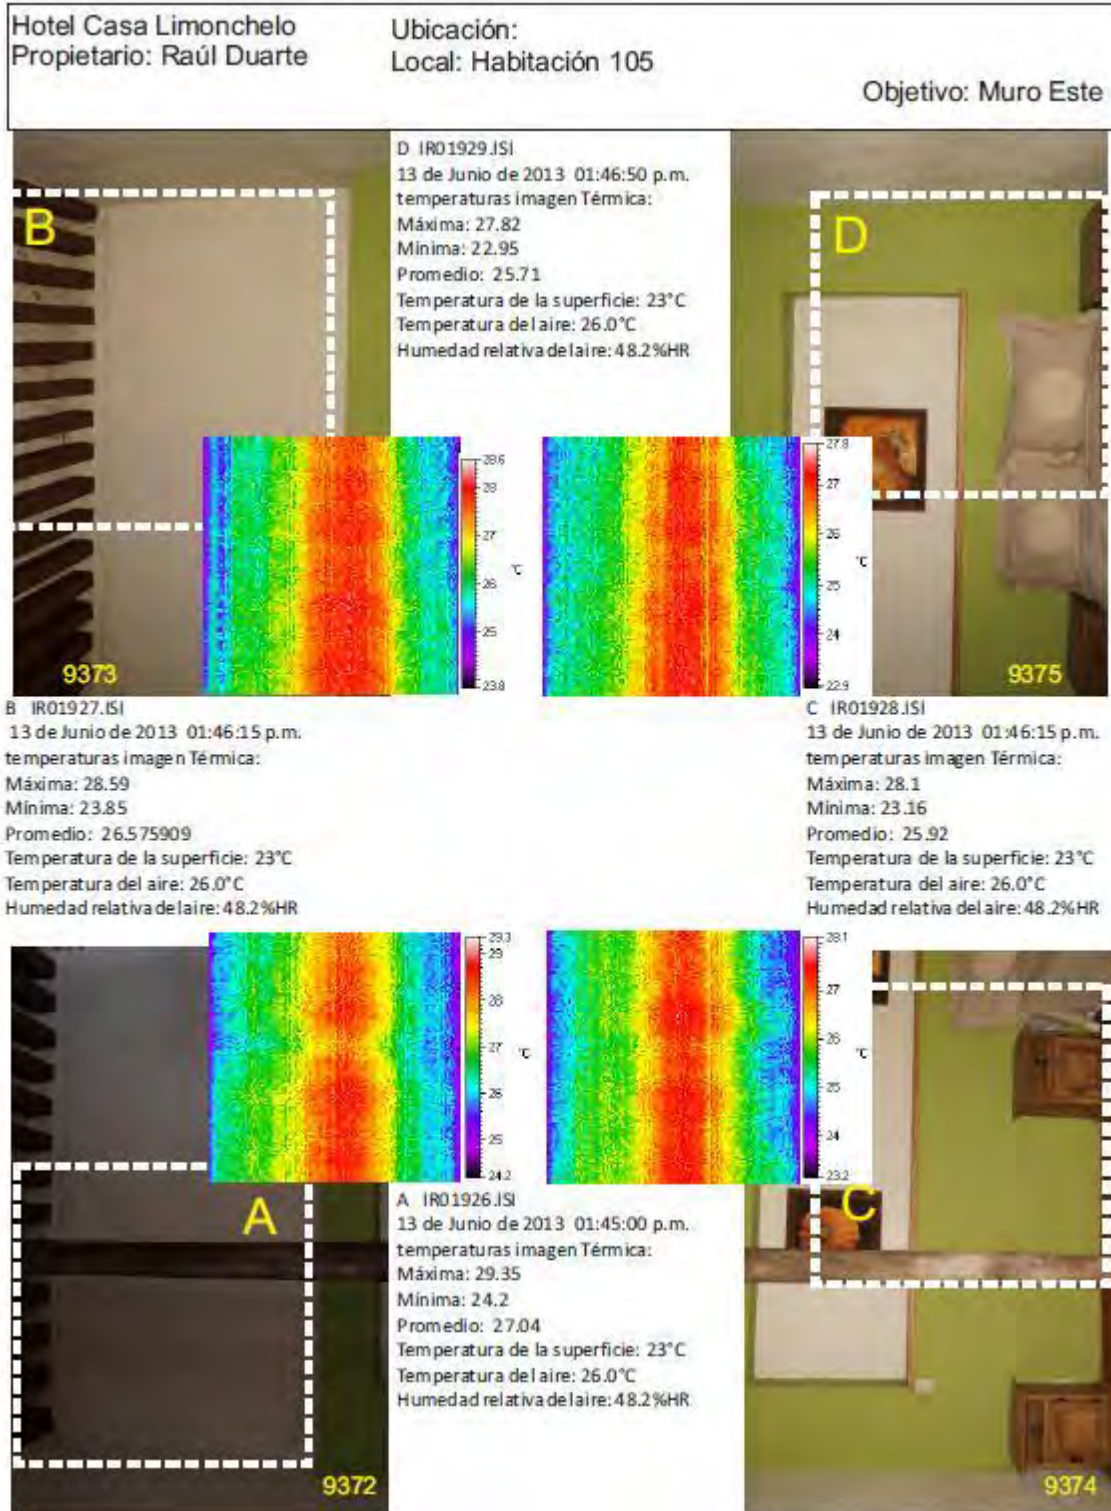
Figura 29 Ejemplo de ficha de la toma de Imágenes de infrarrojos.  
 Fuente: Elaboración del autor.

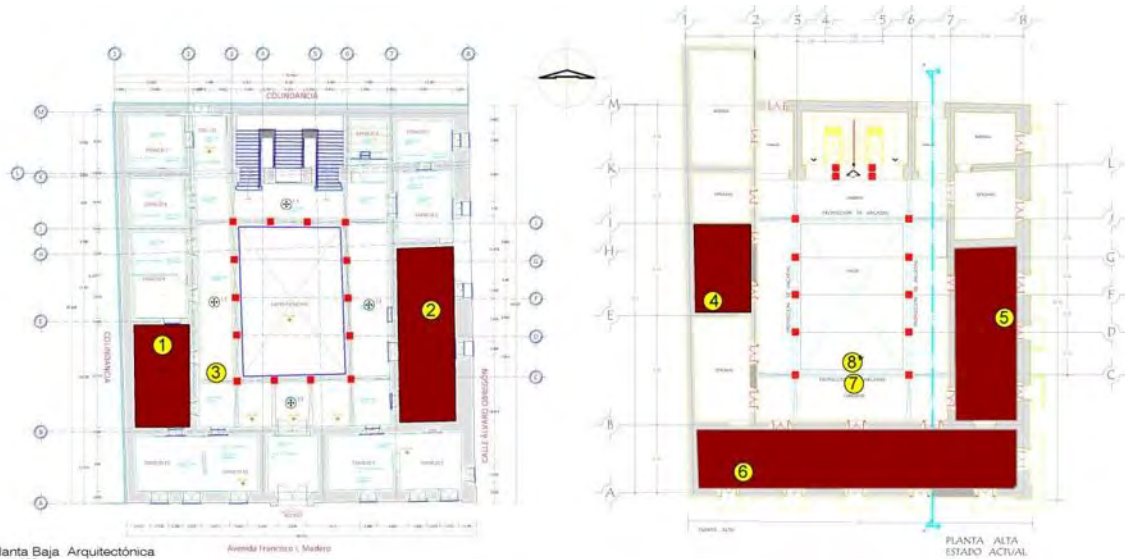
**Figura 32 Plantas arquitectónicas y ubicación de aparatos de medición.**

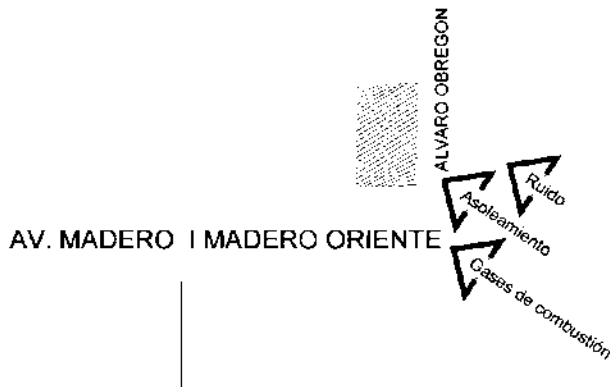
Figura 33 localización e influencia del entorno inmediato  
Fuente: Imagen de Tello Rodríguez

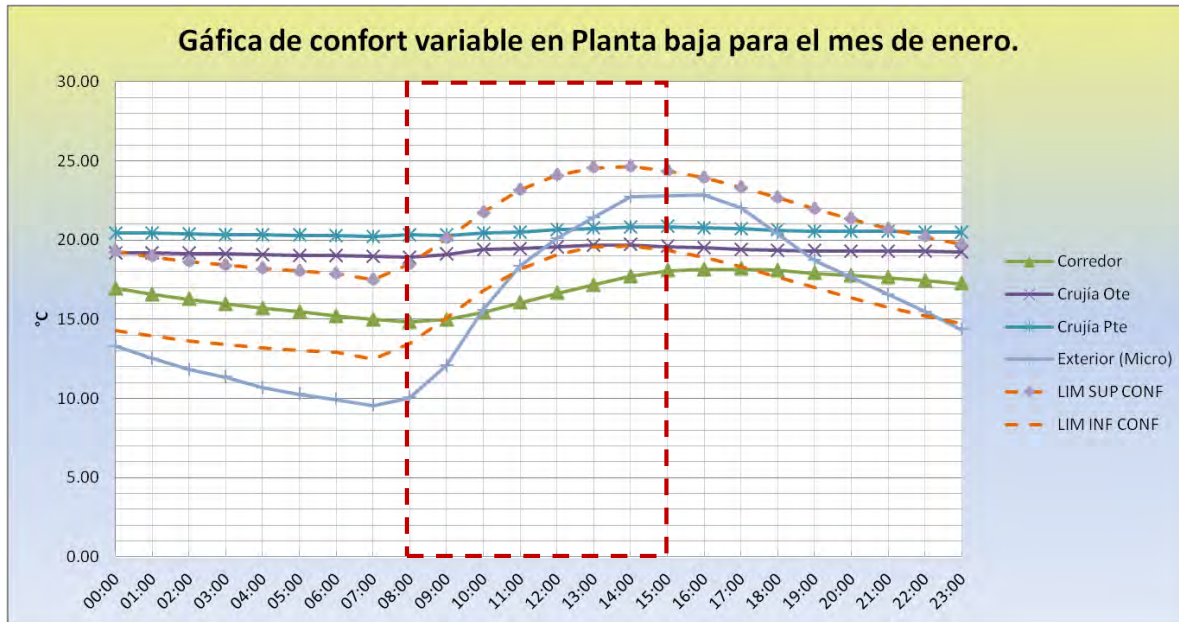
Figura 36 Gráfica de confort planta baja en el mes de enero

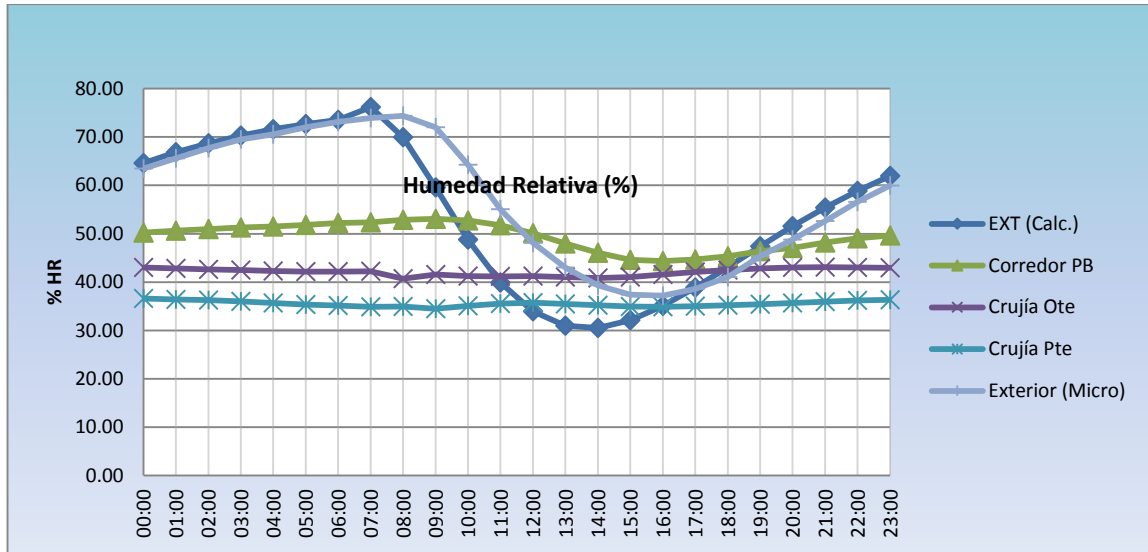
Figura 37 Gráfica de humedad relativa

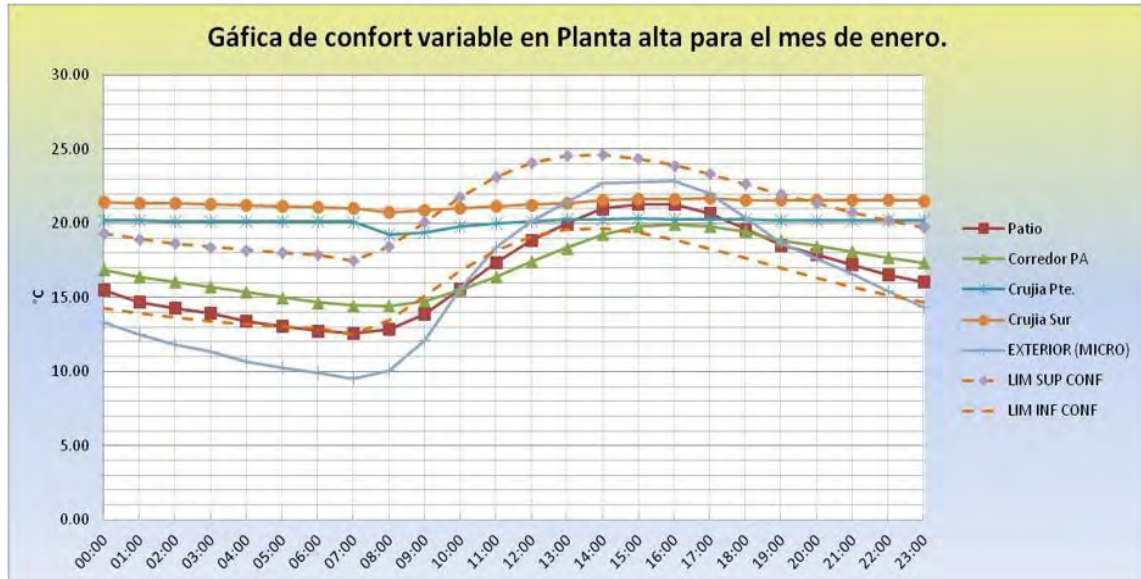
Figura 38 Gráfica de confort variable planta alta en el mes de enero

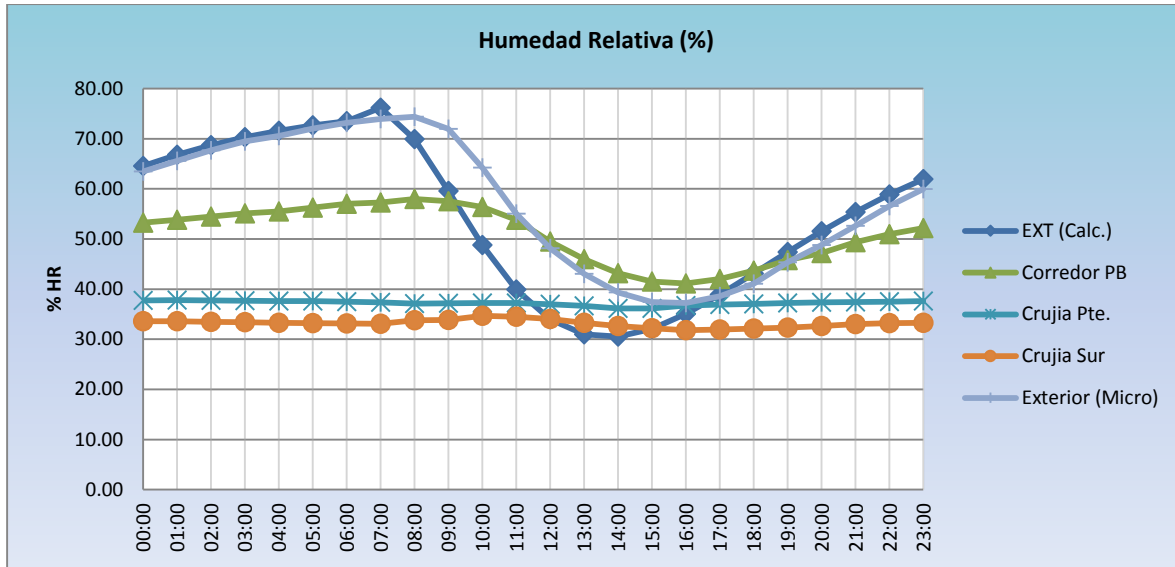
Figura 39 Gráfica de humedad relativa

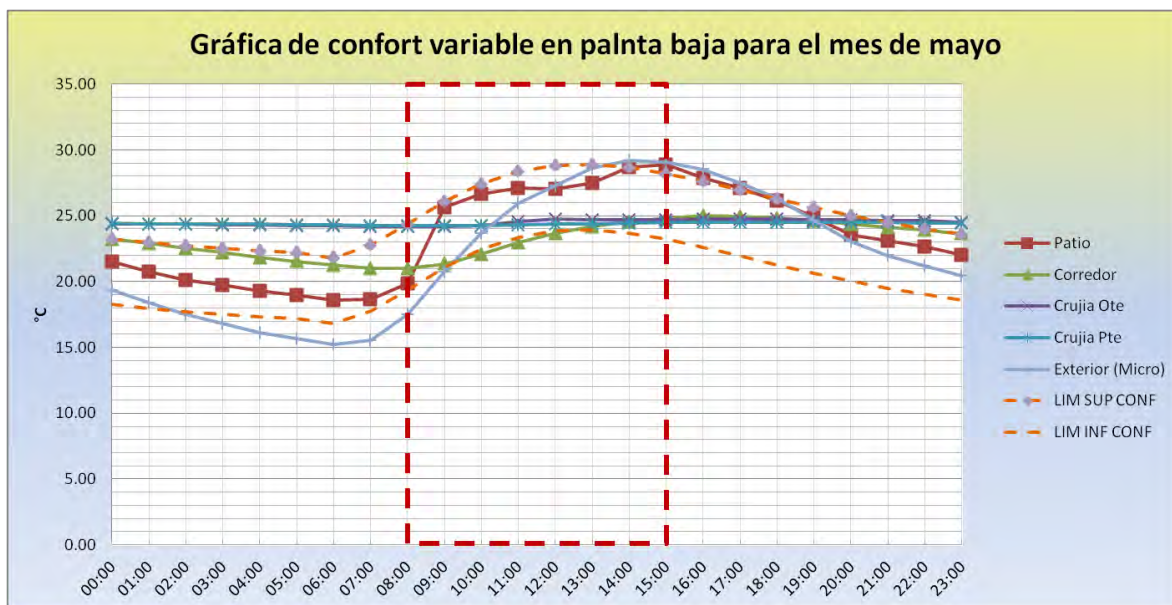
Figura 40 Gráfica de confort variable planta baja mayo;

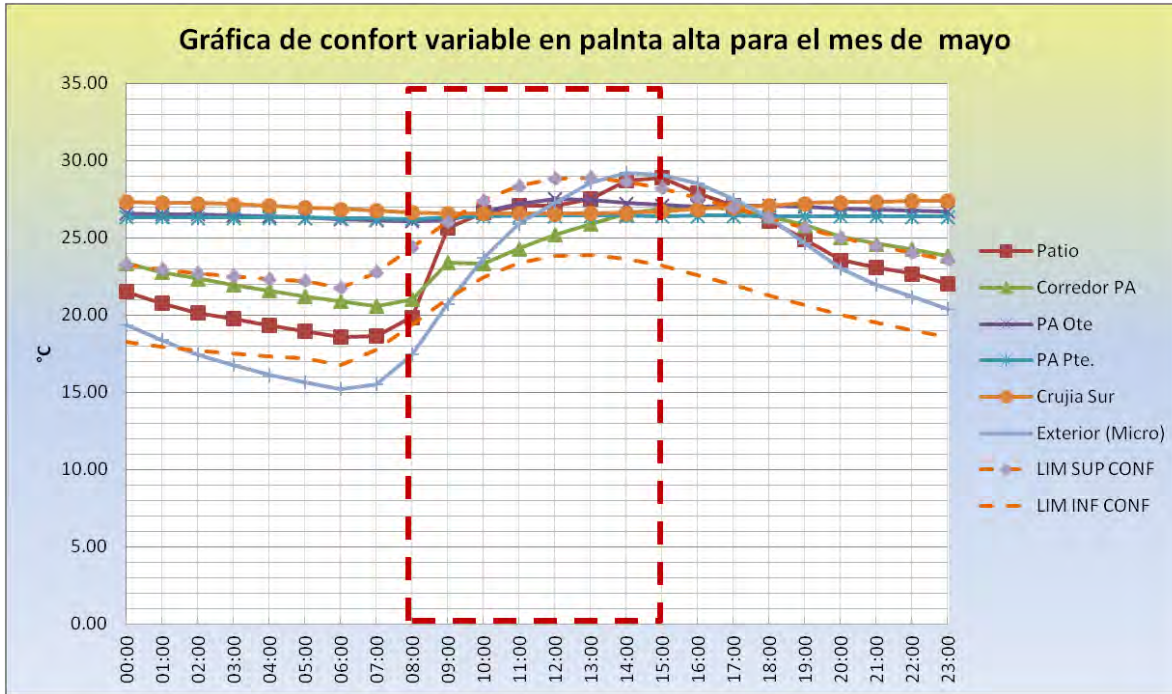
Figura 41 Gráfica de confort variable para planta alta en el mes de mayo

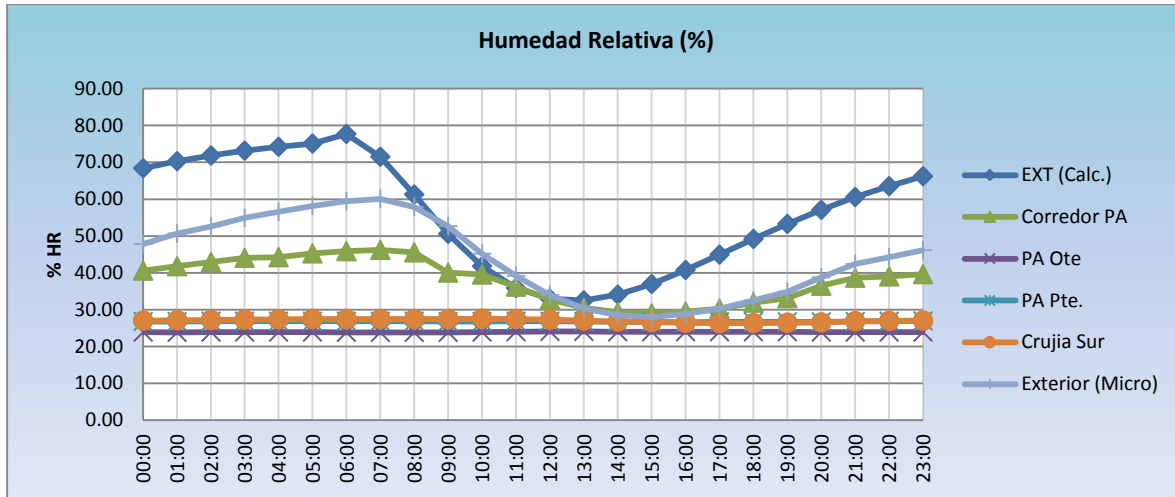
Figura 42 Gráfica de humedad relativa en planta alta para el mes de mayo  
 Fuente: Graficada a partir de los datos obtenidos por aparatos Hobo, micro estación y normal climatológica.  
 Realizado por Tello Rodríguez

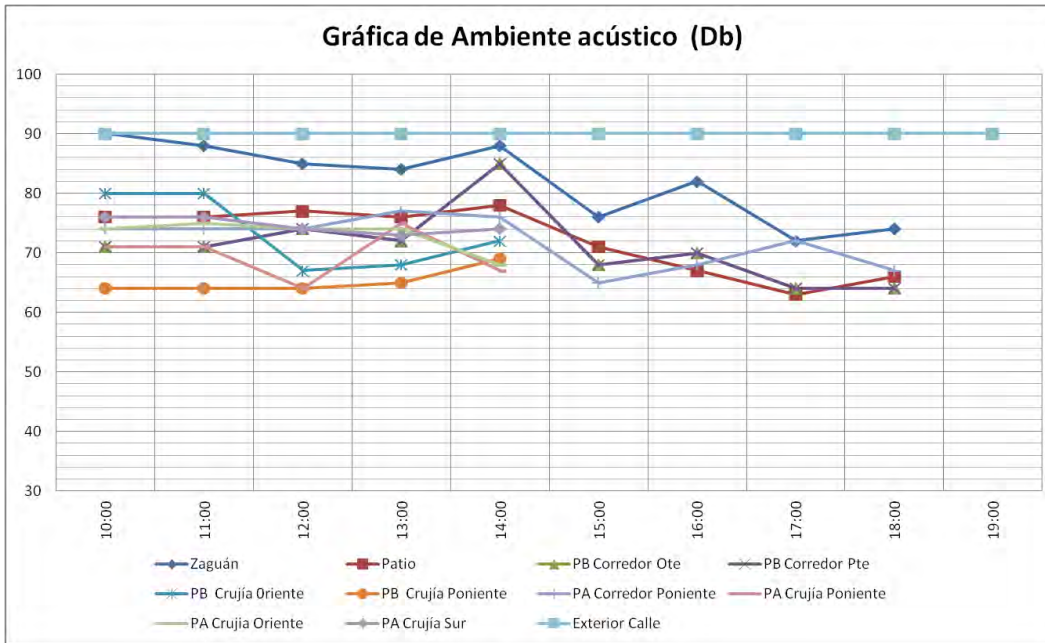
Figura 46 Gráfica del ambiente acústico de la Ex casa del Conde de Sierra Gorda

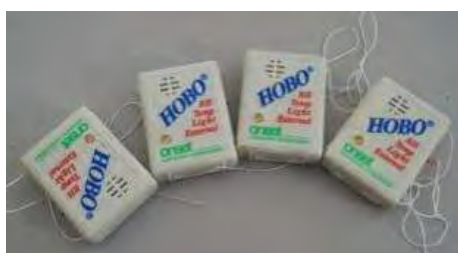
Figura 47 Hobo data logger. Termohigrómetros para interiores

El análisis se realizó con el apoyo de los instrumentos de medición: una microestación meteorológica Hobo modelo H21-002<sup>196</sup>, y 5 aparatos de monitoreo de humedad y temperatura en el edificio (Termohigrómetros, marca HOB0<sup>197</sup>).

<sup>197</sup> Se utilizaron aparatos Hobo datalogger modelo U12-011 para el interior del edificio.

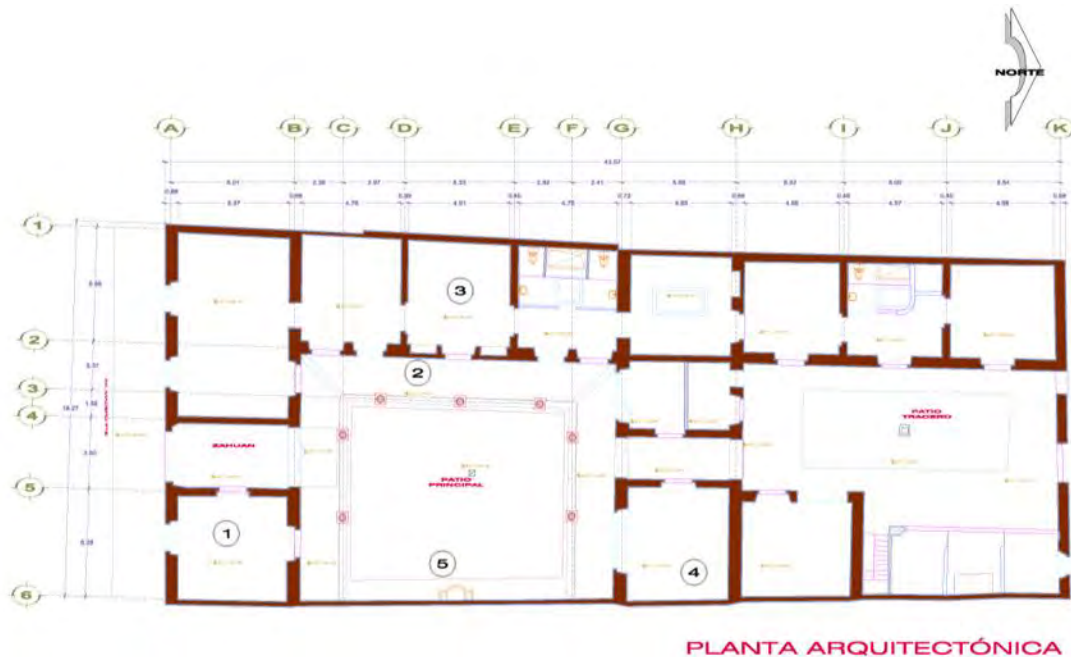
Figura 55 Planta arquitectónica y ubicación de aparatos de medición

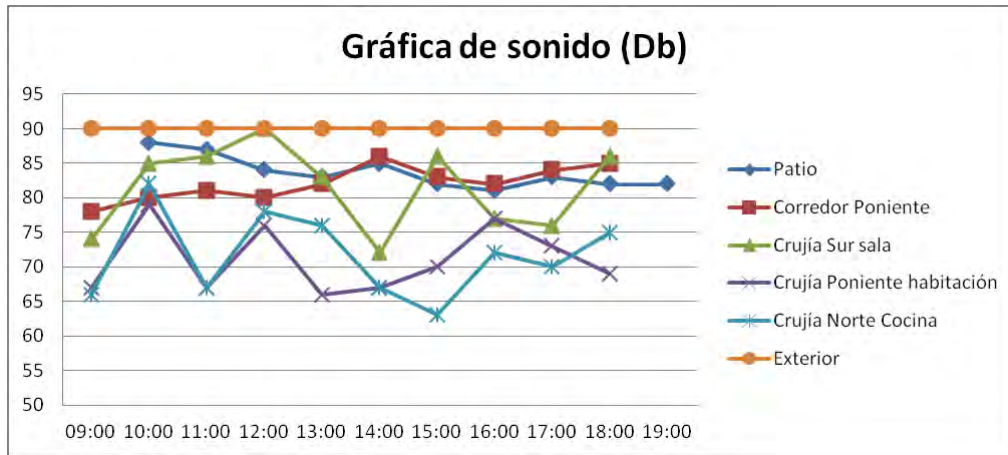
Figura 58 Gráfica del ambiente acústico de la Ex casa del Conde de Sierra Gorda  
 Fuente: Generada a partir de los datos obtenidos en un día muestra el 23 de Enero de 2013. Medición y registro realizado por Tello Rodríguez

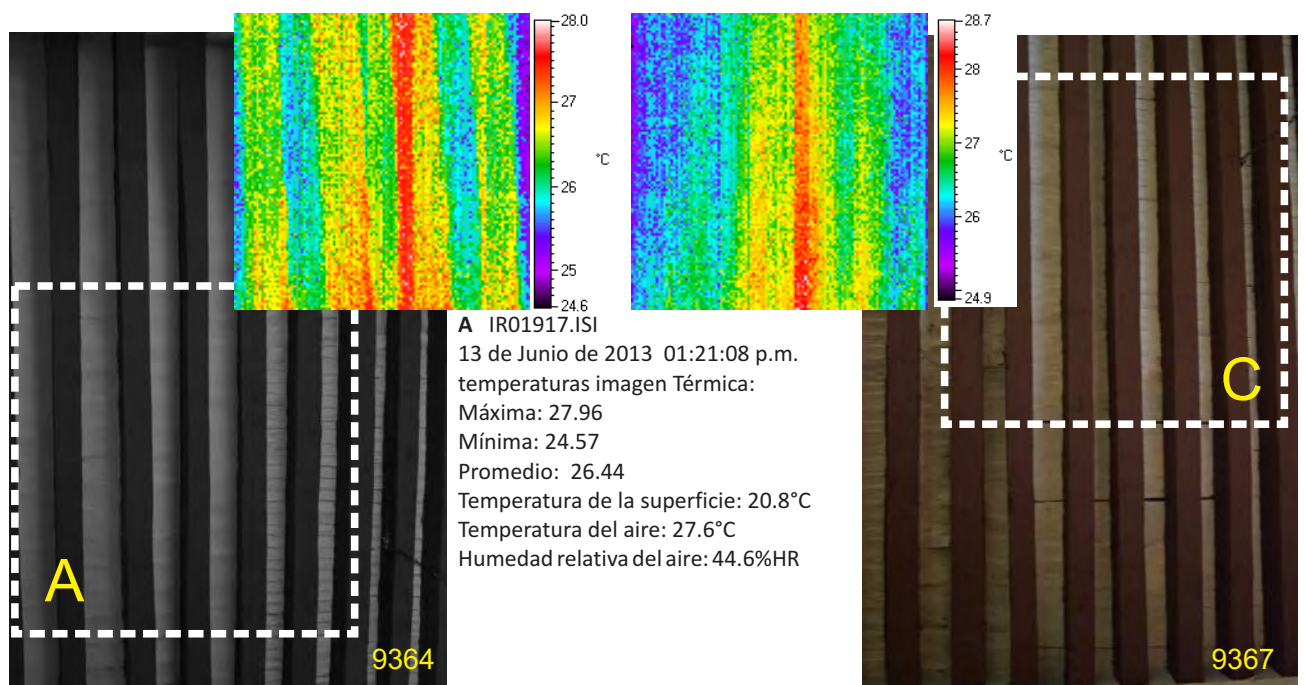
A IR01917.ISI  
13 de Junio de 2013 01:21:08 p.m.  
temperaturas imagen Térmica:  
Máxima: 27.96  
Mínima: 24.57  
Promedio: 26.44  
Temperatura de la superficie: 20.8°C  
Temperatura del aire: 27.6°C  
Humedad relativa del aire: 44.6%HR

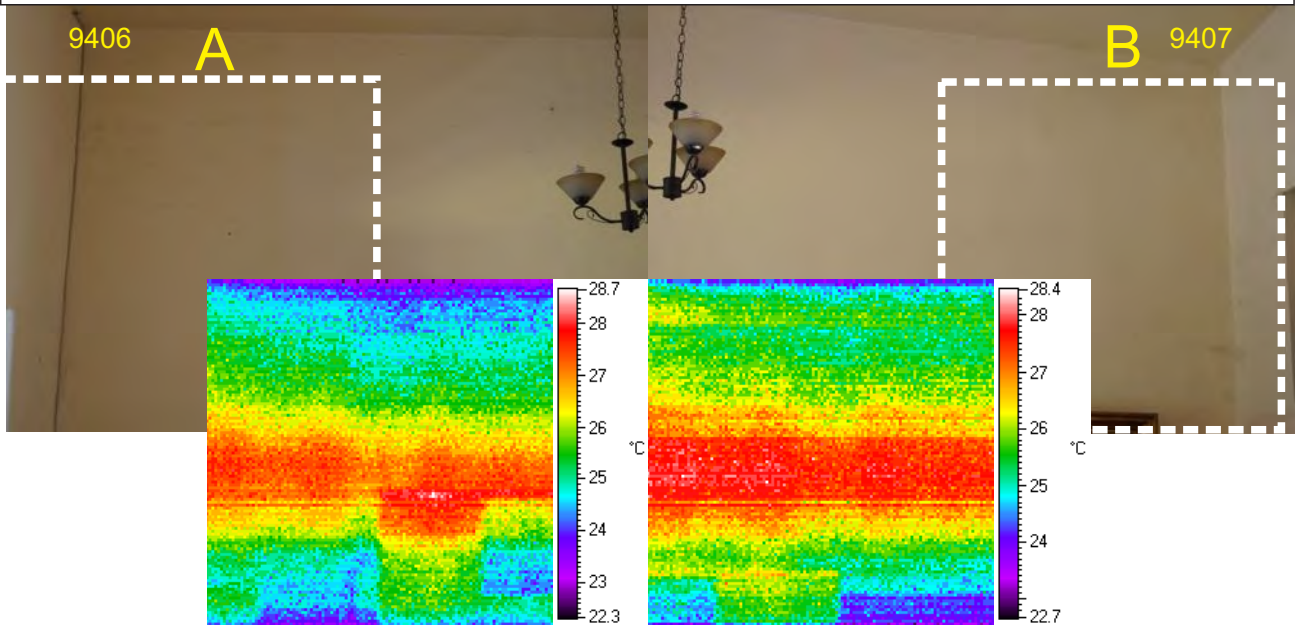
A IR01959.ISI 13 de Junio de 2013 03:04:05 p.m.  
Temperaturas imagen Térmica:  
Máxima: 28.65 / Mínima: 22.32/ Promedio: 25.67  
Temperatura de la superficie: 21.3°C  
Temperatura del aire: 26°C  
Humedad relativa del aire: 44.1%HR

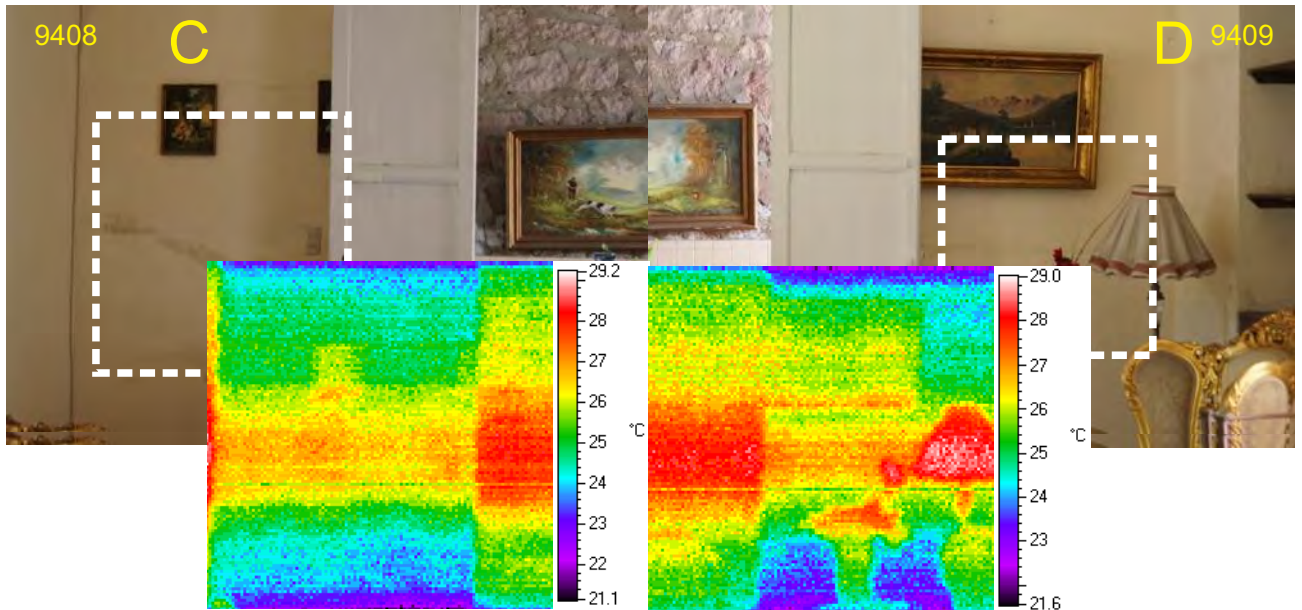
C IR01961.ISI 13 de Junio de 2013 03:05:34  
Temperaturas imagen Térmica:  
Máxima: 29.21 / Mínima: 21.14/ Promedio: 25.41  
Temperatura de la superficie: 21.3°C  
Temperatura del aire: 26°C  
Humedad relativa del aire: 44.1%HR
