**P**ROPUESTA METODOLÓGICA PARA ANÁLISIS AMBIENTAL  
DE EDIFICIOS PATRIMONIALES

Tres Casos de estudio en el Centro Histórico de Morelia, Michoacán, México.

Tesis para obtener el grado de  
Maestro en Arquitectura Investigación y Restauración de Sitios y Monumentos

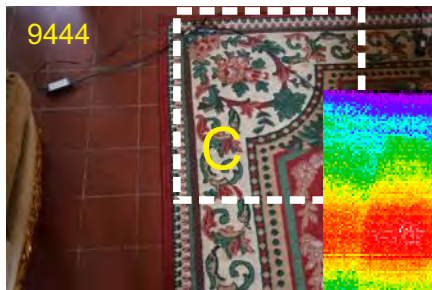
C IR01990.ISI 13 de Junio de 2013 04:06:52 p.m.  
Temperaturas imagen Térmica:  
Máxima: 29.49 / Mínima: 22.81 / Promedio: 23.02  
Temperatura de la superficie: 20.4°C  
Temperatura del aire: 27.5°C  
Humedad relativa del aire: 40.3%HR

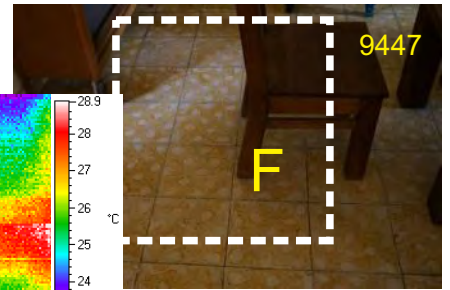
F IR01993.ISI 13 de Junio de 2013 04:08:26 p.m.  
Temperaturas imagen Térmica:  
Máxima: 28.86 / Mínima: 22.32 / Promedio: 22.81  
Temperatura de la superficie: 20.4°C  
Temperatura del aire: 27.5°C  
Humedad relativa del aire: 40.3%HR

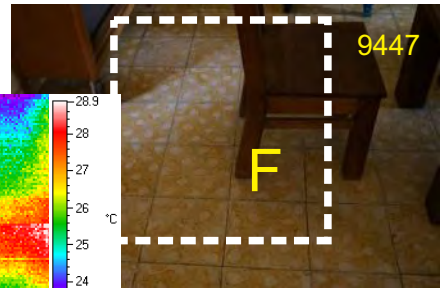
F IR01993.ISI 13 de Junio de 2013 04:08:26 p.m.  
Temperaturas imagen Térmica:  
Máxima: 28.86 / Mínima: 22.32 / Promedio: 22.81  
Temperatura de la superficie: 20.4°C  
Temperatura del aire: 27.5°C  
Humedad relativa del aire: 40.3%HR
