**UNIVERSIDAD MICHOACANA DE  
SAN NICOLÁS DE HIDALGO**

## **Facultad de Ingeniería Eléctrica**

Reporte de Experiencia Laboral **“EL MANTENIMIENTO INTEGRAL EN  
LAS OFICINAS DEL INFONAVIT”** que presenta:

Para obtener el Título de INGENIERO ELECTRICISTA

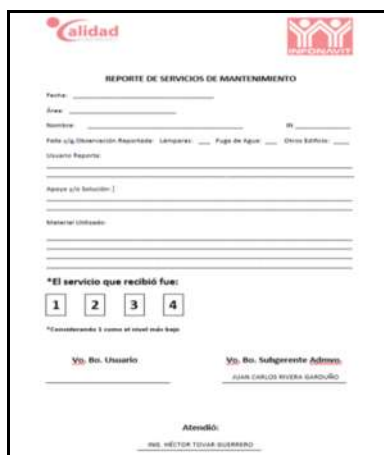
Figura 3 Solicitud de servicio

Para el control del mantenimiento se utilizaba el formato llamado “reporte de servicios de mantenimiento”, fig. 3 el cual era necesario llenar para poder realizar el o los trabajos, pero además, servía para medir y justificar mis actividades ante la administración.

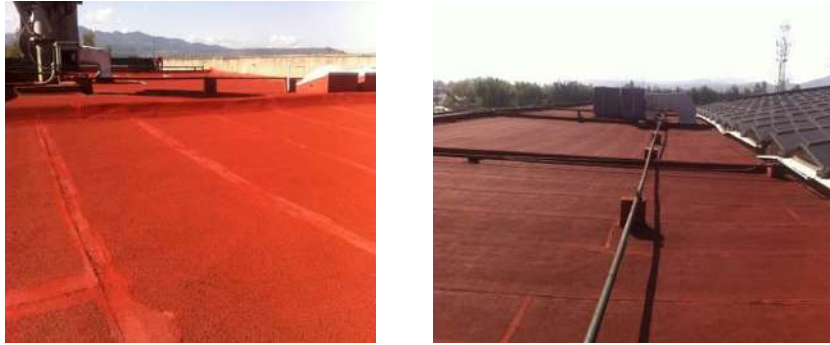
**Figura 4 Impermeabilización de Azotea**

**Impermeabilización.- Azoteas.-** El material utilizado en la última impermeabilización tiene una caducidad de 5 años como mínimo; una vez instalado, pero anualmente como prevención se aplica un poco de impermeabilizante líquido en las partes susceptibles o expuestas a daño y cada dos o tres años se aplica en toda la azotea una mano de impermeabilizante líquido, como si fuera pintura, esto ha prolongado la vida del producto en más del doble, puesto que hace más o menos 11 años que se aplicó la impermeabilización y aún se encuentra en buenas condiciones.

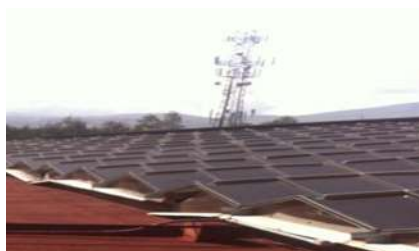
**Figura 5 Domos**

**Sellado de domos.-** Se realiza una inspección visual y se sella con silicón líquido las partes dañadas, es muy raro que se tenga que reparar, dado que el silicón según el fabricante tiene un promedio de vida de 50 años y si se aplicó correctamente no debe de haber problemas. Un área pequeña que se modificó después de terminada la obra y en la cual se puso un domo de policarbonato, ésta apenas si duro tres años, en cambio los domos de acrílico mostrados en la fig. 6 tienen 20 años y se encuentran en buenas condiciones, aunque la garantía fue de 10 años y su vida útil según el fabricante de 25 años. Hoy en día se tienen en el mercado muy variadas opciones, la calidad de los domos tanto de policarbonato como de acrílico han superado las expectativas, de tal manera que para realizar una buena elección, primero habría que analizar las características del producto por medio de la ficha técnica. Lo cierto es que estos productos son mucho más recomendables que el utilizar vidrio, puesto que su resistencia a los impactos (granizadas atípicas), oscila alrededor de 30 veces más.

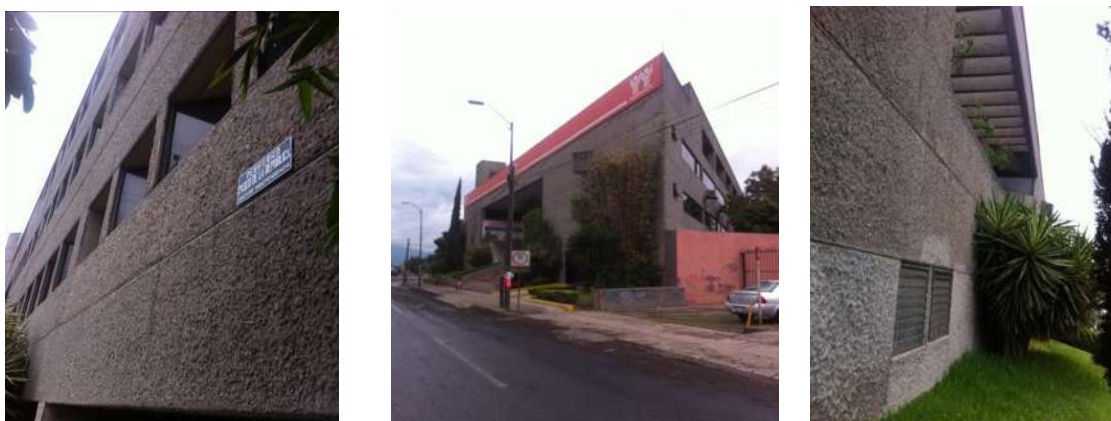
**Figura 6 Impermeabilización de fachadas**

**Fachadas.-** Dado que las paredes exteriores fueron hechas de concreto sólido y además vibrado, no tendría por qué haber filtraciones, pero durante la construcción la forma de separar el cimbrado en algunos lugares se realizó inadecuadamente con separadores de madera que con el tiempo dicha madera se pudrió con las consecuentes filtraciones, en su mayoría la separación del cimbrado se hizo con varilla y ahí todo funciona bien. Un comentario adicional es que por cuestiones económicas la impermeabilización de fachadas se ha autorizado en una sola ocasión, y por tal motivo, en donde existen filtraciones interiores, ocasionadas por las lluvias se visualizan manchones, los cuales no deberían de existir y es muy difícil lavarlos, tanto por la penetración en el concreto, como por la altura en que se encuentran.

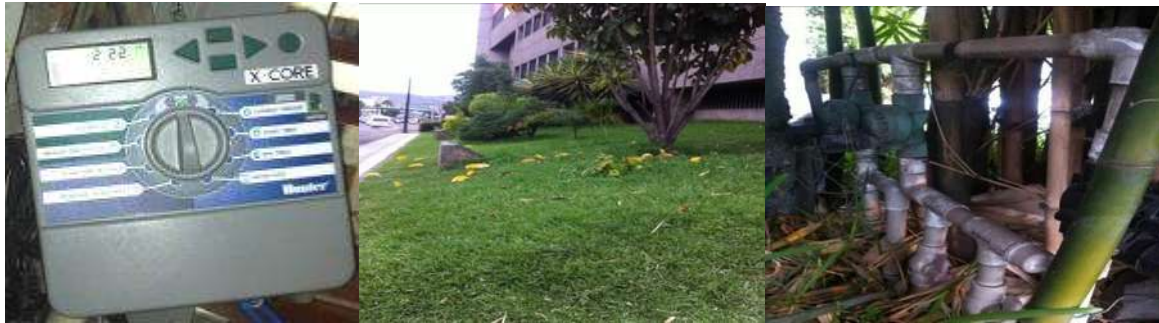
**Figura 7 Reloj Programador y Riego por Aspersión**

**Jardinería.-** la mayor parte de los jardines exteriores fue diseñada con riego por aspersión, el riego se realiza durante la noche en forma escalonada por diferentes circuitos de riego y por medio de un reloj programador. Semanalmente verificaba que el sistema de aspersión funcionara adecuadamente, debido a que los jardines exteriores, seguido eran atacados por el

vandalismo, además constantemente revisaba que se mantuvieran limpios. Se realiza por contrato anual la poda, reposición y arreglo de plantas; no incluye el riego.

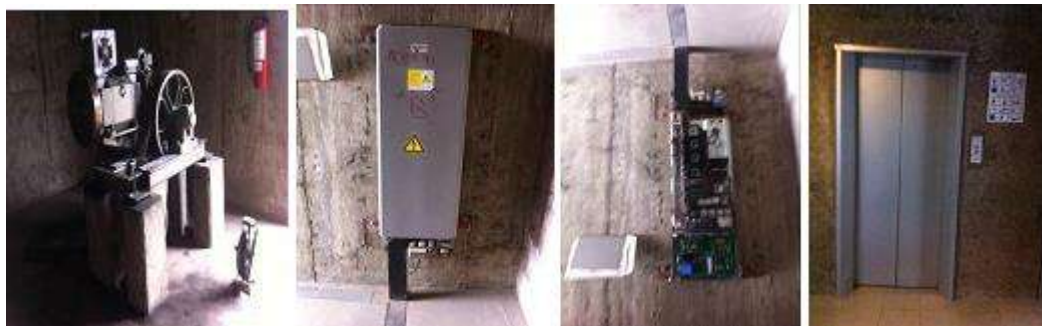
**Figura 8 Equipo de Elevador**

**Elevadores:** Son 2. Existe un contrato anual con la compañía Schindler, para el mantenimiento el cual implica por parte de ésta el incluir las piezas de repuesto en sus mantenimientos, inclusive si fuera necesario la reposición de todo el elevador. Un técnico realiza una visita mensual.

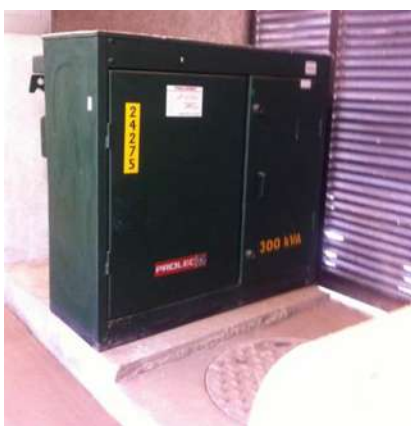
**Figura 12 Subestación de 300 KVA**

el indicador de nivel situado en el lado de baja del transformador. Antes de la subestación compacta se encontraba instalado un transformador tipo poste en el cual en una sola ocasión me toco realizar el reapriete de una de las boquillas de baja tensión por presentarse una fuga del aceite dieléctrico, tuvo que ser un día muy soleado y en época de calor, debido a que no es conveniente destapar un transformador. A menos que se cuente con el equipo adecuado (compañía externa). Cabe hacer mención que debido a que una subestación compacta está diseñada para el contacto de su carcasa con las personas, su construcción es más rigurosa desde el punto de vista de aislamiento, motivo por el cual, son equipos que requieren menos mantenimiento.

Checar el medidor de temperatura localizado en el lado de baja del transformador. Físicamente se puede verificar la temperatura del cable secundario por medio del medidor de temperatura infrarrojo, (mostrado en la figura 11), si este se encuentra caliente cerca de la conexión y a medida que nos retiramos su temperatura disminuye, es señal inequívoca de un falso contacto, si la temperatura se mantiene elevada y constante a lo largo del cable, quiere decir que se está excediendo, su capacidad de corriente.

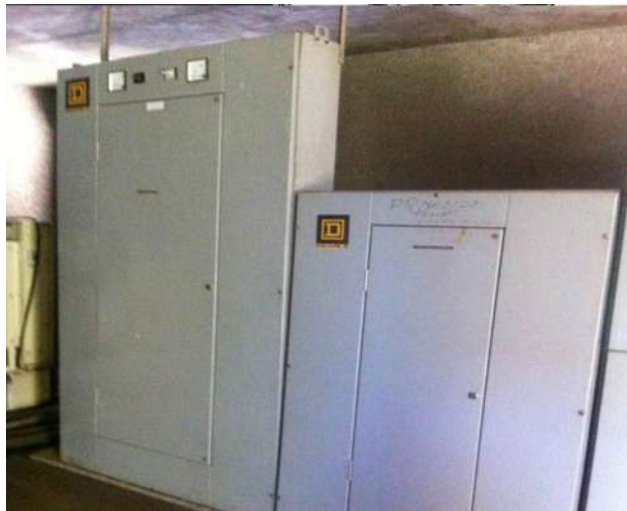
**Figura 13 Tableros Principales**

Finalmente se dispone de dos TABLEROS GENERALES PRINCIPALES como se muestra en la Figura 13:

- a) Tablero general alimentado por C.F.E., en caso de falla en el suministro, se queda sin energía (es el más alto).
- b) Tablero general de emergencia, normalmente alimentado por C.F.E., en caso de falla, será alimentado por la planta de emergencia, de aquí se derivan los circuitos del equipo de cómputo, los cuales cuentan con un respaldo más, proporcionado por el UPS.
- c) Cada 3 meses se realiza la limpieza exterior e interior, con un compresor de aire se quita el polvo de los interruptores, con liquido dieléctrico en spray se da limpieza a los conectores de los interruptores, además se checa que no existan falsos contactos, por conexiones flojas o en mal estado. Al día siguiente de realizada la fumigación se ponían cebos para los roedores en la fosa de cables y se checaba que no hubiera cables dañados por éstos.

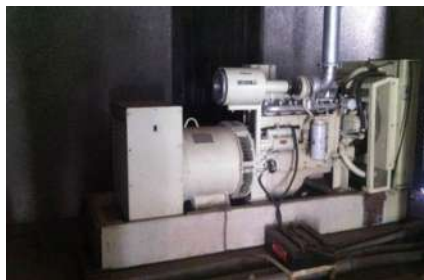
**Figura 14 Planta de EMERGENCIA ó Grupo Electrónico**

Se dice que, el aceite encargado de la lubricación del motor se degrada a los 6 meses, es por ésta razón que se cambiaba dentro de ese tiempo. En realidad C.F.E. es un suministrador confiable y rara vez, se ve interrumpido el suministro eléctrico las horas reales de servicio del motor de combustión interna se deben en general al encendido de prueba, el cual lo realizaba cada tres o cuatro días durante 15 minutos para comprobar el buen funcionamiento del mismo y la generación del equipo. Tanto la afinación, como el cambio total del refrigerante se realizaban una vez al año. El precalentador no es más que una resistencia de 1500 watts que mantiene el agua del motor aproximadamente a 85 grados centígrados, esto es en óptimas condiciones para que el generador arranque e inmediatamente después se aplique la carga. Un factor importante son las baterías y el cargador automático de estas, semanalmente se revisaban ambas cosas, normalmente cuando probaba la planta, a la hora de encender me daba cuenta de las condiciones de las baterías (2 de 12 volts en serie), esto porque siempre encendía al instante, de tal manera que cuando tardaba un poco más, era fácil suponer que las baterías se encontraban con poca carga lo cual revisaba. La vida útil de estas es aproximadamente de 4 años, pero las cambiábamos a los 3, invariablemente o antes si se dañaba alguna.

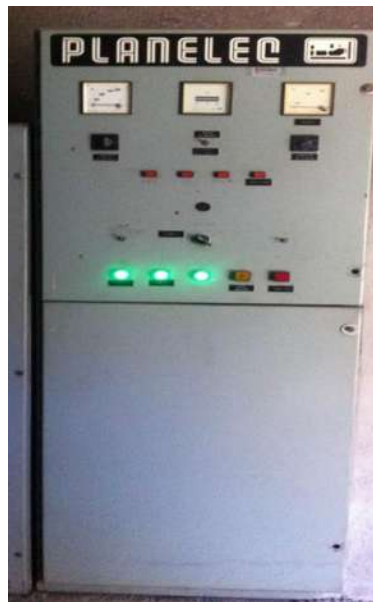
**Figura 15 Equipo de TRANSFERENCIA**

**Equipo de transferencia automático.** La limpieza tanto interior como exterior de éste equipo, es similar al realizado a los tableros de fuerza, pero además y muy importante es revisar el estado de los contactos de los contactores de normal y emergencia; esto se realizaba una vez al mes y simplemente se quitaban unos tornillos de las tapas de dichos contactores y visualmente se inspeccionaban y si se encontraban impurezas, éstas se eliminaban con lija del número 500 (grano fino). Otro punto importante es checar la frecuencia (60 Hertz) de la corriente alterna, esto es porque como debido a la vibración de repente se sale de calibración, si ésto es el caso, tiene un ajuste manual en el exterior. No menos importante es el reemplazo de los focos indicadores fundidos.

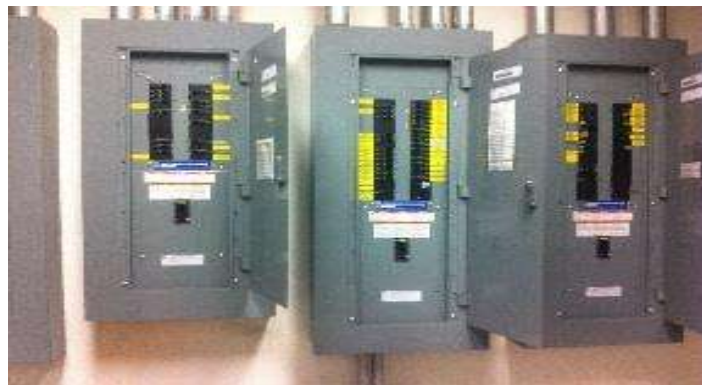
Figura 17 Tableros Aires Acondicionados

Los tableros de aires acondicionados reciben servicio de mantenimiento, únicamente en temporada de calor, debido a que el resto del año permanecen inactivos regularmente.

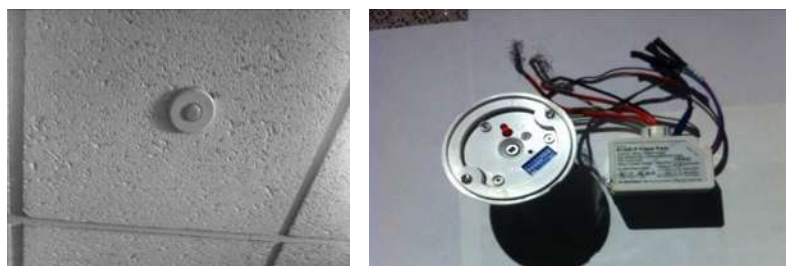
**Figura 19 Sensores de Presencia**<sup>[6]</sup>

1. Se eliminaron los apagadores de las Oficinas y baños utilizando detectores de proximidad o también llamados sensores de presencia, con retardo de tiempo Por lo que se resolvió el problema de que se quedaran las luces encendidas después de la salida del personal. Por medio del microswitch de 8 posiciones controlamos el tiempo de retardo del apagado, el cual tiene un rango muy amplio de ajuste que oscila entre 15 Seg. y 30 min.

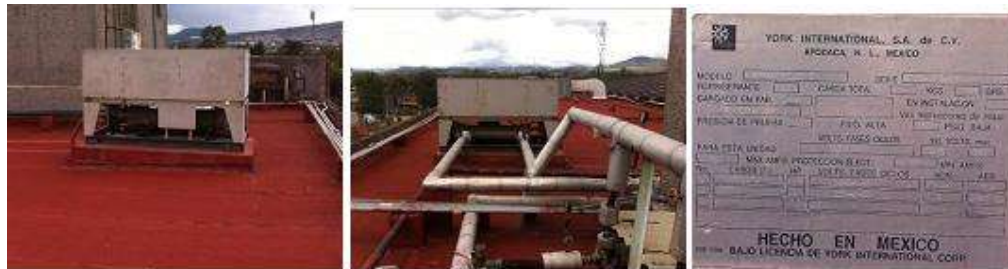
**Figura 20 (Aire Acondicionado Central) Obsoleto**

Se eliminó el sistema de aire acondicionado centralizado llamado chiller, el cual suministraba aire helado a todas las Oficinas de los jefes de Area y si tan solo uno de ellos (por ejemplo un fin de semana o una tarde), necesitaba el aire acondicionado, el equipo tenía que estar funcionando como si todos lo demandaran, con el consecuente derroche de energía.

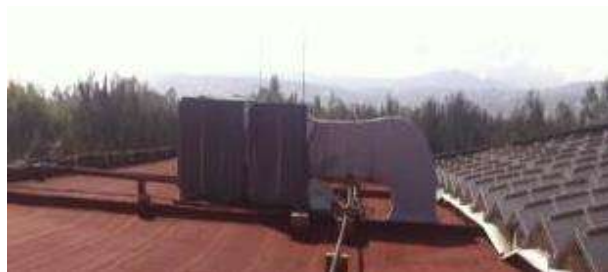
**Figura 21 (Aires lavados) Obsoletos**

Además existían equipos llamados aires lavados, los cuales proporcionaban la sensación de confort, al resto del personal, éstos eran poco eficientes.

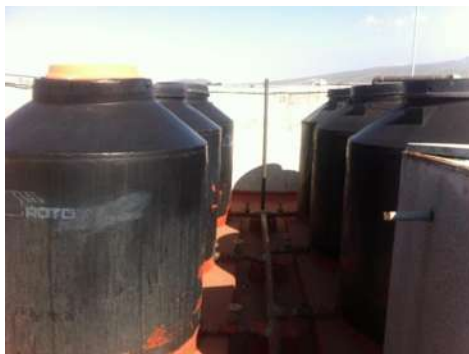
**Figura 24 tinacos**

**Lavado de cisterna y tinacos.** El lavado y limpieza de la cisterna de (90 metros cúbicos), así como de los tinacos (6 de 1,100 litros cada uno), según figura 24 se realizaba el mismo dia, la mayoría de las veces en fin de semana y otras entre semana, dejando tres tinacos suministrando agua al edificio y una ves llenos los recién lavados, se procedia a lavar los tres restantes y de esta manera no se dejaba sin agua al edificio. Esto se hacia cada 6 meses.

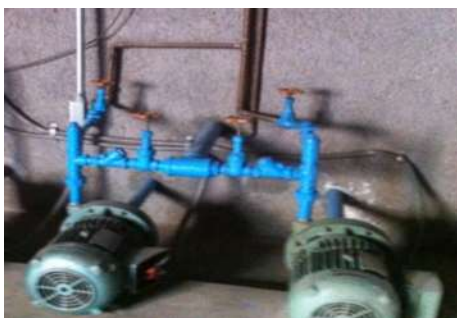
**Figura 25 Bombas de Agua**

Cada semana se revisaba que el control automatico funcionara adecuadamente, de no ser así se realizaba la limpieza, lijado y estañado de los electrodos, localizados en los extremos de los cables de señal, tinaco y cisterna.

Mensualmente se llevaba a cabo el chequeo electrico de las bombas, así como de los controles de las mismas.

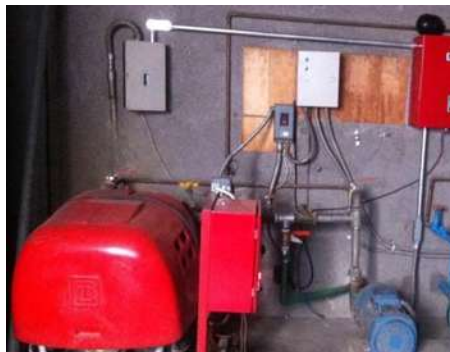
**Figura 26 Bombas contra incendio**

Se cuenta con dos motobombas una eléctrica de 10 h.p. y otra de combustión interna. Con un motor a gasolina marca Volkswagen de aproximadamente 40 h.p. Esto es por norma debido a que si falla la corriente eléctrica en el supuesto de un incendio, entonces se debe tener la opción de la bomba de combustión interna.

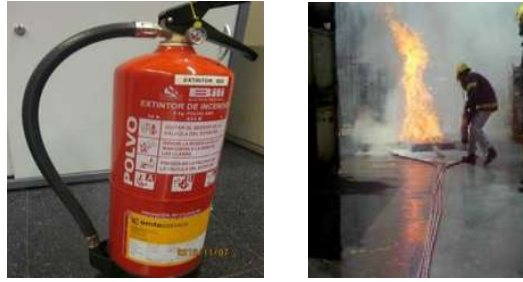
**Figura 27 Extintor**

**Extintores.-** Es el equipo requerido para albergar en su interior el material extinguidor del fuego, como se muestra en la fig. 27. En las Oficinas había un total de 28 tanques de 6 kg. Cada uno, todos con polvo químico de la clase ABC
