**Accesibilidad al Patrimonio**

**Discurso y realidad en un entorno histórico mexicano:  
Morelia, Michoacán, México**

Tesis

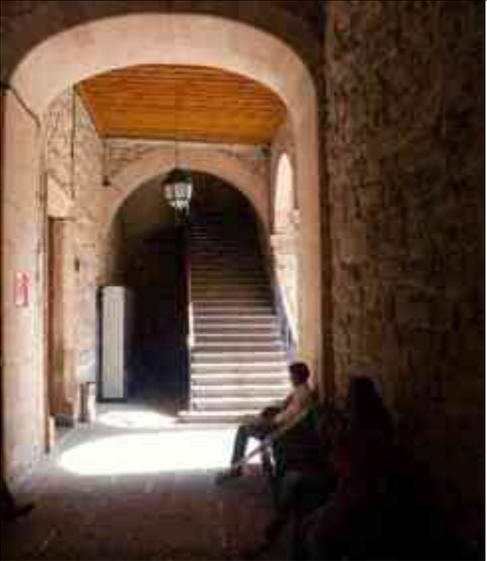
<b>Análisis del inmueble</b>	
<b>Criterios de análisis - barreras arquitectónicas</b>	<b>Imagen referente</b>
<b>Deambulaci3n</b>	
La planta alta no es accesible ya que no se cuenta con ning3n elevador. Los espacios amplios en lo general facilitan deambulaci3n pero hay barreras entre espacios.	
<p>Se observa una de las escaleras hacia planta alta. Tal escalera tiene demasiados escalones sin descanso y peraltes irregulares.</p> <p>No se vio ning3n elevador de servicio al p3blico.</p>

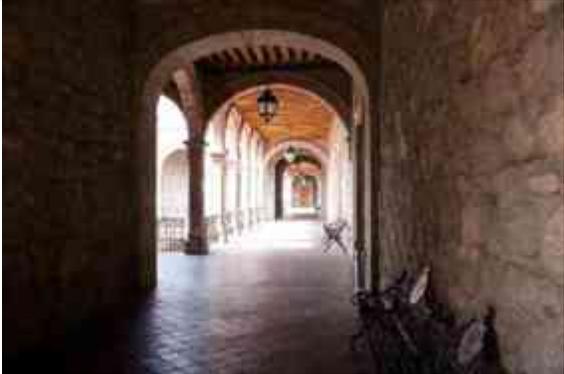
<p>El tipo de pavimento es loseta de barro de 20x20 cm, resulta adecuado ya que no es una superficie resbaladiza ni tanto rugosa. Las dimensiones de pasillos (claustros) permiten circulaci3n y radios de giro suficientes.</p> <p>En la zona que se observa cuenta con 3m de ancho, lo que es suficiente para una deambulaci3n adecuada.</p>

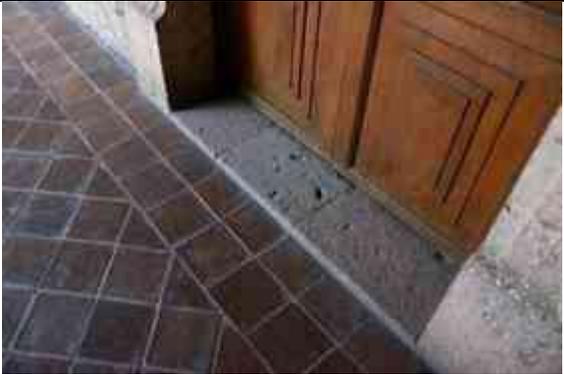
<p>El paso hacia los locales interiores tiene un peque1o desnivel menor a 3cm, lo que es adecuado.</p> <p>Las puertas de doble hoja de madera son pesadas y no adecuadas para la manipulaci3n, sin embargo se encuentran siempre abiertas en los sitios de atenci3n al p3blico. El ancho promedio es de 1.30, que resulta adecuado.</p>

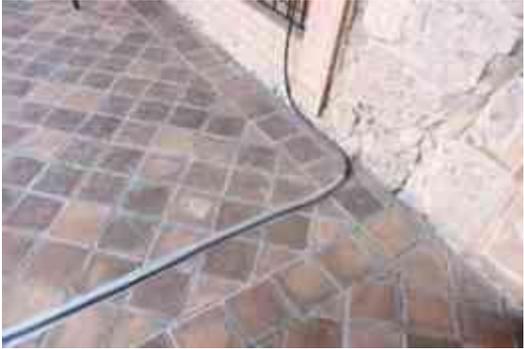
<b>Análisis del inmueble</b>	
<b>Criterios de análisis - barreras arquitectónicas</b>	<b>Imagen referente</b>
se presentan algunos obstáculos de tipo temporal en las circulaciones horizontales

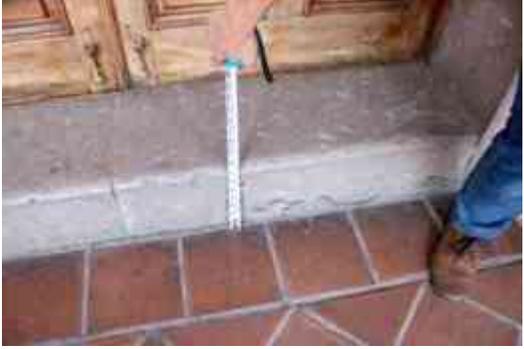
El paso hacia algunas oficinas sí presentan escalón alto, hasta de 20 cm, de tal manera que es muy variable la situación del paso a los locales, no hay uniformidad

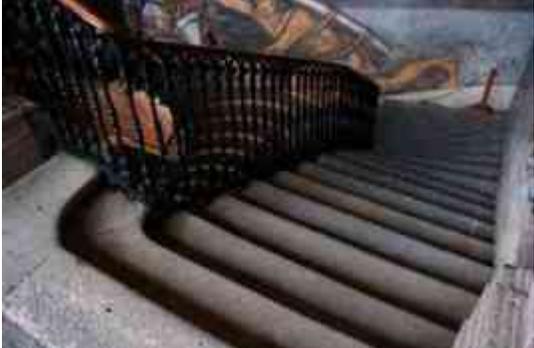
Vista de las escaleras principales en el primer patio. Los peraltes son irregulares, presentan desnivelación por desgaste; Tiene barandal pero no sobresale de la escalera lo suficiente.

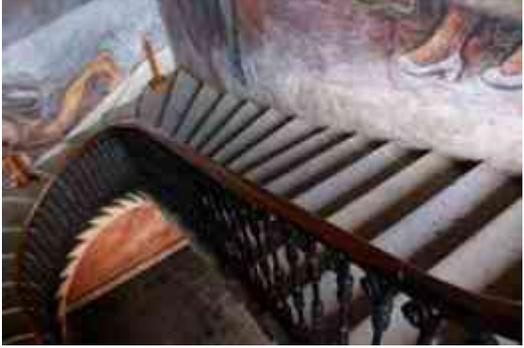
No hay descanso en las escaleras; y su diseño irregular no es seguro para la deambulaci3n. Escasa iluminaci3n en esta zona.

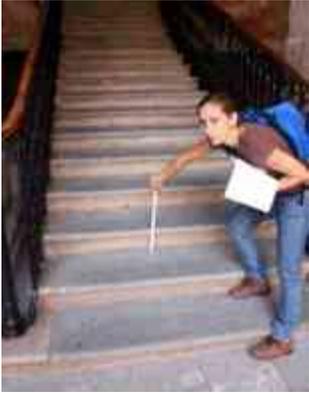
<b>Análisis del inmueble</b>	
<b>Criterios de análisis - barreras arquitectónicas</b>	<b>Imagen referente</b>
Los peraltes presentan alturas irregulares y con desgaste.

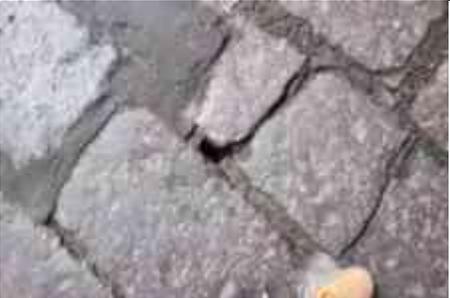
El pavimento que predomina en planta baja son las losetas de cantera, muchas de ellas tienen huecos que dificultan o entorpecen la deambulación tanto en silla de ruedas como con algún apoyo como bastones o muletas.

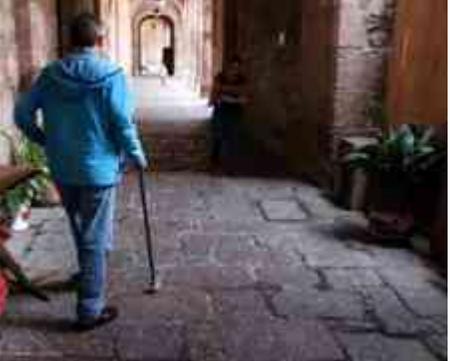
Se observa el tipo de pavimento y las irregularidades que presenta, sin embargo la dimensión para la circulación y radios de giro cumple adecuadamente.

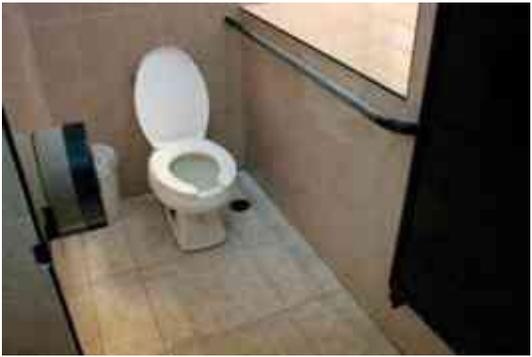
<b>Aprehensión / Alcance</b>	
Sanitario reservado, se observa que cuenta con barra de apoyo colocada correctamente, pero el despachador de papel sanitario obstruye un poco el paso.

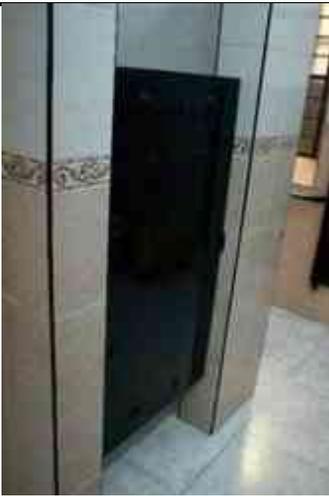
<b>Análisis del inmueble</b>	
<b>Criterios de análisis - barreras arquitectónicas</b>	<b>Imagen referente</b>
<p>La puerta no es de fácil manipulación para su apertura</p>

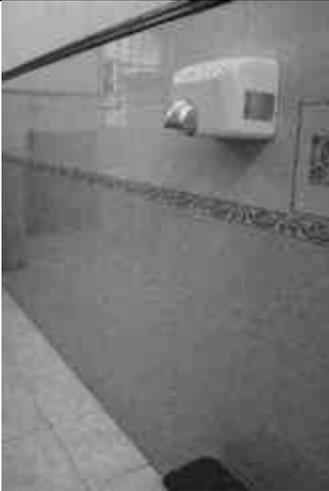
<p>El pasillo en interior de sanitarios no es adecuado ya que tiene 1 m de ancho y el paso adecuado debería de ser 1.20. Los accesorios en sanitario fuera del alcance de una persona en silla de ruedas.</p>

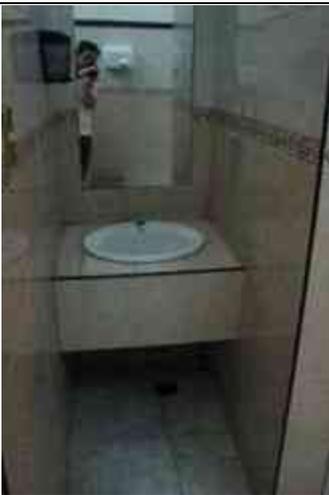
<p>Área de lavabo, tiene dificultad para la aproximación, no tiene espacio bajo lavabo suficiente. El mínimo adecuado es 60cm y tiene 50cm. En general el espacio de maniobra es reducido y los accesorios fuera de alcance por lo tanto no adecuado.</p>

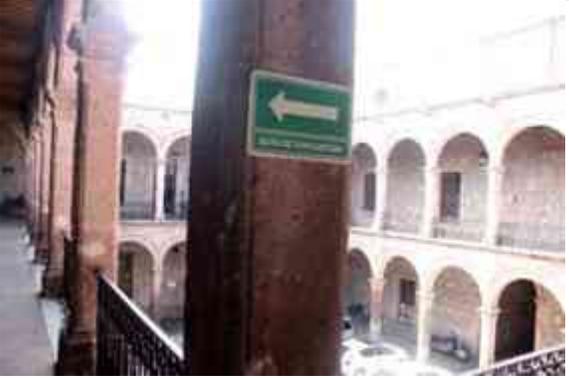
<b>Análisis del inmueble</b>	
<b>Criterios de análisis - barreras arquitectónicas</b>	<b>Imagen referente</b>
<b>Localización</b>	
El partido arquitectónico de patio central facilita la orientación en el inmueble aunque la dimensión y estructura general de tres patios dificulta la localización. No hay un patrón en la señalización, no es clara.	
Señalización de ruta de evacuación. No hay ningún otro sistema de señalización que no sea visual.

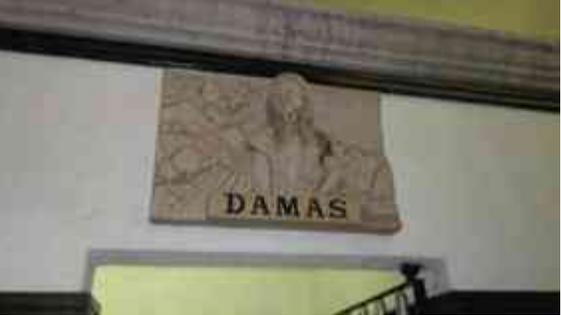
Letrero en sanitarios demasiado alto (sobre la puerta). Fuera del alcance visual accesible. Aunque tiene relieve, éste no es aprovechado para las personas con discapacidad visual pues se encuentra fuera del alcance

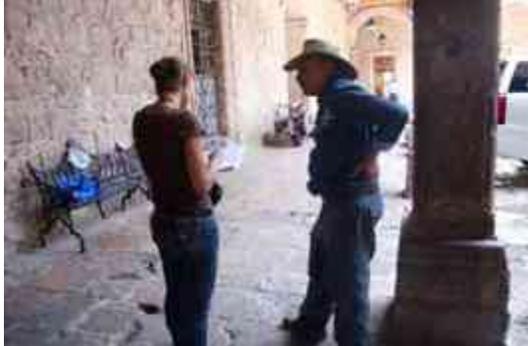
<b>Comunicación</b>	
Se observa una cédula con información del edificio a la entrada. No se detectaron sistemas o dispositivos de información interactivos o virtuales. No se contempla información en lenguaje braille. No hay ninguna persona capacitada para atender a personas con discapacidad.

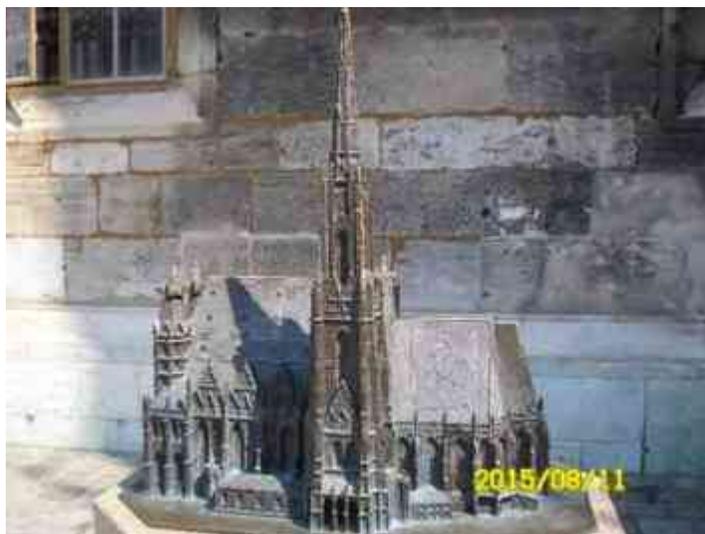
Figura 3-19: Maqueta táctil de la Catedral de Viena, Austria. Ejemplo de accesibilidad alternativa.  
Fuente: Mireya G.C.

El concepto de accesibilidad equivalente significa que al no ser posible la accesibilidad física a un sitio o una actividad se busca una alternativa para acercar al usuario, independientemente de sus condiciones físicas, al bien cultural. Los recursos en este sentido son cada día más desarrollados por la tecnología: cámaras en tiempo real, recorridos virtuales, imágenes 3D, audioguías, audio descripciones, maquetas táctiles, planos hápticos, etc. (Figura 3-19). En fin, como ya mencionó anteriormente, el análisis de valoración de las propuestas para la mejora de la accesibilidad o la eliminación de barreras debe ser parte del proyecto integral de restauración, rehabilitación o readecuación de un edificio histórico.

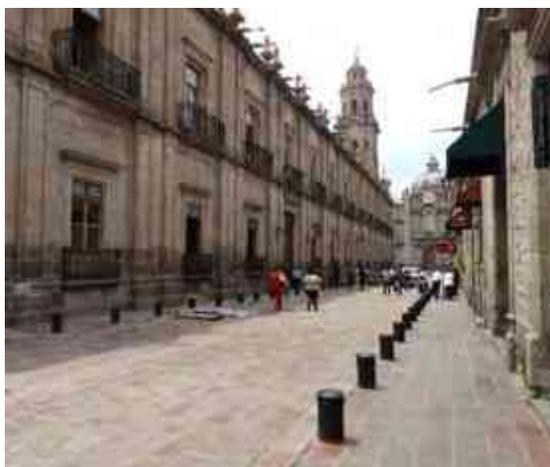
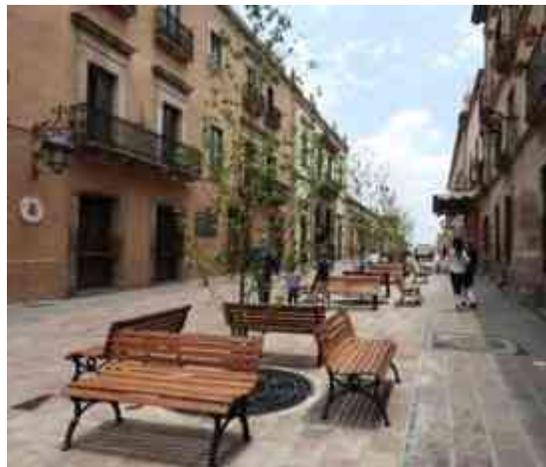
Figura 3-24: calle Benito Juárez y calle Zaragoza. Después de la intervención de “peatonalización”  
Fuente: Mireya G.C.

Por tal razón en los cruces afectados por dichas obras y conforme los tiempos de investigación han permitido, se ha tratado de revisar el antes y el después en términos de accesibilidad exclusivamente. Es una coyuntura que permite observar en un corto periodo de tiempo la coherencia entre el discurso, en este caso por parte del gobierno local, y la realidad resultante.

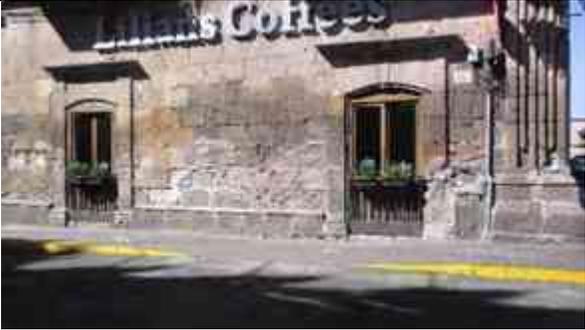
<p>No tiene ning3n tipo de aviso de aproximaci3n al cruce.</p> <p>En la imagen se aprecia rampa, (tiene pendiente adecuada) sobre la calle Galeana.</p>

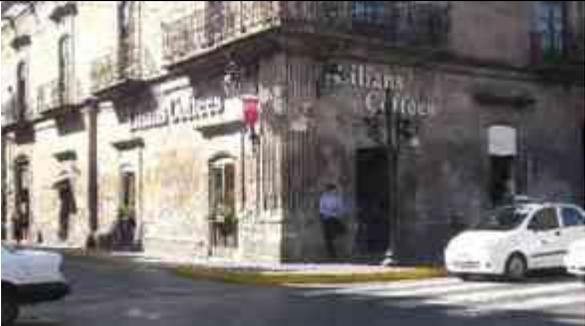
<p>La posibilidad de cruce con rampas se da s3lo en la calle Galeana no as3 en la calle Madero. Se observa la falta de correspondencia entre l3neas peatonales y rampas.</p>

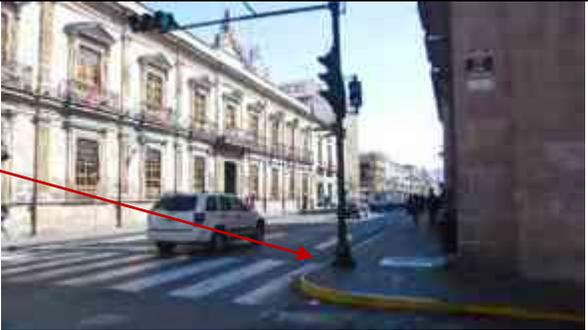
<b>Criterios de análisis – barreras arquitectónicas</b>	<b>Imagen referente</b>
<p>Se observa que hacia la calle Madero no tiene ninguna rampa para personas con discapacidad, solamente en la calle que cruza. (Galeana). La altura de banquetas hacia la calle Madero es mayor. El ancho de banqueta sí permite radios de giro con el mínimo de 1.35x1.35 en las cuatro esquinas del cruce.</p>

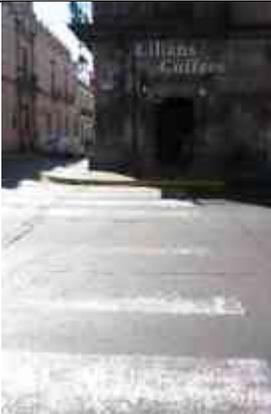
<p>Como se observa en la imagen, las líneas peatonales se han desgastado. No coinciden con los pasos para personas con discapacidad.</p>

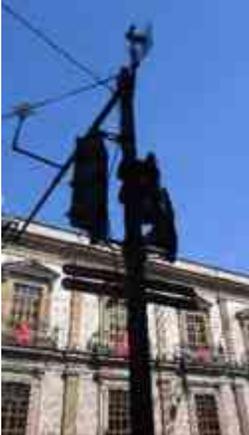
<p><b>Comunicación</b></p> <p>La nomenclatura de calles sí está indicada. También cuenta con señalización anexa a los postes de semáforo, de orientación sobre sitios de interés turístico.  No tiene comunicación de otro tipo más que visual. No tiene aviso de aproximación al cruce.  No tiene señalización braille ni auditiva ni vibrotáctil.</p>

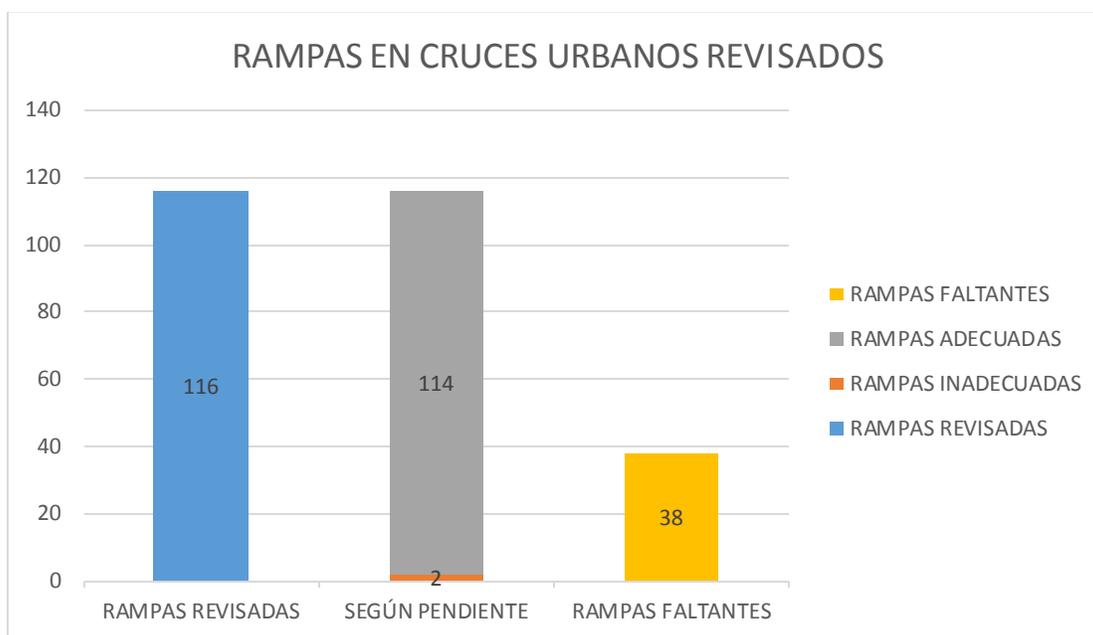
Figura 3-26: Rampas en cruces urbanos revisados

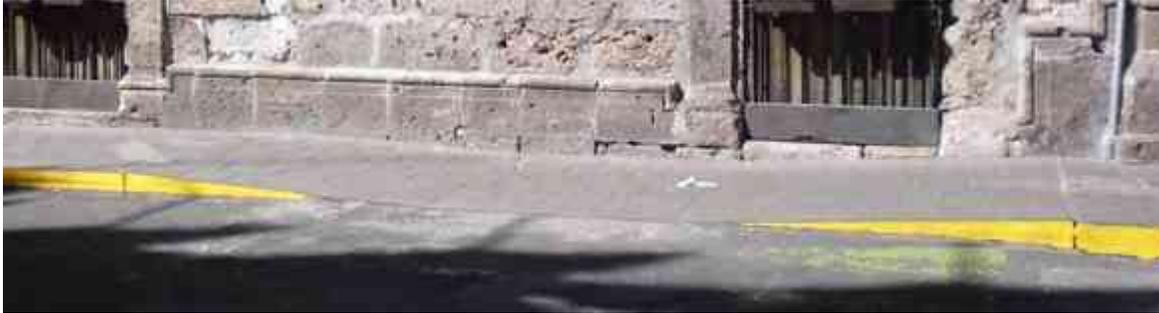
Figura 3-27: Rampa tipo del Centro Histórico. Tiene 10% de pendiente, desarrollo de rampa en 2 metros, salvando un peralte de 20 cm (en este caso)

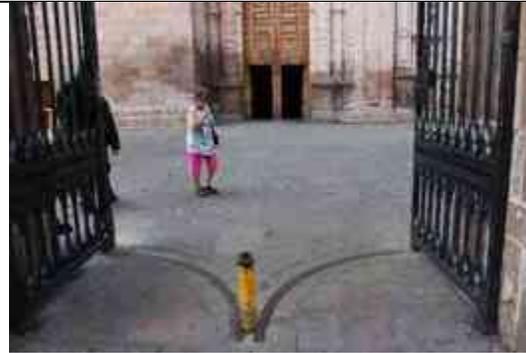
Ninguno de los cuatro ingresos es accesible de manera adecuada. El que corresponde a la fachada oriente pretende cubrir las necesidades de las personas con discapacidad, sin embargo, la rampa colocada en ese acceso no tiene la pendiente adecuada.

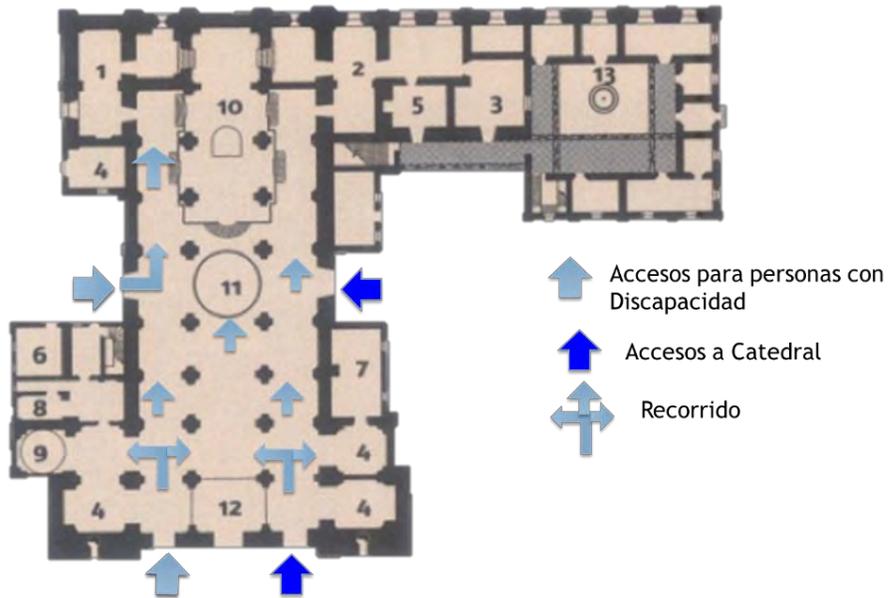
En la imagen se muestra la entrada al atrio que tiene un cambio de plano con un peralte de 15 cm

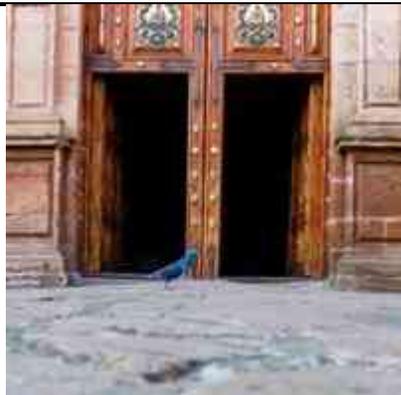
El pavimento en el atrio es de losetas de cantera. Se presentan horadaciones y desniveles considerables, para una persona con un bastón son de riesgo

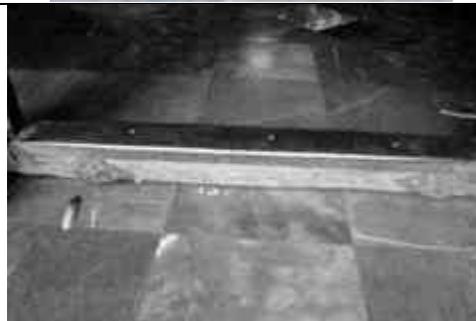
Lo que se observa en la imagen es la parte inferior de la puerta de ingreso. Representa una barrera infranqueable de manera independiente, para una persona en silla de ruedas, y una barrera difícil para todos los demás.

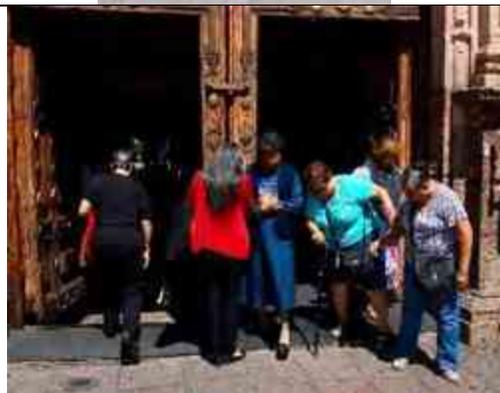
En la imagen se observa a una PcD en dificultad de movimiento en la puerta de ingreso.

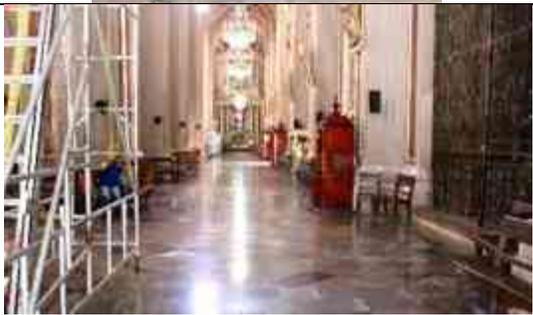
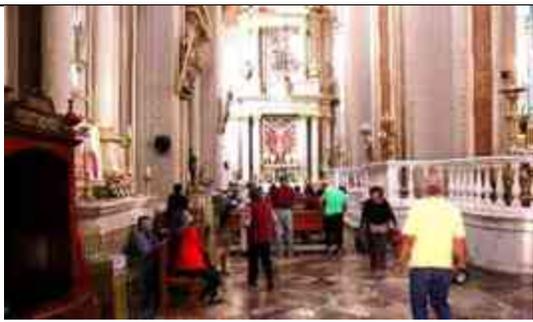
<p>Al interior, los espacios son amplios, cumplen adecuadamente para la deambulación y radios de giro. El pavimento de mármol no es el más adecuado porque no es antiderrapante pero tampoco es demasiado resbaloso.</p>

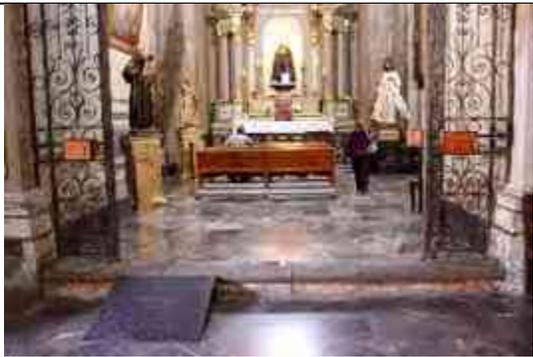
<p>En una capilla interior se observa una rampa de acceso que no cumple en pendiente. Cumple apenas con el ancho mínimo de 90 cm pero no tiene ningún señalamiento ni resguardo lateral ni contraste por lo que, de hecho, se convierte en una barrera para una persona con discapacidad visual y no es segura para una persona con discapacidad motriz.</p>

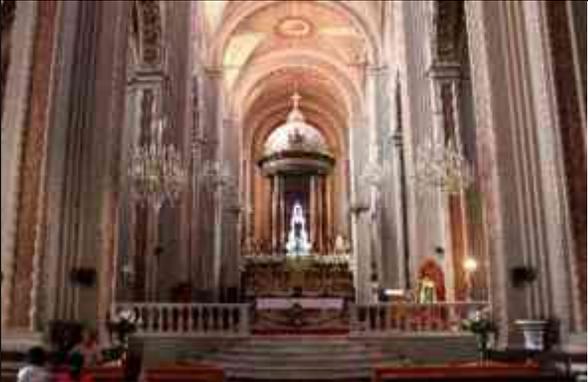
<b>Comunicación</b>	
<p>En general, la señalización al interior como al exterior del edificio es deficiente. No se cuenta con señalización en ningún otro sistema ni braille, ni comunicación sonora. Tampoco se cuenta con una maqueta táctil ni planos hápticos que pudieran facilitar la orientación a personas con debilidad visual.</p>

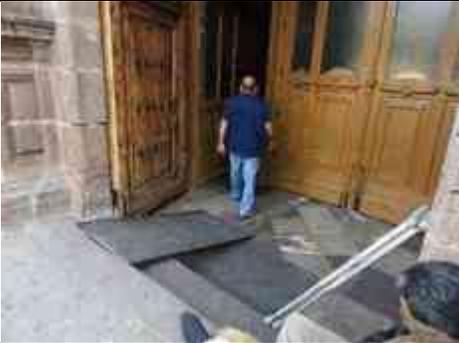
<b>Análisis del inmueble</b>	
<b>Criterios de análisis - barreras arquitectónicas</b>	<b>Imagen referente</b>
<b>Deambulación</b>	
De inicio existe un escalón pronunciado que dificulta la entrada en su acceso principal.	
<p>Entrada principal. Se observa una rampa precaria para salvar los dos peraltes. La pendiente es inadecuada.</p> <p>Se observó que muchas personas sin ninguna limitación funcional prefieren usar la rampa que los escalones a pesar de que ni siquiera es tan cómoda.</p>

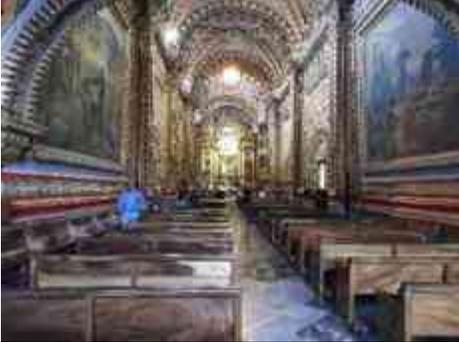
<p>El templo es de una nave en cruz latina. El recorrido es sencillo.</p> <p>No hay espacio o plazas reservadas para PcD al interior, sin embargo una silla de ruedas puede deambular libremente adentro.</p> <p>El pasillo central es adecuado en cuanto a su amplitud.</p> <p>Pavimento de fácil desplazamiento.</p>

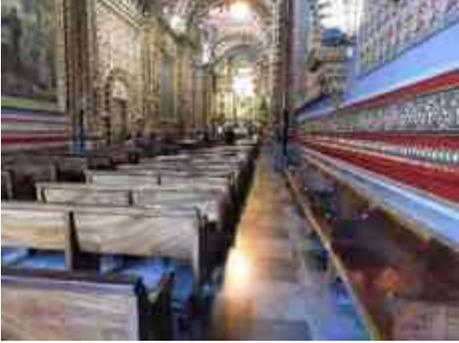
<p>El pasillo lateral es más angosto pero aún es adecuado ya que sobrepasa el mínimo de 1.20, sin embargo, cuando se ocupan las bancas laterales el paso se ve disminuido considerablemente y ya no es adecuado.</p>

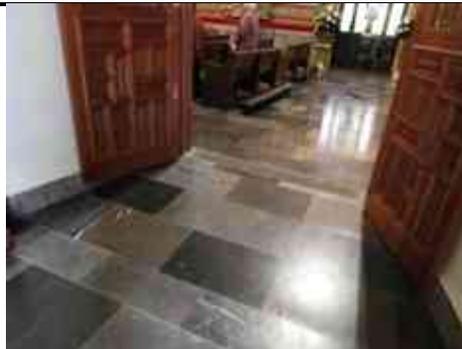
Al interior no hay cambios de plano, el piso de mármol, es liso, no tan adecuado por derrapamiento pero pasa por ser uniforme y de fácil deslizamiento para una silla de ruedas.

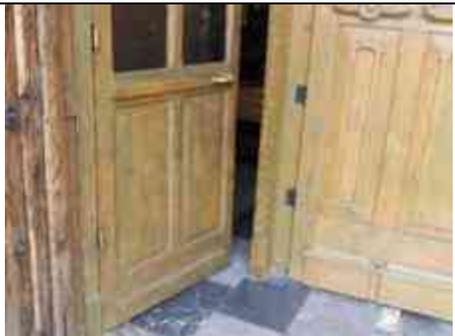
<b>Aprehensión / Alcance</b>	
Solo al ingreso y a la salida hay elementos que se deben aprehender, como la manija de la puerta.	
<p>Vista de la puerta por fachada principal. Se mantiene cerrada. La manija es regular para la accesibilidad, ya que permite el agarre pero es muy corta. La puerta resulta muy pesada para ser empujada por una PcD.</p>

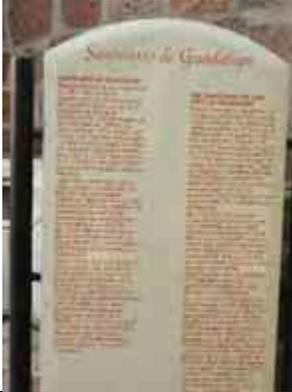
<b>Análisis del inmueble</b>	
<b>Criterios de análisis - barreras arquitectónicas</b>	<b>Imagen referente</b>
Cédula estándar de información del sitio. En español e inglés.

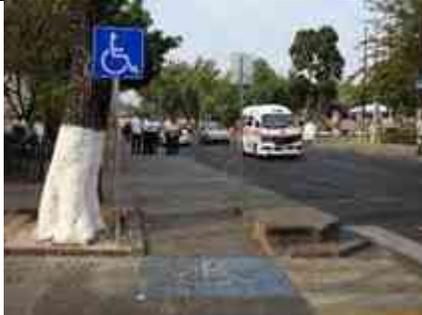
En el contexto urbano hay algunas señalizaciones para PcD. La imagen corresponde a una esquina, media cuadra del ingreso al Santuario. La calle es bastante ancha lo que permite el ascenso y descenso de personas sin problema.

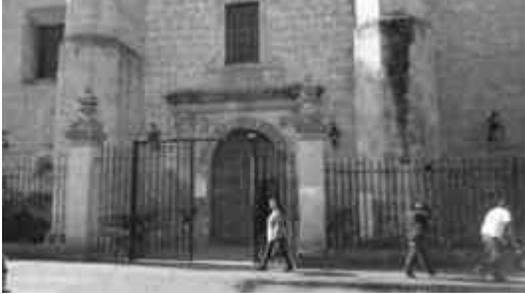
<b>Análisis del inmueble</b>	
<b>Criterios de análisis - barreras arquitectónicas</b>	<b>Imagen referente</b>
<b>Deambulaci3n</b>	
El principal problema se presenta para el ingreso al templo, al interior no hay desniveles pero la entrada y salida no es accesible.	
Vista de la banqueta en fachada lateral. El paso peatonal para el cruce de la calle es accesible, ya que se encuentra a nivel de banqueta. (revisar análisis de los cruces para mayor detalle, cruce No.20)

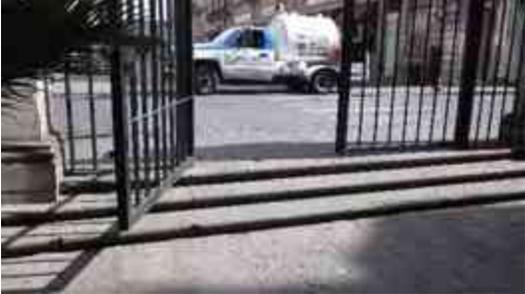
Este es la entrada al ingreso lateral del templo. Tres peraltes como barrera arquitect3nica a la deambulaci3n.

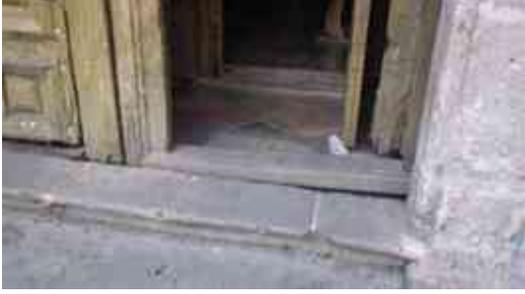
En el inmueble, se presenta al umbral del ingreso lateral las siguientes barreras. Escal3n y puerta de ingreso. La puerta es doble por lo que es tambi3n una doble barrera

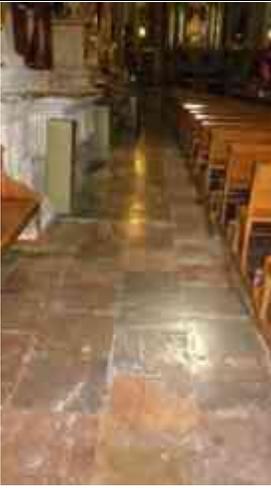
Al interior la deambulaci3n s3 se da con facilidad. El pavimento es adecuado y los espacios cumplen en radios de giro y ancho de paso.

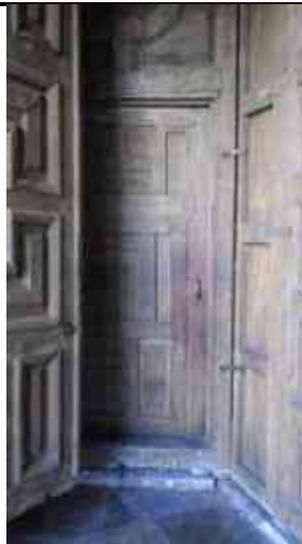
En la imagen se muestra la puerta para el ingreso por fachada principal.  
Tanto la puerta misma como el escalón constituyen barreras para la deambulación para personas con discapacidad motriz y también visual

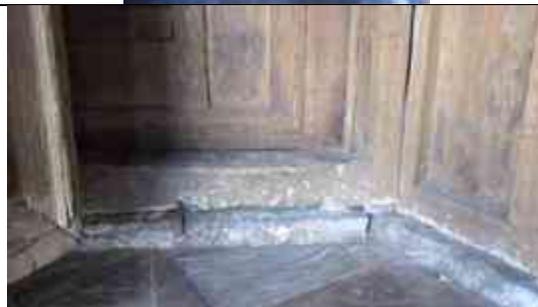
La puerta en su parte inferior, provoca esta barrera al paso.

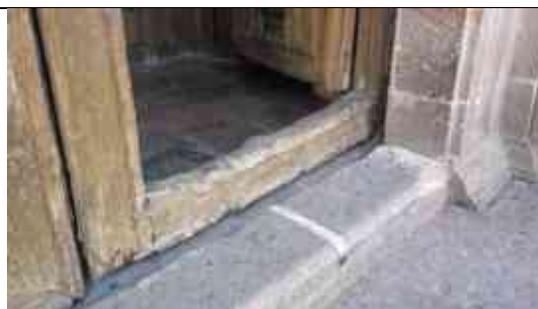
Entrada por fachada principal. Cuatro peraltes para el acceso. Sin rampa ni algún elemento de apoyo a la deambulación.  
El pavimento es cantera, resulta adecuado porque es antiderrapante aunque presenta algunas horadaciones

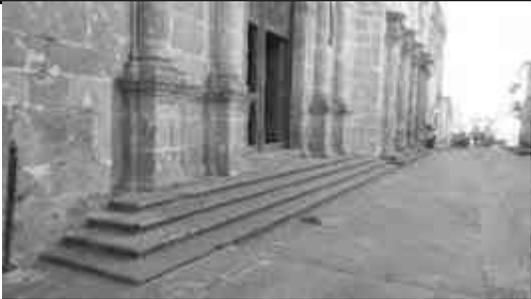
<b>Análisis del inmueble</b>	
<b>Criterios de análisis - barreras arquitectónicas</b>	<b>Imagen referente</b>
<p>Por esta fachada se da hacia una plaza peatonal. Lo que da todo el espacio para que pudiera ser desarrollada una rampa de acceso</p>

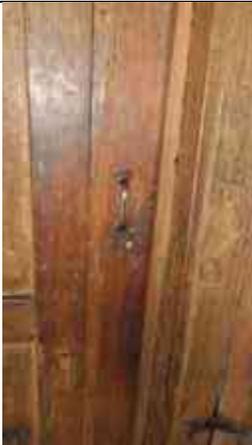
<b>Aprehensión / Alcance</b>	
<p>Por el tipo de uso no hay muchos elementos en los que se requiera el alcance. A excepción de las puertas de ingreso.</p>	
<p>La puerta de la fachada principal tiene una palanca para permanecer cerrada. No es adecuada la manija. La puerta es pesada, no puede ser abierta de manera independiente por una persona en silla de ruedas, suponiendo que la persona llegara a este punto.</p>

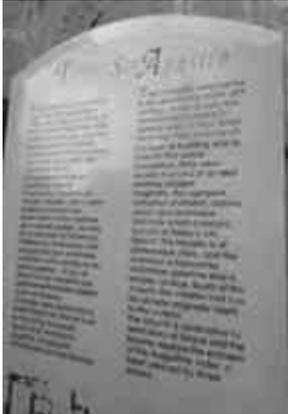
<b>Análisis del inmueble</b>	
<b>Criterios de análisis - barreras arquitectónicas</b>	<b>Imagen referente</b>
<b>Comunicación</b>	
Tiene la cédula informativa del monumento. No hay otros medios de comunicación de información que no sea visual (no hay ningún señalamiento en braille o en algún otro sistema)	
Vista de la cédula informativa. En idioma español e inglés.

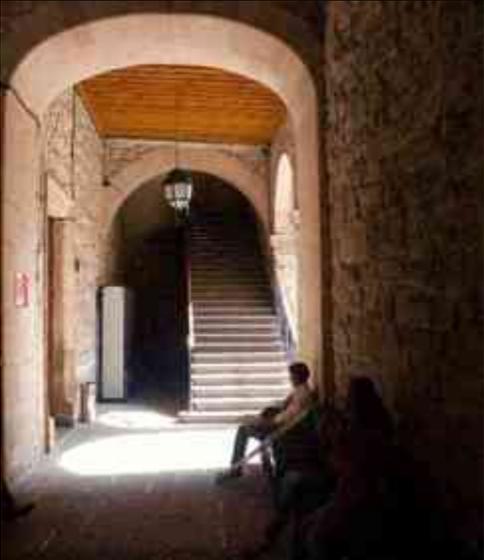
<b>Análisis del inmueble</b>	
<b>Criterios de análisis - barreras arquitectónicas</b>	<b>Imagen referente</b>
<b>Deambulaci3n</b>	
<p>se observa una de las escaleras hacia planta alta. Tal escalera tiene demasiados escalones sin descanso y peraltes irregulares.</p> <p>No se vi3 ning3n elevador de servicio al p3blico.</p>

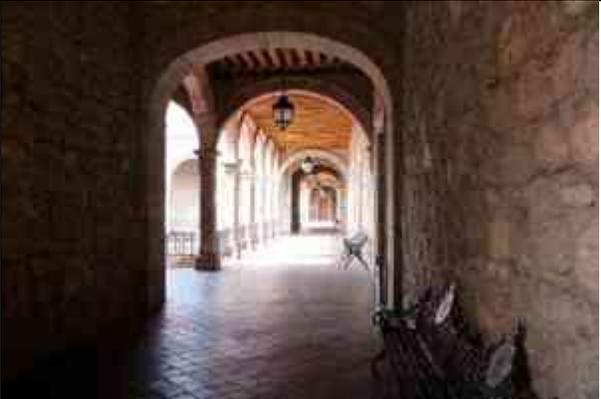
<p>El tipo de pavimento es loseta de barro de 20x20 cm, resulta adecuado ya que no es una superficie resbaladiza ni tanto rugosa. Las dimensiones de pasillos (claustros) permiten circulaci3n y radios de giro suficientes.</p> <p>En la zona que se observa cuenta con 3m de ancho, lo que es suficiente para una deambulaci3n adecuada.</p>

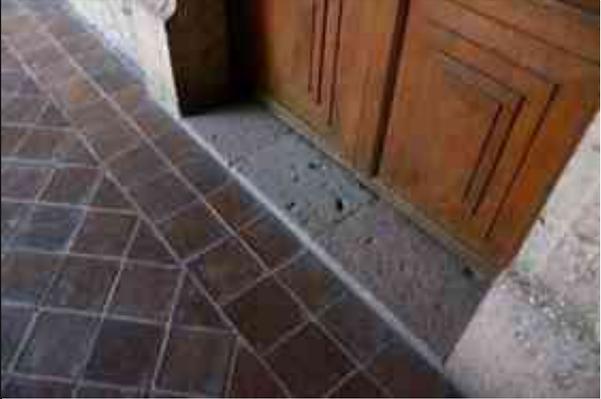
<p>El paso hacia los locales interiores tiene un peque1o desnivel menor a 3cm, lo que es adecuado.</p> <p>Las puertas de doble hoja de madera son pesadas y no adecuadas para la manipulaci3n, sin embargo se encuentran siempre abiertas en los sitios de atenci3n al p3blico. El ancho promedio es de 1.30, que resulta adecuado.</p>

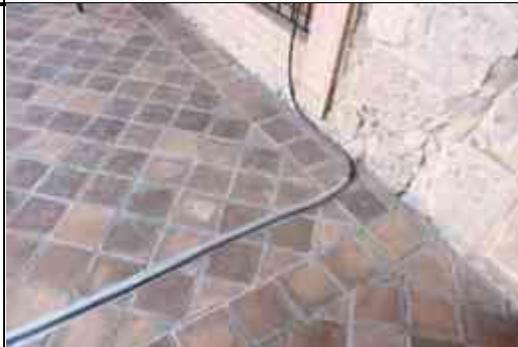
se presentan algunos obstáculos de tipo temporal en las circulaciones horizontales

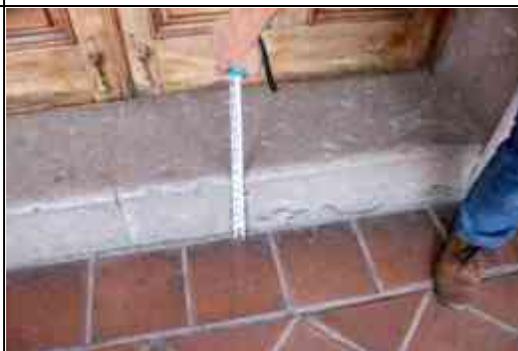
El paso hacia algunas oficinas sí presentan escalón alto, hasta de 20 cm, de tal manera que es muy variable la situación del paso a los locales, no hay uniformidad

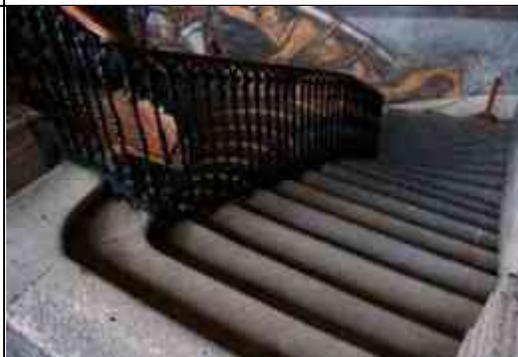
Vista de las escaleras principales en el primer patio.  
Los peraltes son irregulares, presentan desnivelación por desgaste;  
Tiene barandal pero no sobresale de la escalera lo suficiente.

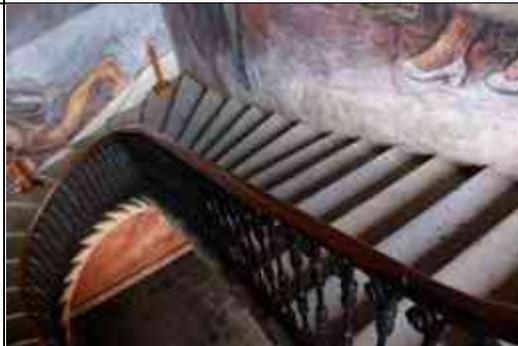
No hay descanso en las escaleras; y su diseño irregular no es seguro para la deambulación. Escasa iluminación en esta zona.

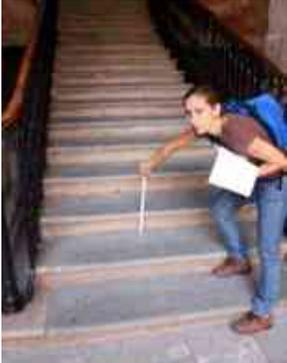
<b>Análisis del inmueble</b>	
<b>Criterios de análisis - barreras arquitectónicas</b>	<b>Imagen referente</b>
Los peraltes presentan alturas irregulares y con desgaste.

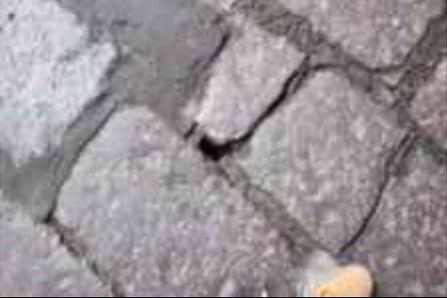
El pavimento que predomina en planta baja son las losetas de cantera, muchas de ellas tienen huecos que dificultan o entorpecen la deambulación tanto en silla de ruedas como con algún apoyo como bastones o muletas.

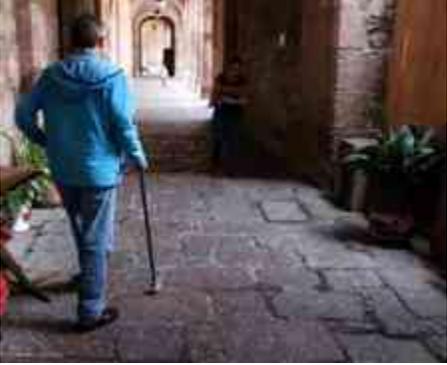
Se observa el tipo de pavimento y las irregularidades que presenta, sin embargo la dimensión para la circulación y radios de giro cumple adecuadamente.

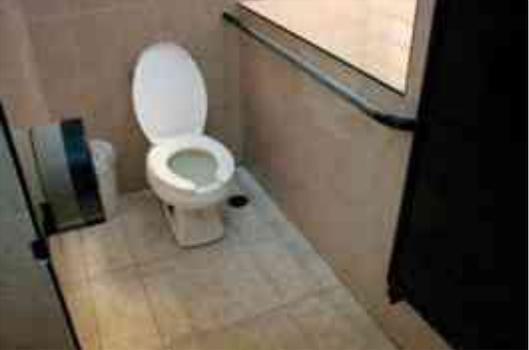
<b>Aprehensión / Alcance</b>	
Sanitario reservado, se observa que cuenta con barra de apoyo colocada correctamente, pero el despachador de papel sanitario obstruye un poco el paso.

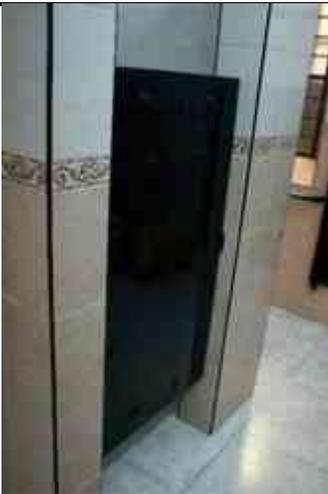
Criterios de análisis - barreras arquitectónicas	Imagen referente
<p>La puerta no es de fácil manipulación para su apertura</p>

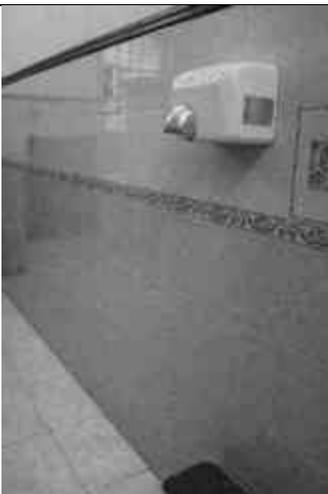
<p>El pasillo en interior de sanitarios no es adecuado ya que tiene 1 m de ancho y el paso adecuado debería de ser 1.20. Los accesorios en sanitario fuera del alcance de una persona en silla de ruedas.</p>

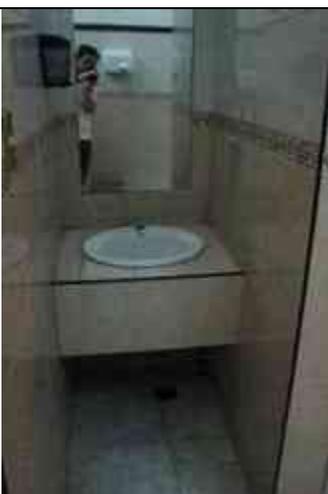
<p>Área de lavabo, tiene dificultad para la aproximación, no tiene espacio bajo lavabo suficiente. El mínimo adecuado es 60cm y tiene 50cm. En general el espacio de maniobra es reducido y los accesorios fuera de alcance por lo tanto no adecuado.</p>

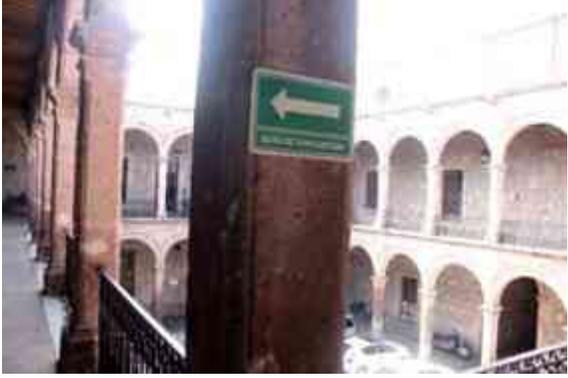
<b>Análisis del inmueble</b>	
<b>Criterios de análisis - barreras arquitectónicas</b>	<b>Imagen referente</b>
<b>Localización</b>	
El partido arquitectónico de patio central facilita la orientación en el inmueble aunque la dimensión y estructura general de tres patios dificulta la localización. No hay un patrón en la señalización, no es clara.	
Señalización de ruta de evacuación. No hay ningún otro sistema de señalización que no sea visual.

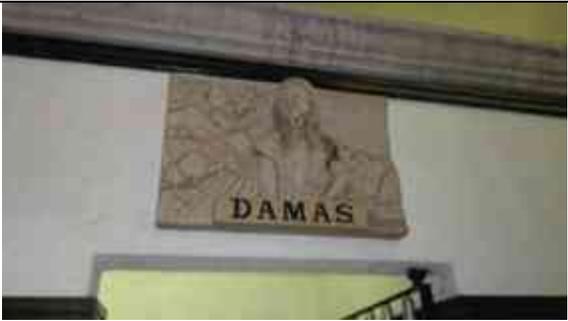
Letrero en sanitarios demasiado alto (sobre la puerta). Fuera del alcance visual accesible. Aunque tiene relieve, éste no es aprovechado para las personas con discapacidad visual pues se encuentra fuera del alcance

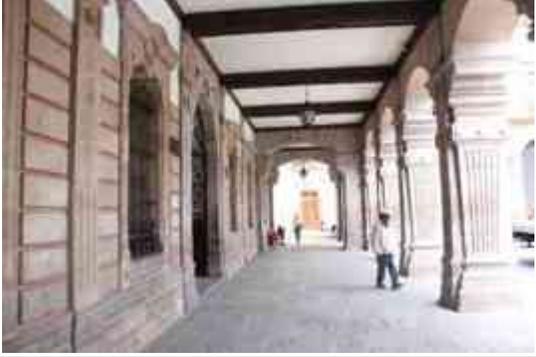
<b>Análisis del inmueble</b>	
<b>Criterios de análisis - barreras arquitectónicas</b>	<b>Imagen referente</b>
<b>Deambulación</b>	
<p>No se cuenta con elevador por lo que la planta alta queda inaccesible para PcD motriz en sillas de ruedas. Hay unos desniveles en la planta baja hacia la parte de atrás y hacia la zona de sanitarios, dejando estas áreas inaccesibles también.</p> <p>Es contradictorio que en los baños exista el espacio reservado para PcD pero que para llegar a los baños se tenga que pasar por escalones. Lo anterior evidencia que sólo se ha pretendido dar cumplimiento al reglamento de construcción al respecto pero que en realidad no se tiene la intención de dar un servicio funcional para una persona con discapacidad.</p>	
<p>Zona de aproximación en el portal Allende libre de barreras. El pavimento es adecuado, no hay cambios de plano ni obstáculos para acercarse al ingreso.</p>

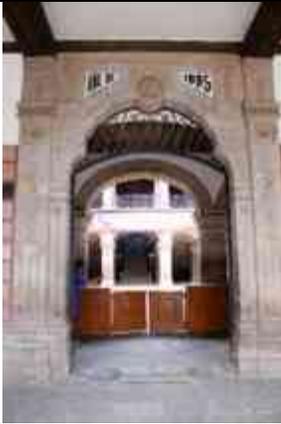
<p>Entrada principal. Se observan pequeños rebajes en el escalón del umbral que fueron realizados para ingreso de algún tipo de transporte vehicular, no tanto para PcD. Se observan también las barreras de control de ingreso para la seguridad. El pavimento de losetas de cantera presenta horadaciones que pudieran dificultar la deambulación y es resbaladizo.</p>

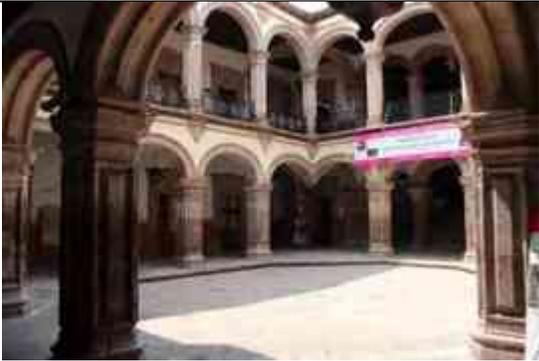
<p>Al interior se circula sin cambios de plano a través de las crujías pero, como se aprecia en la imagen sí hay un escalón hacia el patio central. Los pasillos tienen un ancho de 3m, lo que resulta adecuado para circulación horizontal y radios de giro. Entre los corredores y las salas hay desniveles de 3 cm, lo cual pasa como adecuado. Las entradas a las salas una entrada de 1.20m, lo que es adecuado.</p>

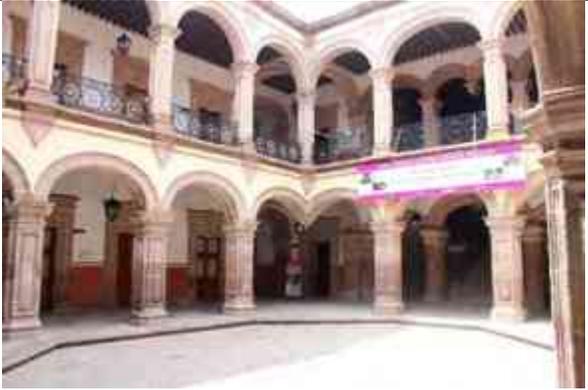
<b>Análisis del inmueble</b>	
<b>Criterios de análisis - barreras arquitectónicas</b>	<b>Imagen referente</b>
<b>Aprehensión / Alcance</b>	
El recorrido de la exposición es a puertas abiertas. Pero en sanitarios si se presentan elementos inadecuados.	
<b>Localización</b>	
La tipología arquitectónica de patio central facilita la orientación sobre las salas por su forma regular.	
Vista del interior. El recorrido de la visita no está claramente expuesto.

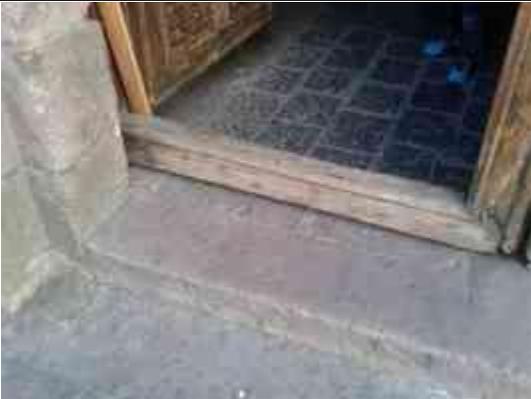
<b>Análisis del inmueble</b>	
<b>Criterios de análisis - barreras arquitectónicas</b>	<b>Imagen referente</b>
<b>Deambulación</b>	
De inicio existe un escalón que dificulta la entrada en su acceso principal. Se cuenta con rampas de aspecto provisional de las cuales algunas cumplen la pendiente, otras no, ayudan para salvar los cambios de plano o escalones pero carecen de elementos de seguridad como barandales, protecciones laterales, color de contraste	
Entrada principal. Primera barrera arquitectónica al ingreso. El escalón y el marco de la puerta.

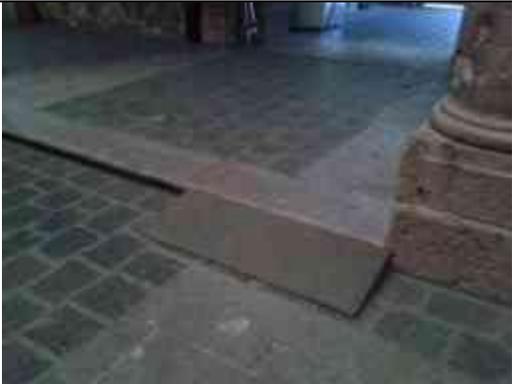
Planta baja del ingreso al patio central. Se observan rampas improvisadas. Tienen ancho adecuado pero no cumplen con señalamientos.

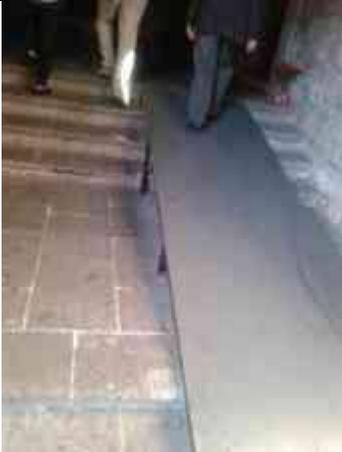
Rampa metálica improvisada para salvar cambio de plano entre área de ingreso y segundo patio. La pendiente es excesiva, no tiene protecciones laterales ni barandales ni señalización alguna.

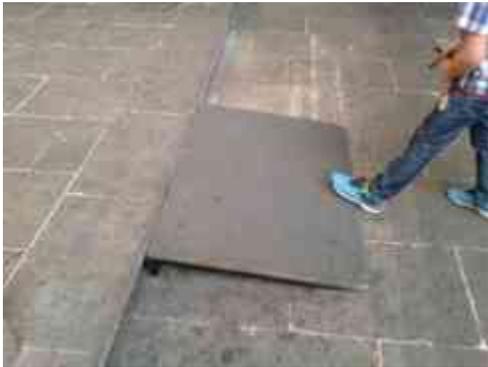
<b>Análisis del inmueble</b>	
<b>Criterios de análisis - barreras arquitectónicas</b>	<b>Imagen referente</b>
<p>Rampa. La pendiente es adecuada pero no tiene protecciones laterales ni señalamiento alguno. El borde no está señalado, no hay ningún color de contraste que indique la rampa.</p>

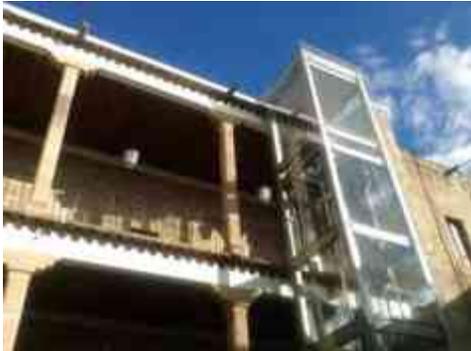
<p>Existe un elevador para el acceso a planta alta. El elevador cumple con las especificaciones necesarias para ser utilizado por PcD.</p>

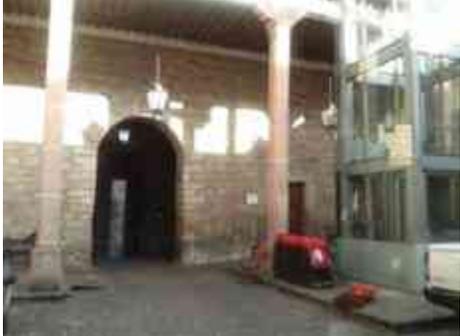
<p>Existe otro ingreso alternativo que no presenta desnivel por la calle Galeana</p>

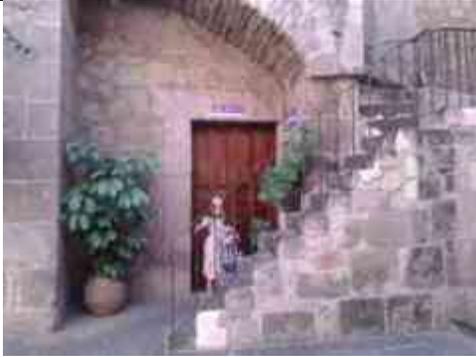
<p>Hay zonas que presentan dificultad en la circulación vertical y que quedan fuera del alcance del elevador, sin embargo, no son áreas de atención al público.</p>

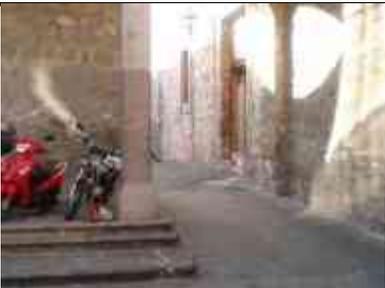
<b>Análisis del inmueble</b>	
<b>Criterios de análisis - barreras arquitectónicas</b>	<b>Imagen referente</b>
Vista hacia zona de estacionamiento. Exclusiva para trabajadores. No hay señalizado ningún estacionamiento para PcD.

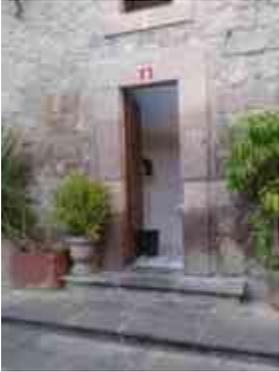
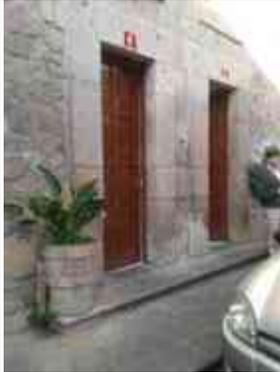
El acceso a sanitarios presentan barreras arquitectónicas. Escalones en el acceso. El escalón hacia sanitarios se presenta tanto en el de hombres como en el de mujeres.

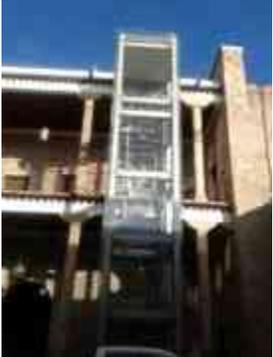
Aprehensión / Alcance	
Los controles del ascensor son adecuados.

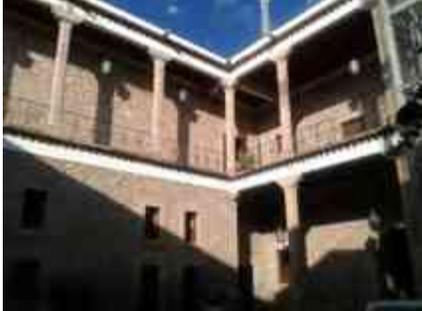
<b>Localización</b>	
El partido arquitectónico de patio central facilita la orientación en el inmueble. No hay un patrón en la señalización, no es clara.	
Vista hacia la planta alta

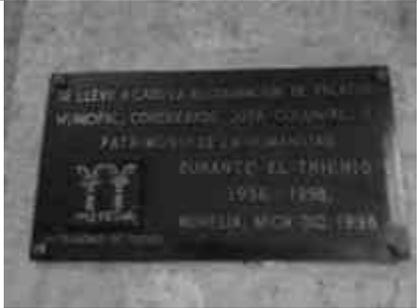
<b>Análisis del inmueble</b>	
<b>Criterios de análisis - barreras arquitectónicas</b>	<b>Imagen referente</b>
<b>Comunicación</b>	
<p>Se observa una cédula con información del edificio.            No se contempla información en lenguaje braille. No hay ninguna persona capacitada para atender a personas con discapacidad auditiva o de otro tipo</p>	
<p>No hay comunicación clara sobre la ubicación de los servicios y funciones que ahora se efectúan en el sitio sino sólo algunas placas conmemorativas</p>

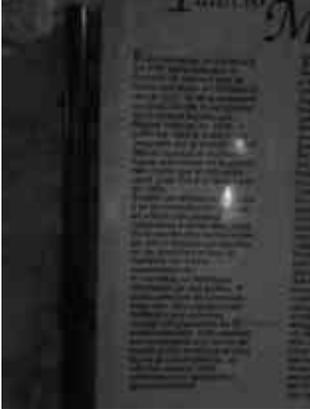
<p>Se encontró una cédula de información turística. No hay información similar en braille ni en ningún dispositivo de audio.</p>

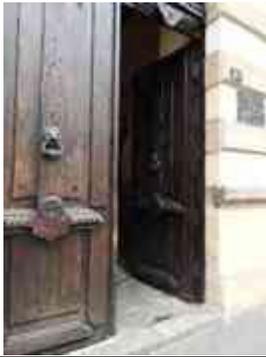
<b>Análisis del inmueble</b>	
<b>Criterios de análisis - barreras arquitectónicas</b>	<b>Imagen referente</b>
<b>Deambulación</b>	
De inicio existe un escalón pronunciado que dificulta la entrada en su acceso principal.	
Entrada principal. Se observa un escalón (15 cm aprox). Una de las puertas la mayor parte del tiempo se mantiene cerrada, lo que dificulta el acceso al reducir el ancho del paso, sin embargo, si es necesario el personal la abre.

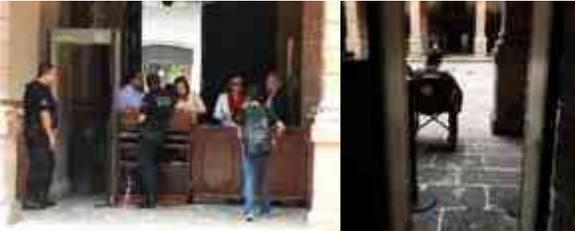
Control de acceso. El ancho del paso del detector es adecuado para la deambulación de una silla de ruedas estándar. (situación que se pudo constatar en el momento del trabajo de campo al presenciar el ingreso de una persona con discapacidad)

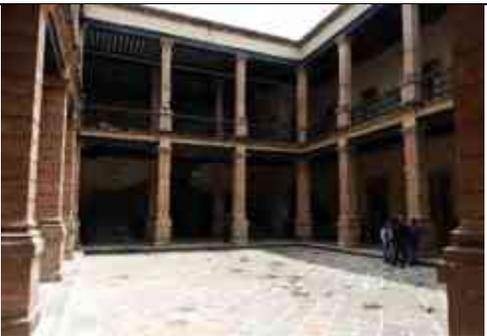
La distribución del inmueble se estructura a partir de un patio central. Hay un peralte de 12cm hacia este espacio. Esta disposición facilita la orientación al interior y la localización de las diferentes oficinas.
