**Accesibilidad al Patrimonio**

**Discurso y realidad en un entorno histórico mexicano:  
Morelia, Michoacán, México**

Tesis

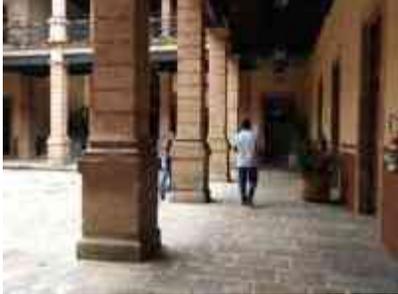
Criterios de análisis - barreras arquitectónicas	Imagen referente
<p>La deambulación en pasillos de planta baja es adecuada. La amplitud cumple con los parámetros, no hay obstáculos. El tipo de pavimento (loseta de cantera) es adecuado y no presenta huecos considerables.</p>

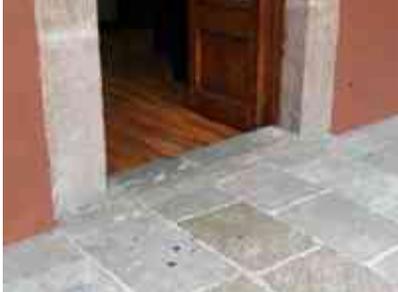
<p>En planta baja hay un escalón para acceder a los espacios interiores, variable en su peralte en cada oficina. Al interior de las oficinas se presentan diversas distribuciones interiores a base de muros de tablaroca y otros materiales reversibles ya que en cada administración tienen modificaciones.</p>

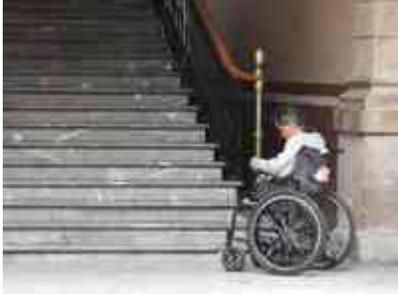
<p>Circulación vertical: escaleras. Las escaleras es el único modo de acceder a la planta alta en donde se encuentran actividades fundamentales. (oficinas, salas de junta, etc..) Las escaleras tienen ancho adecuado, peraltes regulares y de altura adecuada pero pavimento resbaloso al cual se le ha colocado tira antiderrapante en cada escalón (mármol). El barandal tiene altura adecuada, pero la sujeción es débil por lo que resulta inseguro. Por su diseño, no tiene continuidad al inicio o término de la escalera.</p>

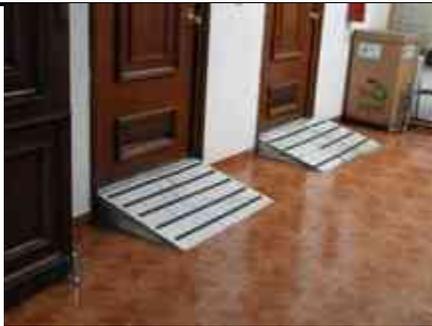
<b>Análisis del inmueble</b>	
<b>Criterios de análisis - barreras arquitectónicas</b>	<b>Imagen referente</b>
<p>Cambio de plano en entrada a sanitarios. Se ha resuelto con rampas de pendiente pronunciada (18%).</p> <p>El personal comenta que estas rampas resultan incómodas e inseguras para las mujeres con tacón.</p> <p>El material del pavimento es resbaloso y ni con las tiras antiderrapantes es suficiente.</p>

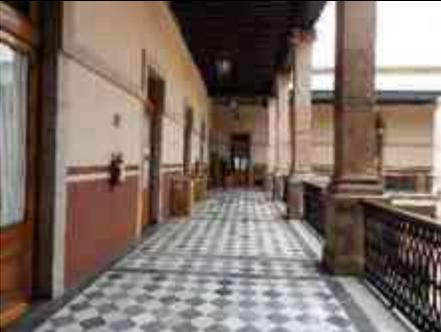
<p>Planta alta. El área de deambulación en pasillos de planta alta es adecuada en amplitud. El tipo de pavimento es liso.</p> <p>(Podría ser algo resbaloso si esta mojado).</p> <p>El barandal es adecuado en altura y diseño.</p>

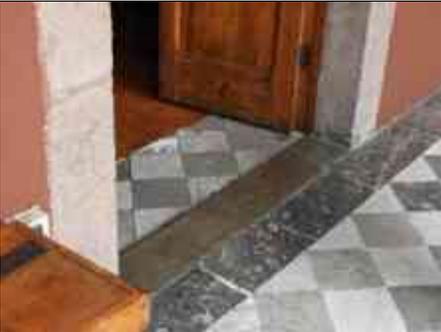
<p>El cambio de plano hacia espacios interiores en la planta alta es mínimo. Las puertas tienen ancho adecuado. Generalmente se encuentran con puertas abiertas por lo que el abatimiento doble no es una barrera.</p>

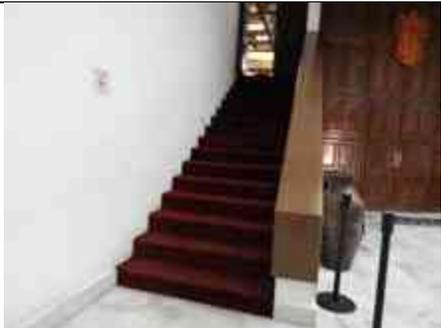
<p>Aunque no fue posible acceder a todos los espacios del edificio por restricciones de seguridad. Se pudo apreciar que existen diverso cambios de plano a base de escaleras y ningún elevador o similar.</p>

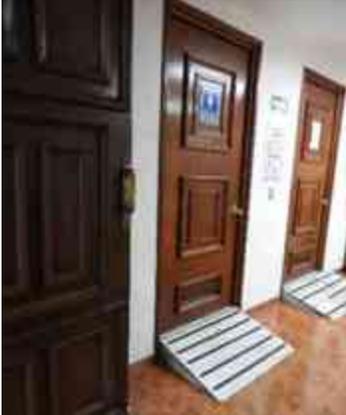
<b>Análisis del inmueble</b>	
<b>Criterios de análisis - barreras arquitectónicas</b>	<b>Imagen referente</b>
<b>Aprehensión / Alcance</b>	
No se requiere manipular puertas u otros elementos, éstos se encuentran siempre abiertos. El edificio no cuenta con elevador. No es necesario manipular ni accionar nada para el ingreso.	
<p>La manija en sanitarios no es adecuada para una manipulación <i>universal</i>.</p> <p>No hay espacio de aproximación a la manija en silla de ruedas ya que la rampa en vez de ayudar impide el acercamiento.</p> <p>La rampa (además de la pendiente inadecuada que ya se expuso en el criterio de deambulación) no cuenta con barandal de apoyo ni señalética.</p>

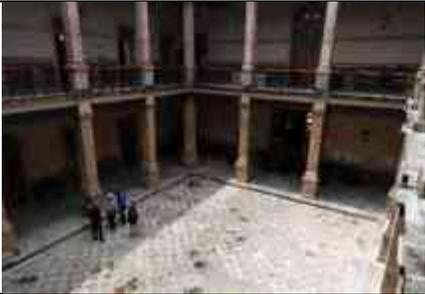
<b>Localización</b>	
Aunque la dimensión es grande, el partido arquitectónico de patio central facilita la orientación en el inmueble.	
Vista del interior hacia patio central. La tipología facilita la orientación sobre las salas por su forma regular. Área de patio interior libre de barreras.

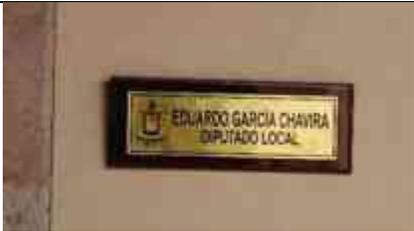
<b>Comunicación</b>	
<p>No hay muchos sistemas de comunicación. Se observa una cédula con información del edificio a la entrada.</p> <p>La principal fuente de información es a través del personal de mostrador, mismo que no cuenta. No se detectaron sistemas o dispositivos de información interactivos o virtuales.</p> <p>No se contempla información en lenguaje braille. Según entrevista en una oficina de Derechos Humanos que se encuentra al interior hay personal capacitado para atender a personas con discapacidad auditiva, sin embargo, en el trabajo de campo no se pudo constatar.</p>	
En cada oficina se indica la función con este tipo de señalamientos visuales.

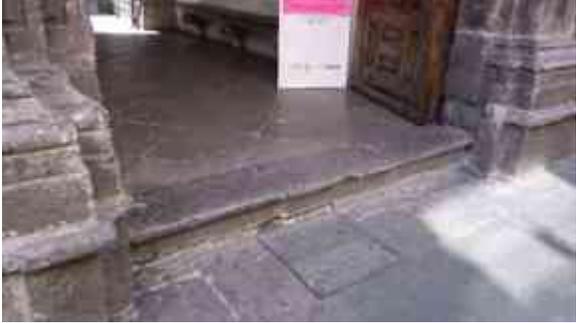
<b>Análisis del inmueble</b>	
<b>Criterios de análisis - barreras arquitectónicas</b>	<b>Imagen referente</b>
<b>Deambulaci3n</b>	
Planta alta inaccesible. Pavimento adecuado por ser anti derrapante pero con horadaciones que lo hacen inseguro. Espacios de circulaci3n y radios de giro de dimensi3n adecuada. Inexistencia de rampas	
De inicio existe un escal3n pronunciado que dificulta la entrada en su acceso principal.

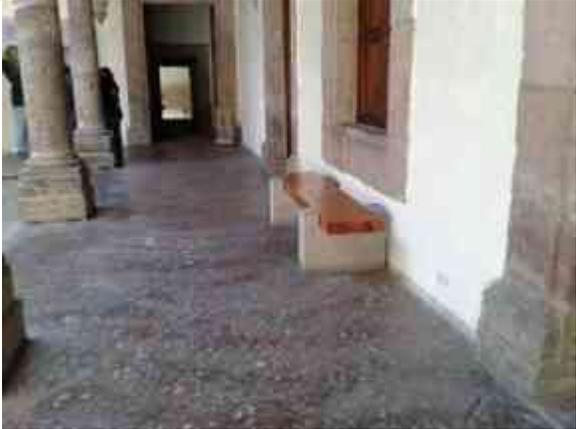
Zonas de deambulaci3n al interior. El pasillo tiene dimensi3n adecuada para maniobra y radios de giro. El pavimento de cantera presenta horadaciones que pueden dificultar el recorrido.

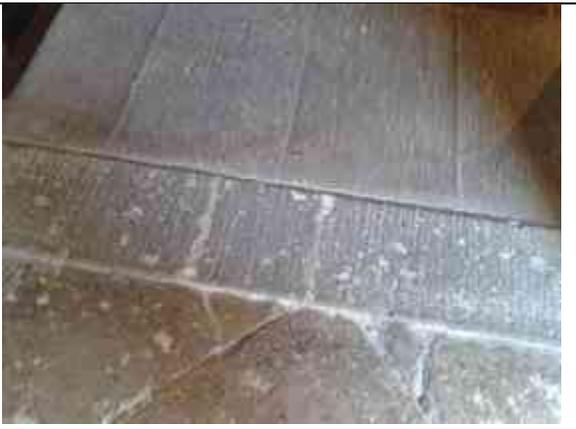
Detalle de pavimento. Es adecuado, es antiderrapante, solamente se aprecian horadaciones por desgaste y alveolizaci3n que pueden entorpecer el desplazamiento

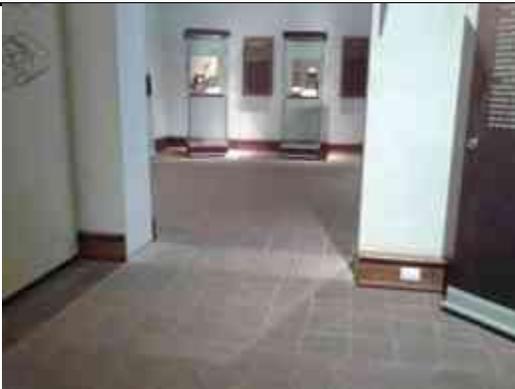
<b>Análisis del inmueble</b>	
<b>Criterios de análisis - barreras arquitectónicas</b>	<b>Imagen referente</b>
Vista interior de las salas de exposición. Se observó buena dimensión para maniobra, pavimento liso y ningún cambio de plano entre salas.

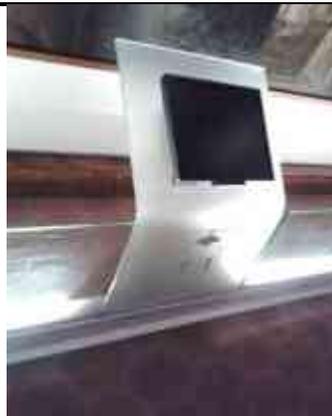
Vista del monitor de apoyo para la información de una pintura ("El traslado de las monjas") Tiene altura adecuada pero se encontraba fuera de servicio.

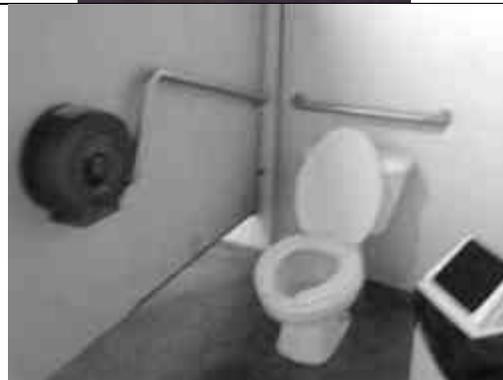
Vista del w.c. en sanitarios. Las barras de apoyo son adecuadas, el espacio y altura del w.c. son adecuados.

Resulta contradictorio que en el área de sanitarios se den las condiciones para una persona con discapacidad pero que el acceso al mismo tenga barreras.

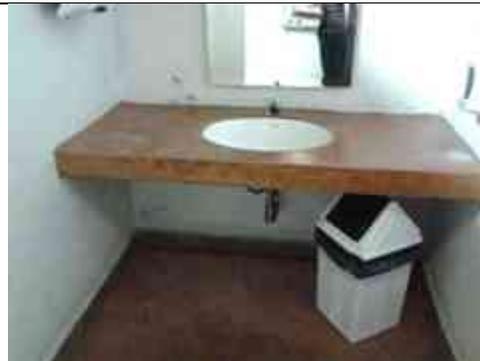
Vista hacia uno de los lavabos. Altura adecuada, espacio bajo lavabo también adecuado. No requiere manipulación complicada.

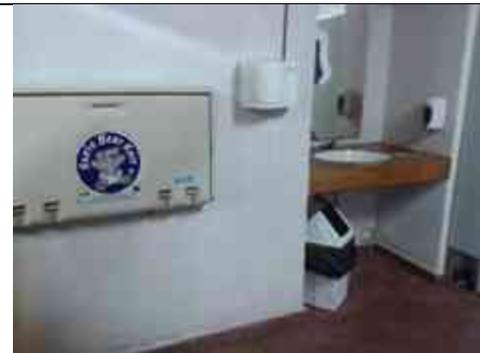
Vista hacia el lavabo 2 del sanitario, el cual tiene una altura mayor.

Es decir se encontraron dos alturas de lavabos lo que resulta adecuado para atender la diversidad.

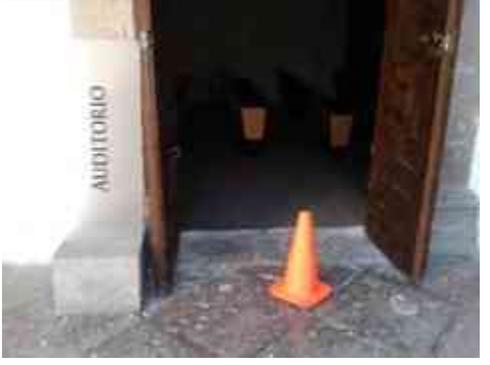
<p>Entrada al auditorio. Se aprecia señalización indicando la sala. No hay cambio de plano. Pero dentro del auditorio no hay asientos o espacios reservados para PcD.</p>

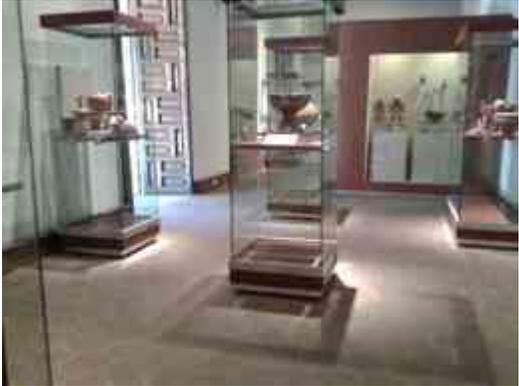
<p>Espacio de exposiciones. La iluminación es enfocada a la obra expuesta y por lo tanto no es muy intensa, sin embargo se considera adecuada según los parámetros de la auditoria aplicada</p>

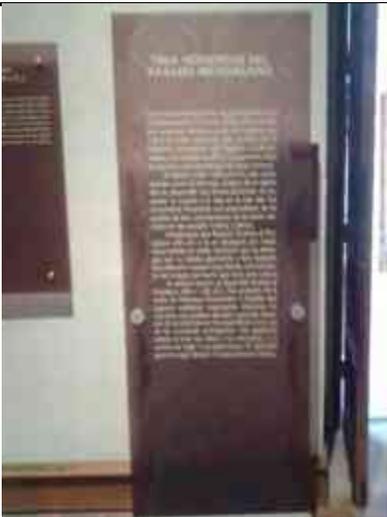
<b>Análisis del inmueble</b>	
<b>Criterios de análisis - barreras arquitectónicas</b>	<b>Imagen referente</b>
<p>Gran parte de la información está en este tipo de mamparas. Se observa que éstas están escritas sólo en idioma español. Para la información en inglés se tienen a disposición unos folletos impresos. La fuente de letra es pequeña. La altura cumple.</p>

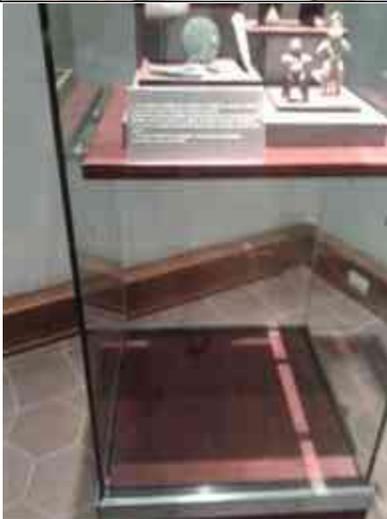
<p>Cédula de información en vitrinas. Demasiado altas para un visitante en silla de ruedas, letra muy pequeña para débil visual, sin traducción a otro lenguaje</p>

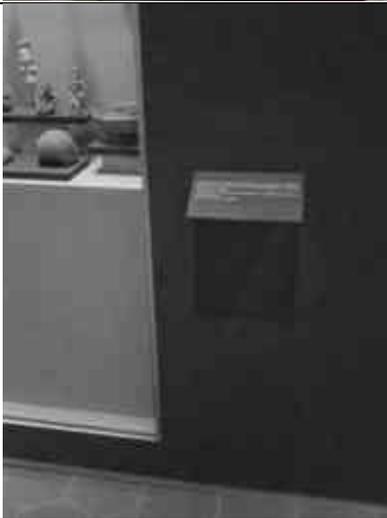
<p>Este tipo de cédula de información sí cumple con la altura adecuada. La letra es pequeña pero ya mejor que la cedula de vitrinas. Sin traducción a otro lenguaje.</p>

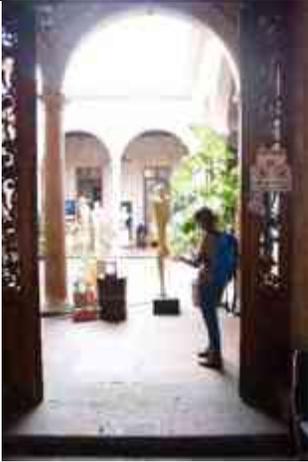
<b>Análisis del inmueble</b>	
<b>Criterios de análisis - barreras arquitectónicas</b>	<b>Imagen referente</b>
<b>Deambulaci3n</b>	
<p>A pesar de desarrollarse en una sola planta tiene varios cambios de plano. Sobre todo entre la zona del patio central y la parte trasera que comunica al auditorio y a una plazuela.</p> <p>Escal3n a la llegada. Tipo de pavimento adecuado y en buenas condiciones. Espacios de circulaci3n de dimensiones adecuadas. Cambio de plano hacia parte posterior sin rampas</p>	
<p>De inicio existe un escal3n pronunciado que dificulta la entrada en su acceso principal</p>

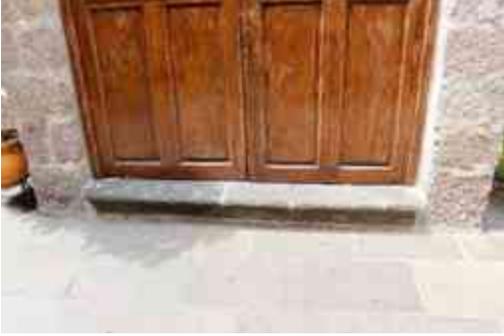
<p>Entrada al cine foro, se observa barrera arquitect3nica por el desnivel</p>

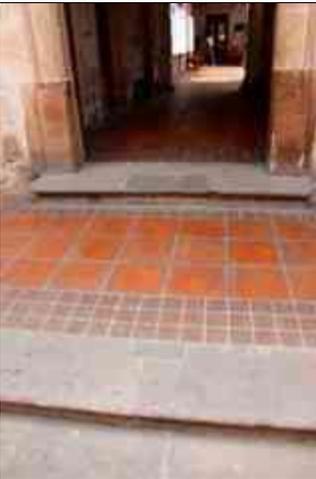
<b>Análisis del inmueble</b>	
<b>Criterios de análisis - barreras arquitectónicas</b>	<b>Imagen referente</b>
<p>Paso hacia patio trasero. Se observan dos escalones. El cambio de pavimento es un acierto pues sirve de previsión para identificar el elemento en el caso de personas con discapacidad visual.</p>

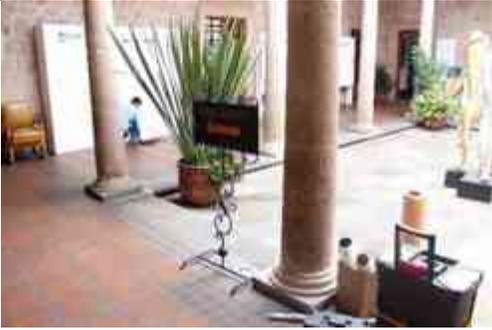
<p>Vista interior de pasillos interiores. Piso adecuado, es decir liso pero no resbaloso amplitud suficiente. Cumple para radios de giro. Se observa desnivel hacia patio central, aunque no es significativo (12cm) lo deja inaccesible</p>

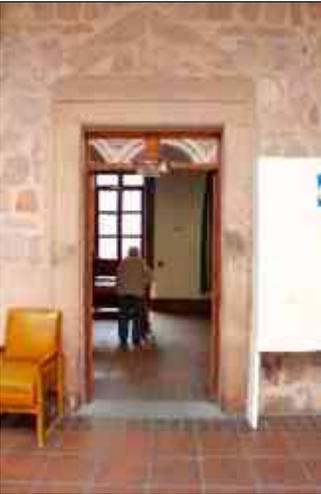
<p>Vista hacia una de las salas. El paso es adecuado, sin desnivel, con cambio de pavimento que indica el umbral y ancho suficiente.</p>

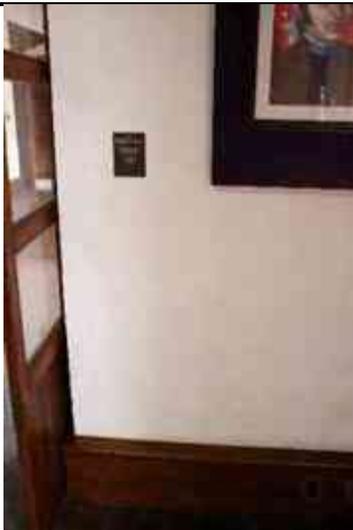
<b>Análisis del inmueble</b>	
<b>Criterios de análisis - barreras arquitectónicas</b>	<b>Imagen referente</b>
<p>Elemento de museografía. Tamaño de fuente demasiado pequeña. Sin contraste. Altura adecuada.</p>

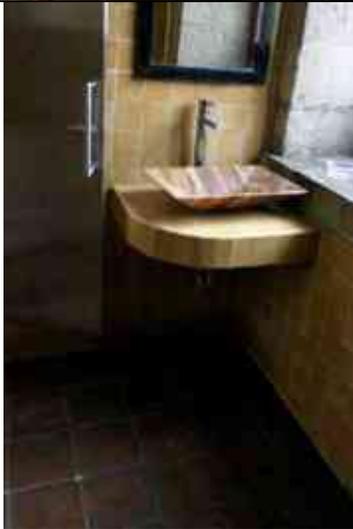
<p>Sanitarios no cumplen ni en espacio ni en alcance en accesorios</p> <p>Imagen de interior de sanitarios. Se detecta dificultad para la aproximación a lavabo. La llave no cumple con fácil alcance</p>

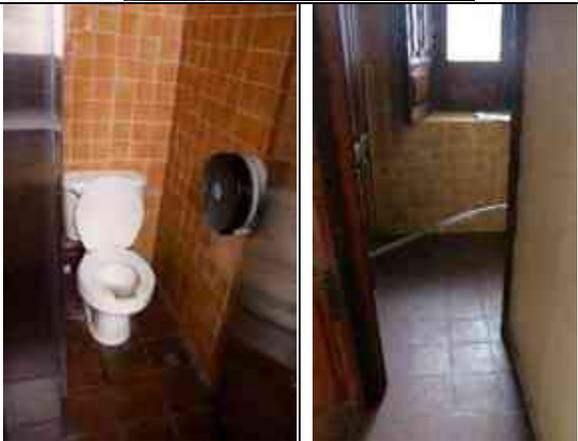
<p>No hay ningún sanitario que cumpla para personas con discapacidad. Ni en dimensiones ni en señalamiento, ni en existencia de elementos de apoyo. Los espacios son reducidos como se aprecia en las imágenes.</p>

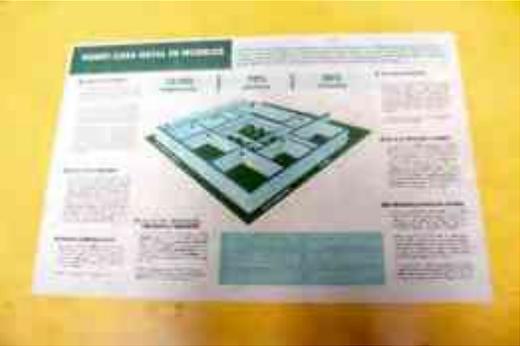
<b>Análisis del inmueble</b>	
<b>Criterios de análisis - barreras arquitectónicas</b>	<b>Imagen referente</b>
<b>Localización</b>	
La tipología arquitectónica de patio central facilita la orientación espacial. El recorrido es sencillo No hay ninguna señal acústica ni visual	
<p>Cartel de información general sobre el inmueble para orientar al visitante sobre el recorrido.</p> <p>El uso de un isométrico es acertado, sin embargo la fuente de letra es pequeña. No se tiene información en otro sistema como braille, o auditivo.</p>

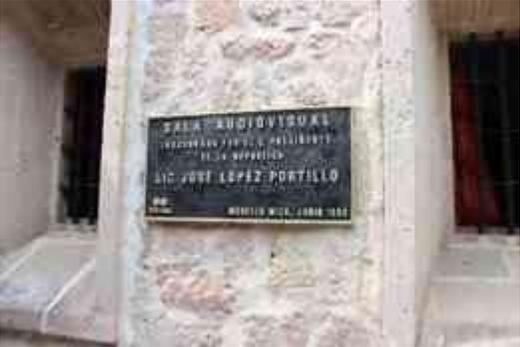
<b>Comunicación</b>	
La información es escasa. Fuentes de letra muy pequeña. No hay comunicación en braille. No hay comunicación en algún sistema auditivo No se cuenta con personal preparado en atención a PcD	
Placa en la sala audiovisual. Tiene relieve pero no se encuentra a una altura que se alcance para el tacto.

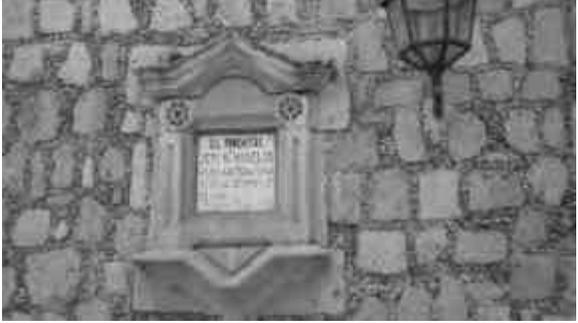
Placa conmemorativa e informativa. Información escasa. Muy alta y poco contraste. Diseño integrado al estilo del inmueble.

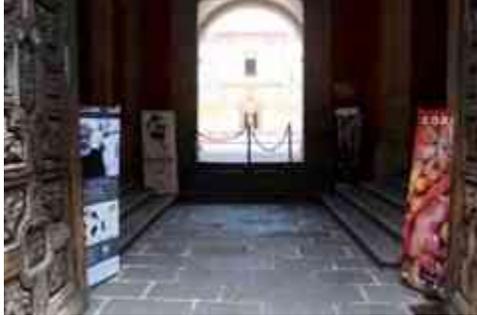
<b>Análisis del inmueble</b>	
<b>Criterios de análisis - barreras arquitectónicas</b>	<b>Imagen referente</b>
<b>Deambulaci3n</b>	
De inicio existe un escal3n pronunciado que dificulta la entrada en su acceso principal.	
Entrada principal. Se observan varios escalones al llegar. Un escal3n para el ingreso al zagu3n y otros cuatro peraltes hacia 3rea de recepci3n (lateral derecha) e igualmente al frente o al otro lado en donde se encuentra el auditorio.

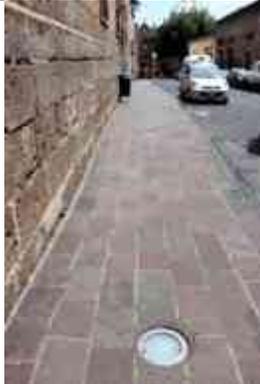
Vista de la banqueta en fachada, de llegada al acceso principal. Dimensi3n adecuada, pavimento adecuado, contempla rampa para cruce de la calle pero no tiene simbologfa ni lfnas peatonales de cruce .sin gufa pod3 t3ctil pero libre de obst3culos.

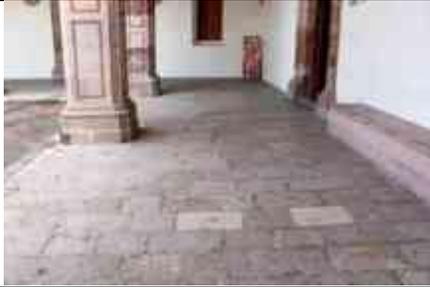
Detalle de pavimento. El piso en cantera dificulta un poco la deambulaci3n pero es aceptable aunque presenta algunas horadaciones. Se observa tambi3n el desnivel hacia el patio La dimensi3n del pasillo es adecuada y tambi3n se cuentan con sitios de descanso

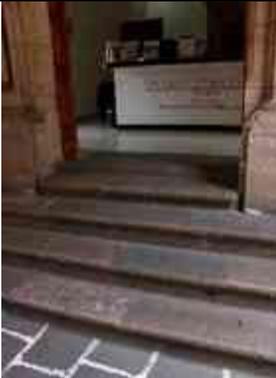
La barrera de inicio es un cambio de plano pronunciado hacia zona de recepci3n. Se observa tambi3n que el mostrador de recepci3n es demasiado alto, no apto para aproximaci3n en silla de ruedas.

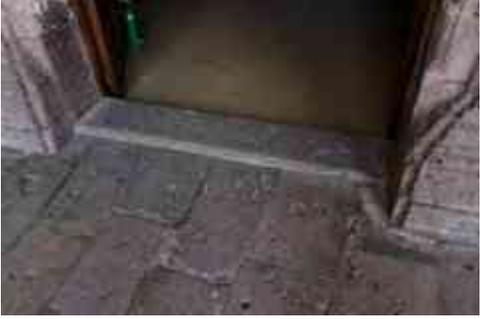
Criterios de análisis - barreras arquitectónicas	Imagen referente
<p>En planta baja hay cambio de plano hacia las salas de exposición.</p>

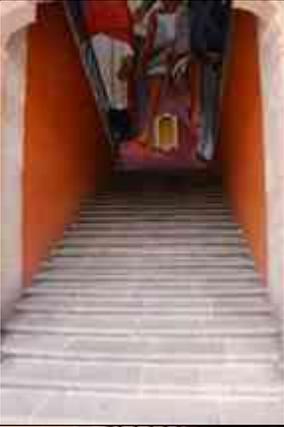
<p>Vista de las escaleras principales. Demasiados escalones sin descanso. Peraltes irregulares por desgaste. Ancho adecuado pero no cuenta con ningún tipo de apoyo (barandal o barra).</p>

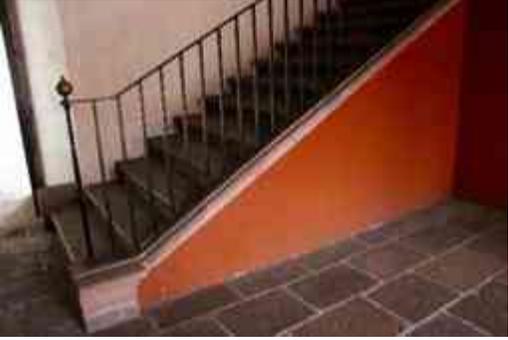
<p>Vista de las escaleras secundarias. Por la altura del edificio presenta gran cantidad de peraltes. El barandal es adecuado en altura y extensión. El peralte inadecuado por irregular y alto (algunos llegan a 19 cm)</p>

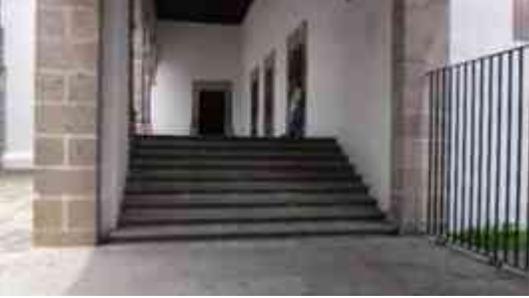
<p>Vista de cambio de plano hacia zona de estacionamiento, a un costado de sanitarios. Escalera de peraltes irregulares, sin barandal de apoyo</p>

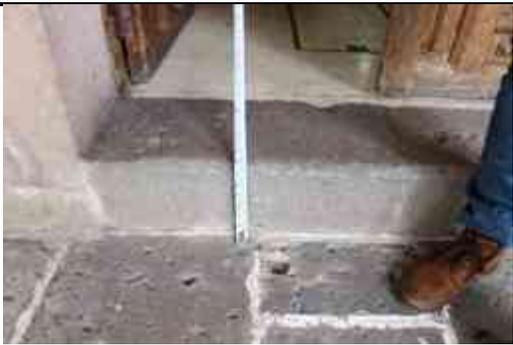
<b>Análisis del inmueble</b>	
<b>Criterios de análisis - barreras arquitectónicas</b>	<b>Imagen referente</b>
<p>Cambio de plano en entrada a sanitarios. Desnivel de 20 cm. Y puertas pesadas y angostas de ingreso al área de servicios sanitarios.</p>

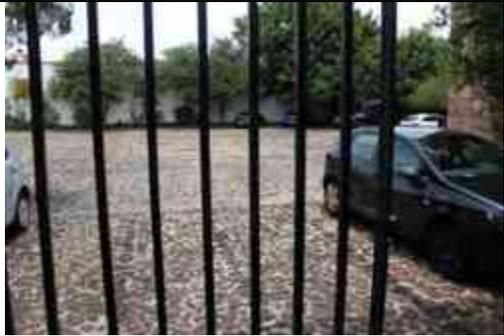
<p>Vista hacia zona de estacionamiento. Se observa que los cajones adaptados no están definidos y el pavimento es de deambulación difícil. El área de desembarque está lejos de la entrada con inadecuado abrigo del clima.</p>

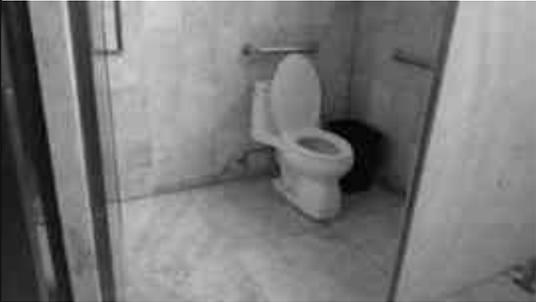
<p>Vista del sanitario especial. (sanitario de damas) Se observan barras de apoyo tanto lateral como posterior. Espacio de maniobra suficiente y manijas de apertura adecuadas.</p>

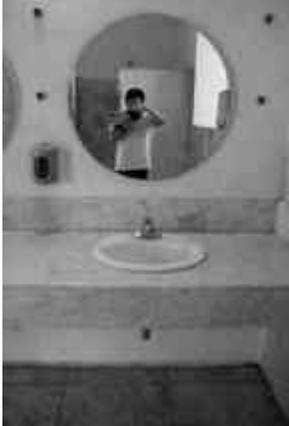
<b>Análisis del inmueble</b>	
<b>Criterios de análisis - barreras arquitectónicas</b>	<b>Imagen referente</b>
Vista de área de lavabo en sanitario de caballeros.

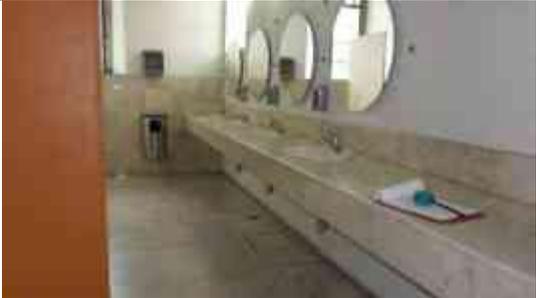
Vista hacia zona de lavabos en sanitario de damas. Todos tienen la misma altura que resulta inadecuada para sillas de ruedas, tampoco tiene espacio suficiente bajo lavabo para aproximación cómoda. Accesorios y dispensadores demasiado altos. Llave de uso automático, sin necesidad de manipular

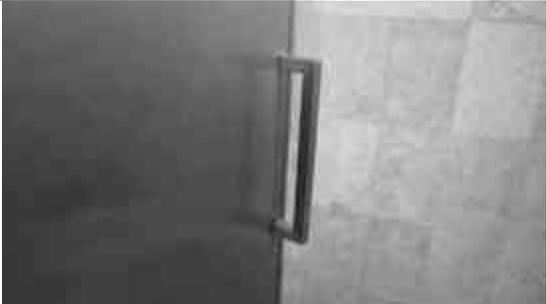
Vista de la manija de puertas de sanitarios. De fácil agarre y apertura.

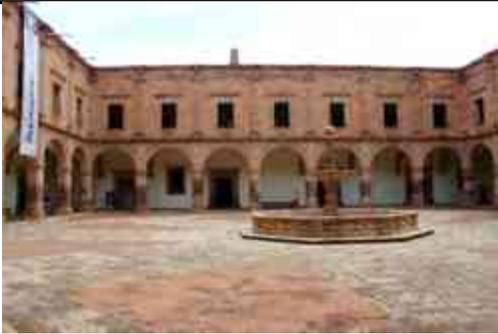
<b>Análisis del inmueble</b>	
<b>Criterios de análisis - barreras arquitectónicas</b>	<b>Imagen referente</b>
Vista del interior. La tipología facilita la orientación sobre las salas por su forma regular. Área de patio interior libre de barreras.

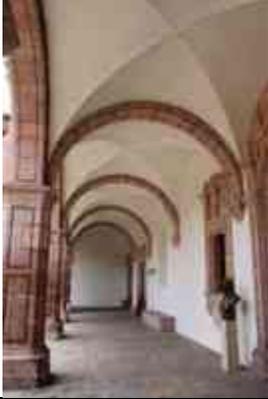
Vista pasillos en planta baja. No hay letreros de orientación.

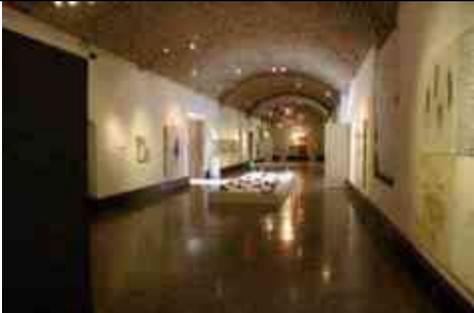
<b>Comunicación</b>	
<p>No hay muchos sistemas de comunicación. Se observa una cédula con información del edificio a la entrada y de manera simbólica se indican las reglas de comportamiento al interior con otro letrero.</p> <p>La principal fuente de información es a través del personal de mostrador, mismo que no cuenta.</p> <p>No se detectaron sistemas o dispositivos de información interactivos o virtuales.</p> <p>No se contempla información en lenguaje braille. No hay ninguna persona capacitada para atender a personas con discapacidad auditiva.</p>	
Vista hacia una exposición temporal. Intensidad de luz insuficiente para la lectura. Cédulas de información con fuente de letra demasiado pequeña (exposición temporal)

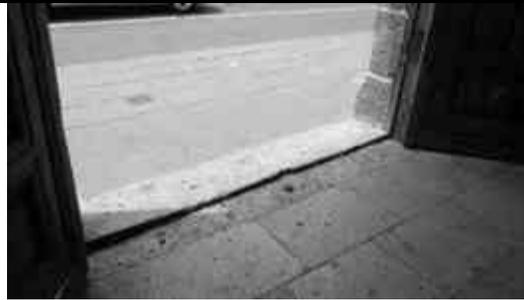
Entrada principal. Se observa un cambio de plano respecto al nivel de banqueta exterior constituyendo la primera barrera arquitect3nica.

La banqueta exterior en este punto tiene 1.7m lo que le da potencial de soluci3n a este umbral.

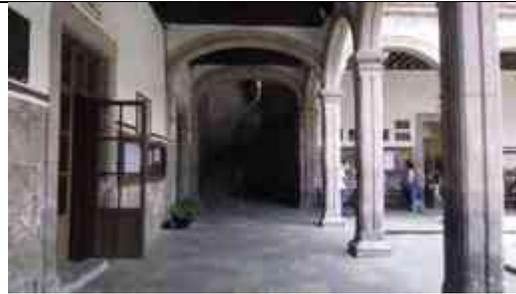
Los pasillos tienen ancho adecuado, (3m) pavimento adecuado (loseta de cantera), un poco desgastado pero no representa un problema para la deambulaci3n.

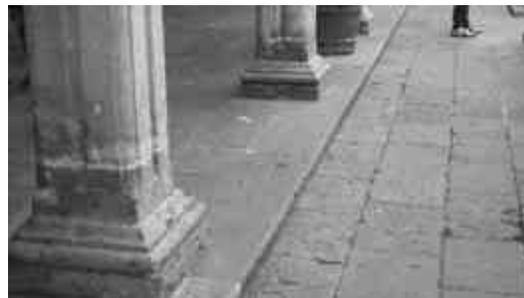
Hacia el patio hay un peque1o peralte.

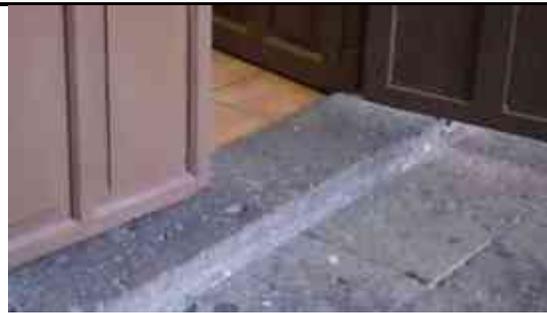
En las circulaciones horizontales al interior, generalmente hay una barrera de cambio de plano para acceder a los diferentes salones y espacios.

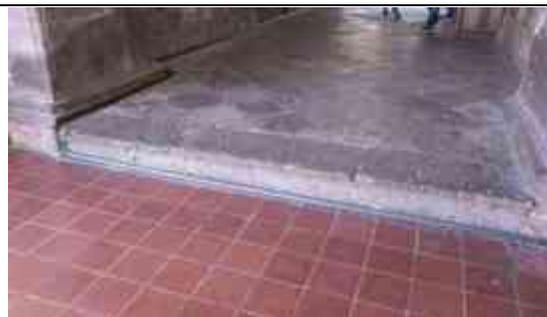
En el segundo patio y en algunos espacios interiores se observa otro tipo pavimento: piso de pasta de cemento en rojo. Este piso es muy liso por lo que es adecuado para el deslizamiento de silla de ruedas pero no tanto para desplazamiento con muletas, por ejemplo.

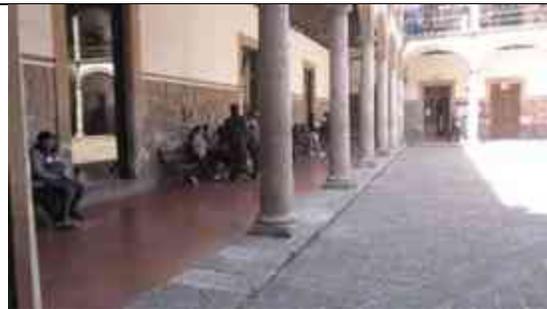
En la imagen se aprecia el segundo patio. Como en el primero también hay un cambio de nivel pequeño entre el patio y pasillos. (presuntamente por una cuestión pluvial)

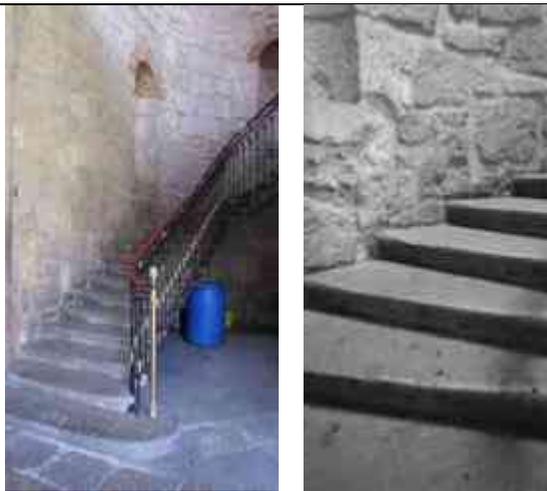
El inmueble cuenta con tres escaleras. No cuenta con elevador. Las escaleras (como la de la imagen) tienen las huellas desgastadas, peraltes irregulares, demasiados peraltes sin descanso, ancho insuficiente. El pavimento es cantera pero por el constante tránsito ya está muy lisa y de fácil derrapamiento. Hay escasa iluminación en las dos escaleras laterales

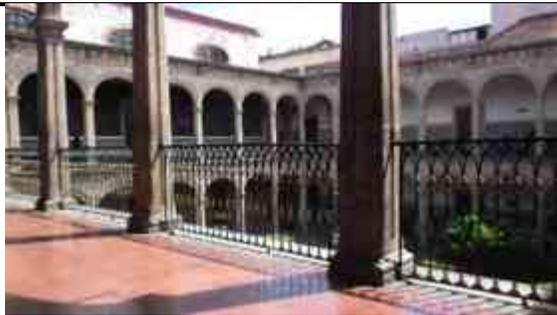
<b>Análisis del inmueble</b>	
<b>Criterios de análisis - barreras arquitectónicas</b>	<b>Imagen referente</b>
<p>Segundo nivel. Sólo accesible con escaleras. El pavimento es de pasta de cemento, adecuado para deambulación de silla de ruedas. El barandal tiene altura adecuada (90 cm). Los pasillos cuentan con amplitud suficiente.</p>

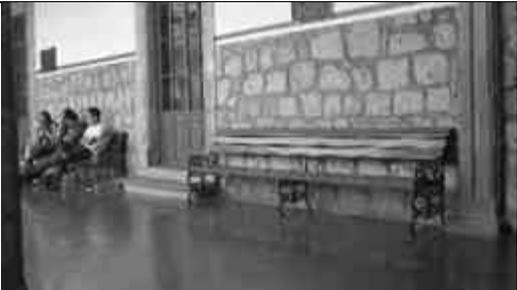
<p>Hay zonas de descanso a intervalos adecuados. (al menos c/25m) Se observa que también en planta alta hay cambios de plano de hasta dos escalones para ingresar a salones</p>

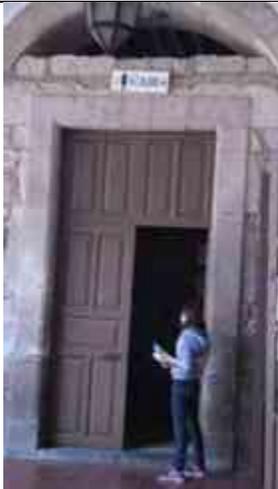
<b>Aprehensión / Alcance</b>	
<p>No se cuenta con sanitarios para personas con discapacidad ni por lo tanto ningún elemento de apoyo en sanitarios que faciliten la aprehensión o el alcance</p>	
<p>Este es el ingreso a sanitarios de mujeres. Se observa escalón al ingreso y puertas de doble abatimiento. Las puertas de doble batimiento dejan un espacio libre de paso menor a 70cm y son de difícil apertura. Por Ubicación de letrero de baño demasiado alto para ser leído por una persona baja, por un niño o una persona en silla de ruedas.</p>

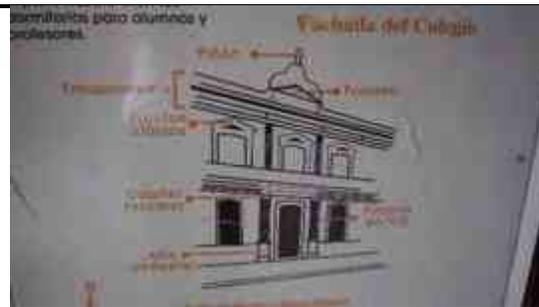
Se encontró una cédula de información del sitio con datos históricos y un croquis de la fachada en donde se indican sus partes. La información que se proporciona es sólo visual. No hay comunicación en algún otro sistema.

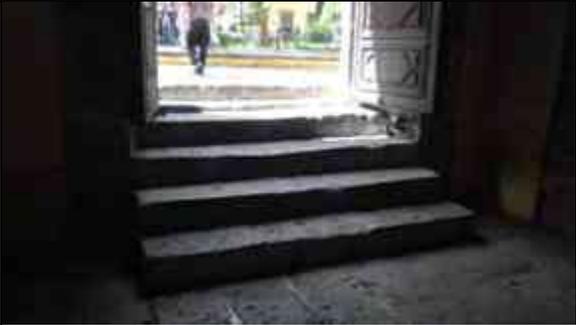
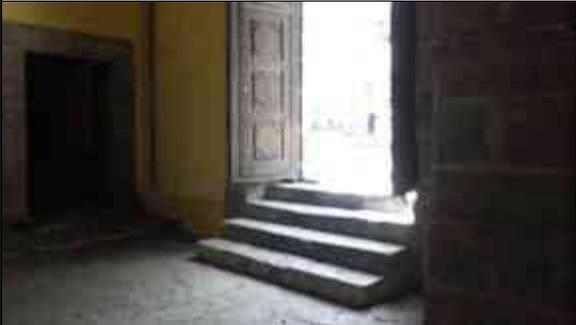
<b>Análisis del inmueble</b>	
<b>Criterios de análisis - barreras arquitectónicas</b>	<b>Imagen referente</b>
<b>Deambulaci3n</b>	
<p>De inicio existen una serie de escalones que dificultan el acceso en el ingreso principal. Se cuenta con otros dos accesos alternativos pero generalmente est1n cerrados al p1blico com1n. En cuesti3n de deambulaci3n se concluye que la accesibilidad es muy mala, ya que no se cuenta con ninguna rampa ni ayuda en ninguno de sus m1ltiples cambios de plano en todo el edificio.</p>	
<p>Entrada principal. Se observan cuatro escalones al llegar de peralte variable (18-20cm). Inaccesible para silla de ruedas.</p>

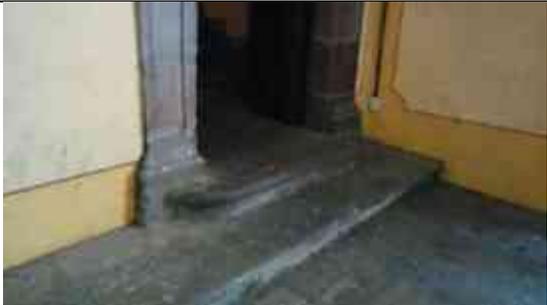
<p>Detalle de cambio de plano, hacia el auditorio conocido como "Sala Ni1os Cantores", en donde se llevan a cabo recitales, conciertos, actos acad1micos y otros eventos. En la imagen se observan s3lo dos peraltes pero en el pasillo de ingreso a la mencionada sala hay m1s. As3 como para acceder a la misma.</p>

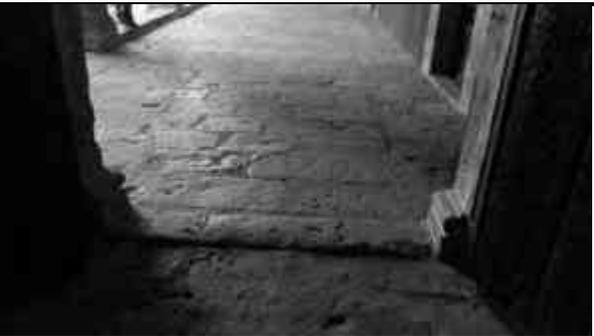
<b>Análisis del inmueble</b>	
<b>Criterios de análisis - barreras arquitectónicas</b>	<b>Imagen referente</b>
<p>La entrada al claustro no presenta mayor dificultad en cuanto a peralte. Se aprecia el tipo de pavimento en cantera, la cual tiene múltiples horadaciones que pudieran significar obstáculos para personas con algún tipo de apoyo como muletas.</p>

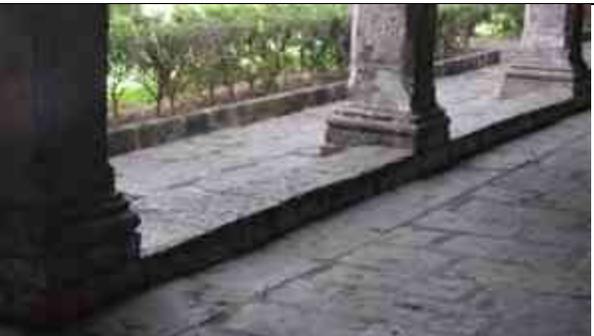
<p>Se observa barrera arquitectónica hacia el patio central del claustro principal. Este es uno de los puntos más emblemáticos del edificio. Este tipo de sardinel corre a través del todo el perímetro, se le atribuye una función de resguardo pluvial.</p>

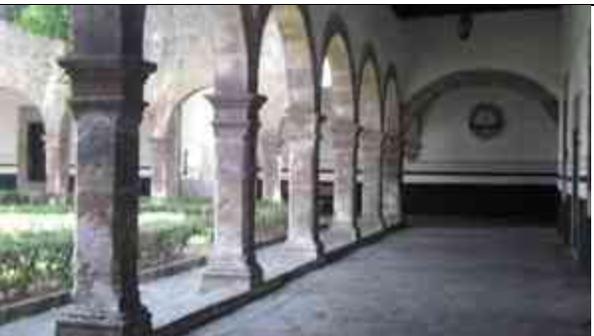
<p>Vista del claustro interior. Se observa que los espacios son amplios, adecuados para la deambulación y los radios de giro.</p>

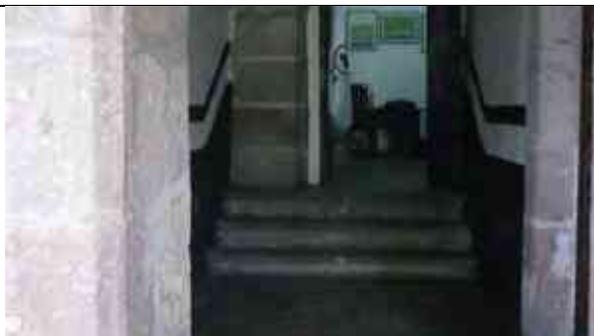
<p>Vista hacia una de las salas ocupada como oficinas administrativas. Tres peraltes para acceder. Sin rampas ni elementos de ayuda.</p>

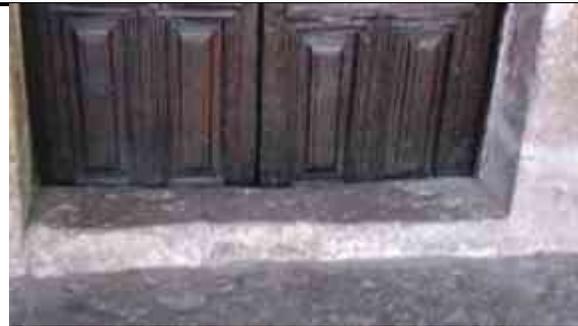
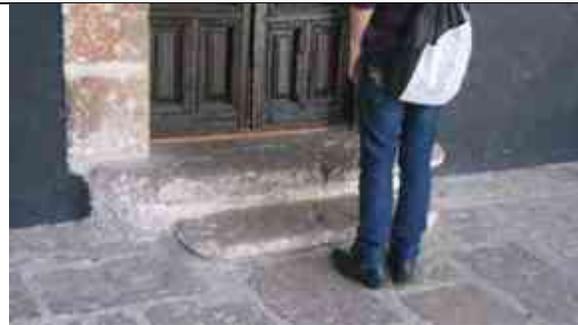
Vista del tipo de transición hacia los salones. Son variables pero la mayoría sobrepasa los 5 cm por lo que resultan en general inadecuados.

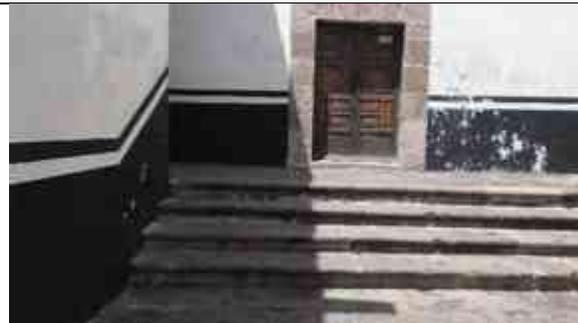
Cambio de plano en área de salones. No se cuenta con ninguna rampa ni elementos de apoyo de ningún tipo

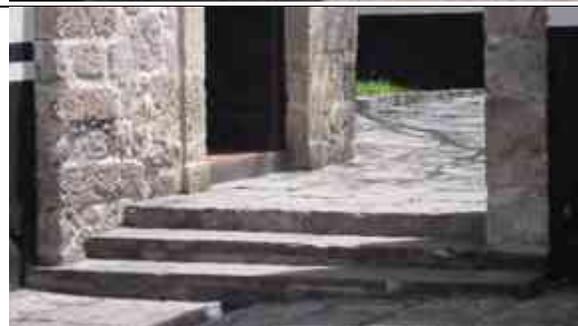
En los diversos itinerarios internos se topa constantemente con cambios de nivel. Es parte de las características del inmueble. Las dimensiones son adecuadas pero no hay rampas.

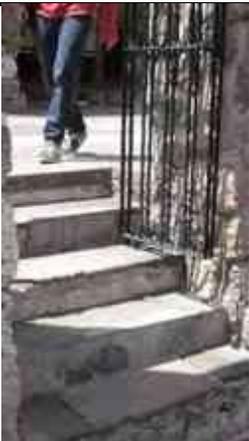
<b>Análisis del inmueble</b>	
<b>Criterios de análisis - barreras arquitectónicas</b>	<b>Imagen referente</b>
<p>Único paso hacia área de oficinas y salones del bachillerato.</p> <p>Por encontrarse esta zona en una casa anexa al edificio principal se tiene un cambio de nivel considerable.</p> <p>No se cuenta con ningún tipo de medida para la accesibilidad.</p>

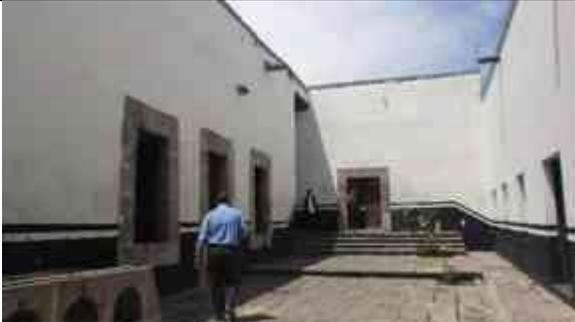
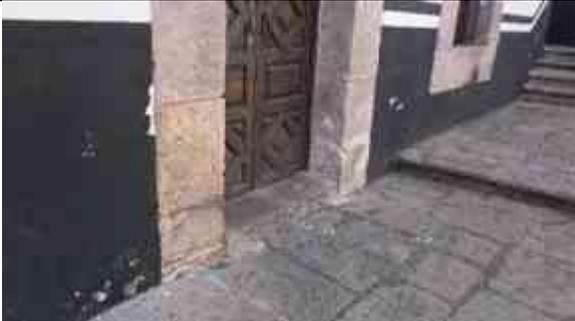
<b>Aprehensión / Alcance</b>	
<p>Para el recorrido principal de una exposición no se requiere manipular puertas u otros elementos, éstos se encuentran siempre abiertos. En sanitarios sí se requiere manipular puertas y sí son adecuados. La escalera principal no cuenta con ningún tipo de apoyo para la subida, en la escalera lateral sí se cuenta con un barandal en herrería de altura y posición adecuadas.</p> <p>Tampoco los escalones hacia zona de estacionamiento cuentan con algún tipo de barra de apoyo.</p>	
<p>Vista hacia zona de sanitarios. Al interior sí se cuenta con baño para personas con discapacidad pero como se aprecia la accesibilidad para aproximarse a los baños no es adecuada.</p>

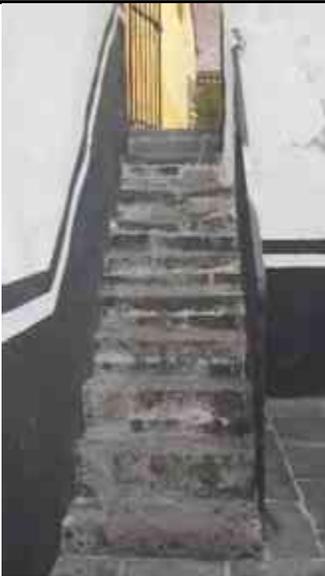
<b>Análisis del inmueble</b>	
<b>Criterios de análisis - barreras arquitectónicas</b>	<b>Imagen referente</b>
<p>Escalera que comunica áreas internas. Tiene barandal pero los peraltes son elevados e irregulares.</p>

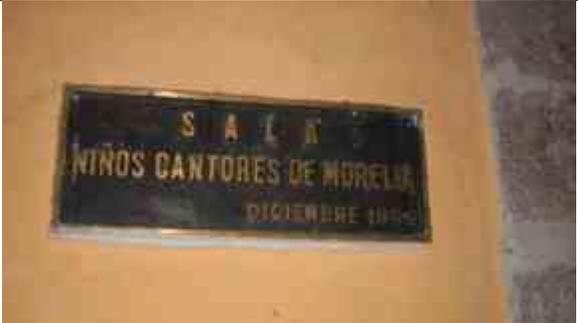
<p>Señalización de la Sala Niños Cantores de Morelia. Tiene relieve pero se encuentra a una altura que no puede ser táctilmente alcanzada.</p>

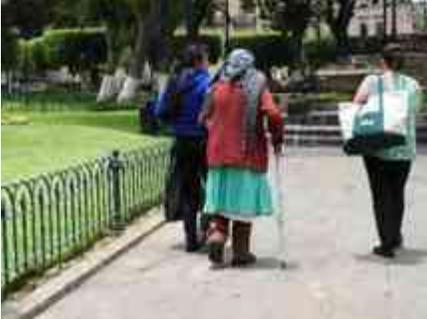
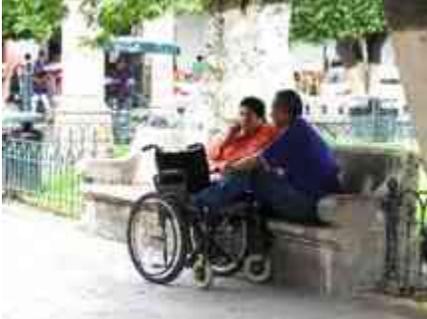
<p>Este es el tipo de rampa de acceso a la plaza, que se repite en cuatro lados. La pendiente es adecuada, sin embargo no tiene se3alizacion ni cambio de color en pavimentos por lo que lo que puede ser una ayuda para personas de movilidad reducida se puede convertir en una barrera para personas con discapacidad visual.</p>

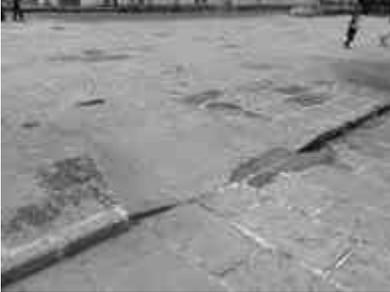
<p>La imagen muestra el paso entre la plaza y la calle cerrada San Agust3n. El paso es a nivel, es adecuado. La posici3n de la se3al de personas con discapacidad no es correcta ya que deber3a indicar en donde se hace el paso y no en la rampa del veh3culo.</p>

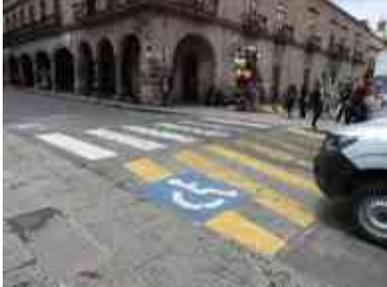
<b>Análisis del inmueble</b>	
<b>Criterios de análisis - barreras arquitectónicas</b>	<b>Imagen referente</b>
<p>Se observa un cambio de nivel en la plaza, que aunque tiene una rampa para salvarlo no es suficiente para la cantidad de personas que transitan en la plaza y no deja de ser una barrera arquitectónica.</p> <p>Es un escalón que se hace notar por el cambio de color en la guarnición pero falta un cambio de mayor contraste para que se identifique con facilidad.</p> <p>Hay espacio suficiente para eliminar este desnivel por medio de rampa.</p>

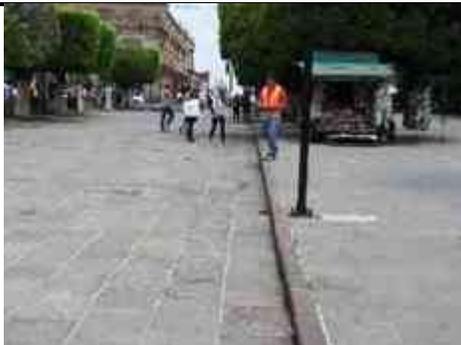
<b>Aprehensión / Alcance</b>	
<p>En un espacio público de esta naturaleza prácticamente no hay elementos de aprehensión o alcance.</p>	
<p>Las bancas de cantera son adecuadas en términos de accesibilidad, tienen altura suficiente, respaldo, descansabrazos. El espacio lateral permite el acercamiento de una silla de ruedas.</p> <p>El barandal de las zonas de jardín evita que se pueda “estacionar” una silla de ruedas a los lados de la banca.</p>

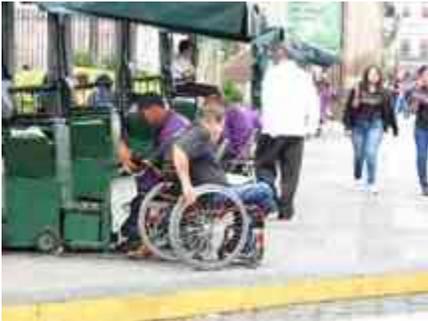
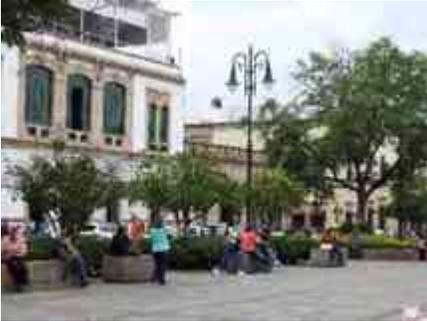
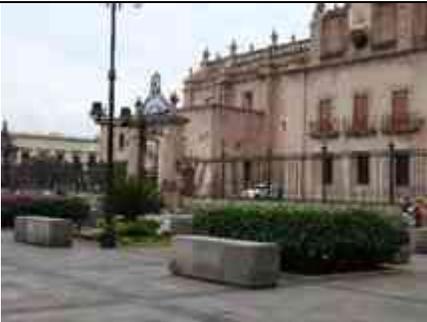
<p>Este es el tipo de rampa de acceso a la plaza, que se repite en los dos extremos. La pendiente es adecuada y está correctamente señalada, con pintura de contraste y simbología tanto en piso como vertical.</p>

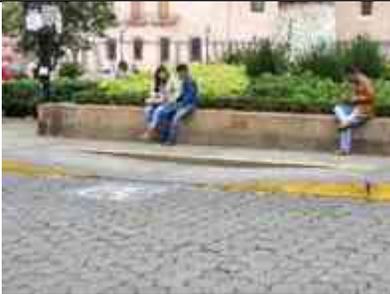
<p>El pavimento (de loseta de piedra recinto y cantera) es adecuado en cuanto a antiderrapamiento y desaplazamiento de sillas de ruedas.</p>

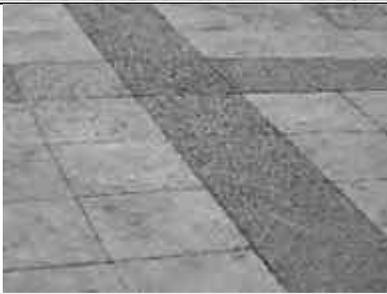
<b>Análisis del inmueble</b>	
<b>Criterios de análisis - barreras arquitectónicas</b>	<b>Imagen referente</b>
<p>Se observa una zona en donde se habían colocado fuentes pero que ahora se encuentran canceladas, dejaron un área deteriorada e inaccesible.</p>

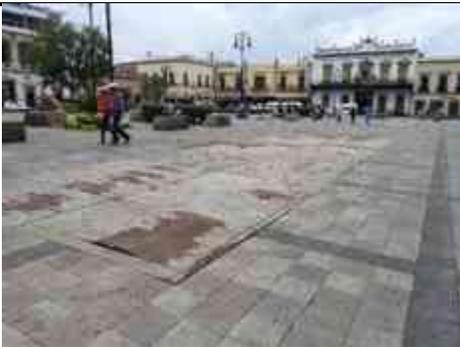
<b>Aprehensión / Alcance</b>	
<p>En un espacio público de esta naturaleza prácticamente no hay elementos de aprehensión o alcance.</p>	
<p>Las bancas de concreto tienen la altura adecuada pero no tienen respaldo ni antebrazos. No cumplen con los principios de diseño universal. La mayoría de ellas se encuentra en zona de sol por lo que se observa que no cumplen con la función de áreas de descanso adecuadas.</p>

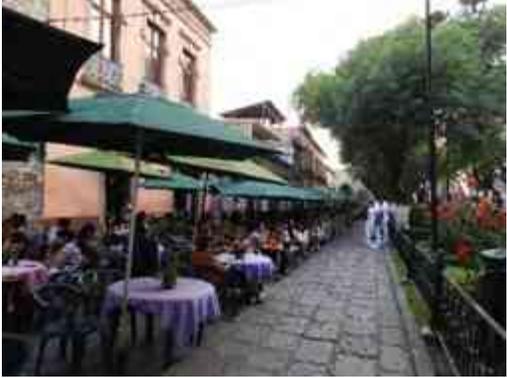
<p>En la imagen superior, vista oriente-poniente con mobiliario de restaurantes. Esta 3rea era una vialidad.</p> <p>En la imagen inferior, misma vista, sin mobiliario. Se aprecian los cambios de nivel hacia zona de mesas y el tipo de pavimento: banqueta de cantera, empedrado en arroyo de la antigua vialidad y banqueta de cantera.</p>

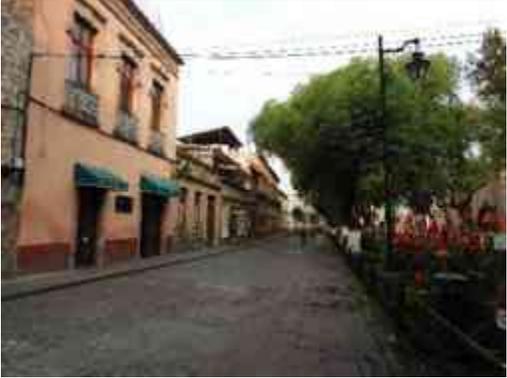
<p>En la imagen, vista poniente-oriente del mismo eje de circulaci3n.</p> <p>No hay ninguna gu3a podot3ctil en la plaza.</p>

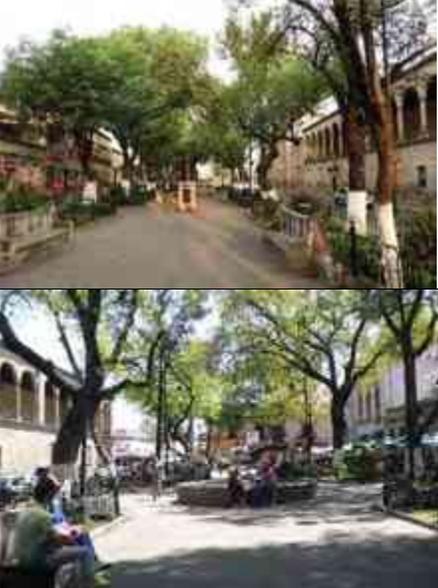
<p>The top photograph shows a perspective view of a paved street lined with mature trees and buildings. The bottom photograph shows a paved plaza area with trees, a fountain, and people sitting on benches.</p>
<p>En la imagen se observa la circulación de la banqueta junto a las edificaciones.</p> <p>No es un paso accesible ya que es continuamente obstruido por los restaurantes con objetos o con el propio cruce transversal para el servicio.</p>

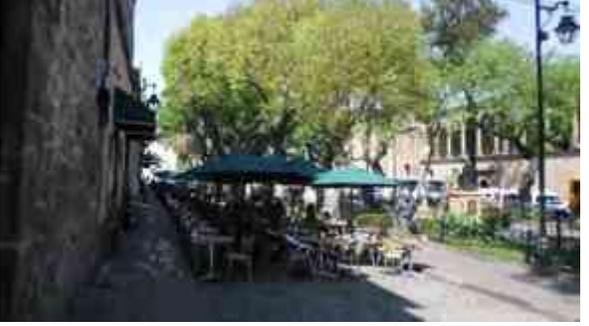
<p>The photograph shows a narrow sidewalk next to a building. There is outdoor seating with green umbrellas and tables, which partially obstructs the path.</p>

<p>Las áreas jardinadas se encuentran protegidas de la deambulación de las personas, el barandal y el sardinel ayuda a la ubicación de estas áreas.</p> <p>El poco desnivel entre los dos ejes de circulación se absorbe en los pasos transversales sin necesidad de escalón.</p>

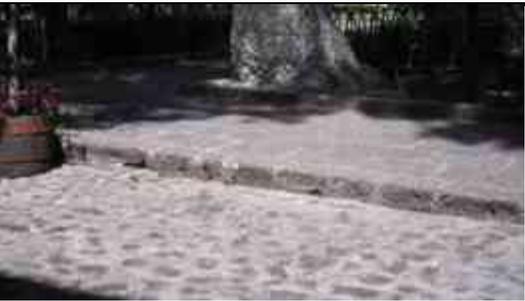
Tambi3n hacia el lado de las edificaciones (sur) hay un escal3n que define la banqueta. En la zona de caf3s el pavimento es un empedrado que resulta inadecuado para la deambulaci3n. No es impasable pero s3 dificulta el deslizamiento de sillas de ruedas.

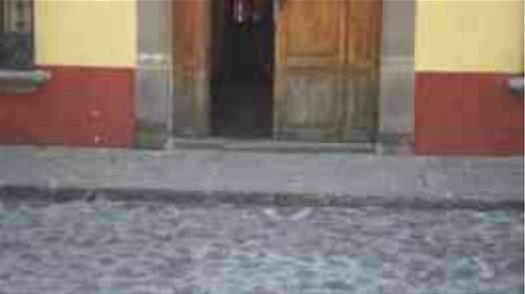
<b>Aprehensi3n / Alcance</b>	
En un espacio p3blico de esta naturaleza practicamente no hay elementos de aprehensi3n o alcance. Las bancas de cantera son adecuadas en t3rminos de accesibilidad, tienen altura suficiente, respaldo, descansabrazos. El espacio lateral permite el acercamiento de una silla de ruedas.
