**Accesibilidad al Patrimonio**

**Discurso y realidad en un entorno histórico mexicano:  
Morelia, Michoacán, México**

Tesis

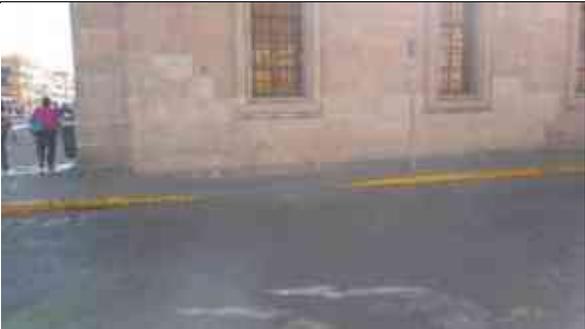
<p>Se distinguen bien las l3neas peatonales aunque no coinciden con las rampas para personas con discapacidad. El sem3foro peatonal dura lo suficiente para un peat3n pero es algo apresurado para una persona en silla de ruedas.</p>

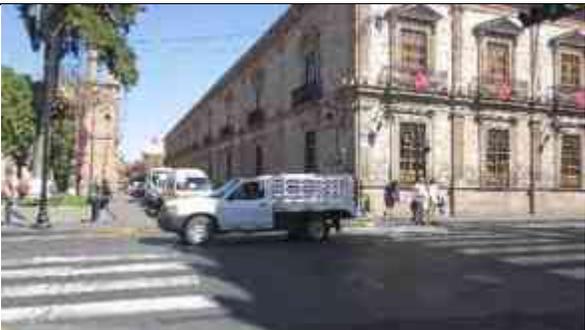
<p>No tiene ning3n tipo de aviso de aproximaci3n al cruce.</p> <p>En la imagen se aprecia rampa, (tiene pendiente adecuada) sobre la calle Galeana.</p>

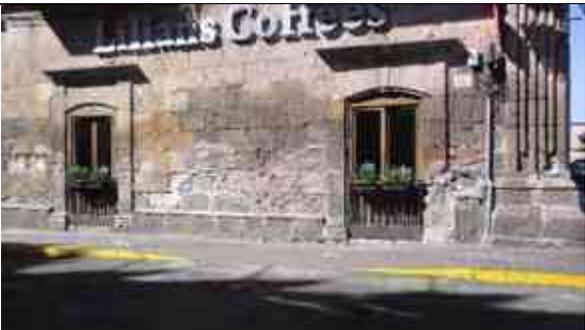
<p>La posibilidad de cruce con rampas se da s3lo en la calle Galeana no as3 en la calle Madero. Se observa la falta de correspondencia entre l3neas peatonales y rampas.</p>

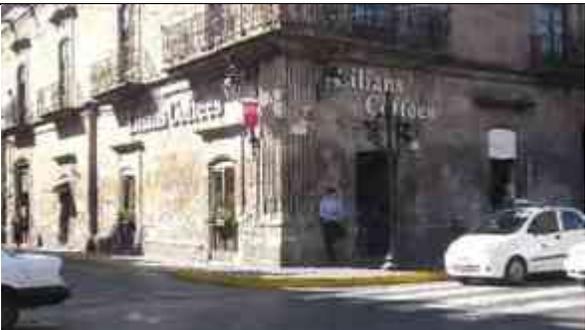
Criterios de análisis – barreras arquitectónicas	Imagen referente
<p>Se observa que hacia la calle Madero no tiene ninguna rampa para personas con discapacidad, solamente en la calle que cruza. (Galeana). La altura de banquetas hacia la calle Madero es mayor. El ancho de banqueta sí permite radios de giro con el mínimo de 1.35x1.35 en las cuatro esquinas del cruce.</p>

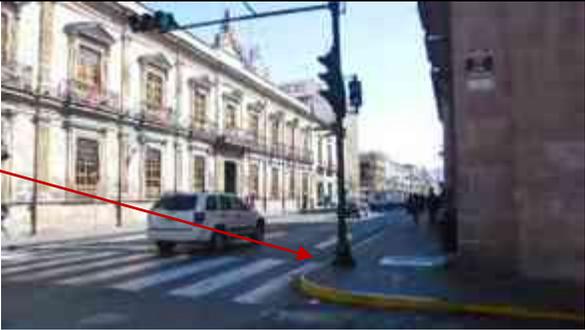
<p>Como se observa en la imagen, las líneas peatonales se han desgastado. No coinciden con los pasos para personas con discapacidad.</p>

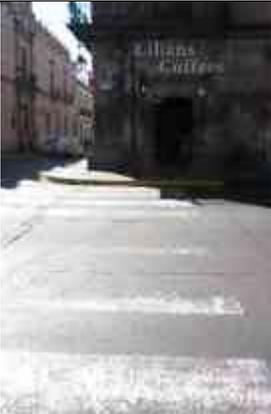
<p><b>Aprehensión - Localización</b></p> <p>Ni el semáforo peatonal ni vehicular cuenta con controles manuales.  No hay guías podotáctiles en ninguna de las banquetas o calles del cruce.  No hay ningún tipo de aviso de aproximación al cruce.</p>

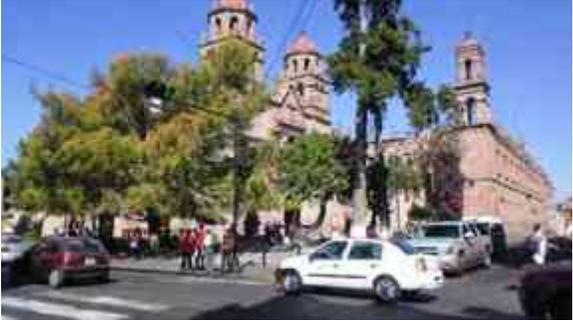
<p><b>Comunicación</b></p> <p>La nomenclatura de calles sí está indicada. También cuenta con señalización anexa a los postes de semáforo, de orientación sobre sitios de interés turístico.  No tiene comunicación de otro tipo más que visual. No tiene aviso de aproximación al cruce.  No tiene señalización braille ni auditiva ni vibrotáctil.</p>

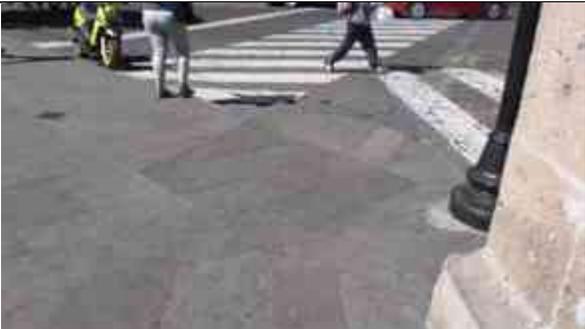
Criterios de análisis – barreras arquitectónicas	Imagen referente
<b>Deambulaci3n</b>	
<p>Las rampas existentes s3 tienen pendiente adecuada. Pero no hay rampas para cruzar la calle Madero transversalmente. En la imagen se observa la falta de correspondencia entre rampa y paso peatonal sealado.</p>

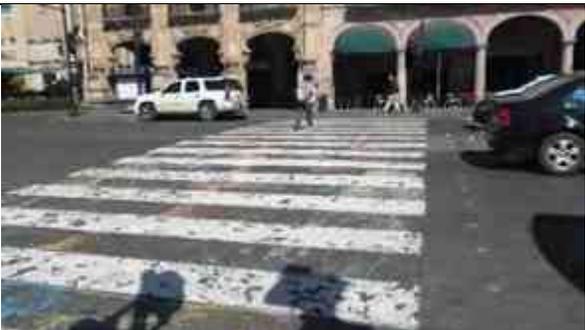
<p>El cruce es irregular por el cambio de secci3n en la calle Madero. Es un cruce muy concurrido por lo que el ancho de las l3neas peatonales es mayor. Se encuentran algo desgastadas pero en buenas condiciones</p>

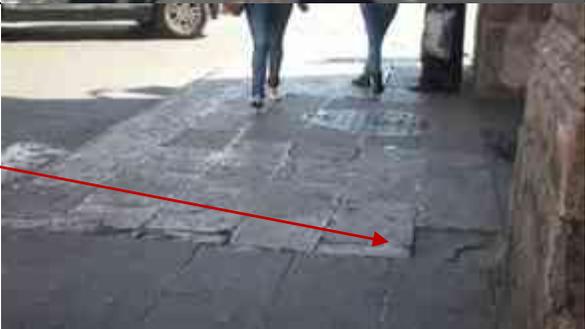
<p>Hay cambio de tipo de pavimento. Las losetas de cantera presentan desgastes y horadaciones que dificultan y provocan riesgos para la deambulaci3n.</p>

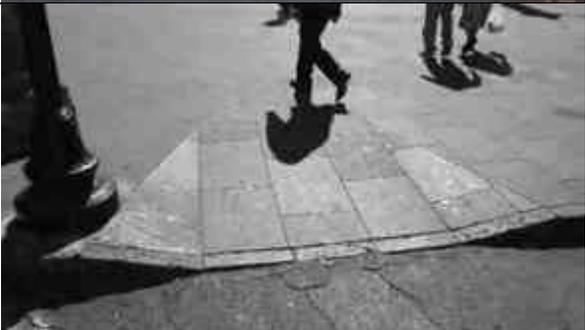
<p>Esta rampa ubicada en la plaza no cuenta con sealizaci3n, ni color de contraste para su identificaci3n. La pendiente es adecuada pero no tiene ninguna correspondencia con alguna rampa en las banquetas vecinas.</p>

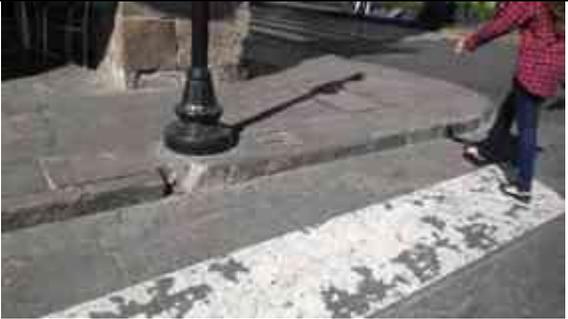
<p>El pavimento presenta deterioros por desgaste que se convierten en riesgos para la seguridad. No hay aviso de aproximación al cruce de ningún tipo.</p>

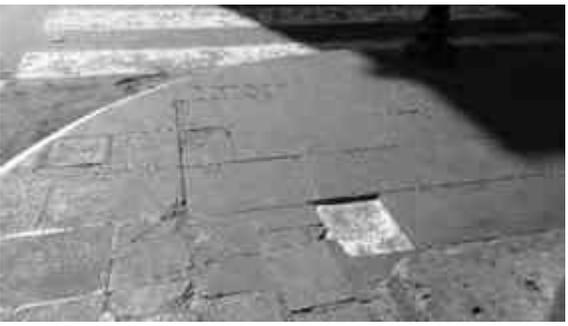
<p><b>Aprehensión - Localización</b></p>	
<p>La orientación no es complicada. Se encontró señalización visual de apoyo. No todas las posibilidades de cruce peatonal cuentan con semáforo específico. Ni el semáforo peatonal ni vehicular cuenta con controles manuales. No hay guías podotáctiles en ninguna de las banquetas o calles del cruce.</p>

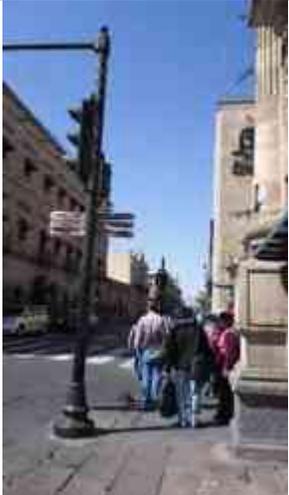
<p><b>Comunicación</b></p>	
<p>La nomenclatura de calles sí está indicada. También cuenta con señalización anexa a los postes de semáforo, de orientación sobre sitios de interés turístico. No tiene comunicación de otro tipo más que visual. No tiene aviso de aproximación al cruce. No tiene señalización braille ni auditiva ni vibrotáctil.</p>

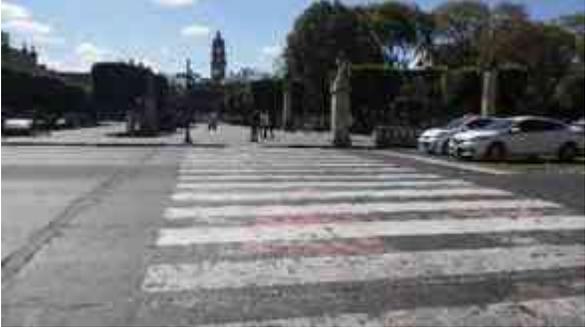
Criterios de Análisis – barreras arquitectónicas	Imagen referente
<b>Deambulación</b>	
<p>Las rampas existentes sí tienen pendiente adecuada. Hay una pequeña rampa en la plaza que sí corresponde con las líneas peatonales pero no tiene correspondencia de ninguna rampa en la banqueta frontal.</p>

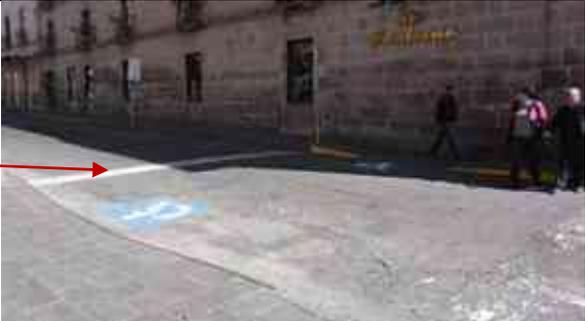
<p>Sobre la calle I. Zaragoza se observan rampas con pendiente y señalización adecuadas. No coinciden con líneas peatonales pero se observa una línea que indica el cruce en rampas.</p>

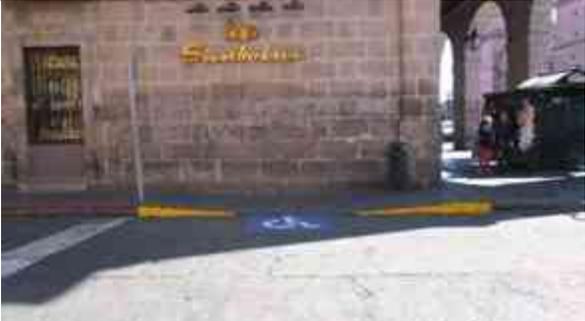
<p>En la imagen se observa la pendiente y la señalización, ambas adecuadas. El ancho de banqueta también es suficiente para la deambulación y para los radios de giro.</p>

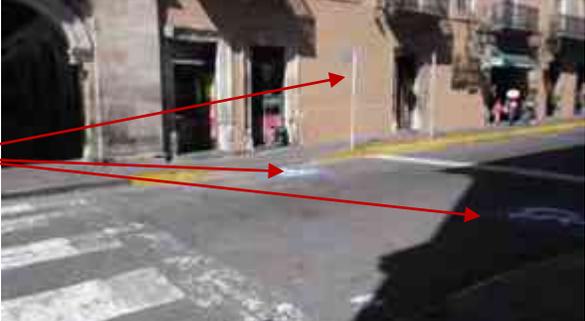
<p>Se observa el otro lado por calle Zaragoza. Se aprecia la falta de correspondencia de pasos peatonales y de pasos para personas con discapacidad. Se observa también la señalización en pavimento y en señal de banqueta</p>

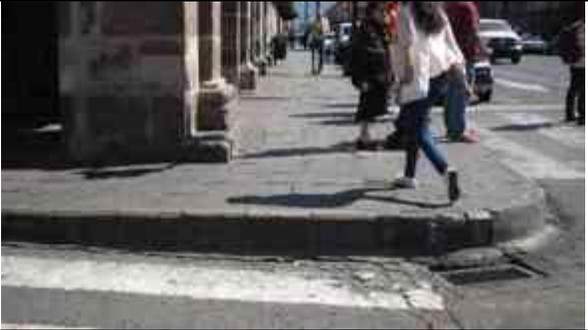
<b>Criterios de Análisis – barreras arquitectónicas</b>	<b>Imagen referente</b>
<p>La altura de banqueta es variable. La altura es mayor en la calle Madero. Se observa que el ancho de banquetas en este cruce es adecuado tanto al interior del portal como en la parte externa del mismo.</p>

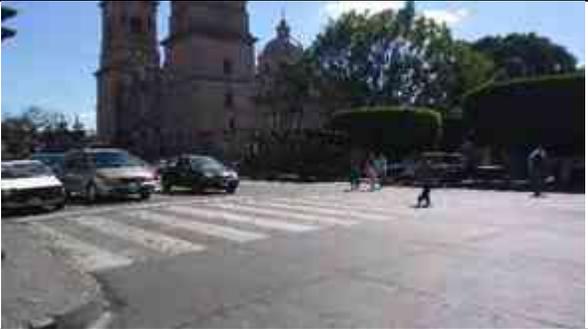
<p>El ancho del cruce peatonal responde a la gran cantidad de flujo de personas en este punto.</p>

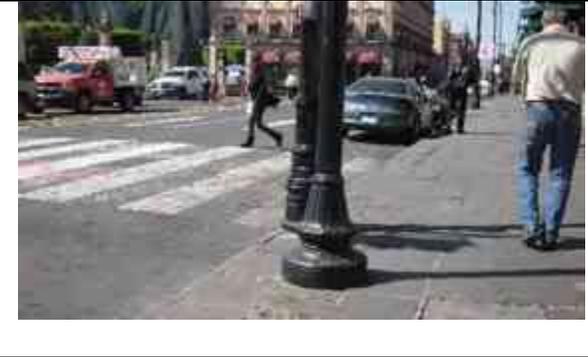
<b>Aprehensión - Localización</b>	
<p>Ni el semáforo peatonal ni vehicular cuenta con controles manuales. No hay guías podó táctiles en ninguna de las banquetas o calles del cruce.</p>

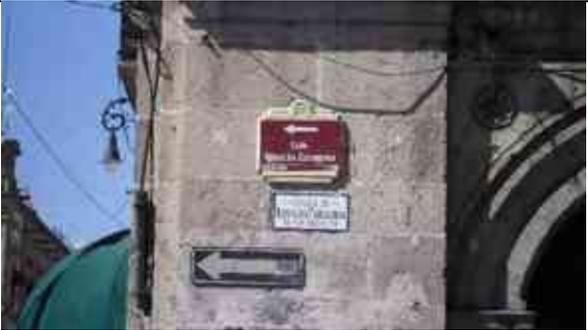
<b>Comunicación</b>	
<p>La nomenclatura de calles sí está indicada. No tiene comunicación de otro tipo más que visual. No tiene aviso de aproximación al cruce. No tiene señalización braille ni auditiva ni vibro táctil.</p>

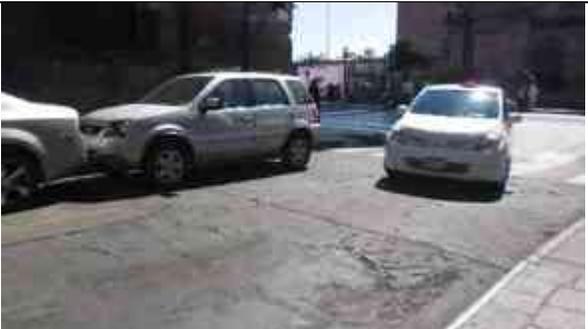
Criterios de Análisis – barreras arquitectónicas	Imagen referente
<b>Deambulaci3n</b>	
<p>En la imagen se observa el entronque de la calle Benito Juárez, se aprecia la falta de correspondencia entre las rampas de cada lado y las líneas peatonales.</p>

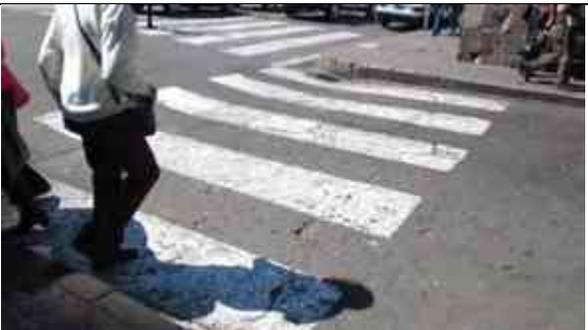
<p>La pintura de líneas peatonales se encuentra en buen estado pero no hay correspondencia con rampas. El ancho de banquetas es adecuado.</p>

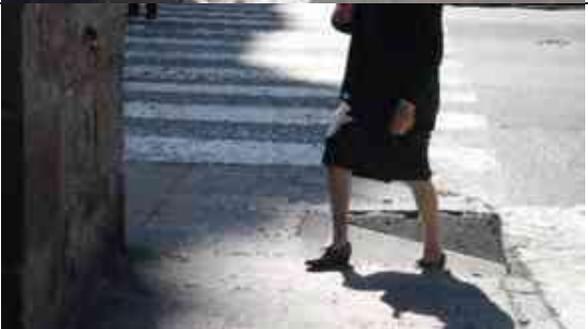
<p>Esta rampa es inadecuada en su pendiente. Es extraño que no haya sido modificada para homologarla al resto de rampas del centro.</p>

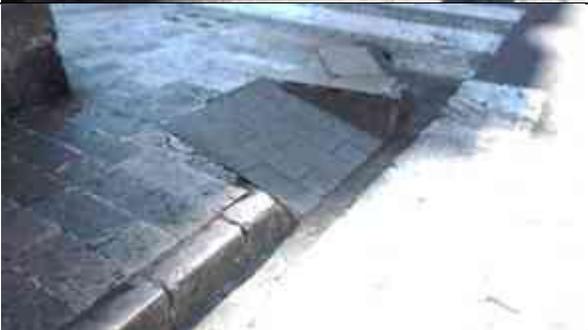
<p>En la imagen se aprecia la pendiente inadecuada a simple vista. El ancho es apenas adecuado.</p> <p>Nota: Esta es una de las rampas que han desaparecido con el proyecto de peatonalizaci3n de la calle Benito Juárez. (julio 2017)</p>

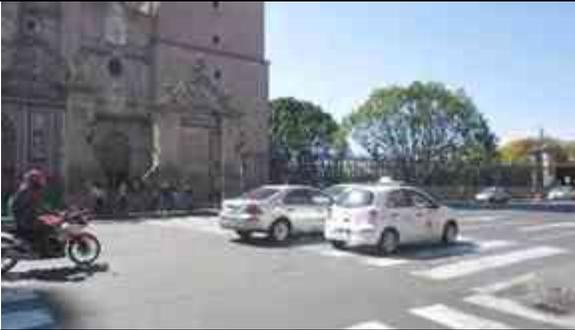
<b>Criterios de Análisis – barreras arquitectónicas</b>	<b>Imagen referente</b>
<p>Hacia la calle Madero no existen rampas que faciliten el cruce transversal.</p> <p>Es notable que la altura de banqueteta en la calle que cruza es menor a la altura en la calle Madero lo que probablemente es un factor que dificulta la implementación de rampas sobre esta calle.</p>

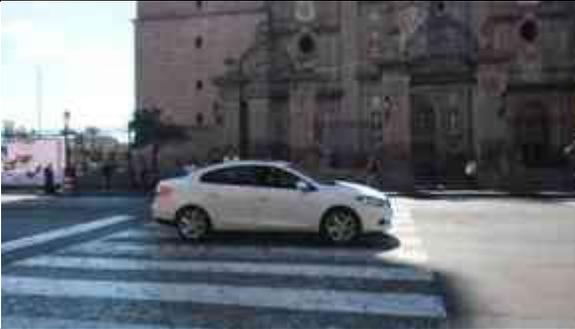
<p>El ancho del cruce peatonal responde a la gran cantidad de flujo de personas en este punto. La pintura se encuentra en buenas condiciones. Se observó que generalmente el paso peatonal en este punto es auxiliado por elementos de tránsito ya que carece de semáforo peatonal.</p>

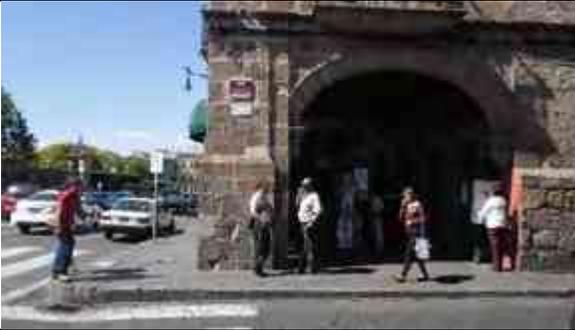
<p><b>Aprehensión - Localización</b></p>	
<p>No hay elementos de aprehensión. La orientación es facilitada por la existencia del portal</p>

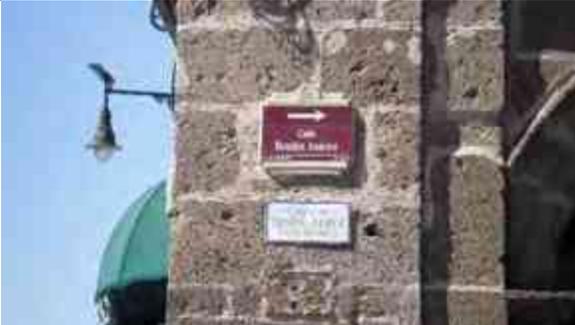
<p><b>Comunicación</b></p>	
<p>La nomenclatura de calles sí está indicada. No tiene comunicación de otro tipo más que visual. No tiene aviso de aproximación al cruce.</p> <p>No tiene señalización braille ni auditiva ni vibro táctil.</p>

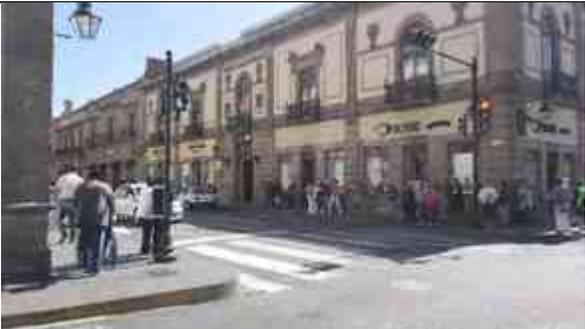
Criterios de Análisis – barreras arquitectónicas	Imagen referente
<p><b>Deambulaci3n</b></p> <p>No hay cruce transversal en la calle Madero para personas con discapacidad. La altura de banqueteta de 30 cm sobre la calle Madero rebasa los parámetros de accesibilidad. Se observaron bocas de tormenta en este punto por lo que se deduce que la altura obedece a criterios sobre el flujo pluvial.</p>

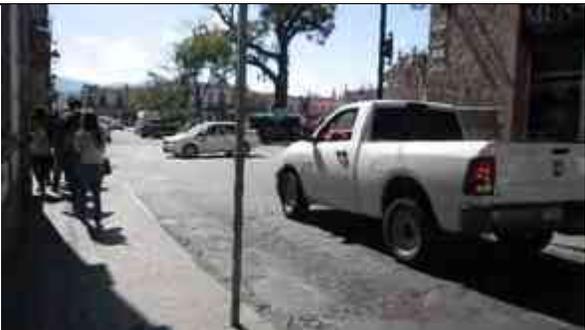
<p>No hay correspondencia de líneas peatonales con cruce para PcD, esto ocasiona que los vehículos invadan la zona del paso para PcD.</p>

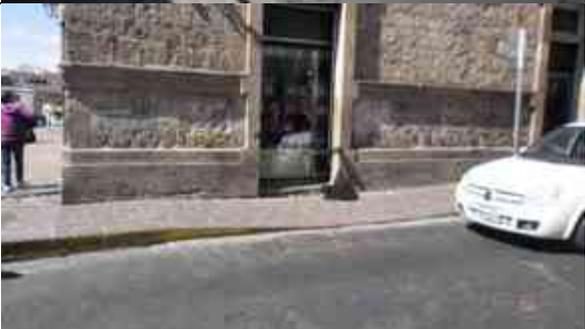
<p>La pendiente de las rampas sobre la calle Morelos es adecuada. Tienen señalización vertical pero no tienen señalización en el paso o posiblemente se encuentre borrada por desgaste.</p>

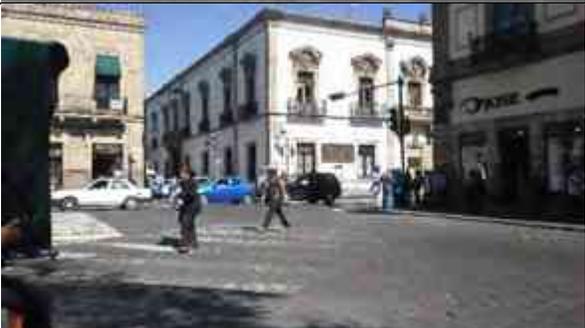
<p>Las opciones de cruce para PcD son limitadas y no tienen continuidad.</p>

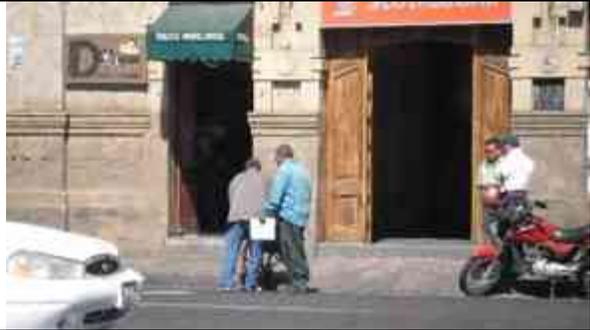
Criterios de Análisis – barreras arquitectónicas	Imagen referente
<p>La falta de rampa en la calle Madero ocasiona que las PcD utilice las rampas de cocheras para su movilidad y en gran medida se vean en la necesidad de deambular por el arroyo de la calle.</p>

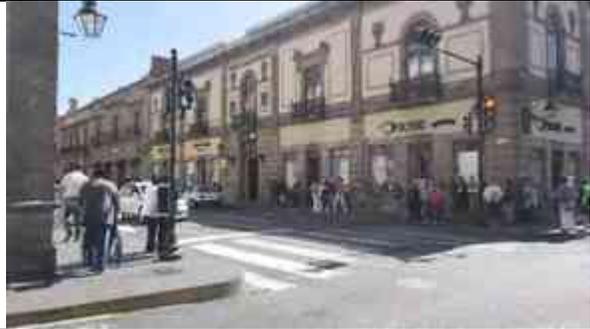
<p>El ancho del cruce peatonal responde a la gran cantidad de flujo de personas en este punto. El tiempo del semáforo peatonal resulta adecuado para el paso caminando, no así para el cruce en silla de ruedas por el aumento de distancia que resulta para alcanzar las rampas.</p>

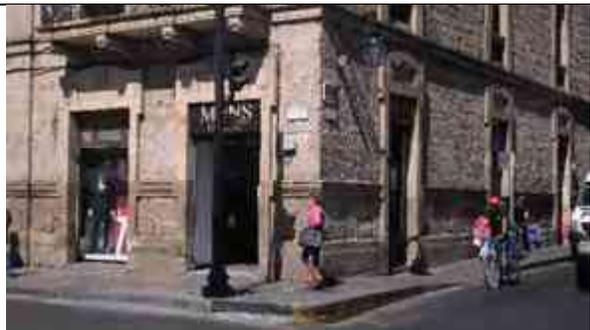
<p><b>Aprehensión - Localización</b></p>	
<p>No hay elementos de aprehensión.</p>

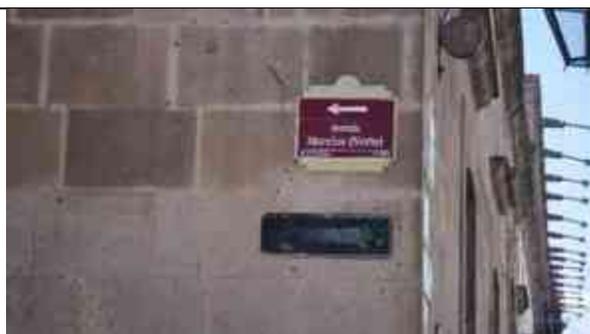
<p><b>Comunicación</b></p>	
<p>La nomenclatura de calles sí está indicada. No tiene comunicación de otro tipo más que visual. No tiene aviso de aproximación al cruce. No tiene señalización braille ni auditiva ni vibro táctil.</p>

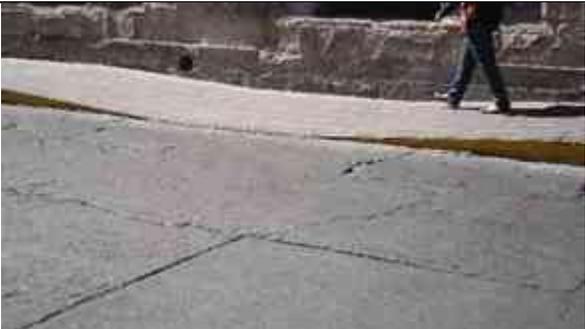
Criterios de Análisis – barreras arquitectónicas	Imagen referente
<b>Deambulaci3n</b>	
<p>La altura de banqueteta es alrededor de 15 cm en todas las banquetetas del cruce lo que las hace accesibles y las rampas adecuadas. S3lo hay una parte que llega a los 20 cm de peralte pero no representa un problema por la existencia de las rampas en todos los sentidos de cruce.</p>

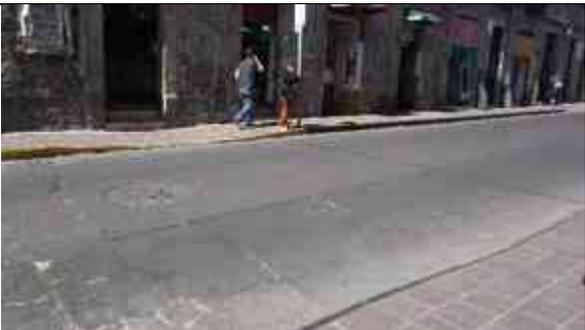
<p>No hay correspondencia de l3neas peatonales con cruce para PcD, esto ocasiona que los veh3culos invadan la zona del paso para PcD sobre la calle Morelos. En la calle Aquiles Serd3n s3 tienen correspondencia.</p>

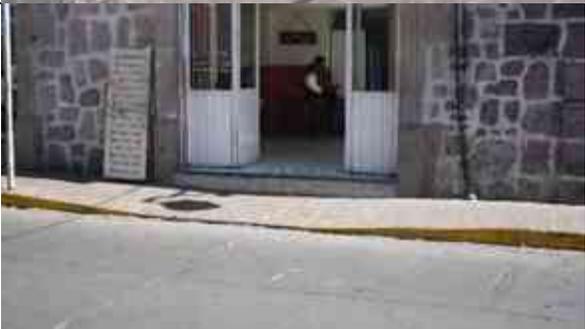
<p>La pendiente de las rampas tanto en Morelos como en Aquiles Serd3n son adecuadas.</p>

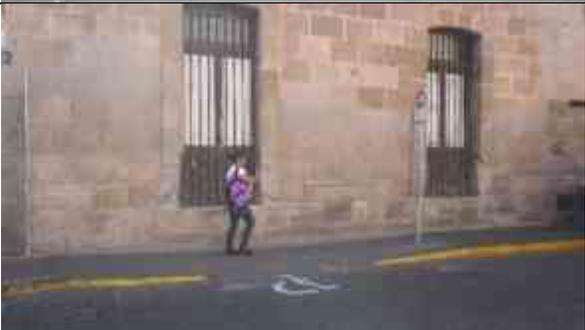
<p>Se observa en la imagen la se3alizacion tanto en pavimento como en se3al vertical que indica la rampa para PcD.</p>

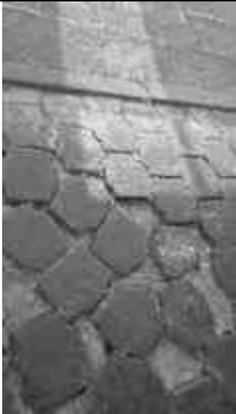
<b>Criterios de Análisis – barreras arquitectónicas</b>	<b>Imagen referente</b>
<p>En general en este cruce el pavimento está en buenas condiciones pero existen pequeñas áreas en donde el adoquín se ha movido provocando huecos que son un riesgo para el peatón.</p>

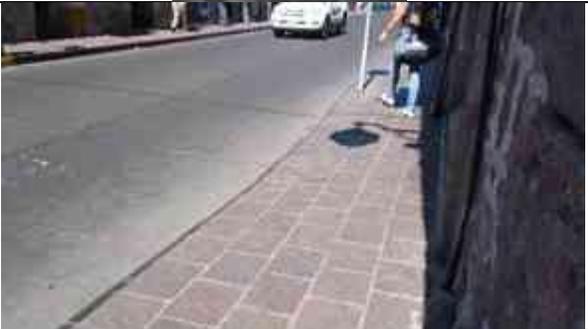
<p>El ancho de banquetas (1.60 m) es adecuado tanto para el paso como para radios de giro en todas las banquetas del cruce.</p>

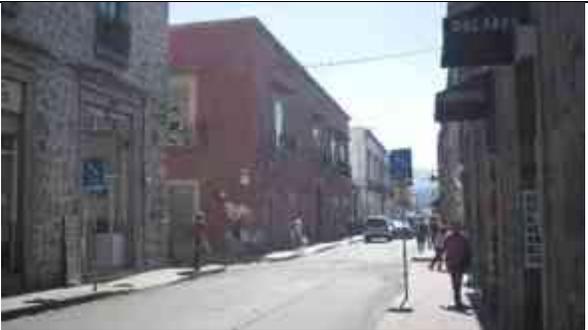
<p><b>Aprehensión - Localización</b></p>	
<p>No hay elementos de aprehensión. El cruce no cuenta con semáforos. Las líneas peatonales se observan casi borradas por el desgaste.</p>

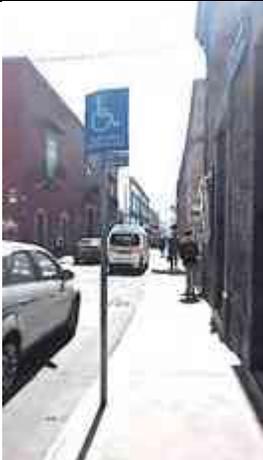
<p><b>Comunicación</b></p>	
<p>La nomenclatura de calles sí está indicada. No tiene comunicación de otro tipo más que visual. No tiene aviso de aproximación al cruce. No tiene señalización braille ni auditiva ni vibro táctil. Sí tiene señalización de rampa para PcD en cada una de ellas.</p>

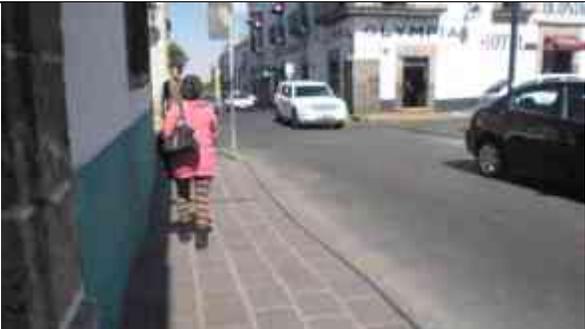
Criterios de Análisis – barreras arquitectónicas	Imagen referente
<p><b>Deambulaci3n</b></p> <p>El ancho de banqueta as3 como la pendiente en rampas de este cruce es adecuado para la deambulaci3n.</p>

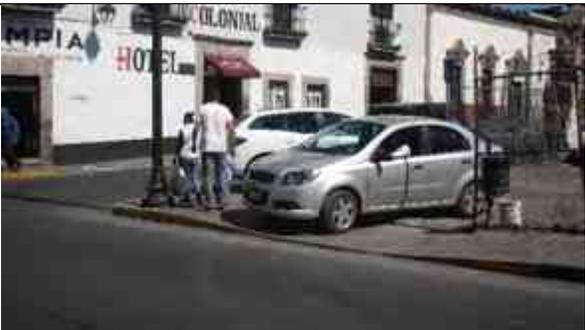
<p>Como se observa en la imagen la rampa para personas con discapacidad es utilizada de manera abusiva por veh3culos en esta esquina.</p>

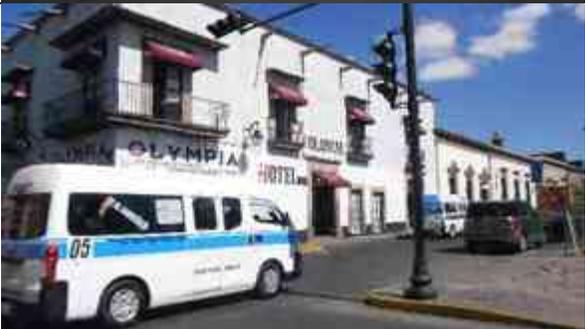
<p>Las paradas del transporte p3blico obstruyen temporalmente el paso peatonal y de PcD pues hacen la parada en cualquier sitio.</p>

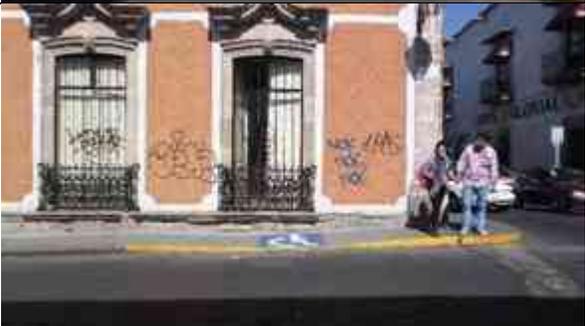
<p>Se observa en la imagen la se1alizacion en pavimento que indica la rampa para PcD.</p>

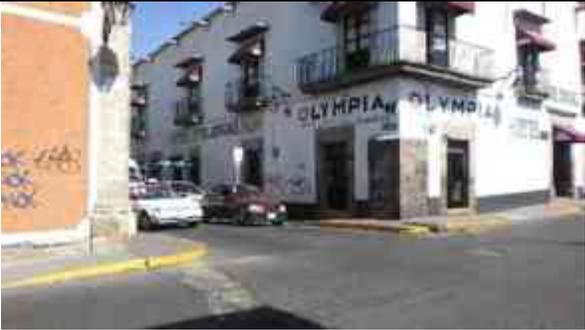
Criterios de Análisis – barreras arquitectónicas	Imagen referente
<p>El pavimento en lo general está en buenas condiciones tanto en banquetas como en el arroyo vehicular. Sólo algunas pequeñas huecos pero no representan riesgos por no encontrarse en los pasos.</p>

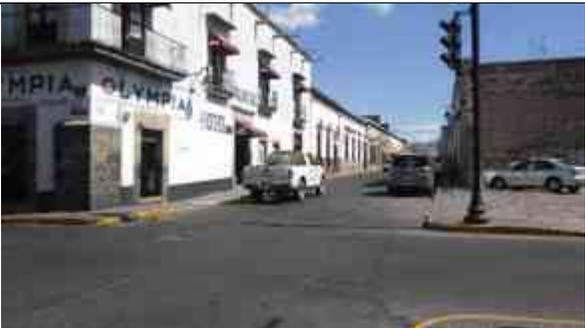
<p>Hay semáforo vehicular pero no cuenta con semáforo peatonal.</p>

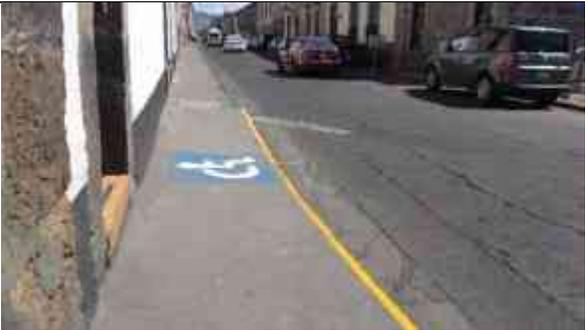
<p><b>Comunicación</b></p>	
<p>La nomenclatura de calles sí está indicada. No tiene comunicación de otro tipo más que visual. No tiene señalización braille ni auditiva ni vibro táctil.</p> <p>Sí tiene señalización de rampa para PcD en cada una de ellas. Algunas señales presentan deterioro principalmente antrópico (causado por el ser humano)</p>

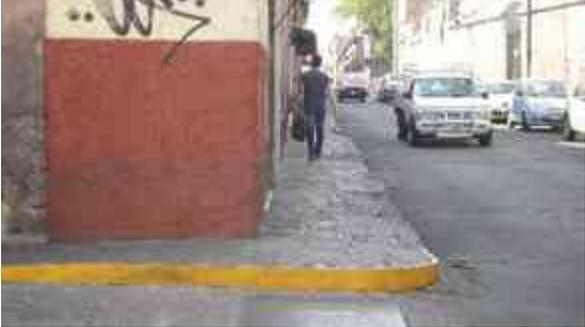
Criterios de Análisis – barreras arquitectónicas	Imagen referente
<b>Deambulaci3n</b>	
<p>El ancho de banqueta sobre Guillermo Prieto es de 1.40, lo cual cumple en accesibilidad.</p> <p>El ancho de banqueta sobre la calle Eduardo Ruiz es de 1.20 lo que a3n es adecuado, sin embargo en algunas partes se estrecha todav3a m3s.</p> <p>Los radios de giro en esquinas son posibles pero requieren mayores movimientos y esfuerzo.</p>

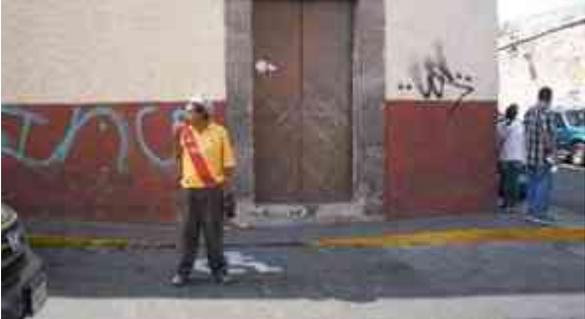
<p>La pendiente en las rampas existentes es adecuada.</p> <p>La altura de banqueta var3a de 12- 14 cm. (accesible)</p>

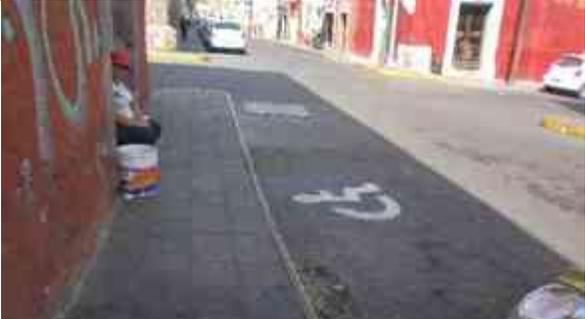
<p>La necesidad de estacionamiento en esta zona del centro aunado a la falta de respeto y las paradas del transporte p3blico provoca obstrucciones temporales de los pasos para PcD.</p>

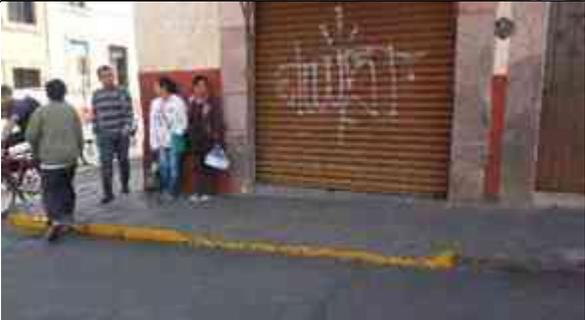
<p>En esta esquina la rampa no existe sino solamente un rebaje de la altura de banqueta que facilite el paso pero no es adecuado.</p>

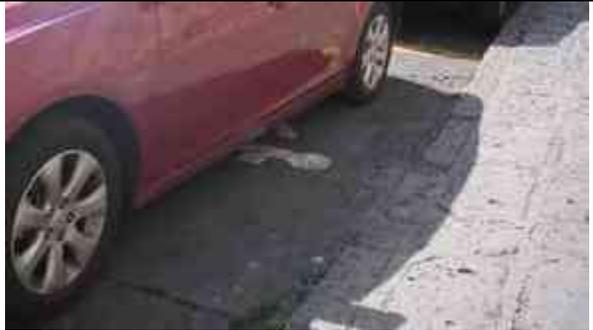
<b>Criterios de Análisis – barreras arquitectónicas</b>	<b>Imagen referente</b>
<p>Como se observa en la imagen es común en este cruce encontrar vehículos que no respetan el paso de personas con discapacidad a pesar de estar correctamente señalado.</p>

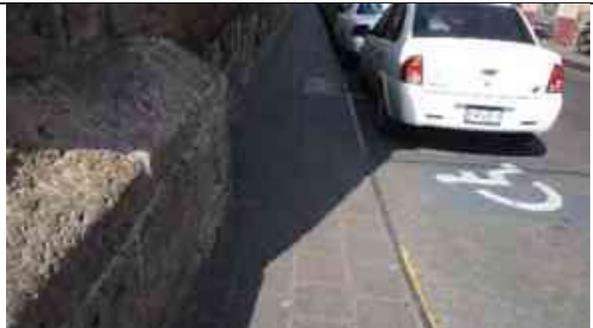
<p>Se observa señalización de simbología en pavimento indicando las rampas y su cruce.</p>

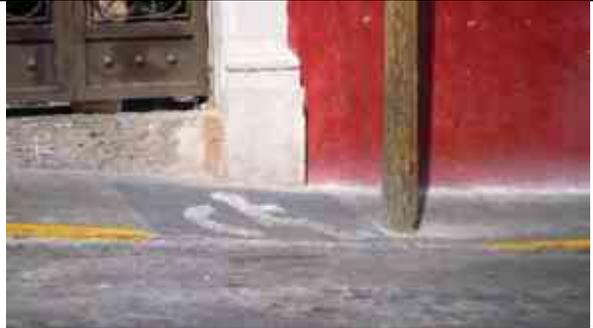
<p><b>Comunicación</b></p>	
<p>La nomenclatura de calles sí está indicada. No tiene comunicación de otro tipo más que visual. No tiene señalización braille ni auditiva ni vibro táctil.</p> <p>Sí tiene señalización de rampa para PcD en cada una de ellas. Algunas señales presentan deterioro principalmente antrópico (causado por el ser humano)</p>

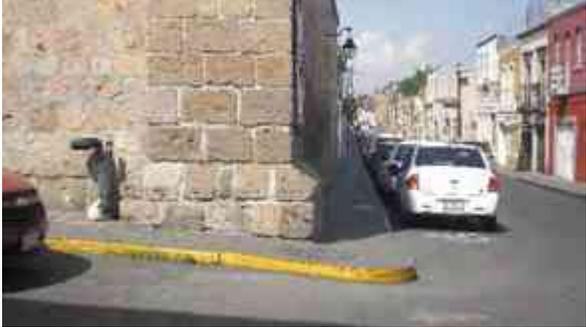
Criterios de Análisis – barreras arquitectónicas	Imagen referente
<b>Deambulaci3n</b>	
<p>El ancho de banqueta sobre Guillermo Prieto es de 1.40, lo cual cumple en accesibilidad.</p> <p>En la imagen se observa que hay se1alizacion sobre pavimento de una rampa misma que no tiene correspondencia en la banqueta vecina</p>

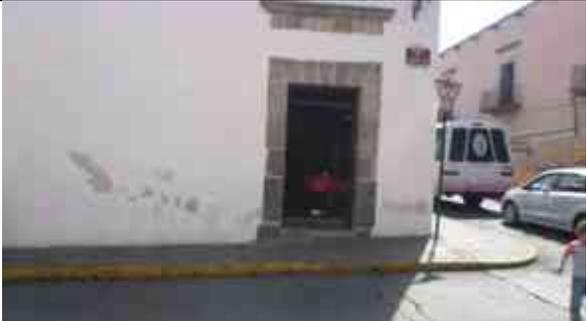
<p>Como se observa en la imagen no existe rampa sobre esta banqueta de la calle Guillermo Prieto lo que provoca la falta de continuidad de las existentes.</p>

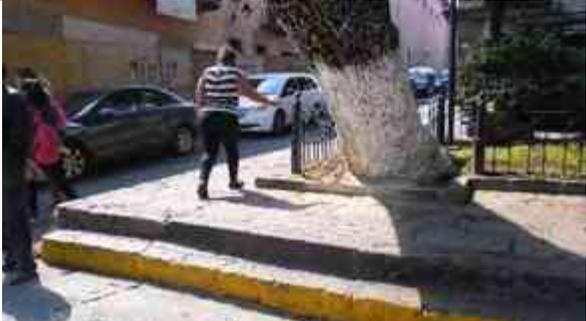
<p>En el cruce del Jard3n de las Rosas hacia la acera del Conservatorio de las Rosas se observan cambios de plano, es decir escalones que constituyen barreras para la deambulaci3n</p>

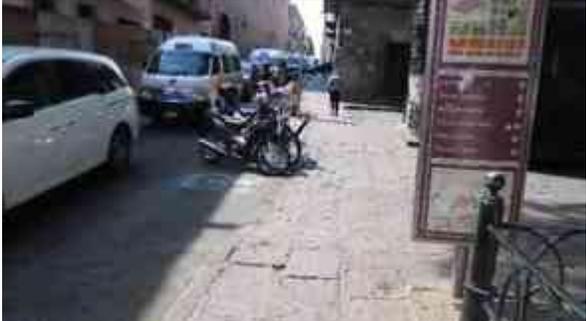
<p>El paso para PcD es continuamente obstruido por el tr1fico vehicular que se detiene siempre m1s adelante sobre todo por falta de se1alizacion.</p>

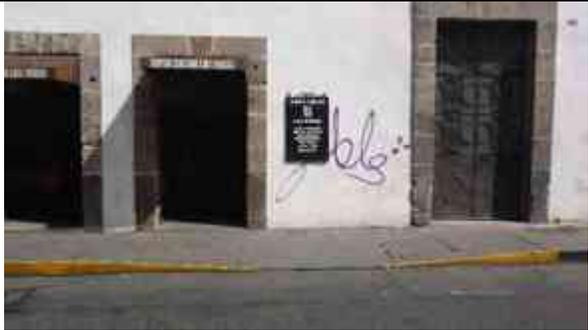
<p>En el cambio de pavimento de pórfido a cantera provoca desniveles y huecos. Las losas de cantera sobre banquetas de Guillermo Prieto tienen también deterioros como horadaciones y huecos que pueden ser de riesgo.</p>

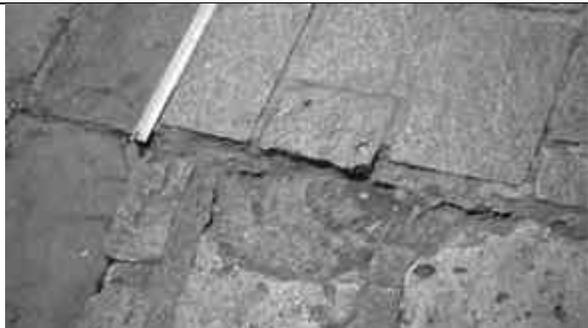
<p><b>Aprehensión - Localización</b></p>	
<p>No hay elementos de aprehensión. No tiene señal de aviso de aproximación al cruce.</p> <p>El cruce es de fácil orientación pues en él se ubican inmuebles que son hitos culturales importantes y además el Jardín de las Rosas.</p>

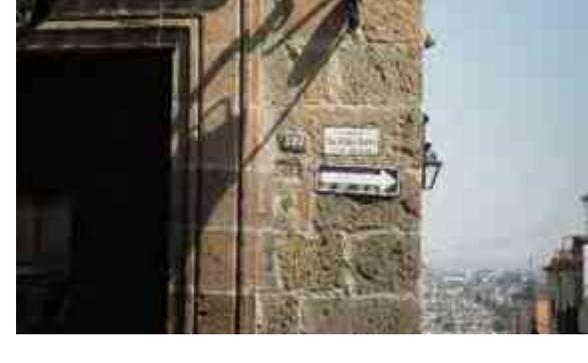
<p><b>Comunicación</b></p>	
<p>La nomenclatura de calles sí está indicada. No tiene comunicación de otro tipo más que visual. No tiene señalización braille ni auditiva ni vibro táctil.</p>

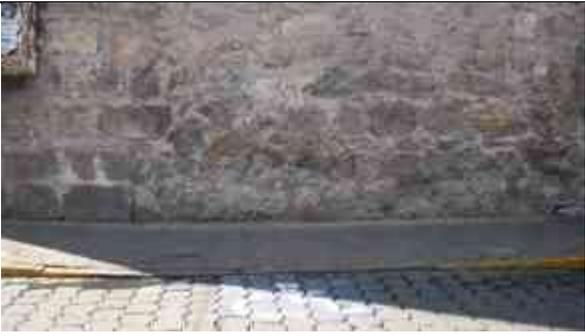
Criterios de Análisis – barreras arquitectónicas	Imagen referente
<b>Deambulaci3n</b>	
El ancho de banqueta sobre Guillermo Prieto es de 1.40, lo cual cumple en accesibilidad.

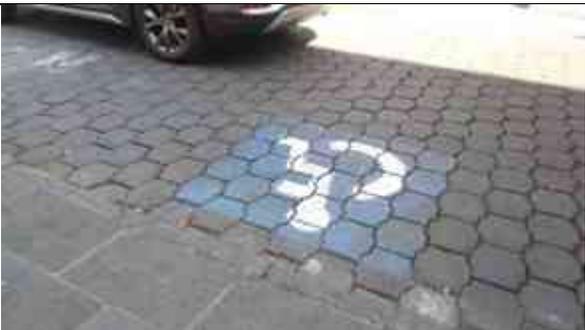
La se1alizacion es adecuada en pavimento pero en el arroyo de calle no hay balizamiento que indique el paso.

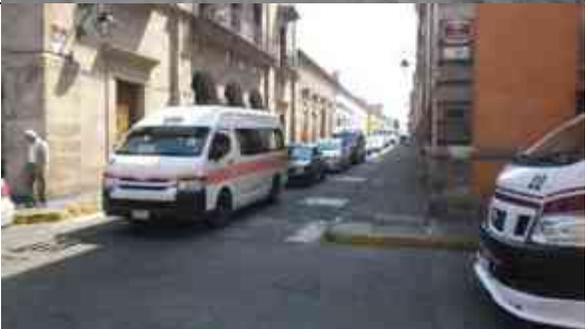
Es un cruce muy transitado por el transporte p3blico que en ocasiones dificulta el cruce por sus paradas continuas.

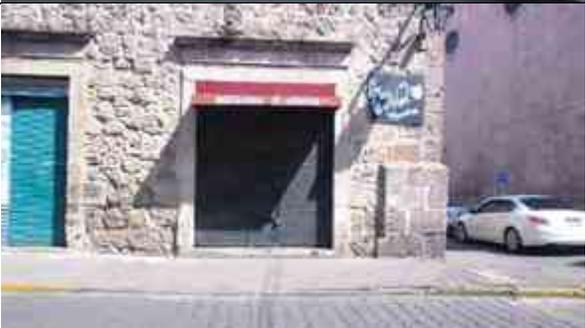
La imagen presenta la vista de la rampa sobre la calle Melchor Ocampo. Pendiente adecuada. El paso peatonal no coincide con el paso de las rampas para PcD.

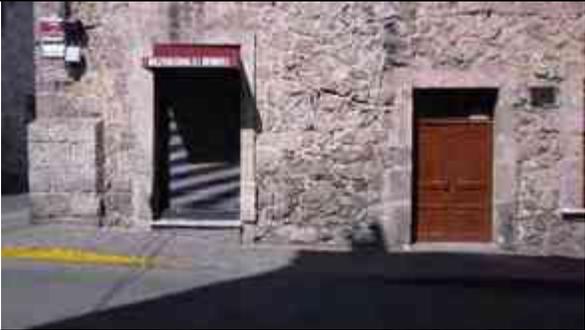
<p>La losetas de cantera lisa son las que presentan mayores deterioros</p>

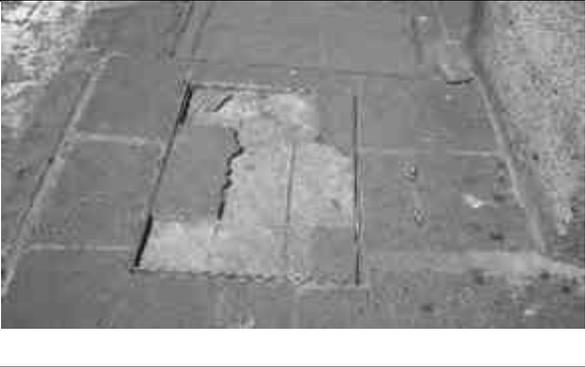
<p><b>Aprehensión - Localización</b></p>	
<p>No hay elementos de aprehensión.</p> <p>No tiene señal de aviso de aproximación al cruce.</p> <p>.</p>

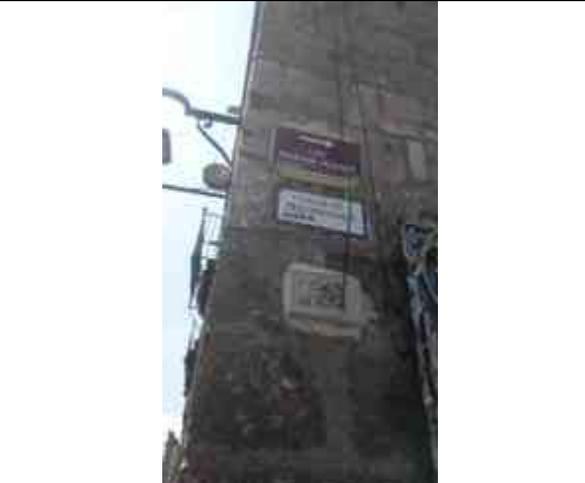
<p><b>Comunicación</b></p>	
<p>La nomenclatura de calles sí está indicada.</p> <p>No tiene comunicación de otro tipo más que visual.</p> <p>No tiene señalización braille ni auditiva ni vibro táctil.</p> <p>Este es un ejemplo de que algunas calles tienen hasta tres letreros con la nomenclatura, una de ellas corresponde a la nomenclatura antigua y dos repiten la actual en diferentes formatos.</p>

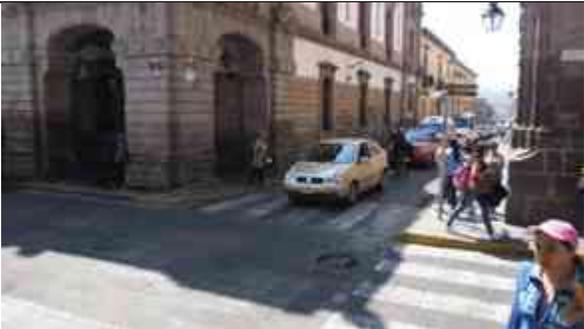
<p>El ingreso por el lado de calle Allende al portal es inaccesible para una PcD por el cambio de plano (escalones).</p>

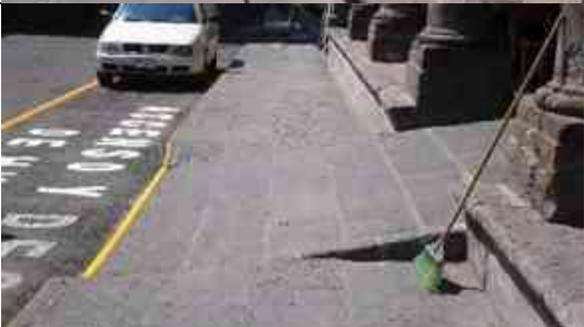
<p>Como se muestra en la imagen algunos elementos urbanos obstruyen o disminuyen la amplitud del paso.</p>

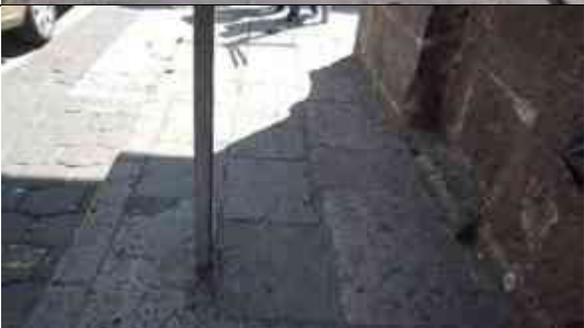
Criterios de Análisis – barreras arquitectónicas	Imagen referente
<p>No se encontraron rampas para PcD para el paso transversal de la calle Allende. Solamente existen en la plaza una rampa, la cual es adecuada, y tiene inclusive el balizamiento correcto pero al otro lado de la acera (como se observa en la imagen) no hay ninguna rampa que dé continuidad a la cadena de accesibilidad.</p>

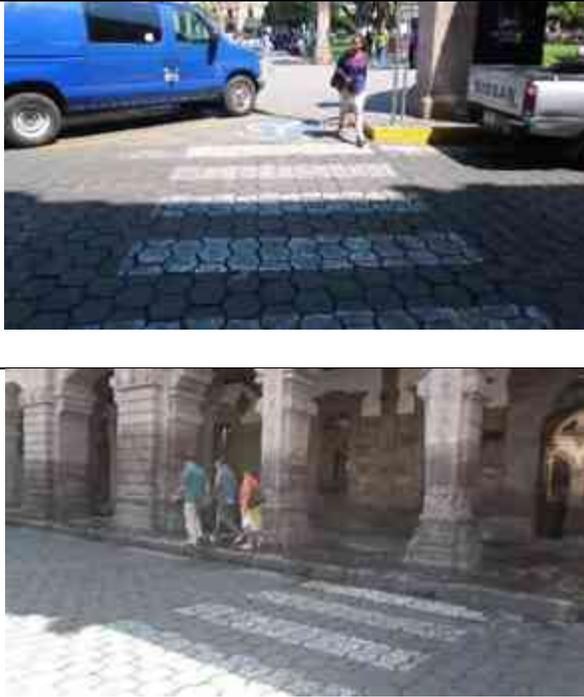
<p><b>Aprehensión - Localización</b></p> <p>No hay elementos de aprehensión. No tiene señal de aviso de aproximación al cruce. Se observa en la imagen señalización informativa sobre la ubicación de sitios de interés en el centro histórico. Por su altura y tamaño de fuente resulta difícil de leer para una persona en silla de ruedas.</p>

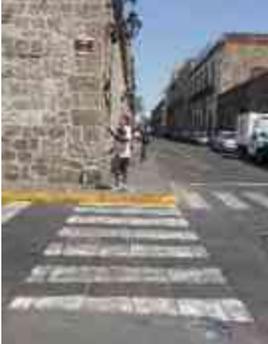
<p>En la imagen se observa que el peralte de banquetas es poco. Varía entre 10-14 cm. La pendiente en las rampas existentes es adecuada.</p>

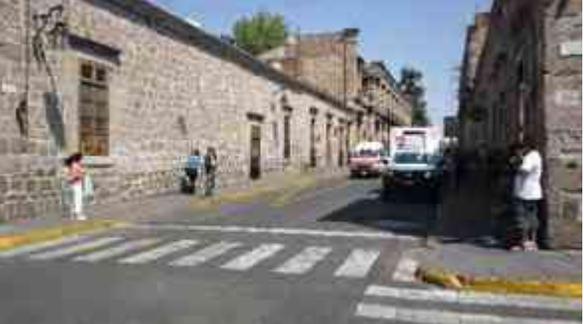
<p>Las rampas sobre la calle Galeana son adecuadas en pendiente. Las rampas cuentan con la señalización adecuada tanto en pavimento como en señalización vertical. No coinciden, como se observa en la imagen con el paso peatonal que sigue el trayecto de las banquetas ni se señala el cruce de PcD.</p>

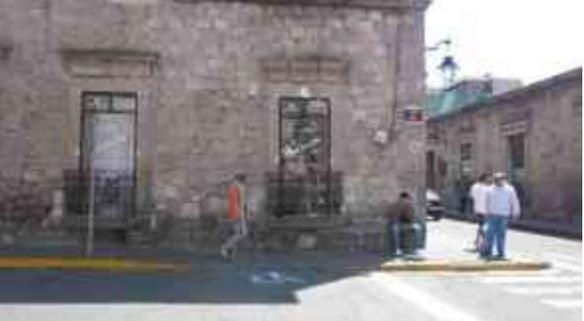
Criterios de Análisis – barreras arquitectónicas	Imagen referente
<p>El tipo de pavimento es pórfido principalmente en este cruce</p> <p>Este tipo de pavimento es adecuado en cuanto a su riesgo de deslizamiento ya que es suficientemente liso para permitir el tránsito de ruedas (silla de ruedas u otros dispositivos de ayuda) y también rugoso lo que lo hace antiderrapante.</p>

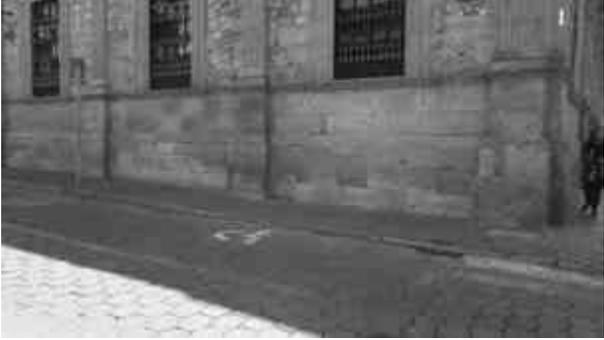
Criterios de Análisis – barreras arquitectónicas	Imagen referente
<p><b>Deambulación</b></p> <p>En la imagen se observa rampa sobre calle Nigromante. Tiene pendiente adecuada y señalización tanto en pavimento como vertical.</p> <p>No se ha señalado el paso a través del arroyo vehicular.</p>

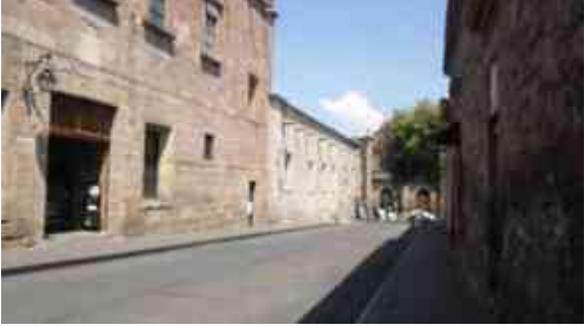
<p>En la imagen se observa el tramo de la calle Nigromante que será peatonalizado. Las banquetas en esta zona se encuentran libres de obstáculos y es un cruce poco transitado por su disposición irregular en “T”</p>

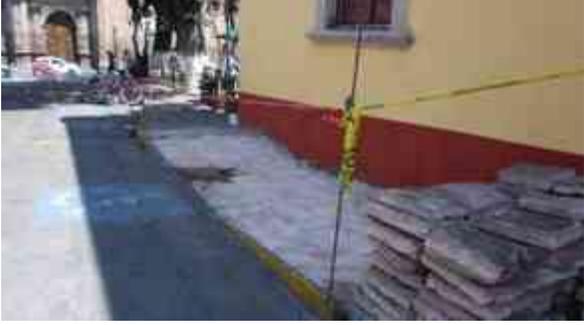
<p>En esta imagen se observan los inicios de los trabajos de peatonalización. Se ha desmontado ya lo que era una rampa para PcD.</p>

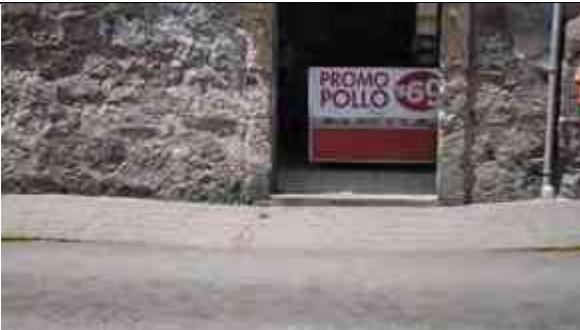
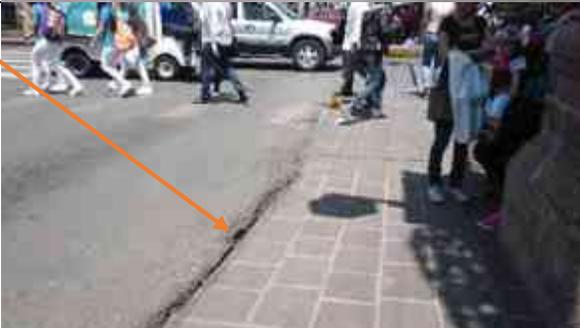
<p>En la imagen se observa las rampas existentes en ambos lados de la banqueta. La rampa sobre la calle Vasco de Quiroga tiene pendiente adecuada pero debido a una reencarpetaci3n del arroyo de calle y la poca altura de banqueta, el nivel del arroyo de calle queda por encima de la rampa provocando una barrera al paso.</p> <p>No hay coincidencia del paso peatonal con el paso para PcD.</p> <p>La balizaci3n de l3neas peatonales se encuentra desgastada.</p>

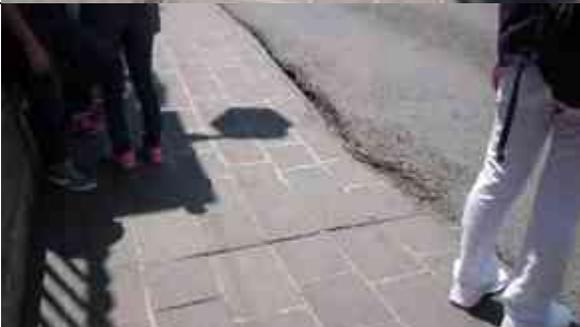
<p>En la imagen se observa detalle del borde que se forma entre la rampa y el arroyo de calle y que dificulta el paso.</p>

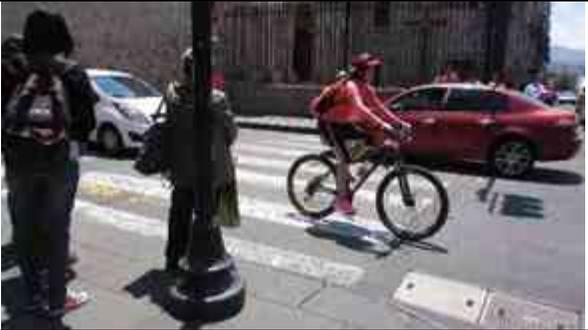
Criterios de Análisis – barreras arquitectónicas	Imagen referente
<p>El poste del semáforo disminuye el ancho de paso, aun así se cumple con el paso mínimo de 0.90 m.</p> <p>El peralte de la banqueta sobre la calle Madero es de 20 cm en algunas partes lo que sobrepasa el límite de accesibilidad que es de 16 cm.</p>

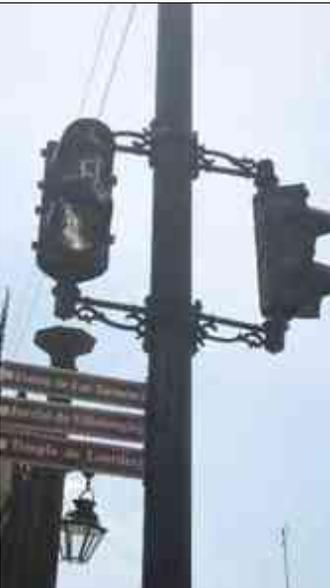
<p><b>Aprehensión - Localización</b></p> <p>No hay elementos de aprehensión. No tiene señal de aviso de aproximación al cruce. El tiempo de duración del semáforo peatonal es suficiente para el cruce caminando pero para sillas de ruedas no por la falta de rampa en la calle Madero.</p>

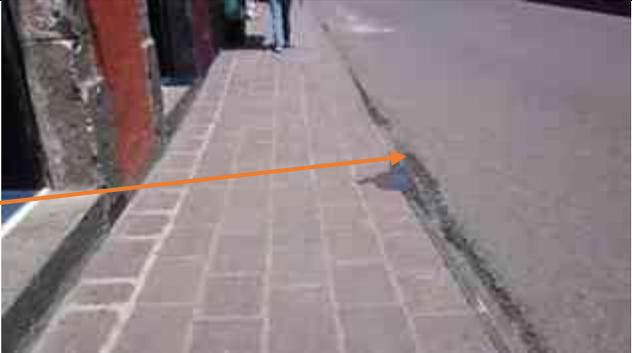
<p>La rampa sobre la calle Vasco de Quiroga tiene pendiente adecuada pero debido a una rencarpetaci3n del arroyo de calle y la poca altura de banquetta, el nivel del arroyo de calle queda por encima de la rampa provocando una barrera al paso.            En la imagen se observa detalle del borde que se forma entre la rampa y el arroyo de calle y que dificulta el paso.</p>
