**Accesibilidad al Patrimonio**

**Discurso y realidad en un entorno histórico mexicano:  
Morelia, Michoacán, México**

Tesis

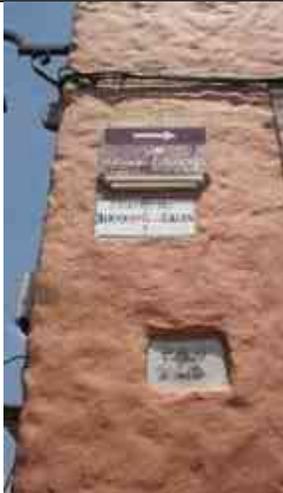
<p>En la imagen se muestra una señal que indica estacionamiento de personas con discapacidad correspondiente a uno de los establecimientos de la calle.  Cabe mencionar que tal estacionamiento no cuenta con las medidas necesarias ni con rampa de acceso que le dé continuidad e ingreso al comercio.</p>

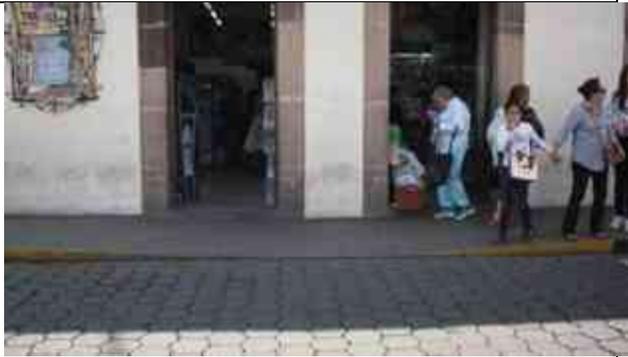
<p>El pavimento presenta algunos deterioros que se traducen en barreras para la deambulaci3n en silla de ruedas o para personas con discapacidad visual.</p>

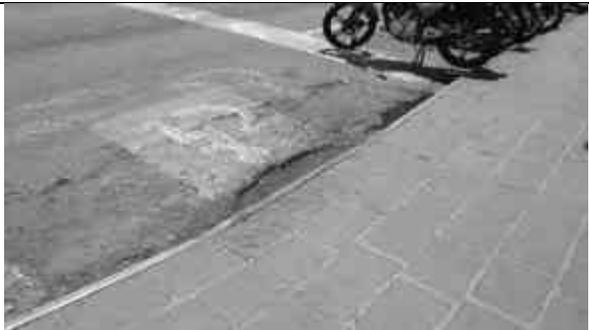
<p>En esta imagen se aprecia la falta de correspondencia entre el paso peatonal y el paso para PcD y la falta de se1alizi3n en pavimento. Esa situaci3n provoca que el paso para personas con discapacidad sea constantemente bloqueado por veh3culos.</p>

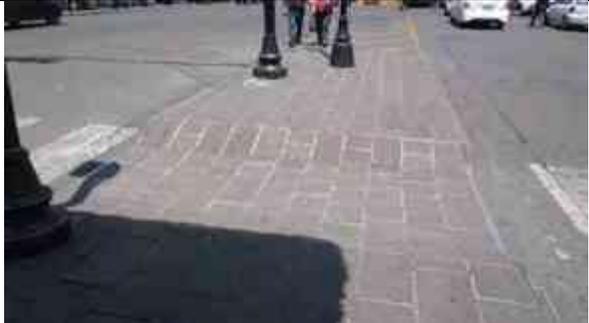
<p>En el camell3n existente sobre la calle Vasco de Quiroga se encontr3 este tipo de paso a nivel de calle. Es adecuado y corresponde con el paso peatonal m3s no se liga con la rampa de la banqueta de enfrente.</p>

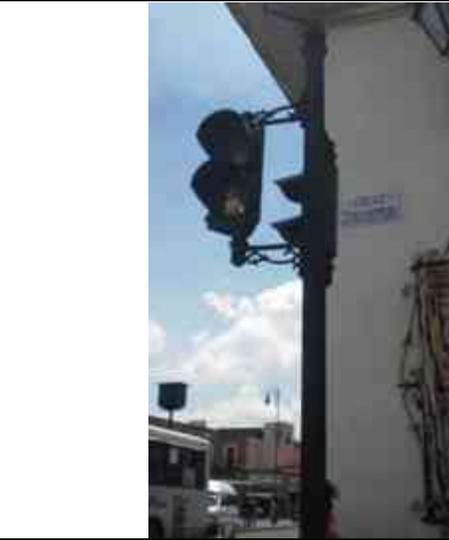
<p><b>Aprehensión - Localización</b></p> <p>No hay elementos de aprehensión. No tiene señal de aviso de aproximación al cruce.</p>

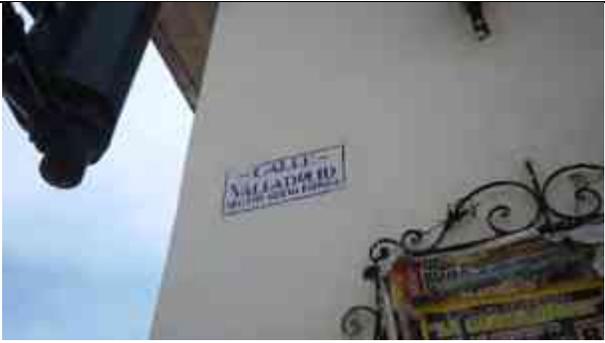
<p><b>Comunicación</b></p> <p>La nomenclatura de calles sí está indicada. No tiene comunicación de otro tipo, sólo visual. No tiene señalización braille ni auditiva ni vibro táctil.</p>

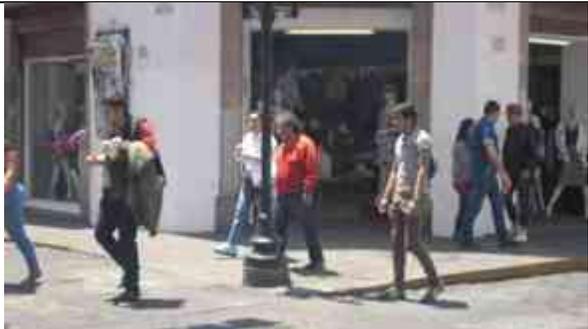
Criterios de Análisis – barreras arquitectónicas	Imagen referente
<b>Deambulación</b>	
<p>Sobre la calle Virrey de Mendoza, la banqueta casi no tiene peralte por lo que las rampas ni siquiera se notan quedando a nivel de calle. (Para la deambulación es adecuado pero habría que verificar el comportamiento cuando llueve, ya que los encharcamientos también son barreras.</p>

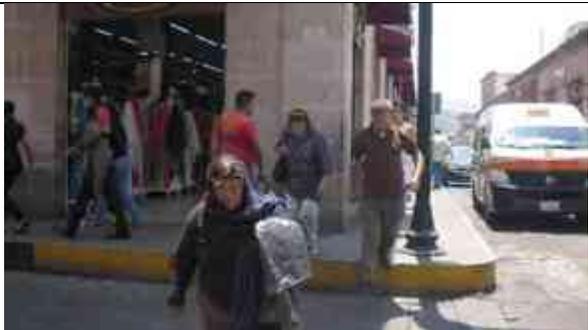
<p>En la imagen se observa el alto peralte de la banqueta hacia la calle Valladolid, llega a 30 cm, es una barrera notable para la deambulación, incluso para personas caminando.</p>

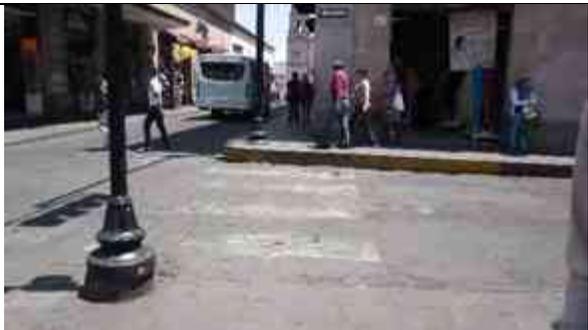
<p>De un lado de la banqueta el peralte de banqueta es poco pero del otro lado es alto y no hay ninguna rampa.</p>

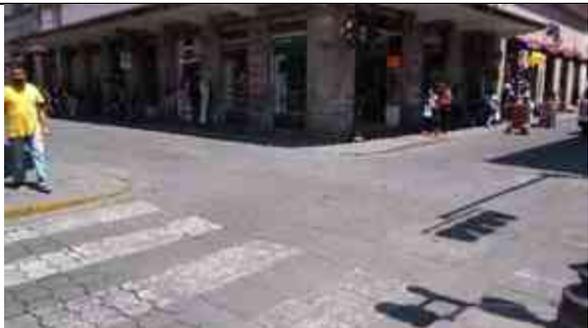
<p>El cruce accesible sólo es posible en el trayecto de la calle Valladolid en la banqueta norte. No así en la banqueta sur. En las cuatro esquinas el radio de giro no cumple con el mínimo de 1.35 m</p>

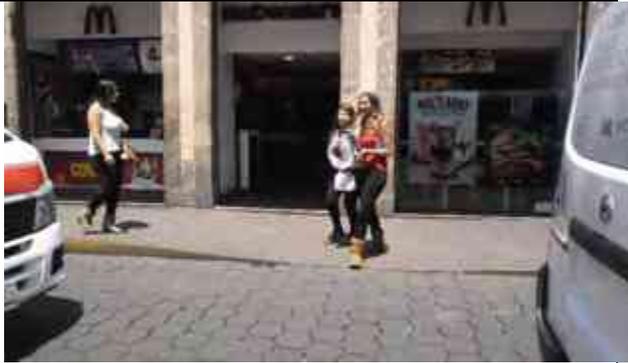
Criterios de Análisis – barreras arquitectónicas	Imagen referente
<p>La rampa cumple con pendiente pero le falta señalización.</p>

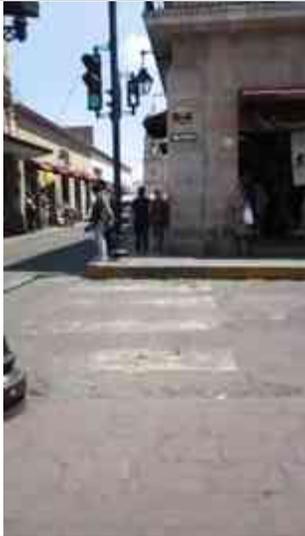
<p><b>Aprehensión - Localización</b></p> <p>No hay elementos de aprehensión. No tiene señal de aviso de aproximación al cruce.</p>

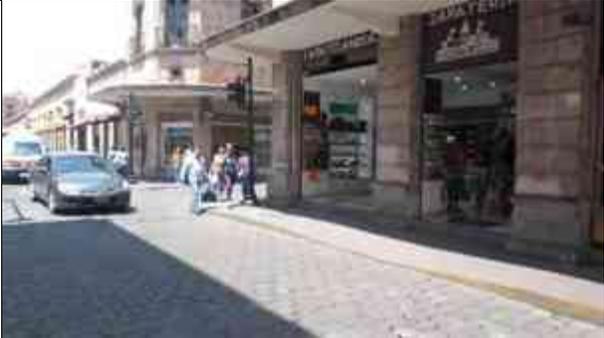
<p><b>Comunicación</b></p> <p>La nomenclatura de calles sí está indicada. No tiene comunicación de otro tipo, sólo visual. No tiene señalización braille ni auditiva ni vibro táctil.</p>

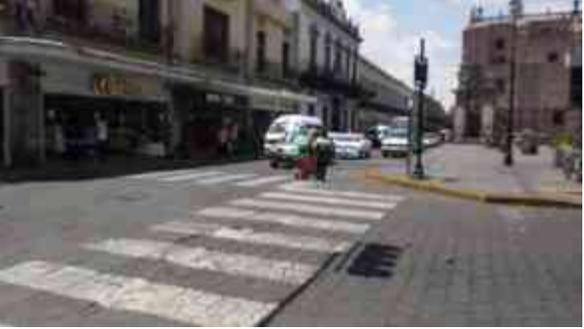
Criterios de Análisis – barreras arquitectónicas	Imagen referente
<b>Deambulación</b>	
<p>El ancho de banqueta en todos los lados del cruce es adecuado.</p> <p>Los tipos de pavimento encontrados (adoquín, losetas de cantera, asfalto) son adecuados a la deambulación en cuanto a condiciones de antiderrapamiento y deambulación.</p> <p>Las líneas peatonales no coinciden con el paso de PcD.</p> <p>La pintura de las líneas peatonales está en buenas condiciones.</p>

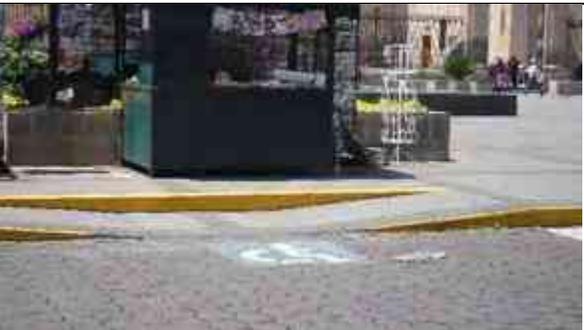
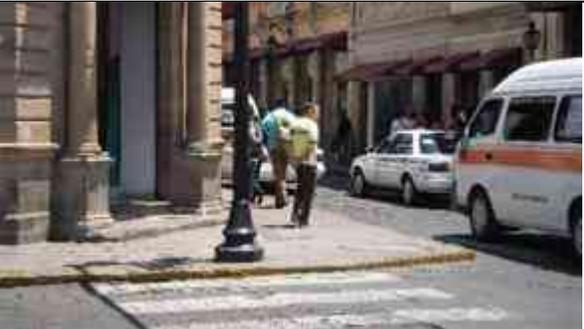
<p>En la imagen se muestra la rampa ubicada en la esquina de la plaza Melchor Ocampo.</p> <p>El diseño de la rampa es adecuado y tiene la simbología correcta.</p> <p>Sin embargo esta rampa no tiene correspondencia con ninguna rampa en las banquetas vecinas lo que rompe la continuidad de un itinerario accesible.</p> <p>Tampoco tiene correspondencia con el paso peatonal.</p>

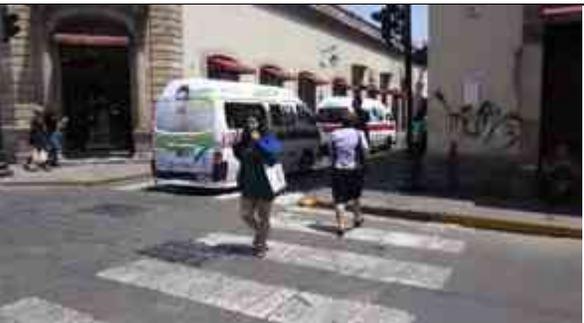
<p>Aquí se observa el paso peatonal de la plaza Melchor Ocampo hacia una de las esquinas del cruce en donde no hay rampa.</p>

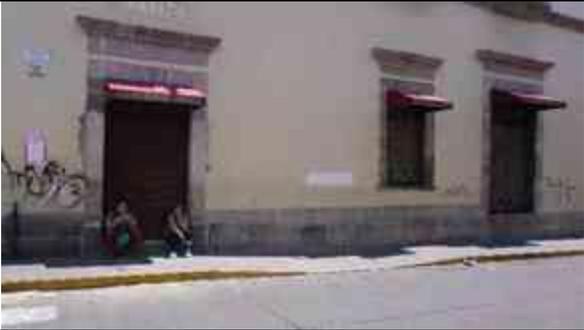
<b>Criterios de Análisis – barreras arquitectónicas</b>	<b>Imagen referente</b>
<p>En la imagen se observa la rampa sobre la banqueta de la calle Morelos.  Esta rampa y su correspondiente en la banqueta vecina tienen pendientes adecuadas.  Las rampas no coinciden con el paso peatonal.</p>

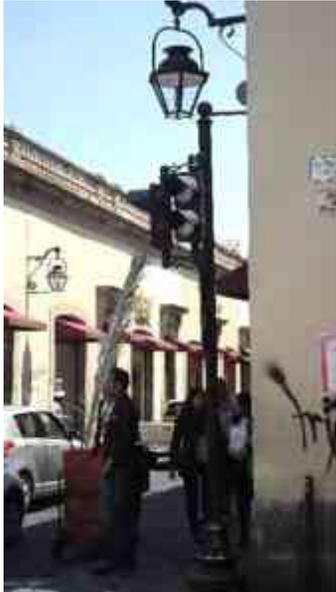
<p><b>Aprehensión - Localización</b></p> <p>No hay elementos de aprehensión.  No tiene ninguna señal de aviso de aproximación al cruce.</p>

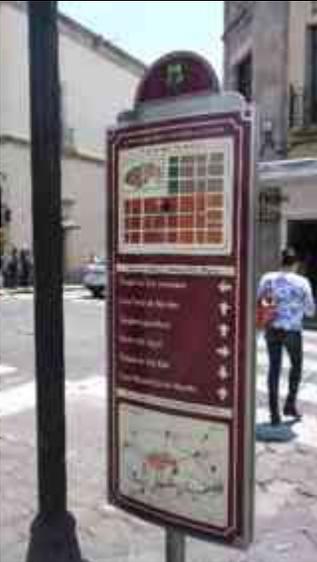
<p><b>Comunicación</b></p> <p>La nomenclatura de calles sí está indicada.  No tiene comunicación de otro tipo más que visual. No tiene señalización braille ni auditiva ni vibro táctil.</p> <p>En la imagen se muestra un panel de información turística. En el panel la comunicación es visual, la altura es adecuada.  La información es clara.</p>

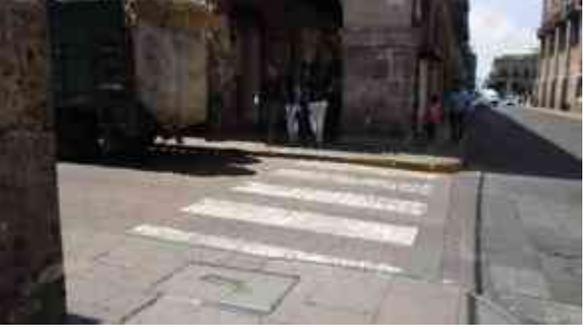
Criterios de Análisis – barreras arquitectónicas	Imagen referente
<b>Deambulaci3n</b>	
<p>En la imagen se observa que la las l3neas peatonales no coinciden con el paso para PcD de la calle Garc3a Obeso.</p> <p>El ancho de banqueta es adecuado asi como el radio de giro en esquinas.</p>

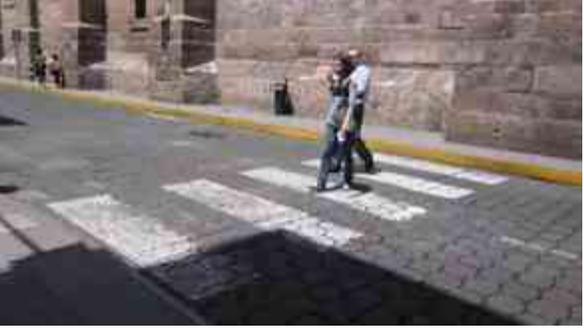
<p>No hay rampa para cruce transversal de la calle Allende.</p> <p>La l3neas peatonales se encuentran en buenas condiciones.</p>

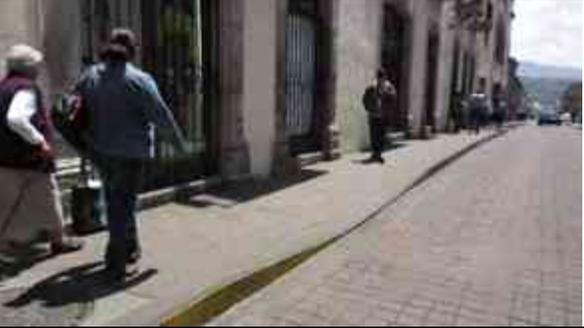
<p>En la imagen se observa la rampa en la calle Garc3a Obeso, tiene un dise1o ligeramente diferente a la mayor3a de las rampas analizadas del 3rea de estudio.</p> <p>Cumple adecuadamente en cuanto a pendiente y medidas.</p>

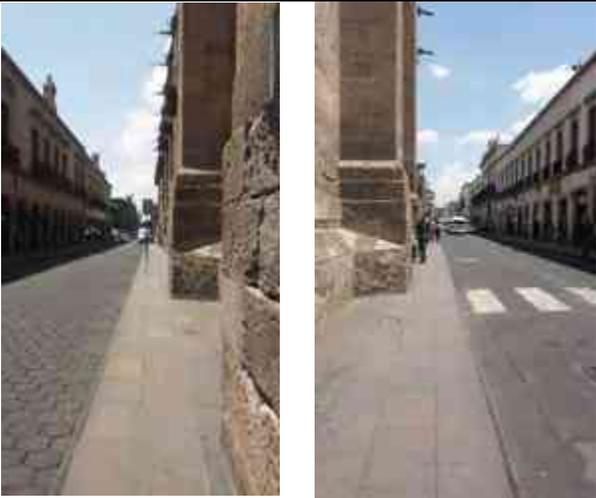
<p>En la imagen se muestra banqueta sobre la calle Allende.</p> <p>Se observa que el pavimento de cantera presenta deterioro y horadaciones.</p>

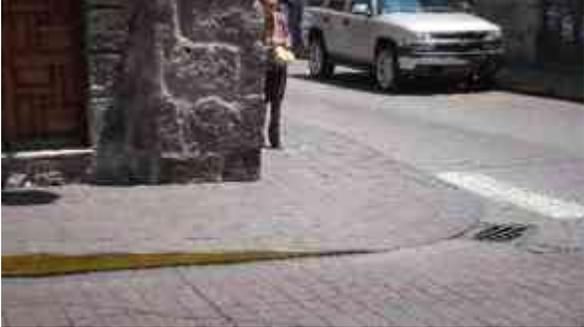
Criterios de Análisis – barreras arquitectónicas	Imagen referente
<b>Deambulaci3n</b>	
<p>El dise1o de las rampas permite que tengan coincidencia en el cruce con el paso peatonal, sin embargo pudiera dificultar el giro en la esquina pero en este caso particular la pendiente es poca por lo que no representa un problema..</p>

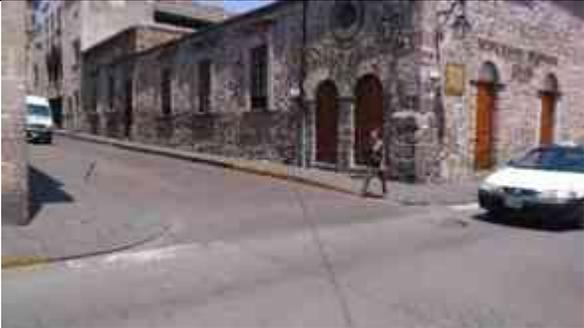
<p>Las l3neas peatonales se encuentran despintadas por el desgaste pero s3 coinciden con el paso para personas con discapacidad.</p>

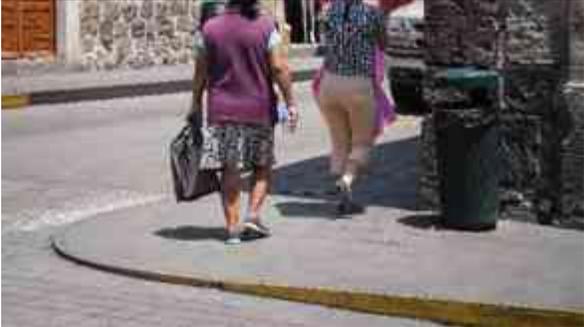
<p>Hay elementos urbanos como los botes de basura que reducen el ancho del paso, sin embargo, en este caso, es adecuada su posici3n hacia un lado dejando libre lo necesario.</p> <p>Se observa que la rampa no termina en cero al unirse al arroyo de calle, sin embargo al medir se verific3 que no sobrepasa los 5 cm por lo que es adecuado.</p>

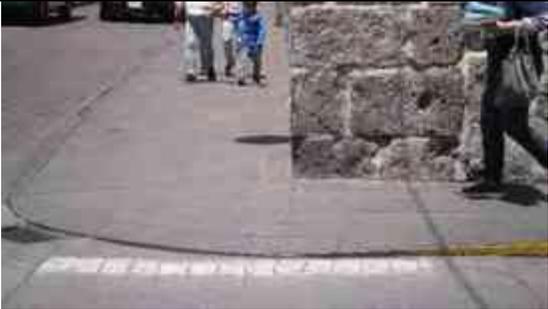
<b>Criterios de Análisis – barreras arquitectónicas</b>	<b>Imagen referente</b>
<p>El ancho de banquetas y radio de giro es adecuado en las cuatro esquinas del cruce.</p>

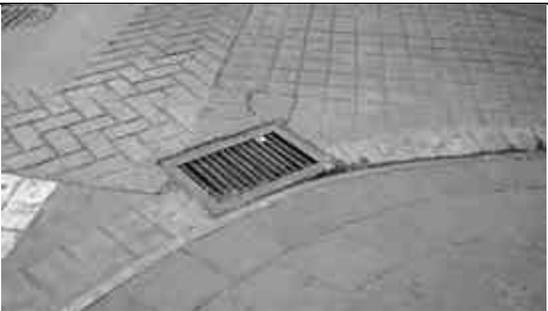
<p>La alcantarilla pluvial podría representar un obstáculo para el tránsito, sin embargo, su posición es adecuada ya que se encuentra ubicada diagonalmente y los cruces sugeridos en el cruce son ortogonales. También evita encharcamientos que por el tipo de rampa se pudieran dar.</p>

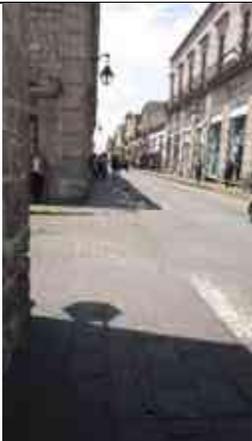
<p><b>Aprehensión - Localización</b></p>	
<p>No hay elementos de aprehensión. No tiene ninguna señal de aviso de aproximación al cruce.</p>

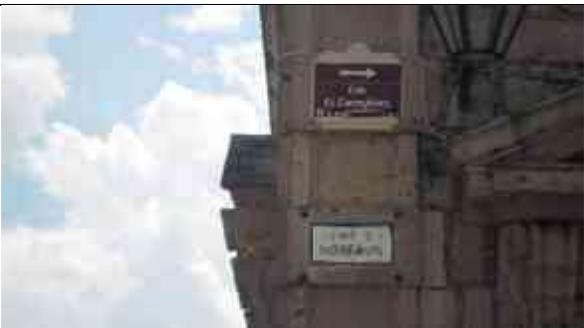
<p><b>Comunicación</b></p>	
<p>La nomenclatura de calles sí está indicada. No tiene comunicación de otro tipo más que visual. No tiene señalización braille ni auditiva ni vibro táctil.</p>

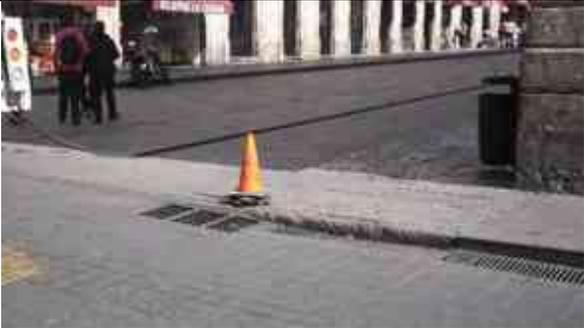
<p>El tipo de pavimento es adecuado; la alcantarilla se encuentra al margen del paso lo cual es adecuado.</p>

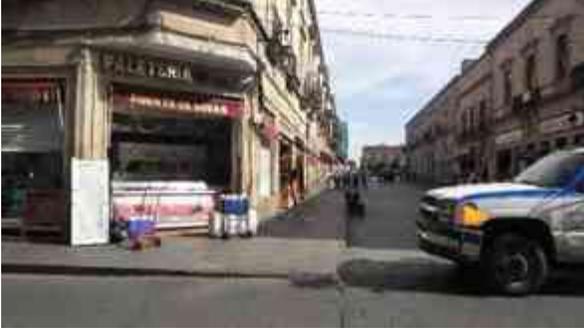
<p>La banqueta en la calle peatonal tiene el ancho adecuado. Los elementos verticales como toldos de comercios fueron verificados en su altura resultando adecuados.</p>

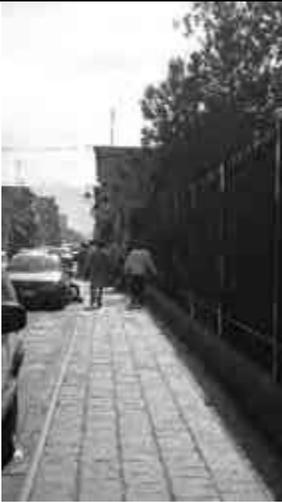
<b>Criterios de Análisis – barreras arquitectónicas</b>	<b>Imagen referente</b>
<p>El pavimento es adecuado. El ancho de banqueta es también adecuado.</p> <p>En la imagen se observa el tramo que va del Templo San Agustín al Museo casa Natal de Morelos. Un paso importante de recorrido turístico.</p>

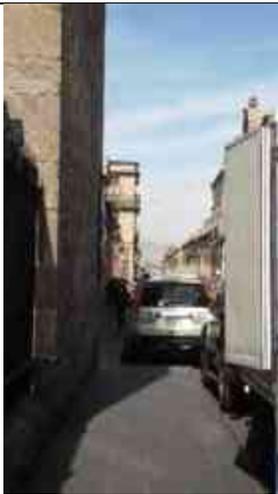
<p>Algunos vehículos aprovechan la rampa para estacionarse invadiendo abusivamente la banqueta. Aunque son barreras temporales, el mal hábito repetitivo constituye un problema.</p>

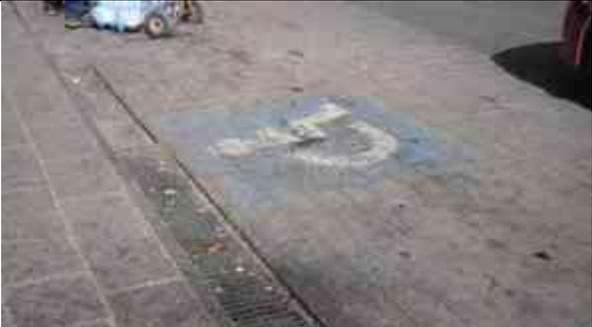
<p><b>Aprehensión - Localización</b></p>	
<p>No hay elementos de aprehensión.</p> <p>No tiene ninguna señal de aviso de aproximación al cruce.</p>	
<p><b>Comunicación</b></p>	
<p>La nomenclatura de calles sí está indicada.</p> <p>No tiene comunicación de otro tipo más que visual. No tiene señalización braille ni auditiva ni vibro táctil.</p>

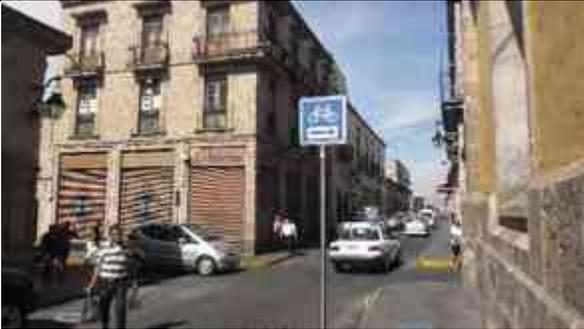
Criterios de Análisis – barreras arquitectónicas	Imagen referente
<p><b>Deambulación</b></p>

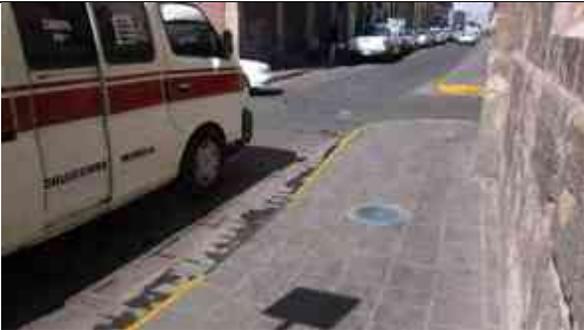
<p>El pavimento en esta rampa se encuentra en condiciones inadecuadas. (horadaciones y grietas)</p>

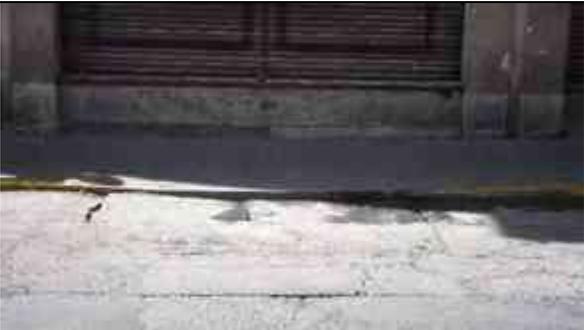
<p>La banqueta tiene insertados los spots de iluminación. Como están a nivel de piso son adecuados. Incluso son elementos que pueden servir de una especie de guía podotáctil para la orientación de personas con discapacidad visual.</p>

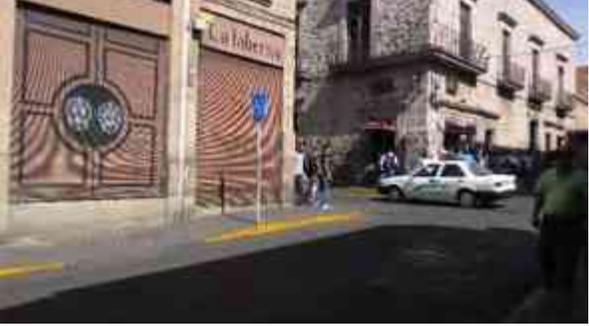
<b>Criterios de Análisis – barreras arquitectónicas</b>	<b>Imagen referente</b>
<p>La rampa sobre calle Corregidora es adecuada. No coincide con paso peatonal.</p>

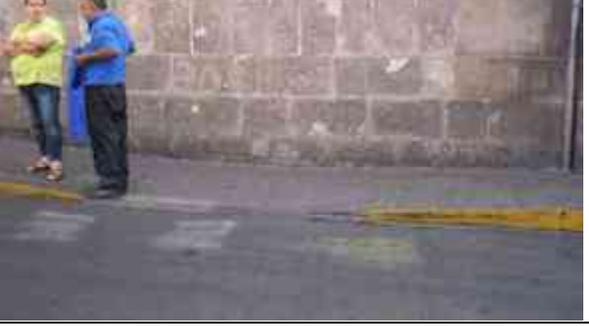
<p>Las rampas sobre la calle Abasolo cumplen en pendiente, tipo de pavimentos y dimensiones. No coinciden con pasos peatonales</p>

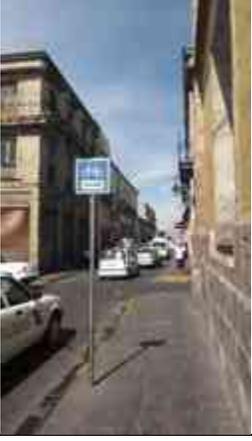
<p><b>Aprehensión - Localización</b></p>	
<p>No hay elementos de aprehensión. No tiene ninguna señal de aviso de aproximación al cruce.</p> <p>Se observa una señalización para ciclistas. Señalando una ruta para bicicletas que en realidad no existe.</p>

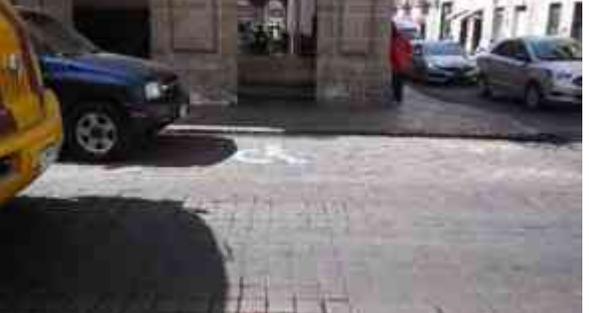
<p><b>Comunicación</b></p>	
<p>La nomenclatura de calles sí está indicada. No tiene comunicación de otro tipo más que visual. No tiene señalización braille ni auditiva ni vibro táctil.</p>

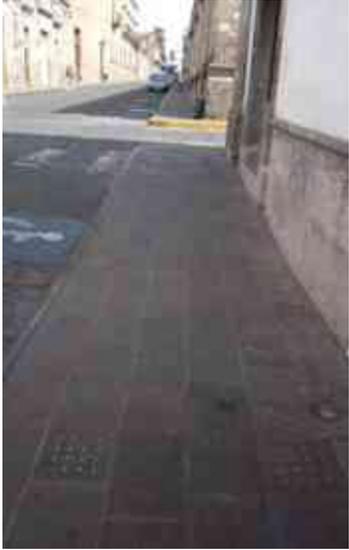
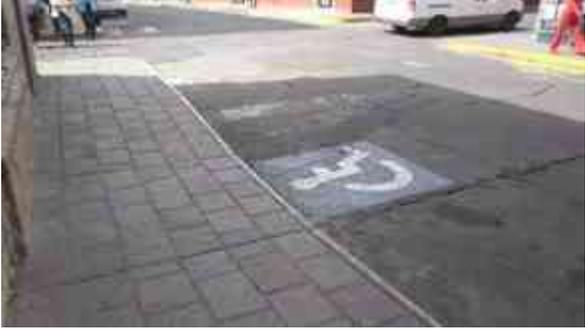
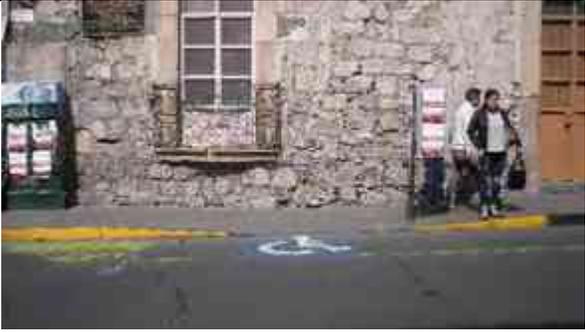
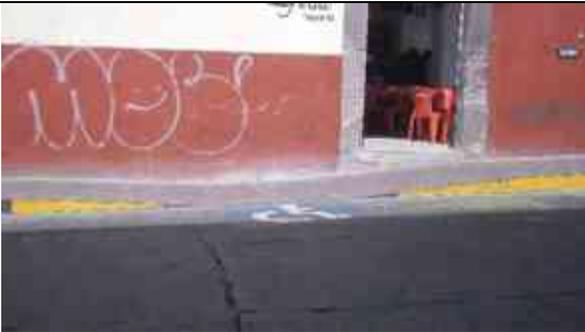
Criterios de Análisis – barreras arquitectónicas	Imagen referente
<p><b>Deambulación</b></p> <p>Las rampas para personas con discapacidad cuentan con la pendiente adecuada y la señalización en pavimento. (no tiene señalización en vertical, misma que , de hecho, no es indispensable)</p>

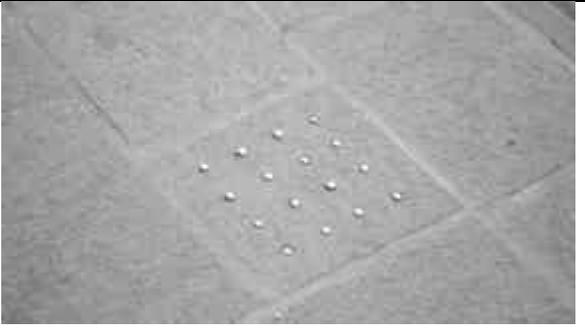
<p>En este cruce se ha implementado el sistema de puntos para orientación de personas con discapacidad visual (débiles visuales e invidentes). Los puntos indican aproximación a cruce o entradas de cocheras. En este cruce en particular indican el inicio y fin de las pendientes de rampas para PcD que se encuentran cerca del cruce.</p>

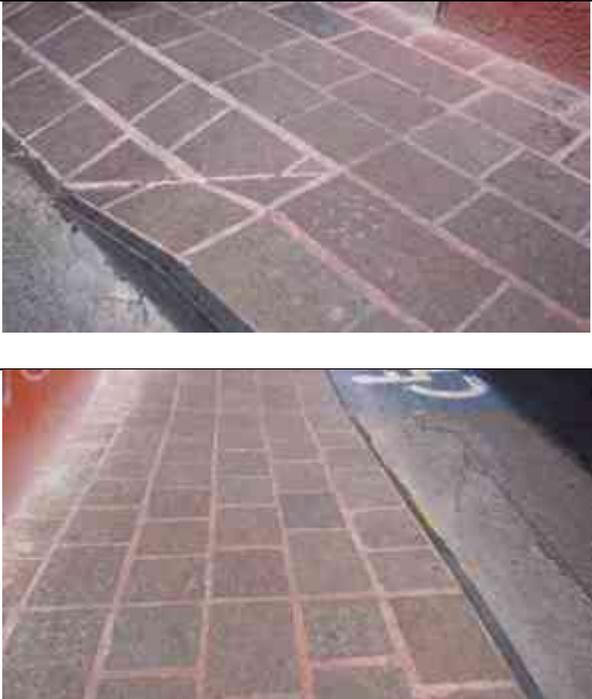
<b>Aprehensión - Localización</b>	
<p>No hay elementos de aprehensión. El sistema de puntos en relieve es útil para la orientación y localización de personas con discapacidad visual pero también para todos.</p>	
<b>Comunicación</b>	
<p>La nomenclatura de calles sí está indicada.</p> <p>Cuenta con señalización en braille para el nombre de la calle. Esta señalización se encuentra a una altura adecuada, táctilmente alcanzable incluso para persona en silla de ruedas.</p>

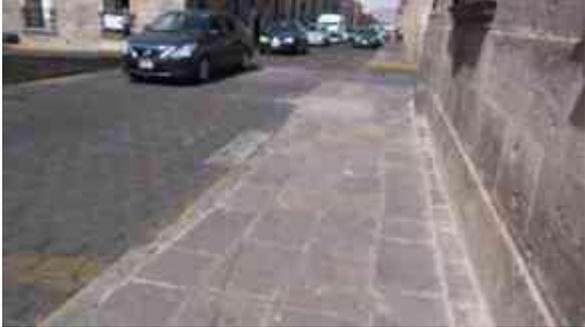
Criterios de Análisis – barreras arquitectónicas	Imagen referente
<b>Deambulaci3n</b>	
<p>La dimensi3n de la banqueta es adecuada. El tipo de pavimento presenta algunas horadaciones que podrían dificultar el tr3nsito suave de una silla de ruedas.</p>

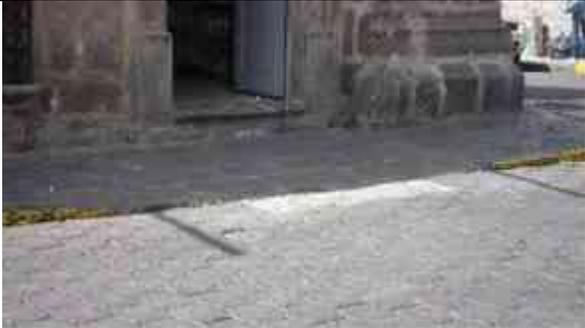
<p>Se observa que en esta rampa se hizo un ajuste para suavizarla.</p>

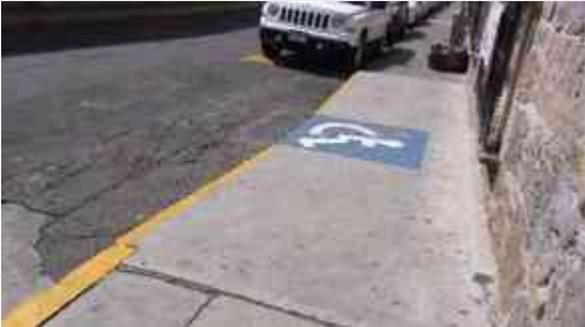
<p>La rampa es se±alizada en pavimento de banqueta, a diferencia de la mayoría de los cruces revisados que la tienen en la calle para evitar tambi3n la obstaculizaci3n por parte de vehículos.</p>

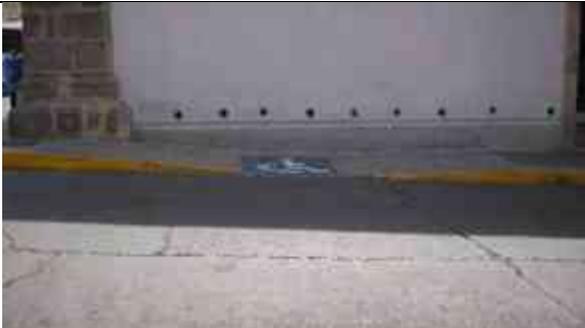
<b>Criterios de Análisis – barreras arquitectónicas</b>	<b>Imagen referente</b>
<p>El pavimento en calle se encuentra muy deteriorado aunque no afecta directamente a los pasos peatonales. El balizamiento se encuentra desgastado. Casi no se notan las líneas peatonales.</p>

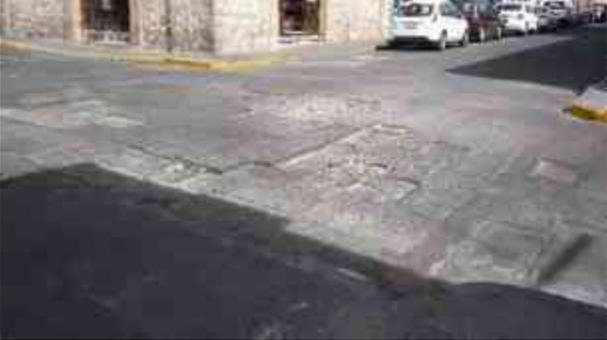
<b>Aprehensión - Localización</b>	
<p>No hay elementos de aprehensión. No tiene ninguna señal de aviso de aproximación al cruce.</p>

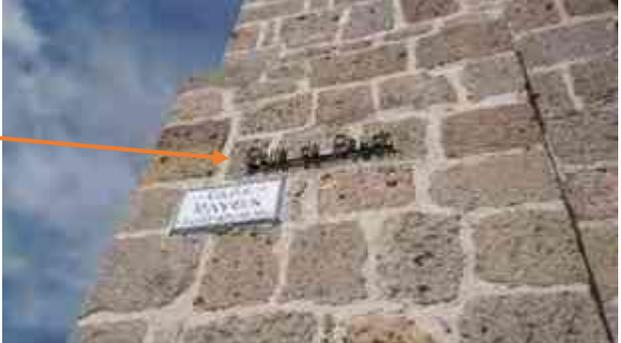
<b>Comunicación</b>	
<p>La nomenclatura de calles sí está indicada. Incluso se observa otra tipología de señal de calle que no se había presentado. No tiene comunicación de otro tipo más que visual. No tiene señalización braille ni auditiva ni vibro táctil.</p>

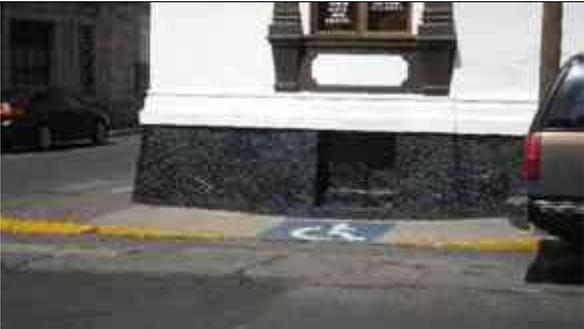
Criterios de Análisis – barreras arquitectónicas	Imagen referente
<b>Deambulaci3n</b>	
<p>Las rampas tienen pendiente adecuada. Señalización en pavimento. No tiene se1al en vertical que indique la presencia de la rampa y por ende la prohibici3n de estacionamiento que la obstruya.</p>

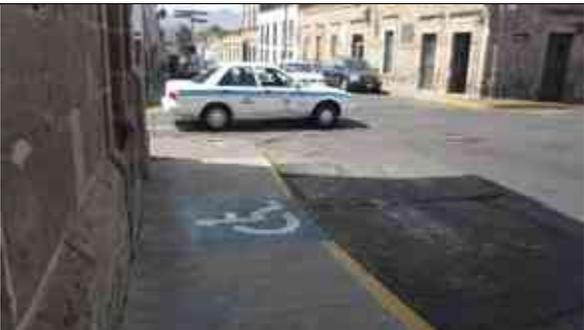
<p>Se observa la se1alizaci3n en pavimento. Tienen el dise1o adecuado. Varía de otras del centro en que se encuentra ubicada en banqueta y no en el arroyo de calle. (cuando el material es concreto se suele ubicar así la se1al, en pórfido no)</p>

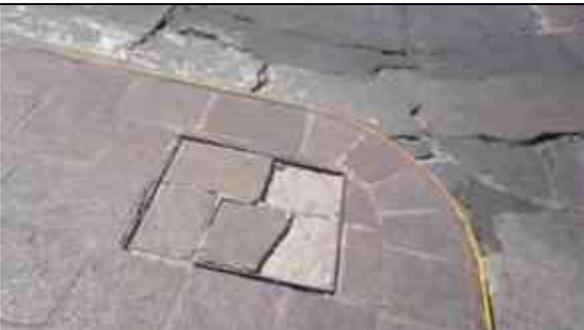
<p>El pavimento es adecuado pero el riesgo son este tipo de desprendimientos que se vuelven peligros potenciales para una persona con discapacidad, sobre todo discapacidad motriz y visual.</p>

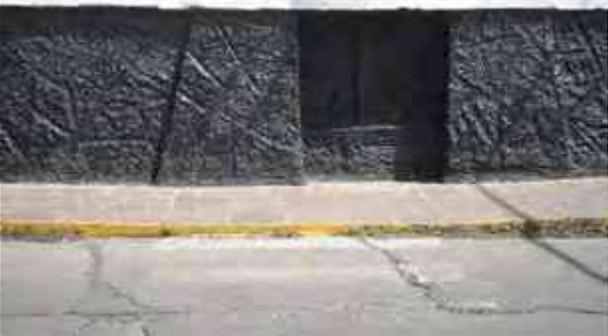
<b>Criterios de Análisis – barreras arquitectónicas</b>	<b>Imagen referente</b>
<p>Se observa que el paso peatonal no coincide con el paso para personas con discapacidad.</p> <p>El balizamiento se encuentra desgastado.</p> <p>Casi no se notan las líneas peatonales.</p> <p>El ancho de banqueta es adecuado.</p> <p>El radio de giro es adecuado en todas las esquinas del cruce en cuanto a dimensión.</p>

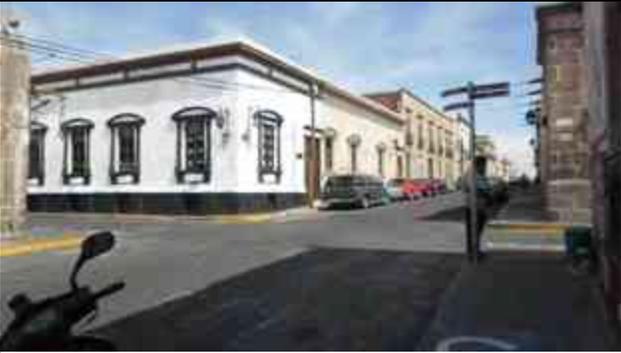
<p><b>Aprehensión - Localización</b></p> <p>No hay elementos de aprehensión.</p> <p>No tiene ninguna señal de aviso de aproximación al cruce.</p> <p>Se observó una señalización de orientación turística sobre sitios de interés. Su ubicación no obstruye el paso.</p>

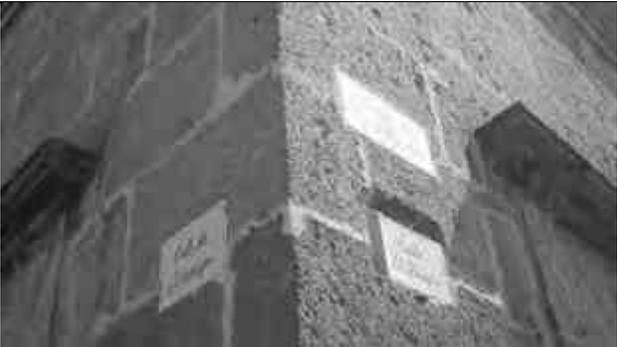
<p><b>Comunicación</b></p> <p>La nomenclatura de calles sí está indicada.</p> <p>No tiene comunicación de otro tipo más que visual. No tiene señalización braille ni auditiva ni vibro táctil.</p>

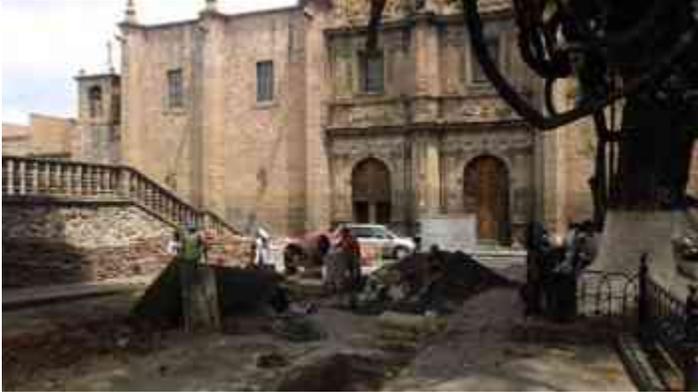
<b>Cruce 25</b>		<b>Calle Santiago Tapia y El Nigromante</b>	
Fecha de valoración:	enero 2017	Accesibilidad:	media
Potencial de Ajuste:	alto

Criterios de Análisis – barreras arquitectónicas	Imagen referente
<p><b>Deambulación</b></p> <p>Esta rampa se encuentra ubicada para el cruce transversal de la calle Santiago Tapia.          Tiene pendiente adecuada, señalización en pavimento pero sin correspondencia con ninguna rampa en la acera vecina.</p>

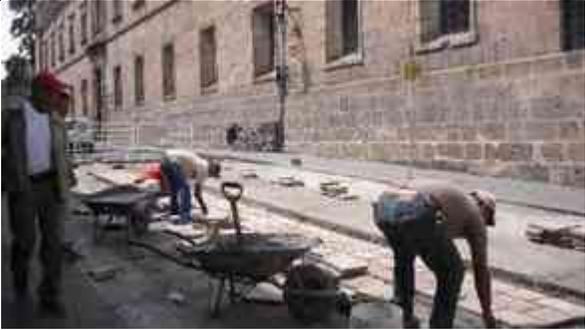
<p>Se sube el nivel del arroyo de calle al mismo de las banquetas laterales.</p>

Proceso de peatonalización de la calle El Nigromante, cruce con Santiago Tapia. Antes, durante y después.

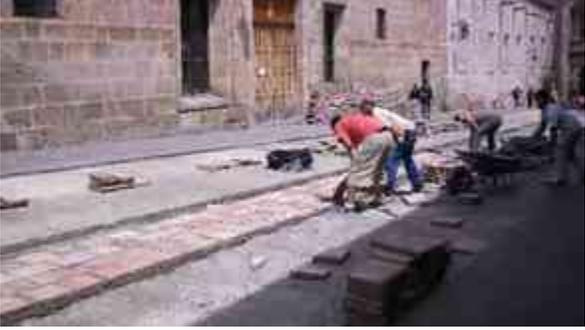
<p>Se observa el tipo de material con el que se realiza la obra: baldosas de pórfido.</p>

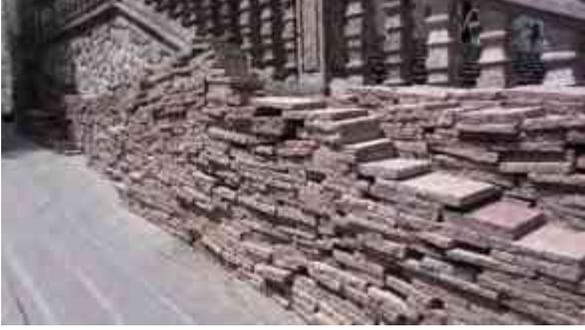
Criterios de Análisis – barreras arquitectónicas	Imagen referente
<b>Aprehensión - Localización</b>	
No hay elementos de aprehensión.

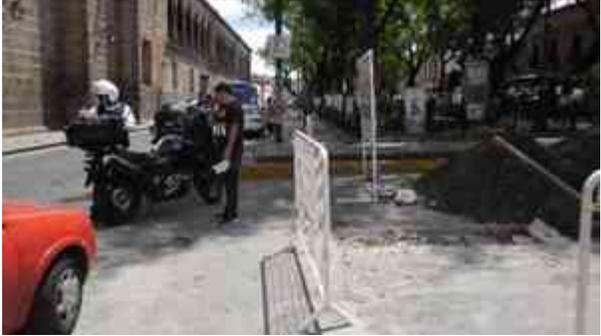
<b>Comunicación</b>	
La nomenclatura de calles sí está indicada. No tiene comunicación de otro tipo más que visual. No tiene señalización braille ni auditiva ni vibro táctil.
