Tesis para obtener el grado de
Especialista en restauración

Proyecto de restauración y nuevo uso de la estación de tren de Villachuato, Puruándiro, Michoacán.

Presenta: Alfredo Cortes Muñoz

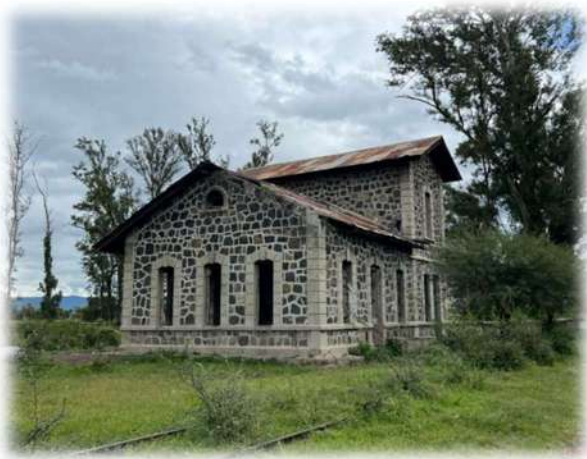
Ilustración 13. Fotografía de la estación de tren de Villachuato, desde el sur-oeste. ACM, septiembre del 2022

La estación de tren, presenta en todas sus fachadas un orden muy claro, con un proporcionamiento de vanos y macizos, un almohadillado en el contorno de la edificación, una simetría. (Véase *ilustración 13 y 14*)

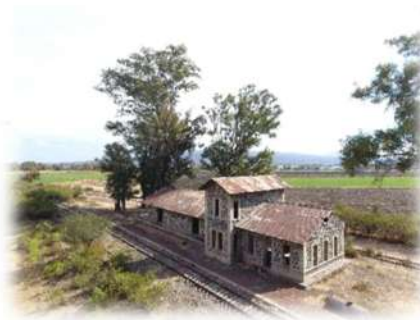
Ilustración 14. Fotografía aérea de la estación de tren de Villachuato. Enero del 2023, ACM

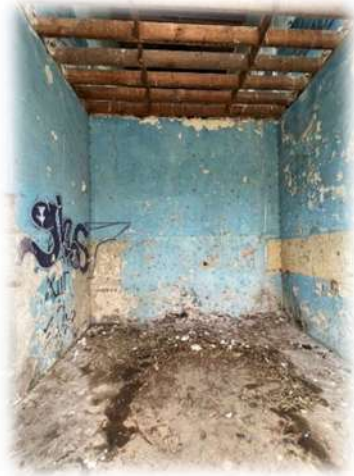
Ilustración 15. interior de la oficina de la estación, ACM, septiembre del 2022

Por último, en este apartado se presenta la postura de intervención, se tomarán en cuenta los valores y oportunidades que presenta el inmueble; Existe la necesidad de conservar la estación de tren de Villachuato debido a que se considera patrimonio cultural, en la que se pueden observar valores, funcionales, estéticos, simbólicos, e históricos; construcción que se encuentra en deterioro por su desuso y diferentes agentes naturales y humanos que han afectado en él (véase ilustración 15,16,17).

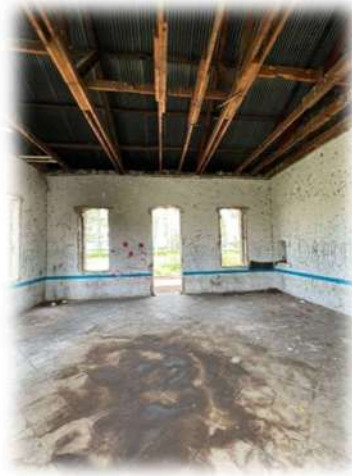
Ilustración 16. Fotografía del interior de la sala de espera de la estación, ACM, septiembre del 2022

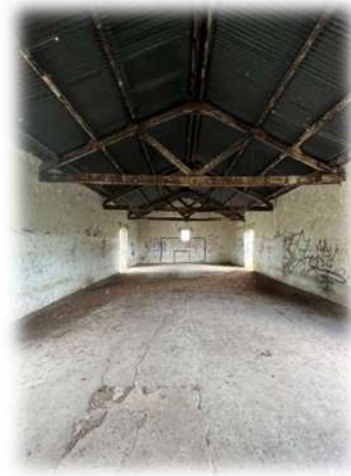
Ilustración 17. Fotografía del interior de la bodega, ACM, septiembre del 2022

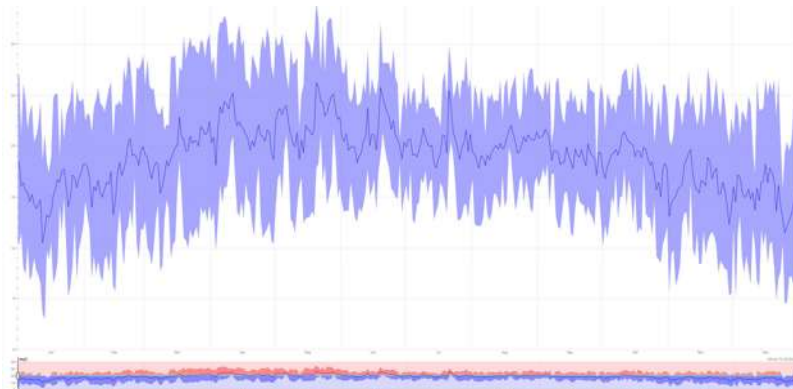
La temperatura promedio es de 16°C con mayores temperaturas en los meses de marzo, abril y mayo, llegando hasta los 34°C. Presenta las menores temperaturas en los meses de diciembre y enero con hasta 4°C, véase ilustración 70.

Ilustración 62. Temperatura en las coordenadas de la Estación de tren de Villachuato; Data view 2d con datos de meteonorm 2020 13/10/2022

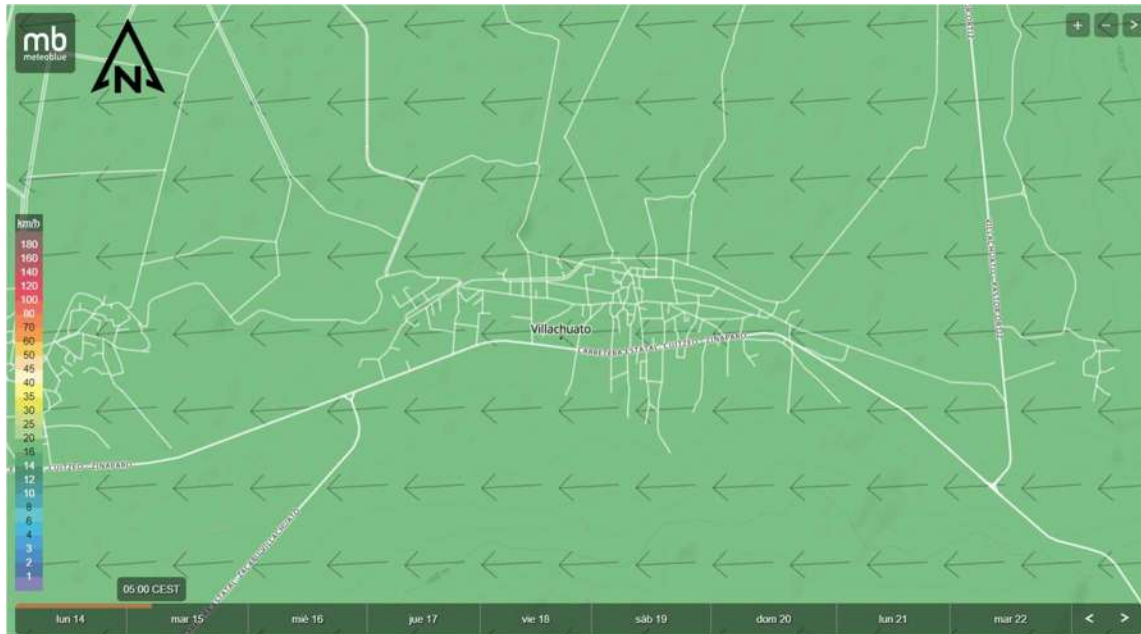
Ilustración 71. Dirección del viento y su velocidad en Villachuato. Meteoblue, recuperado el 13/08/2023 en: https://www.meteoblue.com/es/tiempo/mapas/madrid_esp%C3%B1a_3117735#coords=16.04/20.150587/-101.648752&map=wind~hourly~auto~10%20m%20above%20gnd~none

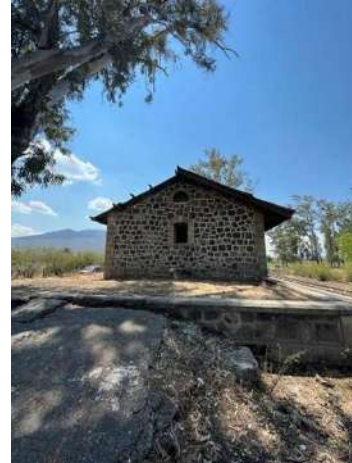
Ilustración 94. Fotografía de la rampa hacia el patio de maniobras de la estación, Enero del 2023, fuente: ACM

En la parte este del edificio, se agregó una rampa hacía el patio de maniobras que seguramente debió haber sido utilizado para las descargas de los productos.

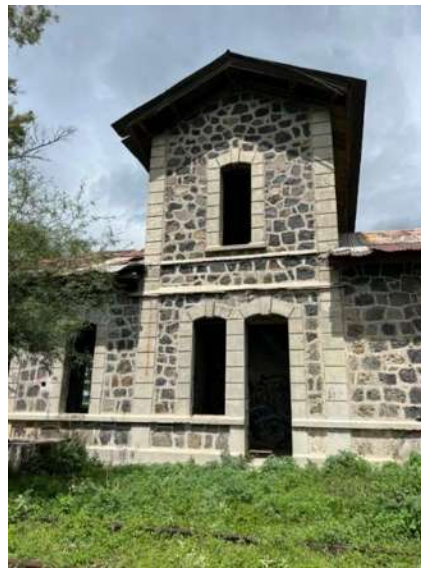
Ilustración 95. Fotografía de la casa del jefe de la estación donde se aprecian vestigios de cornisa y lo que pudo haber tenido una extensión de techo, Fuente: ACM

Sobre la fachada sur en la parte de la casa del jefe de la estación se puede observar una cornisa en la que existen vestigios de un techo, debido a que esta fachada siempre está bajo asoleamiento pudieron haber colocado este anexo.

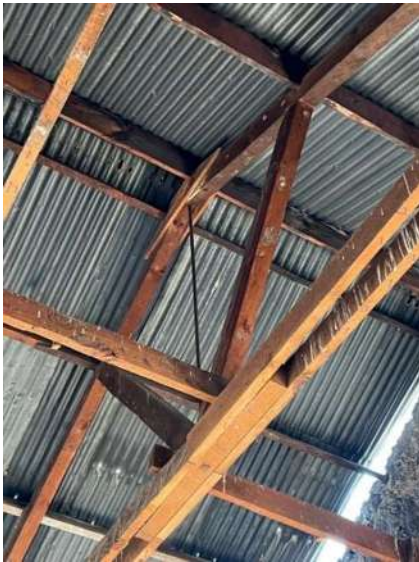
Ilustración 98. Fotografía de la armadura de pendolón de la sala de espera, Marzo 2023, Fuente: ACM

En la parte de la cubierta tiene una estructura de pendolón combinando la madera con el hierro fundido, en la parte de la sala de espera con un solo pendolón y en la bodega con tres, estas estructuras simplemente apoyadas sobre los muros de carga y un encofrado entre cada armadura de mampostería de menor tamaño y calidad que los muros.

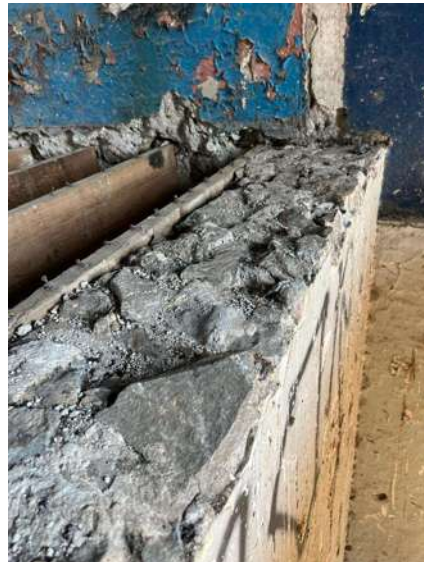
Ilustración 99. Fotografía de la conformación de los muros de carga y entepiso, Marzo 2023, Fuente: ACM

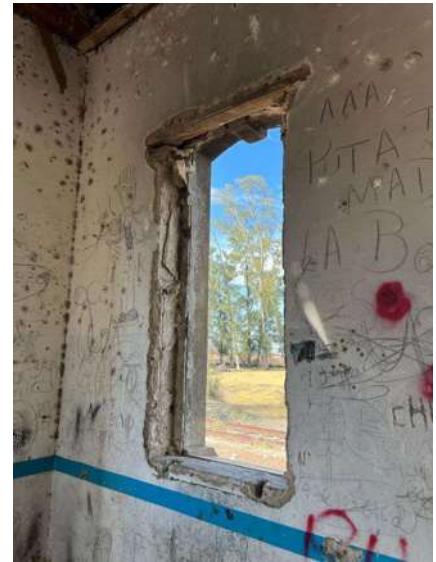
Ilustración 100. Fotografía de os vanos de la estación de tren, Marzo 2023, Fuente: ACM

En sus vanos se encuentra con arcos de medio punto dovelados hechos con mampostería y ahogados en el muro (escondidos) en la parte interior de los vanos son rectos con dinteles de madera a excepción de las puertas, y en su exterior los vanos están enmarcados con un arco de medio punto hecho con ladrillo y revestido con cemento para asimilar una sillería y almohadillado.

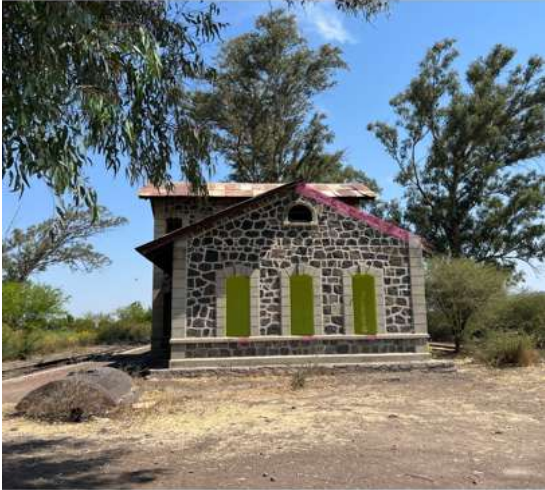
Fachada poniente

■ Faltante de puertas y ventanas

■ Desprendimiento de recubrimientos

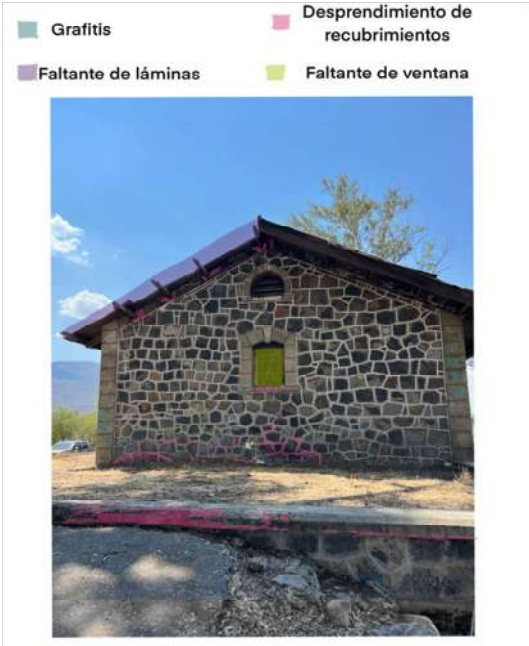
Fachada oriente

En la fachada oriente existe flora, microflora, humedad, perdida de ventana, desprendimiento de juntas y recubrimiento, agrietamiento de rampa a andén.

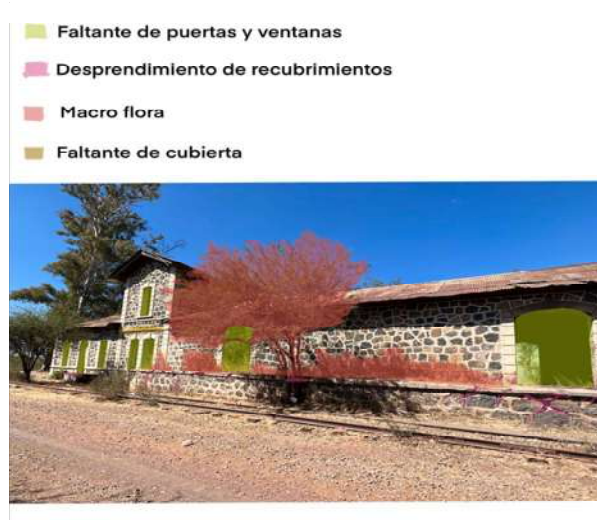
Fachada sur

En la fachada sur encontramos que debido a su orientación existe un mayor asoleamiento por tanto existe un deterioro en las juntas de los muros, desprendimiento de recubrimiento de cemento en el zócalo de ornamento, aparición de flora y microflora en el andén, robo y perdida de ventanas y puertas.

- Corrosión de láminas de zinc
- Faltante de láminas
- Macroflora

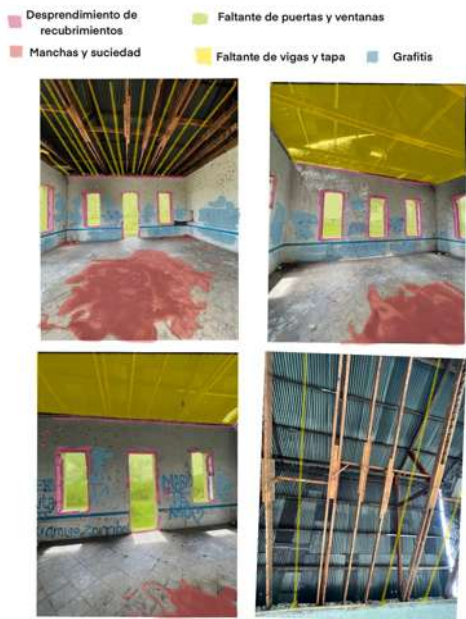
Sala de espera

En la sala de espera se encuentran manchas debido a fogatas, excrementos, residuos y humedad en el piso, agrietamiento, en los muros desprendimiento de pintura y recubrimiento, grafitis, robo y perdida de ventanas, puertas y plafón.

- Desprendimiento de recubrimientos
- Manchas y suciedad
- Faltante de puertas y ventanas
- Faltante de vigas y tapa
- Grafitis

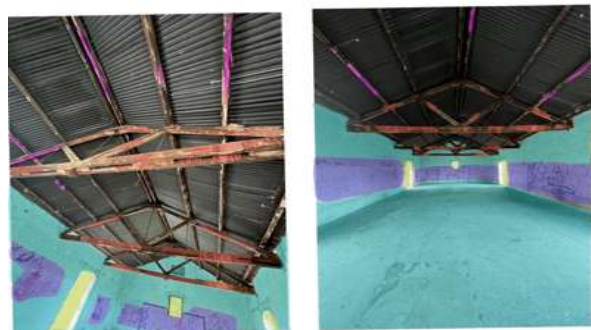
Bodega

- Agrietamiento de vigas
- Faltante de puertas y ventanas
- Excremento de aves
- Grafitis
- Suciedad

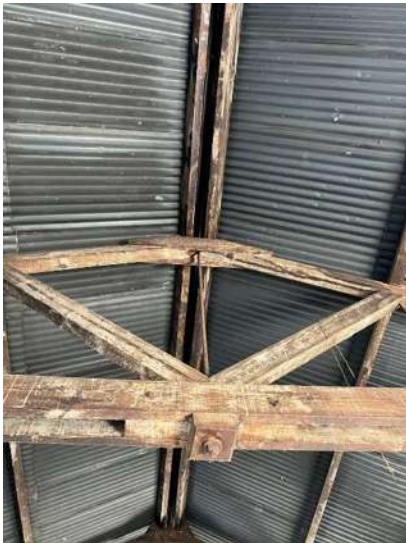
En la estructura de la cubierta de la bodega los largueros presentan hongos de pudrición blancos y cafés en la mayor parte de su área debido a las filtraciones de agua por las láminas, la falta de tratamiento y mantenimiento de la cubierta, además están infectadas con termita, lo cual se puede notar por los pequeños huecos que presenta la madera, su fragilidad y la polilla que se encuentra en el piso; con la madera diagnosticada con la pérdida de resistencia, la estructura de la cubierta de la bodega se encuentra en riesgo de colapso y pérdida total.

Ilustración 101. Detalle de estructura de pendolón y largueros en la bodega, diciembre del 2022, ACM

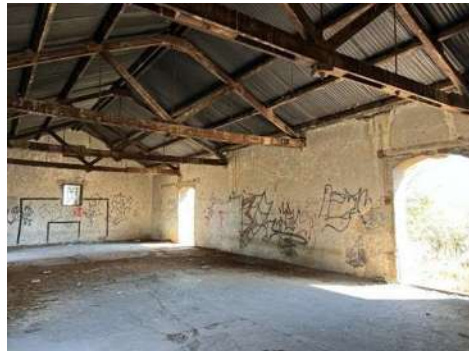
Ilustración 102. Cubierta de la bodega, daños en largueros, y estructura. enero del 2023, ACM

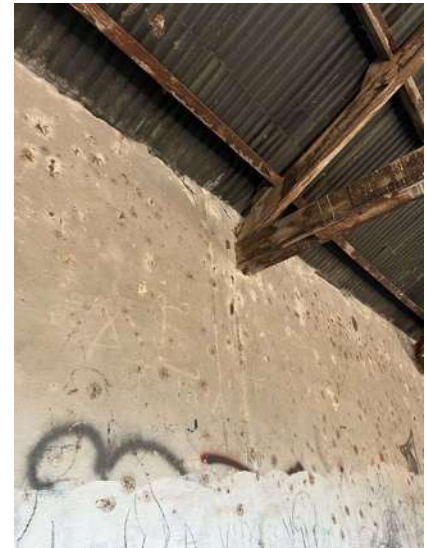
Ilustración 103. Detalle de la cubierta de la bodega, se observan hongos de pudrición blancos y cafés, enero del 2023, ACM

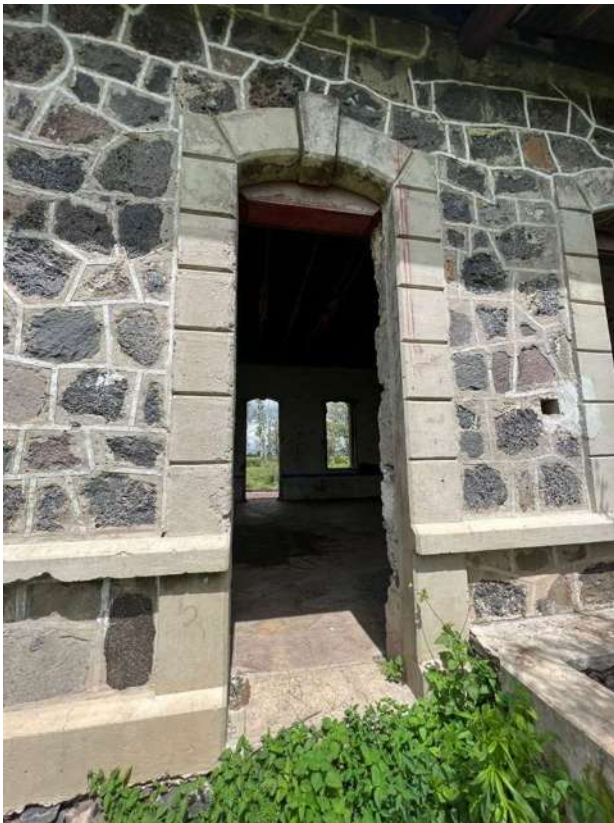
Ilustración 106. Fotografía del asoleamiento de la fachada sur de la estación en la que se observa un mayor desgaste en juntas y calavereado de muros, Enero del 2023, ACM

La temperatura obtenida en las fachadas se observa un principal problema, debido a la orientación en la que se encuentra desplantada el edificio en la fachada sur, la cual recibe un asoleamiento durante todo el día, afectando sobre todo en cuestiones de las juntas de la mampostería de los muros.

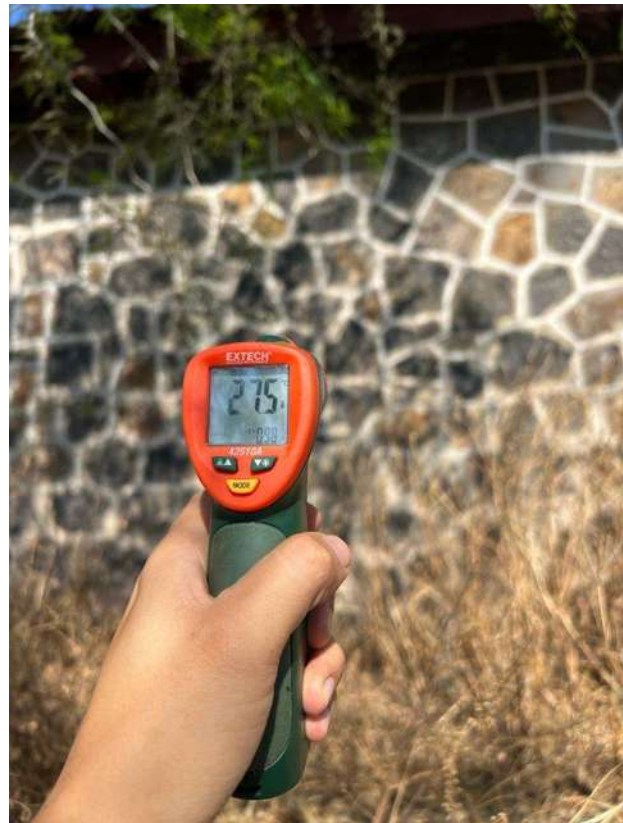
Ilustración 107. Fotografía de levantamiento de datos ambientales en fachada con termómetro de pistola, temperatura mayor que en las otras fachadas, Enero del 2023, ACM

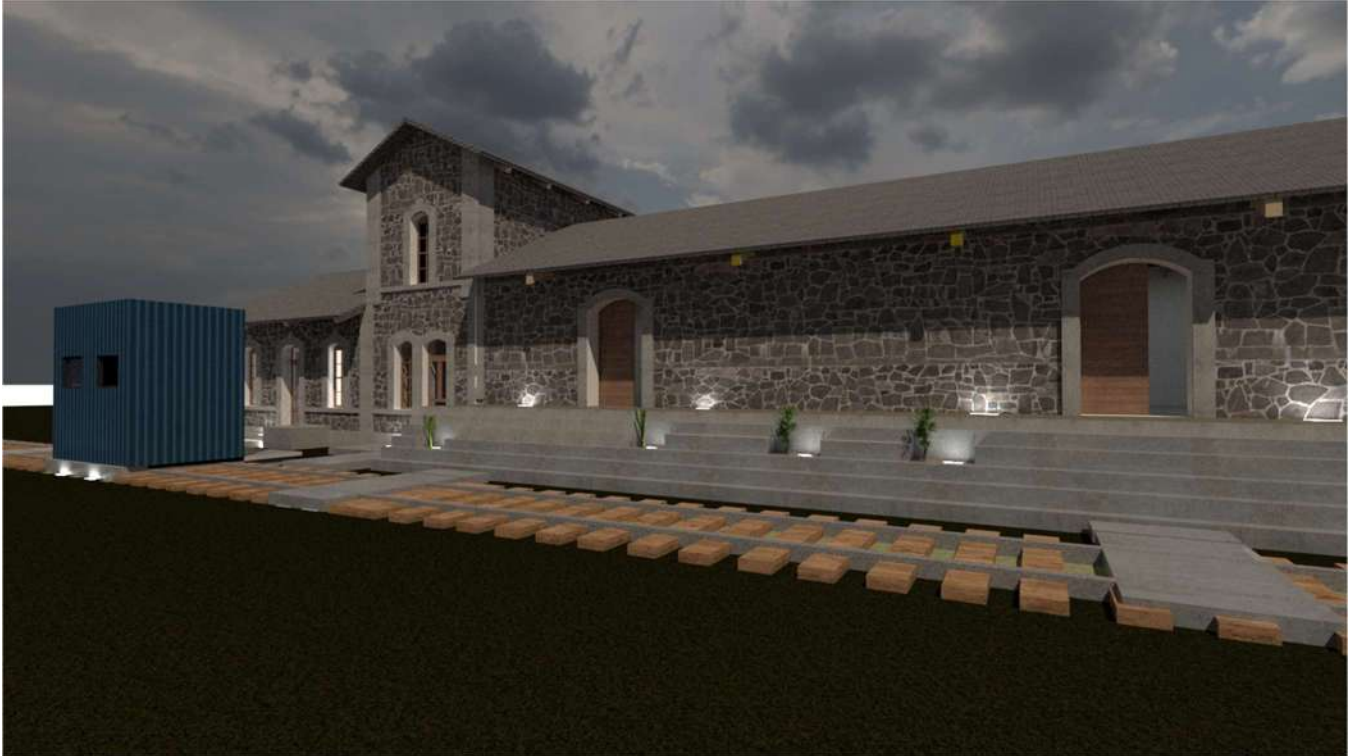
Ilustración 110. Render exterior de la propuesta de intervención, con iluminación artificial. Fuente: ACM

La integración de iluminación artificial que realce el inmueble y sus materiales en el exterior.

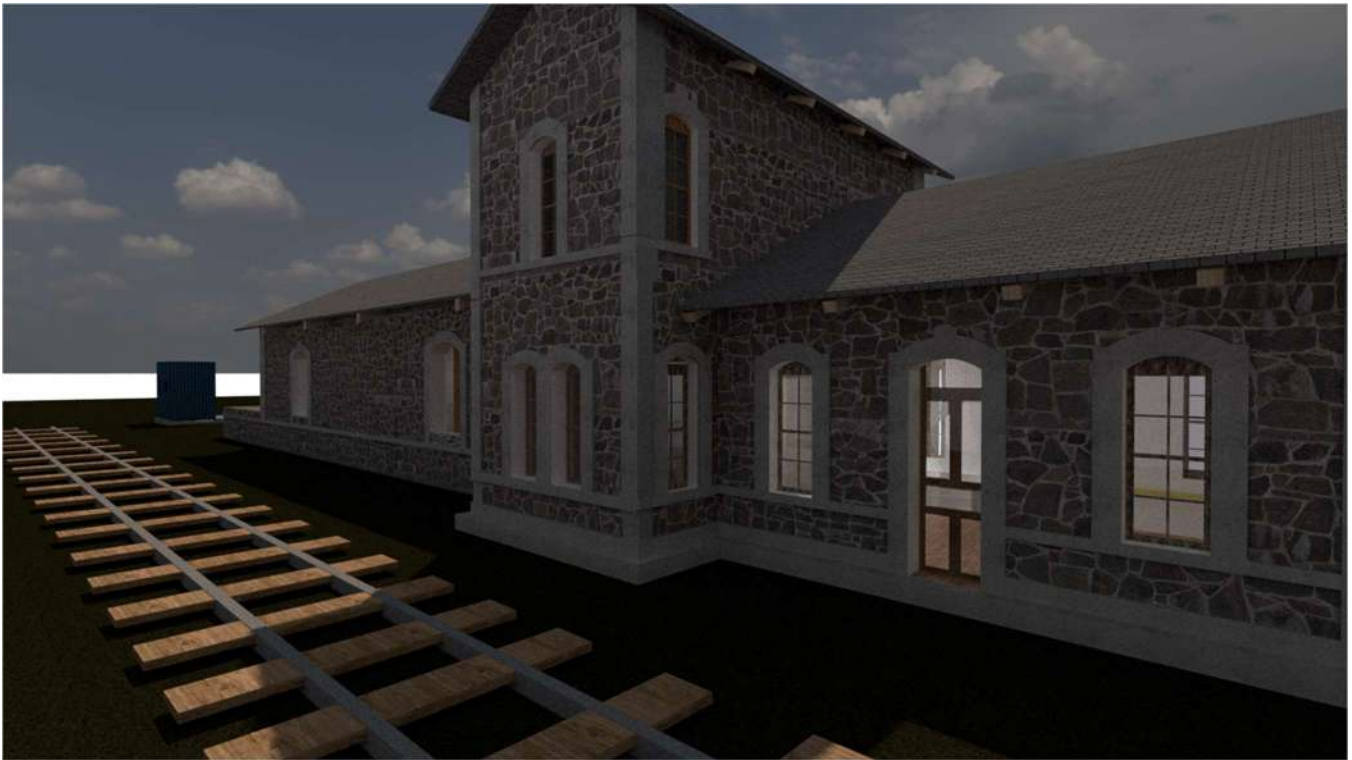
Ilustración 111. Render exterior del proyecto fachada norte, se observan ventanas y puertas, e iluminación artificial, ACM

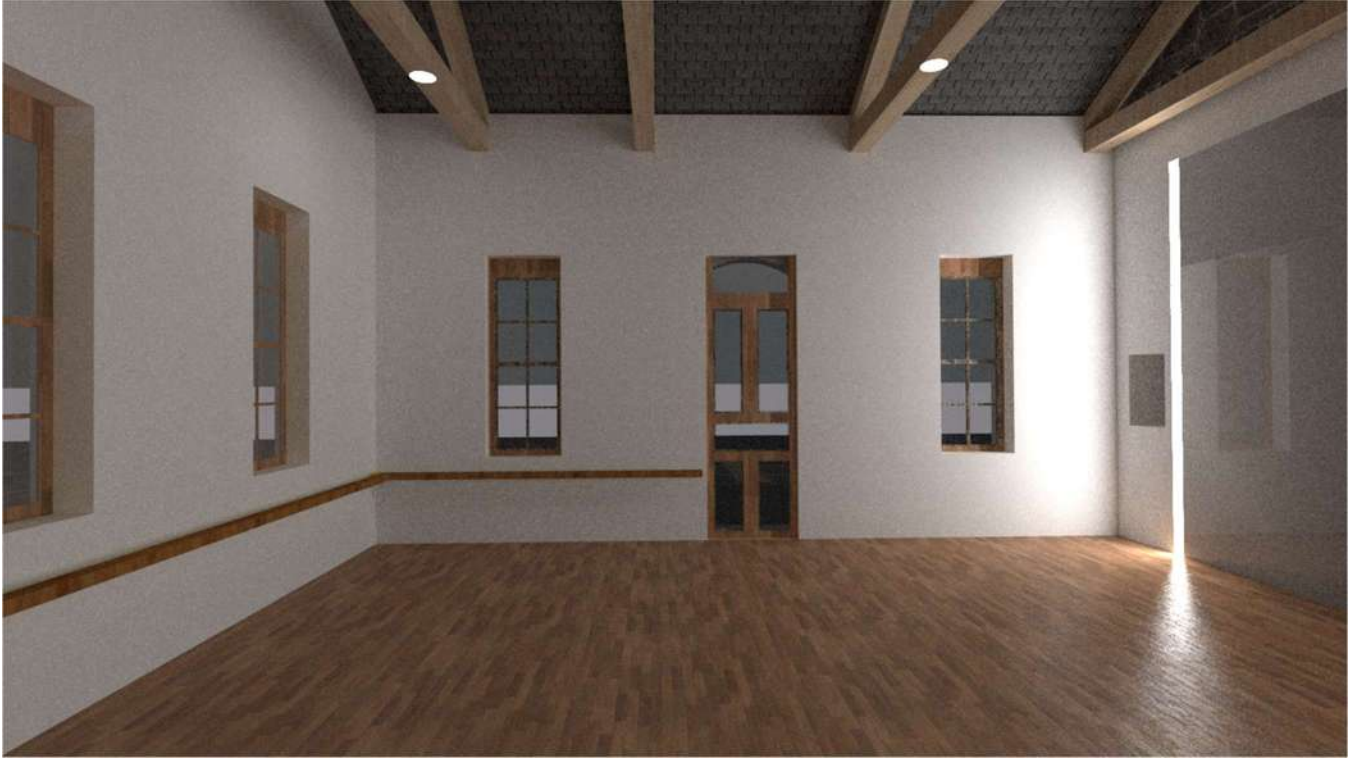
Ilustración 112. Render interior del salón de danza, se observa integración de duela, ventanas, espejo, barra, iluminación. Fuente: ACM

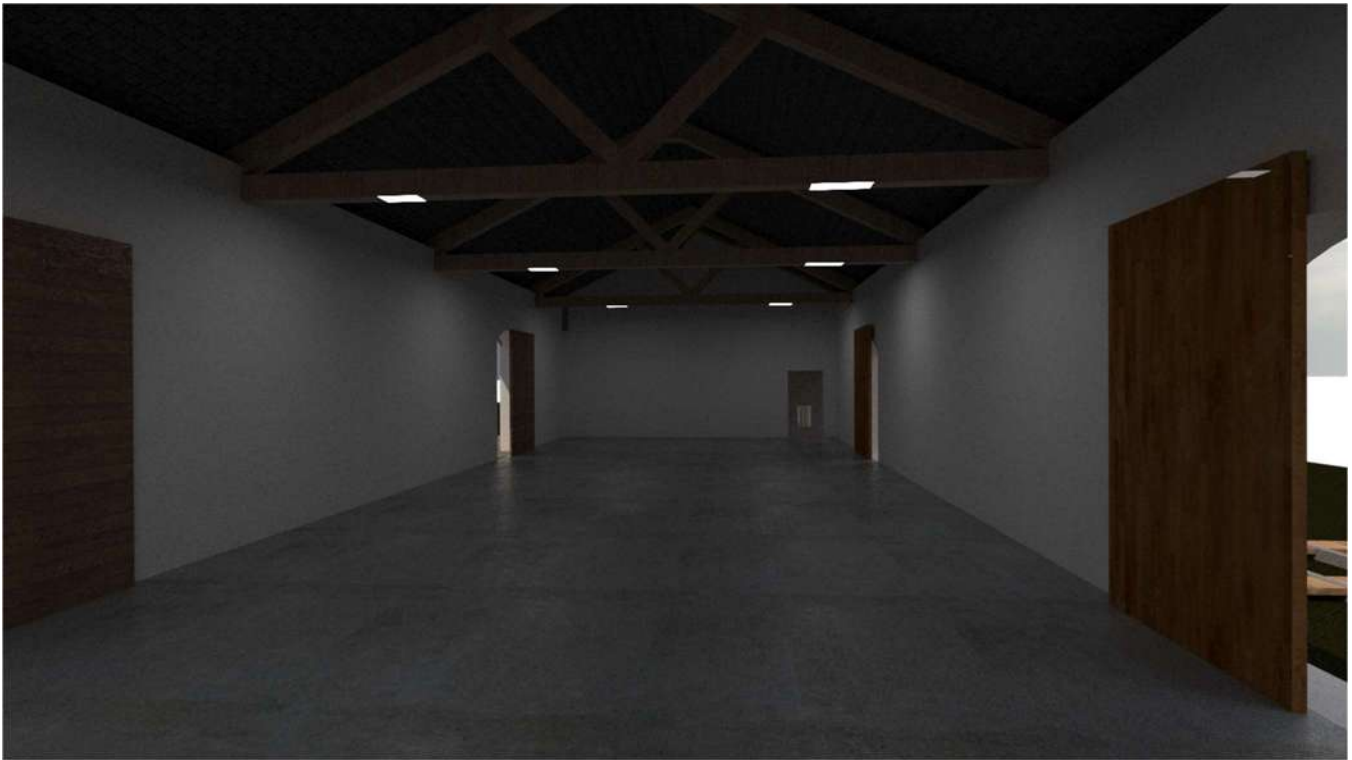
Ilustración 113. Render interior de la bodega, se observan acabados, iluminación artificial. Fuente: ACM

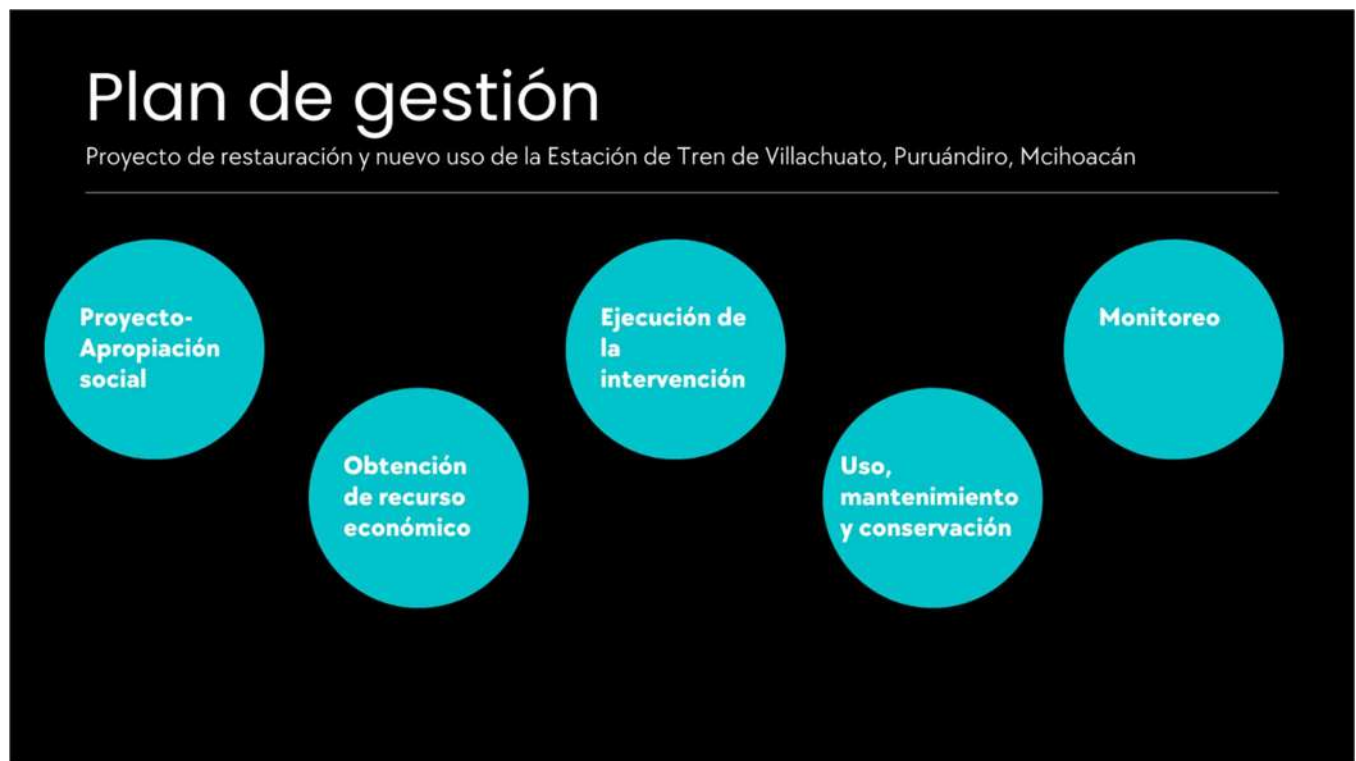
Ilustración 114. Plan de gestión, Fuente: ACM

Una vez habilitada la obra, el inmueble deberá ser conservado mediante su uso cotidiano de la manera correcta, su cuidado y mantenimiento por lo que se deberá asignar encargado de administrar y velar por el bien del edificio y su conjunto.

Durante y después de la intervención se monitoreará el inmueble estructuralmente, para asegurar su estabilidad y permanencia, esta deberá de ser revisada mensualmente durante los próximos años.

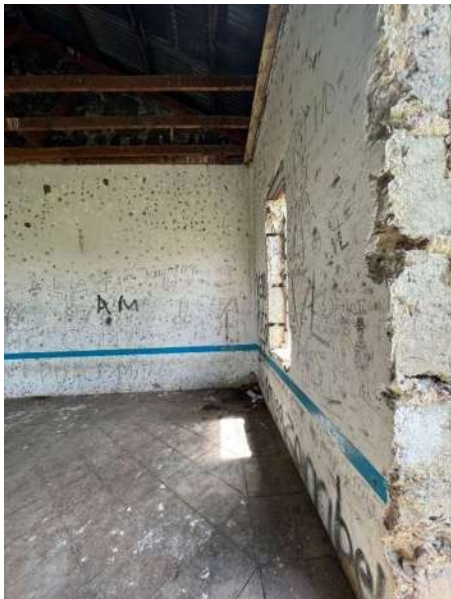
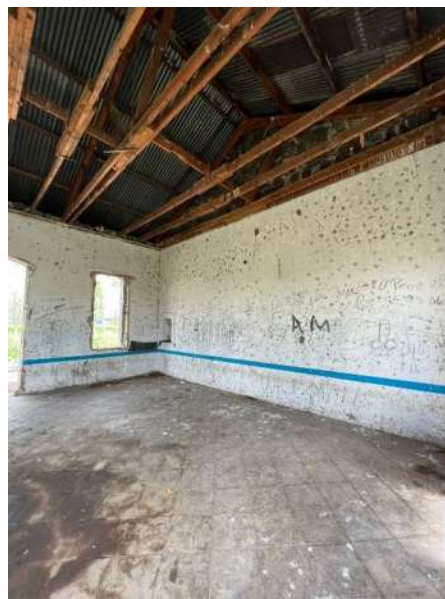
Espacio: Sala de espera	Espacio: Sala de espera
Fecha: 25/09/2022	Fecha: 25/09/2022
Realizó: Alfredo Cortes Muñoz	Realizó: Alfredo Cortes Muñoz

Las fotografías se realizaron bajo una secuencia: al entrar a este espacio en el sentido contrario de las manecillas del reloj en los muros, para posteriormente seguir con el plafón y terminar con el piso.

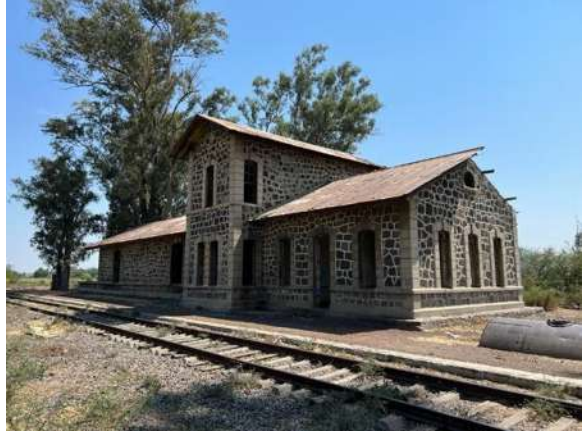
<p>Fotografía de la estación der tren de Villachuato Fachada norte y poniente, Diciembre del 2022, Fuente: Alfredo Cortes Muñoz</p>															
3.1 Siglo/ periodo		XX/ Porfirismo		3.3 Fecha				1913												
3.2 Constructor		Ferrocarriles Nacionales de México		3.4 Uso original				Transporte y comercio												
4.0 Ocupación actual								6.0 Fotografía general												
Concesión		X		Propiedad		Arriendo	Posesión													
4.1 Datos del propietario					4.2 Datos del uso actual															
Nombre		Grupo México de Transportes		Actualmente se encuentra sin un uso por parte de la empresa a la que fue concesionada, el inmueble es utilizado por parte de los locales para fines delictivos																
Dirección		Bosque de ciruelos no. 99, col. bosques de las lomas, México, CDMX																		
Ciudad/Municipio/Estado		Ciudad de México																		
Teléfono		800 3377 663																		
Código postal		C.P. 11700																		
Sitio Web		www.ferromex.com.mx		7.0 Responsable de la catalogación																
5.0 Protección legal					Entidad		Instituto Nacional de Antropología e Historia (INAH)													
5.1 Declaratoria como PCH			Sí	X	No	Diligenció	Alfredo Cortes Muñoz	Fecha: Junio 2023												
5.2 Ámbito de declaratoria		Nal.	X	Municipal		Revisó	Carlos A. Hiriart	Fecha: Junio 2023

A las afueras de la zona urbana de la localidad de Villachauto, inmerso en la zona agrícola se encuentra el inmueble patrimonio industrial, estación de tren construida en el año de 1913 sobre la línea de tren Penjamo-Ajuno, con árboles de eucalipto en su predio, el edificio es construido con un plano tipo de una empresa norteamericana, con dominio del macizo sobre el vano, en mampostería de piedra brasa de la región con marcos y almohadillado en exteriores de cemento, cubiertas con estructura de pendolon y láminas de zinc. Vanos verticales, interiores con aplanados a la cal y pintura acrílica y a la cal, pisos en concreto y de mosaico de pasta.

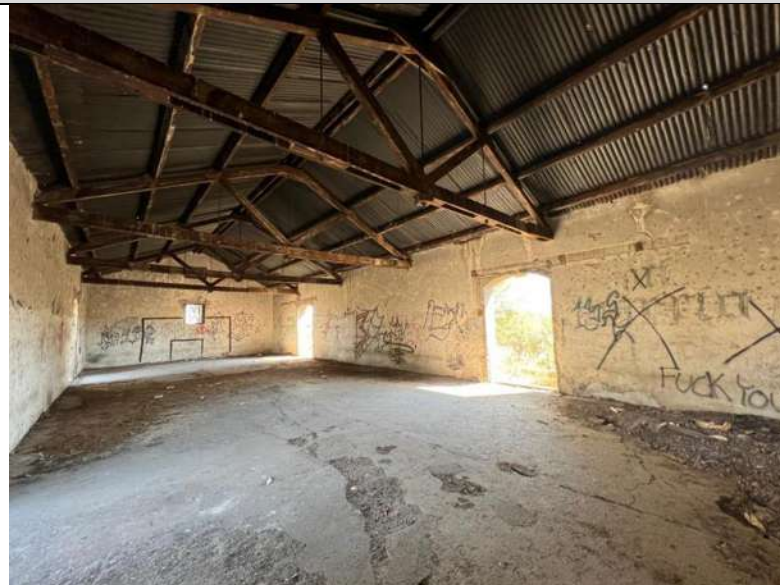
Fotografía del interior de la bodega donde se observa piso, muros y estructura de cubierta, Marzo del 2023, Fuente: Alfredo Cortes Muñoz
