**UNIVERSIDAD MICHOACANA DE SAN  
NICOLÁS DE HIDALGO**

**CARACTERIZACIÓN GEOMÉTRICA Y  
CINEMÁTICA DE LA DEFORMACIÓN DE TALUDES  
EN CANALES: CASO DE ESTUDIO RÍO CHIQUITO,  
MORELIA.**

**TESIS**

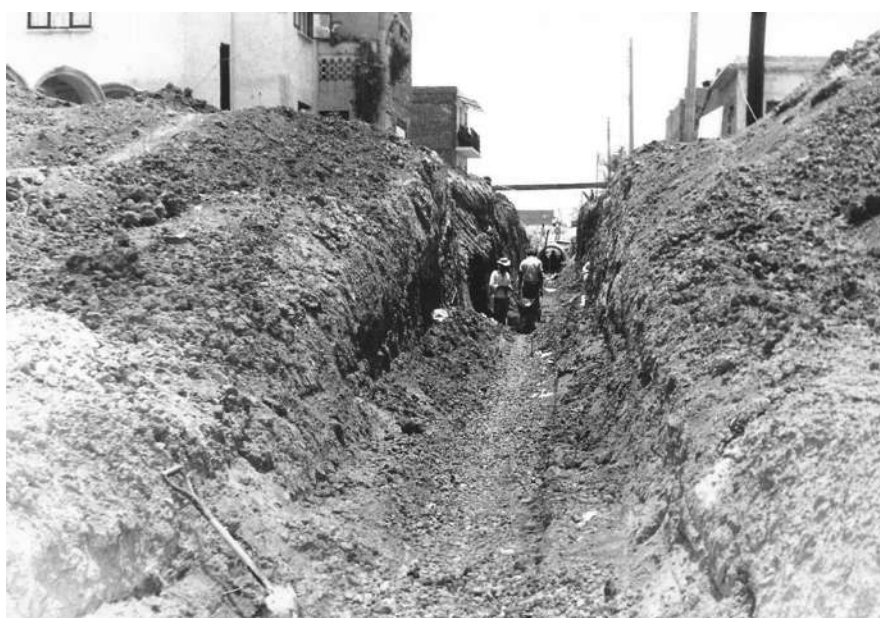
**Figura 5.** Entubamiento del Río Chiquito. Fuente: Morelia a través del tiempo.

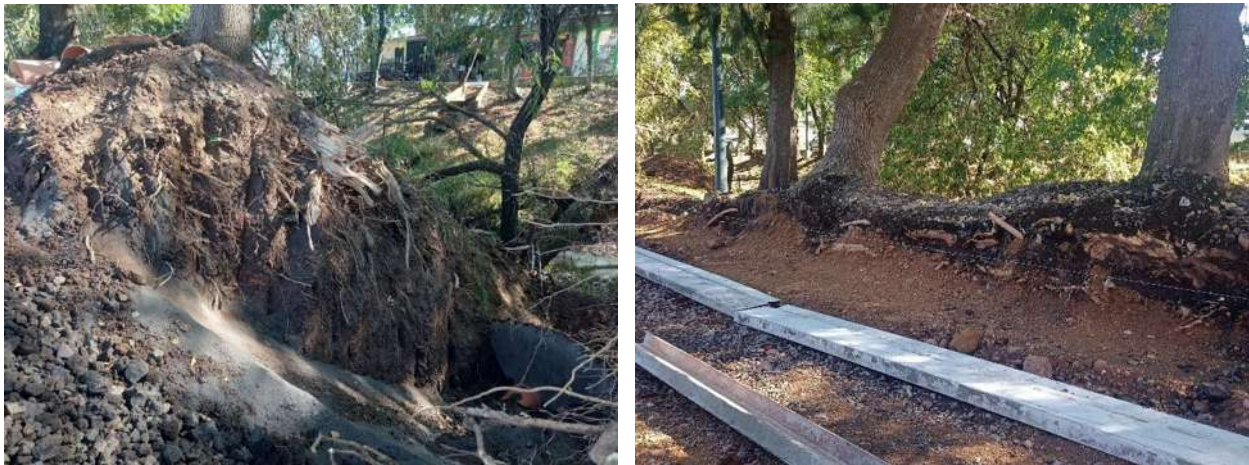
*Figura 11.*a) Perfil del talud donde se observa el relleno antropogénico, b) perfil perpendicular a la av. Solidaridad, donde se observa el relleno antropogénico.

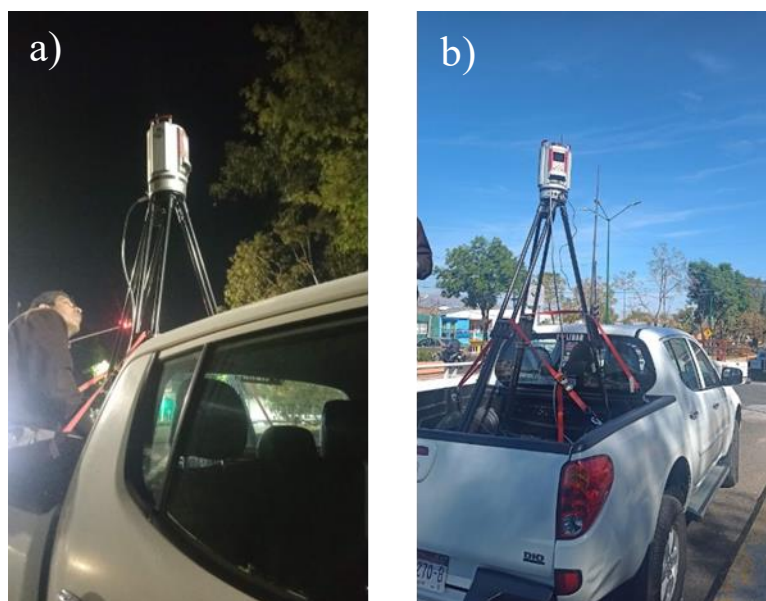
**Figura 17.** Imágenes de campo. a) y b) Posicionamiento del escáner terrestre para la obtención de nubes de puntos sobre el segmento de estudio.

La obtención de datos fue a partir del levantamiento por medio de TLS en tres monitores. El primero se realizó el 9 de mayo de 2021, el cual consistió en 58 escaneos, obteniendo 524,871,700 millones de puntos con coordenadas X,Y y Z. En la parte sur de la Av. Solidaridad, se realizaron 27 escaneos y 31 en su parte norte, con una distancia aproximada

de 50 a 60 metros de un escaneo con respecto a otro. El segundo levantamiento se realizó el 14 de mayo de 2022, teniendo una temporalidad de 1 año, el cual consistió en 57 escaneos con un total de 470,697,312 millones de puntos obtenidos. El último levantamiento se realizó el 26 de febrero de 2023, el cual consistió en 61 escaneos, obteniendo 535,314,329.00 millones de puntos, con una temporalidad de 9 meses con respecto a los dos primeros.

El equipo empleado fue el escáner láser terrestre, *RIEGL VZ-1000* (Fig. 16), el cual proporciona un rango de medición de más de 1400 m, con una resolución angular de 5mm y una tasa de medición de hasta 122,000 mediciones/seg, ofreciendo un campo de visión de 100° en dirección vertical y 360° en horizontal. El equipo permite la integración de una cámara DSLR (*digital single lens reflex*), sensores de inclinación integrados y plomada láser, así como un receptor GNSS (Fig. 18 y 19) (RIEGL Laser Measurement Systems GmbH, 2017).

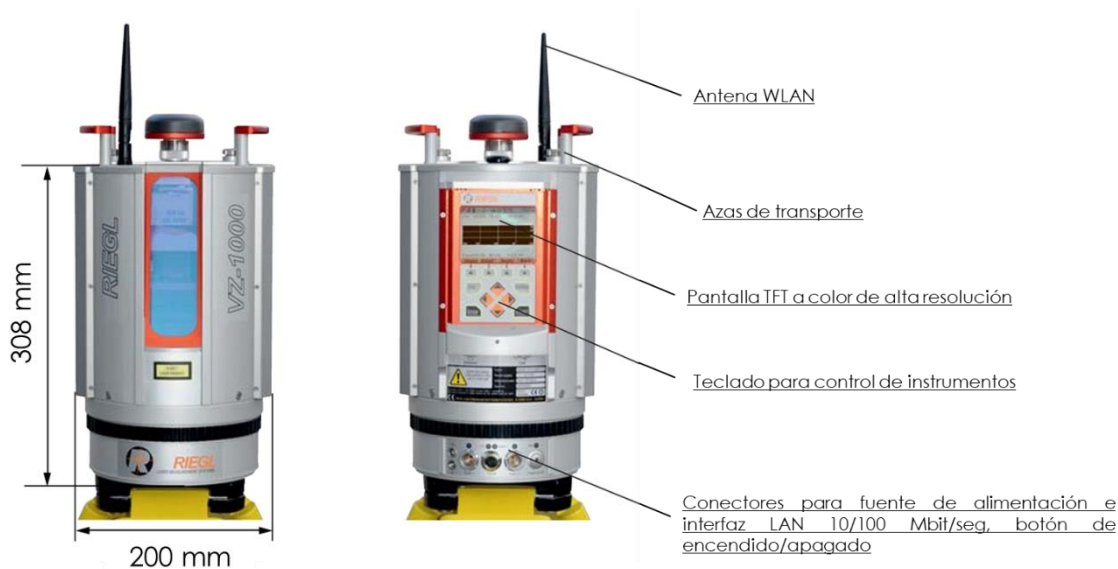
**Figura 18.** Vista frontal del equipo RIEGL VZ-1000. Fuente: RIEGL Laser Measurement Systems GmbH, 2017.

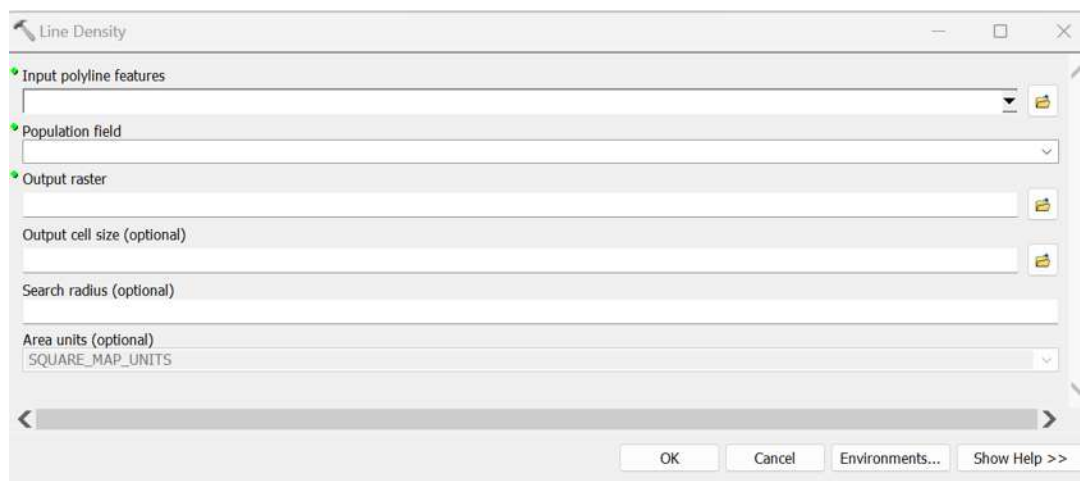
*Figura 26. Herramienta Line Density en ArcMap. Fuente: (ESRI, 2016).*

A partir de la densidad, se ubicó los segmentos más afectados por fracturas, esta se obtuvo a través de la herramienta *Line Density* en ArcMap (*Fig. 25*).

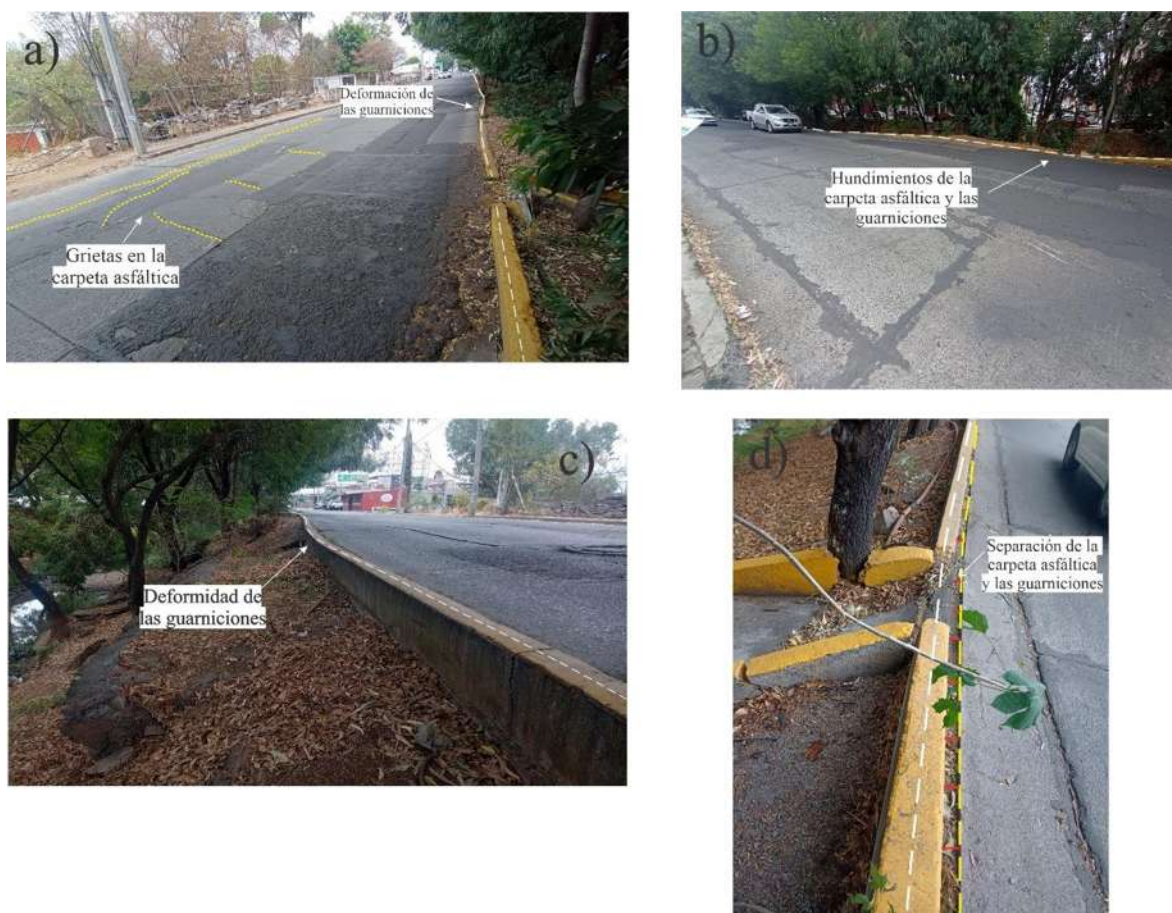
**Figura 31.** a) Fracturas sobre la carpeta asfáltica, la parte oscura corresponde a los saneamientos realizados en la vialidad, b), c) y d) Deformaciones visibles sobre la vialidad.

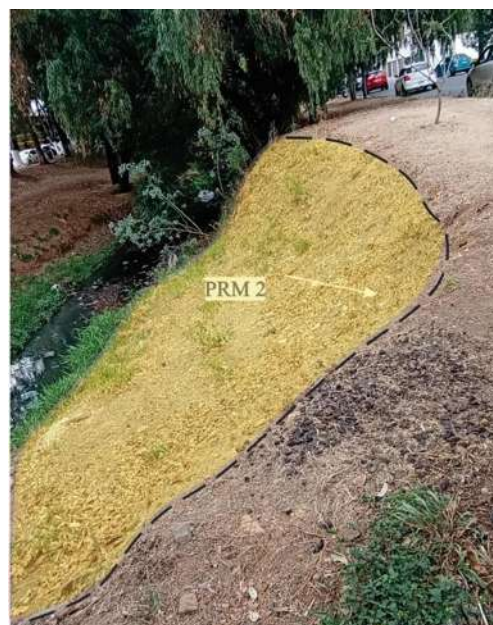
**Figura 38.** PRM 2 observado en campo a la altura del estacionamiento de Soriana del Río.

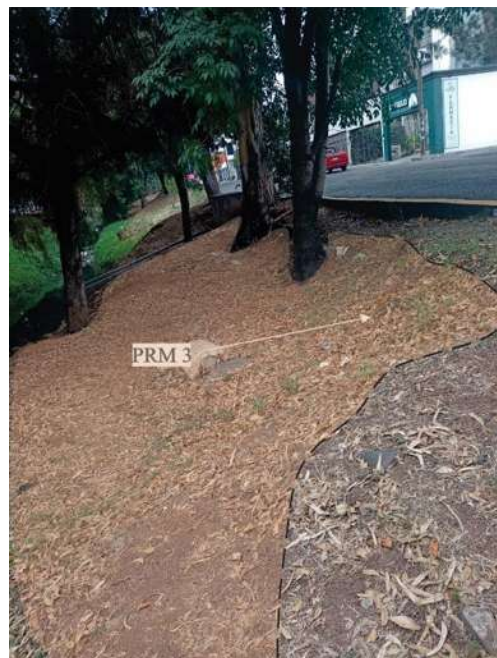
**Figura 40.** PRM 3 observado en campo a la altura del estacionamiento de Soriana del Río.

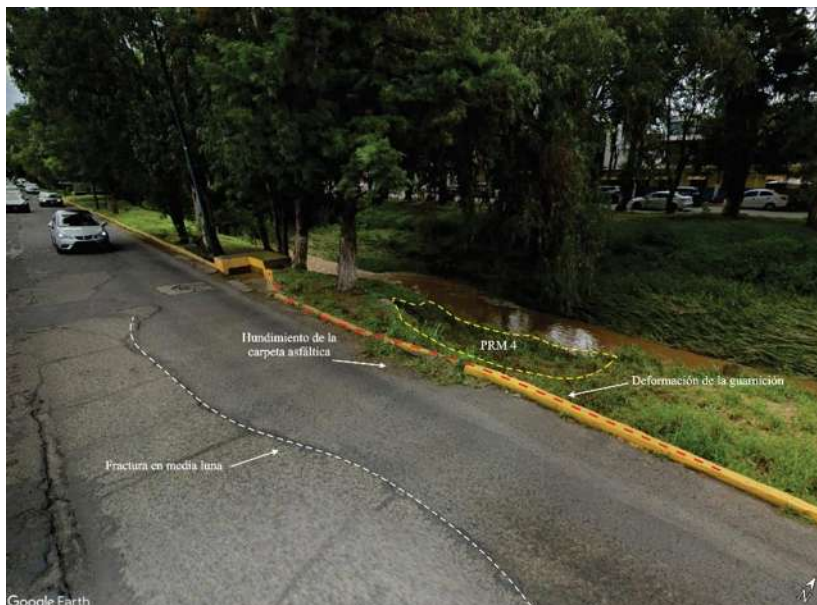
**Figura 42.** PRM 4 observado en campo a la altura del estacionamiento de Soriana del Río, se observa la deformación de la guardación, así como el hundimiento de la carpeta asfáltica (Google, 2023).
