**VIVIENDA VERNÁCULA EN CONTEXTO DE DESASTRE:
TRASFORMACIONES EN LA ARQUITECTURA HABITACIONAL DE ADOBE Y
BAJAREQUE DEL ISTMO DE TEHUANTEPEC, MÉXICO, POR LOS SISMOS DE
2017**

Tesis que para obtener el grado de Doctor en Arquitectura

**Maestro en Ciencias, en la especialidad de Ecología Humana,
Octavio López Martínez**

Morelia, Michoacán. Marzo, 2025

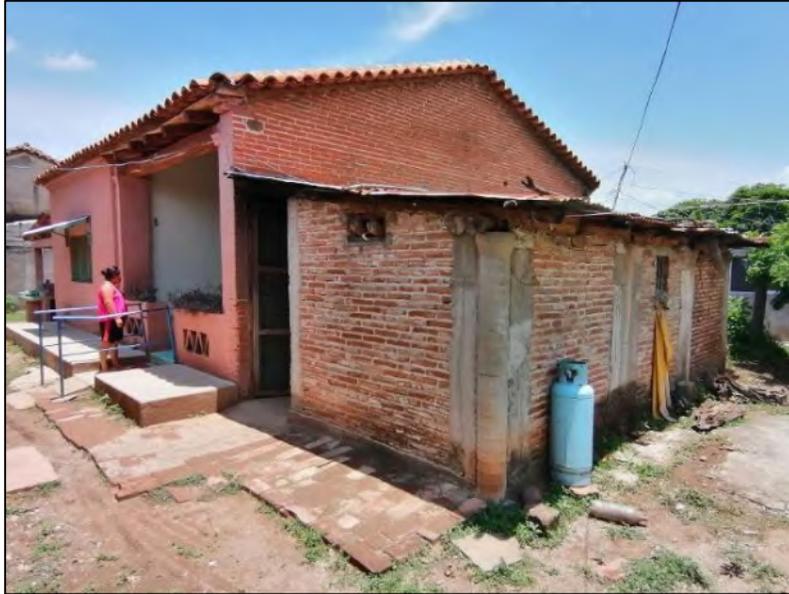
Figura 0-1. Ejemplo de vivienda de ladrillo sin daños en la localidad Ixtepec, Oaxaca. Fuente: fotografía del autor, 2019 (cortesía de Cooperación Comunitaria, A. C.).

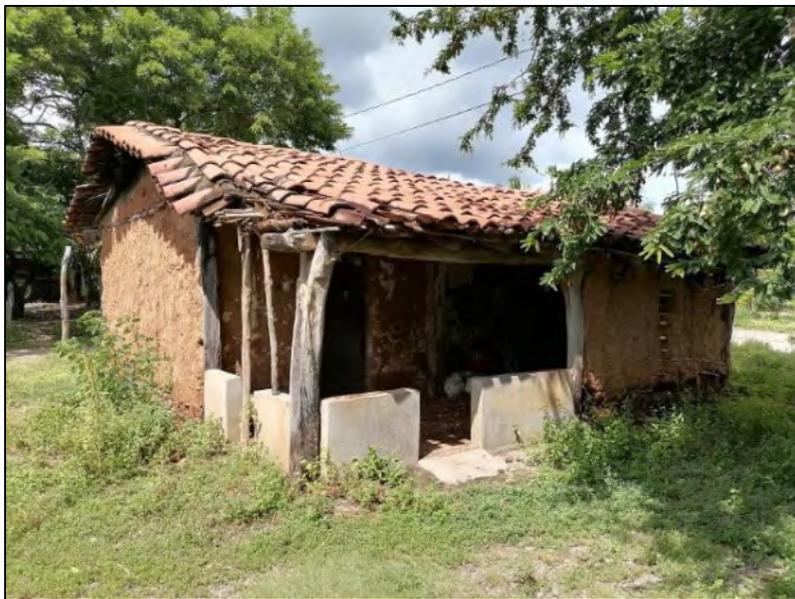
Figura 0-2. Vivienda de bajareque en la localidad La Blanca, Santo Domingo Ingenio, Oaxaca. Fuente: fotografía del autor, 2019.

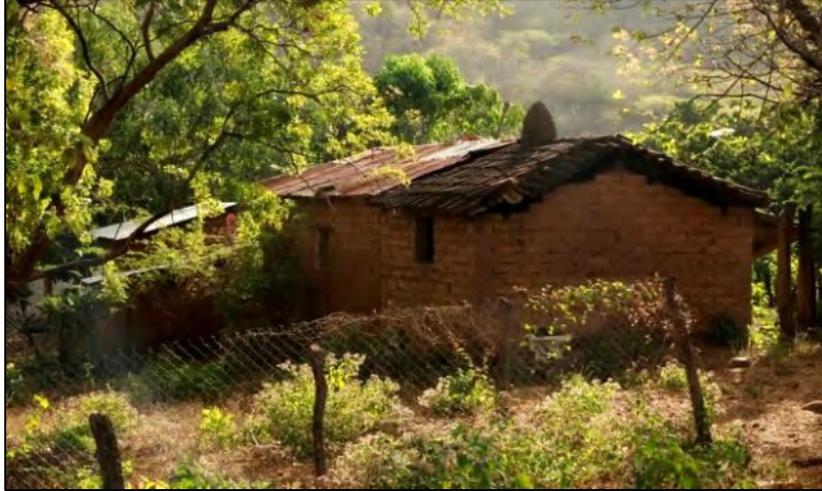
Figura 0-3. Vivienda de adobe en la localidad Gichixú, Santiago Laollaga, Oaxaca. Fuente: fotografía del autor, 2019.

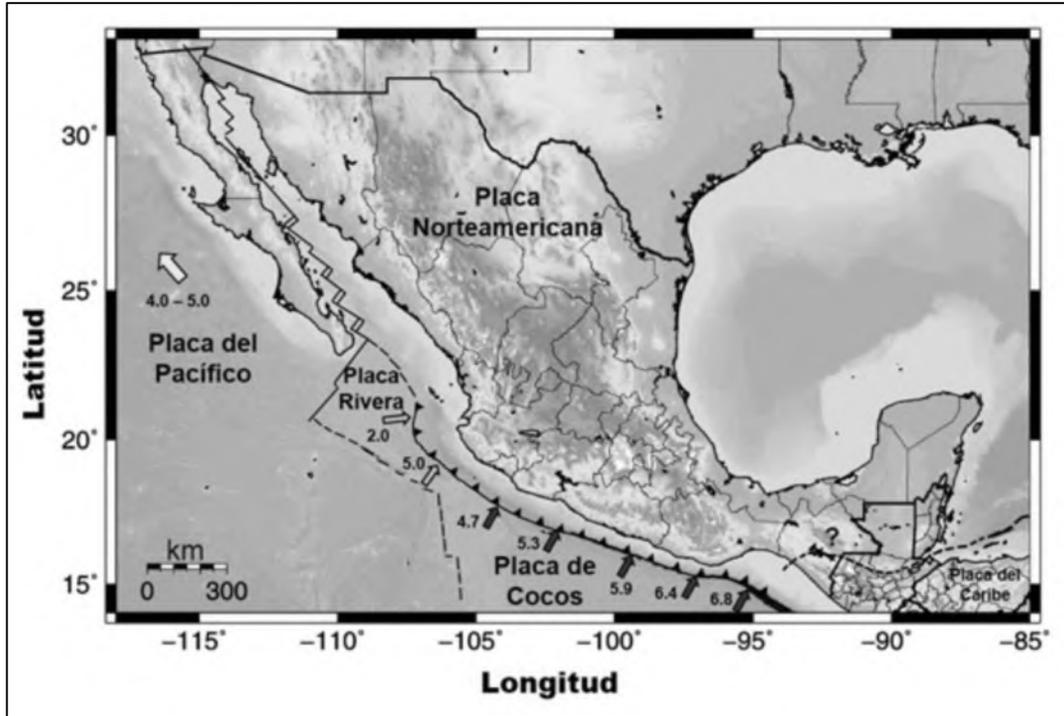
Figura 1-5. Interacción de placas tectónicas en el territorio mexicano. La dirección de movimiento se indica con las flechas. Los números indican la velocidad en cm/año. Fuente: L. Ávila Barrientos, 2021.⁸⁴

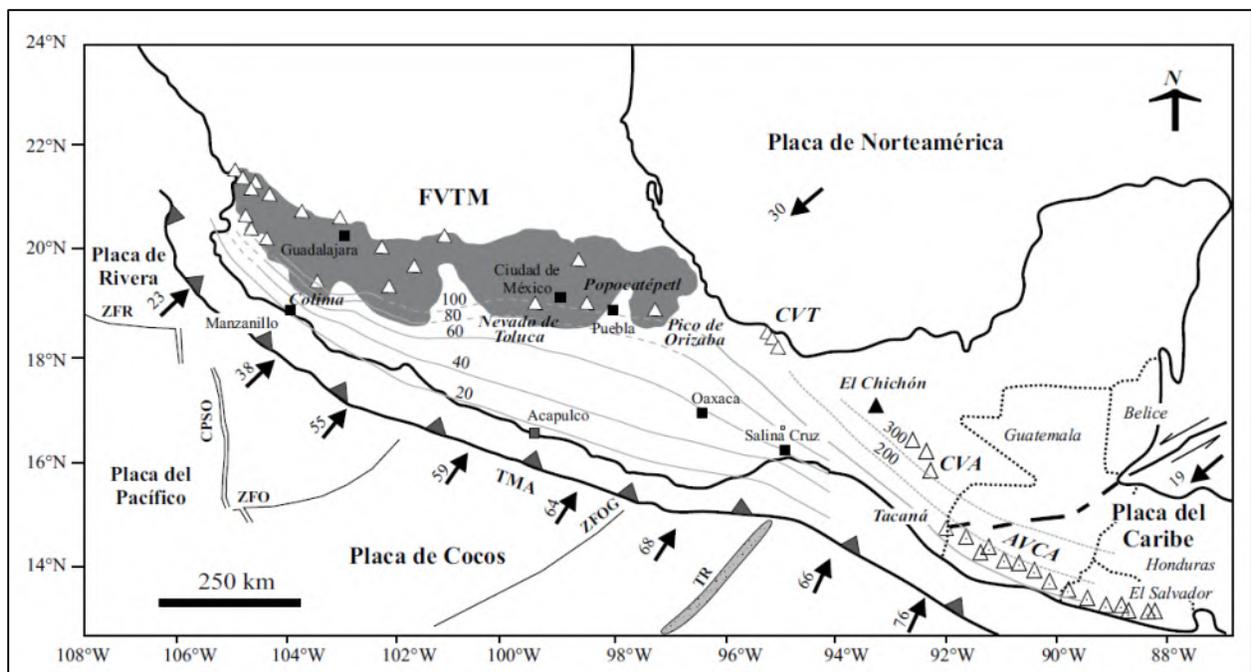
Figura 1-6. Distribución tectónica y volcánica del sur de México. FVTM refiere a la Faja Volcánica Transmexicana, CVT al Campo Volcánico de los Tuxtlas, CVA al Cinturón Volcánico de Chiapas y AVCA al Arco Volcánico de Centroamérica. Las líneas grises representan las curvas de igual profundidad de sismos. TMA: Trincheras Mesoamericanas, ZFO: Zona de Fractura de Orozco, CPSO: Cresta Pacífica Oriental, ZFR: Zona de Fractura de Rivera, ZFOG: Zona de Fractura de O’Gorman, y TR: Ridge de Tehuantepec. Fuente: José Luis Macías, 2005.⁸⁶

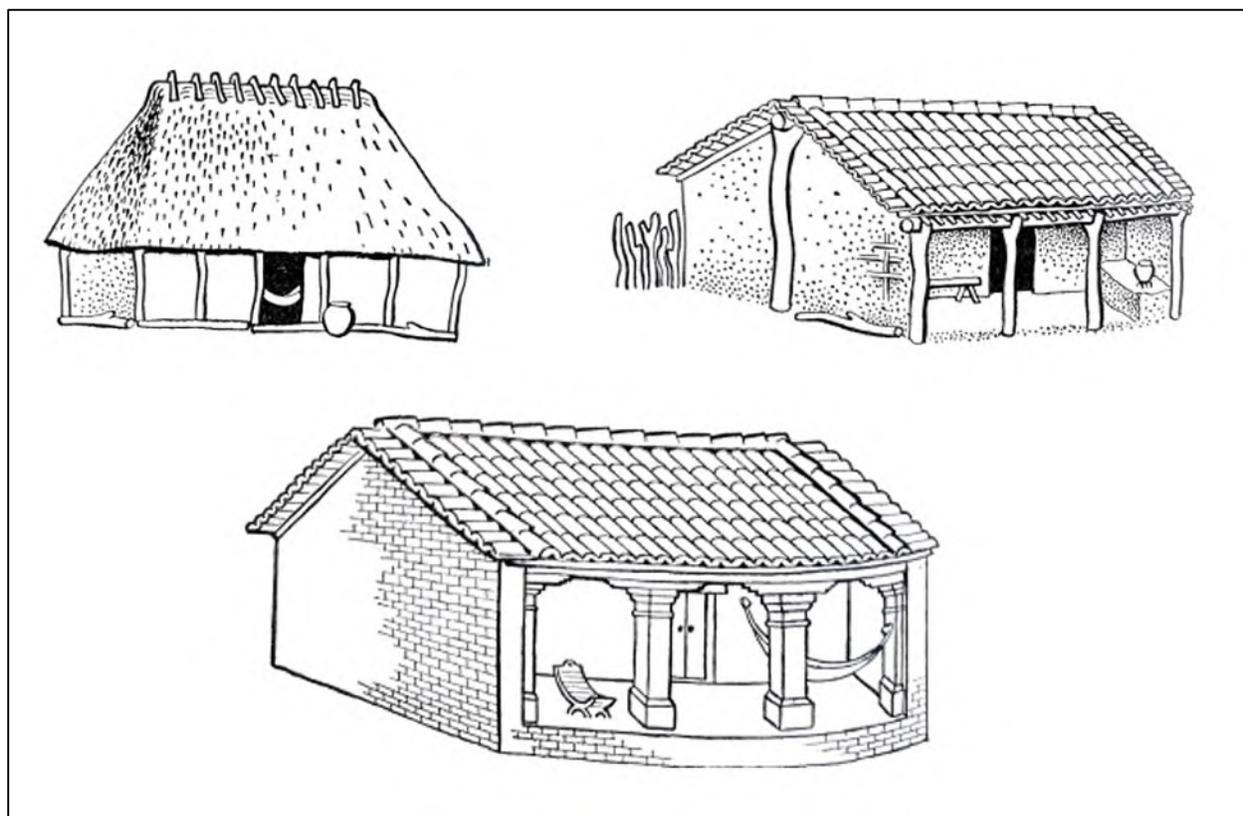
Figura 2-7. Tipologías de la vivienda istmeña. Título original: *Three types of houses*. Fuente: M. Covarrubias, 1946.³⁵

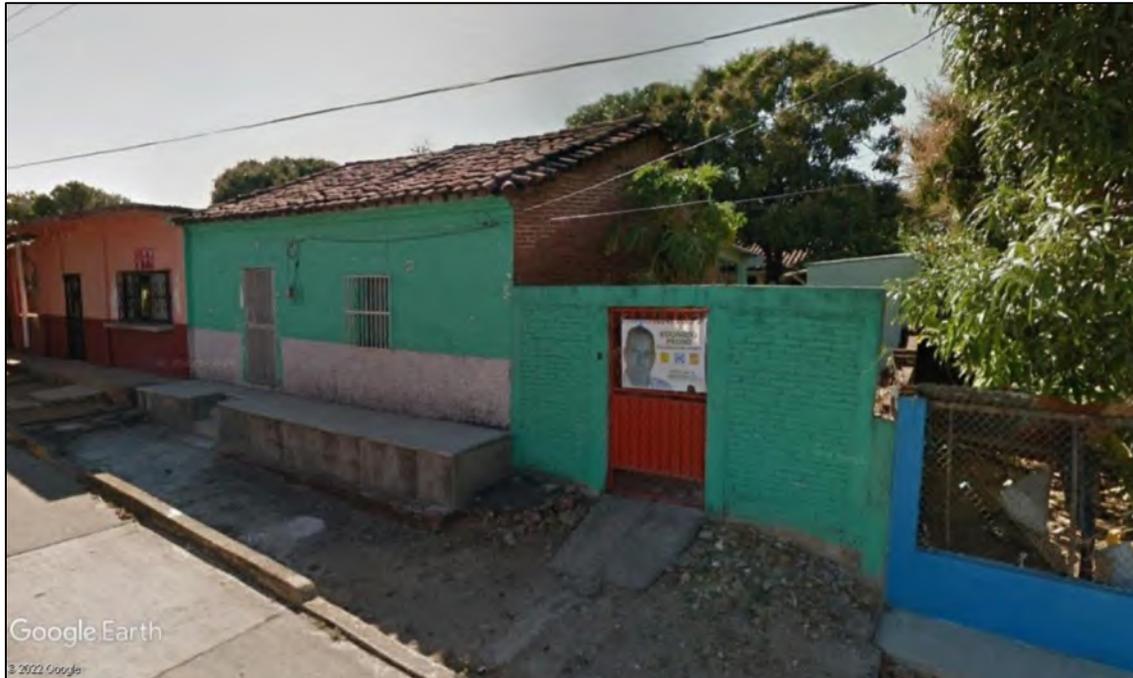
Figura 2-11. Vivienda de ladrillo en Ixtepec, Oaxaca. Fuente: Google Earth, 2014.

Como resultado de los recorridos (virtuales y presenciales) se encontró que las 24 localidades analizadas cuentan con vivienda vernácula de ladrillo (Figura 2-11), sólo en seis de las localidades se identificaron viviendas de bajareque (Figura 2-12) y sólo cinco de ellas tienen presencia de viviendas de adobe. Cabe mencionar que, de las viviendas de adobe, se identificaron dos tipos, por un lado, las casonas ubicadas en los centros históricos de las localidades más grandes, con planta en forma de «L» o «U» (Figura 2-13) y las viviendas pequeñas de planta rectangular, con corredor hacia el lado más extenso (Figura 2-14).

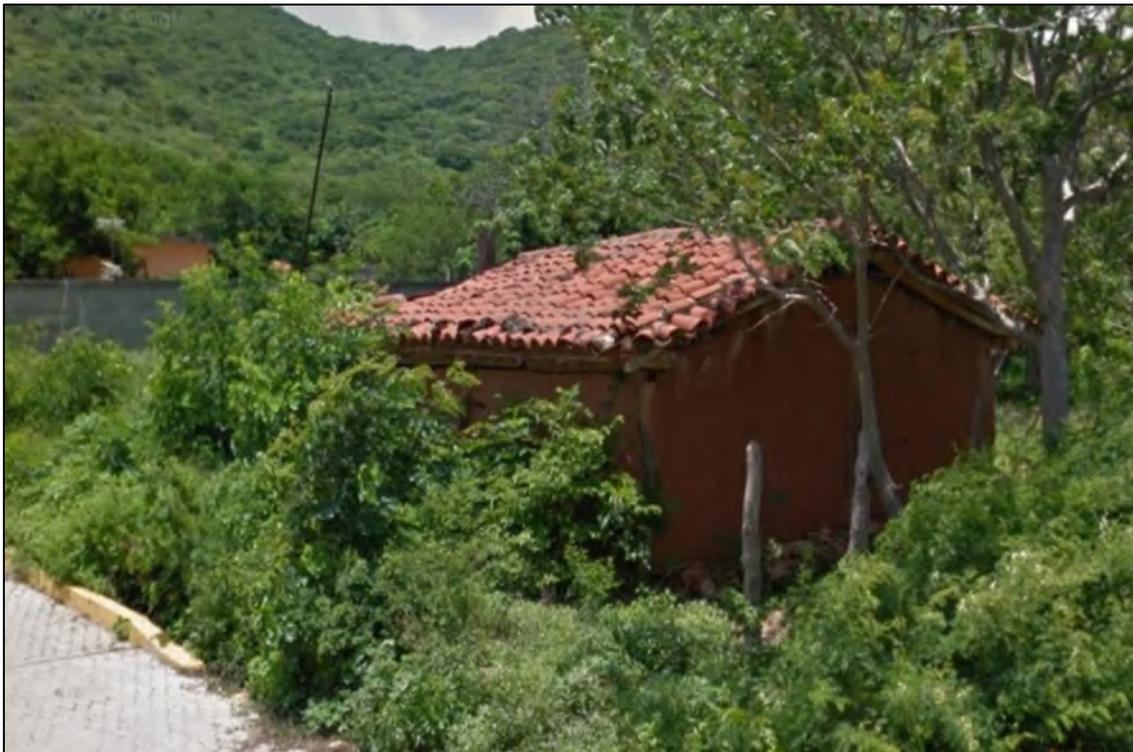
Figura 2-12. Vivienda de bajareque en La Mata, Oaxaca. Fuente: Google Earth, 2013.

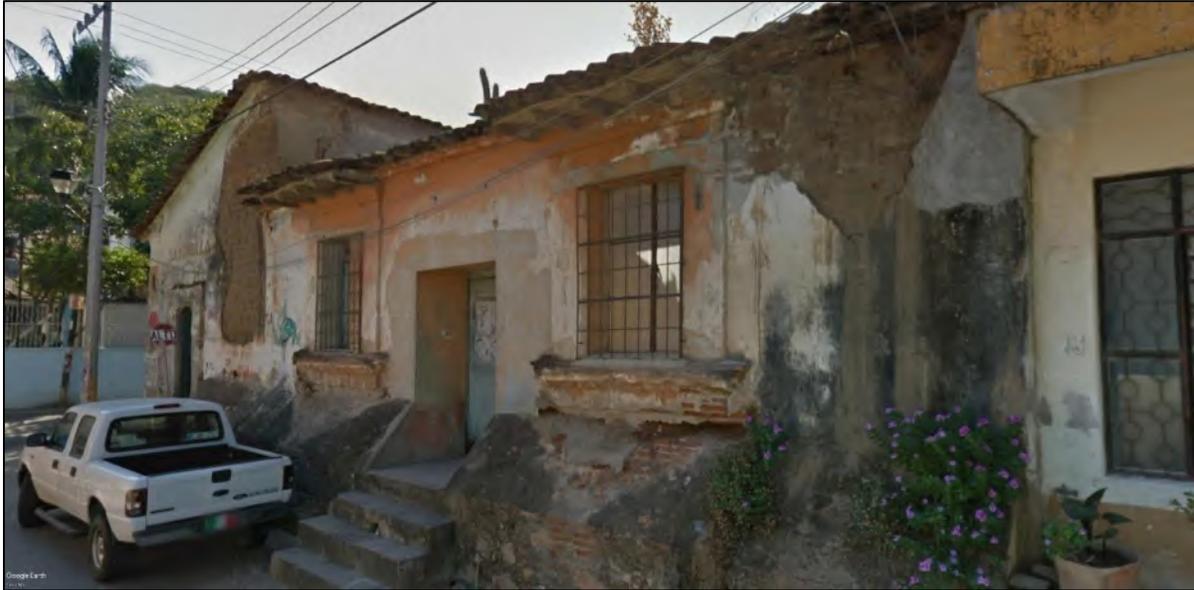
Figura 2-13. Vivienda de adobe tipo casona, con planta en «L». Fuente: Google Earth, 2022.

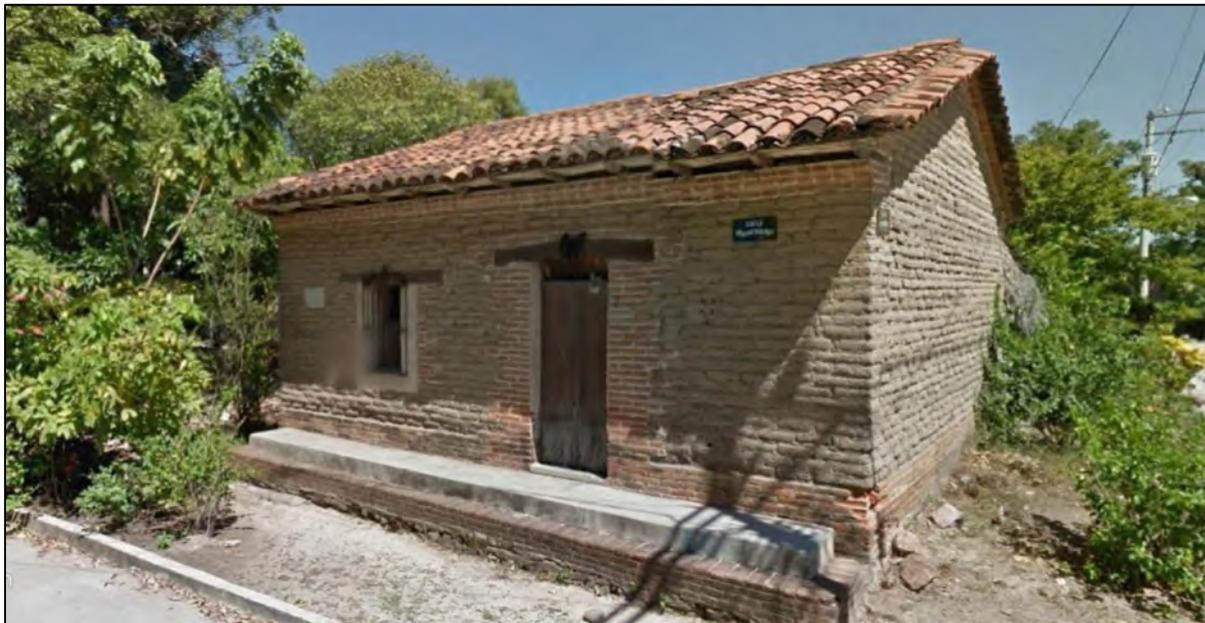
Figura 2-14. Vivienda de adobe de planta rectangular en Laollaga, Oaxaca. Fuente: Google Earth, 2012.

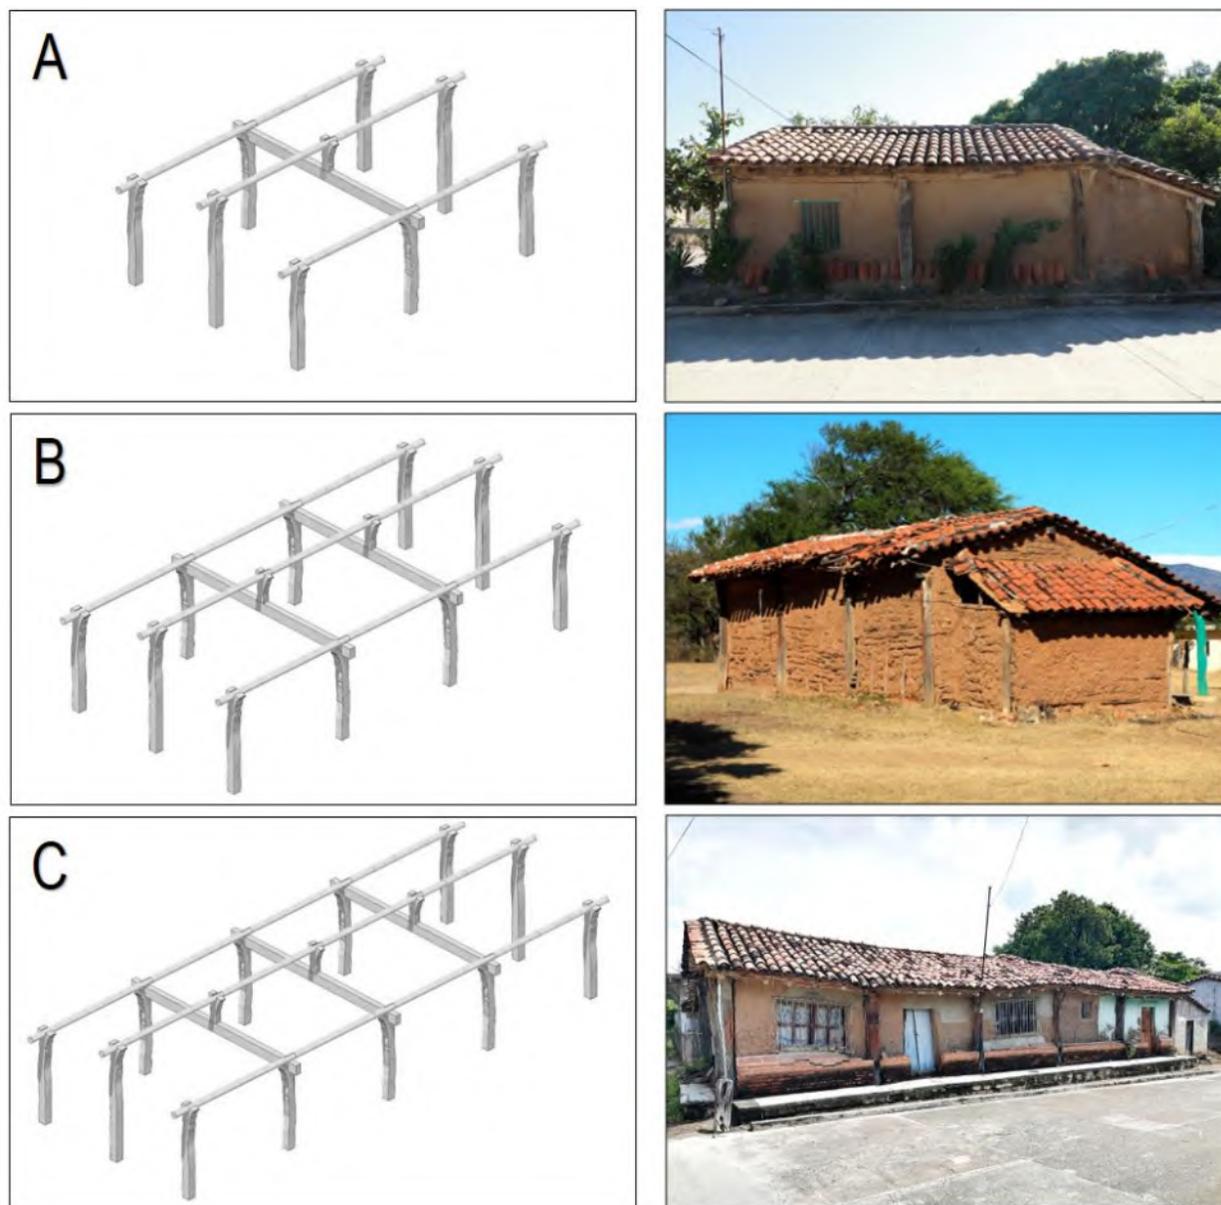
Figura 2-22. Viviendas de distinta extensión: A) de una plancha, B) de dos planchas y C) de tres planchas o más. Fuente: elaboración propia. Fotografías del autor, 2022.

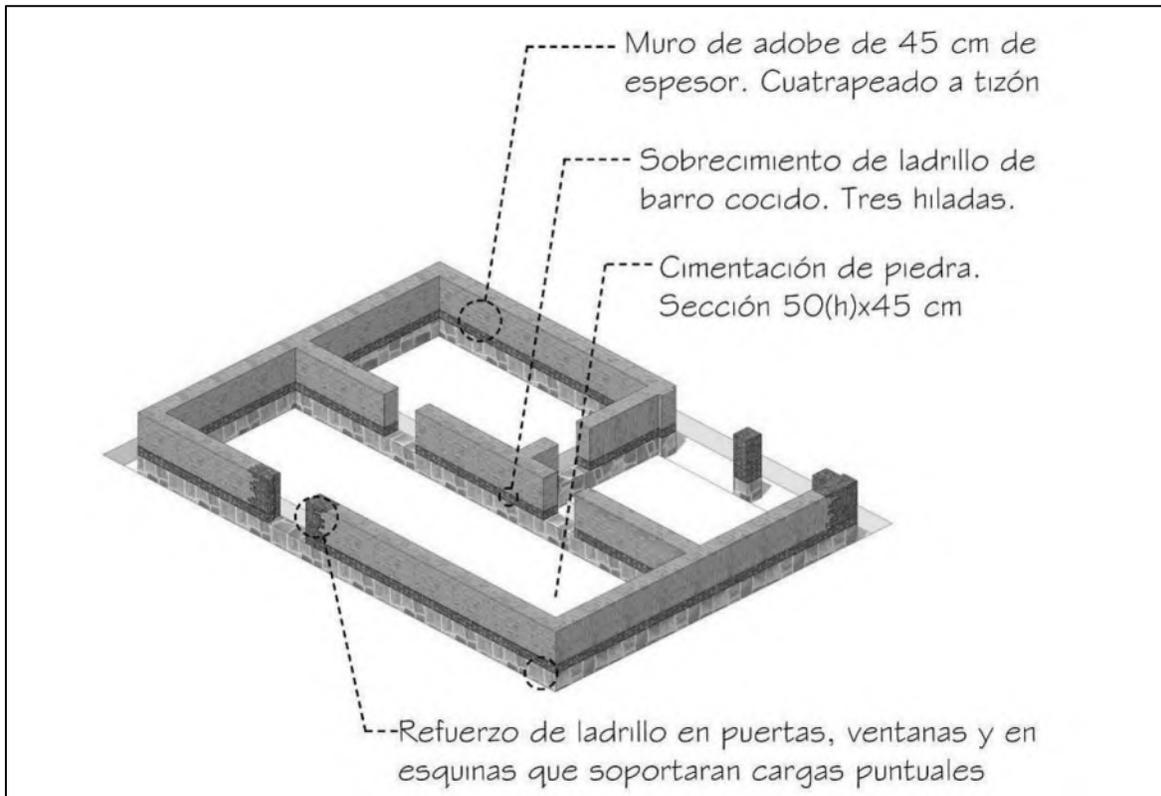
Figura 2-24. Proceso constructivo de la casa de adobe. Cimentación y desplante de muros. Fuente: elaboración propia.

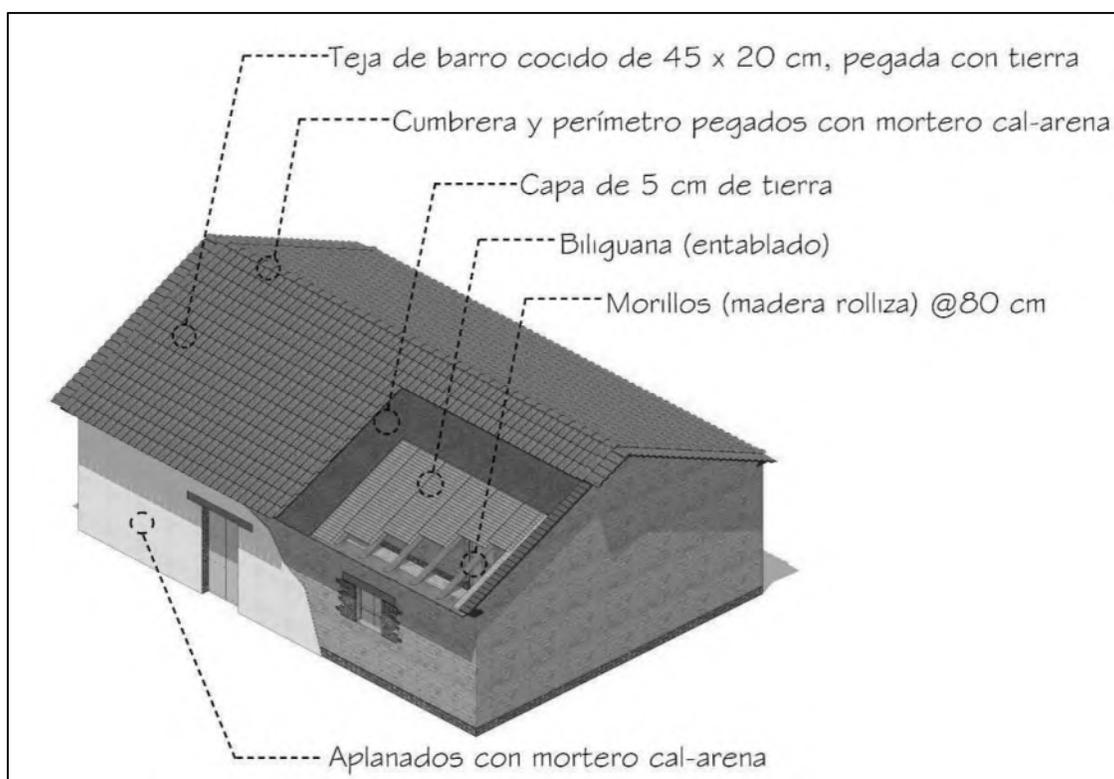
Figura 2-26. Proceso constructivo de la casa de adobe. Cubierta y acabados. Fuente: elaboración propia.

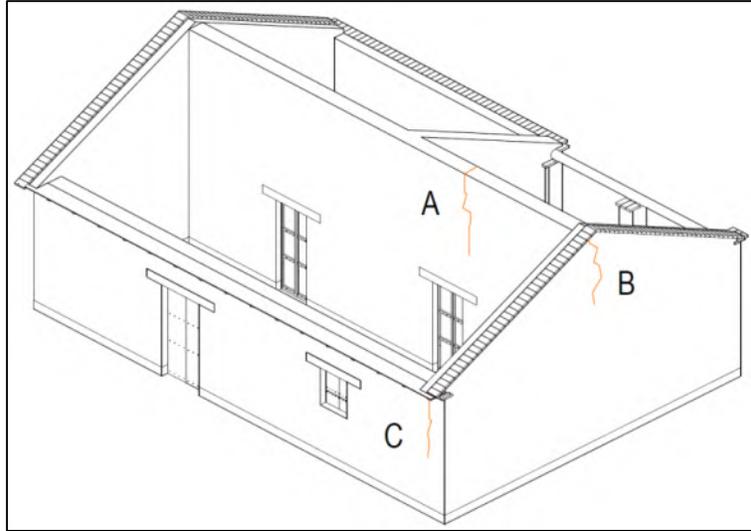
Figura 3-2. Principales grietas en muros de vivienda de adobe de Santiago Laollaga: A) muro central, B) muro piñón y C) esquina. Fuente: elaboración propia.

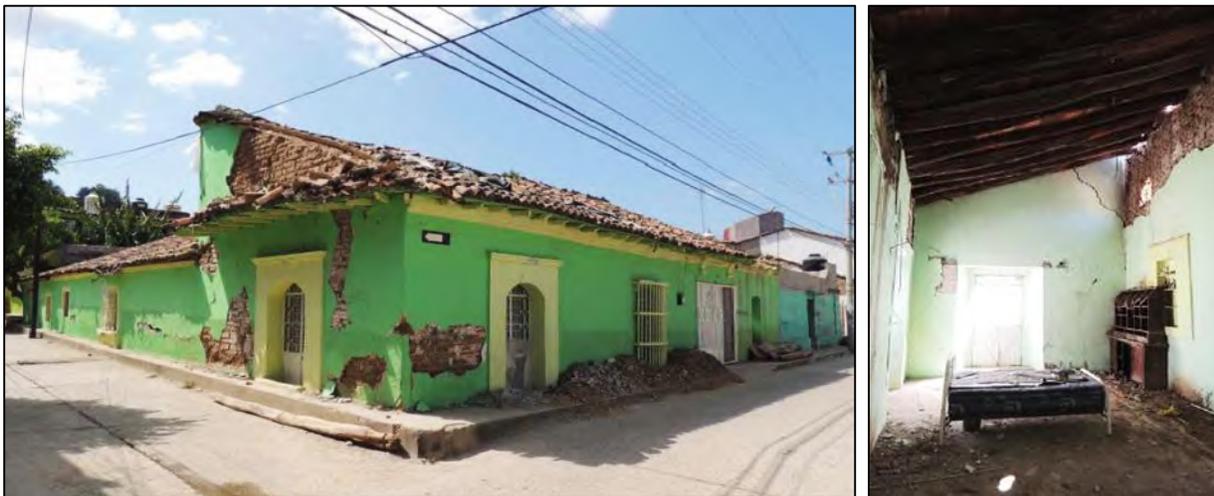
Figura 3-3. Vivienda afectada por el sismo de Pijijiapan, de volumetría irregular, con cubiertas a un agua, localizada en Tehuantepec. Fuente: FAHHO, 2020.²⁴

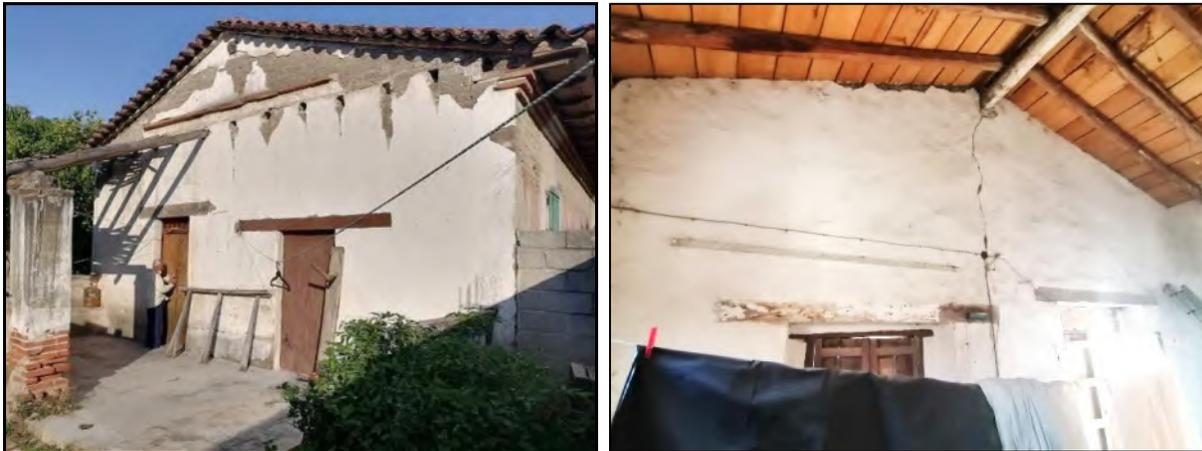
Figura 3-4. Vivienda afectada por el sismo de Pijjiapan, de volumetría regular, con cubiertas de dos aguas, localizada en Santiago Laollaga. Fuente: fotografías del autor, 2022.

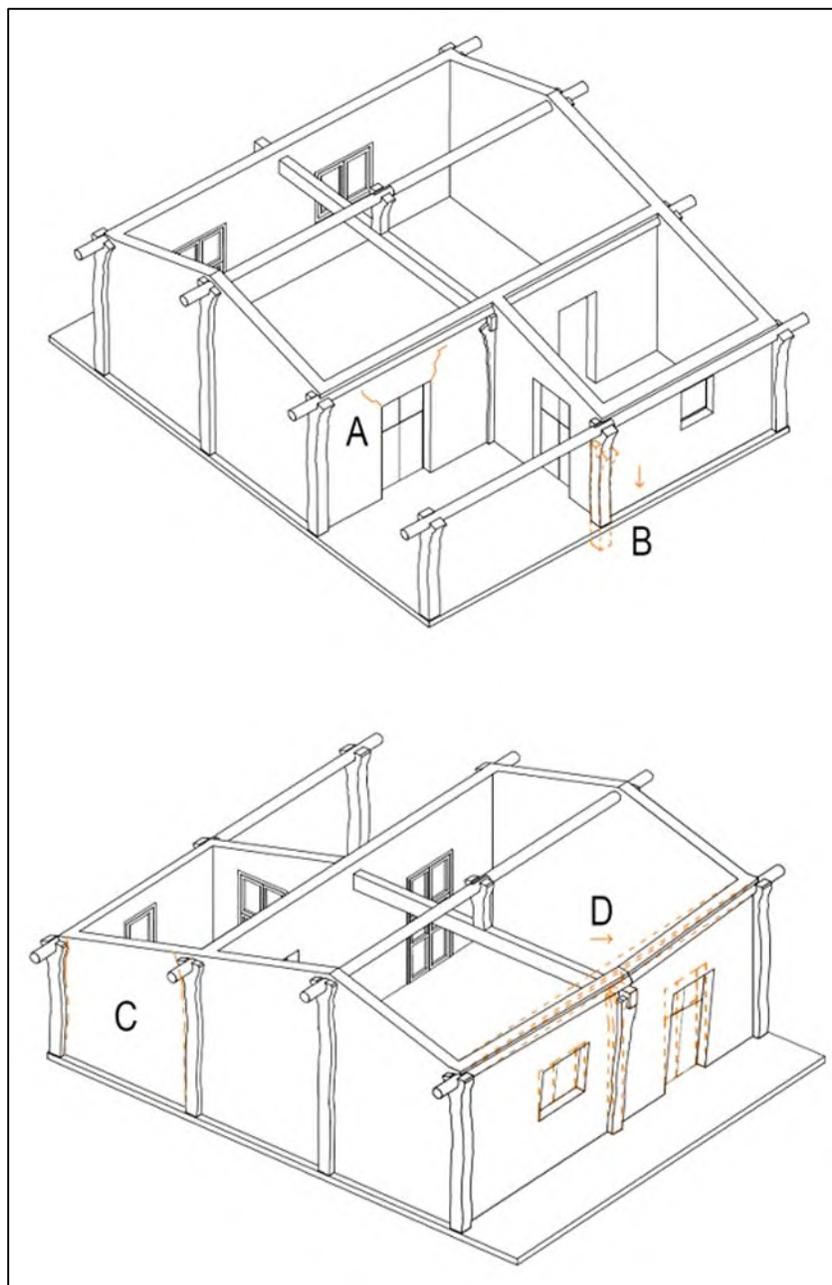
Figura 3-5. Daños mayores en la vivienda de bajareque de La Blanca, Sto. Domingo Ingenio: A) agrietamiento de vértices de puertas y ventanas B) hundimiento de pilares, C) Separación entre los muros y pilares y D) desplome de muros y pilares. Fuente: elaboración propia.

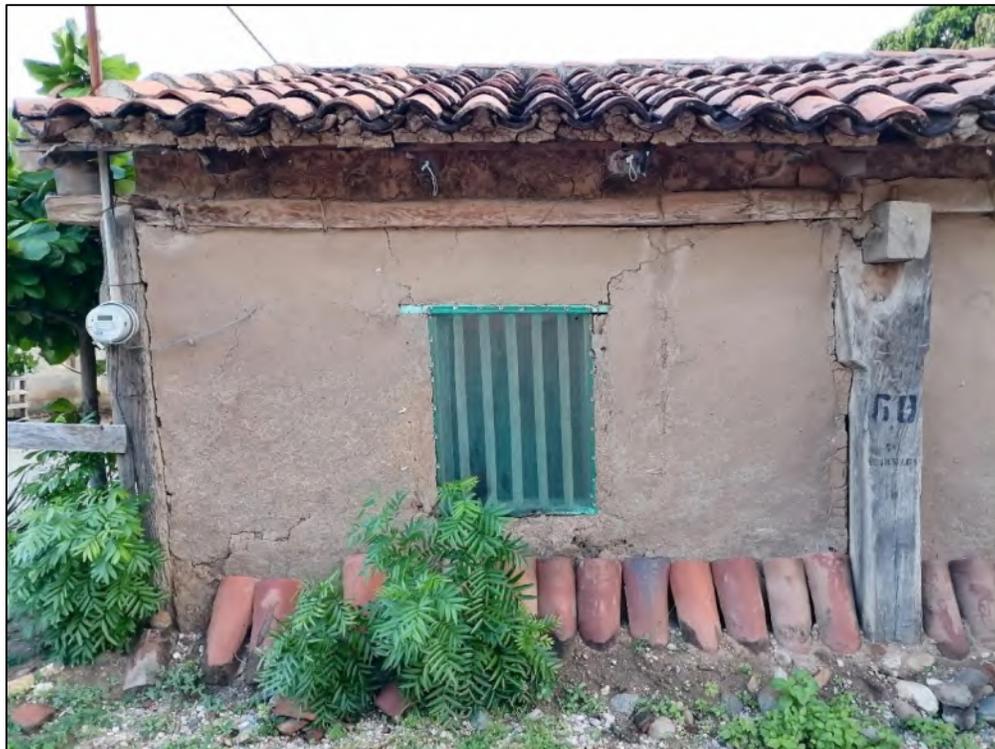
Figura 3-6. Daños en muros en vivienda de bajareque. Se aprecian tanto agrietamientos diagonales desde las esquinas de las ventanas, como separación del muro con pilares. Fuente: fotografía del autor, 2022.

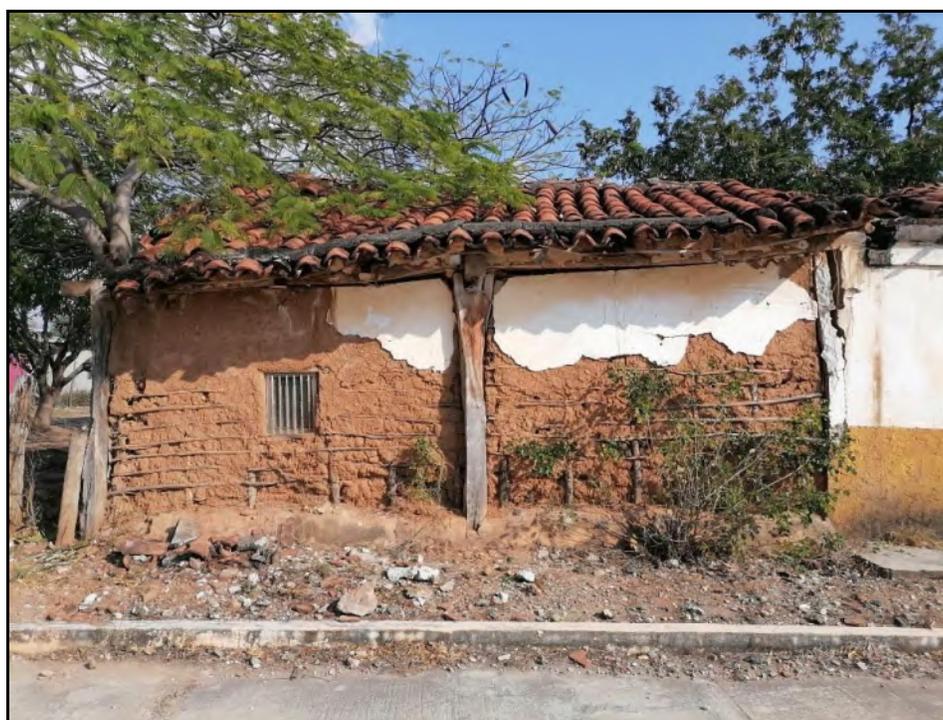
Figura 3-7. Vivienda en desuso severamente deformada. Fuente: fotografía del autor, 2022.

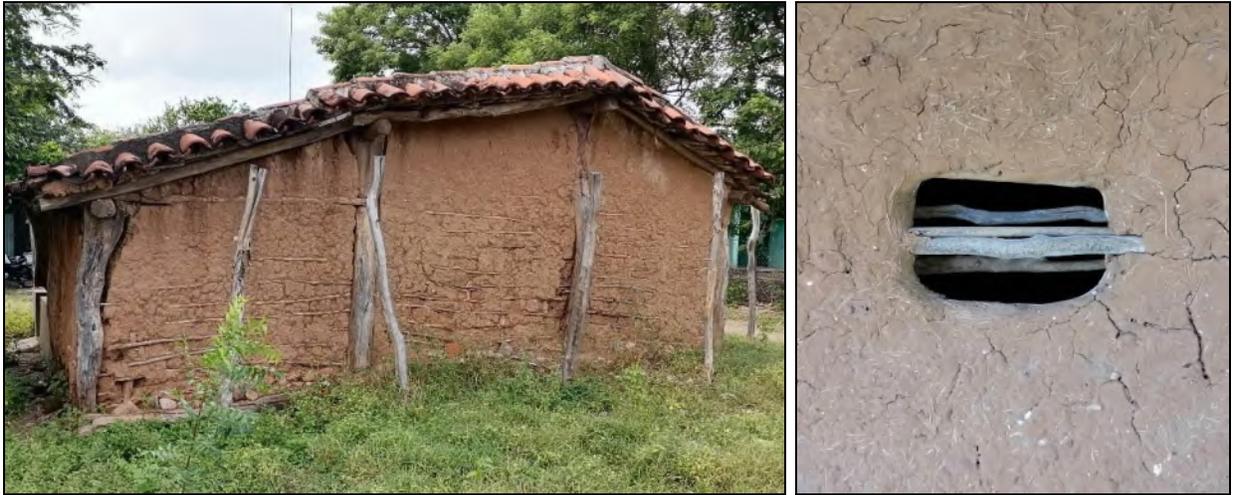
es amarrada a los pilares de madera. Los elementos horizontales son dispuestos al interior y al exterior de los elementos verticales (*vid.* Figura 3-11).

Figura 3-11. Ejemplos de disposición de entramados. Fuente: fotografía del autor, 2022.

Tanto en la vivienda de bajareque como en la de adobe, de la región de estudio, presentan pocos vanos en relación a la masa de muros, con lo cual se evita el debilitamiento de sus estructuras (*vid.* Figura 3-12). Es común que la vivienda de adobe sólo tenga una o dos ventanas de dimensiones reducidas y una puerta por habitación. Gran parte de las construcciones de bajareque no cuentan con ventanas. Es común que los vanos en las cocinas incluso mantengan el entramado (*vid.* Figura 3-11).

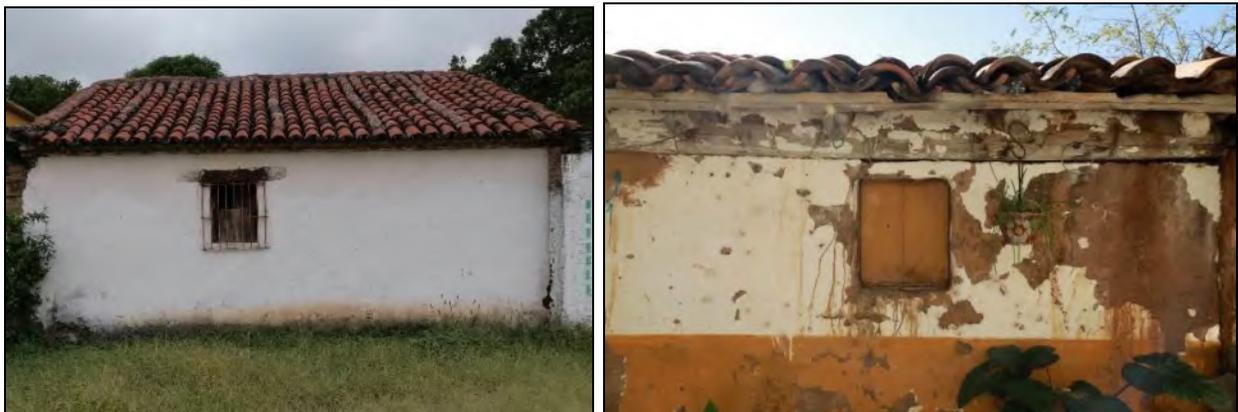
Figura 3-12. Ejemplo de ventanas reducidas. Izquierda: vivienda de adobe. Derecha: vivienda de bajareque. Fuente: fotografías del autor, 2022.

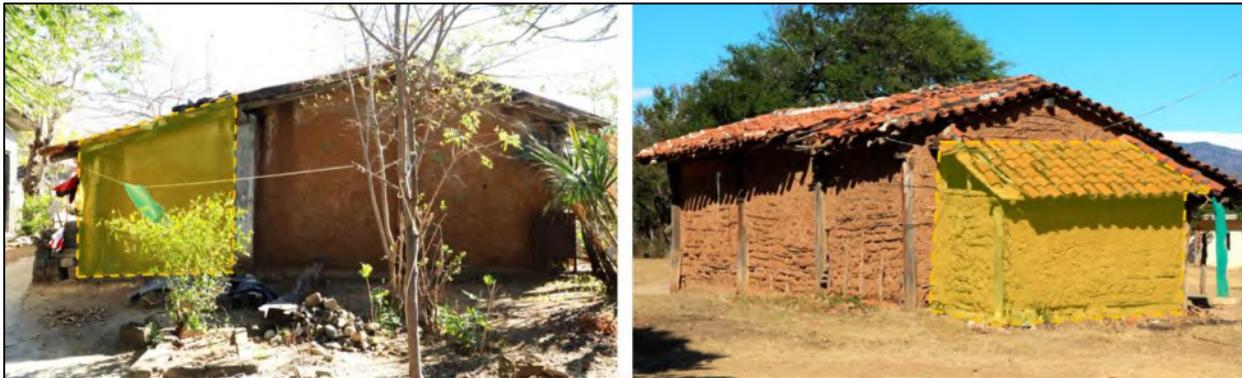
menor que la de la cumbre central. Si bien, la altura de estas extensiones corresponden al desalojo de aguas pluviales, también robustecen el desempeño sísmico de la construcción, manteniendo el centro de gravedad al inferior del edificio (*vid.*

Figura 3-14). Esta misma retro-adaptación sísmica también ha sido llamada «configuración en alzado» (*elevation configuration*).³³

Figura 3-14. Ampliaciones en la vivienda de bajareque que contribuyen a mantener el centro de gravedad al inferior del edificio (en amarillo). Fuente: elaboración propia. Fotografías del autor, 2022.

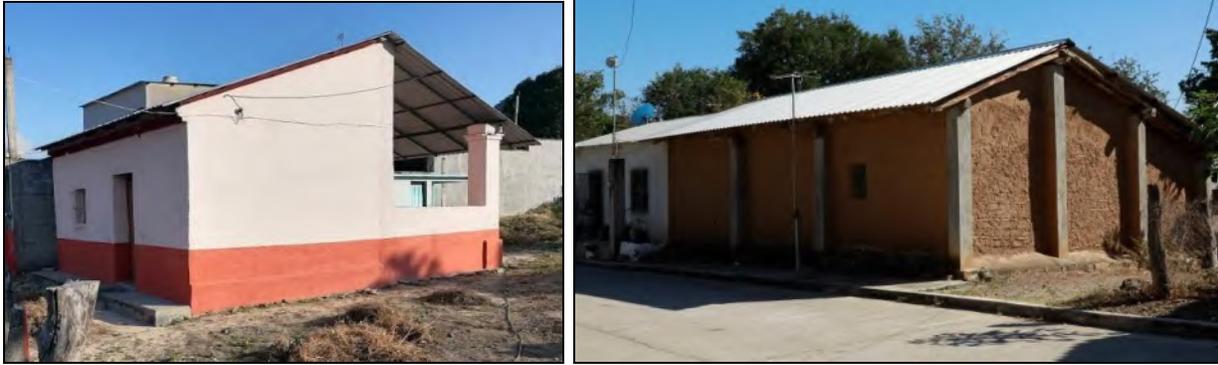
Por otro lado, se destaca la utilidad de las cubiertas ligeras.³⁴ En la vivienda de bajareque la cubierta de teja es relativamente pesada con relación a los muros, en comparación con la vivienda de adobe. No obstante, la baja altura de la primera disminuye el problema del peso, ya que altura aproximada en la cumbre es solamente de 3.0 m. de altura y alrededor de 2.3 m. de altura en los extremos más bajos. Asimismo, el hecho de que la teja sea fijada con tierra, permite un movimiento independiente que limita la deformación de la estructura por peso excesivo en la cubierta. Aquí, vale mencionar que en arquetipos previos de vivienda vernácula se utilizaban ligeras cubiertas de palma; regresando a este principio, en adecuaciones autogestivas recientes (apartados 5.2 y 5.4) es común ver la sustitución de la teja por láminas metálicas, con lo cual se retoma la ligereza de las cubiertas (*vid.* Figura 3-15).

Figura 3-15. Modificación autogestiva de cubiertas en las que se observa la sustitución de cubiertas de teja por lámina metálica. Fotografías del autor, 2022.

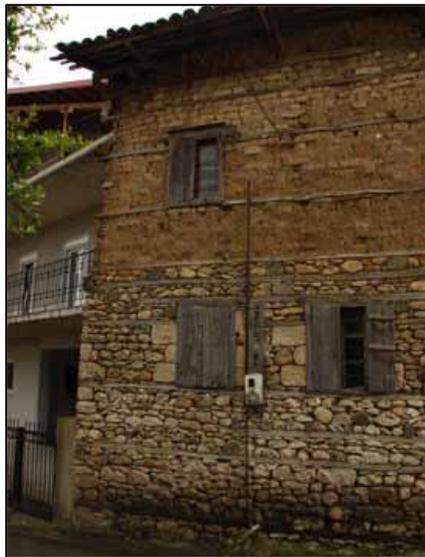
El uso de elementos horizontales de madera insertados en la mampostería para el reforzamiento ante sismos, puede consistir en elementos de coronación o durmientes, que distribuyen las cargas de las vigas, así como múltiples refuerzos a cada determinado número de hiladas (*vid.* Figura 3-16).

Figura 3-16. Ejemplo emblemático de reforzamientos horizontales de madera en construcciones de mampostería en Grecia. Fuente: Jorquera, 2014.³⁵

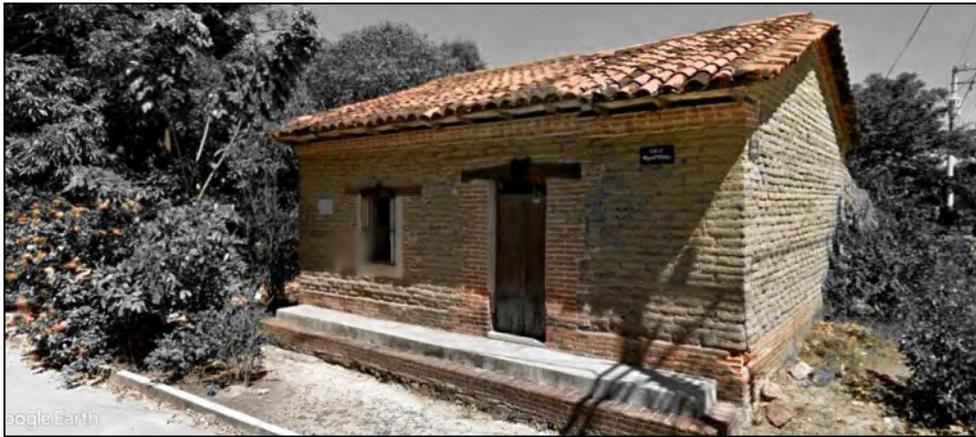
A pesar de que los refuerzos horizontales podrían aumentar el desempeño sísmico de la vivienda de adobe aquí analizada, esta retro-adaptación no fue empleada tradicionalmente en la región. Incluso, las vigas durmientes, utilizada en construcciones monumentales de la región, tampoco fueron implementadas, posiblemente por la dificultad que implicaba el labrado de la madera; en cambio, como remate de los muros de adobe, se construían algunas hiladas de ladrillo como distribuidores de las cargas puntuales (*vid.* Figura 3-17).

Figura 3-17. Ejemplo de la utilización de ladrillo, como elemento de coronación. Fuente: Google Earth, 2012, edición propia.

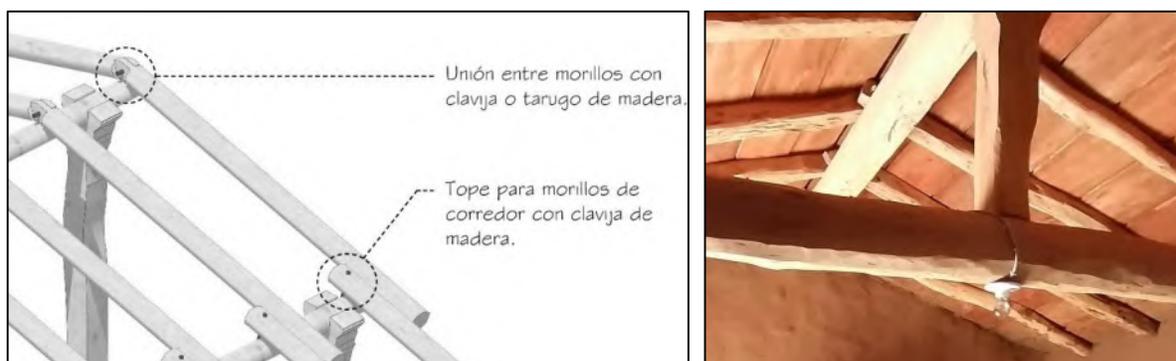
Siguiendo con lo anterior, un ejemplo es la unión entre los morillos en la cumbrera de la cubierta de ambas viviendas, la cual consiste en una unión sencilla, en la que se adelgazan las puntas de los morillos, a modo de ensamble, y se unen con una clavija o tarugo (*vid.* Figura 3-18), con lo cual se elimina el empuje horizontal sobre los muros. Para el caso de la vivienda de bajareque, los morillos que forman el corredor, son sostenidos por la solera lateral y en cada uno se inserta un tope con una clavija, la cual evitará que los morillos se deslicen hacia el exterior de la vivienda.

Figura 3-18. Uniones entre morillos. Fuente: elaboración propia. Fotografía del autor, 2022.

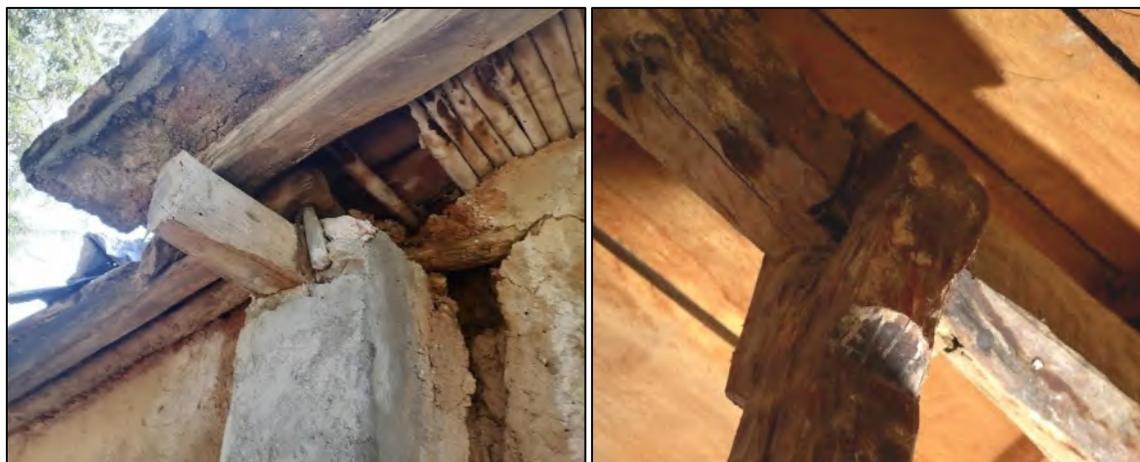
Figura 3-19. Uniones de elementos estructurales. Izquierda: clavija insertada en morillo, a modo de tope. Derecha: unión entre soleras de la cumbrera, descansando sobre el puntal o caballito. Fuente: fotografías de Irving Sánchez, 2023.

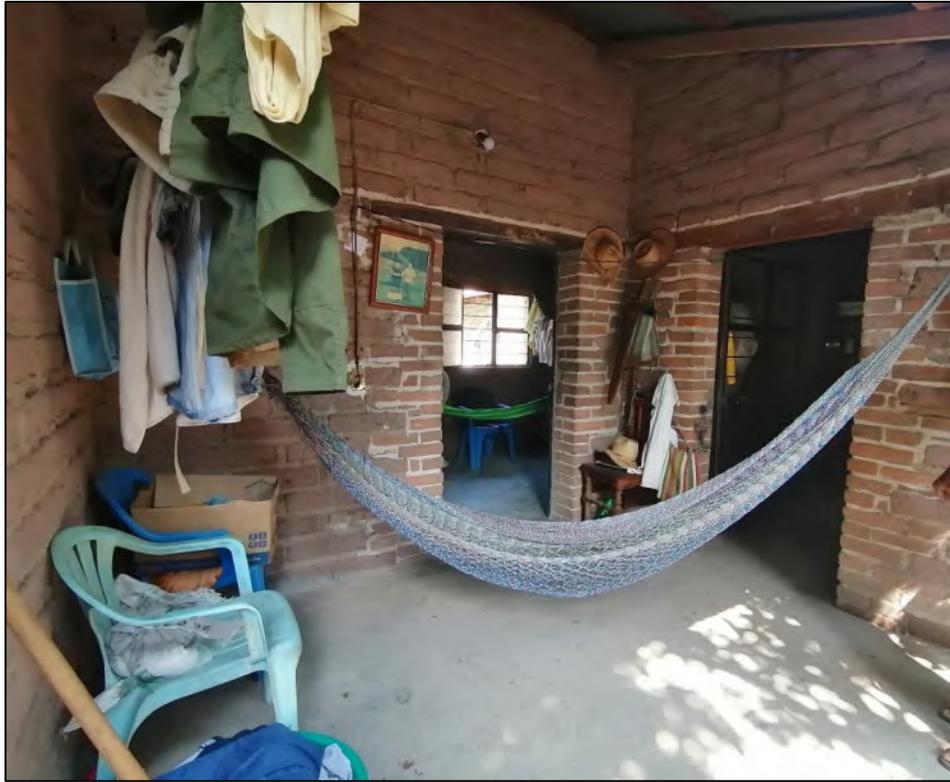
3-21). En la vivienda de bajareque estos marcos son elaborados con madera tropical y se utilizan ensambles de caja y espiga, los cual también, en menor medida, previene la deformación.

Figura 3-21. Refuerzo de ladrillo, en puertas de vivienda de adobe de Santiago Laollaga. Fuente: fotografía del autor, 2022.

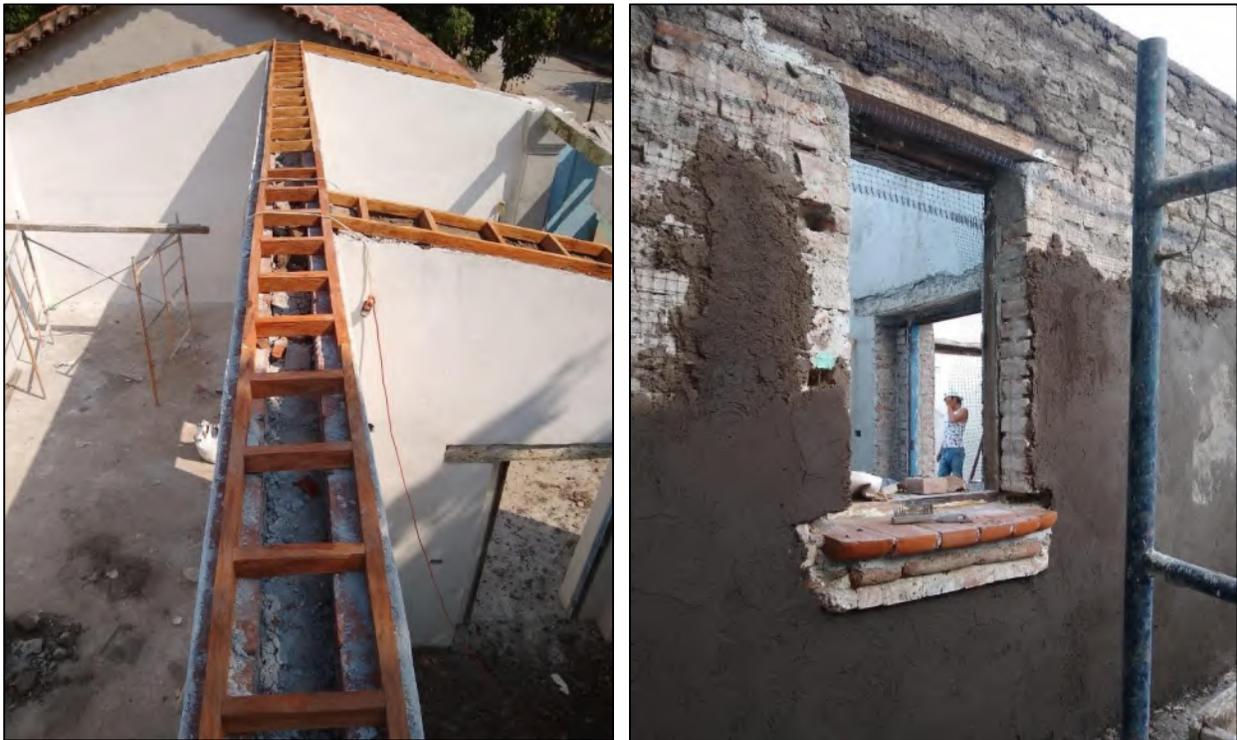
Figura 4-5. Izquierda: escalerilla de madera sobre muro de adobe. Derecha: malla plástica con recubrimiento de cal sobre. Fuente: fotografías del asistente técnico a cargo de la Obra, 2020.

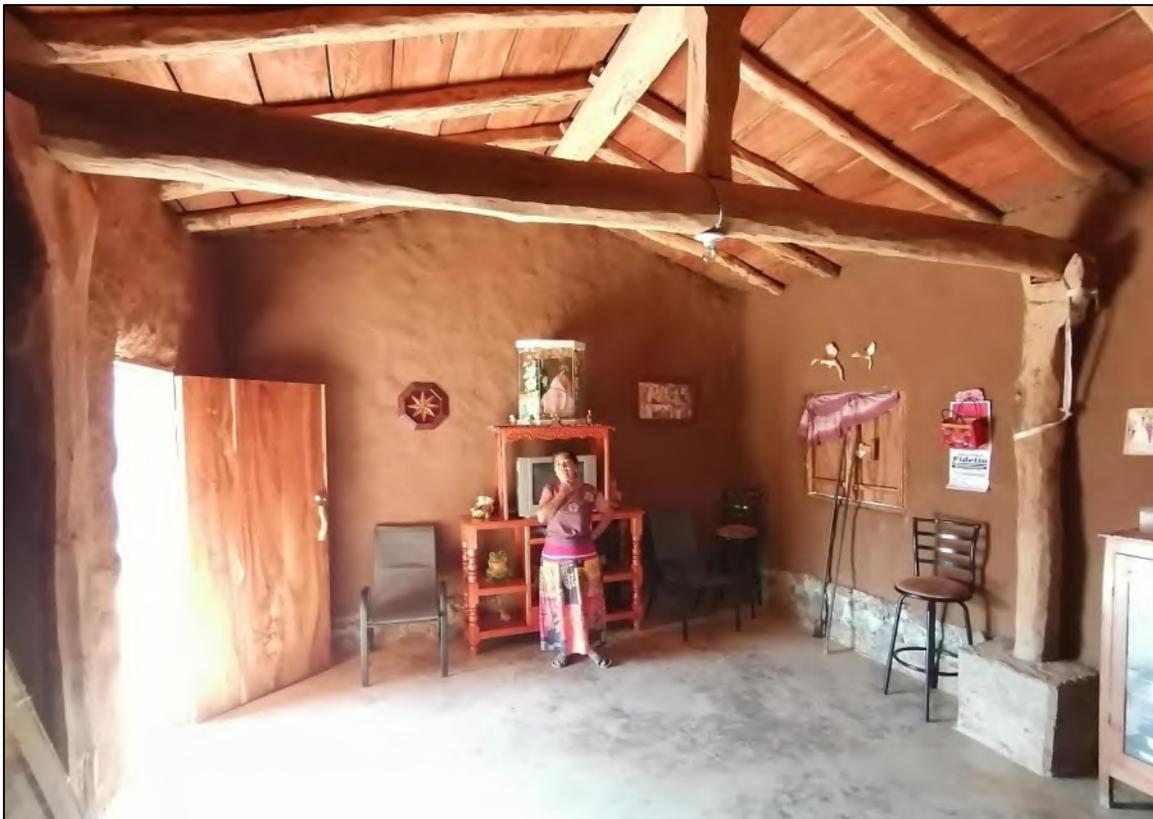
Figura 4-6. Interior de vivienda de bajareque reforzado por ONG Cooperación Comunitaria en la localidad de la Blanca. Fuente: fotografía del autor, 2022.
