**VIVIENDA VERNÁCULA EN CONTEXTO DE DESASTRE:
TRASFORMACIONES EN LA ARQUITECTURA HABITACIONAL DE ADOBE Y
BAJAREQUE DEL ISTMO DE TEHUANTEPEC, MÉXICO, POR LOS SISMOS DE
2017**

Tesis que para obtener el grado de Doctor en Arquitectura

**Maestro en Ciencias, en la especialidad de Ecología Humana,
Octavio López Martínez**

Morelia, Michoacán. Marzo, 2025

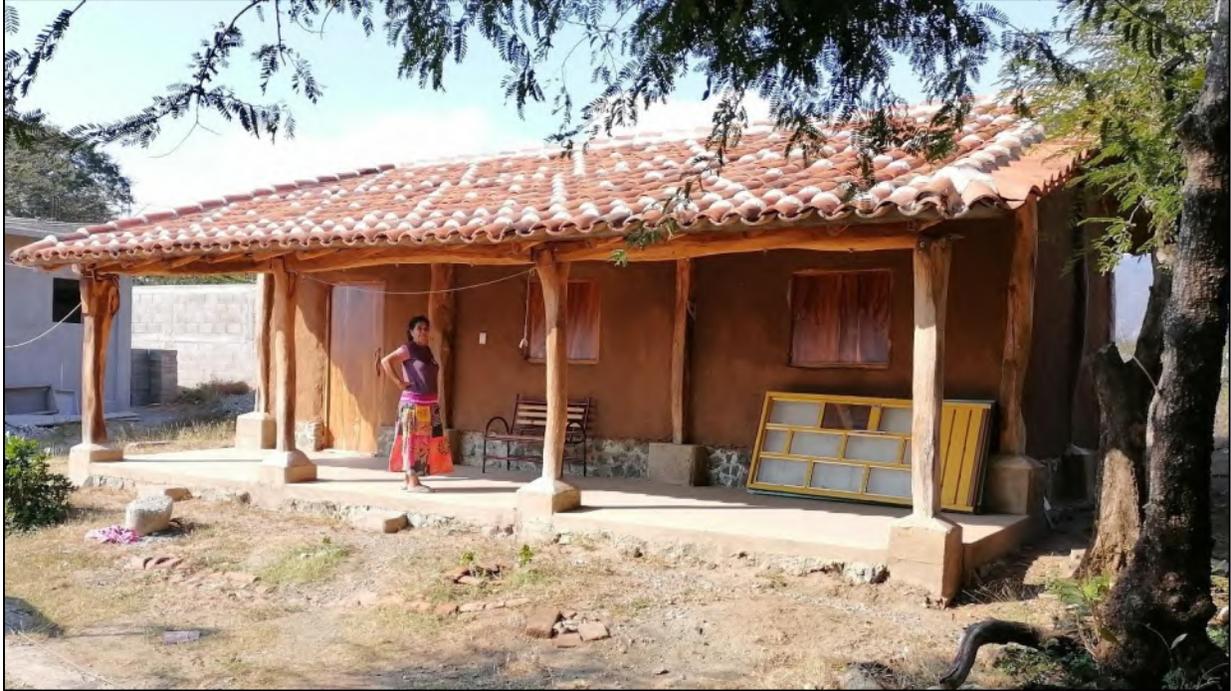
Figura 4-7. Exterior de vivienda de bajareque reforzado por ONG Cooperación Comunitaria en la localidad de la Blanca. Fuente: fotografía del autor, 2022.

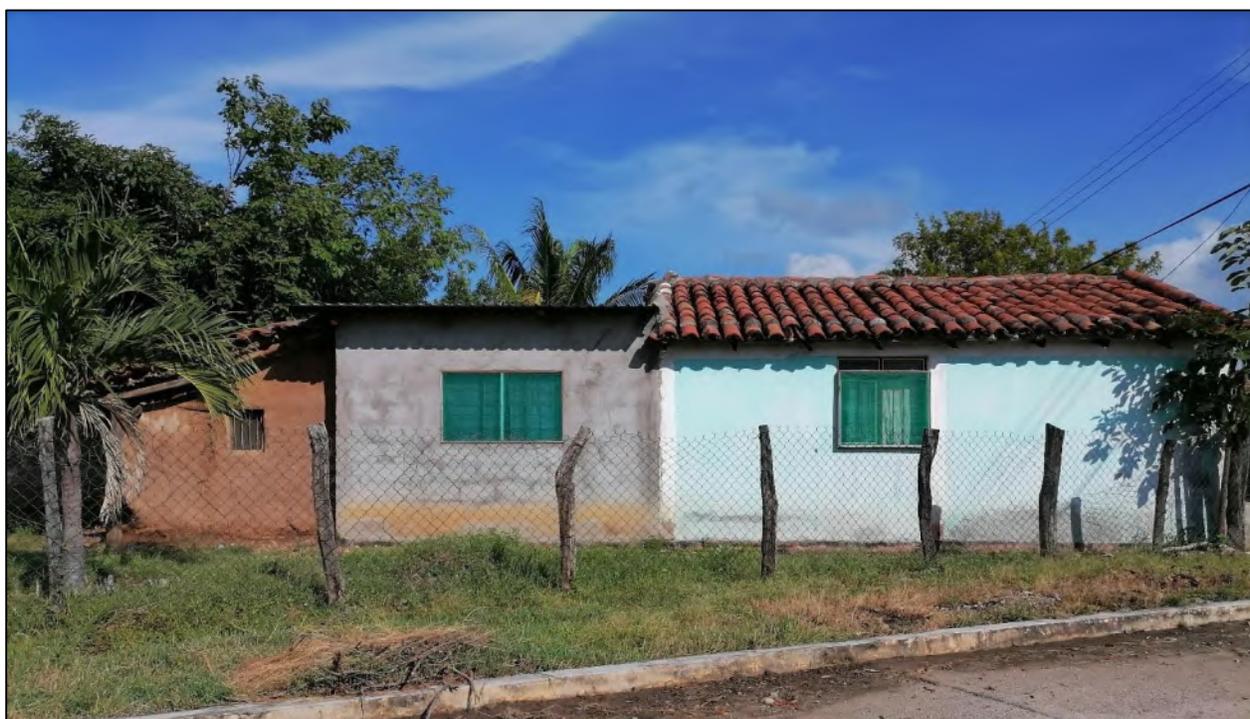
Figura 5-1. Vivienda con tres etapas constructivas de distintos sistemas constructivos en la localidad de La Blanca. Fuente: fotografía del autor, 2022.

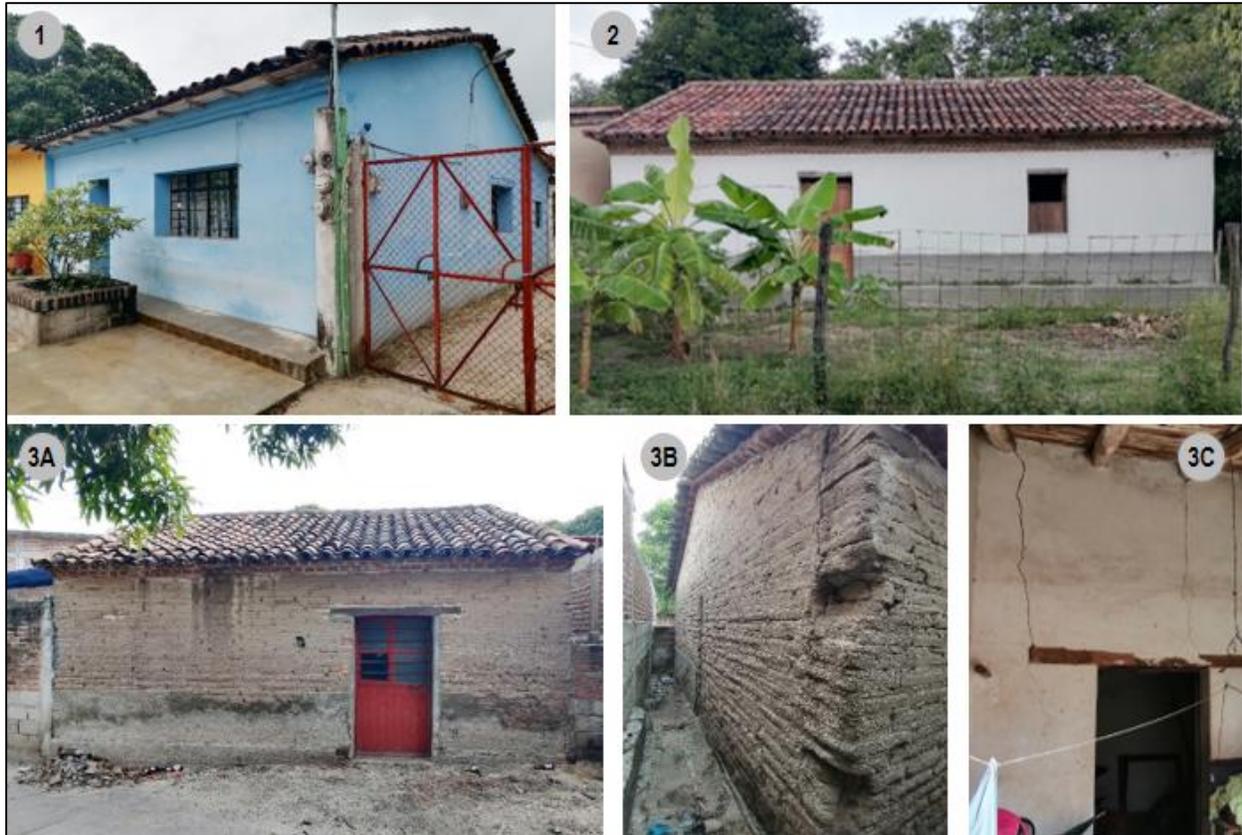
Figura 5-2. Escenarios de transformación de la vivienda de adobe. Fuente: fotografías del autor, 2022.

Escenario	Afectación	Intervención	Uso previo	Uso posterior	Ejemplo
1	Menor	Ninguna	Habitacional	Habitacional	Figura 43-1
2	Menor	Autónoma	Habitacional	Habitacional	Figura 43-2
3	Media	Ninguna	Habitacional	Bodega	Figura 43-3 (A,B y C)
4	Mayor	AT - CONAVI	Habitacional	Habitacional	Figura 44-4 (A y B)
5	Mayor	Sustitución por VC	Habitacional	Mixto	Figura 44-5 (A y B)
6	Mayor	Ninguna	Ninguna	Ninguna	Figura 44-6 (A y B)

Más allá que en la localidad se ha perdido la tradición de construir nuevas viviendas con adobe, los escenarios presentados muestran que la cultura constructiva tampoco pudo responder a reparaciones de viviendas existentes usando los mismos sistemas constructivos, para mantener una consistencia constructiva. Entonces, las viviendas reparadas por los propios habitantes mezclaron sistemas constructivos, lo que posiblemente, puede ser contraproducente. Ejemplo de lo anterior son aplanados y rellenos de grietas con mortero de cemento, sobre muros de adobe.

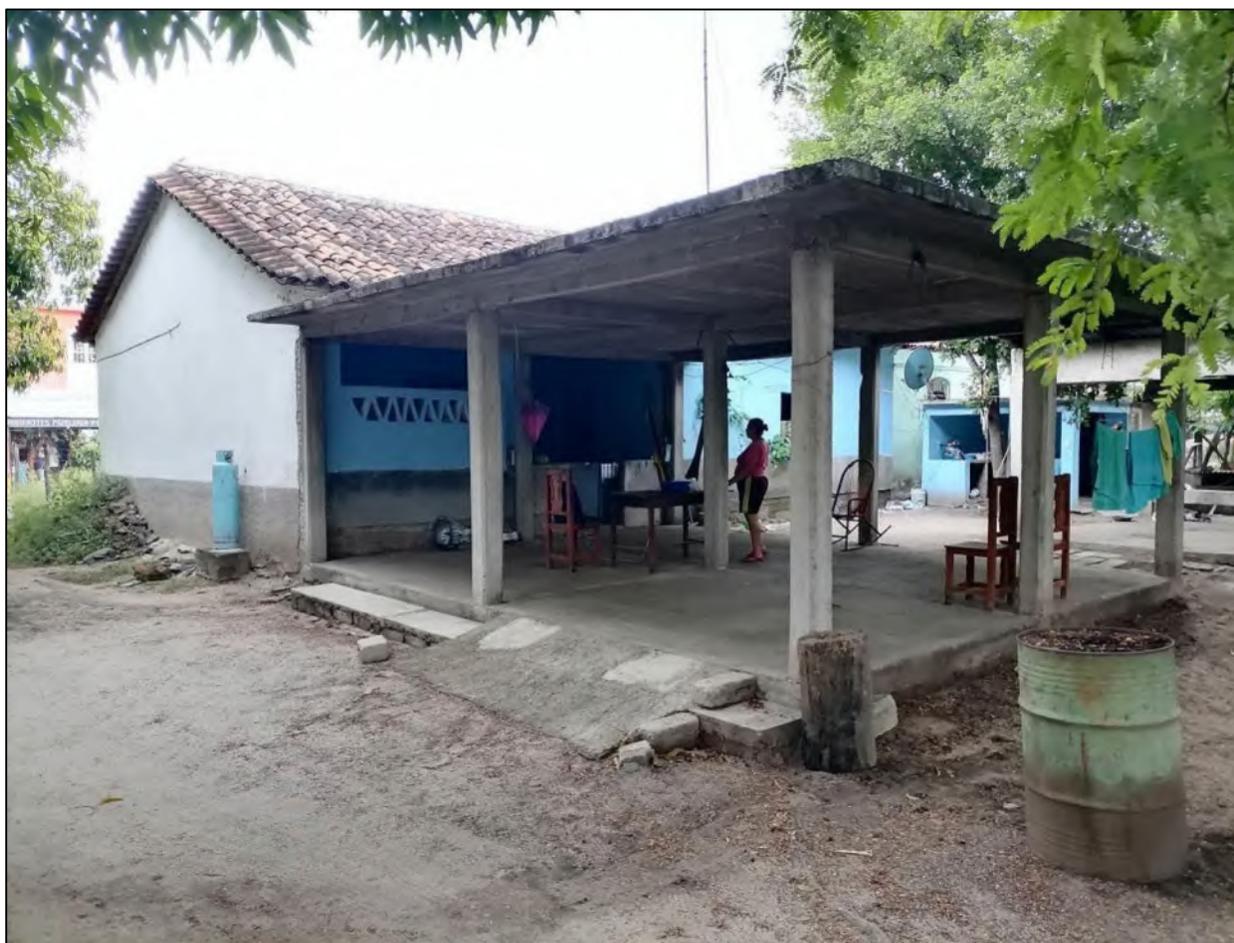
Figura 5-10. Vivienda de adobe (etapa 1 y 2) y área de trabajo (estructura de concreto, etapa 4). Fuente: fotografía del autor, 2022.

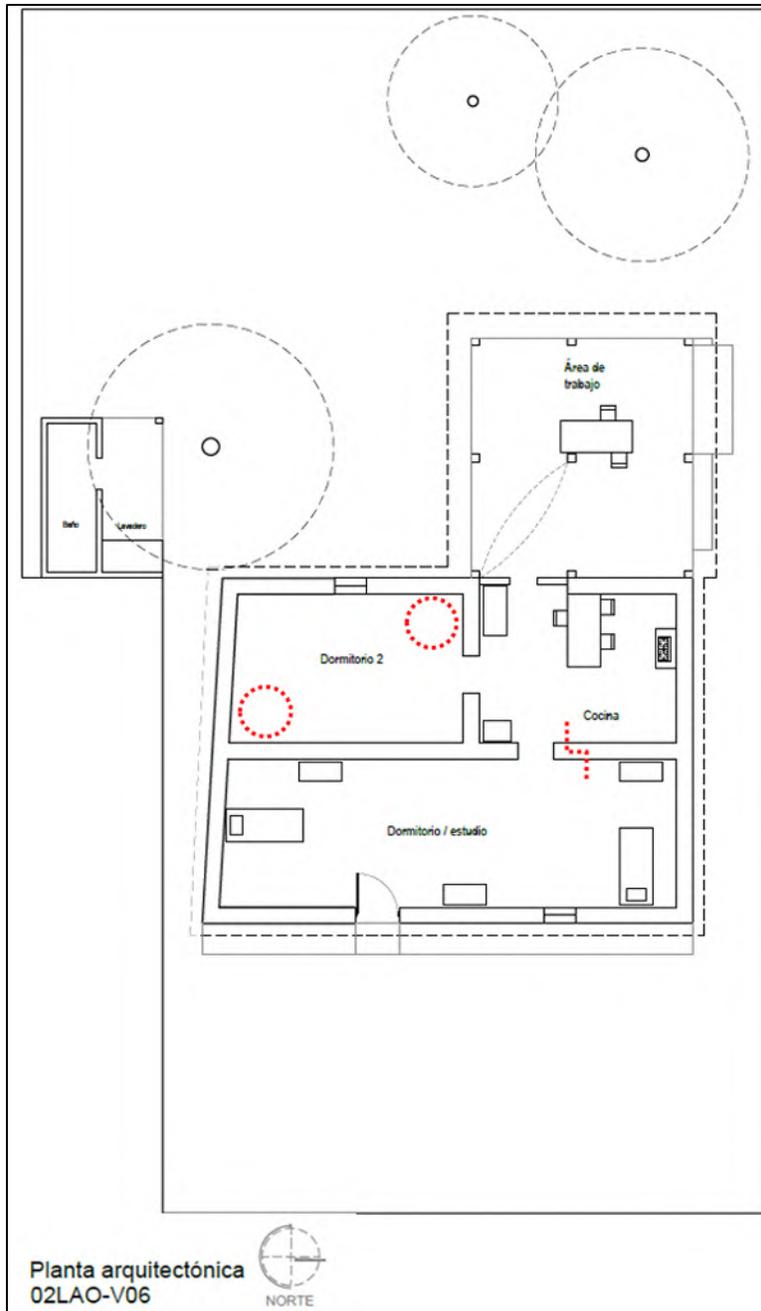
Figura 5-11. Planta arquitectónica. Estado actual, vivienda 02LAO-V06. Líneas punteadas en rojo representan agrietamientos. Círculos rojos refieren daños en cubiertas. Fuente: elaboración propia.

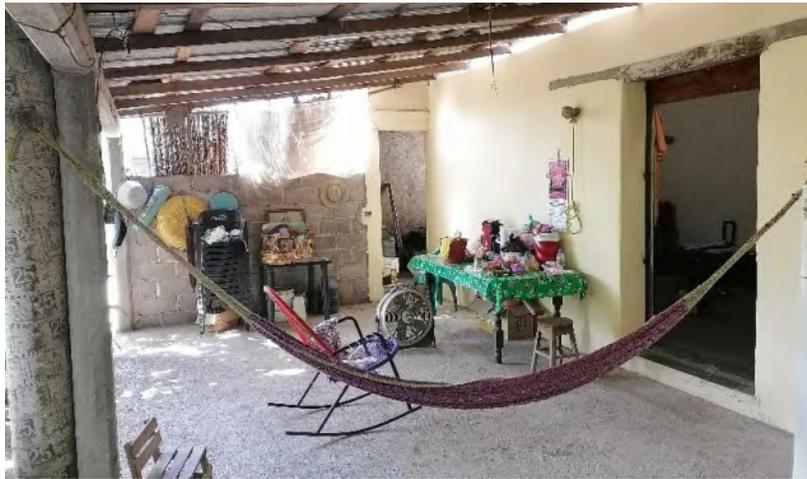
Figura 5-17. Comedor bajo cubierta de lámina metálica. Fuente: fotografía del autor, 2022.

La vivienda ha sido habitada por dos familias, la primera de tres integrantes y la segunda de siete. Actualmente, solo la madre de la segunda familia la ocupa. De acuerdo con los comentarios de la ocupante, la casa de adobe, correspondiente a la etapa uno, sufrió fuertes daños por lo que fue demolida. Sin embargo, la segunda casa de adobe sólo tuvo problemas en la cubierta, con el desplazamiento de tejas. Sin embargo, durante su reconstrucción y reforzamiento, esta casa fue modificada para reducir su altura y pendiente. Asimismo, se colocó un refuerzo horizontal de madera (escalerilla) y la cubierta de teja fue sustituida por lámina metálicas que simulan una cubierta de teja.

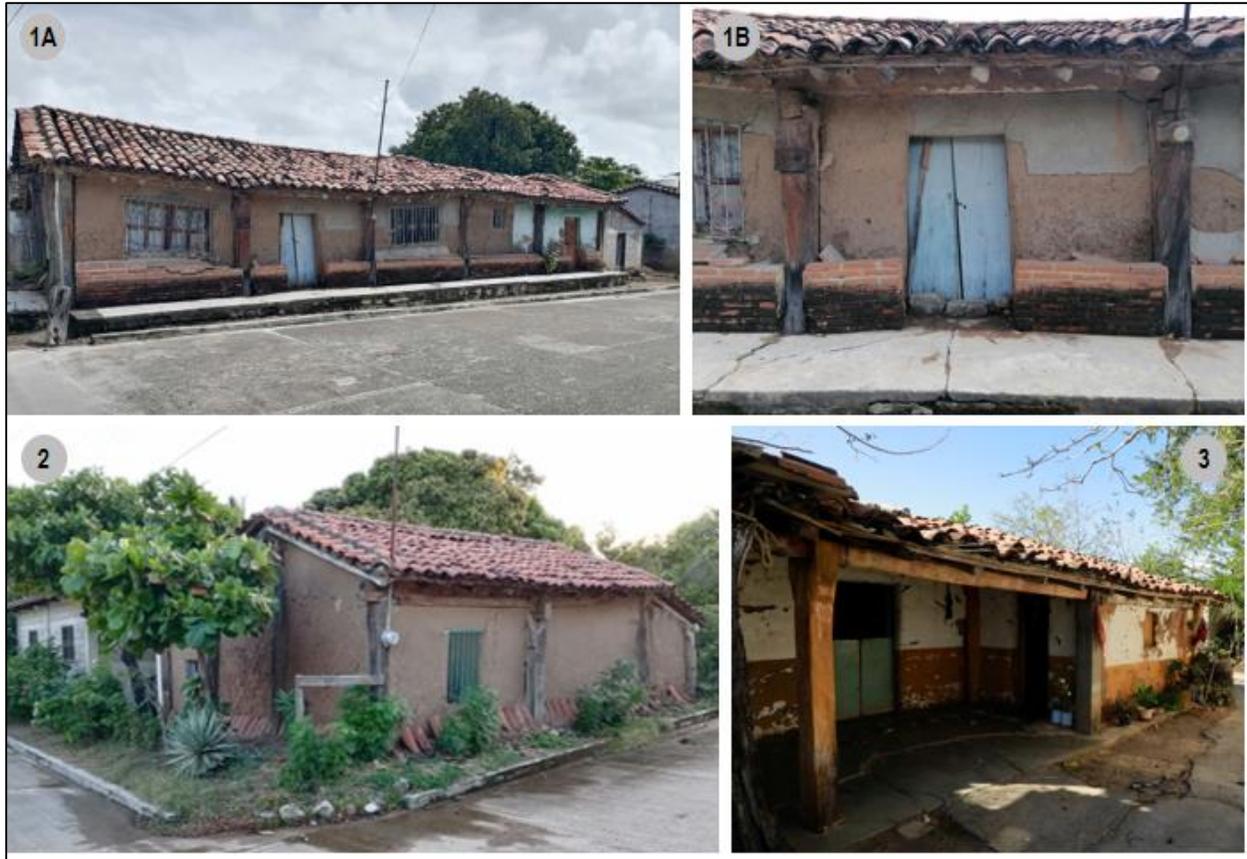
alteración tecnológica tras la afectación de los sismos fue diversa. Los distintos escenarios se resumen en la Tabla 5-3 y se ejemplifican como casos reales en las Figuras 5-18 y Figura 5-19:

- Ejemplo de escenario 1 (Figura 5-18-1 A y B). Vivienda muy antigua, de las primeras de bajareque construida en la localidad, alrededor de 1930. Dejó de tener mantenimientos en las últimas décadas, sin embargo, se seguía utilizando hasta antes de los sismos.

- Ejemplo de escenario 2 (Figura 5-18-2). Vivienda que presentó fuertes daños y que obtuvo un folio de pérdida total, lo que facilitó el recurso para la construcción de dos cuartos de concreto independientes a la vivienda de bajareque. Los propietarios de la vivienda mostrada en la imagen referente, se negaron a demolerla e hicieron las reparaciones que les fueron posibles; no obstante, varios de sus muros tienen fuertes desplomes.

- Ejemplo de la vivienda 6. Vivienda a base de concreto armado, construida en sustitución de vivienda de bajareque. La dirección estuvo a cargo de un asesor técnico de CONAVI, ya en tiempo del PNR.

- Ejemplo de la vivienda 7. Previo a los sismos, la vivienda sustituyó paulatinamente los muros de tierra por bloques de concreto. Durante los sismos presentó daños menores y la intervención se limitó a mantenimiento de la cubierta.

Figura 5-18. Escenarios de transformación de la vivienda de bajareque. Fuente: fotografía del autor, 2022.

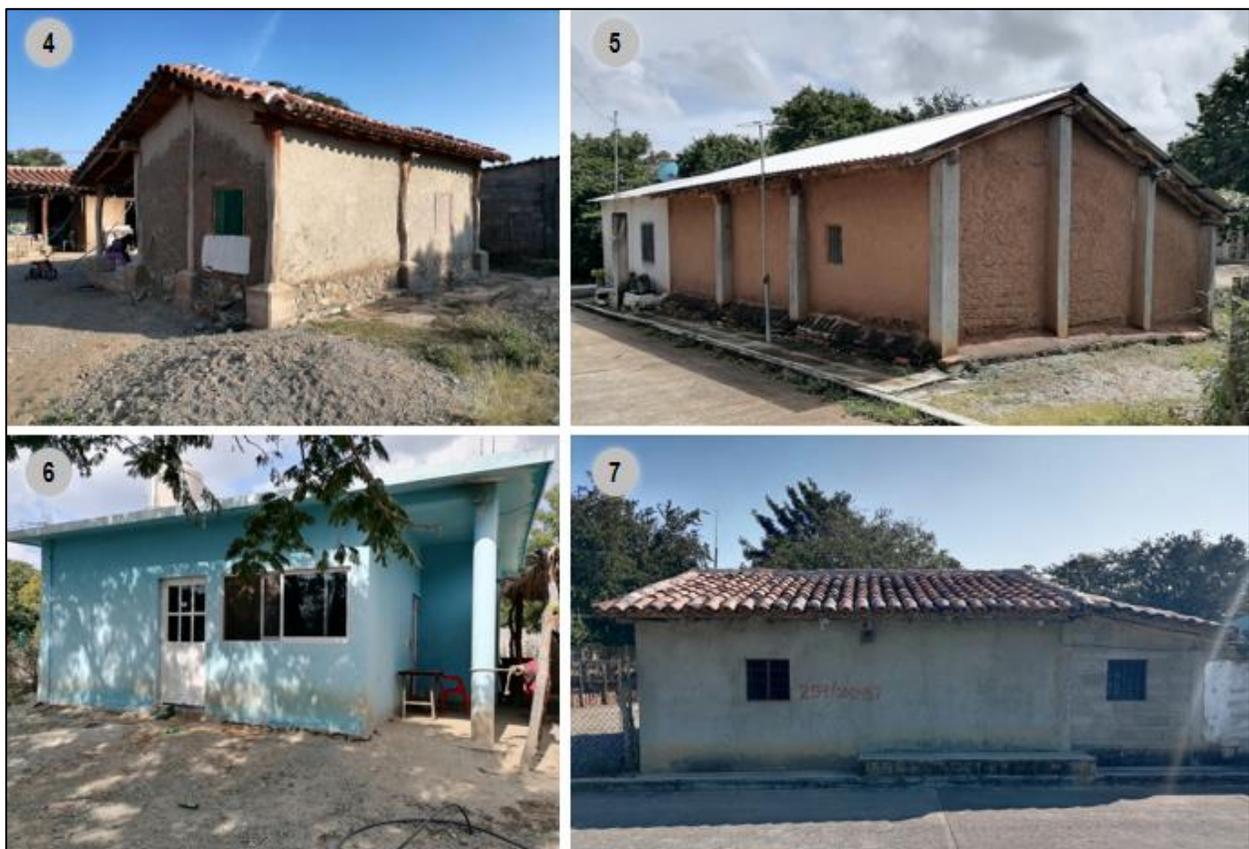
Los escenarios presentados muestran un sistema constructivo de mayor resiliencia a eventos sísmicos, en comparación con las viviendas de adobe en Laollaga. De igual manera en la localidad se han desarrollado hibridaciones constructivas que permiten extender la vida útil de este tipo de viviendas, como son la sustitución de horcones por pilares de concreto armado (Figura 5-18) y la sustitución de cubiertas de teja por cubiertas ligeras, a base de tubulares y láminas metálicas (Figura 5-19).

Por su parte, las intervenciones a cargo de la asociación civil, Cooperación Comunitaria mantuvo el uso de la teja y los horcones de madera y, en lugar de aligerar la estructura, reforzaron la base de los horcones con dados de concreto. Para proteger los muros contra el agua construyeron sobre cimientos de piedra, entre los dados de concreto (Figura 5-19-4).

Figura 5-19. Escenarios de transformación de la vivienda de bajareque. Fuente: fotografías del autor, 2022.

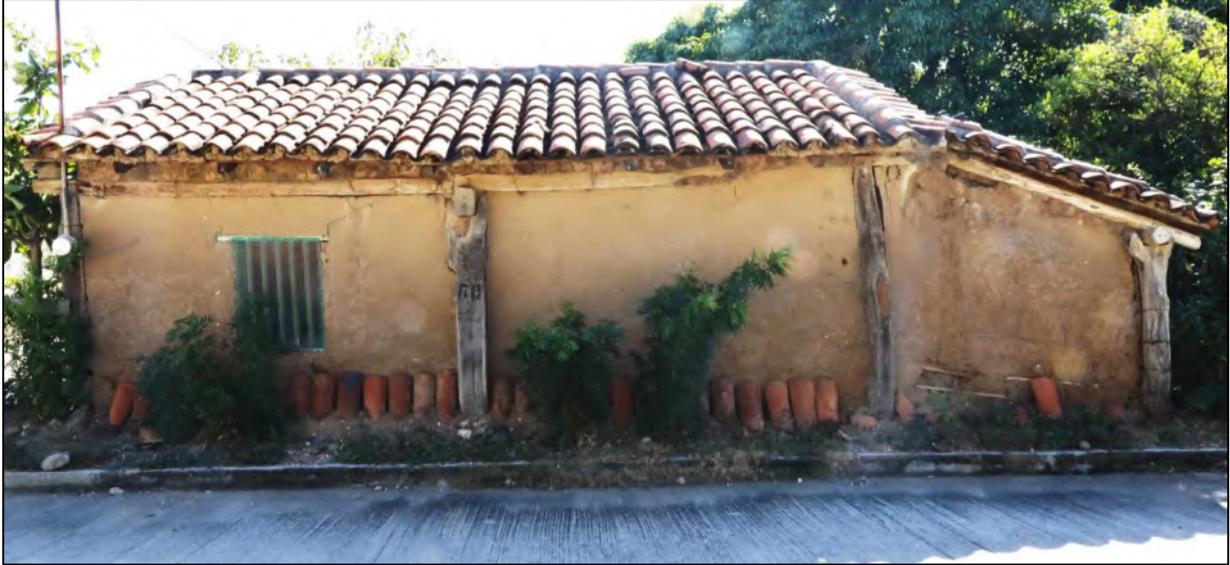
Figura 5-22. Vivienda de bajareque con teja como zócalo (sobre-cimiento). Fuente: fotografía del autor, 2022.

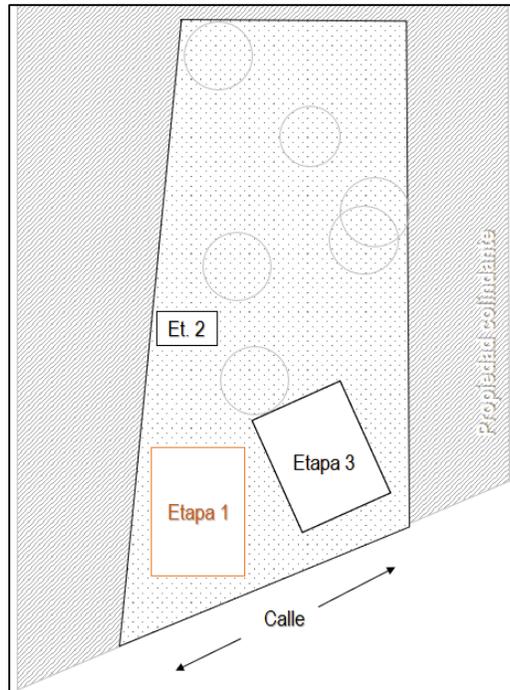
Figura 5-23. Sucesión constructiva, vivienda 01LAB-V06. Etapa 1: Vivienda de bajareque; etapa 2: Módulo de baño, ducha y lavadero. Etapa 3: vivienda de materiales industrializados. Fuente: elaboración propia.

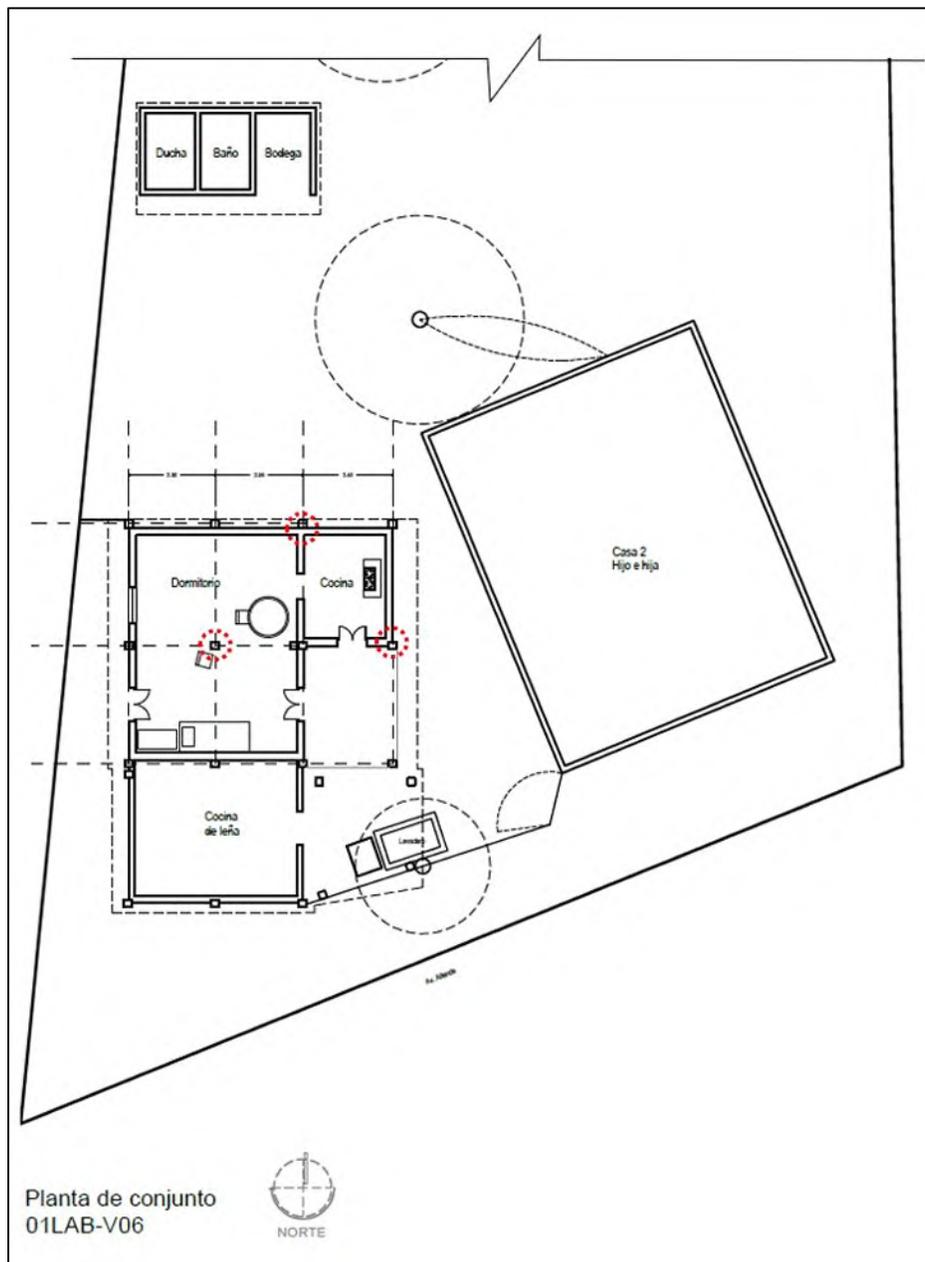
Figura 5-25. Planta de conjunto de vivienda 01LAB-V06. Círculos rojos representan horcones sustituidos por pilares de concreto. Fuente: elaboración propia.

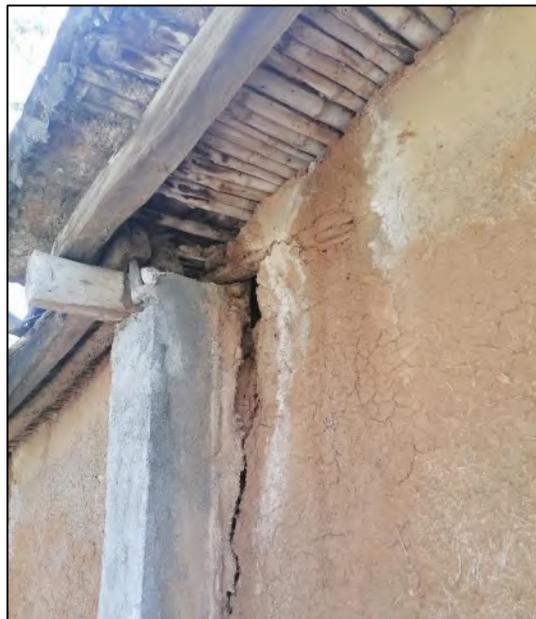
Figura 5-27. Daños por escurrimientos, vivienda 01LAB-V06. Fuente: Irving Sánchez, 2023.

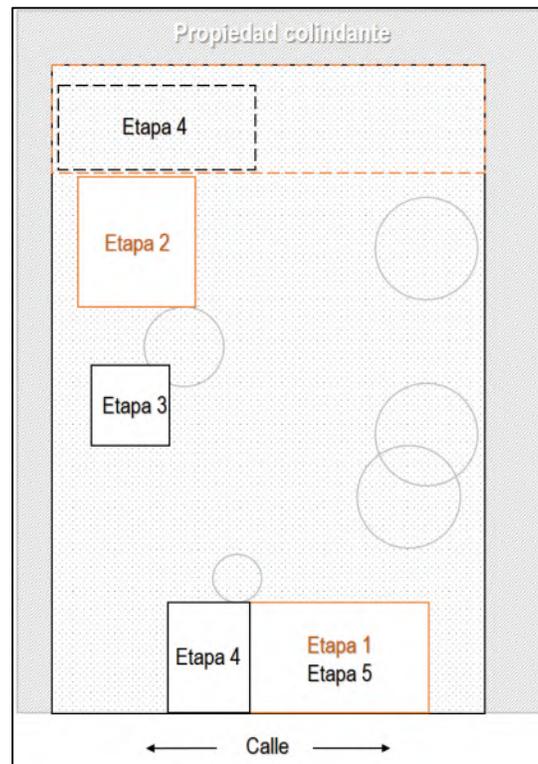
Figura 5-28. Sucesión constructiva, vivienda 01LAB-V08. Etapa 1: Vivienda de bajareque; etapa 2: granero y cocina exterior de bajareque; etapa 3: Módulo de baño, ducha y lavadero. Etapa 4: venta de parte del predio y construcción de vivienda de materiales industrializados. Fuente: elaboración propia.

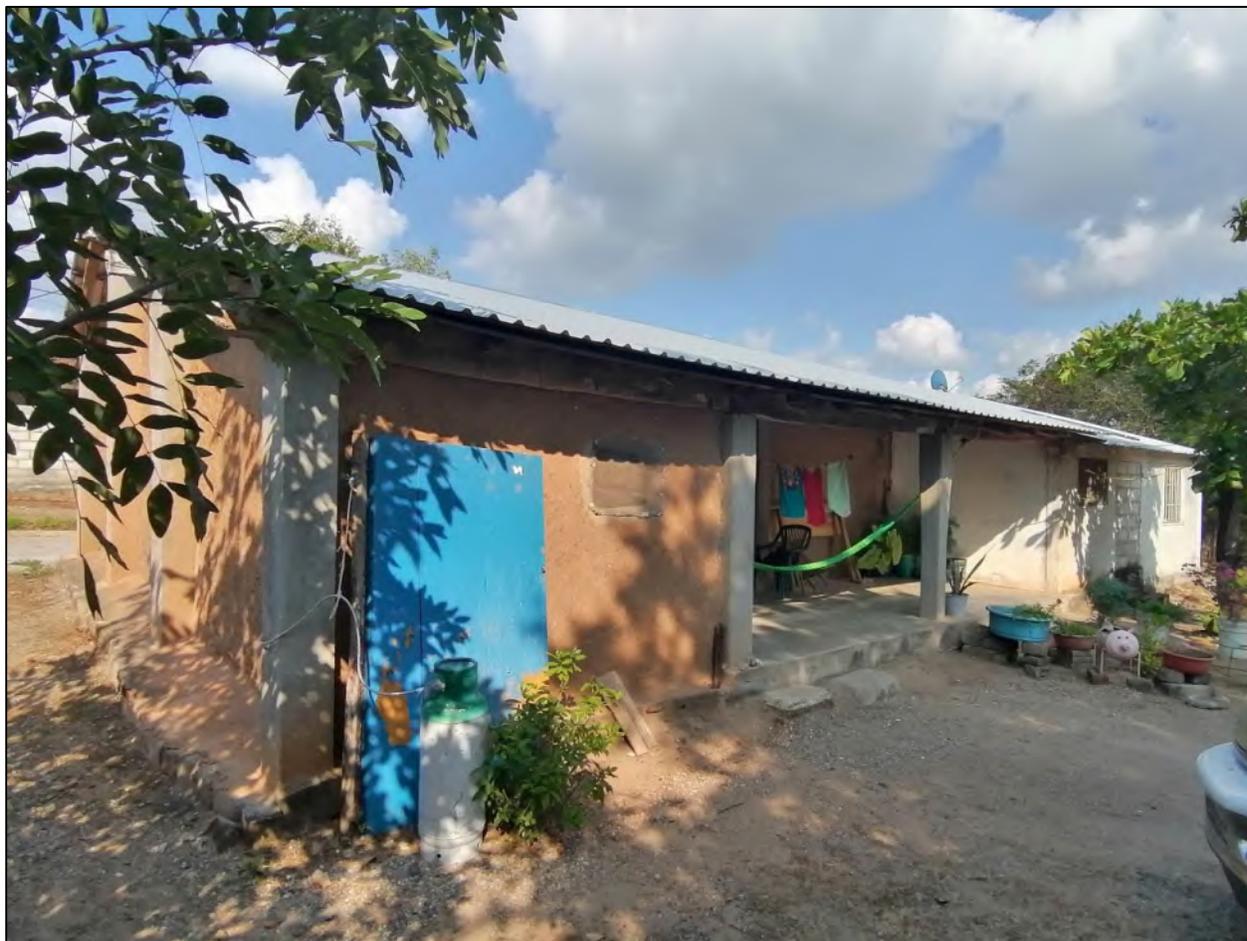
Esta construcción comparte un muro de tierra con la vivienda inicial de bajareque (vid. Figura 5-30). En la parte del predio vendida, en la parte trasera y al lado del granero se encuentra una construcción en obra negra de materiales industrializados.

Figura 5-30. Etapa 1 y 4, vivienda 01LAB-V08. Fuente: fotografía del autor, 2022.

Posterior a los sismos de 2017, la vivienda fue intervenida (etapa 5) a través de la sustitución de todos los horcones de madera por pilares de concreto, asimismo la teja y biliguana fue reemplazada por tablas, tubulares y láminas metálicas. Más información de la vivienda se puede encontrar en

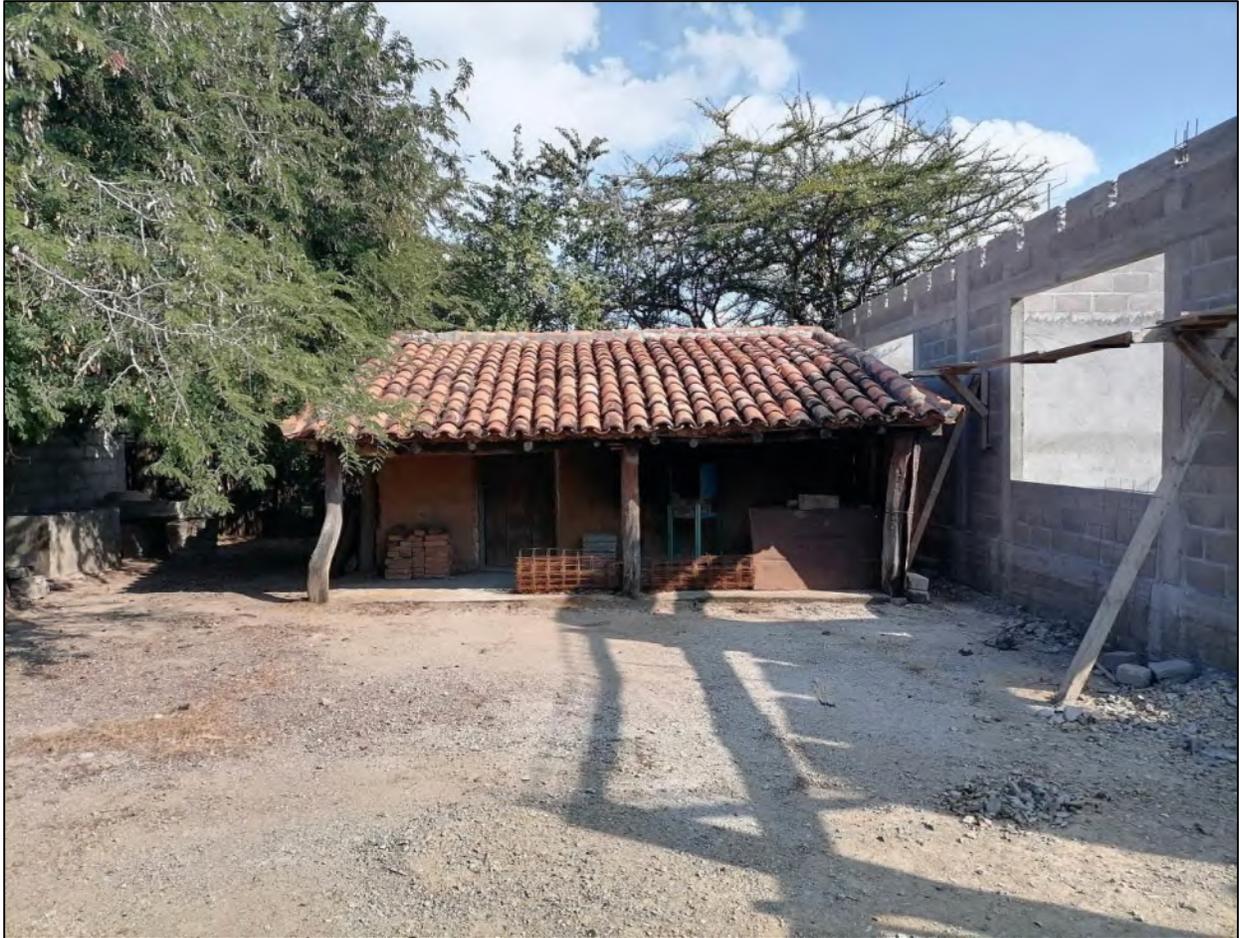
Figura 5-31. Etapa 2, vivienda 01LAB-V08. Fuente: fotografía del autor, 2022.

La segunda vivienda consta de cinco etapas sucesivas, realizadas en diferentes periodos, que se mantienen hasta ahora. La primera etapa inició mediados de la década de 1960, con una casa de bajareque de dos planchas, que alberga una gran recámara, una cocina y un corredor, al exterior siempre mostró el color natural de la tierra y al interior se ha mantenido con pintura de cal. Esta primera estructura fue construida hacia la calle (norte), con el corredor hacia el interior (sur). Con el paso de los años la vivienda se fue complejizando con la construcción de otros espacios. Durante la década de 1970 una segunda edificación de bajareque fue erigida en la parte posterior del predio para funcionar como troje (granero), la cual se conforma de un cuarto y un corredor que se ocupaba como cocina exterior (*vid.* Figura 5-31).

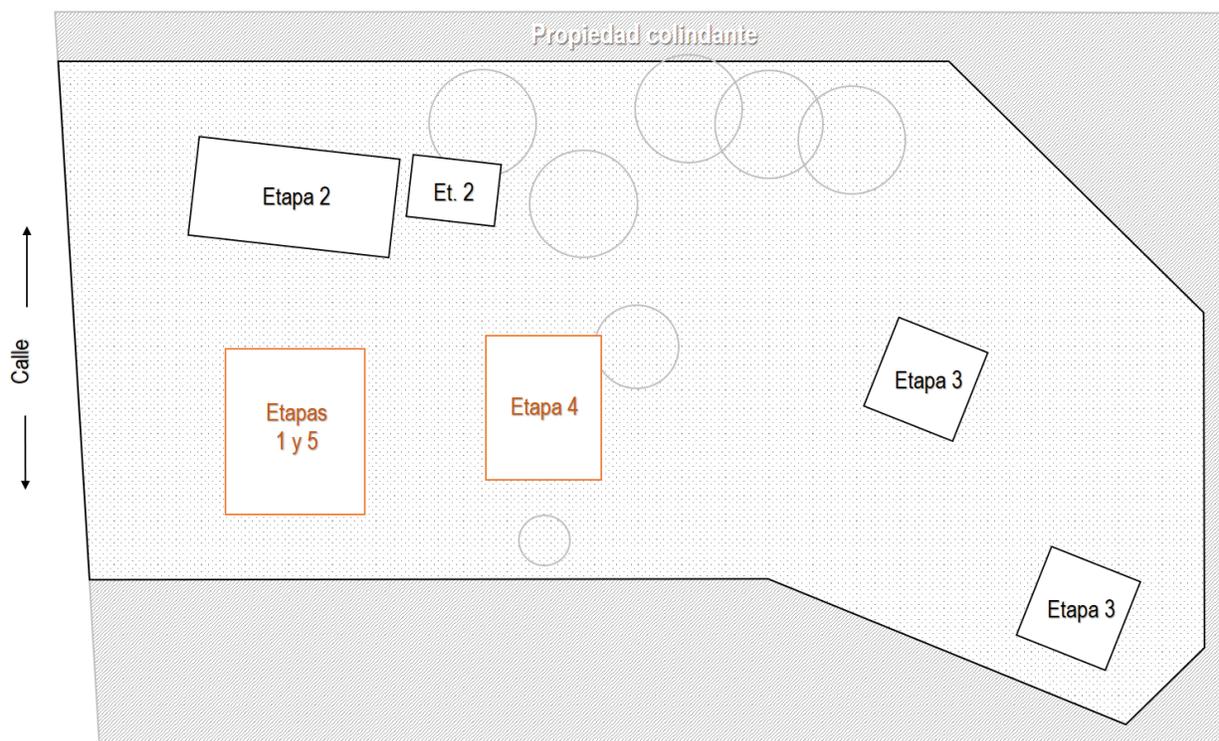
Figura 5-32. Sucesión constructiva, vivienda 01LAB-V09. Etapa 1: casa de bajareque; etapa 2: dormitorio de concreto; etapa 3: casa de concreto. Etapa 4: cocina de bajareque cerén. Etapa 5: reconstrucción y reforzamiento de vivienda de bajareque. Fuente: elaboración propia.

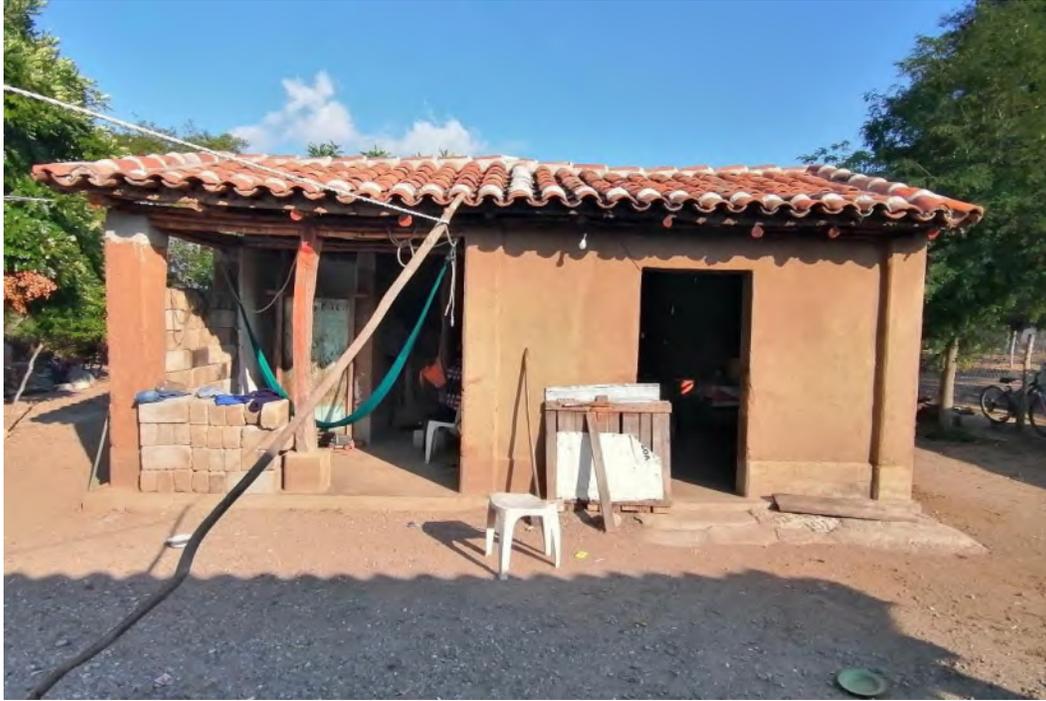
Figura 5-33. Cocina de bajareque cerén. Etapa 4, vivienda 01LAB-V09. Fuente: fotografía del autor, 2022.

La construcción de la cuarta y quinta etapa estuvieron dirigidas por Cooperación Comunitaria, durante los años 2020 y 2021. La etapa cuatro corresponde a una cocina, empleando un sistema constructivo prehispánico de la región actual de El Salvador, conocido como Bajareque Cerén ().²⁹ En la reconstrucción de la vivienda se mantuvo el uso de la teja y los horcones de madera y, en lugar de aligerar la estructura, reforzaron la base de los horcones con dados de concreto. Para proteger los muros contra el agua construyeron sobre cimientos de piedra, entre los dados de concreto.

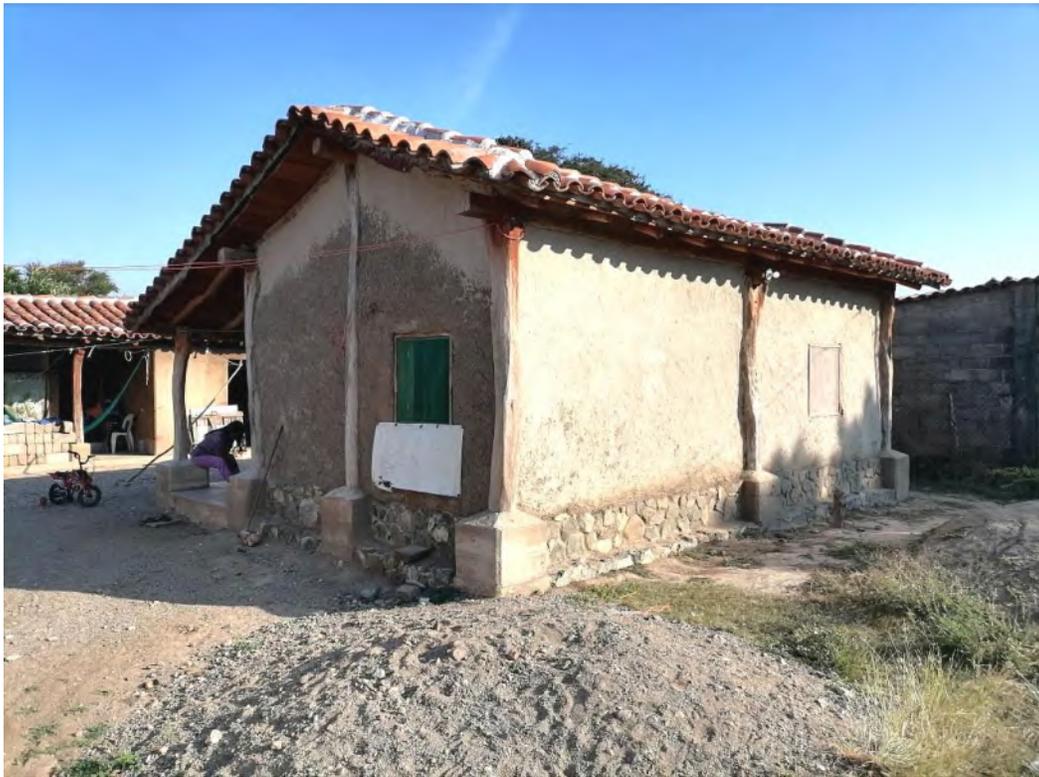
Figura 5-34. Vivienda reconstruida y reforzada de bajareque. Etapa 5, 01LAB-V09. Fuente: fotografía del autor, 2022.

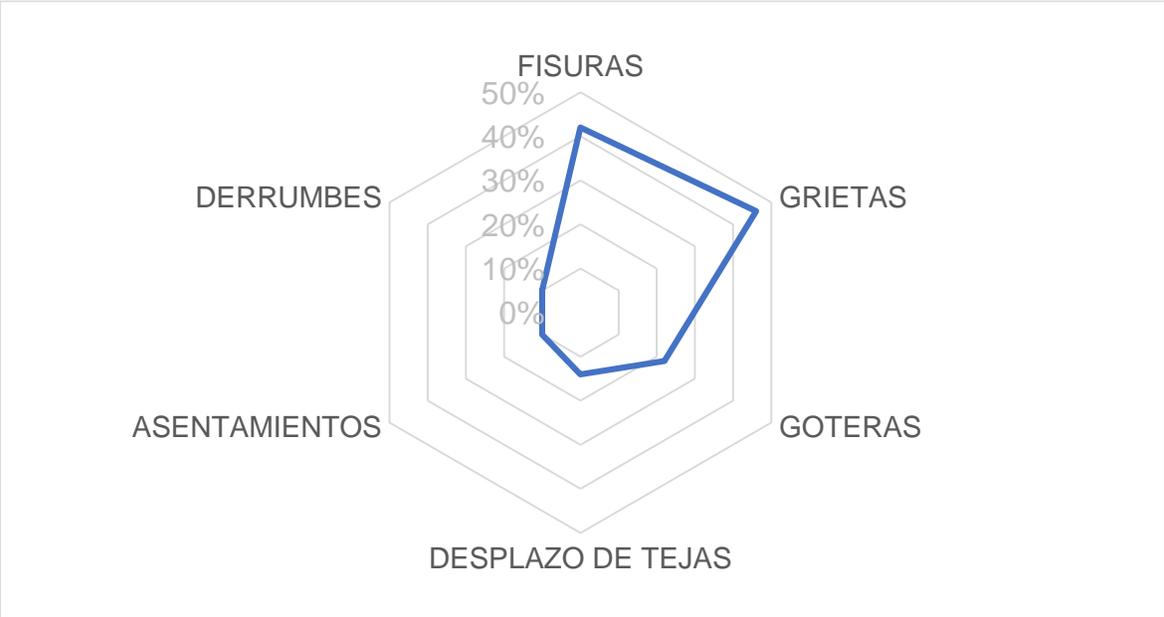
Figura 5-47. Tipos de daños por sismos en las viviendas. Fuente: elaboración propia.

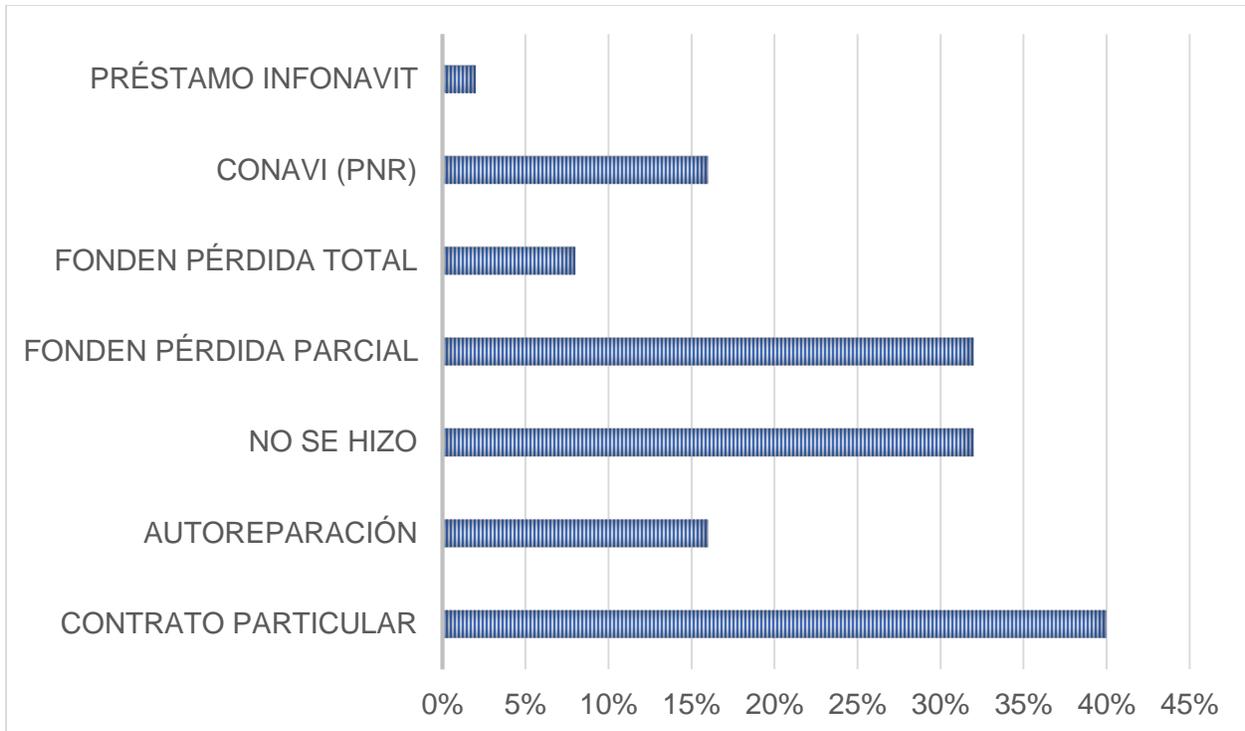
Figura 5-48. Reparaciones pos-sismo y procedencia de recursos. Fuente: elaboración propia.

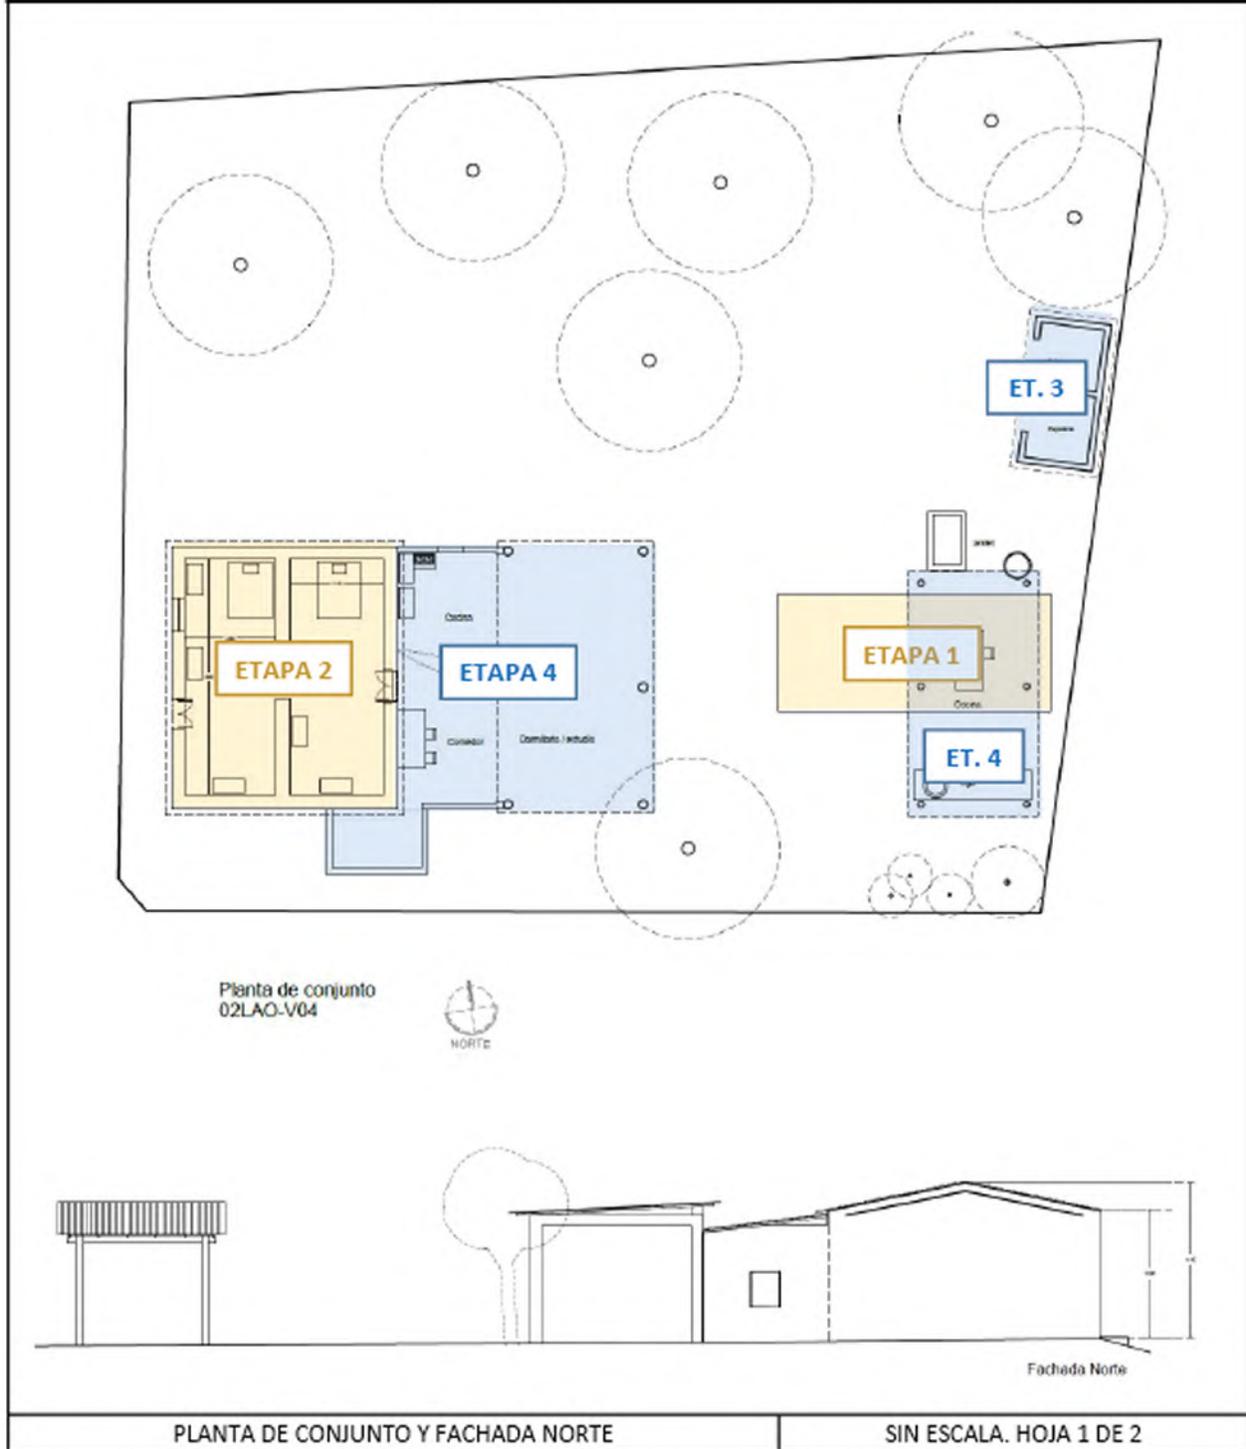
CLAVE	02LAO-V04		
FECHA LEVANTAMIENTO	ETAPA	AÑO	OBRA
22/10/2022	1	DESCONOCIDO	VIVIENDA DE ADOBE
FECHA DIGITALIZACIÓN	2	DESCONOCIDO	VIVIENDA DE ADOBE
14/05/2023	3	1980	BAÑO Y LAVADERO DE CONCRETO
	4	2020	COMEDOR Y CUBIERTA DE LÁMINA MET.

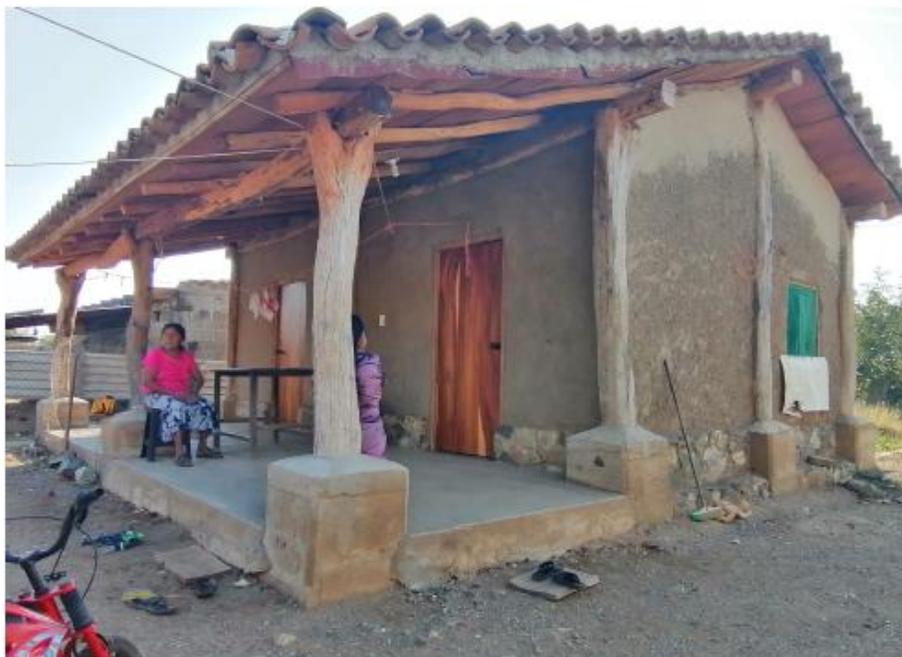
PLANTA DE CONJUNTO Y FOTOGRAFÍA DE VIVIENDA RECONSTRUIDA

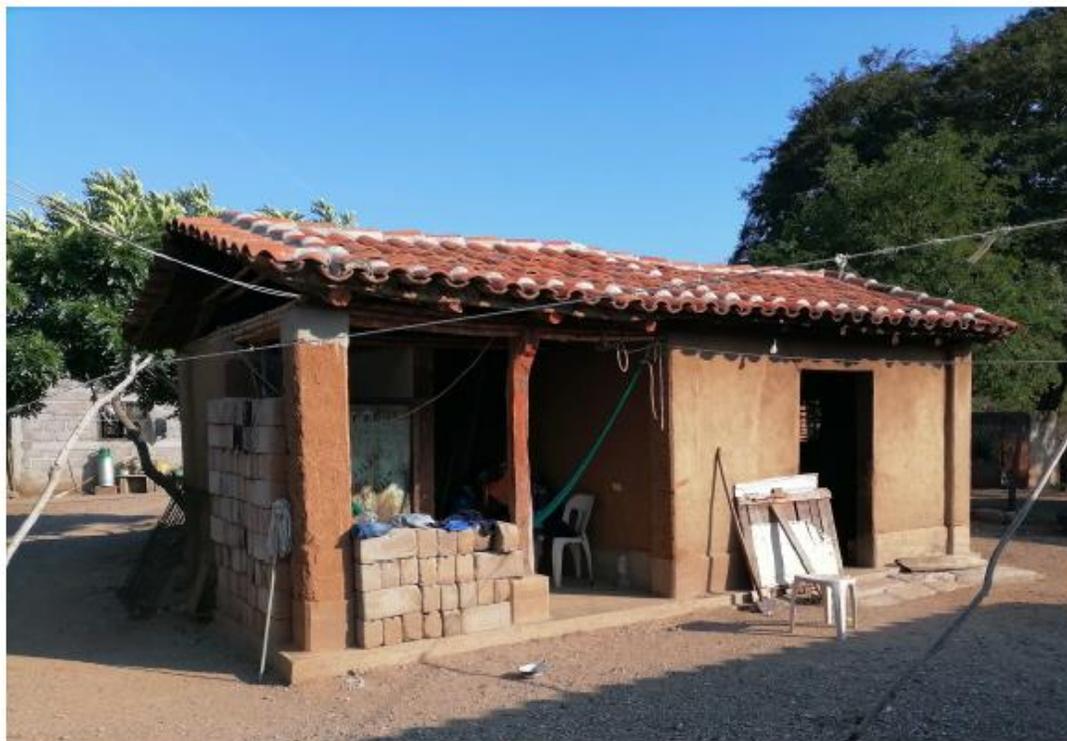
PLANTA ARQUITECTÓNICA Y FOTOGRAFÍA DE COCINA
