**VIVIENDA VERNÁCULA EN CONTEXTO DE DESASTRE:
TRASFORMACIONES EN LA ARQUITECTURA HABITACIONAL DE ADOBE Y
BAJAREQUE DEL ISTMO DE TEHUANTEPEC, MÉXICO, POR LOS SISMOS DE
2017**

Tesis que para obtener el grado de Doctor en Arquitectura

**Maestro en Ciencias, en la especialidad de Ecología Humana,
Octavio López Martínez**

Morelia, Michoacán. Marzo, 2025

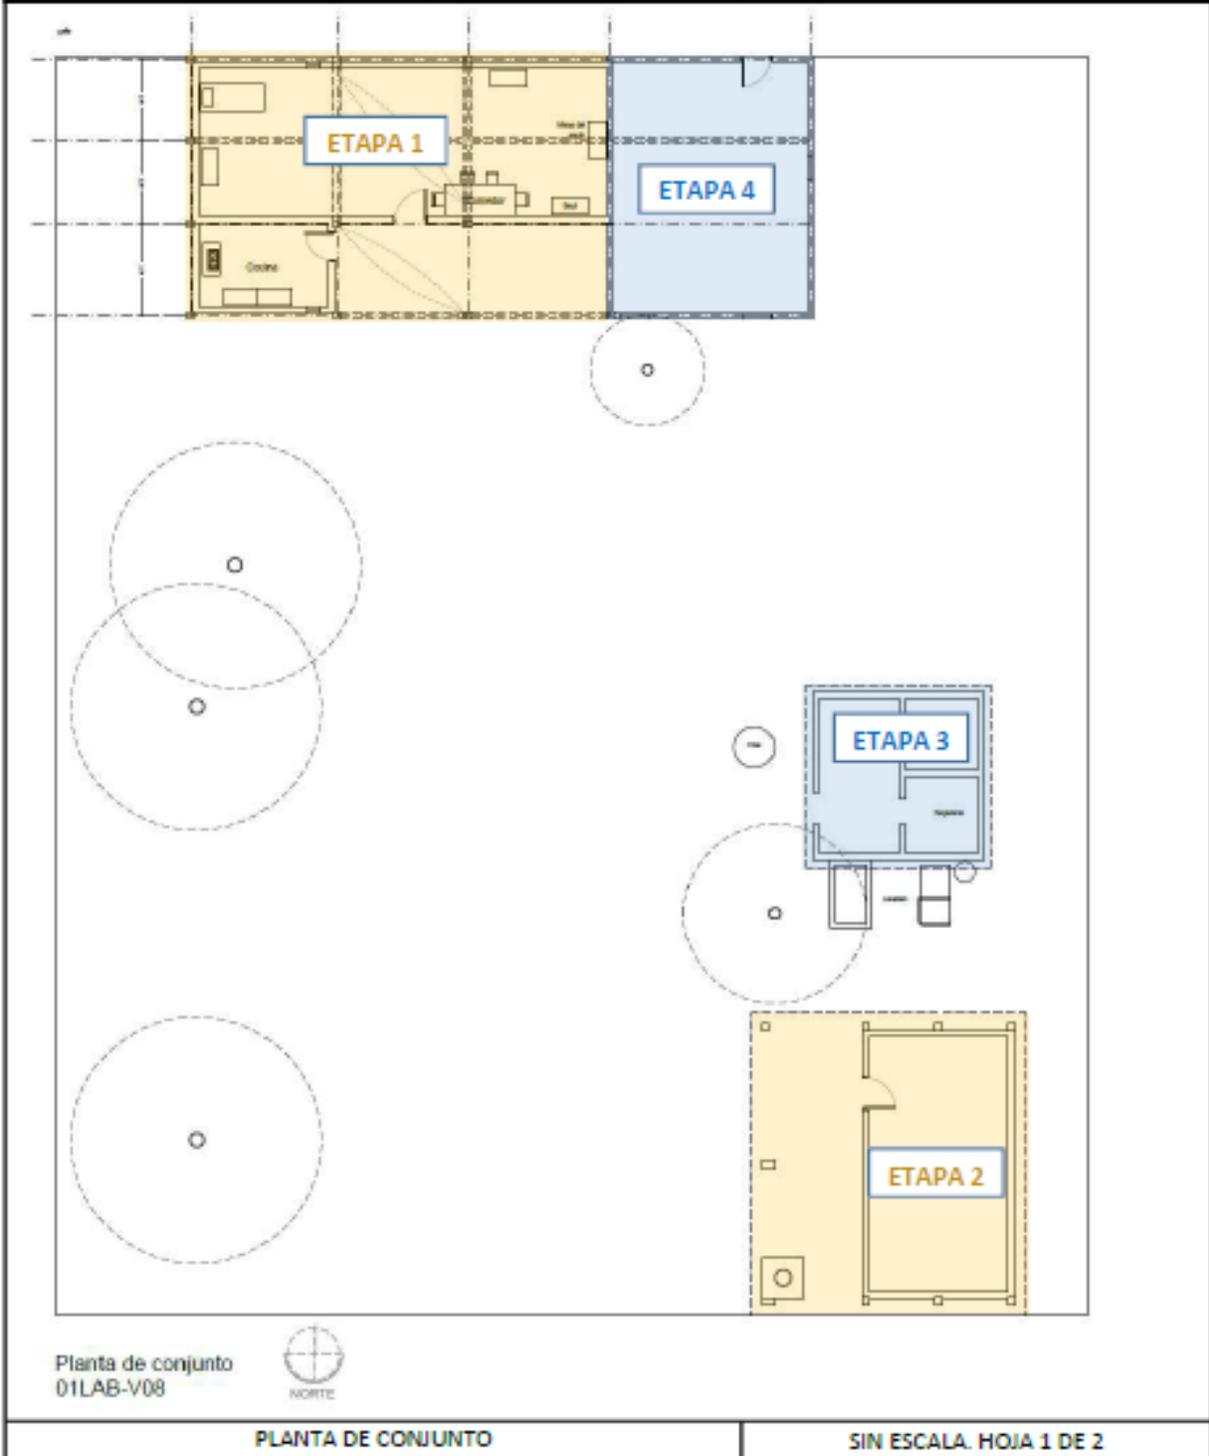
CLAVE	01LAB-V08		
FECHA LEVANTAMIENTO	ETAPA	AÑO	OBRA
13/12/2022	1	1966	VT - B
FECHA DIGITALIZACIÓN	2	1976	TROJA DE BAJAREQUE
28/07/2023	3	1980	BAÑO Y DUCHA
	4	2018	RECONSTRUCCIÓN / REFORZAMIENTO

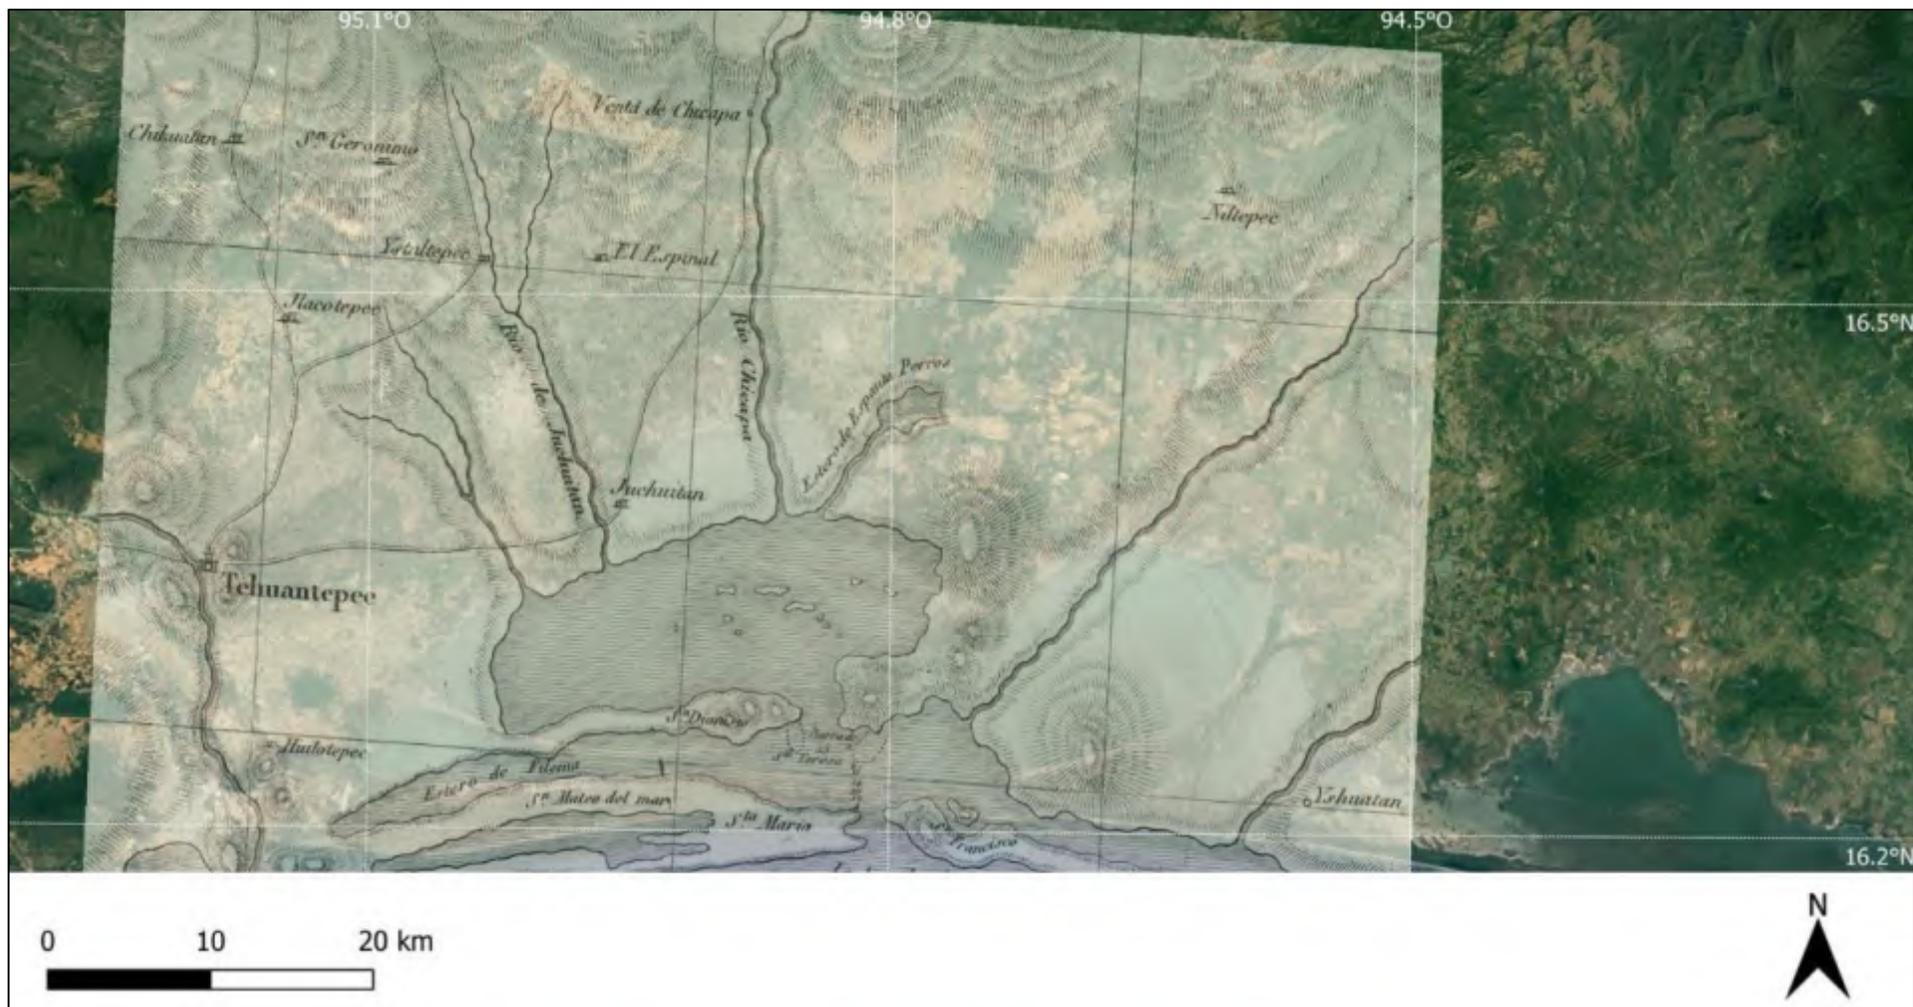
Anexo 12. Mapa de 1834 sobre fotografía satelital actual. Fuente: elaboración propia. Plano base: Google Earth, 2022. Imagen sobrepuesta: Humboldt, Bonpland y Michaelis (1834).¹

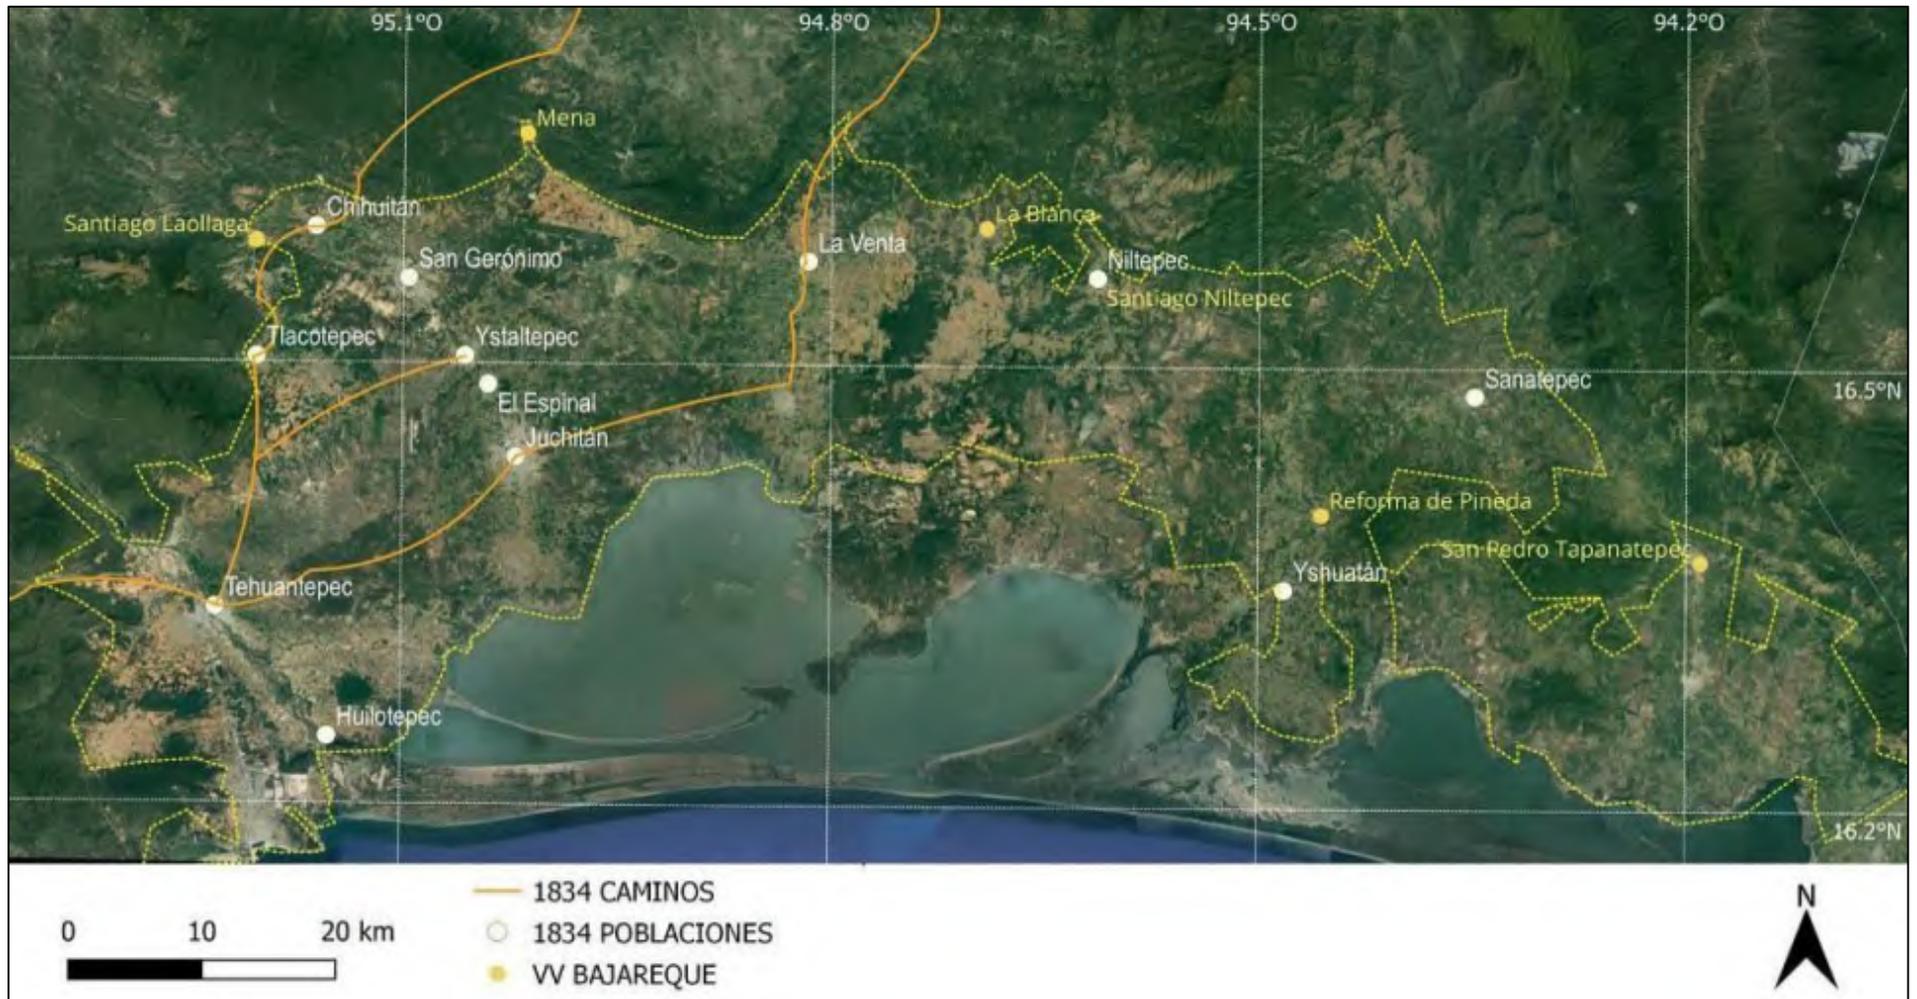
Anexo 13. Recreación de mapa de 1834 sobre imagen satelital actual en el cual se señalan con puntos amarillos las localidades donde persiste la vivienda vernácula de bajareque. Fuente: elaboración propia. Plano base: Google Earth, 2022.

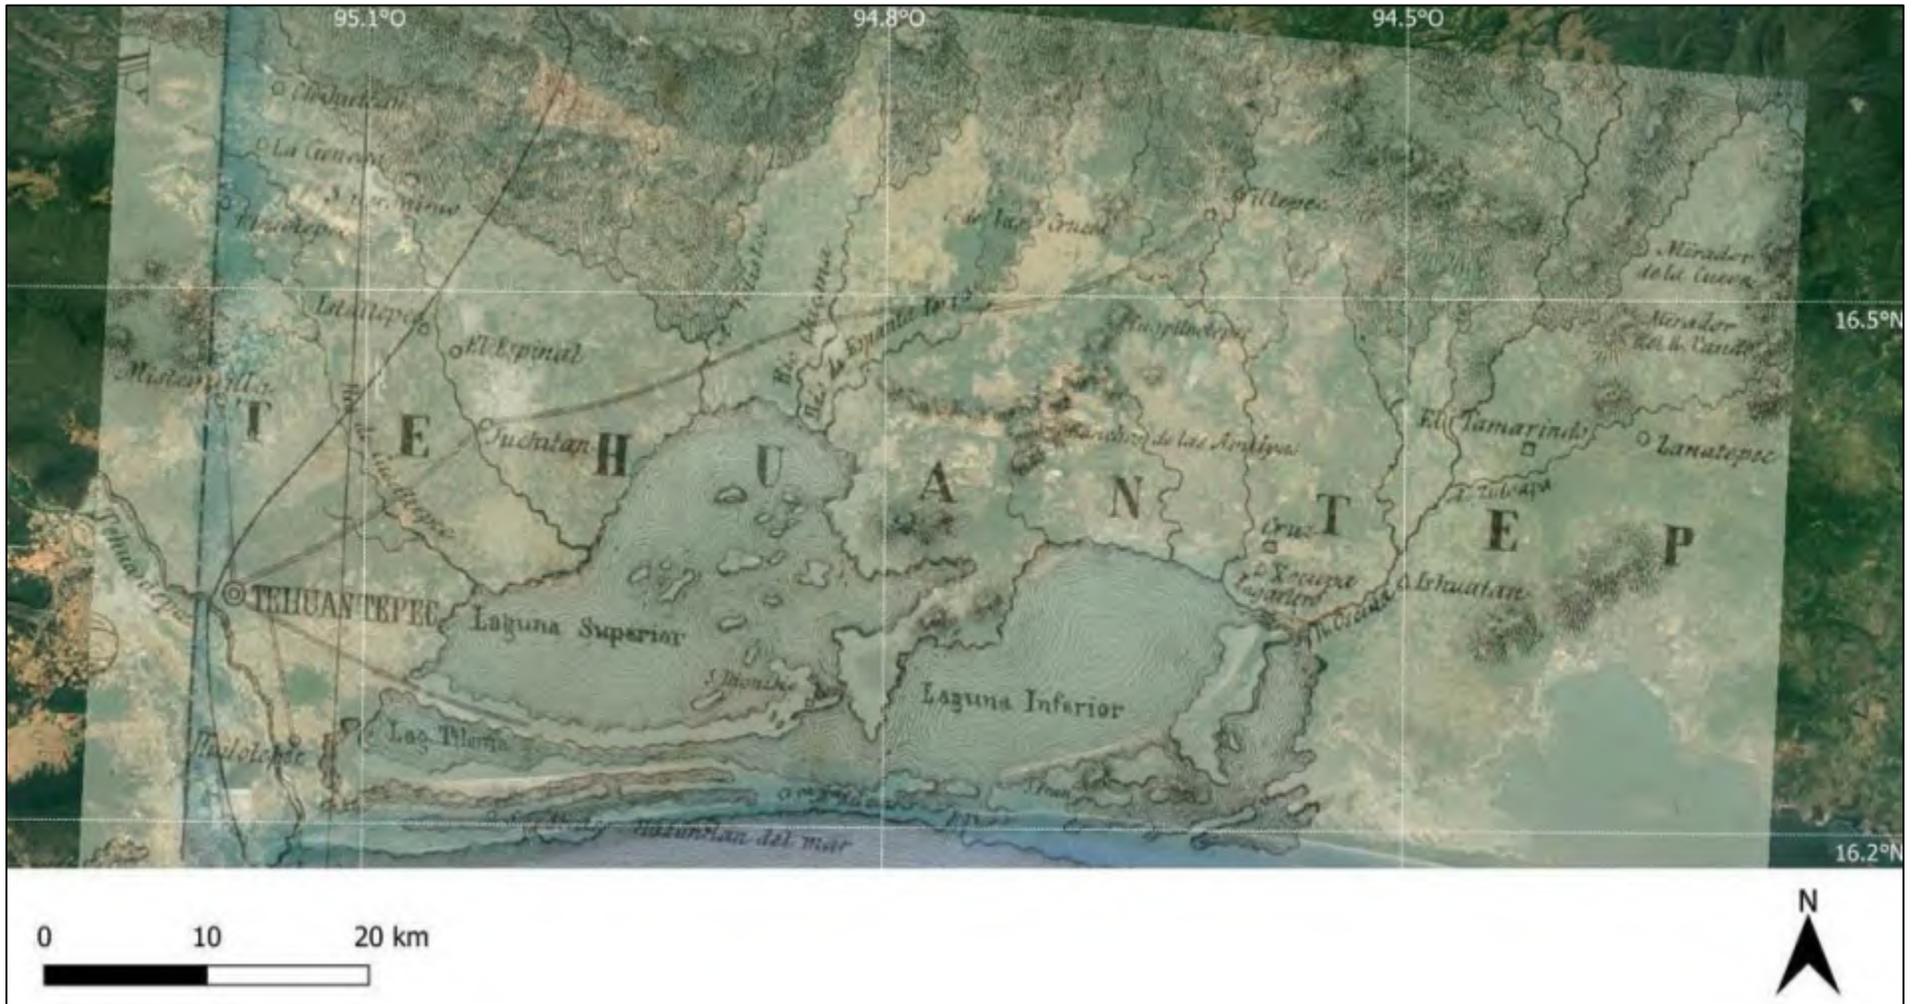
Anexo 14. Mapa de 1858 sobre fotografía satelital actual. Plano base: Google Earth, 2022. Imagen sobrepuesta: García Cubas (1858)².
