UNIVERSIDAD MICHOACANA DE SAN NICOLÁS DE HIDALGO
División de Estudios de Posgrado
Facultad de Ingeniería Civil

**Maestría en Infraestructura del Transporte en la Rama de las Vías
Terrestres**

**“EVALUACIÓN DE LA EFICIENCIA DE LAS INTERVENCIONES DE LA
ETAPA DE PUESTA A PUNTO EN TRAMOS CARRETEROS QUE
FORMAN PARTE DEL PROGRAMA DE CONSERVACIÓN
MULTIANUAL DE CARRETERAS DE MICHOACÁN”**

Morelia, Michoacán, febrero 2025

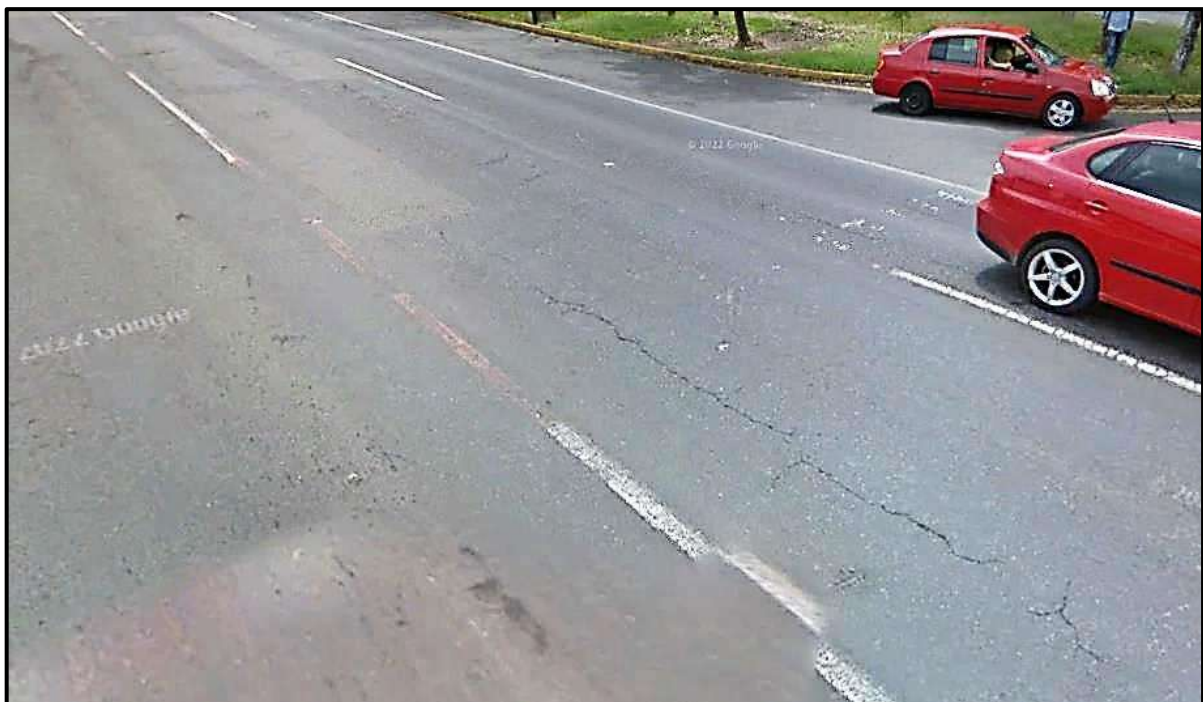
Ilustración 25. Agrietamiento longitudinal km 1+040 (PEPSA, 2023).

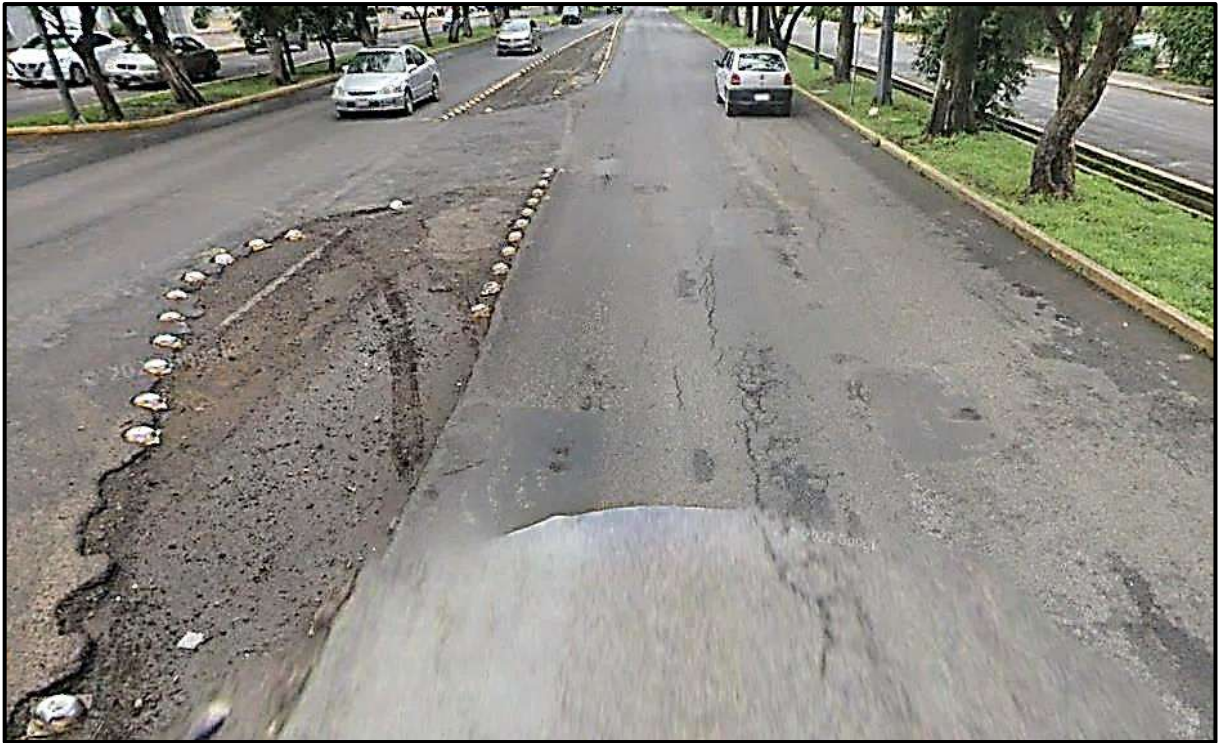
Ilustración 26. Desprendimientos, baches y agrietamientos en km 7+620 (PEPSA, 2023).

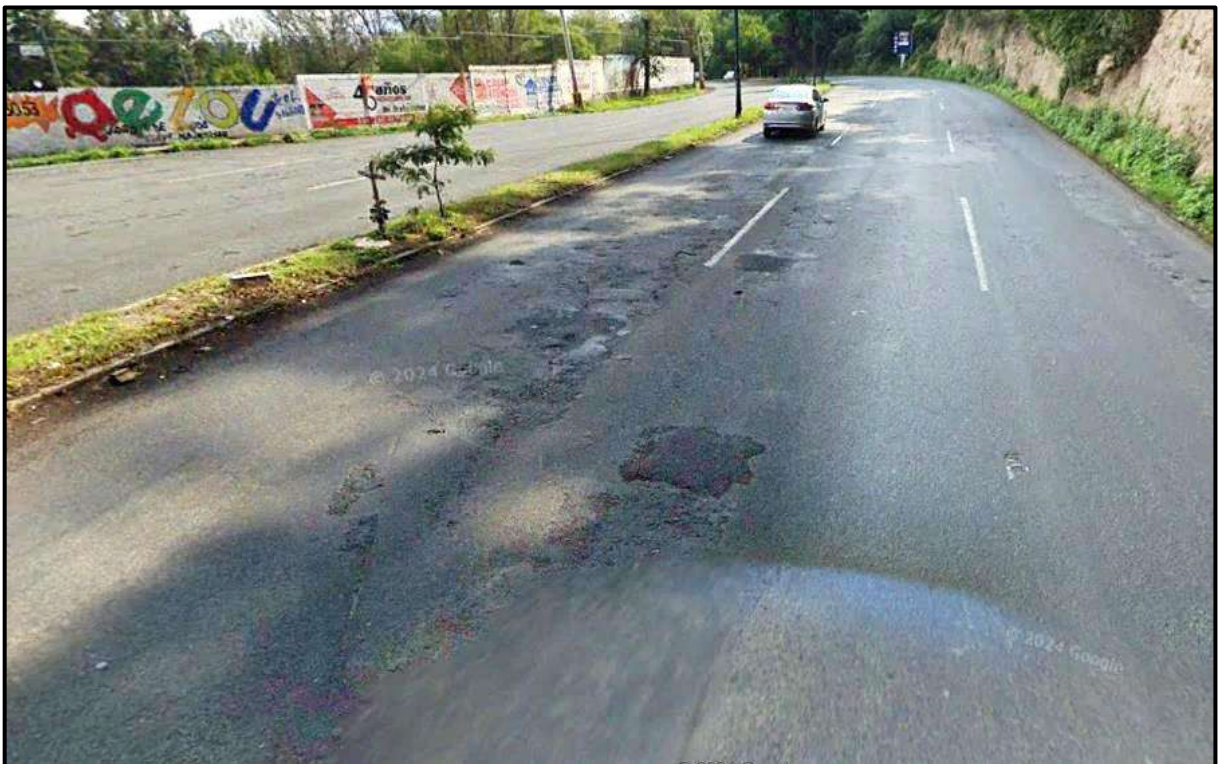
Ilustración 27. Baches, baches reparados, grietas, deformaciones y desprendimientos en km 11+220 (PEPSA, 2023).

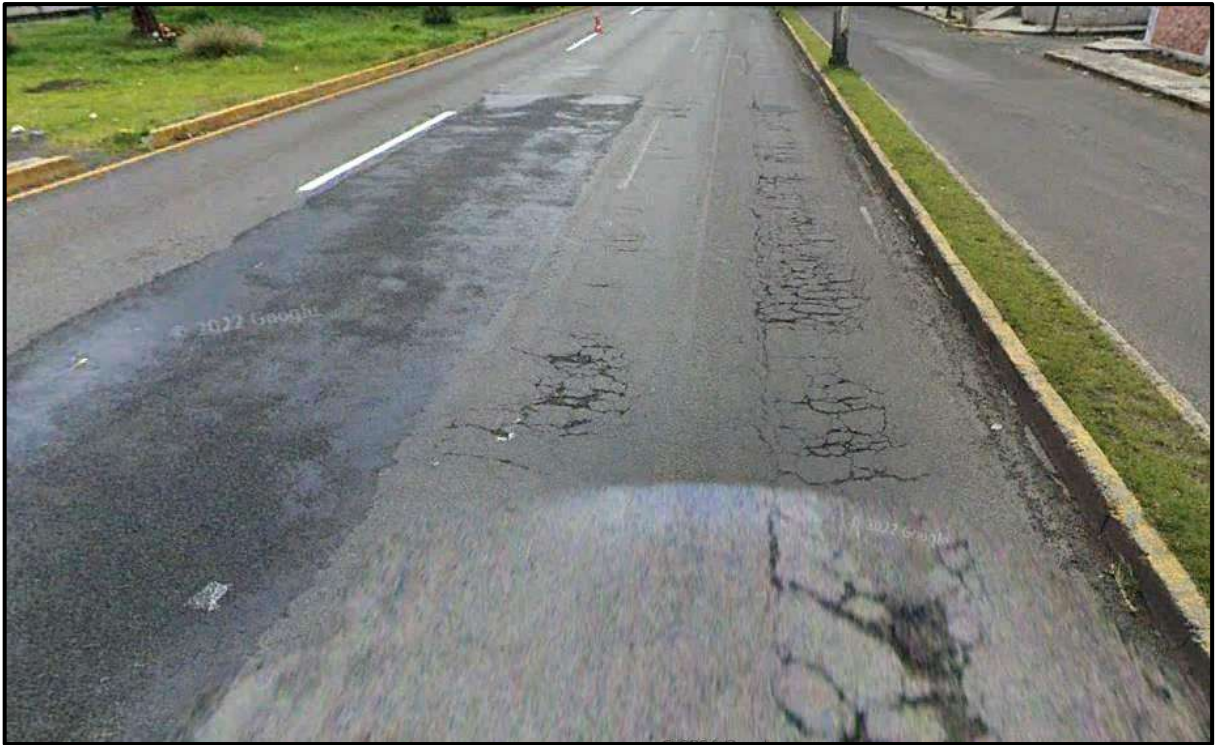
Ilustración 28. Agrietamiento (piel de cocodrilo), baches reparados, desprendimientos y deformaciones en km 22+740 (PEPSA, 2023).

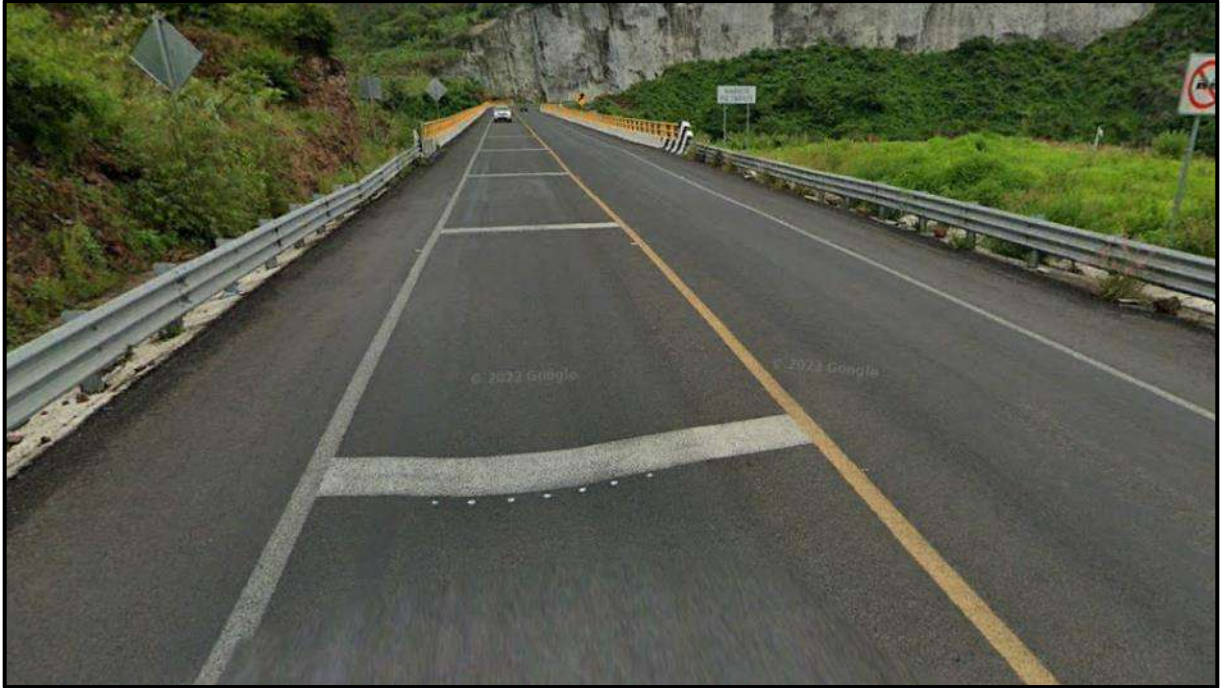
Ilustración 30. No se aprecian deterioros, km 102+230 (PEPSA, 2023).

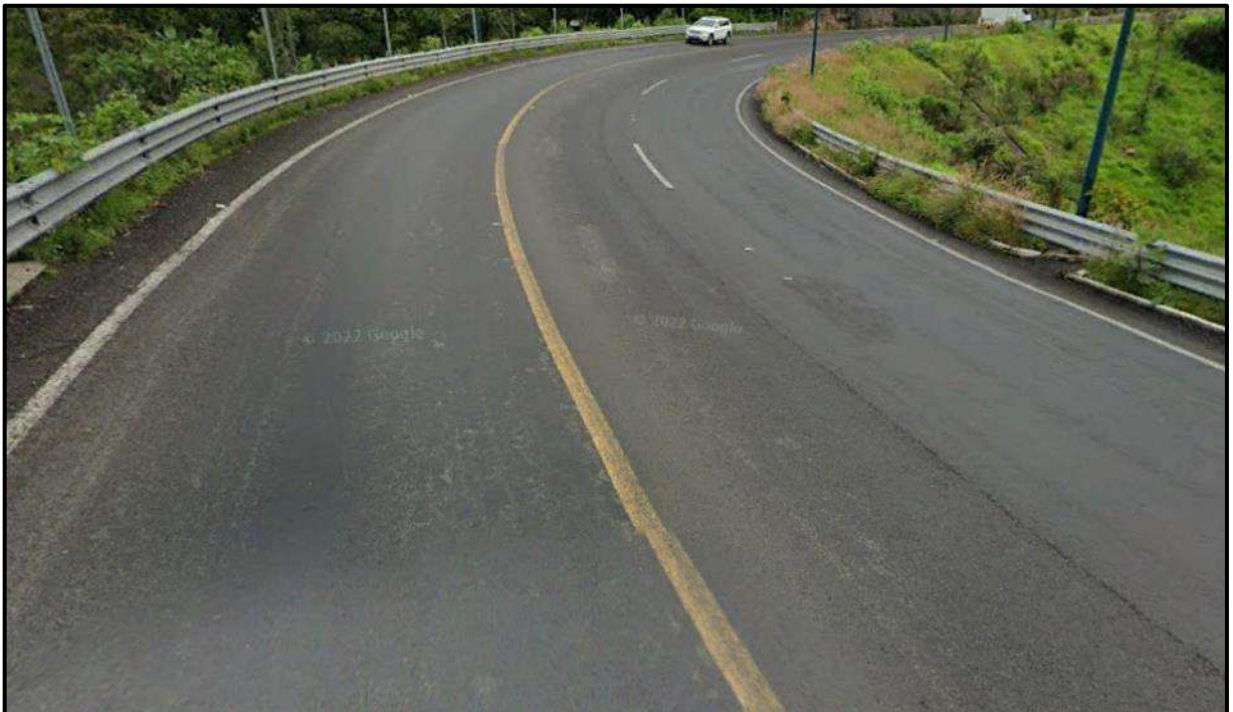
Ilustración 31. Ligeras deformaciones verticales y comienzos de agrietamientos en Km 103+620.

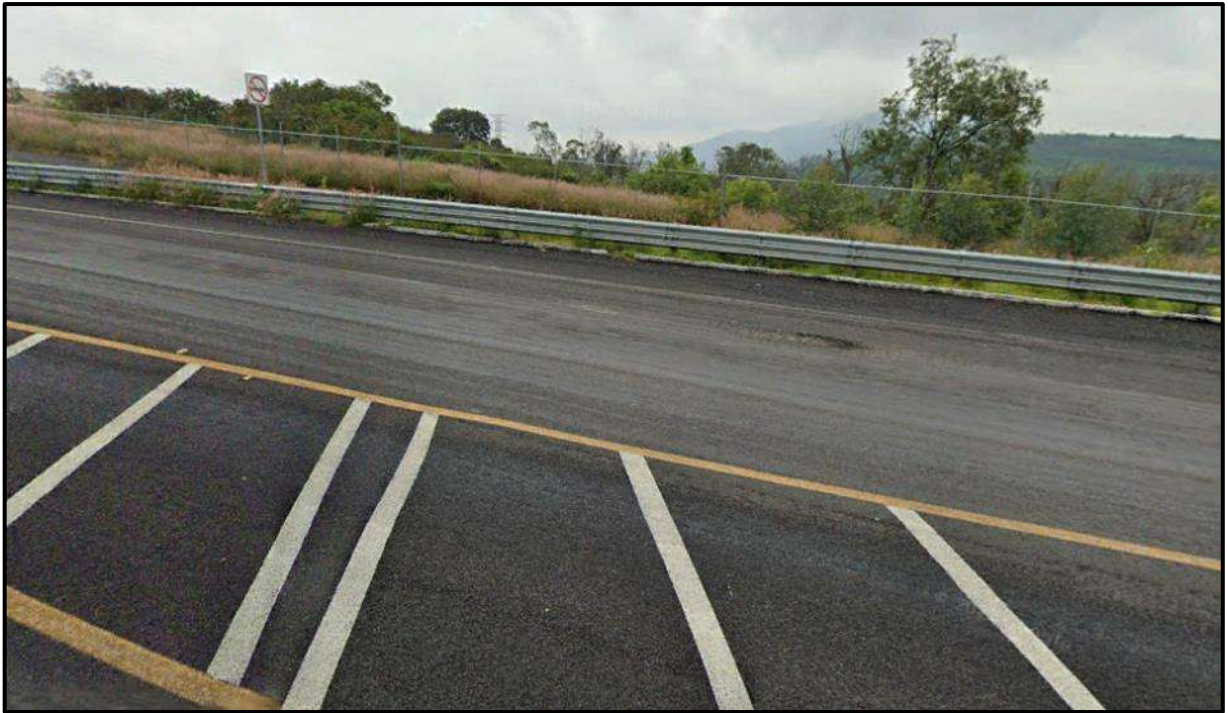
Ilustración 32. Baches y agrietamientos longitudinales en km 104+300.

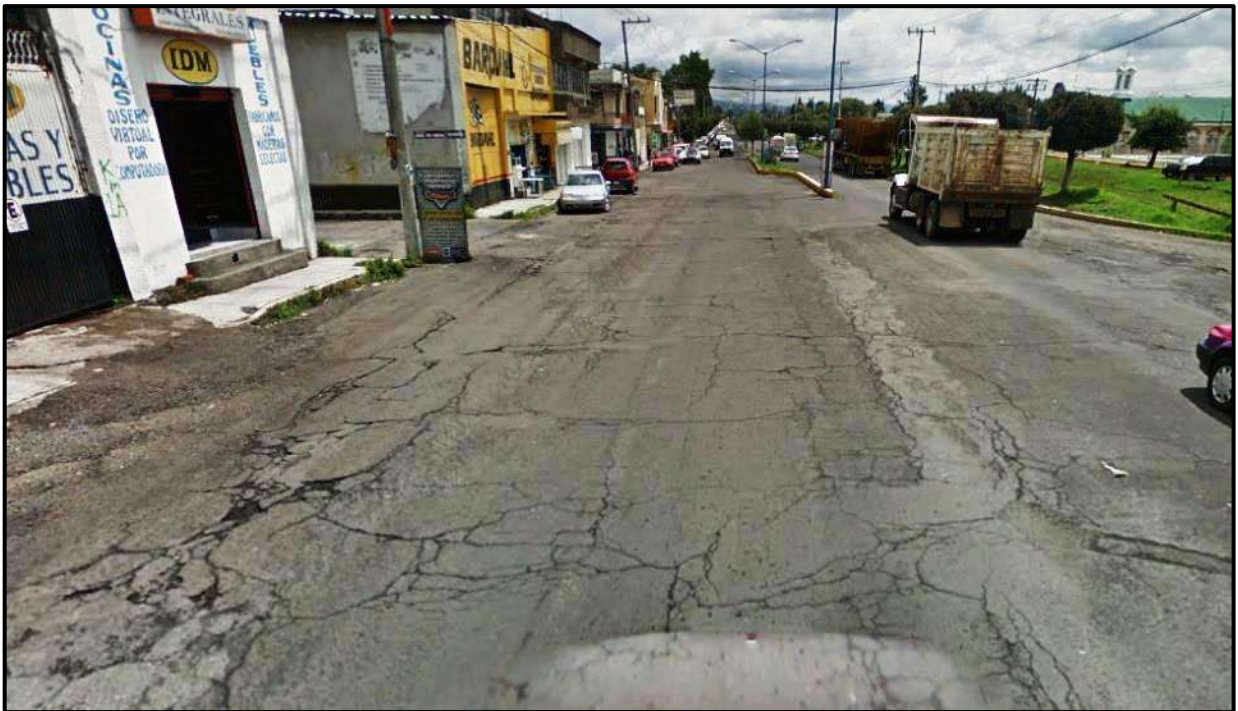
Ilustración 33. Baches, agrietamientos longitudinales, transversales, en forma de mapa, desprendimientos y deformaciones en km 1+700.

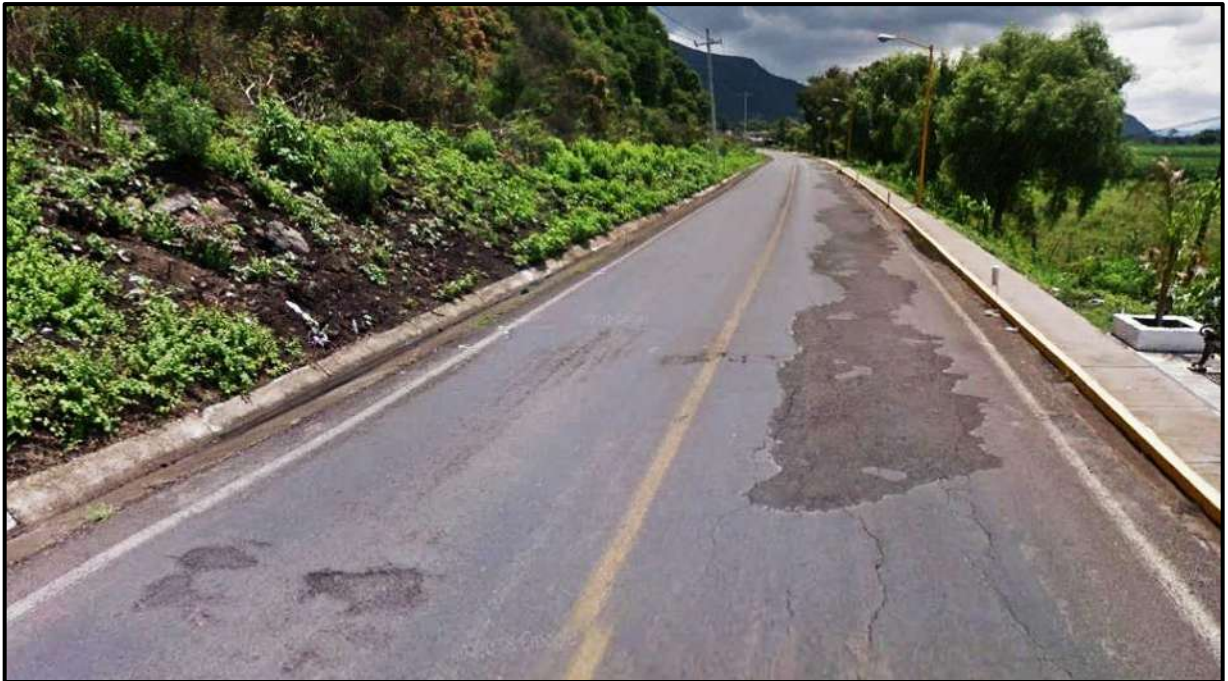
Ilustración 34. Agrietamientos longitudinales, baches, baches reparados, intemperismo y desprendimientos en km 14+020.

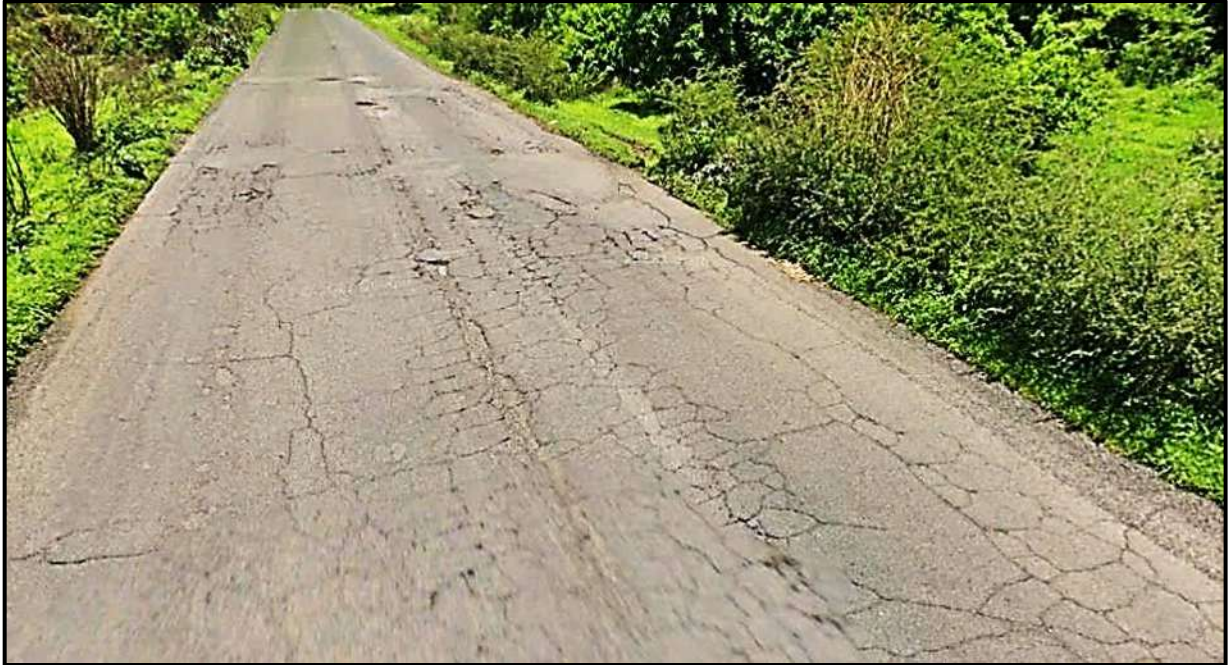
Ilustración 36. Agrietamientos (piel de cocodrilo y en bloque), desprendimientos y baches en km 36+630.

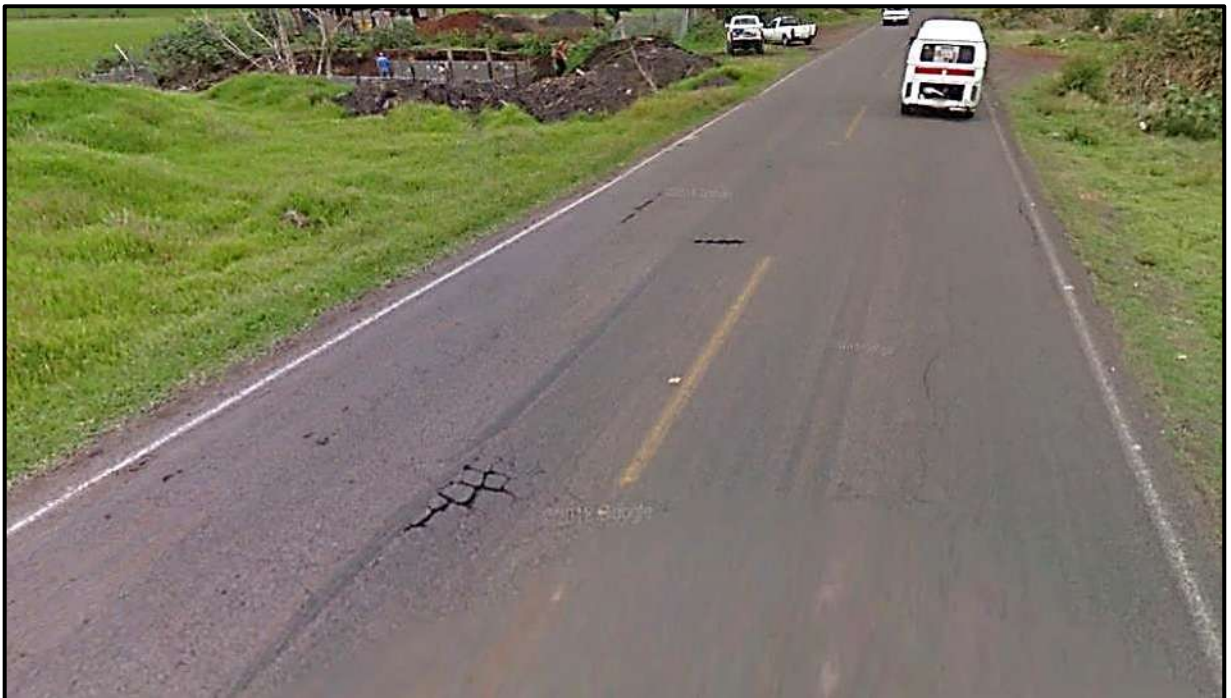
Ilustración 37. Agrietamiento longitudinal, de piel de cocodrilo, deformación longitudinal y desprendimientos en km 1+520.

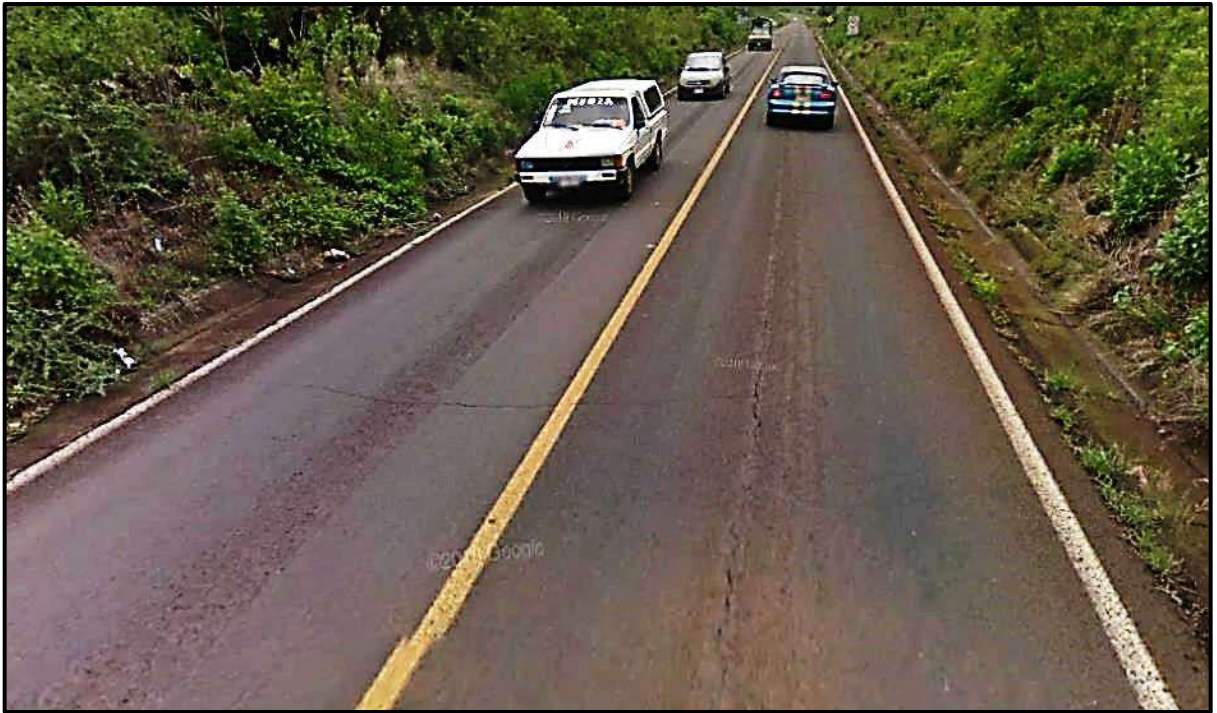
Ilustración 38. Agrietamiento y deformación longitudinal, agrietamiento de “piel de cocodrilo” en km 9+540.

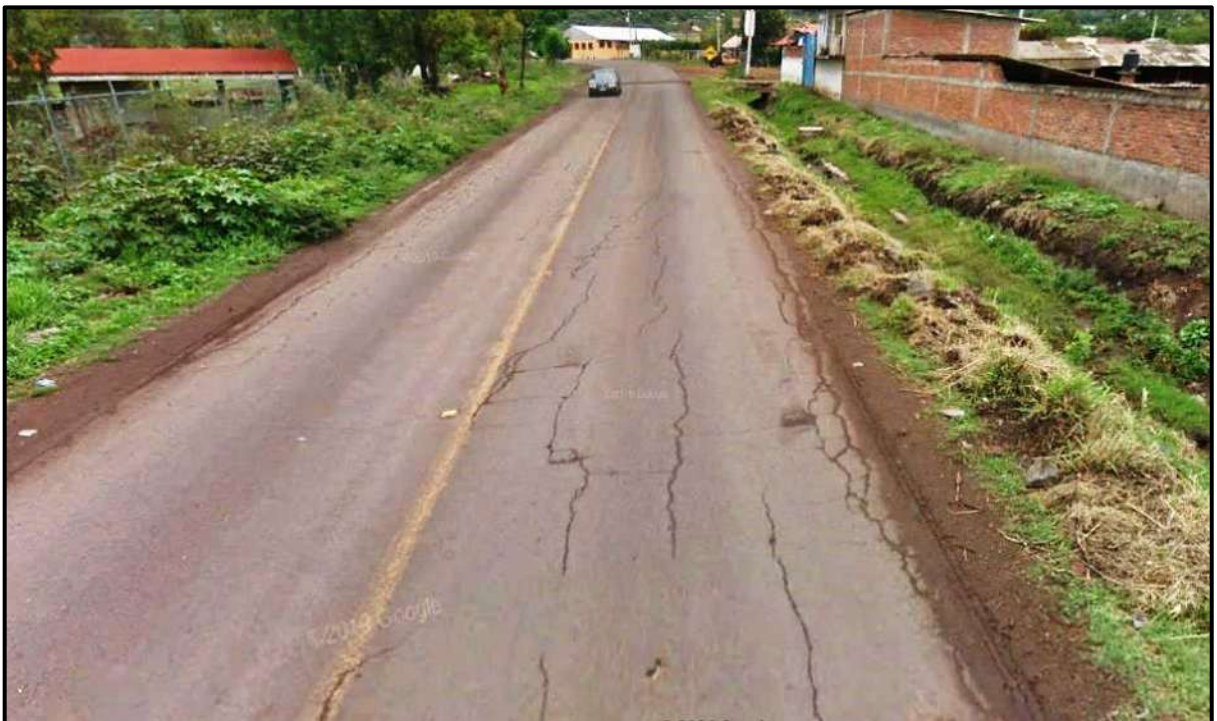
Ilustración 39. Agrietamientos y deformaciones longitudinales, agrietamientos de “piel de cocodrilo” en km 20+030.

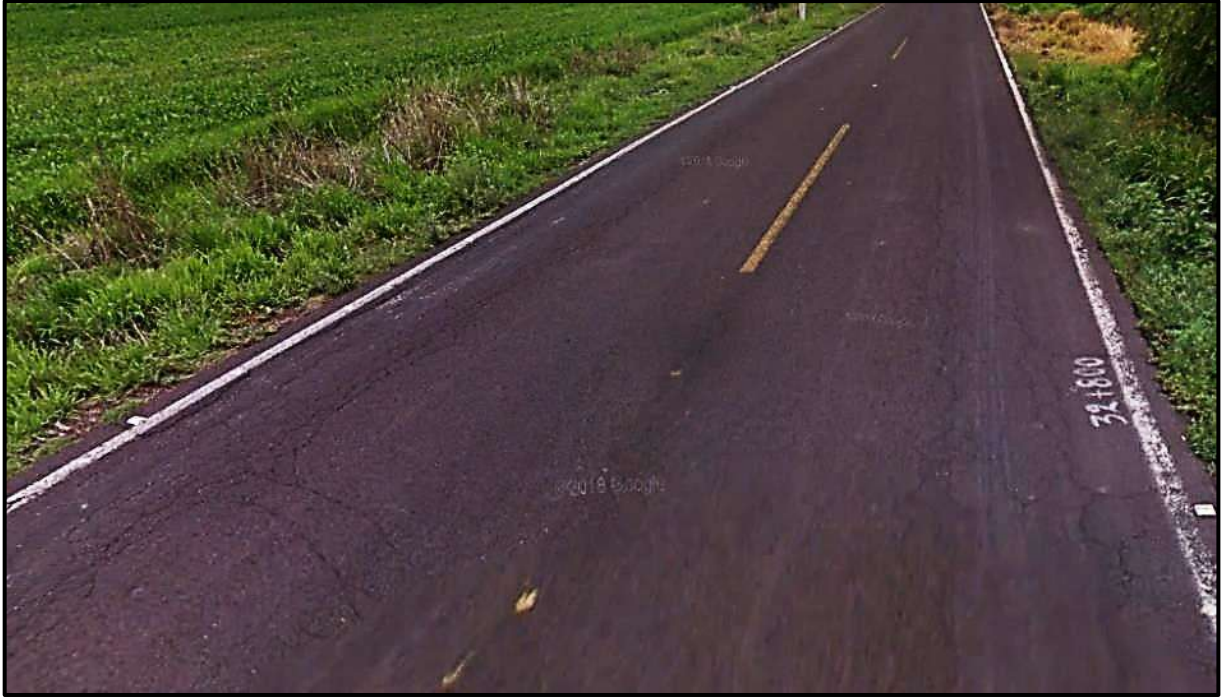
Ilustración 40. Deformaciones longitudinales, agrietamientos en bloque, longitudinales y transversales en km 32+800.

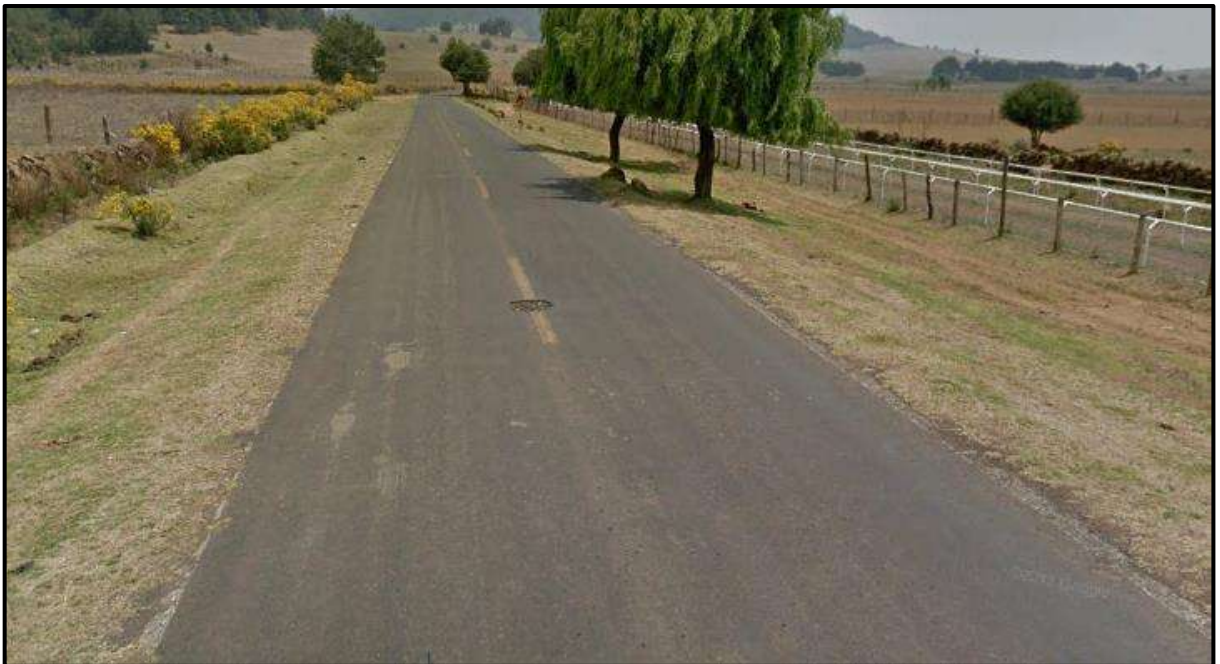
Ilustración 41. Deformaciones longitudinales, baches y agrietamientos en km 14+000.

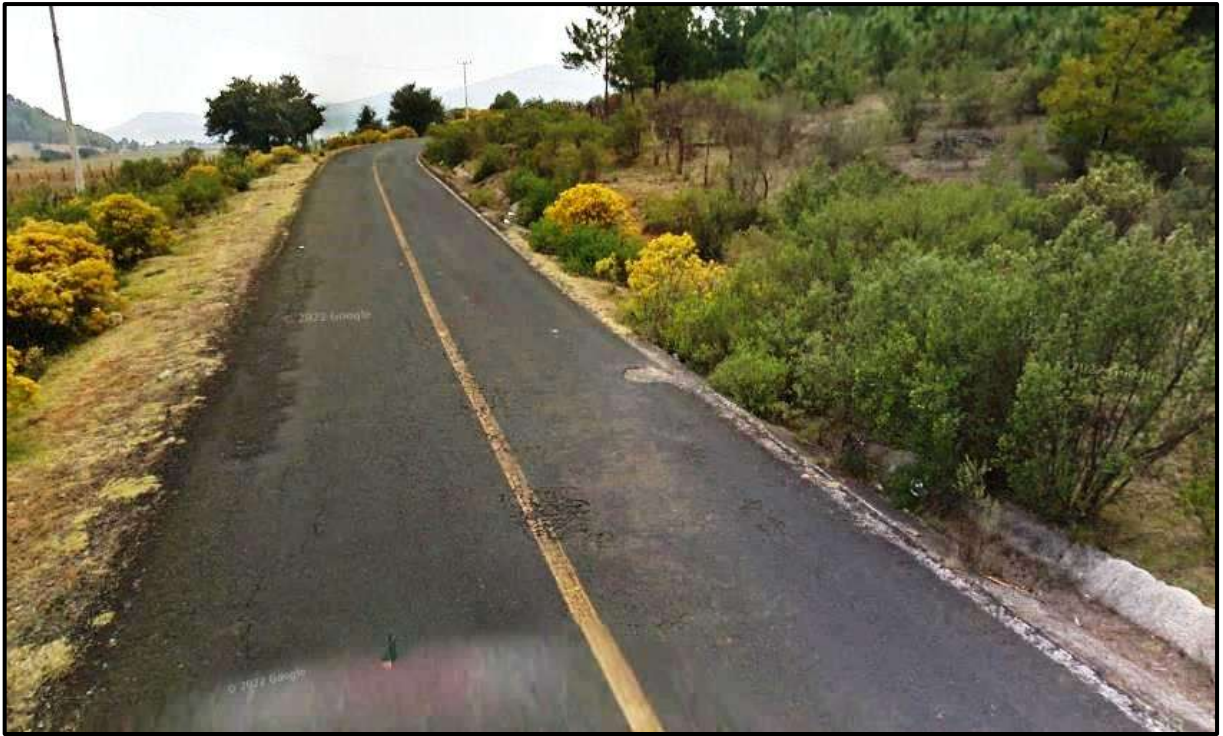
Ilustración 42. Baches reparados, agrietamientos y deformaciones en km 18+060.

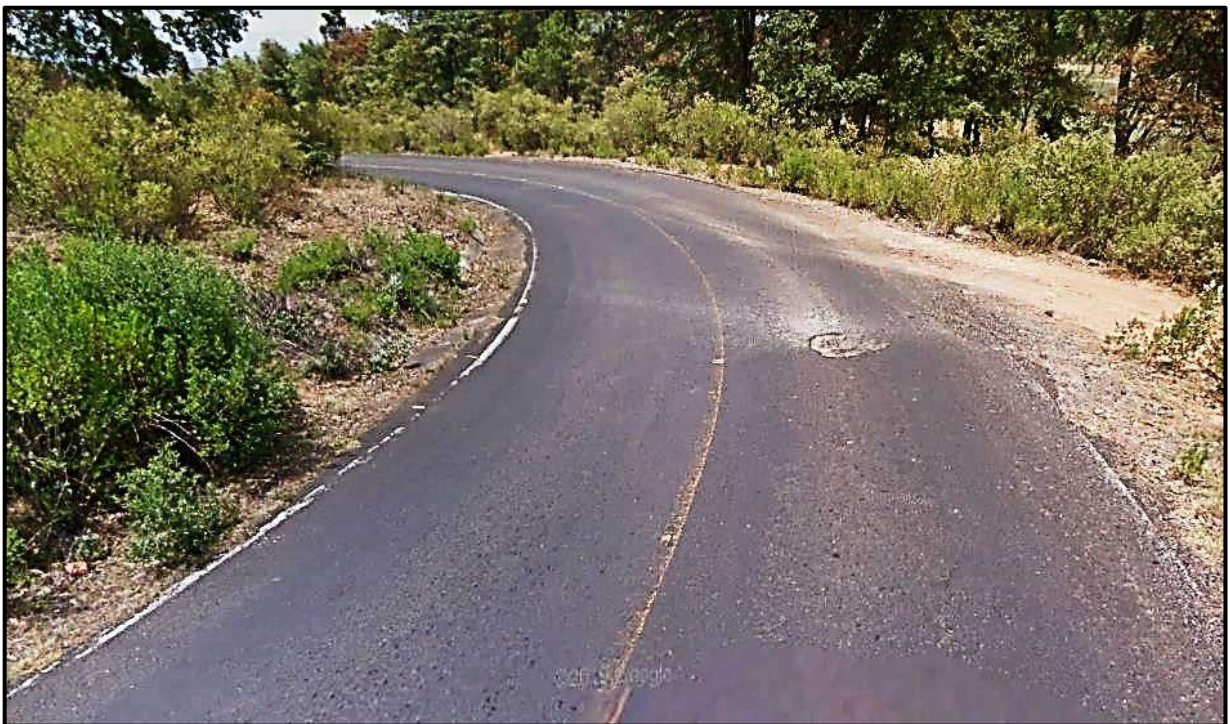
Ilustración 43. Agrietamientos longitudinales y de “piel de cocodrilo”, deformaciones y baches en km 23+040.

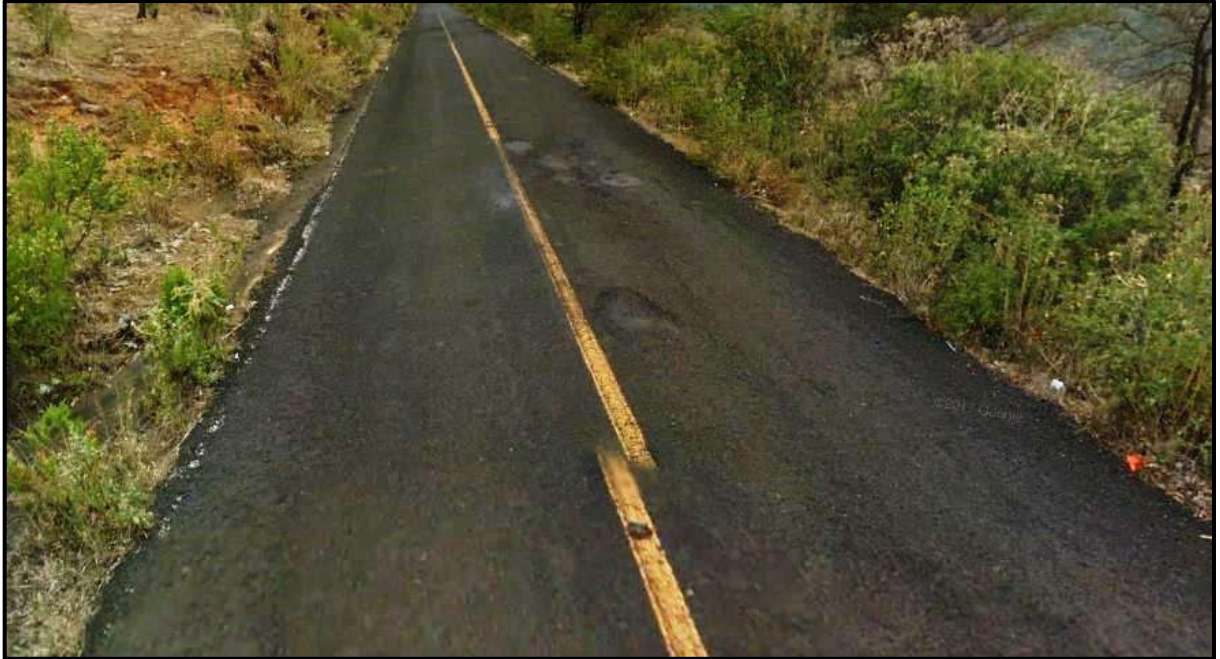
Ilustración 44. Baches, desprendimientos, agrietamientos en bloque en km 26+040.

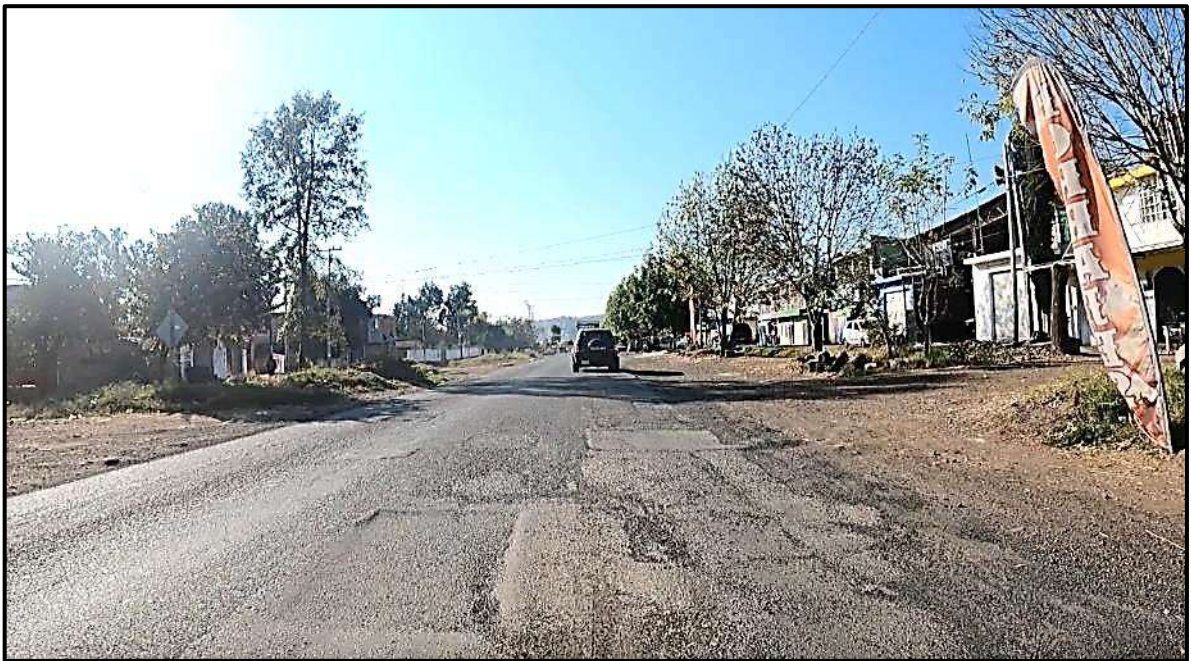
Ilustración 45. Baches reparados, desprendimientos, deformaciones transversales y longitudinales en km 1+100 (PEPSA, 2023).

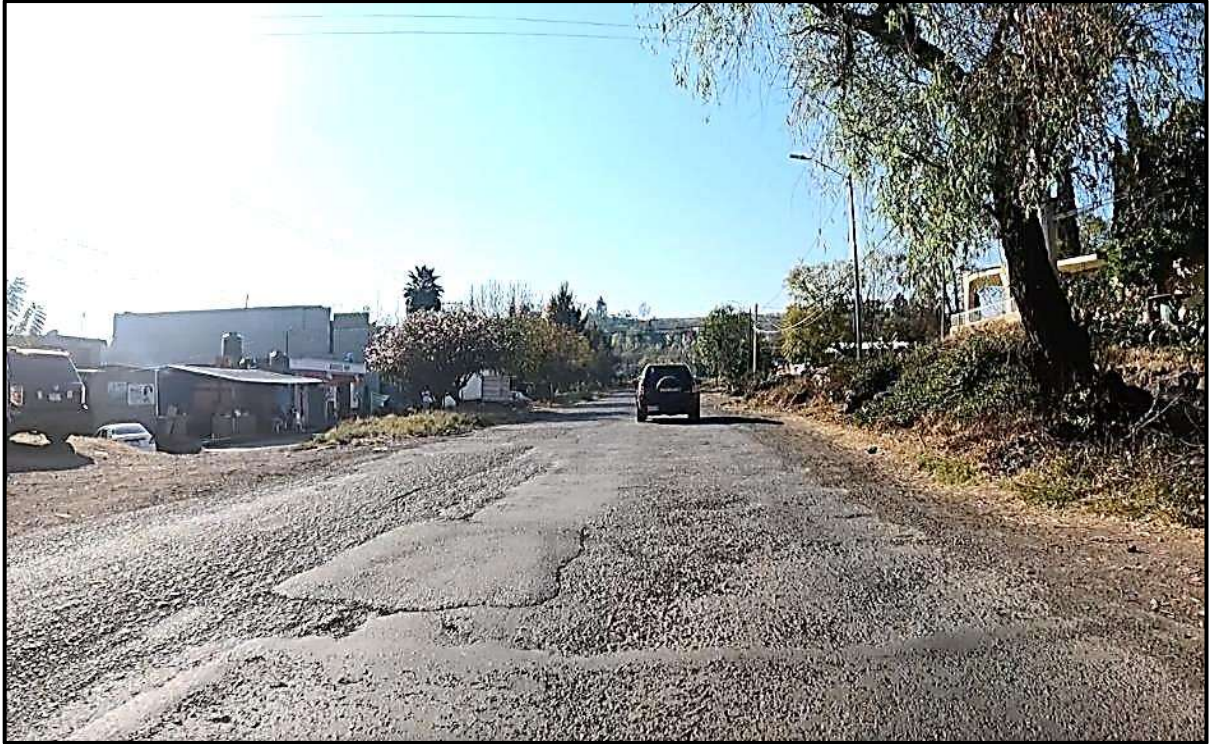
Ilustración 46. Baches reparados, desprendimientos, deformaciones verticales y longitudinales en km 2+200 (PEPSA, 2023).

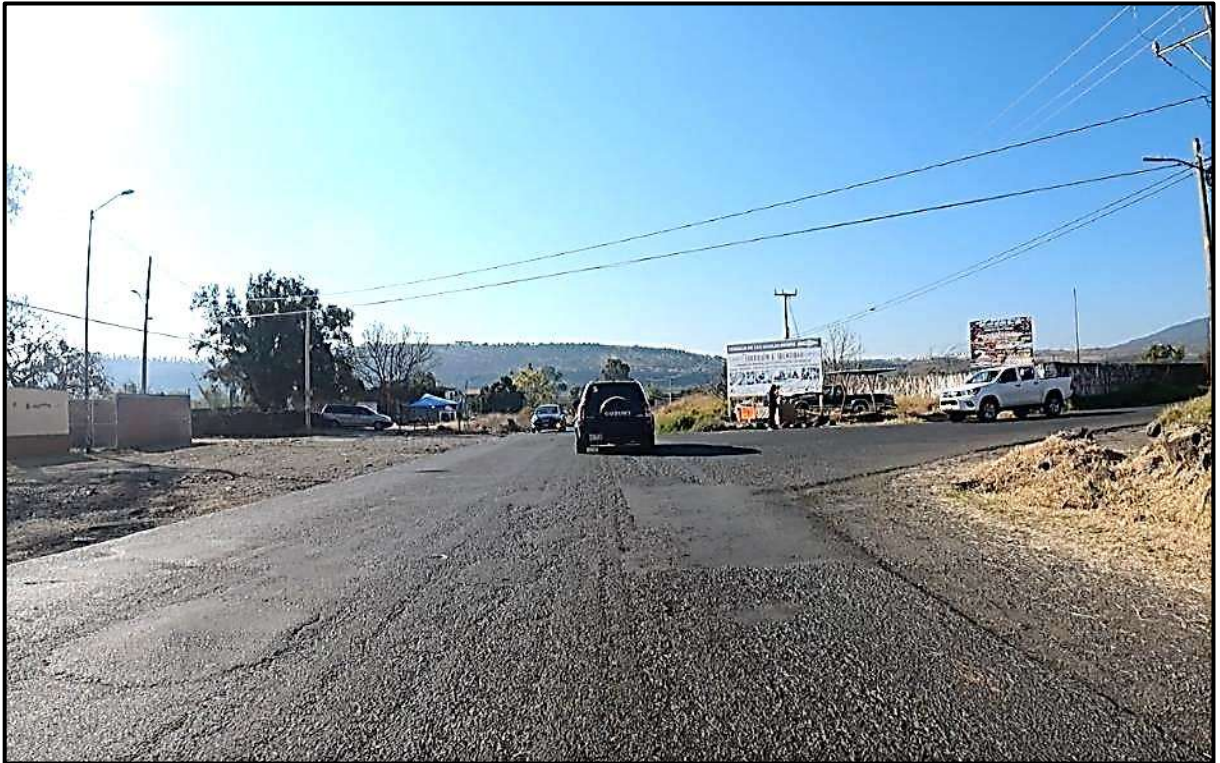
Ilustración 47. Pulimento de agregados, intemperismo, deformaciones y baches reparados en km 4+800 (PEPSA, 2023).

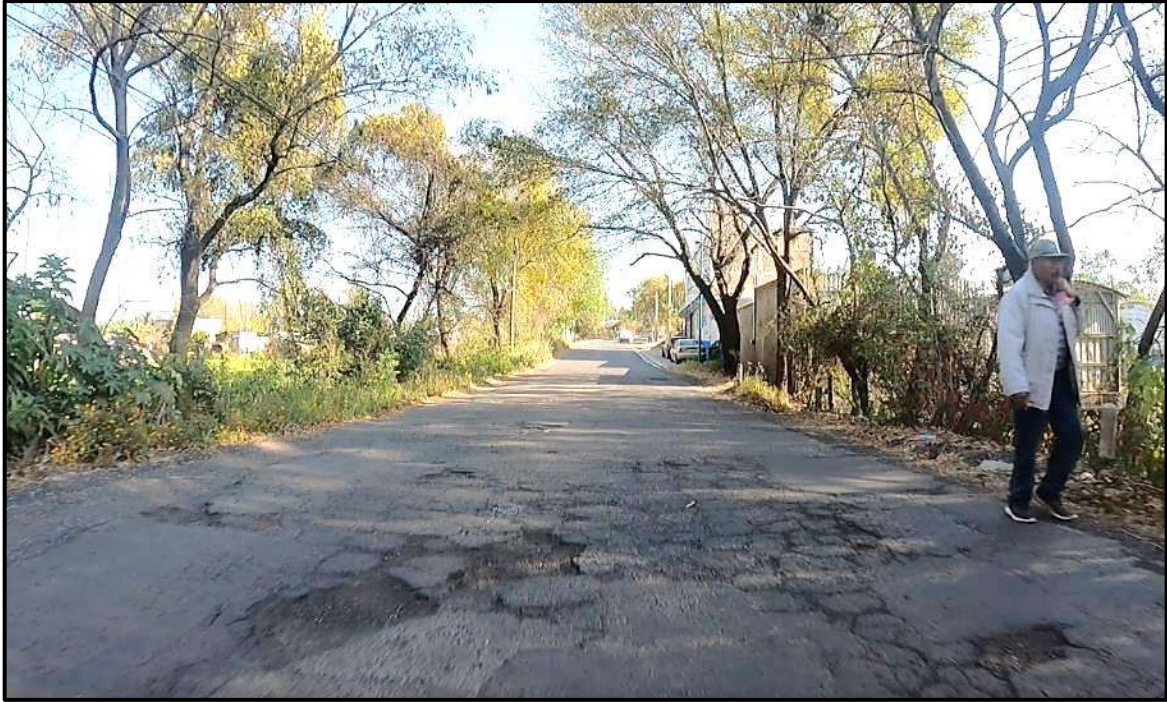
Ilustración 48. Baches, desprendimiento de agregados, grietas en bloque y deformaciones en km 9+400 (PEPSA, 2023).

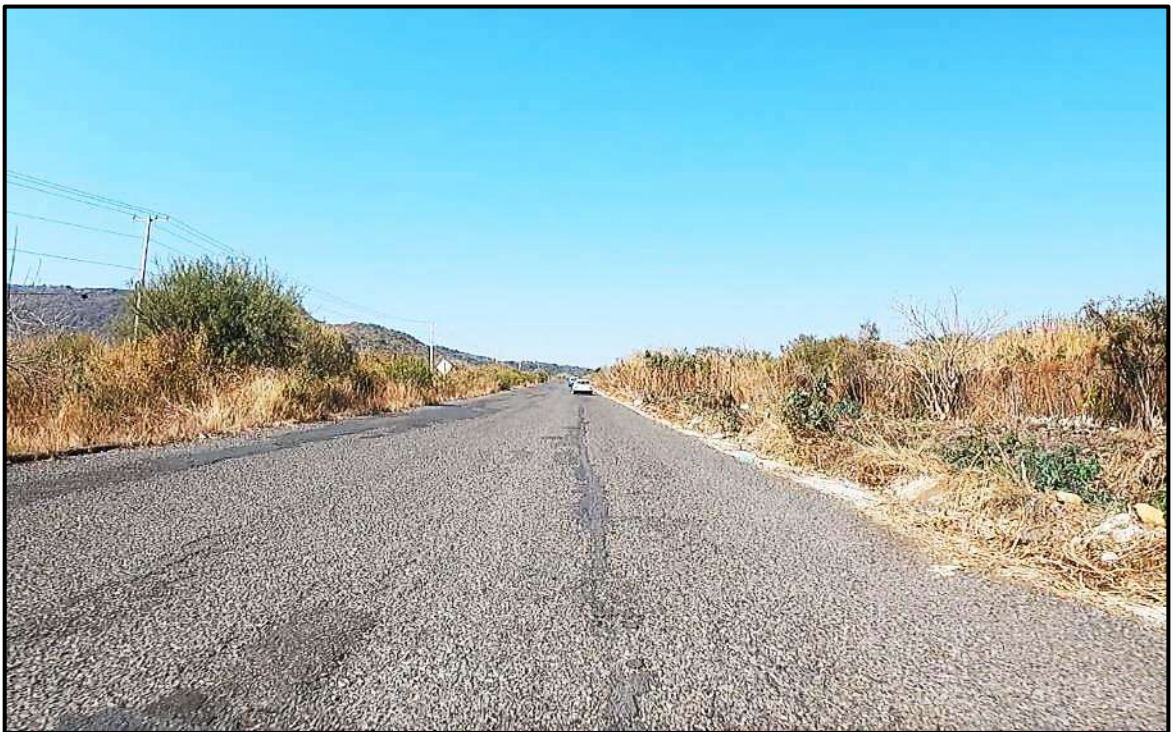
Ilustración 51. Intemperismo, desprendimiento de agregados y deformaciones en km 20+000 (PEPSA, 2023).

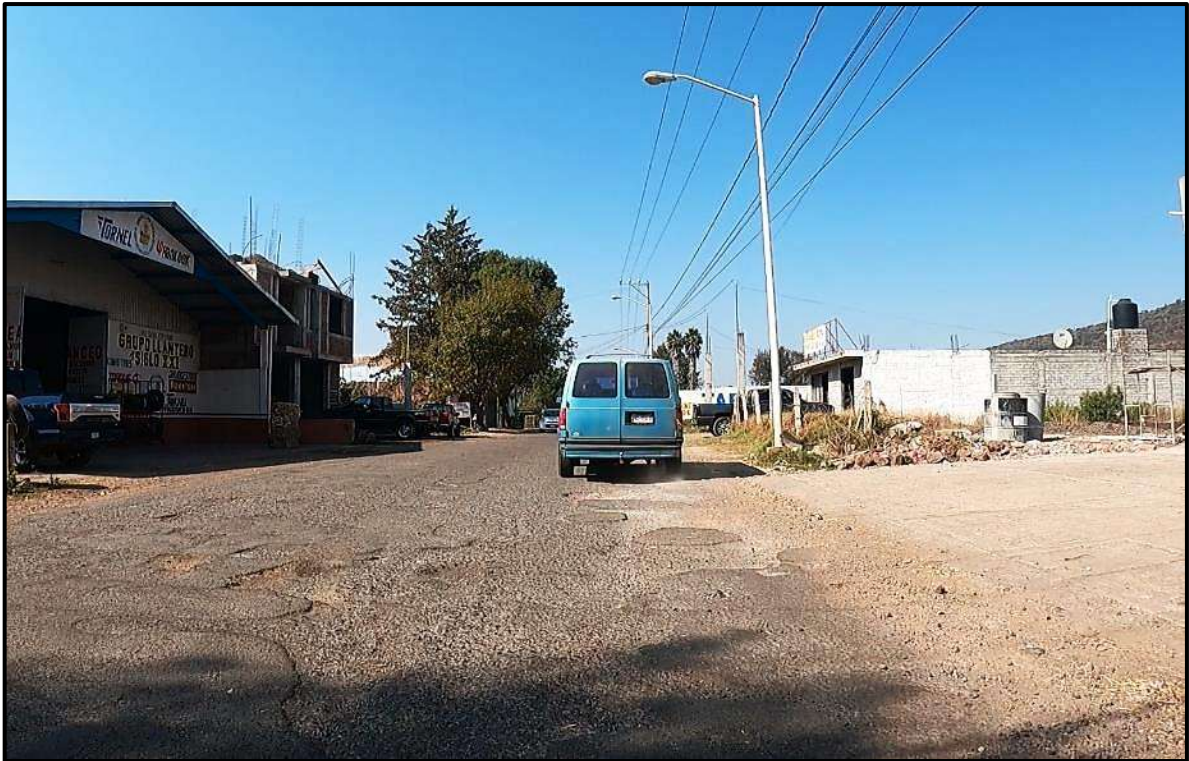
Ilustración 52. Baches, deformaciones y desprendimiento de agregados en km 36+000 (PEPSA, 2023).

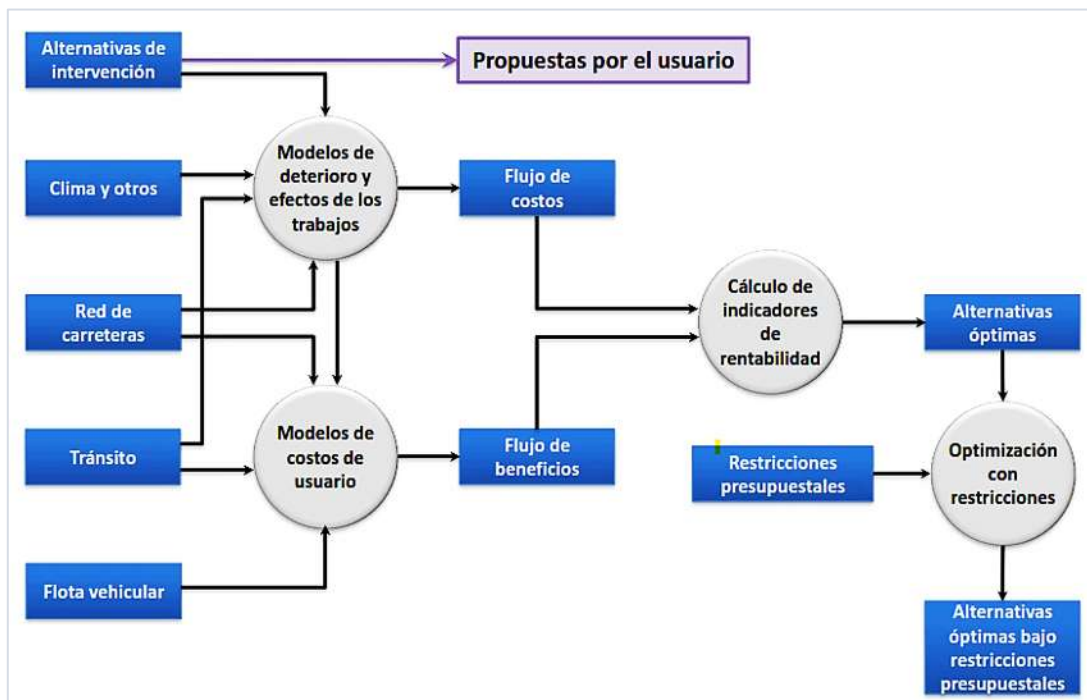
Ilustración 60. Metodología de Análisis de HDM-4 (R. Solorio, 2012).
