**INSTITUTO DE INVESTIGACIÓN EN  
METALURGIA Y MATERIALES**

**“MONITOREO DE LA DEGRADACION  
ARTIFICIAL EN UNIONES SOLDADAS DE  
ACEROS MICROALEADOS POR MEDIO  
DE TÉCNICAS DE INSPECCION NO  
DESTRUCTIVAS”**

Tesis que para obtener el Grado de Doctor en Ciencias en  
Metalurgia y Ciencias de los Materiales presenta:

**M.C. Valdemar Conejo Hernández**

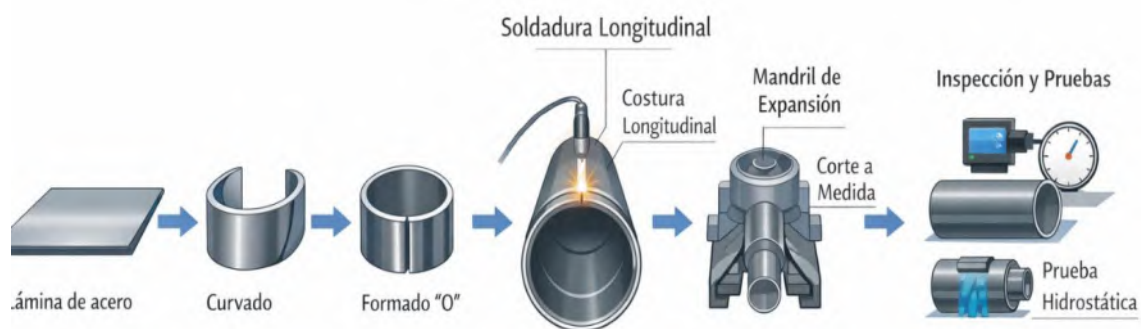
**Figura 2.1.** Proceso de fabricación de las tuberías de acero API con soldadura longitudinal.

En las tuberías ERW, el grano tiende a alinearse en dirección longitudinal, lo cual provoca anisotropía y aumento de la microdureza [8]. Contrario a esto, los tubos sin costura muestran un grano más equiaxial, lo que reduce heterogeneidades pero carece de un cordón de soldadura crítico en términos estructurales.

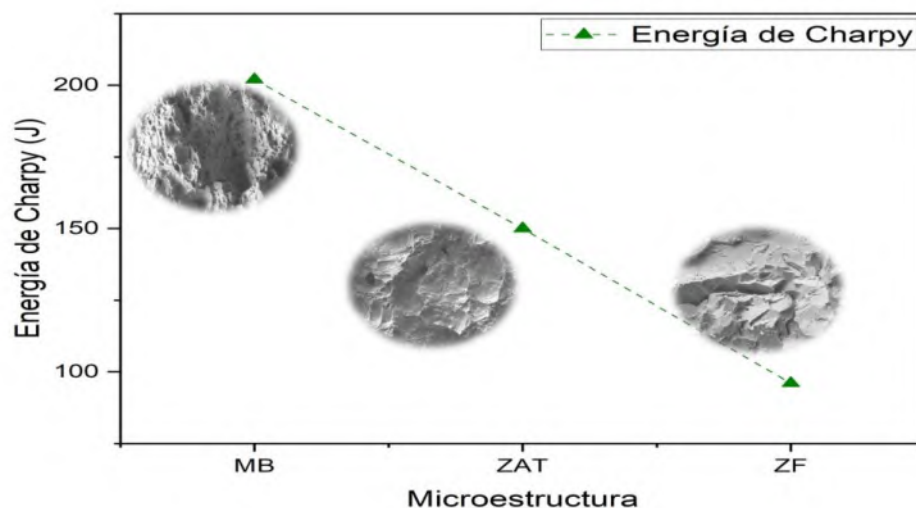
**Figura 2.8.** Valores de energía absorbida de Charpy para una unión soldada API X65. Envejecida a 300 °C por 3h.

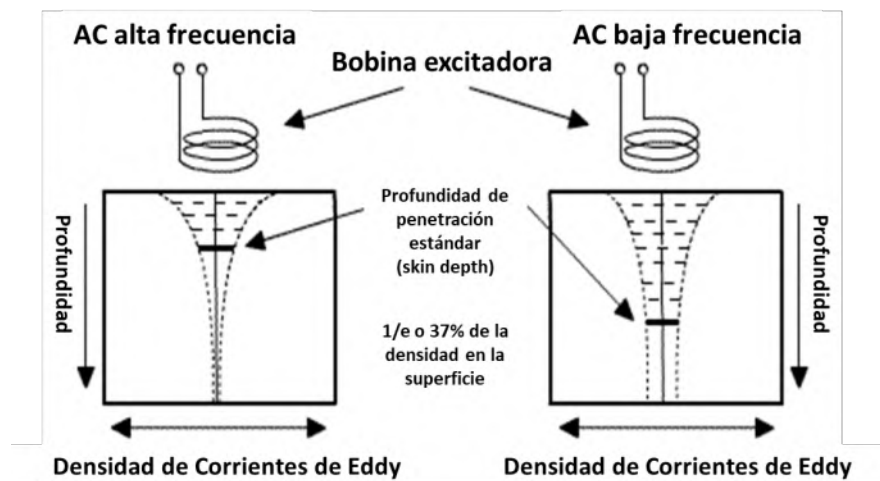
**Figura 2.11.** Representación del skin effect y la disminución exponencial de la densidad de corriente con la profundidad con respecto a la frecuencia de inspección [70].

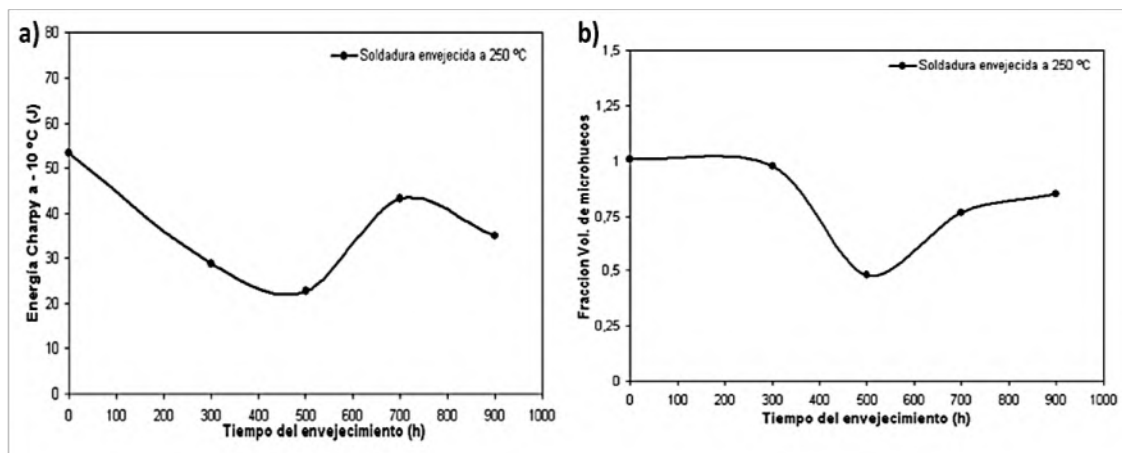
**Figura 2.16.** a) Resultados de las pruebas de impacto realizadas a la unión soldada X52 envejecida; b) Densidad de microhuecos con respecto al tiempo de envejecido [98].

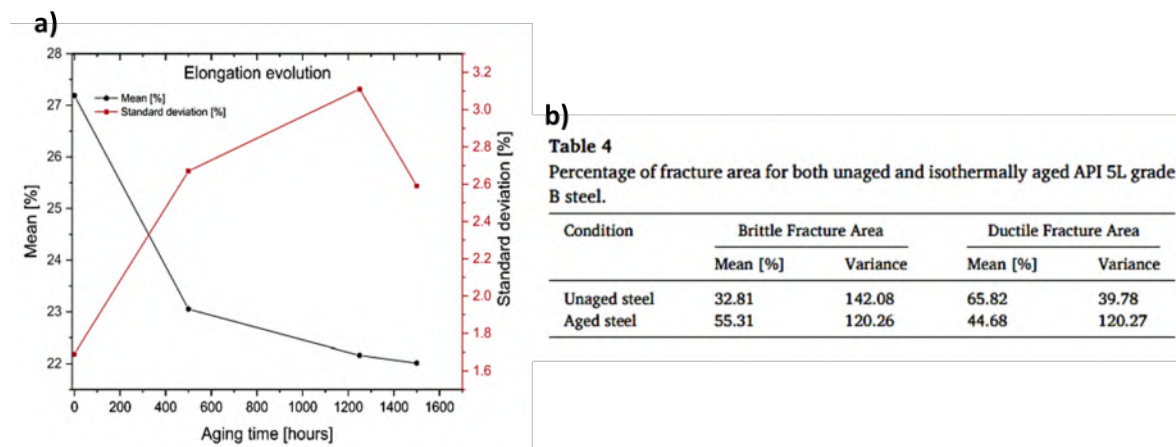
**Figura 2.17.** Resultados del análisis del acero API grado B envejecido: a) Reducción en el porcentaje de elongación con respecto al tiempo de envejecimiento; b) Porcentajes de área dúctil-frágil en la superficie de fractura [99].

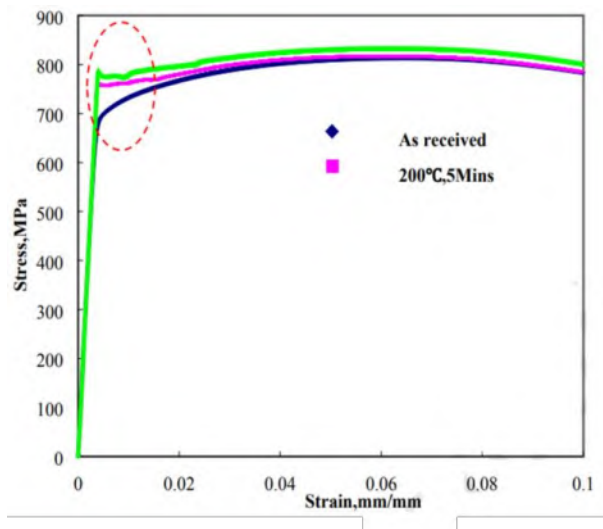
**Figura 2.18.** Efecto del envejecimiento en las curvas de tensión de un acero para tubería API X90 [102].

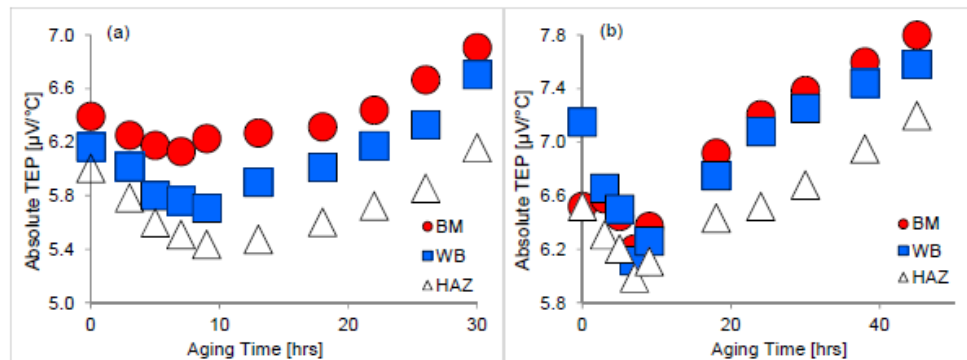
**Figura 2.20.** Evolución del PTE con respecto al tiempo de envejecimiento en la uniones soldadas para aceros para tubería: a) API X60; b) API X65 [106].

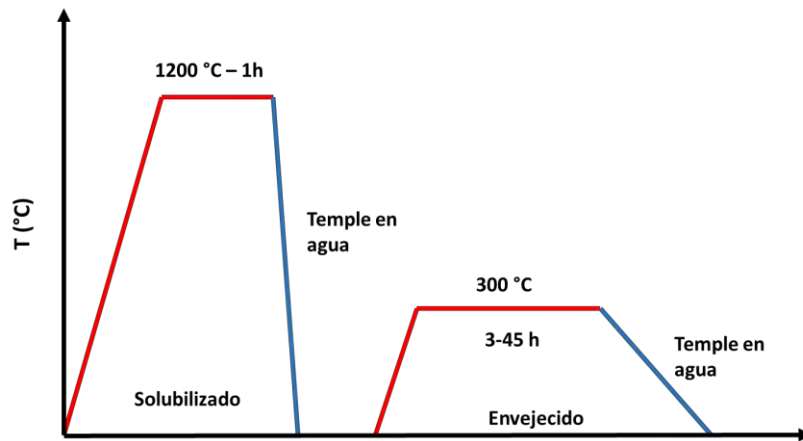
**Figura 3.2.** Tratamiento térmico de envejecido.

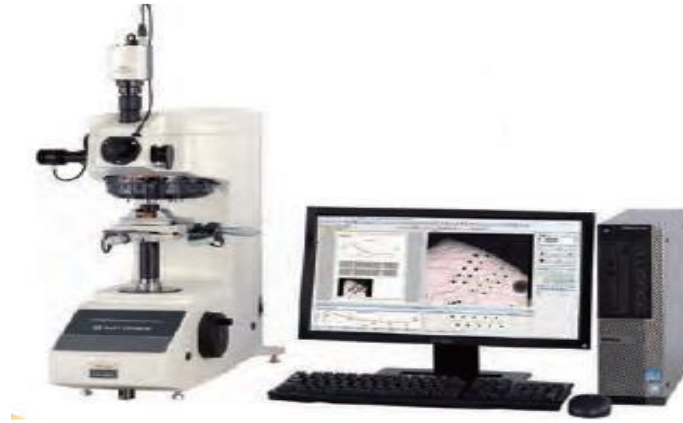
**Figura 3.7.** Micro durómetro Mitutoyo HM 200.

La micro-dureza fue evaluada en ambas uniones soldadas en condiciones tal cual se recibió y después de realizar el tratamiento térmico de envejecimiento. Se obtuvieron perfiles de micro-dureza Vickers (HV) utilizando un equipo Mitutoyo HM200 (Figura 3.7) y aplicando una carga de 100 g por un tiempo de 10 s, se realizaron tres perfiles de micro-dureza uno en cada cordón de soldadura y uno en la zona central, la separación entre indentaciones fue de 0.1 mm realizándose un total de 200 indentaciones por perfil.

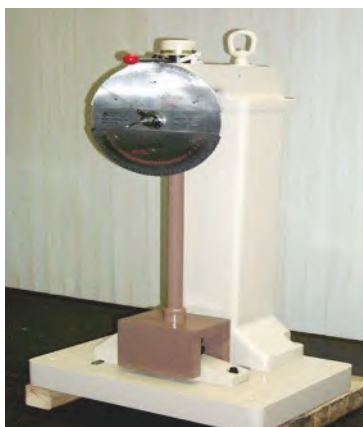
**Figura 3.9.** Péndulo para pruebas de impacto Charpy Instron SATEC SI.

Los ensayos de impacto Charpy se llevaron a cabo en un péndulo de impacto Instron modelo SATEC SI (Figura 3.9), a temperatura ambiente y por triplicado de acuerdo a la norma ASTM E-23 [47].

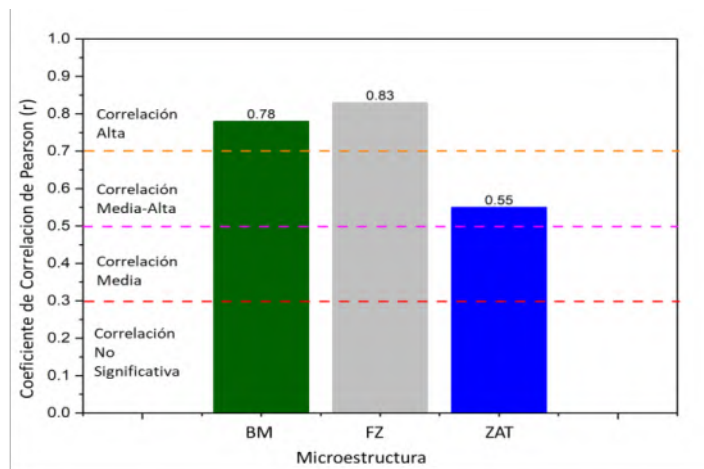
**Figura 4.35.** Coeficiente de correlación Pearson entre la energía de Charpy y la conductividad eléctrica en las tres principales microestructuras de la unión soldada API X65.
