# UNIVERSIDAD MICHOACANA DE SAN NICOLÁS DE HIDALGO

## PROGRAMA INSTITUCIONAL DE MAESTRÍA EN CIENCIAS BIOLÓGICAS

### **Evaluación de la calidad ambiental en sitios prioritarios para la conservación de la fauna íctica en el centro de México**

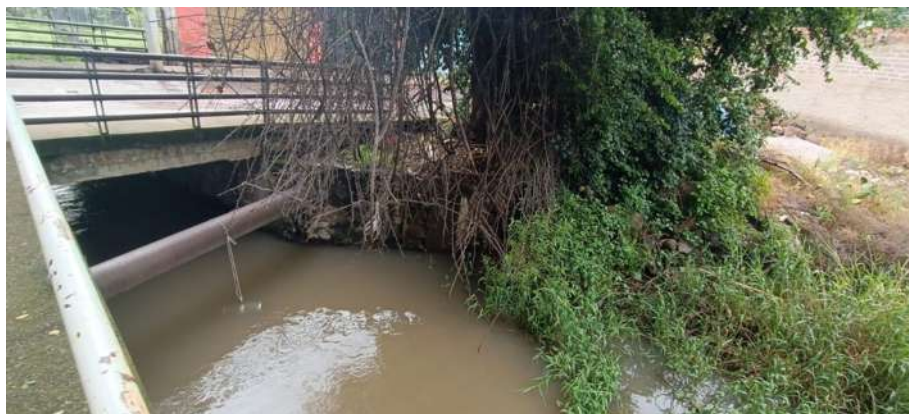
Esta parte del río está totalmente canalizada con bardas de cemento; también se encuentra la compuerta que da inicio a la presa La Vega. Esta parte del río presenta una valoración pobre (Anexo 13).

Figura 12.- Punto la compuerta en el sitio Teuchitlán.

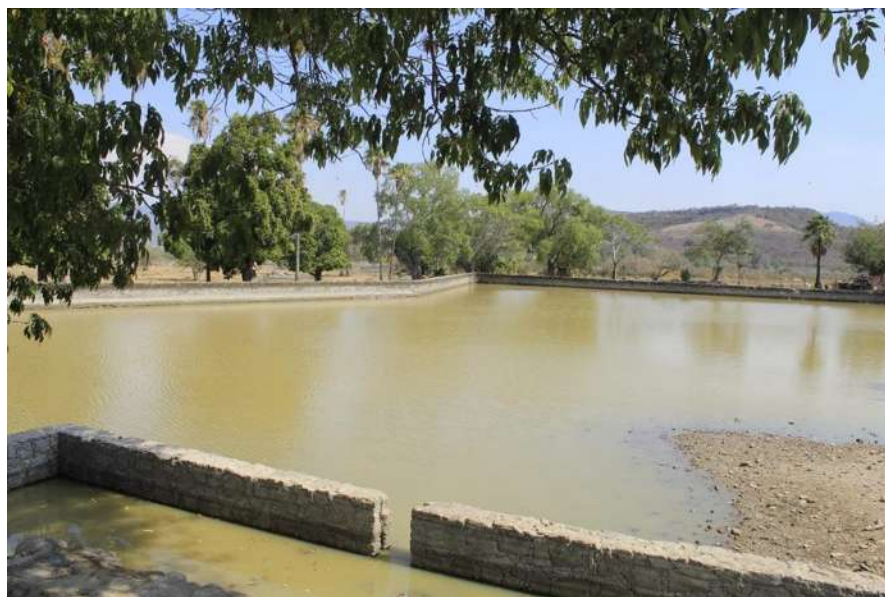
El manantial se encuentra totalmente bardeado y es evidente la pérdida de sustratos dentro y fuera del manantial, presenta azolve y tiene una compuerta que impide el flujo del agua, lo que impidió obtener el dato de la magnitud del manantial. De acuerdo con la VCAV se considera de calidad pobre (Anexo 13) (Fig. 14).

Figura 14.- Sitio San Sebastián.

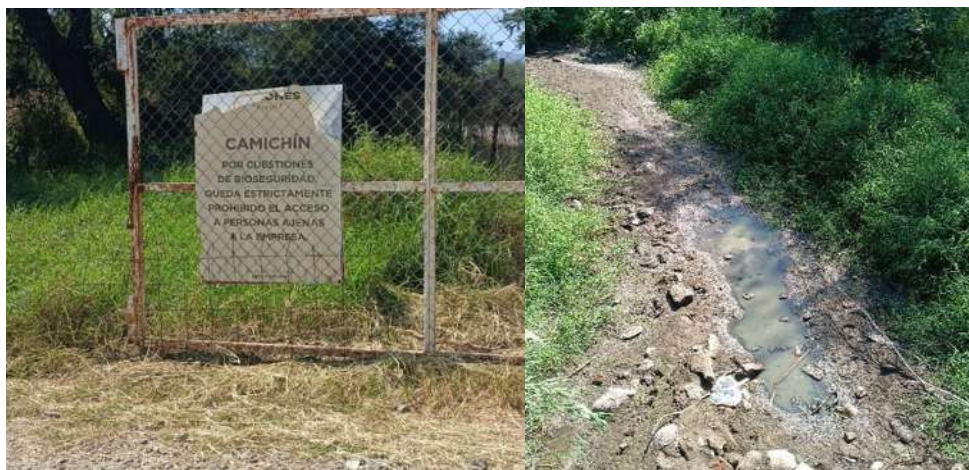
El sitio Potrero Grande es un pequeño arroyo que cruza una carretera federal, lo que lo expone a diversas amenazas antrópicas. El sitio estaba totalmente seco, por lo tanto, no se encontró agua, macroinvertebrados acuáticos o peces. Debido a esto, no se realizaron los muestreos biológicos ni de calidad de agua y solo se realizó la descripción de amenazas del sitio. Las principales amenazas, además de la sequía, fueron la agricultura y los afluentes industriales (Fig.

16), ya que usan el arroyo como vertedero de aguas residuales industriales; este sitio presenta un nivel de amenaza alto con 35 puntos (Anexo 12).

Figura 16.- Arroyo Potrero Grande en Jalisco.
