INSTITUTO DE INVESTIGACIÓN EN METALURGIA Y MATERIALES

CARACTERIZACIÓN MICROESTRUCTURAL, MECÁNICA Y DE TERMOFLUENCIA DE  
LA UNIÓN SOLDADA DE INCONEL 600

Tesis que para obtener el grado de  
Doctor en Ciencias en Metalurgia y Ciencias de los Materiales

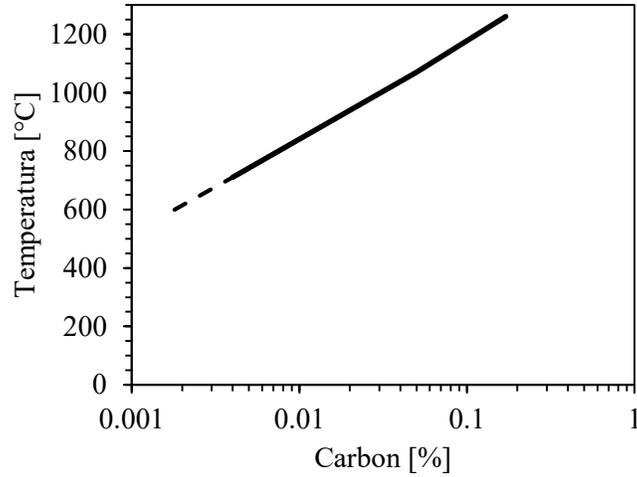
**Figura 2.1.** Solubilidad de carbono en la aleación Inconel 600 [32].

La solubilidad del carbono en la aleación Inconel 600 es baja. Scarberry y colaboradores realizaron un estudio de la aleación Inconel 600 con diferentes contenidos de carbono y tratado a diferentes temperaturas hasta 100 de permanencia. En la Figura 2.1 se muestra un gráfico de solubilidad para la aleación, donde se observa el porcentaje de carbono soluble a medida que se aumenta la temperatura. Muestras curvas de precipitación en dos aleaciones con contenidos diferentes de carbono (Figura 2.2) donde se puede ver una variación en el tiempo de precipitación a medida que el contenido de carbono es mayor. El proceso de precipitación de carburos es bastante dependiente de la composición y temperatura [32].

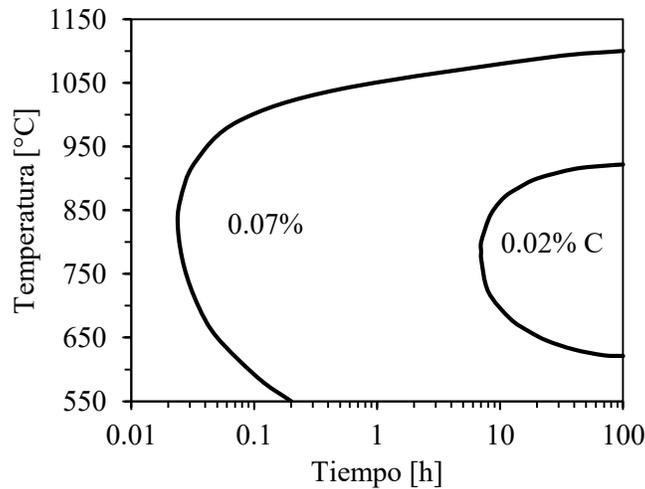
**Figura 2.2.** Diagrama de precipitación de carburos para la aleación Inconel 600 con dos diferentes contenidos de carbono [32].

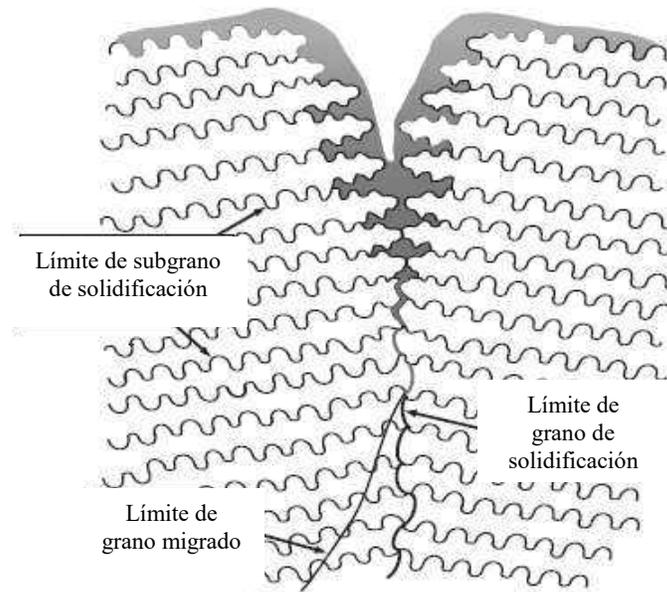
**Figura 2.3.** Esquema de límites de grano observado en soldaduras de aleaciones que solidifica como austenita [7].

Existen diferentes límites o interfaces que están presentes en el metal de soldadura de una aleación base níquel, ya que muchos de los defectos asociados con la zona de fusión están asociados con estos límites. La Figura 2.3 muestra un esquema de al menos tres tipos de límites diferentes.

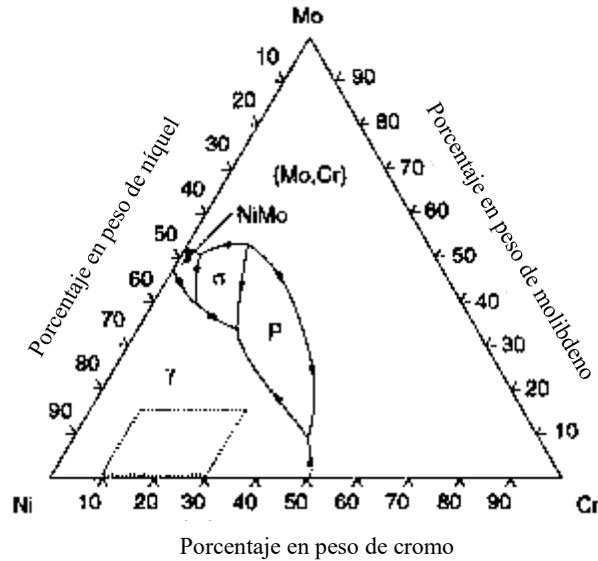
**Figura 2.4.** Proyección de liquidus en la aleación NiCrMo [37].

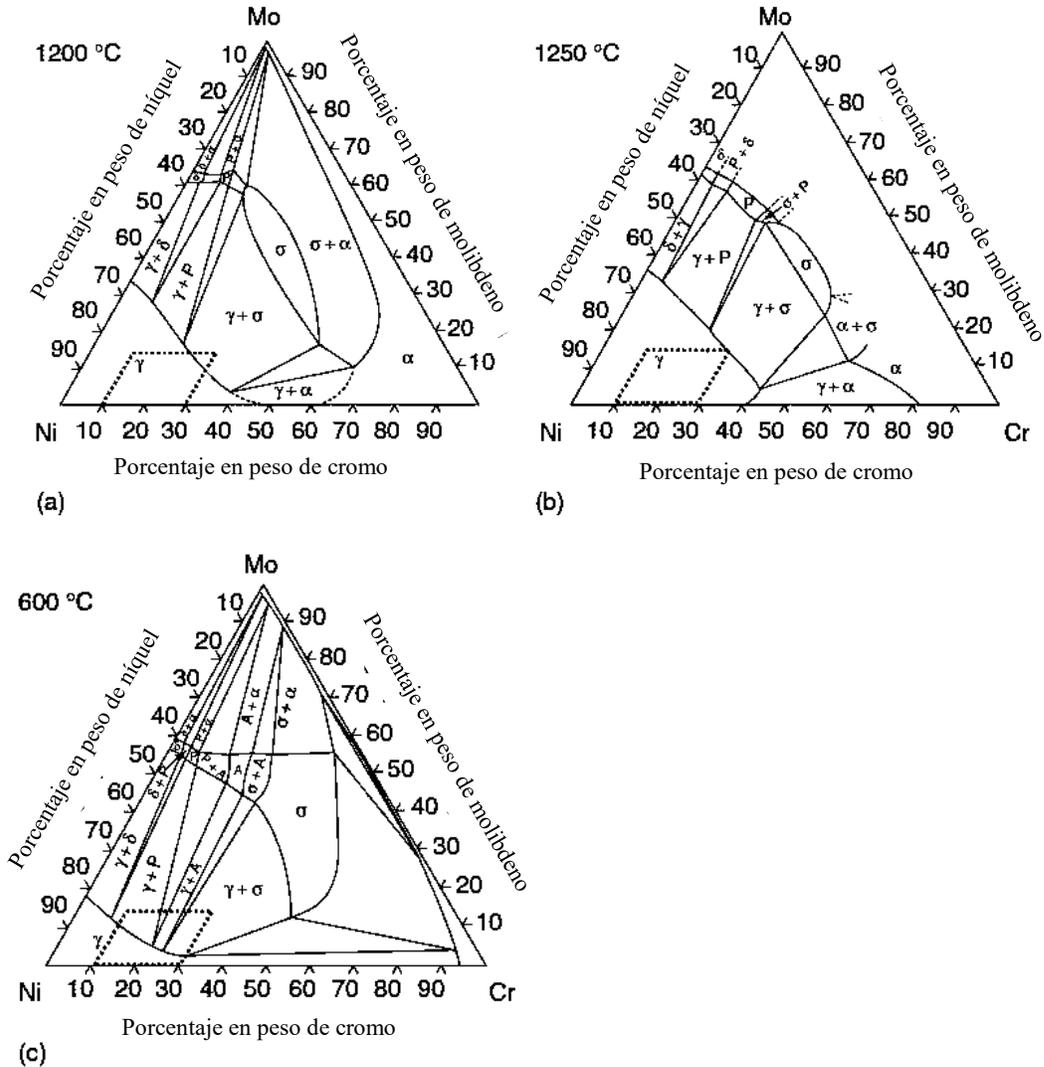
**Figura 2.5.** Secciones isotermas de la aleación NiCrMo a) 1250°C, b) 1250°C y c) 600°C [37].

La segregación en la zona de fusión conduce a la formación de segundas fases. El sistema NiCrMo es descrito a mayor detalle debido a que el presente trabajo se desarrolló utilizando este sistema. En la Figura 2.4 se muestra el sistema NiCrMo en liquidus y una serie de secciones isotérmicas de 1250° a 600 °C se pueden observar la Figura 2.5.

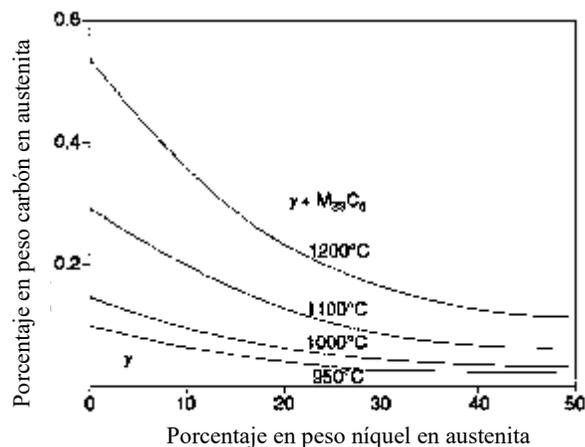
**Figura 2.6.** Solubilidad de Ni y C en austenita a varias temperaturas para un contenido de Cr de 18% en peso [38].

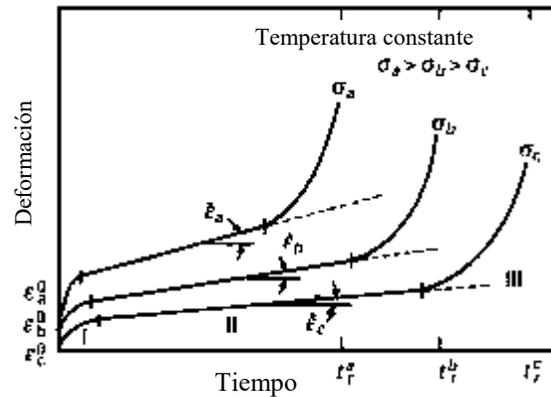
**Figura 2.7.** Curvas de termofluencia a diferentes esfuerzos, manteniendo la temperatura constante [40].

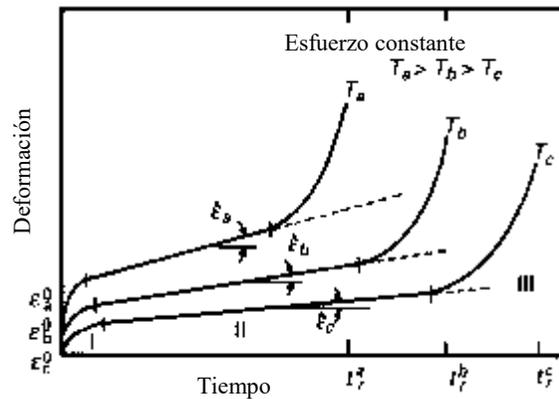
**Figura 2.8.** Curvas de termofluencia a diferentes temperaturas, manteniendo un esfuerzo constante [40].

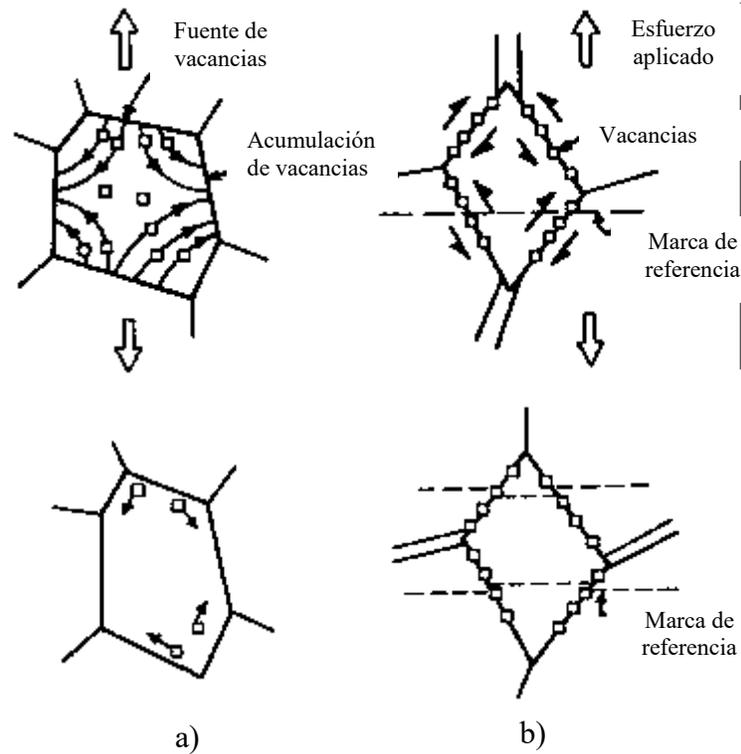
**Figura 2.9.** Flujo de vacancias acorde a los mecanismos a) Nabarro y Herring b) Coble [40].

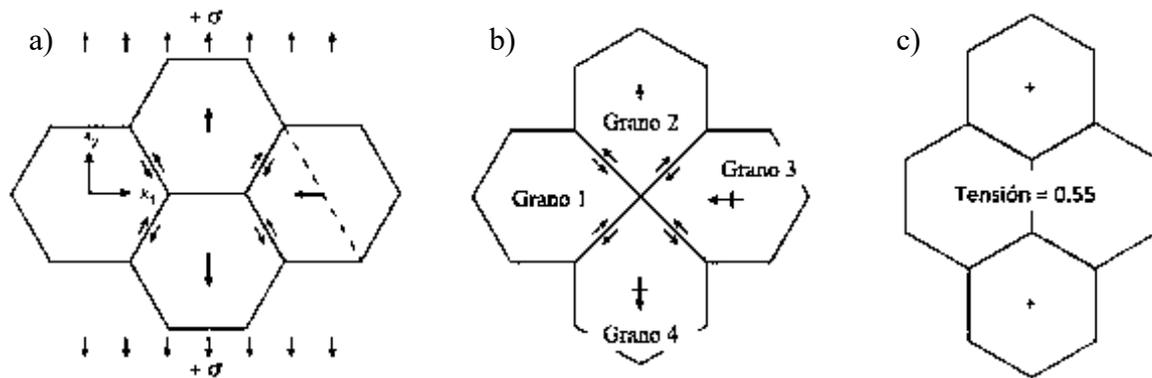
**Figura 2.10.** Deslizamiento de límite de grano por difusión bajo el modelo de Ashby-Verrall [43]

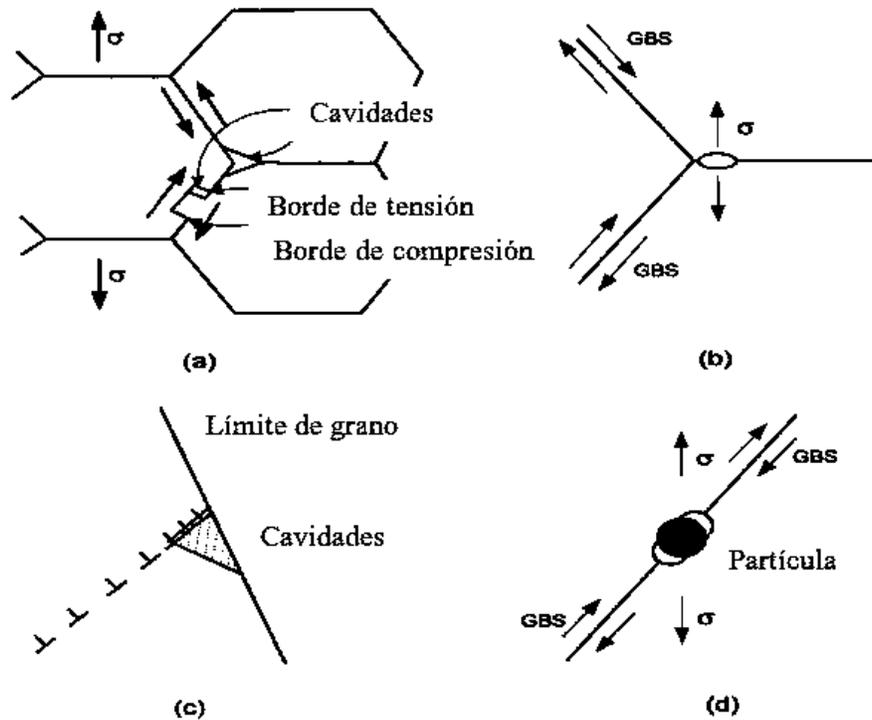
**Figura 2.11.** Mecanismos de nucleación de cavidades a) deslizamiento de límites de grano que conduce a la formación de cavidades en puntos triples b) nucleación de cavidades por acumulación de vacancias en regiones de alto estrés c) acumulación de dislocaciones en límites de grano d) formación de cavidades a partir de una partícula [25].

Las teorías de nucleación de cavidades se dividen en varias categorías que se ilustran en la Figura 2.11: a) deslizamiento de límites de grano que conduce a la formación cavidades en límites de granos (puntos triples), b) acumulación de vacancias en áreas de alta acumulación de tensión como lo son límites de grano, c) formación de cavidades debido a la acumulación de dislocaciones en límite de grano. Estos mecanismos pueden involucrar la presencia de alguna partícula como se muestra en la Figura 2.11 d) [25].

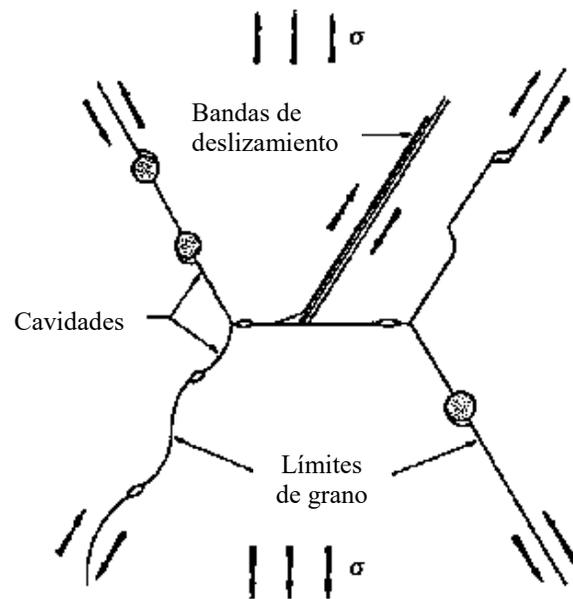
**Figura 2.12.** Formación de microhuecos que conducen a la fractura en un espécimen sometido a termofluencia[47]

En la Figura 2.12 se muestra la forma de fractura por nucleación y crecimiento de microhuecos en los límites de grano. Cuando un material es sometido a un esfuerzo a bajas temperaturas los metales fallan por el crecimiento de grietas en forma transgranular. Pero a altas temperaturas al someter la muestra a un esfuerzo cavidades intergranulares comienzan a formarse, posteriormente crecen y se unen lo cual conlleva a la fractura. En donde la grieta avanza sobre los límites de grano.

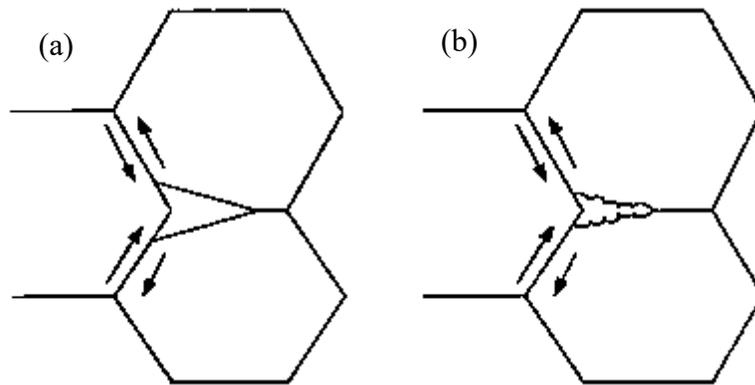
**Figura 2.13.** Modo de fractura en termofluencia (a) cuña (o tipo w) formada en puntos triples asociada con el deslizamiento de límite de grano y (b) punta de grieta por acumulación de cavidades esféricas.

La falla en termofluencia en la tercera etapa, la cual conduce a la fractura puede ocurrir por grietas tipo cuña, tal como de ilustra en la Figura 2.13 (a) en puntos triples en los límites de grano [25]. Algunos autores han sugerido que las grietas tipo w se forman con mayor facilidad con tensiones altas (temperaturas bajas) y tamaño de grano grande [48] se ha

sugerido que las grietas tipo cuña nuclean como consecuencia del deslizamiento de límite de grano. Otro de los modos de fractura es el tipo r la cual se ilustra en la **Figura 2.13** (b) las grietas se pueden propagar fácilmente por la formación de huecos tipo r [49-51] estas se presentan con esfuerzos menores sometidos a mayores temperaturas.

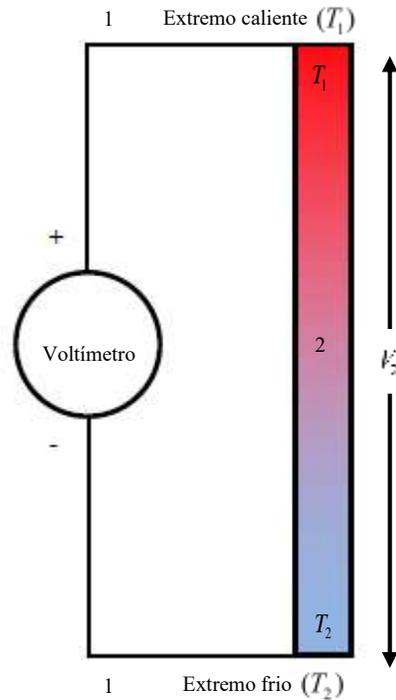
**Figura 2.14.** Esquema del circuito utilizado para medir la fuerza electromotriz térmica [52].

la Figura 2.14. Si los alambres de conexión, 1, son del mismo material que la barra, 2, la diferencia de temperatura se tendrá el mismo voltaje en los alambres de conexión y la barra, por lo cual no se presentará voltaje entre las terminales del instrumento. Pero si los conectores son de diferente material, se inducirá un voltaje diferente en 1 y se tendrá un voltaje neto  $V_1 - V_2$ . Aumentando la diferencia de temperaturas  $T_1 - T_2$  en una pequeña cantidad  $\Delta T$ , los voltajes inducidos aumentaran [52].

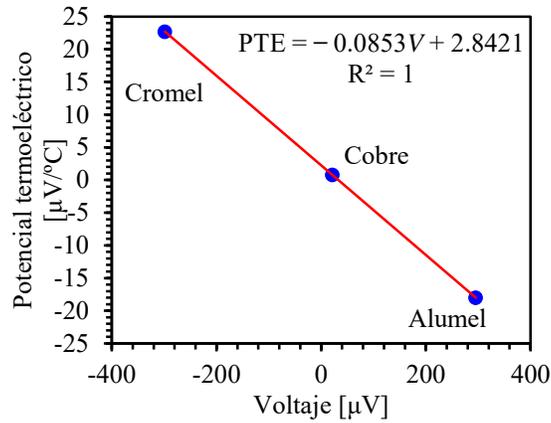
**Figura 3.2.** Curva de ajuste para el cálculo del PTE.

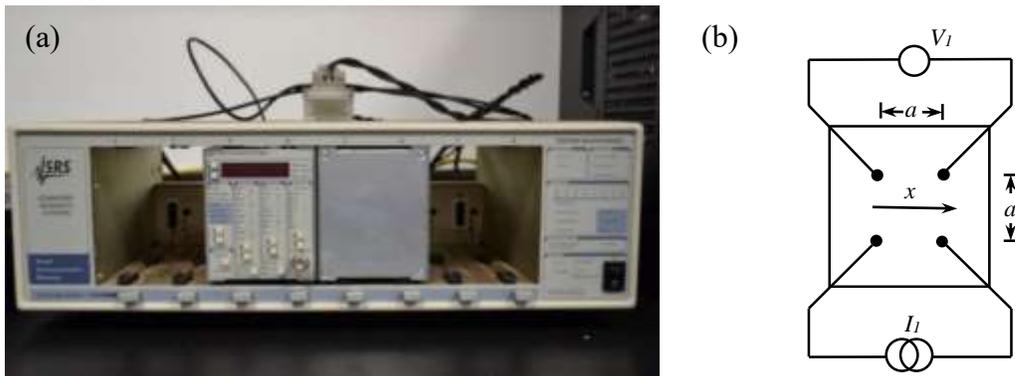
**Figura 3.3.** (a) Imagen del equipo para la determinación de la resistencia eléctrica usando CPCA y (b) esquema de la zapata.

Se realizaron mediciones de CPCA para determinar la conductividad eléctrica del material en las muestras tratadas térmicamente. Utilizando el equipo SIM 921 el cual es un puente de resistencia de corriente alterna con el cual se puede medir la resistencia de una muestra, utilizando una corriente ajustable.

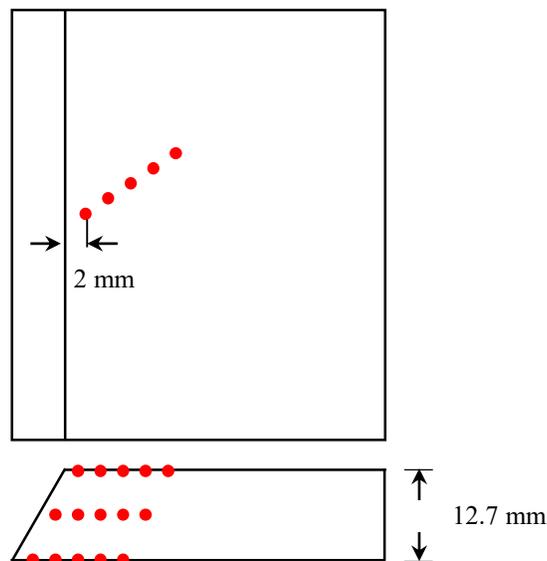
**Figura 3.5.** Posición de los termopares en la placa de Inconel 600.

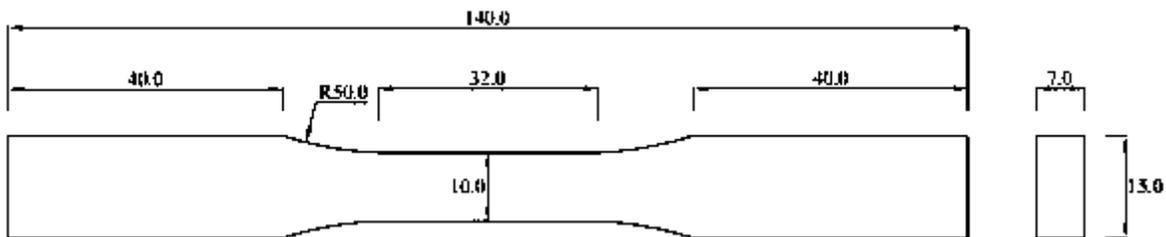
**Figura 3.8.** Dimensiones de probetas usadas para pruebas de tensión (cotas en mm).

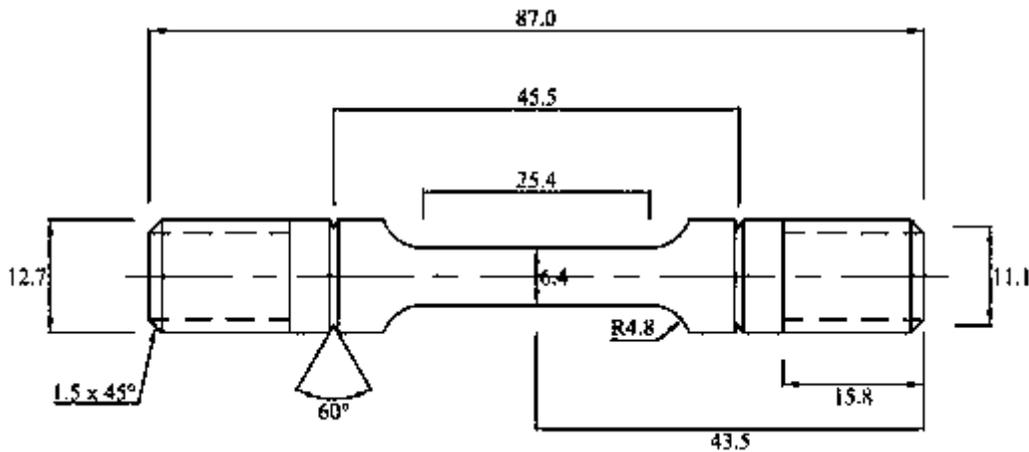
**Figura 3.9.** Dimensiones del espécimen sometido a termofluencia (cotas en mm).

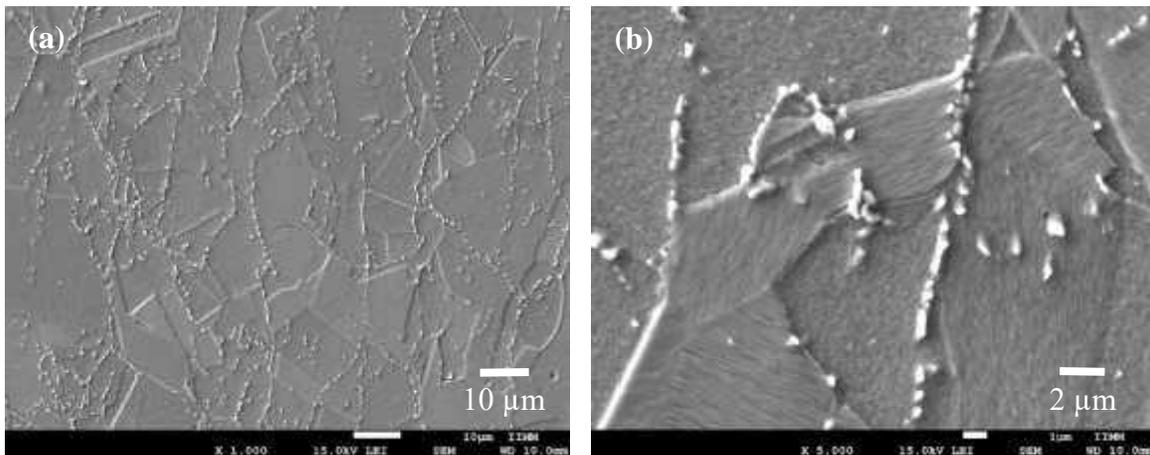
**Figura 4.1.** Microestructura del metal base (a) utilizando una magnificación de 1000x y (b) utilizando una magnificación de 5000x.

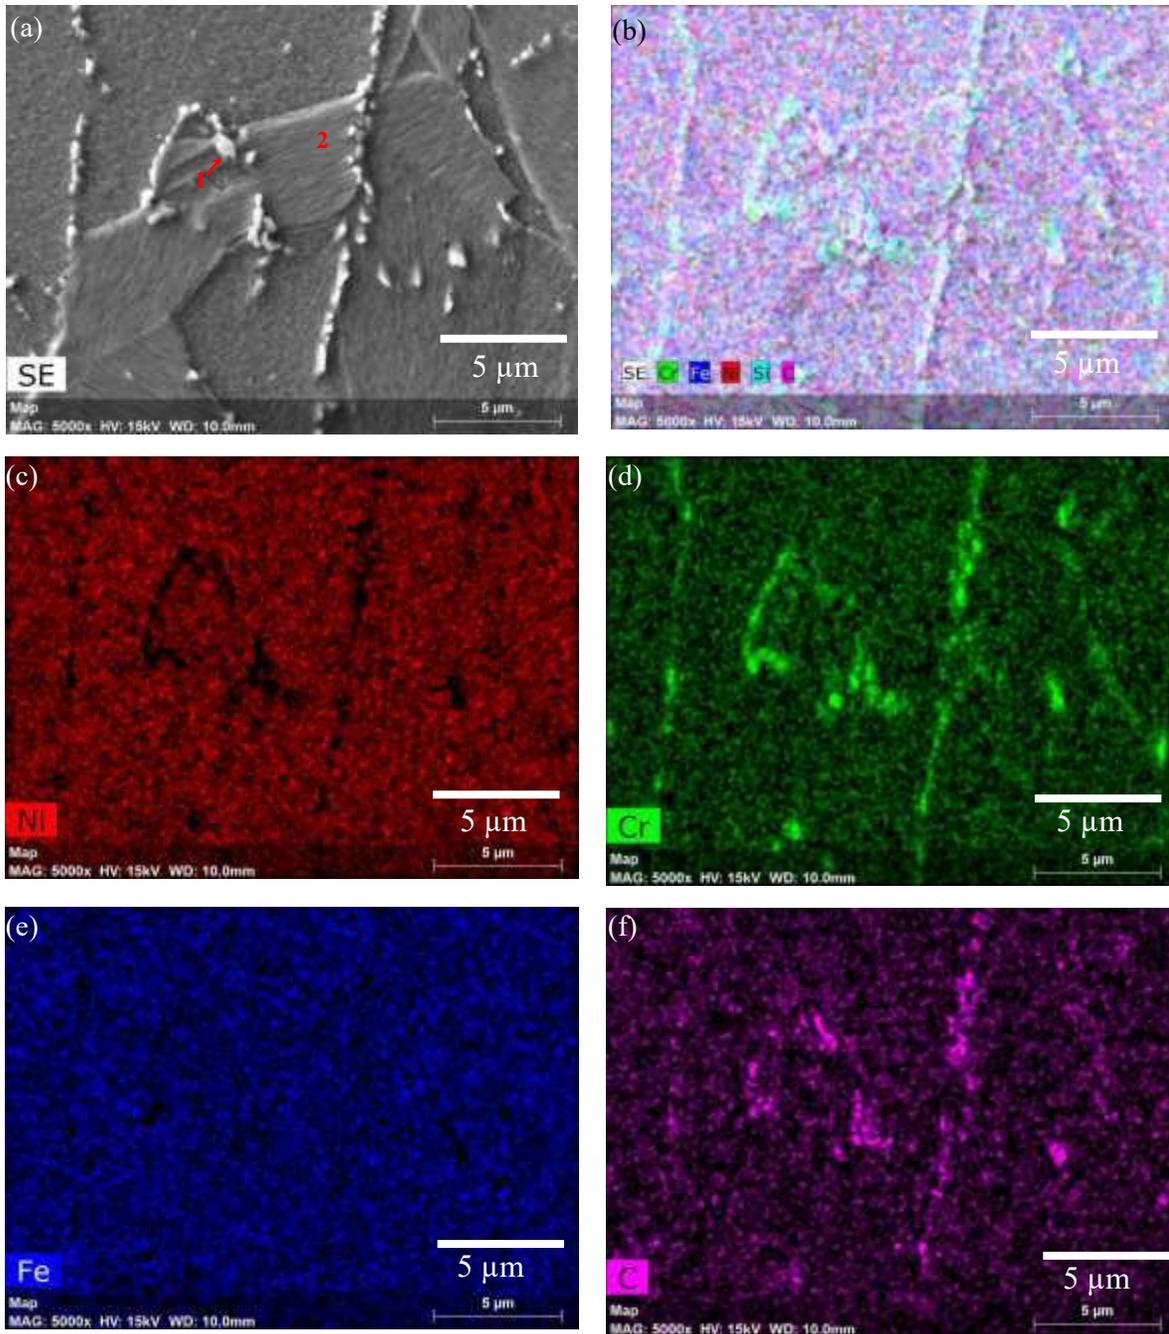
**Figura 4.2.-** (a) Imagen de MEB a altas magnificaciones, (b) mapeo elemental, (c) Ni, (d) Cr, (e) Fe y (f) C.

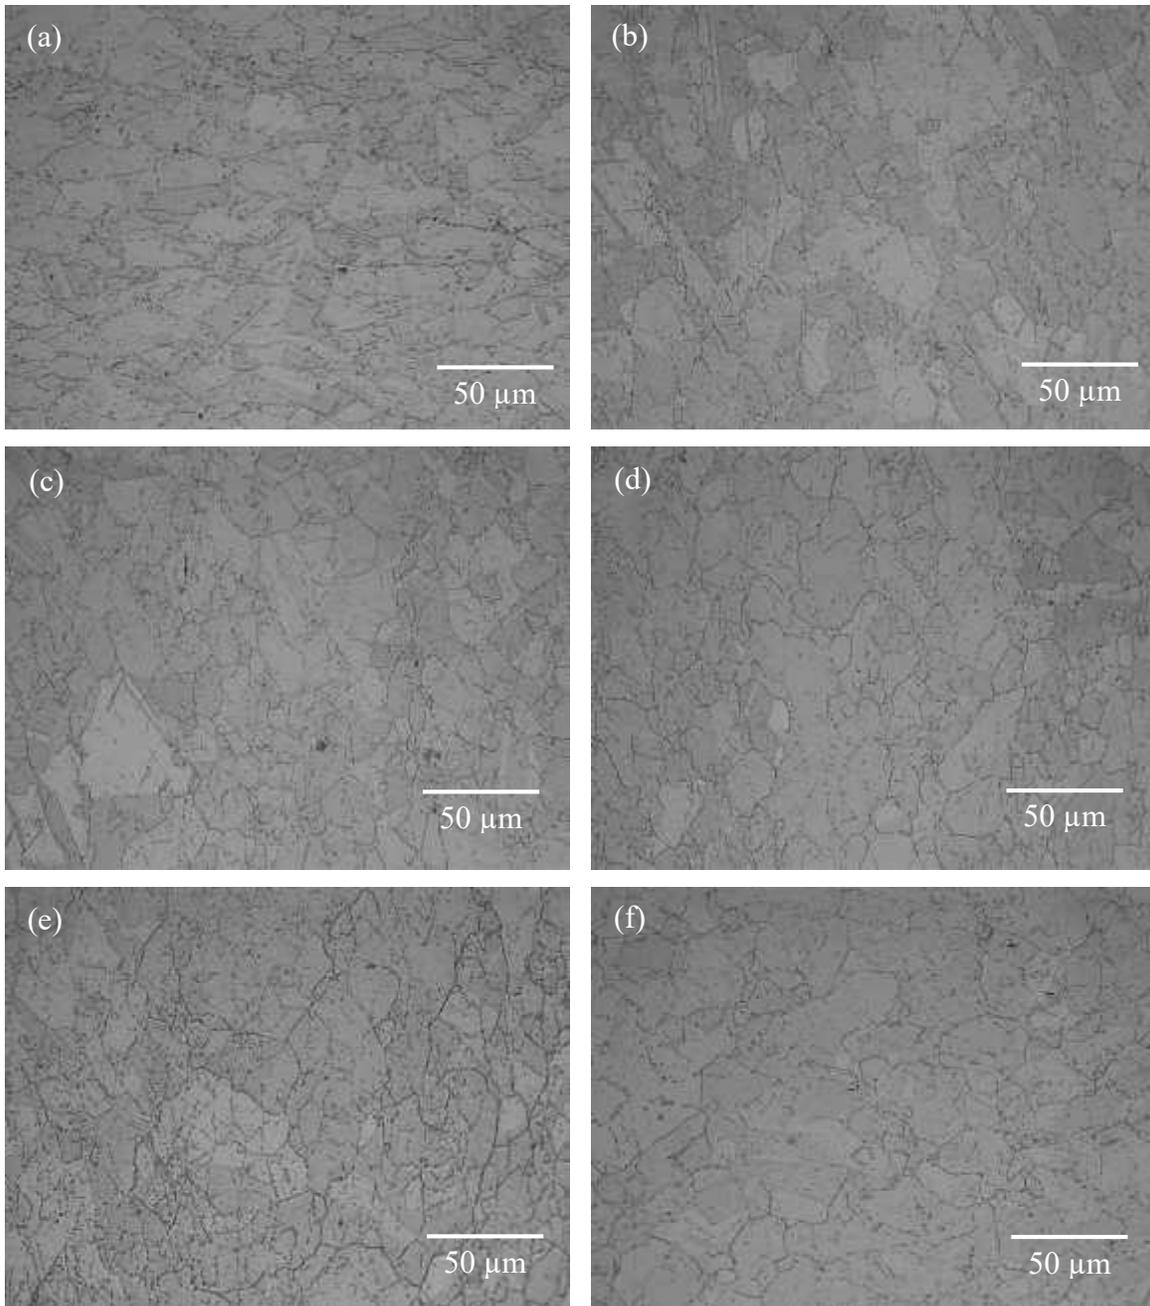
**Figura 4.3.** Microestructura del Inconel 600 sometida a diferentes tiempos de envejecido (a) MB, (b) 10 min, (c) 1 h, (d) 10 h, (e) 100 h y (f) 200 h.

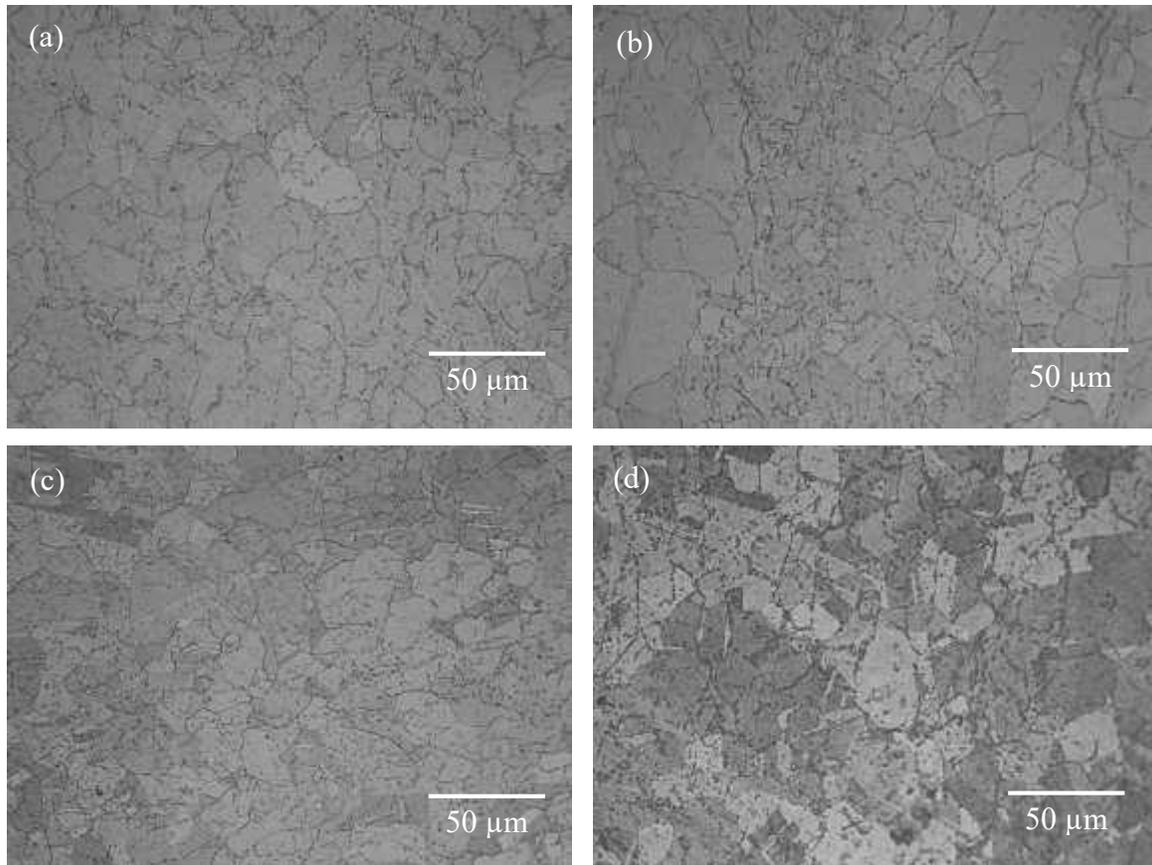
**Figura 4.4.** Microestructura del Inconel 600 sometida a diferentes tiempos de envejecido (a) 300 h, (b) 500 h, (c) 1000 h y (d) 2000 h.

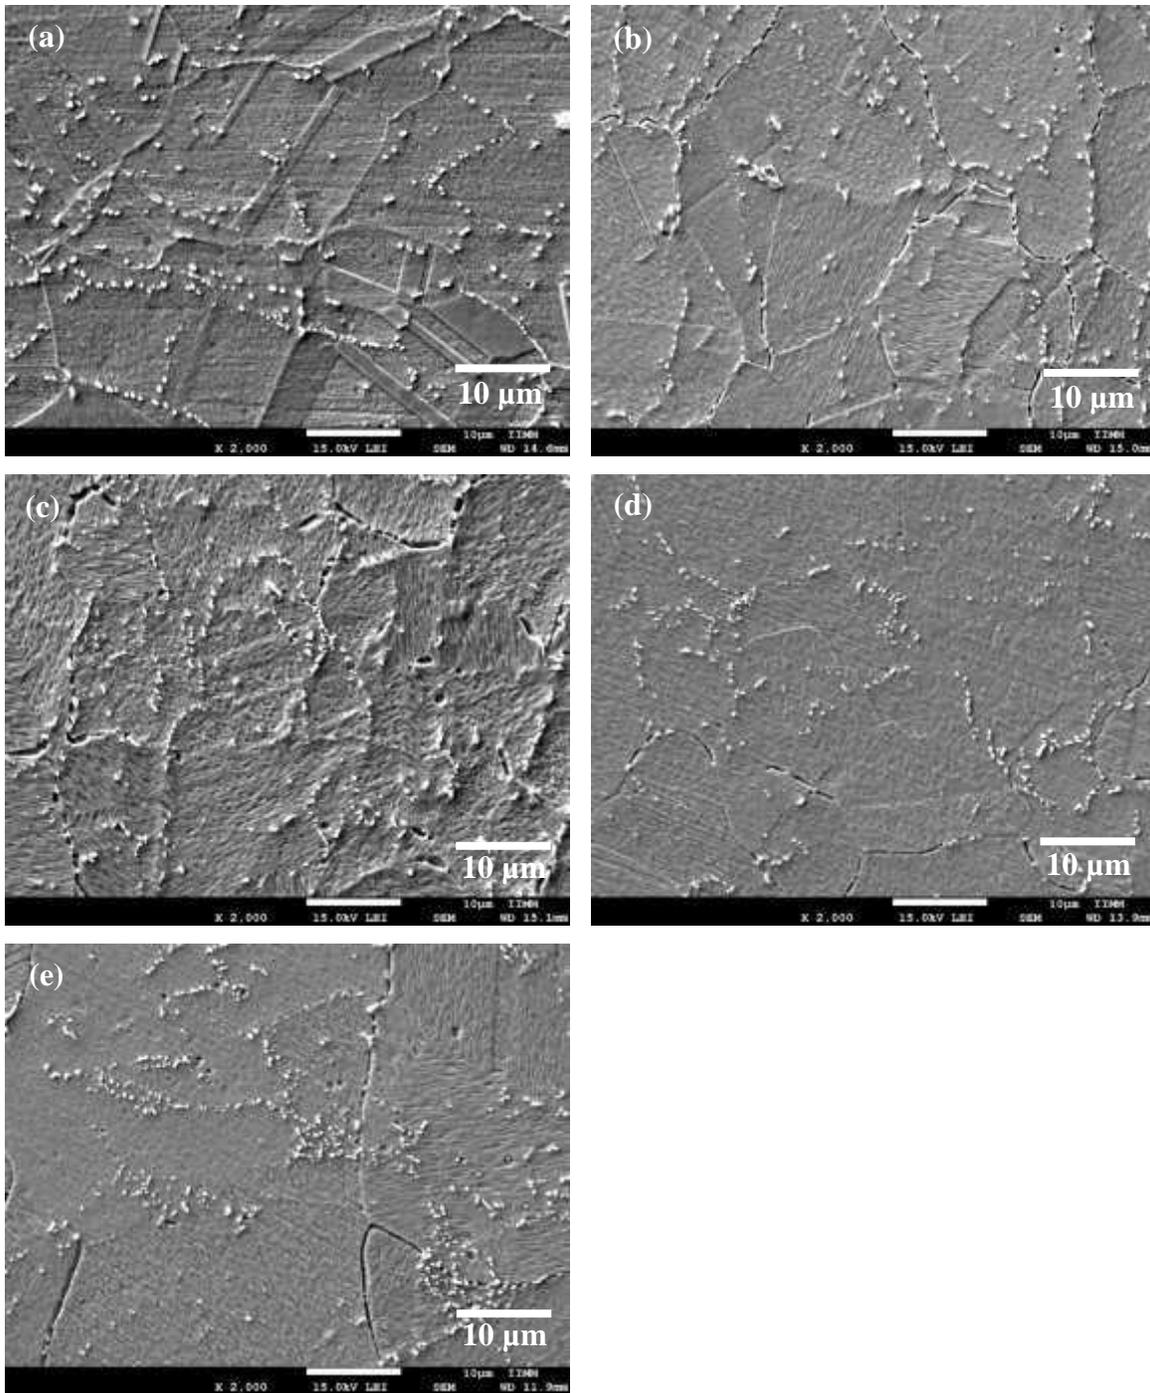
**Figura 4.5.** Microestructura obtenida por MEB de muestra sometidas a diferentes tiempos de envejecido, (a) MB, (b) 10 h, (c) 100 h, (d) 200 h y (e) 300 h.

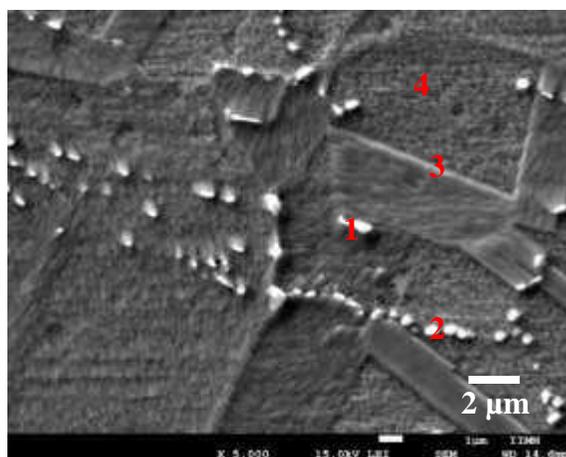
**Figura 4.6.** Micrografía del MB donde indica las posiciones en las que se realizó EDS.

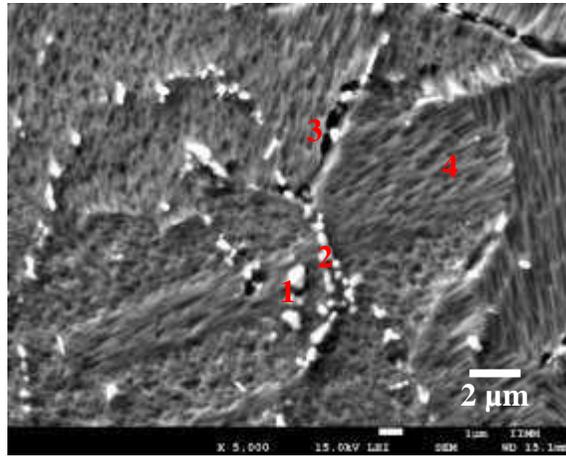
**Figura 4.7.** Micrografía de la muestra envejecida por 100 h donde indica las posiciones en las que se realizó EDS.

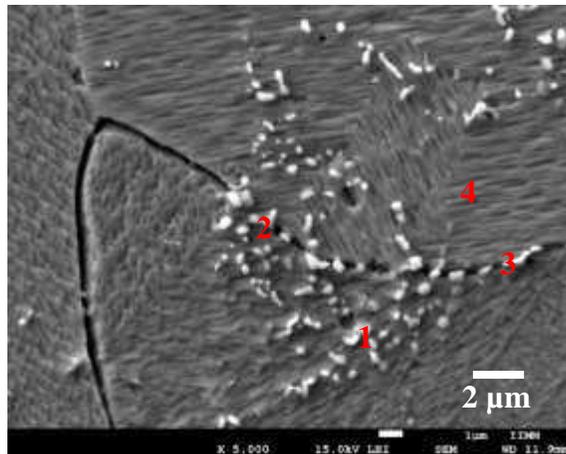
**Figura 4.8.** Micrografía de la muestra envejecida por 300 h donde indica las posiciones en las que se realizó EDS.

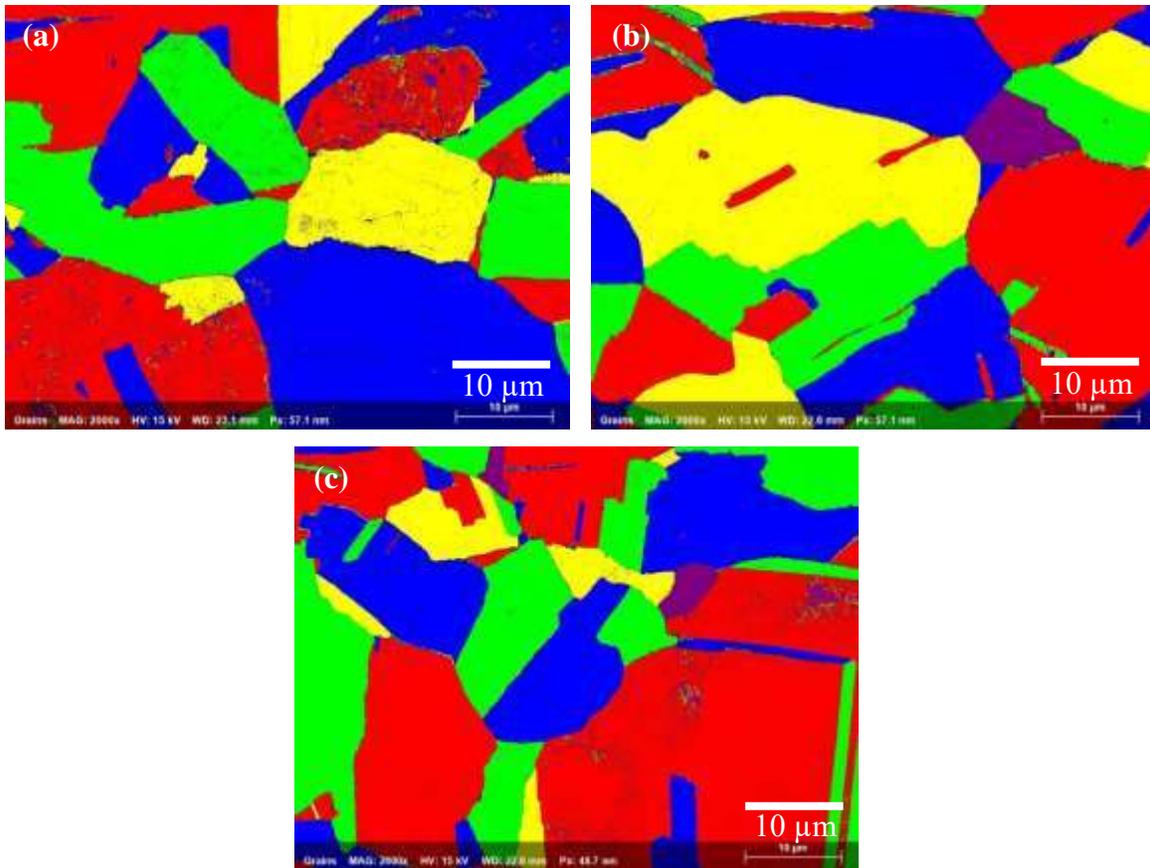
**Figura 4.9.** Imágenes adquiridas por EBSD de granos austeníticos (a) MB, (b) 100 h y (c) 300 h.

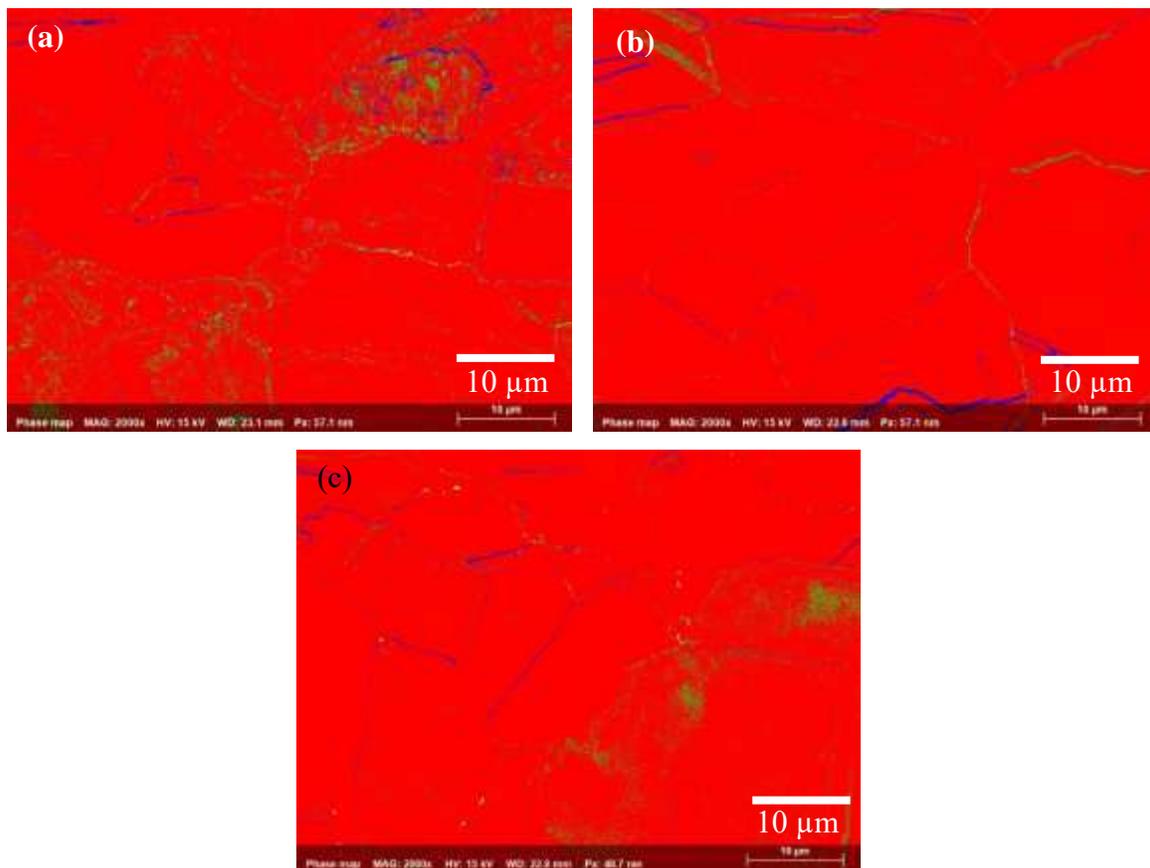
**Figura 4.10.** Mapa de fases mediante EBSD (a) MB, (b) 100 h y (c) 300 h.

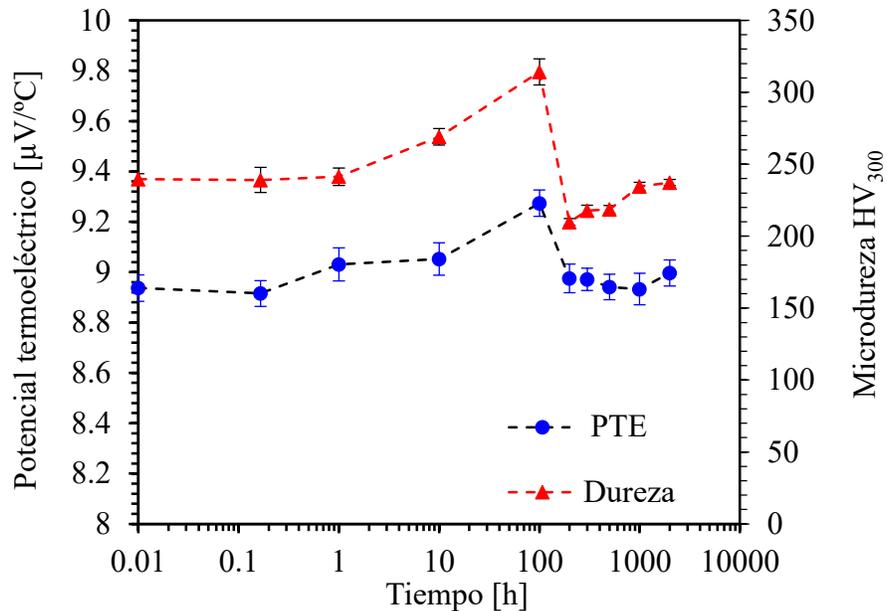
**Figura 4.11.** Comportamiento del PTE y microdureza Vickers en función del tiempo de envejecido.

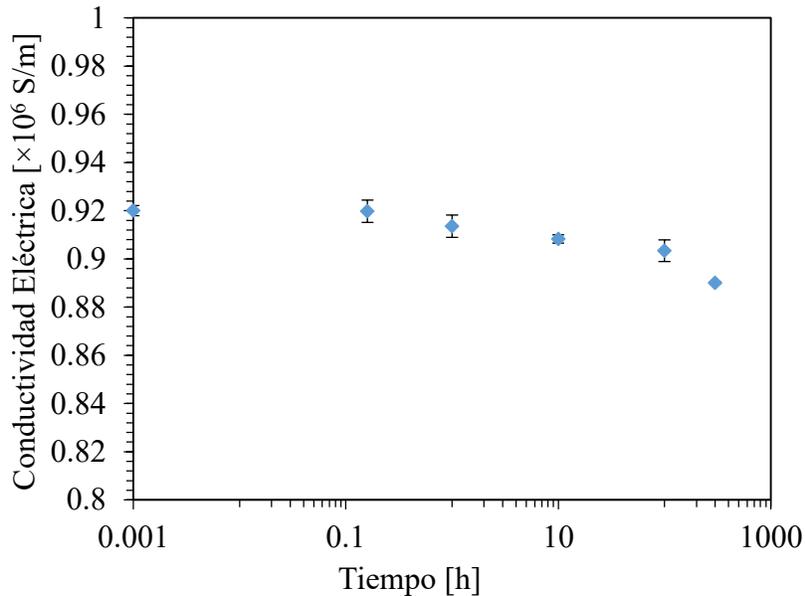
**Figura 4.12.** Conductividad eléctrica contra tiempo de tratamiento de las muestras de Inconel 600.

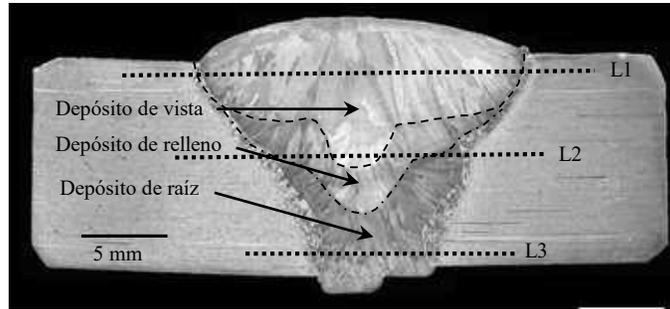
**Figura 4.13.** Macrografía de la sección transversal de la unión soldada de Inconel 600.

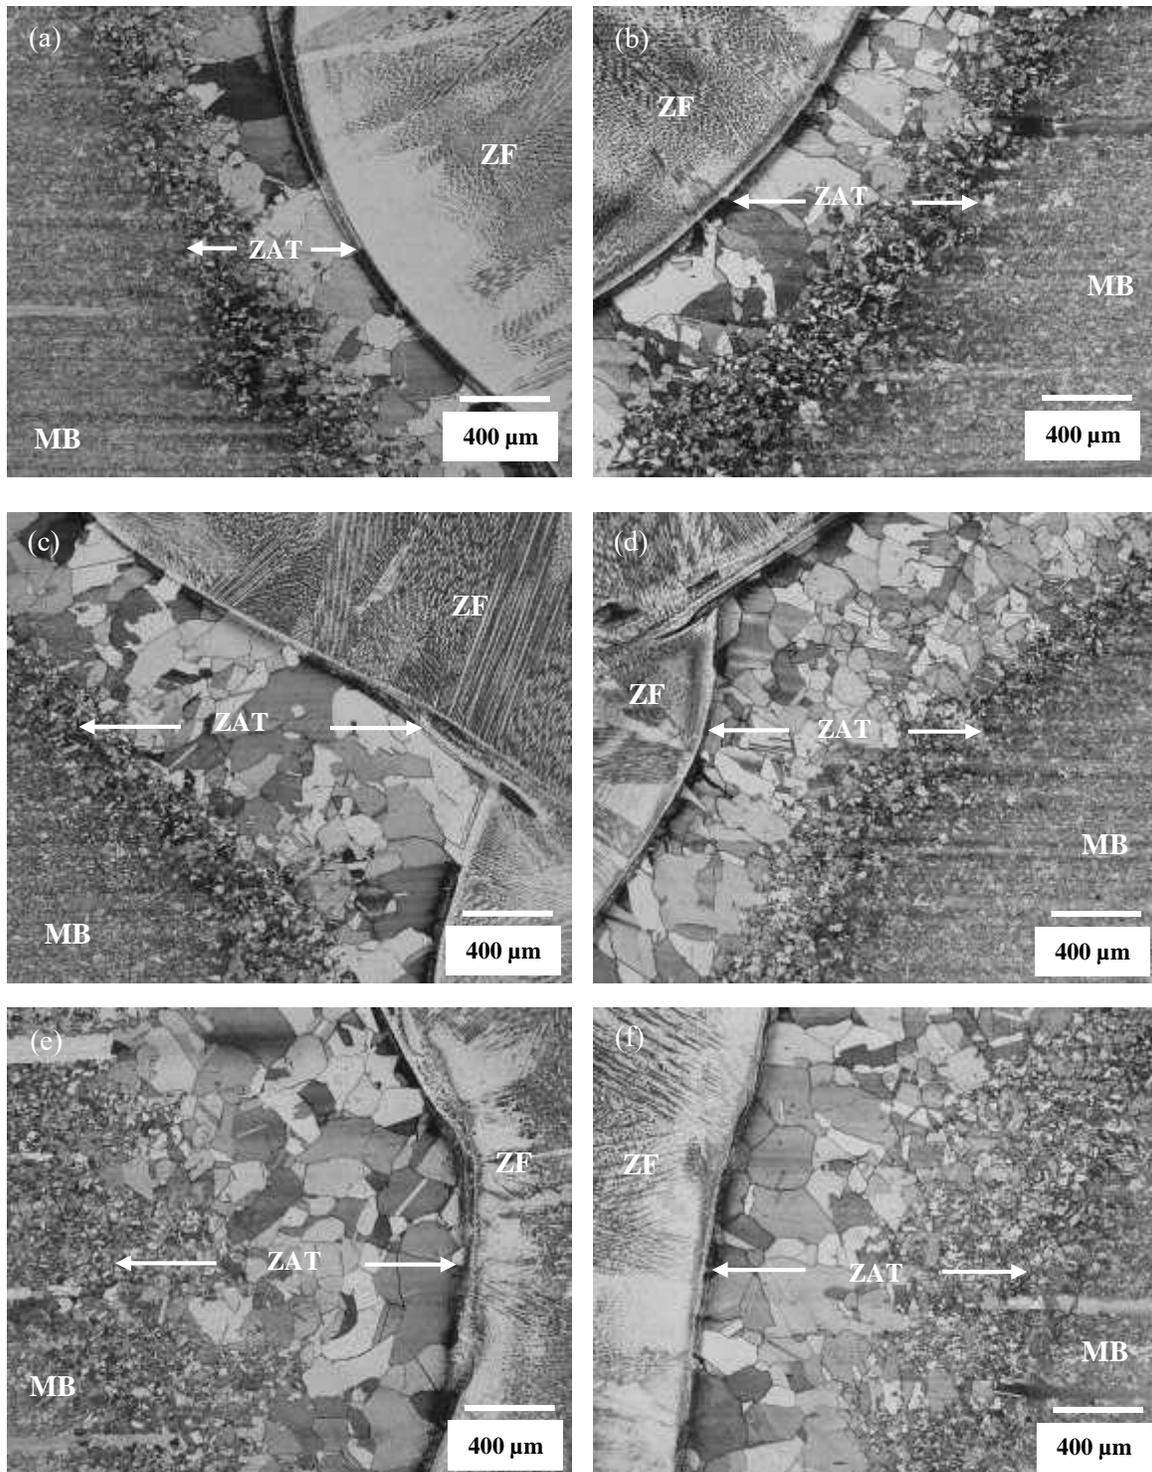
**Figura 4.14.** Microestructura de la soldadura por ambos lados del cordón, a-b) parte superior de la soldadura, c-d) centro y e-f) raíz de la soldadura.

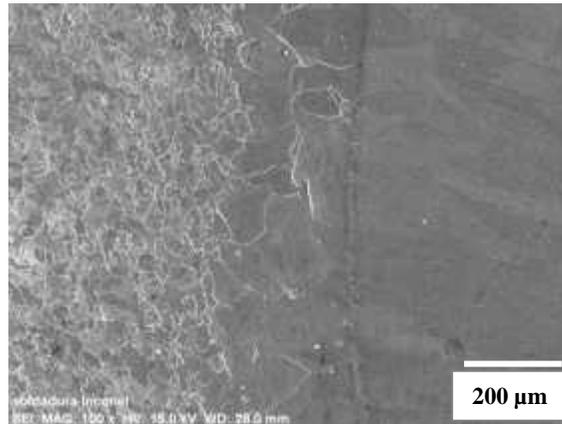
**Figura 4.15.** Microestructura de la unión soldada, en la interface metal de soldadura/ZAT.

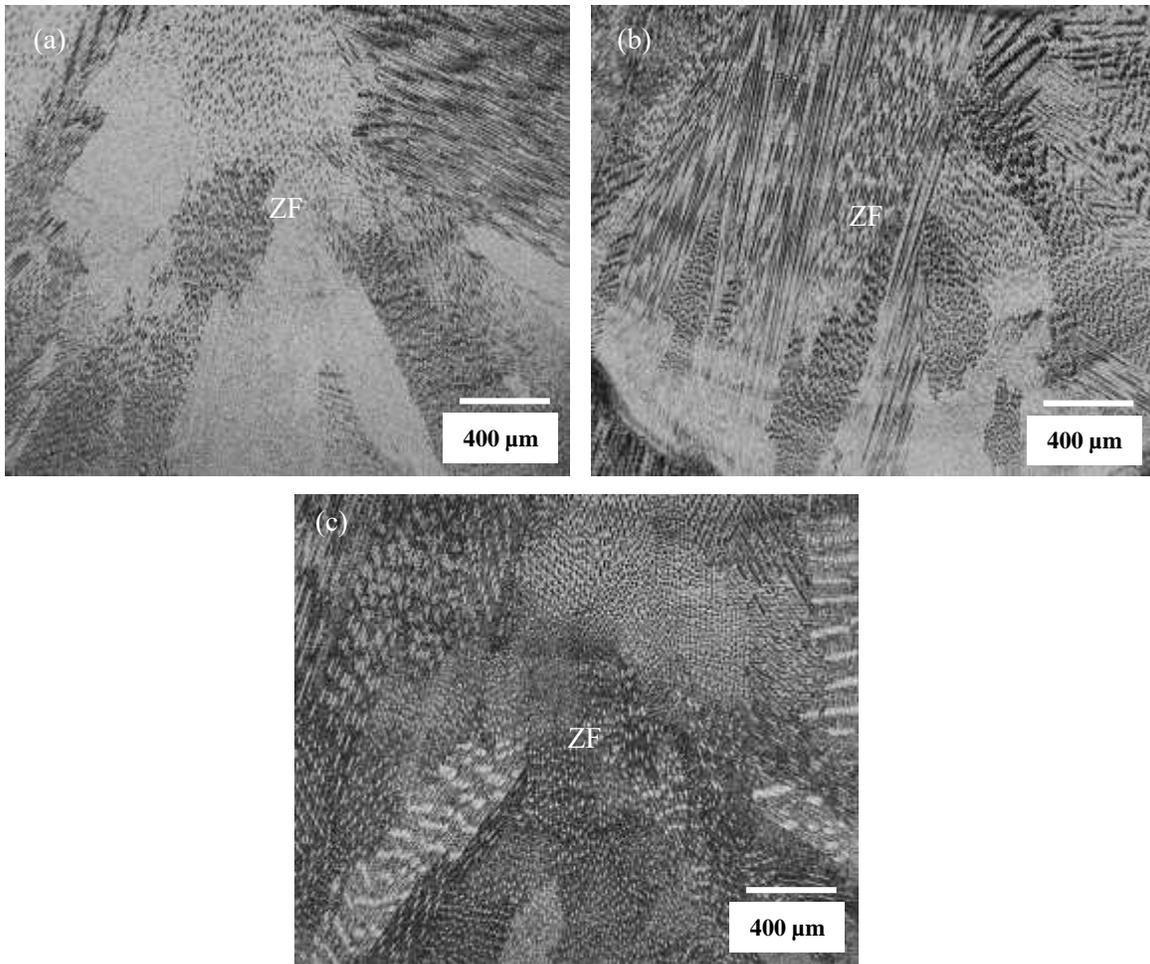
**Figura 4.16.** Micrografías del centro de la zona de fusión.
