INSTITUTO DE INVESTIGACIÓN EN METALURGIA Y MATERIALES

CARACTERIZACIÓN MICROESTRUCTURAL, MECÁNICA Y DE TERMOFLUENCIA DE  
LA UNIÓN SOLDADA DE INCONEL 600

Tesis que para obtener el grado de  
Doctor en Ciencias en Metalurgia y Ciencias de los Materiales

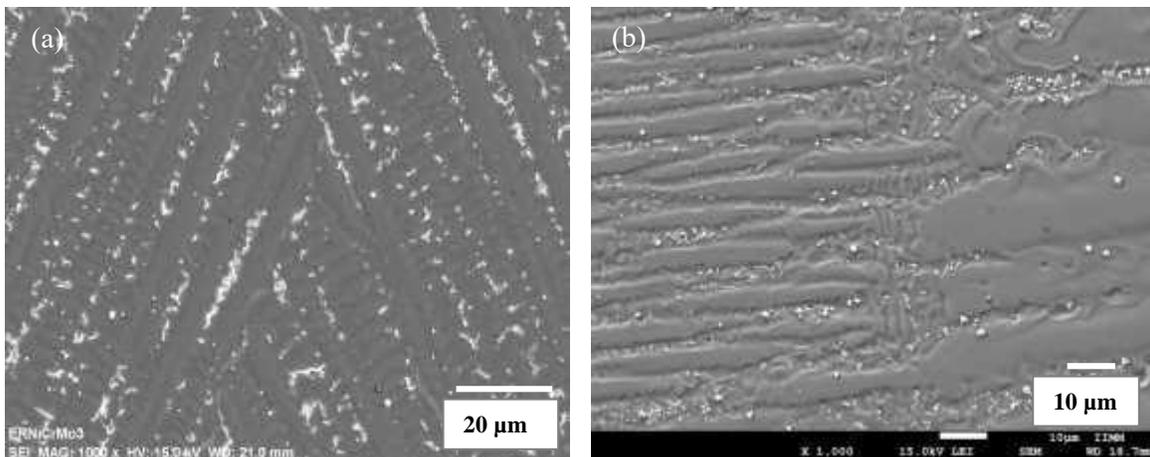
**Figura 4.17.** Microestructura del cordón de soldadura.

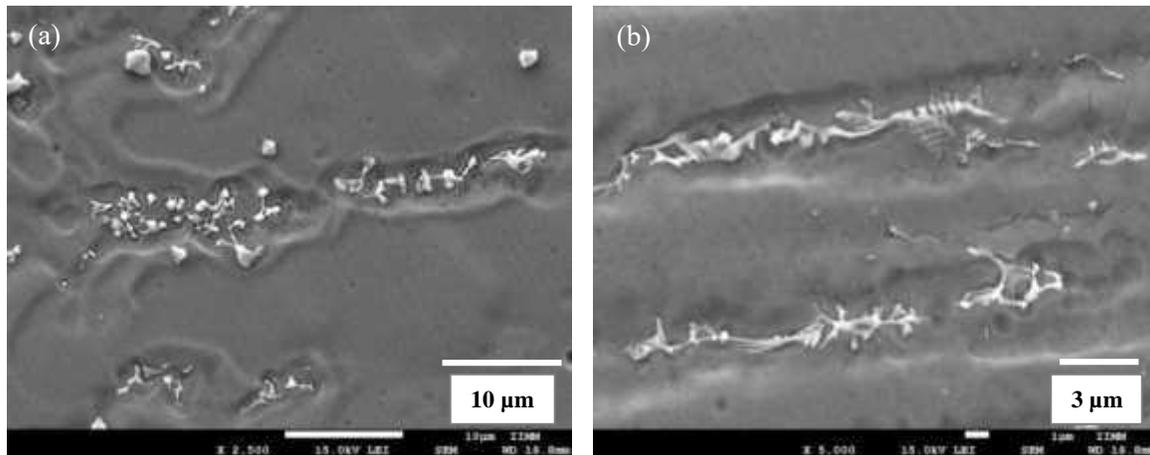
**Figura 4.18.** Evidencia de precipitados en la zona de fusión.

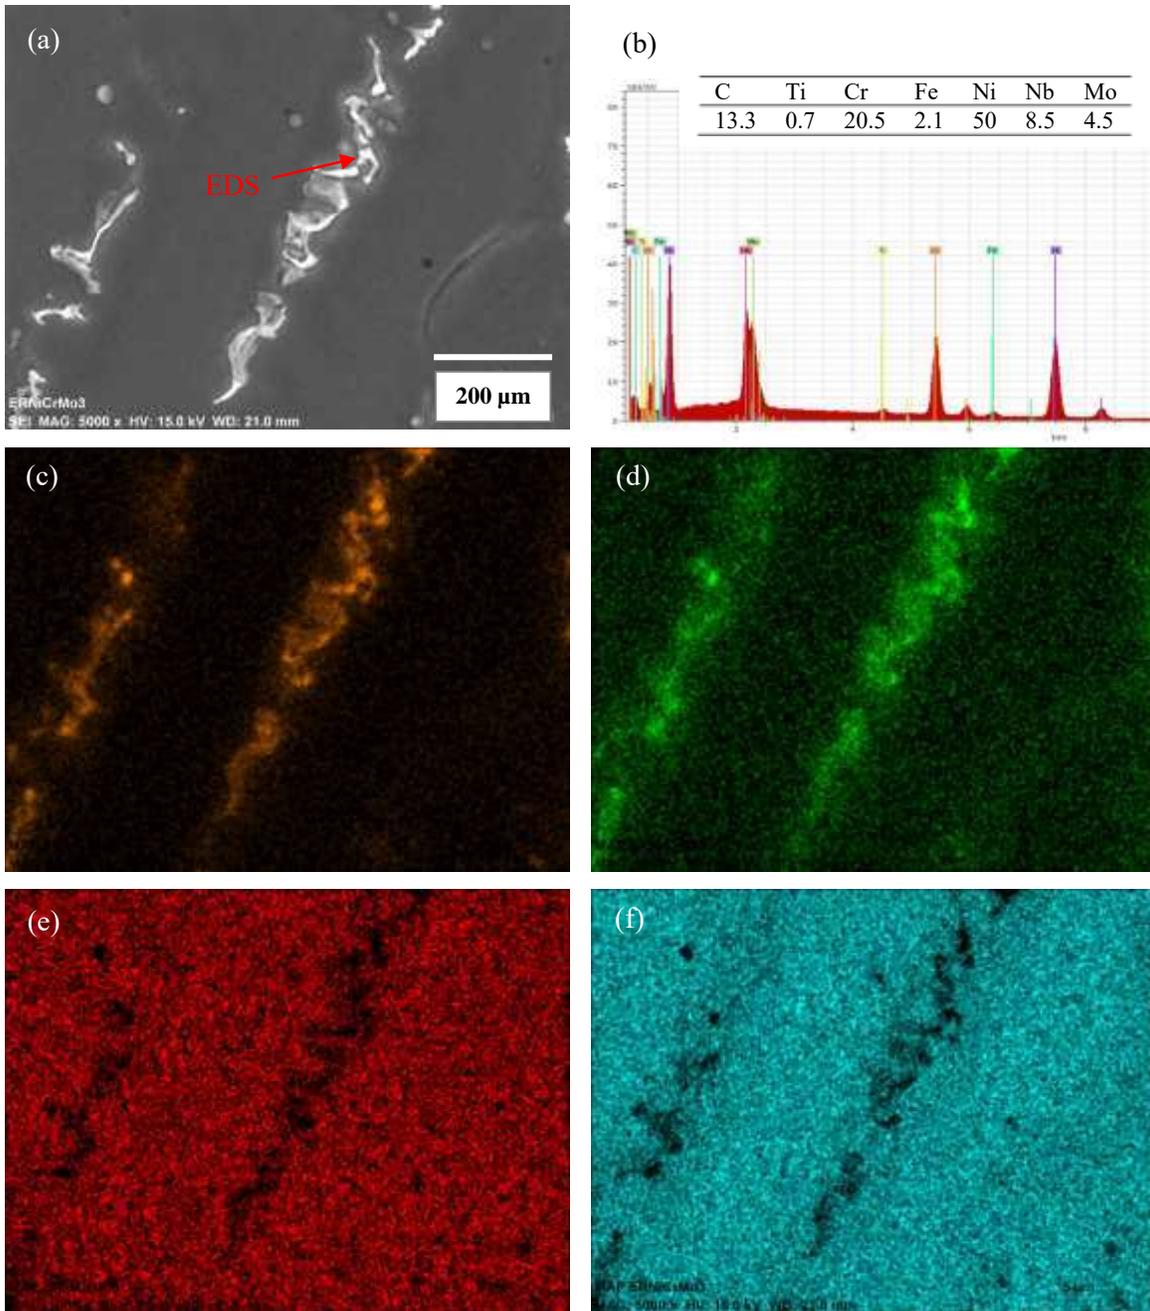
**Figura 4.19.** (a) Micrografía de segundas fases en ZF, (b) análisis puntual EDS, (c) mapeo de Nb, (d) mapeo de Mo, (e) mapeo de Cr y (f) mapeo de Ni.

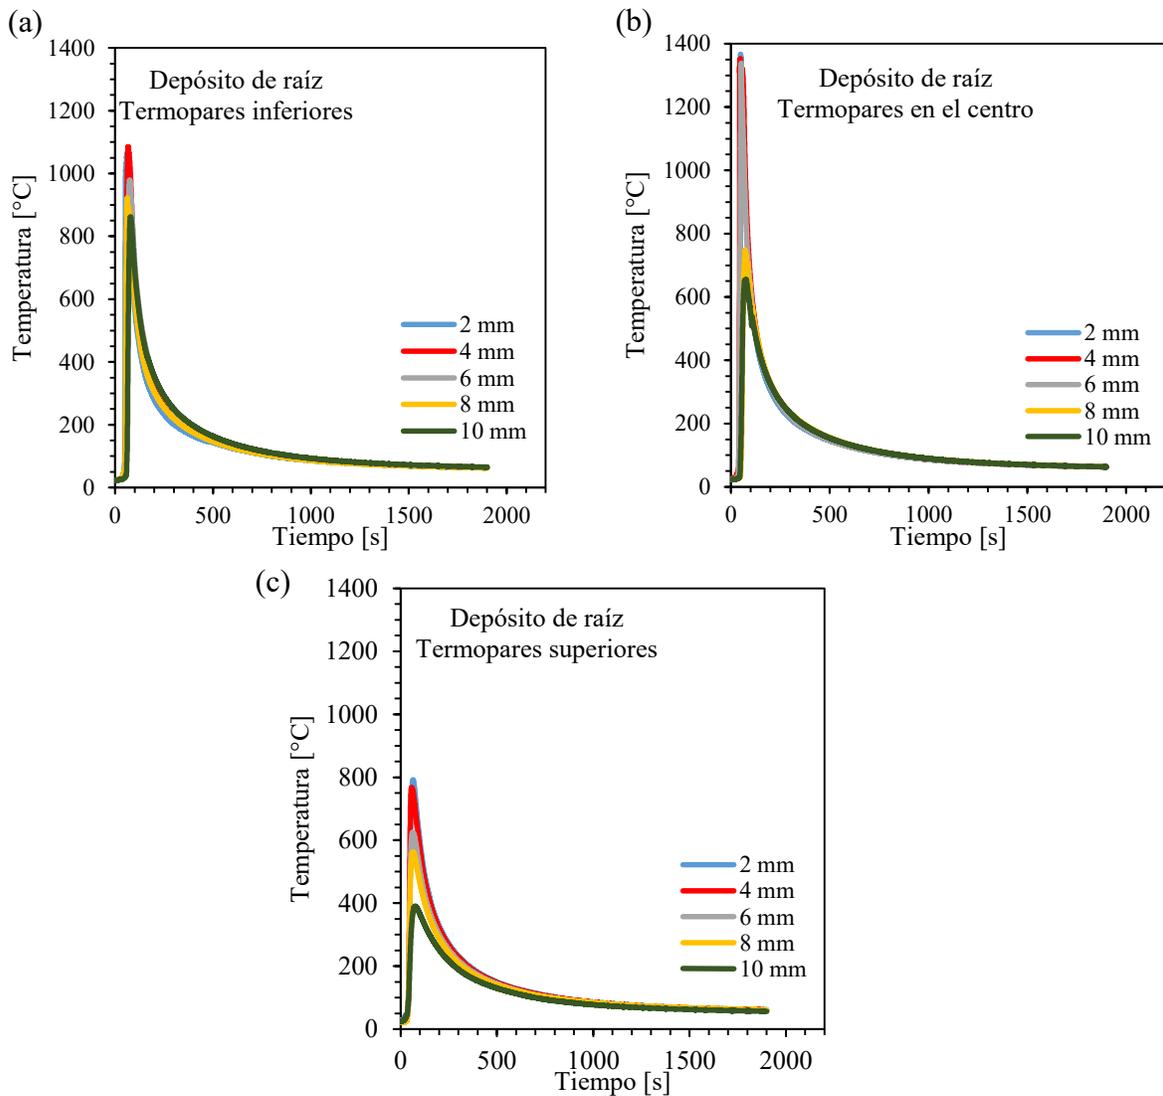
**Figura 4.20.** Resultados de las mediciones de los ciclos térmicos de soldadura durante el depósito de raíz en la soldadura de Inconel 600 (a) termopares ubicados en la parte inferior de la placa, (b) termopares ubicados en el centro de la placa y (c) termopares ubicados en la superficie de la placa.

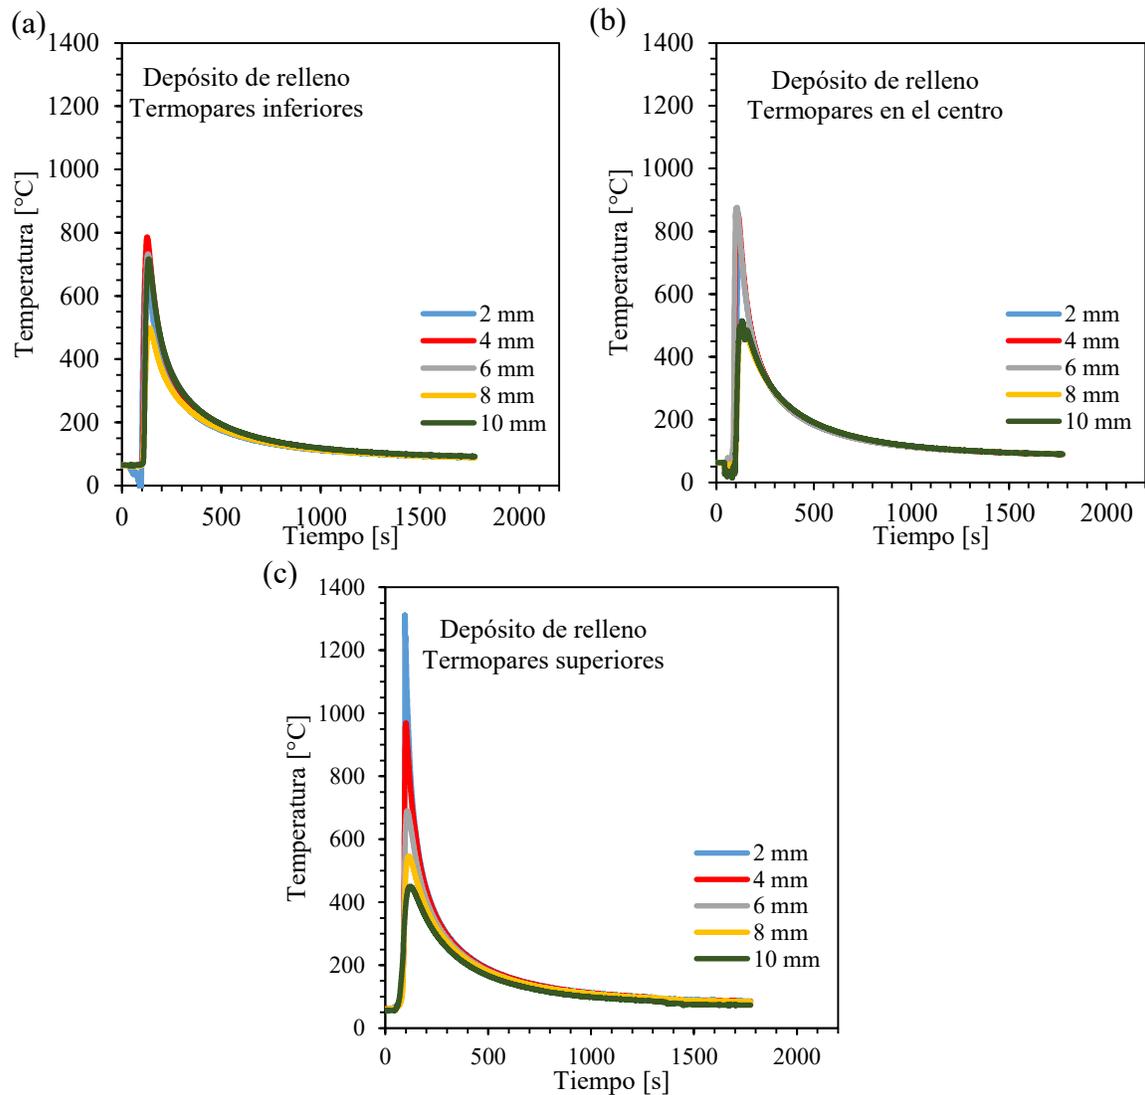
**Figura 4.21.** Resultados de las mediciones de los ciclos térmicos de soldadura durante el depósito de relleno en la soldadura de Inconel 600 (a) termopares ubicados en la parte inferior de la placa, (b) termopares ubicados en el centro de la placa y (c) termopares ubicados en la superficie de la placa.

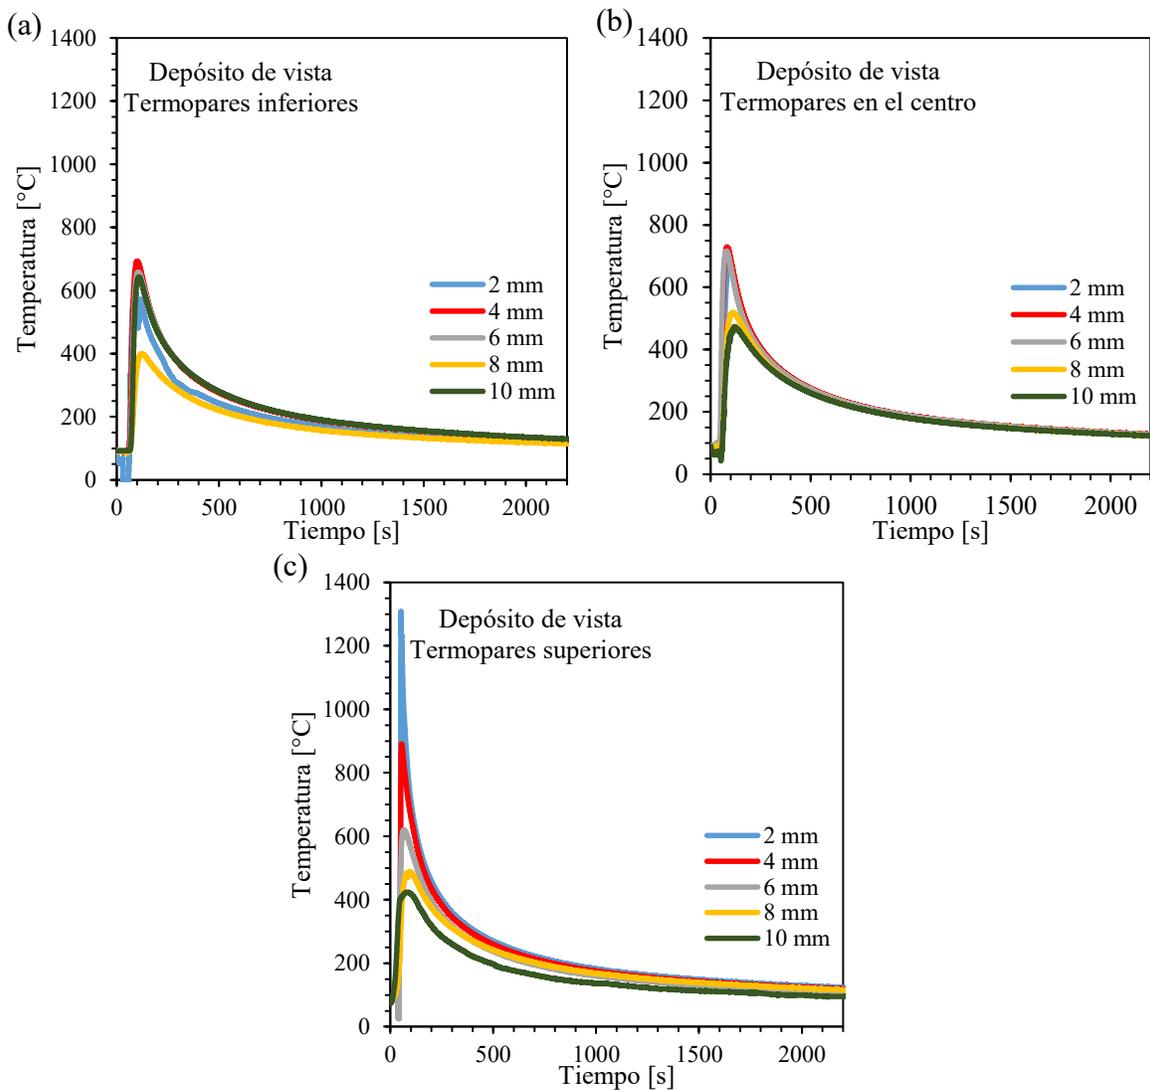
**Figura 4.22.** Resultados de las mediciones de los ciclos térmicos de soldadura durante el depósito de vista en la soldadura de Inconel 600 (a) termopares ubicados en la parte inferior de la placa, (b) termopares ubicados en el centro de la placa y (c) termopares ubicados en la superficie de la placa.

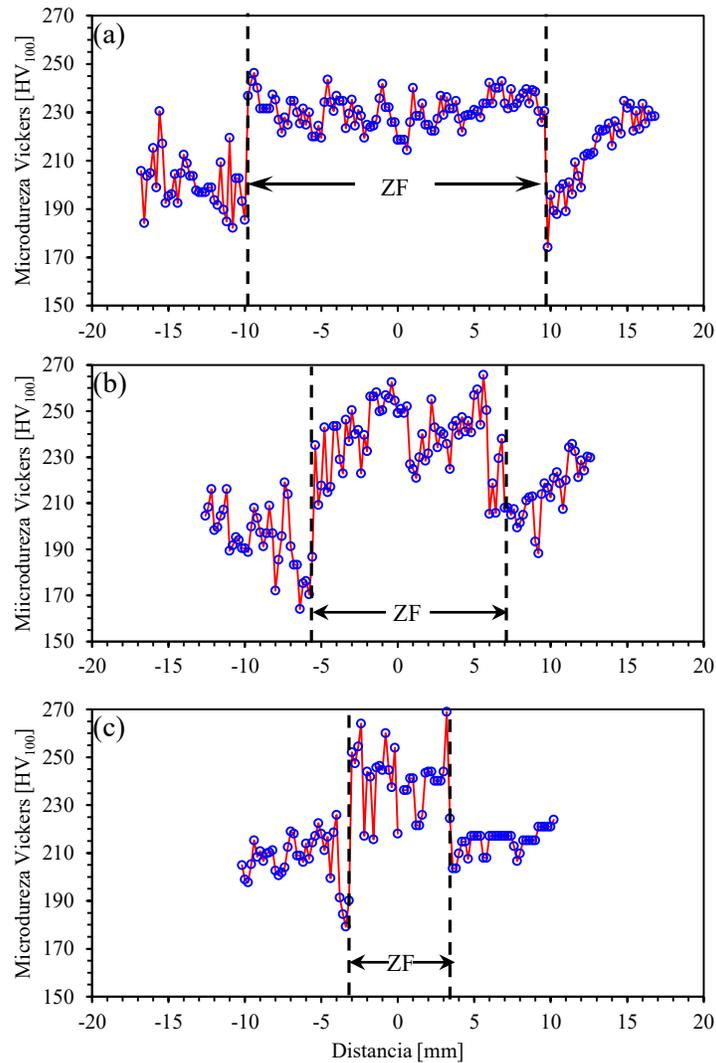
**Figura 4.23.** Perfiles de microdureza obtenidos a lo largo del (a) depósito de vista (L1), (b) depósito de relleno (L2) y (c) depósito de raíz (L3) sobre la sección transversal mostrada en la Figura 4.13.

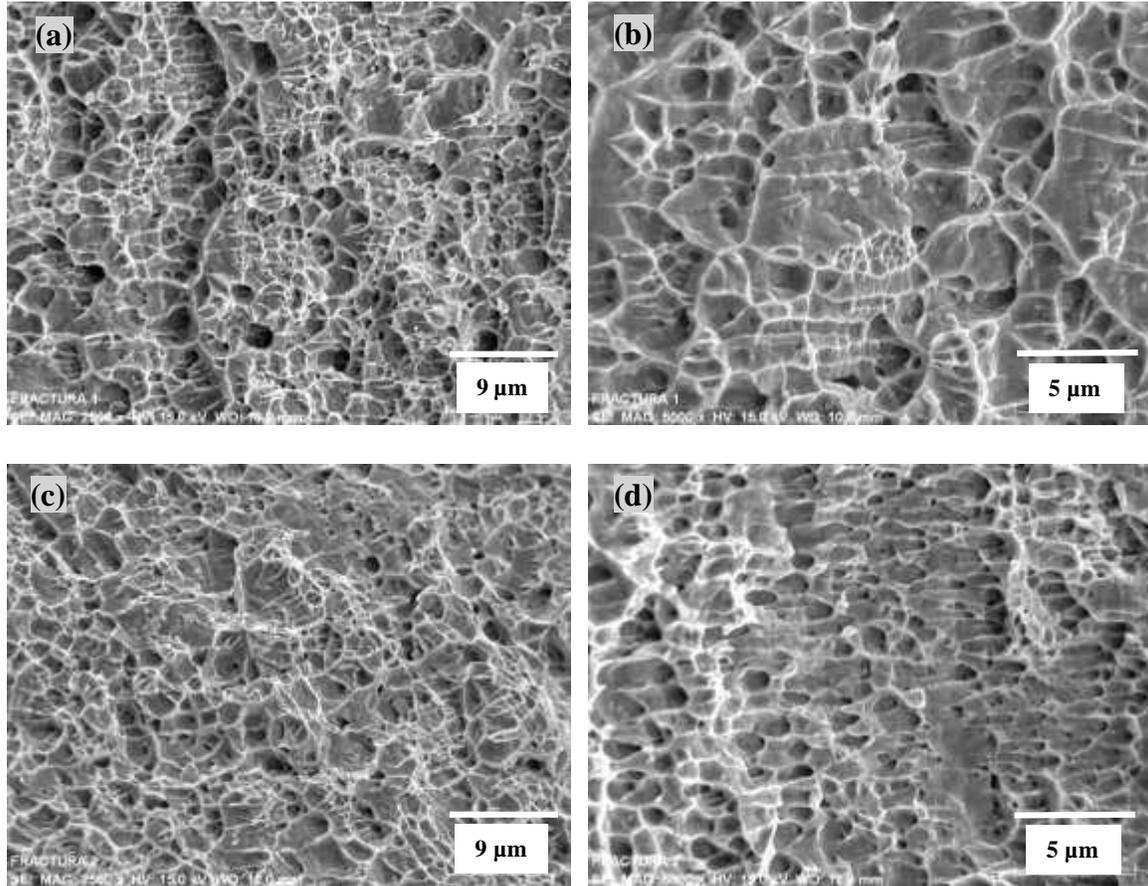
**Figura 4.25.** Fractografía los especímenes sometidos a tensión (a) y (b) unión soldada (c) y (d) MB.

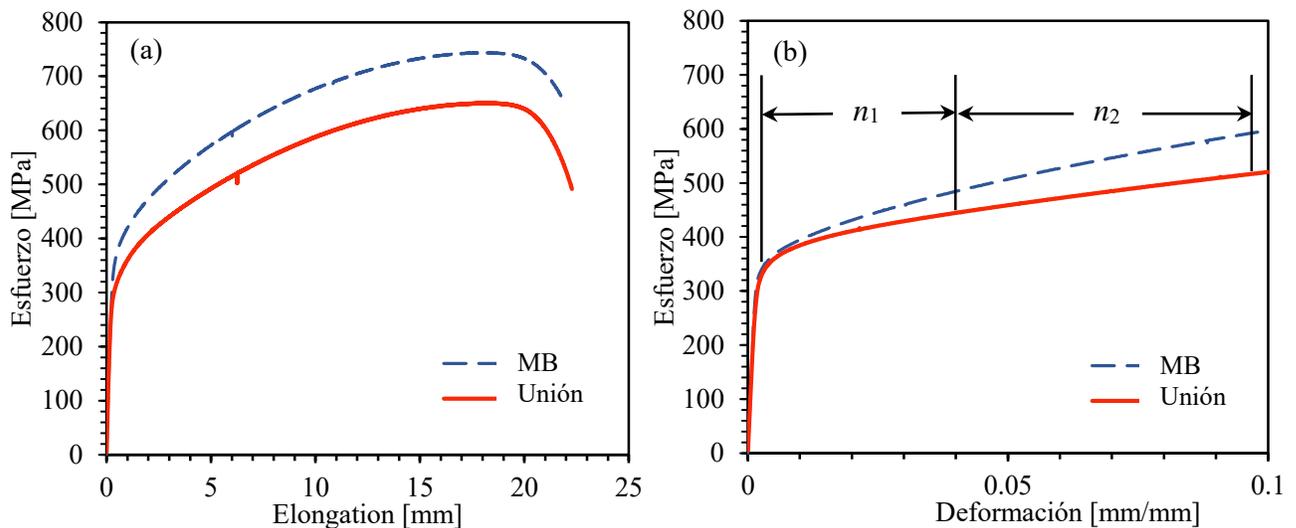
**Figura 4.26.** Curvas de pruebas de tensión (a) curvas esfuerzo-elongación y (b) curvas esfuerzo-deformación de MB y unión soldada.

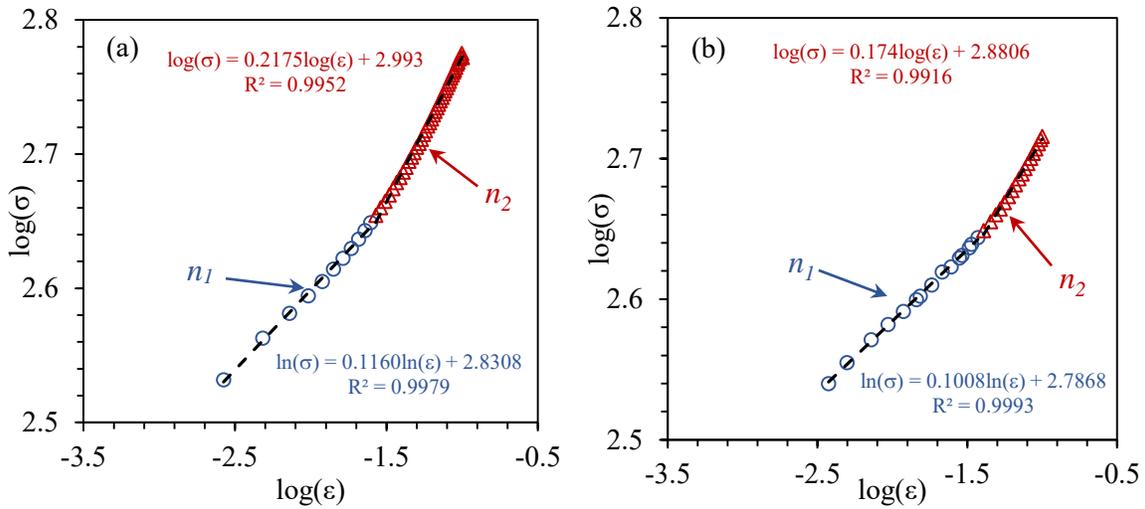
**Figura 4.27.** Curvas esfuerzo-deformación ajustadas con dos pendientes (a) MB y (b) unión soldada.

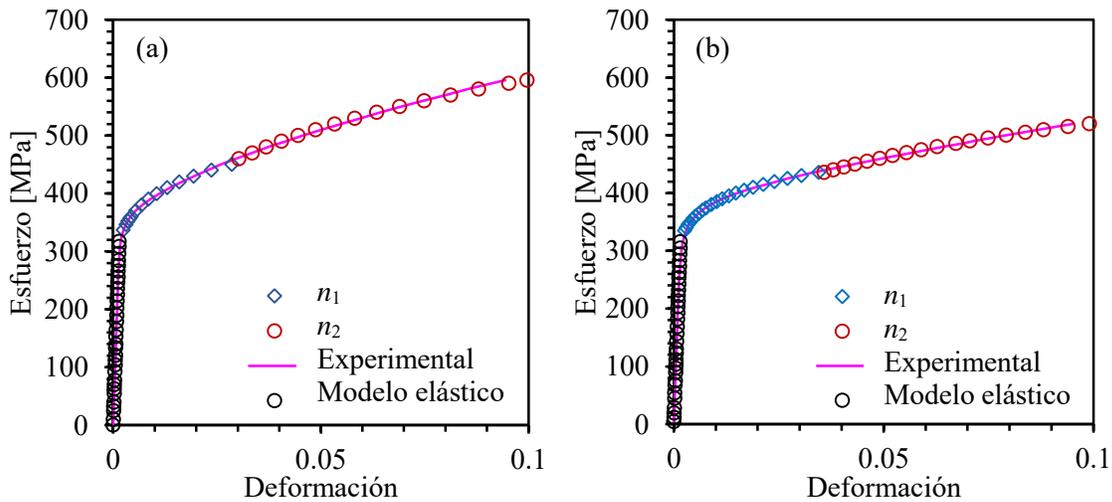
**Figura 4.28.** Valores experimentales contra curvas modeladas en zona elástica y zona plástica bajo el modelo de Ramberg-Osgood (a) MB y (b) unión soldada.

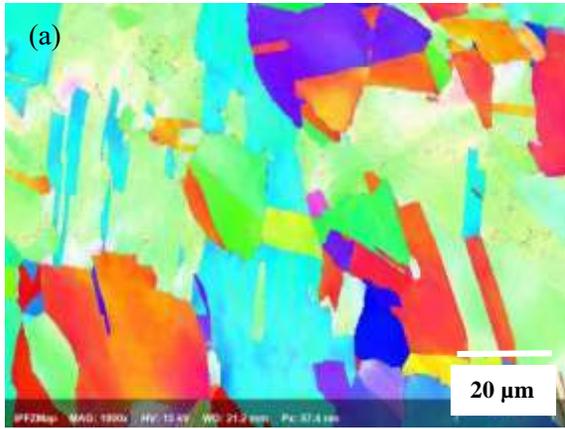
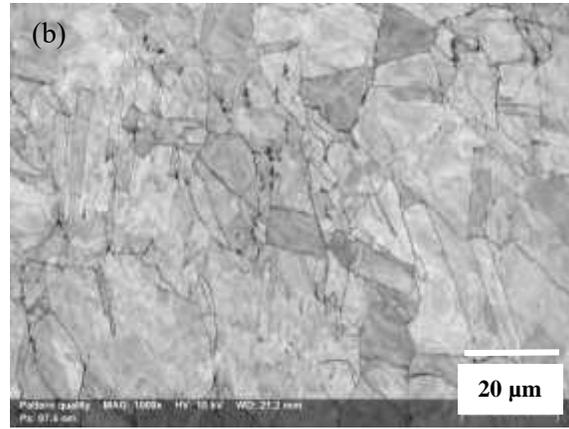
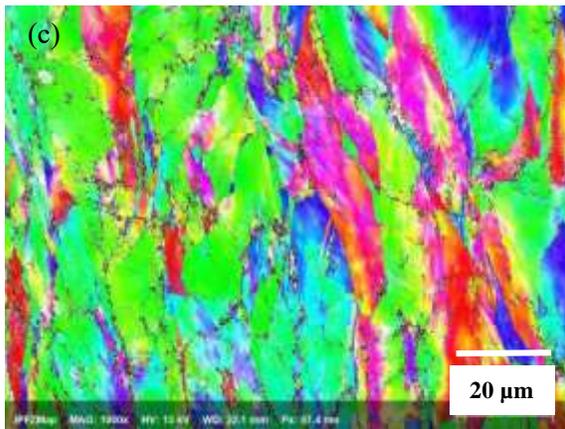
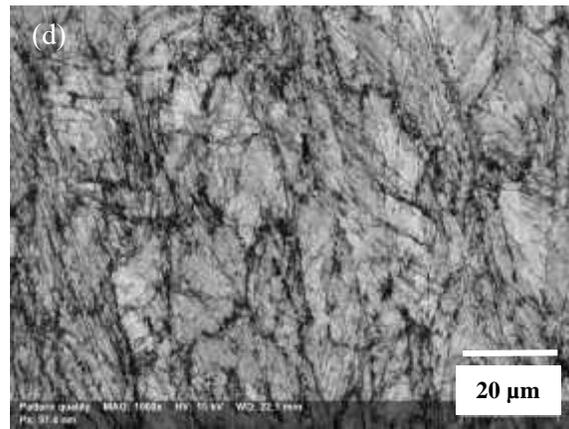
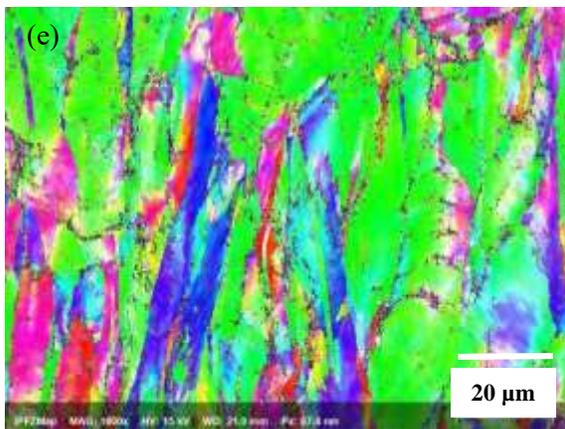
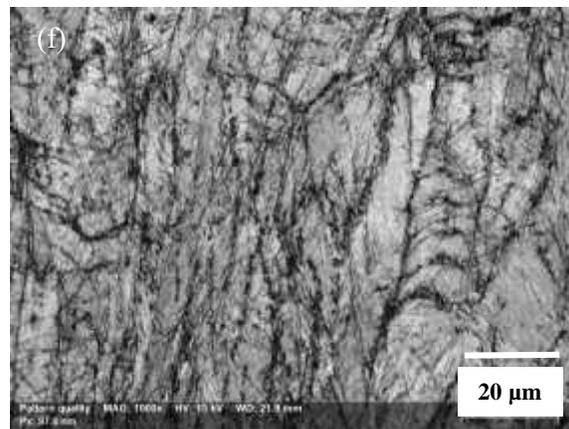
**Figura 4.29.** Figuras de MEB con la técnica de EBSD que muestran la evolución microestructural de muestras deformadas (a) IPFZ del MB sin deformación, (b) patrón de calidad del MB sin deformación, (c) IPFZ del MB deformado cerca de la zona de fractura, (d) patrón de calidad del MB deformado cerca de la fractura, (e) IPFZ de la unión soldada deformada cerca de la zona de fractura, (f) patrón de calidad de la unión soldada sometida a deformación cerca de la fractura y (g) esquema de colores para IPFZ.

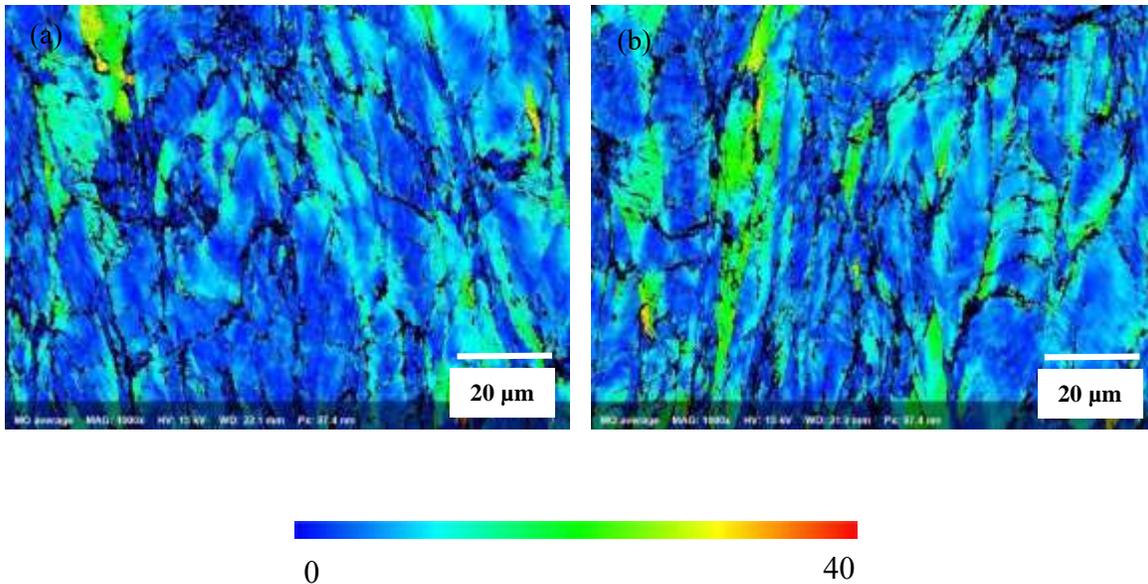
**Figura 4.30.** Imágenes mediante EBSD de desorientación de granos cristalinicos de muestras deformadas (a) MB sometido a deformación cerca de la fractura y (b) unión soldada sometida a deformación cerca de la fractura.

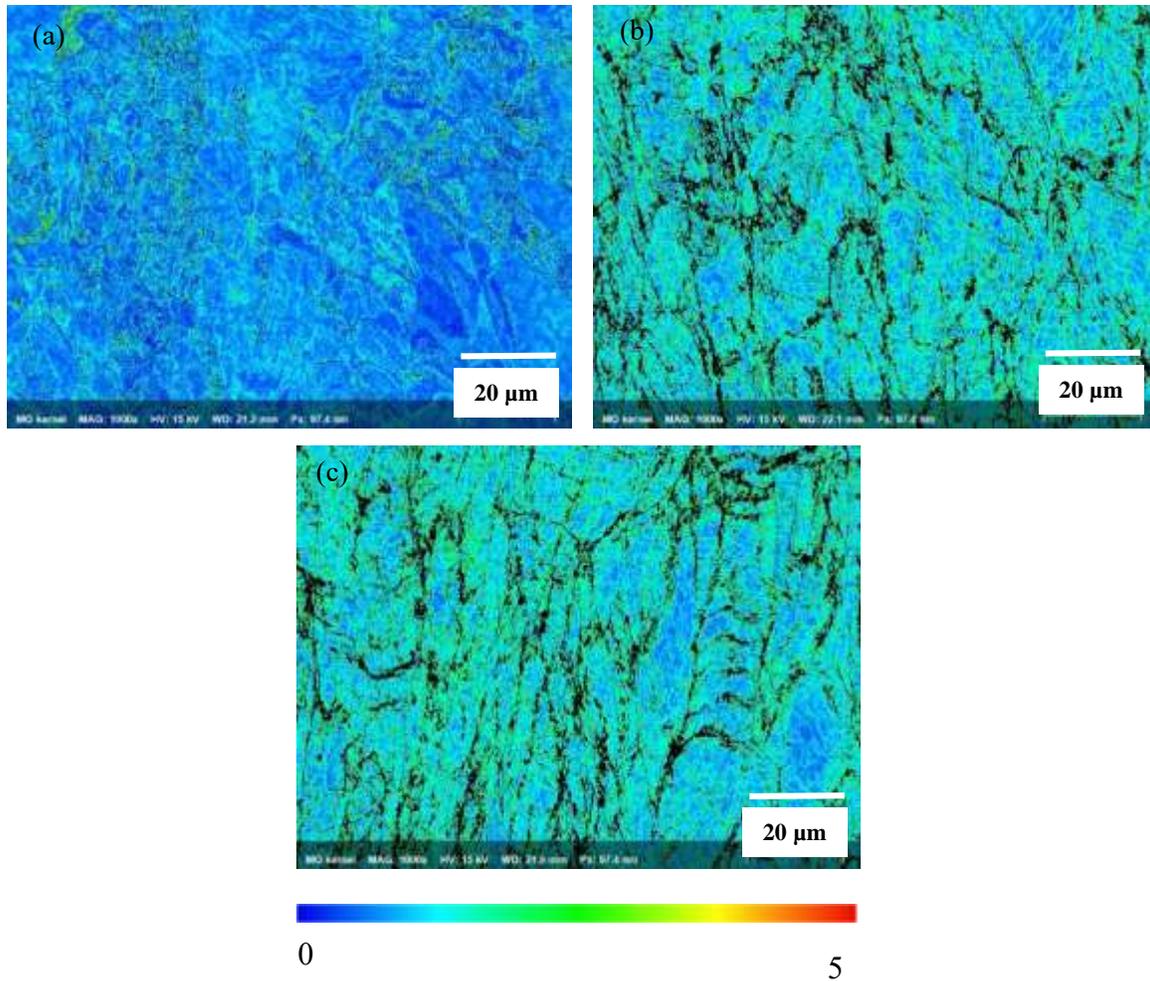
**Figura 4.31** Imágenes mediante EBSD de desorientación por medio de kernel (a) MB sin deformación, (b) MB sometido a deformación y (c) unión sometida a deformación.

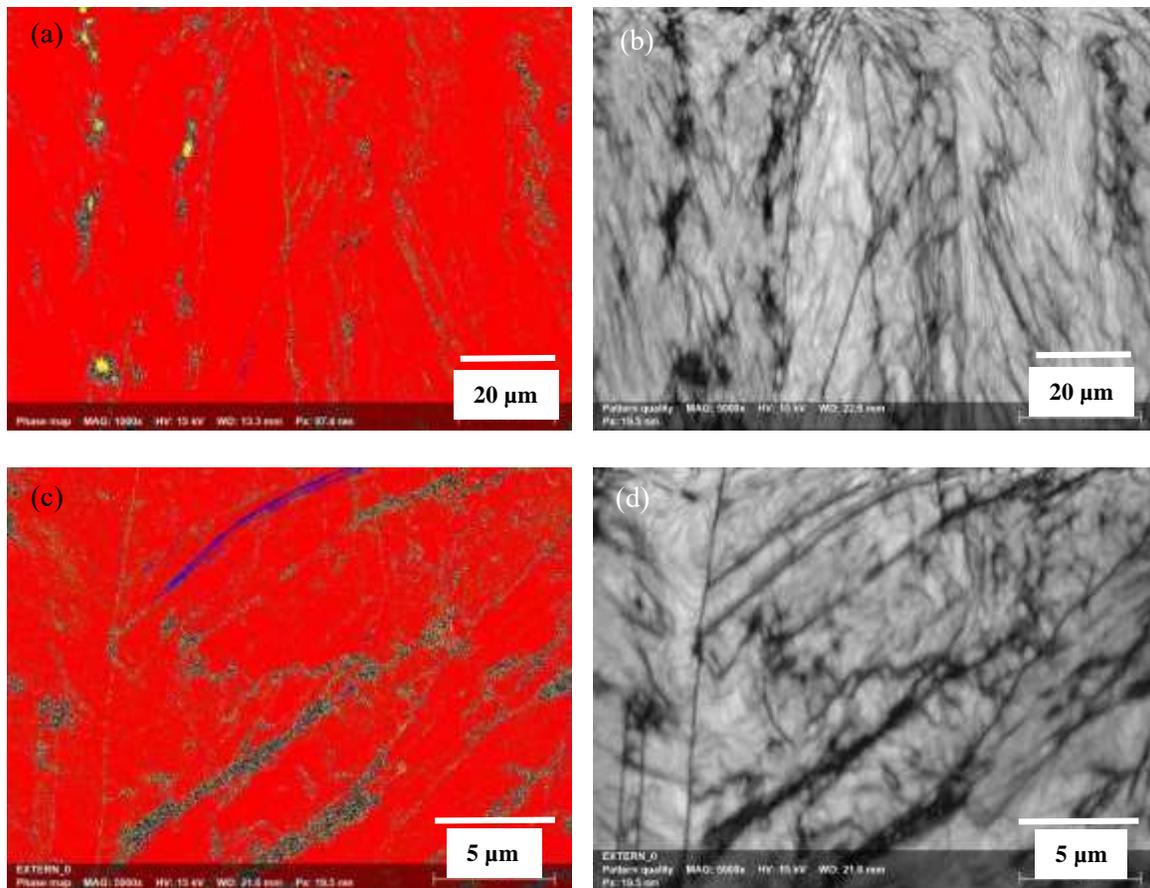
**Figura 4.32.** Mapa de fases mediante EBSD (a) MB sometido a deformación cerca de la zona de falla (b) patrón de calidad del MB sometido a deformación, (c) unión soldada sometida a deformación cerca de la zona de falla y (d) patrón de calidad de la unión soldada sometida a deformación.

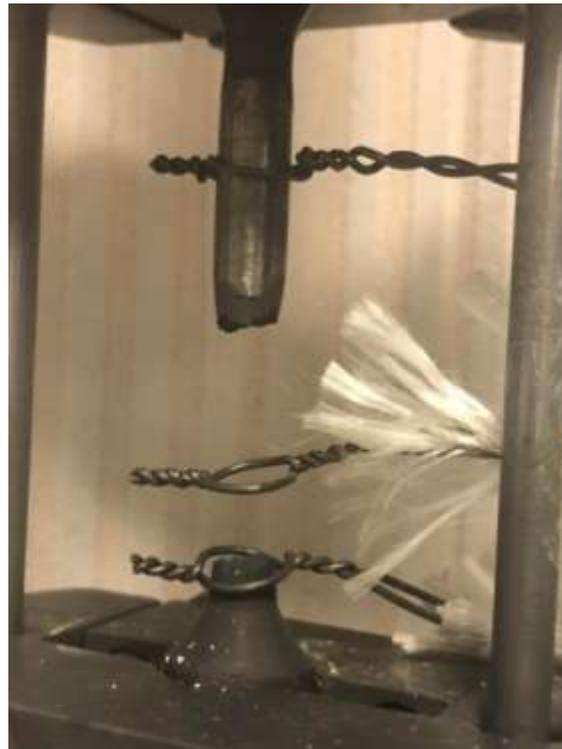
**Figura 4.33.** Falla del espécimen sometido a termofluencia.

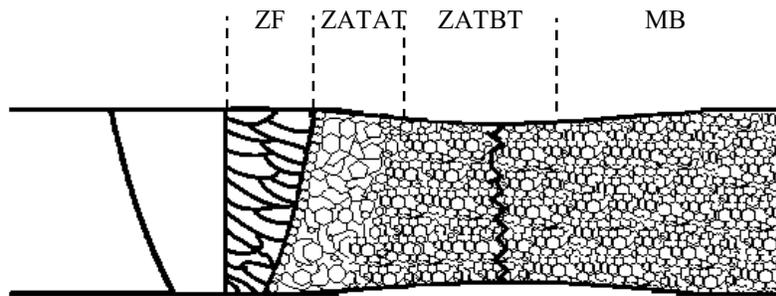
**Figura 4.34.** Representación esquemática de las zonas en el espécimen soldado sometido a termofluencia.

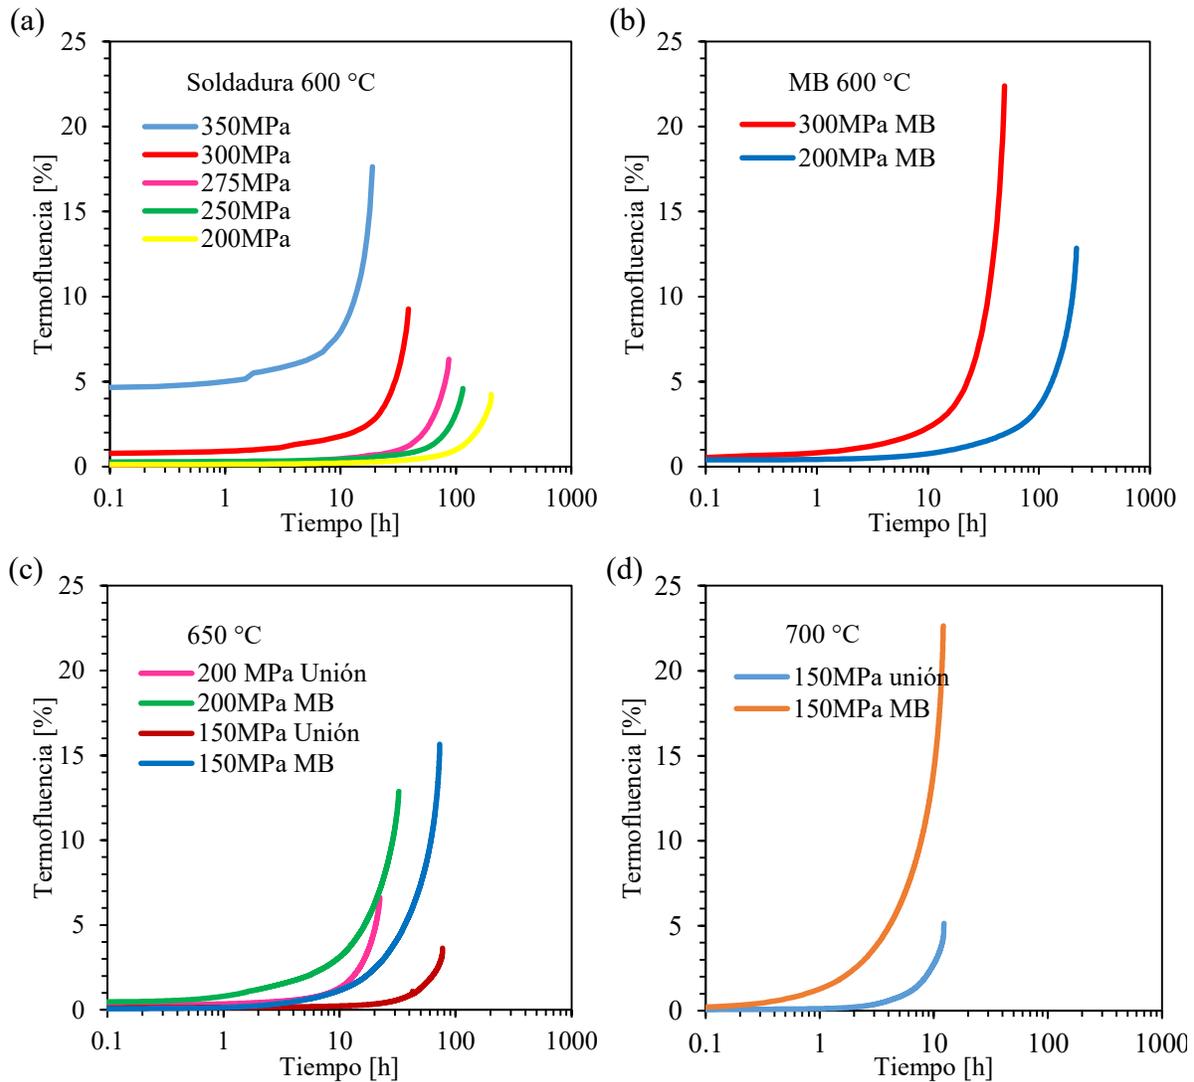
**Figura 4.35.** Gráficas de termofluencia (a) unión soldada con diferentes esfuerzos a 600°C, (b) Material base a 600°C utilizando 200 MPa y 300 MPa, (c) unión soldada a 500°C con 200 MPa y (d).

Los resultados de los especímenes sometidos a termofluencia muestran que, al utilizar una temperatura de 600°C y un esfuerzo de 300 MPa, la unión soldada tiene una disminución en el tiempo que ocurre la falla del 22% en comparación con el MB. Para la misma temperatura y un esfuerzo de 200 MPa la probeta de la unión soldada presenta una disminución del 7.7% en tiempo en el que ocurre la falla. Cuando la temperatura aumenta a 650 °C y con esfuerzo de 150 MPa, la unión soldada aumenta el tiempo de ocurrencia de la falla en un 5% en comparación de la muestra de MB. Los resultados de la superficie de fractura muestran que la falla por efectos de termofluencia se da en forma intergranular.

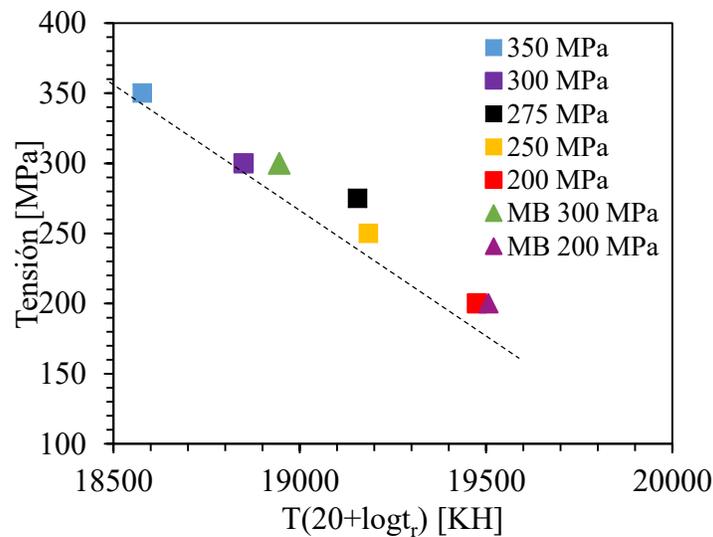
**Figura 4.36.** Gráfico del parámetro de Larson Miller.

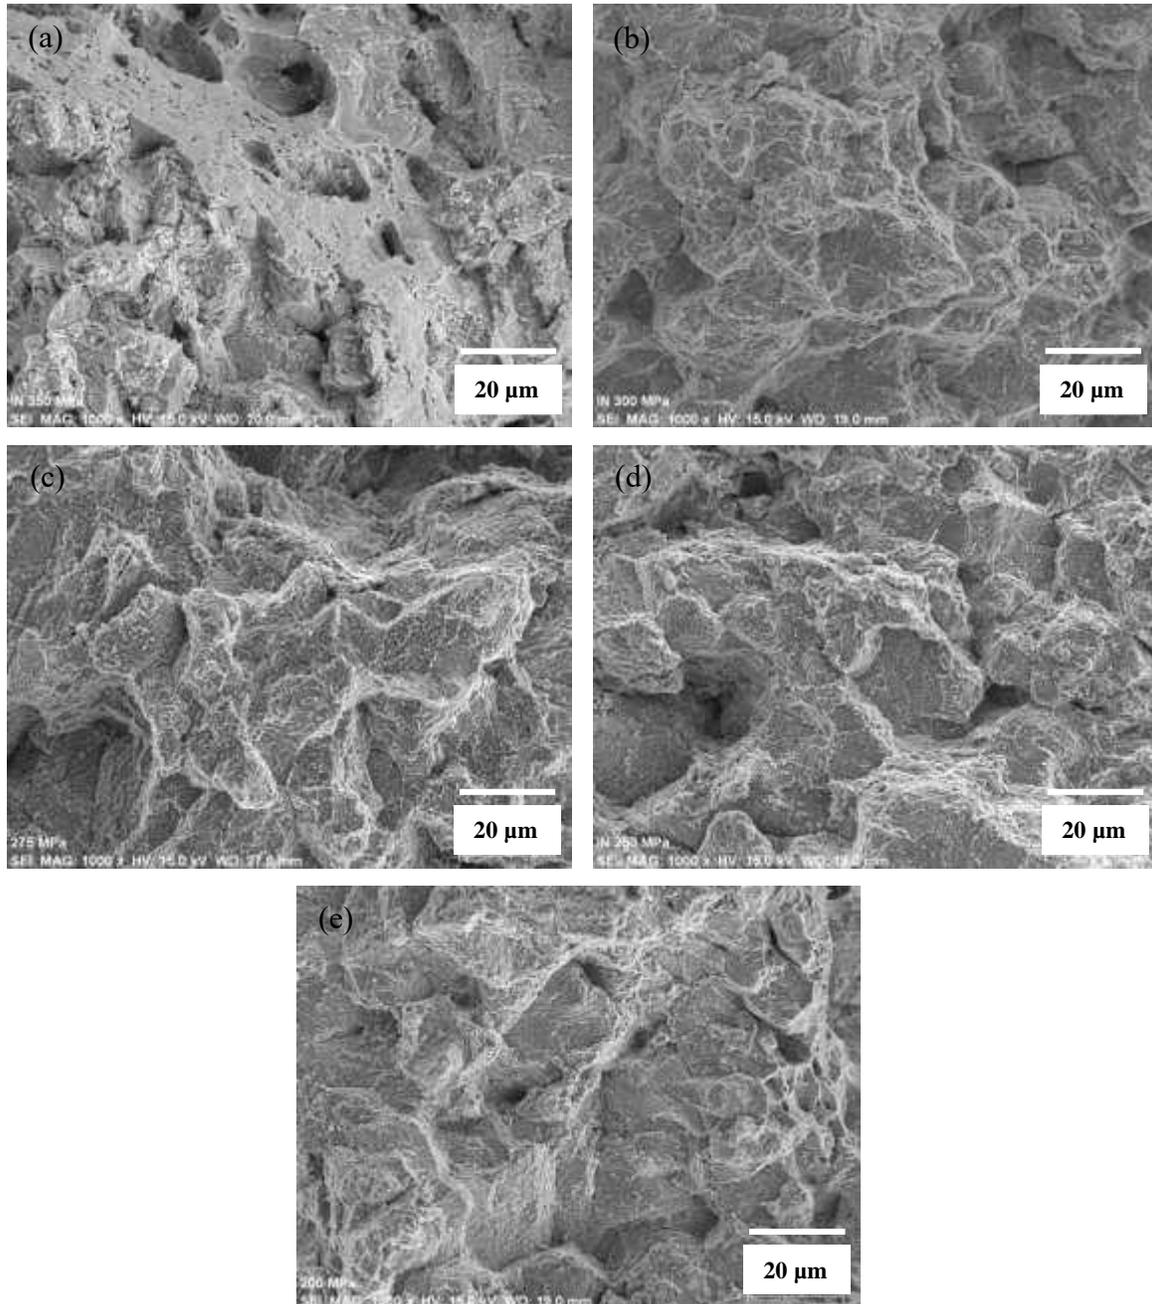
**Figura 4.37.** Fracturas las muestras de la unión soldadas sometidas a termofluencia a una temperatura de 600 °C (a) 350 MPa, (b) 300 MPa, (c) 275 MPa, (d) 250 MPa y (e) 200 MPa.

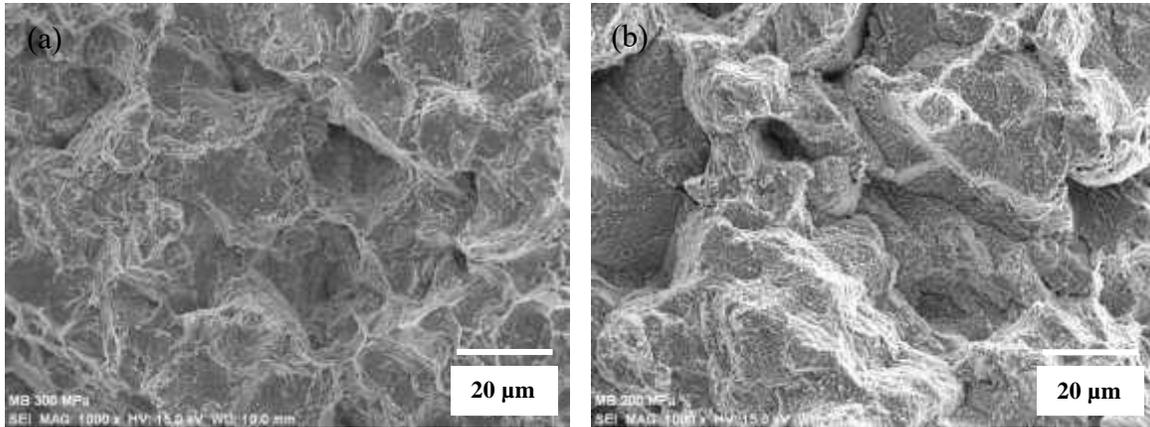
**Figura 4.38.** Fracturas muestras de MB sometidas a termofluencia, a) 300 MPa y b) 200 MPa.

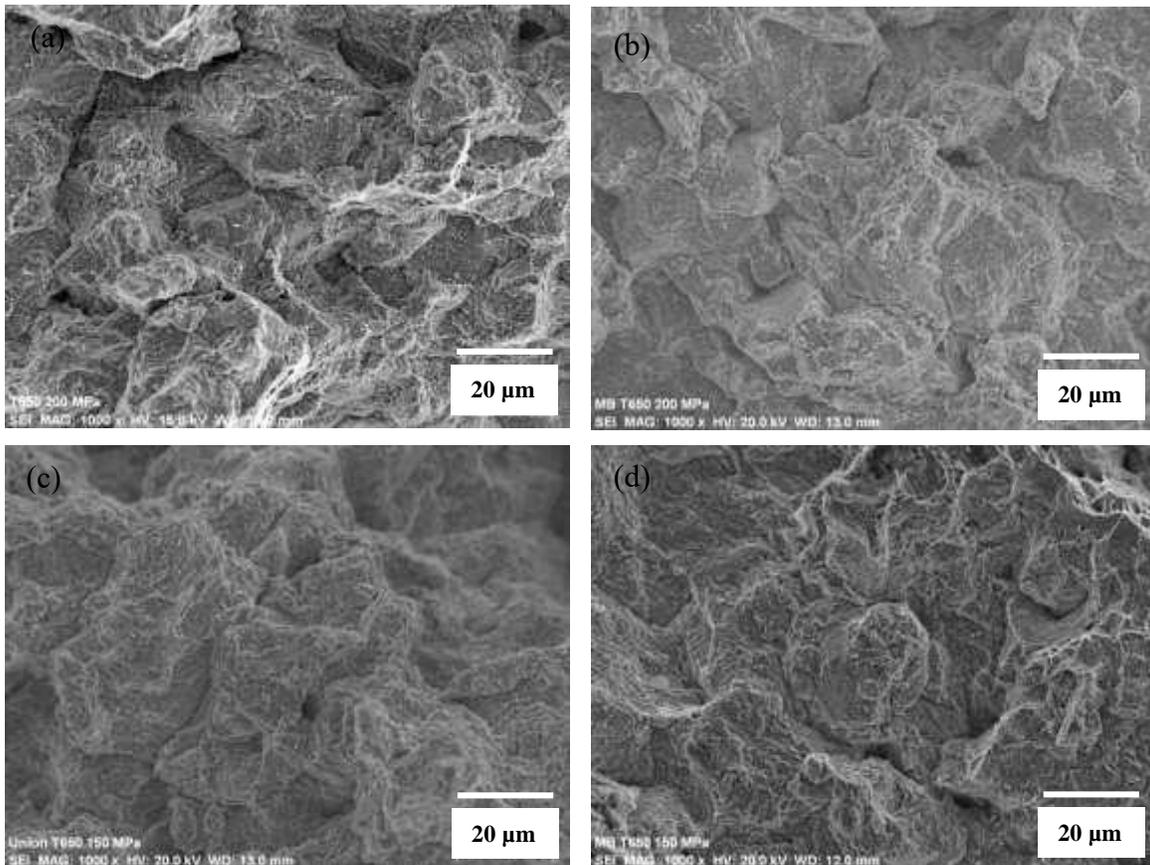
**Figura 4.39.** Fracturas de los especímenes sometidos a termofluencia a 650 °C (a) unión soldada con 200 MPa, (b) MB con 200 MPa, (c) unión soldada con 150 MPa y (e) MB con 150 MPa.

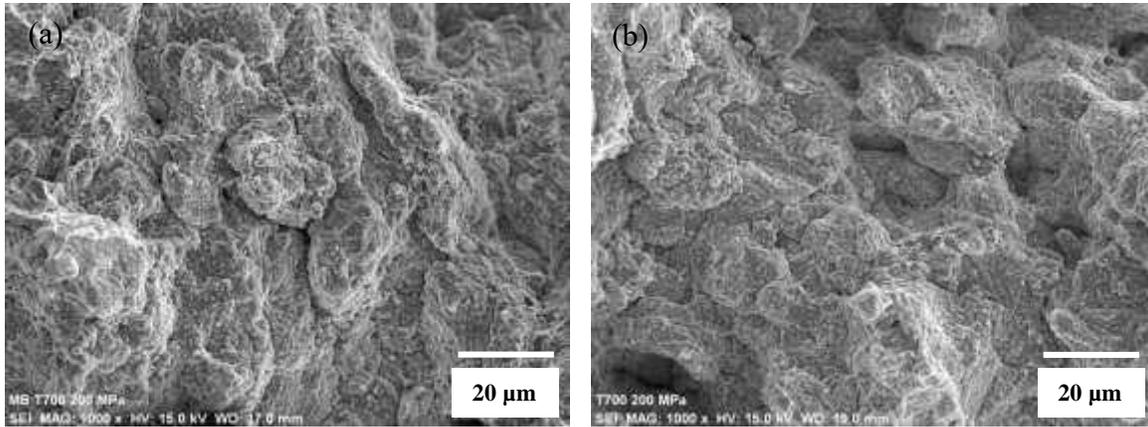
**Figura 4.40.** Fracturas de los especímenes sometidos a termofluencia a 700 °C con un esfuerzo de 150 MPa (a) unión soldada y (b) MB.

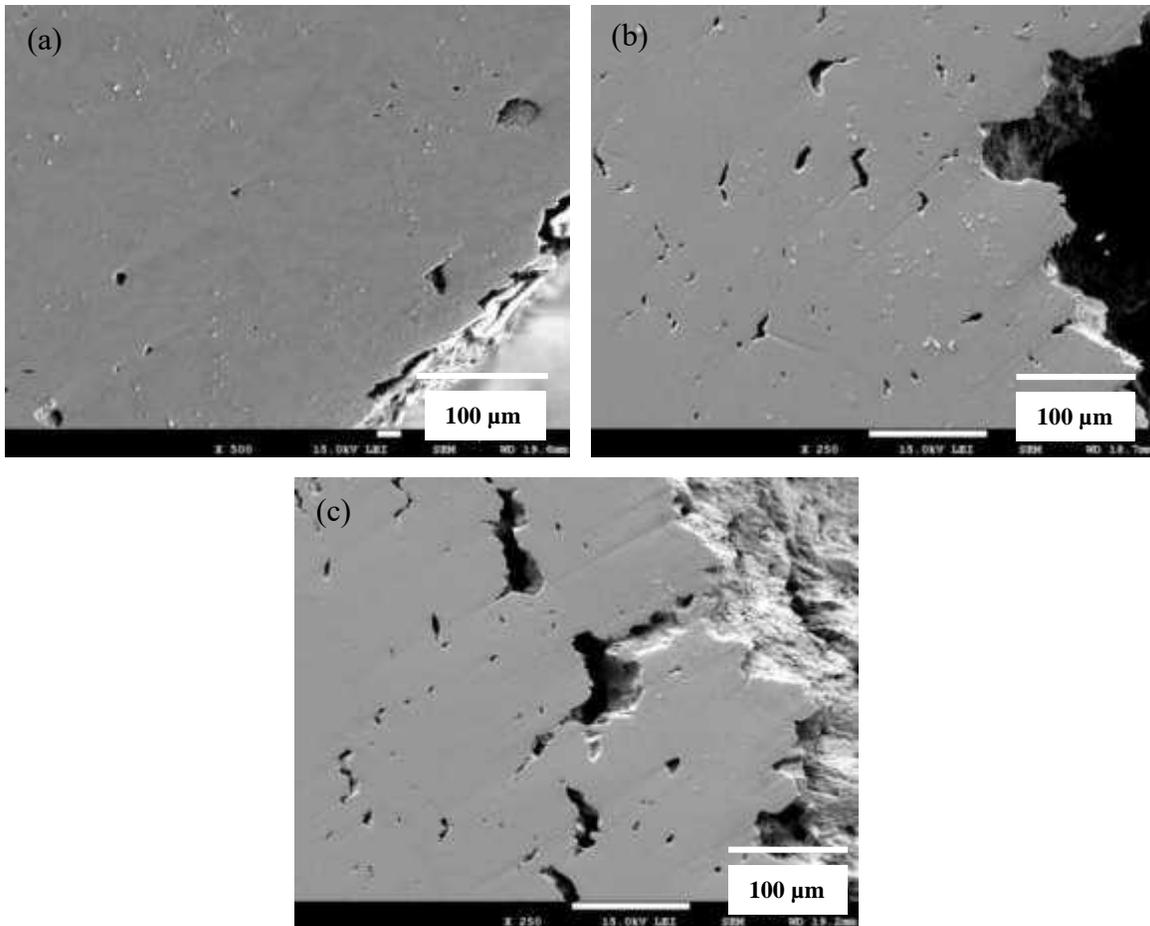
**Figura 4.41.** Corte longitudinal de fracturas de especímenes sometidos a termofluencia (a) 350 MPa, (b) 300 MPa y (c) 250 MPa.

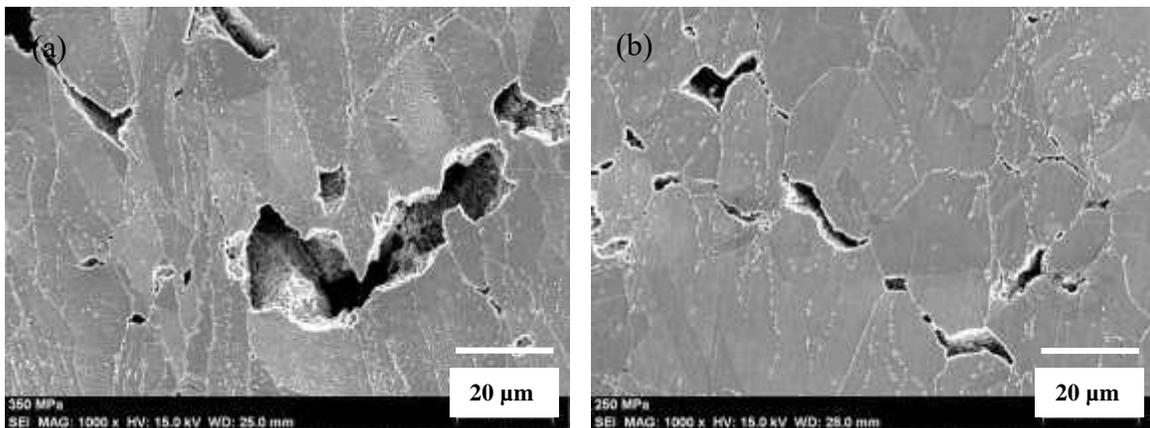
**Figura 4.42.** Microhuecos y microfracturas en la unión soldada sometida a 600 °C (a) 350 MPa y (b) 250 MPa.
