INSTITUTO DE INVESTIGACIÓN EN METALURGIA Y MATERIALES

CARACTERIZACIÓN MICROESTRUCTURAL, MECÁNICA Y DE TERMOFLUENCIA DE  
LA UNIÓN SOLDADA DE INCONEL 600

Tesis que para obtener el grado de  
Doctor en Ciencias en Metalurgia y Ciencias de los Materiales

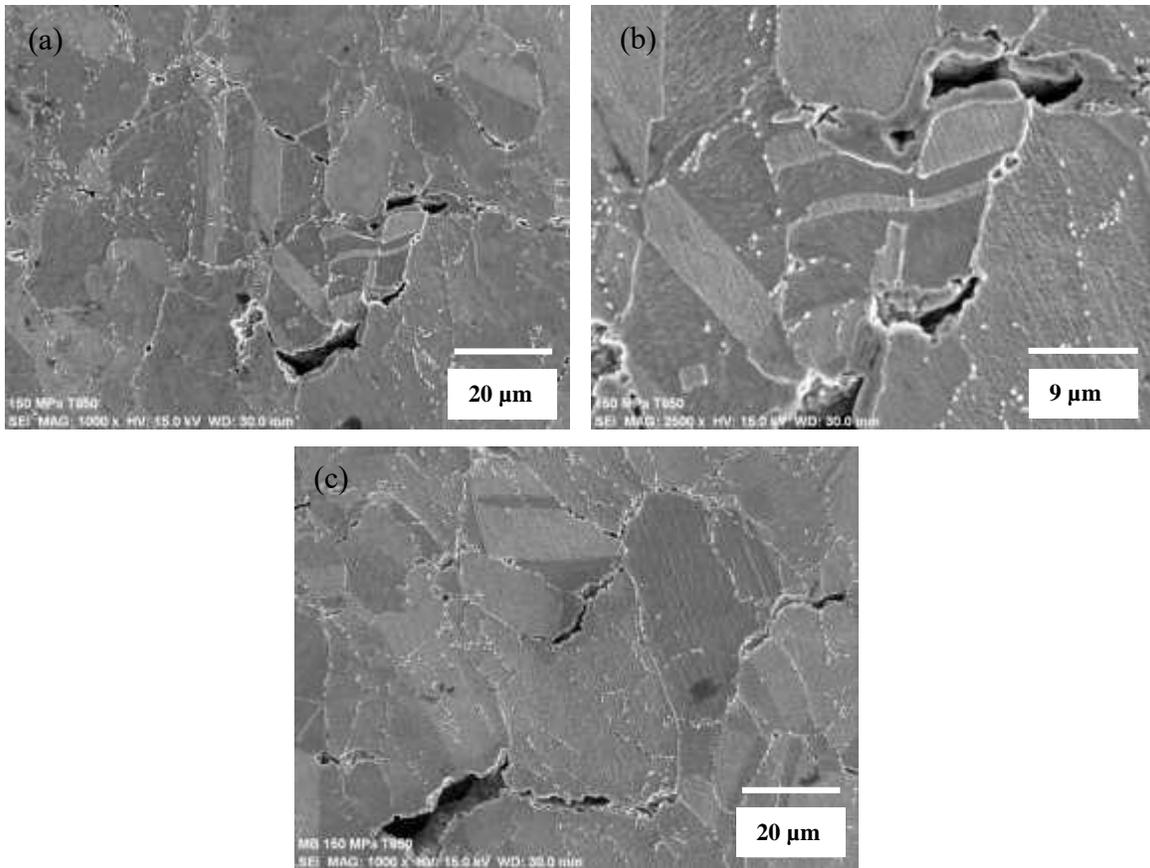
**Figura 4.43.** Microhuecos y microfracturas de muestras sometidas a 650 °C con 150 MPa  
(a) unión soldada y (b) MB.

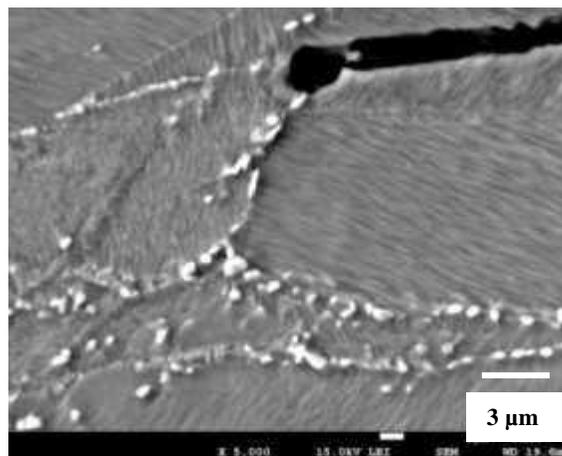
**Figura 4.44.** Precipitados en límites de grano en muestra sometida a 350 MPa a 600°C.

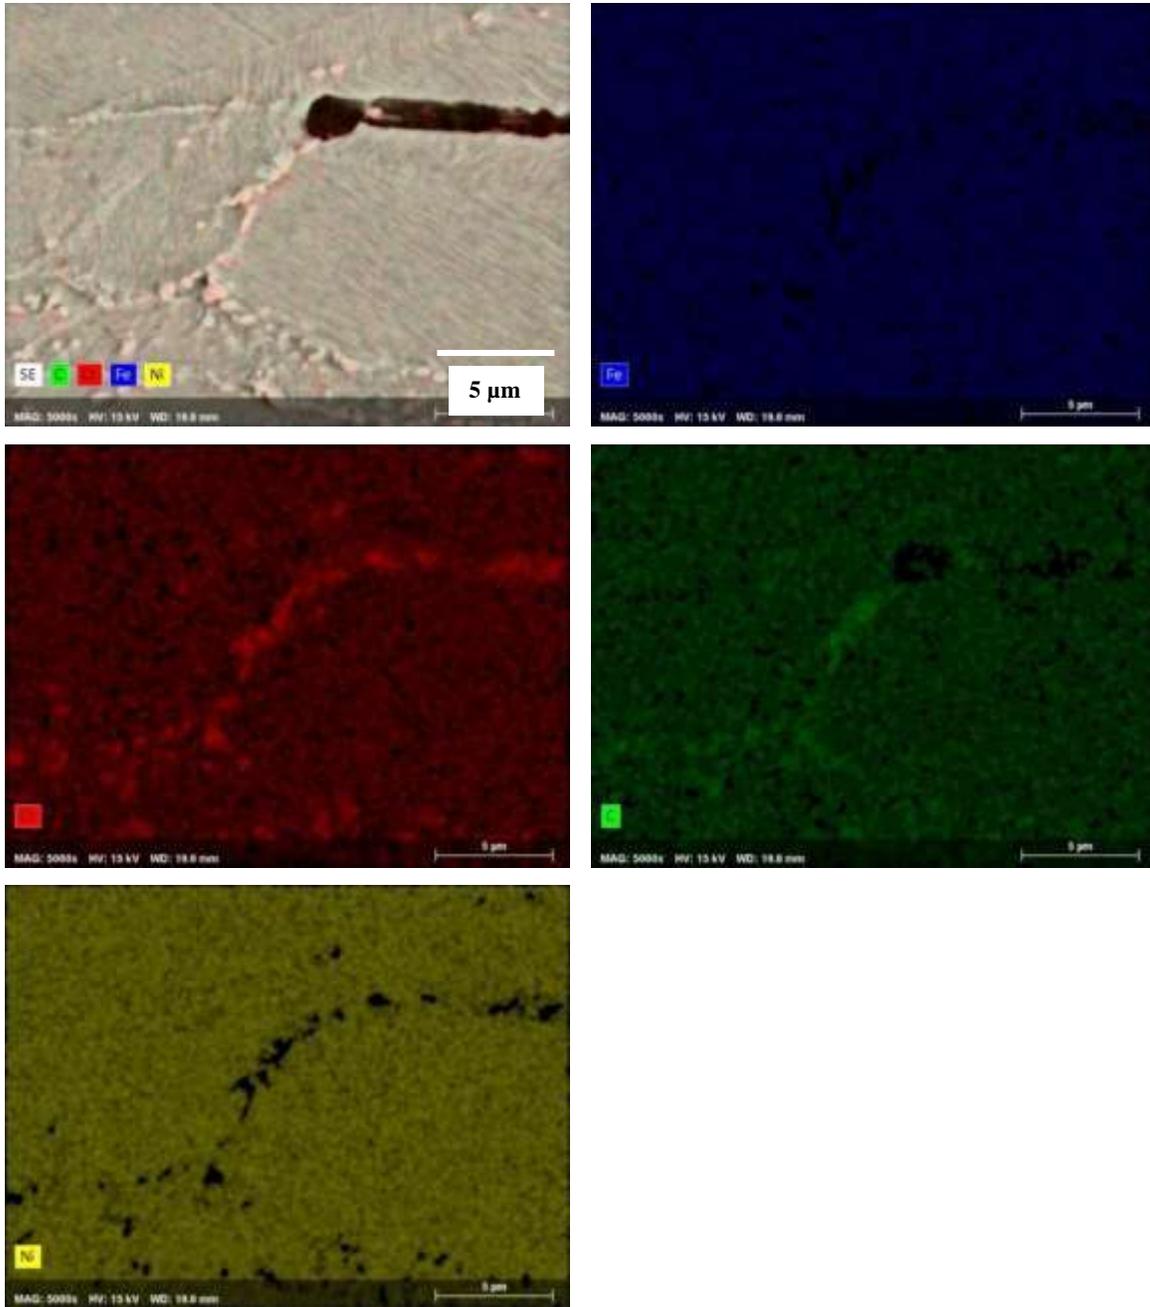
**Figura 4.45.** Mapeo elemental en espécimen sometido a termofluencia con un esfuerzo de 350 MPa a 600°C.

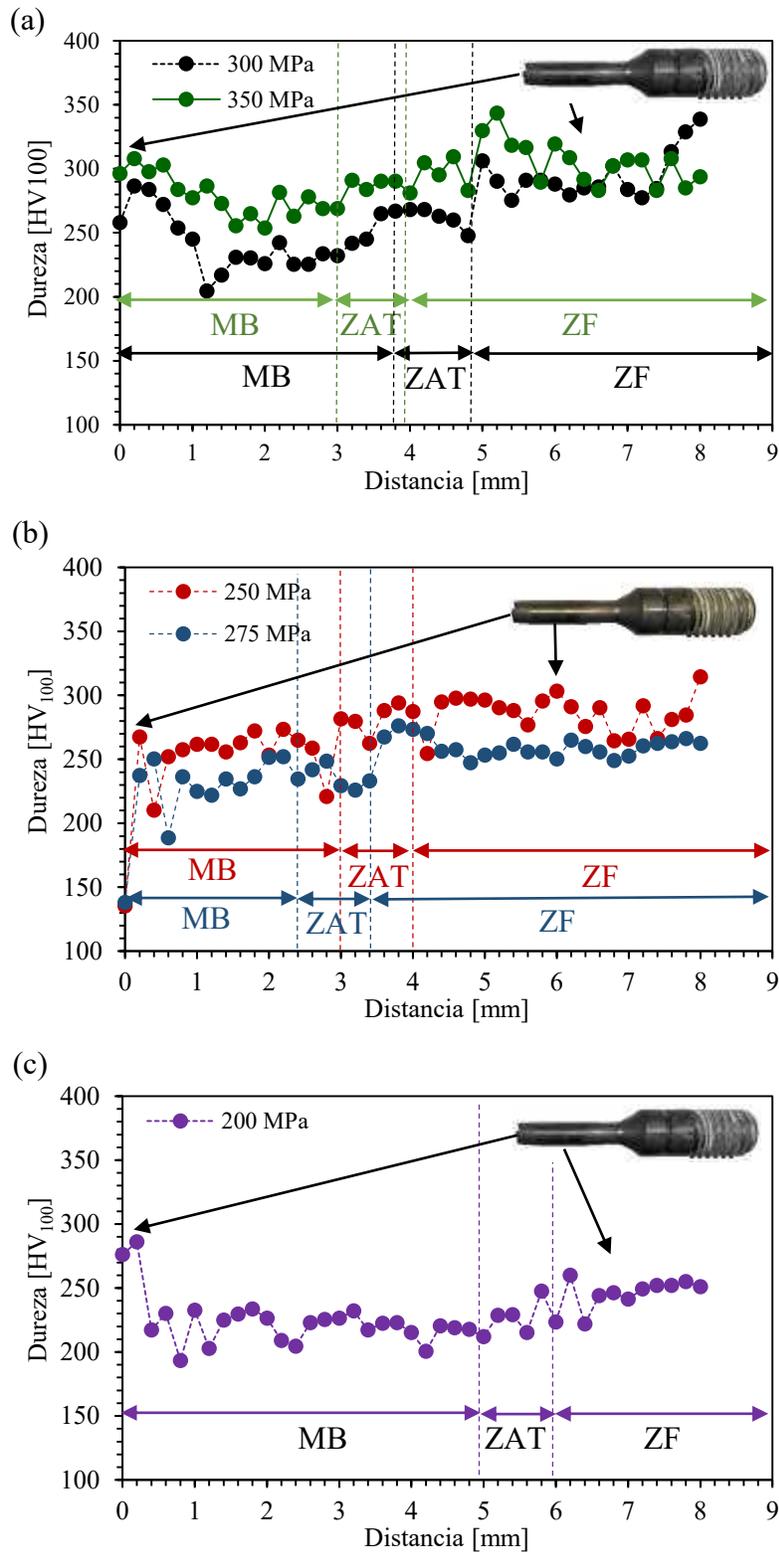
**Figura 4.46.-** Perfiles de microdureza de las uniones soldadas sometidas a termofluencia a 600 °C (a) 350 MPa y 300 MPa, (b) 275 MPa y 250 MPa (c) 200 MPa.
