UNIVERSIDAD MICHOACANA DE SAN NICOLÁS DE HIDALGO

FACULTAD DE INGENIERÍA CIVIL

**“EVALUACIÓN DE VIGAS DE CONCRETO PRE-ESFORZADAS (PRETENSADAS)
DAÑADAS POR CORROSIÓN ACELERADA”**

TESIS PROFESIONAL

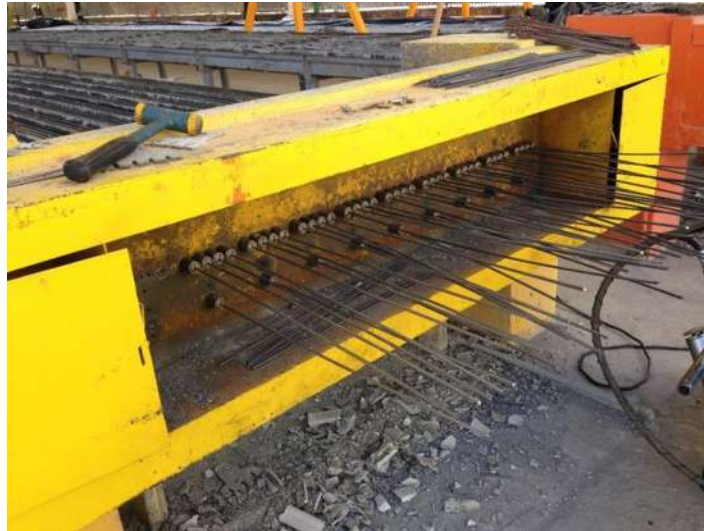
Figura 3. Mesa de pre-tensado para viguetas investigadas

Este término se usa para describir cualquier método de pre-esforzado en el cual los tendones se tensan antes de colocar el concreto. Se tensan entre apoyos que forman parte permanente de las instalaciones de la planta. Con la cimbra en su lugar, se vacía el concreto alrededor del refuerzo pretensado, por lo regular se suele utilizar concreto de alta resistencia en corto tiempo, como un curado con vapor de agua para acelerar el proceso de endurecimiento del concreto. Una vez que el concreto ha alcanzado resistencia suficiente se sueltan las barras de los gatos y éste tiende a acomodarse generando una compresión transmitida al concreto por adherencia, en la mayor parte cerca de los extremos de la viga, por lo cual no se necesita de ningún anclaje especial. (Pérez Quiroz, Ramirez Reyes, Terán Guillén, & Lomelí González, 2011)

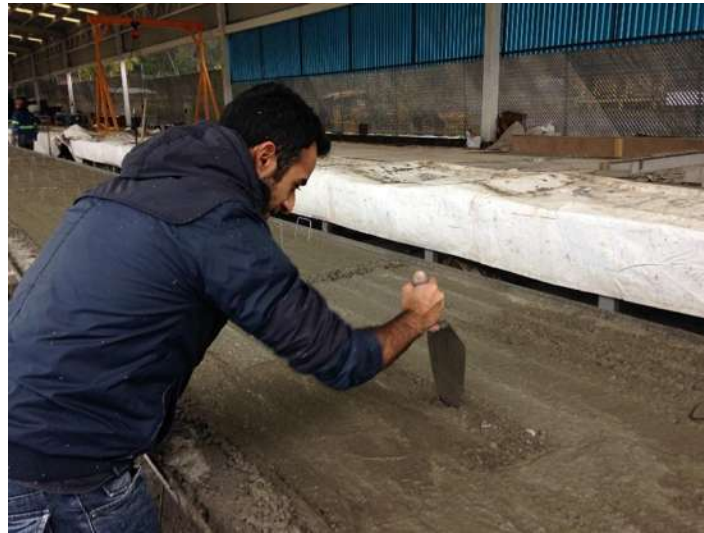
Figura 17. Elaboración de especímenes (adición del NaCl)

El concreto con el que se elaboraron los especímenes es fabricado por CEMEX y es un concreto con $f'c$ de 400 kg/cm². En el tercio medio de la vigueta se agregó NaCl en proporción de 1% con la masa del cemento, el cloruro fue agregado durante el colado de los especímenes, con la finalidad de acelerar el proceso de corrosión y concentrar el mayor efecto en esa zona. El NaCl se distribuyó en la mezcla con ayuda de una cuchara de albañilería para garantizar la dispersión uniforme en la matriz de concreto.

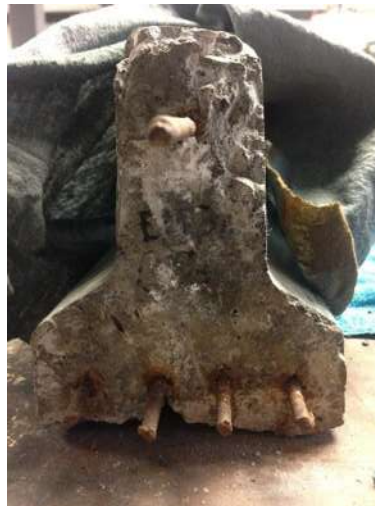
Figura 18. Distribución del acero de pre-esfuerzo

El acero de pre-esfuerzo es un acero pretensado, con un esfuerzo de fluencia $f_y=17000$ kg/cm², con un diámetro nominal de 5.0 mm. Se colocaron 5 varillas en total una en la parte superior de la vigueta y 4 en la parte baja. Como se muestra en la figura 18.

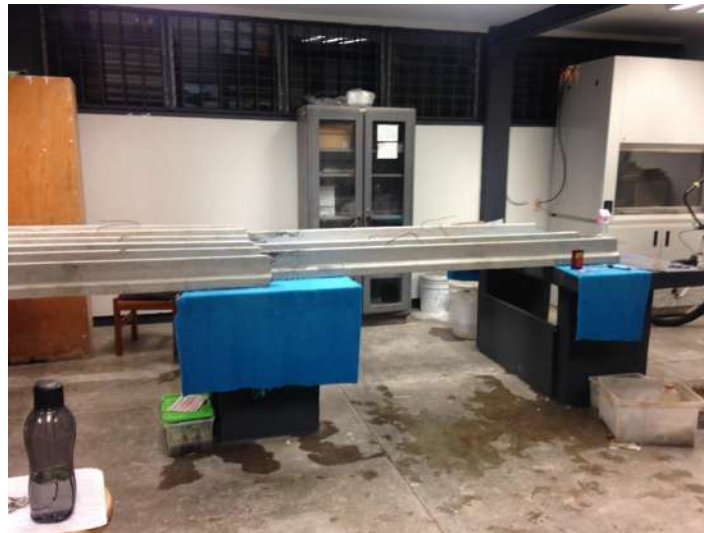
Figura 19. Colocación de viguetas en laboratorio

Las vigas se descansaron sobre mesas de concreto para darles apoyo, el claro entre apoyos es de 1.20m y altura de 1.0m.

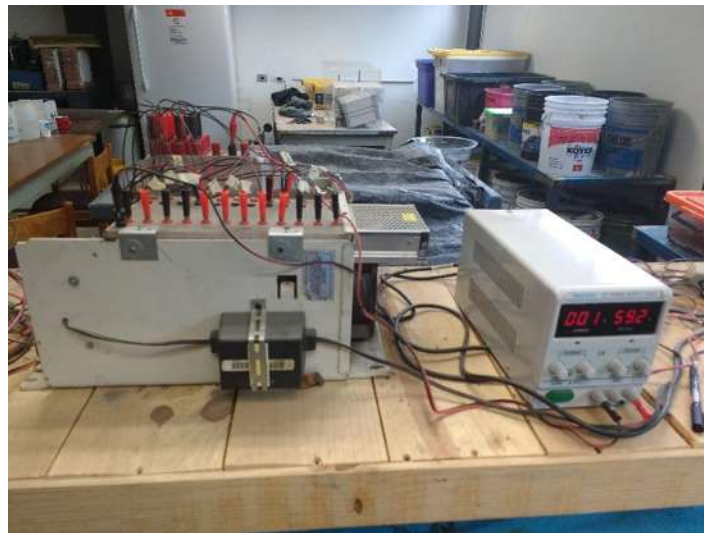
Figura 20. Galvanostato empleado en la investigación

Para garantizar que el flujo de corriente galvánica fuera constante se empleó un galvanostato (Figura 20) el cual cumple con dicha función, la fuente de corriente fue prestado por el Instituto Mexicano del Transporte (IMT). Algunas ajustes fueron realizados en el laboratorio de Ingeniería Eléctrica de la UMSNH

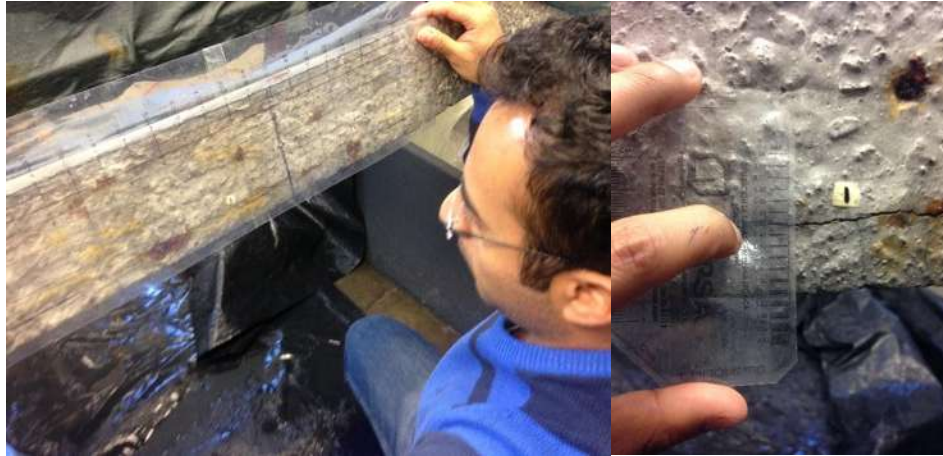
Figura 22. Medición de grieta (largo- ancho)

grietómetro. En la figura 22 se muestra un ejemplo de la medición de la longitud y el ancho de los agrietamientos.

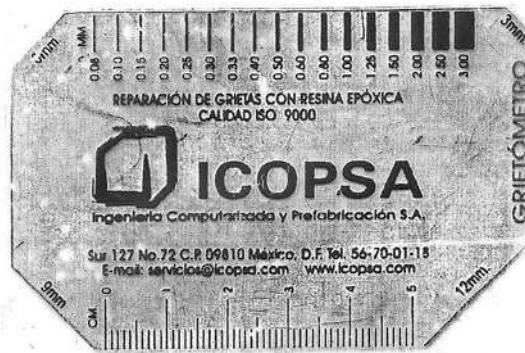
Figura 23. Grietometro empleado para la medición del ancho de grieta

Primeramente se realizó un mapeo antes de conectar la fuente de corriente a los especímenes, posterior a la conexión la medición fue registrada semanalmente hasta el día en que se realizaron las pruebas de flexión a las viguetas.

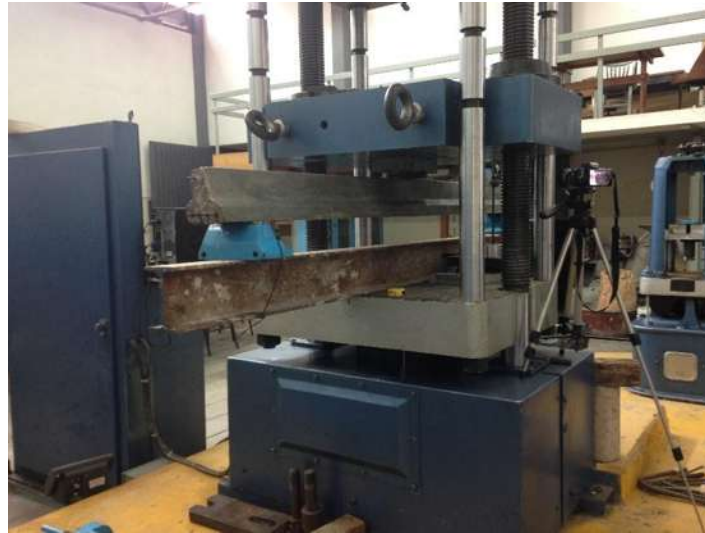
Figura 24. Adaptación de base para prueba de flexión.

La prueba se llevó a cabo en una maquina universal, la base fue adaptada con un perfil de acero, la aplicación de la carga se hizo en el centro de las viguetas y los apoyos fueron colocados en una separación de 1.80 metros. (Figura 24)

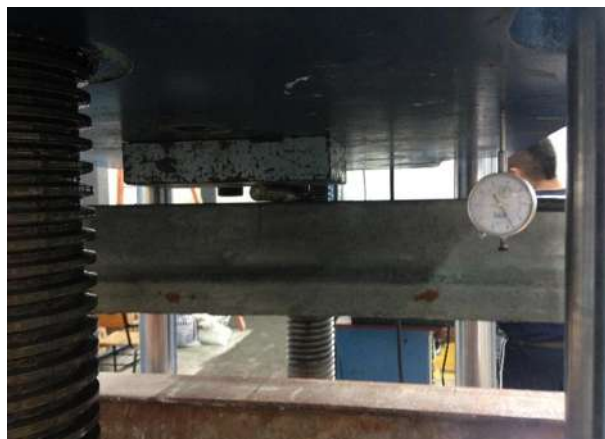
Figura 25. Medición de la deformación durante la prueba de flexión.

Durante la aplicación de la carga a flexión con ayuda de un micrómetro de caratula (aproximación de 0.01 mm.) se midieron las deformaciones presentadas al centro de los especímenes, anotando la carga cada que el micrómetro marcaba un múltiplo de 0.10mm. Con esto se pudo elaborar la gráfica de carga-deformación, para así conocer la pérdida de rigidez del elemento.

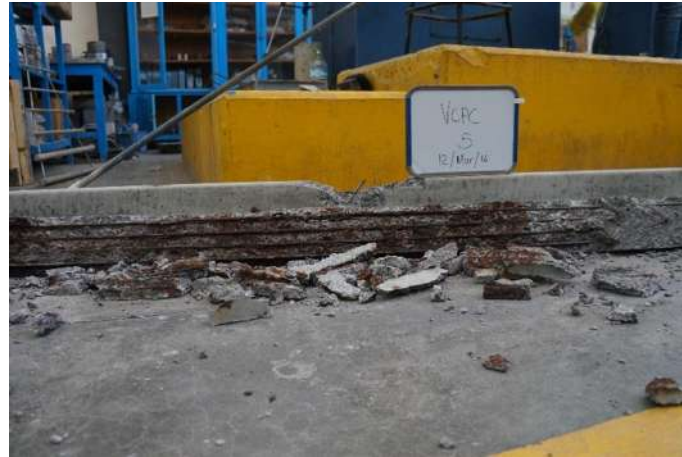
Figura 26. Extracción del acero de pre-esfuerzo

Como se mencionó anteriormente una vez realizada la prueba de flexión en los especímenes se removió el concreto para rescatar el acero de pre-esfuerzo y caracterizarlo como se muestra en la figura 26.

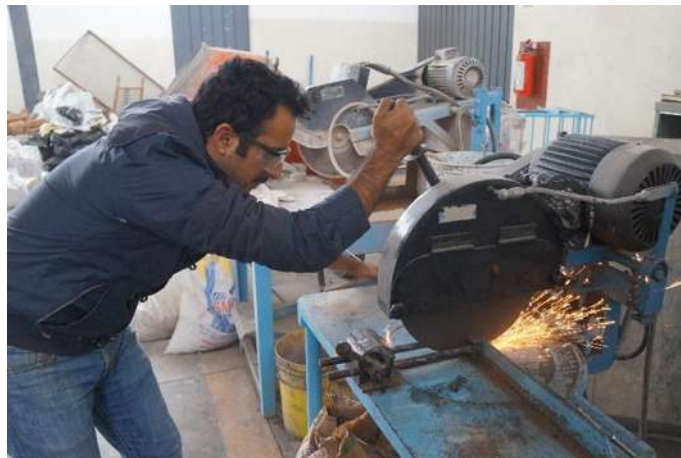
Figura 28. Corte de varilla para la medición de masa

Para la determinación de la masa del pre-esfuerzo se cortaron en secciones de aproximadamente 15 cm como se muestra en la figura 28.

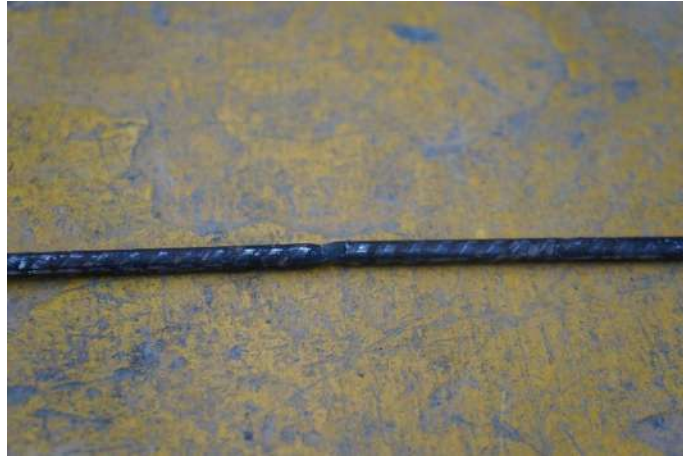
Figura 29. Ruptura de la varilla posterior a prueba de tensión

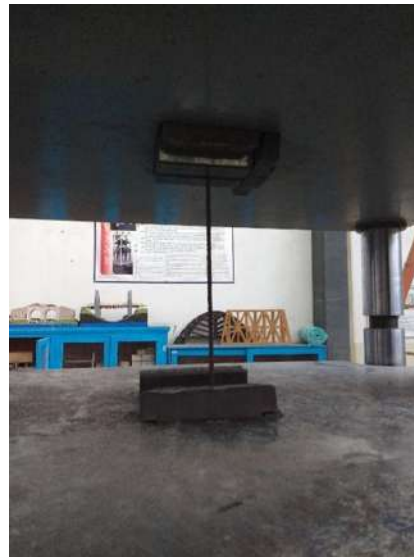
Figura 30. Prueba de tensión en varillas pre-esforzadas.

$$\text{alargamiento} = \frac{\text{longitud final} - \text{longitud calibrada}}{\text{longitud calibrada}} \times 100$$

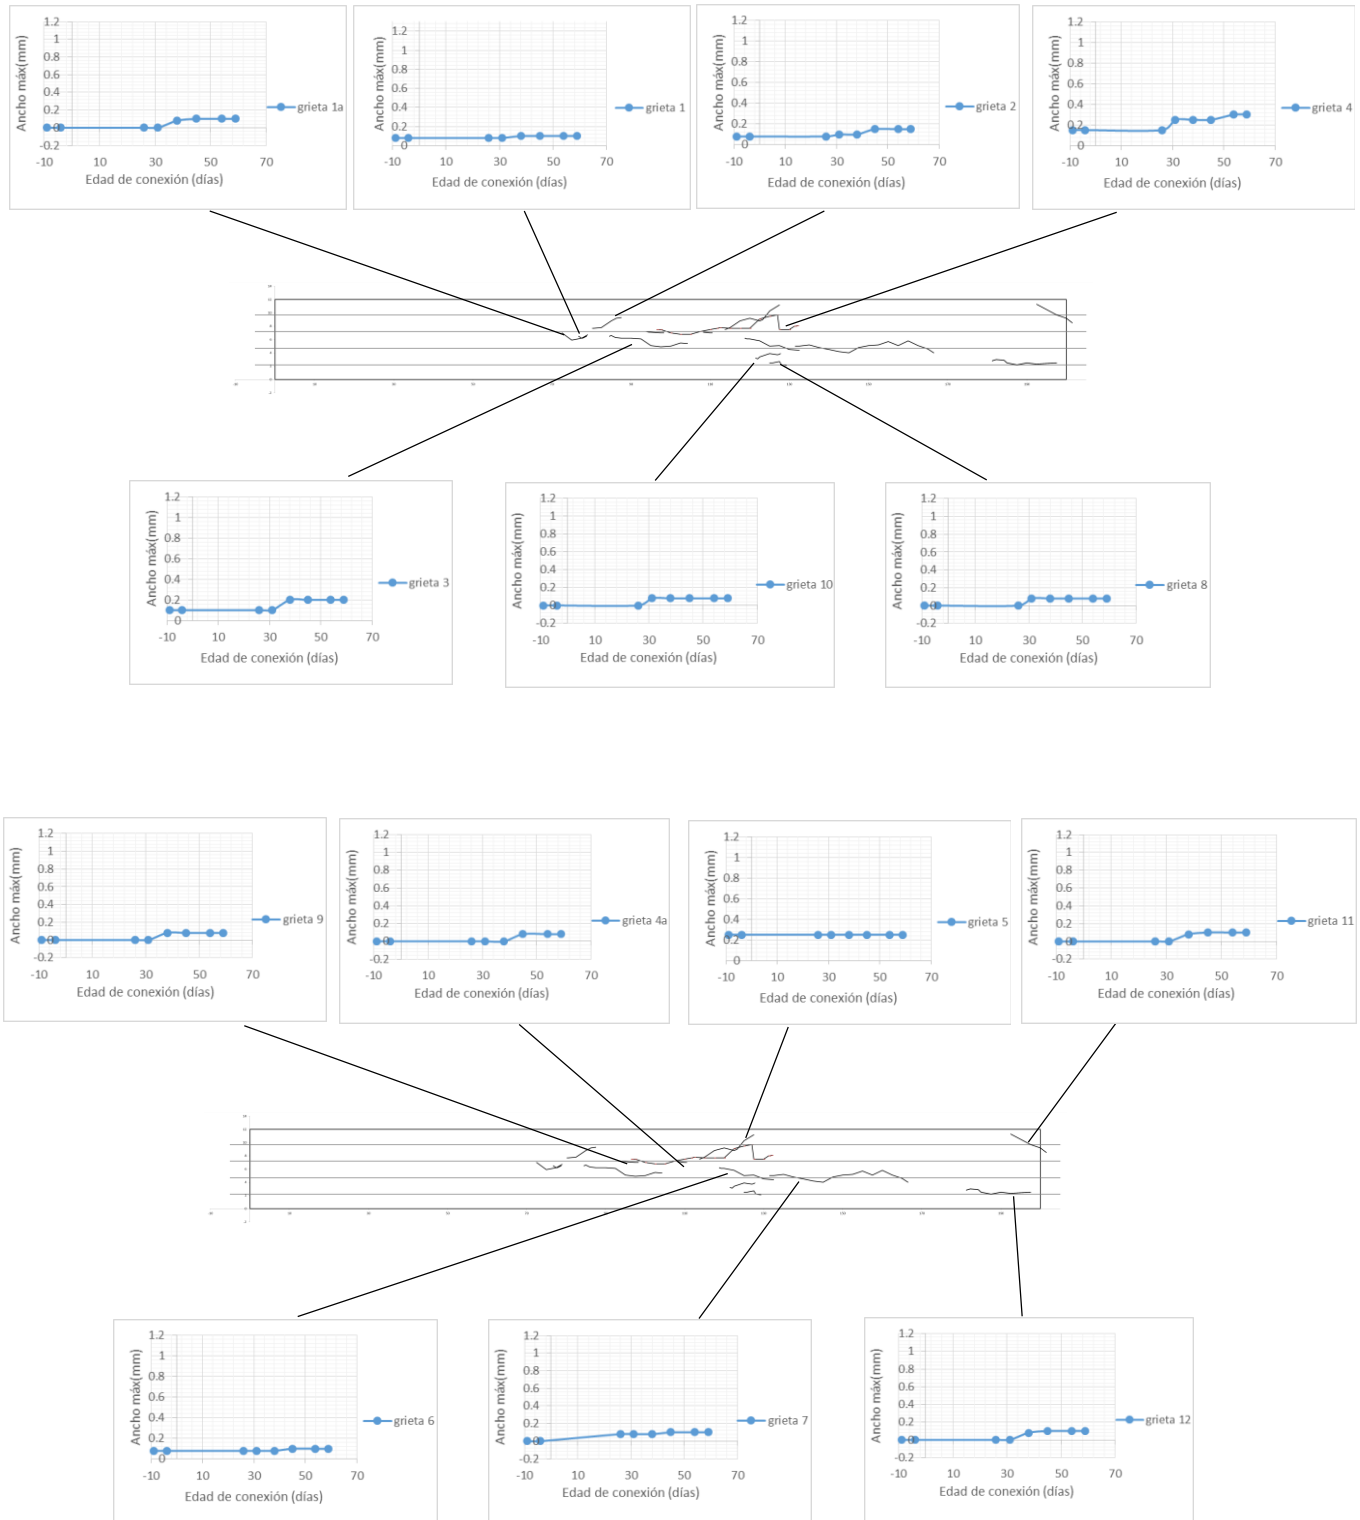
Figura 38. Localización y ancho máximo de grieta viga VCPC2.

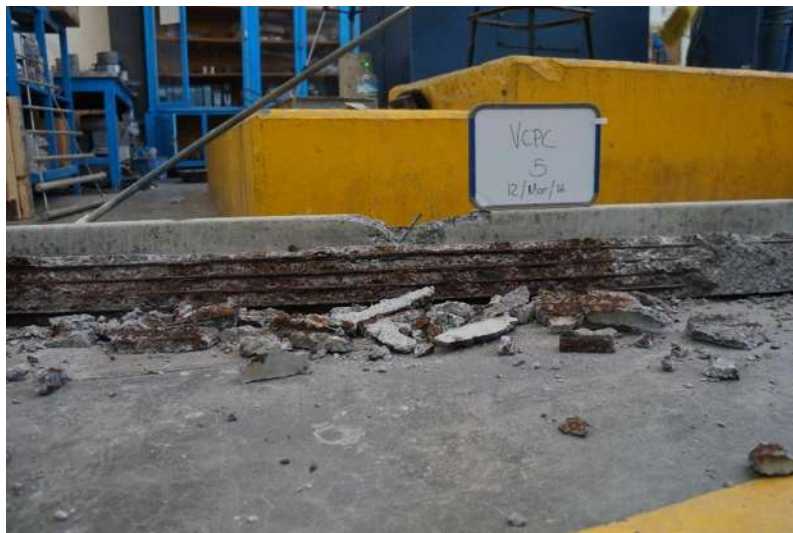
Figura 43. Zona afectada por corrosión en el acero de pre-esfuerzo.

La figura 43 muestra un acercamiento a la zona activada por corrosión, dejando ver la concentración del fenómeno en zonas específicas.

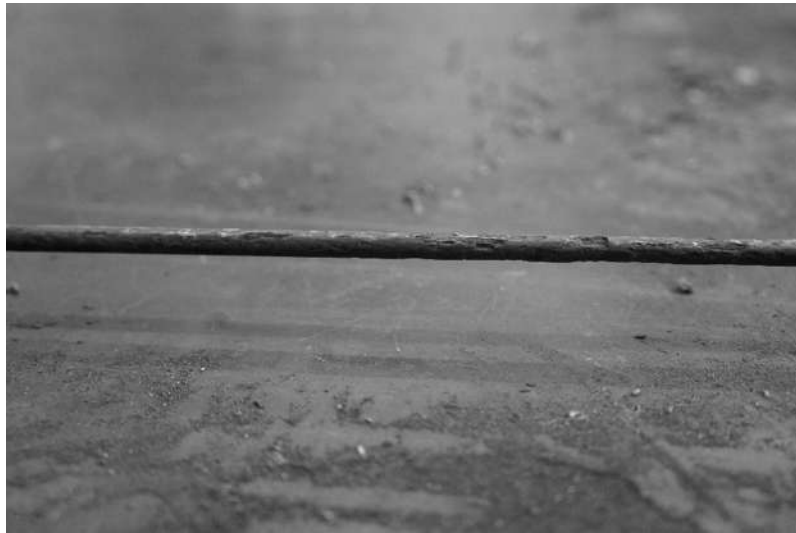
Figura 44. Zona Activa por corrosión en acero de pre-esfuerzo

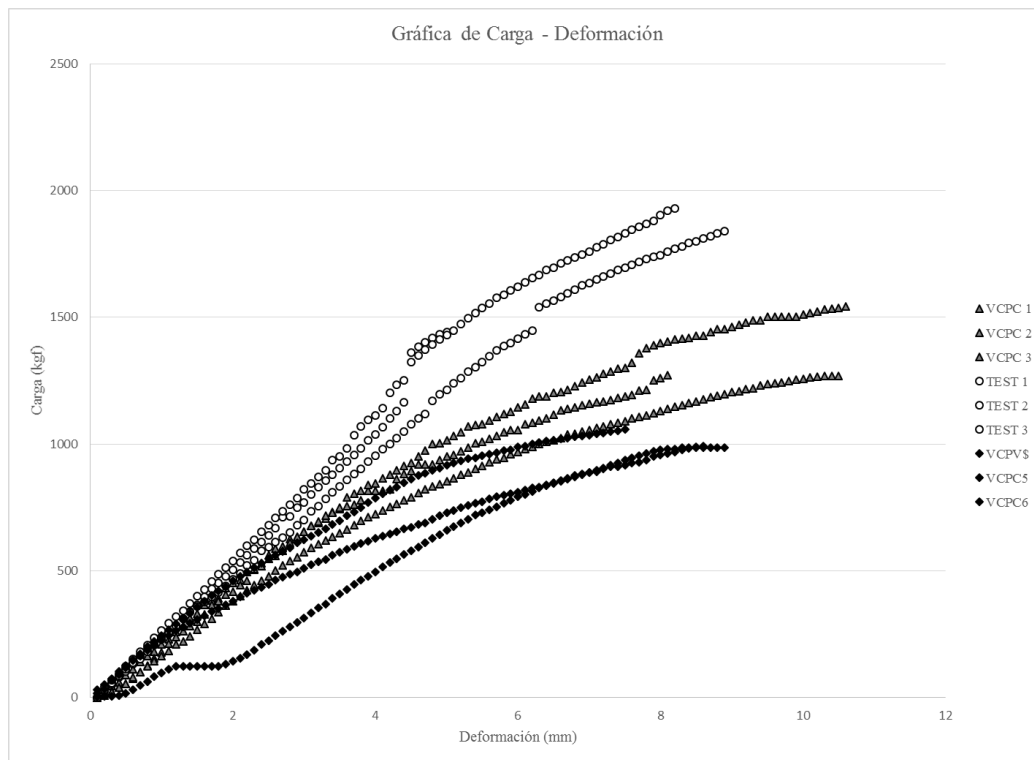
Figura 45. Deformaciones presentadas durante la prueba de flexión en vigas estudiadas.

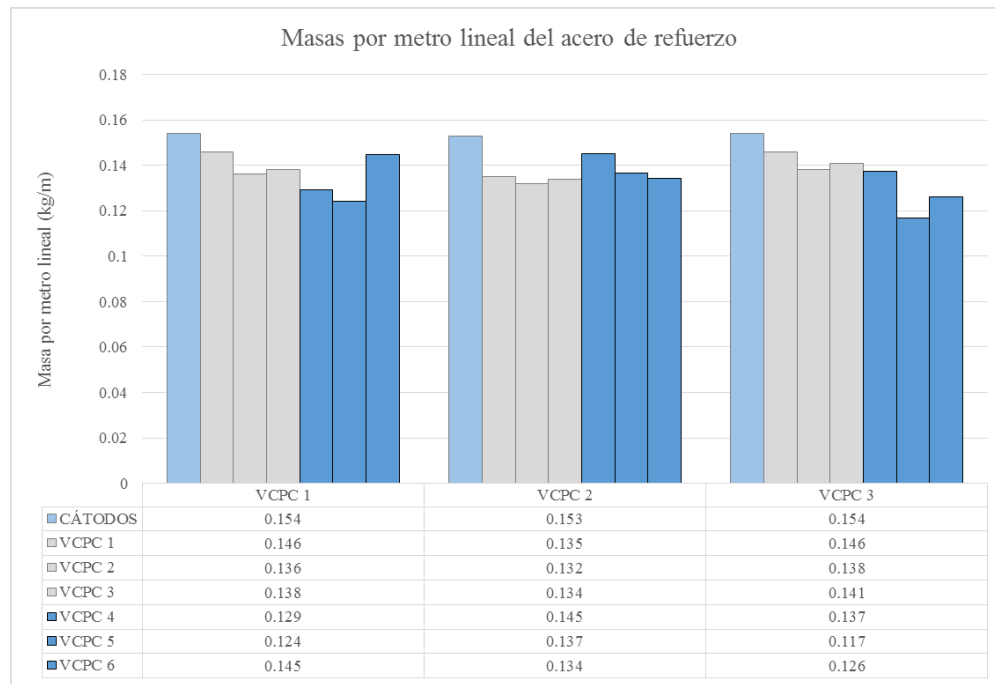
Figura 47. Masa por metro lineal del acero de pre-esfuerzo.

Los valores de pérdida de masa gravimétrica como se comentó anteriormente se compararon con la pérdida de masa teórica (Faradámica). Para los especímenes VCPC1 a la VCPC3 el cual la pérdida de masa teórica fue de 0.016kg/mL y la pérdida de masa gravimétrica de 0.0152 kg/mL. Se observa que son muy próximos entre sí.

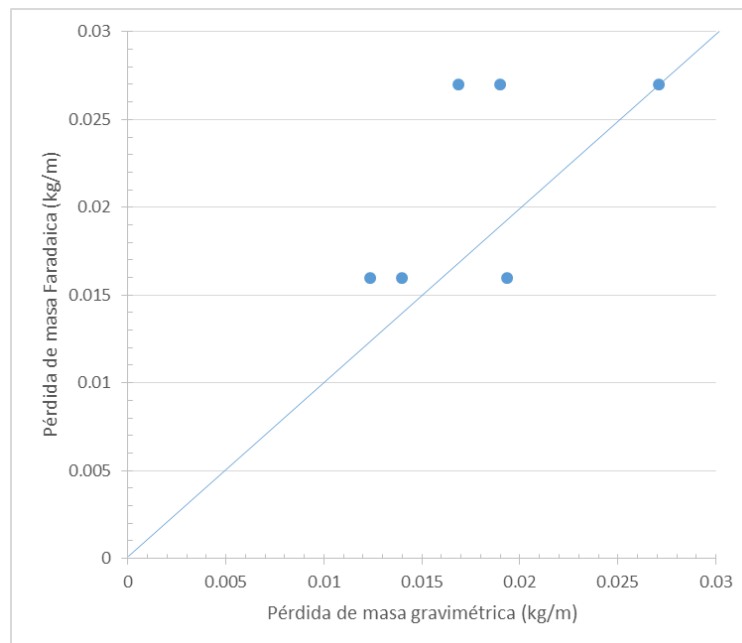
Figura 49. Relación de eficiencia entre Pérdida de masa teórica vs. Pérdida de masa gravimétrica.

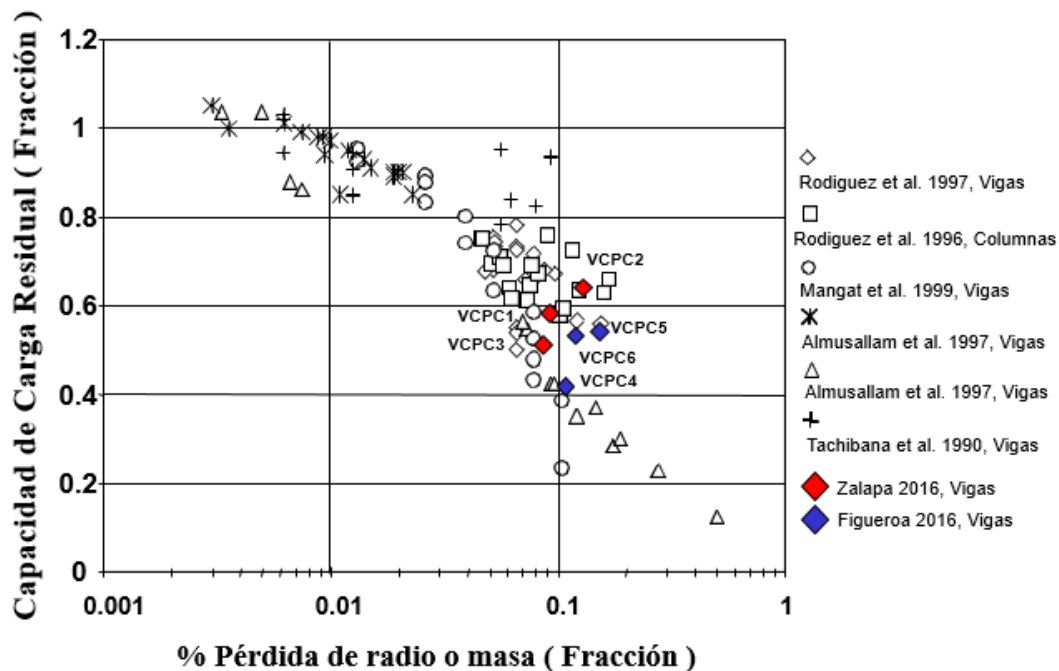
Figura 51. Capacidad de carga remanente vs pérdida de masa (Torres & Martínez, 2003)

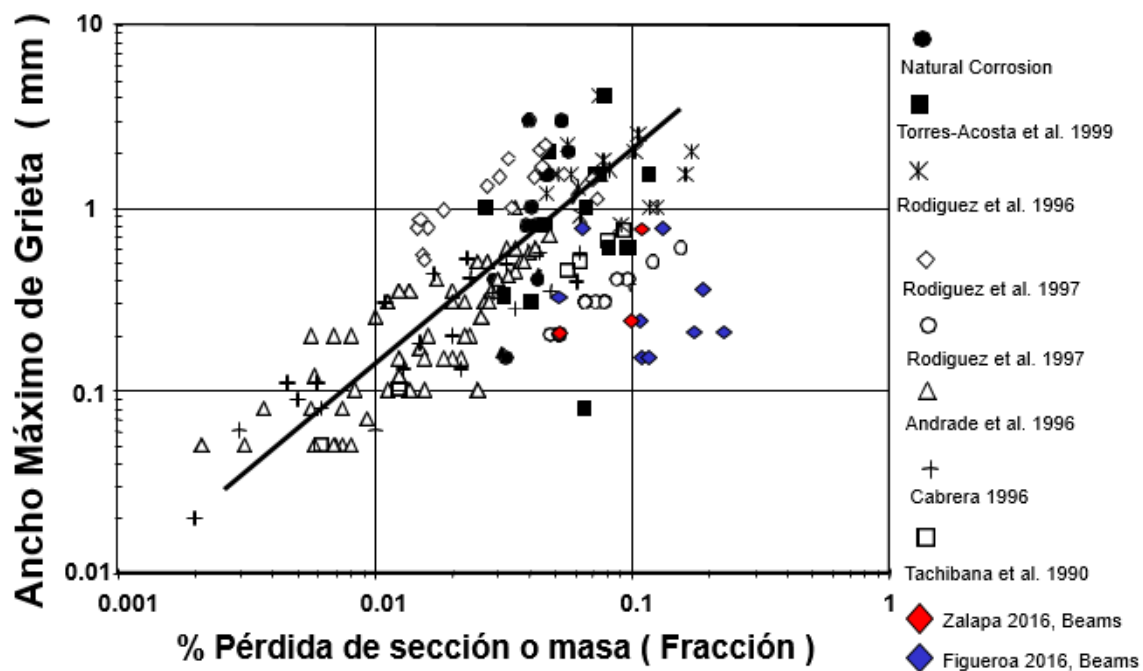
Figura 52. Relación Pérdida de masa vs. Ancho máximo de grieta (Torres y Martínez, 2003)
