FACULTAD DE INGENIERÍA CIVIL
DIVISIÓN DE ESTUDIOS DE POSGRADO

**“ANÁLISIS Y SEGUIMIENTO DE ESTRATEGIAS DE CONSERVACIÓN
DE CARRETERAS (TRABAJOS DE RECONSTRUCCIÓN), MEDIANTE
LA APLICACIÓN DEL PROTOCOLO AMAAC”**

MAESTRO EN INFRAESTRUCTURA DEL TRANSPORTE EN LA
RAMA DE LAS VÍAS TERRESTRES

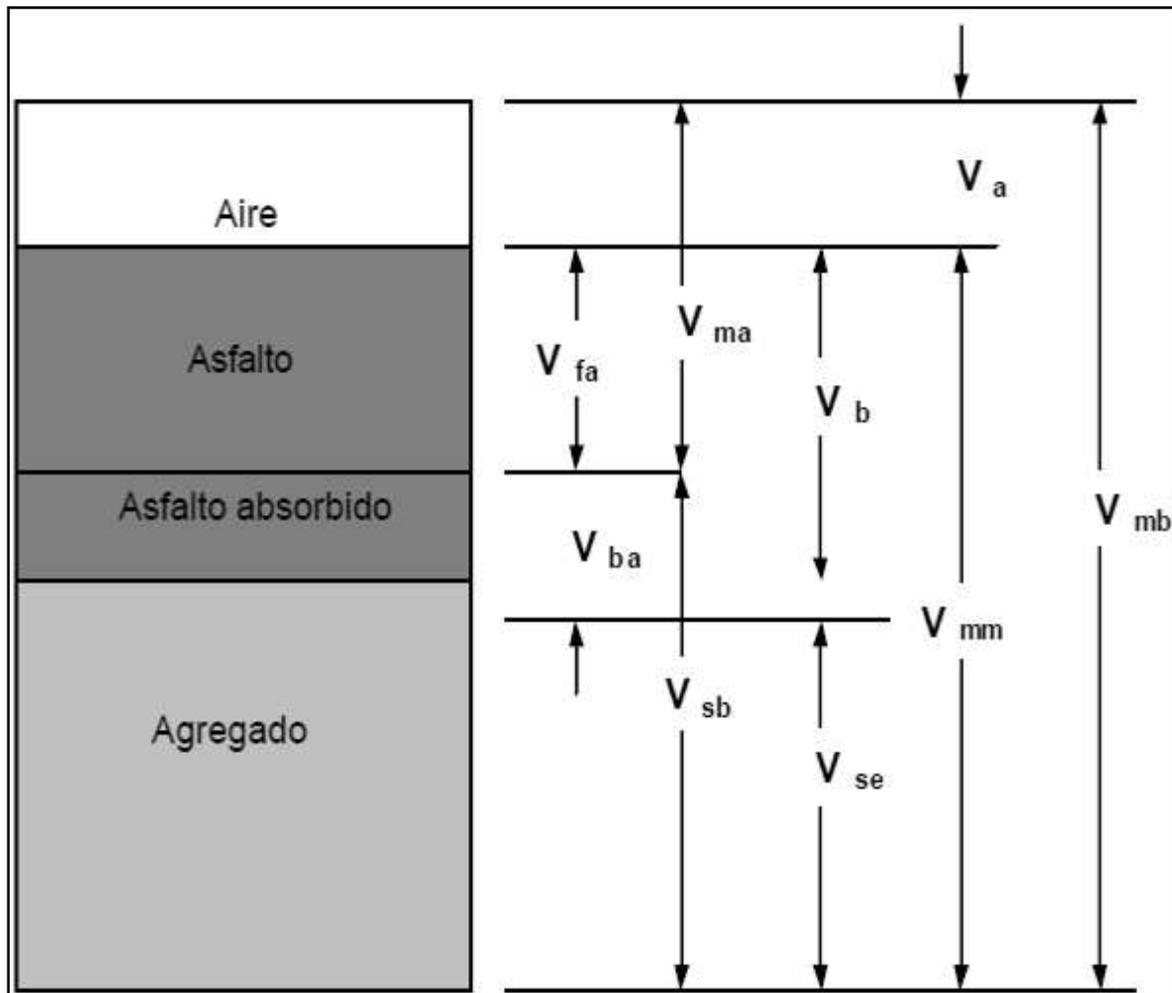
Figura 1. Diagrama de compactación de una mezcla asfáltica

La densidad y el contenido de vacíos están directamente relacionados. Entre más alta la densidad menor es el porcentaje de vacíos en la mezcla, y viceversa. Las especificaciones de la obra requieren, usualmente, una densidad que permita acomodar el menor número posible (en la realidad) de vacíos: preferiblemente menos del 8 por ciento. (Flores, 2004)

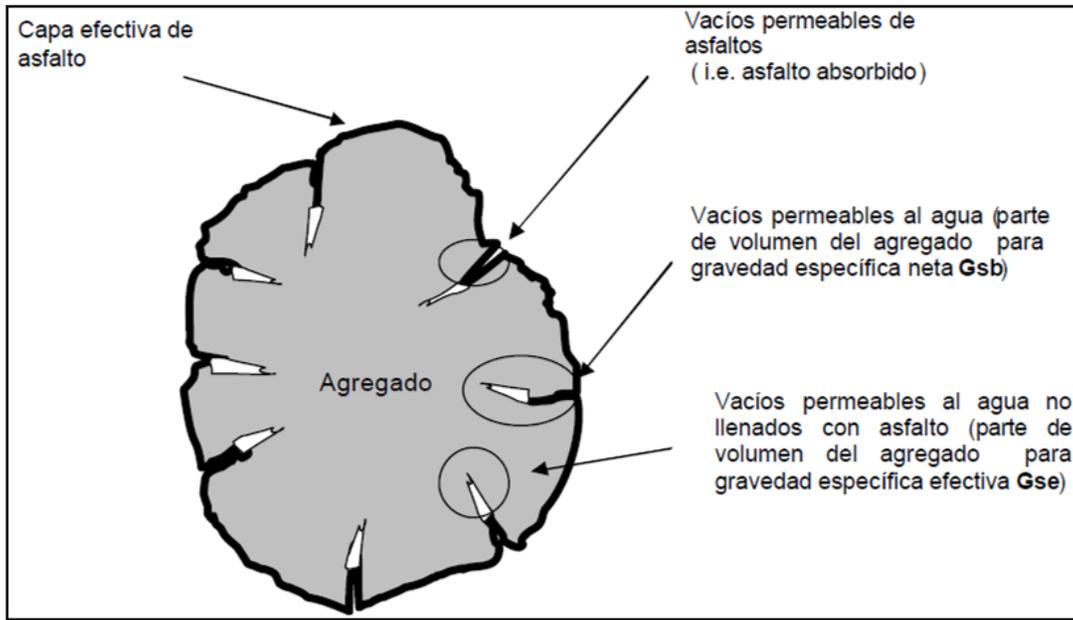
Figura 2 Criterios de diseño volumétrico

El VAM representa el espacio disponible para acomodar el volumen efectivo de asfalto (todo el asfalto menos la porción que se pierde en el agregado) y el volumen de vacíos necesario en la mezcla. Cuando mayor sea el VMA más espacio habrá disponible para las películas de asfalto. Existen valores mínimos para VMA los cuales están recomendados y especificados como función del tamaño del agregado. Estos valores se basan en el hecho de que cuanto más gruesa sea la película de asfalto que cubre las partículas de agregado, más durables será la mezcla. La fig. 3 ilustra el concepto de VMA y la fig. 4 presenta los valores requeridos. (Flores, 2004)

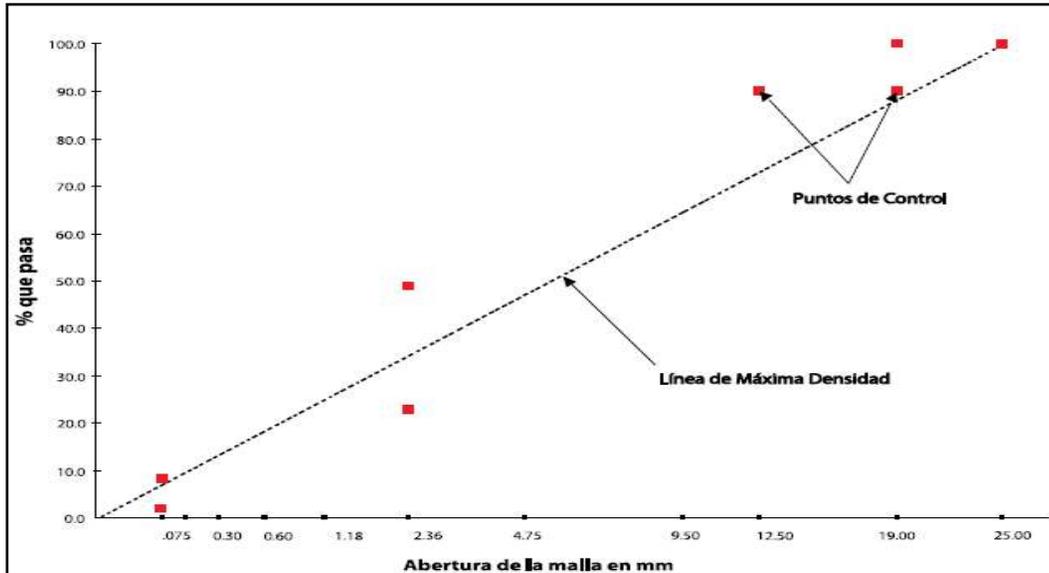
Figura 5 Puntos de control para granulometría de mezclas con Tamaño Máximo Nominal 19 mm (3/4")

A manera de ejemplo, la siguiente gráfica ilustra los límites establecidos para una mezcla con tamaño nominal 19 mm. La escala de la abertura de la malla esta elevada a la potencia 0,45. En todos los demás casos se debe construir la gráfica correspondiente. La línea de máxima densidad de los agregados pétreos va desde el origen (0,0) hasta el tamaño de la distribución granulométrica que se desee representar. (Asociación de Meicana del Asfalto A.C. (AMAAC), 2008)

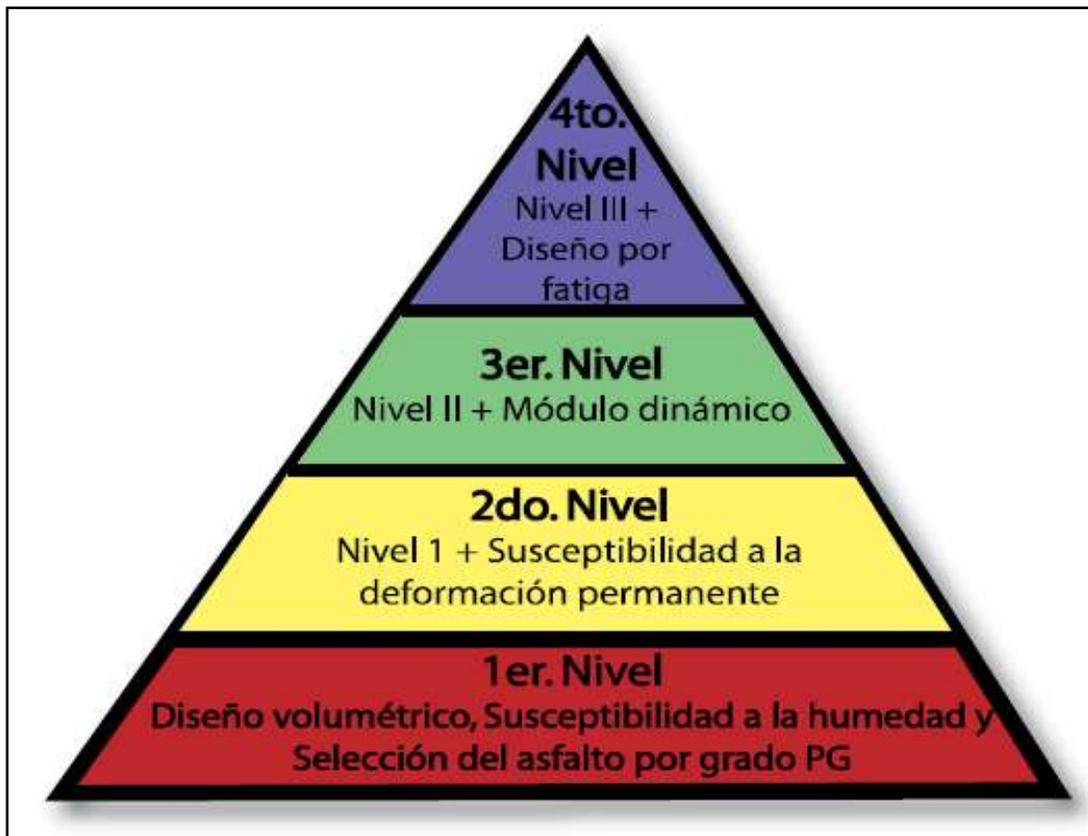
Figura 8. Criterio de selección de ensayos para el diseño para mezclas asfálticas de acuerdo a lo indicado por el protocolo AMAAC

En la Tabla 11 se representa la recomendación para la selección del nivel de diseño de las mezclas asfálticas de granulometría densa de alto desempeño en función del tránsito vehicular. El criterio que resulte será el nivel para el cual se evaluará la mezcla asfáltica.

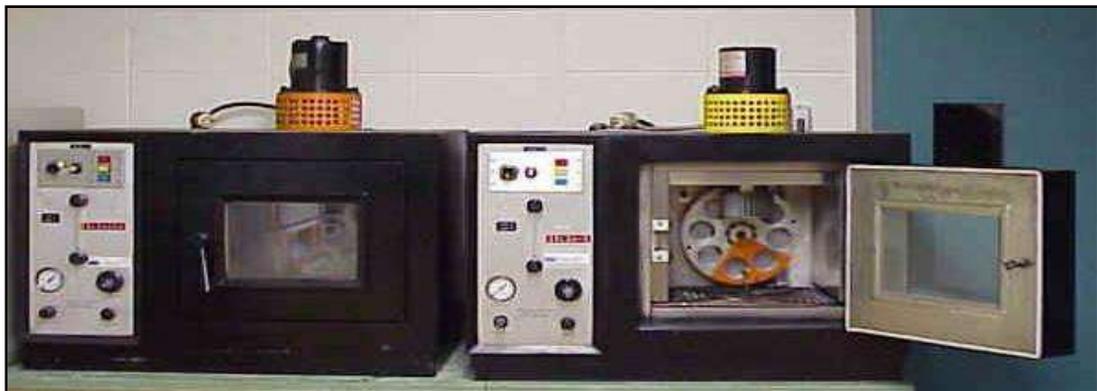
Figura 10. Horno rotatorio de película delgada (RTFO)

Se utiliza para dos propósitos. Uno es proveer un envejecimiento al cemento asfáltico que puede usarse en pruebas posteriores de propiedades físicas. La segunda es determinar la cantidad de masa de aceites volátiles perdida del asfalto durante el mezclado. La masa de aceites volátiles perdida, es una indicación de que el envejecimiento pudiera ocurrir en el asfalto durante las operaciones de mezclado y construcción.

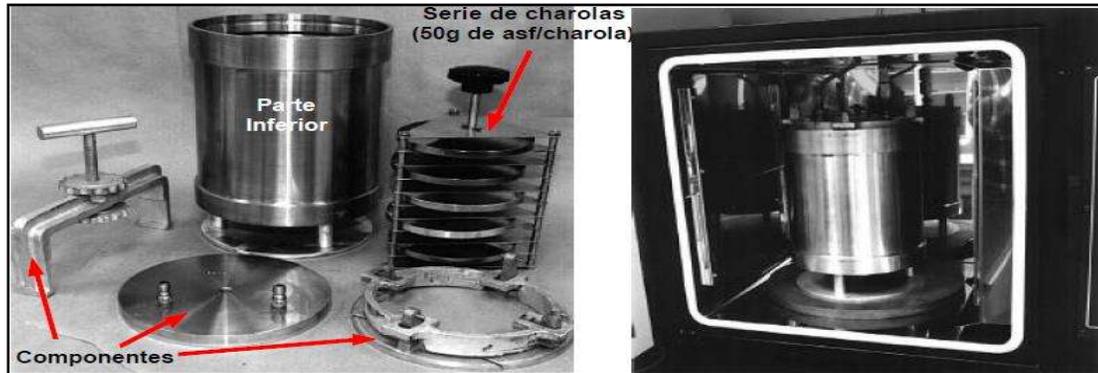
Figura 11. Vasija de envejecimiento a presión (PAV)

Este dispositivo se desarrolló para simular el envejecimiento en servicio. El PAV expone al asfalto a presiones y altas temperaturas durante 20 h para reproducir el efecto del envejecimiento a largo plazo. El asfalto que se expone al envejecimiento a largo plazo tiene que haber pasado por el proceso de mezclado y construcción; el procedimiento PAV utiliza el asfalto envejecido en el RTFO. (Garnica, 2003)

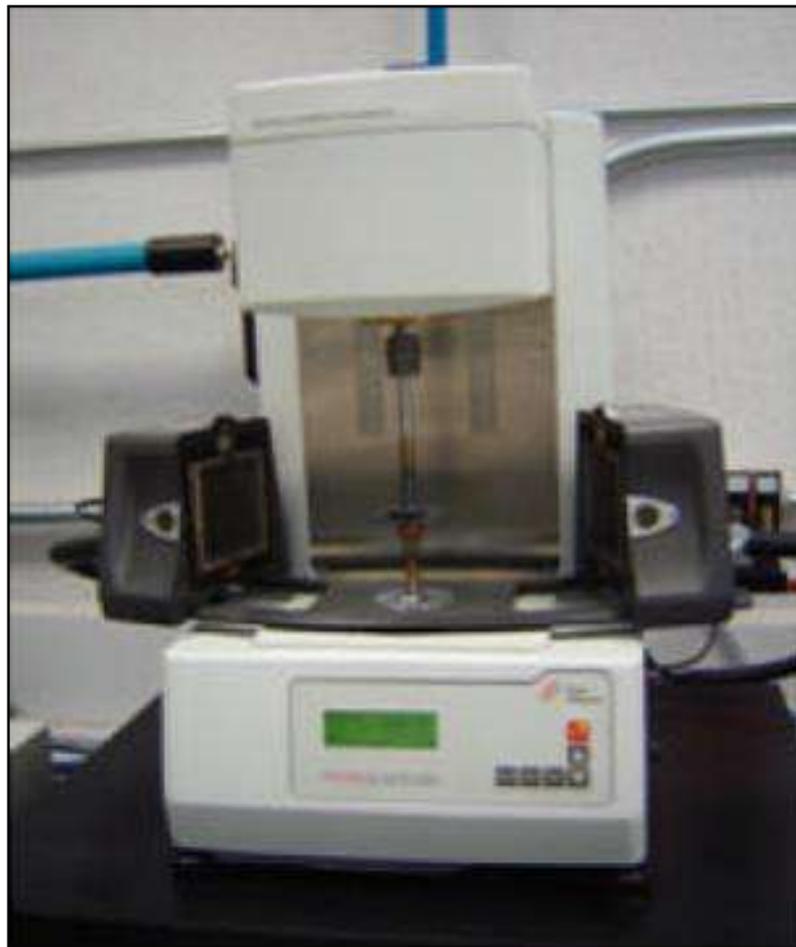
Figura 12. Reómetro de corte dinámico (DSR)

La caracterización de los ligantes asfálticos en el DSR con el fin de evaluar su contribución a resistir las deformaciones plásticas en la mezcla, con base en la medición del parámetro reológico $G^*/\sin \delta$. La prueba se realiza a los asfaltos en su estado original y envejecido en el horno RTFO.

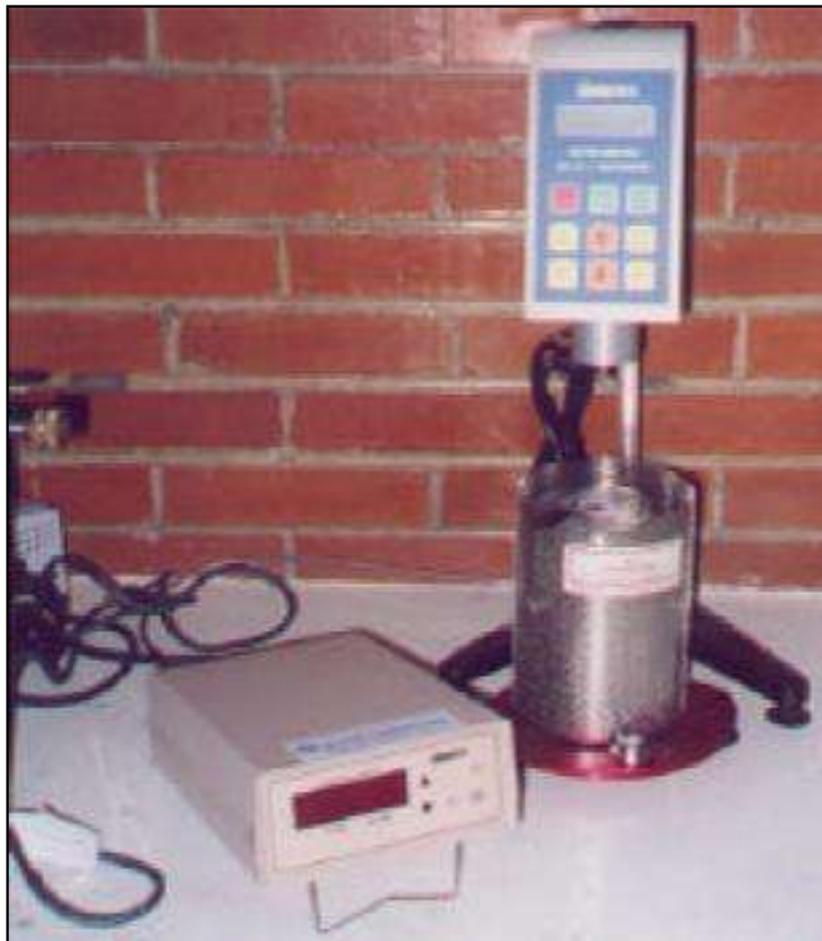
Figura 13. Viscosímetro Rotacional (RV)

La prueba del viscosímetro rotacional (Figura 13) se utiliza para determinar las temperaturas de mezclado y compactación de la mezcla asfáltica en el laboratorio. Se determinan las viscosidades a distintas temperaturas, y se construye una carta de viscosidad en donde se seleccionan las temperaturas de mezclado y compactación correspondientes a los rangos de viscosidades de 0.17 ± 0.02 y 0.28 ± 0.03 Pa.s respectivamente. (Garnica Anguas, 2005)

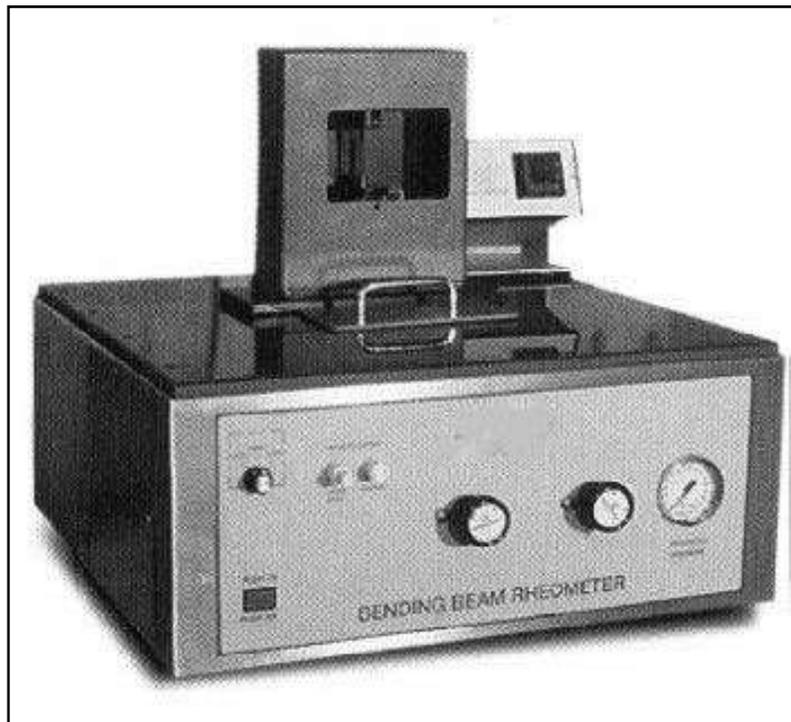
Figura 14. Reómetro de flexión en vigas (BBR)

El ensayo mide de manera precisa la rigidez y la velocidad de fluencia a temperaturas que representen las más bajas que puedan presentarse en el pavimento. El BBR se utiliza para medir qué tanto se flexiona o fluye el asfalto bajo una carga con temperatura constante y temperaturas que corresponden a las más bajas de servicio en el pavimento, para las que el asfalto actúa más bien como un sólido elástico. (Garnica, 2003)

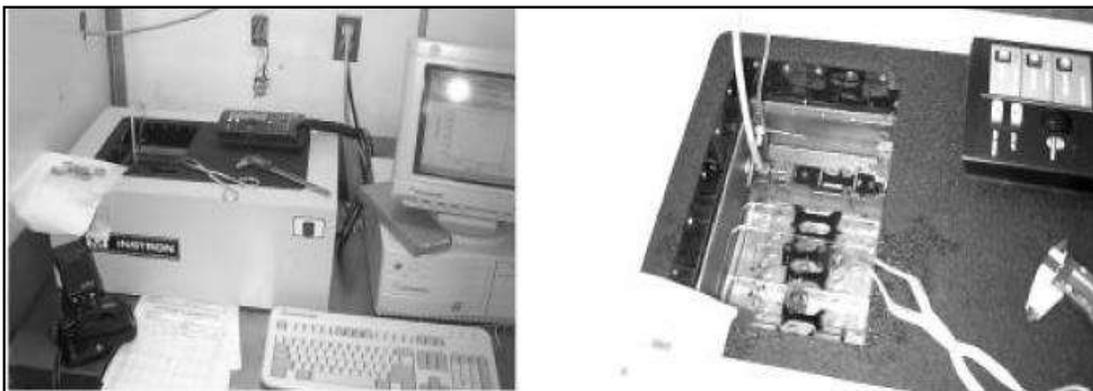
Figura 15. Equipo de tensión directa (DT)

La prueba se da en rangos temperaturas donde el asfalto generalmente exhibe un comportamiento quebradizo 0°C a -36°C. Además, la prueba se ejecuta sobre asfaltos envejecidos tanto en el RTFO como en el PAV.

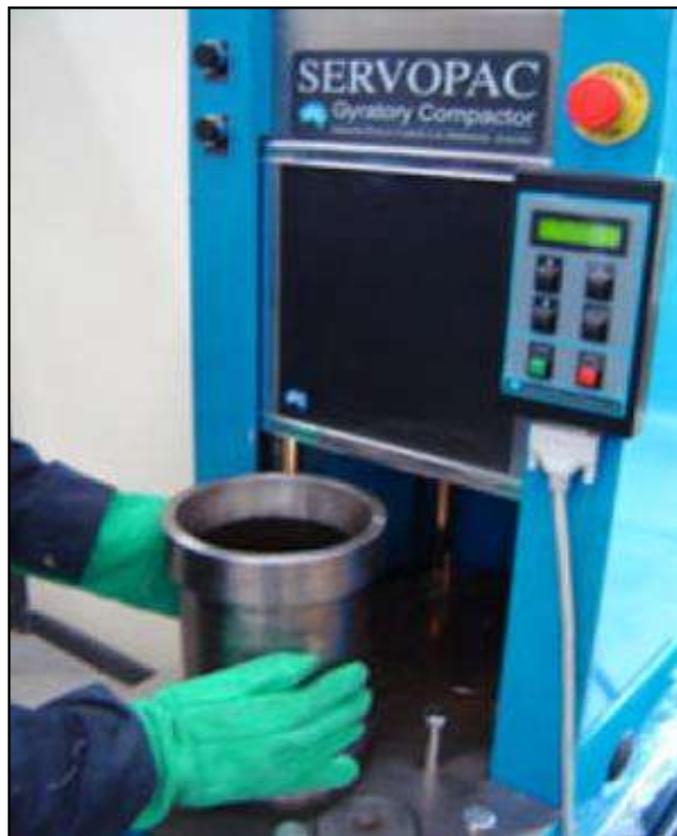
Figura 16. Compactador giratorio

En la compactación de la mezcla asfáltica caliente se utiliza el compactador giratorio. Una de las versatilidades del compactador giratorio son las mediciones de los esfuerzos de corte durante el proceso de compactación. (Garnica Anguas, 2005)

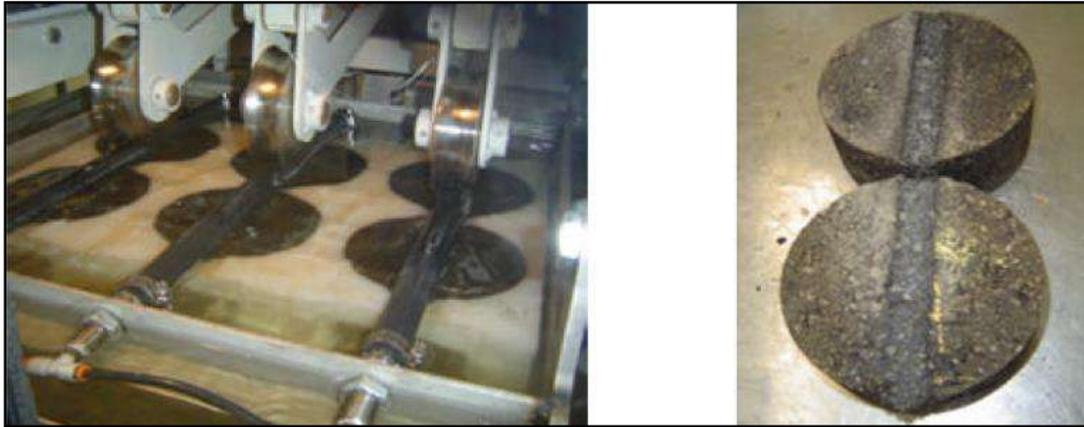
Figura 19. Evaluación de la deformación permanente en el APA

La prueba termina una vez completados los 8 000 ciclos, la Figura 19 muestra la apariencia de las probetas después del ensayo de deformación permanente en el Analizador de Pavimentos Asfálticos. En la Figura 20 se aprecia una curva típica de la evolución de la deformación permanente durante la prueba.

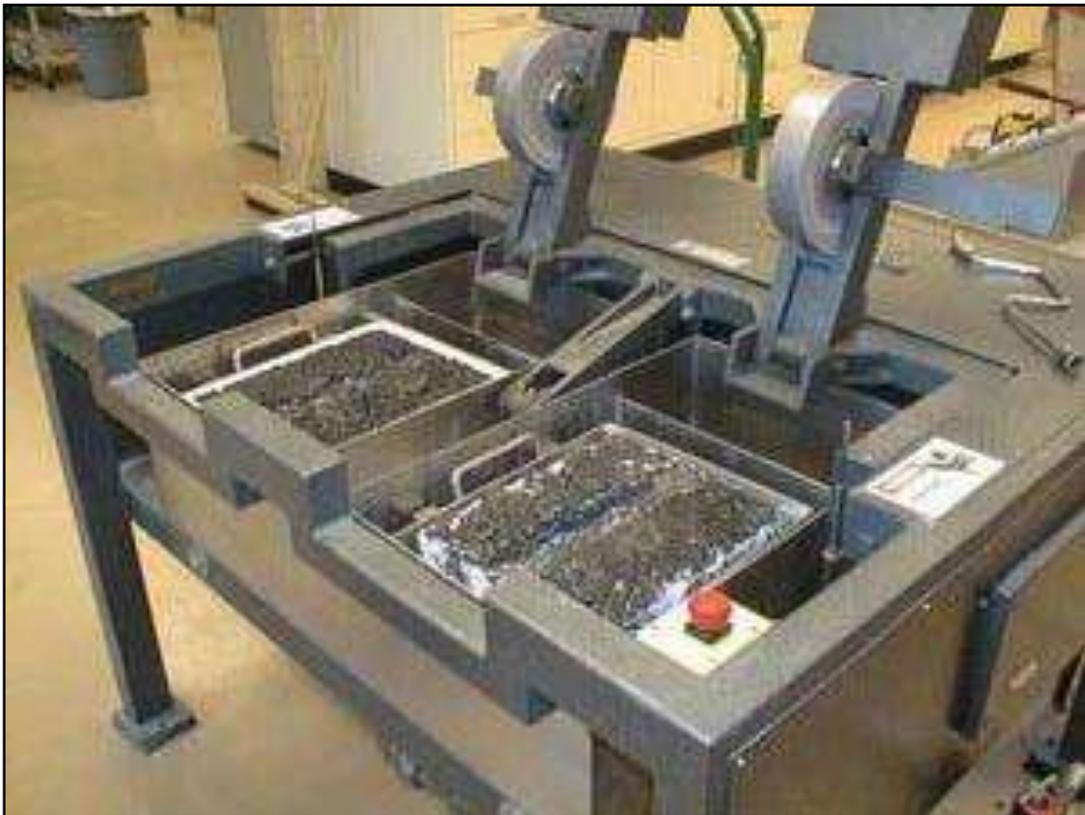
Figura 21. Rueda cargada de Hamburgo (HWTD)

Figura 21, se ensaya una viga de 260 mm de ancho, 320 mm de largo , y 40 mm de alto (10.2 x 12.6 x 1.6 pulgadas). Estas vigas se compactan por lo regular hasta un porcentaje de vacíos de aire de 7 ± 1 % mediante un compactador lineal de amasado (linear kneading compactor). (Garnica Anguas, 2005)

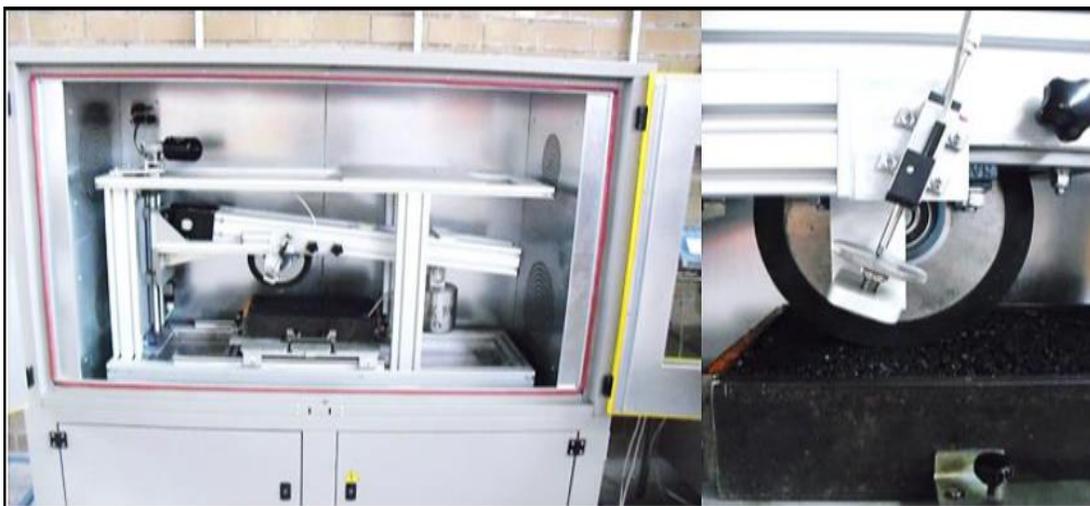
Figura 22. Pista española de laboratorio

Esta prueba consiste en someter una probeta de la mezcla asfáltica, al paso de una rueda en condiciones determinadas de presión y temperatura, midiéndose periódicamente la profundidad de la deformación producida.

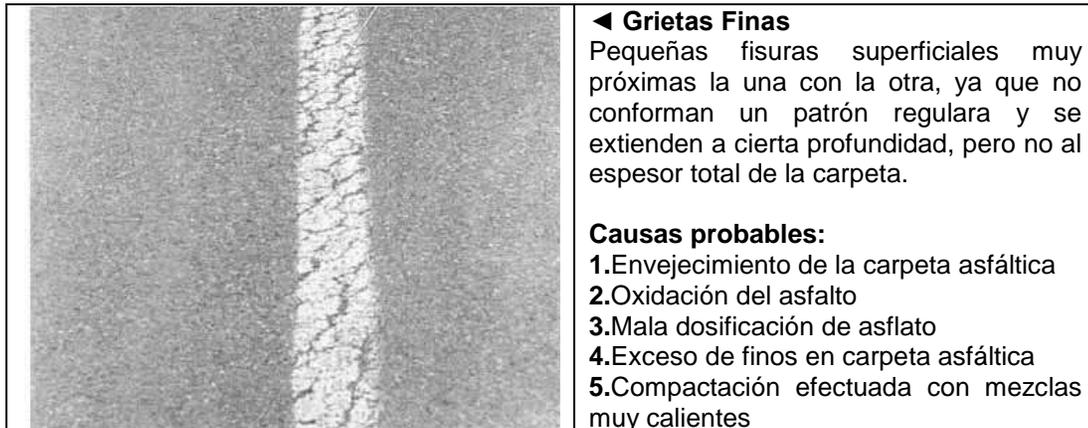
Son una serie de fisuras interconectadas con patrones irregulares, generalmente ubicadas en zonas donde hay repeticiones de carga. La fisuración tiende a iniciarse en el fondo de las capas asfálticas, donde los esfuerzos de tracción son mayores bajo la acción de cargas, en donde desarrollan un parecido con la piel de cocodrilo. (Caminos y Puentes Federales de Ingresos y Servicios Conexos, 1996)

Figura 24. Grietas finas, definición y causas probables

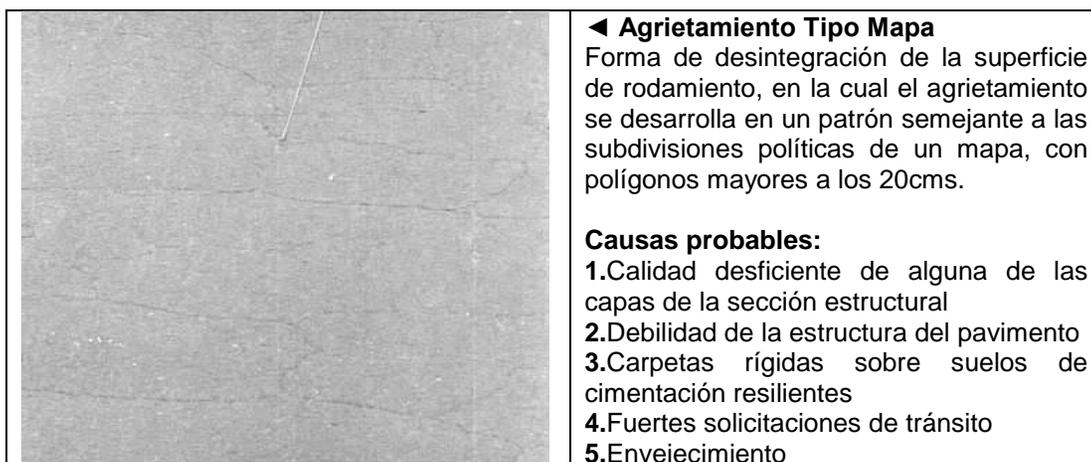
En este tipo de falla la superficie del asfalto es dividida en bloques de forma más o menos rectangular. Este deterioro difiere de la piel de cocodrilo en que este aparece en áreas sometidas a carga, mientras que los bloques aparecen usualmente en áreas no cargadas. Sin embargo, se pueden encontrar fisuras en bloque que han evolucionado en piel de cocodrilo debido al tránsito. (Caminos y Puentes Federales de Ingresos y Servicios Conexos, 1996)

Figura 25. Agrietamiento tipo mapa, definición y causas probables

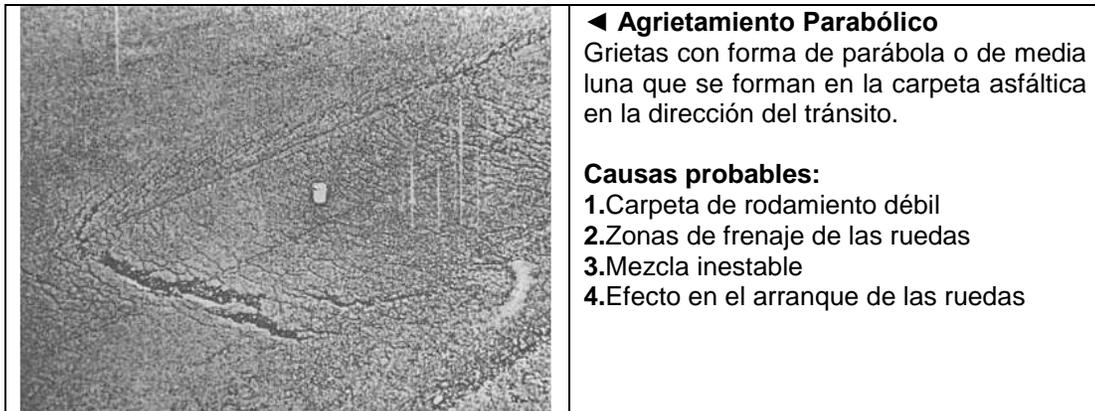
Son grietas con tendencia longitudinal a semicircular ubicadas cerca del borde de la calzada, se presentan generalmente por la ausencia de berma o por la diferencia de nivel de la berma y la calzada. Generalmente se ubican dentro de una franja paralela al borde, con ancho hasta 0,60 m². (Caminos y Puentes Federales de Ingresos y Servicios Conexos, 1996)

Figura 26. Agrietamiento parabólico, definición y causas probables

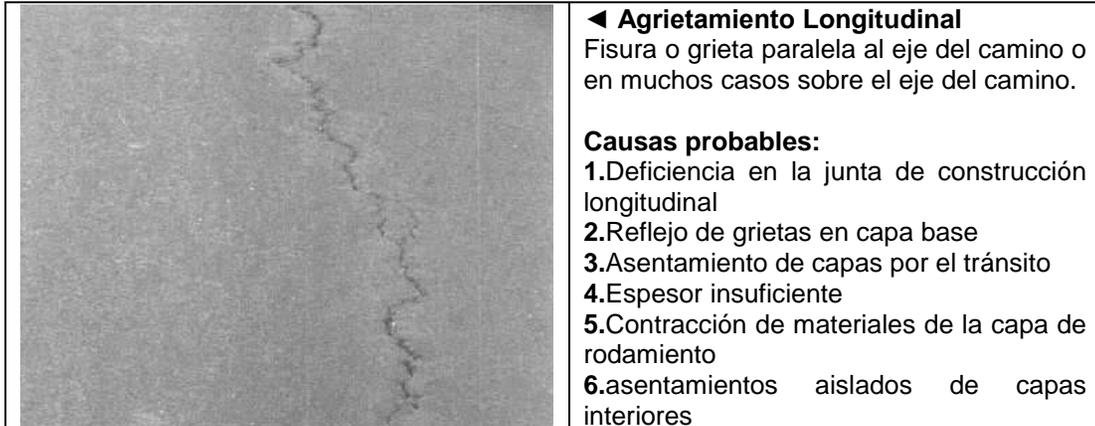
Corresponden a discontinuidades en la carpeta asfáltica, en la misma dirección del tránsito o transversales a él. Son indicio de la existencia de esfuerzos de tensión en alguna de las capas de la estructura, las cuales han superado la resistencia del material afectado. La localización de las fisuras dentro del carril puede ser un buen indicativo de la causa que las generó, ya que aquellas que se encuentran en zonas sujetas a carga pueden estar relacionadas con problemas de fatiga de toda la estructura o de alguna de sus partes. (Caminos y Puentes Federales de Ingresos y Servicios Conexos, 1996)

Figura 27. Grieta longitudinal, definición y causas probables

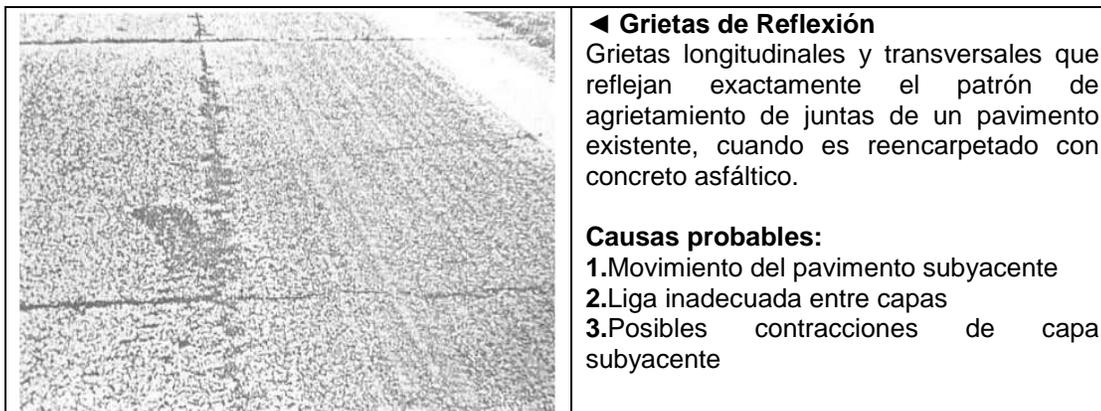
Este tipo de daño ocurre cuando existe una capa de pavimento asfáltico sobre placas de pavimento rígido; estas fisuras aparecen por la proyección en superficie de las juntas en dichas placas, en cuyo caso presentan un patrón regular, o también cuando hay grietas en el pavimento rígido que se han reflejado hasta aparecer en la superficie presentando un patrón irregular. (Caminos y Puentes Federales de Ingresos y Servicios Conexos, 1996)

Figura 30. Grietas de reflexión, definición y causas probables

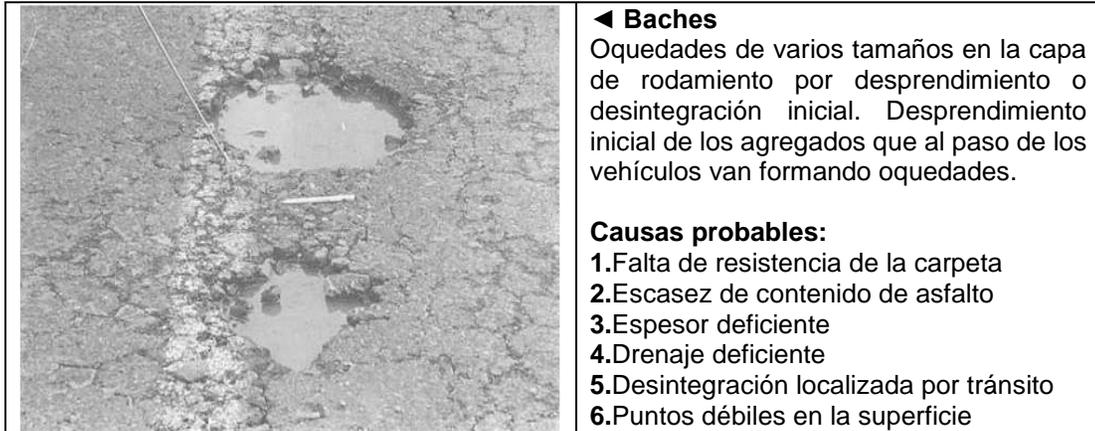
Cavidad, normalmente redondeada, que se forma al desprenderse mezcla asfáltica. Para considerarla como bache al menos una de sus dimensiones un mínimo debe tener de 150 mm. (Caminos y Puentes Federales de Ingresos y Servicios Conexos, 1996)

Figura 32. Baches, definición y causas probables

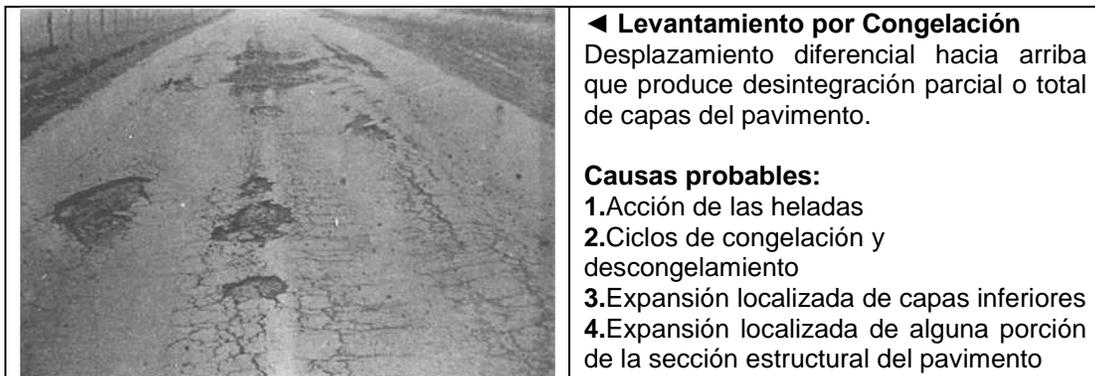
Figura 33. Levantamiento por congelación, definición y causas probables

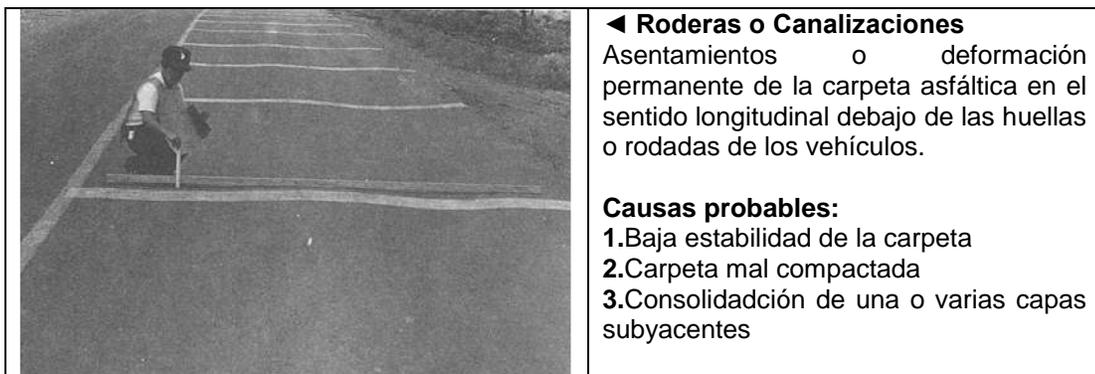
Es una depresión de la zona localizada sobre la trayectoria de la llanta de los vehículos. Con frecuencia se encuentra acompañado de una elevación de las áreas adyacentes de la zona deprimida y de fisuración. Las roderas significativas pueden llevar a la falla estructural del pavimento y posibilitar el hidroplaneo por almacenamiento de agua.

Figura 35. Roderas, definición y causas probables

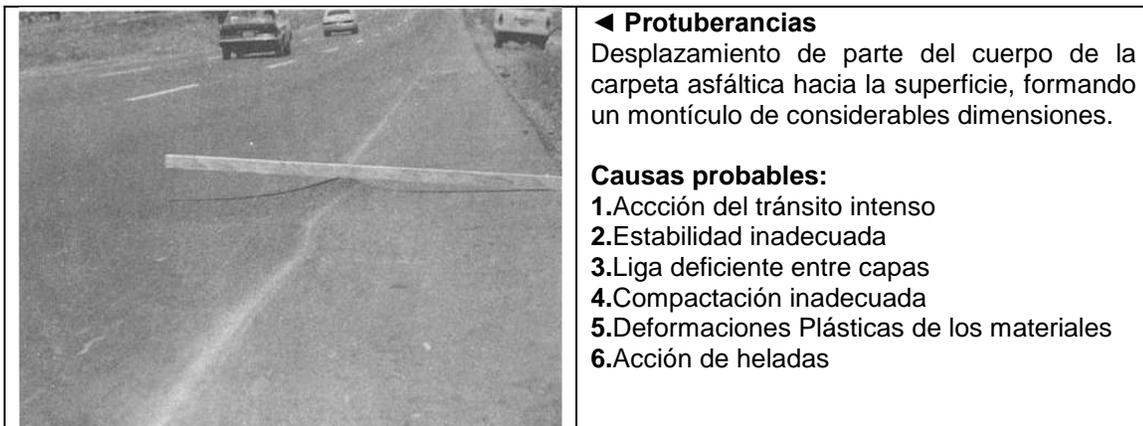
Los desplazamientos se ocasionan por la falta de adherencia entre la carpeta de superficie y la carpeta inferior. La falta de adherencia puede deberse por la presencia de polvo, aceite, agua o cualquier otro material no adhesivo entre estas dos carpetas. Generalmente la falta de adherencia se produce cuando no se ha colocado un riego de liga. Algunas veces la mala compactación ocasiona la rotura de la adherencia entre las dos carpetas. (Caminos y Puentes Federales de Ingresos y Servicios Conexos, 1996)

Figura 36. Protuberancias, definición y causas probables

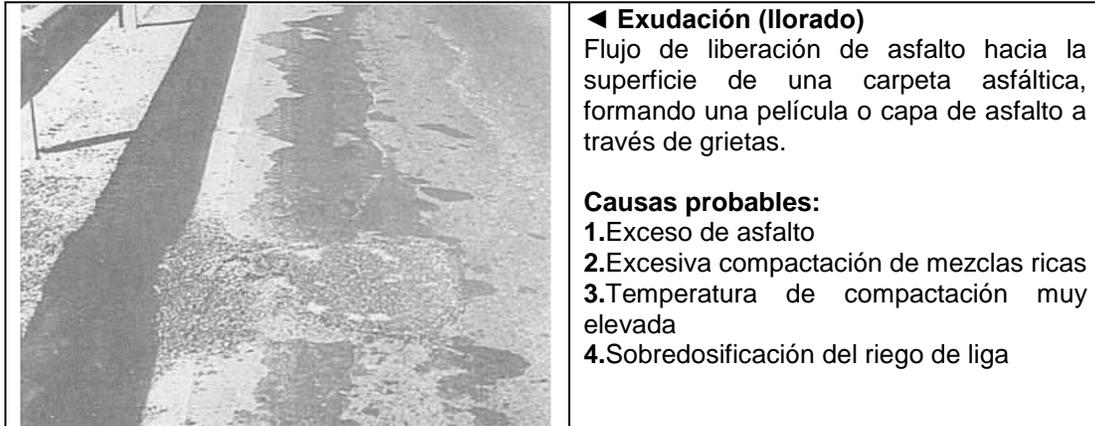
Este tipo de daño se presenta con una película o afloramiento del ligante asfáltico sobre la superficie del pavimento generalmente brillante, resbaladiza y usualmente pegajosa. Es un proceso que puede llegar a afectar la resistencia al deslizamiento.

Figura 37. Exudación, definición y causas probables

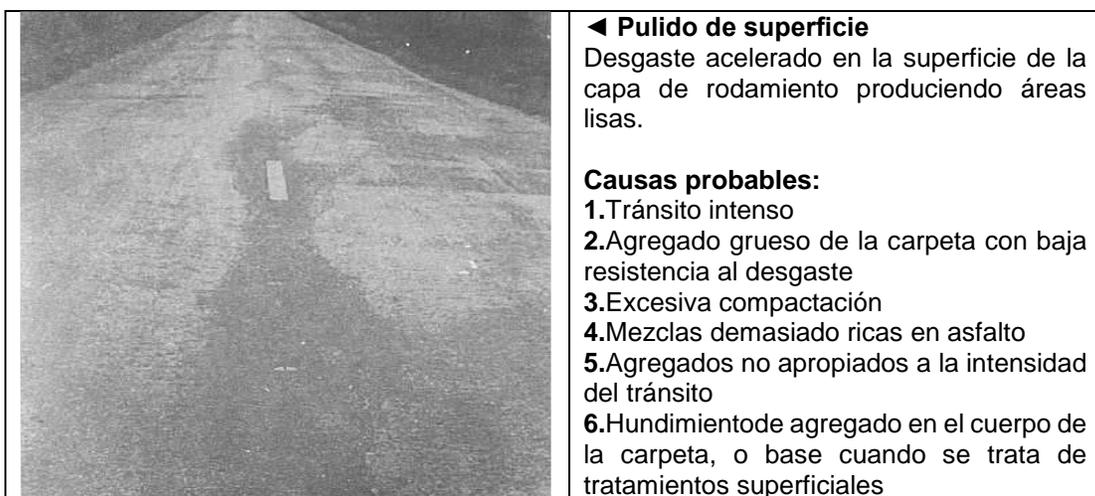
Corresponde al deterioro del pavimento ocasionado principalmente por la acción del tránsito, agentes abrasivos o erosivos. Se presenta como pérdida del ligante y mortero. Suele encontrarse en las zonas por donde transitan los vehículos. Este daño provoca aceleración del deterioro del pavimento por acción del medio ambiente y del tránsito.

Figura 38. Pulido, definición y causas probables

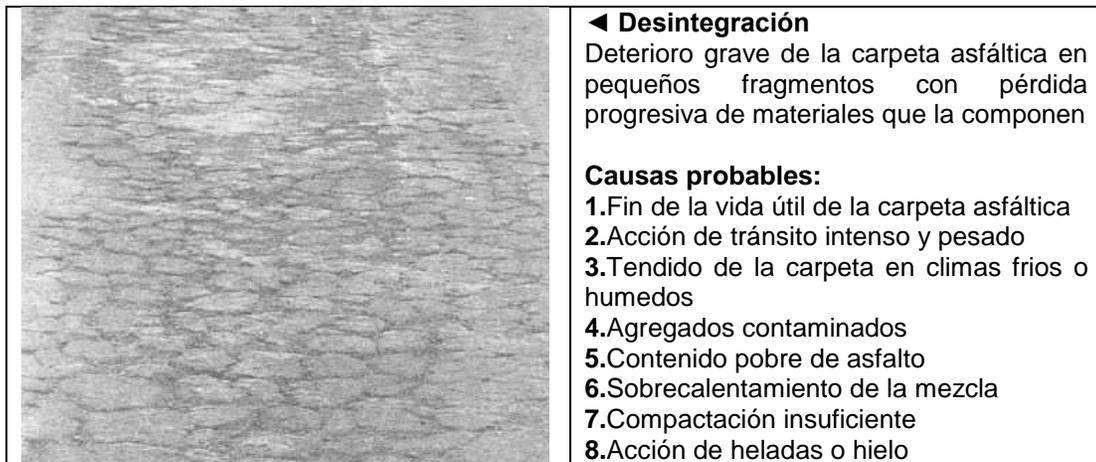
Conocida también como desintegración, corresponde a la disgregación superficial de la capa de rodadura debido a una pérdida gradual de agregados, haciendo la superficie más rugosa y exponiendo de manera progresiva los materiales a la acción del tránsito y los agentes climáticos. Este tipo de daño es común en tratamientos superficiales, caso en el que pueden aparecer estrías en la dirección del riego y debe ser reportado como surcos. (Caminos y Puentes Federales de Ingresos y Servicios Conexos, 1996)

Figura 39. Desintegración, definición y causas probables

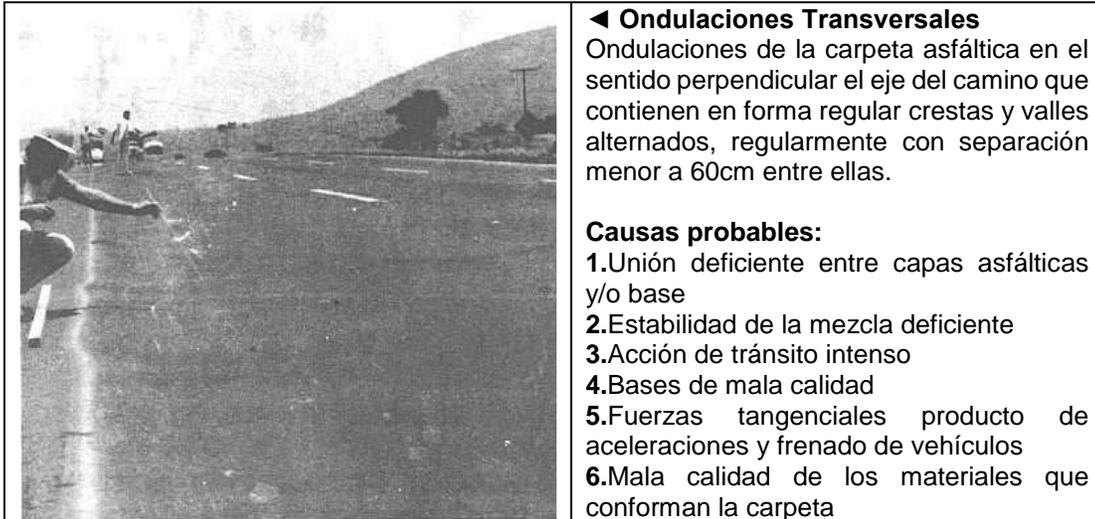
Es un daño caracterizado por la presencia de ondas en la superficie del pavimento, generalmente perpendiculares a la dirección del tránsito, con longitudes entre crestas usualmente menores a 1.0 m. (Caminos y Puentes Federales de Ingresos y Servicios Conexos, 1996)

Figura 40. Deformación transversal, definición y causas probables

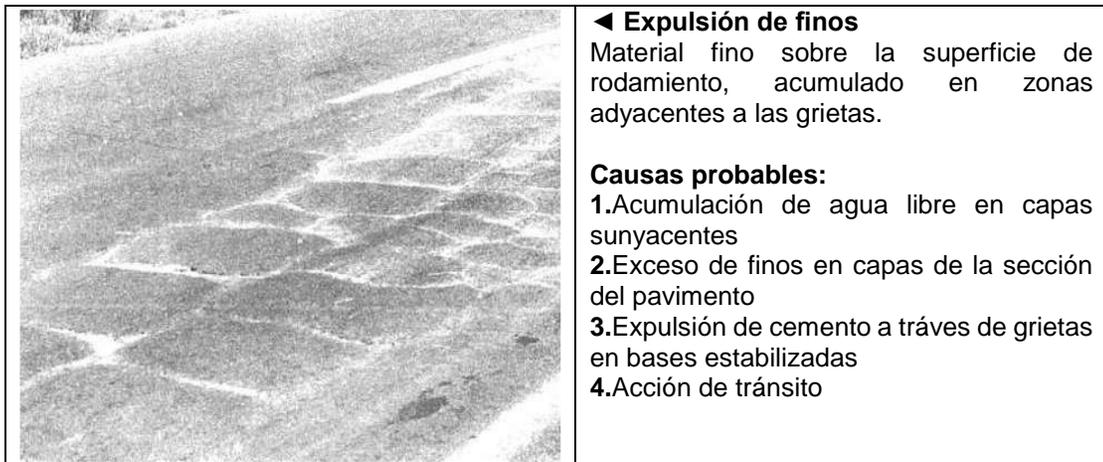
Este afloramiento corresponde a la salida de agua infiltrada, junto con materiales finos de la capa de base por las grietas, cuando circulan sobre ellas las cargas de tránsito. La presencia de manchas o de material acumulado en la superficie cercana al borde de las grietas indica la existencia del fenómeno. Se encuentra principalmente en pavimentos semirígidos (con base estabilizada). (Caminos y Puentes Federales de Ingresos y Servicios Conexos, 1996)

Figura 42. Expulsión de finos, definición y causas probables

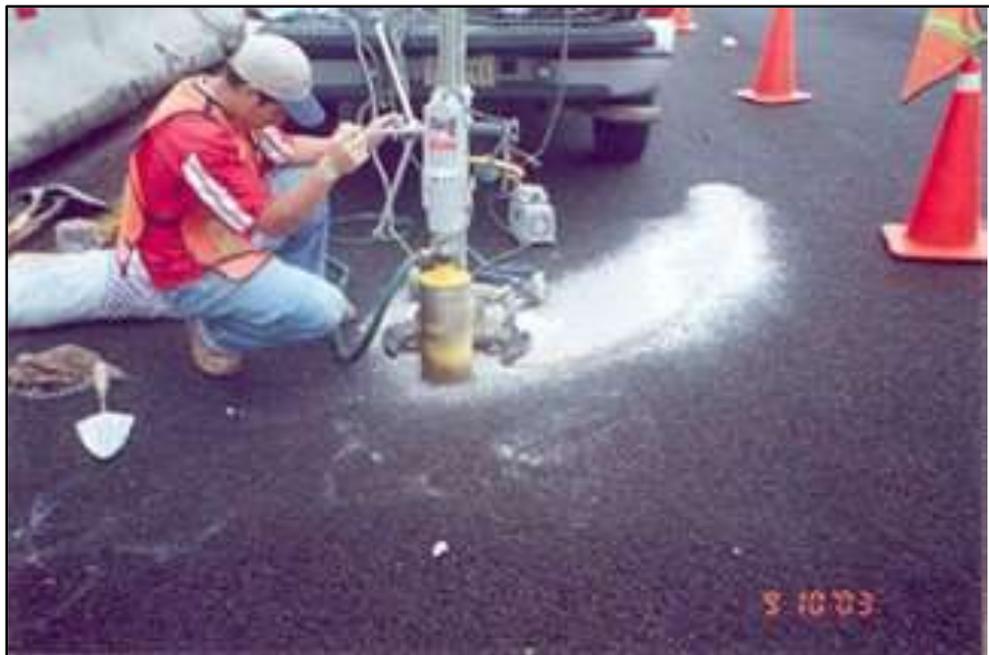
Figura 44. Toma de muestra de capa asfáltica con extractora

2. Obtener una muestra de la capa o las capas asfálticas existentes o en su caso, de la losa de concreto hidráulico, mediante el uso de una perforadora (Figura 32).
3. De esta manera se obtienen muestras de la o las capas asfálticas o de concreto hidráulico, para su análisis en el laboratorio y se determinan sus espesores, en centímetros con aproximación al milímetro.

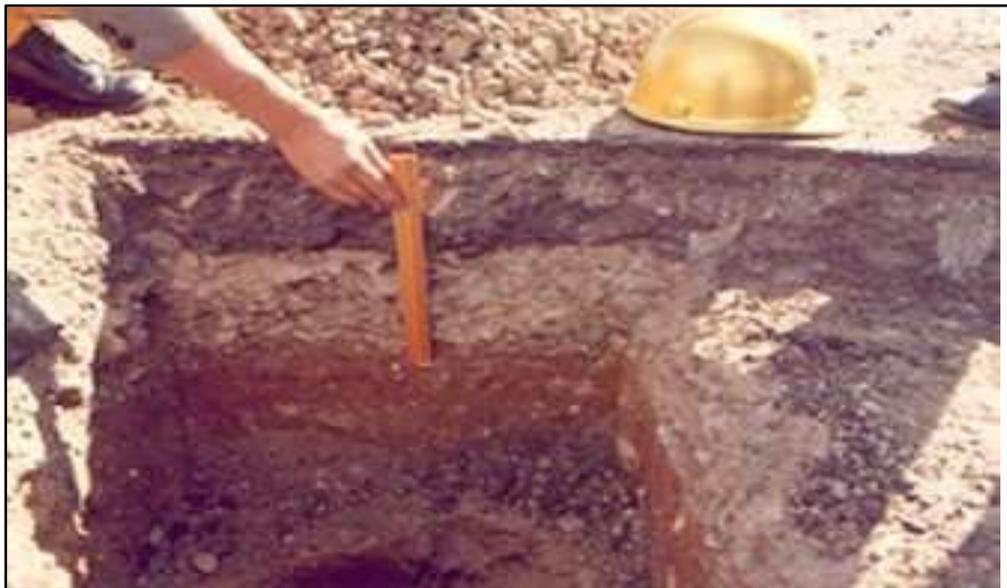
Figura 45. Medición de espesores de la estructura del pavimento.

10. Los pasos 6, 7 y 8 se vuelven a realizar en cada una de las capas subyacentes que se van descubriendo, para obtener la compactación, humedad y recabar la muestra de material pétreo para su análisis en el laboratorio.
11. Generalmente el sondeo se realiza hasta lograr definir toda la estructura del pavimento y además la capa de desplante o capa subrasante. En algunas evaluaciones especiales, puede ser necesario que adicionalmente se obtenga información del material de la capa inferior a la capa subrasante, para tener más certeza sobre la calidad de las terracerías.
12. Cuando el sondeo está concluido, con una regla se procede a medir el espesor de cada una de las capas del pavimento, en centímetros y con aproximación de un milímetro, ver Figura 33

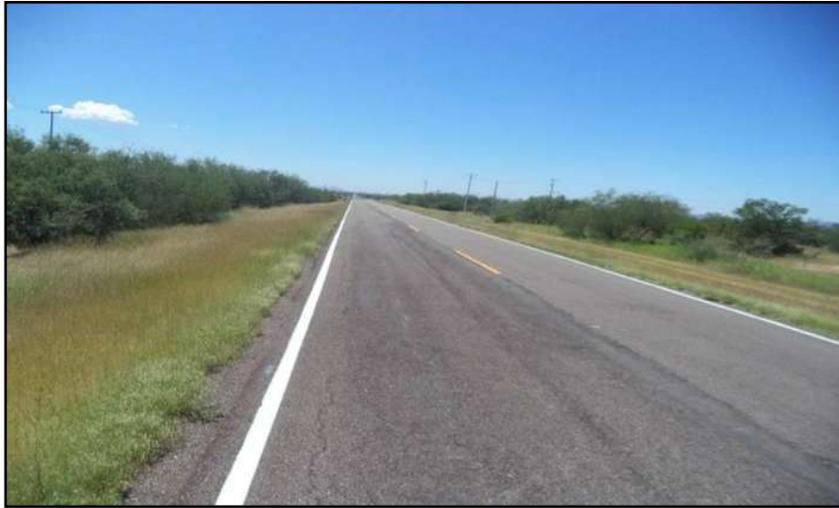
Figura 49. Tipo de terreno: a) plano Km 14+000

En la figura 49, se aprecia el tipo de terreno que predomina en el tramo carretero, ya que las pendientes longitudinales no sobrepasan el 4%.

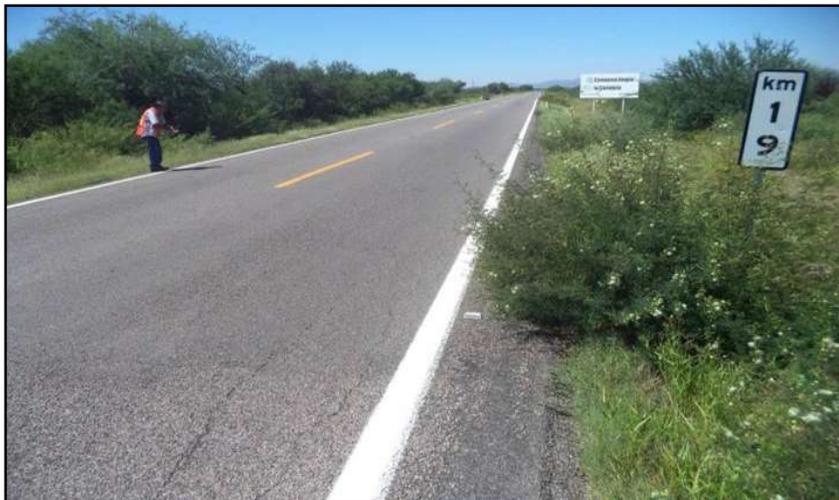
Figura 50. Grietas longitudinales en el Km 19+000

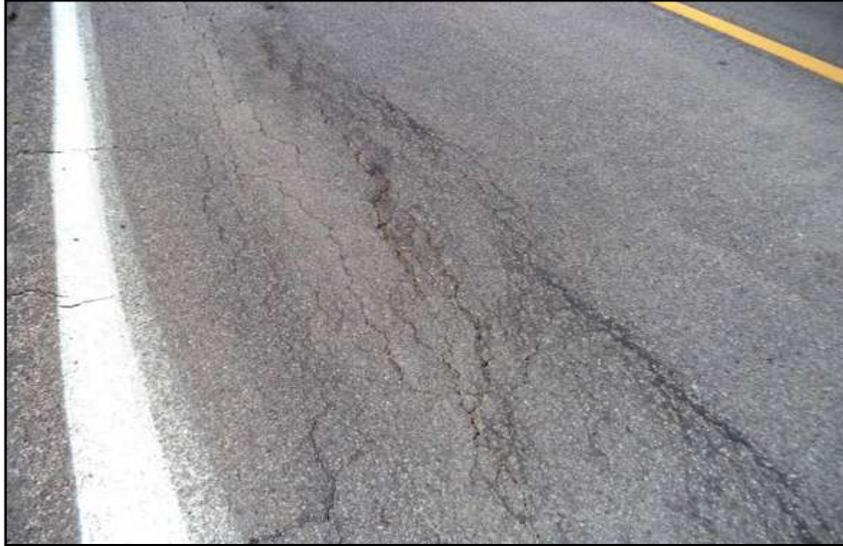
Figura 51. Grietas longitudinales y roderas en el Km 16+000

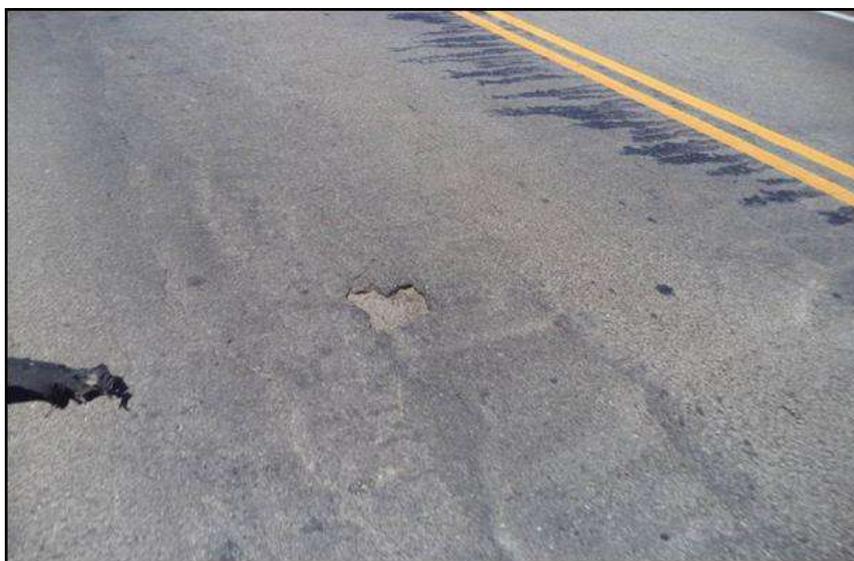
Figura 52. Levantamiento de la capa de rodadura por congelación en el Km 17+000
