FACULTAD DE INGENIERÍA CIVIL
DIVISIÓN DE ESTUDIOS DE POSGRADO

**“ANÁLISIS Y SEGUIMIENTO DE ESTRATEGIAS DE CONSERVACIÓN
DE CARRETERAS (TRABAJOS DE RECONSTRUCCIÓN), MEDIANTE
LA APLICACIÓN DEL PROTOCOLO AMAAC”**

MAESTRO EN INFRAESTRUCTURA DEL TRANSPORTE EN LA
RAMA DE LAS VÍAS TERRESTRES

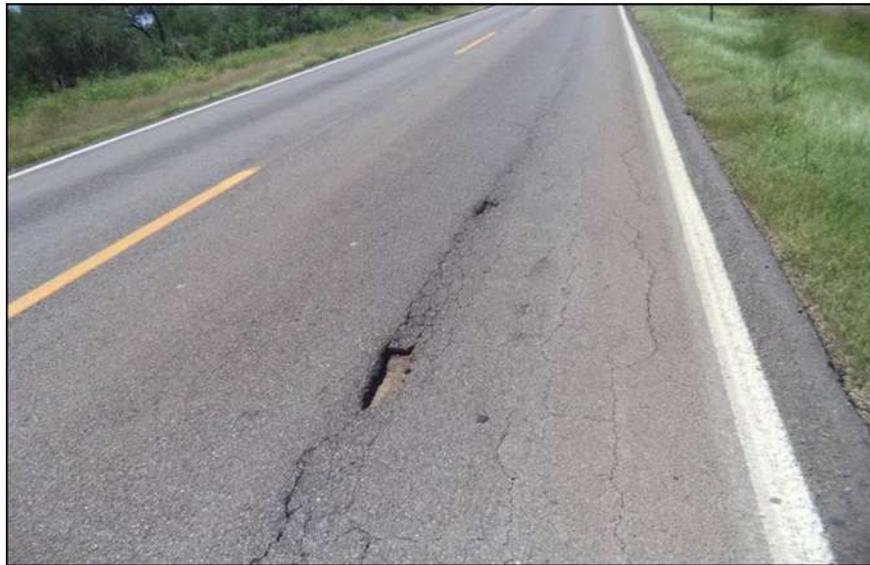
Figura 53. Desprendimiento de carpeta y grietas longitudinales Km 15+500

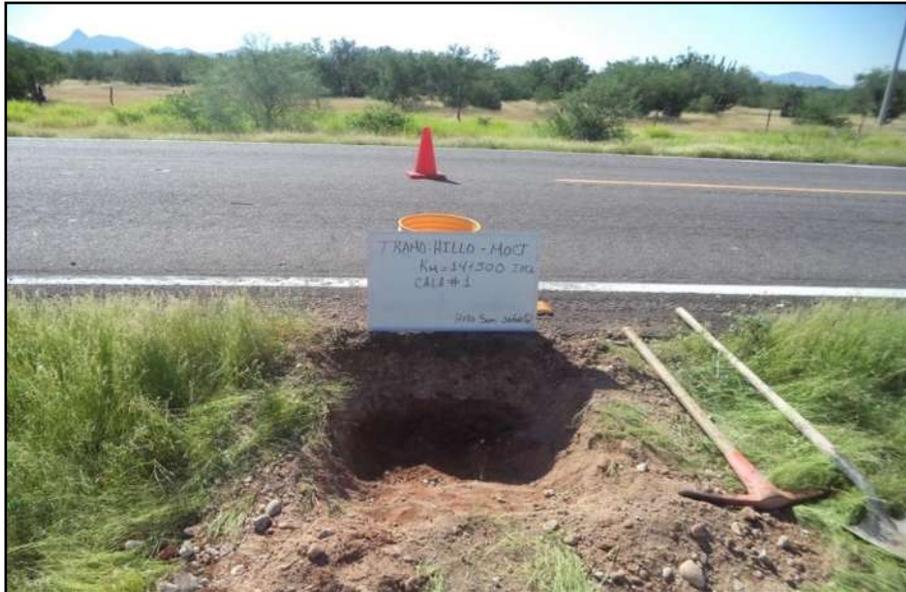
Figura 54. Sondeo en PCA 1, Km 14+500

A lo largo del tramo en estudio, se pudieron observar a través de los pozos a cielo abierto (PCA), las diferentes capas que integran la sección estructural del pavimento, con la recuperación de dichos espesores se realizó la verificación de las mismas. En la figura 54, se visualizan tres capas, la primera una carpeta asfáltica y las subsecuentes capas de materiales granulares, en la figura 55 se observa un perfil de tramo en estudio, donde se observa la homogeneidad de los espacios de las capas del pavimento.

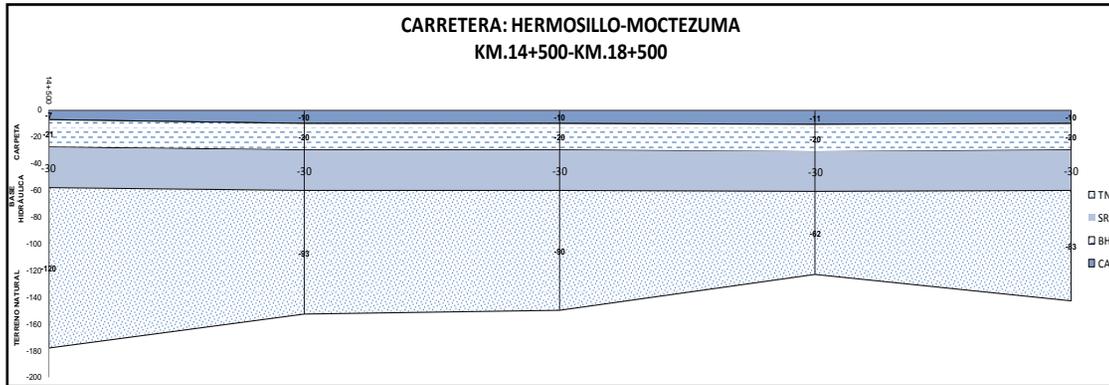
Figura 55. Perfil estratigráfico del tramo, Km 14+000 al Km19+000

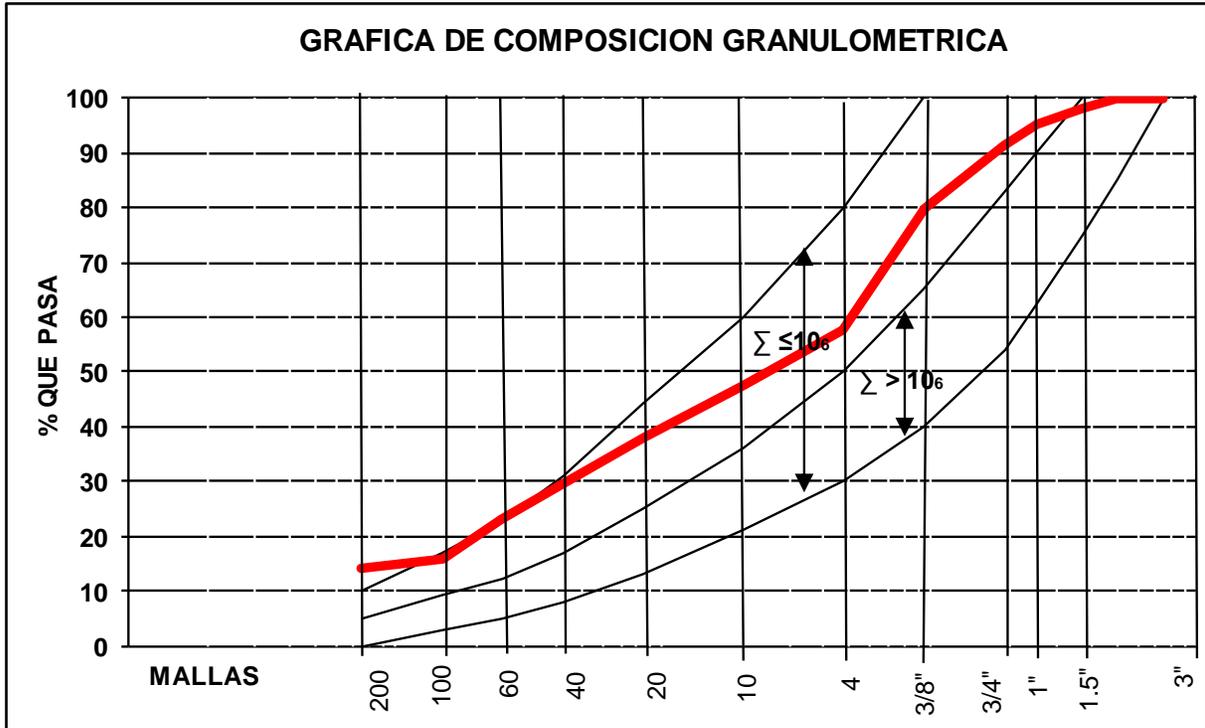
Figura 56. Curva granulométrica de la base hidráulica

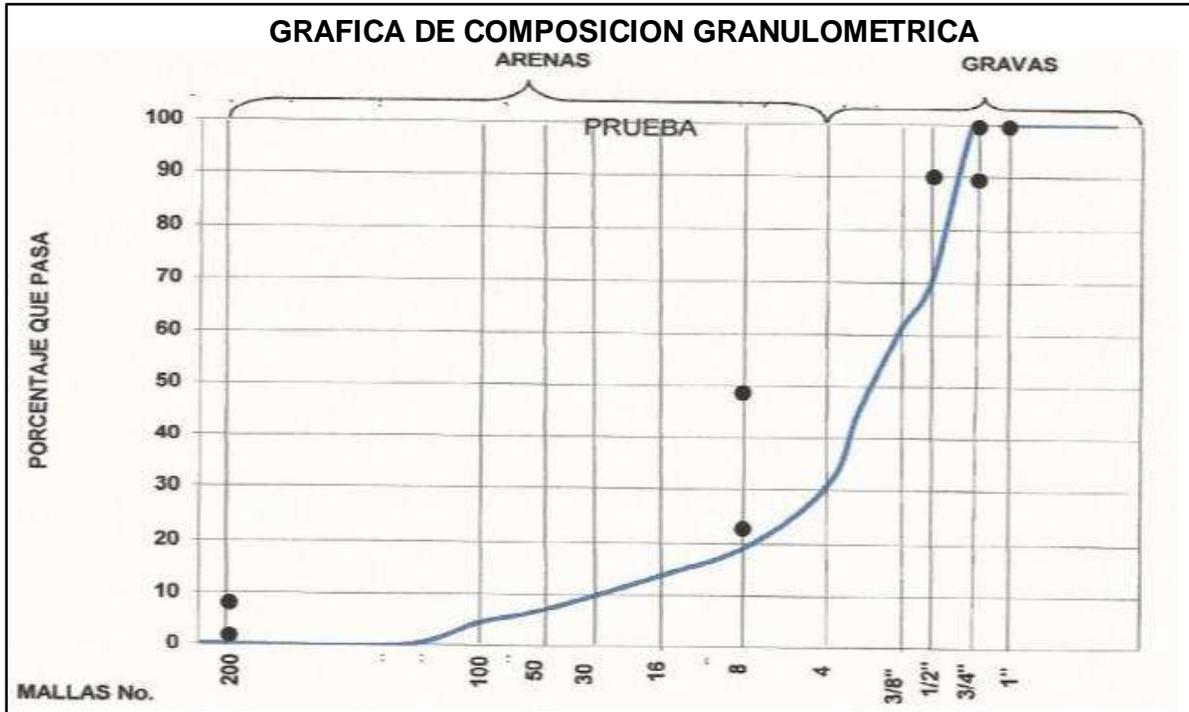
Figura 57. Curva granulométrica del agregado de la carpeta asfáltica existente

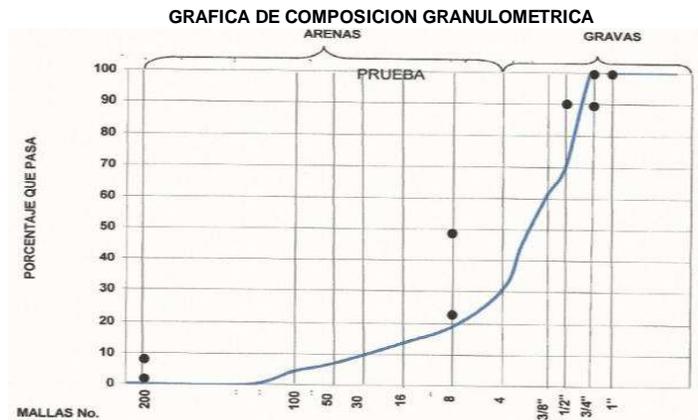
OBSERVACIONES:
LA GRÁFICA CORRESPONDE AL MATERIAL ANTES DE ELEBORAR LA MEZCLA ASFÁLTICA

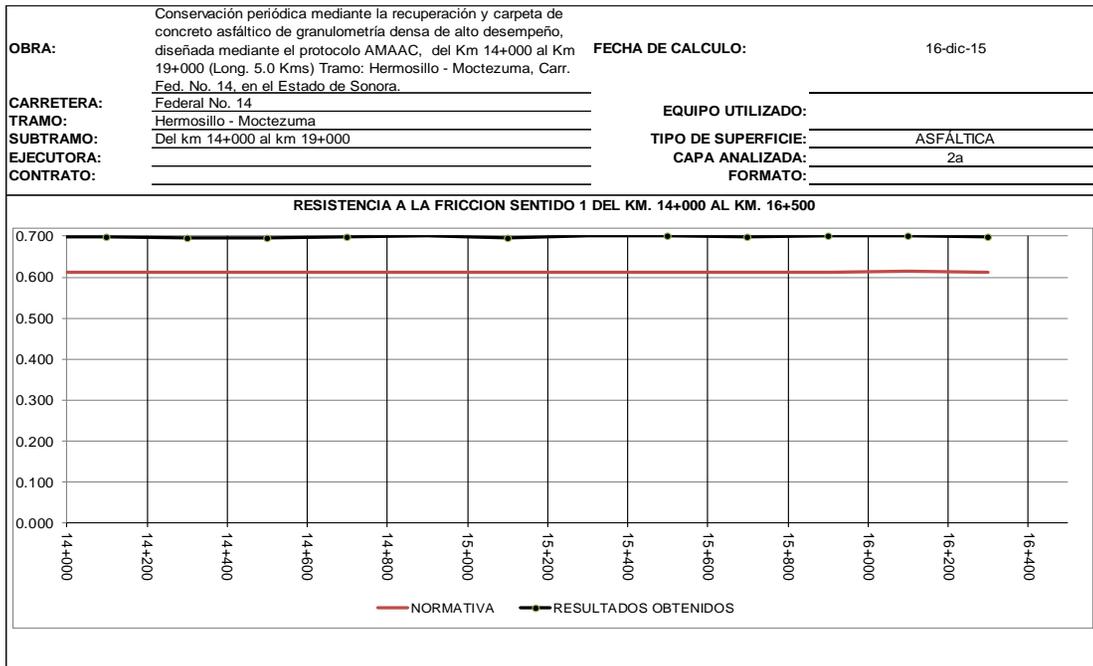
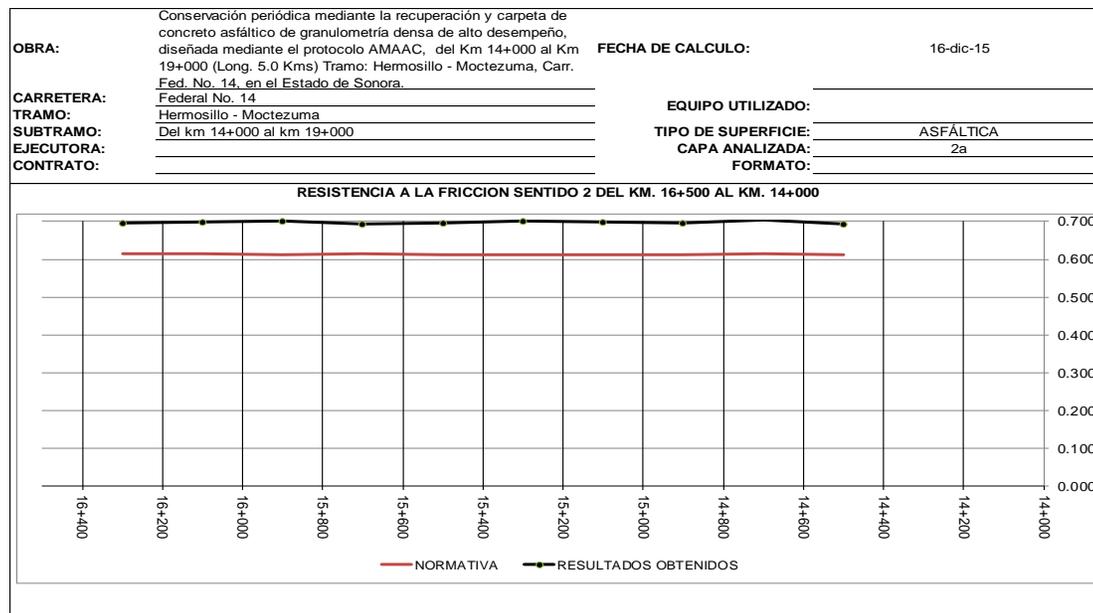
11. Resultados de resistencia al deslizamiento (coeficiente de fricción), del tramo conforme a la Norma ASTM E 670 con equipo Mu Meter.
