UNIVERSIDAD MICHOACANA DE SAN NICOLÁS DE HIDALGO

Cuantificación de la Infiltración Superficial en Pavimentos Flexibles mediante Pruebas In-Situ

Tesis para obtener el grado de
**MAESTRO EN INFRAESTRUCTURA DEL
TRANSPORTE EN LA RAMA DE LAS VIAS
TERRESTRES**

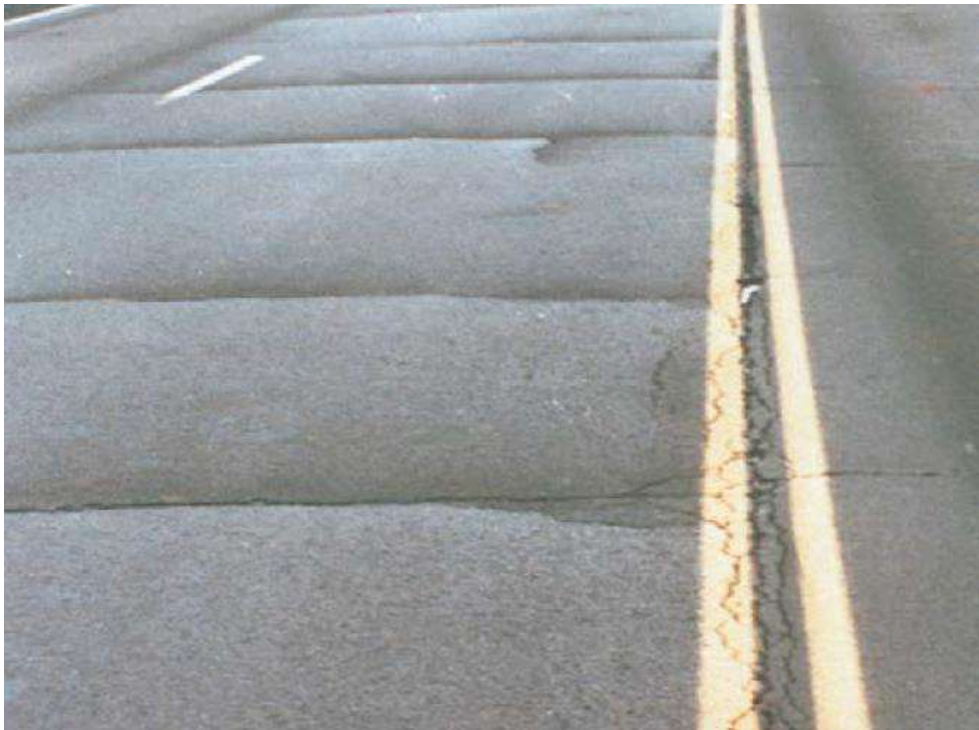
- Agrietamiento por reflexión. Este tipo de agrietamiento se da cuando se construye un nuevo pavimento flexible sobre un pavimento rígido o en reencarpetamientos en pavimentos muy deteriorados. Cuando se coloca una carpeta asfáltica sobre un pavimento rígido con juntas o grietas, estas aun estarán sujetas a movimientos impuestos por las cargas vehiculares, generando un punto débil en la nueva carpeta y propiciando así que las juntas del pavimento rígido se proyecten hacia la superficie (Fig. 2-2). Este mismo efecto se puede producir cuando se utiliza una base estabilizada con cemento susceptibles a presentar grietas por contracción

Fig. 2-2 Agrietamiento por reflexión (Miller & Bellinger, 2014)

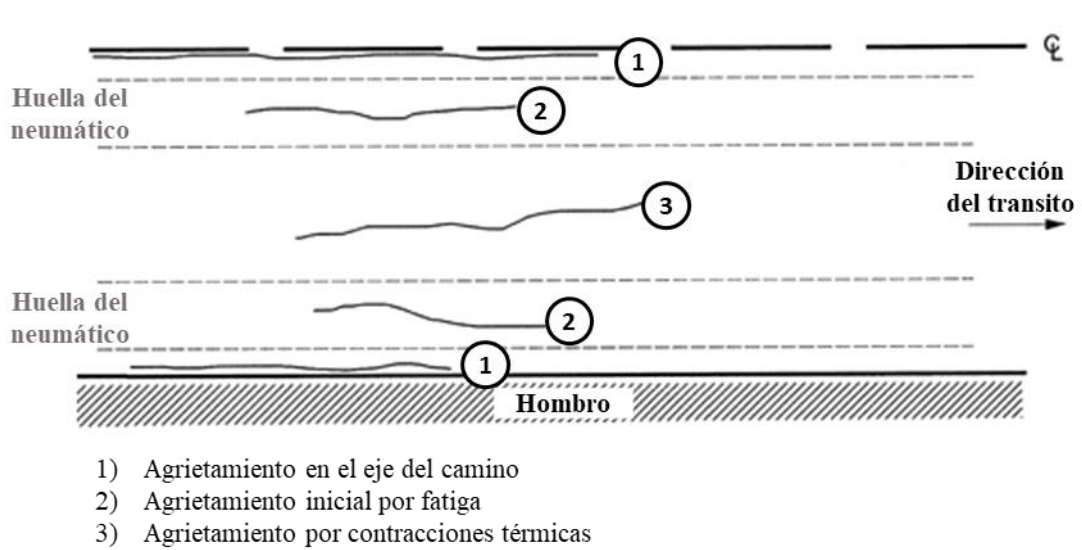
- Agrietamiento longitudinal. Las grietas longitudinales se caracterizan por presentar una orientación paralela al eje del camino. Pueden generarse a partir de tres diferentes escenarios. Cuando la grieta se encuentra sobre el eje de la calzada, son causadas por una inadecuada junta constructiva entre los tendidos de la carpeta. En cambio, si la grieta se observa sobre la zona de huella de los neumáticos del vehículo, el agrietamiento se debe a problemas estructurales de las capas del pavimento o a las primeras etapas del agrietamiento por fatiga. Finalmente, si las grietas se desarrollan en otras zonas del pavimento su origen será causado por contracciones térmicas producidas en el pavimento cuando se tienen temperaturas bajas (Fig. 2-3) (Valdés et al. 2012; Islam & Tarefder 2017).

Fig. 2-3 Tipos de agrietamientos longitudinales (Miller & Bellinger, 2014)

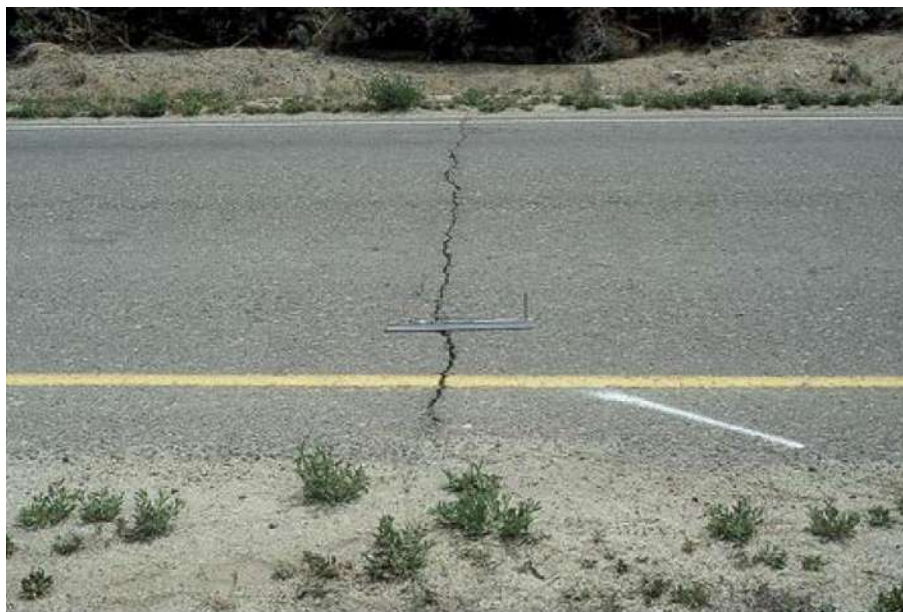
- Agrietamiento transversal. Su mecanismo de propagación es muy similar al de las grietas longitudinales, diferenciándose únicamente por su ubicación en la superficie del pavimento, la cual es perpendicular al eje del camino (Fig. 2-4). Generalmente aparecen como consecuencia de los efectos térmicos sobre las mezclas con alta rigidez (Valdés et al. 2012).

Fig. 2-4 Agrietamiento transversal (Miller & Bellinger, 2014)

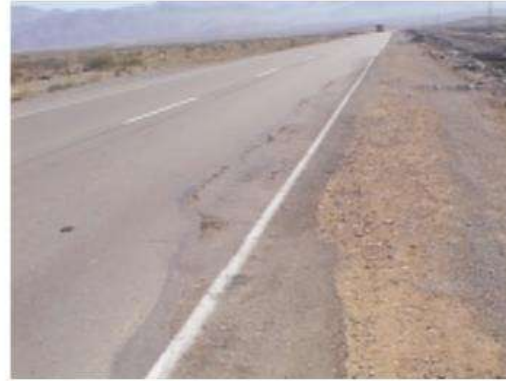
- Agrietamiento de borde. Estas grietas o fisuras se presentan en las proximidades de los bordes laterales del pavimento, y son debidas a la ausencia de hombros pavimentados, o también a una compactación o confinamiento no adecuado de la base en los extremos de la sección (Fig. 2-6). También se pueden producir por el ingreso de agua en esta misma zona lateral del pavimento (Valdés et al. 2012).

Fig. 2-6 Agrietamiento de Borde (Dirección de vialidad, 2003)

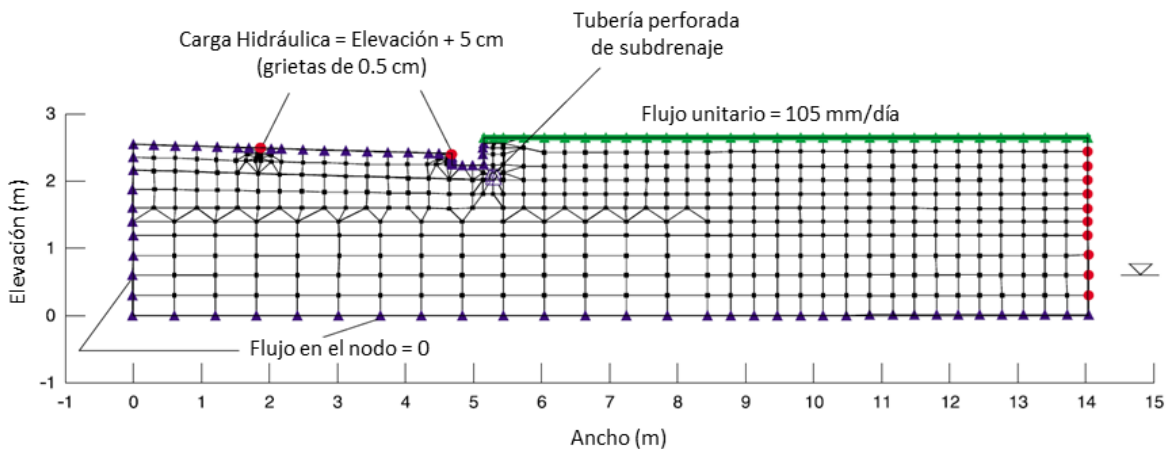
En las investigaciones realizadas por Cyr & Chiasson (1999), y Espinoza et al (2005) se presentan simulaciones, mediante la técnica de elementos finitos, de la distribución del flujo de infiltración en el interior de un pavimento, considerando algunos valores relacionados con las precipitaciones, además de las propiedades hidráulicas de los materiales. Primeramente, Cyr & Chiasson (1999) definieron únicamente dos regiones de infiltración superficial: un par de grietas de 0.5 cm de ancho (una ubicada en el centro del carril y otra en el hombro del pavimento) y otra zona ubicada al borde del camino. Sobre la zona de grietas colocó una carga hidráulica de 5 cm, y en el borde del camino una precipitación de 105 mm/día, además de un nivel freático situado a una profundidad de 2.5 m. (Fig. 2-13).

Fig. 2-13 Malla de elementos finitos y condiciones de frontera (Cyr & Chiasson, 1999)

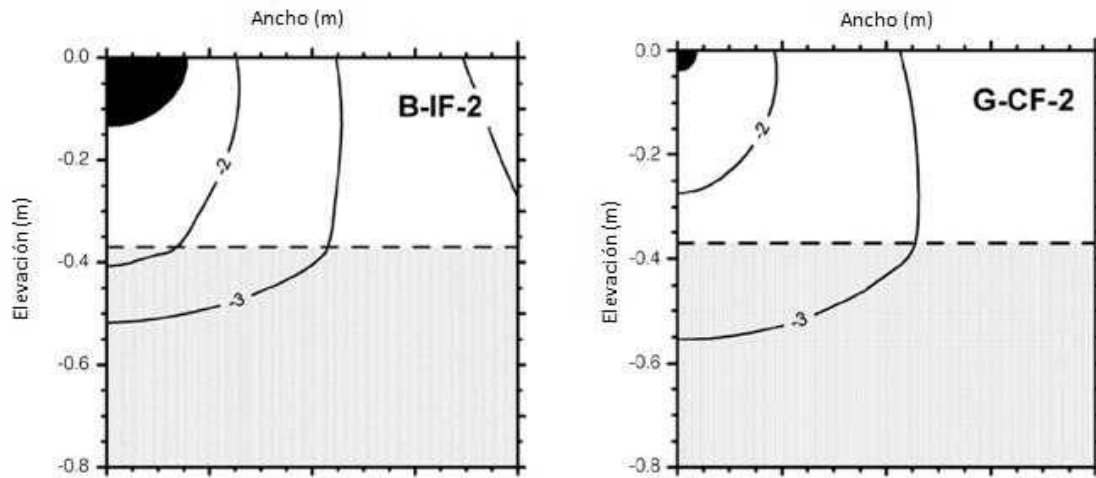
Estos resultados se observan gráficamente en la Fig. 2-14, en donde en la primera ilustración se observa la distribución del agua por debajo de un bache bajo condiciones de lluvia intermitente y regular, con un periodo de simulación de 19 días; mientras que la segunda ilustración corresponde a una grieta bajo una lluvia continua y fuerte durante 42 días. Las curvas representan el potencial mátrico [m] y la zona de color negro es la parte del pavimento que se encuentra “casi saturada”.

Fig. 2-14 Distribución del agua de infiltración en un bache y en una grieta (Espinoza et al. 2005)

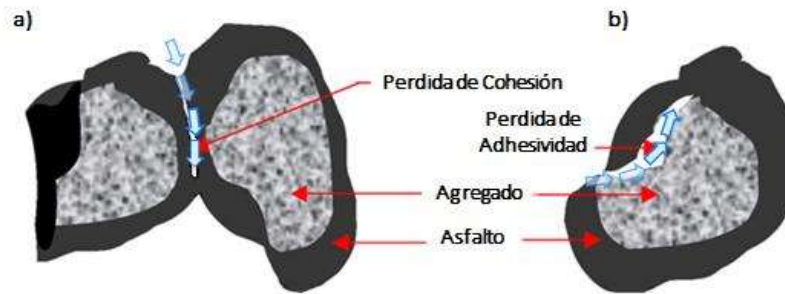
La falla en el material asfáltico se da debido a los flujos del agua dentro de la mezcla asfáltica. Estos flujos generan erosión en la superficie del asfalto, causando una desintegración y una subsecuente pérdida del material asfáltico en la mezcla (Fig. 2-17 a). Cuando esta pérdida de asfalto perdura, se pueden generar zonas con poca cohesión en la matriz del asfalto, llegando a provocar fisuras en el asfalto que pueden desencadenar pérdida de partículas de la mezcla (Kringos et al. 2008). Similarmente, la falla en la interfaz del agregado con el asfalto se da cuando la mezcla asfáltica está sujeta a un ambiente húmedo. Bajo estas condiciones, el agua puede ingresar en el asfalto por medio de difusión hasta llegar a la zona de interacción con el agregado (Fig. 2-17 b), debilitando la adhesión del asfalto con el agregado hasta generar la separación completa de estos dos elementos (Dawson, 2008; Kringos et al. 2008).

Fig. 2-17 Deterioro del material asfáltico (Tarefder & Zaman, 2009)

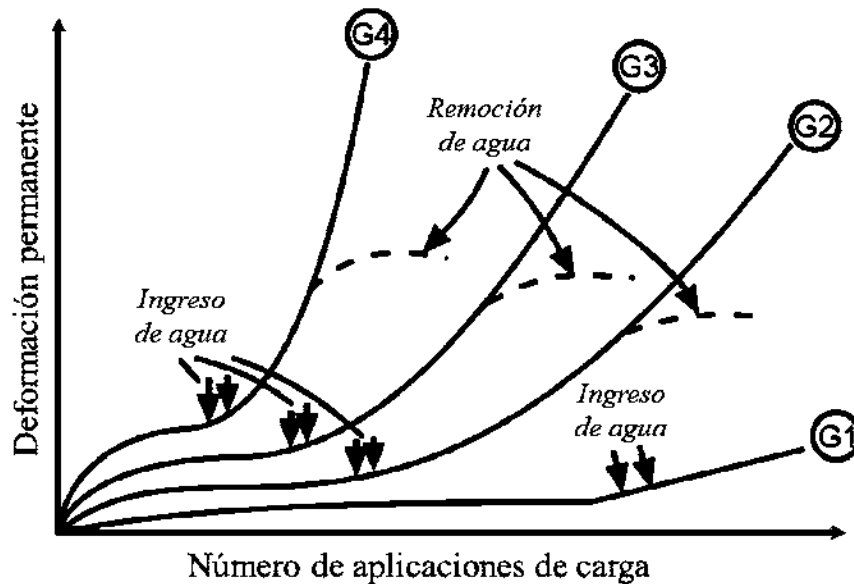
A la par del descenso del módulo resiliente, las deformaciones permanentes serán propensas a incrementarse debido al aumento en el contenido de agua de un material. Freeme & Servas (1985) realizaron pruebas sobre cuatro materiales granulares de diferente calidad, los cuales eran sujetos a varias aplicaciones de carga, registrando su deformación permanente, como se muestra en la Fig. 2-21. Estos materiales se clasificaron de acuerdo a lo establecido en la publicación sudafricana “TRH14, Guidelines for Road Construction Materials”. El material con la clave G1 representa una grava producto de la trituración de roca sana, el suelo G4 corresponde a una grava de origen natural sin trituración contaminado de finos plásticos, y los materiales G2 y G3 representan materiales intermedios a los anteriores. Durante la experimentación, una vez que las deformaciones permanentes se estabilizaban, se permitía el ingreso de agua en los materiales. Esta acción reactivaba la deformación permanente ante las aplicaciones de carga, siendo esta más crítica en los materiales de menor calidad (ver Fig. 2-21). Posteriormente, la remoción de agua por drenaje volvía a permitir la estabilización de dichas deformaciones.

Fig. 2-21 Influencia del agua en las deformaciones permanentes y aplicaciones de carga en materiales granulares (Freeme & Servas, 1985) citada por Brown (1996)

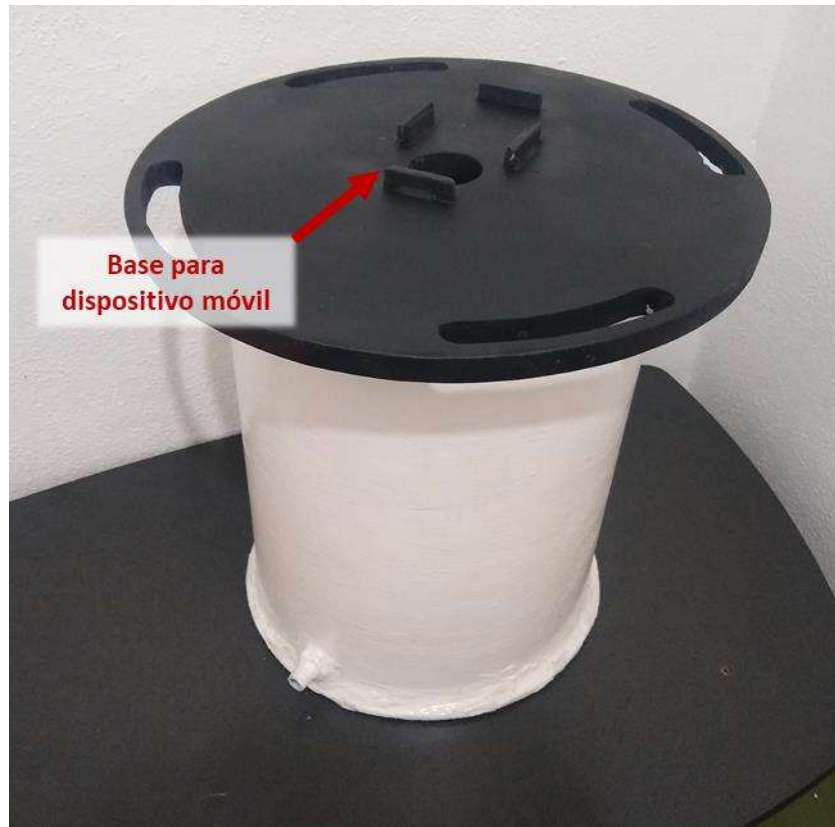
1. Anillo interior (Fig. 3-2). Formado a partir de una sección tubular de PVC con 27.7 cm de diámetro interior y una altura de 36 cm. Además, con el objetivo de mejorar la aplicación del material para el sellado, en la parte inferior se implementó un aro con el cual se incrementa la superficie de contacto con el pavimento. En la parte superior del anillo, se instaló un disco de metal con un peso de 25 kg con el propósito de aumentar la presión de contacto entre el anillo y la superficie del pavimento. En dicho disco, se adaptó la base para la captura de fotografías de la superficie agrietada. Gracias a esta base, todas las fotografías serán capturadas desde la misma posición.

Fig. 3-2 Anillo interior con placa metálica

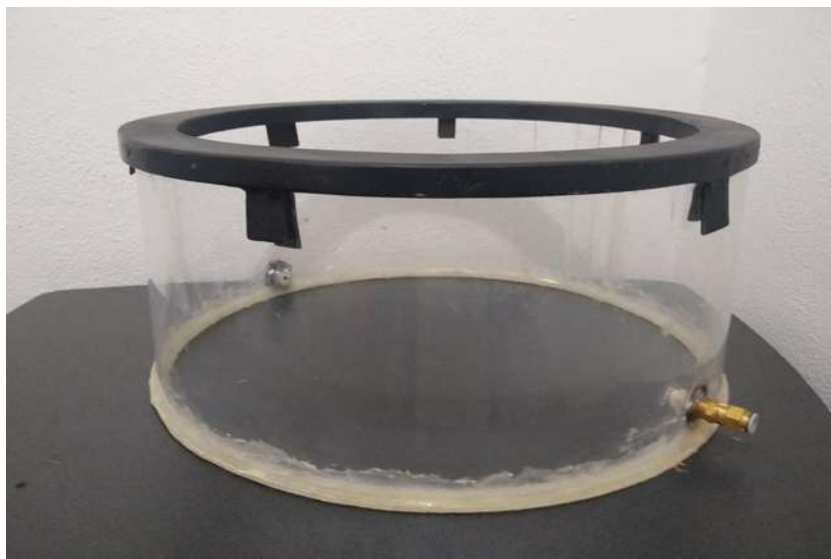
2. Anillo exterior (Fig. 3-3). Tomando como base la teoría del infiltrómetro de la norma ASTM D3385, se propone el uso de un anillo exterior que contribuya a producir un flujo de infiltración vertical en el anillo interno. Dicho anillo está hecho de material acrílico con un diámetro interior de 54.8 cm y una altura de 20 cm. Al igual que en el anillo interior, se adecuó un disco de metal de 10 kg en la parte superior del anillo.

Fig. 3-3 Anillo exterior

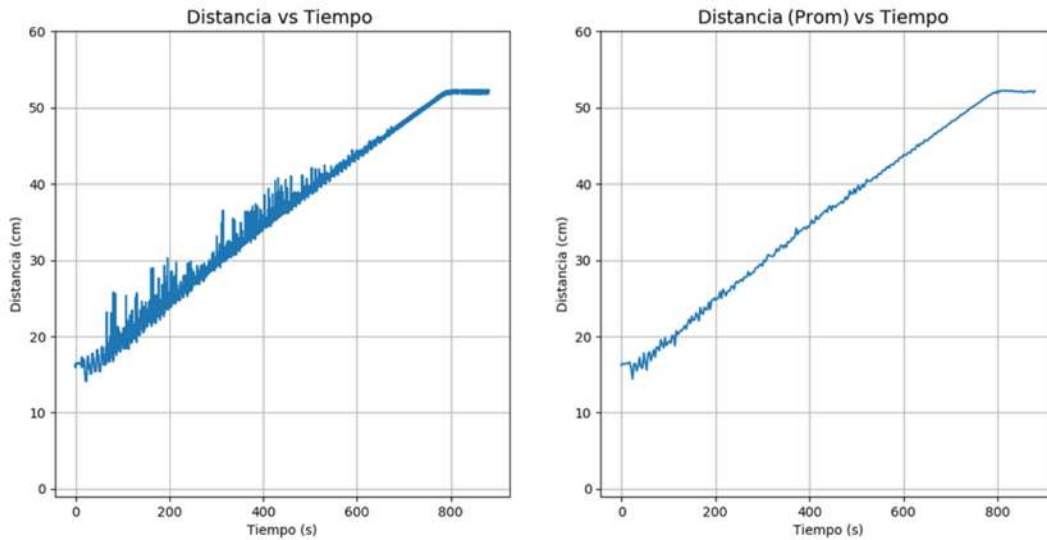
Fig. 3-10 Disminución de la variabilidad de las lecturas del sensor

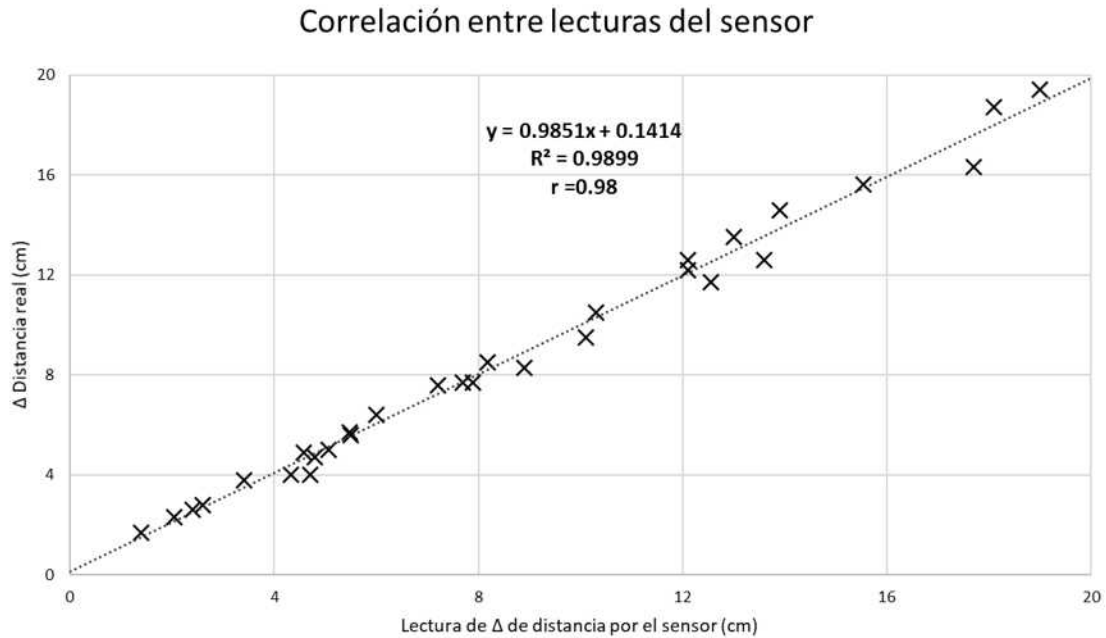
Fig. 3-12 Correlación entre variaciones de tirante reales y obtenidos con el sensor

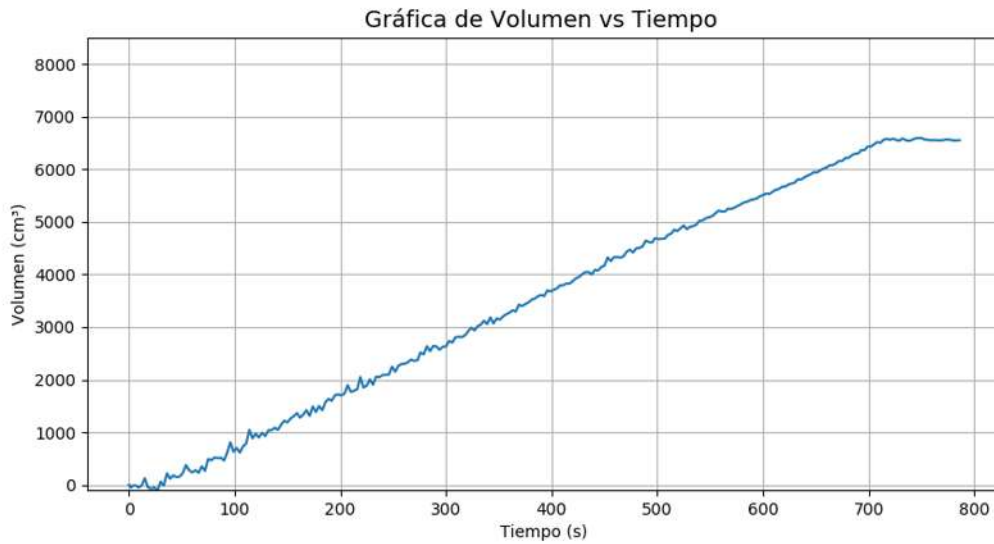
Fig. 3-13 Gráfica representativa del vaciado de agua en el frasco de Mariotte

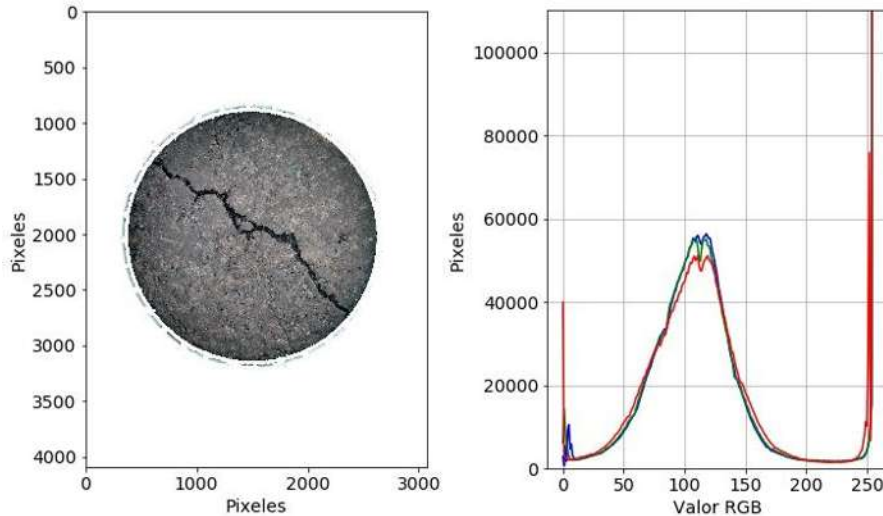
Fig. 3-15 Composición de colores RGB en fotografías de grietas

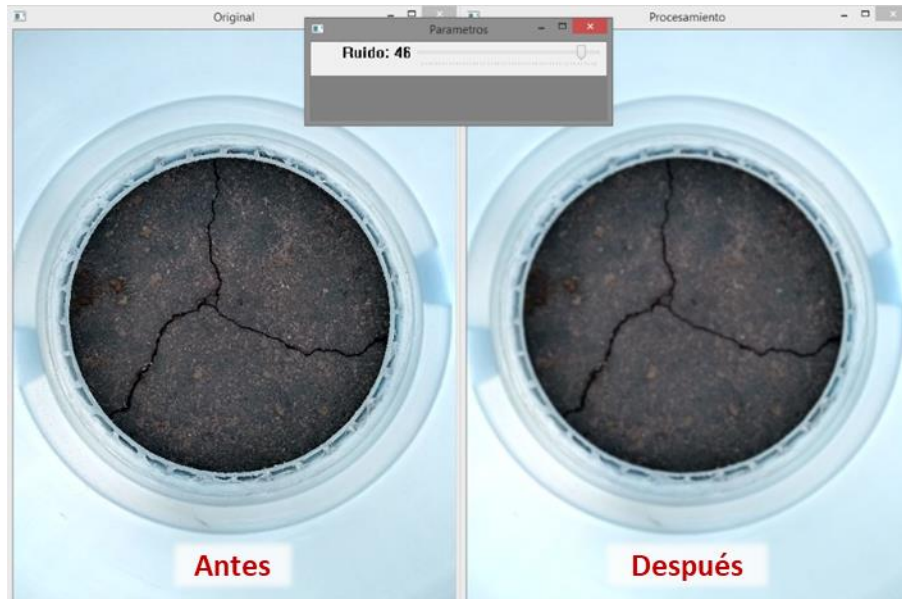
Fig. 3-17 Implementación del parámetro "Ruido"

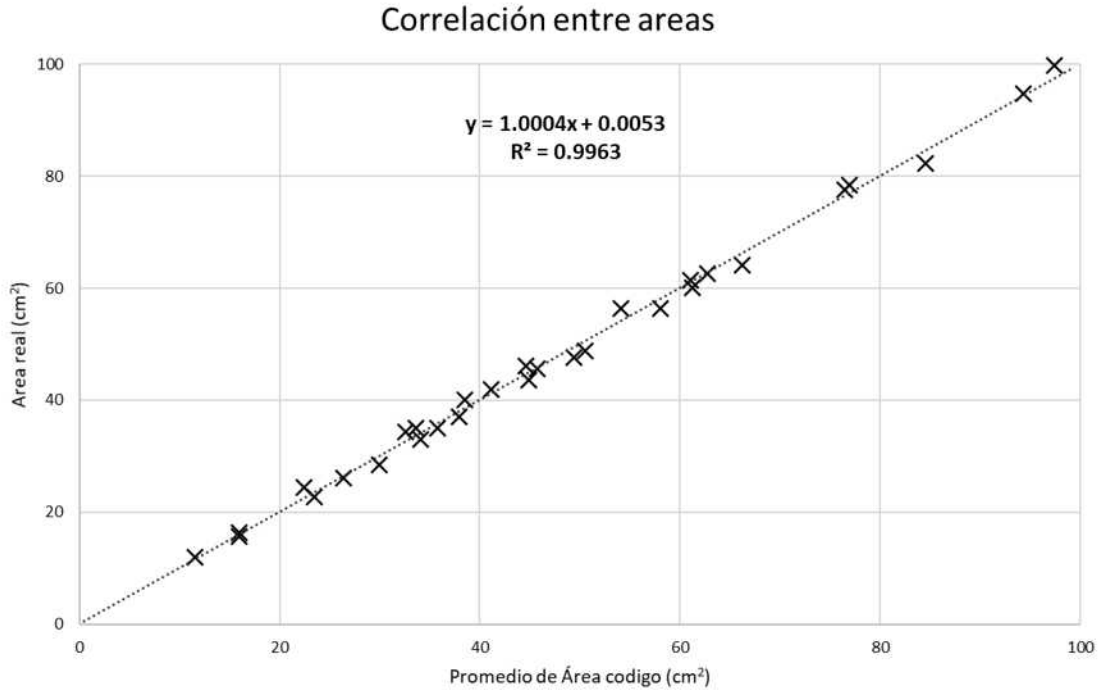
Fig. 3-24 Correlación entre medidas reales y medidas obtenidas con el algoritmo

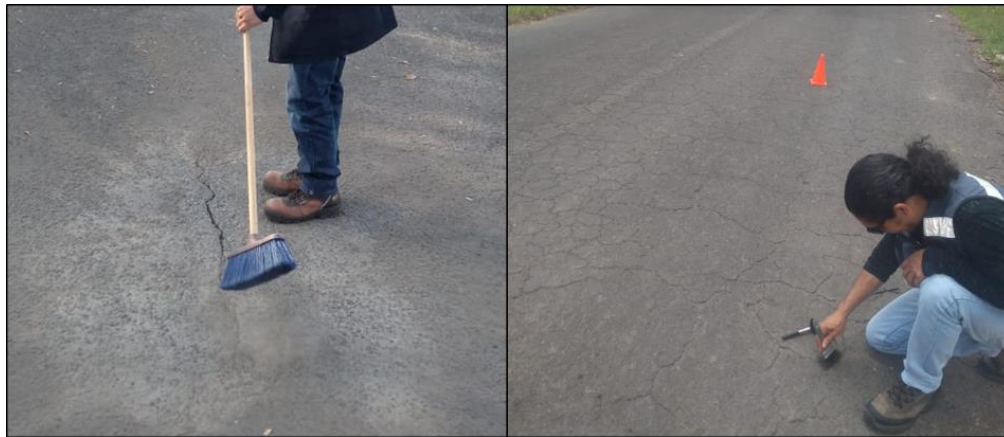
Fig. 3-25 Preparación y limpieza de la superficie

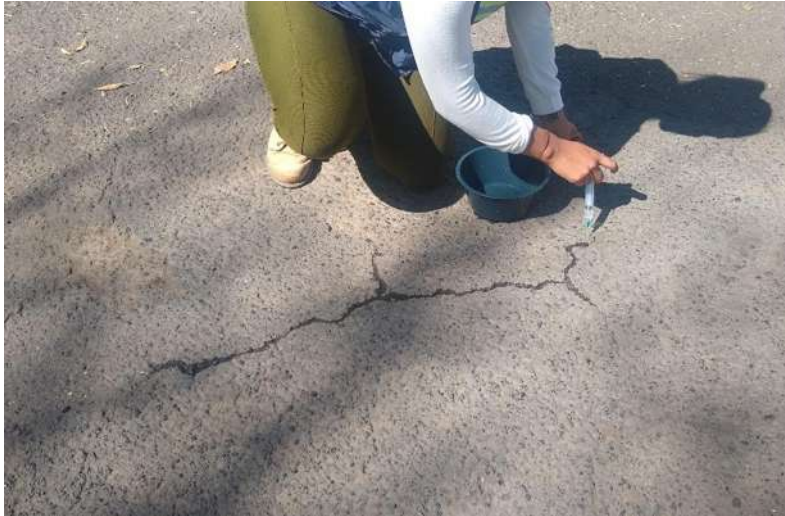
Fig. 3-26 Humedecimiento de grietas

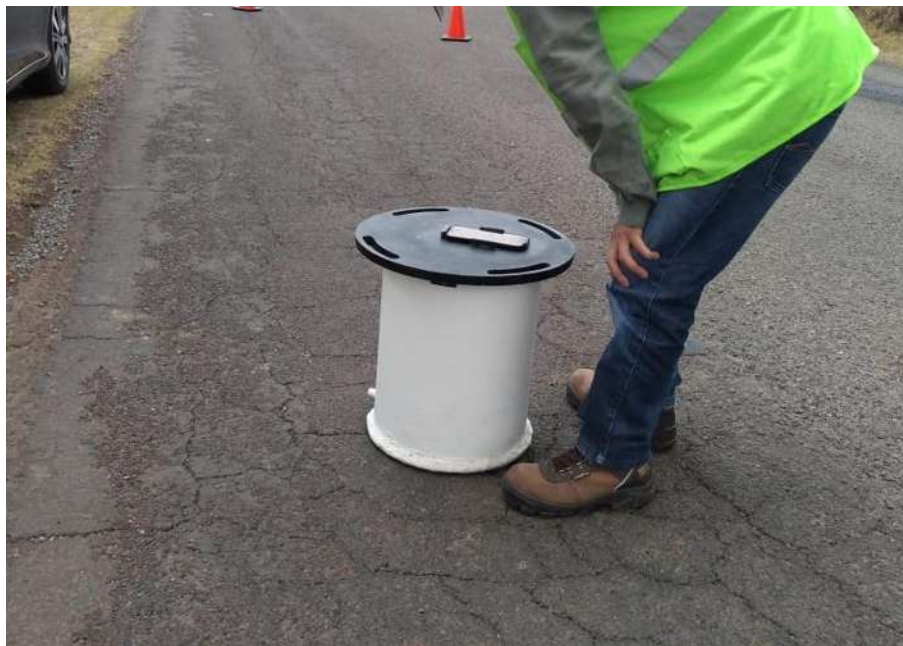
Fig. 3-27 Captura de fotografías de grietas

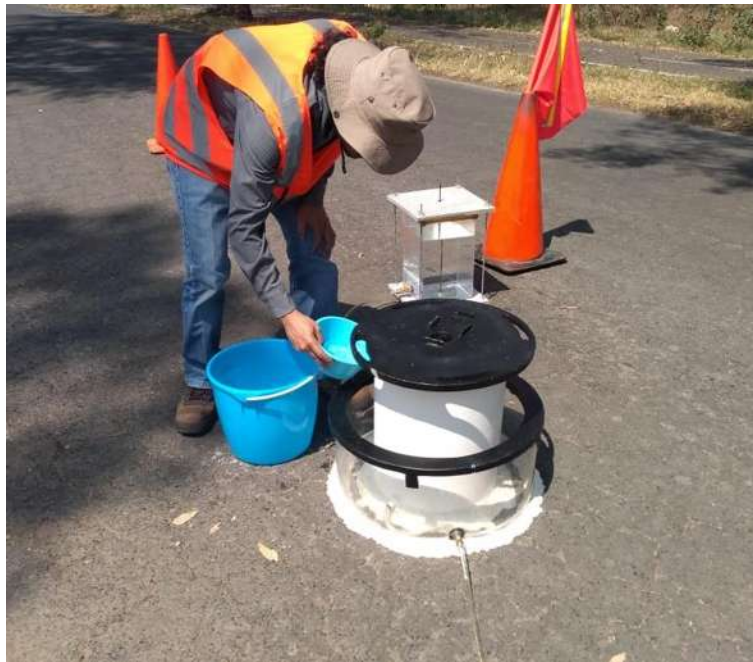
Fig. 3-28 Verificación del sellado del equipo

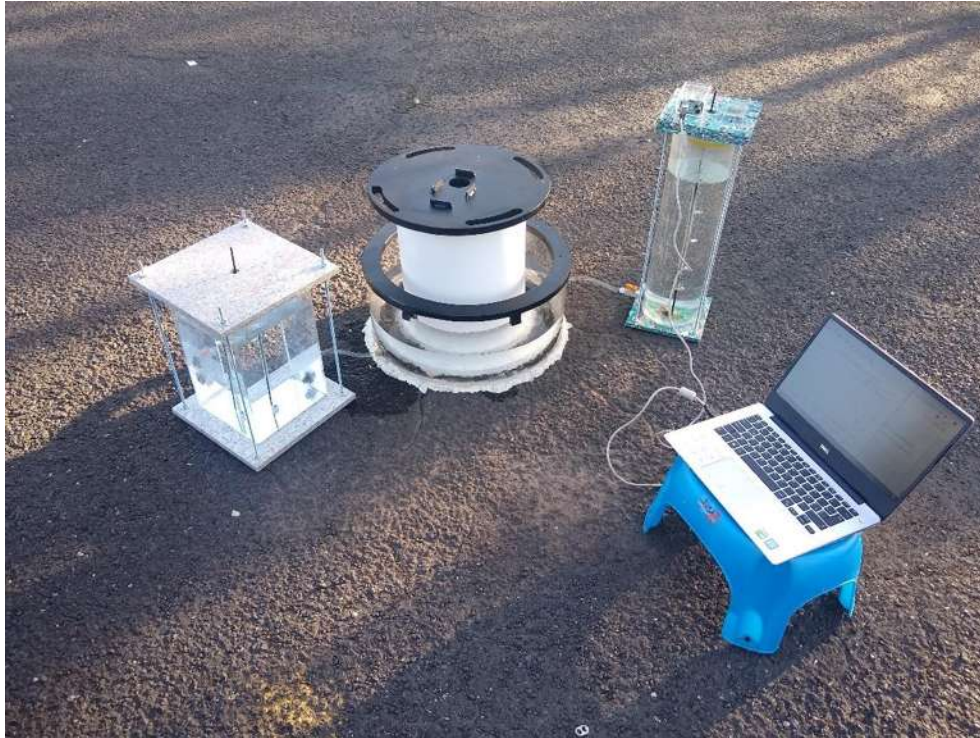
Fig. 3-29 Acomodo final del equipo en campo

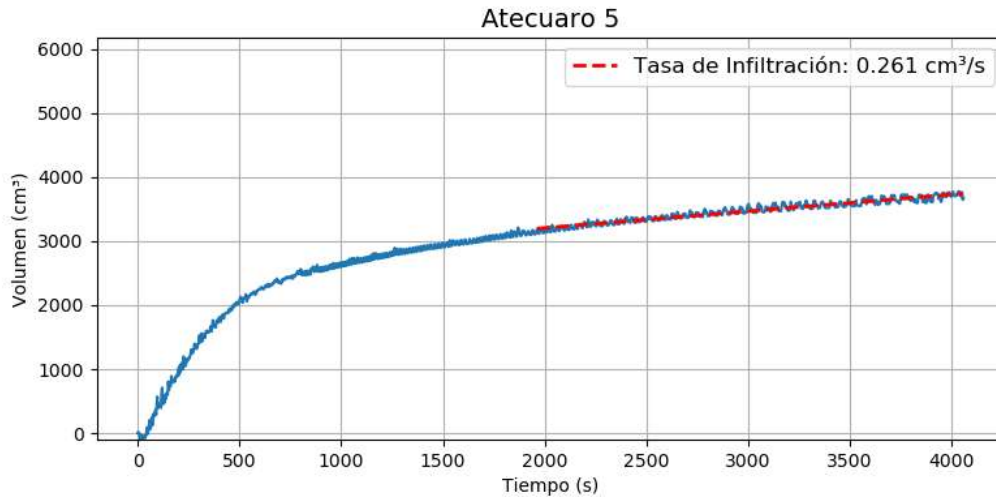
Fig. 3-31 Gráfica final de lecturas y tasa de infiltración en una prueba típica

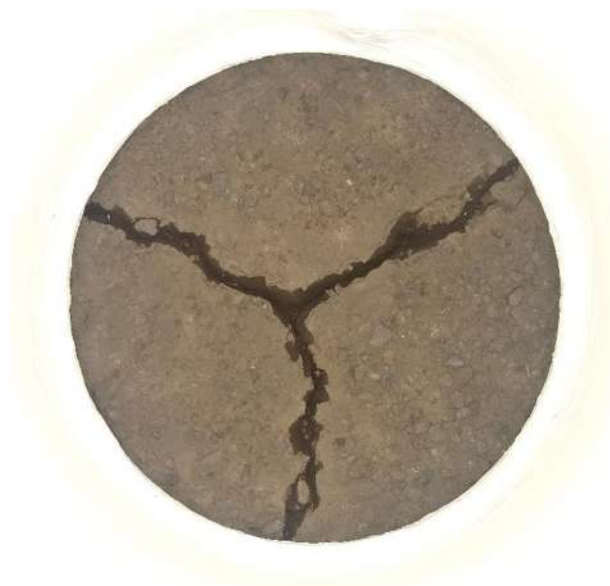
Fig. 4-3 Fotografía de grieta en las pruebas del Estacionamiento de Rectoría de la UMNSH

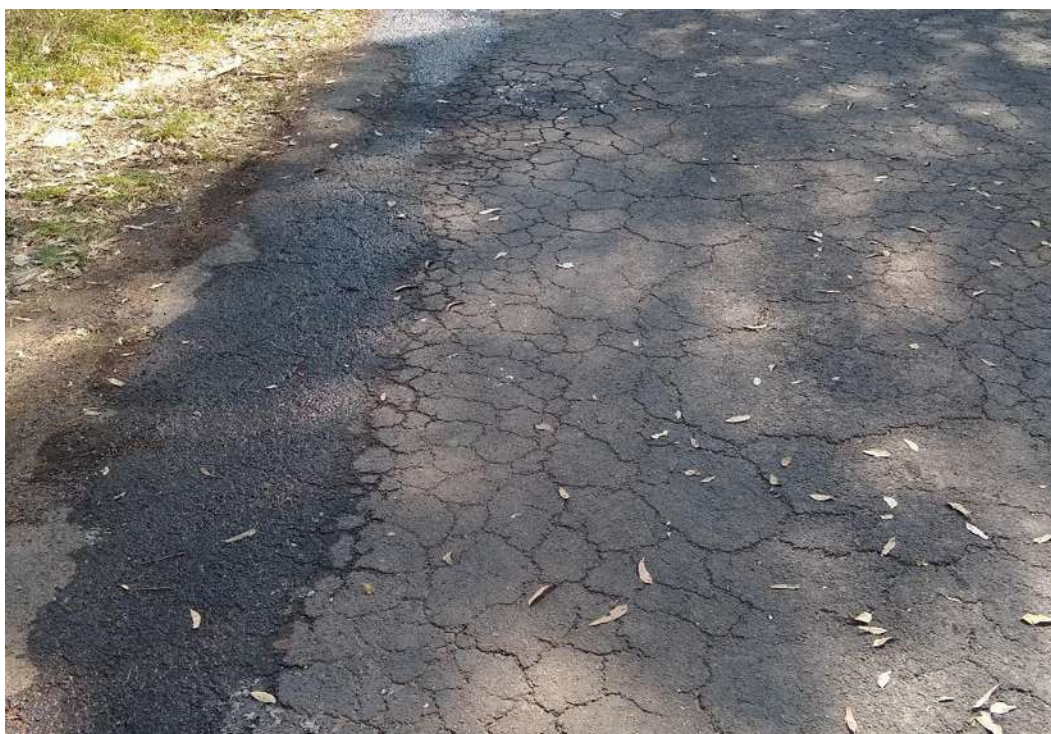
Fig. 4-4 Agrietamiento por fatiga en la Antigua Carretera Morelia-Pátzcuaro

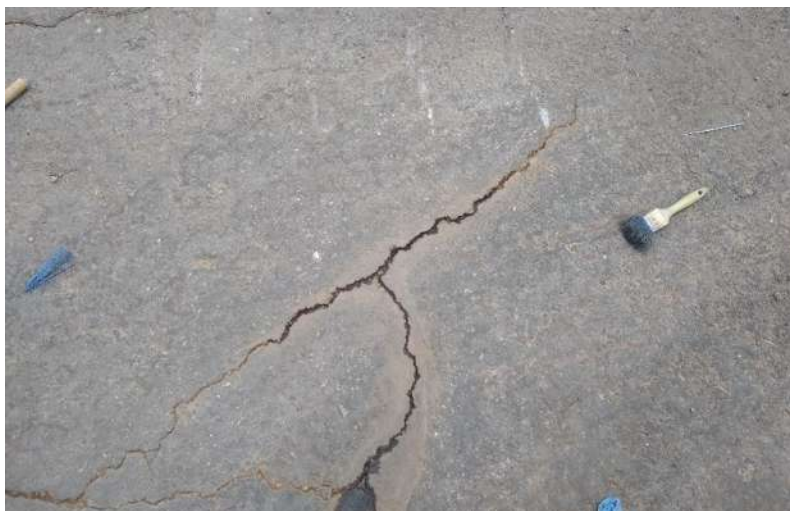
Fig. 4-9 Agrietamientos observados en el Entronque de la Carretera Federal 14D

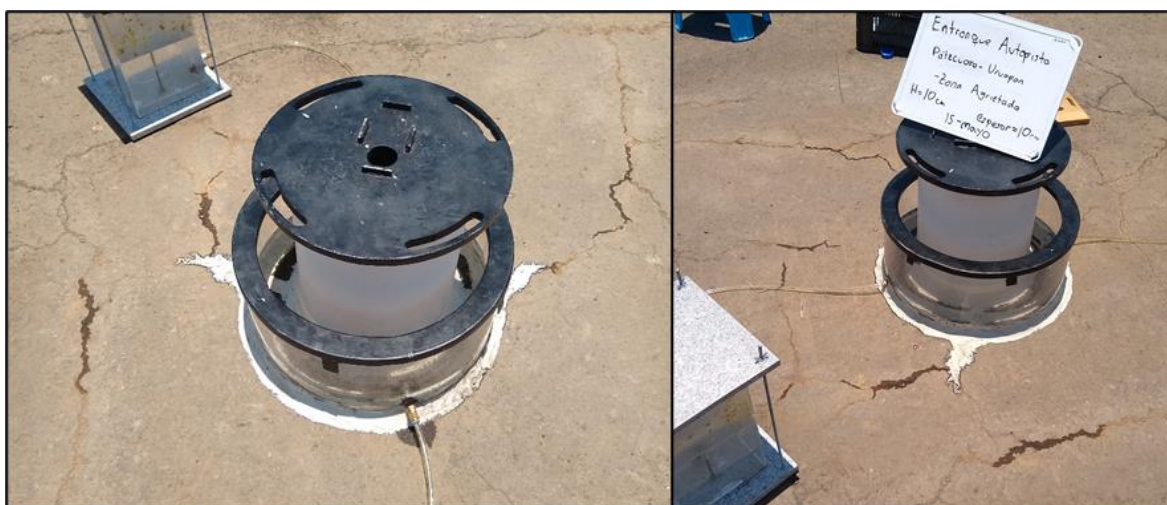
Fig. 4-12 Flujo en grietas aledañas durante prueba “Entronque Autopista 5”

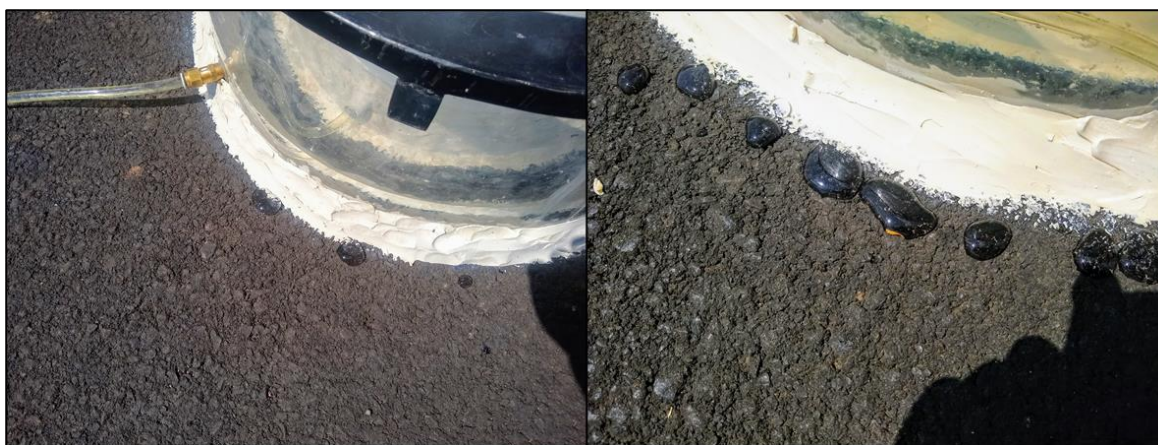
Fig. 4-15 Brote del agua a la superficie en los pavimentos de la autopista

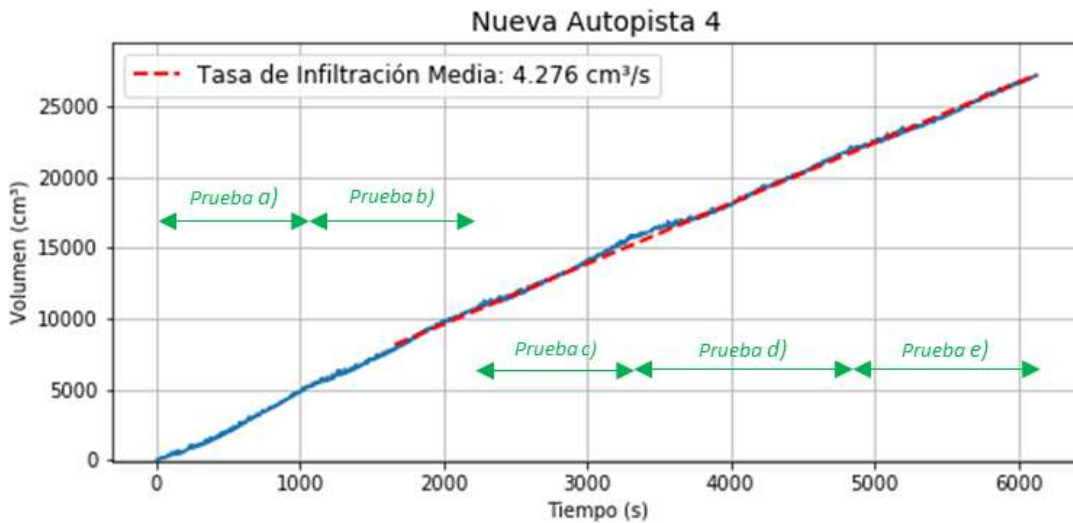
Fig. 4-16 Gráfica de los resultados de la prueba “Nueva Autopista 4”

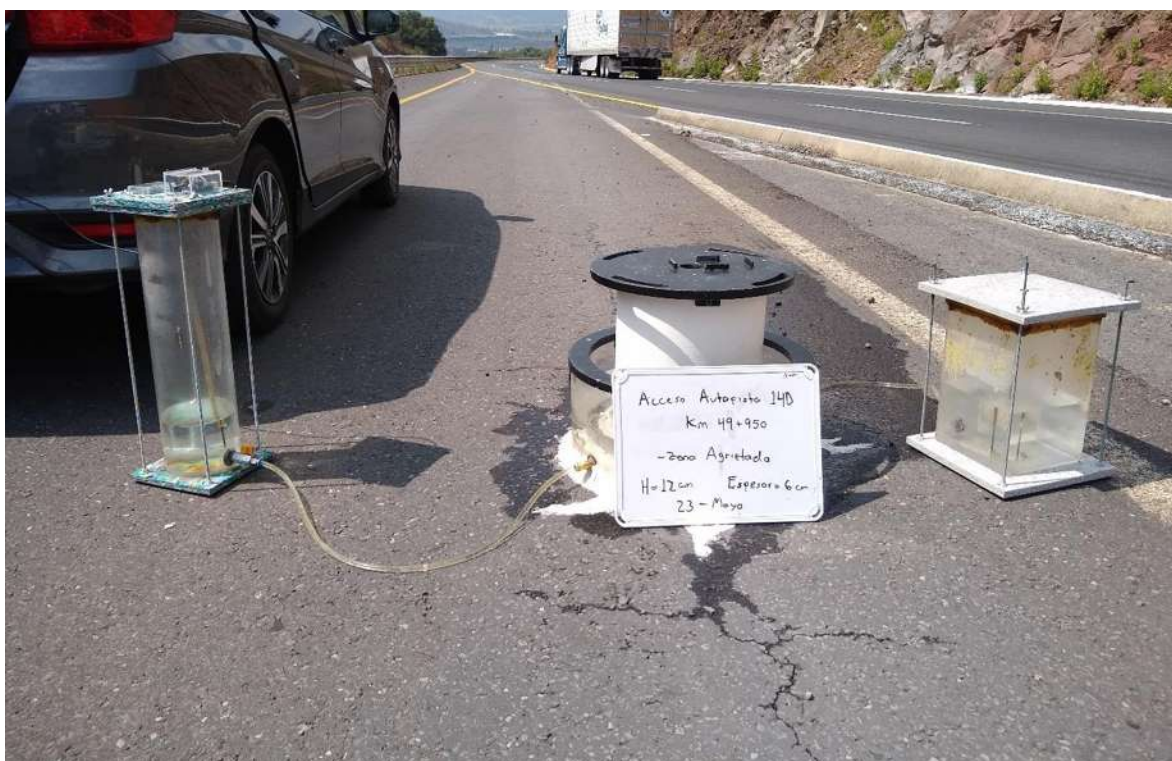
**2 pruebas en el mismo sitio; gasto de infiltración promedio: 1.241cm³/s (74.14 l/h/m²)*

Fig. 4-18 Prueba "Acceso Autopista 5"
