## **PROYECTO DE RESCATE Y CONSERVACIÓN PARA EL DESARROLLO INTEGRAL DE SAN ANTONIO TIERRAS BLANCAS, LOS REYES, MICHOACÁN.**

TESINA QUE PARA OBTENER EL DIPLOMA DE  
ESPECIALIZACIÓN EN RESTAURACIÓN DE SITIOS Y MONUMENTOS

**MORELIA, MICHOACÁN. AGOSTO 2007**

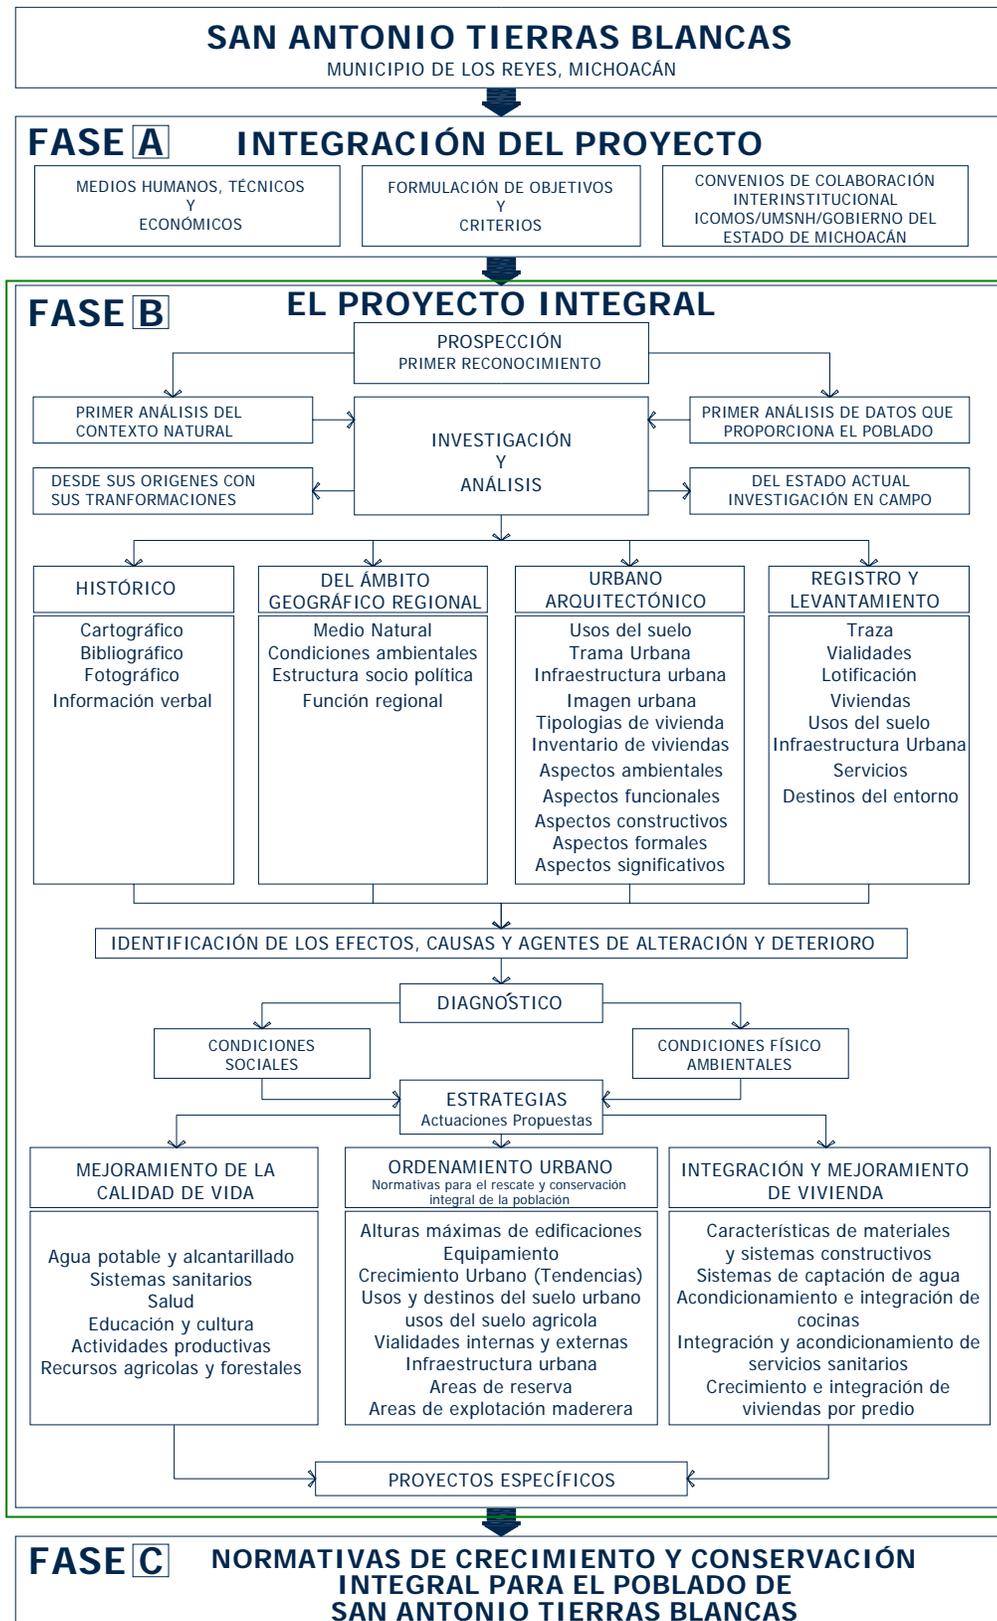
Tabla de la metodología aplicada para la elaboración del proyecto. **Imagen 1.1**

Como puede apreciarse en la tabla anterior, el proyecto de rescate y conservación para el desarrollo integral de San Antonio Tierras Blancas, se divide en tres fases.

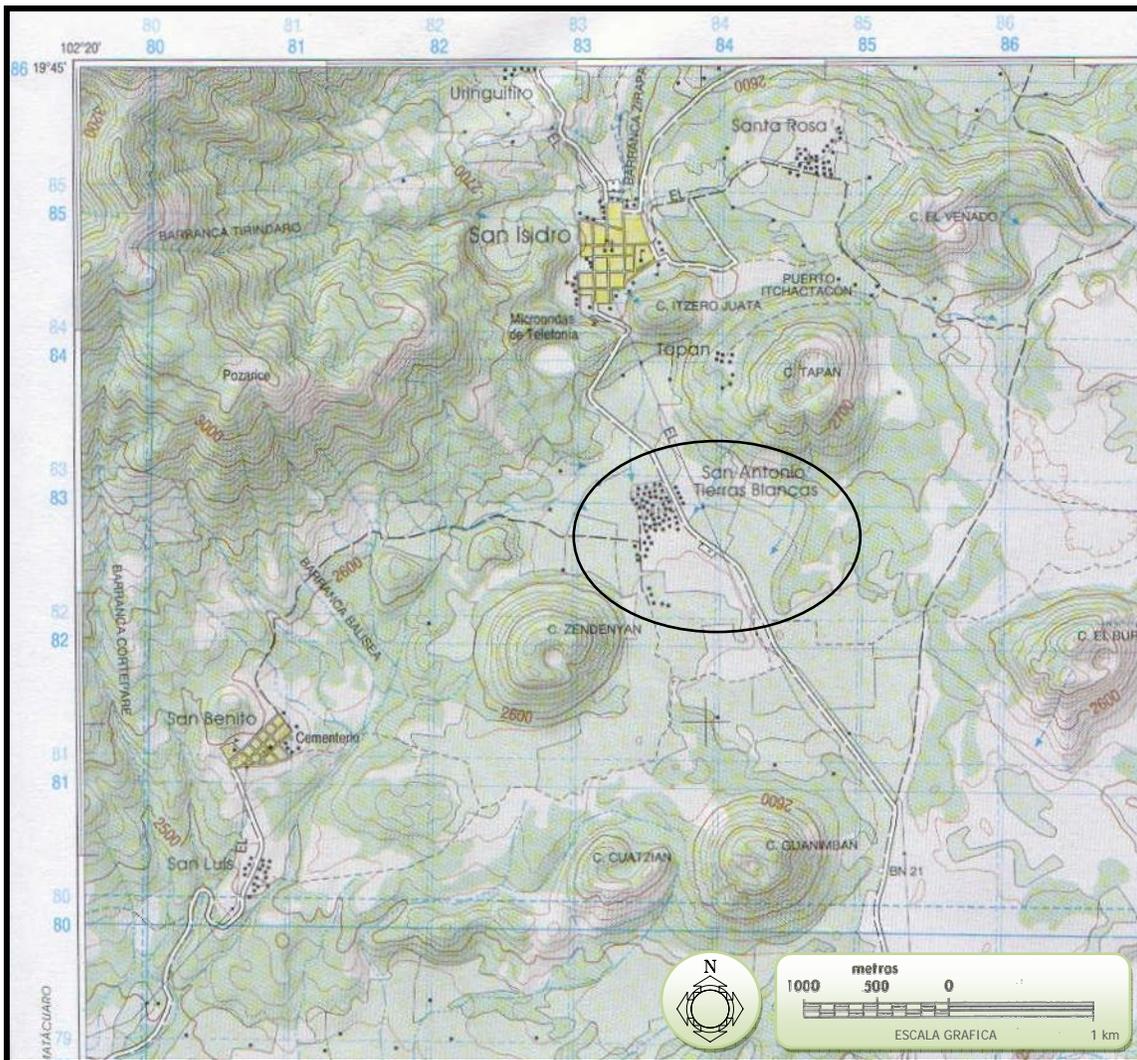
Carta Topográfica. Fuente: INEGI. **Imagen 2.4**  
En la imagen se muestra la localidad de San Antonio Tierras Blancas

Según la carta topográfica del INEGI para el municipio de Paracho (E13B29), el asentamiento de San Antonio se encuentra en un área de vegetación densa y cultivo. Localizado en una llanura a las faldas de dos grandes cerros el Tapan con una altitud de 2,680 msnm<sup>11</sup> y el Zendenyan con una altitud cercana a los 2,800 msnm aproximadamente. Podemos apreciar la localidad de San Antonio Tierras Blancas, su proximidad con San Isidro (1.8km), Santa Rosa (2.74km), San Benito (3.23km) y San Luis (3.86km). (Imagen 2.4)

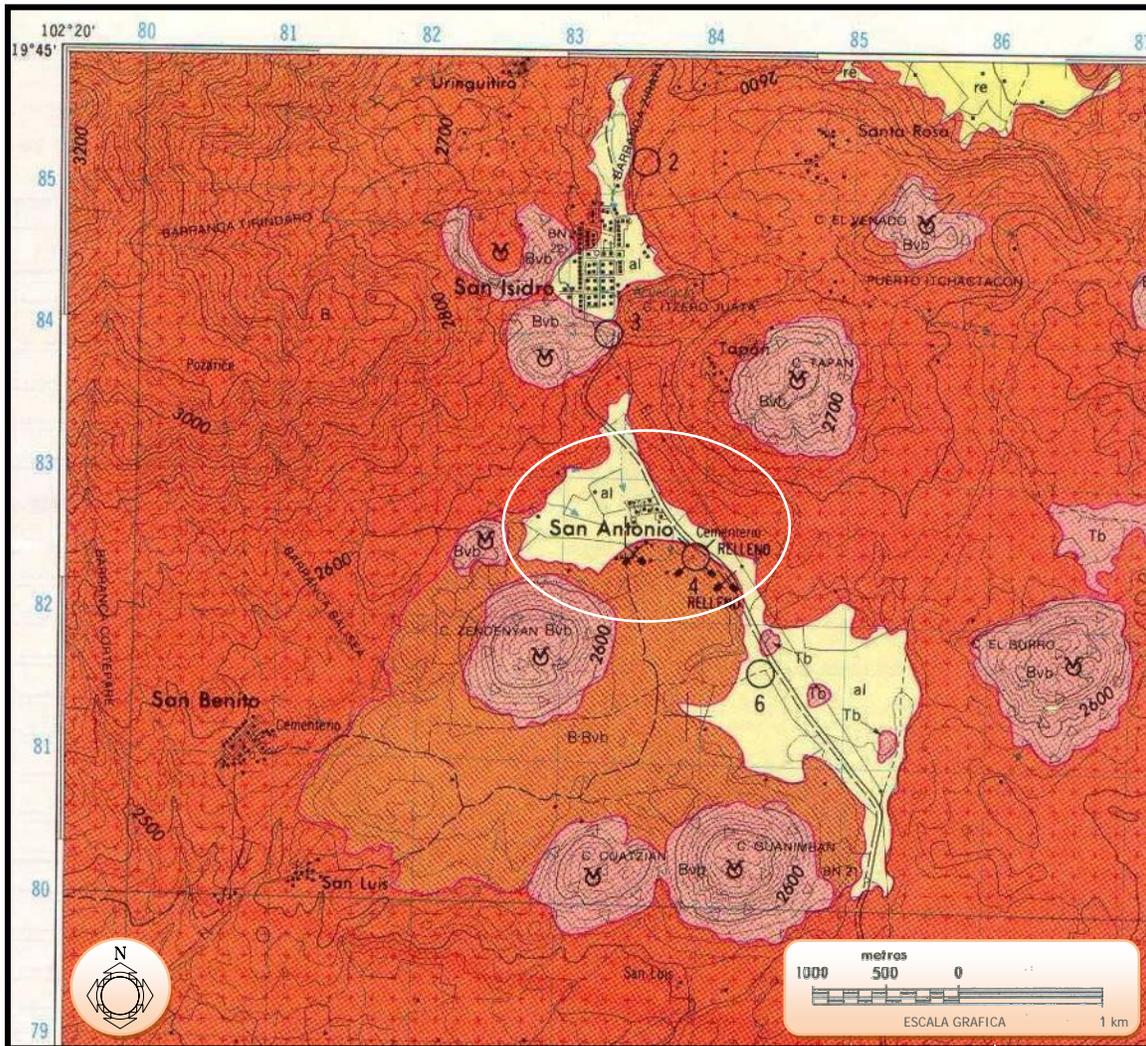
Carta Geológica. Fuente: INEGI. **Imagen 2.5**  
 En la imagen se muestra la localidad de San Antonio Tierras Blancas

Según la carta geológica del INEGI para el municipio de Paracho (E13B29), la localidad de San Antonio Tierras Blancas se encuentra dentro del Eje Volcánico Transversal, que se caracteriza por un vulcanismo reciente (Plioceno-Cuaternario) muy particular. La mayor parte de su extensión, está clasificada fisiográficamente como sierra volcánica con llanuras de un área de 20,000 km<sup>2</sup>, tiene más de 3,000 volcanes de cono poco erosionados, la mayoría son cineríticos (se caracterizan por la expulsión de cenizas) de una sola fase eruptiva, basálticos y están a una altitud de 2,000 metros.

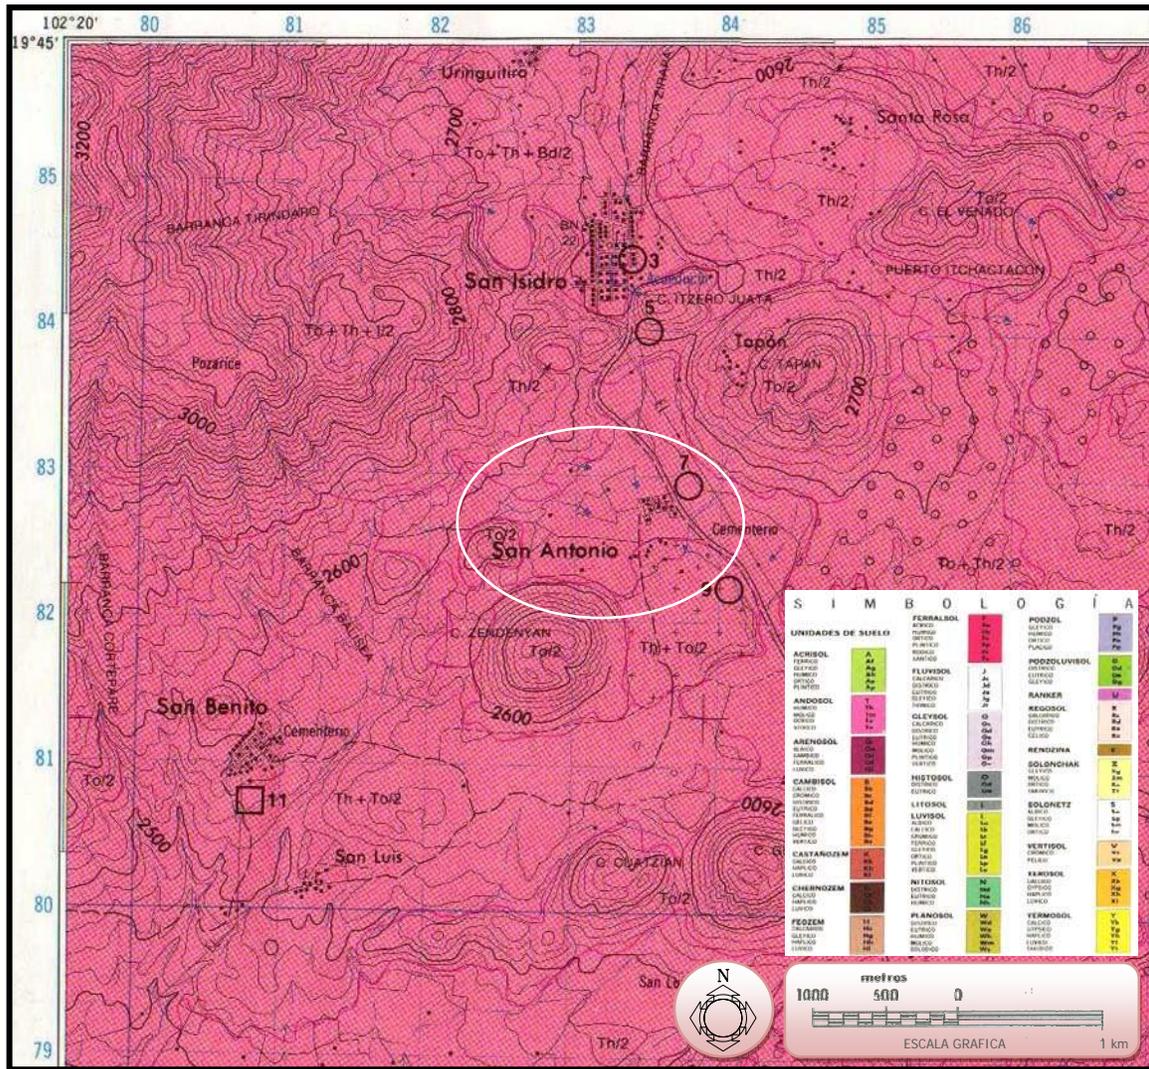
Carta Edafológica. Fuente: INEGI. **Imagen 2.6**  
En la imagen se muestra la localidad de San Antonio Tierras Blancas

de tipo Andosol<sup>12</sup> (Andosoles-AN), este suelo por lo general, es un material constituido por limo de color negro, alternando con algunas capas de toba pseudoestratificada en capas delgadas que constituyen un cuerpo de poco espesor, suelo de baja resistencia colapsable cuando tiene una carga confinada, adecuado para actividades agropecuarias.

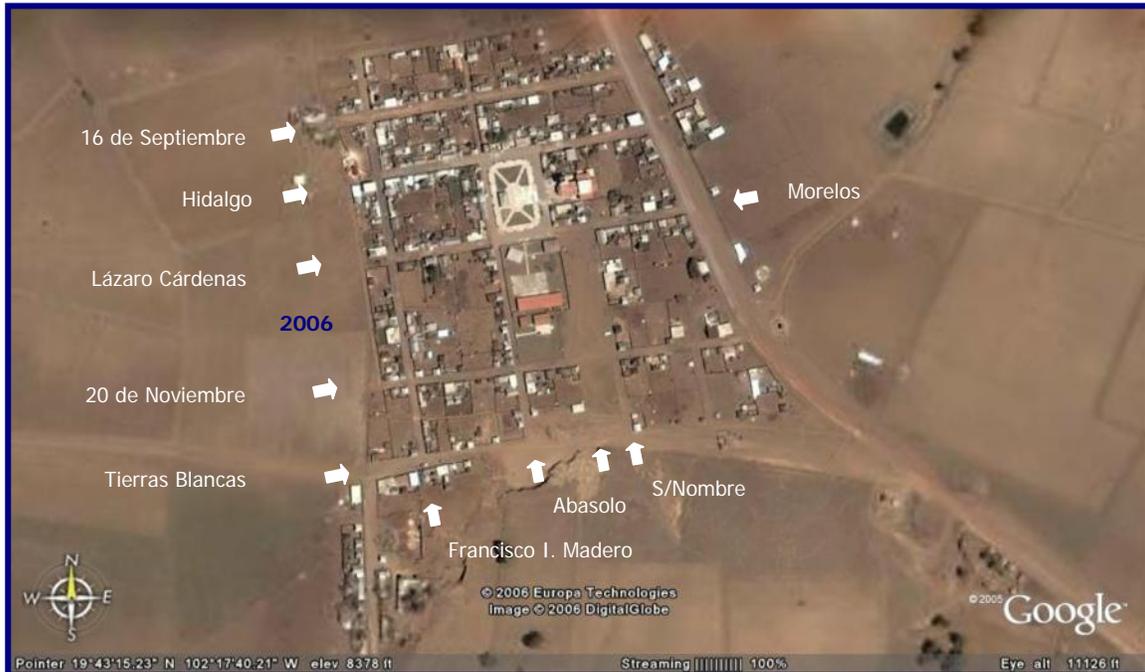
Foto Aérea. Fuente: Google Earth. **Imagen 3.3**  
 En esta imagen se observa el asentamiento actual de San Antonio Tierras Blancas

Las calles del asentamiento son diez, siendo cinco las de mayor longitud, de Este a Oeste: 16 de Septiembre, Hidalgo, Lázaro Cárdenas, Morelos, 20 de Noviembre y de Norte a Sur: Francisco I. Madero, Abasolo las otras dos de menor longitud de Norte a Sur: sin nombre, en general cuenta con una traza urbana regular. (ver imagen 3.3)

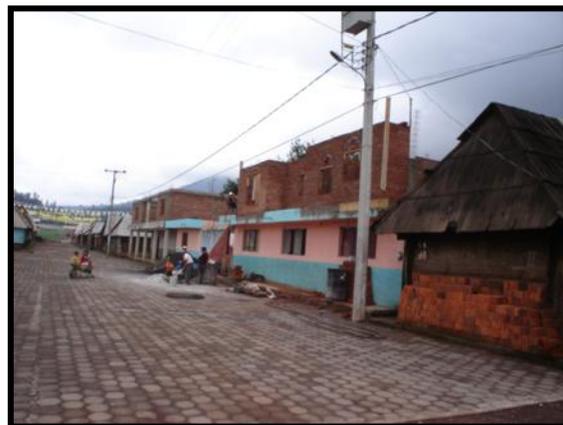
Calle de adocreto. **Imagen 3.5** Foto: Leónides Luviano  
Se observa la calle de adocreto alrededor de la plaza.

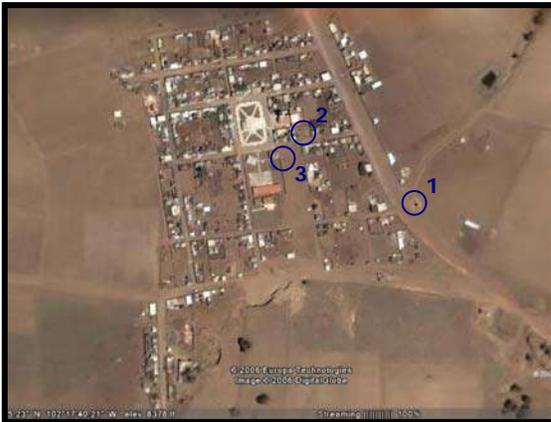
Norias Públicas. **Imagen 3.6**  
Se observa la localización de cada una de las norias públicas en la localidad

Existen 63 norias, tres son públicas, el resto se encuentra en el interior de los 154 predios que conforman las 21 manzanas del asentamiento, estas norias sirven a la población para el abastecimiento del agua en el tiempo de secas, el agua que se extrae de ellas, no es potable, por lo que se utiliza para lavar ropa, lavar trastes y para dar de beber a los animales y solo en casos extremos para consumo humano.

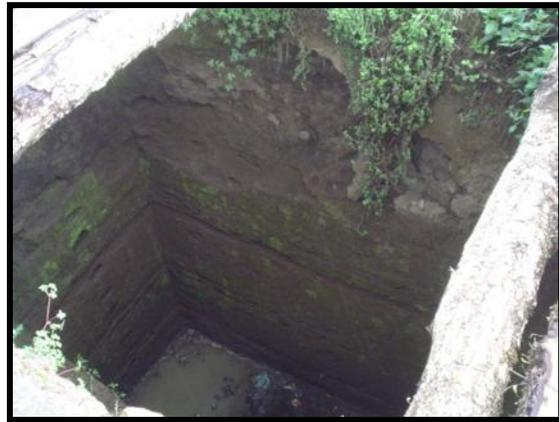
Gran Noria No. 1. **Imagen 3.7** Foto: Leónides Luviano  
Se observa la gran profundidad de la noria pública más grande de la localidad.

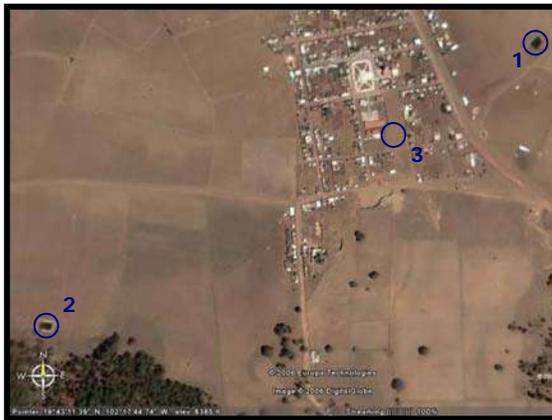
Ollas de Captación. **Imagen 3.10**  
Se observa la localización de cada una de las ollas de captación existentes actualmente en la localidad

Otra forma de almacenamiento de agua que la población de San Antonio Tierras Blancas, ha tratado de implementar es mediante la elaboración de ollas de captación de agua pluvial, Sin embargo, al no tener una supervisión adecuada y un control riguroso del mantenimiento necesario en la mayoría de los casos para este tipo de sistema, algunas de estas ollas se han perdido en el olvido, ocasionando que la geomembrana de la cual están elaboradas se rasgue y deteriore, debido a los hundimientos ocasionados por filtraciones de agua en el suelo en donde están ubicadas.<sup>4</sup> La olla de captación marcada con el No.3 (ver imagen 3.13) fue creada más recientemente para otros fines, el dotar de agua a la nueva planta purificadora de la localidad.

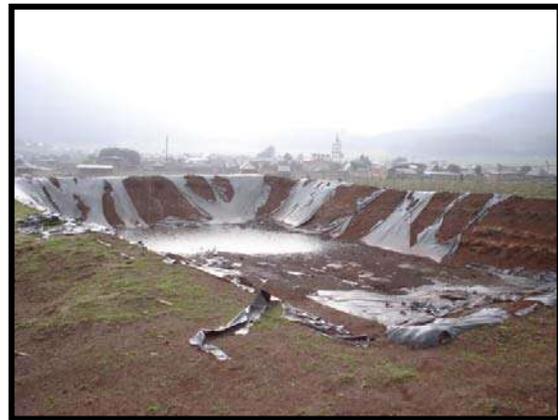
Olla de Captación No. 1. **Imagen 3.11**  
Foto: Leónides Luviano  
Se puede observar actual deterioro

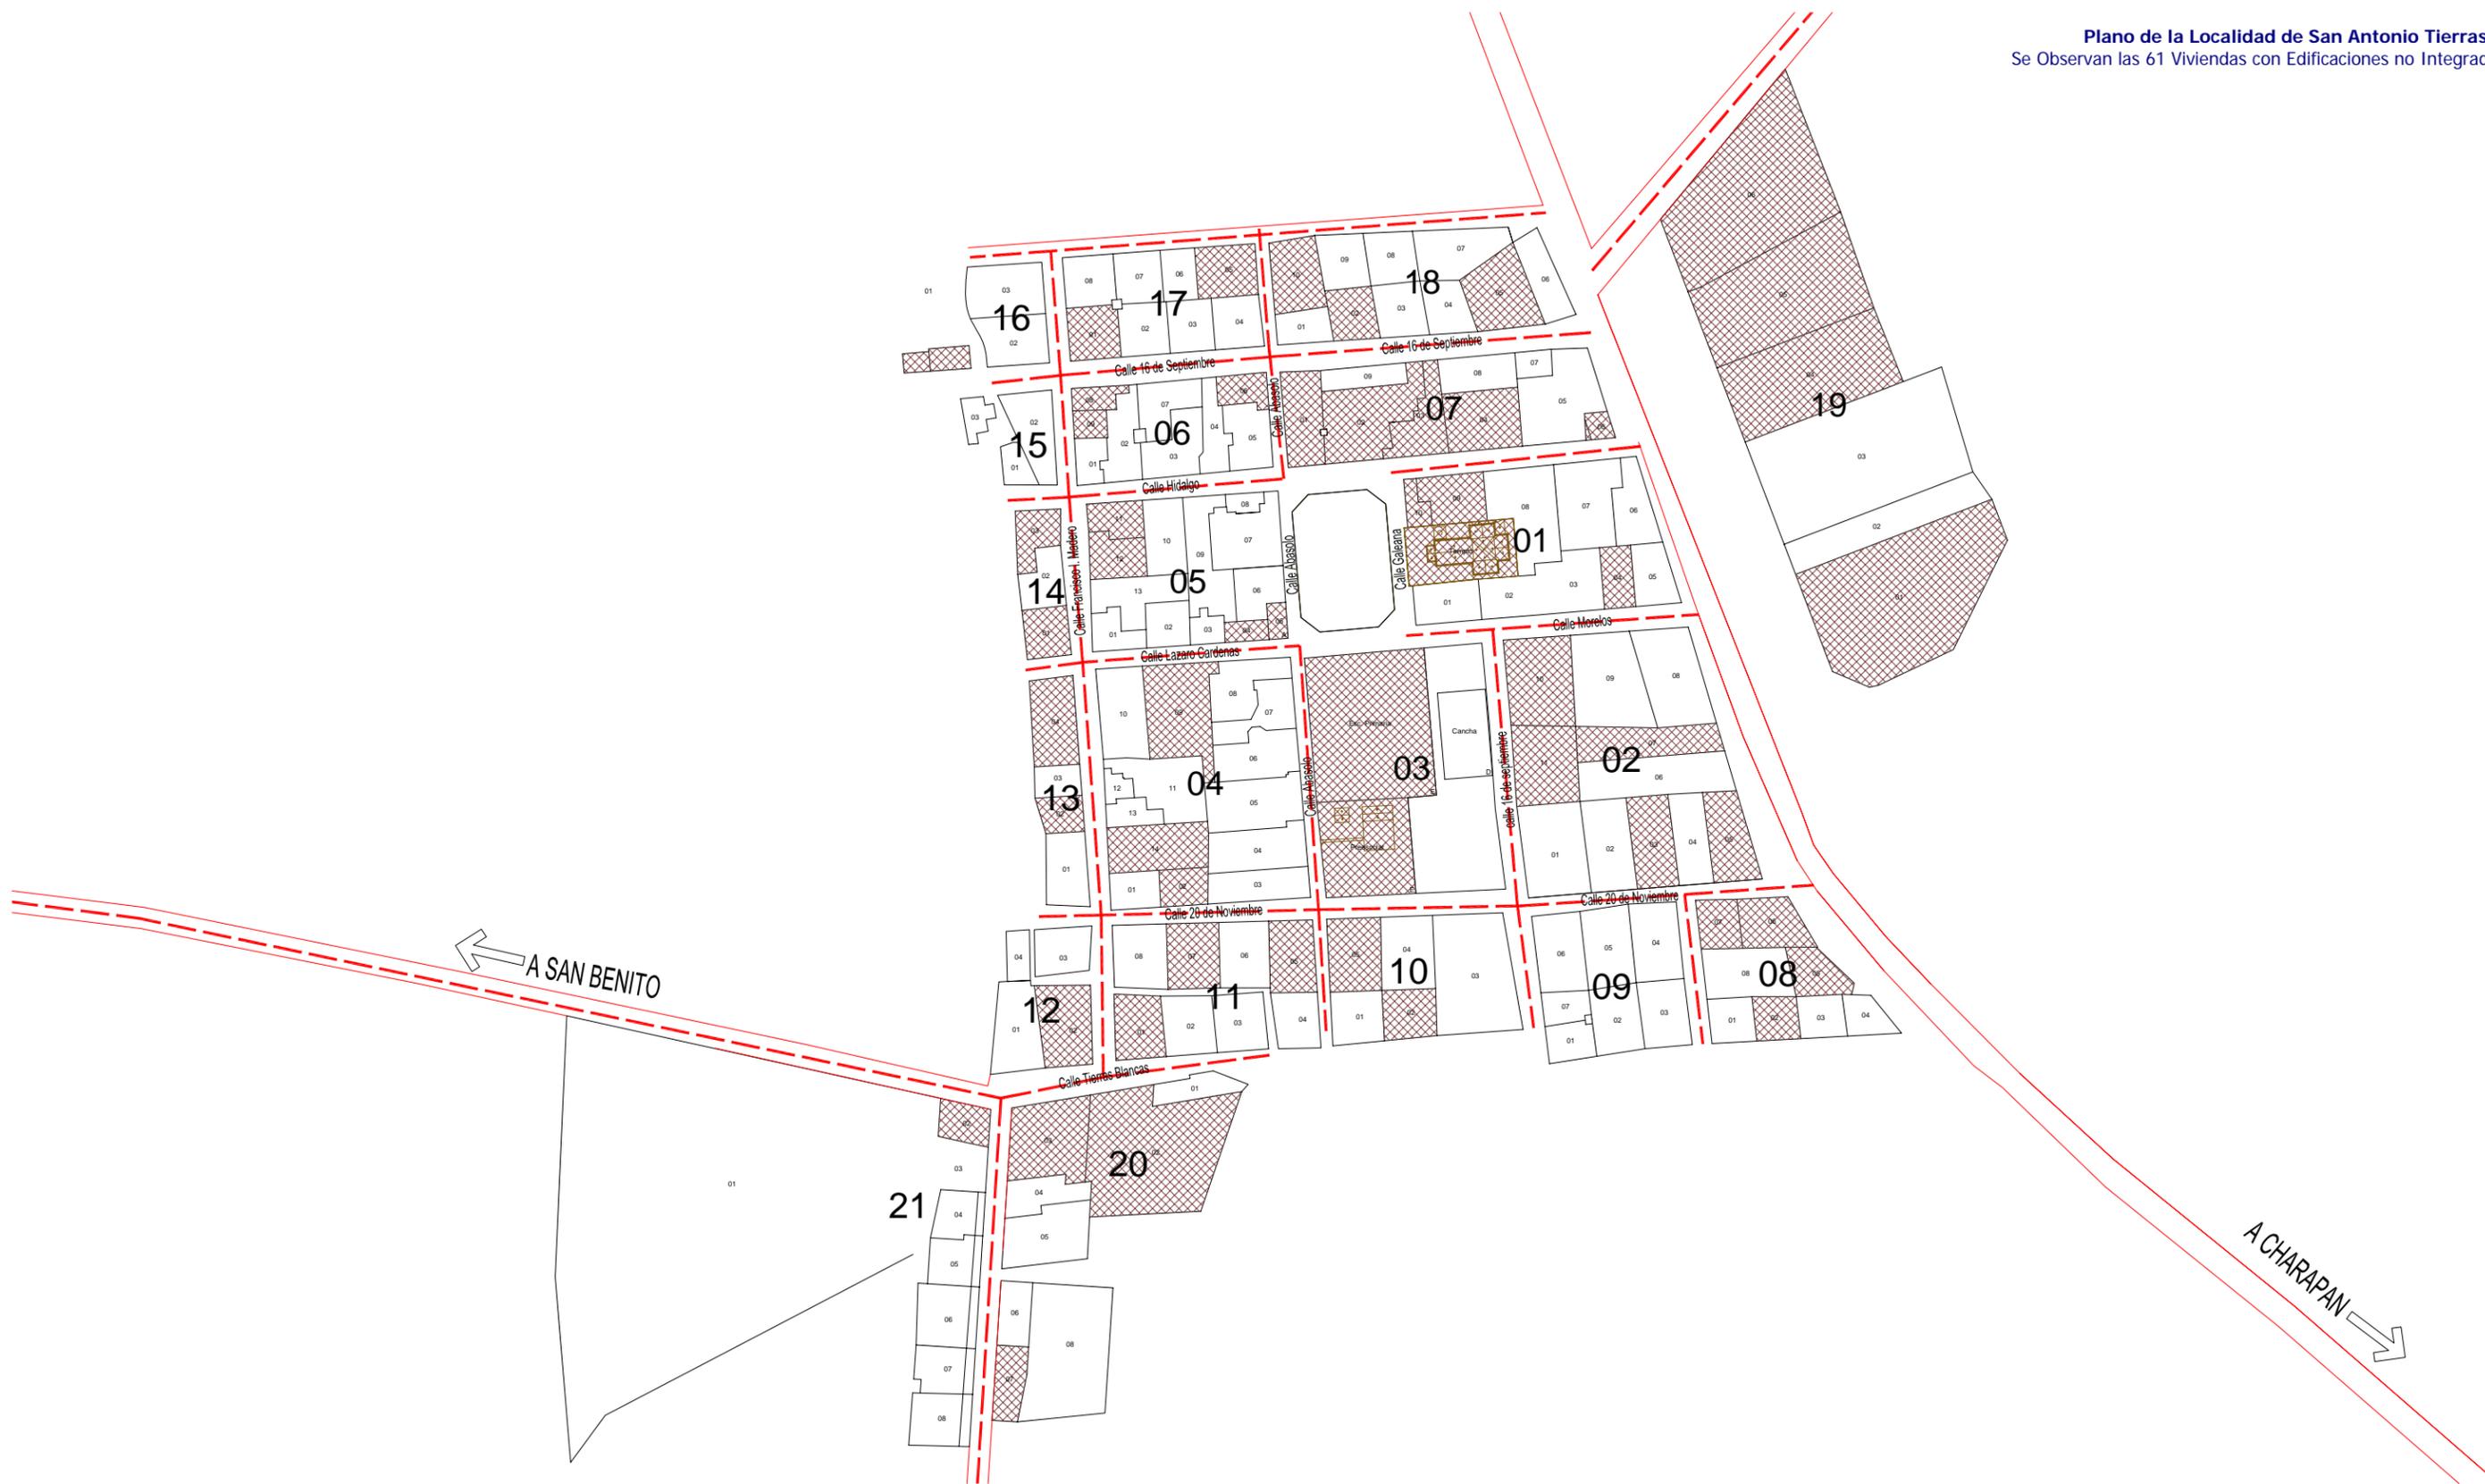
Plano de la Localidad de San Antonio Tierras Blancas  
Se Observan las 61 Viviendas con Edificaciones no Integradas (40%)

Como se puede apreciar en el plano anterior y en la siguiente tabla la inserción de edificaciones no integradas en el asentamiento ha avanzado significativamente en los últimos años. Podemos encontrar alrededor de 61 edificaciones no integradas que presentan un sistema constructivo ajeno al utilizado tradicionalmente en la región.

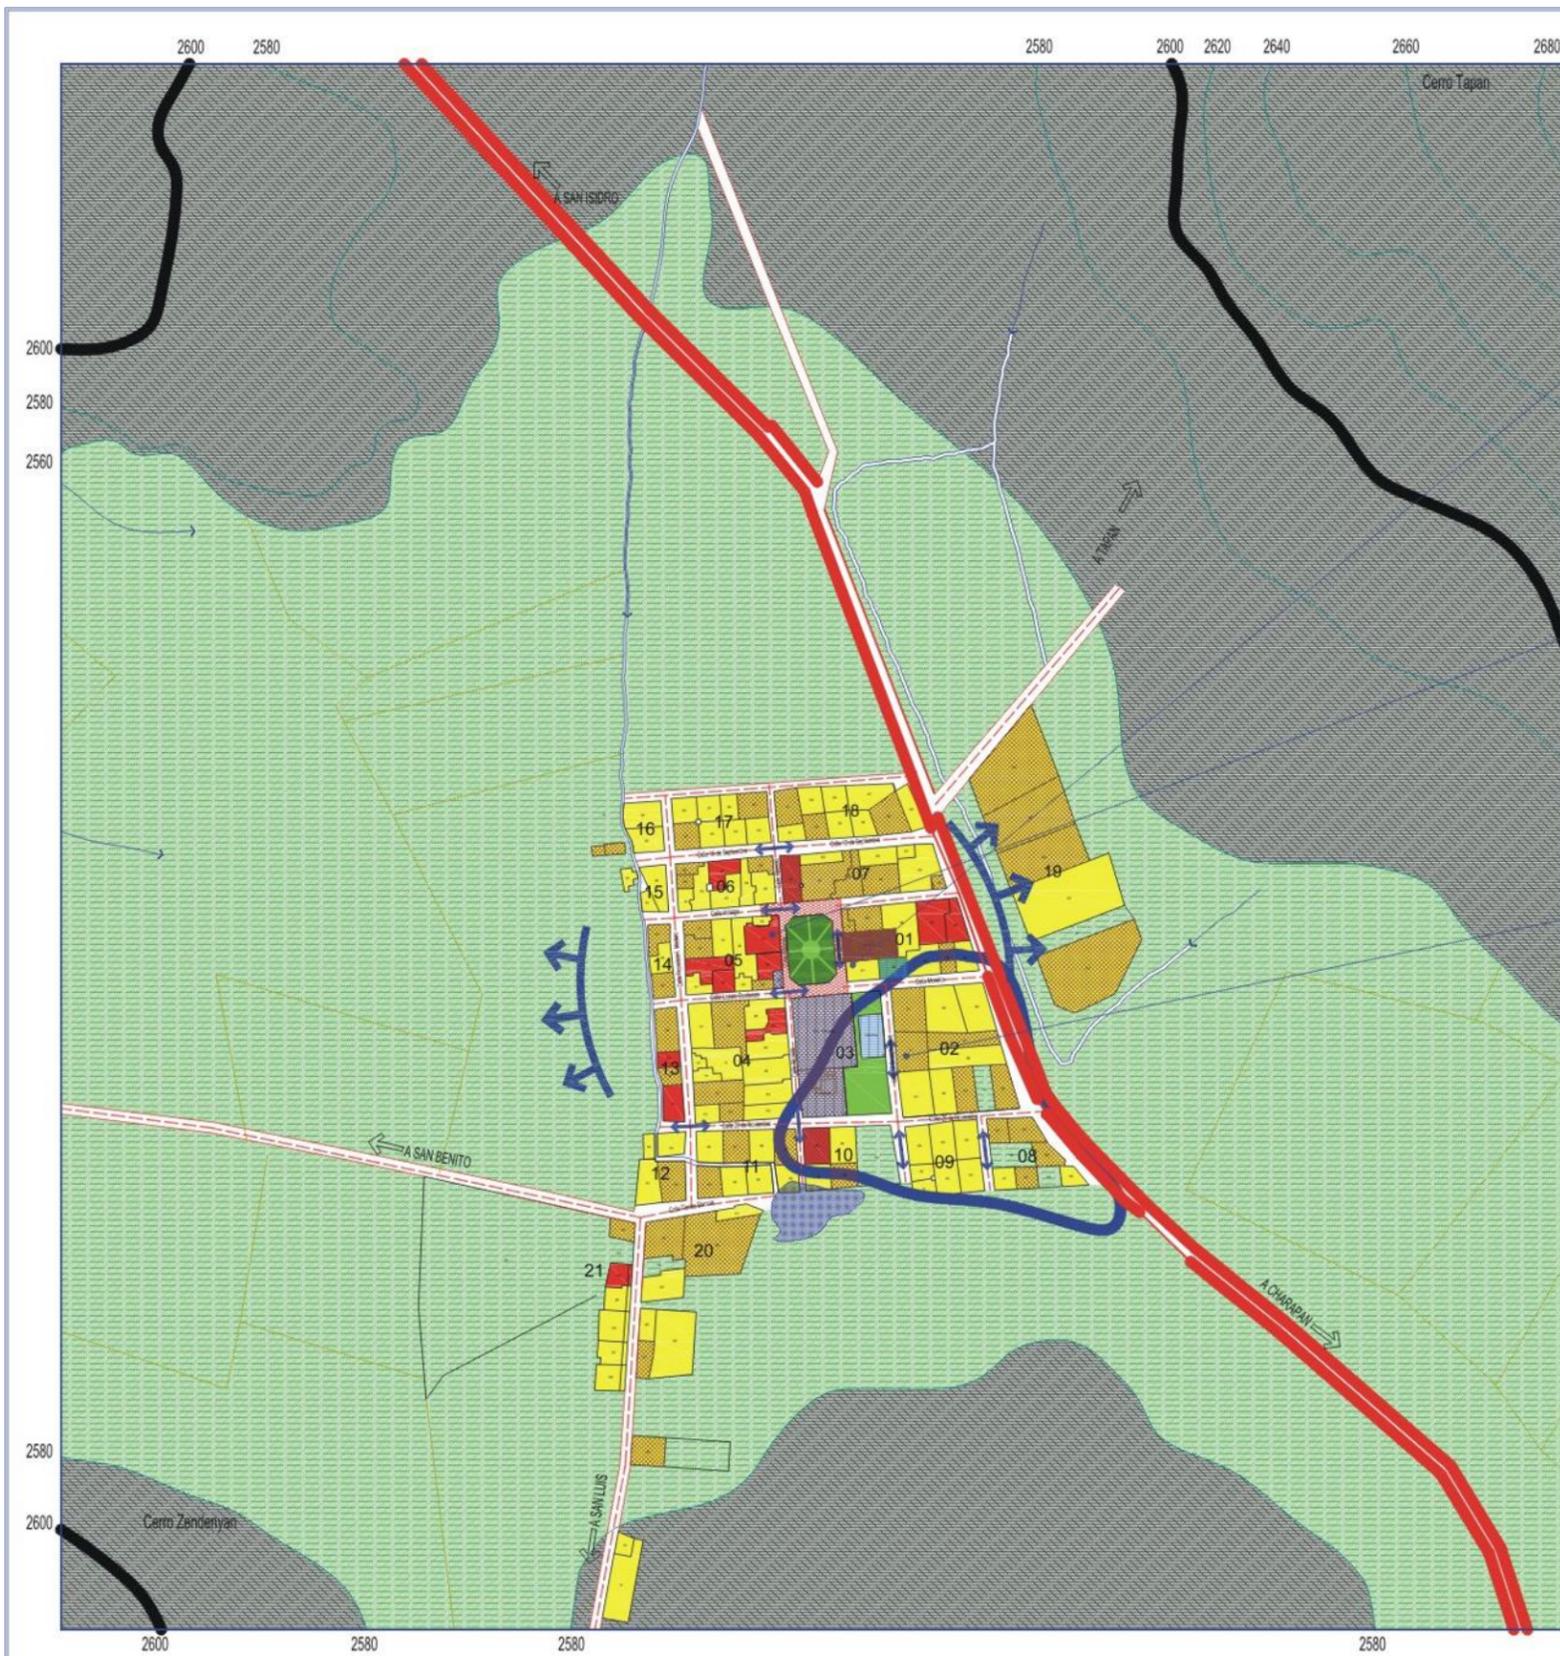
En el siguiente Plano No. 2 referente a la Imagen del Estado Actual, se identifican las viviendas tradicionales, las viviendas con comercio, las edificaciones no integradas y los espacios abiertos existentes en la localidad, así como el equipamiento educativo, administrativo y religioso, podemos observar además los remates visuales predominantes hacia el noreste y el oeste del asentamiento. Se logra enumerar la problemática general (urbano-arquitectónica) de la población, destacando la zona inundable en la parte sureste de la población.

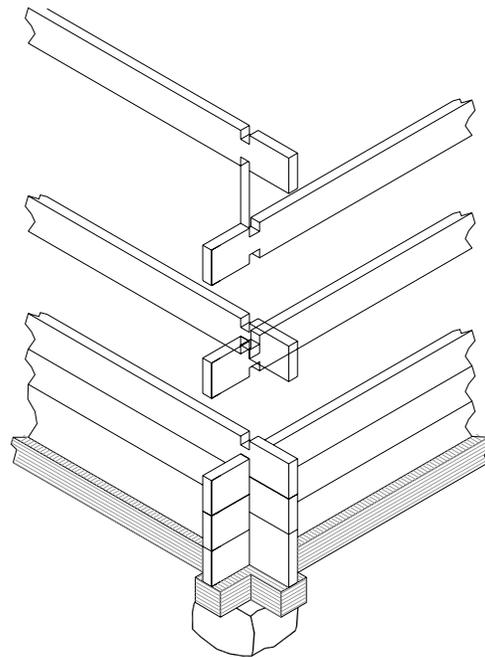
Detalle de ensamblado de los muros de la troje.  
**Imagen 4.3** Dibujó: José Moreno

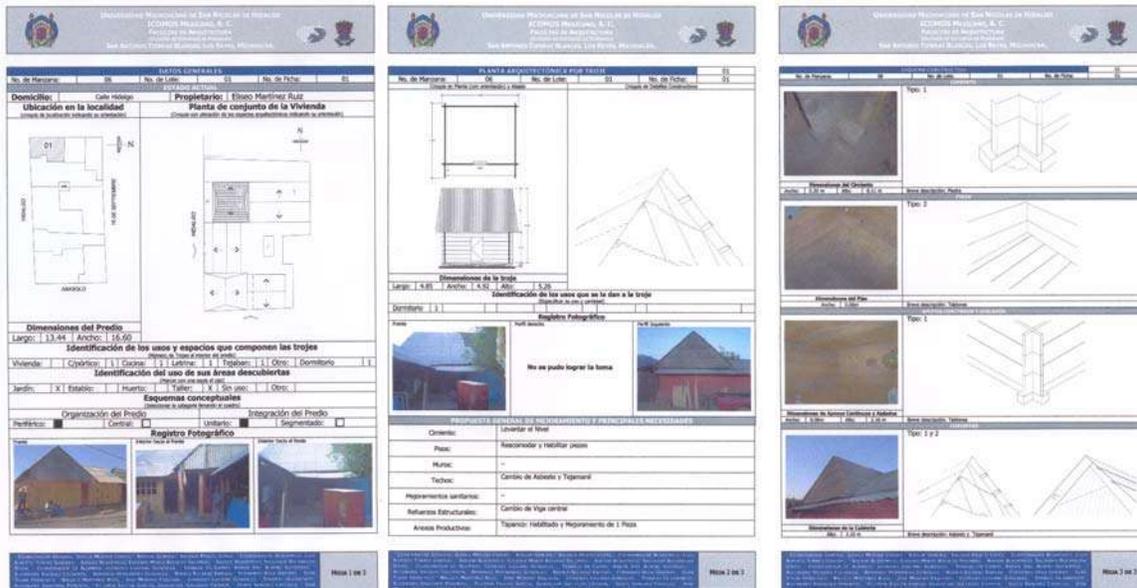
Ficha de registro y Levantamiento de la vivienda. Elaborada: Leónides Luviano **Imagen 4.4**  
 En estas imágenes se puede observar tres hojas correspondientes a un predio con una troje.

El último apartado es el referente a los esquemas constructivos en donde se logra identificar las características de los cimientos, los pisos, los apoyos continuos y aislados así como las cubiertas de cada una de las trojes, complementado con un registro fotográfico.

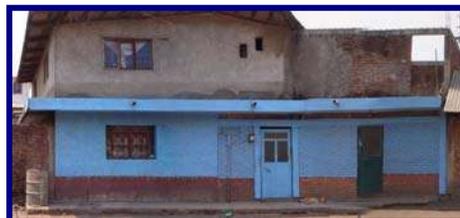
Vivienda Transformada en dos niveles,  
Ficha 01,09. **Imagen 4.6**  
Foto: Leónides Luviano

La configuración de las fachadas de las viviendas tradicionales, genera un cierto patrón de uso y funcionamiento, obedece en primer lugar a la invariante de la apropiación en el uso tradicional del espacio; esta tipología espacial al generar el volumen requerido para las actividades, incide directamente en la concreción de un determinado perfil urbano, que para el caso de este asentamiento genera una secuencia de ritmo entre los volúmenes de las trojes (en un triángulo al costado) y pórticos (en rectángulo al frente), los cuales se repiten a todo lo largo de las manzanas que componen el tejido urbano, dicho ritmo solo se interrumpe en puntos específicos por la inserción de construcciones de reciente fábrica, que no logran integrarse al contexto edificado. (ver imagen 4.6)

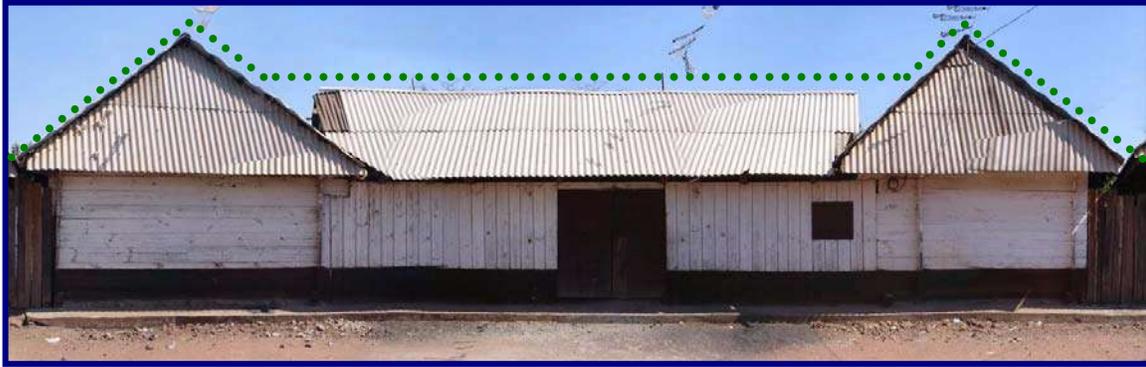
Perfil característico de la Vivienda Tradicional, Ficha 05,09. **Imagen 4.7**  
Foto: Leónides Luviano

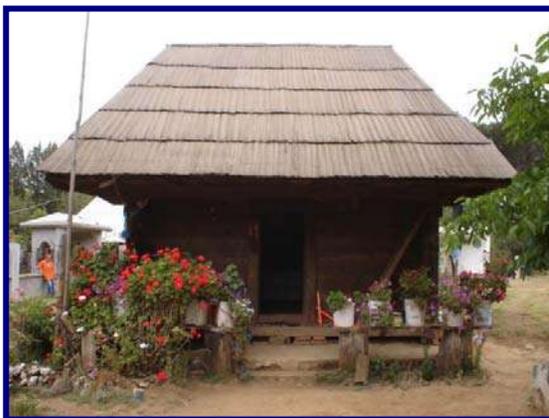
Troje-Habitación, Ficha Ta,02,02,02. **Imagen 4.8**  
Foto: Leónides Luviano

En la localidad de San Antonio Tierras Blancas, las viviendas tradicionales tienen cubiertas a cuatro aguas con una pendiente inclinada de  $70^\circ$  aproximadamente al frente y de  $40^\circ$  en sus costados, lo que permite un rápido desalojo de las aguas pluviales, sin embargo se observan también construcciones contemporáneas que combinan techumbres inclinadas con losas planas de concreto armado, que han ignorado por completo las determinantes del medio natural, lo que ocasiona que presenten problemas de humedad, debido al estancamiento del agua de lluvia. Los pórticos al frente de las viviendas se generan por la disposición de un corredor entre troje y troje, presentan una techumbre a dos aguas, que se une a la vertiente lateral de las trojes. Tanto las techumbres encontradas en las **Trojes-Habitación** como las **Trojes-Cocinas y Pórticos**, han variado en parte su solución y disposición debido al empleo de materiales industrializados.

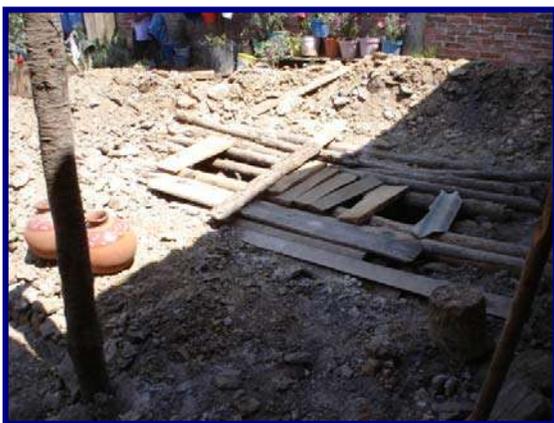
Hay que señalar que el agua que se extrae de estas norias no es potable, se identificaron algunos indicios que hacen sospechar que existe una gran contaminación debido al mal manejo del sistema de “letrinas” por parte de la población.

Noria. Ficha 13,03. **Imagen 5.1**  
Foto: Leónides Luviano  
Se observa el estado de la noria

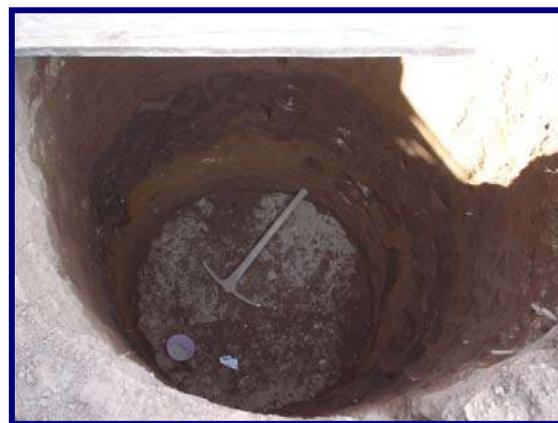
Elaboración Noria. Ficha 05,12. **Imagen 5.2**  
Foto: Leónides Luviano  
Se observa la excavación de una noria

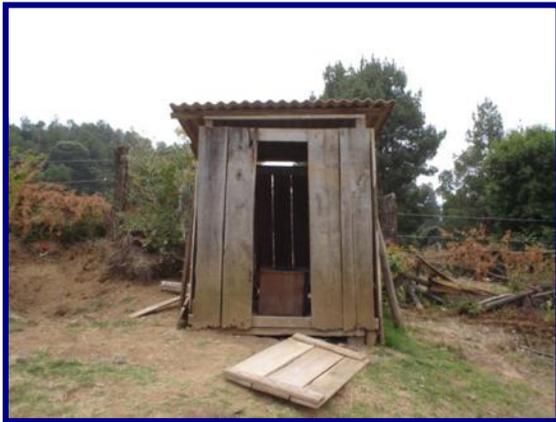
Letrina. Ficha Ta 02,02. **Imagen 5.3**

Las letrinas y los baños que existen en la actualidad, no son muy higiénicos, además de que emanan muy mal olor; ahora bien lo que los habitantes consideran como letrinas, en realidad solo son pozos de almacenamiento de residuos, que presentan el inconveniente de que tienen una vida útil tan solo de un año como máximo, ya que al llenarse, en el mejor de los casos, son cubiertos con tierra si no es que son simplemente abandonados, estos pozos tienen sus muros de madera y su techo por lo general es de lámina de asbesto. (ver imagen 5.3 y 5.4)

Se observa el estado actual de la letrina

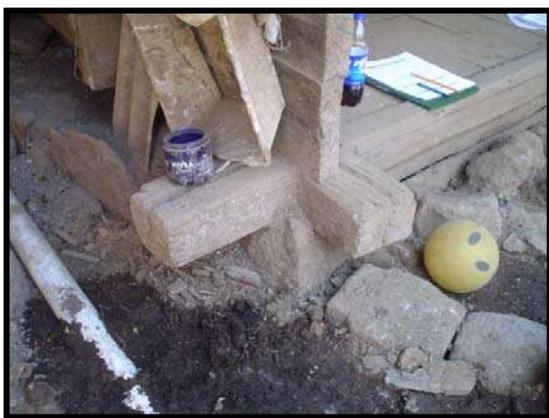
Las alteraciones y deterioros más comunes encontrados en estas trojes son los siguientes: En los cimientos, por lo general las trojes se encuentran soportadas sobre cuatro piedras, tabiques o pedazos de vigas, uno por cada uno de sus vértices.

Cimiento de Troje-Habitación Ficha 01,01,01,02.  
**Imagen 5.5** Foto: Leónides Luviano

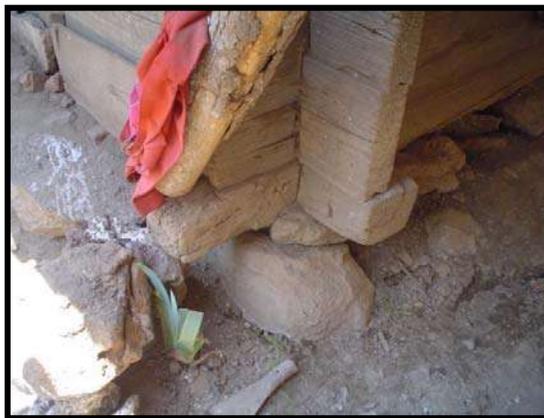
Cimiento de Troje-Cocina Ficha 01,01,01,01.  
**Imagen 5.6** Foto: Leónides Luviano

Gracias a esto, la troje no tiene contacto directo con el suelo, sin embargo se encontró que en algunos casos estas piedras se encontraban desplazadas de su posición original o simplemente ya no existían, lo que ocasiona que algunas trojes se encuentren inclinadas a uno de sus lados.

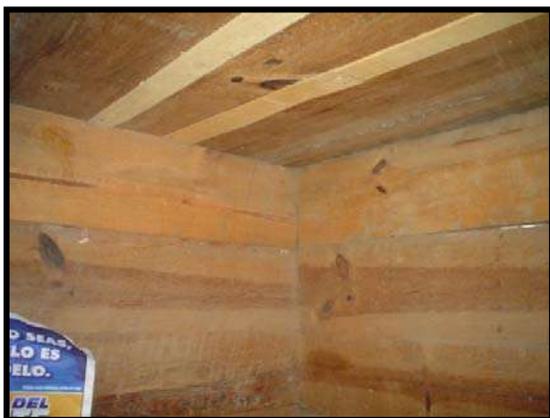
En los Muros: se pudo percibir el deterioro de los tablones horizontales que los conforman, en algunos casos es necesario solo reacomodarlos y en otros es necesaria su sustitución.

Muros de Troje-Habitación Ficha 01,01,01,02.  
**Imagen 5.9** Foto: Leónides Luviano

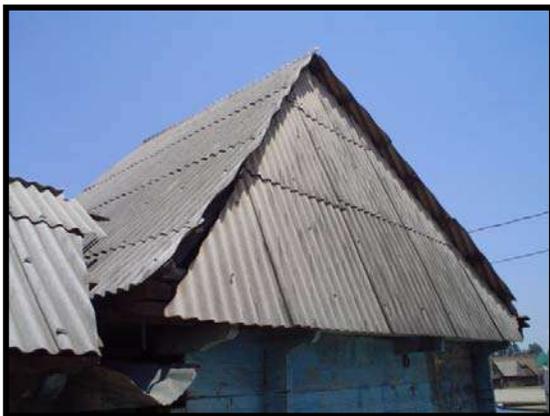
Techos de Troje-Habitación Ficha 01,01,01,02.  
**Imagen 5.11** Foto: Leónides Luviano

En los Techos: originalmente como ya se ha mencionado a lo largo de este documento, los techos de las trojes eran de tejamanil, actualmente algunos de éstos son de lámina de asbesto, cartón o metal, razón por la cual una de las principales necesidades para el mejoramiento es la reposición de este material.

En algunos casos sólo será necesario reponer las piezas deterioradas de tejamanil, sin embargo, en otros se tendrá que sustituir por completo toda la techumbre, sobre todo en los casos donde encontramos techos conformados de materiales industrializados.

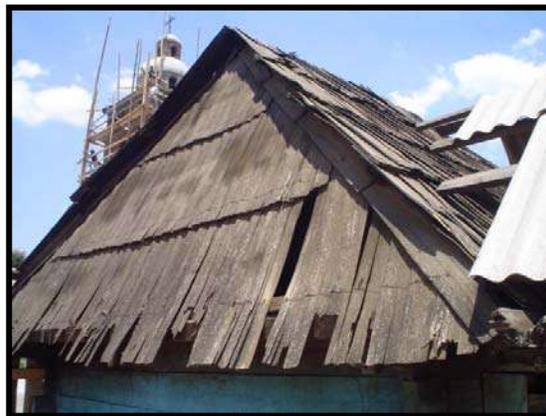
Techos de Troje-Cocina Ficha 01,01,01,01.  
**Imagen 5.12** Foto: Leónides Luviano

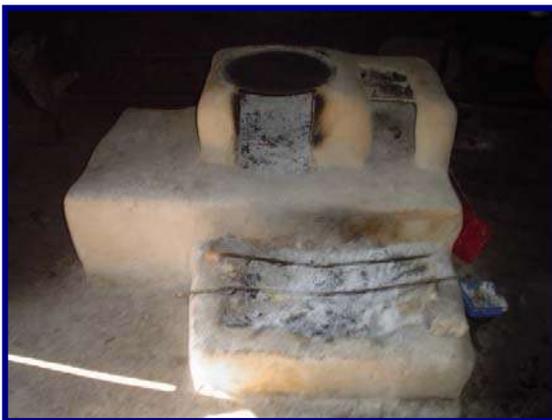
Estufa No.1. Ficha 01,03. **Imagen 5.13**

Por otra parte, en el interior de las Trojes-Cocina, encontramos las estufas que han sido usadas de manera tradicional a lo largo del tiempo en esta población, según un sondeo rápido realizado entre la población, algunas de las observaciones más comunes acerca de su funcionamiento son el alto consumo de leña, que ocasiona que de manera frecuente se tenga que ir a colectar leños para poder cocinar y calentar los alimentos, el humo que se acumula en el interior de la troje debido a la quema de ésta representa un problema para las personas que cocinan dentro de estas trojes, debido a que no solo es bastante molesto sino que además atenta contra su salud.

Se observan la estufa dentro de las Troje-Cocina.
