## **PROYECTO DE RESCATE Y CONSERVACIÓN PARA EL DESARROLLO INTEGRAL DE SAN ANTONIO TIERRAS BLANCAS, LOS REYES, MICHOACÁN.**

TESINA QUE PARA OBTENER EL DIPLOMA DE  
ESPECIALIZACIÓN EN RESTAURACIÓN DE SITIOS Y MONUMENTOS

**MORELIA, MICHOACÁN. AGOSTO 2007**

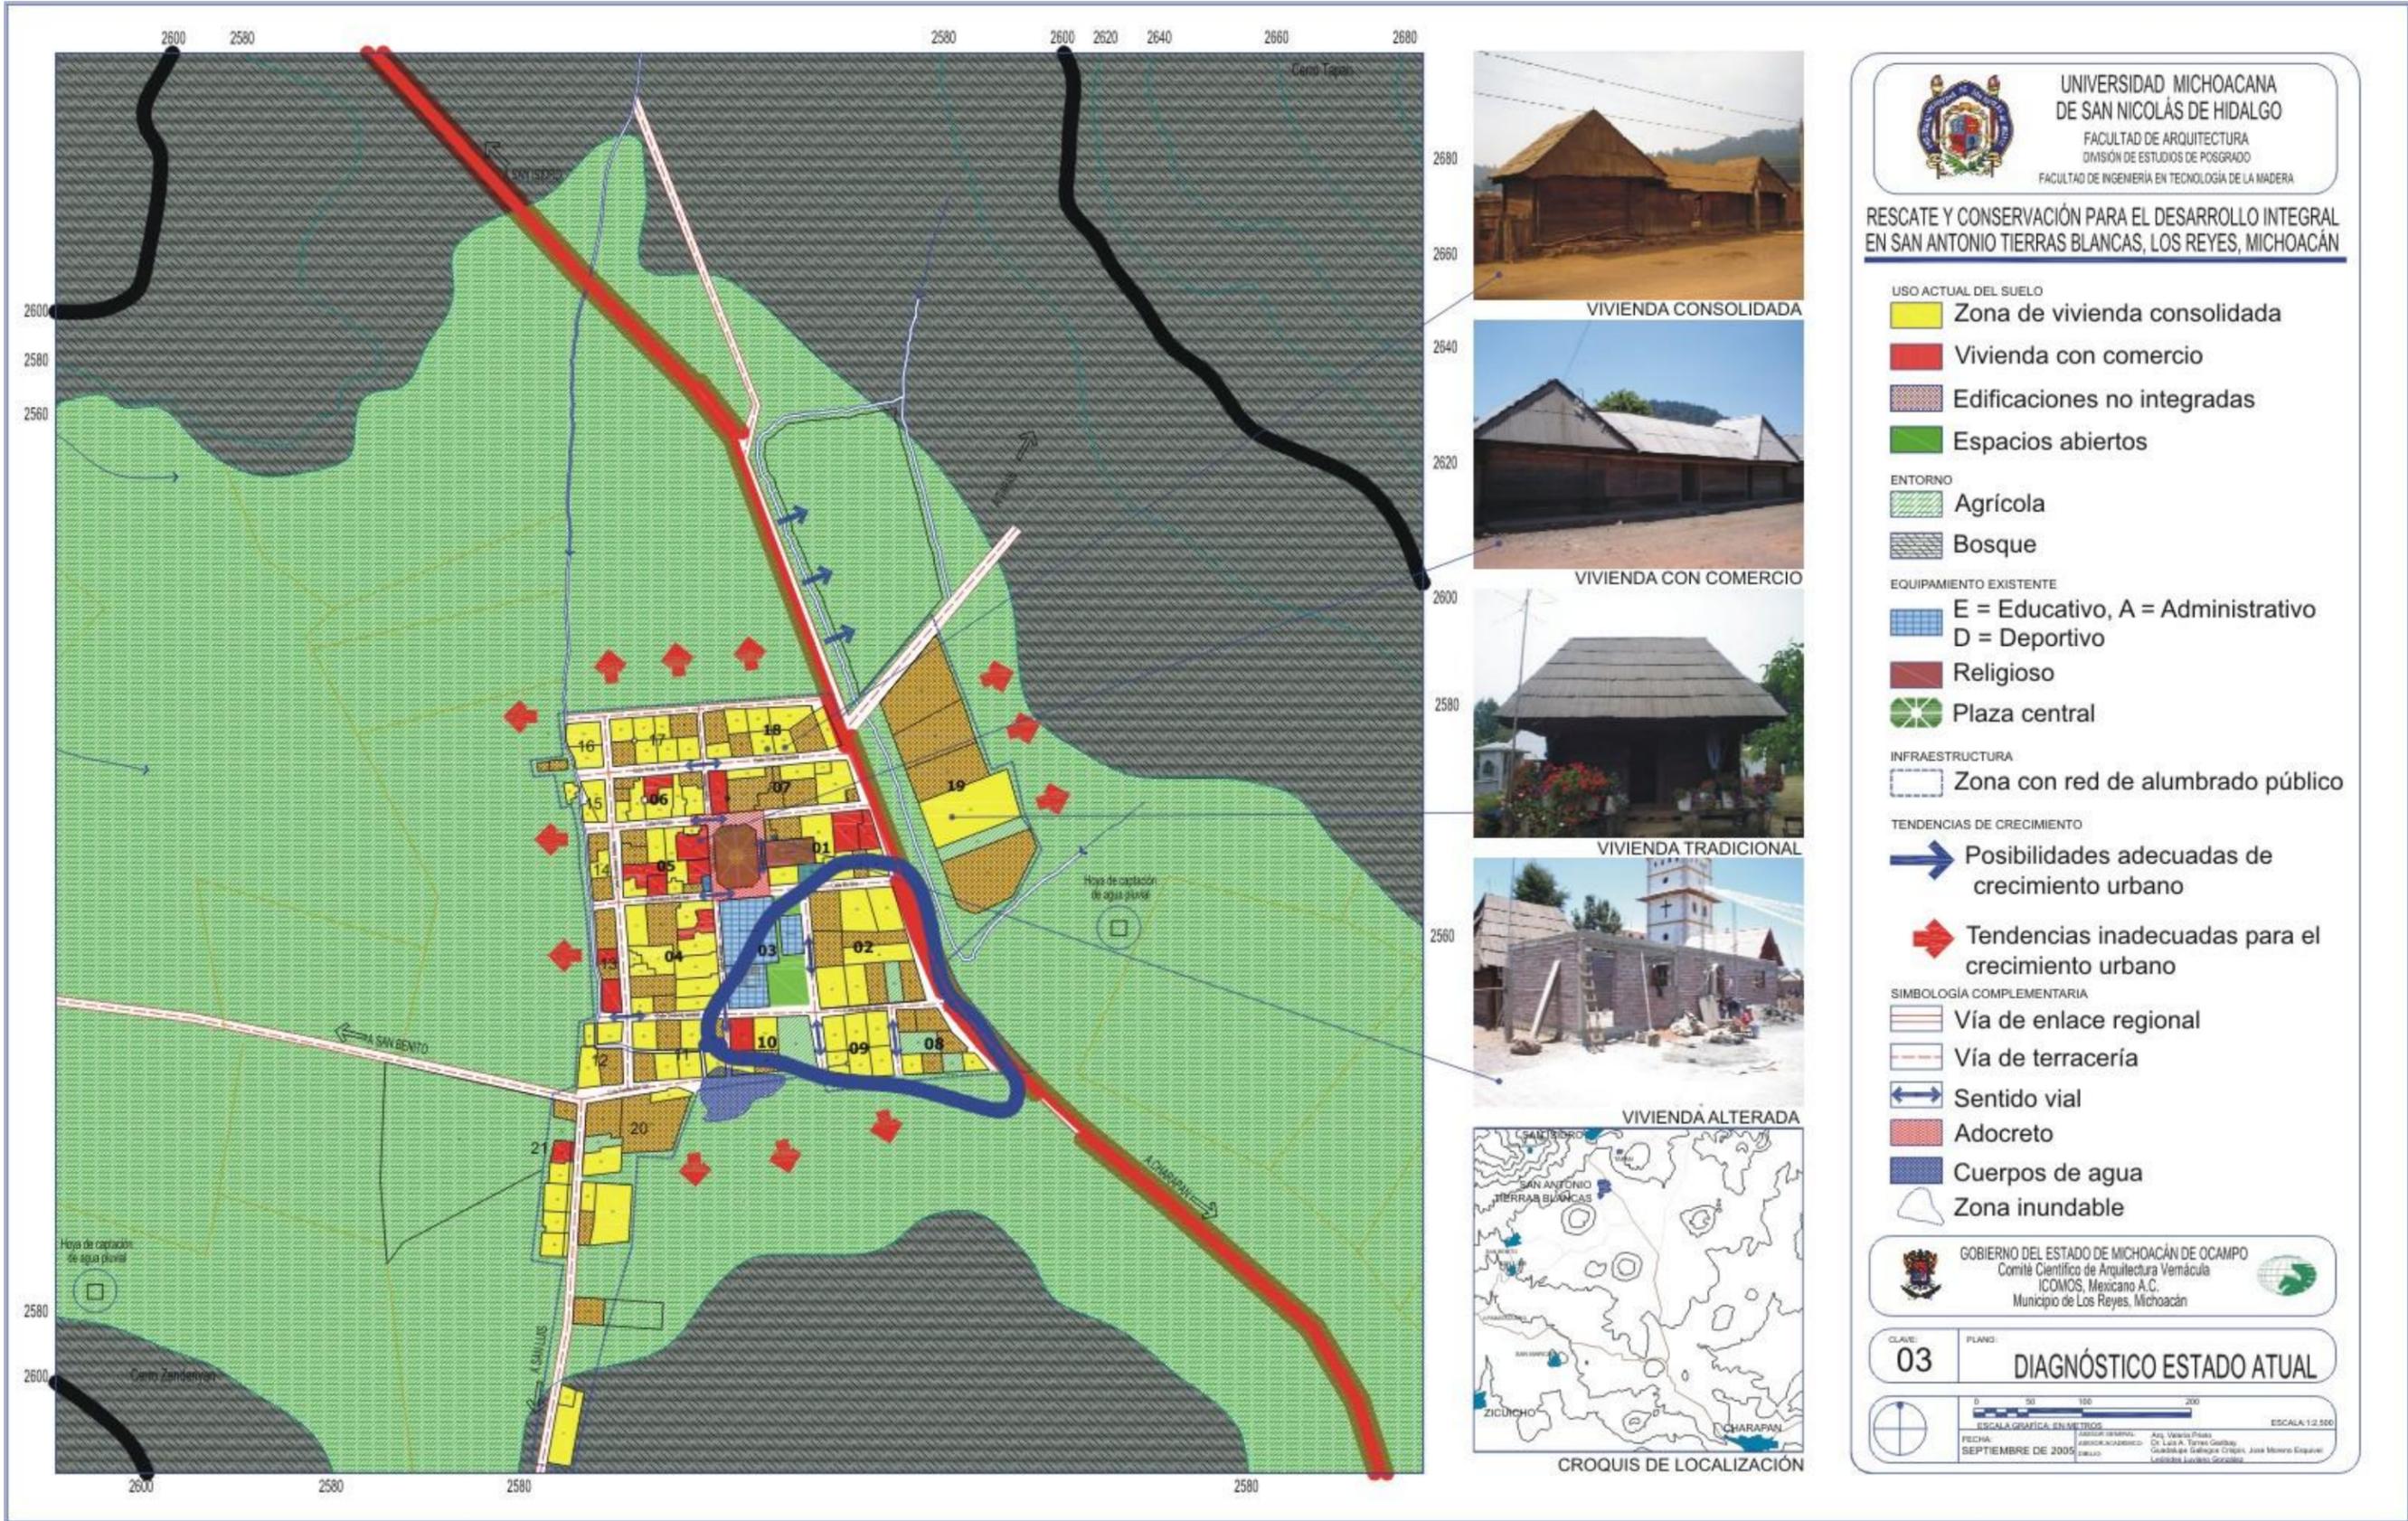
En el siguiente Plano No. 3 **Diagnóstico del Estado Actual**, podemos observar los usos y destinos de suelo actual, la relación que existe entre la vivienda consolidada, la vivienda con comercio, las edificaciones no integradas, los espacios abiertos, el equipamiento educativo, administrativo y religioso, además de la interacción del asentamiento respecto a su entorno agrícola y su bosque, se pueden apreciar también cuales serán las tendencias de crecimiento futuro de la población, describiendo con las flechas de color azul las posibilidades adecuadas de crecimiento urbano y con flechas de color rojo las tendencias inadecuadas para el crecimiento urbano. Se logra identificar también de manera específica la zona inundable del asentamiento.

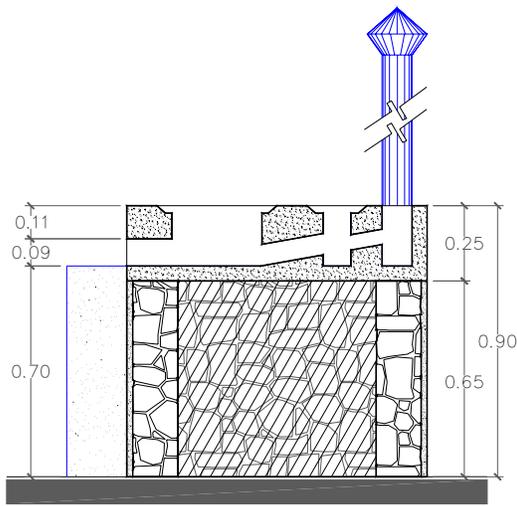
Referente al funcionamiento de sus materiales de construcción, encontramos que el adobe, la piedra y la mezcla de lodo - arena (lo-rena) son muy buenos aislantes, con lo que se minimizan las pérdidas por contacto y se enfatiza el uso de la energía radiante

Imagen 6.1, Estufa Lorena, Perfil derecho

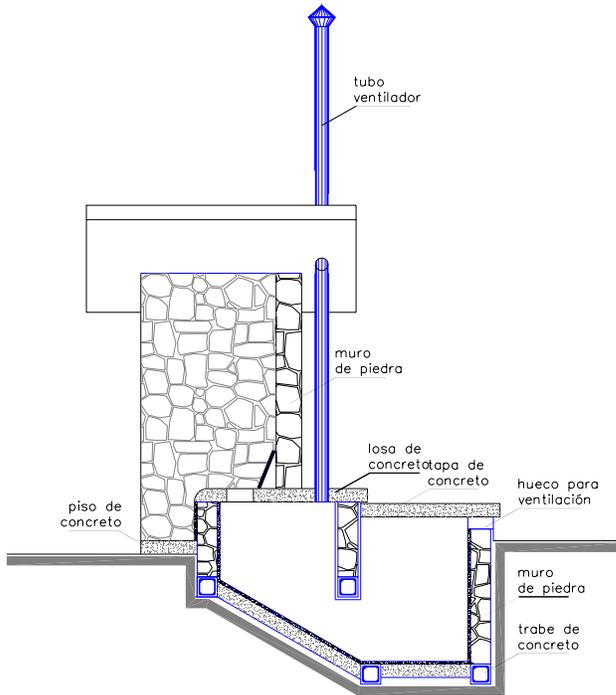
A medida que los desperdicios se van acumulando dentro del sanitario la pendiente los hace rodar hasta abajo, adonde llegan ya secos y sin olor desagradable: un abono orgánico de primera categoría, de esta forma lo que entra en el sanitario se convierte en algo que se puede volver a utilizar, además de que no crea focos de contaminación, ni malos olores.

**Imagen 6.7, Sanitario Seco Clivus, en Alzado**

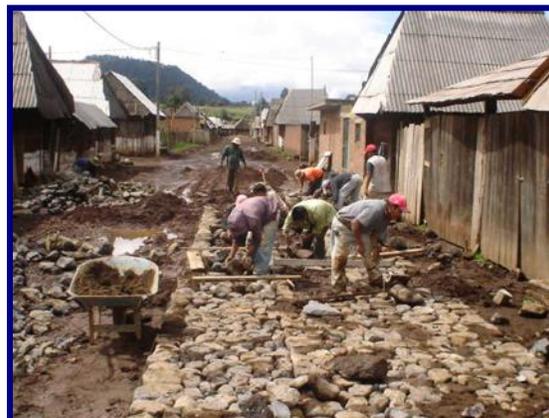
**Empedrado No.2 Imagen 7.2** Foto: Leónides Luviano  
En esta imagen podemos observar la colocación de los empedrados en las calles.

Es importante mencionar, que fue posible constatar mediante visitas al sitio posteriores a la elaboración del proyecto, que se generaron alrededor de 40 empleos temporales en la localidad, debido a que fueron habitantes de San Antonio Tierras Blancas los que realizaron estos empedrados, asesorados por los respectivos técnicos de la Secretaria.

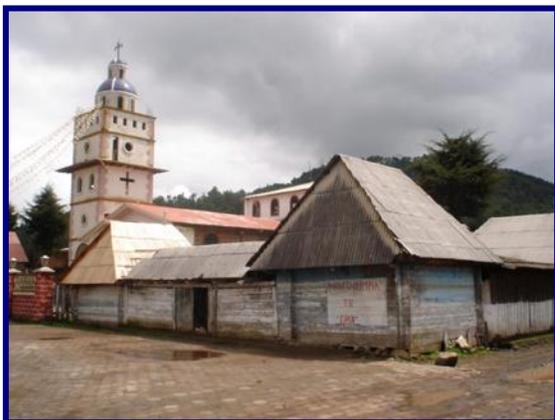
Reposición de tejamanil. Ficha 13,03. **Imagen 7.3**  
Foto: Leónides Luviano

2.- Reposición de techos de tejamanil. Se pudo constatar a su vez, la reposición de los techos de tejamanil por habitantes de la localidad de San Antonio, en las 55 Trojes-Cocinas, en las 81 Trojes-Habitación así como el las 14 Trojes-Pórticos, respectivamente.

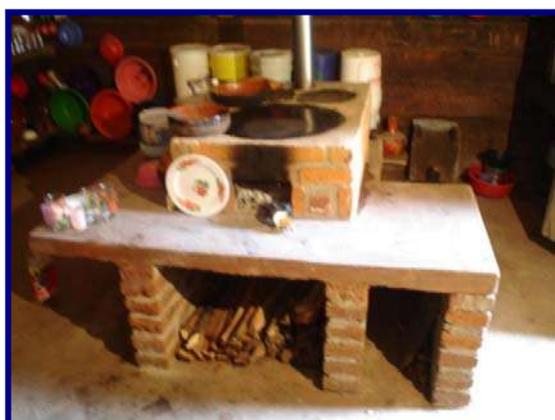
Estufa Mejorada No.1. Ficha 13,03. **Imagen 7.5**  
Foto: Leónides Luviano  
Se observan las estufas Patsari existentes hoy en día

3.- Elaboración de las Estufas en las Trojes-Cocinas. Se logró implementar en el interior de las Trojes-Cocinas la estufa Patsari, que brinda los mismos beneficios que la estufa lorena, estas dos estufas tiene características muy similares, ahorran las misma cantidad de madera para cocinar y son muy fáciles de usar, sin embargo la Patsari incorpora en su estructura un elemento adicional a manera de desayunador, la organización Patsari fue la encargada de su diseño y elaboración.

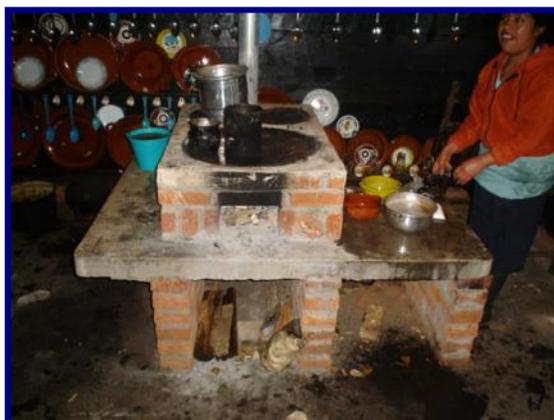
Estufa Mejorada No.2. Ficha 13,03. **Imagen 7.6**  
Foto: Leónides Luviano  
Se observan las estufas Patsari existentes hoy en día

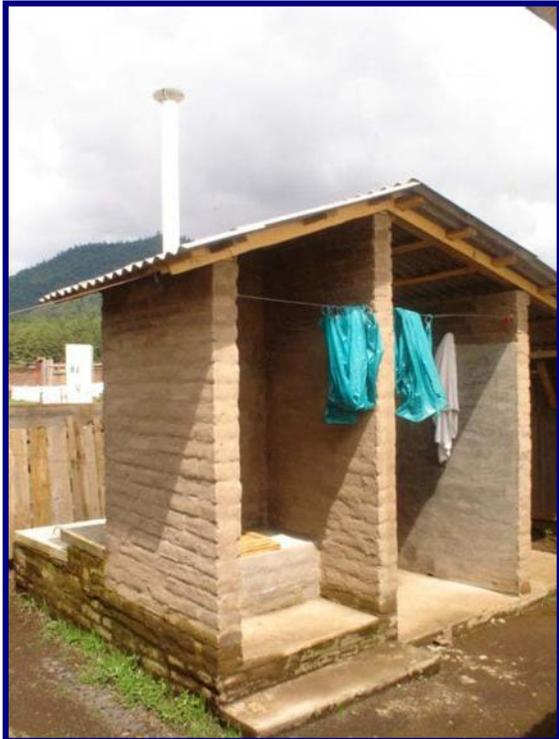
4.- Elaboración de las Unidades-Hidro-sanitarias. Se pudo observar que se elaboraron alrededor de 150 Unidades-Hidro-sanitarias en la localidad, lo que corresponde a una unidad por cada uno de los predios del asentamiento, estas unidades contienen los siguientes espacios: un sanitario seco, un baño. Y un lavadero.

Propuesta No.1 de Unidad Hidro-sanitaria.  
Ficha 13,03. **Imagen 7.7**  
Foto: Leónides Luviano

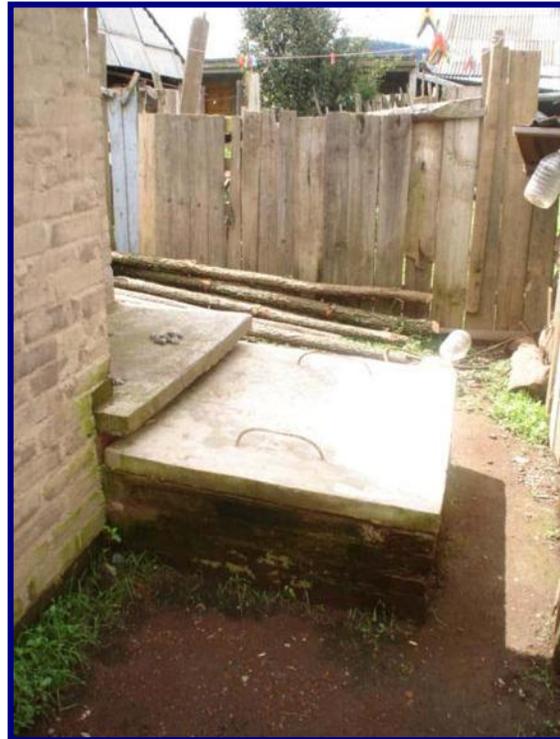
Propuesta No.1 de Unidad Hidro-sanitaria.  
Ficha 13,03. **Imagen 7.8**  
Foto: Leónides Luviano

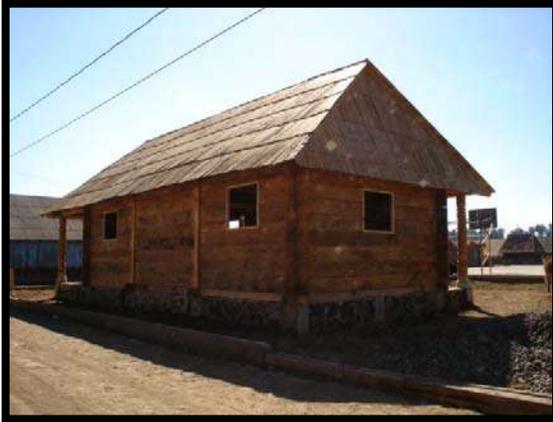
Casa de Salud. **Imagen 7.9**  
Foto: Leónides Luviano

4.- La elaboración de la Casa de Salud, con la elaboración de este equipamiento urbano se brindará el servicio de asistencia social así como los servicios básicos en materia de salud a la población de la localidad.

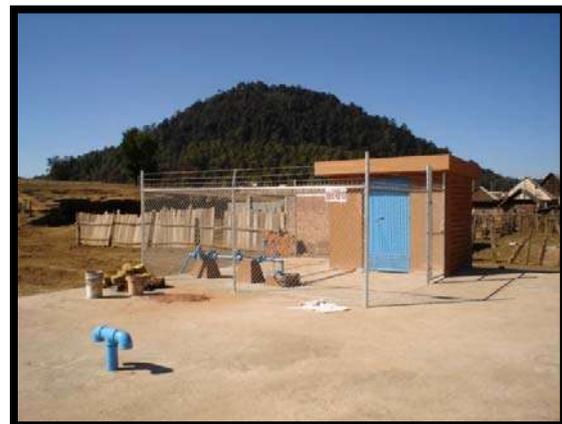
Contenedores para el agua pluvial. **Imagen 7.12**  
Foto: Leónides Luviano

Esta red cuenta con una olla de captación de agua pluvial que conduce mediante gravedad el agua a los contenedores equipados con una bomba de suministro, que permite el abastecimiento de la toma domiciliar colocada en las esquinas de cada una de las 21 manzanas que conforman la localidad.
