Universidad Michoacana de San Nicolás de Hidalgo
División de estudios de Posgrado de la Facultad de Arquitectura

Proyecto de restauración inmueble del antiguo convento agustino en Copándaro de Galeana

Tesina que para obtener el grado de Especialista en Restauración de Sitios y Monumentos Presenta:

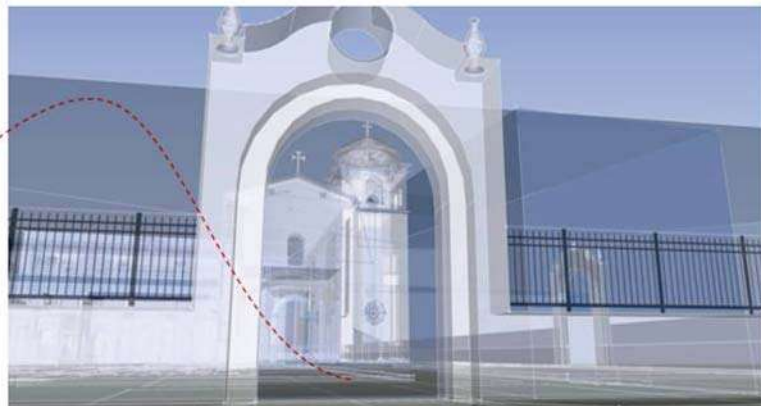
Prospección general
por áreas:

Intervención
mantenimiento en
fachada iglesia

Recuperación espacial
en atrio (antiguo
cementerio)

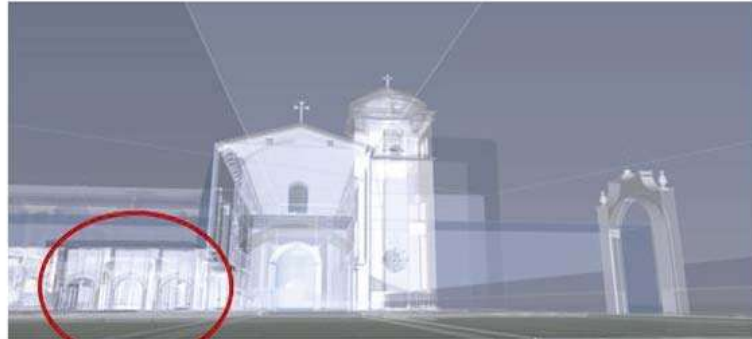
Portal de peregrinos:

Consolidación y limpieza de piezas de cantería fachada portal.

Liberación y reintegración de piezas de cantería en contrafuertes portal

El **portal de peregrinos** que es la zona de acceso por la fachada oeste, esta conformado por tres arcos y contrafuertes. Estos últimos, actualmente se encuentran desprendidos del muro en algunos casos hasta 1.5 cm. Se plantea que las causas de esta falla estructural pudieran ser el excesivo peso que reciben de la construcción que se agregó sobre la bóveda y/o del asentamiento diferencial en la cimentación. Existe también la posibilidad de que la construcción sobre la bóveda haya sido para tratar de estabilizar dicho coceo; si es así, es evidente que no funcionó correctamente y solo incrementó el peso.
