# PROYECTO DE RESTAURACIÓN DE LA CAPILLA DE SANTIAGUITO MORELIA.

Especialidad de Restauración de Sitios y Monumentos Históricos.

**Presentación de Tesis**

**Febrero 2010**

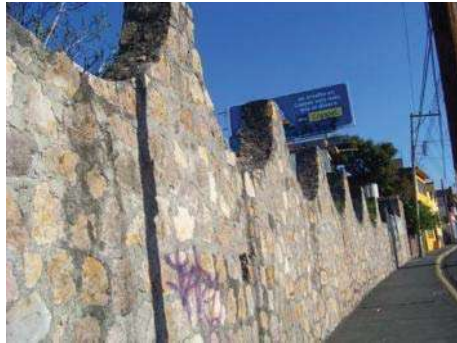
**MUROS**

Muro de mampostería de piedra de cantería, asentado con mortero acabado aparente.

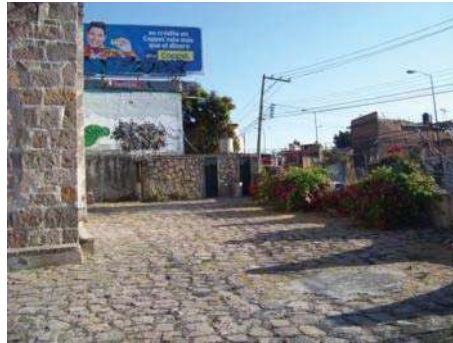
**PISOS**

Piso de cantería irregular, asentado sobre una cama de arena.

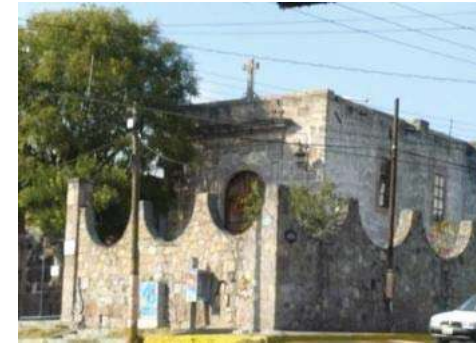
**2DA ETAPA**

Del nivel de piso hacia arriba entre 1960 y 1970 se le agregó el muro con los arcos invertidos.

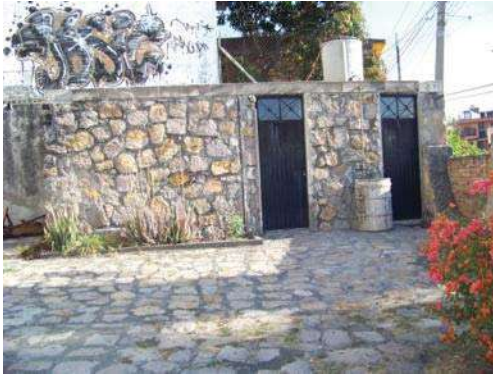
**APOYOS**

Muro de mampostería de piedra de cantería aparente, asentado con mortero aparente.

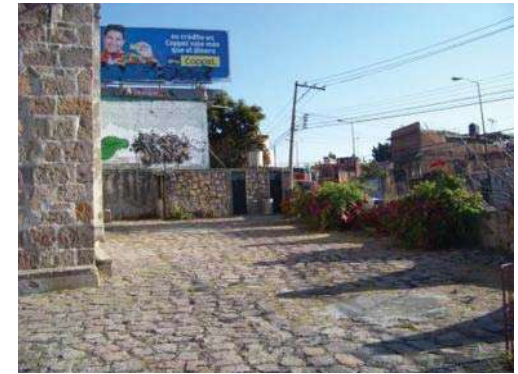
**EXTERIORES**

Muro de mampostería de piedra de cantería, asentado con mortero aparente.

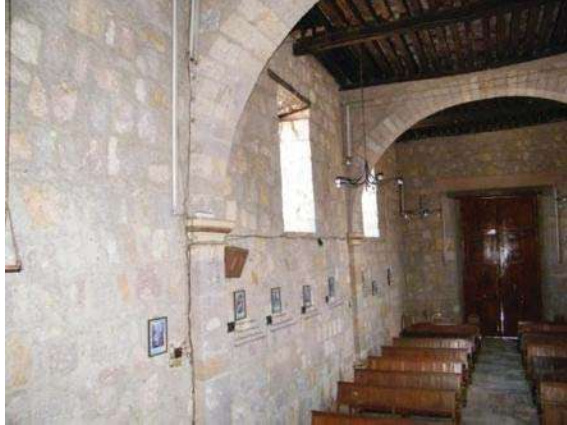
**APOYOS**

Muro de mampostería de piedra de cantería aparente, asentado con mortero aparente.

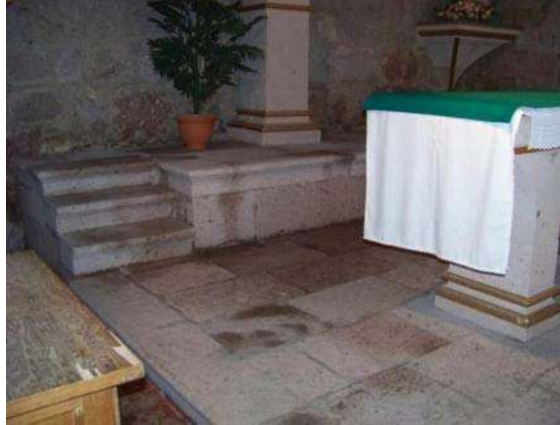
**PISOS**

Piso de cantería regular, asentado sobre una relleno cubierto de un firme de mortero en el área del altar, y baldosa de barro asentada en una cama de arena con juntas de mortero

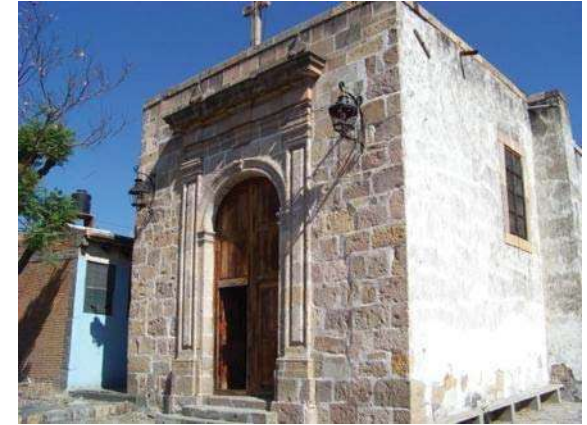
**EXTERIORES**

Muro de mampostería de piedra de cantería, asentado con mortero aparente en el área de la fachada y aplanado con mortero en los muros oriente y poniente, con los marcos de las ventanas de cantería aparente.

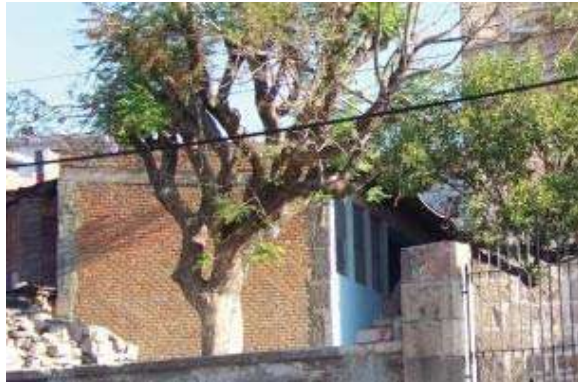
**APOYOS**

Columnas de concreto armado con muros de tabique rojo recocado asentado con mortero cemento arena y aplanado con el mismo material.

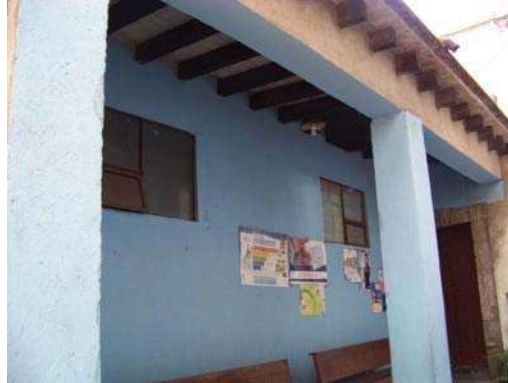
**CERRAMIENTOS**

Trabes de concreto armado.

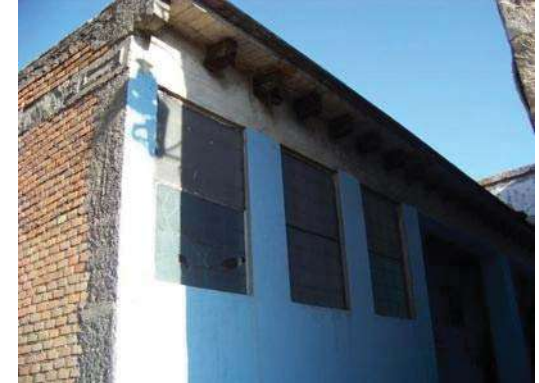
**CUBIERTA**

Losa de concreto armado sobre viguería de madera, aplanado con yeso y pintura vinílica color blanca.

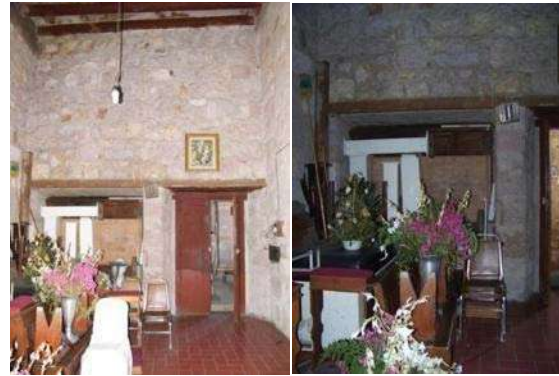
**PISOS**

Piso cerámico color rojo, viguería de madera sobre vigas de arrastre de concreto.

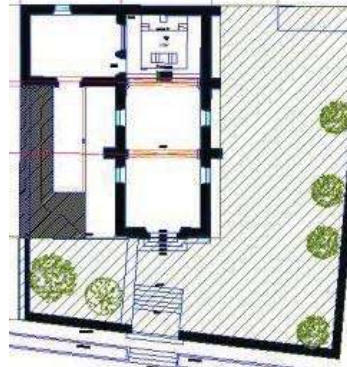
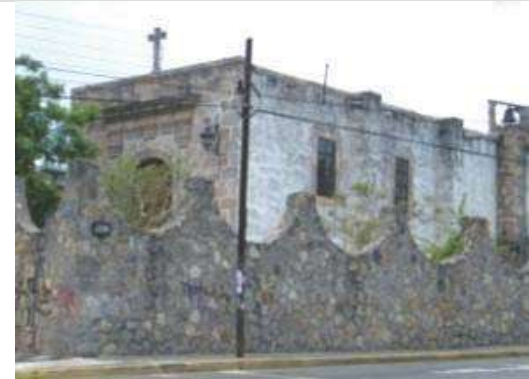
### FICHA DE REGISTRO DE ALTERACIONES Y DETERIOROS DET-AT01-01

OBSERVACIONES Pintas en los muros del atrio por vandalismo.

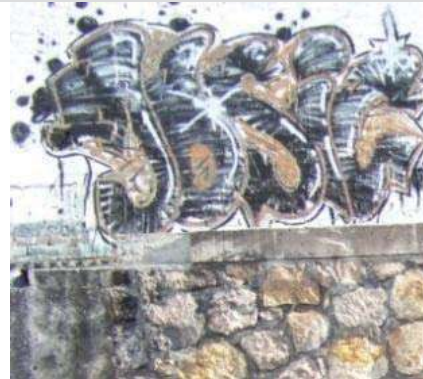
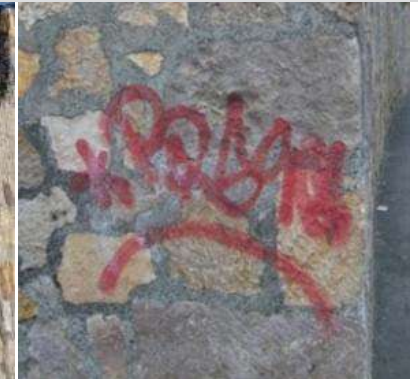
GRAFITO CON PINTURA

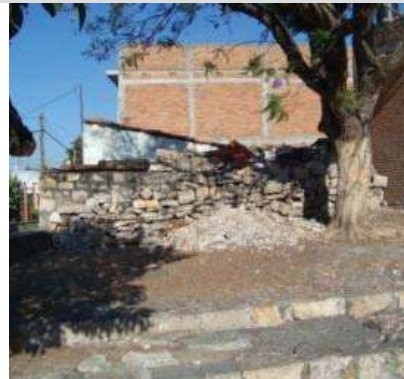
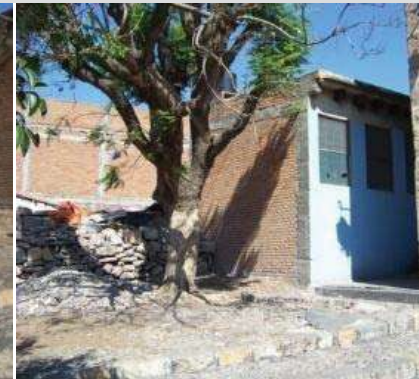
### FICHA DE REGISTRO DE ALTERACIONES Y DETERIOROS DET-AT02-02

ESCOMBRO ACUMULADO

OBSERVACIONES El retiro del escombros evitara la continua acumulación de humedad. En caso de que las piedras correspondan a la temporalidad de construcción de la capilla, se separan y reutilizarán en la misma.

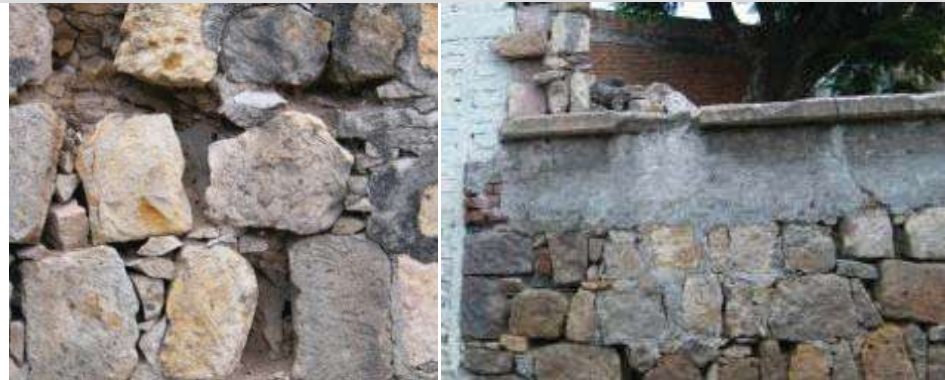
## FICHA DE REGISTRO DE ALTERACIONES Y DETERIOROS DET-AT04-04

| <b>DETERIORO</b> | JUNTAS RESTAURADAS CON MORTERO DE CEMENTO. |
| <b>OBSERVACIONES</b> | Incompatibilidad de materiales los cuales ocasionan que trabajen de forma independiente y que a la larga producirán algún deterioro. |

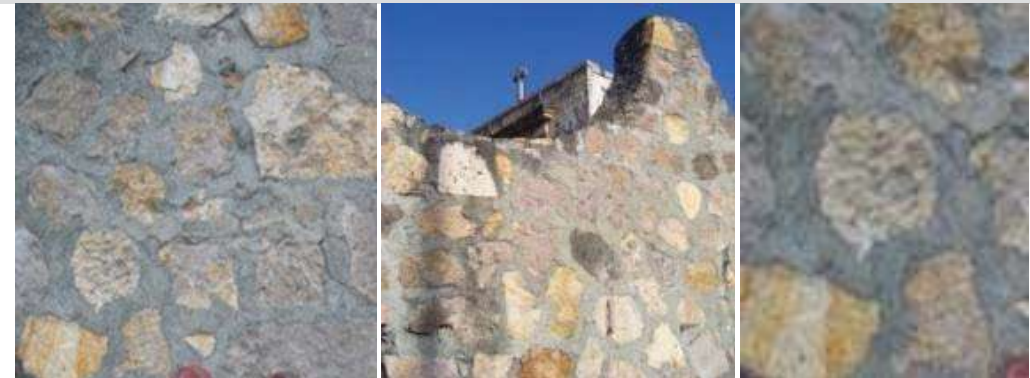
| <b>CAUSA</b> | REJUNTEO DE MAMPOSTERÍA DE CANTERA CON CEMENTO |

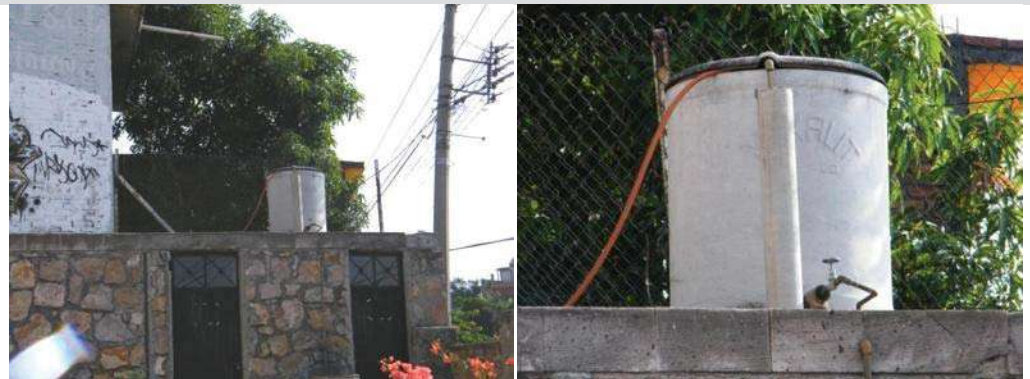
## FICHA DE REGISTRO DE ALTERACIONES Y DETERIOROS DET-AT05-05

| <b>DETERIORO</b> | COMBINACIÓN DE MATERIALES ANTIGUOS CON MATERIALES CONTEMPORÁNEOS |
| <b>CAUSA</b> | CULTURAL / CONCEPTUAL |
| <b>OBSERVACIONES</b> | El mal aprovechamiento de los nuevos materiales sobre los ya existentes, ocasionan una mala imagen al contexto del inmueble. |

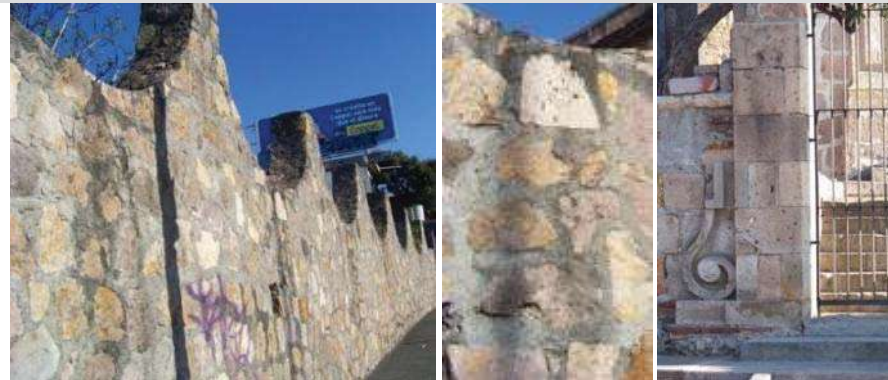
### FICHA DE REGISTRO DE ALTERACIONES Y DETERIOROS DET-AT06-06

| <b>DETERIORO</b> | HONGOS Y LÍQUENES |
| <b>CAUSA</b> | CONTACTO CON HUMEDAD |
| <b>OBSERVACIONES</b> | En contacto con la humedad y la falta de limpieza en las piezas, causan que los micro flora proliferen. |

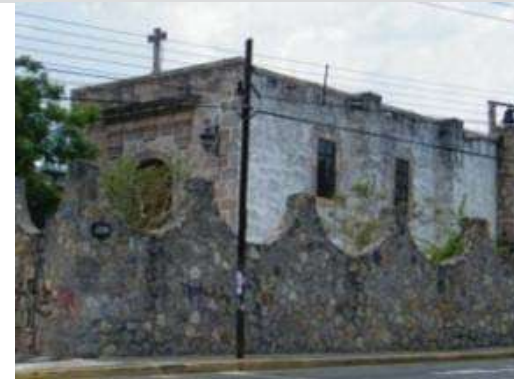
### FICHA DE REGISTRO DE ALTERACIONES Y DETERIOROS DET-CP01-07

**DETERIORO** SUCIEDAD Y DEBILITAMIENTO  
**AGENTE** BIÓTICO, ORGANISMOS SUPERIORES (PALOMAS) E INFERIORES (MICROFLORA).  
**CAUSA** HUMEDAD POR AGUA PLUVIAL Y ACIDEZ PRODUCIDA POR EXCREMENTO  
**OBSERVACIONES** La cantería de la fachada presenta manchas oscuras, por los agentes químicos y contaminantes atmosféricos a los que está expuesta la cantería.

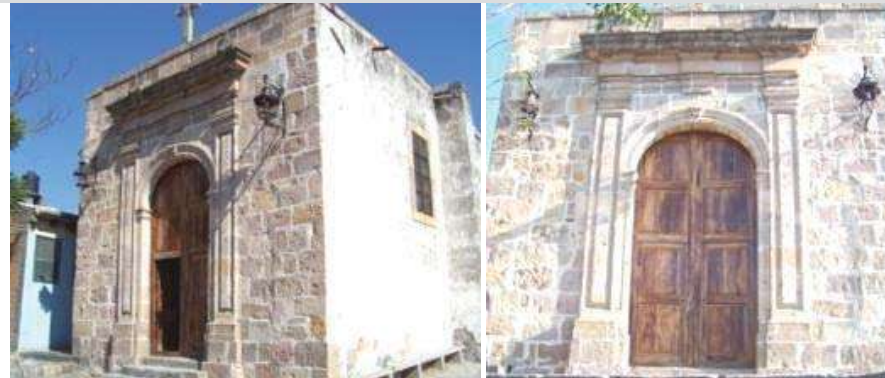
FICHA DE REGISTRO DE ALTERACIONES Y DETERIOROS DET-CP02-08

**DETERIORO** PÉRDIDA DE APLANADOS  
**AGENTE** ABIÓTICOS, QUÍMICOS  
**CAUSA** HUMEDAD POR CAPILARIDAD  
**OBSERVACIONES** La falta de mantenimiento y el contacto con agentes atmosféricos y la humedad relativa, así como humedad por capilaridad.

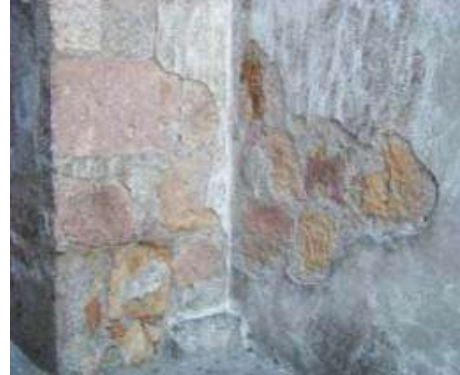
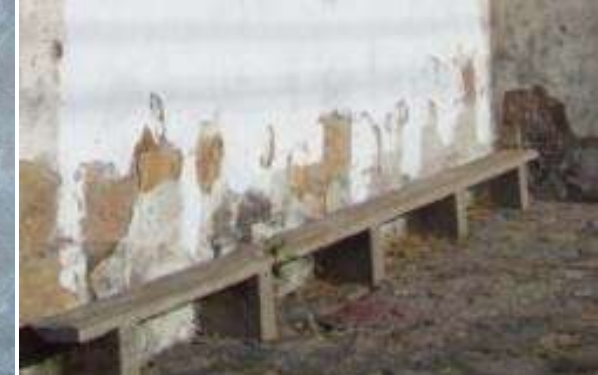
FICHA DE REGISTRO DE ALTERACIONES Y DETERIOROS DET-CP03-09

**DETERIORO** PERFORACIONES EN LOS MUROS  
**AGENTE** ABIÓTICOS, QUÍMICOS  
**CAUSA** HUMEDAD PLUVIAL AL INTERIOR DEL MURO  
**OBSERVACIONES** El desprendimiento del aplanado a generado perdida de piezas de cantería y por consecuencia perforaciones en los muros donde se introduce la humedad al interior de los mismos

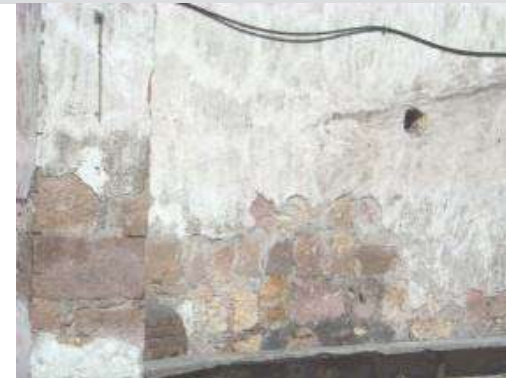
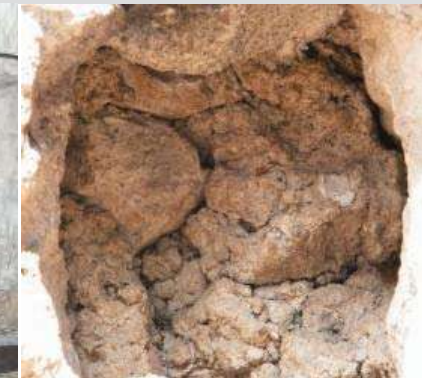
FICHA DE REGISTRO DE ALTERACIONES Y DETERIOROS DET-CP04-10

**DETERIORO** PÉRDIDA DEL APLANADO  
**AGENTE** ABIÓTICOS QUÍMICOS  
**CAUSA** HUMEDAD POR ESCURRIMIENTO  
**OBSERVACIONES** Desprendimiento del aplanado en las partes altas de la capilla provocadas por escurrimiento de agua de pluvial.

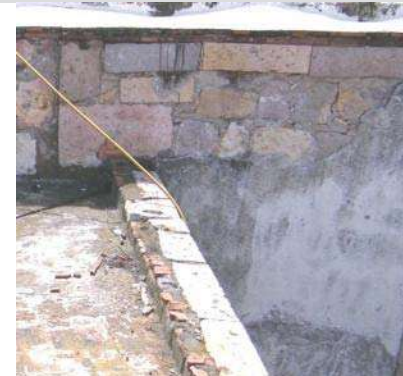
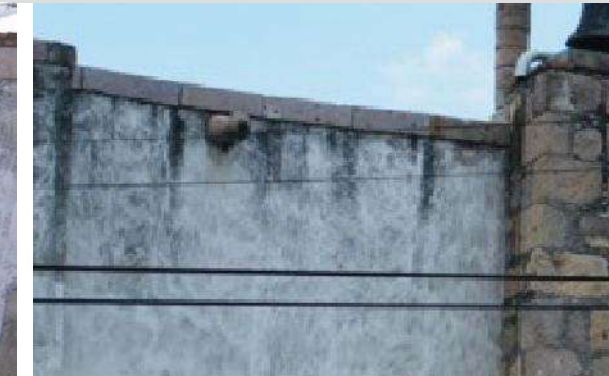
## FICHA DE REGISTRO DE ALTERACIONES Y DETERIOROS DET-CP05-11

| DETERIORO | DESPLOME DE MUROS ORIENTE Y PONIENTE |
| OBSERVACIONES | El exceso de humedad en el subsuelo en primer lugar por escurrimientos debido a la filtración de precipitación pluvial entre la colindancia y la capilla ayudado por la pendiente natural del terreno causando asentamientos que producen desplomes de muros hasta por 12 cm. |

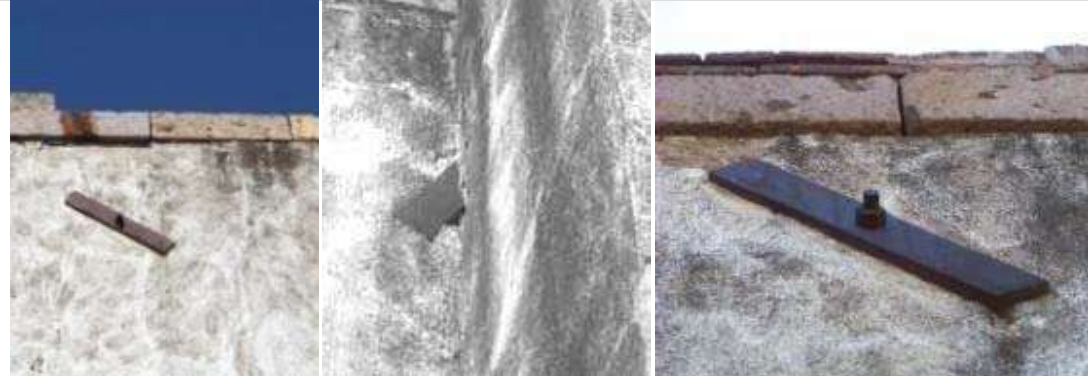
| CAUSA | HUMEDAD POR ESCURRIMIENTO |
| OBSERVACIONES | Tensores oxidados debido a humedad por la precipitación pluvial y agentes atmosféricos, así como la falta de mantenimiento. |

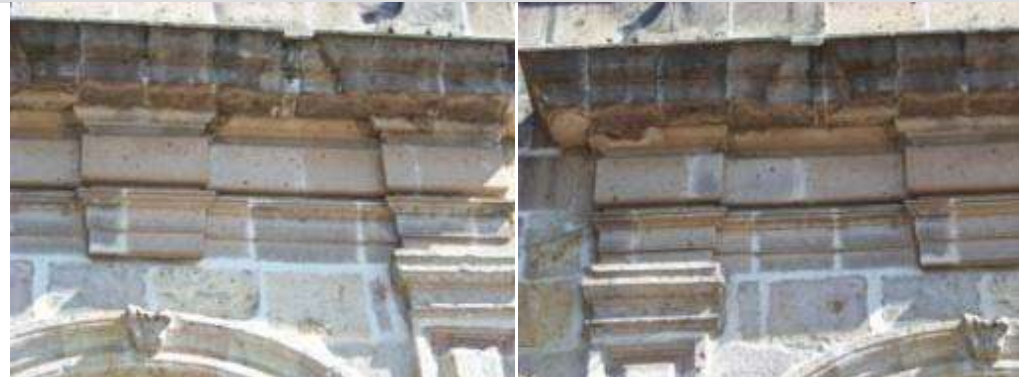
## FICHA DE REGISTRO DE ALTERACIONES Y DETERIOROS DET-CP06-13

| DETERIORO | EXFOLIACIÓN Y MANCHAS EN CORNISA |
| CAUSA | HUMEDAD Y PRESENCIA DE HONGOS |
| OBSERVACIONES | Este deterioro se presenta en la fachada y en algunas cornisas de la fachada, debido al contacto con la humedad la cual provoca la proliferación de hongos. |

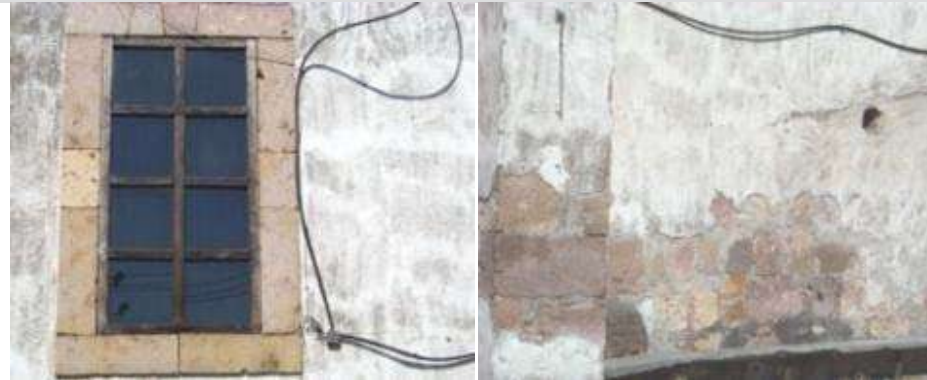
| CAUSA | CABLEADO EN MAL ESTADO |
| OBSERVACIONES | En el muro poniente al exterior existes cables expuestos a las inclemencias del clima |

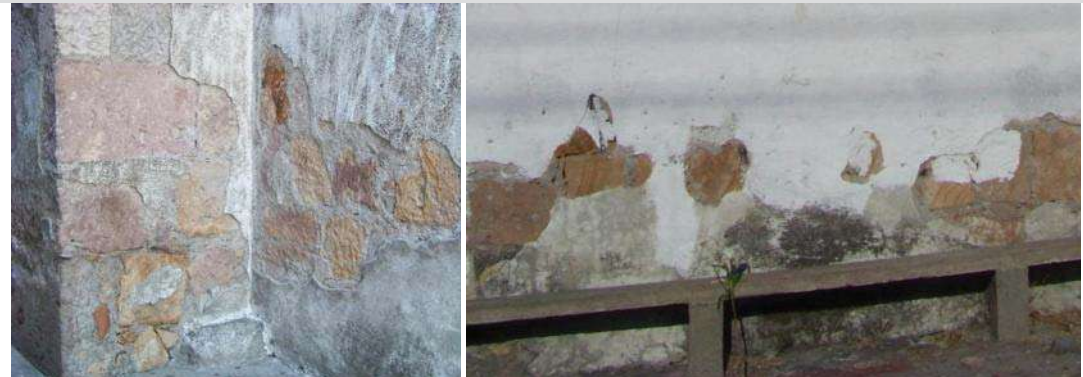
## FICHA DE REGISTRO DE ALTERACIONES Y DETERIOROS DET-CP09-16

| DETERIORO | PERDIDA DE APLANADO DE MORTERO A BASE DE CEMENTO Y DE CAL |
| CAUSA | AGUA Y AGENTES ATMOSFÉRICOS |
| OBSERVACIONES | La colocación de este aplanado evita que la cantería transpire la humedad que se acumule en su interior, lo cual puede provocar la formación de sales que causan que las piezas se fracturen. |

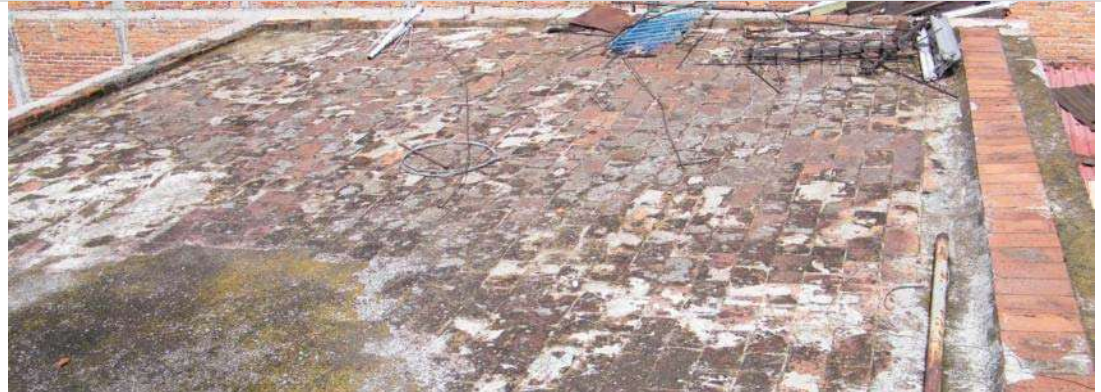
## FICHA DE REGISTRO DE ALTERACIONES Y DETERIOROS DET-CP10-17

| DETERIORO | HUMEDAD POR FILTRACIÓN |
| CAUSA | AGUA Y FALTA DE MANTENIMIENTO |
| OBSERVACIONES | La falta de mantenimiento constante en la impermeabilización ha causado grandes problemas en el terrado y la cubierta. |

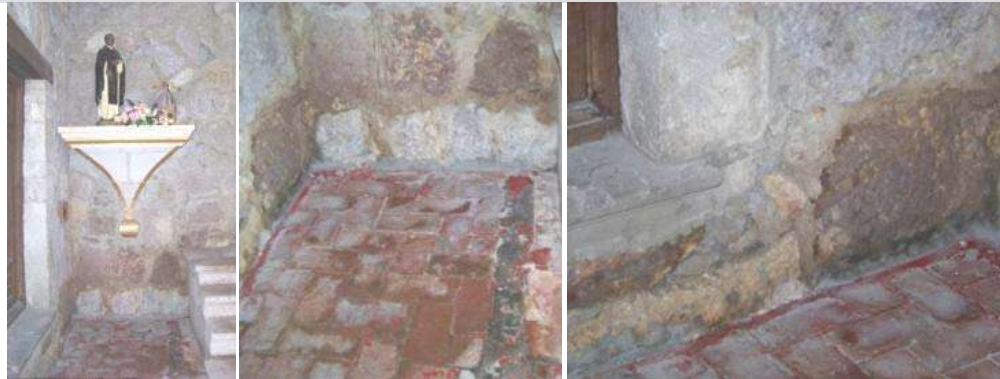
### FICHA DE REGISTRO DE ALTERACIONES Y DETERIOROS EN ALTAR DET-CP11-18

| DETERIORO | MANCHAS DE LA CANTERÍA |
| CAUSA | HUMEDAD POR CAPILARIDAD |
| OBSERVACIONES | Exceso de humedad por capilaridad a 1.00 de altura en el muro norte del altar, debido al exceso de agua que se encuentra en el subsuelo o una posible fuga de la colindancia. |

1. Es necesario disminuir la humedad que afecta a la plataforma por medio de la construcción de aerodren en el muro norte para controlar el exceso de humedad con eso evitar un daño mayor o serio en la estructura. Esto solo es como medida preventiva evitando que el daño continúe y logrando estabilizar un poco la estructura mientras se realiza una rehabilitación estructural más profunda.

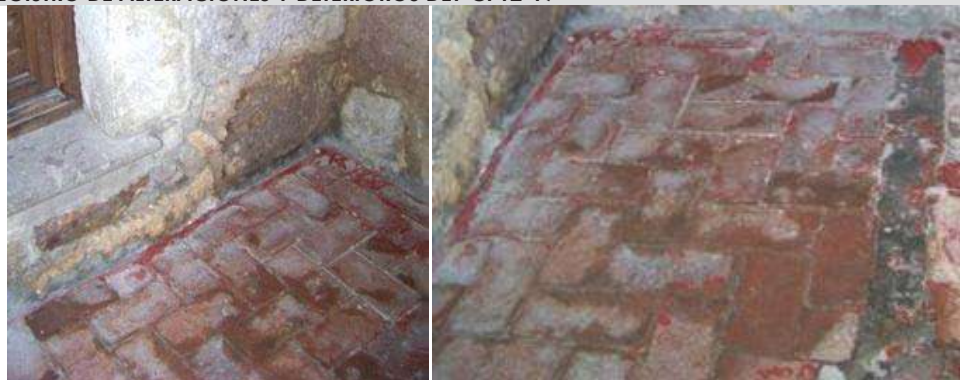
### FICHA DE REGISTRO DE ALTERACIONES Y DETERIOROS DET-CP12-19

| DETERIORO | MANCHAS EN LA BALDOSA DE BARRO |
| CAUSA | HUMEDAD Y SALES EN LA BALDOSA |
| OBSERVACIONES | El exceso de humedad por capilaridad del subsuelo provoca la formación de sales que causan manchas lacas permanentes en la baldosa. |

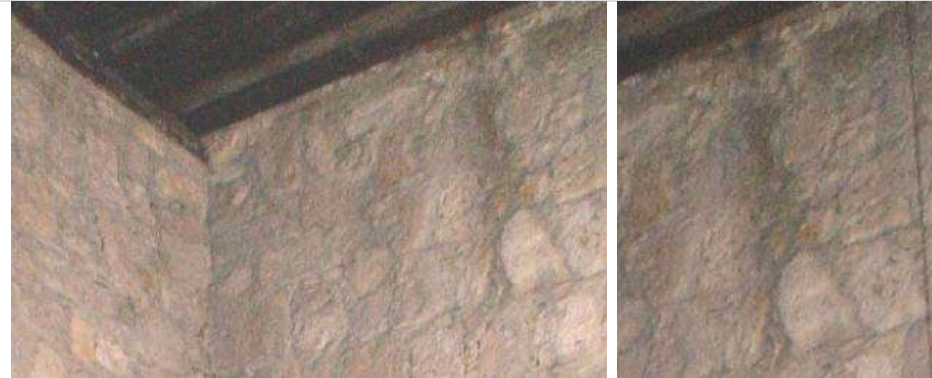
E S T R U C T U R A L E S

**DETERIORO** GRIETAS EN LOS ARCOS  
**AGENTE** ANTRÓPICO  
**CAUSA** EL DESPLOME DE LOS MUROS LATERALES  
**OBSERVACIONES** El reblandecimiento de la plataforma por el aumento de los niveles freáticos ha provocado a lo largo de los años ha sufrido asentamientos diferidos y por consecuencia los arcos están sufriendo de grietas en las claves y en la unión con el muro.

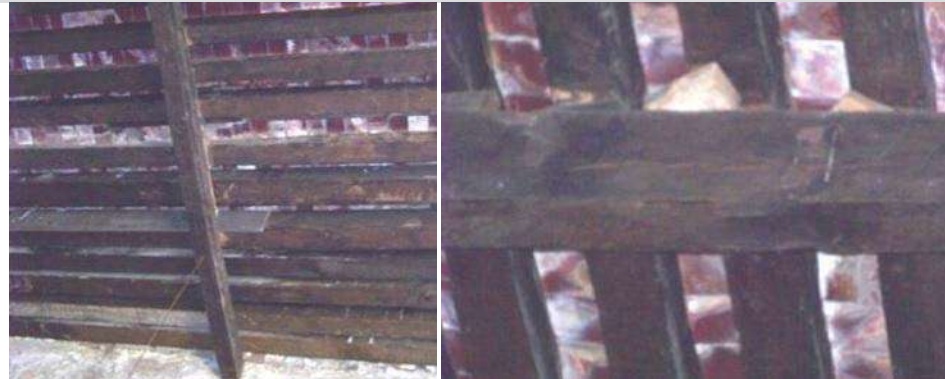
## FICHA DE REGISTRO DE ALTERACIONES Y DETERIOROS DET-CP16-23

| DETERIORO | VIGAS EN MAL ESTADO |
| CAUSA | HUMEDAD POR FILTRACIÓN DEL TERRADO |
| OBSERVACIONES | Las vigas se encuentran por la falta de mantenimiento y la humedad del terrado con un alto grado de pudrición y ataque de insectos |

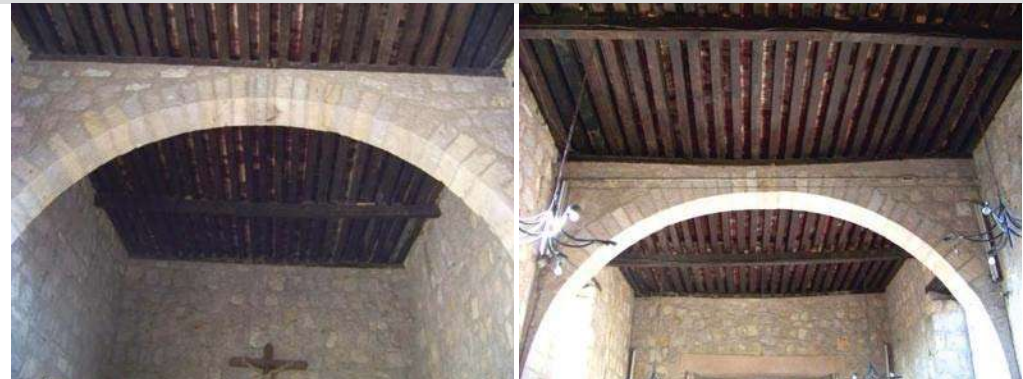
## FICHA DE REGISTRO DE ALTERACIONES Y DETERIOROS DET-CP17-24

| DETERIORO | FLECHEO EN LAS VIGAS |
| CAUSA | EXCESO DE PESO POR HUMEDAD DEL TERRADO |
| OBSERVACIONES | Las vigas se encuentran por la falta de mantenimiento y la humedad del terrado con un alto grado de pudrición y ataque de insectos |

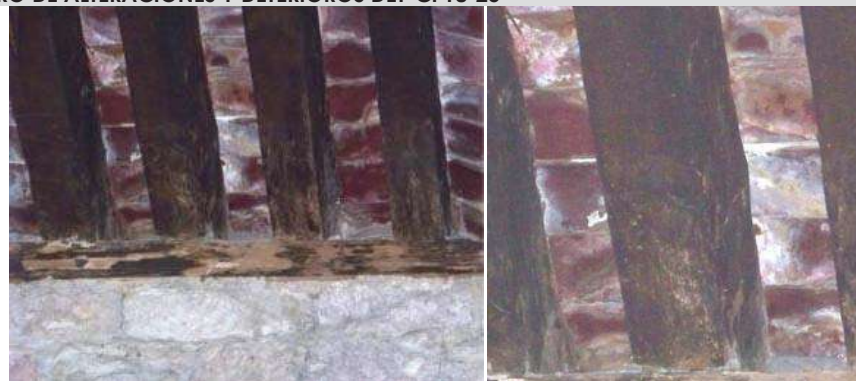
## FICHA DE REGISTRO DE ALTERACIONES Y DETERIOROS DET-CP18-25

| DETERIORO | PRESENCIA DE SALES EN LA TAPA DEL LADRILLO |
| CAUSA | FILTRACIÓN DE AGUA QUE DISUELVE LOS MINERALES DE LA PIEZA. |
| OBSERVACIONES | El exceso de humedad descendiente del terrado está causando la disgregación de la baldosa y la presencia de sales. |

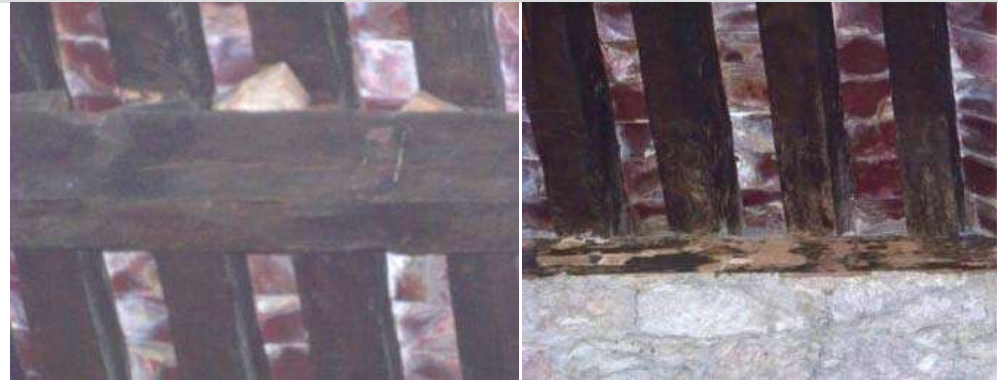
## FICHA DE REGISTRO DE ALTERACIONES Y DETERIOROS DET-CP19-26

| DETERIORO | HUMEDAD EN EL TERRADO |
| CAUSA | FILTRACIÓN DE AGUA. |
| OBSERVACIONES | El exceso de humedad en el terrado debido a la filtración de agua, por la falta de mantenimiento de impermeabilización de la cubierta. |

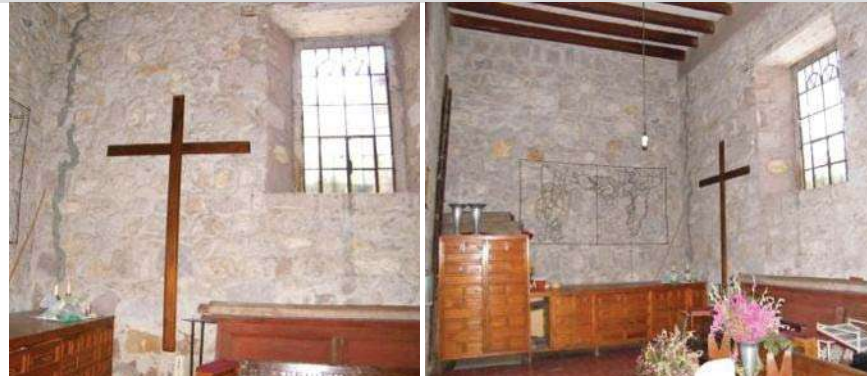
### FICHA DE REGISTRO DE ALTERACIONES Y DETERIOROS DET-SC02-29

**DETERIORO** FRACTURA DEL MURO  
**AGENTE** ANTRÓPICO  
**CAUSA** HUNDIMIENTO DEL INMUEBLE  
**OBSERVACIONES** La grieta es provocada por un problema estructural en la esquina sureste del edificio el cual sufre de hundimiento de la plataforma y la incompatibilidad de la combinación de materiales como el muro de mampostería con la colocación de juntas con mortero de cemento rigidiza el elemento, lo cual puede provocar grietas posteriores en otra sección del inmueble.

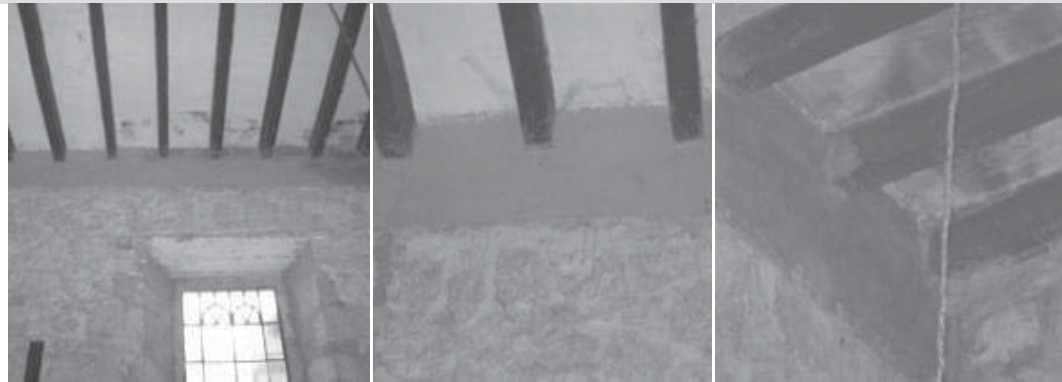
## FICHA DE REGISTRO DE ALTERACIONES Y DETERIOROS DET-SC04-31

**DETERIORO** MANCHAS DE HUMEDAD  
**AGENTE** ANTRÓPICO Y ABIÓTICOS QUÍMICOS  
**CAUSA** HUMEDAD DE AGUA POR FILTRACIÓN  
**OBSERVACIONES** La falta de mantenimiento en las cubiertas ha generado un gran problema de humedad en la cubierta de la sacristía que a su vez está pasando al área de la capilla.

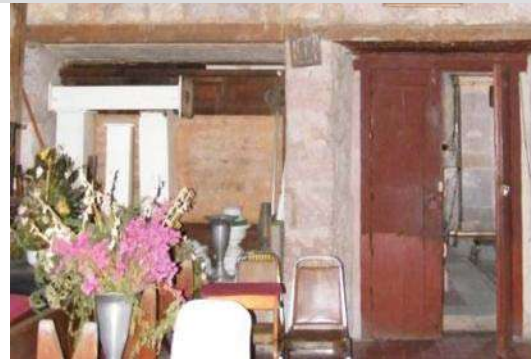
## FICHA DE REGISTRO DE ALTERACIONES Y DETERIOROS DET-SC05-34

**DETERIORO** PUDRICIÓN DE CERRAMIENTO  
**AGENTE** ANTRÓPICO  
**CAUSA** FALTA DE TRATAMIENTO ADECUADO  
**OBSERVACIONES** La falta de mantenimiento y tratamiento adecuado de la madera ha causado un deterioro acelerado en la madera.

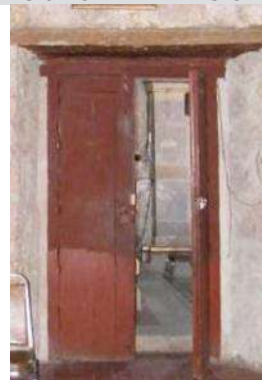
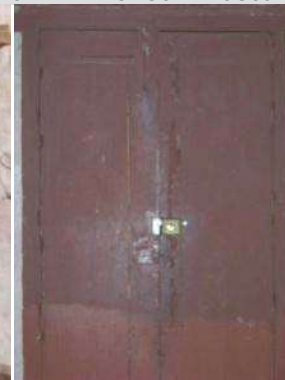
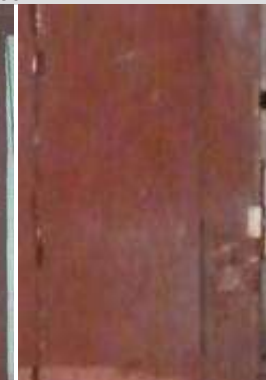
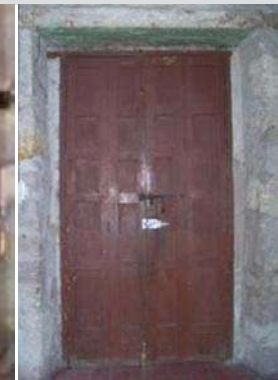
## FICHA DE REGISTRO DE ALTERACIONES Y DETERIOROS DET-SC06-35

**DETERIORO** PUERTAS DE MADERA DETERIORADA  
**AGENTE** ANTRÓPICO  
**CAUSA** FALTA DE MANTENIMIENTO  
**OBSERVACIONES** La falta de mantenimiento y tratamiento adecuado de la madera ha causado un deterioro acelerado en la madera.

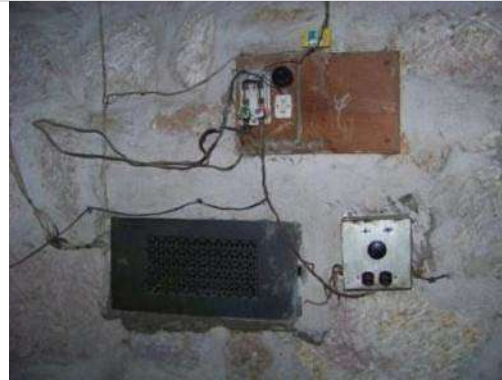
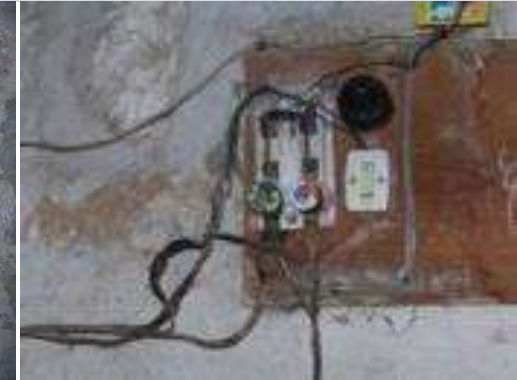
### FICHA DE REGISTRO DE ALTERACIONES Y DETERIOROS DET-SC02-36

La falta de precaución y recursos económicos las instalaciones están expuestas y puede llegar a provocar un corto circuito y el incendio de la capilla.

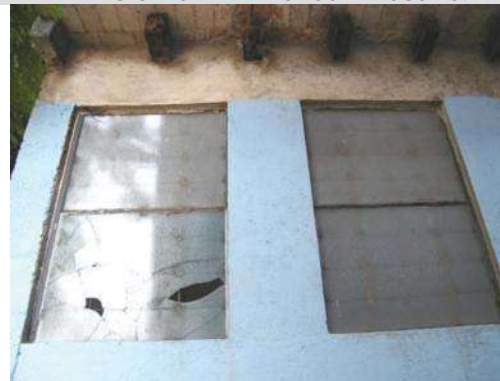
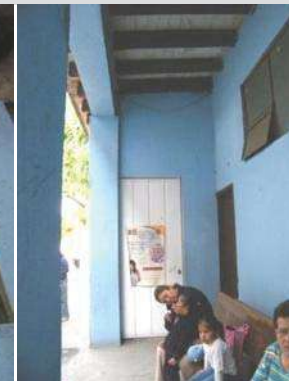
### FICHA DE REGISTRO DE ALTERACIONES Y DETERIOROS DET-SC01-37

**DETERIORO** VIDRIO ROTO  
**AGENTE** ANTRÓPICO  
**CAUSA** LA FALTA DE MANTENIMIENTO  
**OBSERVACIONES** En la actualidad el inmueble está siendo utilizado como dispensario médico construido con mucha posterioridad a la capilla con un intento fallido de integración al inmueble histórico.

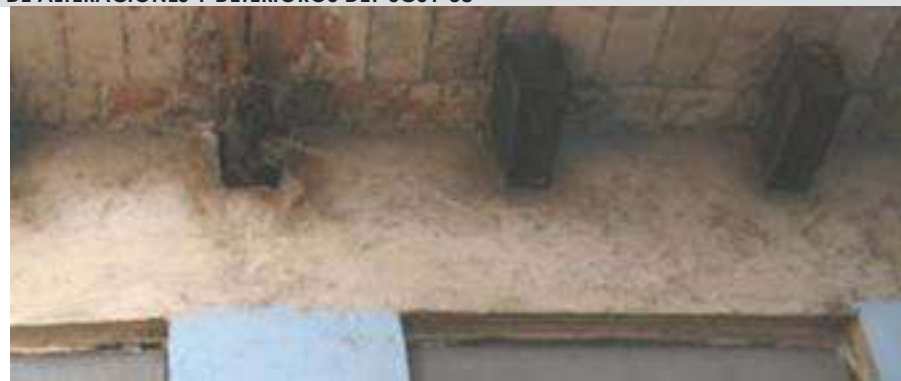
### FICHA DE REGISTRO DE ALTERACIONES Y DETERIOROS DET-SC01-38

**DETERIORO** HUMEDAD EN LA LOSA  
**AGENTE** ANTRÓPICO Y ABIÓTICOS QUÍMICOS  
**CAUSA** AGUA POR FILTRACIÓN  
**OBSERVACIONES** El sistema constructivo es a base de muro de tabique, cubierto con losa de concreto armada simulando cubierta de terrado por medio de vigas con tapa de ladrillo, el cual la falta de mantenimiento y impermeabilización ha permitido la filtración de agua pluvial al interior de la losa que ha manchado la tapa de ladrillo y pudriendo las vigas..

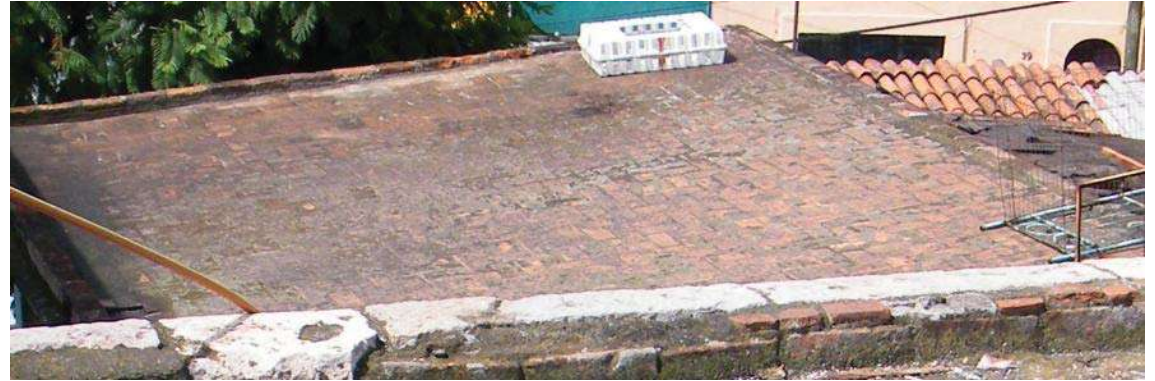
### FICHA DE REGISTRO DE ALTERACIONES Y DETERIOROS DET-SC01-39

La falta de mantenimiento el dispensario a través de la adecuada impermeabilización de la azotea para evitar la filtración de agua por medio de la losa de concreto siendo visible en el interior.
