**UNIVERSIDAD MICHOACANA DE SAN NICOLAS DE
HIDALGO**

**ESTUDIO DE UNA UNIÓN METÁLICA EN TUBERÍA API 5LX65-
INCONEL 825 RECUBIERTA POR MEDIO DE TÉCNICAS NO DESTRUCTIVAS**

**Tesis que para obtener el grado de
Doctor en Ciencias en Metalurgia y Ciencias de los Materiales**

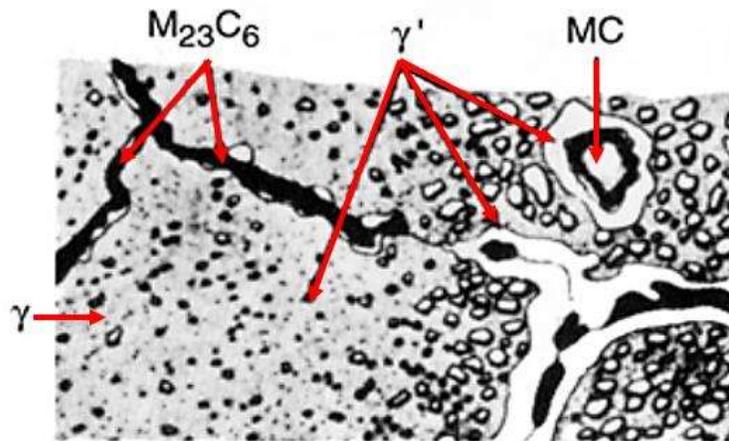
Figura 2.1 Microestructura de las superaleaciones [27].

Las superaleaciones son materiales muy complejos los cuales pueden mantener algunas de sus propiedades físicas y mecánicas a temperatura ambiente después de ser expuestas a temperaturas elevadas. El níquel es el elemento base ideal para estas aleaciones debido a su alto punto de fusión de 1453 °C, además de poseer una gran resistencia a la corrosión y capacidad para disolverse. En la condición de tratamiento térmico, las superaleaciones representan un material compuesto que consta de varias fases intermetálicas unidas por una matriz metálica austenítica generalmente rica en níquel, esta es suficiente para estabilizar en una estructura cristalina FCC. Las fases predominantes en este tipo de aleaciones son la fase matriz gamma (γ), la fase intermetálica gamma prima (γ'), y los carburos tipo MC, M_6C y los $M_{23}C_6$ (Fig. 2.1) [26].

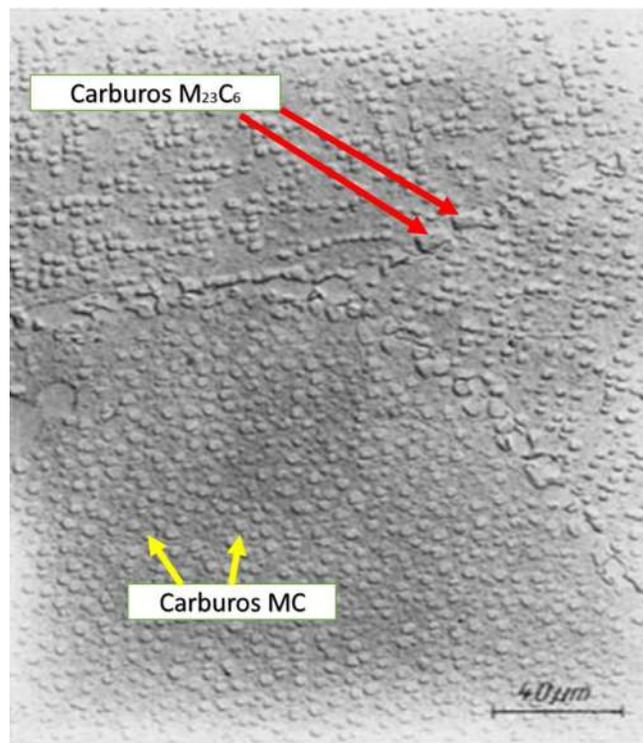
Figura 2.6. Microestructura de una aleación Udimet 710 que muestra precipitaciones de carburo $M_{23}C_6$ en forma de partículas discretas en el límite de grano y carburos MC en las regiones intergranulares [26].

Cuando el carburo M_6C precipita desde la matriz γ , su morfología es muy semejante al del carburo $M_{23}C_6$, el cual precipita en forma de partículas discretas; los cuales se localizan a menudo en los límites de grano (Fig. 2.6) [29].

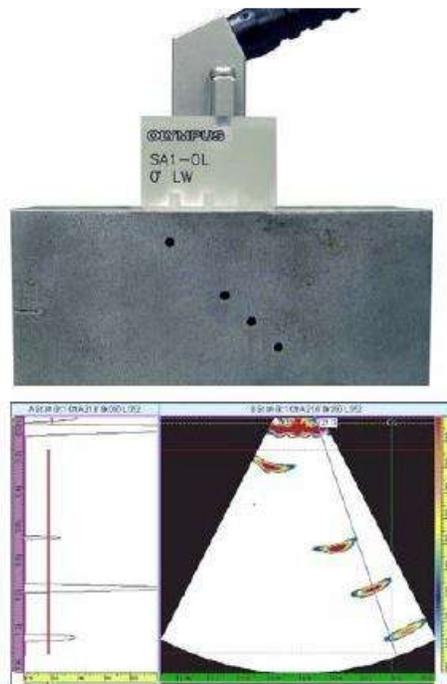
Figura 2.11. -30° a $+30^\circ$ S-Scan [46].

corresponde con las características definidas por la abertura, la frecuencia y la atenuación. La respuesta de la forma de onda de cada ángulo (leyes focales) se digitaliza en códigos numéricos a los cuales se les asignan colores, y se representa en el ángulo correspondiente apropiado para la construcción de una imagen de corte transversal. En la actualidad el S-Scan se produce en tiempo real a fin de ofrecer continuamente imágenes dinámicas con el movimiento del palpador. Esto es muy útil para la visualización de defectos y aumenta la probabilidad de detección, especialmente con respecto a los defectos orientados al azar, como muchos ángulos de inspección pueden ser utilizados al mismo tiempo [46].

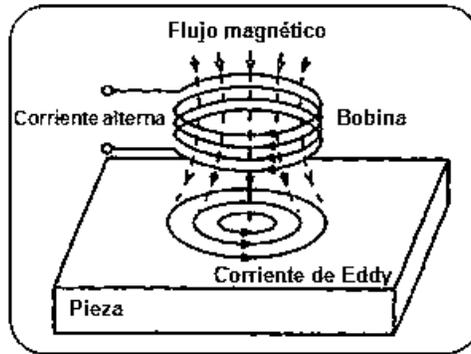
Figura 2.16. Corrientes de Foucault [60].

Las trayectorias circulares de las corrientes de Foucault son paralelas a la superficie del objeto y su sentido es tal que siempre producen un campo magnético opuesto al campo magnético que las generó. Estas trayectorias de corrientes de Foucault envuelven a su vez líneas de flujo magnético dentro del material de inspección. En la Fig. 2.16 se muestran las corrientes de Foucault y la dirección de las mismas [60].

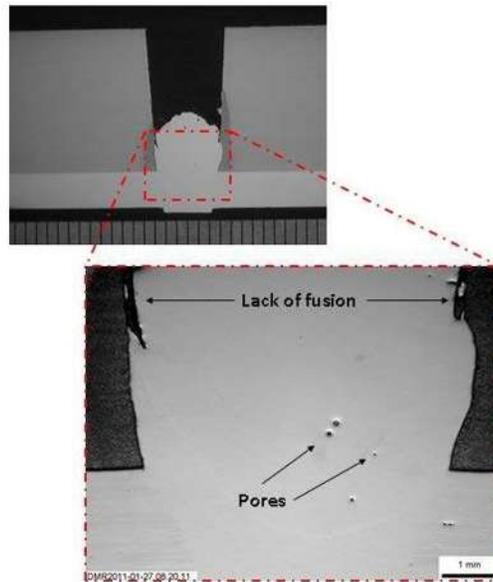
Figura 2.29. Sección de la tubería donde se ilustran los defectos inducidos [67].

introdujeron defectos simulados como porosidades y falta de fusión de la soldadura en la unión con las paredes laterales de la tubería (lack of fusion), como se muestra en la micrografía de la figura 2.29.

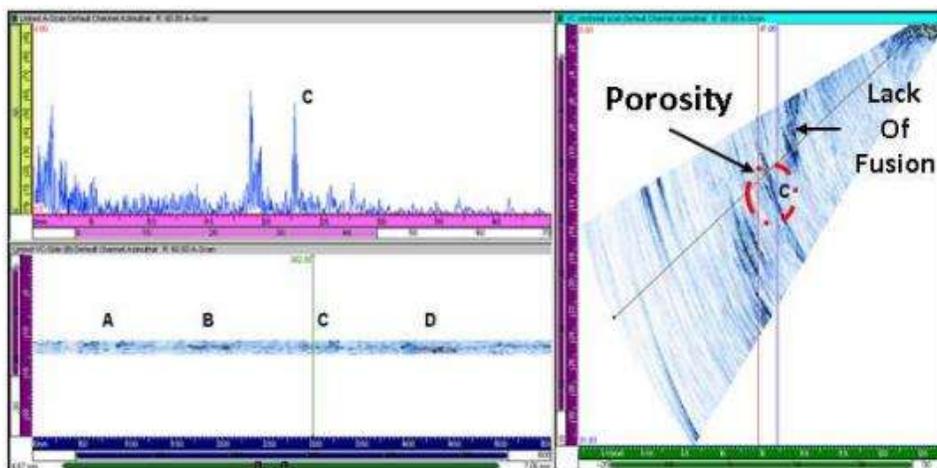
Figura 2.30. Escaneos que muestran regiones defectuosas que contienen porosidad en la muestra, junto con una falta de fusión de la pared lateral [67].

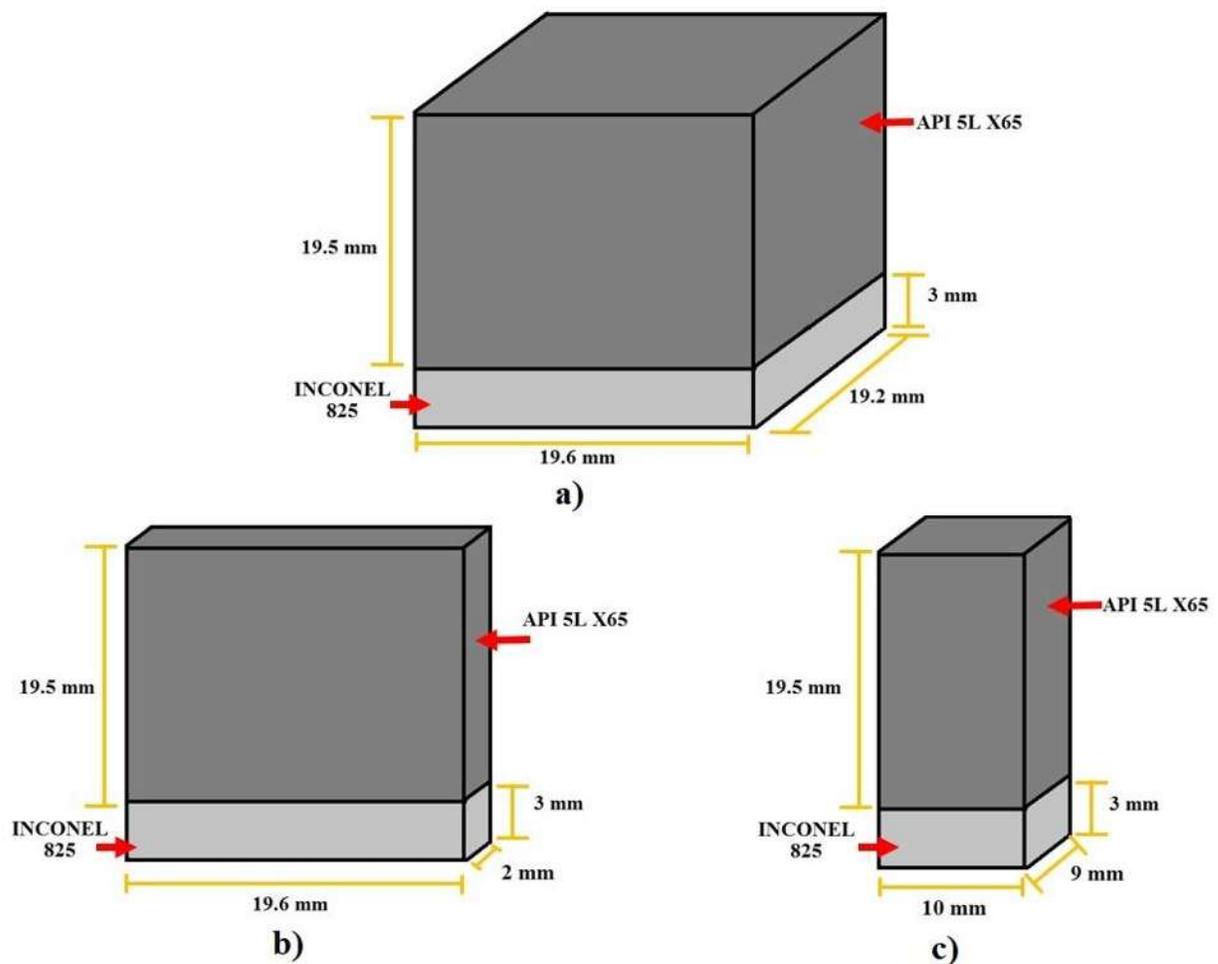
Figura 3.2. Probeta de tubería revestida para a) Estudio por medio de técnicas no destructivas y pruebas de microdureza (probeta tipo A), b) pruebas de corrosión (probeta tipo B) y c) Caracterización por microscopía (probeta tipo C).

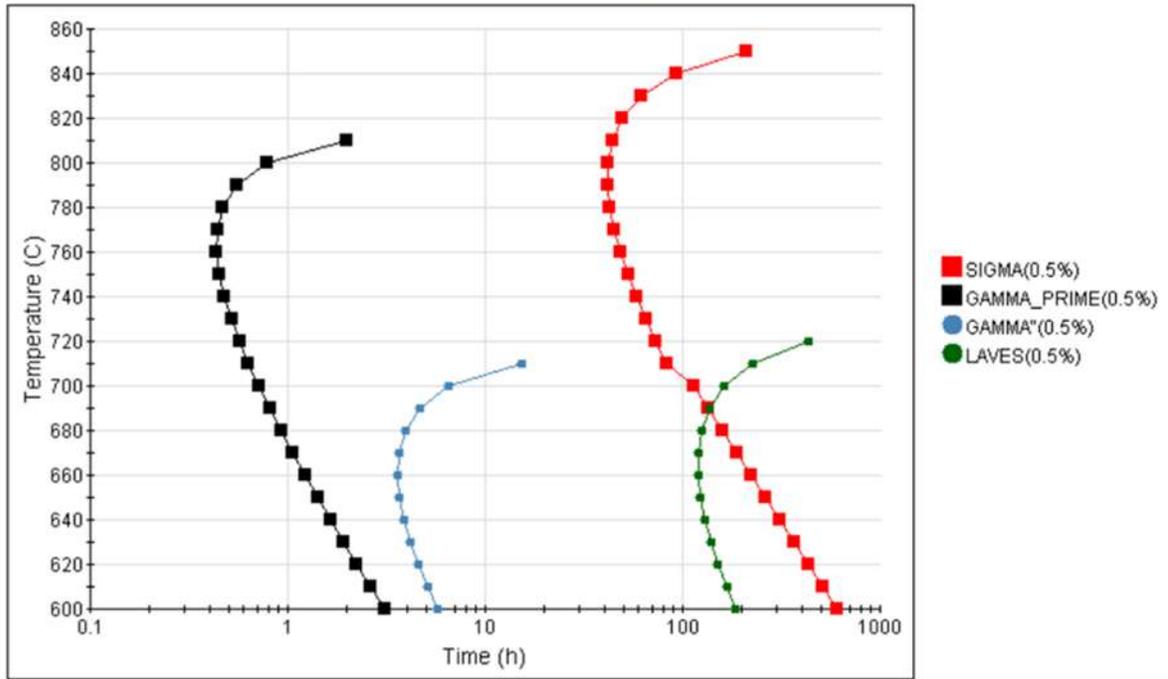
Figura 3.4. Diagrama TTT para el Inconel 825 simulado mediante software JMatPro®.

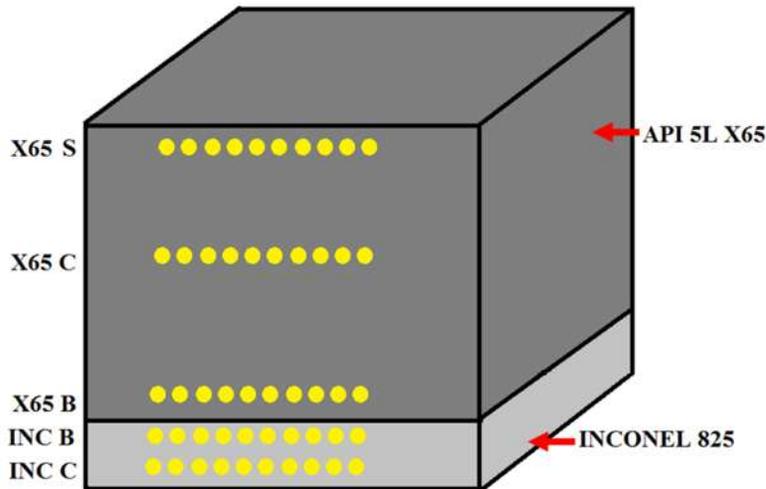
Figura 3.9. Probeta de tubería revestida con indentaciones en las diferentes zonas.

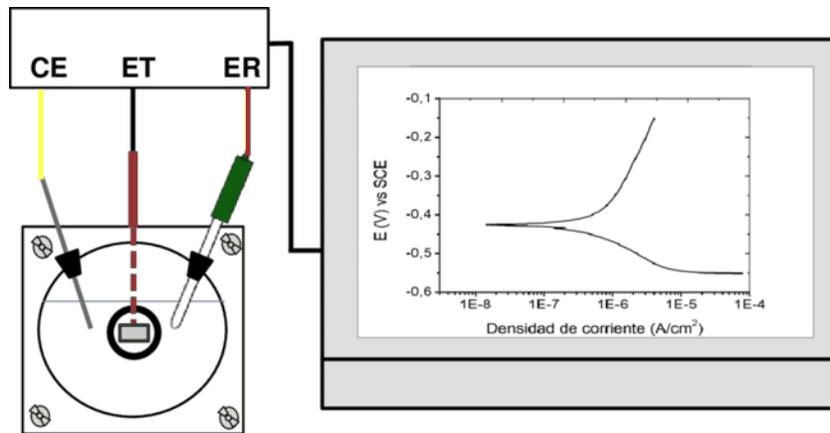
Figura 3.10. Esquema del montaje realizado para la caracterización electroquímica [83].

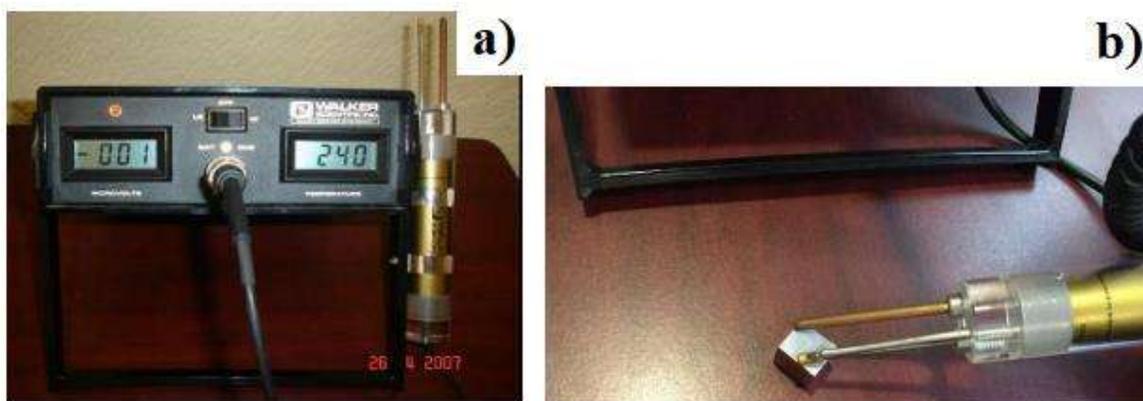
Figura 3.12. a) Equipo para medir potencial termoeléctrico, b) Medición de PTE a la pieza.

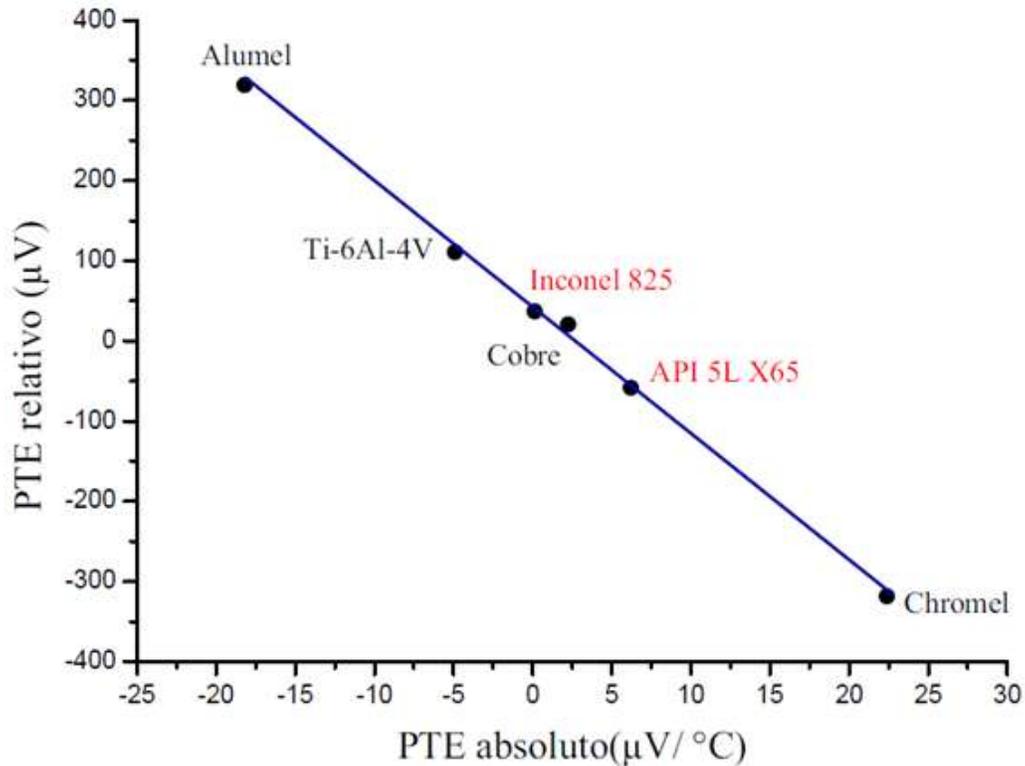
Figura 3.14. Gráfico de calibración de punta de oro para medición de PTE.

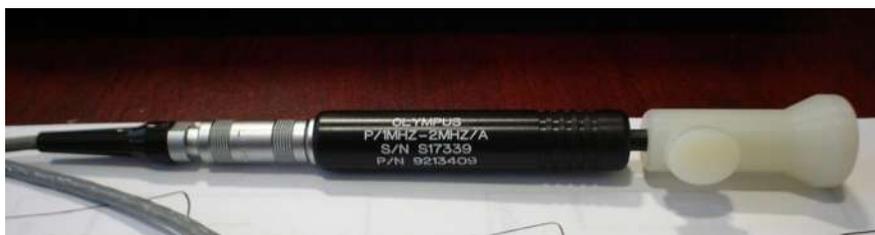
Figura 3.16. Sonda tipo lápiz para frecuencias 1-6MHz.

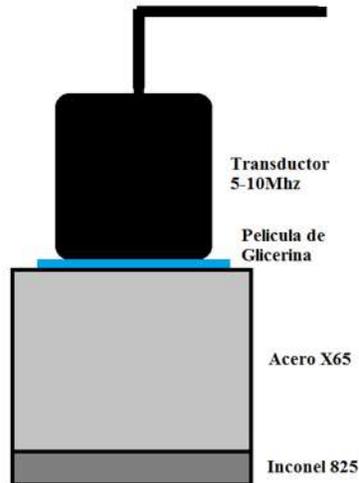
Figura 3.19. Esquema del uso de los transductores en las piezas a medir.

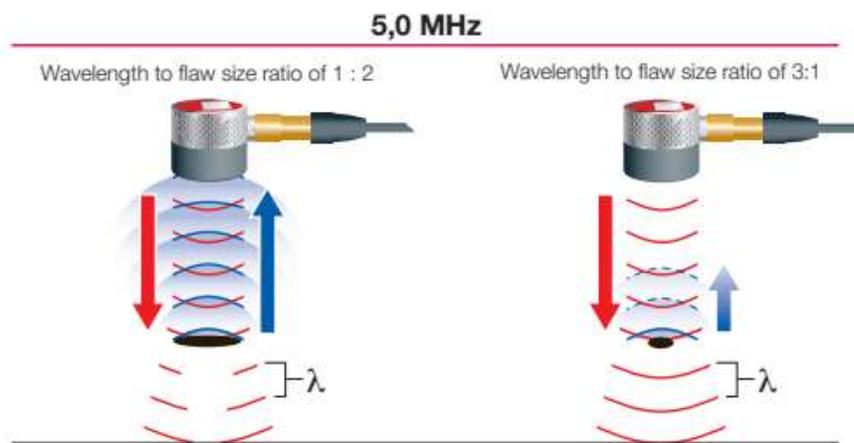
Figura 3.20. Esquema de la interacción de la onda con diferentes defectos con un transductor de 5MHz.

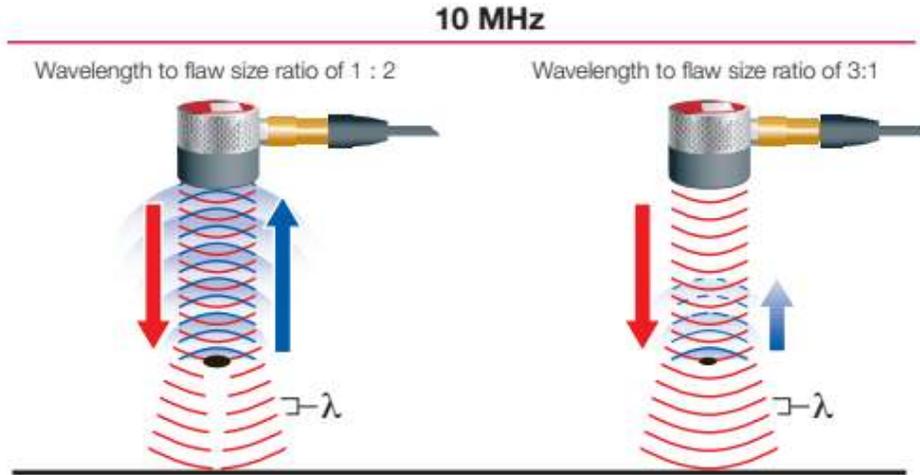
Figura 3.21. Esquema de la interacción de la onda con diferentes defectos con un transductor de 10MHz.

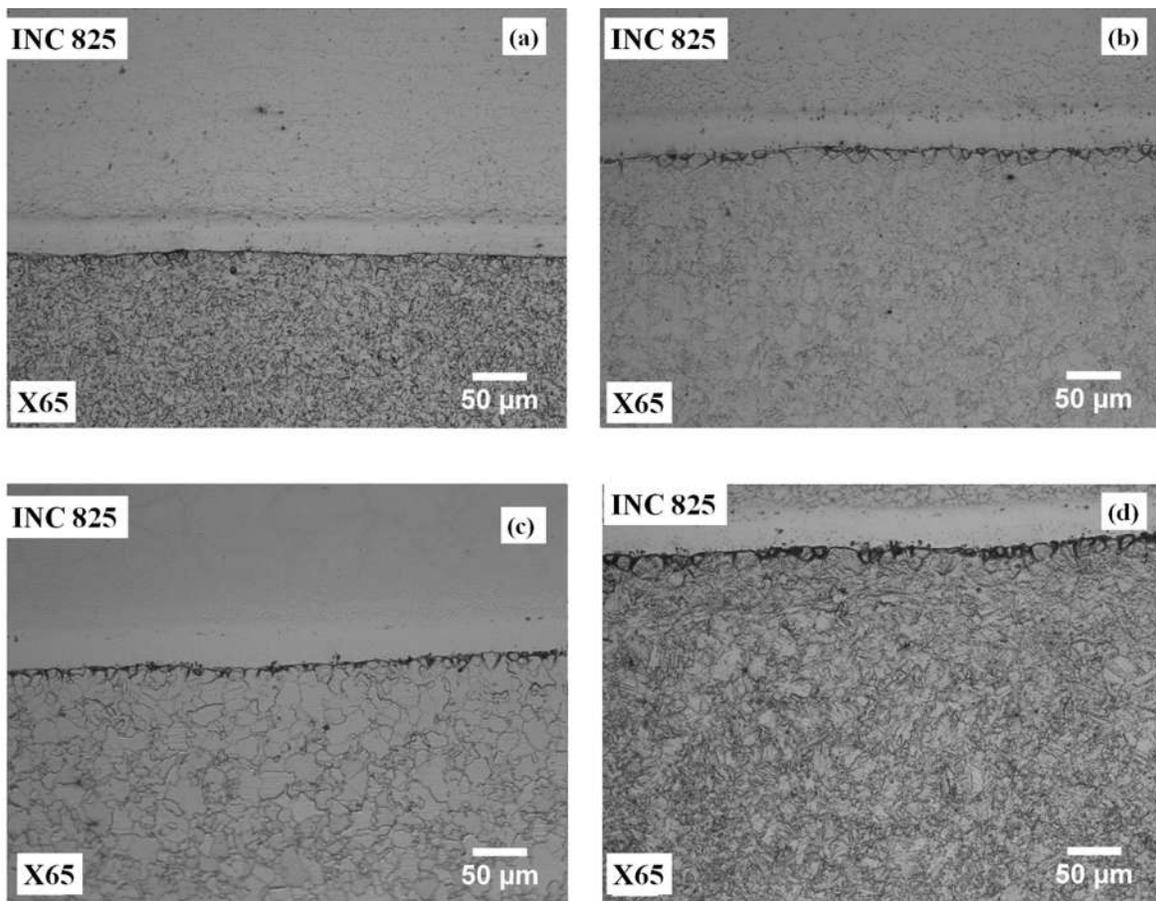
Figura 4.2. Micrografías ópticas de la interfaz de metal revestido (a) con tratamiento térmico en solución y sobre envejecido a 650 ° C durante tres tiempos de envejecimiento diferentes de (b) 50 h, (c) 150 h, y d) 312 h, respectivamente.

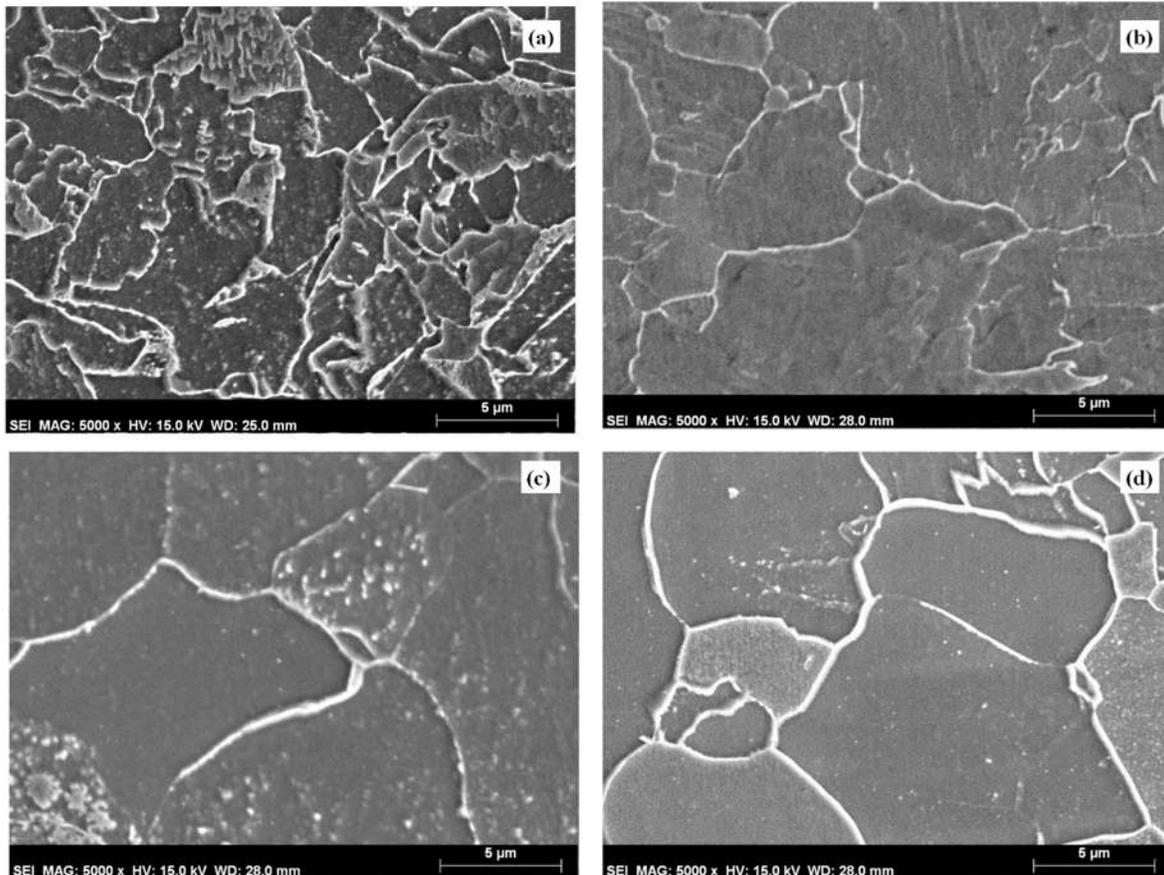
Figura 4.3. Micrografías SEM del acero microaleado API-X65 (a) tal como se recibió y envejeció a 650 °C durante tres tiempos de envejecimiento diferentes de (b) 50 h, (c) 150 h, y (d) 312 h, respectivamente, que muestran precipitados finos de Fe_3C y Fe_2C distribuido homogéneamente en granos ferríticos.

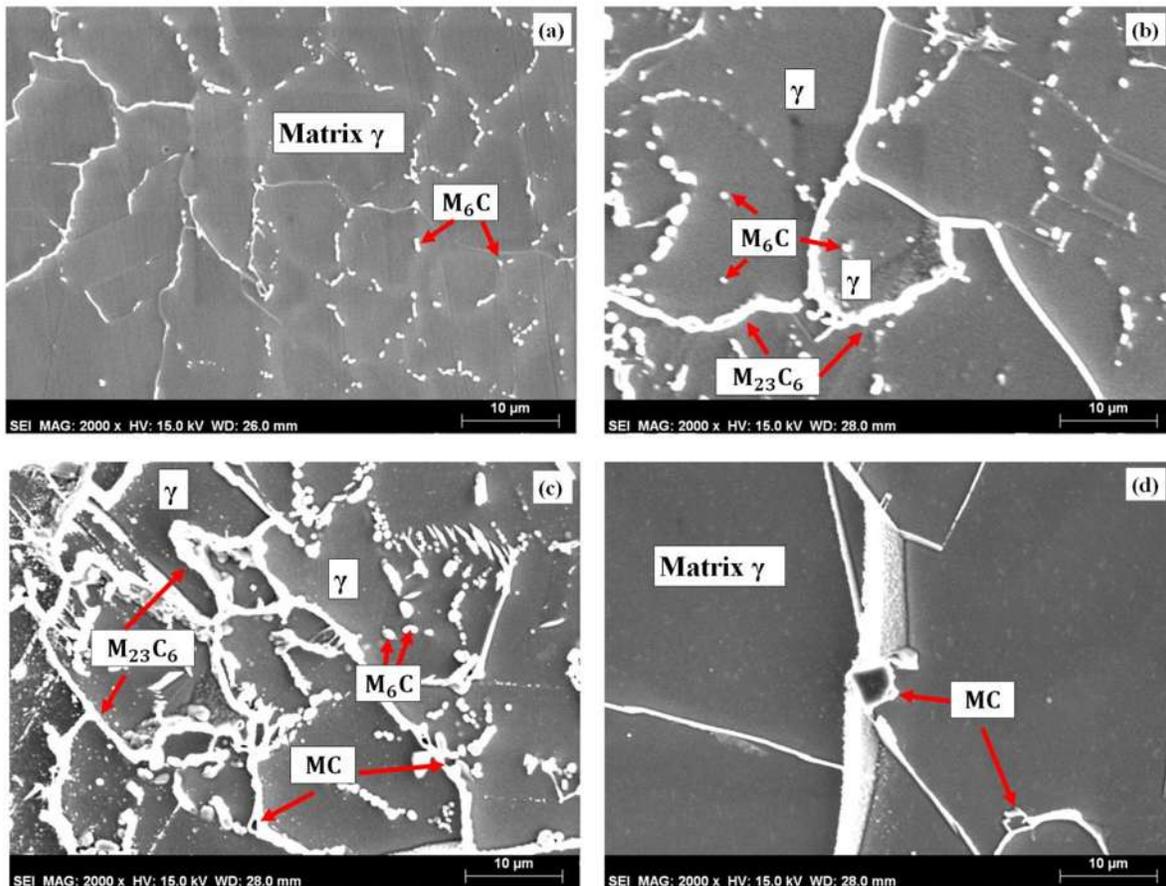
Figura 4.4. Micrografías del MEB de la aleación Inconel 825 (a) Recibida, envejecidas a 650 °C durante tres tiempos de envejecimiento diferentes (b) 50 h, (c) 150 h y (d) 312 h respectivamente. Figura 7.12.

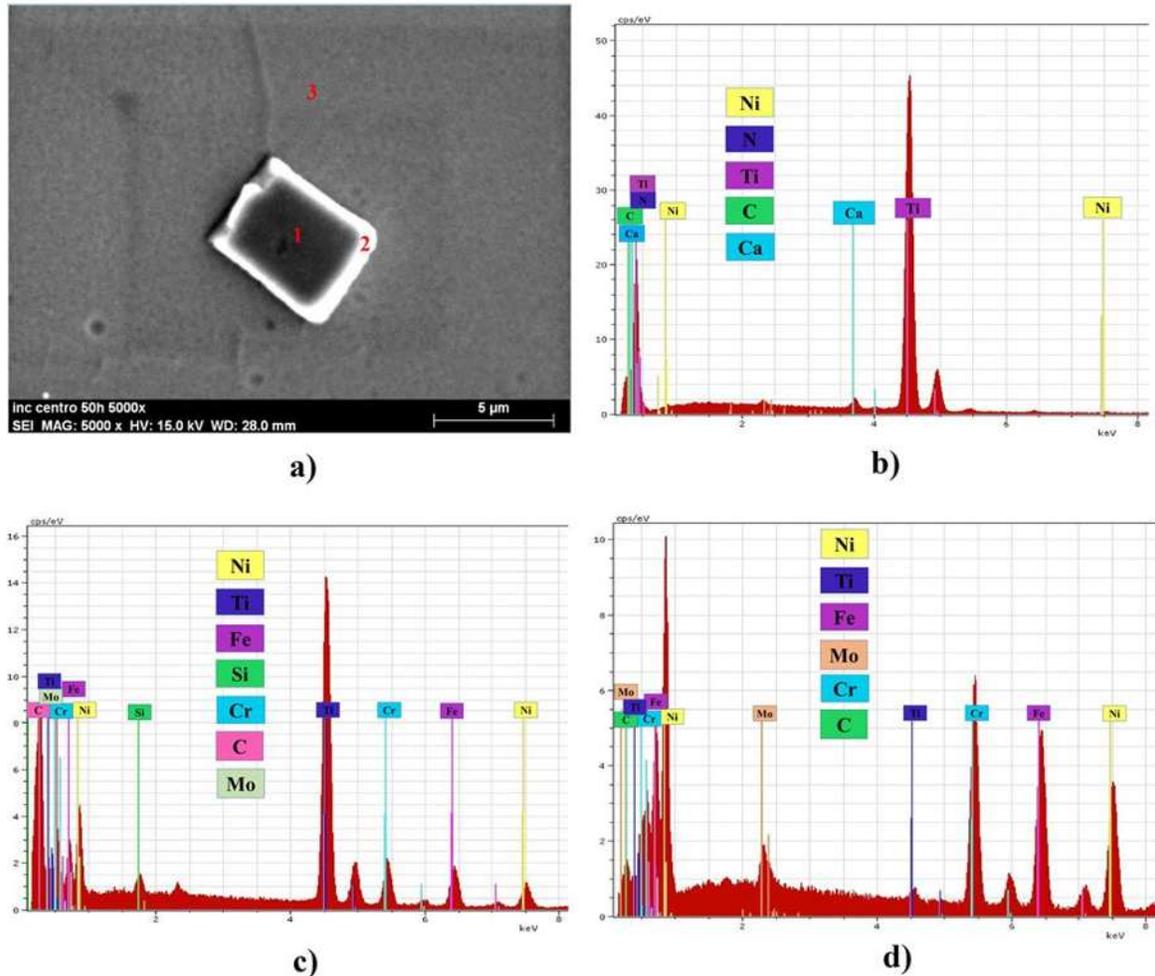
Figura 4.5. Micrografía del MEB para el Inconel 825 (a) Precipitado $M_{23}C_6$ (b) EDS del centro del precipitado MC en forma de TiC, (c) EDS del límite del precipitado y la matriz γ (d) EDS de la matriz γ .

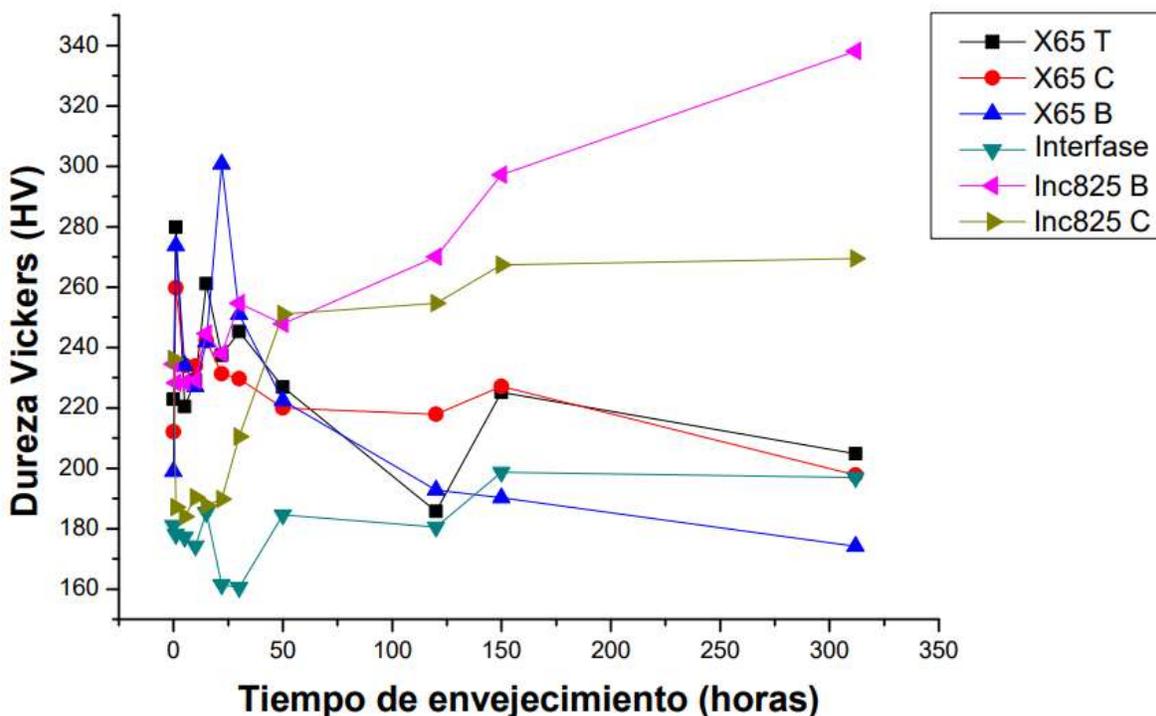
Figura 4.16. Microdureza en la tubería revestida en distintas zonas y tiempos de envejecimiento.

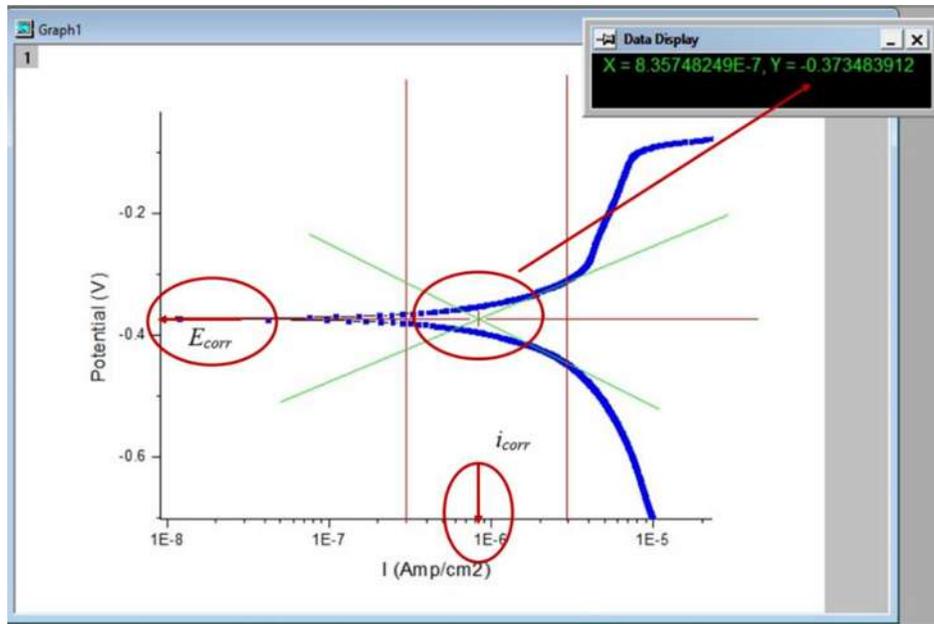
Figura 4.23. Pendientes de Tafel trazadas en las curvas de polarización para obtener los valores de la velocidad de corrosión.

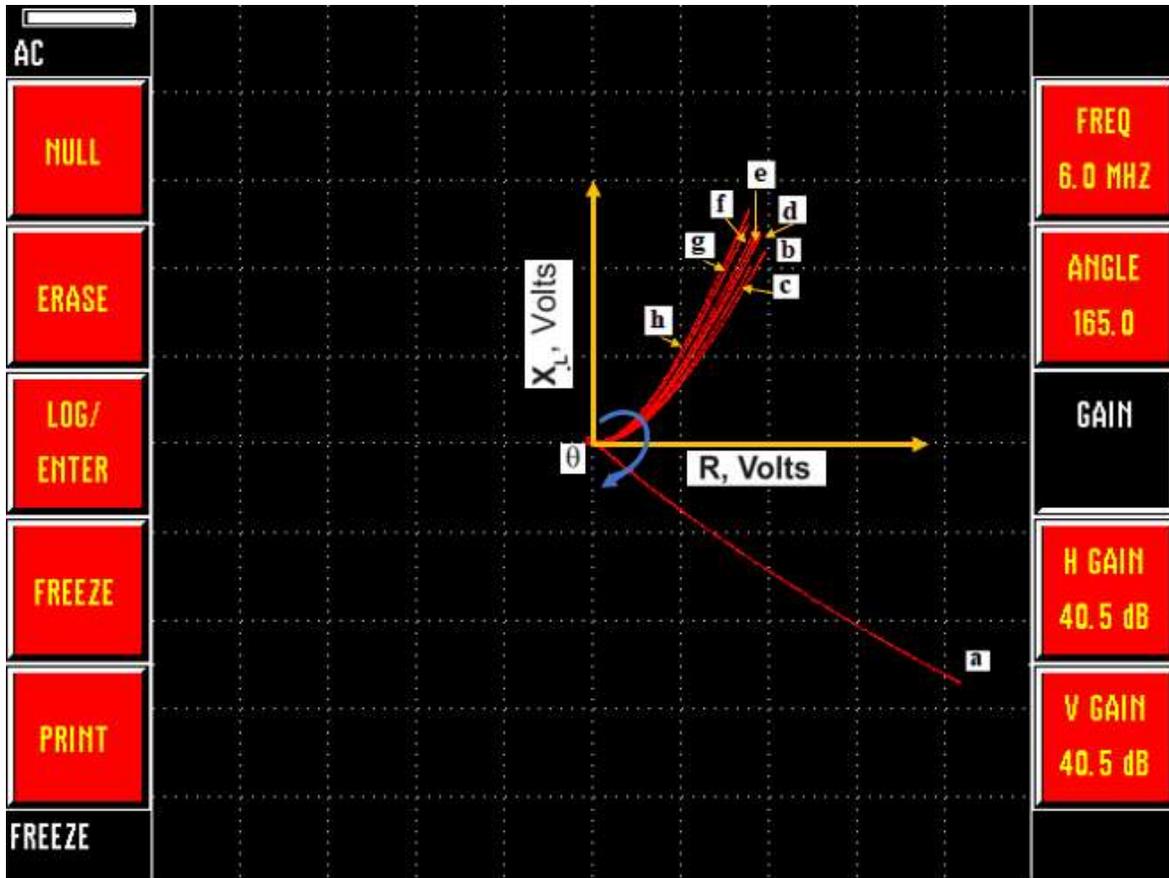
Figura 4.40. Curvas de conductividad eléctrica a una frecuencia de 6 MHz de los materiales a) cobre, b) X65 a 10 horas de envejecimiento, c) X65 Recibida, d) X65 Solubilizada, e) X65 a 50 horas, f) X65 a 30 horas, g) X65 a 150 horas y h) X65 a 312 horas.

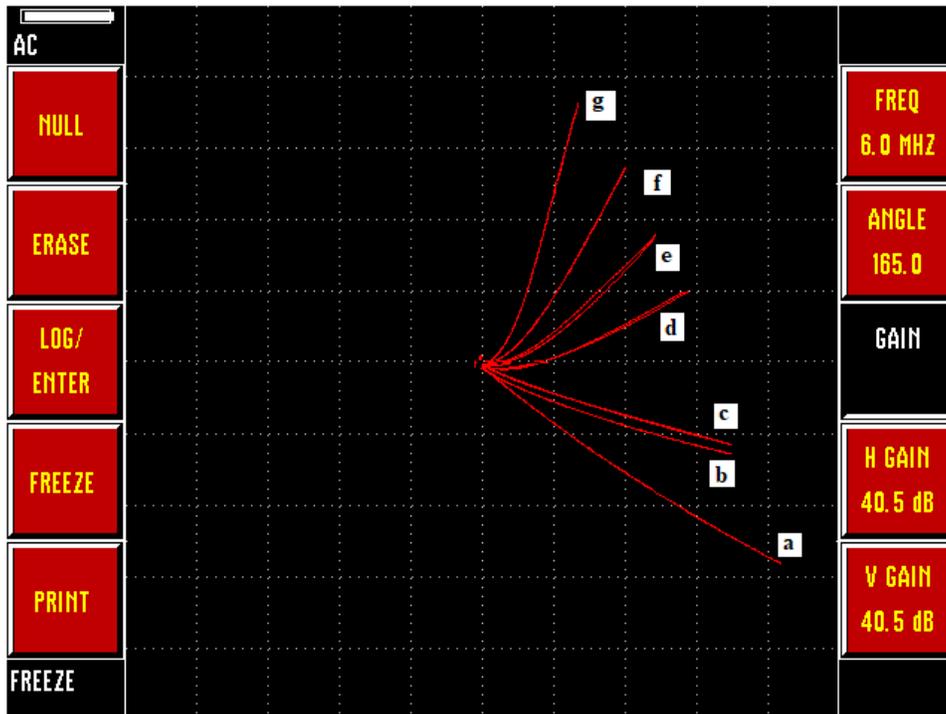
Figura 4.48. Curvas de conductividad eléctrica a una frecuencia de 6 MHz de los materiales a) cobre, b) Inconel, c) Inconel corroído, d) Unión, e) Unión corroída, f) X65, g) X65 corroída.

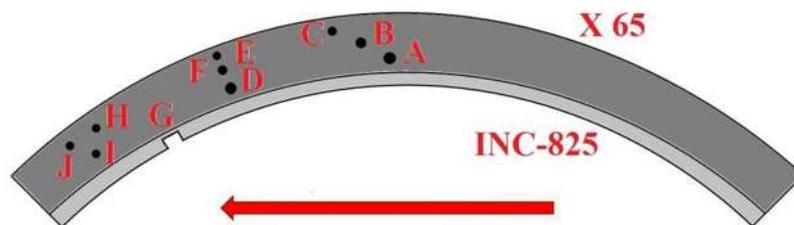
Figura 7.5 Diseño de la placa bimetálica recubierta X65-Inconel 825 con defectos.

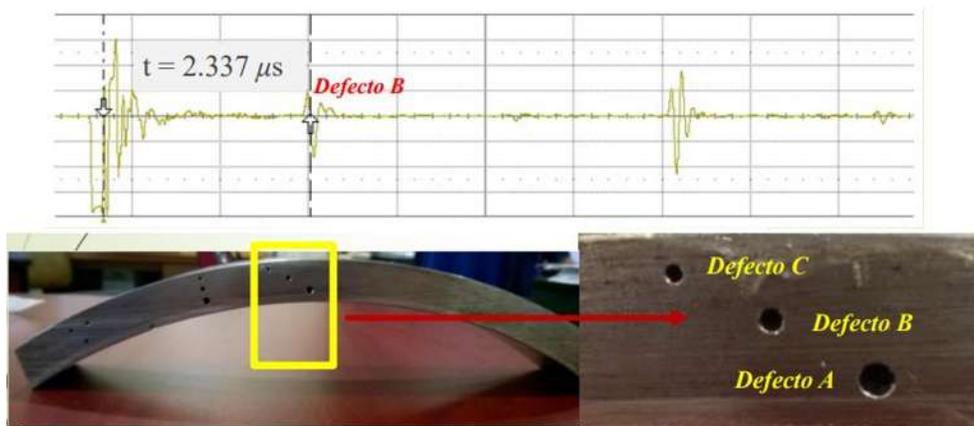
Figura 7.10. Análisis del defecto B con un transductor longitudinal en la tubería mediante el ultrasonido convencional.

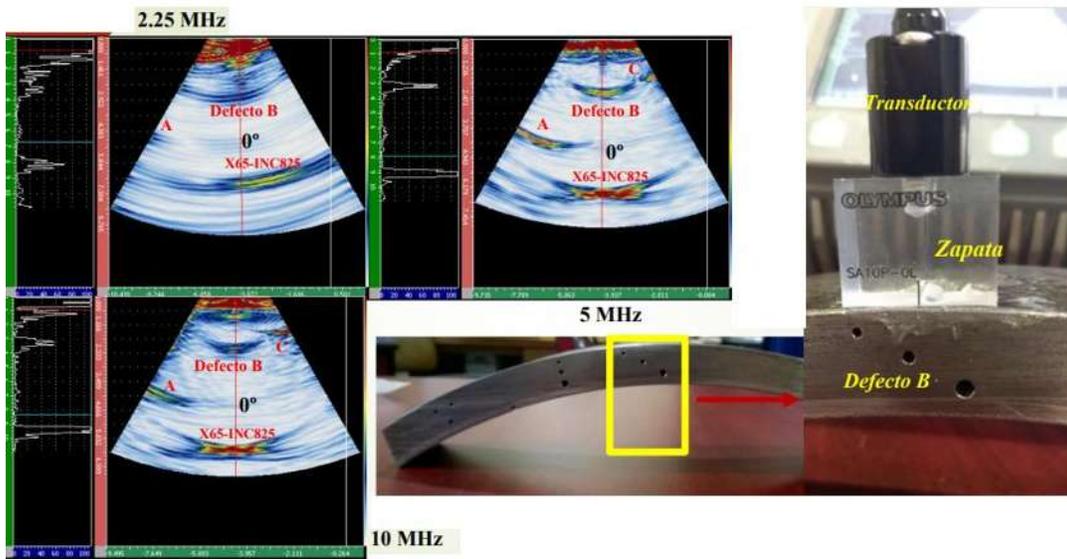
Figura 7.16. Análisis del defecto B por medio de ultrasonido arreglo de fases a frecuencias de 2.25, 5 y 10 MHz.

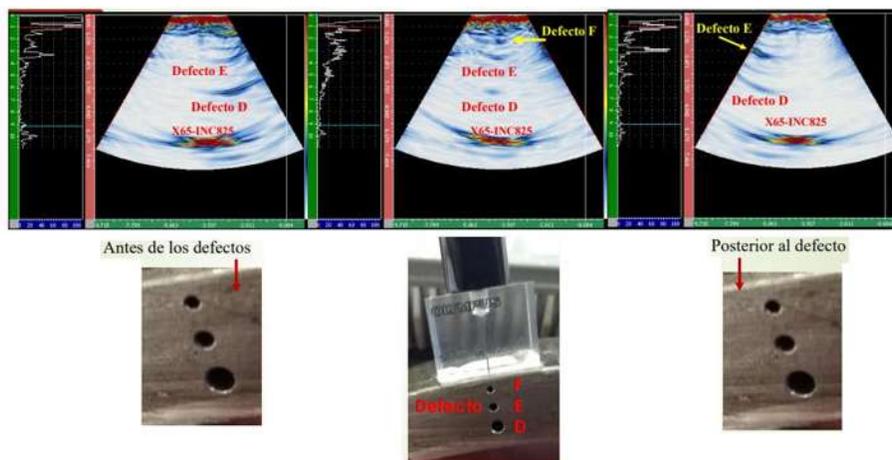
Figura 7.17. Análisis de los defectos E, D y F por medio de ultrasonido arreglo de fases a una frecuencia de 5 MHz.

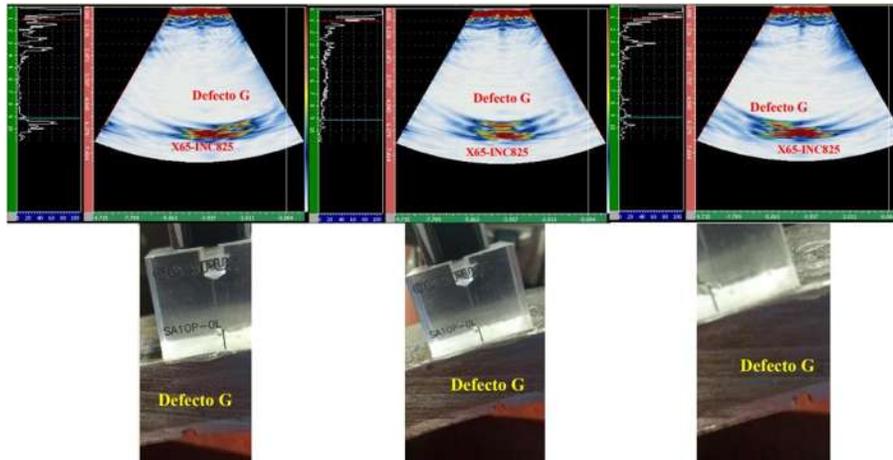
Figura 7.18 Análisis del defecto G por medio de ultrasonido arreglo de fases a una frecuencia de 5 MHz.
