TESIS

**“Vulnerabilidad Sísmica en Iglesias Mexicanas.
Caso de estudio: Templo de Santa Lucía, SCLC, Chiapas”**

**Maestro en Ingeniería
en el Área de Estructuras**

Morelia, Michoacán. Enero de 2009

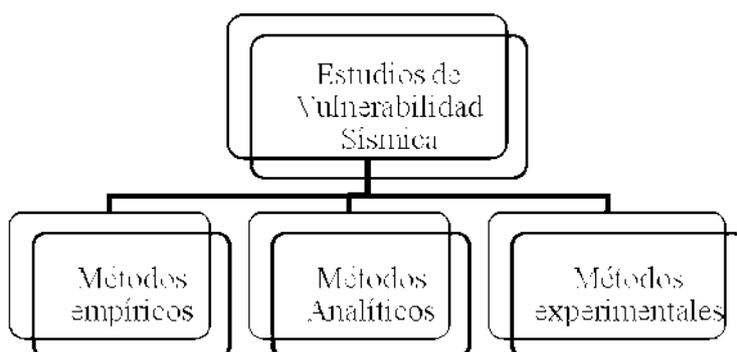
En la **figura 1.1** se muestra una clasificación de la vulnerabilidad sísmica basada en el método de análisis.

Fig. 1.1 Clasificación de los estudios de vulnerabilidad sísmica

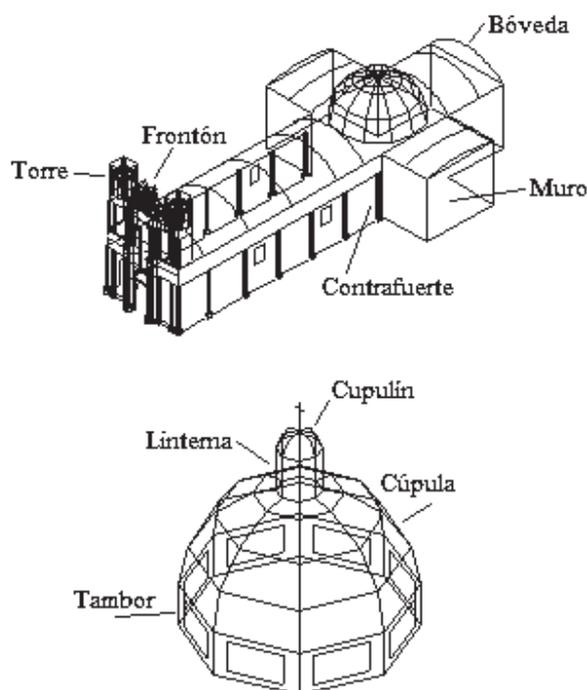
Fig. 2.8 Partes de una iglesia Mexicana

En el **anexo A** se ofrece un vocabulario básico de las partes que conforman a una iglesia.

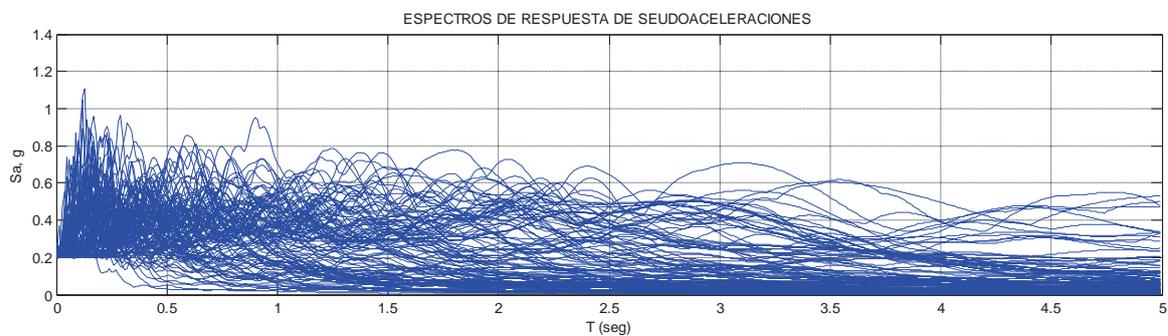
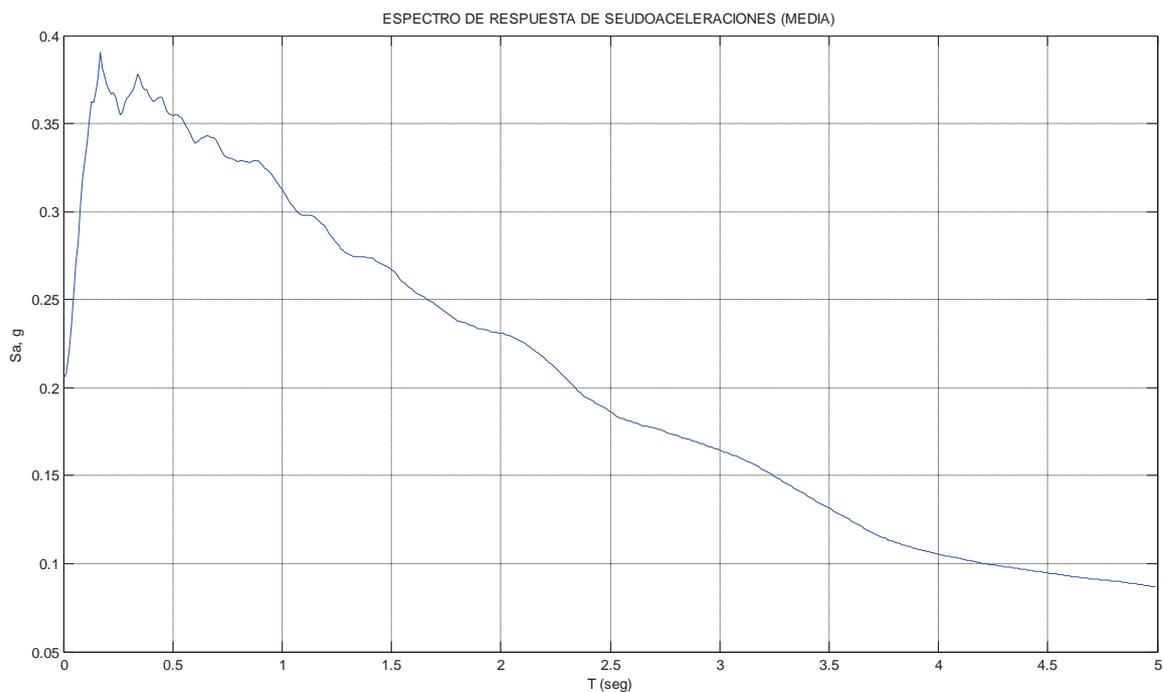
En la **figura 4.4** se muestran los espectros de pseudoaceleraciones y de pseudoaceleraciones (media) normalizados para un periodo de retorno de 100 años de las fuentes sísmicas de *subducción*. En la **figura 4.5** se muestra los mismos espectros para un periodo de retorno de 500 años y en la **figura 4.6** para el periodo de retorno de 1000 años.

Figura 4.4 Espectros de respuesta de pseudoaceleraciones y espectro de respuesta de pseudoaceleraciones (media) de 116 acelerogramas de subducción para un periodo de retorno de 100 años

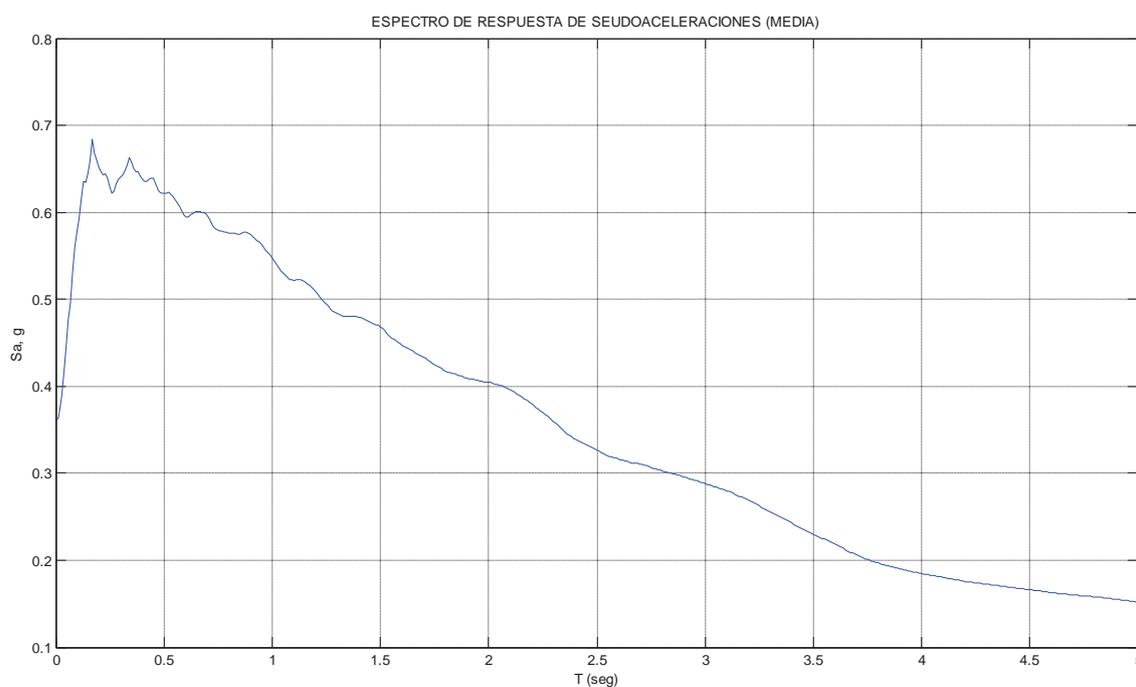
Figura 4.5 Espectros de respuesta de pseudoaceleraciones y espectro de respuesta de pseudoaceleraciones (media) de 116 acelerogramas de subducción para un periodo de retorno de 500 años

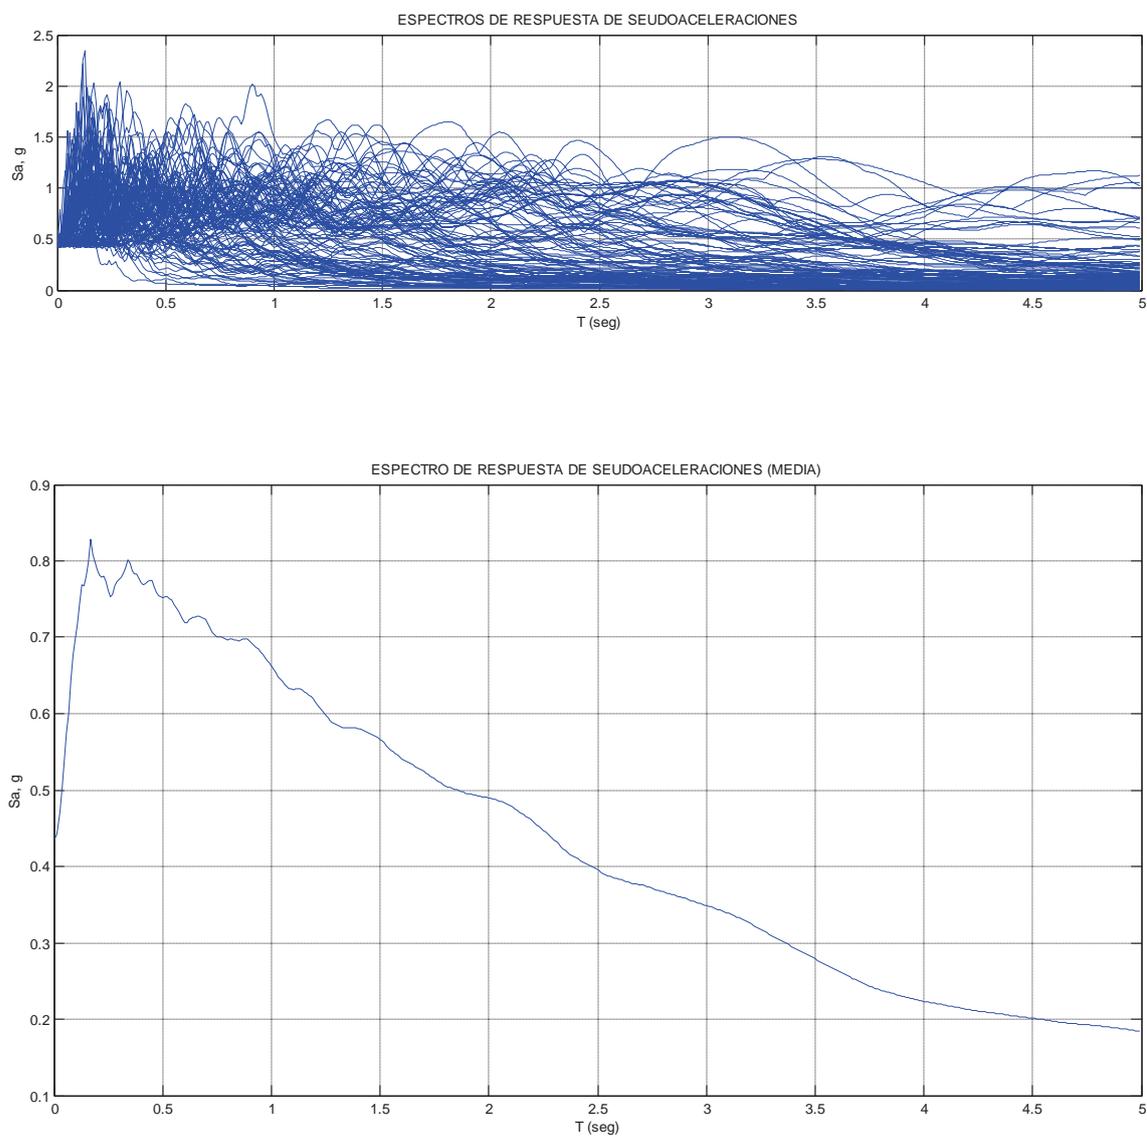
Figura 4.6 Espectros de respuesta de pseudoaceleraciones y espectro de respuesta de pseudoaceleraciones (media) de 116 acelerogramas de subducción para un periodo de retorno de 1000 años

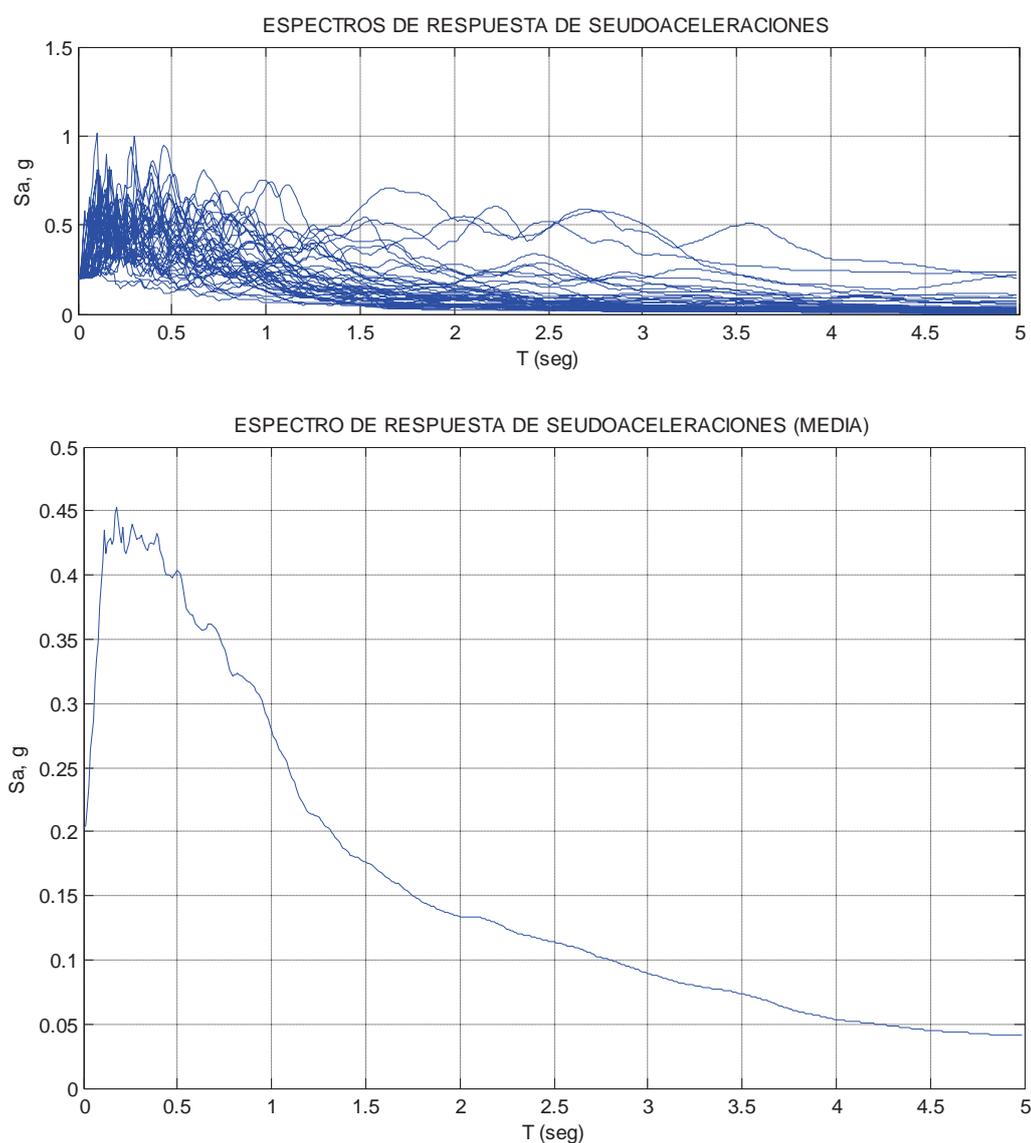
En la **figura 4.7** se muestran los espectros de pseudoaceleraciones y de pseudoaceleraciones (media) normalizados para un periodo de retorno de 100 años de las fuentes sísmicas de *fallamiento normal*. En la **figura 4.8** se muestra los espectros semejantes a los anteriores, para un periodo de retorno de 500 años y en la **figura 4.9** para un periodo de retorno de 1000 años.

Figura 4.7 Espectros de respuesta de pseudoaceleraciones y espectro de respuesta de pseudoaceleraciones (media) de 43 acelerogramas de fallamiento normal para un periodo de retorno de 100 años

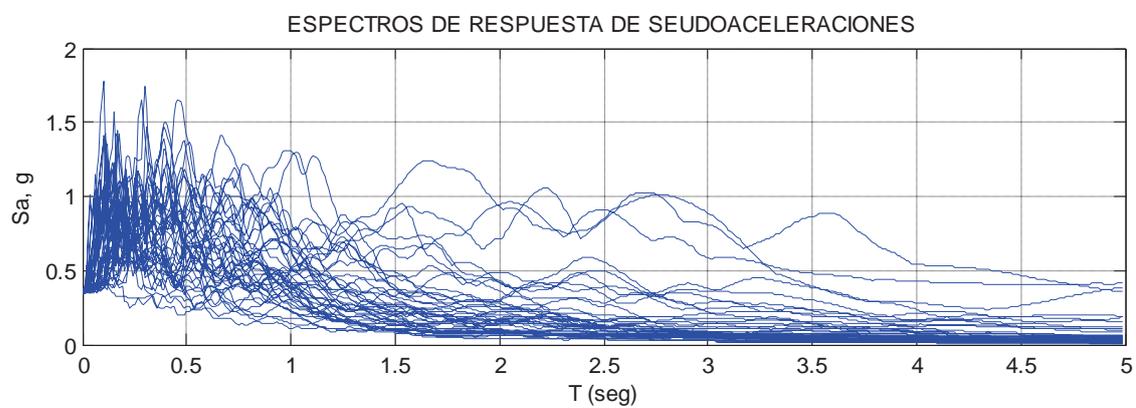
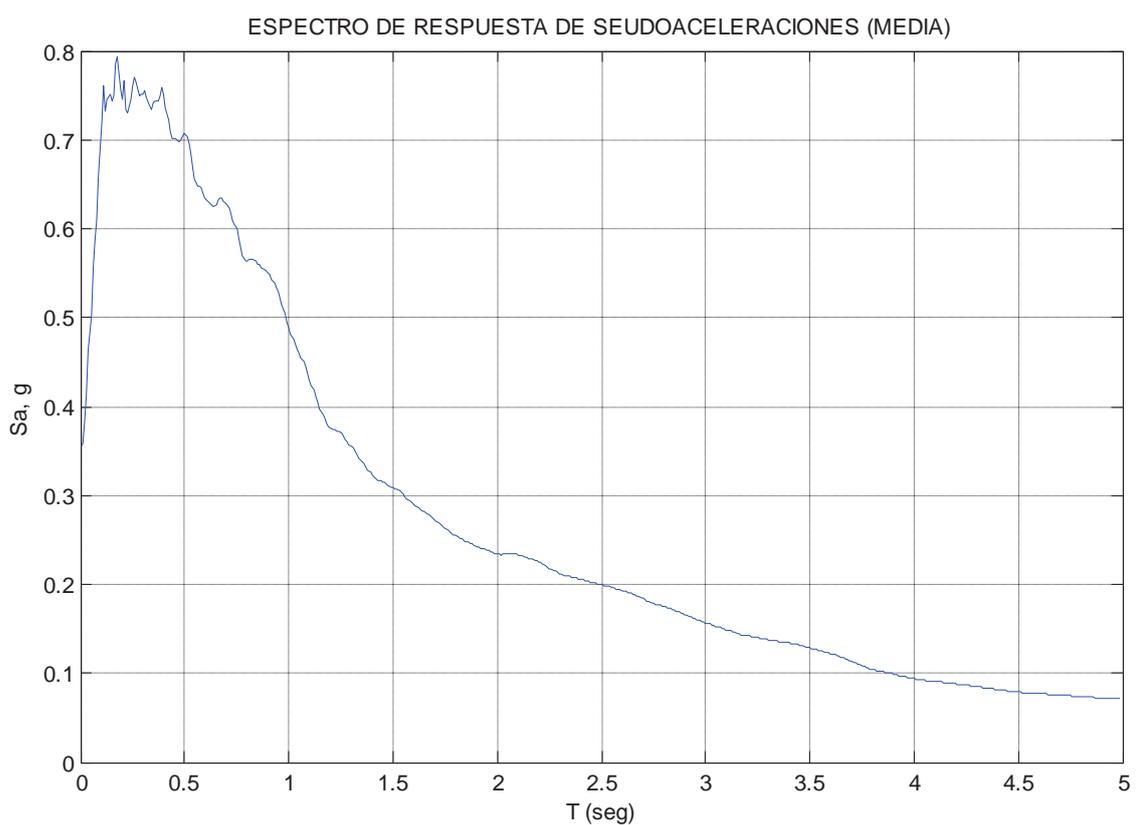
Figura 4.8 Espectros de respuesta de pseudoaceleraciones y espectro de respuesta de pseudoaceleraciones (media) de 43 acelerogramas de fallamiento normal para un periodo de retorno de 500 años

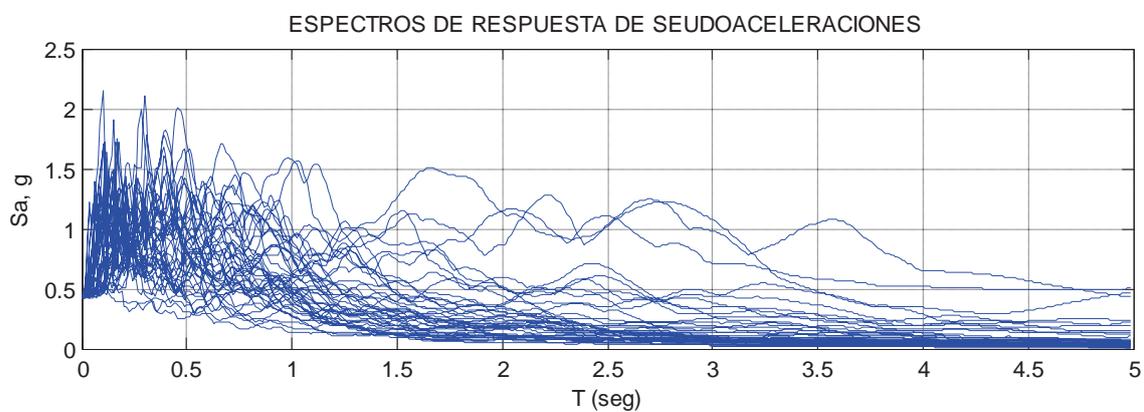
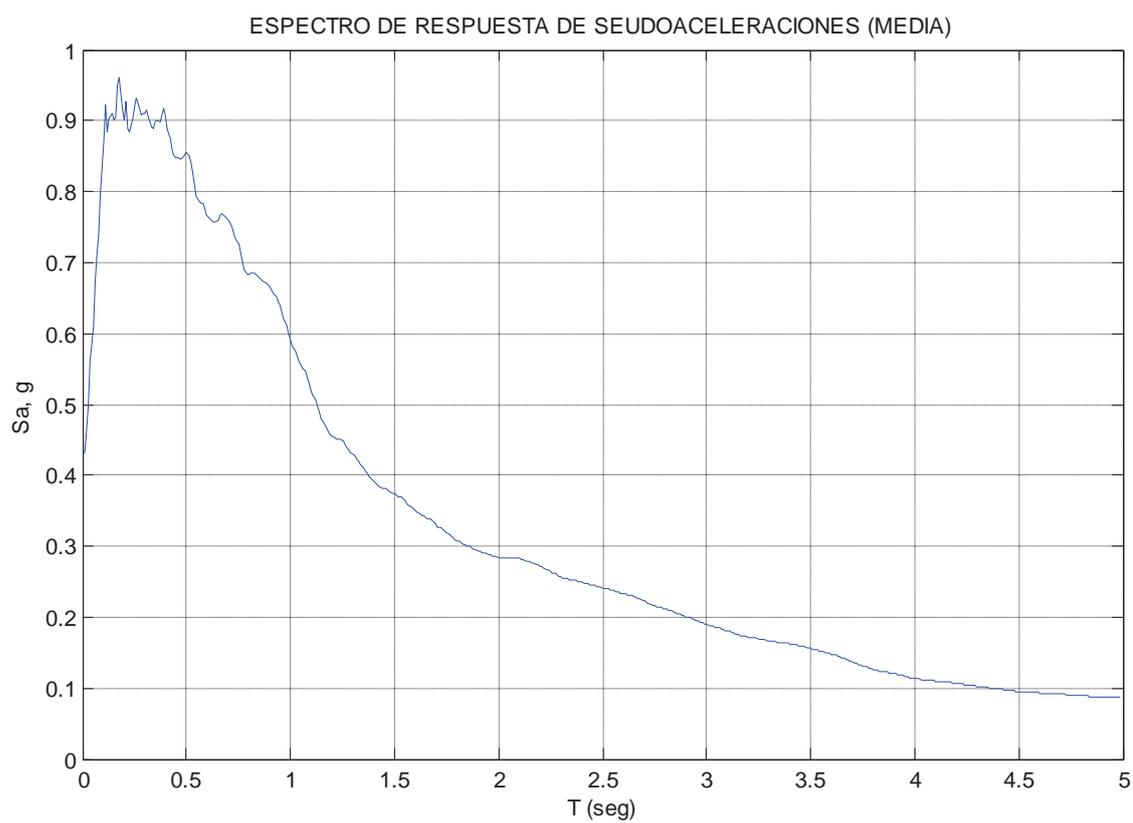
Figura 4.9 Espectros de respuesta de pseudoaceleraciones y espectro de respuesta de pseudoaceleraciones (media) de 43 acelerogramas de fallamiento normal para un periodo de retorno de 1000 años

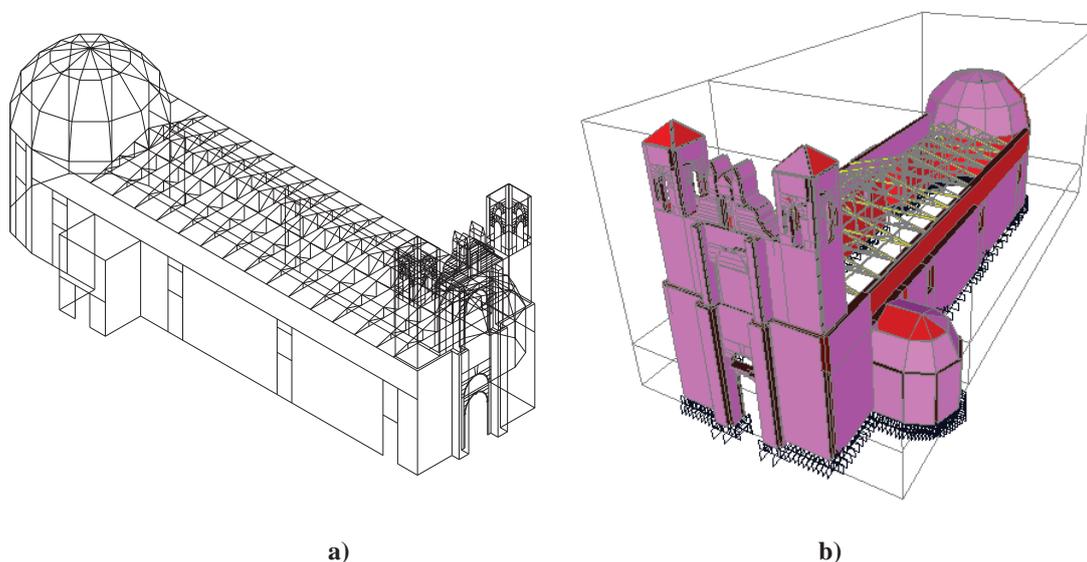
Integrado por todos los elementos estructurales pertenecientes a la iglesia, el modelo incluye elementos shell para formar los muros, fachada, cúpula, etcétera, y marcos para representar la techumbre del inmueble. La **figura 5.3** ilustra el modelo tridimensional introducido al programa.

Fig. 5.3 Modelo tridimensional del templo, a) sin elementos definidos, b) con elementos marco y Shell

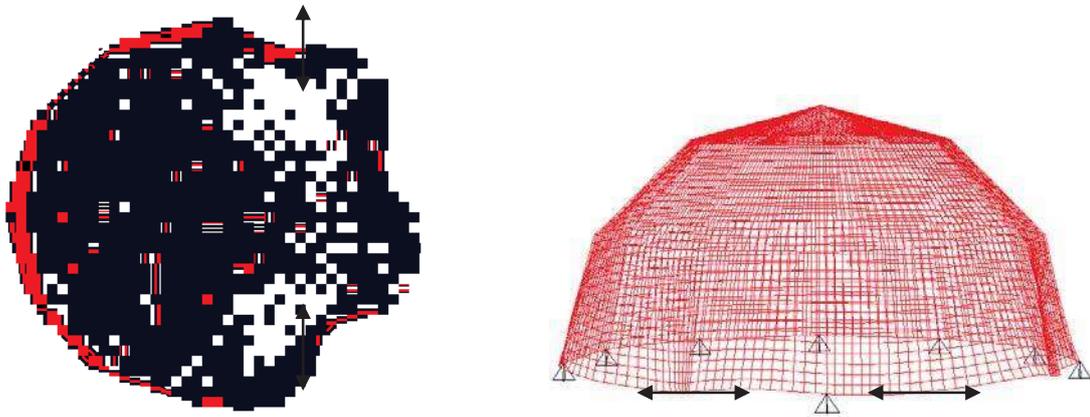
Fig. 5.6 Tercer modo de vibrar de la cúpula, $T=0.2536$ seg.

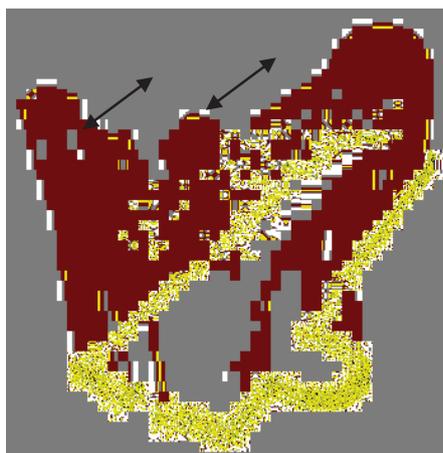
El modelo tridimensional señala de manera total, cuáles son los elementos estructurales vulnerables a fallar durante la ocurrencia de un sismo, por lo tanto, los modos de vibrar también son globales, por lo que lo que nos interesa de este modelo es el movimiento que se exhibe de los elementos. El primer modo de vibrar del templo corresponde a la techumbre en sentido transversal, pues el material de este elemento estructural es mucho más flexible (madera) y por lo tanto de menor rigidez que el resto del inmueble. El segundo modo y tercer de vibrar corresponde a la techumbre y a la fachada en sentido longitudinal, **figura 5.13**, mientras que a el cuarto modo le corresponde un movimiento transversal, de techumbre, fachada y cúpula.

Fig. 5.13 Segundo y tercer modo de vibrar del modelo global

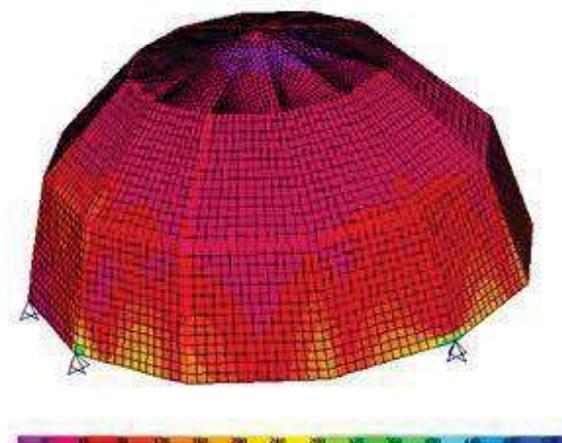
Este elemento bajo peso propio trabaja a compresión, pero al estar sometida a distintas combinaciones (carga vertical, sismo en dirección x y sismo en dirección y) se generan esfuerzos de tensión, siendo de menor magnitud en la cúspide de ésta y mayores en sus apoyos, como lo muestra la **figura 5.14**.

Fig. 5.14 Modelo de elemento finito de la cúpula

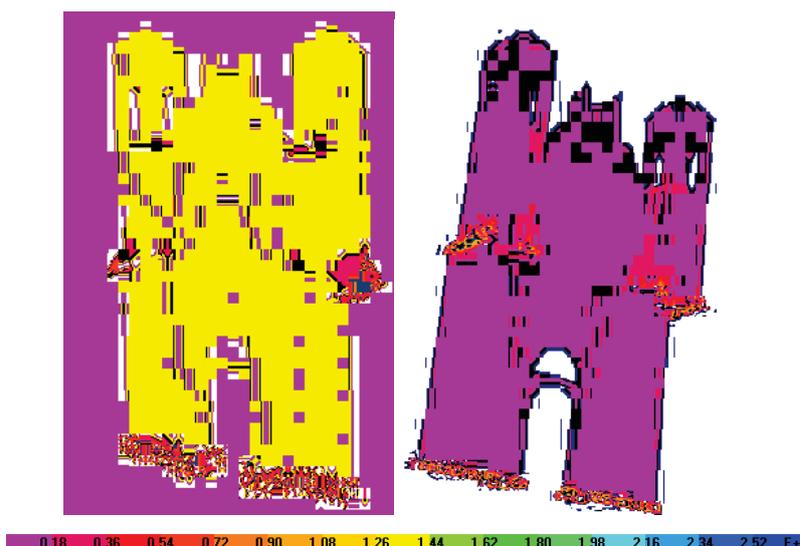
Los esfuerzos máximos se generan en áreas más amplias que en la cúpula, por lo que seguramente sería más el agrietamiento severo en estas superficies. En la **figura 5.16** se ilustran los esfuerzos máximos generados en los extremos de las torres.

Fig. 5.16 Modelo de elemento finito de la fachada

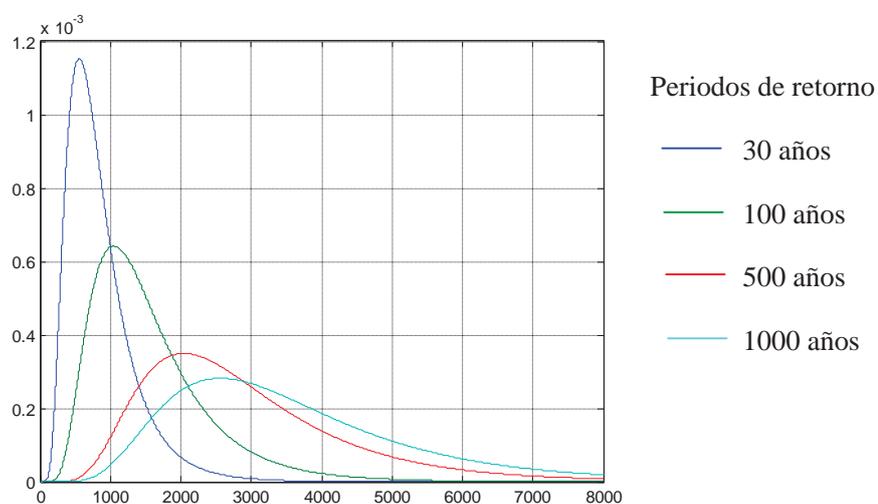
Fig. 6.1 Funciones de densidad asociadas a esfuerzos máximos S11, fuentes sísmicas de subducción

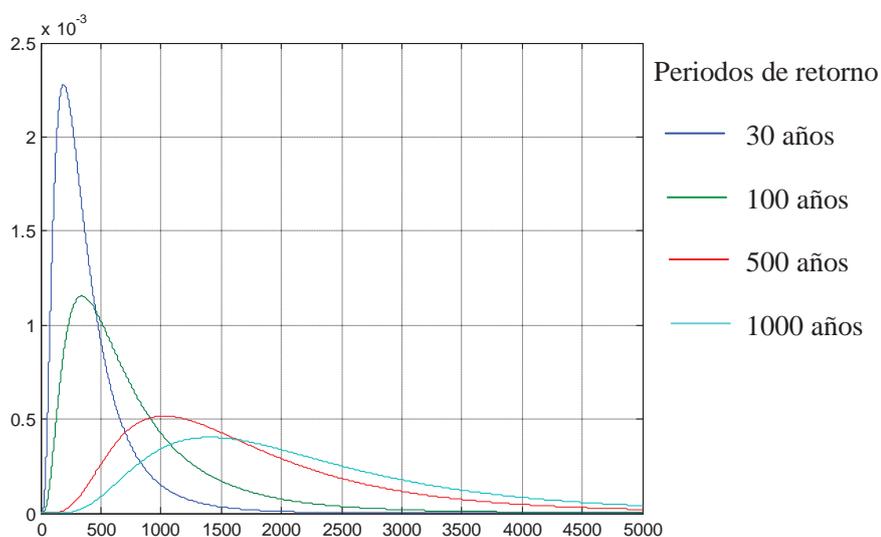
Fig. 6.2 Funciones de densidad asociadas a esfuerzos máximos S22, fuentes sísmicas de subducción

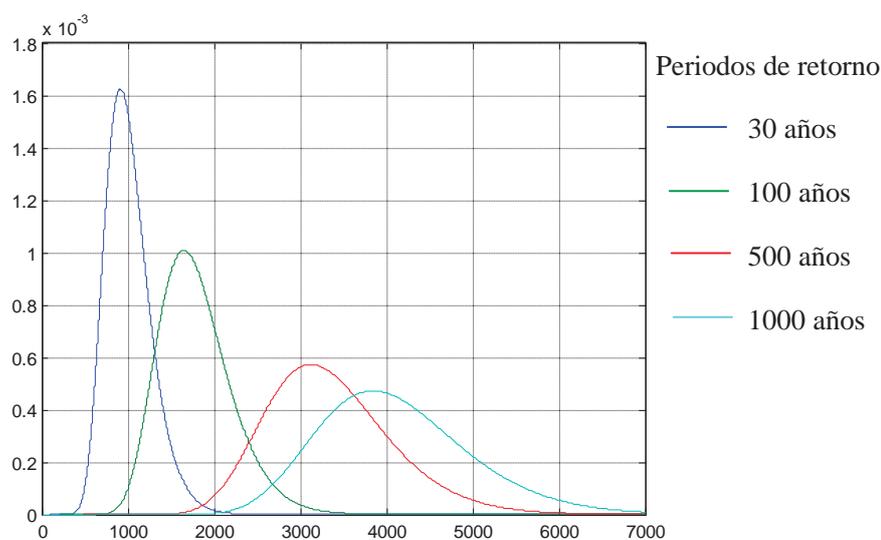
Fig. 6.3 Funciones de densidad asociadas a esfuerzos máximos S11, fuentes sísmicas de fallamiento normal

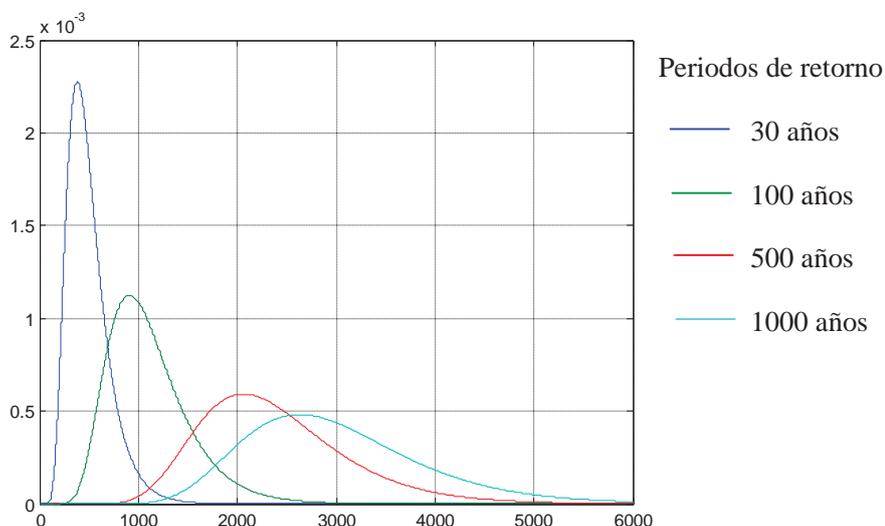
Fig. 6.4 Funciones de densidad asociadas a esfuerzos máximos S22, fuentes sísmicas de fallamiento normal

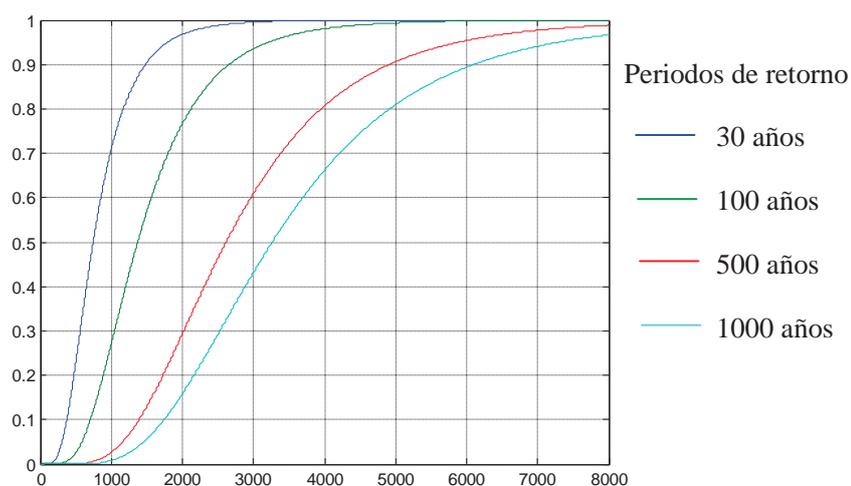
A continuación se presentan las **figuras 6.5 y 6.6**, que corresponden a las densidades acumuladas de los esfuerzos máximos S11 y S22 de tensión, correspondientes a las fuentes sísmicas de subducción. El interés de estas figuras es que proporcionan la probabilidad de excedencia (eje de las ordenadas) de la variable en estudio (eje de las abscisas), que en este caso son los esfuerzos máximos.

Fig. 6.5 Funciones de densidad acumuladas asociadas a esfuerzos máximos S11, fuentes sísmicas de subducción

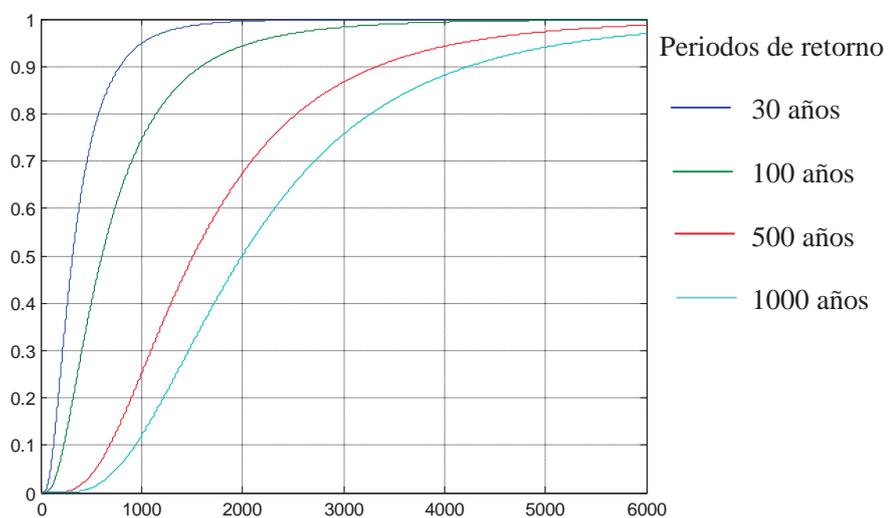
Fig. 6.6 Funciones de densidad acumuladas asociadas a esfuerzos máximos S22, fuentes sísmicas de subducción

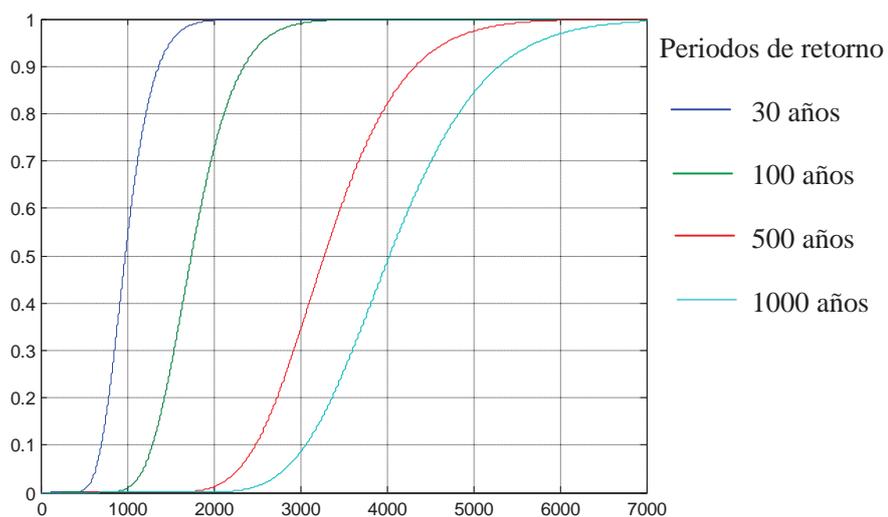
En las **figuras 6.7 y 6.8**, se muestran las densidades acumuladas de los esfuerzos máximos S11 y S22 de tensión, correspondientes a las fuentes sísmicas de fallamiento normal.

Fig. 6.7 Funciones de densidad acumuladas asociadas a esfuerzos máximos S11, fuentes sísmicas de fallamiento normal

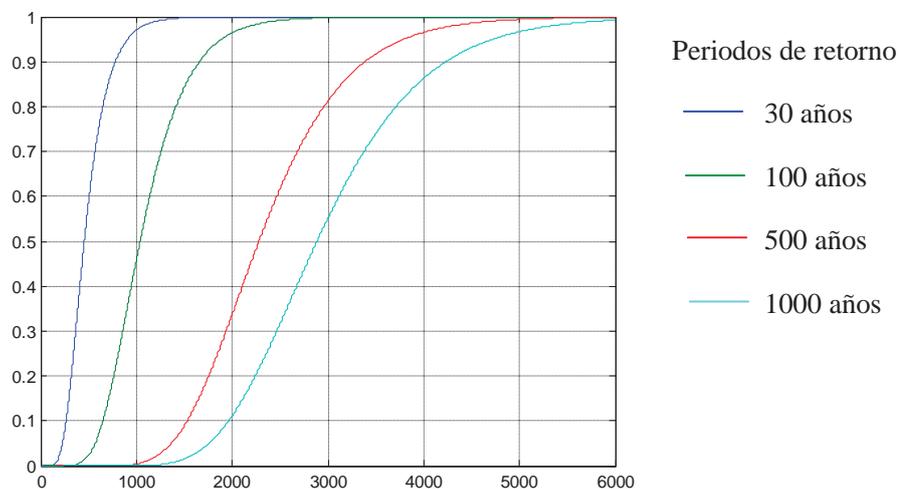
Fig. 6.8 Funciones de densidad acumuladas asociadas a esfuerzos máximos S22, fuentes sísmicas de fallamiento normal

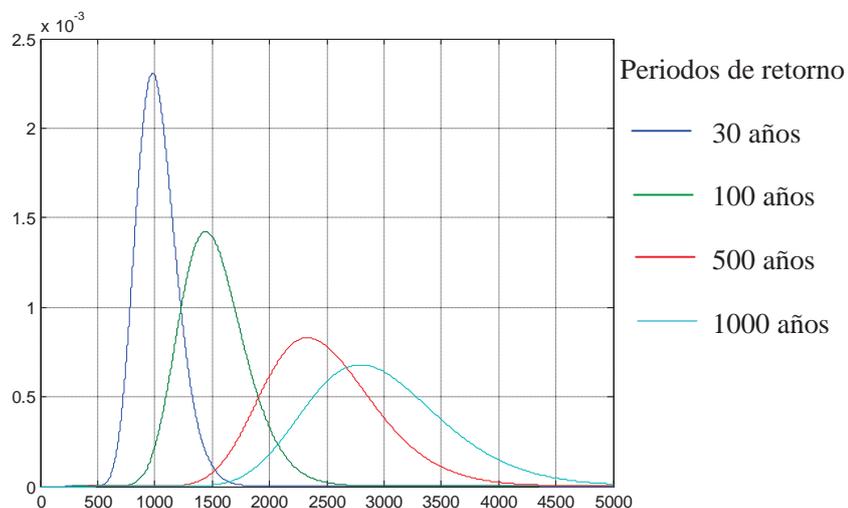
Fig. 6.9 Funciones de densidad asociadas a esfuerzos máximos S11, fuentes sísmicas de subducción

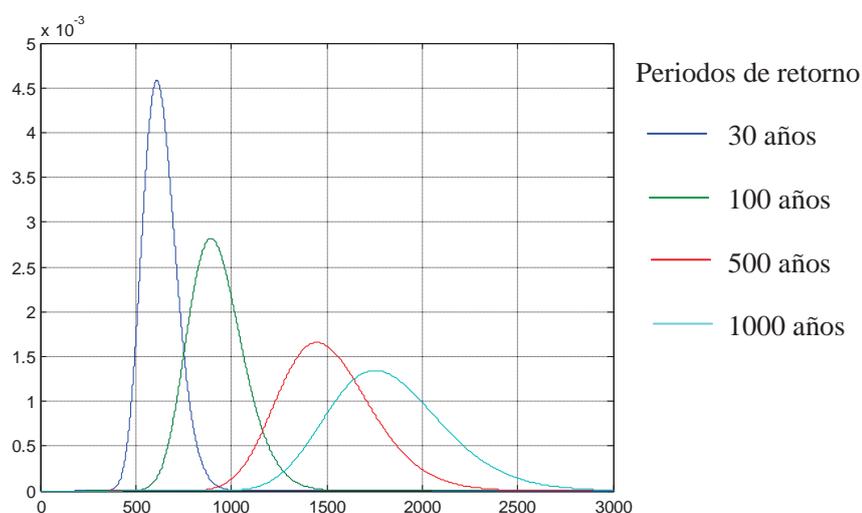
Fig. 6.10 Funciones de densidad asociadas a esfuerzos máximos S22, fuentes sísmicas de subducción

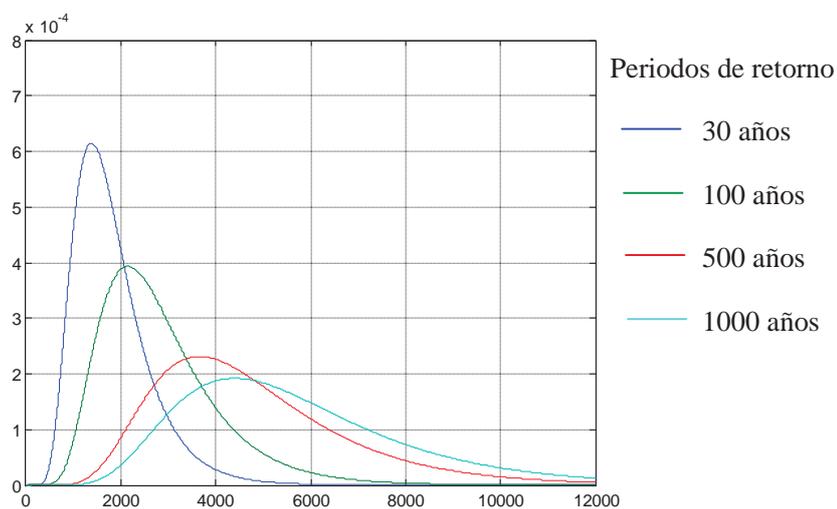
Fig. 6.11 Funciones de densidad asociadas a esfuerzos máximos S11, fuentes sísmicas de fallamiento normal

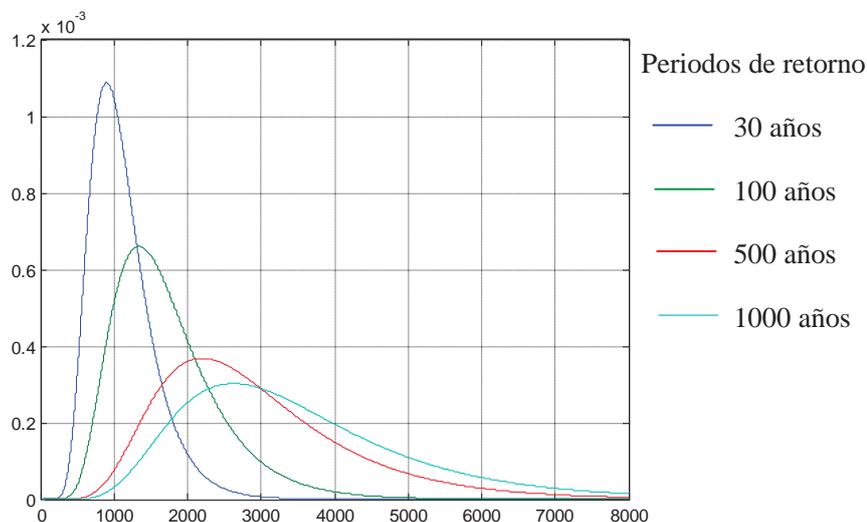
Fig. 6.12 Funciones de densidad asociadas a esfuerzos máximos S22, fuentes sísmicas de fallamiento normal

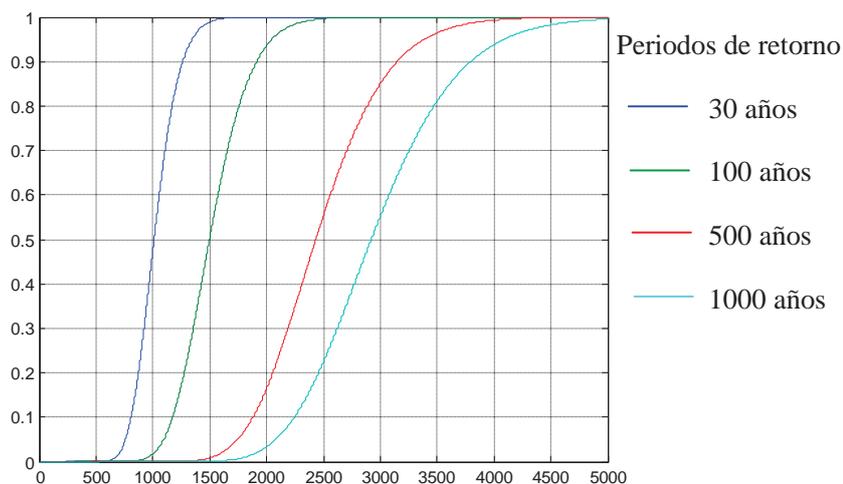
A continuación se presentan las **figuras 6.13 y 6.14**, que corresponden a las densidades acumuladas de los esfuerzos máximos S11 y S22 de tensión, correspondientes a las fuentes sísmicas de subducción.

Fig. 6.13 Funciones de densidad acumuladas asociadas a esfuerzos máximos S11, fuentes sísmicas de subducción

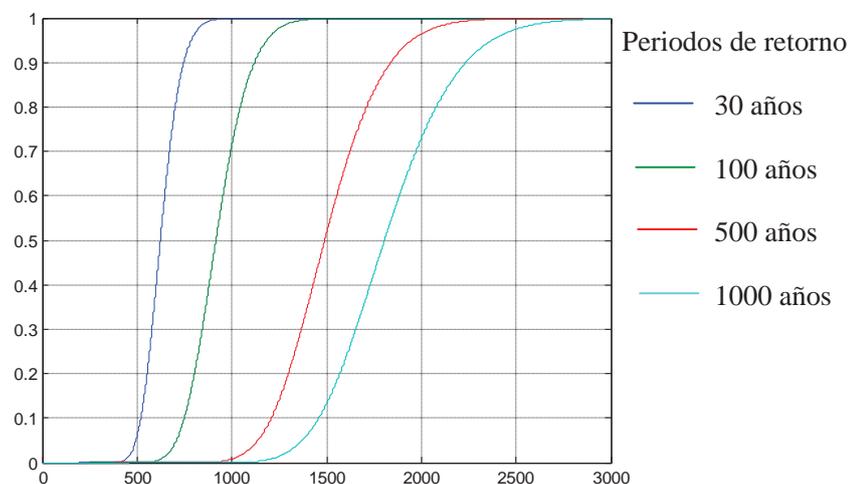
Fig. 6.14 Funciones de densidad acumuladas asociadas a esfuerzos máximos S22, fuentes sísmicas de subducción

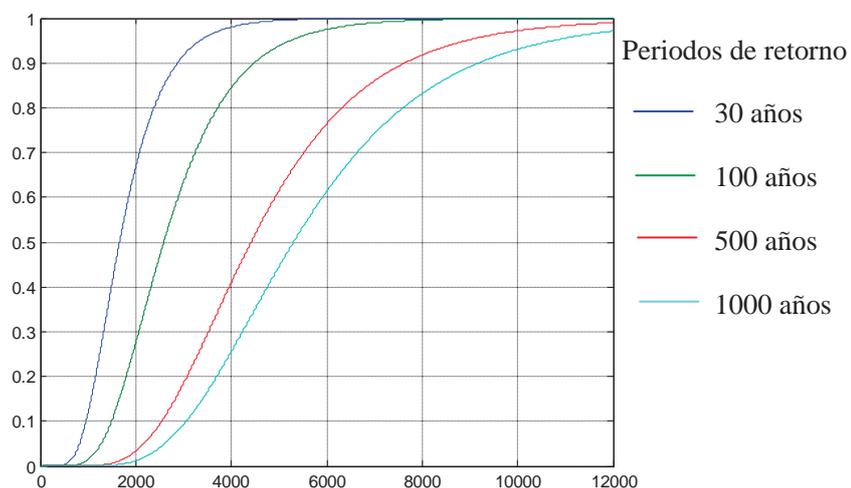
En las **figuras 6.15** y **6.16**, se muestran las densidades acumuladas de los esfuerzos máximos S11 y S22 de tensión, correspondientes a las fuentes sísmicas de fallamiento normal.

Fig. 6.15 Funciones de densidad acumuladas asociadas a esfuerzos máximos S11, fuentes sísmicas de fallamiento normal

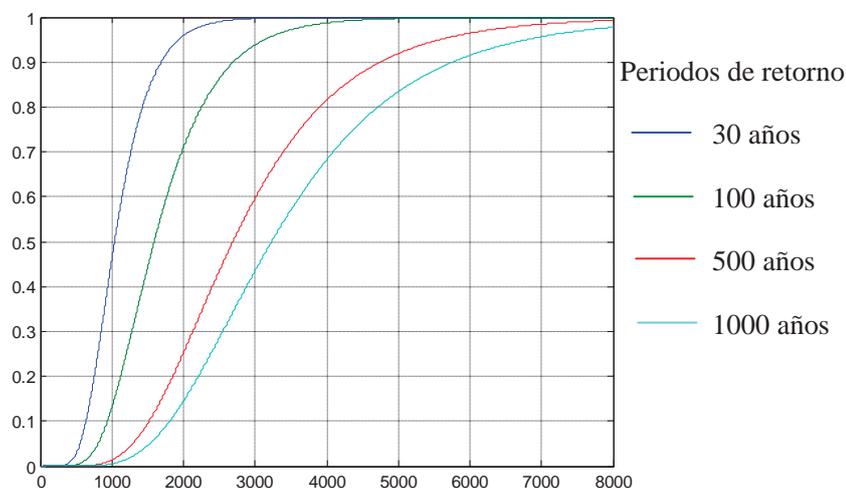
Fig. 6.16 Funciones de densidad acumuladas asociadas a esfuerzos máximos S22, fuentes sísmicas de fallamiento normal

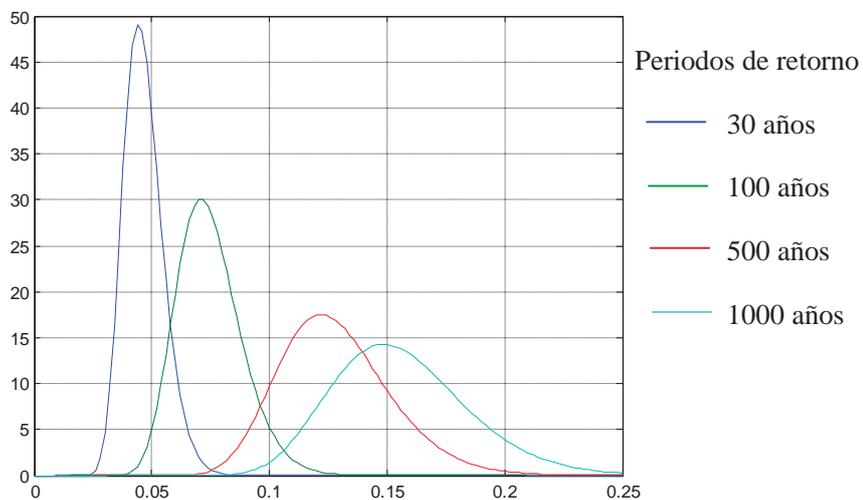
Fig. 6.17 Funciones de densidad asociadas a desplazamientos máximos, fuentes sísmicas de subducción

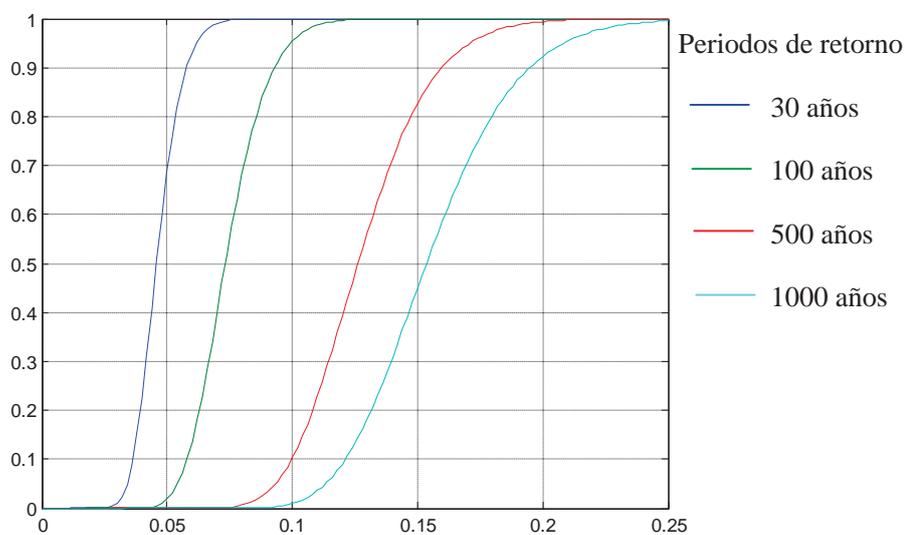
Fig. 6.18 Funciones de densidad acumuladas asociadas a desplazamientos máximos, fuentes sísmicas de subducción

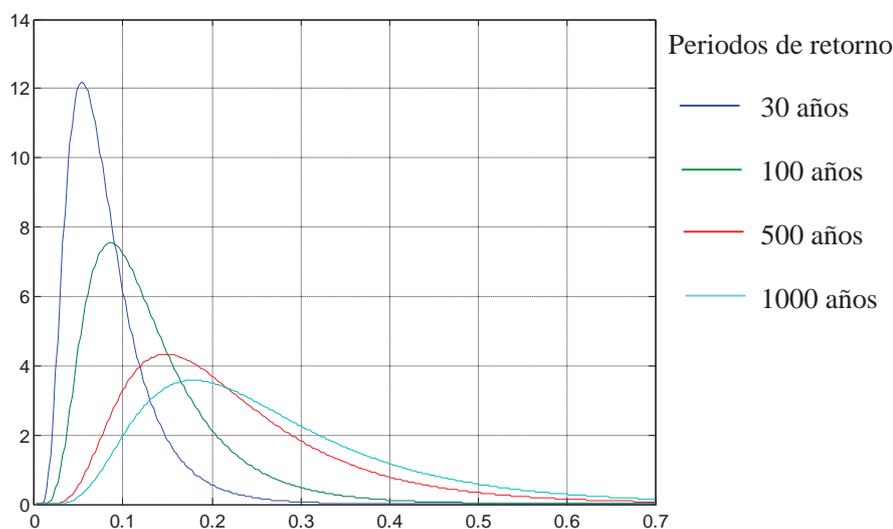
Fig. 6.19 Funciones de densidad asociadas a desplazamientos máximos, fuentes sísmicas de fallamiento normal

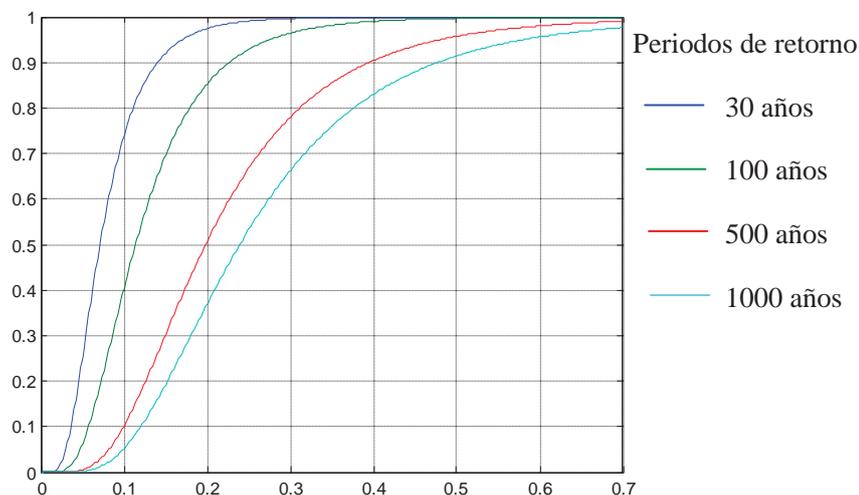
Fig. 6.20 Funciones de densidad acumuladas asociadas a desplazamientos máximos, fuentes sísmicas de fallamiento normal

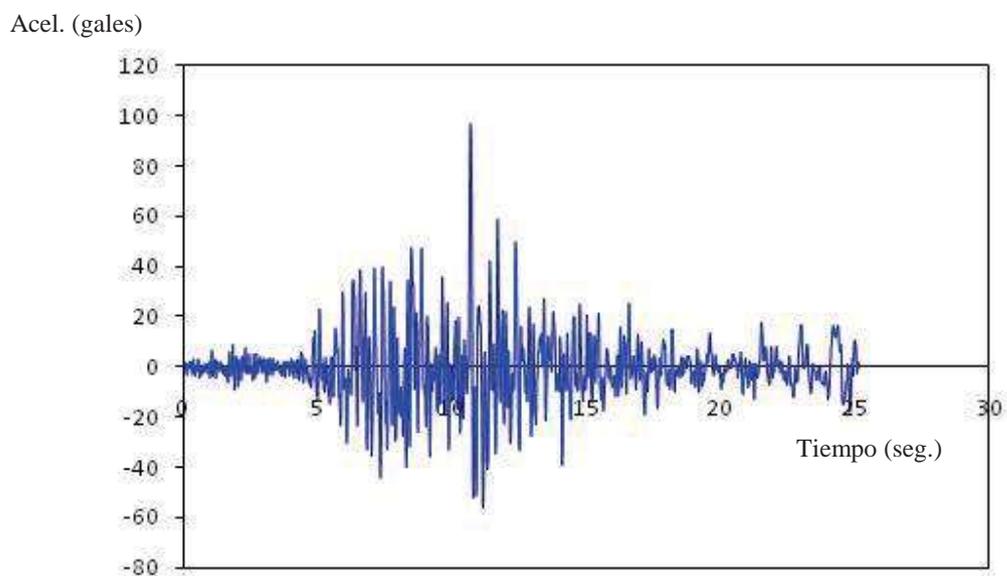
Fig B.2 Acelerograma del registro sísmico “Caleta de Campos”

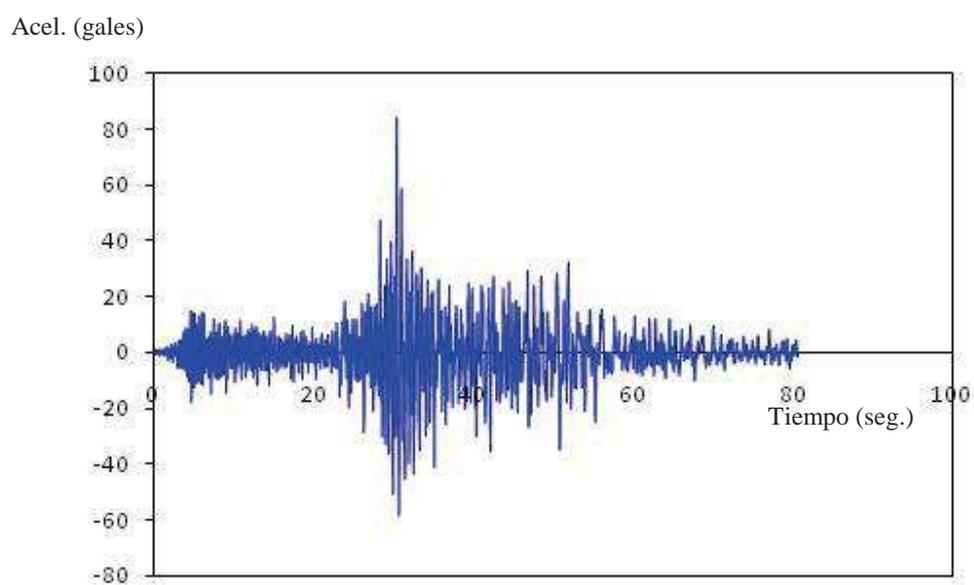
Fig B.9 Acelerograma del registro sísmico “Ana Freud”

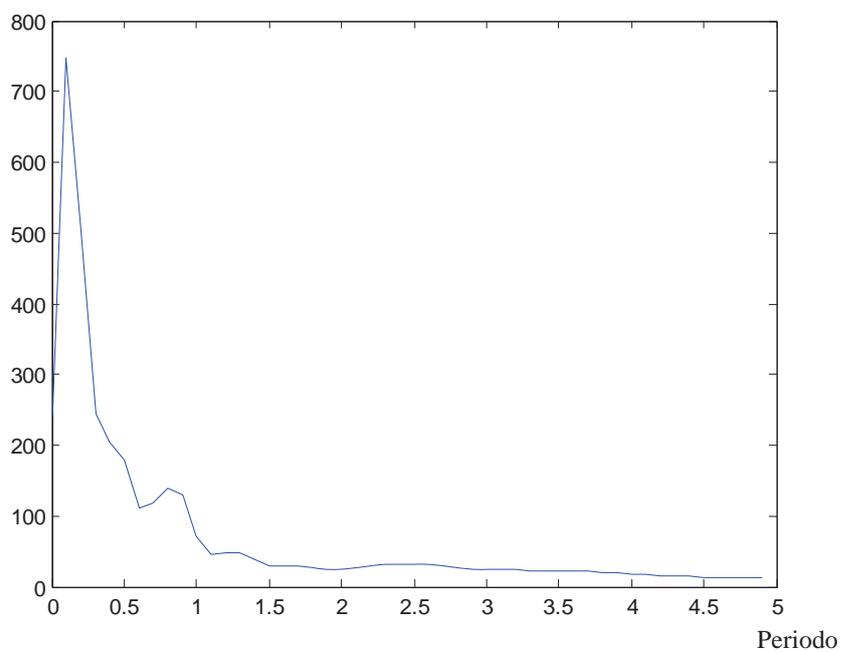
Fig B.11 Espectro de respuesta del registro sísmico "Papanao"

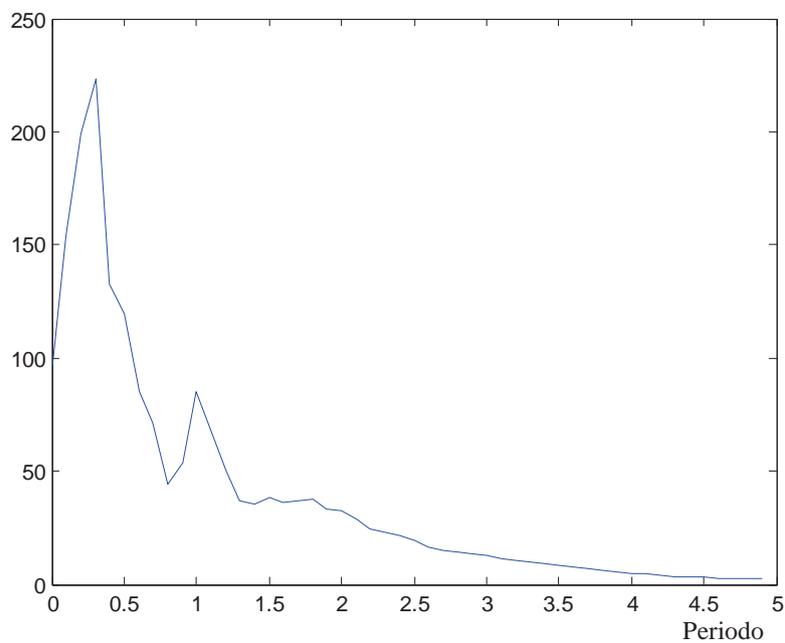
Fig B.12 Espectro de respuesta del registro sísmico “Caleta de Campos”
