TESIS

**“Vulnerabilidad Sísmica en Iglesias Mexicanas.
Caso de estudio: Templo de Santa Lucía, SCLC, Chiapas”**

**Maestro en Ingeniería
en el Área de Estructuras**

Morelia, Michoacán. Enero de 2009

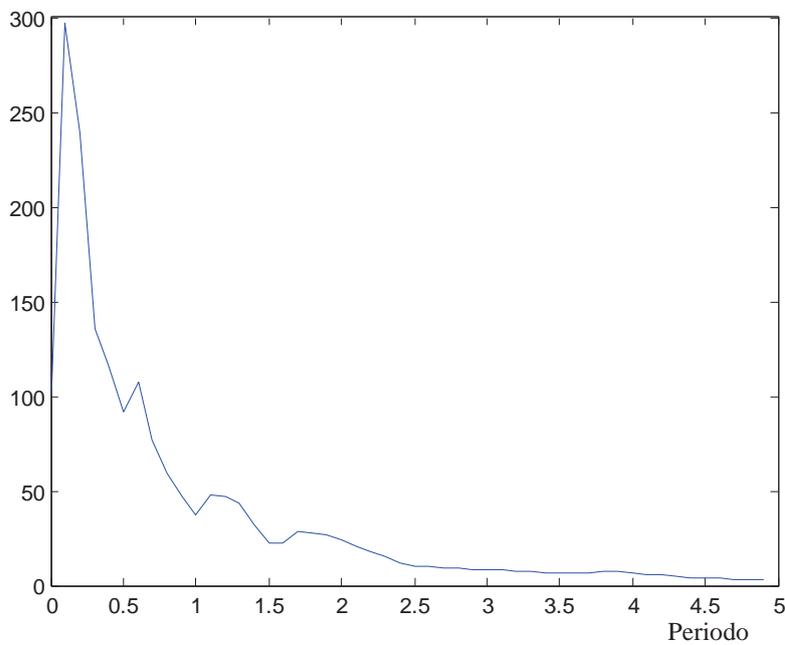
Fig B.13 Espectro de respuesta del registro sísmico “Las Vigas”

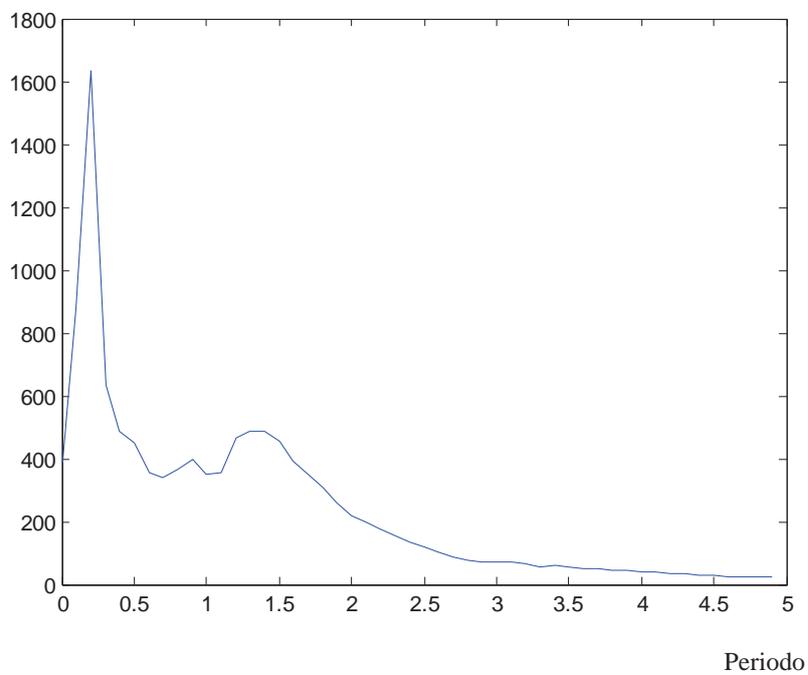
Fig B.14 Espectro de respuesta del registro sísmico “Termoeléctrica”

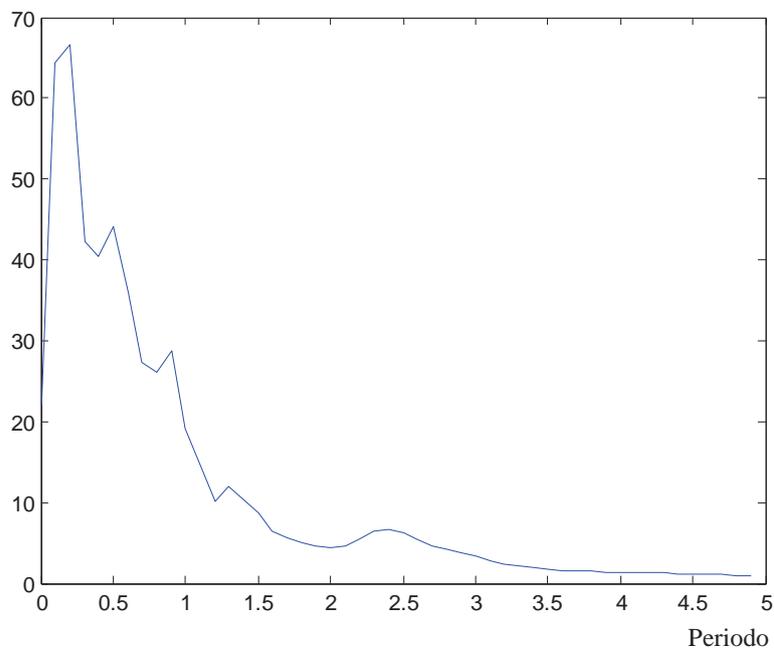
Fig B.15 Espectro de respuesta del registro sísmico “Angostura Subestación”

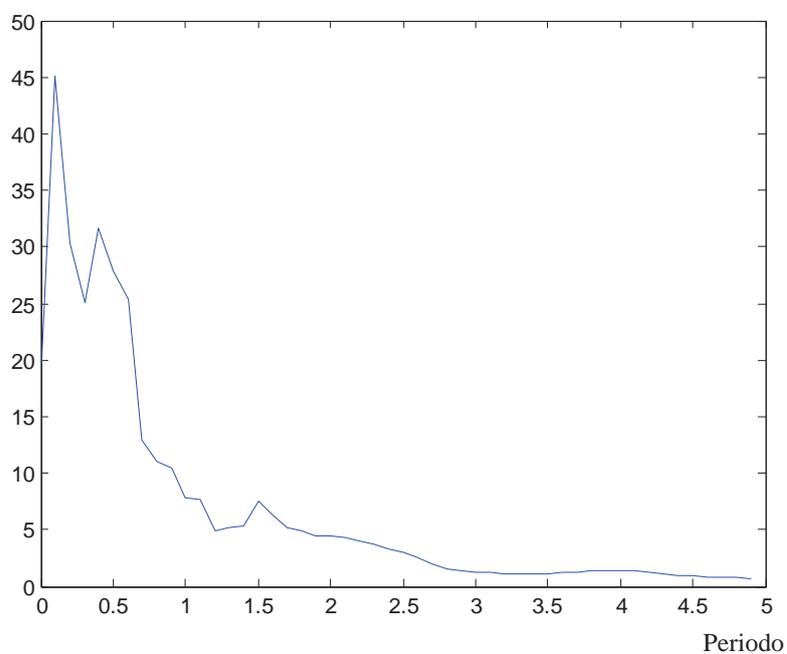
Fig B.16 Espectro de respuesta del registro sísmico “Chicoasén poblado”

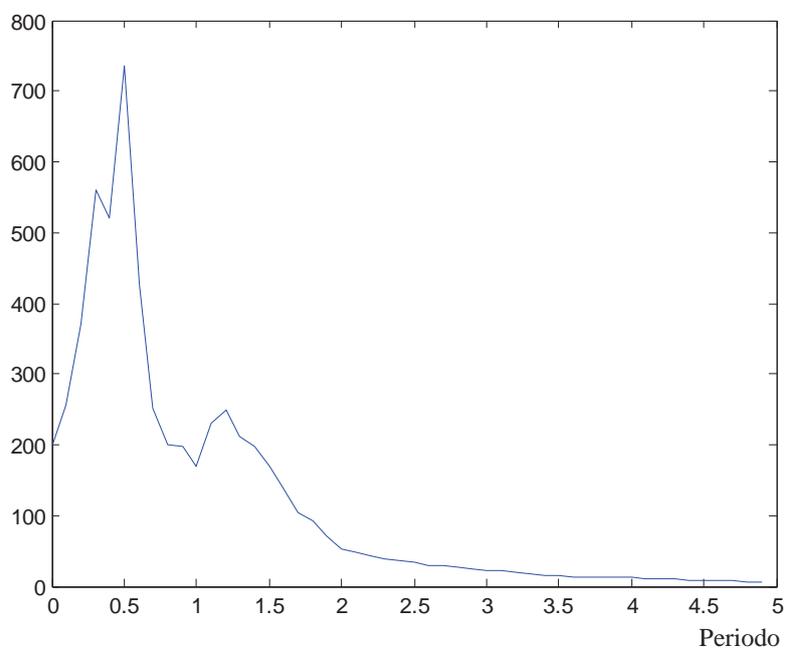
Fig B.17 Espectro de respuesta del registro sísmico “Ciudad Serdán”

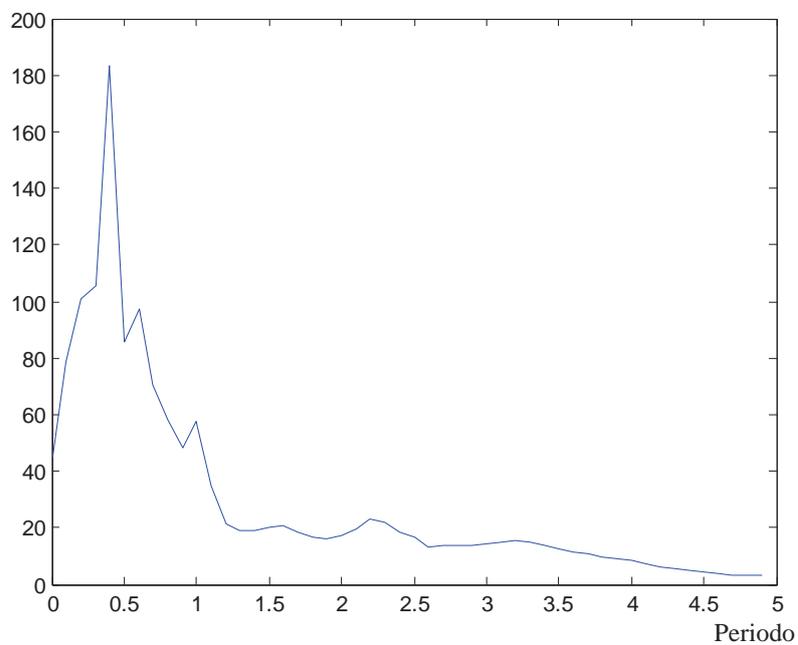
Fig B.18 Espectro de respuesta del registro sísmico “Cuernavaca”

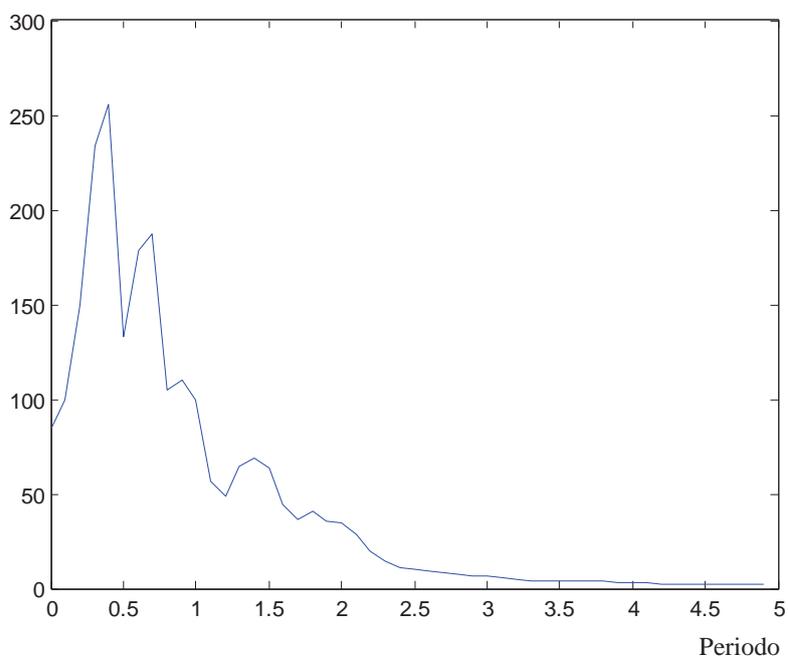
Fig B.19 Espectro de respuesta del registro sísmico “Ana Freud”

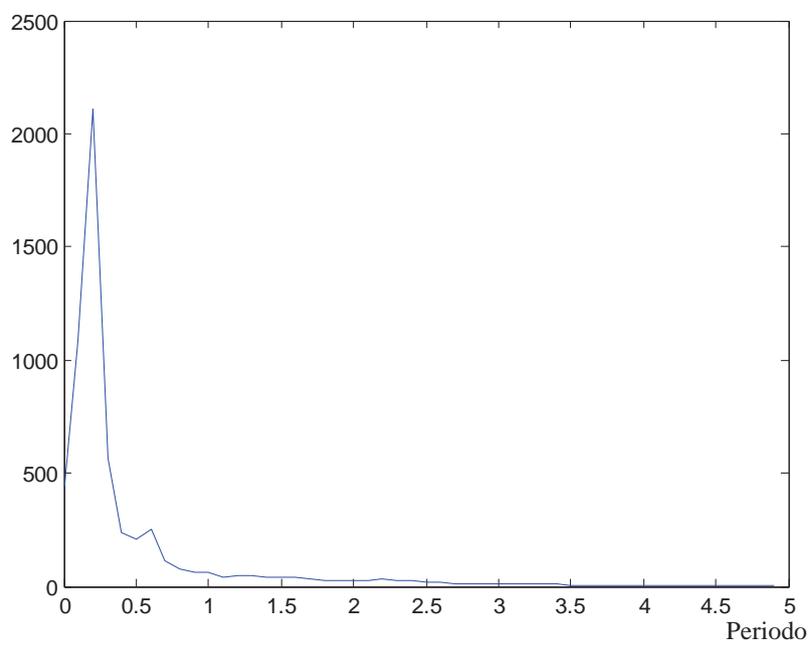
Fig B.20 Espectro de respuesta del registro sísmico “Central UNACH”

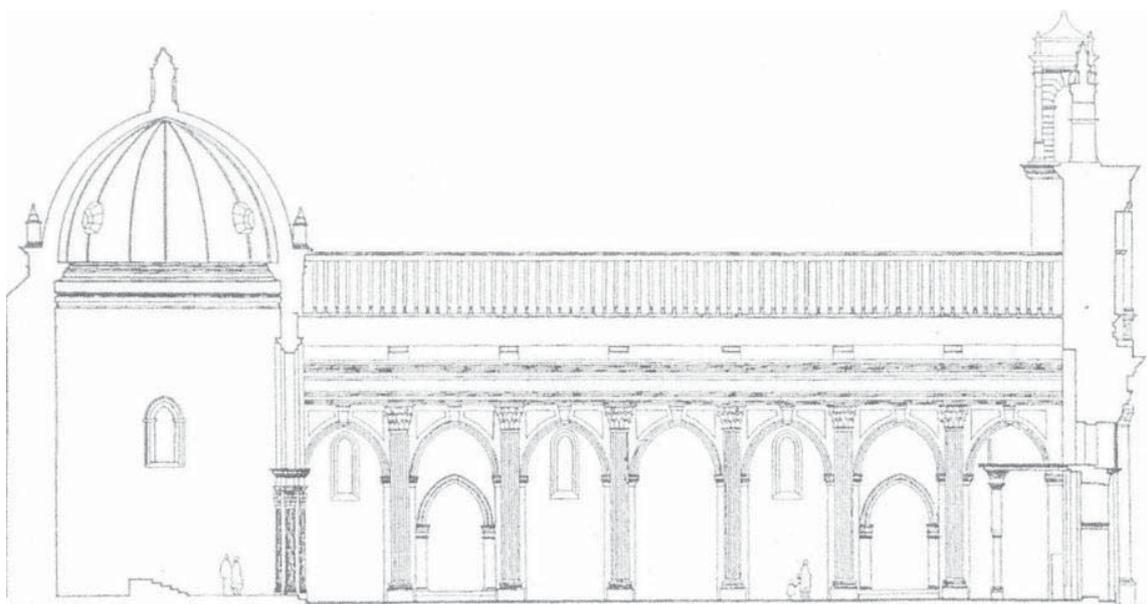
Fig. C.1 Vista lateral del templo de Santa Lucía

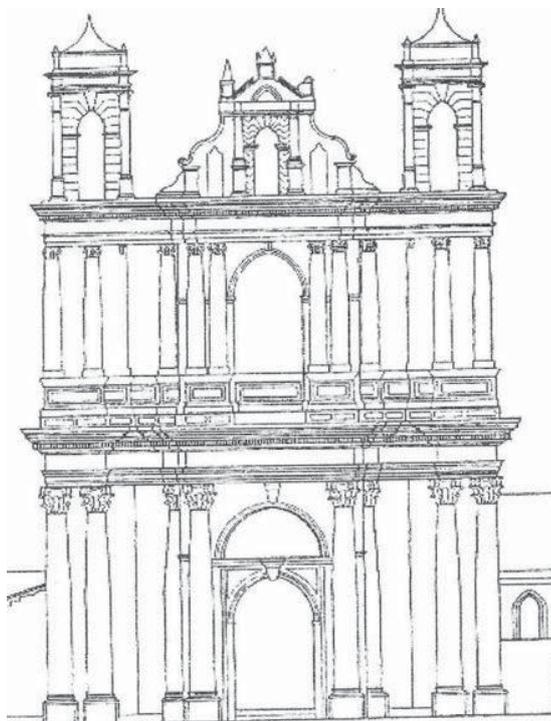
Fig. C.2 Vista frontal del templo de Santa Lucía

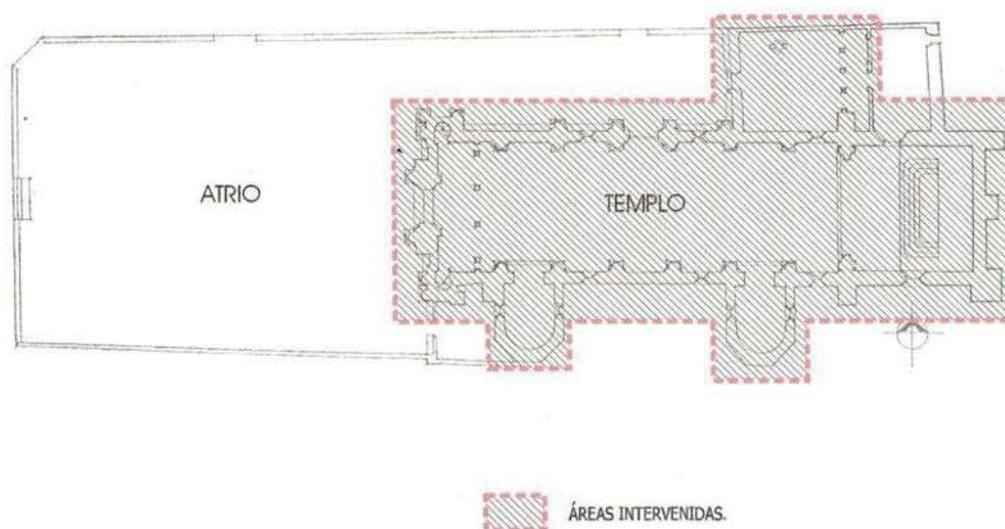
Fig. C.3 Planta del templo de Santa Lucía

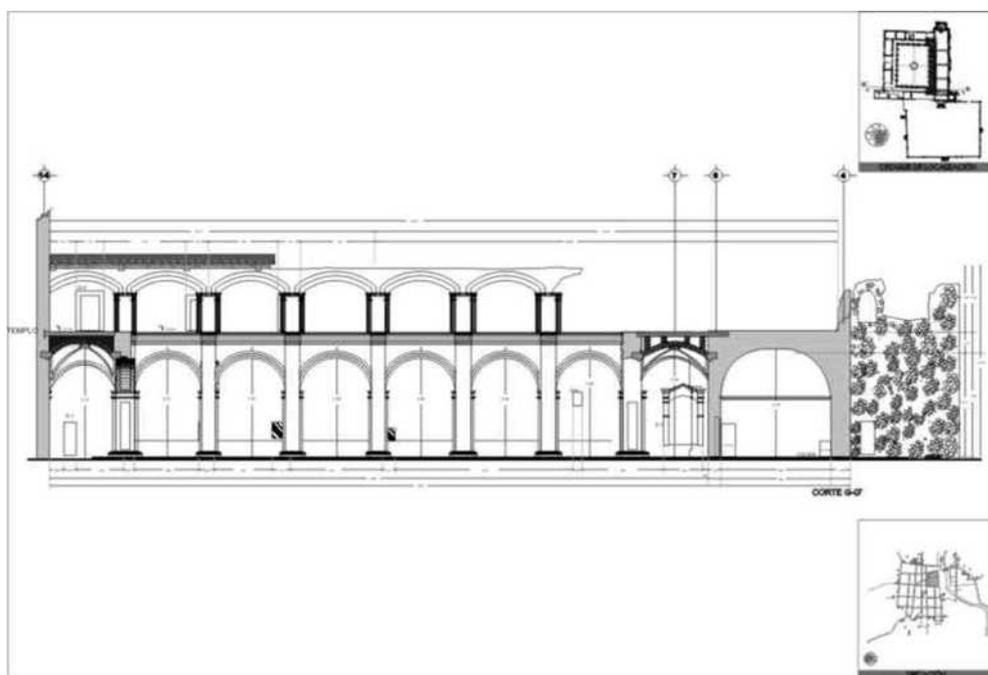
Fig. C.4 Vista lateral del templo de Santa Lucía
