**UNIVERSIDAD  
MICHOCANA DE SAN NICOLÁS  
HIDALGO**

**“RIESGO SÍSMICO DEL TEMPLO DE SAN AGUSTÍN EN  
MORELIA, MICHOACÁN”**

**TESIS**

**QUE PARA OBTENER EL GRADO DE:  
MAESTRO EN INGENIERÍA EN EL ÁREA DE  
ESTRUCTURAS**

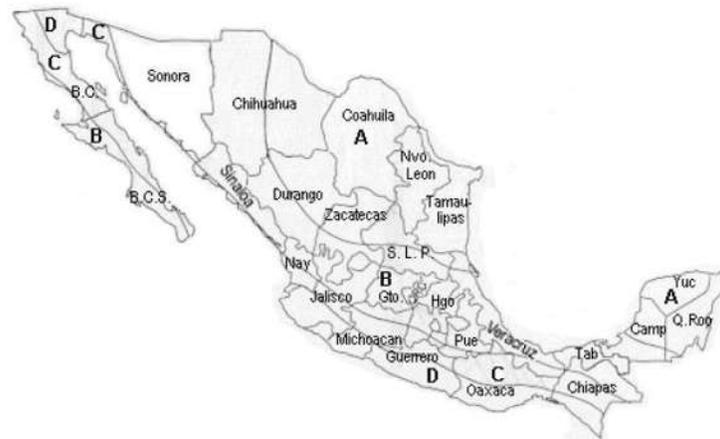
**Figura 4. Regionalización sísmica de la República Mexicana. (3)**

Cabe recalcar que la mayoría de las ciudades patrimonio cultural de la humanidad con las que cuenta México se encuentran en zonas de alta sismicidad, como se

muestra en la figura 2, lo que significa que una gran cantidad de edificaciones de tipo histórico que tiene México están expuestas a sufrir acciones de tipo accidental como son los sismos, con los cuales pueden sufrir daños más graves de los que se han encontrado en muchas de estas edificaciones si no se comienza a tener el correcto cuidado de las mismas.

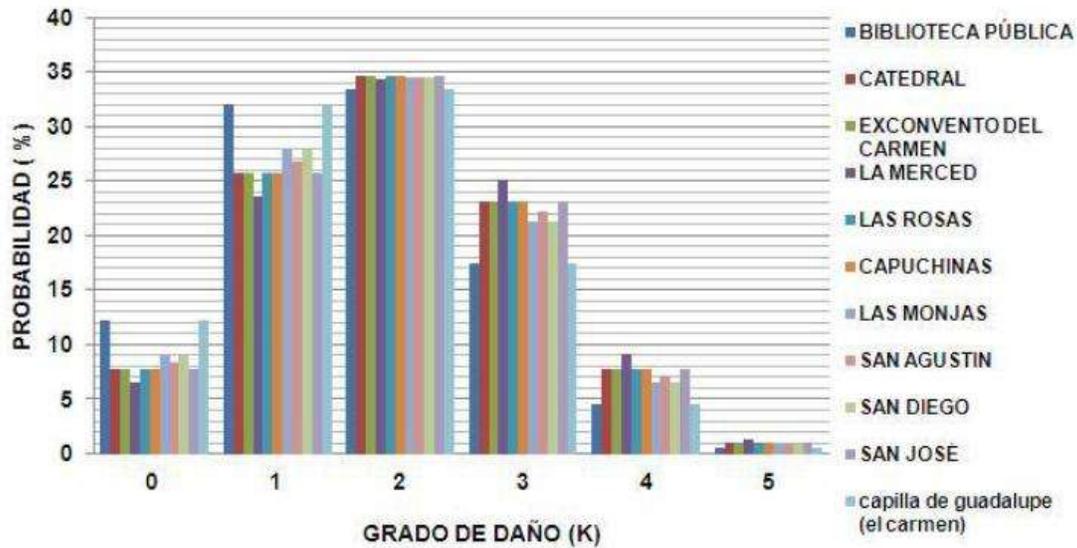
**Figura 6. Matrices graficas de probabilidad de daño para I=6, *Martínez y Segura (2010)*.**

Los autores también nos muestran una metodología a seguir para obtener la probabilidad de daño basado en índices de daño la cual es prácticamente basada en vulnerabilidad observada, a través de curvas de vulnerabilidad, que se puede obtener para los edificios estudiados haciendo una referencia a extrapolación de las metodologías aplicadas a monumentos históricos en Italia. Además, se obtienen matrices de probabilidad de daño asociadas a valores de intensidad sísmica esperadas en el sitio.

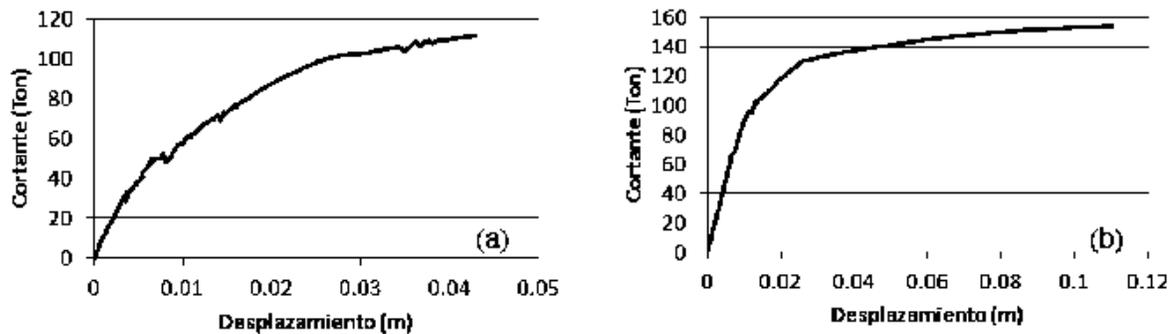
**Figura 8. Curvas de capacidad pórtico transversal (a) y pórtico transepto (b). *Martínez et al. (2010).***

Se obtuvieron curvas de fragilidad para los macro elementos representativos del comportamiento sísmico en la dirección corta de la catedral de Morelia. Del desempeño obtenido para recurrencias de 475 y 975 años, los macro elementos pórtico transversal reportan una probabilidad del 81 y 96% de que se presenten daños moderados con respecto a las demandas consideradas; adicionalmente los daños extensivos presentan igualmente un 25 y 38% de probabilidad de presentarse. Por otro lado, los macro elementos pórticos transepto tienen una menor vulnerabilidad denotando para las dos recurrencias 48 y 81% de probabilidad de ocurrencia para daños ligeros, y un 10 y 33% para daños moderados. Todo lo anterior evidencia que los macro elementos pórtico transversal son los más vulnerables esperándose a futuro daños de moderados a extensivos.

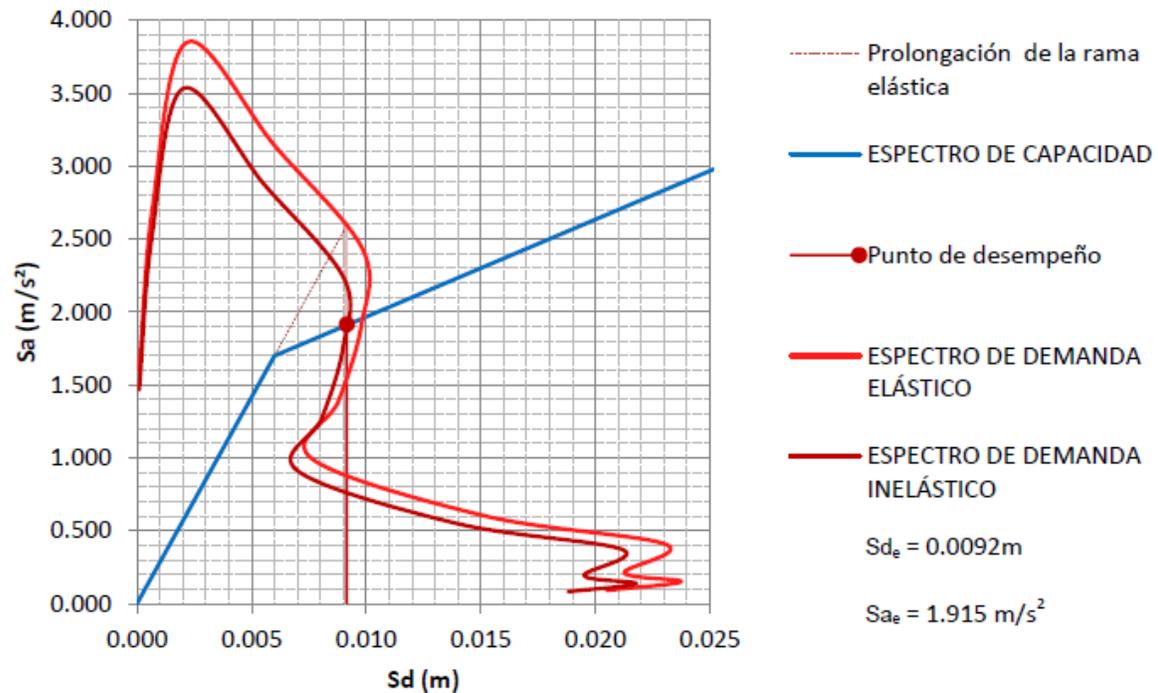
**Figura 9. Punto de desempeño del templo de San Juan. Zavala et al. (2013).**

De los resultados obtenidos se concluyó que, tanto el método de análisis no lineal en el tiempo como el criterio basado en desplazamiento utilizando los umbrales de daño establecidos por Lagomarsino, arrojan resultados muy similares; sin embargo, es necesario corroborar esta coincidencia utilizando otros criterios tales como modelos de fragilidad.

Cabe resaltar que utilizando un criterio de idealización con elementos rígidos, se llega a resultados consistentes utilizando tanto análisis no lineales temporales como criterios basados en desplazamientos espectrales, lo cual permite ampliar el abanico de posibilidades para dar un mejor sustento a la hora de emitir un diagnóstico estructural para fines de intervención.

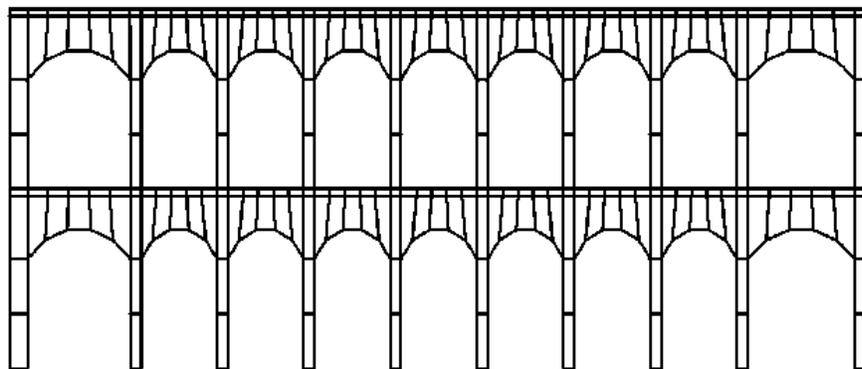
**Figura 10. Malla de elementos rígidos para el macroelemento de la arcada norte del colegio de San Nicolás, *Martínez et al. (2012)*.**

Posteriormente se obtuvieron las curvas de capacidad para los macroelementos, así como los espectros de capacidad, los puntos de desempeño y por último los modelos de fragilidad que son una herramienta que nos permite evaluar el de daño que se presentará en un sistema estructural ante una determinada demanda sísmica, al definir la probabilidad de que dicho grado de daño iguale o exceda un cierto nivel para el mismo en función de la intensidad del evento.

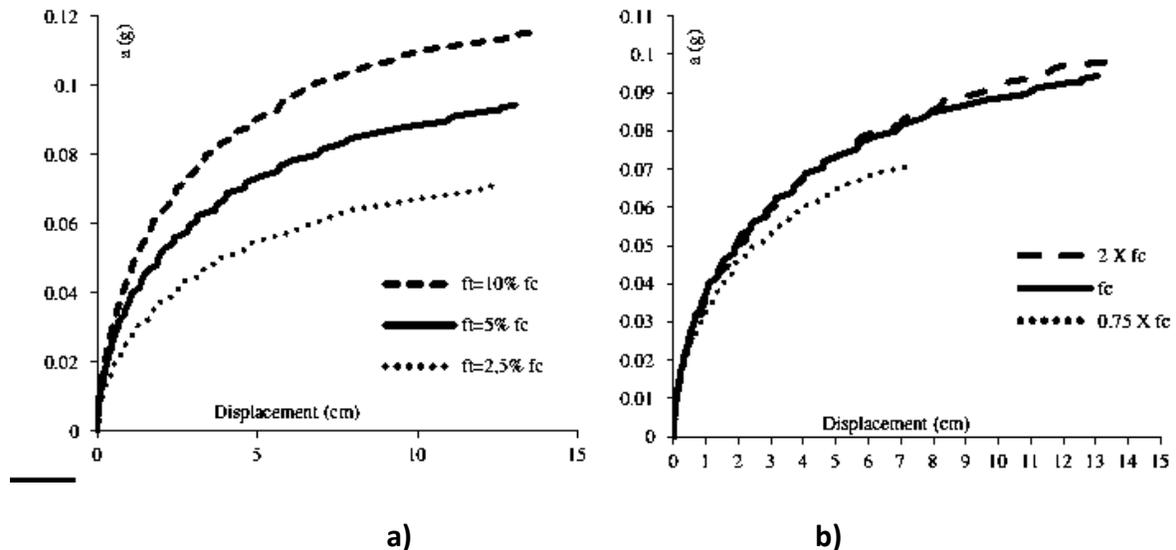
**Figura 11. Curvas de capacidad para la catedral de Mallorca variando los datos de entrada, a) variando la resistencia a tensión b) variando la resistencia a compresión.**

De las conclusiones relevantes encontramos como era de suponerse diferencias entre las resistencias sísmica en las diferentes direcciones, en el caso de la dirección longitudinal de la catedral de Mallorca esta fue menor que la dirección transversal, esto debido a que la dirección resistente de los elementos estructuras se encuentra en la dirección transversal, son más rígidos en la dirección transversal, un hecho que habría de ser también calculado y comparado en la presente investigación, las diferencias entre las resistencias en diferentes acciones y combinaciones de sismo, así como la evaluación del efecto de los datos paramétricos de entrada, para el caso de estudio se observó que los datos de entrada variando el valor de la máxima resistencia a compresión no tuvo un efecto muy considerable en el resultado final, más, sin embargo, si tuvo un efecto considerable cuando se varió la resistencia a tensión de la mampostería, la figura 11 muestra esta comparativa.

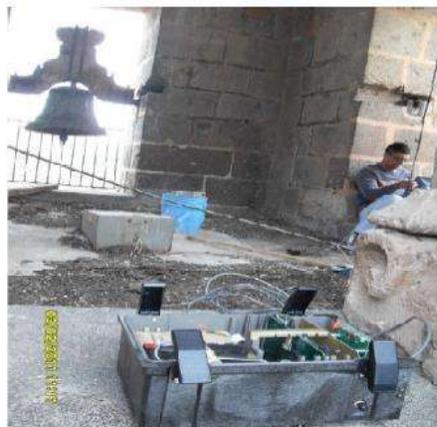
**Figura 13. Colocación de la instrumentación necesaria para medir las vibraciones ambientales en la Torre de San Agustín. *Hernández et al. (2011)*.**

Para obtener las características dinámicas de la estructura se optó por medir vibraciones ambientales en los puntos más altos de los edificios, ya que se ha demostrado que al medir dichos puntos se logran obtener buenos resultados en cuanto al período fundamental de los edificios.

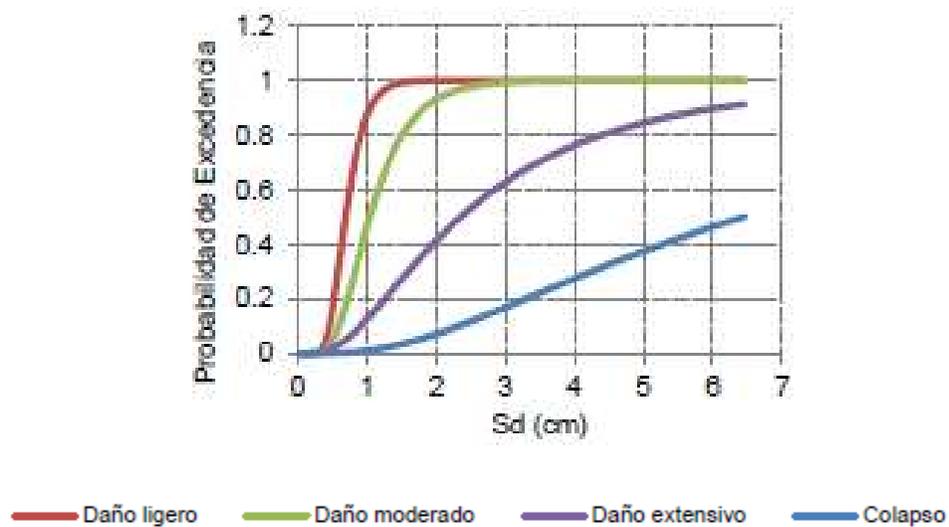
**Figura 14. Curvas de fragilidad para el macroelemento transversal del templo de San Agustín. *Alejo et al. (2014)***

Este aporte contrasta los resultados obtenidos en el modelo bidimensional, sometido a empuje incremental no lineal, y un análisis dinámico no lineal, también se comparan los resultados obtenidos en cuanto a las curvas de fragilidad, es relevante tener dos curvas de fragilidad obtenidas con diferentes modelos numéricos y metodologías y evaluar la eficiencia de cada uno de los modelos, de esta forma podremos comparar en primer lugar las diferencias obtenidas con un modelo bidimensional y uno tridimensional teniendo en cuenta que los resultados obtenidos marcan un gran probabilidad de sufrir daño cuando mínimo extensivo.

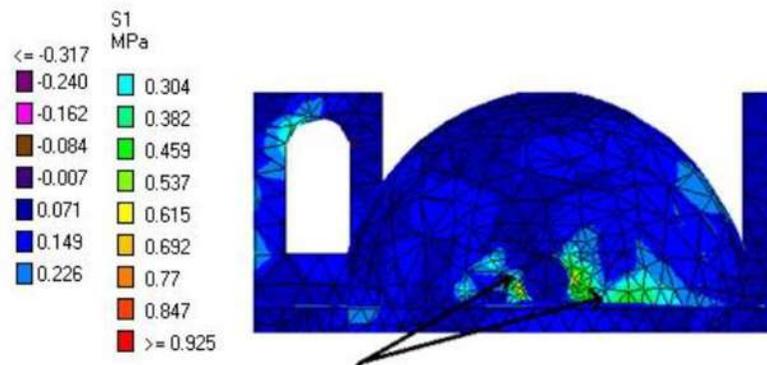
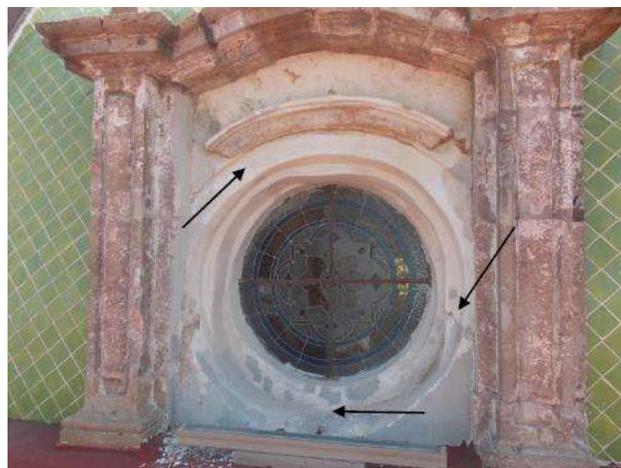
**Figura 15. Comparación entre los estados de esfuerzo encontrados en el modelo y la comparativa con los daños observados en el templo. Nuñez et al. 2016**

La bóveda de cañón corrido es uno de los macroelementos más críticos del templo ya que presenta esfuerzos de tensión máximos en la clave del intradós de 2 a 3 kg/cm<sup>2</sup>, los cuales llegan a valores máximos en el cruce de la bóveda con el arco toral y la cúpula. Tales esfuerzos máximos son causados por la combinación con la acción sísmica, lo cual ya se había mencionado en el análisis por cargas gravitacionales, en donde la bóveda y en los arcos torales se encontraron valores tan pequeños de compresión que fácilmente podían cambiar de signo en el esfuerzo, esto fue verificable haciendo la comparación entre los resultados obtenidos y los daños encontrados en el templo después del sismo de Papanoa (M=7.2) del 18 de abril de 2014.

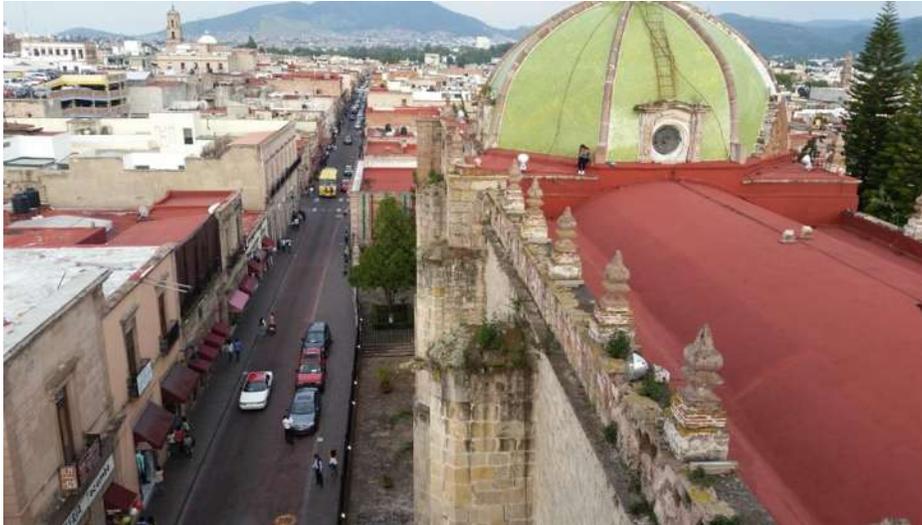
**Figura 23. Vista desde la torre del templo de San Agustín a la cúpula, se aprecia la complejidad de la geometría del Templo.**

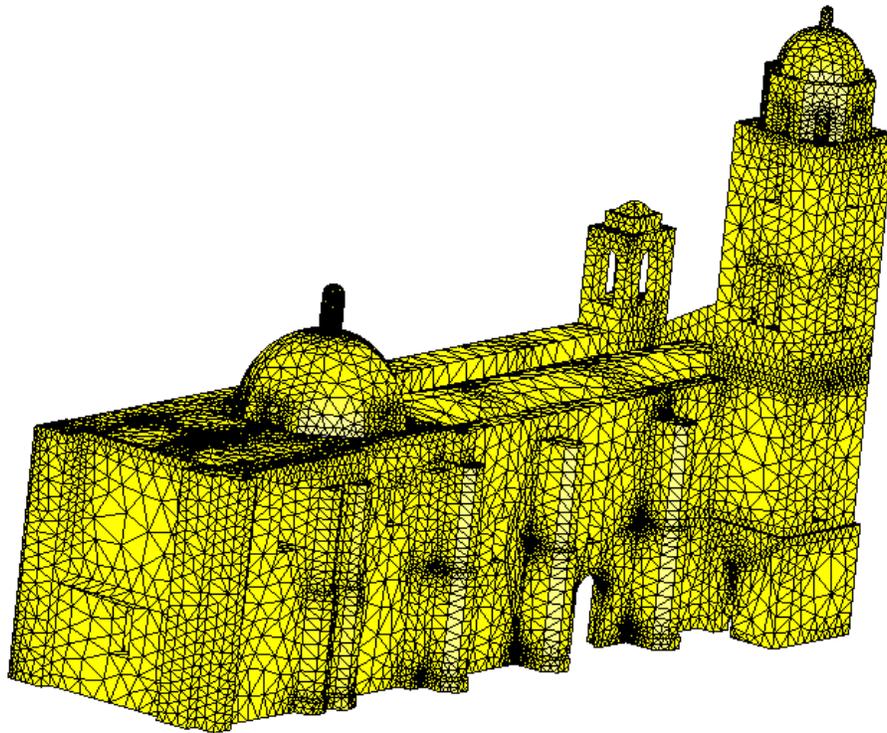
**Figura 24. Modelo de elementos finitos de Nuñez et al. (2016) con los contrafuertes actuales, modelos de aproximadamente 179,000 elementos finitos.**

de manera significativa los desplazamientos a nivel global, ya que se obtienen desplazamientos casi idénticos en todos los macro elementos del templo (muros, cúpula, torreón, torre principal, etc.), incluso en el muro norte del templo en el cual es donde actúan directamente estas modificaciones, no se aprecia un cambio considerable con los contrafuertes". Ante esta conclusión se optó por únicamente trabajar con el modelo de los contrafuertes actuales.

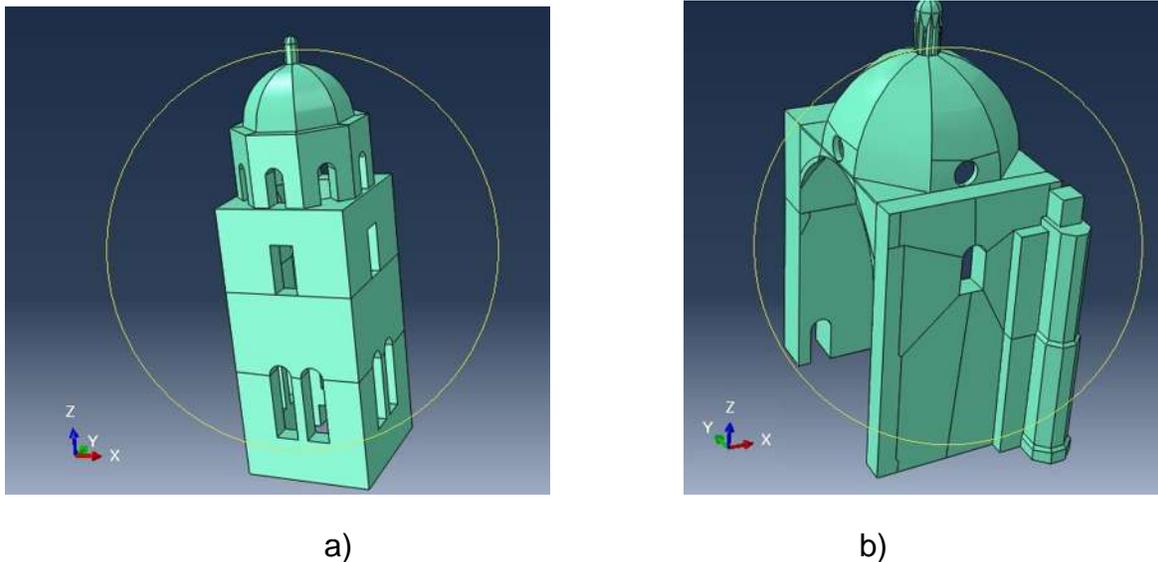
**Figura 25. a) Macroelemento 1 torre principal, b) Macroelemento 5 conjunto cúpula muros**

Cada una de estas partes independientes del templo se unió con las demás mediante restricciones rígidas, las cuales son capaces de transmitir directamente los esfuerzos entre las partes pudiendo formar un modelo completo del templo el cual trabaja como una sola entidad a pesar de estar formada por los ya mencionados 6 macroelementos. En la figura 25 se aprecian algunos de los macroelementos en los que se dividió el templo para la mejor calibración del modelo completo. Estos macroelementos cuentan con las siguientes características: son modelos tridimensionales, sólidos y deformables, los cuales tienen la geometría de los macroelementos reales del templo.

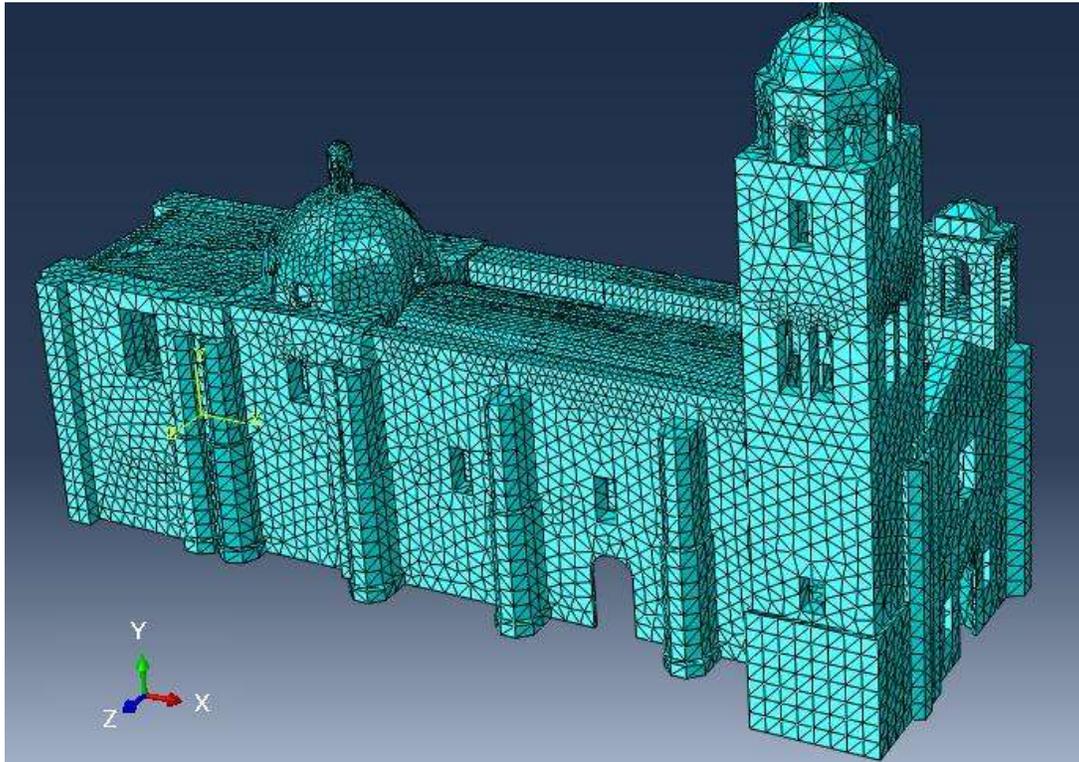
**Figura 26. Mallado optimizado del modelo del templo de San Agustín.**

más densa en las partes más críticas las cuales se obtuvieron de los análisis elásticos lineales de *Nuñez et al. (2016)*.

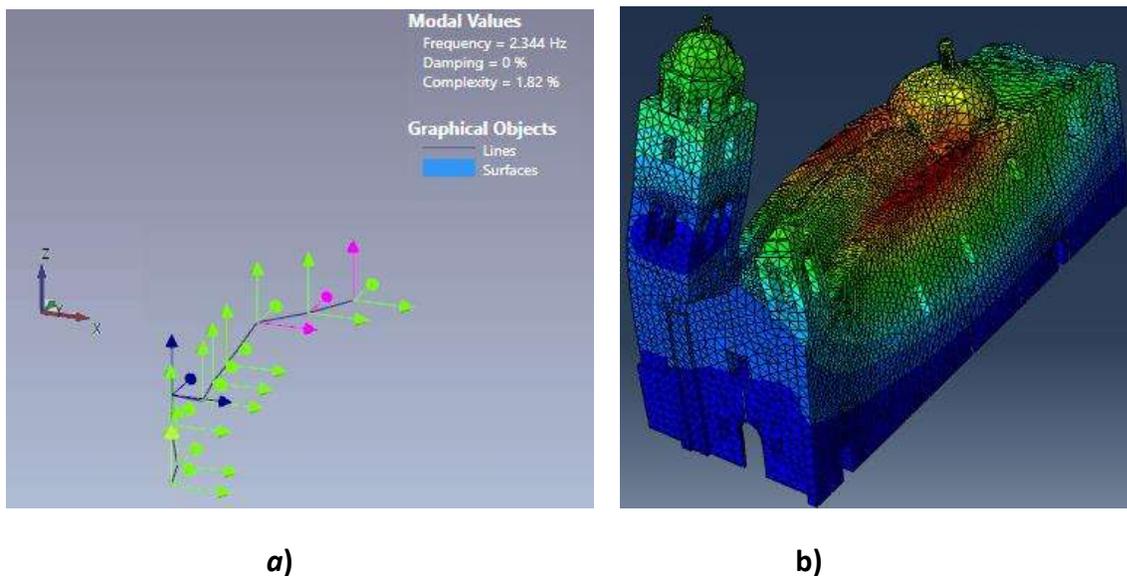
**Figura 27. Modo de vibrar encontrado experimentalmente a) comparado con el modo de vibrar encontrado numéricamente b) variando el módulo de elasticidad de la mampostería**

Observamos en la tabla anterior el modo experimental 2 es el que se acerca de mejor manera con el modo numérico 3, podríamos pensar que el modo experimental 1 debería ser el que se debería corresponder con mayor medida al

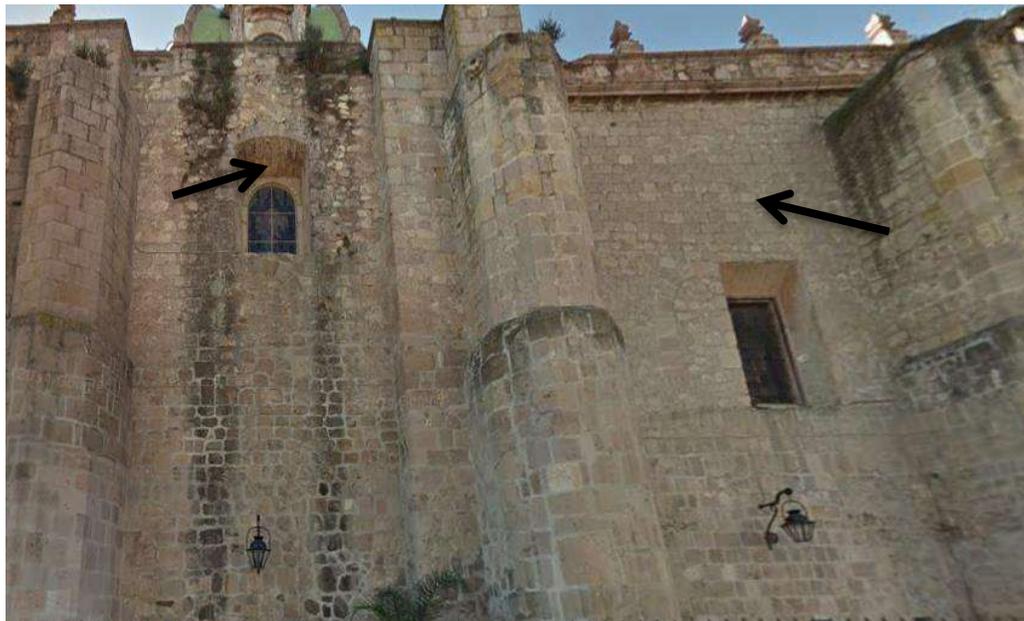
**Figura 29. Cambios en la calidad de la mampostería. En la zona de la nave existe una mampostería de mejor calidad compuesta por sillares que en la zona del transepto.**

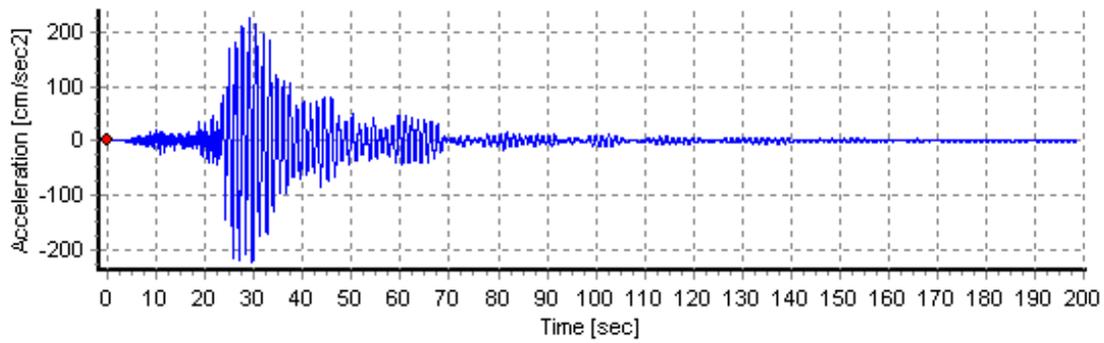
a)

En la figura 31 se tiene el registro de aceleraciones de la estación mencionada en su componente máxima, así como el espectro de respuesta de pseudo-aceleración del mismo, la ordenada espectral máxima alcanza valores de  $1500 \text{ cm/s}^2$  lo que significa que los edificios cercanos a los periodos de 1.5 s se vieron sometidos a aceleraciones por el orden de 1.5 veces su peso propio. En La zona de periodos bajos del espectro como los del templo de San Agustín apreciamos que el orden de las pseudo-aceleraciones a los que se ve sometidas las estructuras ronda los 0.5 g

La elección de este registro de aceleraciones se debió a que en primer lugar fue ésta estación fue la que registro la mayor en toda la ciudad de México, teniendo en una de sus componentes una aceleración máxima de  $225 \text{ cm/s}^2$  en su dirección Este-Oeste, sin embargo, las demás componentes tanto la Norte-Sur como la vertical registraron aceleraciones de  $148 \text{ cm/s}^2$  y de  $80 \text{ cm/s}^2$  respectivamente con lo cual podemos corroborar que la componente vertical tuvo aceleraciones máximas elevadas, por lo tanto, podemos asumir que la componente vertical tuvo influencia en el comportamiento estructural de los edificios. Aunque este sismo sea de epicentro cercano no tuvo un alto registro frecuencia como usualmente se tiene en los registros de sismos de epicentro cercano, debido a que el suelo de la ciudad de México es bien conocido a nivel mundial por sus características, muy arcilloso y con alto contenido de humedad.

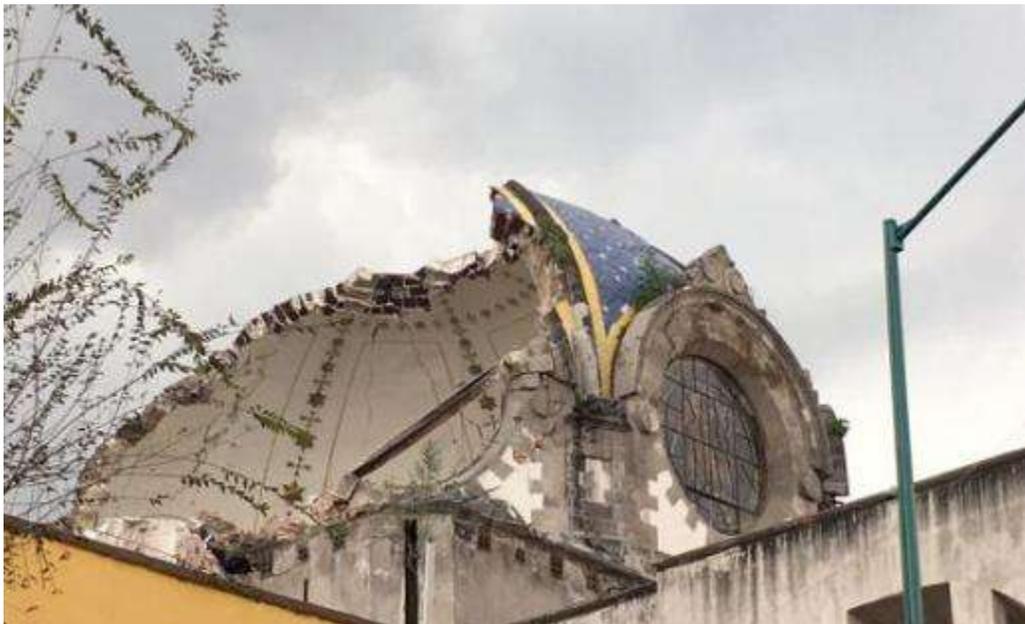
**Figura 34. Colapso parcial de la cúpula de la parroquia de Nuestra Señora de los Ángeles, colonia Guerrero, ciudad de México. <sup>(9)</sup>**

templo de San Agustín con lo cual es el principal punto de apoyo para poder evaluar y contrastar resultados, obviamente con los sismos que se presentaron en el mes de septiembre de 2017 hubo iglesias tanto de Morelos como de Chiapas que sufrieron daño estructural más severo teniendo inclusive colapsos totales, lamentablemente no tenemos registros de aceleraciones cercanas a esas zonas, por lo tanto este registro es una de las pruebas de sismos que pueden afectar a una estructura de tipo histórico, y aunque haya variación por los efectos de sitio y otras variaciones estas pueden ser mínimas, por lo tanto podemos asumir que estas aceleraciones son a las que prácticamente se vio sometida la parroquia.

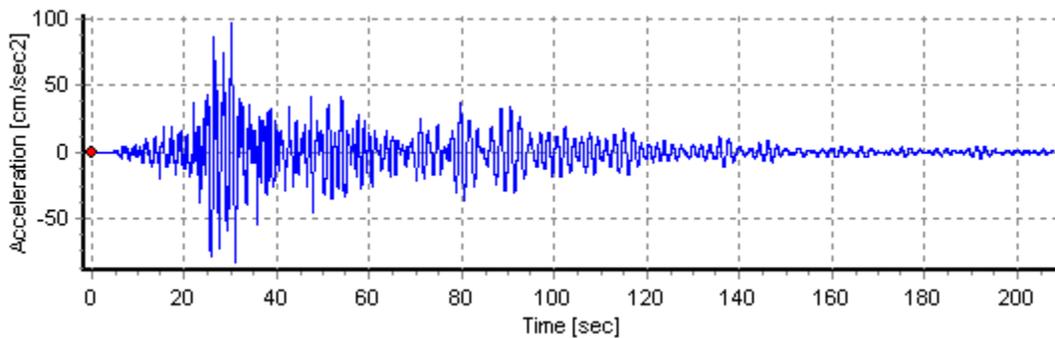
a)

Algo que podemos notar de la figura 35 en la cual se presenta el registro de aceleraciones mencionado, es que en este registro altas aceleraciones cercanas a la máxima se reparten a lo largo de todo el registro lo que nos hace identificar que la fase intensa tuvo una duración mucho más larga que en otros registros, por lo tanto, la edificación se vio sometidas a grandes aceleraciones a lo largo de más periodo lo que pudo originar otro tipo de daños. La aceleración máxima se encontró en la componente Norte-Sur con un valor máximo de  $97 \text{ cm/s}^2$ , en la componente Este-Oeste se registró una máxima de  $84 \text{ cm/s}^2$  y en la vertical una componente de  $33 \text{ cm/s}^2$ , podemos identificar comparando con las señales anteriores que las aceleraciones máximas que se presentaron en la ciudad de

México eran mucho mayores a las registradas en esta estación, más sin embargo podemos constatar que con estas aceleraciones relativamente bajas en comparación con las otras, fue suficiente para poder dañar una edificación de tipo histórico religioso, por último hacer mención que la estación se encuentra en un suelo de tipo arcilloso.

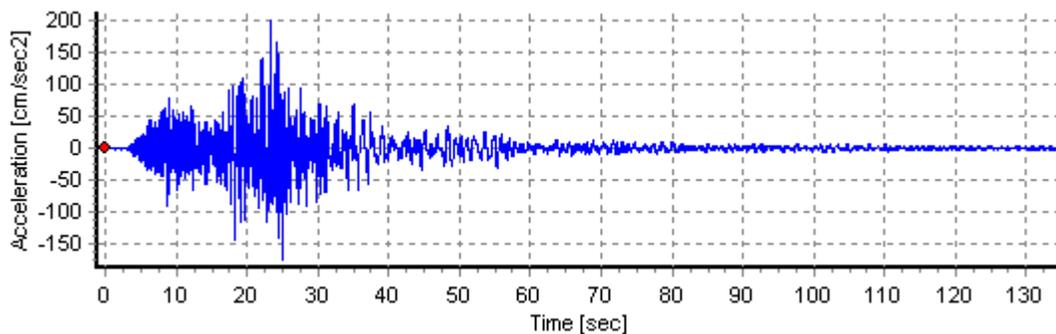
a)

En la figura 37 observamos el registro de aceleraciones de la máxima componente, a simple vista nos damos cuenta de que el registro tiene una alta frecuencia, lo cual se corrobora en el espectro de pseudo-aceleraciones, mostrando que a las estructuras en las que más efecto tienen son en aquellas de periodo corto, menores a  $0.7 \text{ s}$  por lo tanto es fácil pensar que por este motivo fue que se generaron tantos daños en estructuras de tipo patrimonial, ya que generalmente estas estructuras cuentan de periodo corto, en los análisis posteriores se podrá visualizar que tan importante es este efecto.

La elección de este registro sísmico se basó en que fue la que tuvo la segunda mayor aceleración en una de sus componentes, con un valor en la componente Norte-Sur de  $199 \text{ cm/s}^2$ , siendo que las otras componentes tanto al Este-Oeste como la vertical, tuvieron aceleraciones máximas altas  $170 \text{ cm/s}^2$  y  $108 \text{ cm/s}^2$  respectivamente. Este registro será prudente de analizar porque en esta zona hubo considerables daños a monumentos históricos, aunado a eso podemos notar que este registro de todos los utilizados tiene la componente vertical más alta, prácticamente la mitad de la máxima aceleración en una de sus componentes, con lo cual podremos injerir y entender de mejor manera cual es el efecto de la componente vertical y su efecto en la estructura de estudio. Como detalle final mencionar que la estación mencionada se encuentra en un suelo de tipo Rocoso, con lo cual podemos pensar que de entrada ya generara efectos sísmicos diferentes a los originados en los registros obtenidos de la ciudad de México los cuales eran sobre suelo blando.

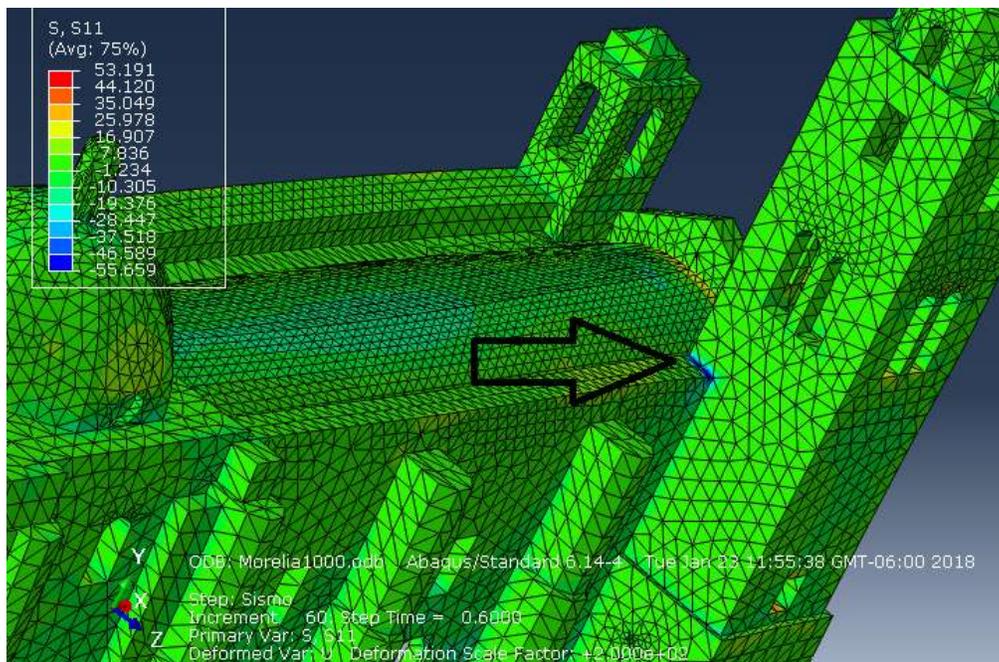
**Figura 38. Zona de altos esfuerzos tanto a compresión como a tensión en los diversos análisis sísmicos que se realizaron.**

Una de las principales zonas que mostro un esfuerzo considerable fue la unión entre la torre y el Muro lateral Norte, en toda su zona de intersección, pero generalmente más en las zonas de las esquinas, generando esfuerzos de compresión muy altos en estas zonas, dependiendo del sismo en algunos se generaron esfuerzos del orden de  $70 \text{ kg/cm}^2$  la cual superaría en gran medida la resistencia de la mampostería a compresión siendo esta la calculada de aproximadamente  $22 \text{ kg/cm}^2$  a compresión, también se generaron esfuerzos altos de tensión del orden en algunos análisis de  $60 \text{ kg/cm}^2$  éste valor excede con gran medida el esfuerzo resistente de la mampostería a tensión el cual podemos considerar para efectos prácticos nulo.

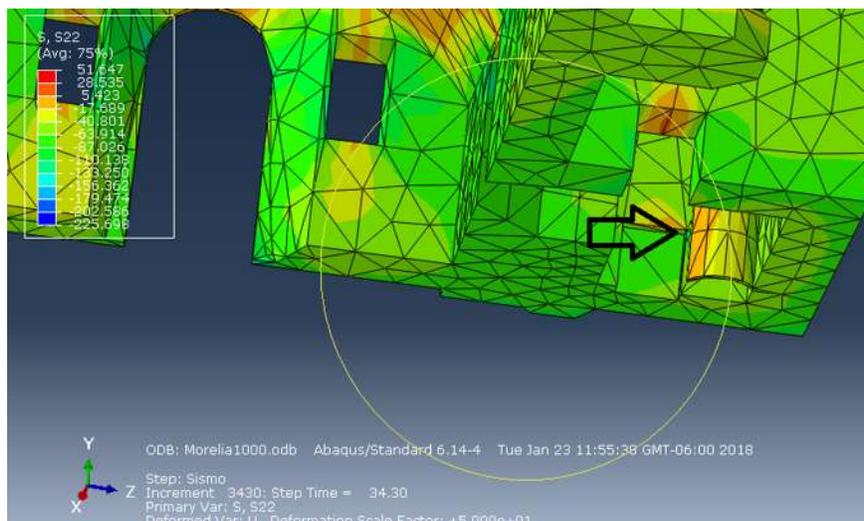
**Figura 41. Altos esfuerzos a tensión en la base de la torre**

Como se había ya rectificado en investigaciones anteriores la base de la torre es la que sufre más ante cargas gravitacionales, en este caso generando esfuerzos de compresión de alrededor de 20 kg/cm<sup>2</sup>, lo cual es cercano al valor promedio de la resistencia de la mampostería a compresión, sin embargo, en los análisis dinámicos lineales, se observó que se obtuvieron esfuerzos a altos, debido a la acción sísmica, esto en la zona donde la sección transversal precisamente en un hueco de la base.

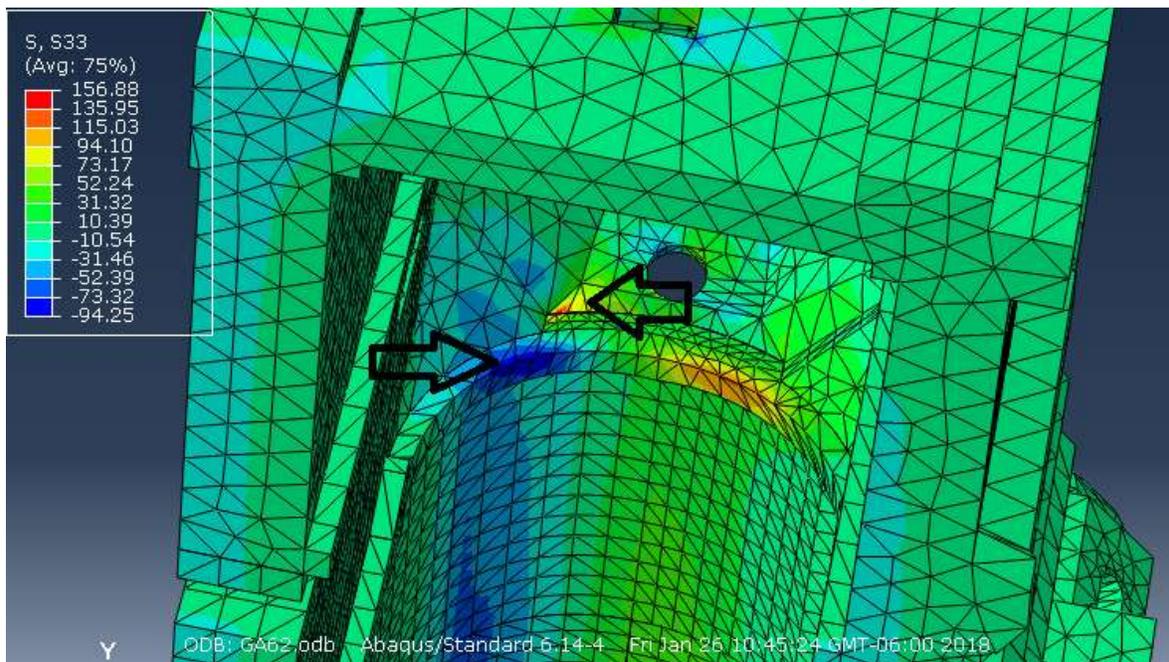
**Figura 42. Zona crítica ante esfuerzos de tensión el primer arco toral de la torre.**

Nuevamente se presentaron grandes esfuerzos de tensión en la zona de los arcos torales corroborando los esfuerzos máximos obtenidos en investigaciones anteriores, además de corroborar los daños observados en el Templo, en la figura 42 se observa que una zona de los arcos está a compresión y otra a tensión lo cual dependiendo del instante del sismo analizado, los valores se pueden invertir, por lo cual los esfuerzos cambian de magnitud y sentido a lo largo del sismo, si bien estos esfuerzos no son los máximos en cada instante de los sismos analizados, los patrones de esfuerzos altos y constantes en esa zona nos obliga a pensar que claramente es una de las zonas más críticas del Templo. Se generaron esfuerzos del orden de 15-20 kg/cm<sup>2</sup> en los análisis los cuales sobrepasan en gran medida el esfuerzo resistente a tensión, esta solicitación habrá que corroborarse en los análisis dinámicos no lineales, para observar el comportamiento desarrollado bajo comportamiento no lineal.

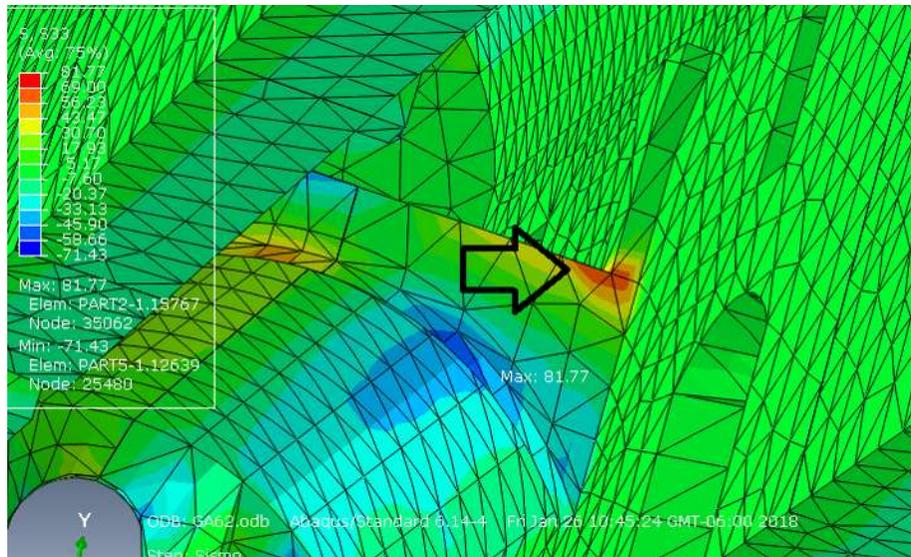
**Figura 42. Altos esfuerzos a tensión encontrados en la parte alta de la bóveda del coro**

Existen zonas en las cuales los esfuerzos máximos que se encontraron se corroboran con las investigaciones anteriores que se realizaron, sin embargo la aplicación de un análisis dinámico lineal en 3 direcciones, nos permitió encontrar además de las zonas características del templo a sufrir daño, otras zonas en las cuales no se habían encontrado grados de daño altos en investigaciones anteriores, este es el caso las zonas del coro, como apreciamos en la figura 43, si bien dichos el esfuerzo a tensión rebasan los máximos encontrados en algunas zonas del templo, estos generarían daño.

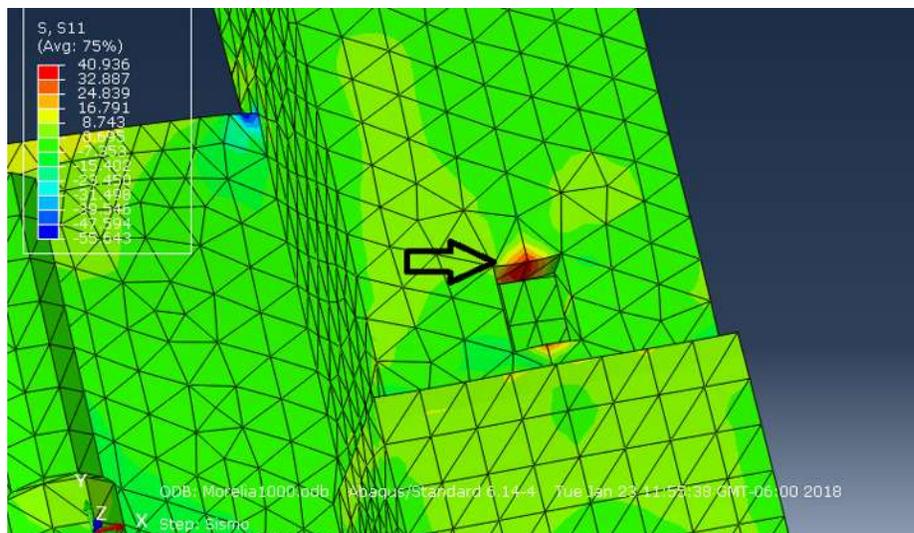
**Figura 43. Esfuerzos generados en la ventana norte de la torre del templo.**

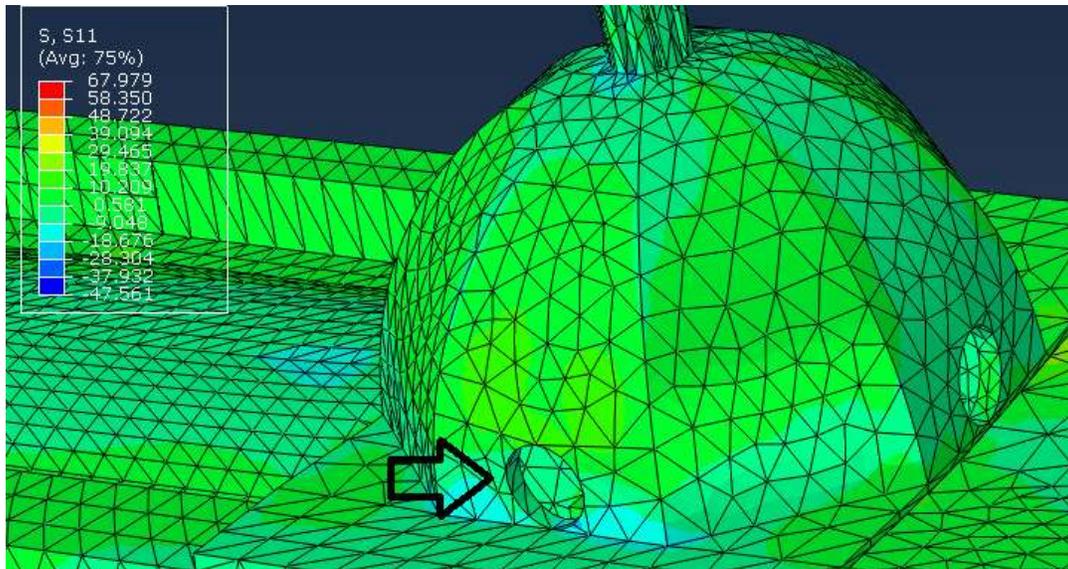
**Figura 44. Los óculos de la cúpula, fueron claramente una zona susceptible a altos esfuerzos de compresión y tensión.**

Otro patrón de daño que quedo bastante claro en cada uno de los análisis que se realizaron en el templo, fue la presentación de máximos esfuerzos tanto a compresión como a tensión en los óculos de la cúpula, si bien anteriormente se había encontrado que solo se generaban esfuerzos altos en éstos mismos en la dirección Este-Oeste, fue encontrado que los esfuerzos en esta zona en la dirección Norte-Sur del templo fueron constantemente altos en la mayoría de los análisis, por lo tanto en general podemos observar que los óculos de la cúpula son zonas bastantes susceptibles a sufrir grandes esfuerzos.

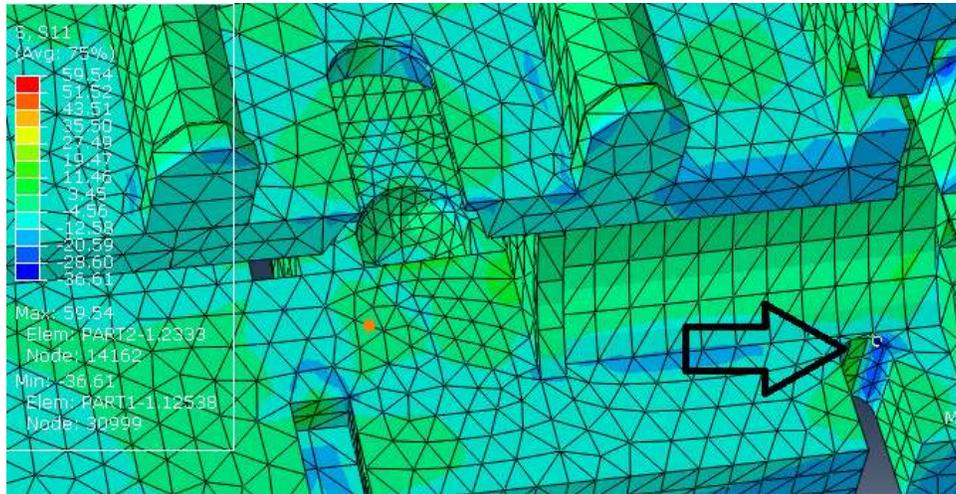
**Figura 45. Esfuerzos altos de compresión en la puerta del muro sur.**

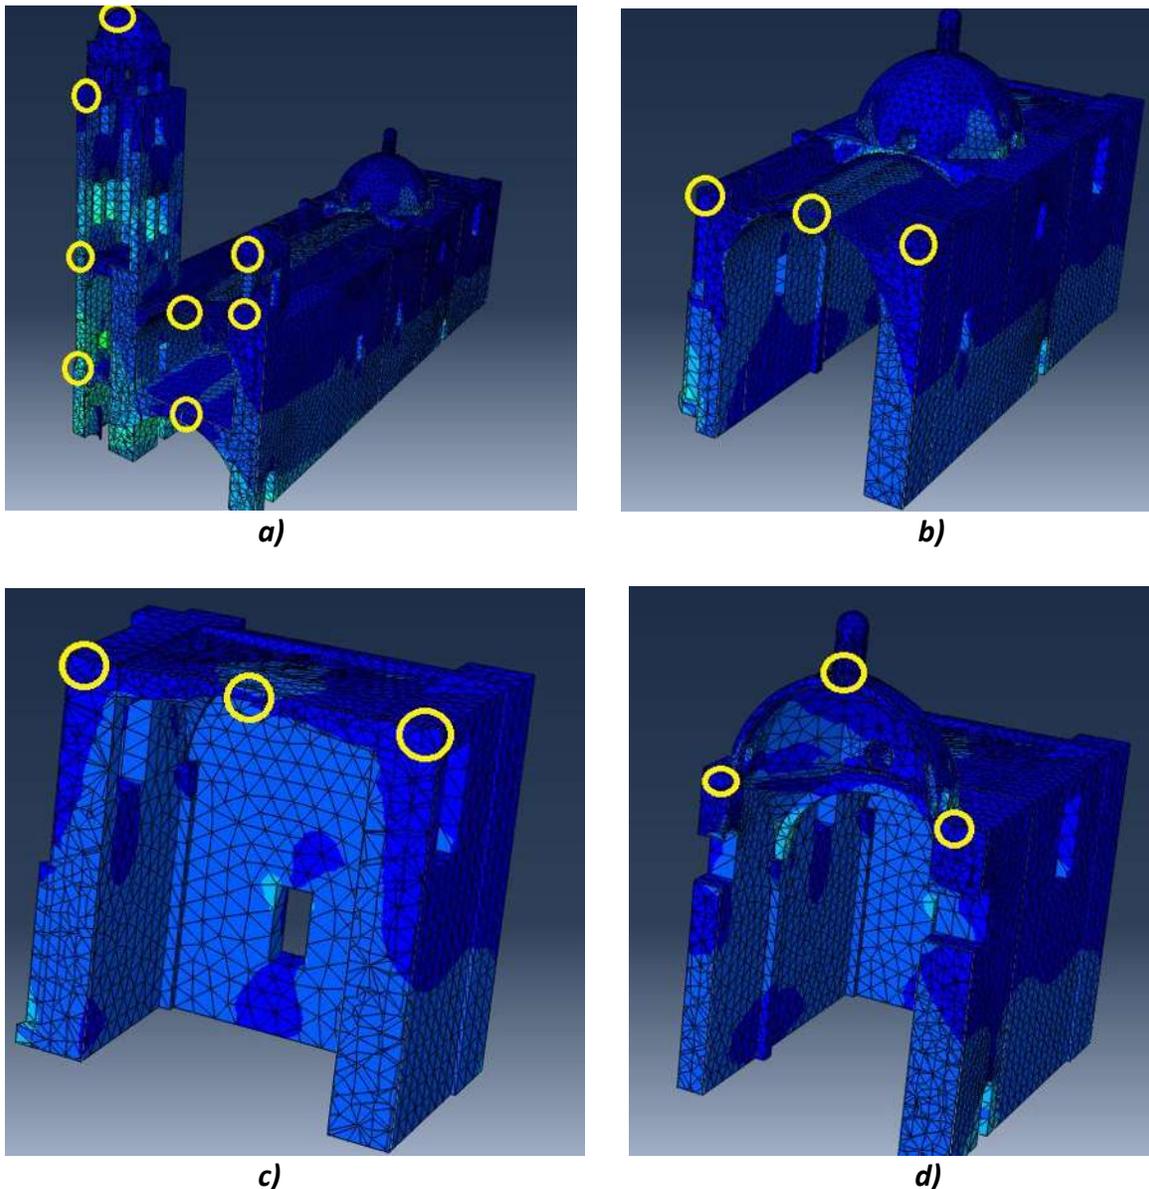
**Figura 50. Puntos de control propuestos para el análisis de los desplazamientos relativos de los macro elementos del Templo de San Agustín**

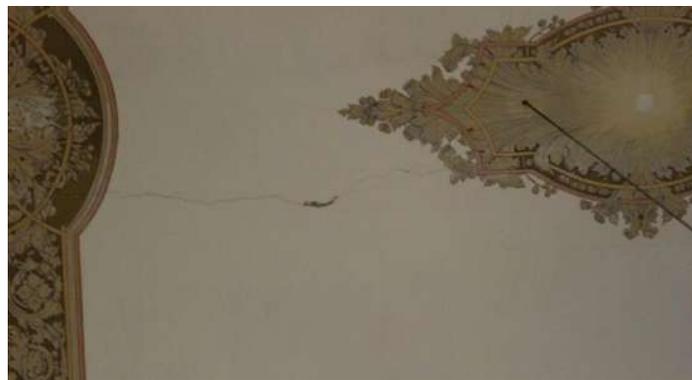
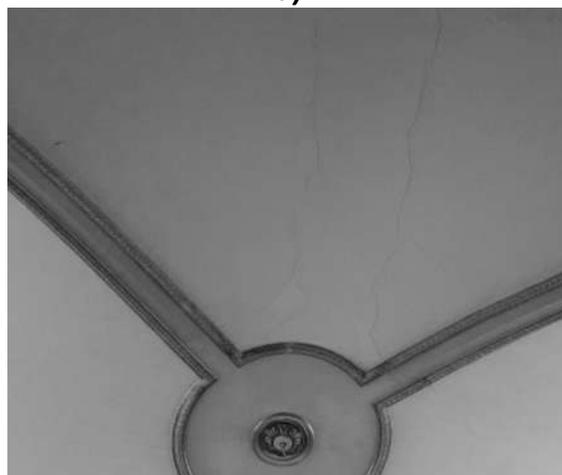
**Figura 57. Daños Observados en las zonas críticas aledañas a los arcos torales, *a)* bóveda de cañón, *b)* bóveda de crucería.**
