**UNIVERSIDAD  
MICHOCANA DE SAN NICOLÁS  
HIDALGO**

**“RIESGO SÍSMICO DEL TEMPLO DE SAN AGUSTÍN EN  
MORELIA, MICHOACÁN”**

**TESIS**

**QUE PARA OBTENER EL GRADO DE:  
MAESTRO EN INGENIERÍA EN EL ÁREA DE  
ESTRUCTURAS**

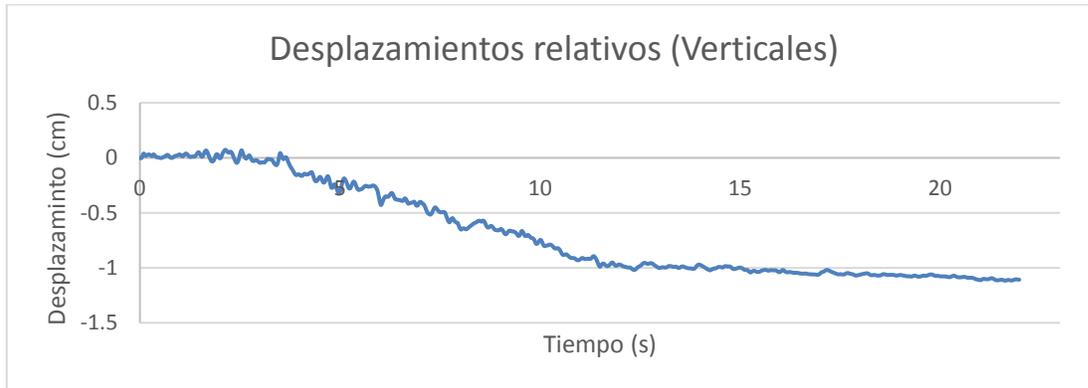
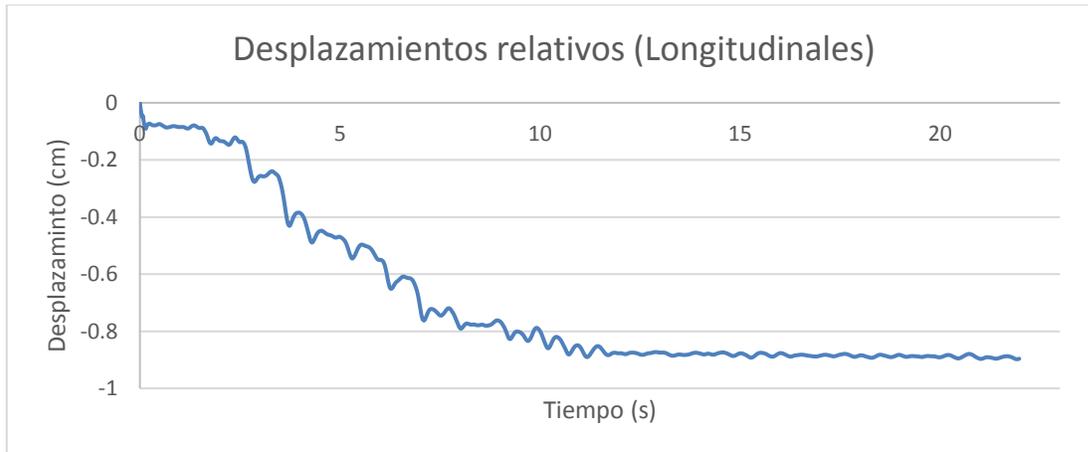
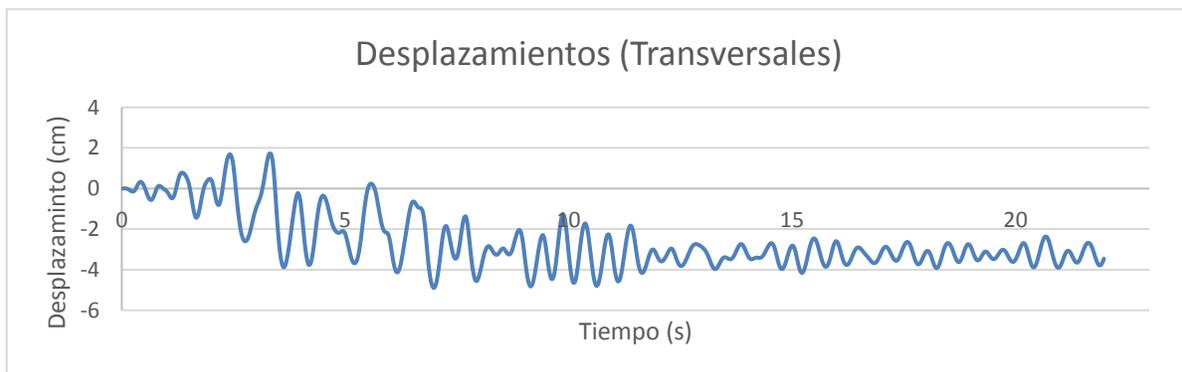
**Figura 59. Historia de Desplazamientos en el templo en el punto de control de la nave, para el sismo CSER.**

La figura 59 muestra los desplazamientos en la historia del tiempo obtenidos para el sismo PHPU en el punto de control de la nave en el centro en las tres direcciones ortogonales, se muestra el patrón de desplazamientos encontrados en los análisis comparándolos con los elásticos, en cada una de las zonas, los desplazamientos fueron mayores en los puntos de control para cada análisis que se realizó, la razón está relacionada con la misma la razón por la cual se reducen los esfuerzos, la interacción del material en el rango inelásticos disipa energía lo

cual reduce los esfuerzos sin embargo genera que se aumenten los desplazamientos.

Además de que los desplazamientos fueron mayores se aprecia que en los desplazamientos mostrados en la figura 59, estos comienzan rápidamente a entrar en un rango no lineal, para este caso específico, algunos desplazamientos como el longitudinal en la nave desde los primeros instantes sin embargo no hay que dejar de lado que para este sismo en específico, la intensidad de las aceleraciones no se presenta al máximo en los primeros instantes, por lo tanto hay que asumir que al igual que en la zona de los arcos torales, en cierta dirección de análisis, la bóveda de cañón se encuentra en un rango no lineal, que va aumentando a medida que se desarrollan mayores aceleraciones a lo largo del sismo.

Por último respecto a la figura 59 como se había mencionado en los resultados obtenidos de los análisis elásticos, la dirección más vulnerable a sufrir desplazamientos independientemente si es en el rango elástico o inelástico es la dirección transversal, debido a su poca falta de rigidez, ya que como lo vemos en con lo cual debido a que relacionamos desplazamientos directamente con los

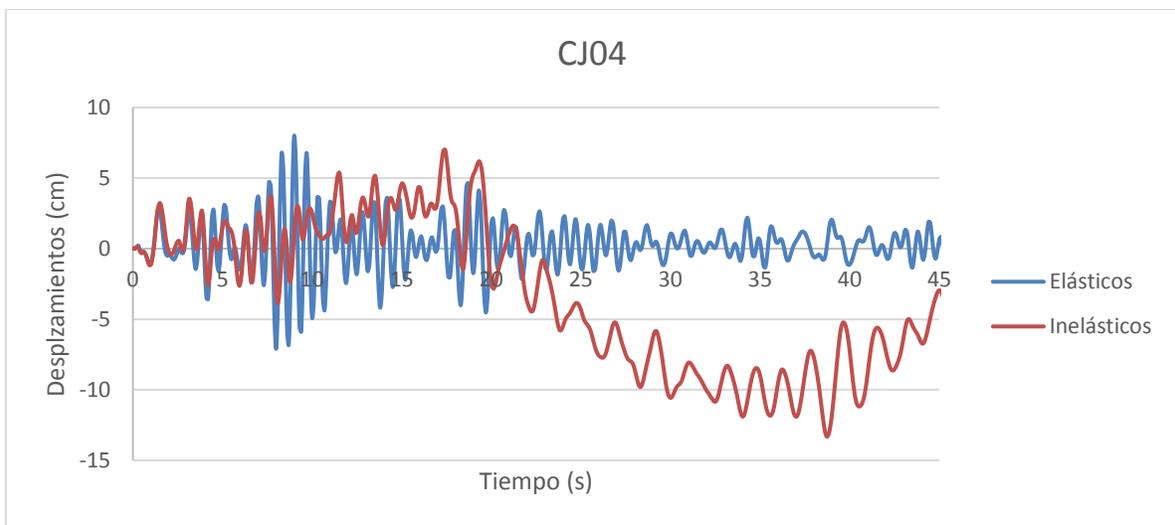
**Figura 60. Historia de Desplazamientos en el templo en el punto de control de la torre para distintos sismos.**

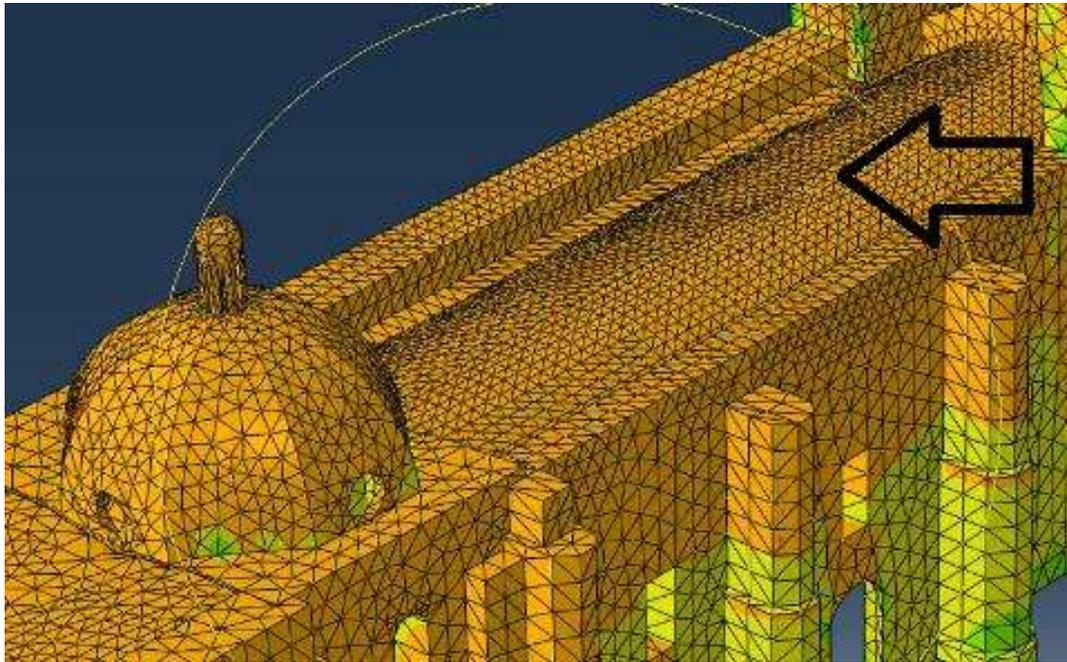
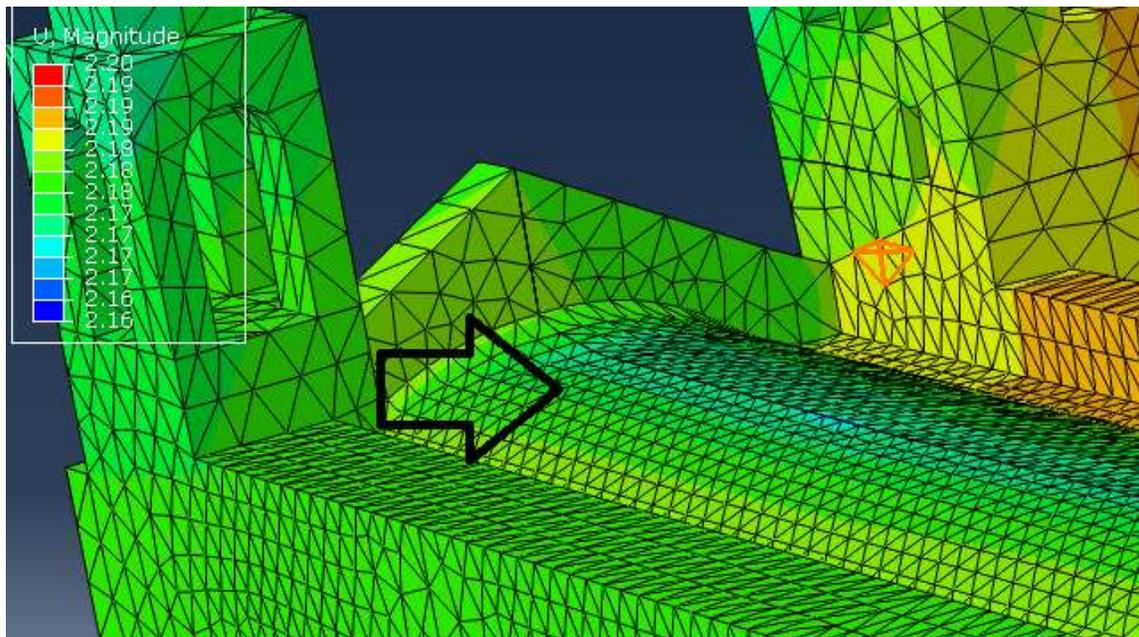
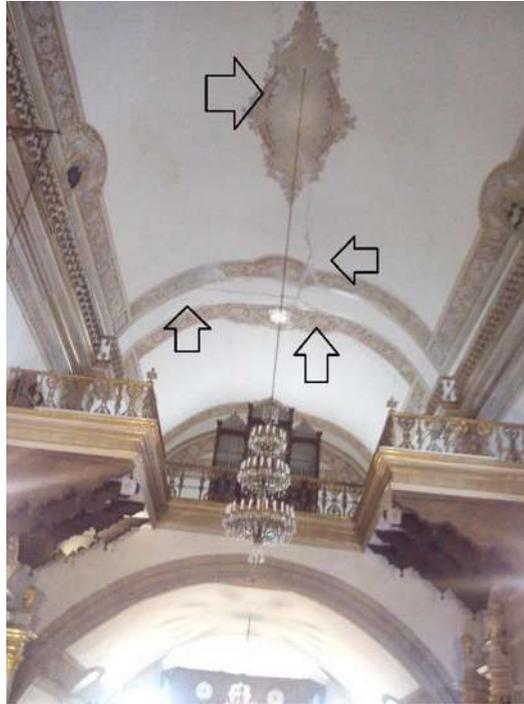
**Figura 61. Desplazamientos inelásticos obtenidos en los análisis realizados, representativos de la fractura encontrada en la bóveda de caño, claramente se aprecia la bifurcación de la misma.**

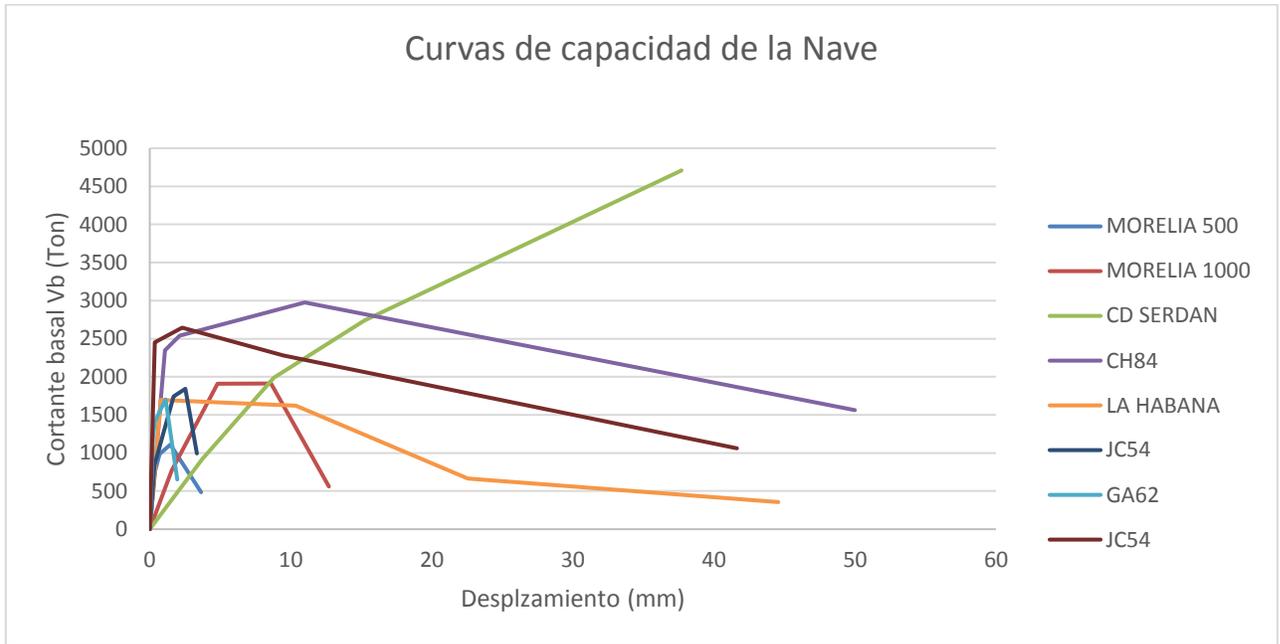
**Figura 63. Curvas de capacidad obtenidas para cada análisis sísmico en la nave en la dirección transversal.**

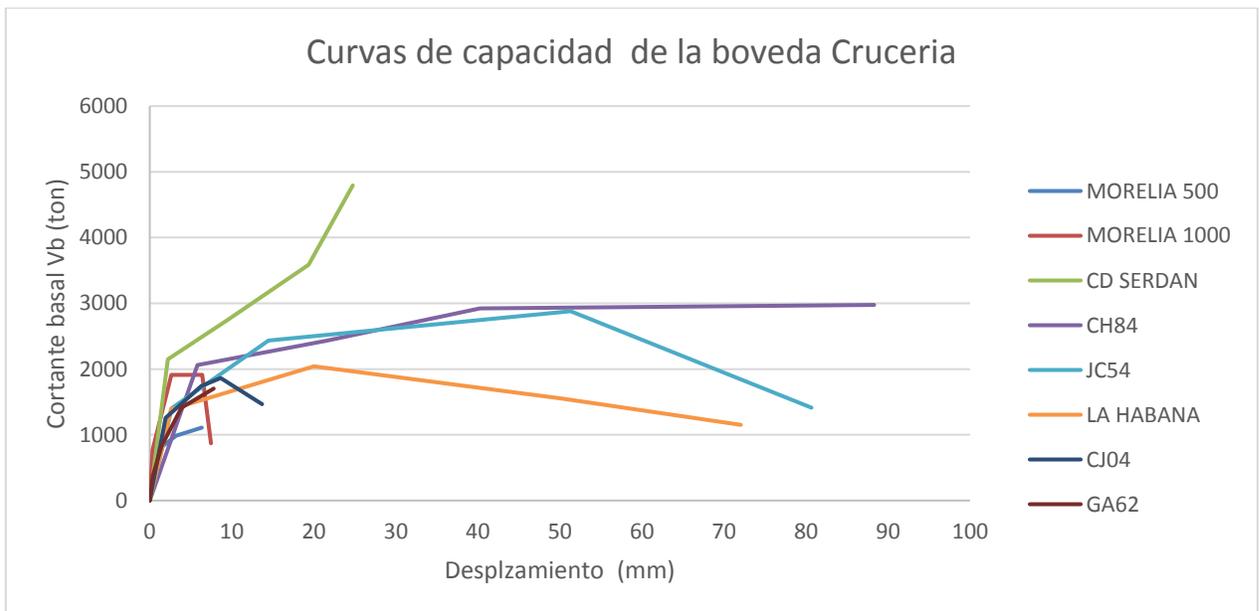
**Figura 64. Curvas de capacidad obtenidas para cada análisis sísmico en la bóveda de crucería en la dirección transversal.**

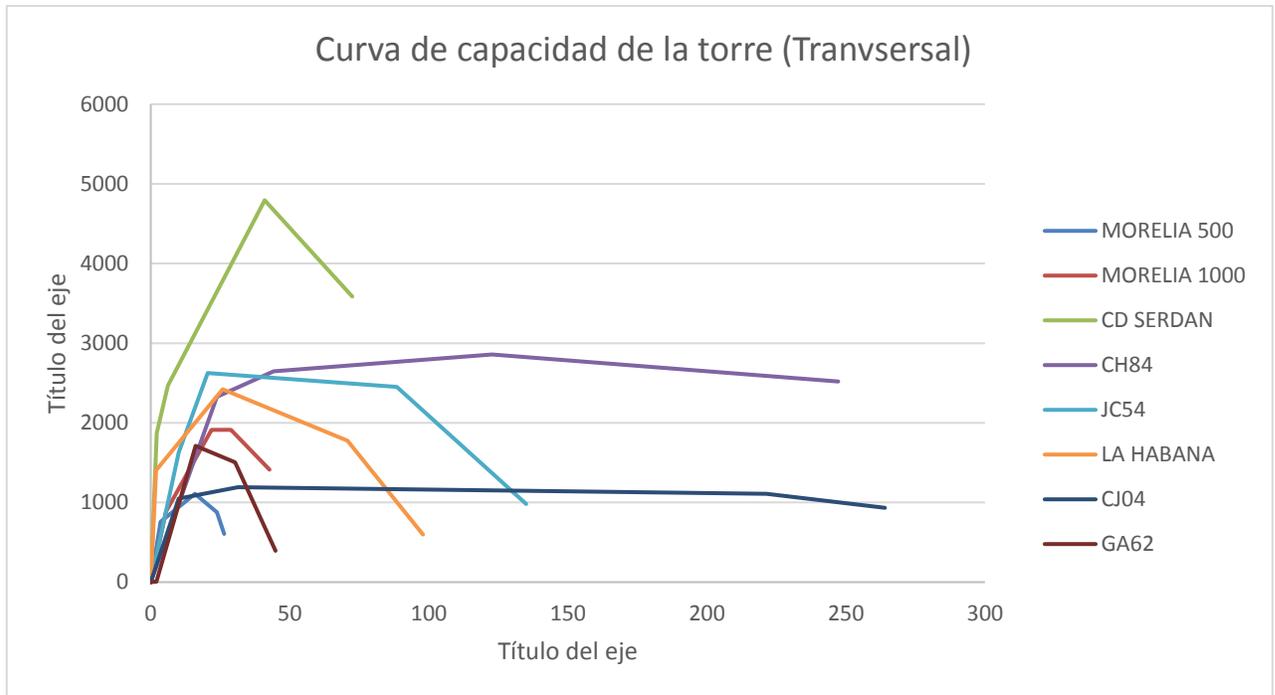
**Figura 65. Curvas de capacidad obtenidas para cada análisis sísmico en la Torre en la dirección transversal.**

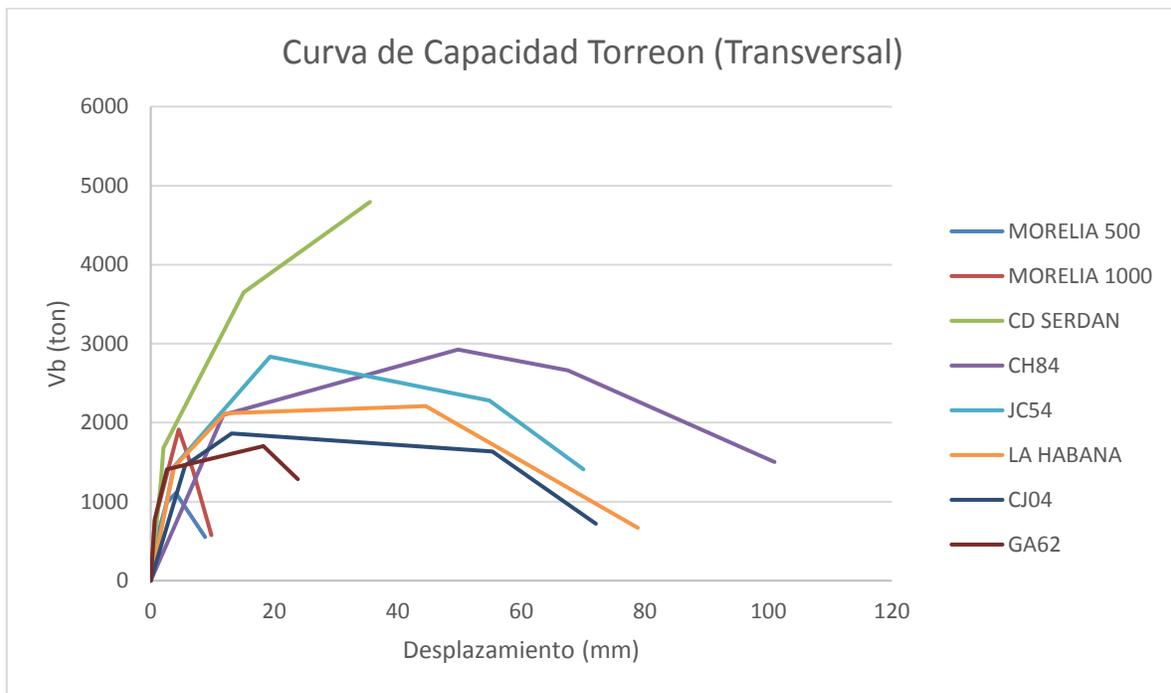
**Figura 66. Curvas de capacidad obtenidas para cada análisis sísmico en el torreón en la dirección transversal.**

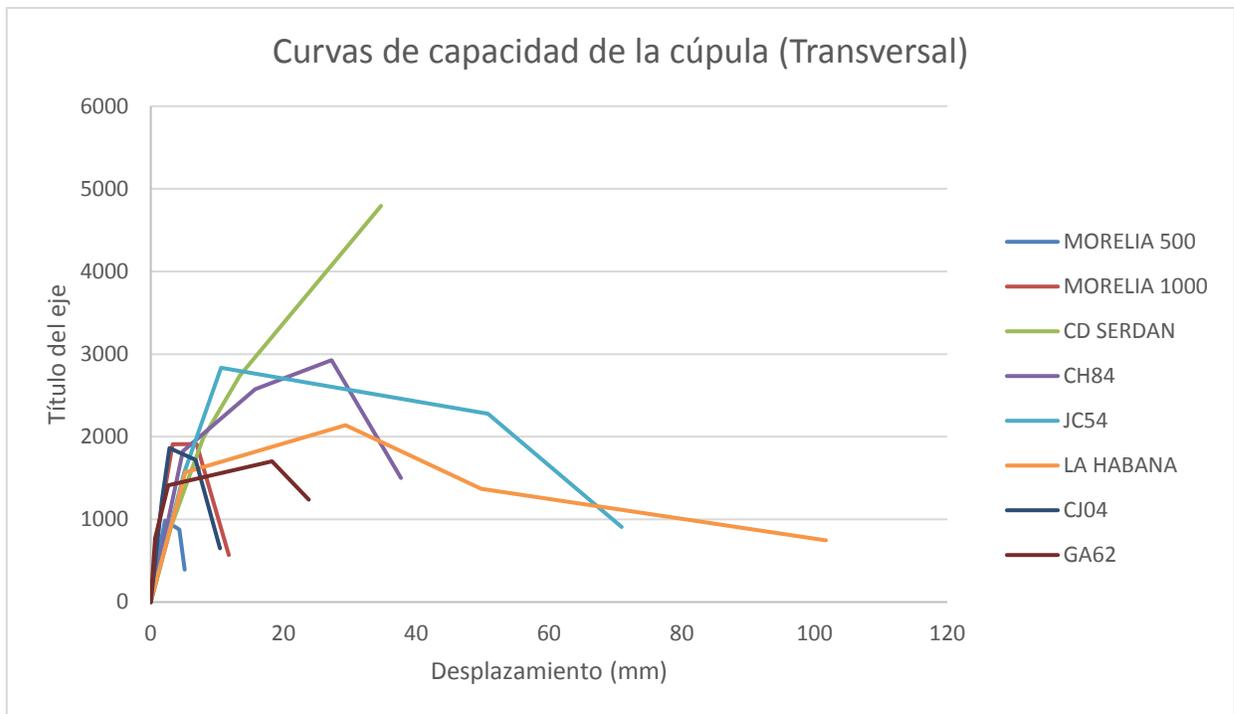
**Figura 67. Curvas de capacidad obtenidas para cada análisis sísmico en la cúpula en la dirección transversal.**

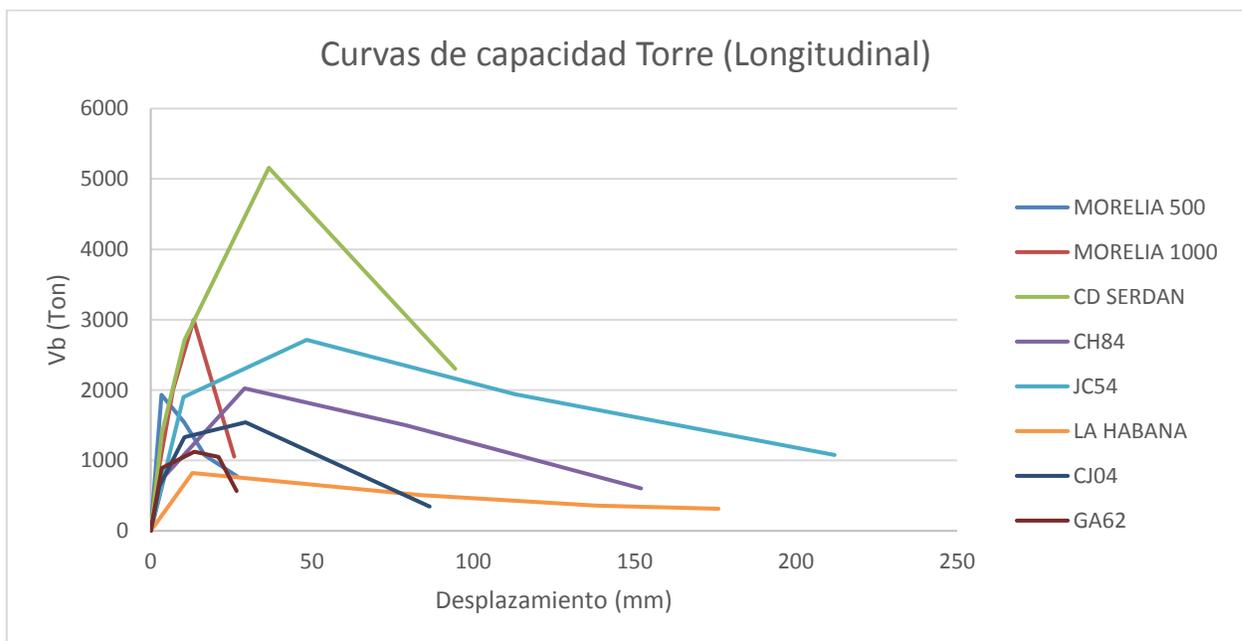
**Figura 67. Curvas de capacidad obtenidas para cada análisis sísmico en la Torre en la dirección longitudinal.**

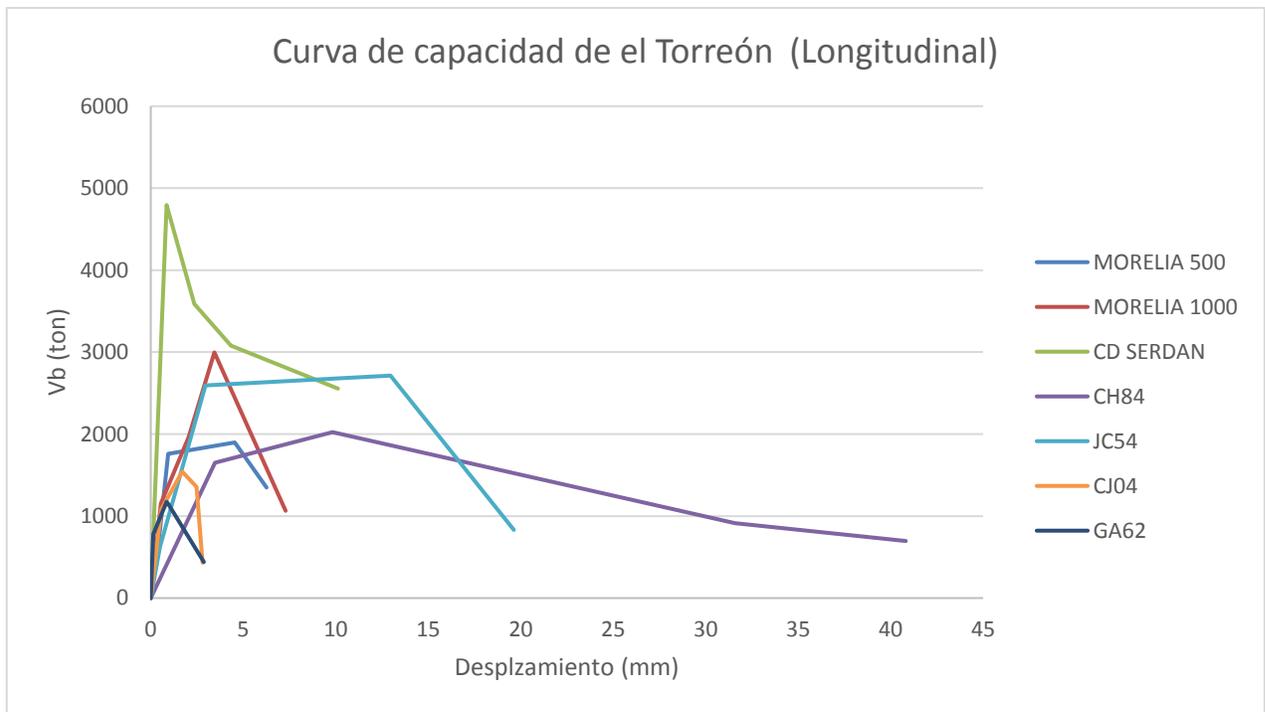
**Figura 68. Curvas de capacidad obtenidas para cada análisis sísmico del torreón en la dirección longitudinal.**

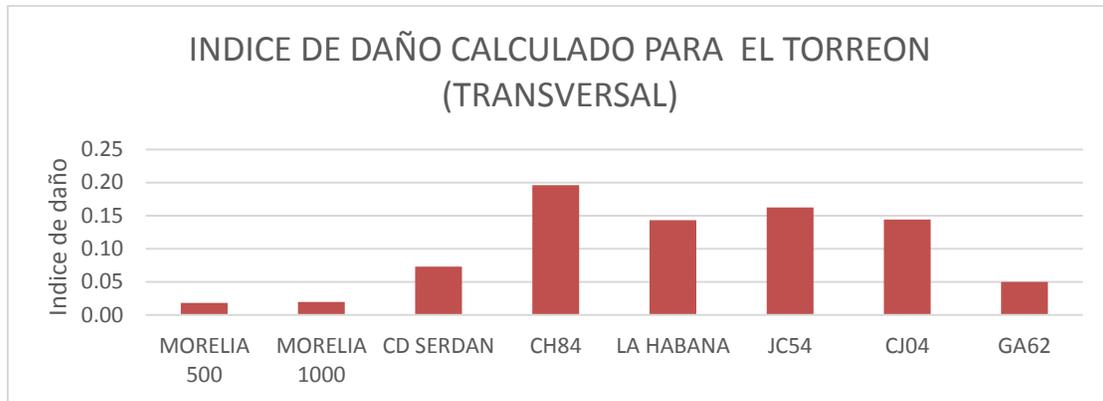
**Figura 70. Índices de daño calculados para los distintitos sismos, en el macroelemento torreón en la dirección transversal.**

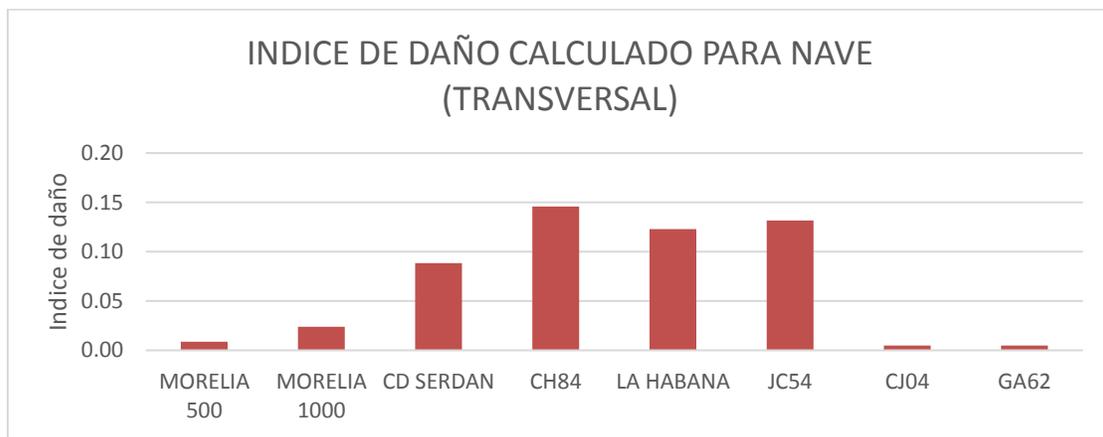
**Figura 71. Índices de daño calculados para los distintitos sismos, en el macroelemento Nave en la dirección transversal.**

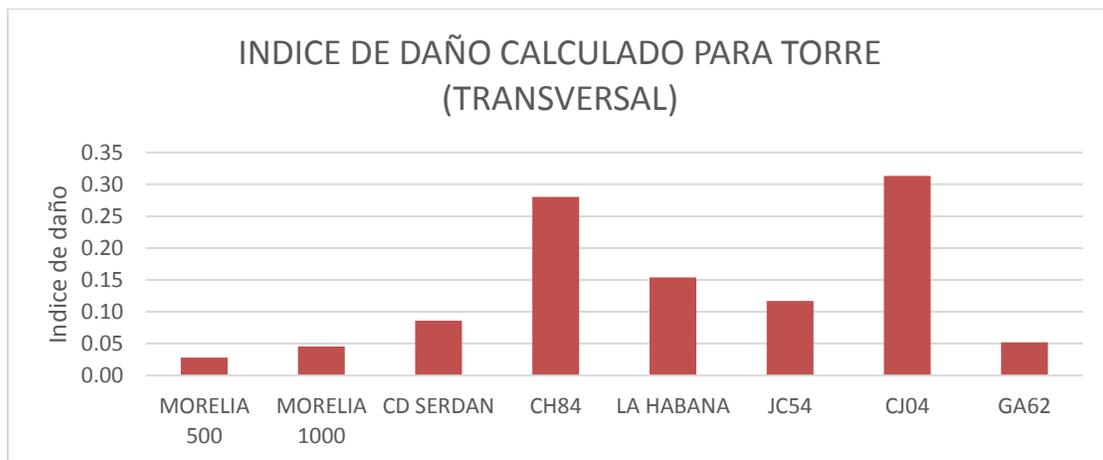
**Figura 71. Índices de daño calculados para los distintitos sismos, en el macroelemento Torre en la dirección transversal.**

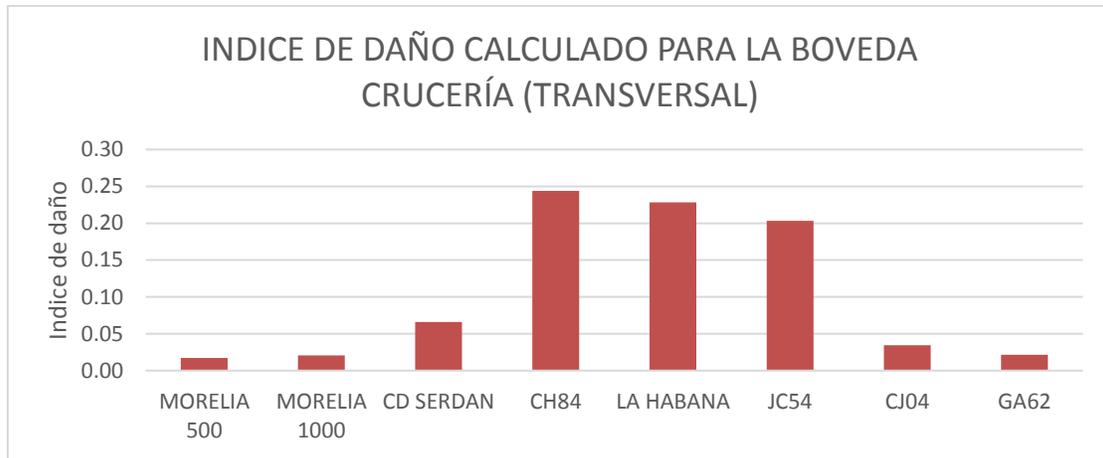
**Figura 72. Índices de daño calculados para los distintitos sismos, en el macroelemento bóveda de crucería en la dirección transversal.**

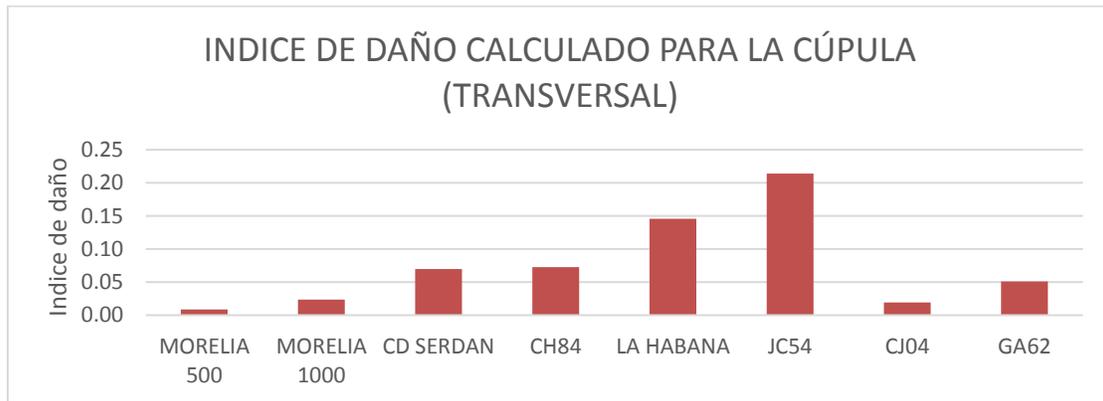
**Figura 73. Índices de daño calculados para los distintitos sismos, en el macroelemento cúpula en la dirección transversal.**

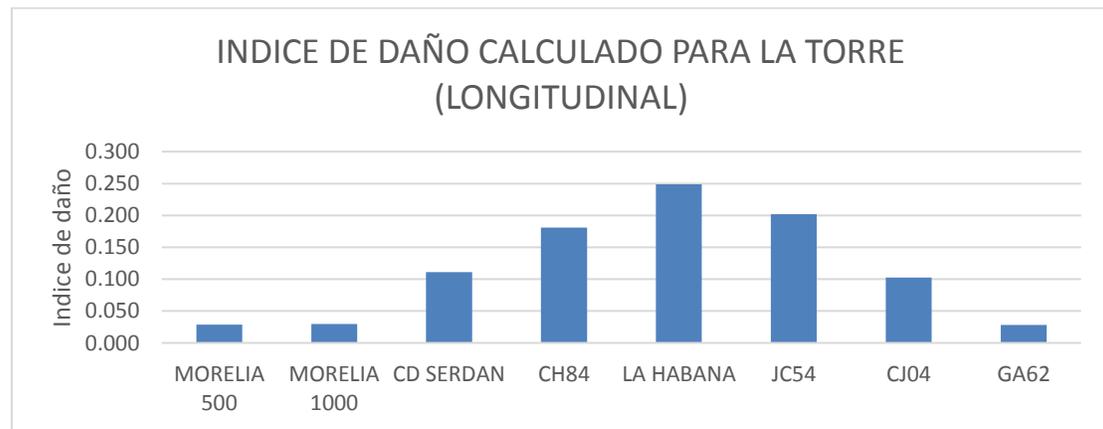
**Figura 74. Índices de daño calculados para los distintitos sismos, en el macroelemento Torre en la dirección longitudinal.**

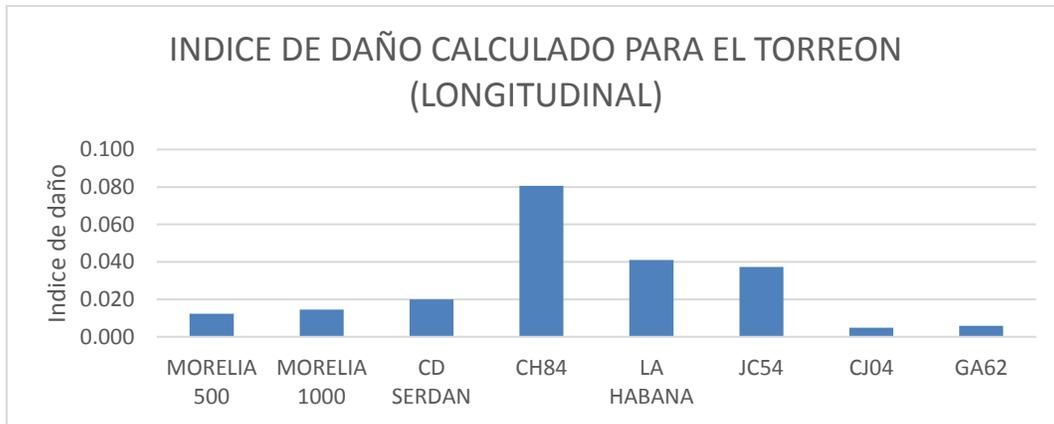
**Figura 75. Índices de daño calculados para los distintitos sismos, en el macroelemento Torreón en la dirección longitudinal.**

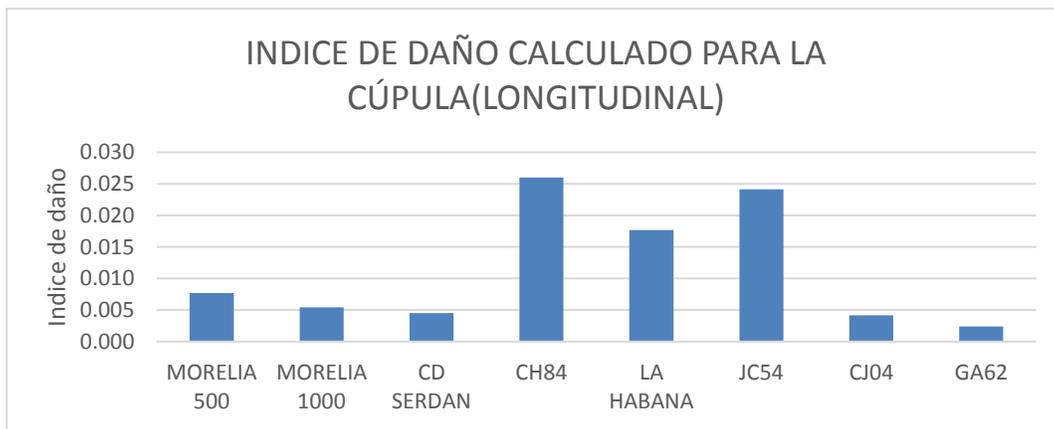
**Figura 76. Índices de daño calculados para los distintitos sismos, en el macroelemento cúpula en la dirección longitudinal.**

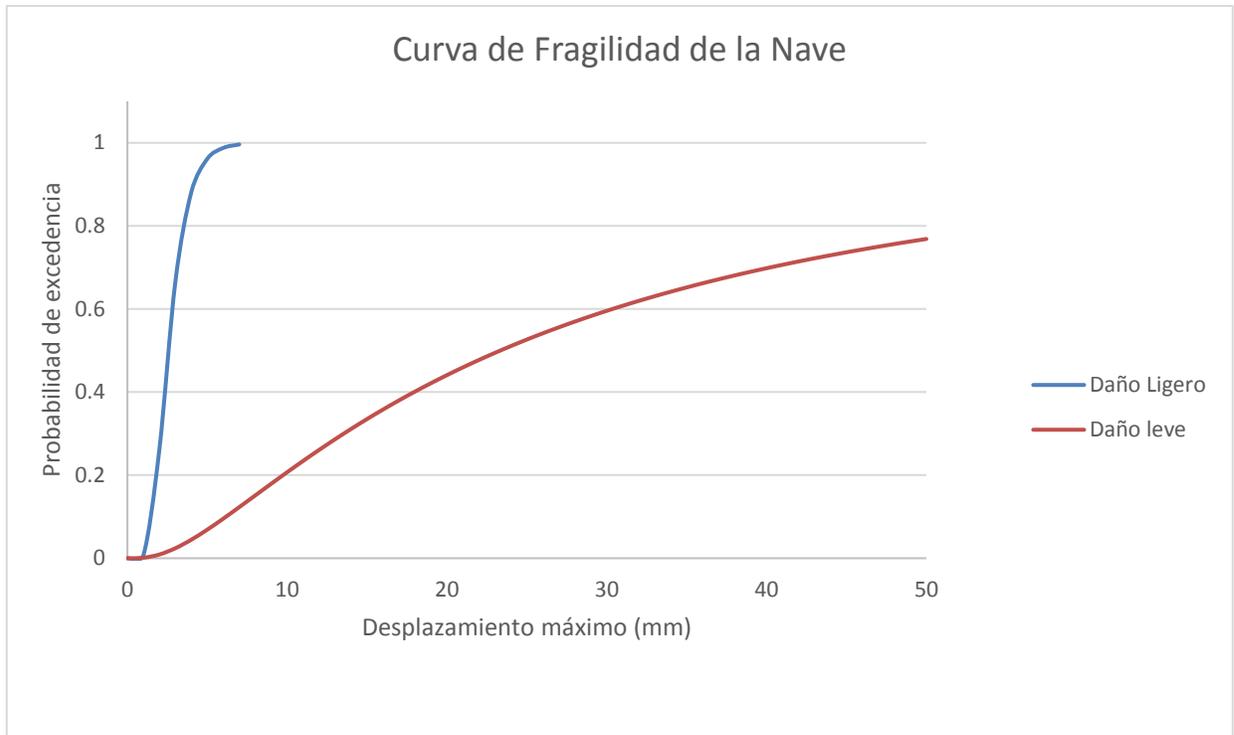
**Figura 77. Curva de fragilidad para la nave en dirección transversal.**

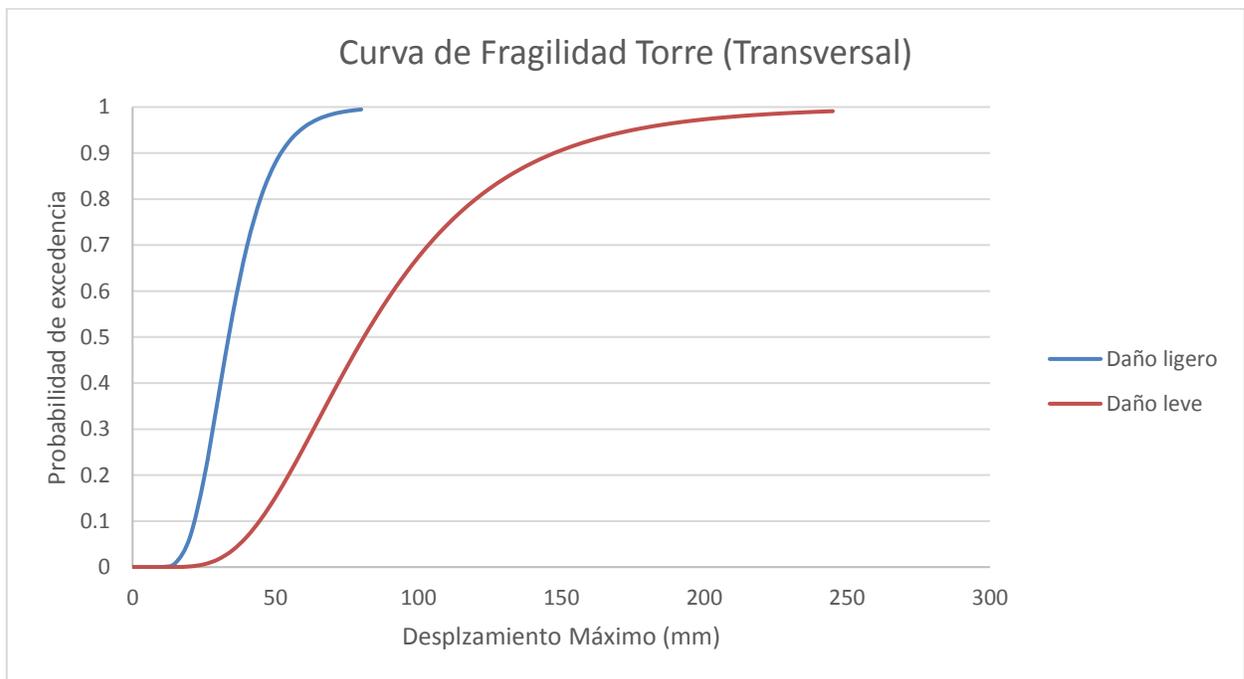
**Figura 78. Curva de fragilidad para la Torre en dirección transversal.**

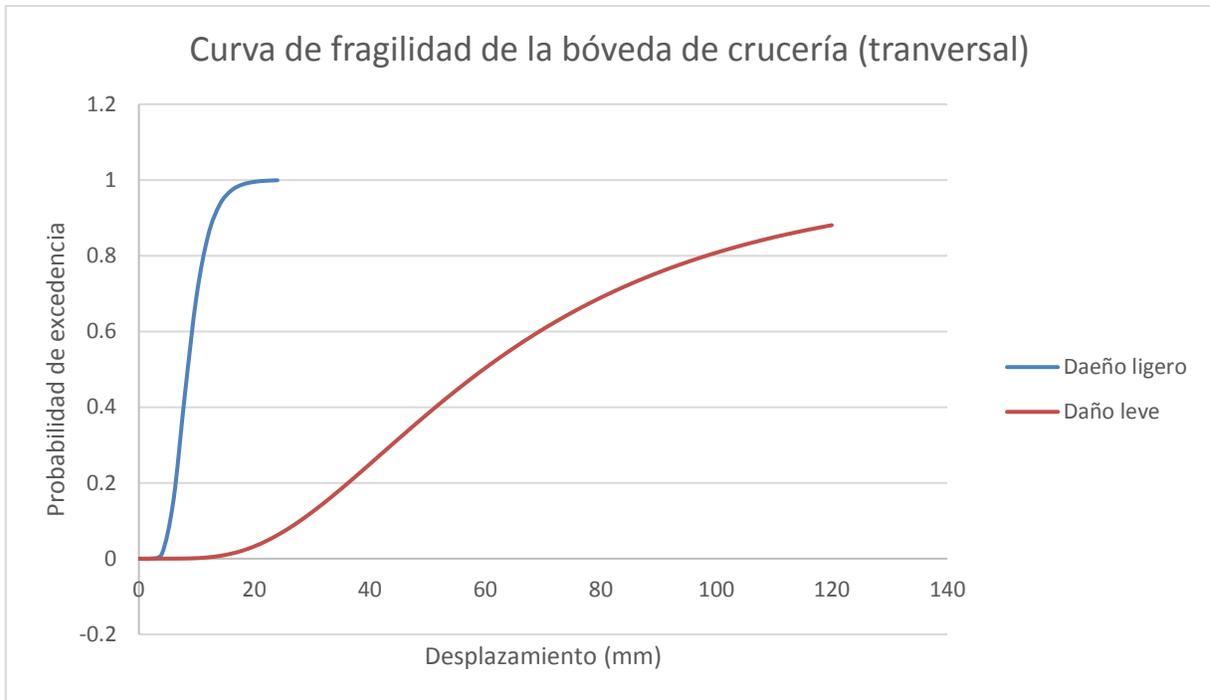
**Figura 79. Curva de fragilidad para la bóveda de crucería en dirección transversal.**

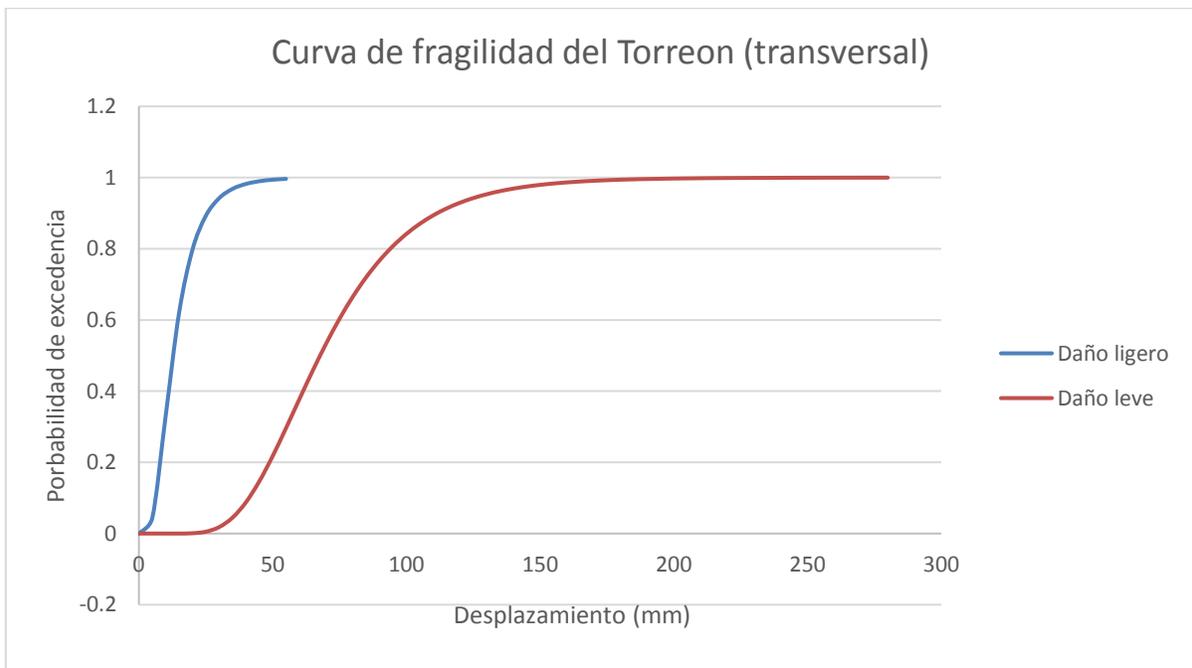
**Figura 80. Curva de fragilidad para el torreón en dirección transversal.**

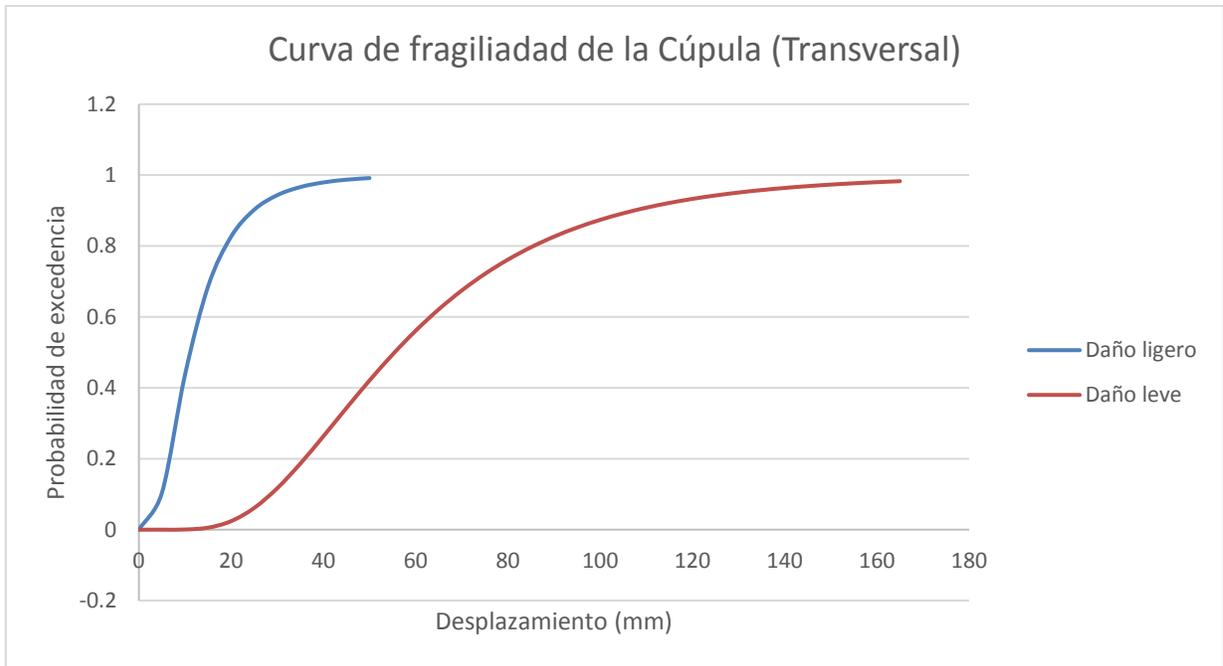
**Figura 81. Curva de fragilidad para la cúpula.**

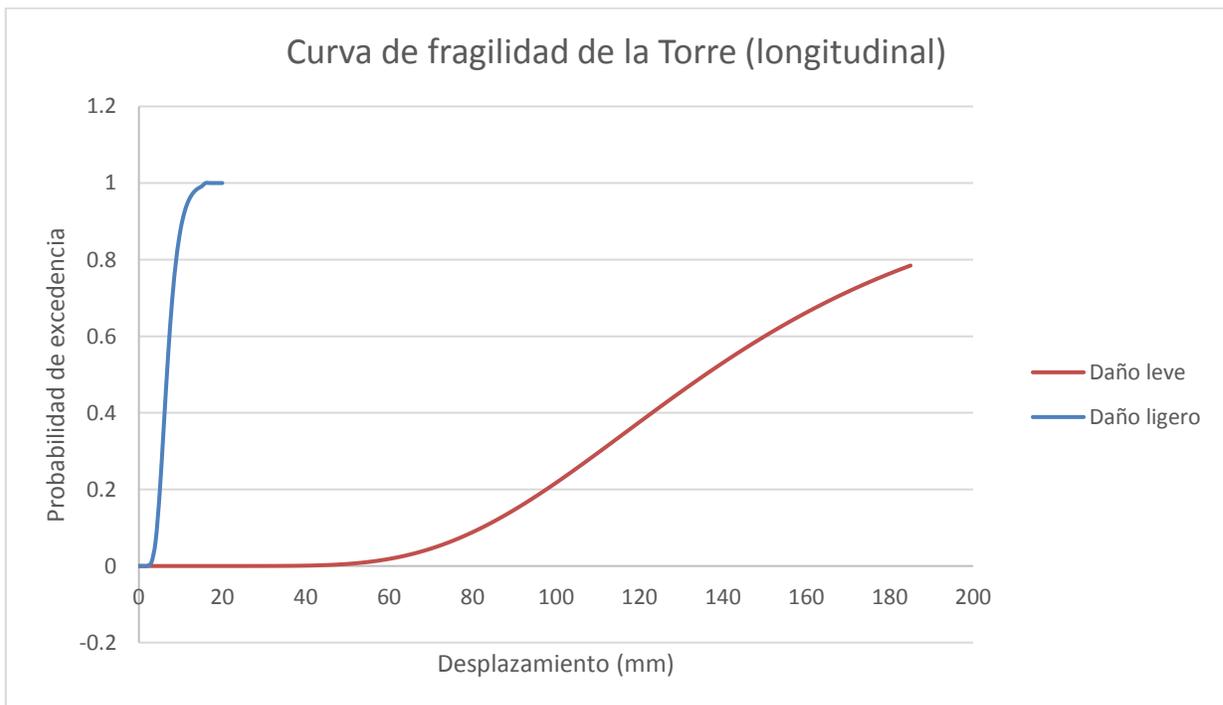
**Figura 82. Curva de fragilidad para la Torre en dirección longitudinal.**

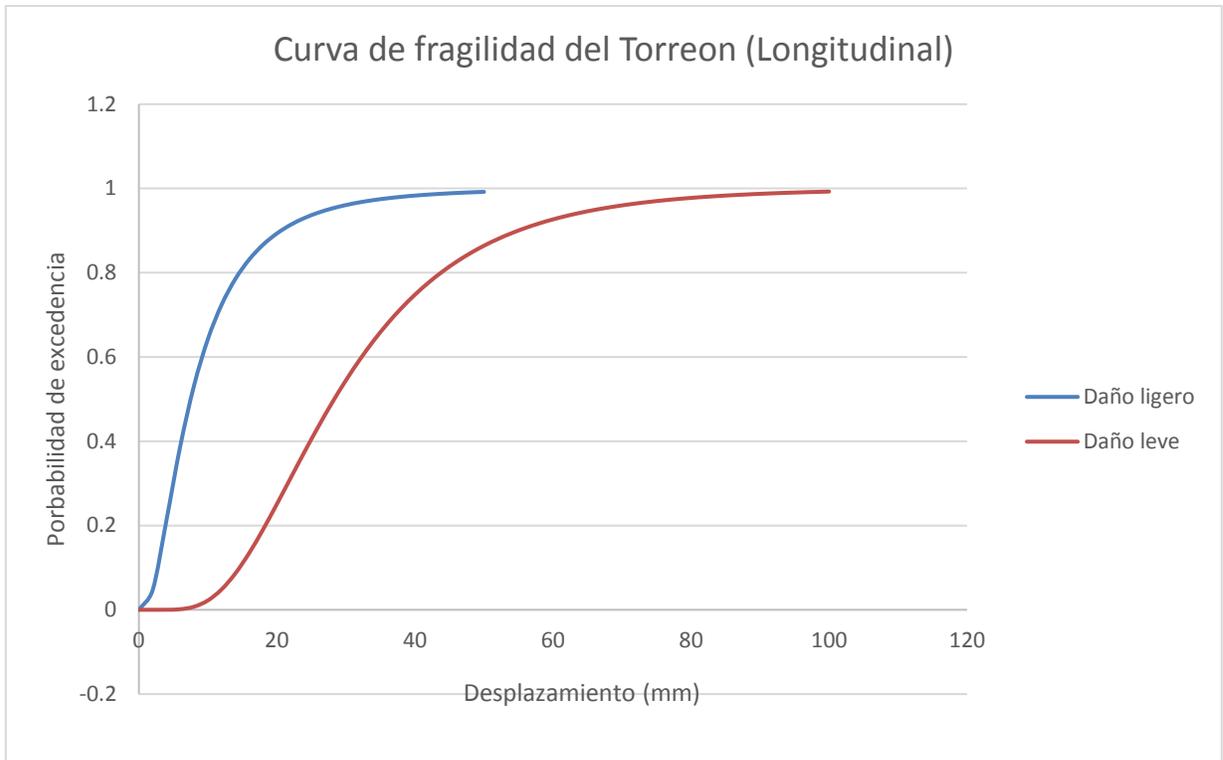
**Figura 83. Curva de fragilidad para el torreón en dirección longitudinal.**

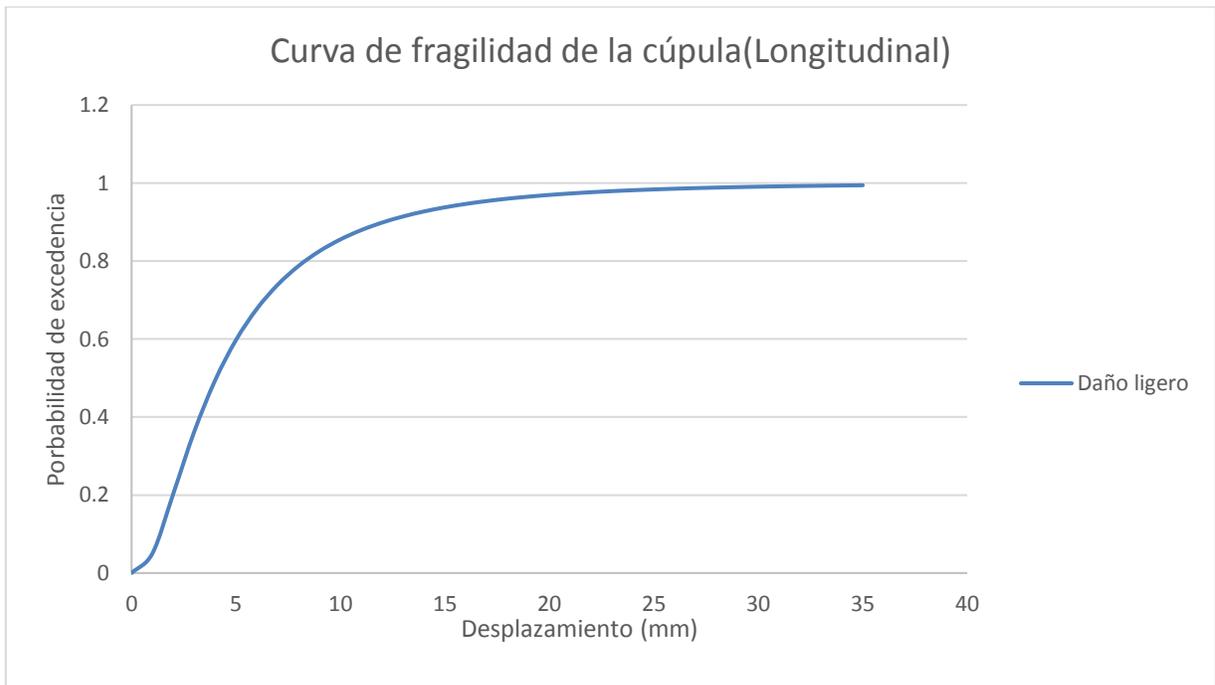
**Figura 84. Curva de fragilidad para la cúpula en dirección longitudinal.**

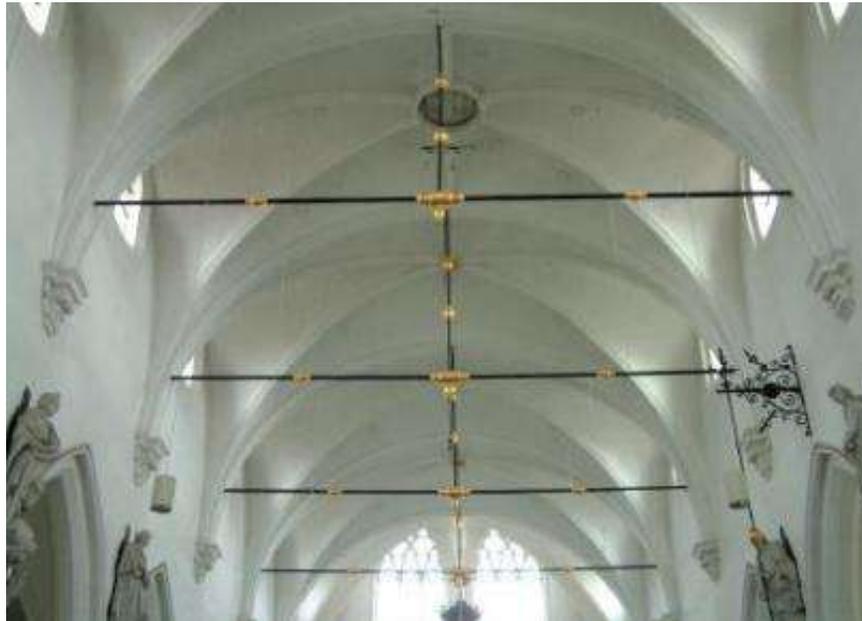
a)

Para la Nave se propone el uso de tensores metálicos externos horizontales, con el fin de tratar de evitar la formación de articulaciones plásticas originadas por tensión en el intradós de la bóveda, distribuidos uniformemente a lo largo de toda la nave, si bien esta solución no generaría que se generaran menos esfuerzos, teóricamente nos ayudaría a solucionar los problemas de tensión. La figura 85 muestra la aplicación de esta metodología:

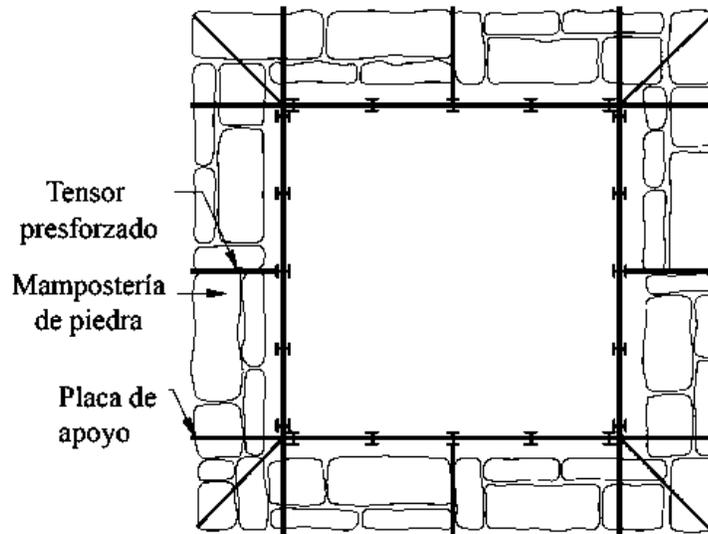
**Figura 86. Propuesta de Aplicación de tensores metálicos internos para la torre y el torreón de monumentos históricos. *Martínez (2017)***
