**UNIVERSIDAD  
MICHOCANA DE SAN NICOLÁS  
HIDALGO**

**“RIESGO SÍSMICO DEL TEMPLO DE SAN AGUSTÍN EN  
MORELIA, MICHOACÁN”**

**TESIS**

**QUE PARA OBTENER EL GRADO DE:  
MAESTRO EN INGENIERÍA EN EL ÁREA DE  
ESTRUCTURAS**

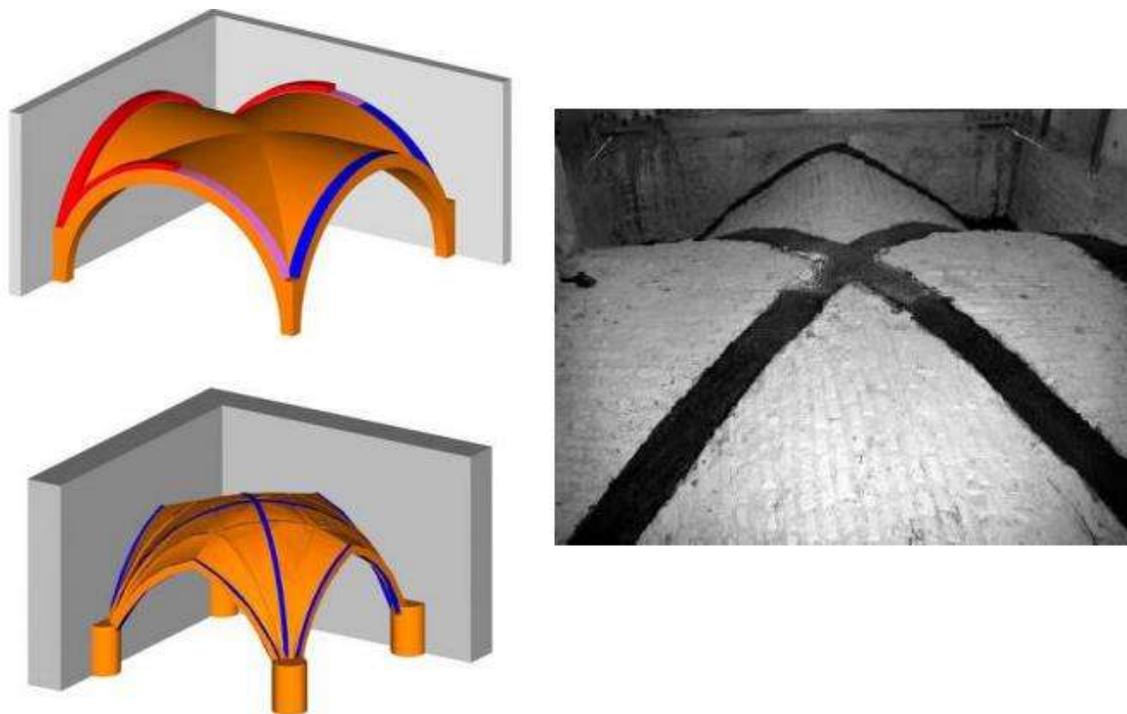
**Figura 86. Propuesta de Aplicación de fibras de carbono para las bóvedas de crucería.**  
*Martínez (2017)*
