**EVALUACIÓN DE LA CAPACIDAD REMANENTE Y DE  
DEMOLICIÓN DE EDIFICIOS DE CONCRETO REFORZADO  
CON PLANTA BAJA DÉBIL**

**TESIS**

**PARA OBTENER EL TÍTULO DE  
MAESTRO EN INGENIERÍA EN EL ÁREA  
DE ESTRUCTURAS**

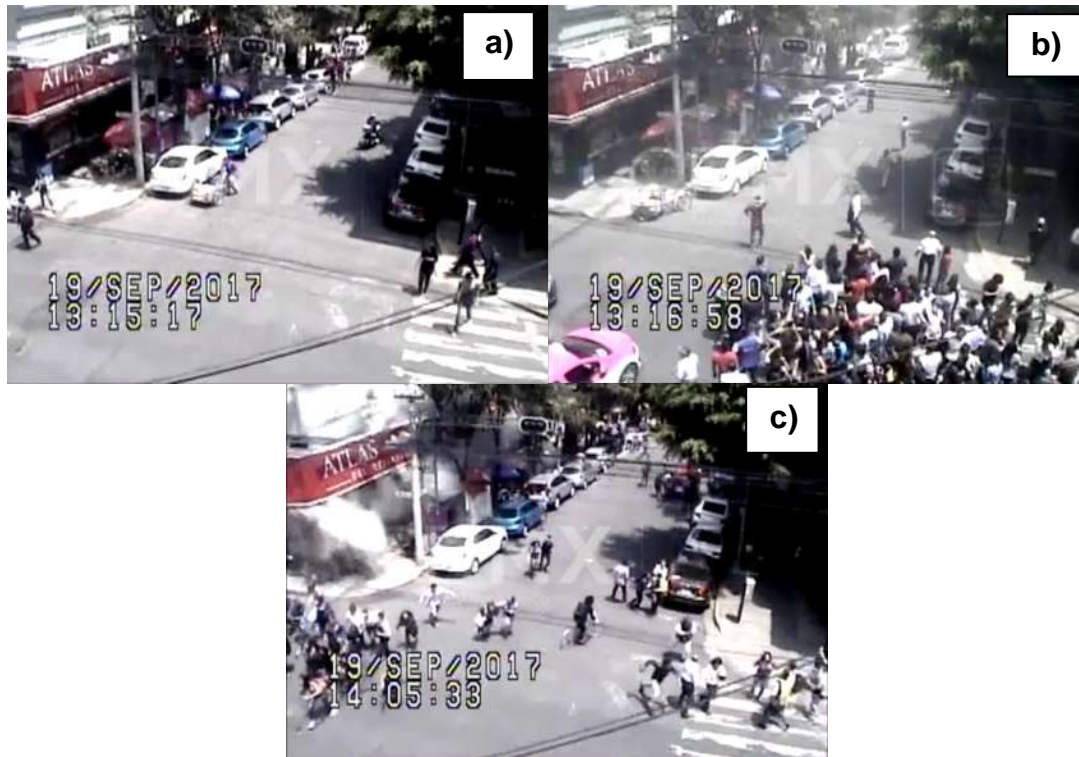
Figura 1.6 Edificio ante el evento sísmico del 19 de septiembre de 2017, ubicado entre el cruce de las calles Medellín-San Luis Potosí: a) antes del sismo, b) después del sismo, y c) colapso estructural

Aunado al evento sísmico del 19 de septiembre de 2017 se observó la vulnerabilidad de las edificaciones. Un caso especial fue un edificio con configuración de planta baja débil que al momento de ser sometido a las excitaciones sísmicas permaneció de pie. Una vez terminado el evento sísmico y pasados 50 minutos el edificio presentó un mecanismo de colapso, efecto debido al deterioro estructural, en el cual los elementos como columnas y muros no poseían suficiente capacidad residual.

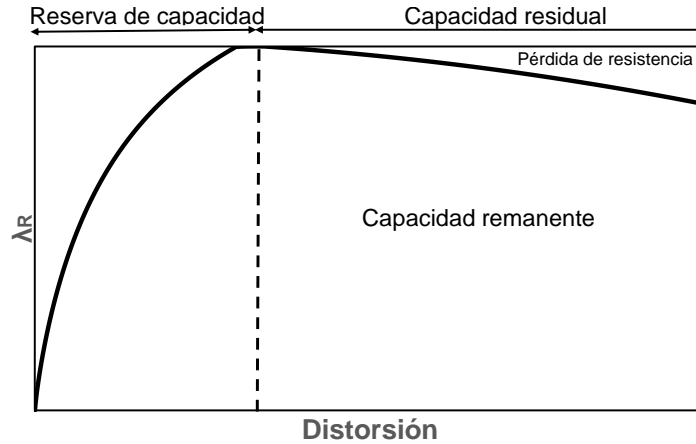
Figura 2.4 Tendencia del índice  $\lambda_R$

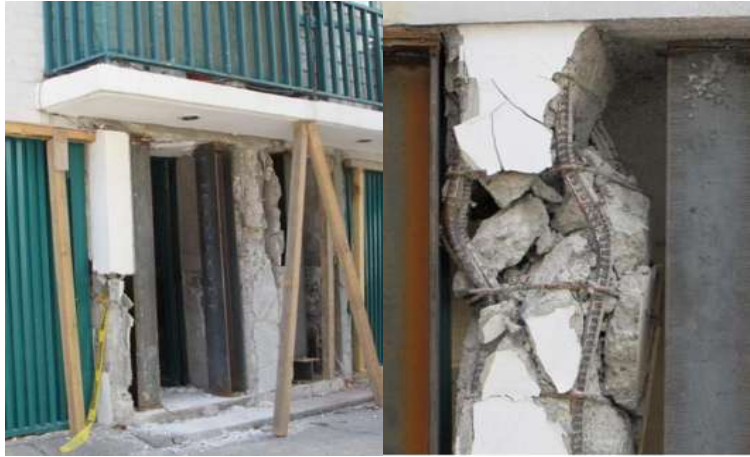
Figura 2.5 Columnas con falla a flexión-cortante (Fotos: Ruíz-García, 2017)

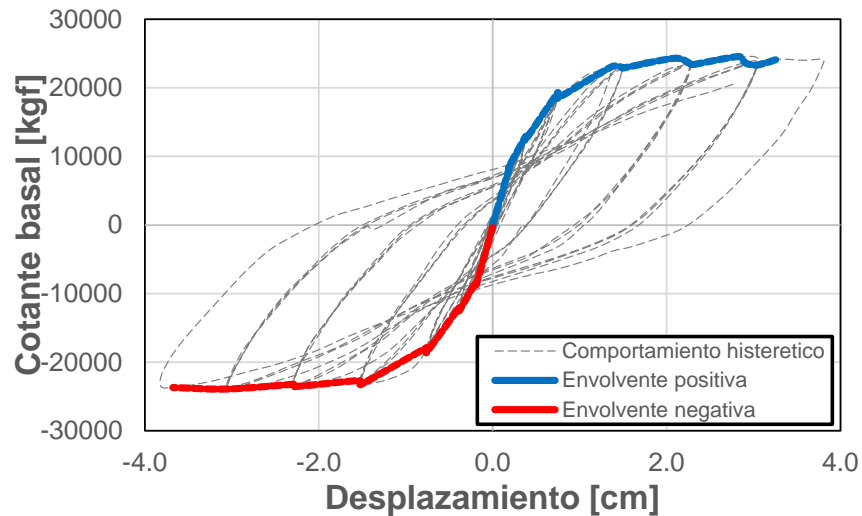
Figura 2.8 Curva envolvente obtenida del espécimen 2clh18 ensayado por Lynn (1998)

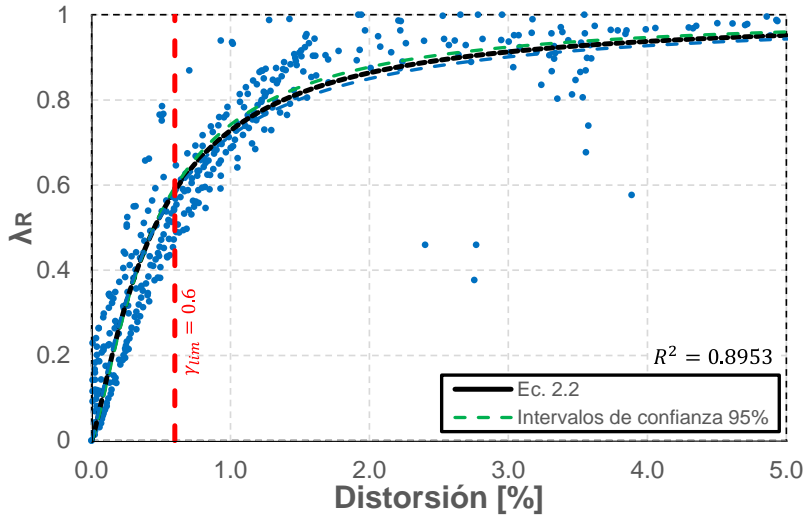
Figura 2.9 Variación del índice  $\lambda_R$  con el nivel de distorsión lateral para columnas de CR con falla a flexión-corte

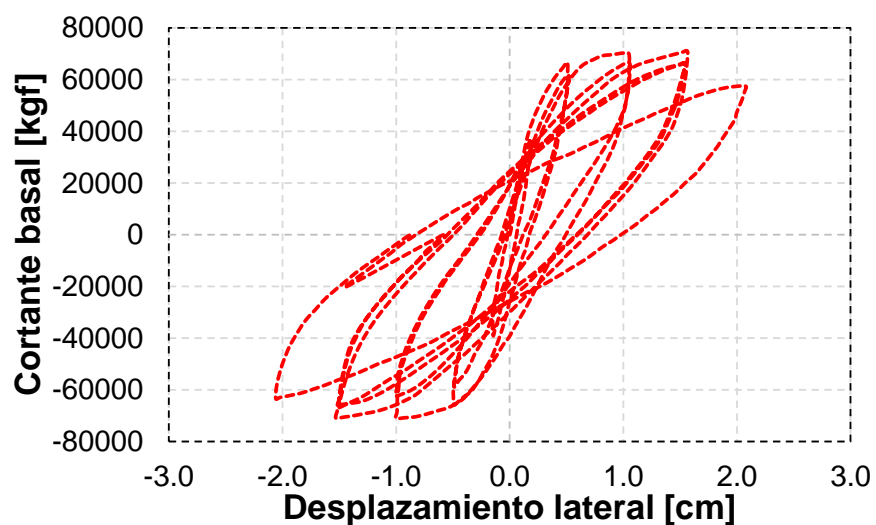
Figura 2.10 Comportamiento histérico de una columna de concreto reforzado que exhibe falla a flexión ensayada Gill *et al.* (1979), espécimen 4

flexión, donde se aprecia que no exhibe un deterioro de resistencia significativo y adelgazamiento de los lazos de histéresis.

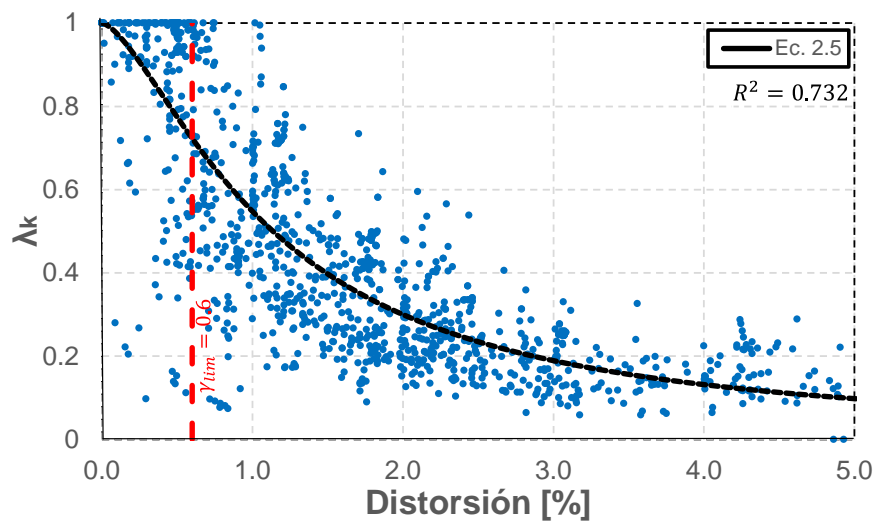
Figura 2.11 Variación del índice  $\lambda_k$  con el nivel de distorsión lateral para columnas de CR con falla a flexión y  $P/A_g f'_c > 0.1$

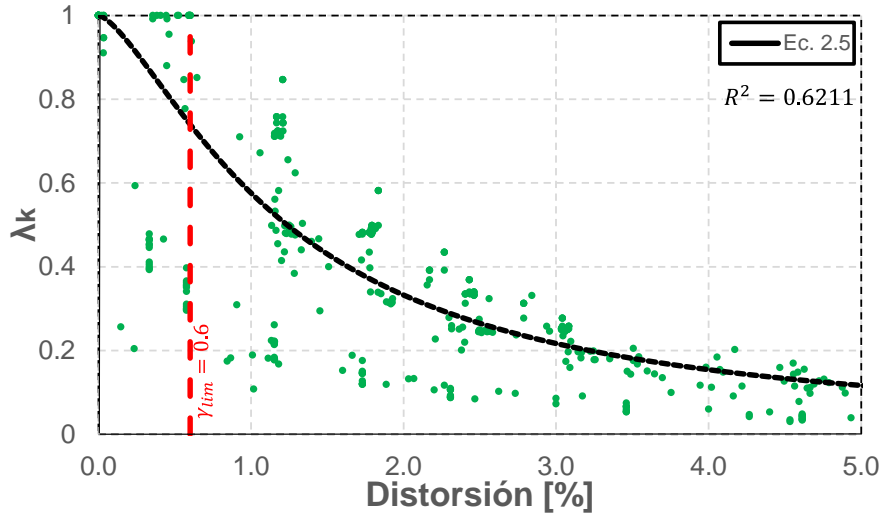
Figura 2.12 Variación del índice  $\lambda_k$  con el nivel de distorsión lateral para columnas de CR con falla a flexión y  $P/A_g f'_c \leq 0.1$

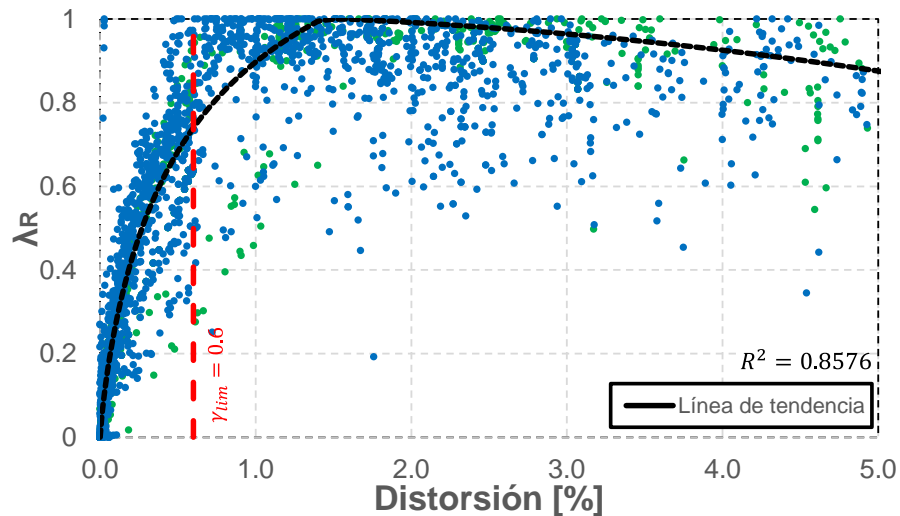
Figura 2.16 Variación del índice  $\lambda_R$  con el nivel de distorsión lateral para columnas de CR con falla a flexión

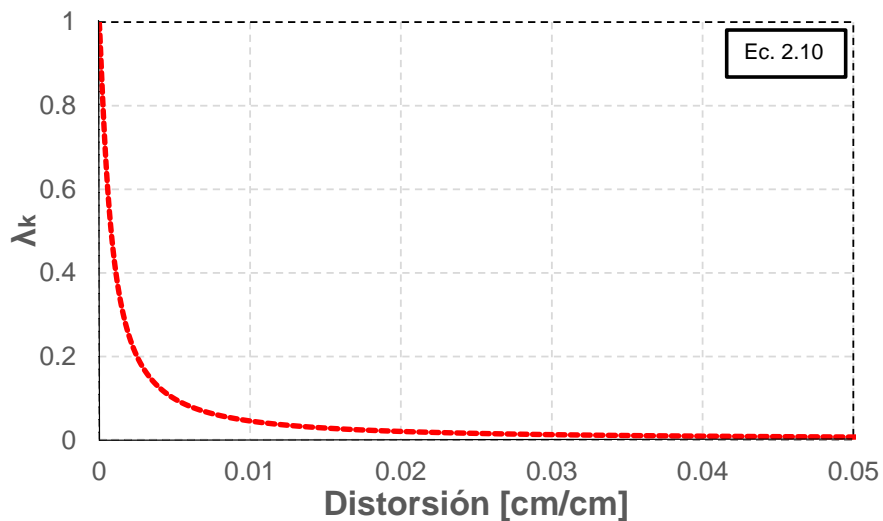
Figura 2.19 Variación del índice  $\lambda_k$  con el nivel de distorsión lateral para muros de mampostería confinada (Ruiz-García *et al.* 1998)

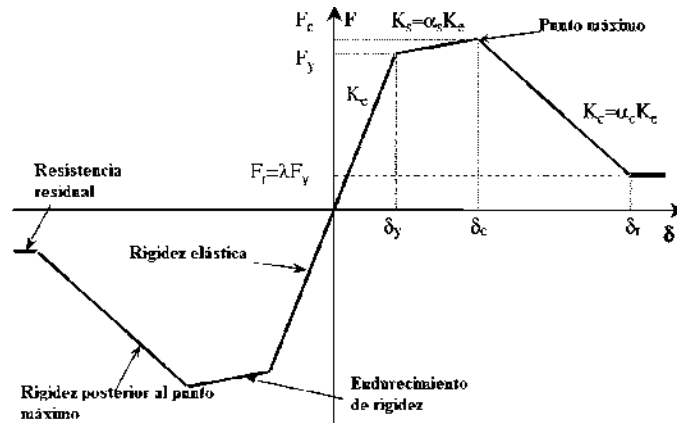
Figura 3.5 Curva envolvente fuerza vs. Deformación empleada para modelos histéreticos de IMK (Ibarra-Medina-Krawinkler, 2005)

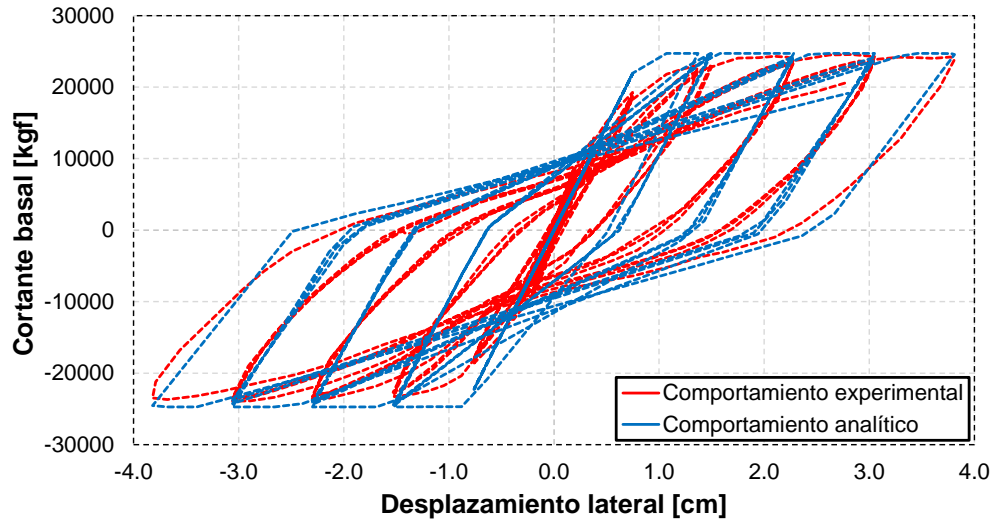
Figura 3.6 Comportamiento histerético y analítico de una columna de concreto reforzado que exhiben falla a flexión-cortante ensayada por Lynn (1998), espécimen 2clh18
