**UNIVERSIDAD MICHOACANA
DE SAN NICOLÁS DE HIDALGO**

TESIS

**“MONITOREO DE LA SUBSIDENCIA DIFERENCIAL MEDIANTE NUBE DE PUNTOS
EN FALLA CHAPULTEPEC Y LA COLINA EN MORELIA, MICHOACÁN”**

JUÁREZ LAGUNAS MARIBEL

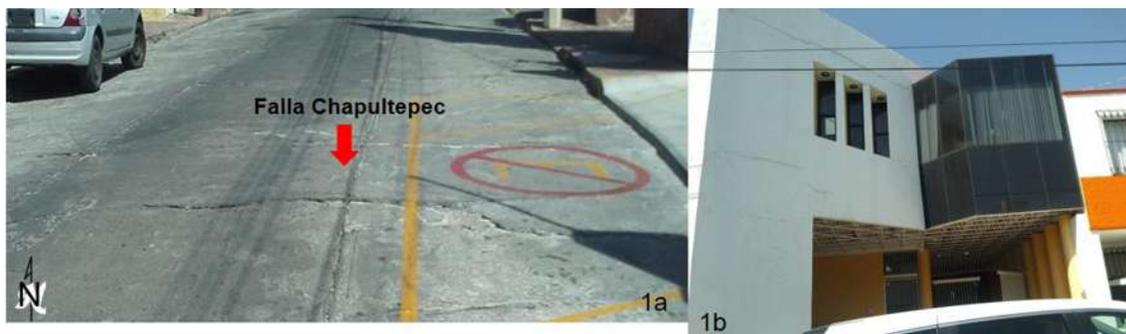
Figura 1. Calle afectada por la subsidencia diferencial (a) y en la figura (b) se aprecia la casa con mayor afectación ambas fotos son tomadas en la calle Juan de Grijalva.

Los dos sitios en donde se realizaron los monitoreos fueron elegidos porque en la calle Juan de Grijalva (figura 1) actualmente se presenta con poca actividad de subsidencia diferencial, en comparación con la otra zona de estudio correspondiente a la calle Halcón (figura 2), que presenta mayor afectación por la subsidencia diferencial, pero sin embargo la afectación de las calles y viviendas en estudio han sido importantes, incluso una casa ubicada en la calle Juan de Grijalva (figura 1b) ha sido reconstruida.

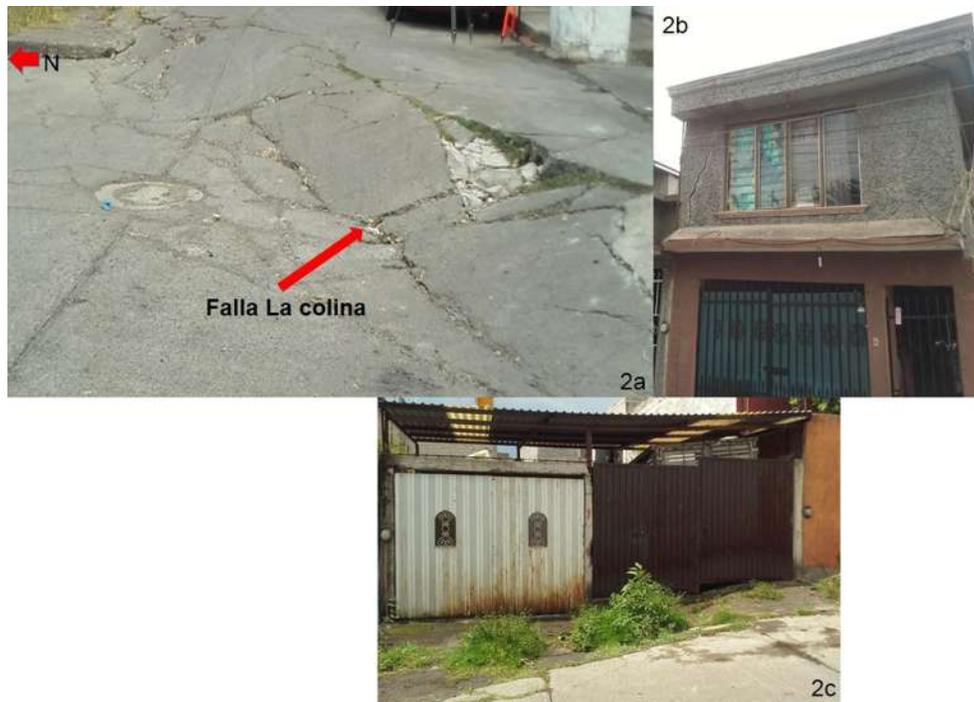
Figura 2. Se aprecia la calle Halcón afectada por la falla La colina (a), (b) corresponde a casa identificada como afectada por la subsidencia diferencial, (c) ambas ubicadas en el bloque de techo de la falla La Colina.

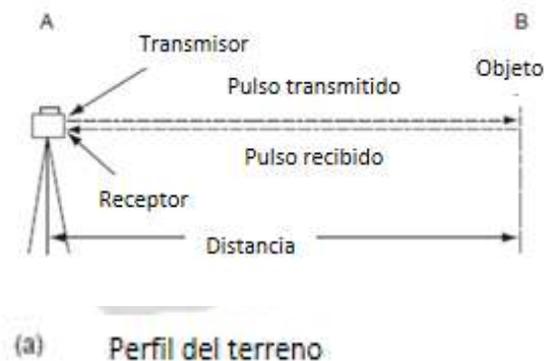
Figura 3. Operación de envío y recepción del láser. Imagen tomada de (Toth, 2009).

En este trabajo de investigación se utilizó un nuevo equipo para el monitoreo de la subsidencia, la tecnología del Escáner Laser Terrestre sus operaciones son basadas en el uso de un láser constando en dos métodos principales, el primero de estos implica la medida con un pulso corto, que debe llegar al objeto que es medido y regresar al instrumento (figura 3). (Toth, 2009).

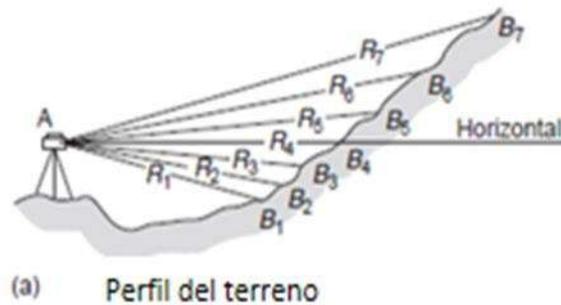
Figura 4. Medición de las gamas de inclinación (R) y los ángulos verticales por el Escáner. Imagen tomada de (Toth, 2009).

verticales (V) a cada punto de la zona a escanear, que es grabado y almacenado en la memoria del aparato (figura 4). (Toth, 2009).

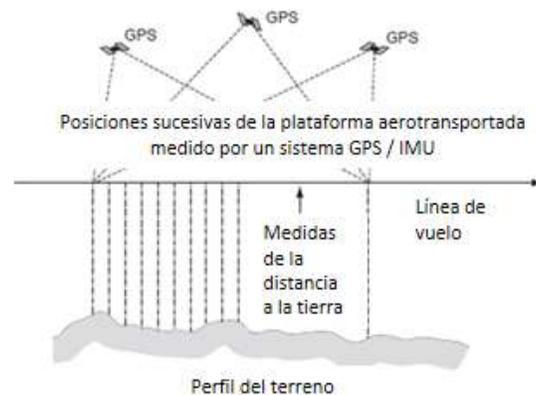
Figura 5. Perfil que se mide a lo largo de una línea en el terreno a partir de una plataforma en el aire o vehículos espaciales usando un altímetro láser. Imagen tomada de (Toth, 2009).

Cuando el equipo es aéreo, este es montado sobre un aeroplano, se coloca señalando verticalmente hacia la tierra para dejar una serie rápida de medidas de las distancias de la zona en estudio. Las medidas de las distancias verticales de la plataforma son puntos adyacentes a lo largo de la pista de tierra, la ubicación es dada con un GPS (figura 5) (Toth, 2009).

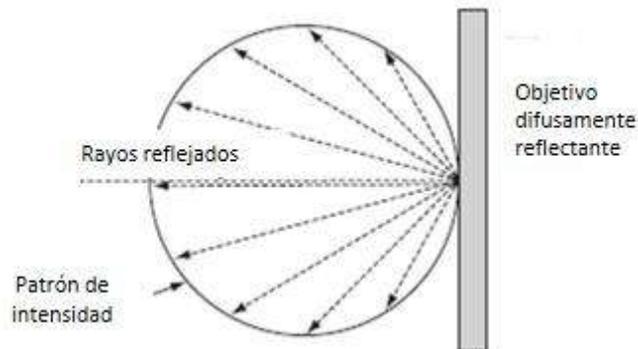
Figura 6. La reflectividad de un blanco difusor. Imagen tomada (Toth, 2009).

reducirá y ninguna señal de retorno detectable alcanzará el receptor. Las propiedades de retro dispersión de la pieza particular de planta u objeto que se miden son cuestiones de considerable importancia (figura 6). (Toth, 2009).

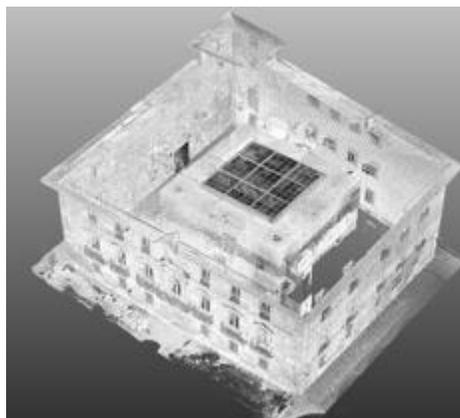
Figura 7. Ejemplo de nube de puntos en blanco y negro (imagen tomada (GimGEOMATICS, 2016)).

Los registros de datos en 3D obtenidos mediante el uso del láser del equipo se le conoce como nube de puntos y consiste en un conjunto de vértices en un sistema de coordenadas tridimensional, que normalmente se definen mediante coordenadas X, Y y Z. Dicha información se considera como partida para extraer posteriormente alzados, secciones, modelos 3D, ortoimágenes, aplicaciones de visualización, animación, renderizado, etc. La nube puede ser realizada tanto en escala de grises, empleando el valor de reflectancia registrado por el láser como en color, integrando la información de color (figura 7) (GimGEOMATICS, 2016).

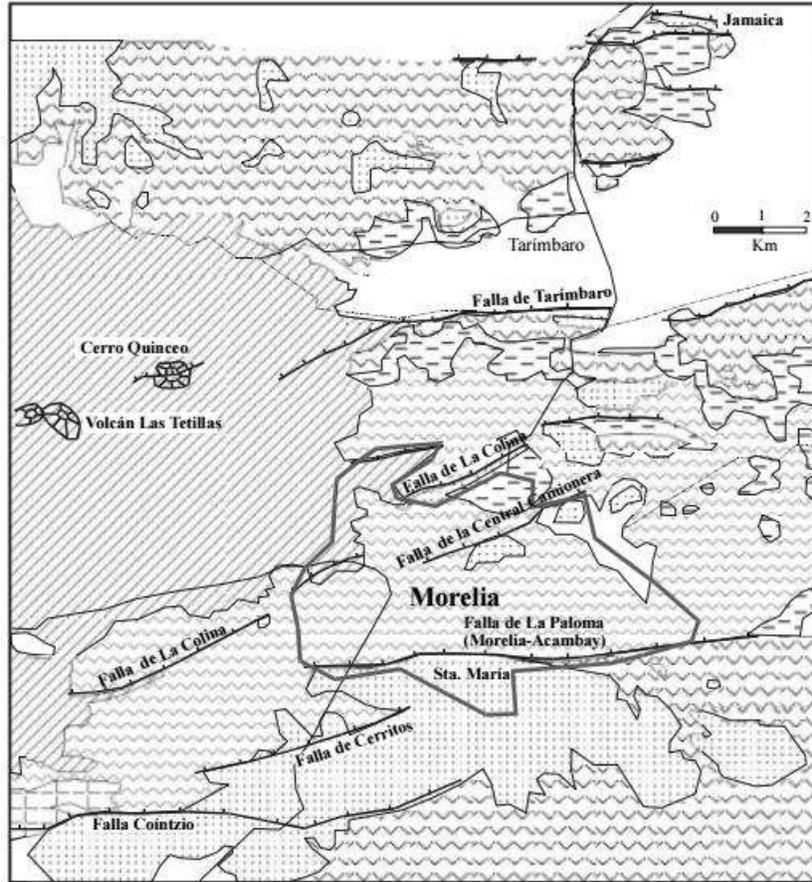
Figura 8. Mapa geológico de la zona de Morelia con ubicación de las fallas regionales NE-SW y EW, imagen tomada Garduño-Monroy *et al.*, (2001).

A escala local, desde 1983 se empezaron a apreciar problemas de hundimientos diferenciales en Morelia a lo largo de trazas lineales, ocasionando daños importantes en obras civiles motivo por el que Garduño-Monroy *et al.*, (2001) monitorearon las fallas geológicas (figura 8).

Las zonas dañadas son preferencialmente de dirección NE-SO, pero también se observan fallas con dirección E-O. Mediante el monitoreo de las fallas logró medir la velocidad de hundimiento de algunas. En la falla Central Camionera, actualmente falla Nocupétaro, se tenía una velocidad de hundimiento de 6cm/año; mientras que en la falla Chapultepec de 4-5cm/año; y en la falla la colina de 4-6cm/año.

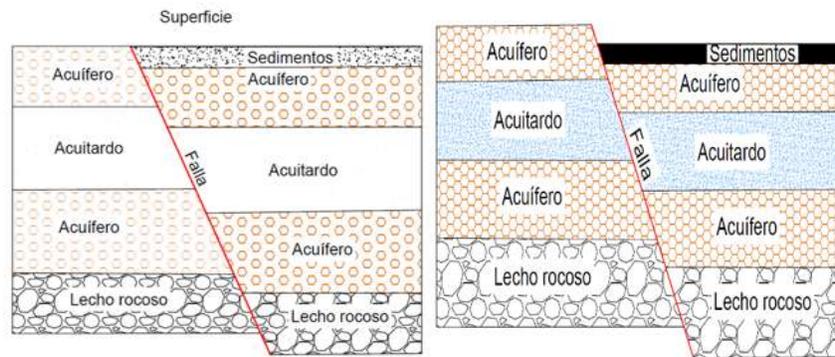
Figura 9. Esquema que muestran el fenómeno de subsidencia producida por la extracción de agua subterránea y consolidación de los sedimentos en donde cruza una falla normal. En la figura de la izquierda se muestran los acuíferos y acuitardos (zona impermeable y semiconfinada, que transmite agua en proporción muy pequeña en comparación con un acuífero) con espacios (en los círculos) por que no se les ha extraído el agua. En la figura de la derecha se aprecia en las capas de los acuíferos, acuitardos y sedimentos sin espacio esto pasa en la realidad cuando se realiza la extracción del agua subterránea y las partículas del suelo se reacomoda.

En la imagen 9 se aprecian perfiles que presentan el fenómeno de Procesos de Subsistencia-Creep-Falla (PSCF).

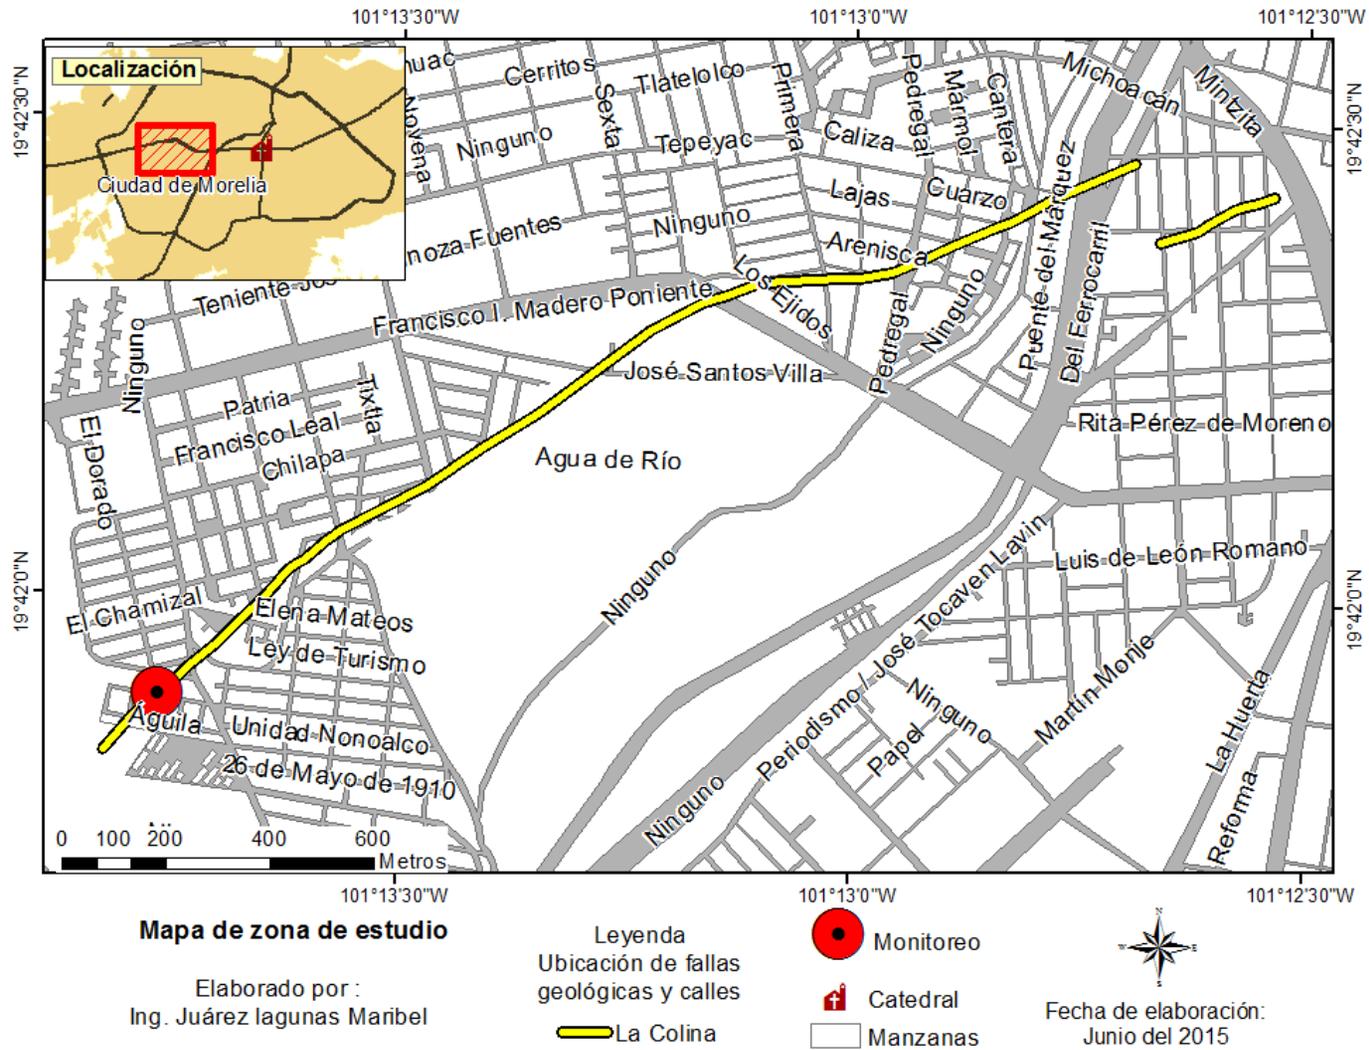
Figura 1144. Mapa de ubicación donde se colocó el Escáner Laser Terrestre (círculo rojo) sobre la calle Halcón, para el monitoreo de la falla La Colina representado por una línea amarilla, fuente Inegi marco geoestadístico 2010 y Atlas de riesgos del estado de Morelia, Michoacán.

El área de estudio está localizada en Morelia, Michoacán, México. Su localización geográfica es la siguiente: Coordenadas entre los paralelos 19°52' y 19°26' de latitud norte; los meridianos 101°02' y 101°31' de longitud oeste; altitud entre 1920 msnm (INEGI, 2009). Los monitoreos a través del Escáner se realizaron en las calles Halcón de la colonia Las Águilas y en la calle Juan de Grijalva de la colonia Chapultepec (figuras 10 y 11).

Se realizó el mapa de la zona de estudio con la información de la ubicación de la mancha urbana correspondiente a la ciudad de Morelia, Michoacán (fuente INEGI 2014, con escala: 1:50 000). Este mapa se utilizó para identificar las zonas afectadas por subsidencia diferencial, en donde se observa las trazas de las fallas Chapultepec (figura 10) y La Colina (figura 11), estos archivos fueron procesados mediante el software ArcMap 10.2.

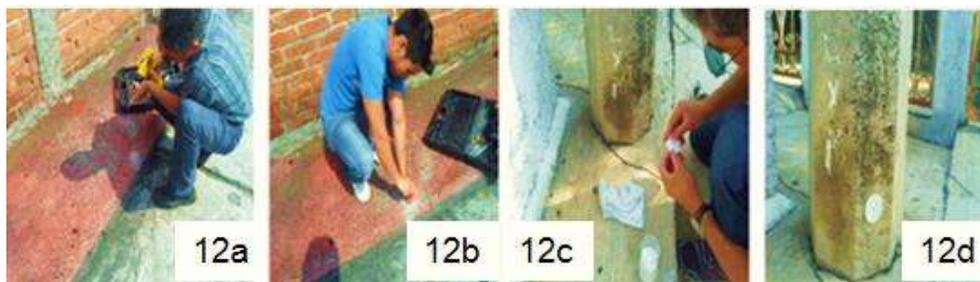
Figura 12. En las fotografías a y b se aprecia la colocación de taquetes y pijas, en donde fueron ubicados los tripies con reflectores. En la calle Halcón entre los puntos de control se tomó de referencia un poster imagen c y d en donde se colocó reflector de etiqueta.

En las siguientes imágenes se puede apreciar la colocación de los puntos de control.

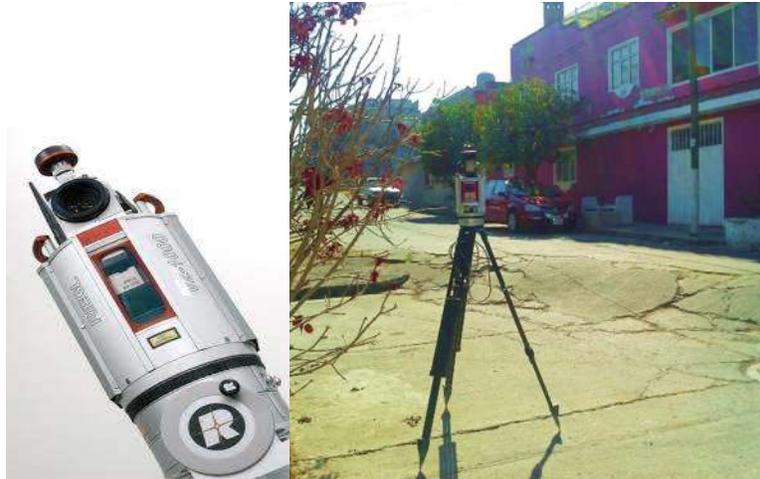
Figura 13. En la imagen de la izquierda se muestra el Escáner Laser Terrestre VZ-1000 integrado con su cámara y antena WiFi, equipo utilizado en este trabajo de investigación, en la imagen de la derecha se aprecia el equipo montado sobre el tripie, listo para realizar un monitoreo.

- Escáner Laser Terrestre modelo VZ-1000 (figura 13), marca Riegl, cuenta con las características sensor laser, pila de larga duración, adquisición de datos de alta velocidad, alcance de medición hasta 1,400 m, precisión de 6 mm, amplio campo de edición, controlable durante el escaneo, capacidad de múltiples blancos, incluye cámara digital, plomada laser, brújula, GPS, antena WiFi, integrada con la antena de diversas interfaces (LAN, WLAN, USB 2.0) (RIEGL, 3D Terrestrial Laser Scanner Riegl VZ-400 / RIEGL VZ-1000, 2012).

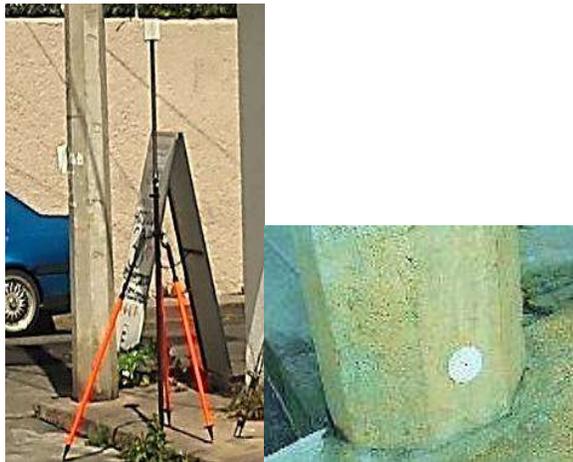
Figura 14. En la imagen de la izquierda se aprecia el reflector cilíndrico de plástico montado sobre baliza y tripie. En la imagen de la derecha se aprecia el reflector de etiqueta plástica, colocado en un poster de luz.

- Reflectores blancos en forma de cilindros de 10 cm de diámetro de plástico y etiquetas platicas adhesivas blancas de 5 cm de diámetro (figura 14).
- Se trabajó con un tripie con correa de transporte para montar el Escáner con plomada láser, tornillos de apriete laterales y siete tripies.

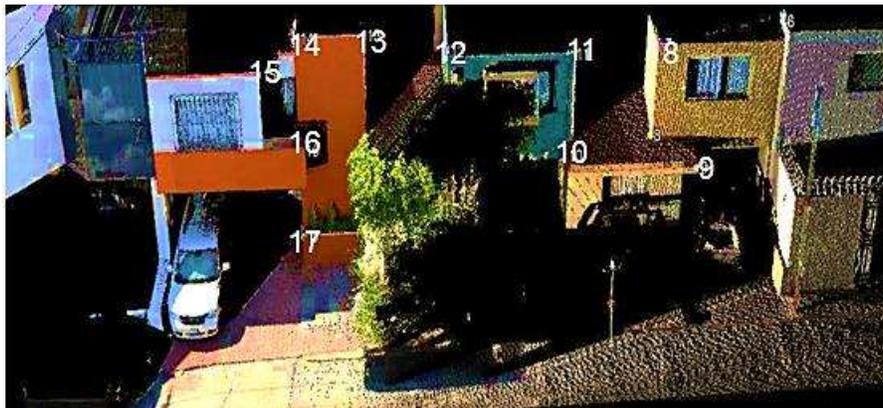
Figura 17. Imagen tomada de la nube de puntos correspondiente a la calle Juan de Grijalva en donde se aprecian las fachadas de las casas, los números representan los *tp* (puntos de control) colocados con el programa Riscan pro, las zonas oscuras que se aprecian corresponden a las partes en donde obstáculos no permitieron el escaneo con el láser.

En la figura 17 se aprecian fachadas de las casas monitoreadas con el escáner correspondiente a la calle Juan de Grijalva, con los *tp* colocados en la zona sin afectación por subsidencia diferencial. En la colocación de los *tp* de esta nube se cuidó que tenga las mismas zonas con la nube que se unió.

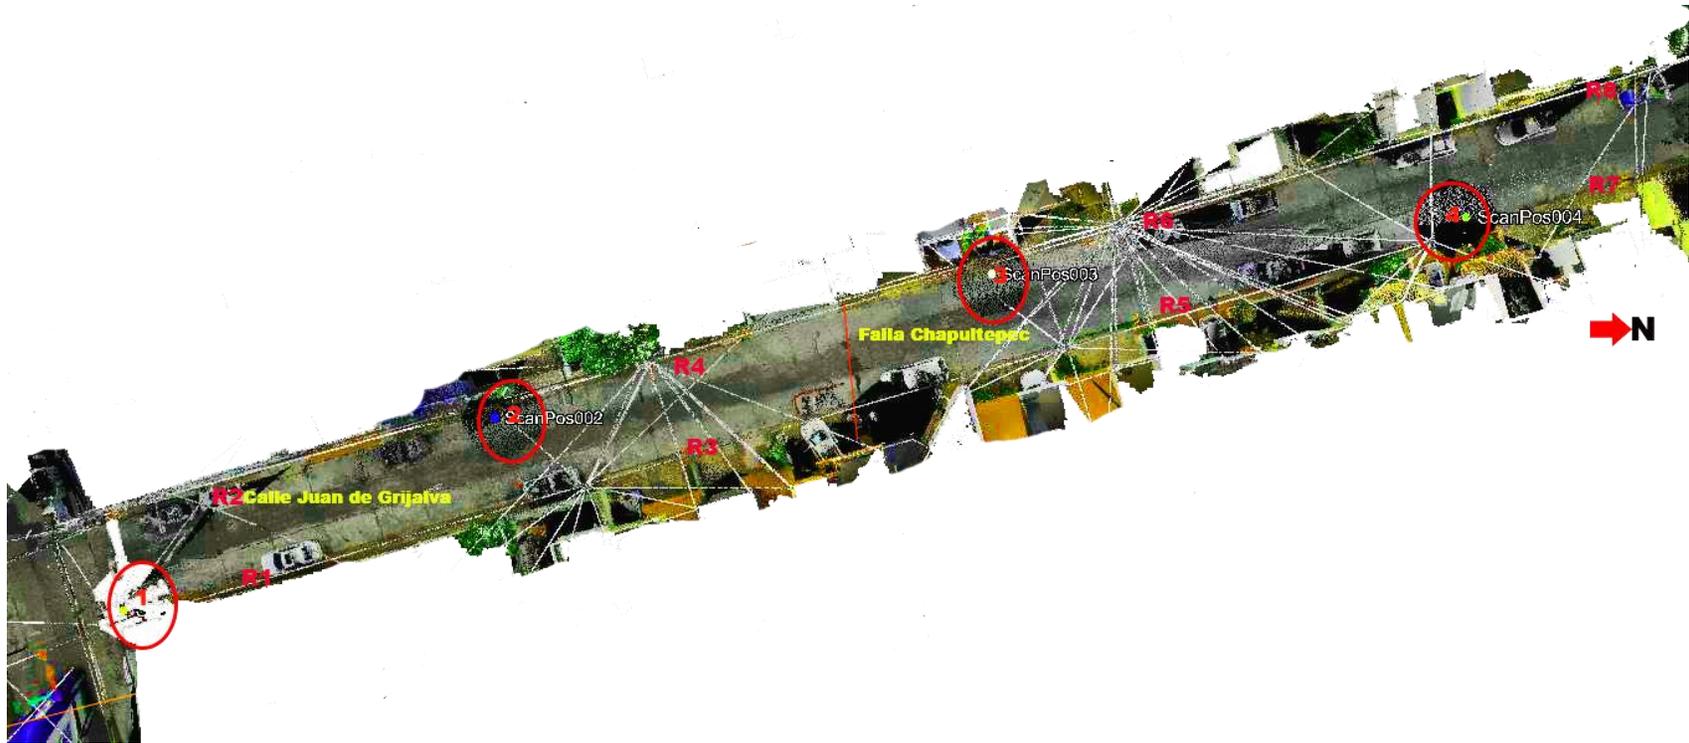
Figura 21. Perspectiva en planta de la nube de puntos obtenida con Escáner Laser de la calle en Juan de Grijalva, los reflectores están representados por las letras R y se observan enumeradas según su orden escaneado. La línea roja representa en donde cruza la falla. Las elipses rojas representan las distintas posiciones en que se colocó el Escáner de igual manera enumeradas en el orden en que fue colocado. Las líneas blancas corresponden a los cables de luz obtenidos en el barrido con el equipo.

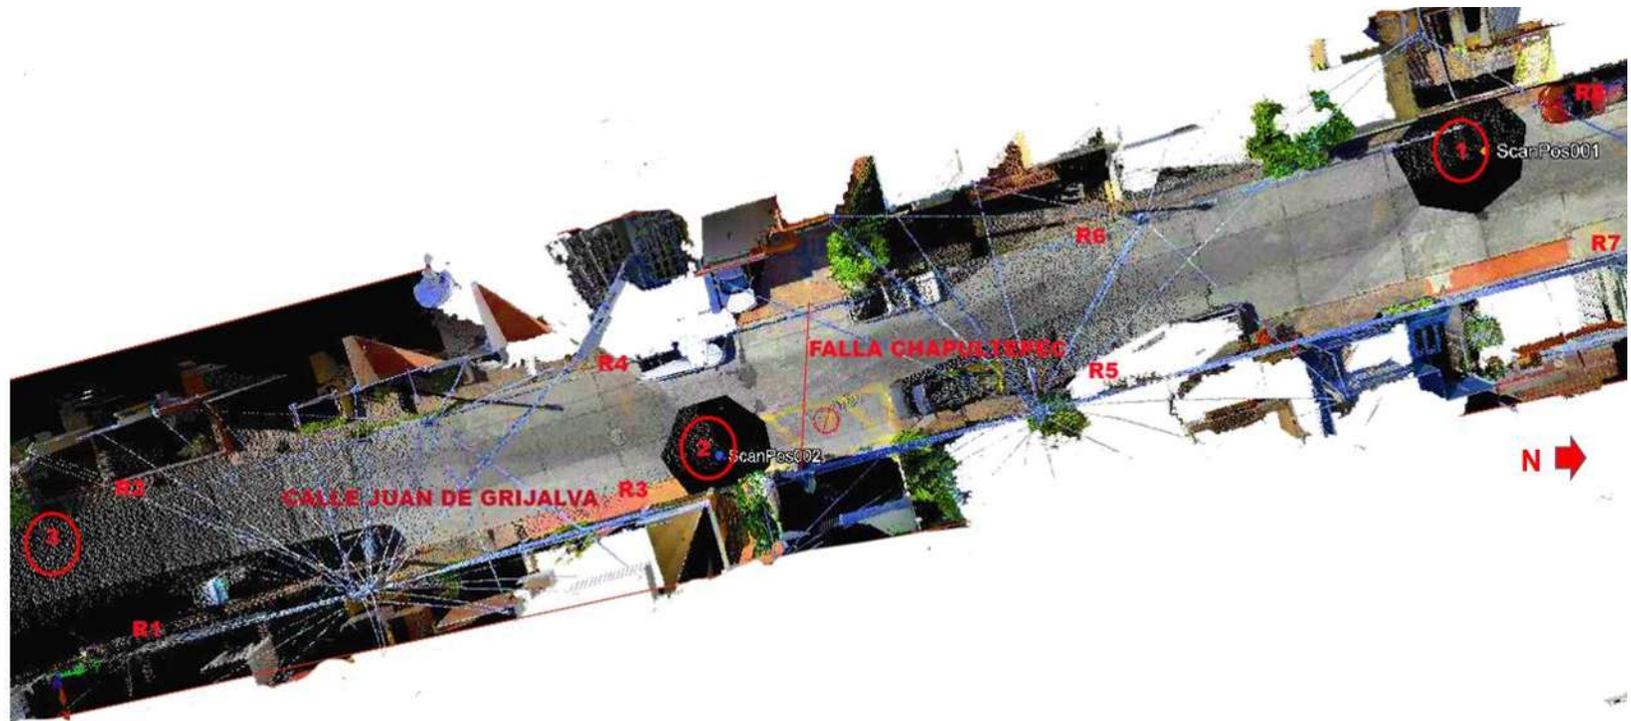
Figura 22. Perspectiva en planta de la nube de puntos de la calle Juan de Grijalva, obtenida el 9/11/16. Los reflectores están representados por las letras R y se observan enumeradas según su orden escaneado. La línea roja representa la falla que cruza la calle. Las elipses rojas representan el orden de las distintas posiciones en que se colocó el Escáner. Las líneas que se observan son los cables de luz que se colaron en el barrido con el equipo.

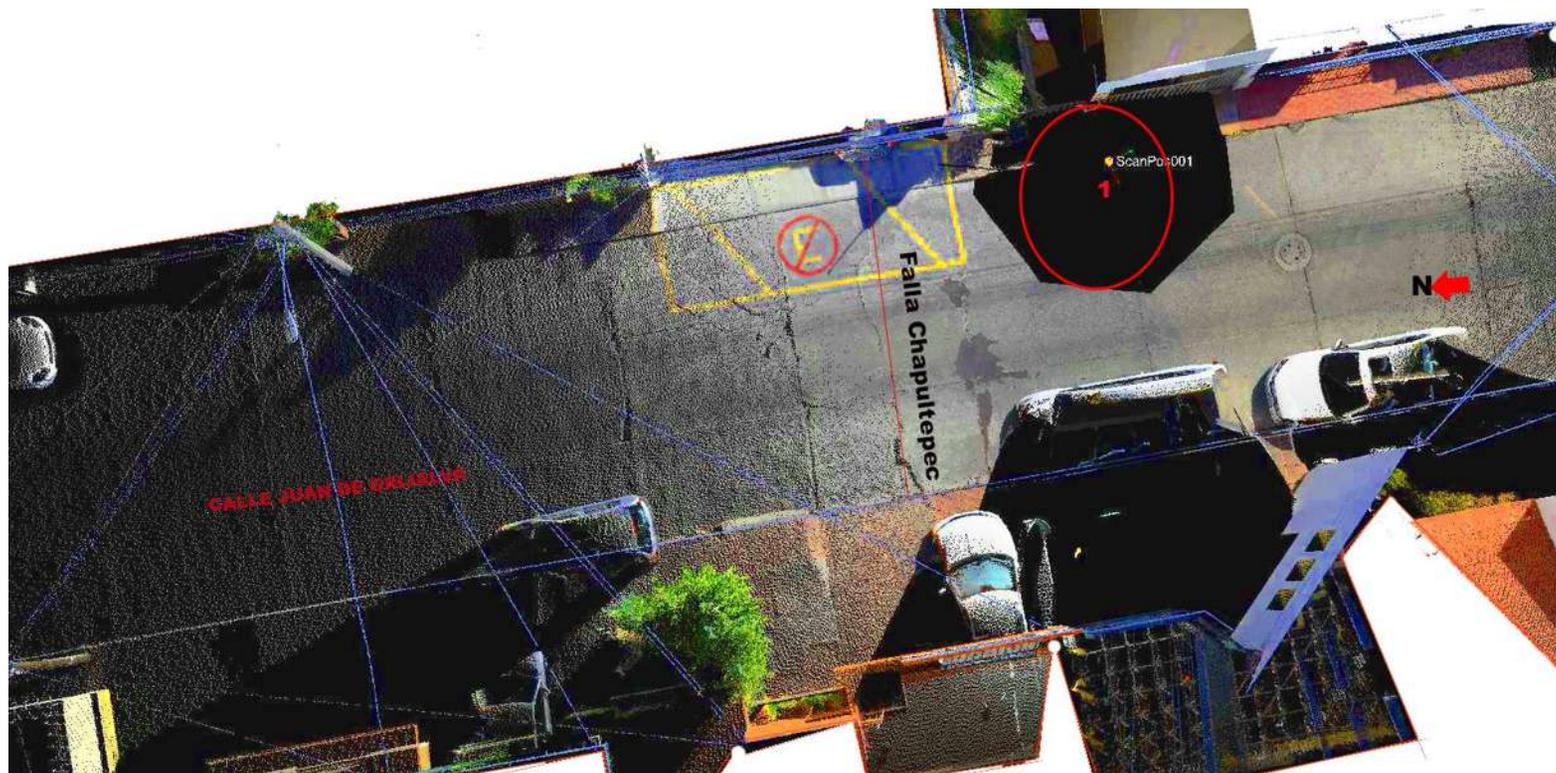
Figura 23. En esta figura se aprecia la perspectiva en planta de la nube de puntos de la calle Juan de Grijalva. La línea roja representa la falla que cruza la calle. La elipse roja representa la posición en que se colocó el Escáner. Las líneas azules corresponden a cables de luz. Las zonas oscuras representan zonas “ciegas” o sombras provocadas por obstáculos.

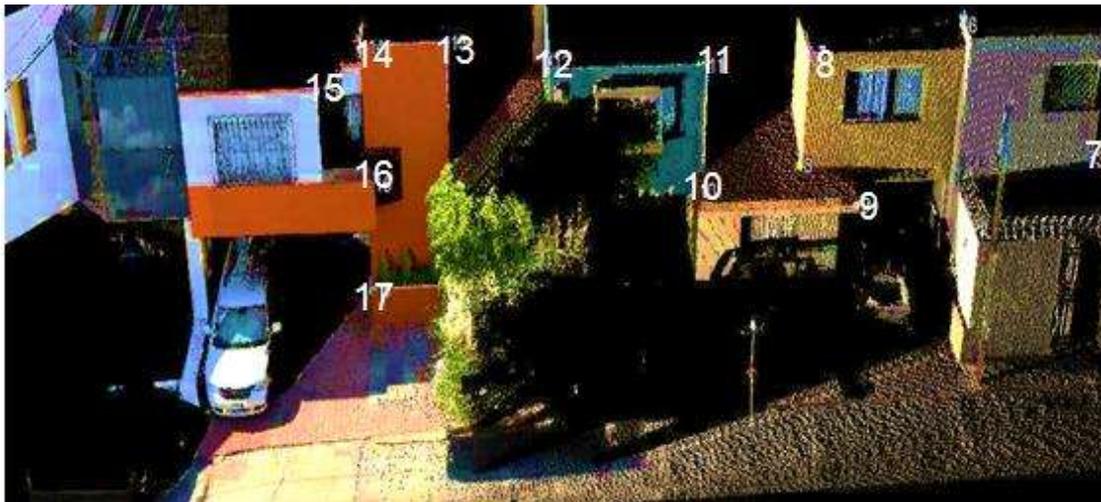
Figura 24. Nube de Puntos Chapultepec, en donde se aprecian fachadas de casas sin afectación de subsidencia y sobre ellas puntos de control enumerados que se colocaron para georeferenciar con la nube obtenida el 9 de noviembre del 2015 de la misma calle.

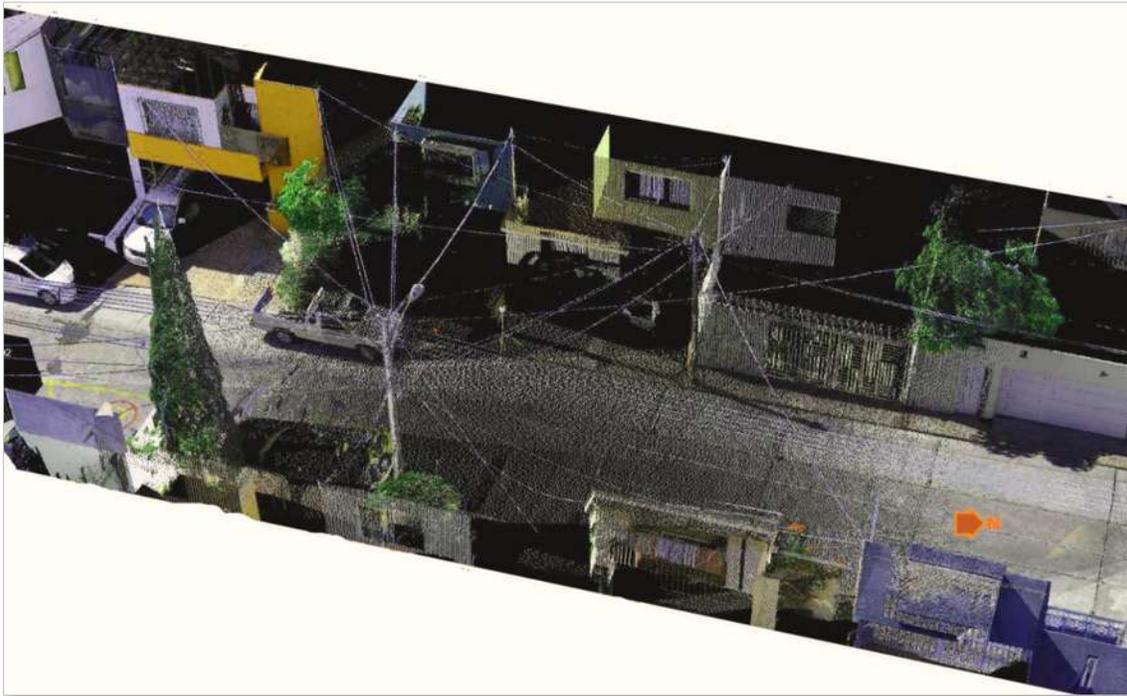
Figura 25. Perspectiva tomada a partir de la nube de puntos en donde se muestra sin obstáculos (Ej. cables de luz, gente). Las zonas oscuras son sombras provocadas por obstáculos.

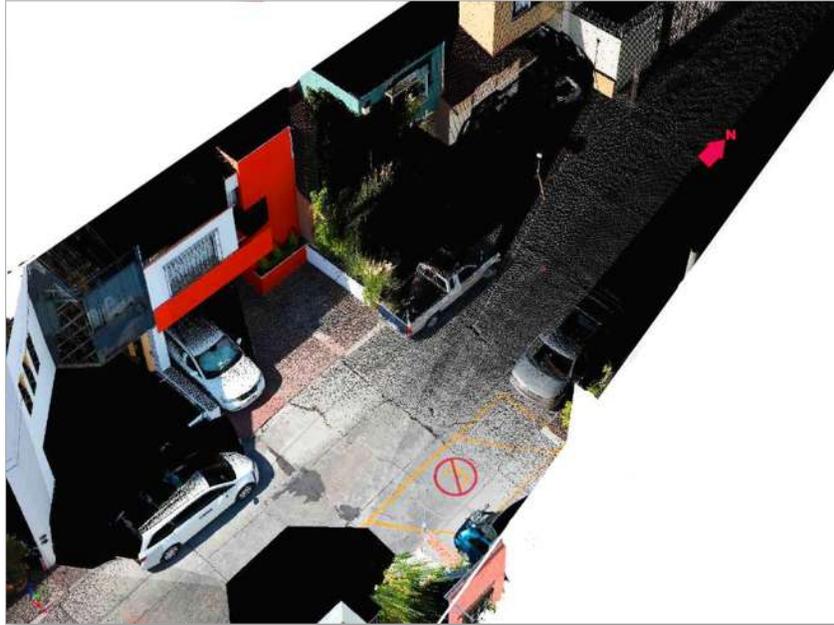
Figura 26. Perspectiva tomada a partir de la nube de puntos sin modificación. Las zonas oscuras son sombras provocadas por obstáculos.

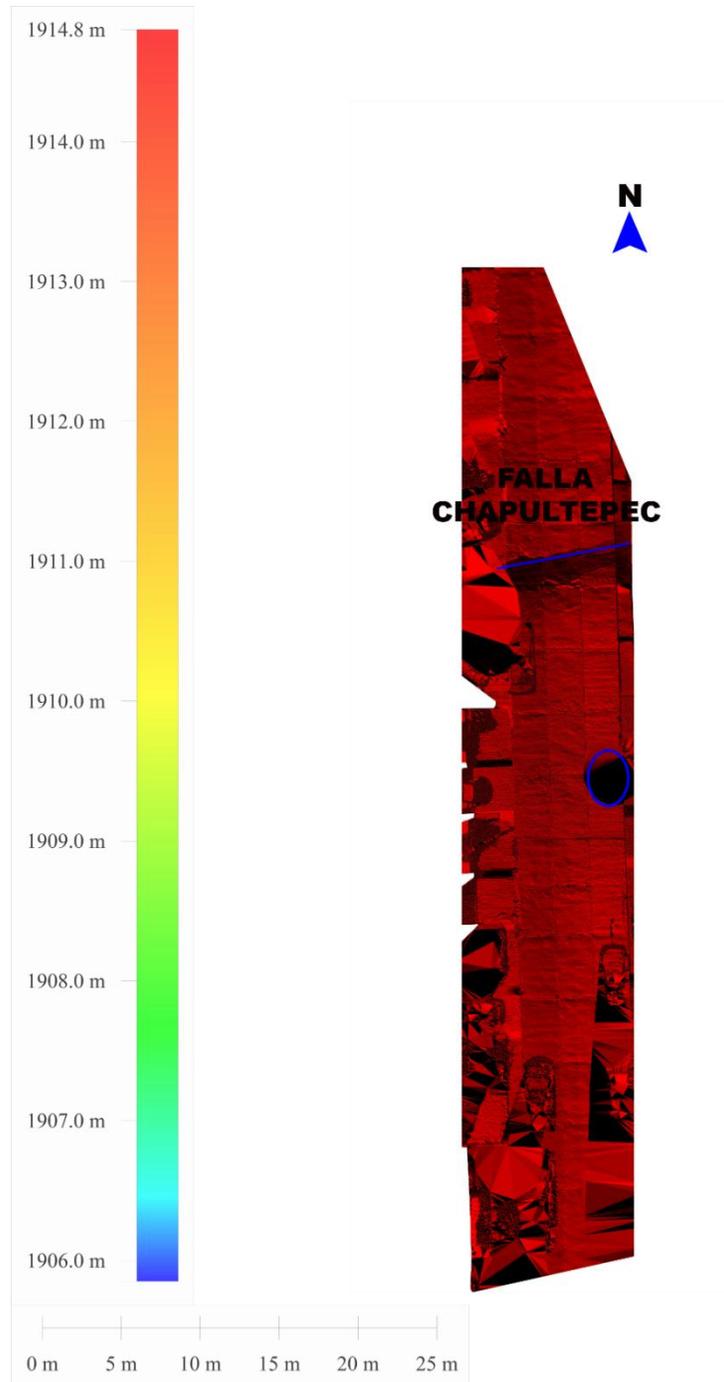
Figura 27. En la imagen se aprecia el TIN, en donde la línea azul representa el cruce de la falla en la calle, la elipse representa la ubicación del Escáner. Los triángulos que se observan alrededor son las zonas en donde se eliminaron árboles y carros; con la falta de puntos y mayor separación entre ellos se realizó un mallado con triángulos más grandes.

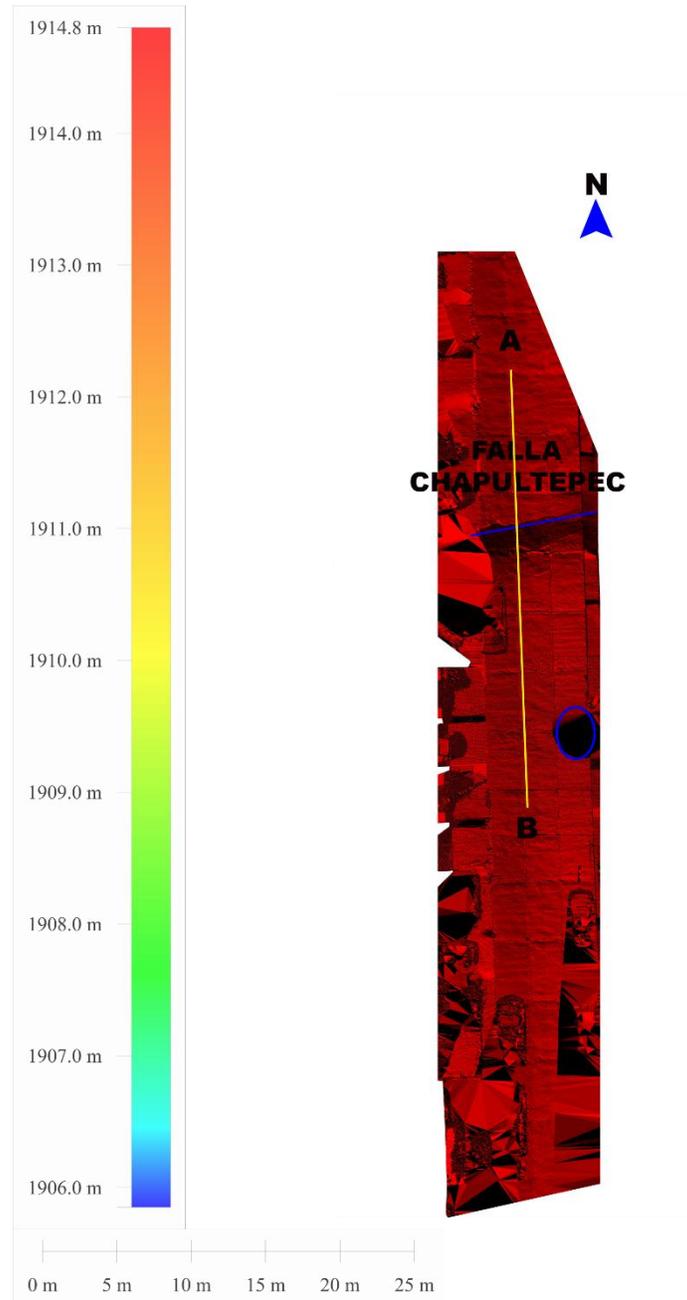
Figura 28. Localización del perfil realizado en la calle Juan de Grijalva (línea amarilla).

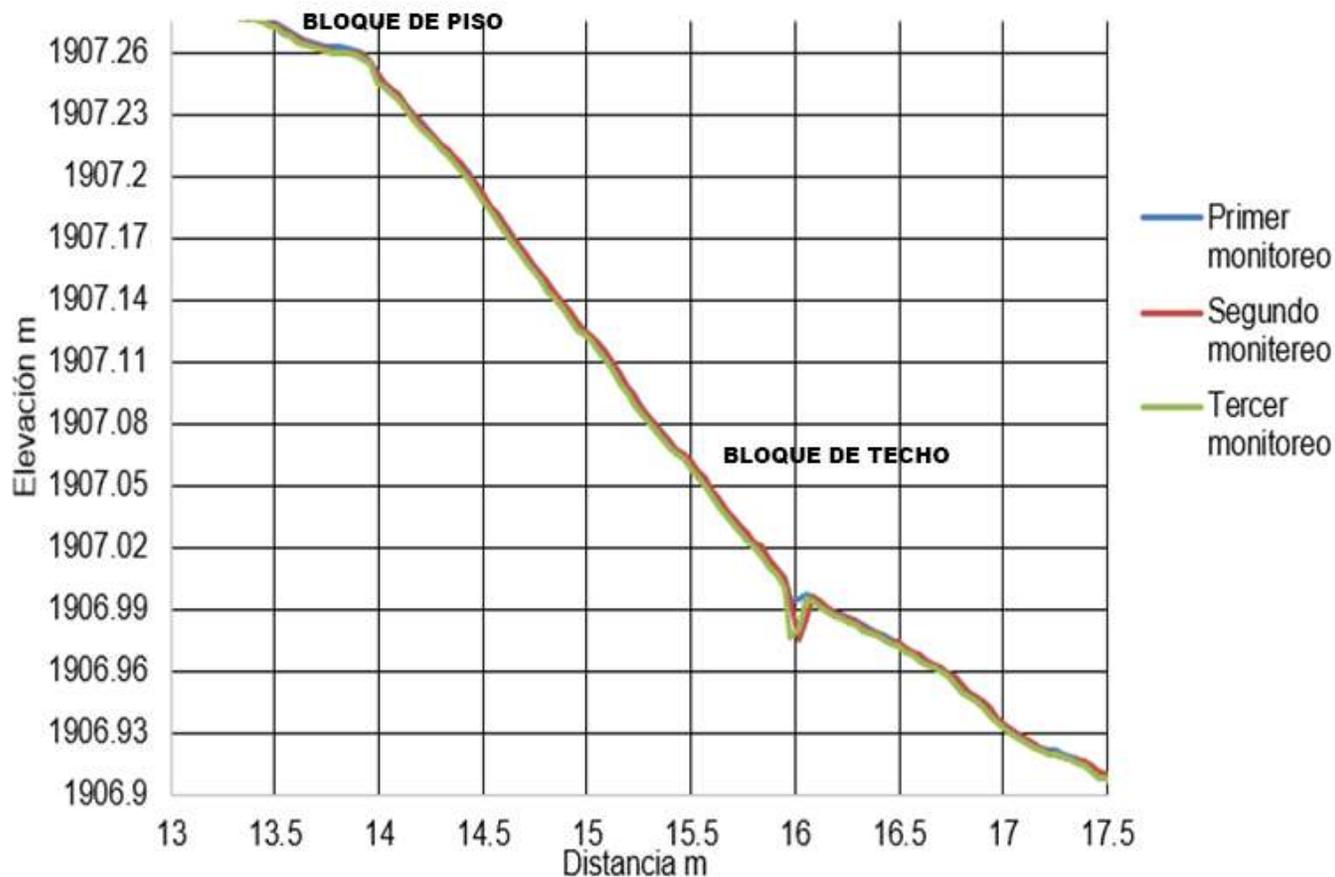
Figura 29. En la imagen se observa el perfil en donde se comparó las nubes hechas en la calle Juan de Grijalva, en donde se aprecia un desnivel de 45 cm entre el bloque de piso (distancia del perfil entre los 13m-14) y el bloque de techo (distancia 13.9m-17.5m). El bloque de piso en el segundo monitoreo el nivel de elevación sube y en el tercer monitoreo bajo siendo que en este tramo debería de estar estable, estas variaciones fueron consecuencia de los errores de unión de cada nube. En la zona del perfil correspondiente al bloque de piso del tercer monitoreo baja en comparación a los otros dos, pero este descenso es mínimo y entra en el rango de 5 mm de error del equipo así que no se toma como dato para medir la subsidencia en esta zona de estudio, la cresta observada a los 16m corresponde el sitio con sombra y no existen puntos en esa zona.

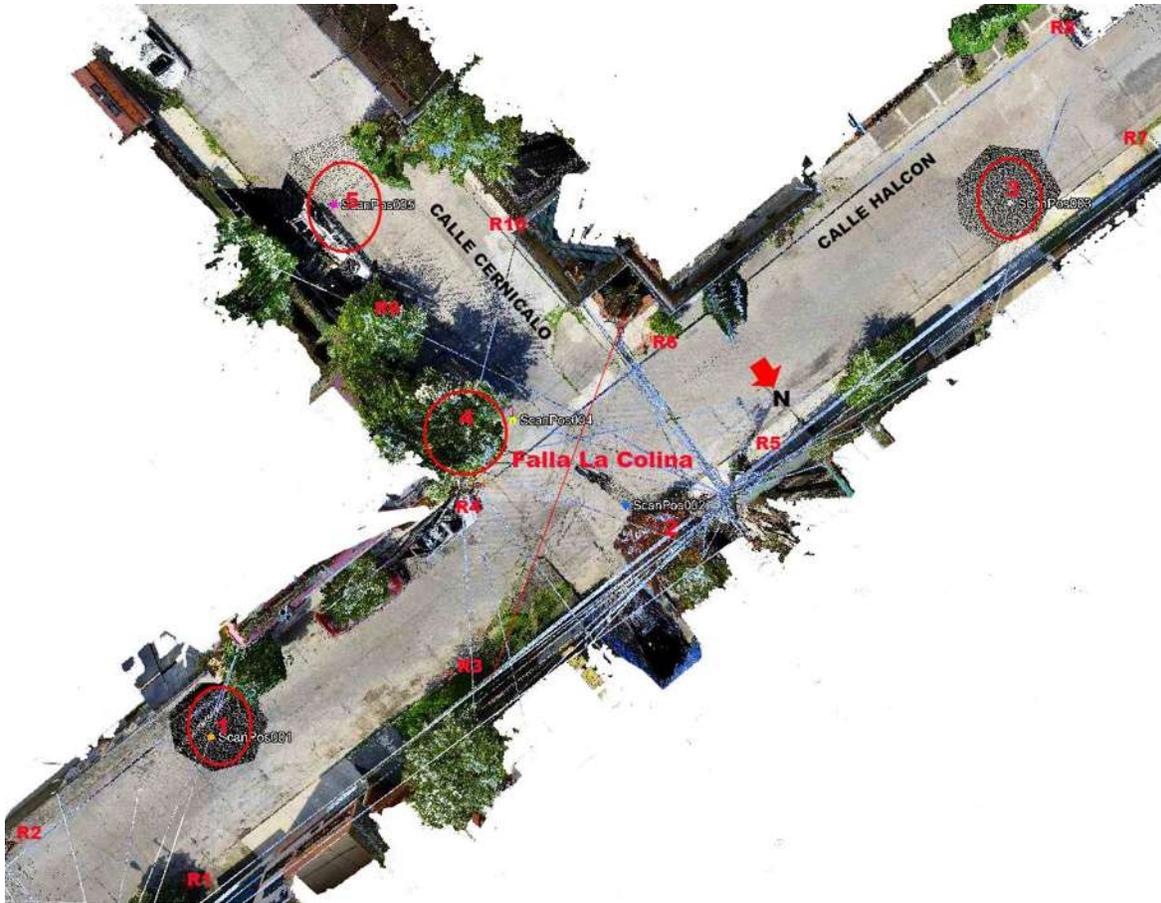
Figura 30. En esta figura se aprecia una imagen de la nube de puntos de la calle Halcón. La línea roja representa la falla que cruza la calle. Las elipses rojas y los números representan el orden de las distintas posiciones en que se colocó el Escáner. Los reflectores están representados por las letras R y se observan enumeradas según su orden escaneado. Las líneas que se observan son los cables de luz que se colaron en el barrido con el equipo.

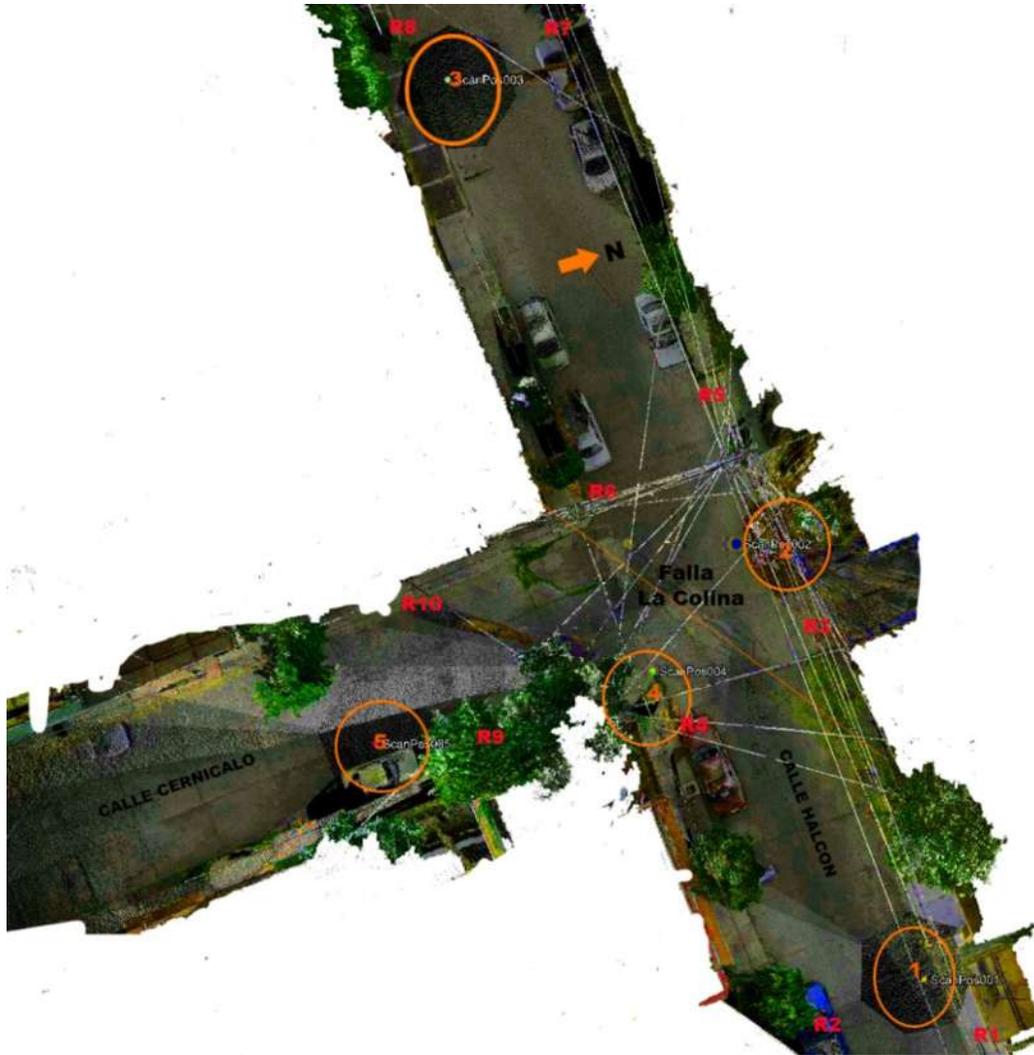
Figura 31. En esta figura se aprecia una imagen de la nube de puntos de la calle Halcón. La línea amarilla representa la falla que cruza la calle. Las elipses naranja y los números representan el orden de las distintas posiciones en que se colocó el Escáner. Los reflectores están representados por las letras R y se observan enumerados según su orden escaneado. Las líneas blancas que se observan son los cables de luz que se colaron en el barrido con el equipo.

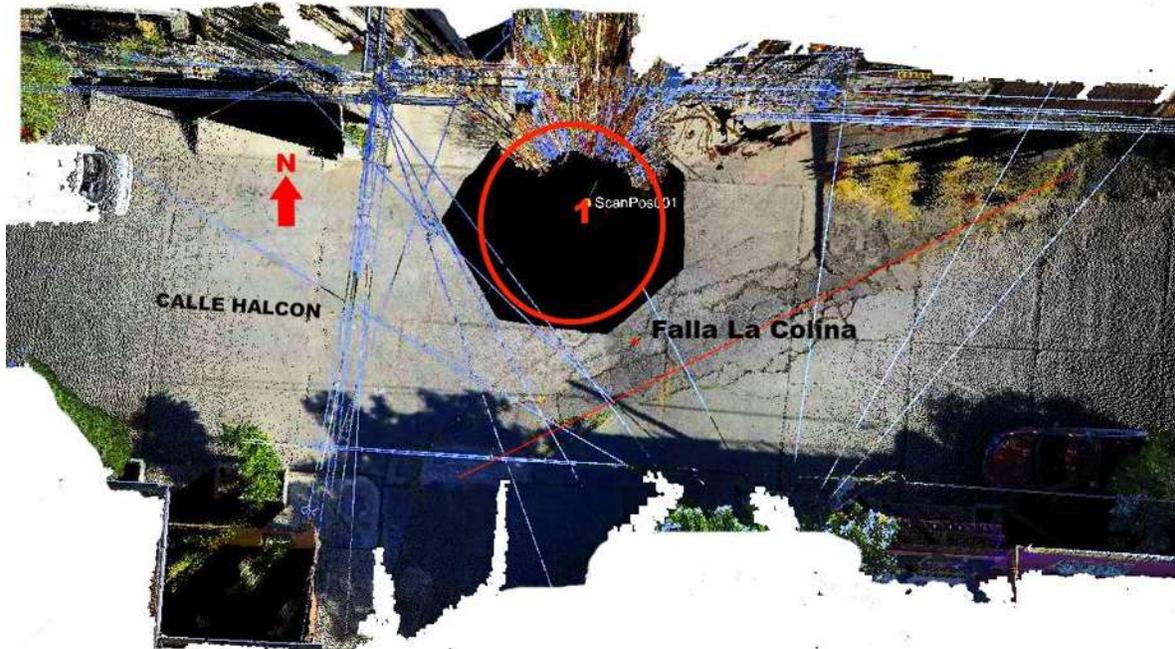
Figura 32. En esta figura se aprecia una imagen de la nube de puntos de la calle Halcón. La línea roja representa la falla que cruza la calle. La elipse roja representa la posición en que se colocó el Escáner. Las líneas blancas que se observan son los cables de luz que se colaron en el barrido con el equipo.

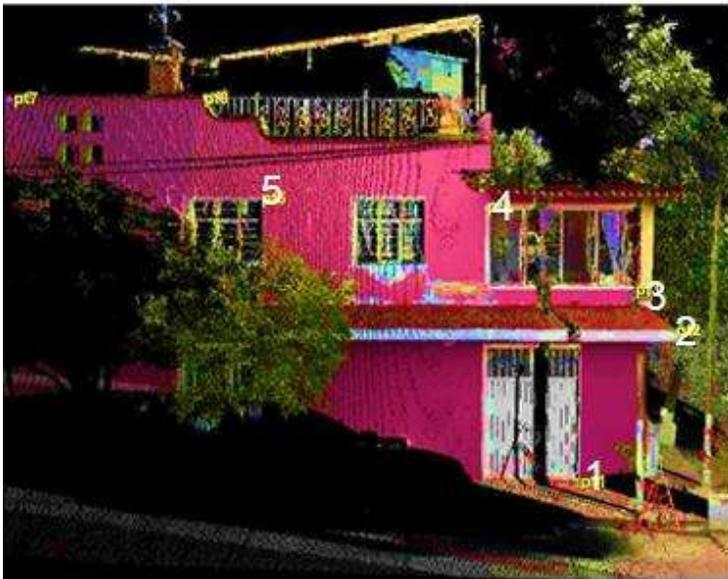
Figura 33. Nube de puntos correspondientes a la calle Halcón, en donde se aprecia la fachada de una casa sin afectación de subsidencia y sobre ellas puntos de control enumerados que se colocaron para unir la nube de puntos de ese monitoreo con el resto.

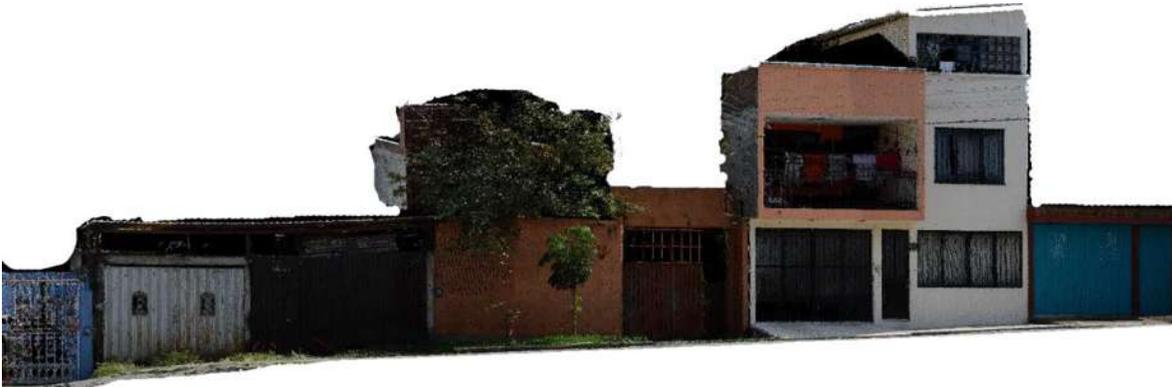
Figura 34. Imagen nube de puntos en perfil monitoreada en la calle Halcón, dicha nube ya fue limpiada con el programa Riscan Pro en donde se eliminaron obstáculos como carros y cables de luz.

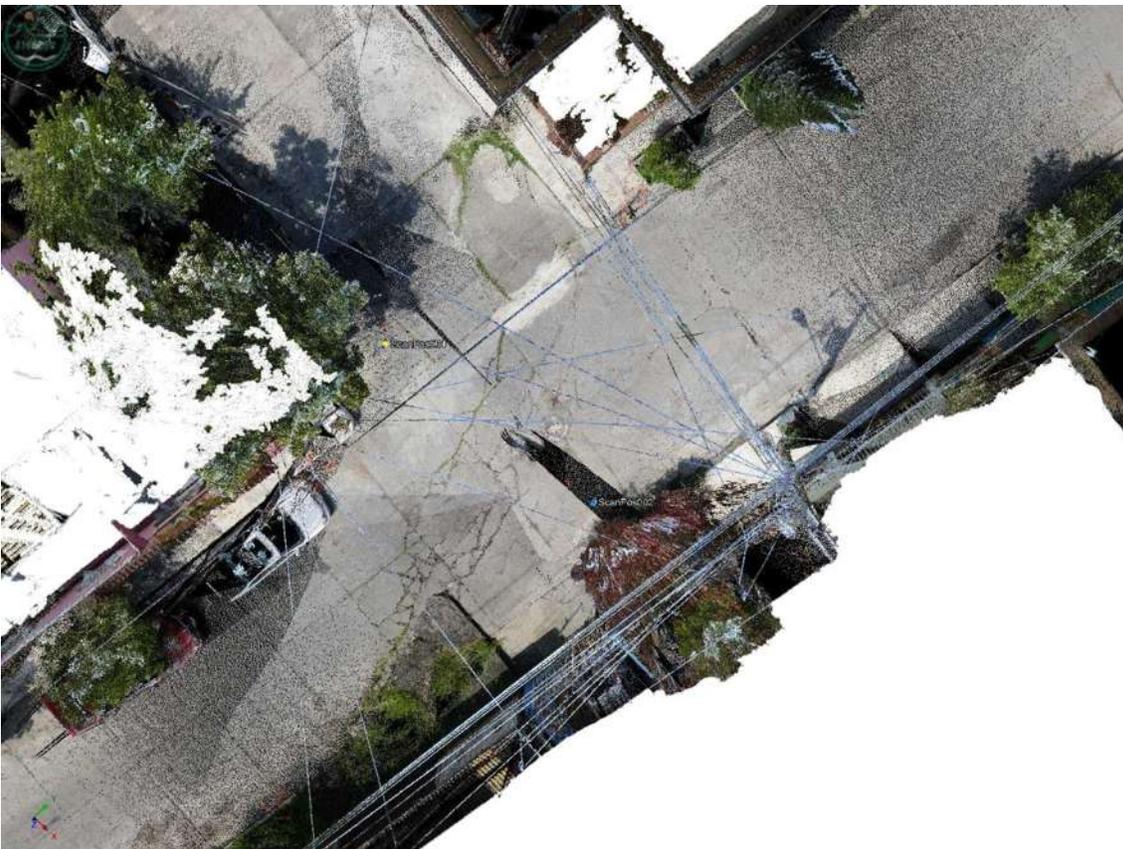
Figura 35. Imagen de nube de puntos en planta escaneada en la calle Halcón en donde se aprecia la imagen sin ninguna modificación. Es resultado crudo del monitoreo con el E.L.T, se logra apreciar árboles, trazas de línea que son los cables de luz.
