**UNIVERSIDAD MICHOACANA
DE SAN NICOLÁS DE HIDALGO**

TESIS

**“MONITOREO DE LA SUBSIDENCIA DIFERENCIAL MEDIANTE NUBE DE PUNTOS
EN FALLA CHAPULTEPEC Y LA COLINA EN MORELIA, MICHOACÁN”**

JUÁREZ LAGUNAS MARIBEL

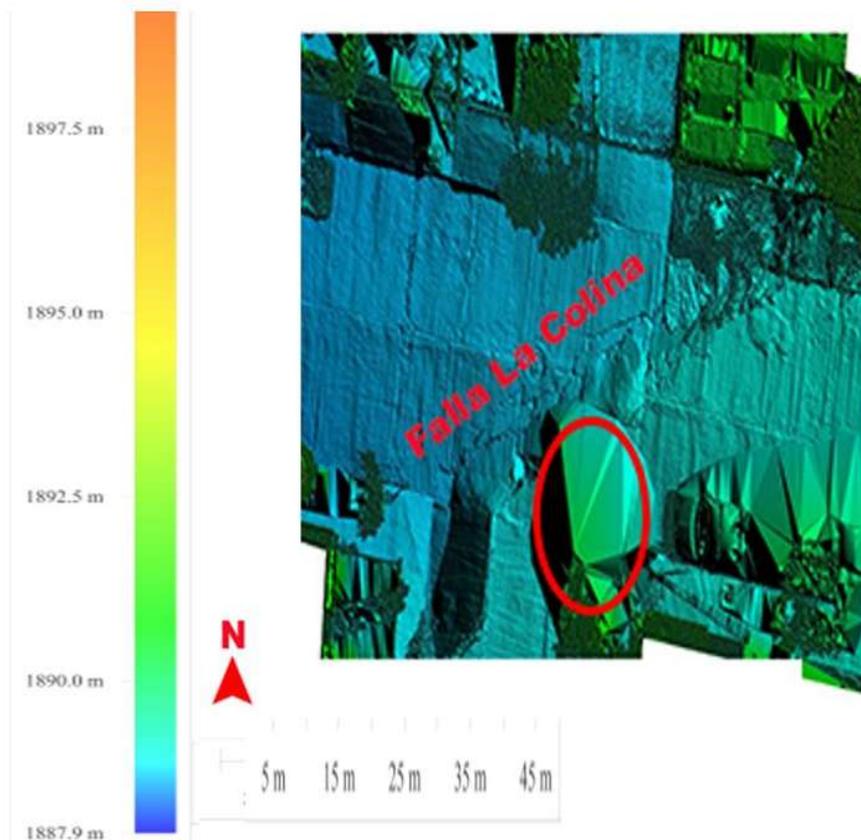
Figura 36. En la figura se aprecia una línea roja que representa el cruce de la falla La Colina. La elipse representa la ubicación del Escáner. Los triángulos que se aprecian en la parte derecha es en donde se eliminaron puntos y zonas con sombra; con la falta de puntos y mayor separación entre ellos se obtuvo un mallado con triángulos con mayor tamaño.

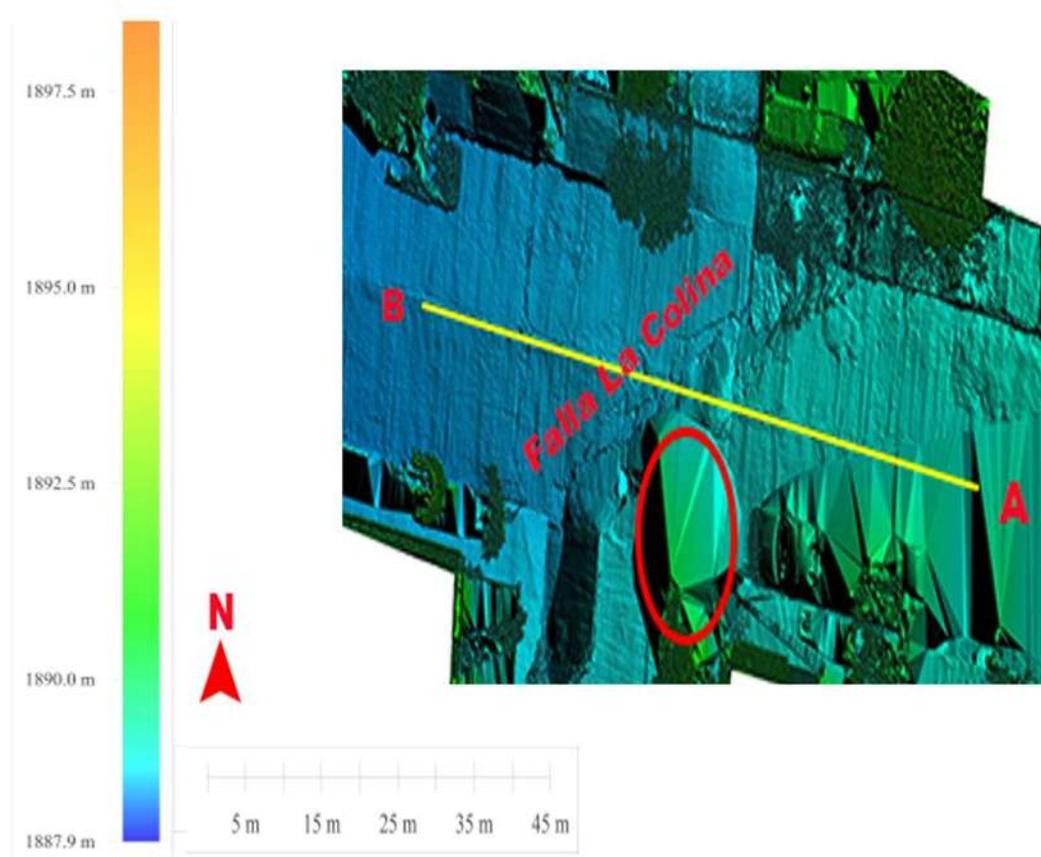
Figura 37. En esta figura se muestra el TIN a línea amarilla representa la trayectoria del perfil y las letras A-B la dirección del perfil. Las zonas de color negro que se aprecian son en donde no existe ningún punto, la elipse roja representa la zona en donde se colocó el ELT.

Este apartado consistió en realizar perfiles topográficos de los *TIN* (Figura 37)

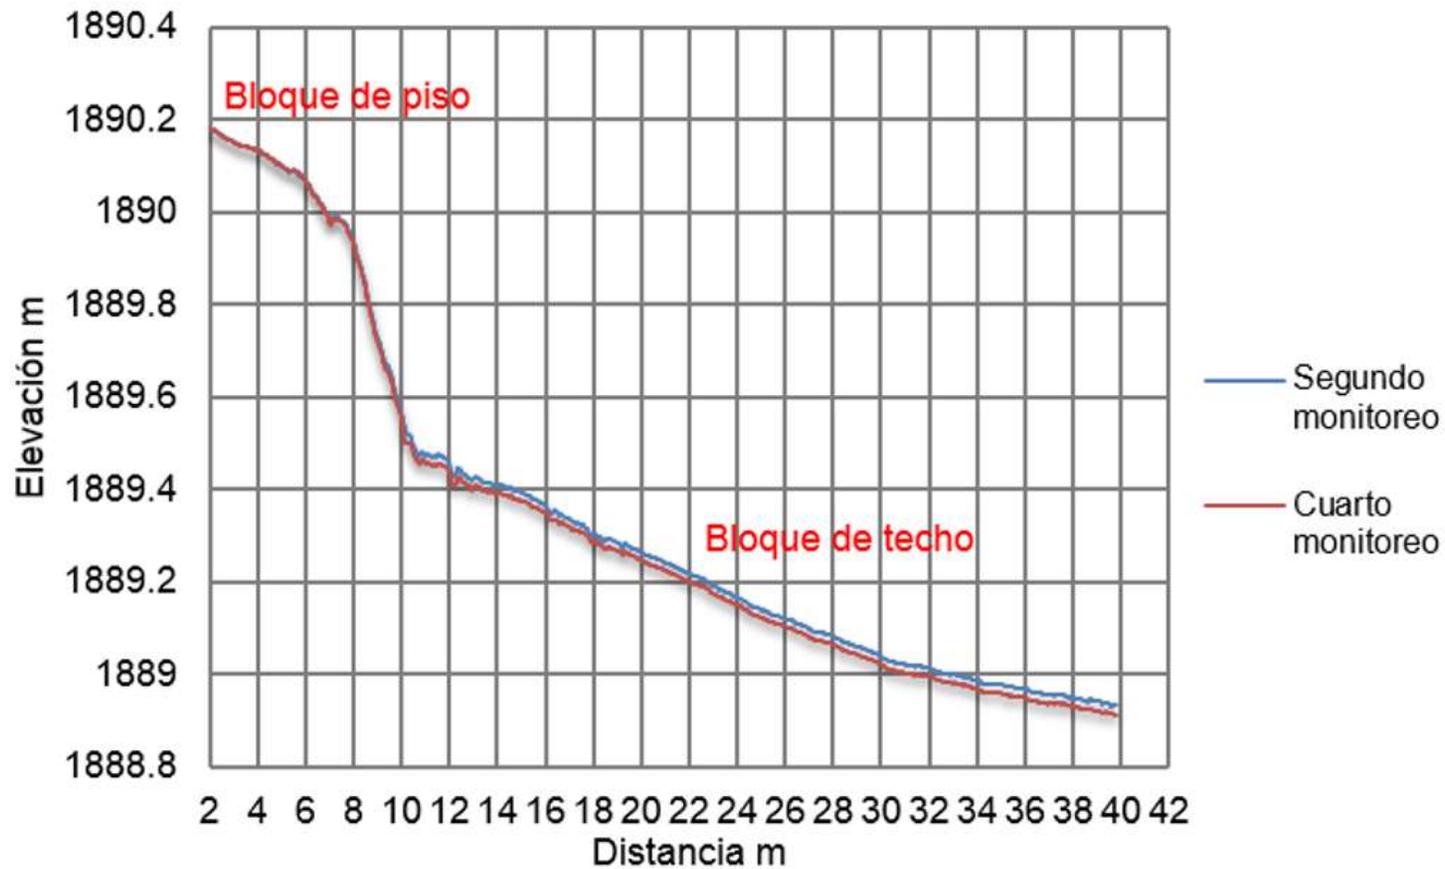
Figura 38. En la imagen se aprecia los perfiles correspondientes al segundo monitoreo y cuarto monitoreo hecho en la calle Halcón, la zona de los perfiles correspondientes al bloque de piso (distancia 0-7.00m) se encontraron al mismo nivel sin hundimiento o elevación, dado que en esta zona no existe hundimiento. Pero a partir de la distancia 10m se observó que inicia un descenso del perfil correspondiente al cuarto monitoreo (perfil rojo) provocado por el cruce de la falla La Colina, en esta distancia se aprecia descenso de parte del perfil rojo identificado como subsidencia local.

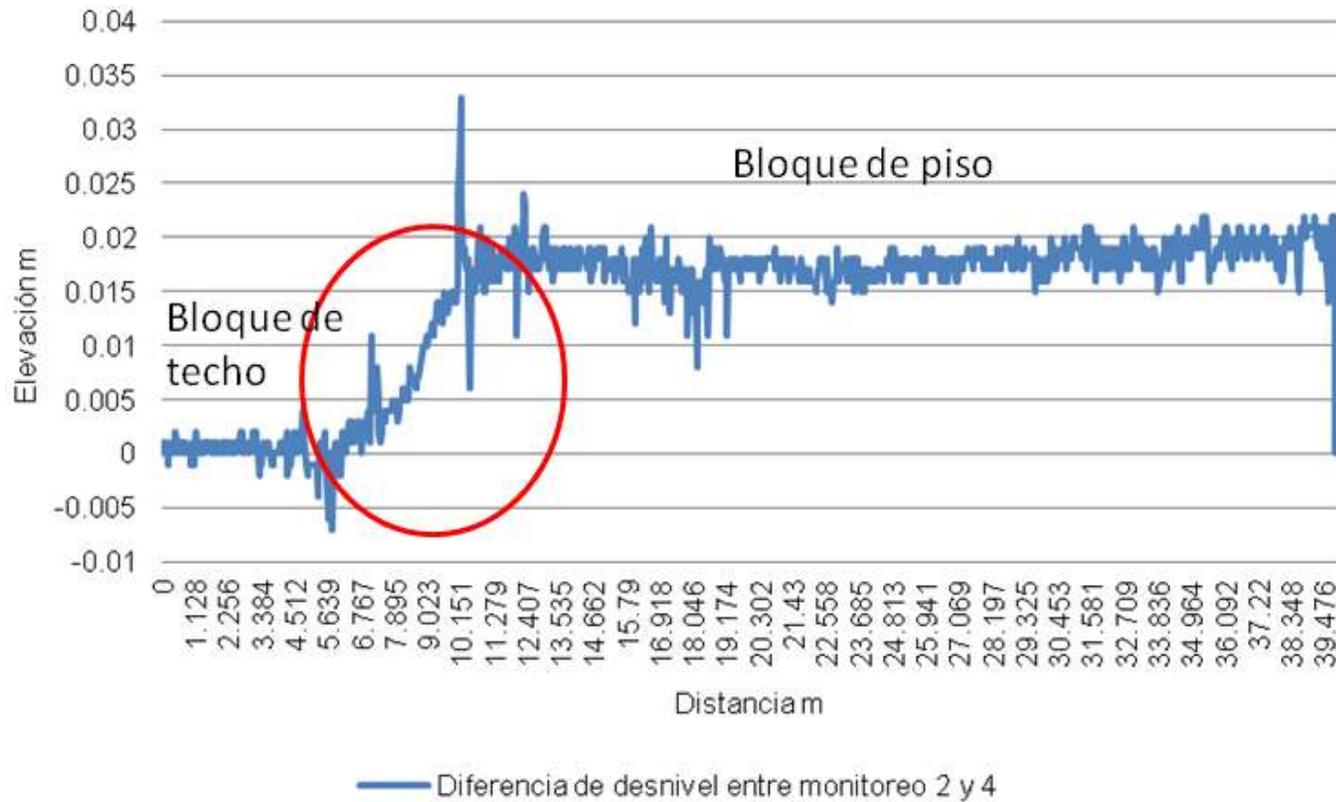
Figura 39. En el perfil ubicado entre la distancia 7.428m -10.968m, se muestra que el perfil del cuarto monitoreo desciende de 1mm a 1.7cm, identificándose ésta zona como subsidencia diferencial, con una franja de afectación superficial de 3.54m. En el bloque de piso ubicado entre la distancia de 10.968-39.476m se aprecia que el hundimiento vuelve a ser casi constante

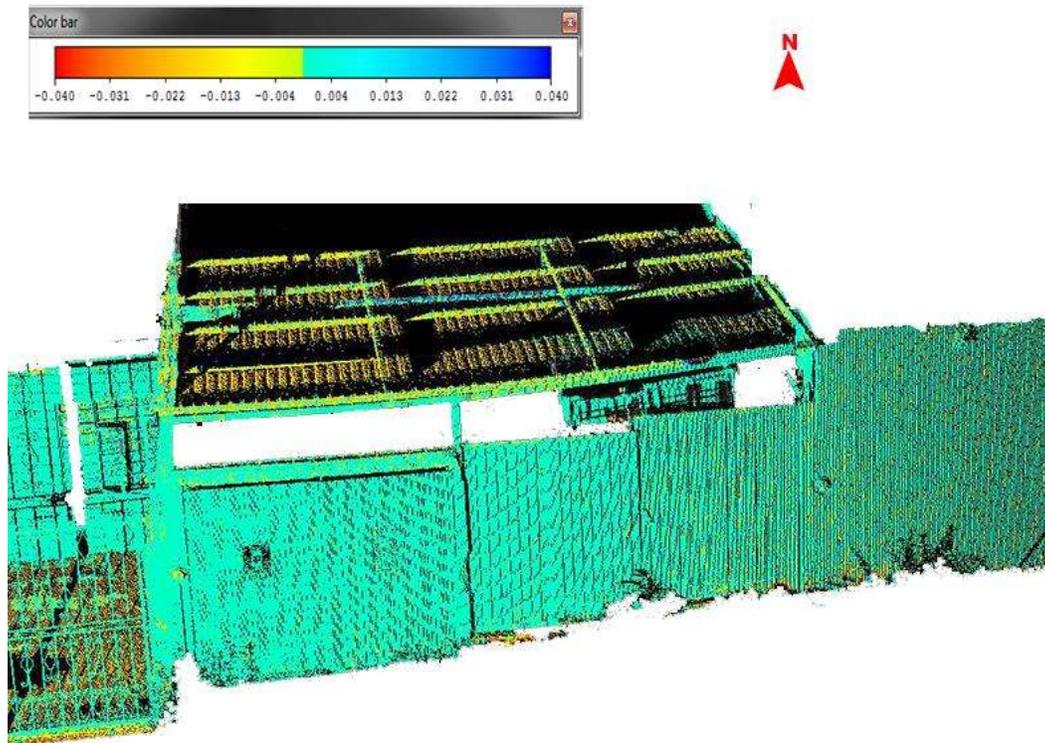
Figura 40. Imagen tomada de la nube de puntos de la calle Halcón en donde los puntos de verde son tomados sin desplazamiento por que se encuentra dentro del rango de error del equipo entre los 5 mm, mientras que se observa mayor concentración de los vectores de desplazamiento en el techo entre los - 4 mm hasta los -1.3 cm representados por los puntos de color amarillo.

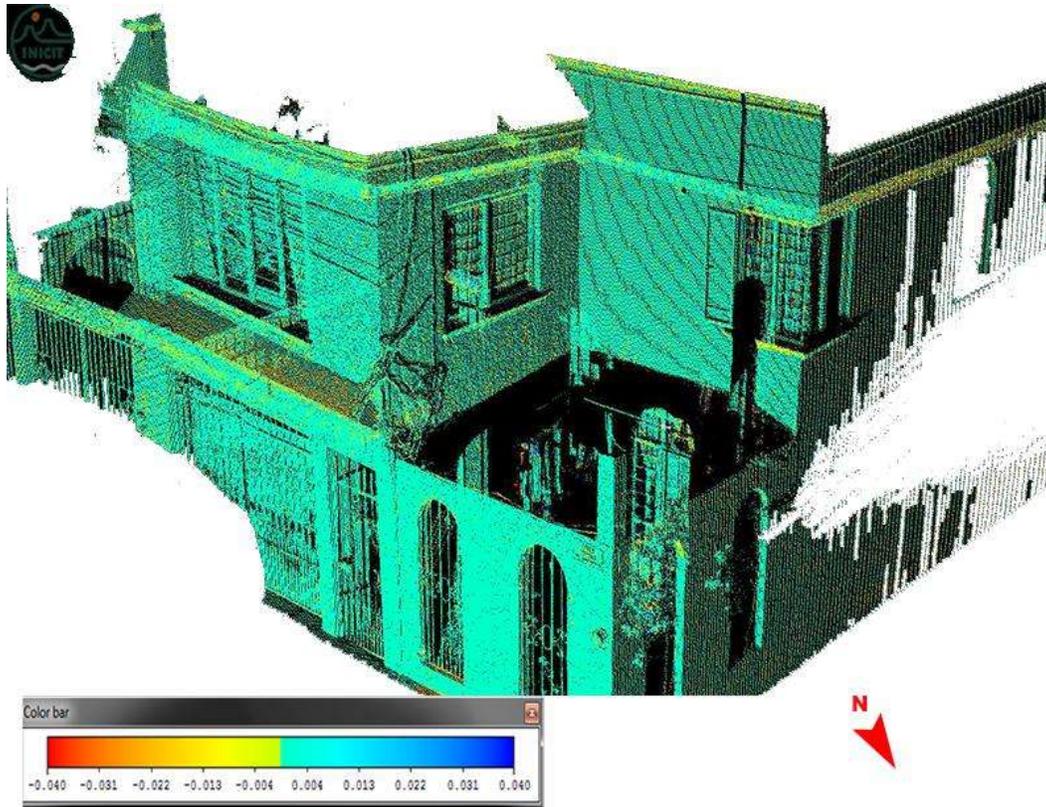
Figura 41. Imagen tomada de la nube de puntos de la calle Halcón en donde se compararon nubes de puntos tomada el 9 de nov. Del 2015 con la nube del 27 de junio del 2016, los puntos de color verde son tomados sin desplazamiento por que se encuentra dentro del rango de error del equipo entre los 4 mm, mientras que se observa mayor concentración de los vectores de desplazamiento representado por los puntos de color amarillo en la parte del techo y ventanas entre los - 4 mm hasta los - 1.3 cm.

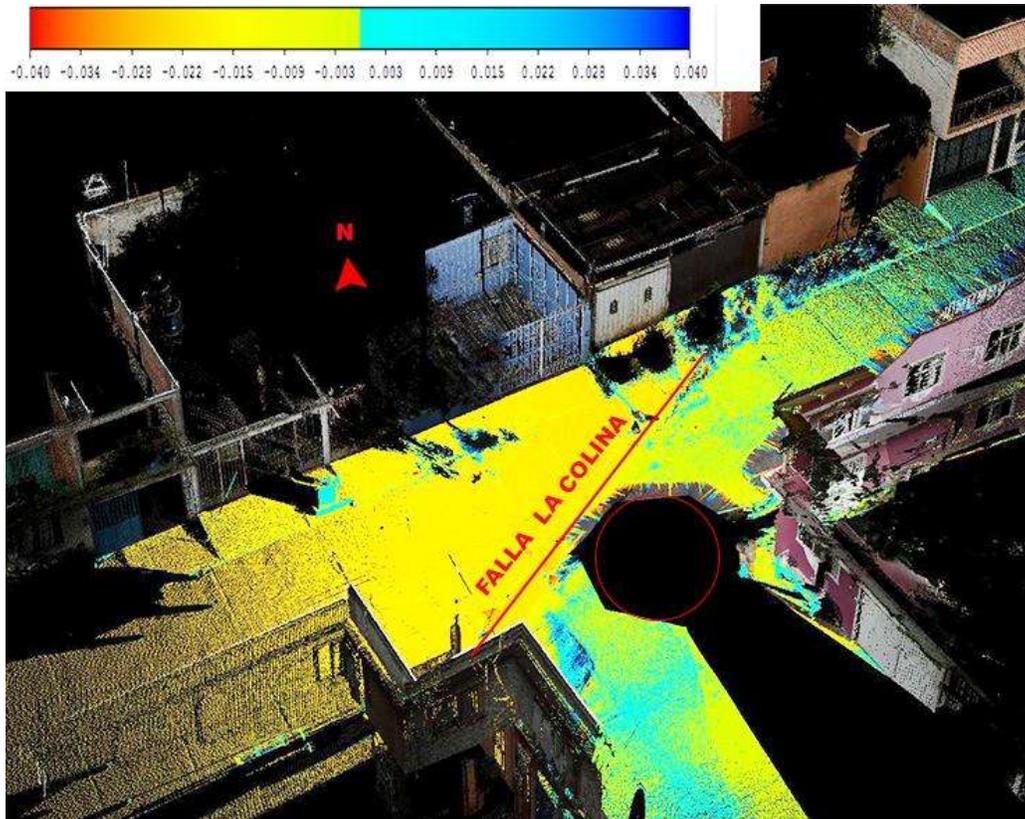
Figura 42. Comparación de nubes correspondientes a solo la calle Halcón, sin los inmuebles, en donde los puntos amarillos (casi color mostaza) representan la zona con niveles negativos entre los 9 mm – 1.5 cm correspondientes a los afectados por subsidencia y los puntos verdes y amarillos claro que se encuentran en el bloque de piso son identificados como zona sin subsidencia ya que se mantienen en valores de 0 cm hasta los 8 mm ya que el rango de error del equipo es de los 5mm. El bloque de piso se encuentra casi fijo y el bloque de techo es el que se mueve
