**UNIVERSIDAD MICHOACANA DE SAN
NICOLÁS DE HIDALGO**

MAESTRÍA EN GEOCIENCIAS Y PLANIFICACIÓN DEL TERRITORIO

***RESILIENCIA URBANA EN PLANTELES EDUCATIVOS CON PELIGRO DE
INUNDACIÓN EN LA CIUDAD DE MORELIA, MICHOACÁN***

TESIS

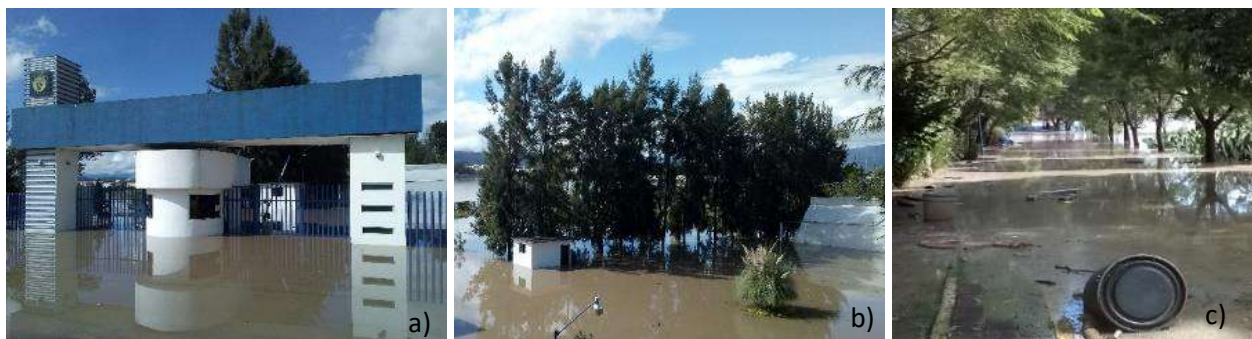
Figura 13. Plantel 1-U(PU), a) Acceso principal (sobre avenida Periférico Paseo de la República), b) Vista del estacionamiento del acceso principal y c) Pasillo interior que conecta Área administrativa con el acceso principal.

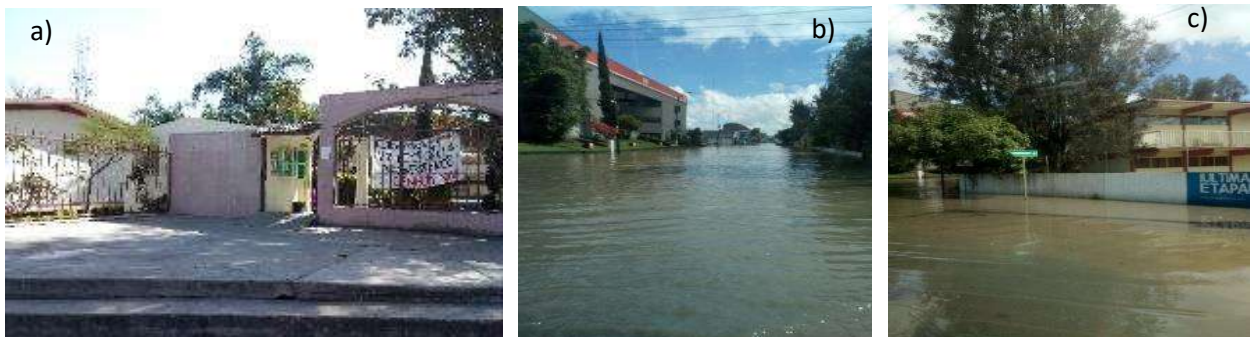
Figura 15. Plantel 1-N(PU), a) Acceso principal, b) Avenida Siervo de la Nación (22 de octubre 2018) y c) vista de la Normal desde el Periférico Paseo de la República (22 de octubre 2018).

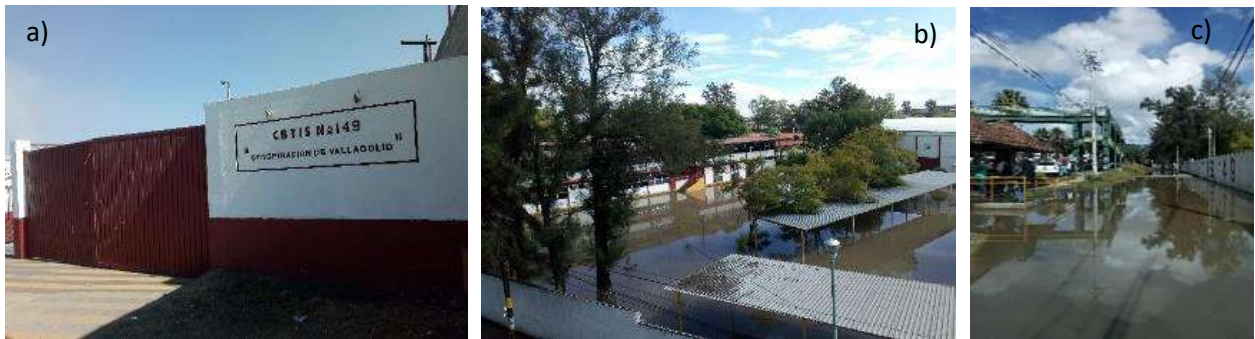
Figura 17. Plantel 1-B(PU), a) Acceso vehicular sobre Periférico Paseo de la República, b) vista desde puente peatonal hacia el área de estacionamiento (22 de octubre 2018) y c) Acceso peatonal y vehicular del plantel sobre Periférico Paseo de la República

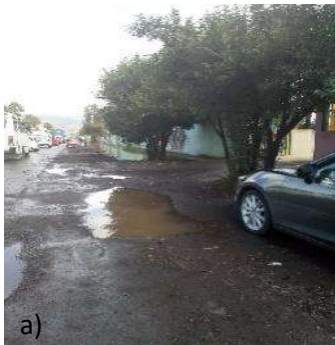
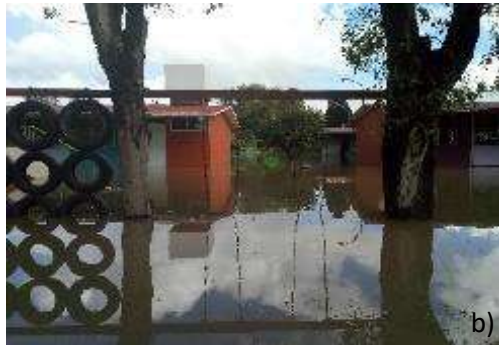
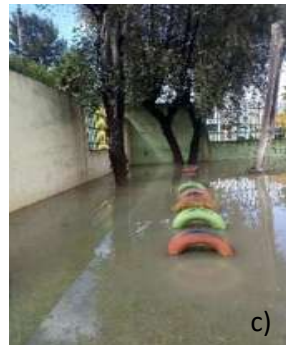
Figura 21. Plantel 1-K(PU), a) Acceso principal sobre Periférico Paseo de la República, b) Área de juegos y al fondo aulas de clase (22 de octubre 2018) y c) Área de juegos (22 de octubre 2018).

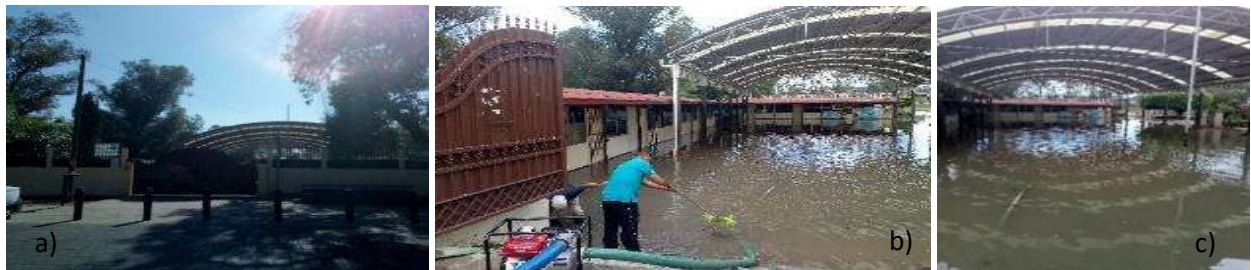
Figura 25. Planteles 2-PS(PU), 2-PM1(PU) y 2-PV1(PU), a) Acceso principal sobre Calzada Juárez, b) Extracción de agua en acceso principal ante inundación (22 octubre 2018) y c), vista de patio cívico ante evento de inundación (22 de octubre de 2018)

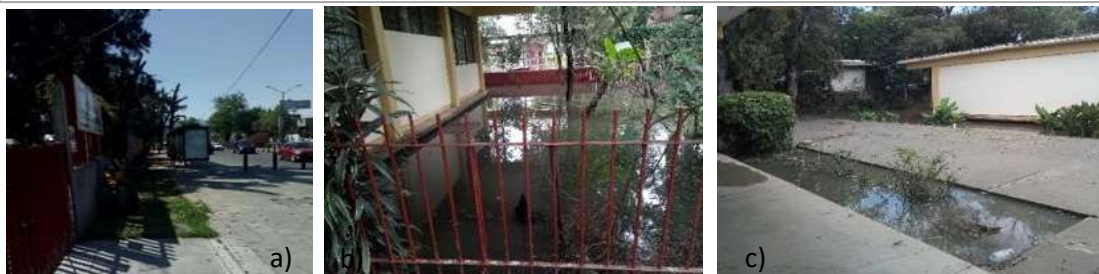
Figura 27. Planteles 2-PM2(PU) y 2-PV2(PU), a) Acceso principal sobre Calzada Juárez, b) Encharcamiento de jardín y c) Pasillos y jardineras

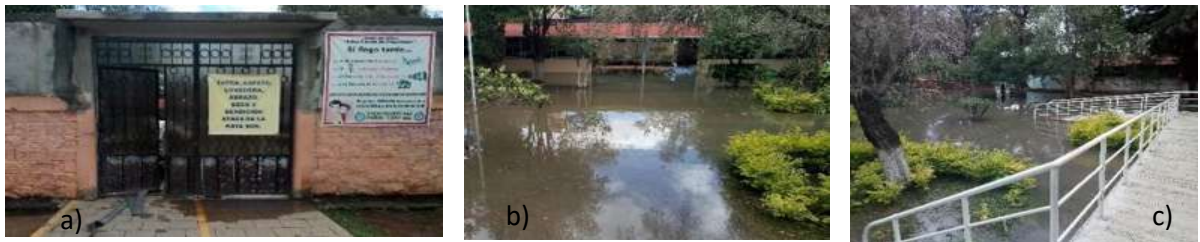
Figura 29. Planteles 2-KM(PU) y 2-KV(PU), a) Acceso principal, b) Vestíbulo en lluvia extraordinaria (22 de octubre 2018) y c) Jardineras en lluvia extraordinaria (22 de octubre 2018).

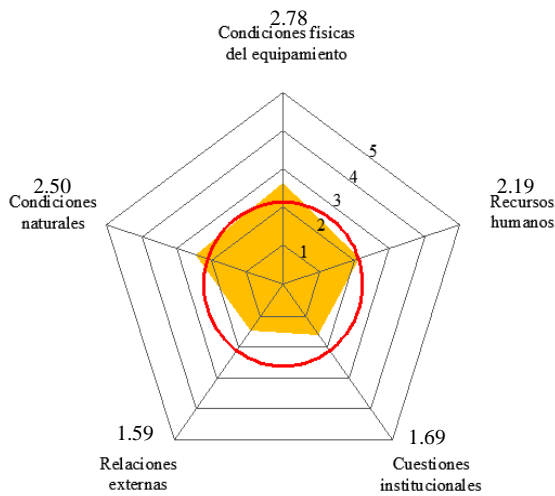
El índice de resiliencia general resultó con un valor de **2.15** de **5**; la dimensión física del equipamiento obtuvo el máximo valor alcanzando con un índice de resiliencia de **2.78** y las condiciones externas resultaron ser de manera general la dimensión con el menor índice con un valor de **1.59** (Figs. 31 y 32).

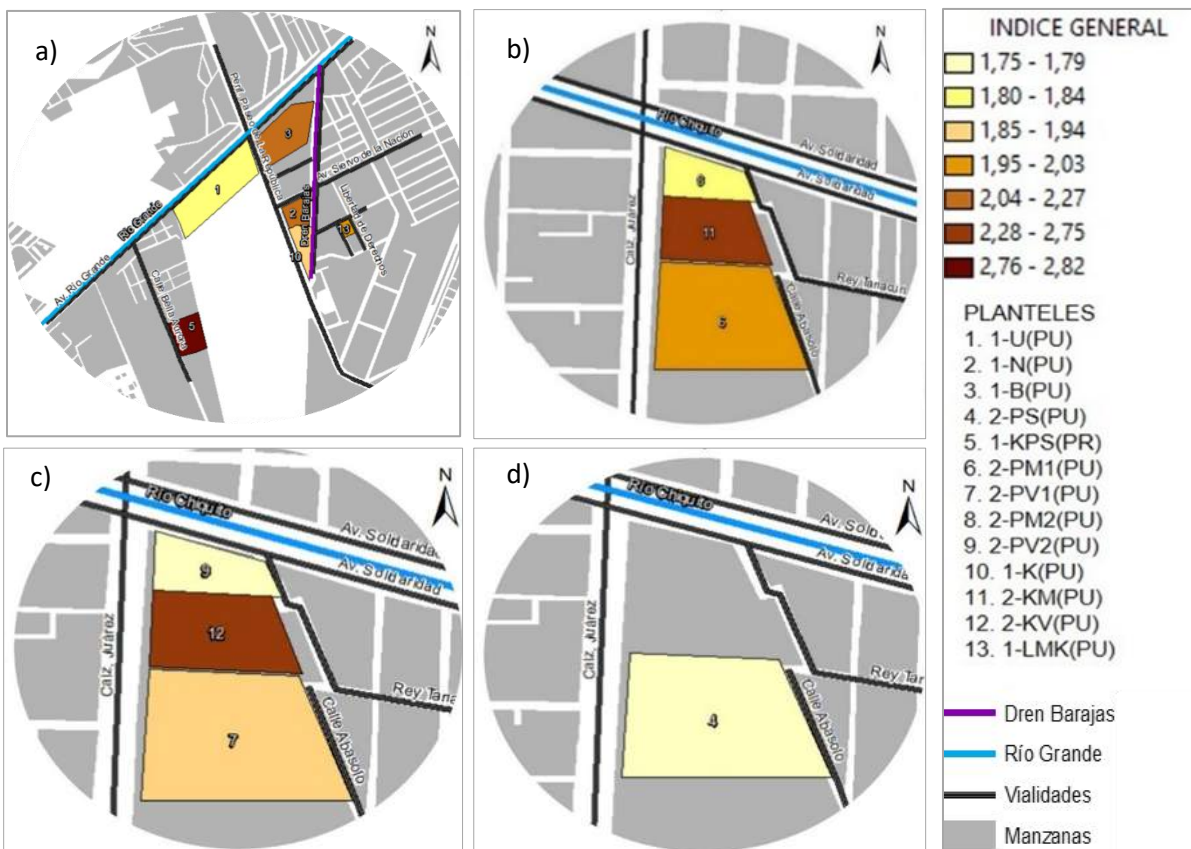
Figura 32. Visualización de los índices de resiliencia general en zona 1 y 2. a) Zona 1 b) Zona 2 (Matutino) c) Zona 2 (Vespertino) y d) Zona 2 (Nocturno)

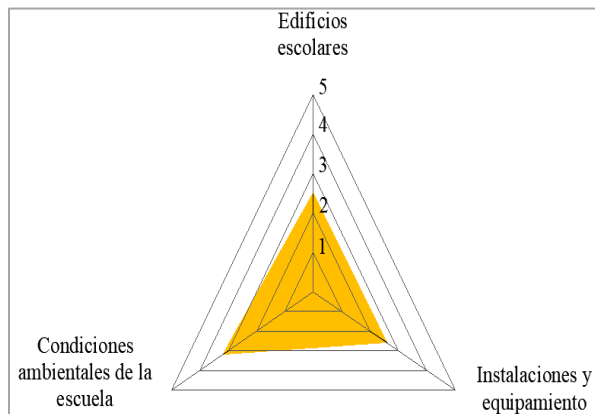
Figura 34. Parámetros que componen la dimensión de condiciones físicas
