FACULTAD DE ODONTOLOGÍA

DIVISIÓN DE ESTUDIOS DE POSGRADO CUEPI
ESPECIALIDAD EN ORTODONCIA

TESIS

ANÁLISIS DE LA RUGOSIDAD INDUCIDA POR CORROSIÓN
“*IN VIVO*” EN ARCOS NiTi TERMOACTIVADOS.

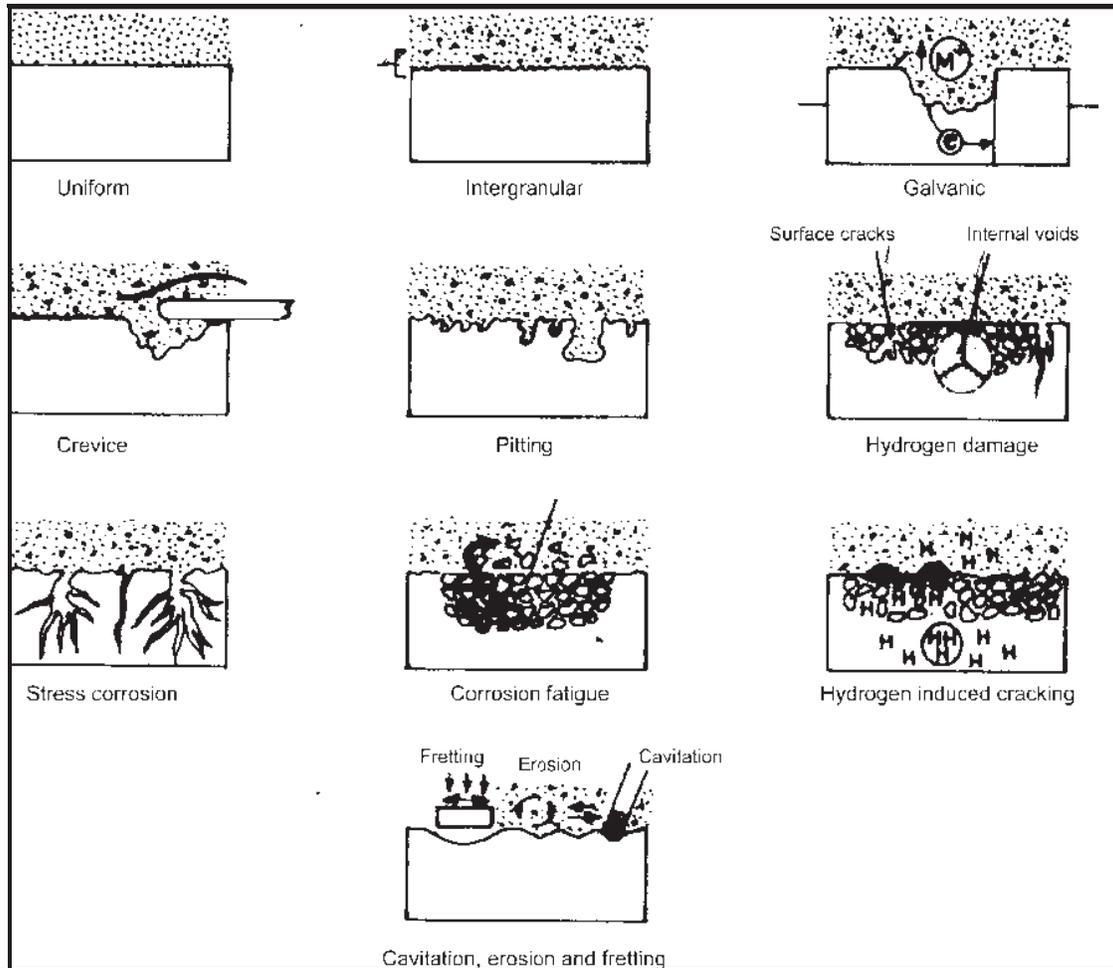
Fig. 1. Resumen esquemático de los diferentes tipos de corrosión.

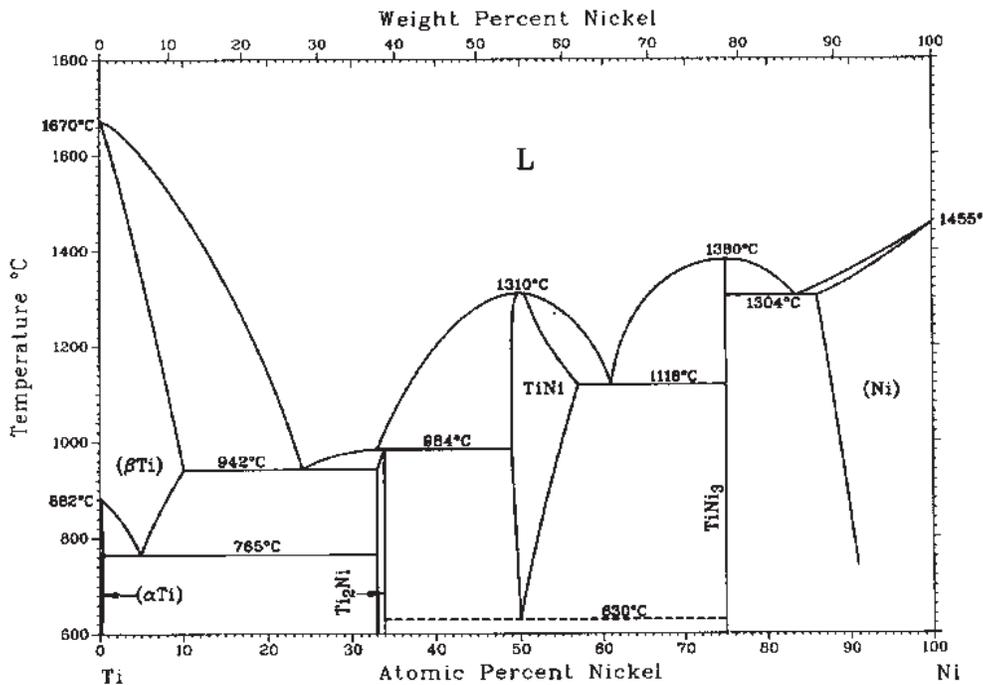
Fig. 2. Diagrama de equilibrio de la aleación NiTi. ⁴²

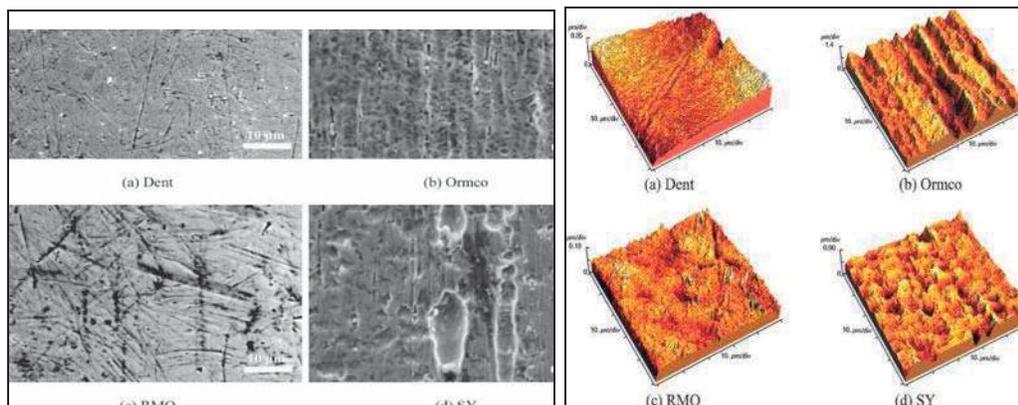
Fig.4a. Fotografías en MEB de los arcos Níquel Titanio de los diferentes fabricantes (Dent, Ormco, RMO y SY)

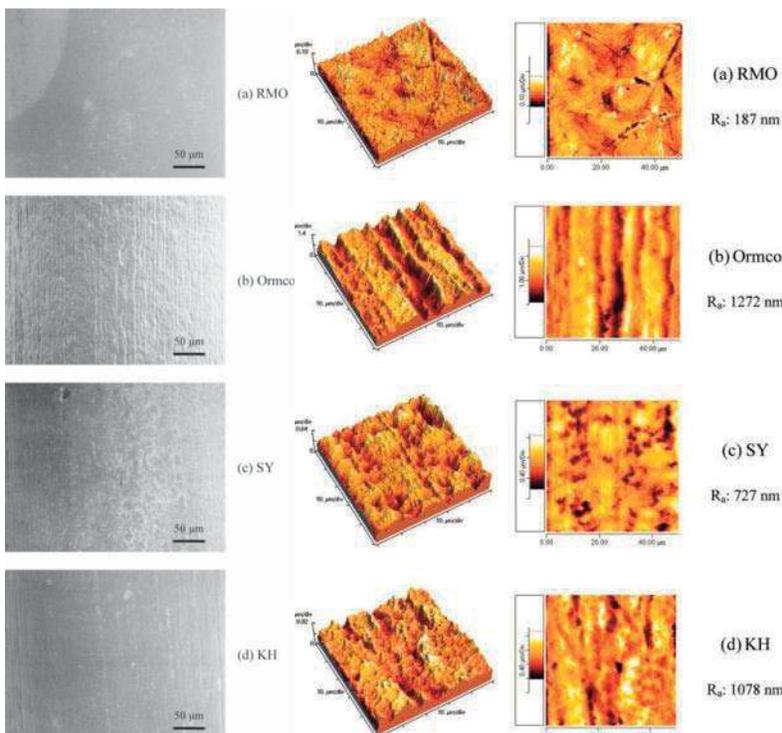
Fig. 5a imágenes en MEB de los arcos de Níquel Titanio de diferentes fabricantes.
Fig. 5b. Imágenes en MFA. (izquierda: imágenes tridimensionales, derecha: vista desde arriba) y su correspondiente rugosidad de la superficie de los arcos de Níquel Titanio nuevos de diferentes fabricantes.

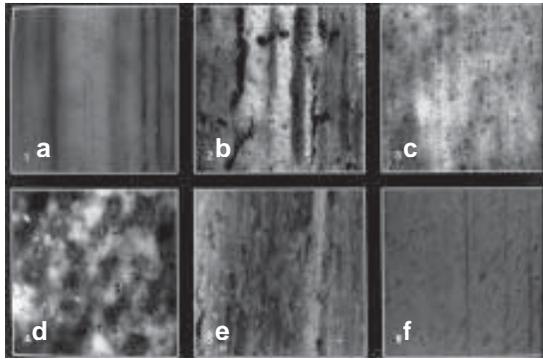
Figure 6 imágenes en MFA de la superficie topográfica de los arcos examinados a 100 x 100 μm .
a) memoria de Titanio; b) Neo Sentalloy; c) NiTi; d) Nitinol; e) TMA; f) acero inoxidable.

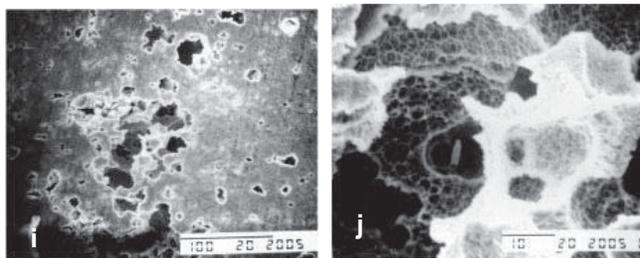
Fig. 6 i) arco polarizado de Titanio con memoria a una magnificación de 350x. j) el mismo arco a una magnificación de 2000x. Destrucción de la superficie debida a la corrosión por picadura.

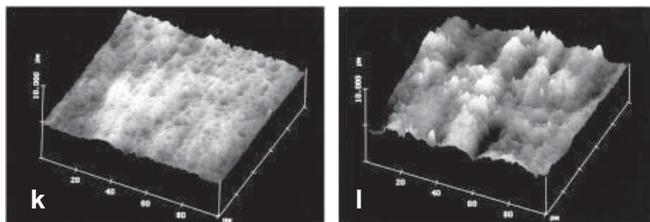
Fig. 6 k) imagen tomada con MFA de un arco NiTinol nuevo. l) después de un periodo de 3 meses en la boca del paciente.

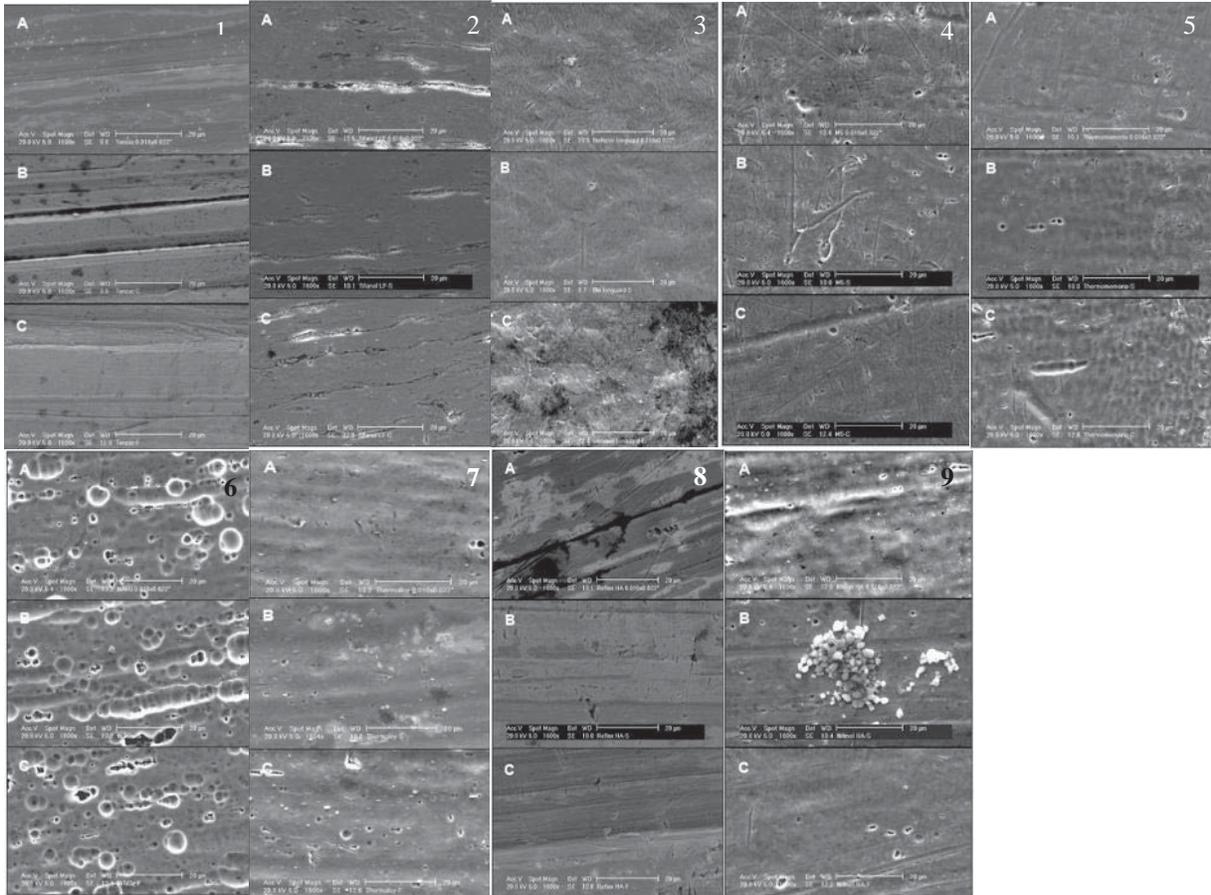
FIG. 7.1 imágenes en MEB tomadas a 1600X. A) Original; B) Saliva; C) Saliva+Coca 1.- Tensic (dentaurum) 2.- Titanol LF (Forestadent) 3.- Bioforce IonGuard (GAC) 4.- M5 (G&H) 5.- Thermomemoria (Leone) 6.- NiTiCu (Ormco) 7.- thermaloy (RMO) 8.- Reflex HA (TPO) 9.- Nitinol HA (3M).

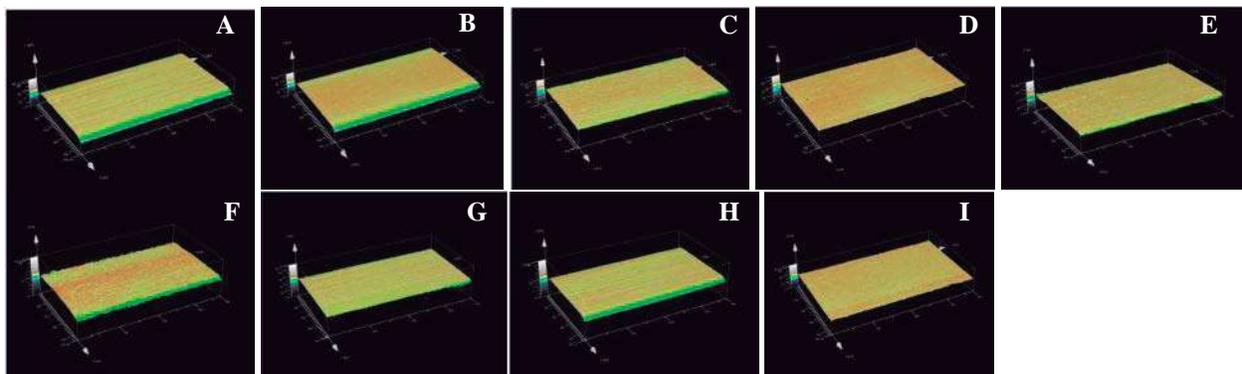
FIG. 7.2 imágenes topográficas en Microscopía Confocal en un área de $10060 \mu\text{m}^2$ en arcos nuevos. A) Tensic (dentaurum) Pa: $0.35\mu\text{m}$, B).- Titanol LF (Forestadent) Pa: $0.23\mu\text{m}$ C) Bioforce IonGuard (GAC) Pa: $0.44 \mu\text{m}$. D) M5 (G&H) Pa: $0.3 \mu\text{m}$. E) Thermomemoria (Leone) Pa: $0.43 \mu\text{m}$ F) NiTiCu (Ormco) Pa: $0.82 \mu\text{m}$ G) thermaloy (RMO) Pa: $0.53 \mu\text{m}$ H) Reflex HA (TPO) Pa: $0.27 \mu\text{m}$. I) Nitinol HA (3M) Pa: $0.27 \mu\text{m}$.

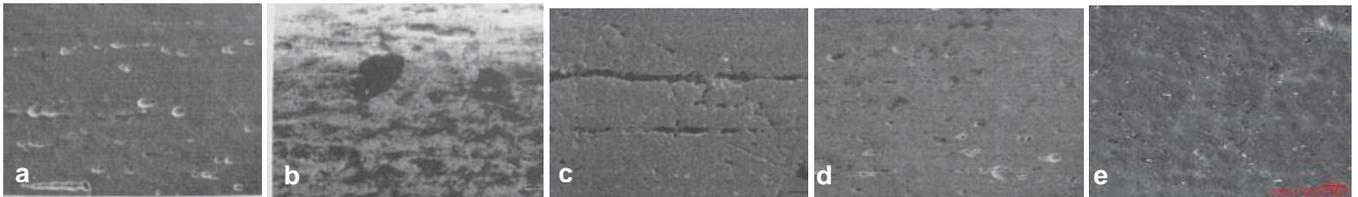
Fig. 8 a-e. Imágenes de los arcos control mediante MEB a 1000X. a) Adenta b) Ah Kim Pech c) Borgatta, d) Lancer y e) Ortho Technology,

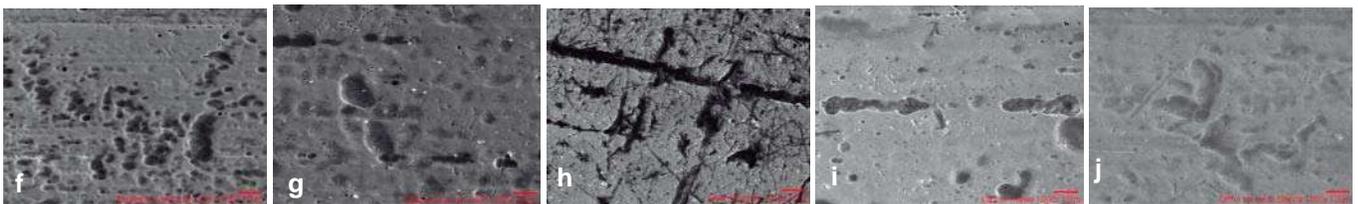
Fig. 8 f-j. Imágenes de los arcos recuperados después de haber estado 2 meses en boca mediante MEB a 1000X. f) Adenta g) Ah Kim Pech h) Borgatta, i) Lancer, j) Ortho Technology,

Pérez Campos y cols.² en 2009 valoraron la corrosión de 5 marcas de arcos de Níquel Titanio Termoactivados, en arcos nuevos (fig. 8 a-e) y arcos retirados 2 meses después de haber permanecido en boca (fig. 8 f-k). Las marcas fueron Adenta, Ah-Kim Pech, Borgatta, Lancer, Ortho Technology. Obtuvieron imágenes mediante MEB, las marcas que presentaron una superficie más regular y homogénea: Ortho Technology, Lancer y Adenta, y las marcas que presentaron una superficie más irregular: Ah-Kim Pech y Borgatta. Respecto al espectro y análisis químico ningún arco presenta el porcentaje de la aleación patente (Ti 45%, Ni 55%), el que más se acercó fue Adenta con 44.9% Ti y 55.01% Ni. Todos los arcos presentaron corrosión y pérdida de los porcentajes de la aleación, la marca Ortho Technology presentó menor adherencia de biofilm, seguida por Adenta, las marcas que presentaron mayor adherencia fueron Lancer y Borgatta. Mediante el análisis estadístico por muestras pareadas Borgatta presentó una liberación de iones Ni más elevada que Ah-Kim Pech a una $p=0.034$. Respecto a la liberación de iones Ti, la marca Adenta presentó datos más significativos contra Borgatta $p= 0.00001$.

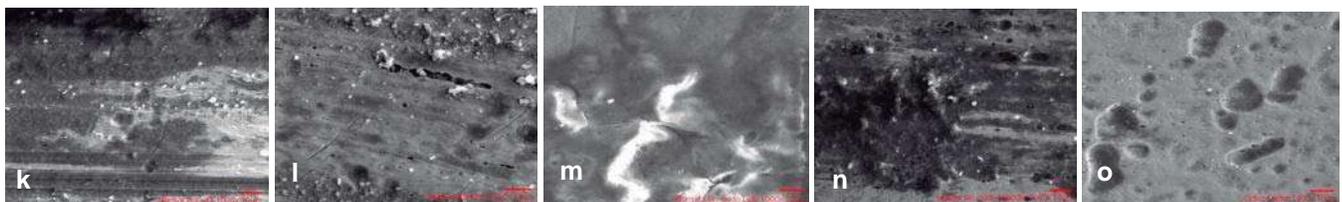
Fig. 8 k-o. Imágenes de la acumulación de biofilm de los arcos recuperados después de haber estado 2 meses en boca, mediante MEB a 1000X. k) Adenta l) Ah Kim Pech m) Borgatta, n) Lancer, o) Ortho Technology,

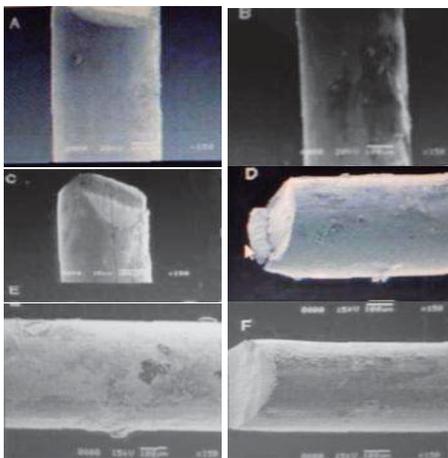
Figura 9 A-F. NiTi A=1 mes, aspereza y acumulación ligera de biofilm; B=2 meses, aspereza superficial y acumulación moderada de biofilm; C=3 meses, grieta atribuida al proceso de fabricación; D=5 meses, acumulación de biofilm, fisuras y cavitación; E=9 meses, fisuras, y acumulación de biofilm severo; F=29 meses, deterioro de la superficie, aspereza y placas de biofilm.

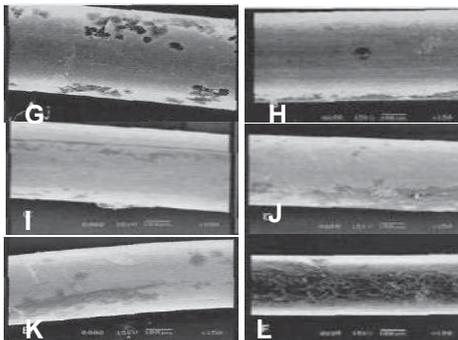
Figura 9 G-L. 0.018 SS G=1 mes, acúmulo de biofilm; H=3 meses, aspereza de la superficie y acumulación leve de biofilm; I=12 meses, grieta atribuida al proceso de fabricación; 0.016 SS J=1 mes, acumulación de biofilm moderado; K=5 meses, acumulación de biofilm y fisuras; L=16 meses, acumulación severa de biofilm, aspereza superficial.

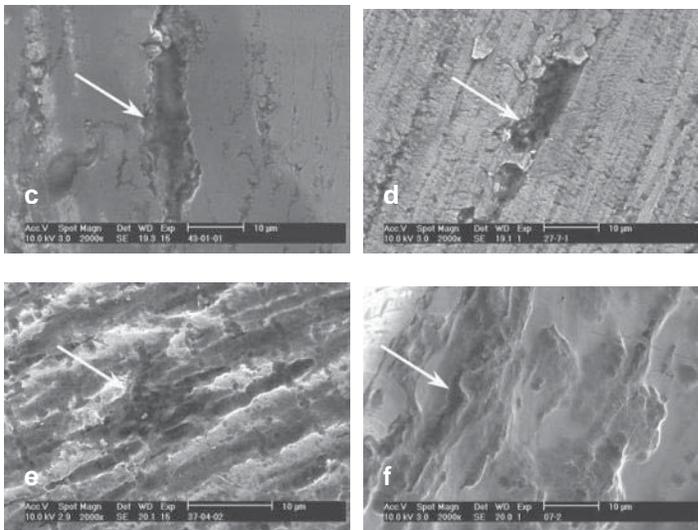
Fig. 10 c-f. Ejemplos que muestran defectos causados por corrosión (flechas) sobre los arcos de NiTi después del uso clínico. Nótese lo pequeño de los defectos (magnificación 2000X) c: Titanol Low force después de 24 semanas en boca. d: Titanol Martensitico: después de 20 semanas, e: Copper Ni-Ti y f: Ortho Organizers NiTi después de 12 semanas.

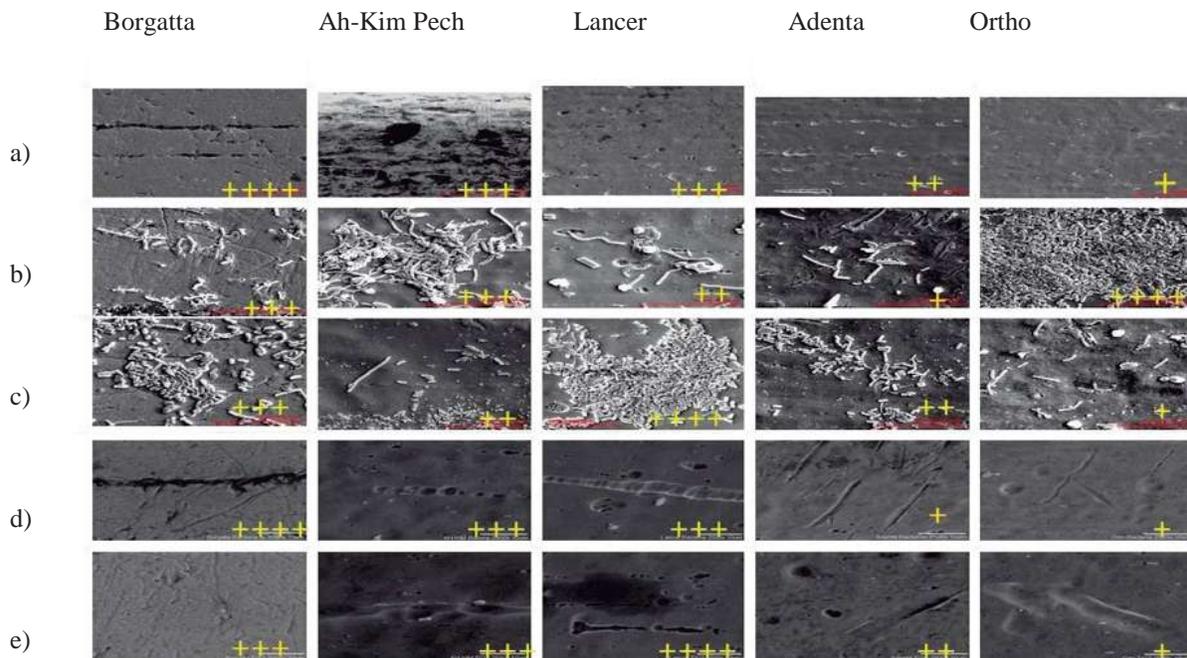
Fig. 11 a) arcos control por MEB a 1000X. b) Crecimiento bacteriano por MEB a 2500X en arcos sin recubrimiento con TiO₂. c) Crecimiento bacteriano a 2500X en arcos con recubrimiento de TiO₂. d) corrosión inducida por el crecimiento bacteriano en arcos sin recubrimiento de TiO₂. e) Corrosión inducida por el crecimiento bacteriano en arcos con recubrimiento de TiO₂.

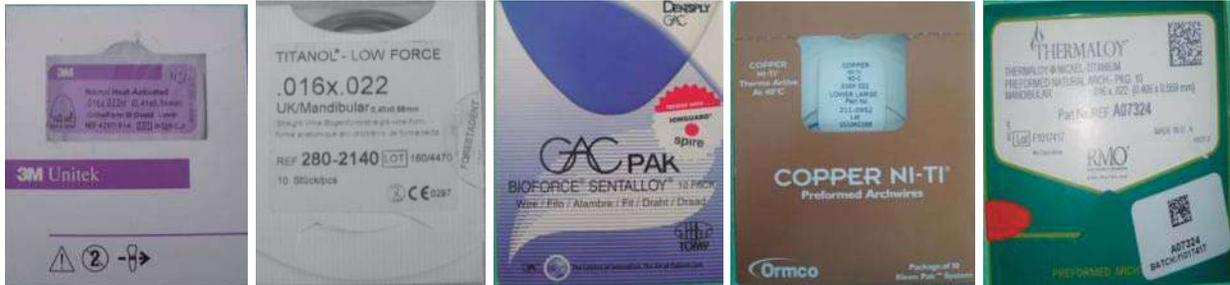
1. Se seleccionaron cinco diferentes marcas de arcos Níquel Titanio Termoactivados: 3M, Forestadent, GAC, Ormco, RMO. (Fig. 12 a-e)

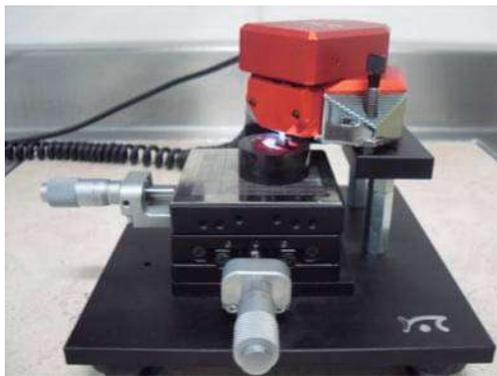
FIG. 13. MICROSCOPIO DE FUERZA ATÓMICA.

2. Se seleccionó un arco control de cada una de las 5 marcas para valorar la rugosidad de la superficie mediante MFA con el programa Nanosurf Easyscan 2 y la morfología superficial mediante MEB (marca JEOL JSM-6400) y (Fig. 13 y 14)

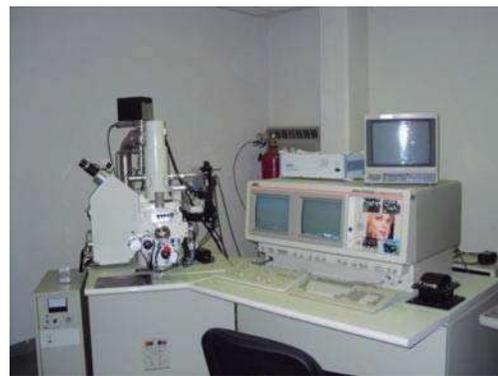
FIG. 14. MICROSCOPIO ELECTRONICO DE BARRIDO.

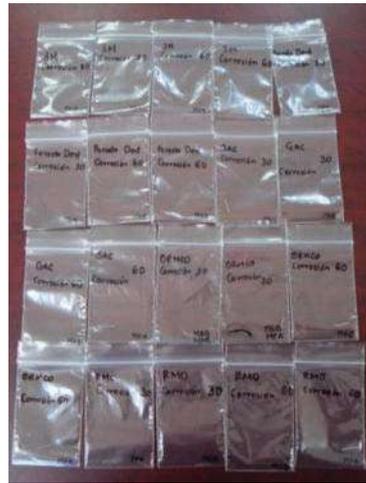
Fig. 16

12. Las muestras se almacenaron en bolsas de plástico previamente etiquetadas.

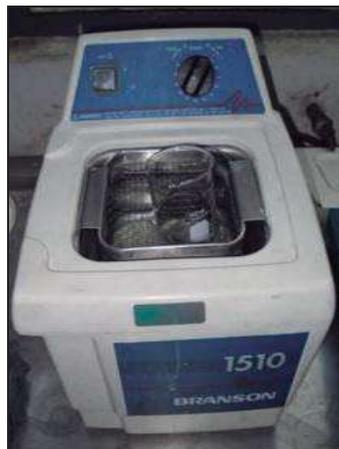
13. Debido a la retención de placa sobre la superficie de la mayoría de los arcos, se llevó a cabo la limpieza ultrasónica (Branson mod. 1510) durante 20 minutos de cada uno de los segmentos por separado, almacenados en vasos de precipitados con Acetona A.C.S. Reactivo Meyer al 99.5 % (fig. 17).

Fig. 17. Ultrasonido Branson mod. 1510

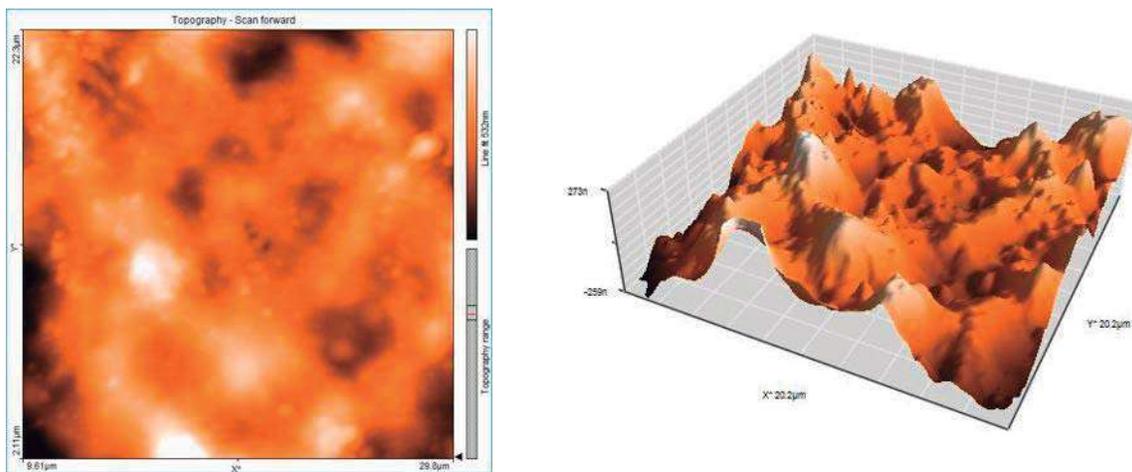
Fig. 18. Arco 3M control.

Fig. 18 imágenes del arco 3M control por MFA, presenta una R_a : 67.94 nm en un área de 20 μm . Se observa una topografía rugosa con algunas crestas y valles. Las coloraciones brillantes que se distinguen representan los picos o porciones más altas de la superficie del arco analizado. Aquellas que aparecen en zona oscura representan la parte profunda de los valles, los cuales representan los sitios en los cuales existe pérdida de material y son susceptibles para el acúmulo de placa.

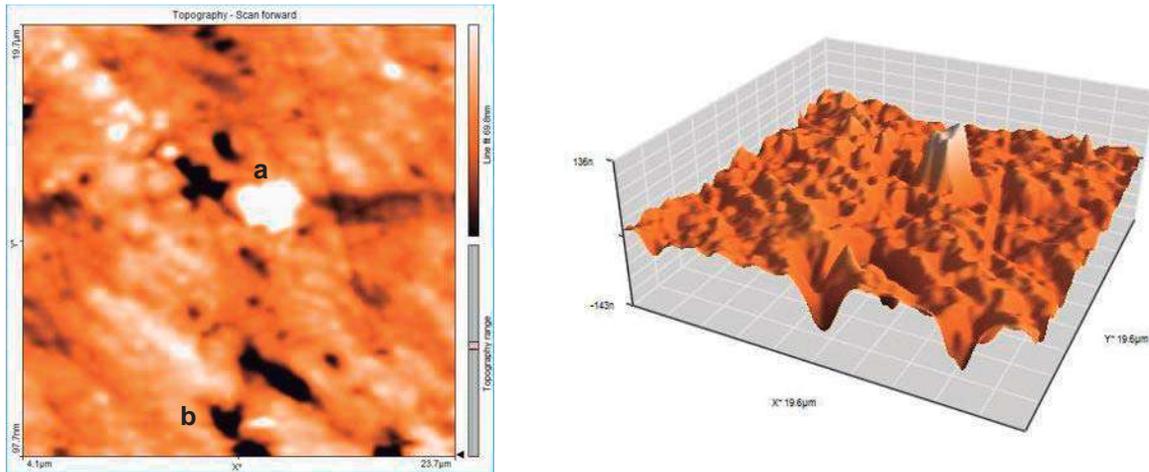
Fig. 19. Arco Forestadent control

Fig.19. imagen del arco Forestadent control por MFA, presenta una R_a : 10.68 nm en un área de 20 μm . Se observa una topografía más regular respecto a las otras marcas. Presenta una cresta sobresaliente al centro de la imagen (a) con una altura de 124.5 nm y 3.29 μm de ancho en la base de la cresta, presenta algunos valles dispersos en toda la superficie el más profundo (b) de 93.26 nm.

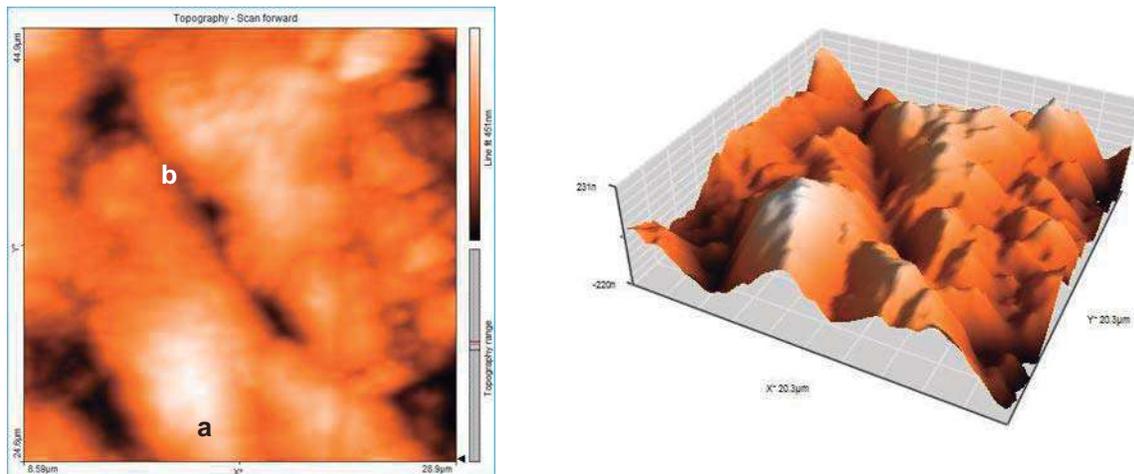
Fig. 20 imagen del arco GAC control por MFA, presenta una R_a = 69.25 nm en un área de 20 μm . Se observa una topografía irregular con crestas muy amplias de hasta 9.83 μm de ancho (a), valles dispersos en toda la superficie que representan lugares retentivos para acumulación de materia orgánica. Al centro se observa la formación de un canal (b) que se pudo haber originado durante el proceso de fabricación (trefilado).

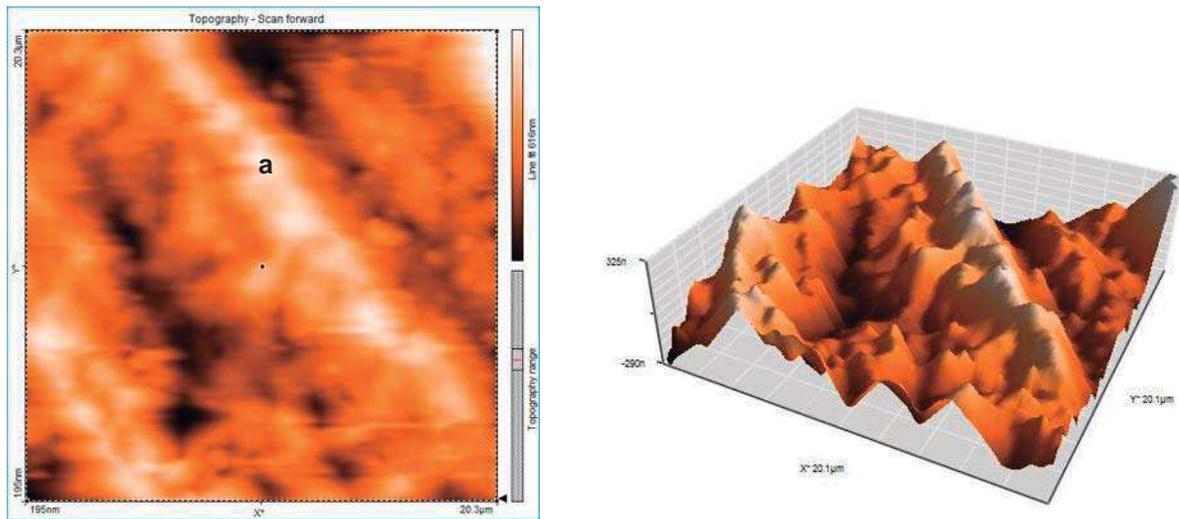
Fig. 21 imagen del arco Ormco control por MFA. Presenta una R_a : 92.48 nm en una área de 20 μm . Se observa una topografía irregular con crestas en cadena (a) en el centro de la imagen causadas principalmente por la fabricación del arco (trefilado), algunos valles en sentido longitudinal de la muestra, estas zonas son las más susceptibles a la corrosión.

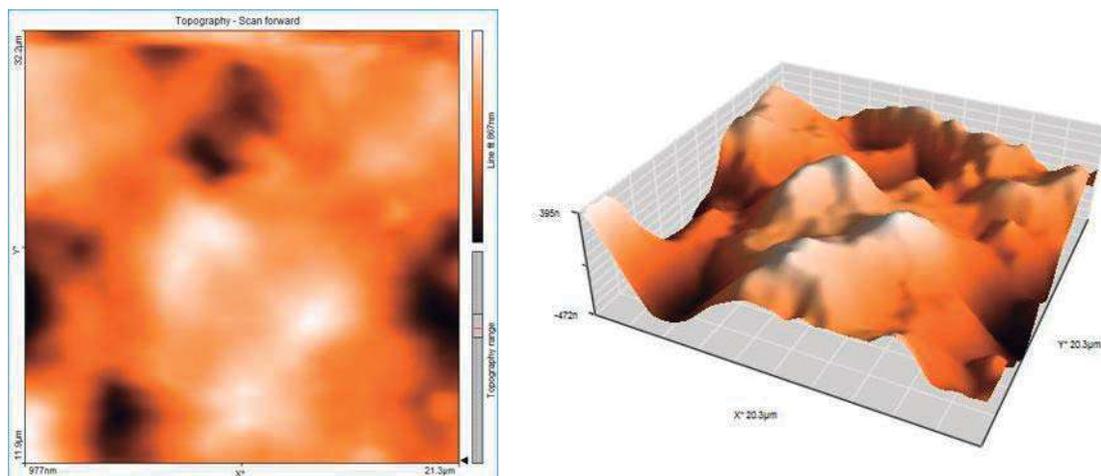
Fig. 22 Arco RMO control presenta una R_a : 144.57 nm en un área de 20 μm . Se observa una topografía muy irregular con crestas muy elevadas de hasta 435 nm y valles muy profundos de de 514 nm.

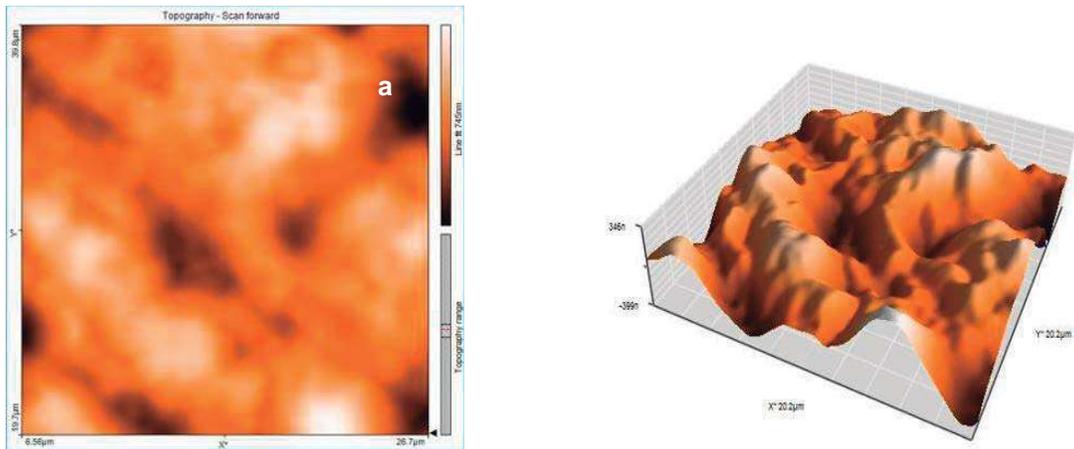
Fig. 23. imagen del arco 3M en MFA presenta una $R_a = 99$ nm en un área de $20 \mu\text{m}$. Zona que estuvo expuesta a los fluidos bucales durante 30 días. Se observan una topografía muy irregular atacada por corrosión por picadura. El punto más profundos de 444 nm (a) de longitud.

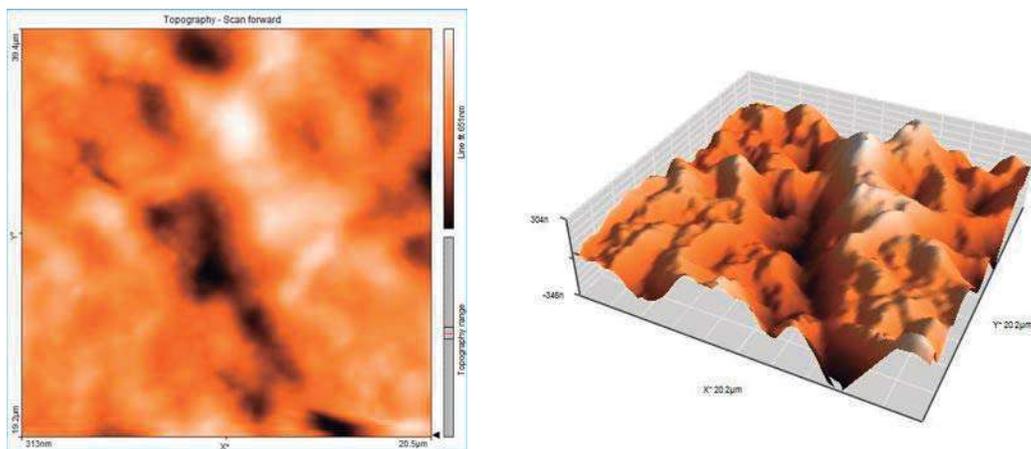
Fig. 24. imagen del arco 3M por MFA presenta una $R_a = 86$ nm en un área de $20 \mu\text{m}$. Zona que estuvo en contacto con el tubo de acero inoxidable durante 30 días. Presenta una superficie irregular con valles en forma de acanaladura al centro de la muestra y una serie de crestas que pueden deberse a la formación de carbonatos, que puede corroborarse con el microanálisis.

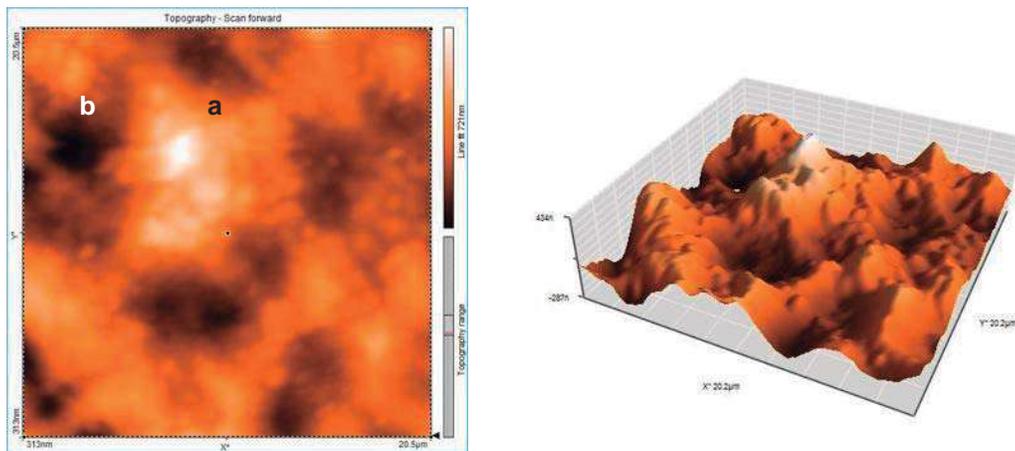
Fig. 25 imagen del arco 3M por MFA presenta una $R_a=90$ nm en un área de $20 \mu\text{m}$. Zona que estuvo en contacto con el medio bucal durante 60 días. Presenta superficie irregular atacada por corrosión, con una cresta sobresaliente (a) de 446 nm, y el valle más profundo (b) de 301 nm.

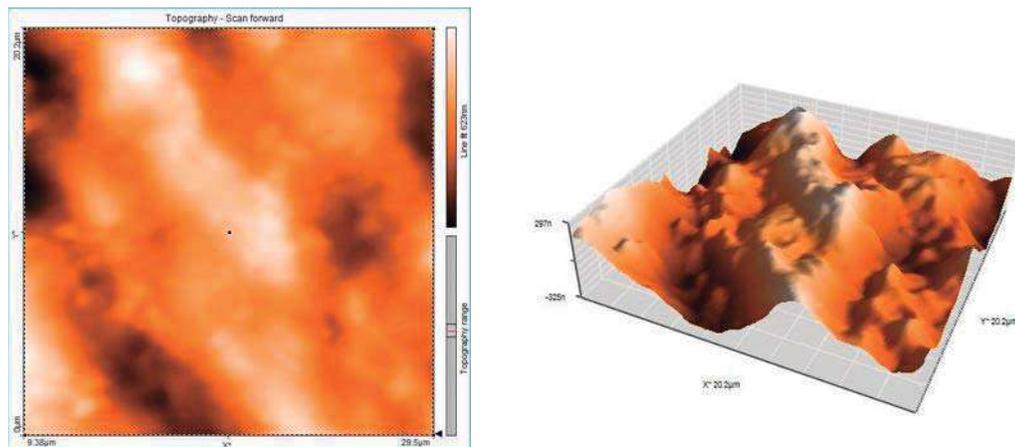
Fig. 26 Imagen del arco 3M por MFA, presenta una $R_a=95$ nm en un área de $20 \mu\text{m}$. Zona que estuvo en contacto con el tubo de acero inoxidable durante 60 días. Presenta una superficie irregular con crestas y valles en sentido longitudinal. Se observan depósitos calcificados en la superficie.

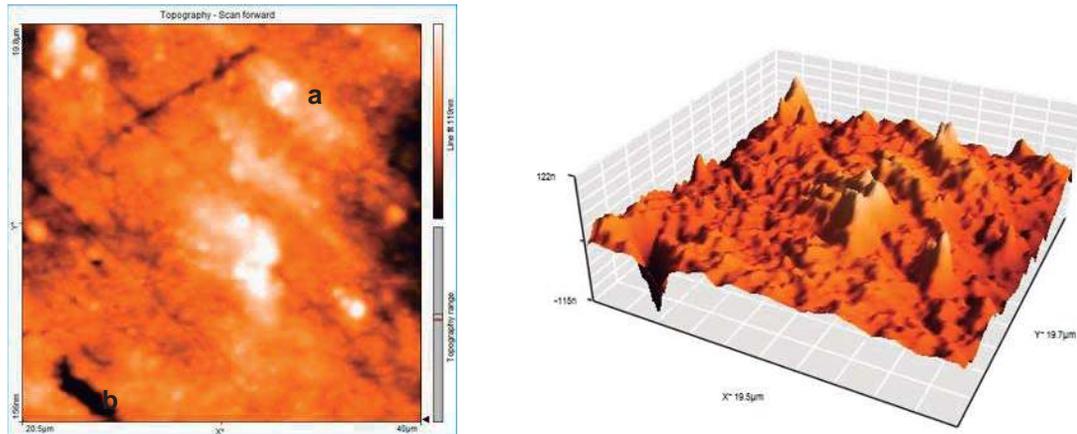
Fig. 27 Imagen del arco Forestadent por MFA presenta una $R_a=15$ nm en un área de $20 \mu\text{m}$. Zona que estuvo expuesta con los fluidos bucales durante 30 días. Presenta una topografía irregular con crestas dispersas en toda la superficie, la de mayor longitud (a) de 86 nm. Presenta escasos valles, el más evidente (b) de 125 nm.

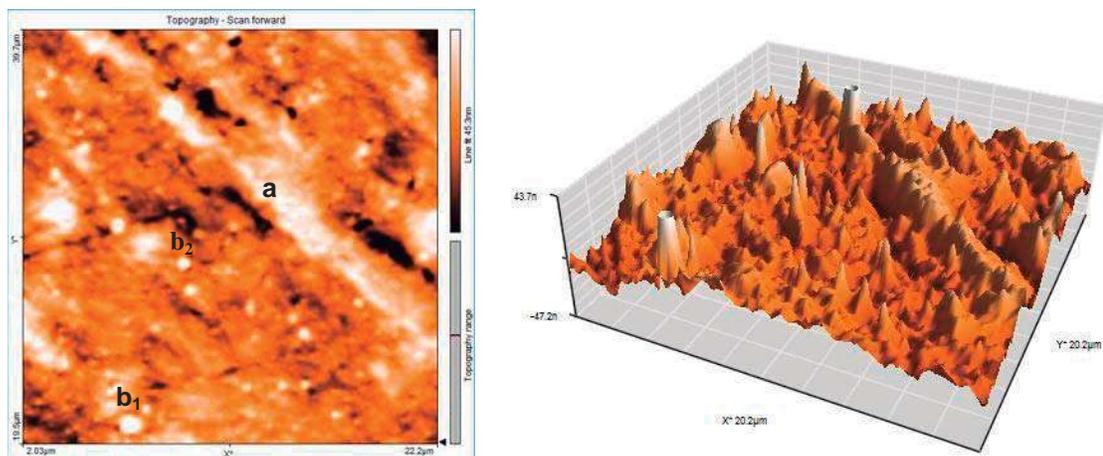
Fig. 28 imagen del arco Forestadent por MFA presenta un $R_a=7$ nm en un área de $20 \mu\text{m}$. Zona que estuvo en contacto con el tubo de acero inoxidable durante 30 días. Presenta una superficie irregular con una serie de crestas distribuidas en forma lineal, de aspecto bandeado ocasionado durante su fabricación (a). Presenta adherencia de depósitos de sarro en la superficie (b_1 y b_2).

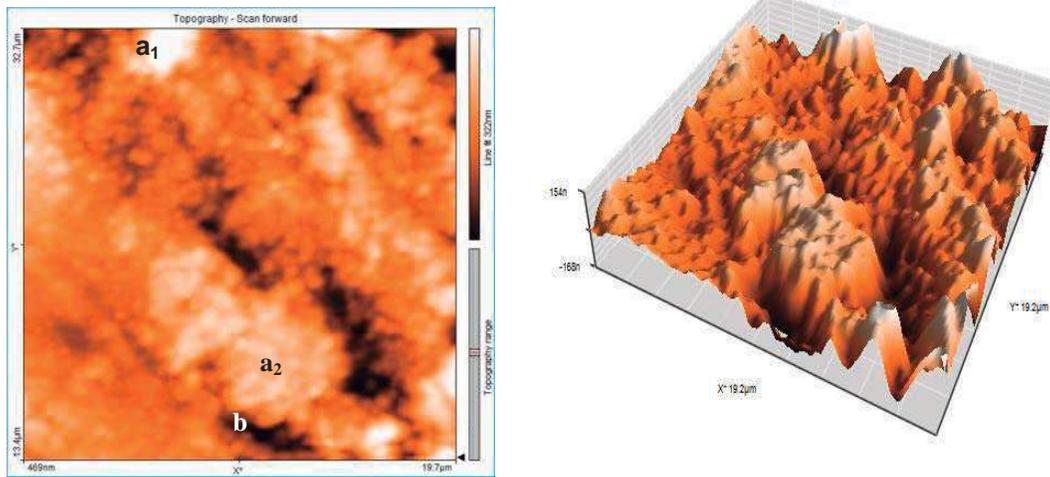
Fig. 29. imagen del arco Forestadent por MFA presenta una $R_a=46$ nm en una superficie de $20 \mu\text{m}$. Zona en que estuvo en contacto con los fluidos bucales durante 60 días. Se observa una topografía irregular atacada por corrosión con crestas altas (a_1) de hasta 274 nm y amplias (a_2) de $7.8 \mu\text{m}$ de extensión. Presenta valles (b) de 216 nm dispuestos de manera lineal que pueden deberse al trefilado.

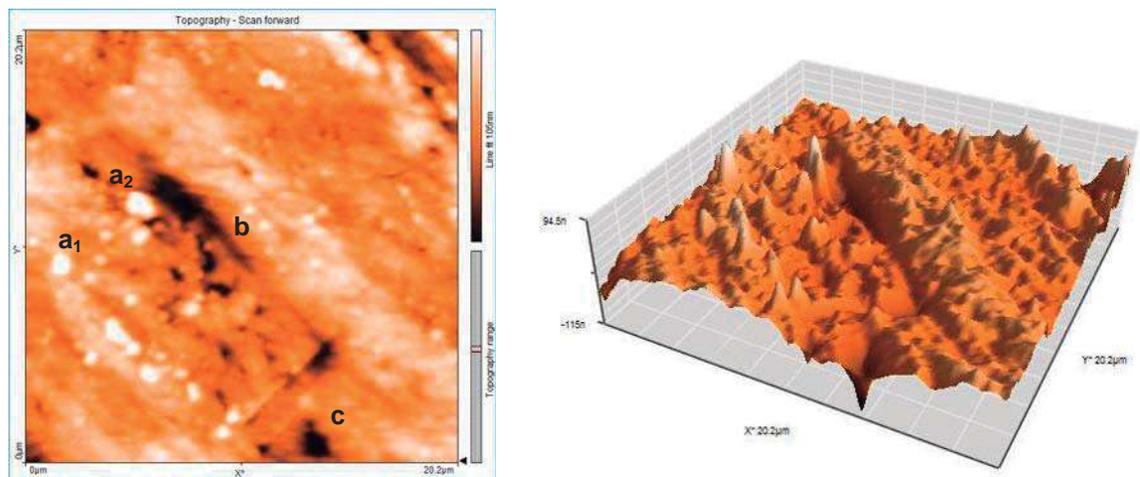
Fig. 30. imagen del arco Forestadent por MFA presenta una $R_a= 13.5$ nm en un área de $20 \mu\text{m}$. Zona que estuvo en contacto con el tubo de acero inoxidable durante 60 días. Presenta en la superficie crestas de materia orgánica adherida a la superficie (a_1 y a_2) de 94 nm de altura. Presenta un canal al centro de la imagen, que pudo haberse formado durante la fabricación (b). El valle más profundo (c) presenta una longitud de 111 nm.

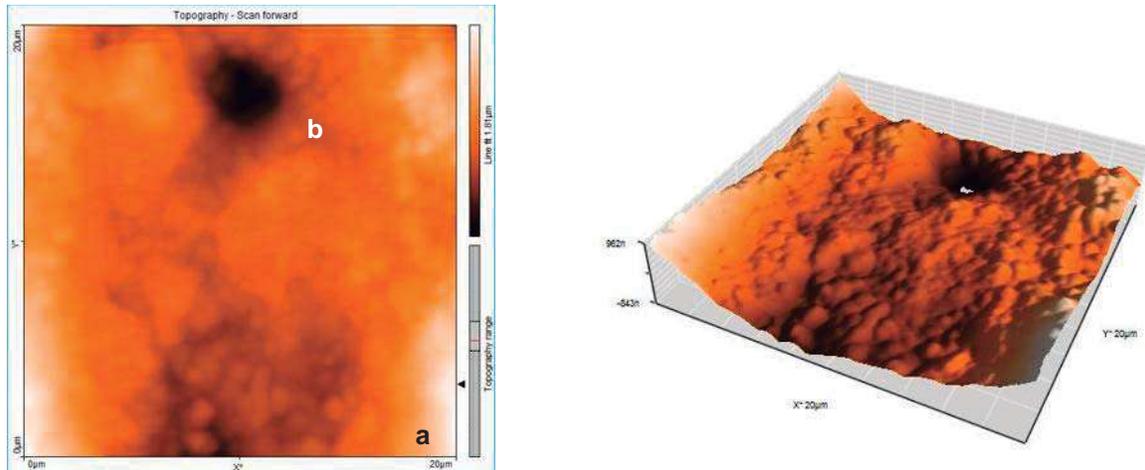
Fig. 31. imagen del arco GAC por MFA presenta una $R_a=215$ nm en un área de $20 \mu\text{m}$. Zona que estuvo en contacto con fluidos bucales durante 30 días. Se observa una topografía lobular con porciones de crestas muy elevadas (a) de hasta 1057 nm. Se observa un valle muy profundo (b) de 905 nm.

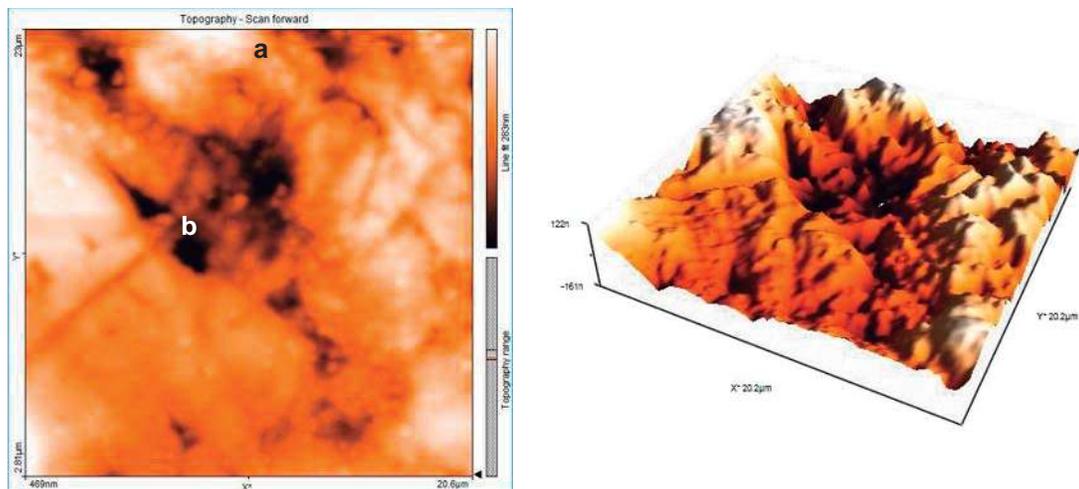
Fig. 32. imagen del arco GAC por MFA, presenta una $R_a=43$ nm en un área de $20 \mu\text{m}$. Zona que estuvo en contacto con el tubo de acero inoxidable durante 30 días. Presenta una serie de crestas, la más elevada se aprecia en la parte superior (a) de 148 nm y una serie de valles al centro de la imagen, el de mayor profundidad (b) de 234 nm.

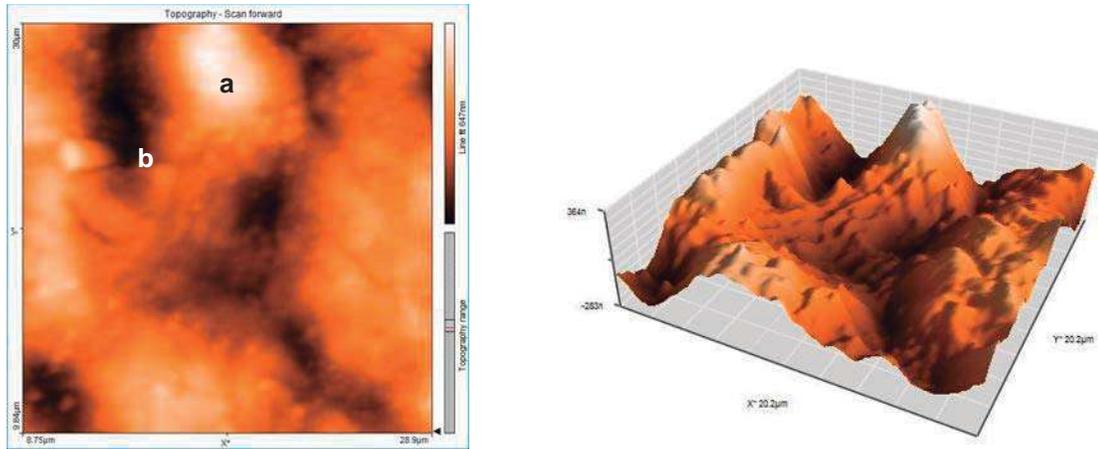
Fig. 33. imagen del arco GAC por MFA, presenta una $R_a = 103.54$ nm en una área de $20 \mu\text{m}$. Zona que estuvo en contacto con el medio bucal durante 60 días. Se observa una topografía irregular con depósitos de Ca en gran parte de la superficie representados por picos de hasta 376 nm de altura (a) y con valles de 285 nm (b).

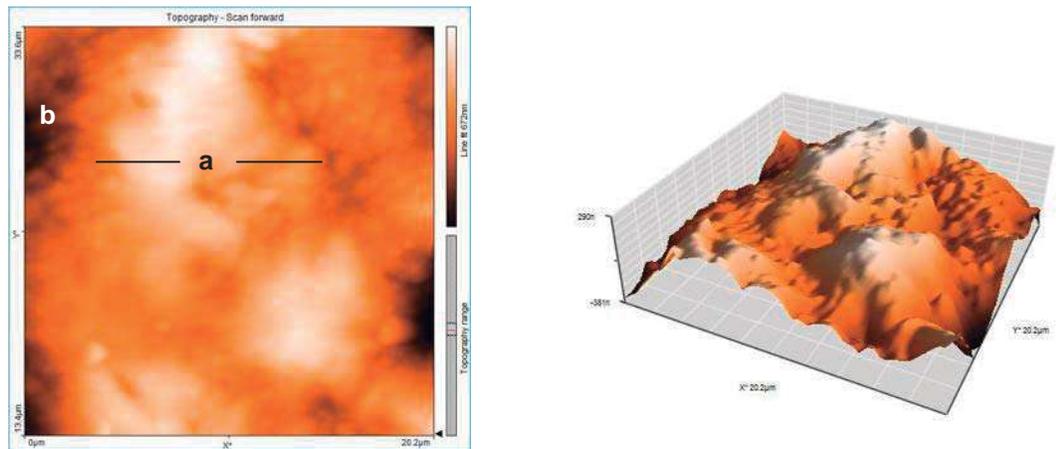
Fig. 34 imagen del arco GAC por MFA, presenta una $R_a = 99.8$ nm, en un área de $20 \mu\text{m}$. Zona que estuvo en contacto con el tubo de acero inoxidable durante 60 días. La mayor parte de la superficie está cubierta por depósitos de Ca, con crestas muy amplias de $10 \mu\text{m}$ (a) con una altura de hasta 293 nm, presenta pocos valles, el más profundo de 417 nm (b).

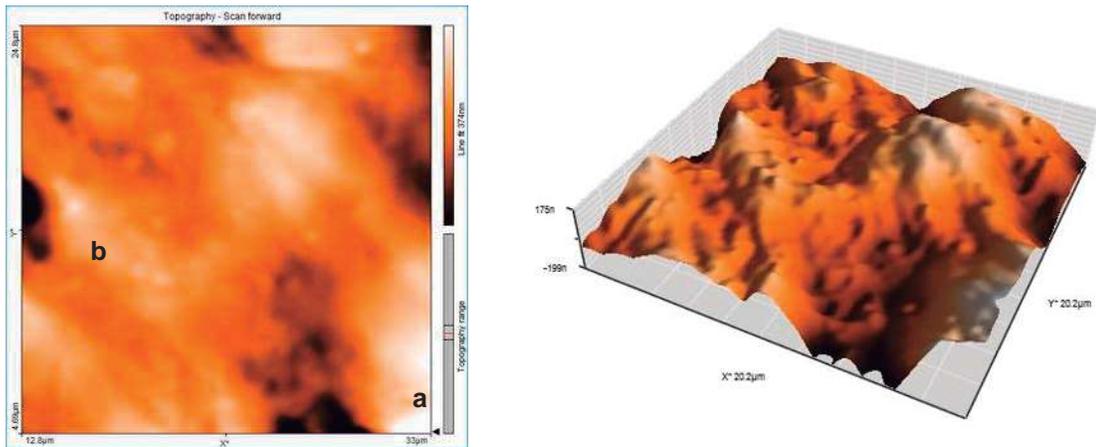
Fig. 35. imagen del arco Ormco por MFA, presenta una $R_a=50$ nm en un área de $20 \mu\text{m}$. Zona que estuvo en contacto con el medio bucal durante 30 días. Presenta una superficie irregular con pocas crestas pero amplias en extensión y altura (a) de hasta 324 nm y escasos valles, el de mayor profundidad (b) presenta 320 nm.

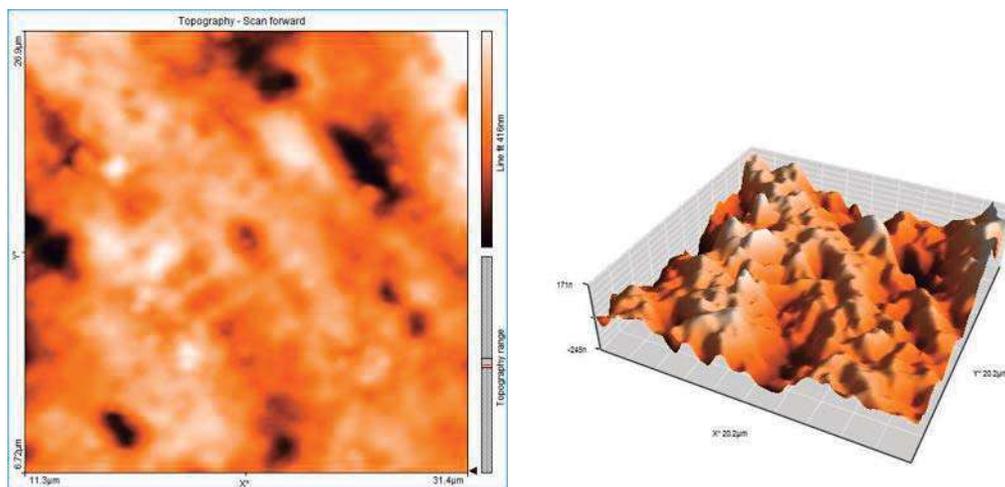
Fig. 36 imagen del arco Ormco por MFA, presenta una $R_a=60$ nm en un área de $20 \mu\text{m}$. Zona que estuvo en contacto con el tubo de acero inoxidable durante 30 días. Se observa una superficie irregular, presentan una acumulación considerable de Carbono en toda la superficie en sentido de la laminación.

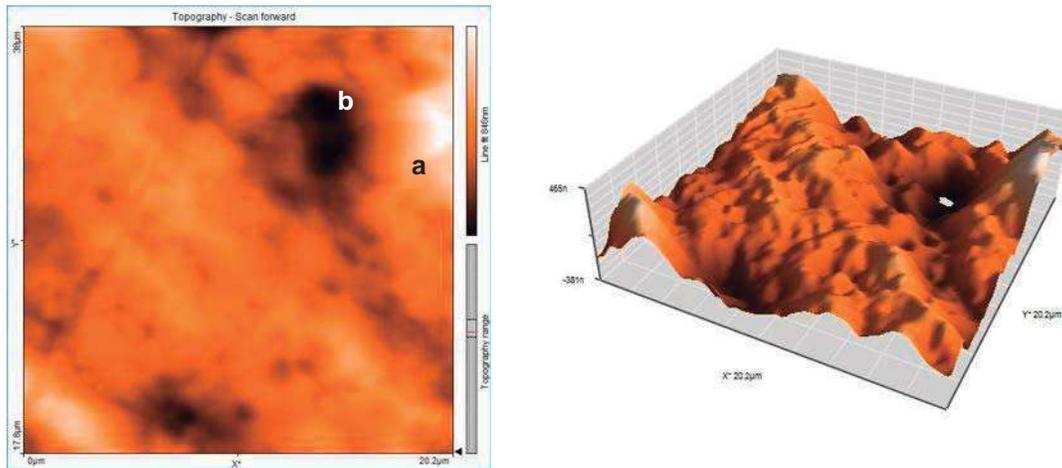
Fig. 37. imagen del arco Ormco por MFA, presenta una $R_a=95$ nm. Zona que estuvo en contacto con el medio bucal durante 60 días. Presenta una topografía regular, a excepción de la cresta (a) de 543 nm de altura donde hubo depósitos de materia orgánica; y el valle (b) de 433 nm, el cual representa una zona susceptible para ser atacada por los ácidos bucales.

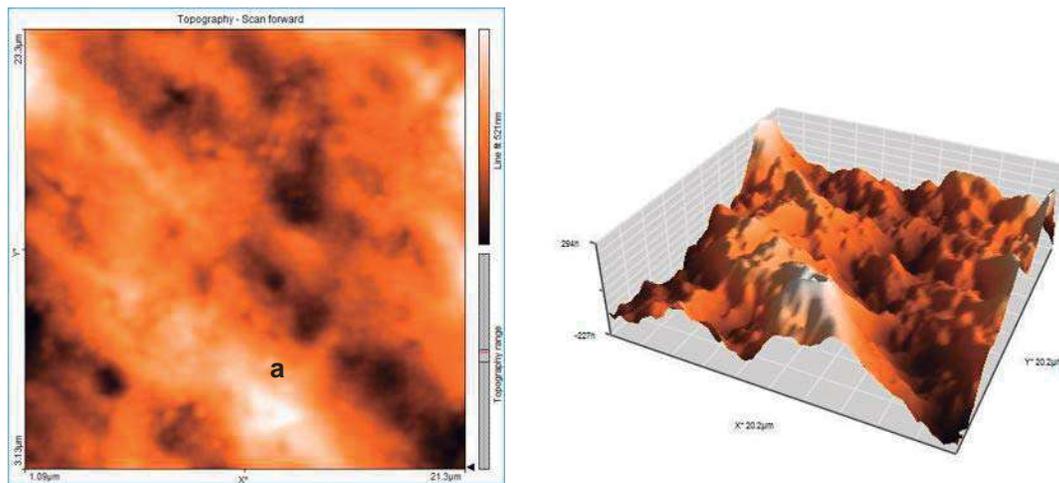
Fig. 38. imagen del arco Ormco por MFA, presenta una $R_a=76$ nm en un área de $20 \mu\text{m}$. Zona que estuvo en contacto con el tubo de acero inoxidable durante 60 días. Presenta crestas y valles en sentido del trefilado. Sobresale en la imagen una cresta de 321 nm (a), que puede deberse al acúmulo de sarro en la superficie.
