FACULTAD DE ODONTOLOGÍA

DIVISIÓN DE ESTUDIOS DE POSGRADO CUEPI
ESPECIALIDAD EN ORTODONCIA

TESIS

ANÁLISIS DE LA RUGOSIDAD INDUCIDA POR CORROSIÓN
“*IN VIVO*” EN ARCOS NiTi TERMOACTIVADOS.

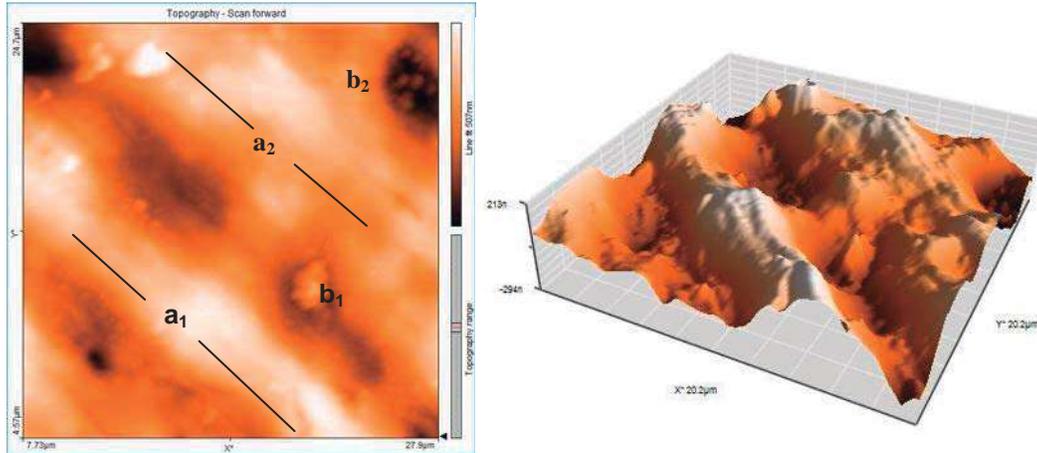
Fig. 39. imagen del arco Rocky Mountain por MFA, presenta una $R_a = 83$ nm, en un área de $20 \mu\text{m}$. Zona que estuvo en contacto con el medio bucal durante 30 días. Presenta superficie muy irregular con líneas que muestran el flujo del material por el trefilado (a_1 y a_2), sobre las cuales se puede observar materia orgánica por la ingesta de alimentos. Los valles (b_1 y b_2) pudieron haberse generado por ataque en puntos susceptibles a los ácidos bucales.

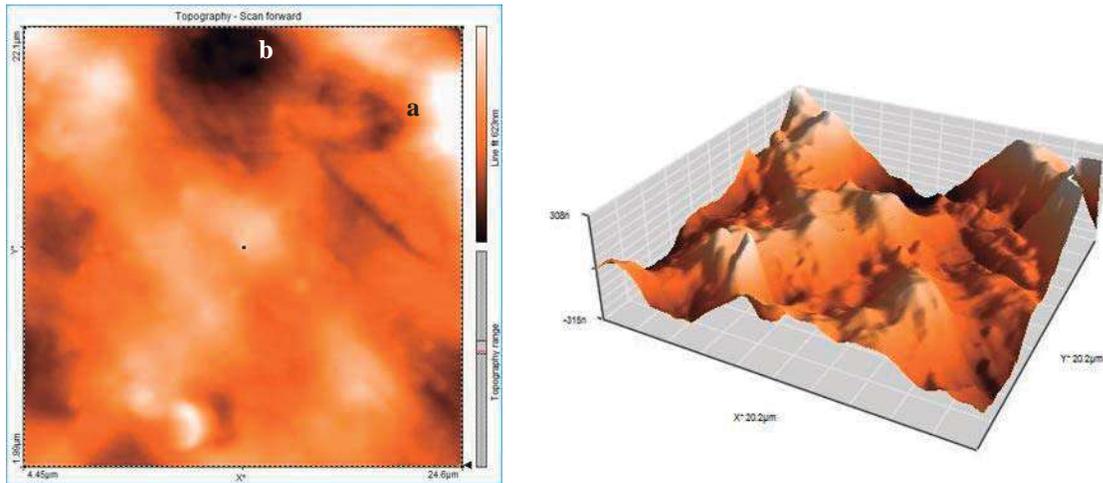
Fig. 41. imagen del arco Rocky Mountain por MFA, presenta una $R_a = 96$ nm en un área de $20 \mu\text{m}$. Zona que estuvo en contacto con fluidos bucales durante 60 días. Presenta una superficie muy irregular atacada por corrosión por picadura con crestas de hasta 568 nm de altura (a) y con un valle de $8 \mu\text{m}$ de diámetro (b).

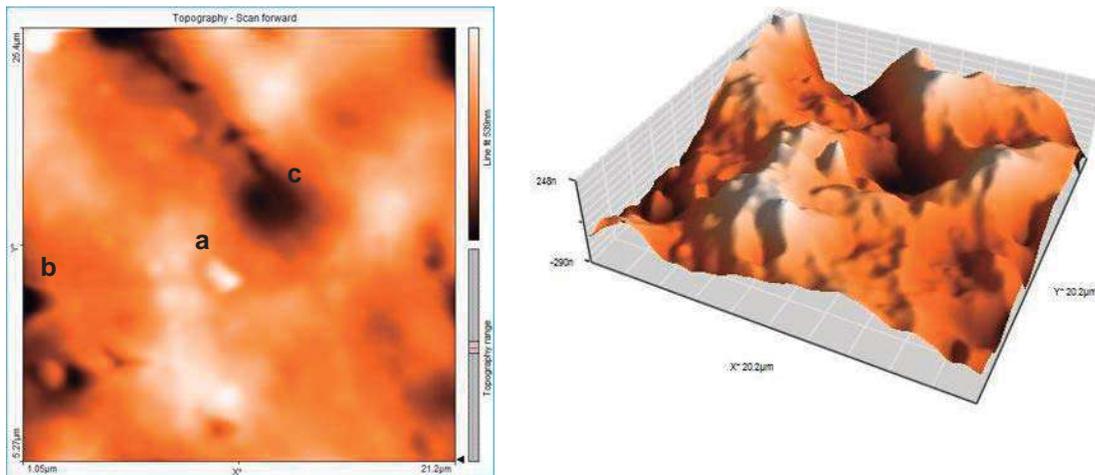
Fig. 42. imagen del arco Rocky Mountain por MFA, presenta una $R_a = 83$ nm en un área de $20 \mu\text{m}$. Zona que estuvo en contacto con el tubo de acero inoxidable durante 60 días. Se observa una topografía irregular con depósitos de sarro representados por una serie de crestas, la de mayor longitud (a) mide 356 nm. Aparecen zonas susceptibles atacadas por corrosión por picadura en forma de valles, el de mayor longitud (b) mide 371 nm de profundidad y el de mayor diámetro mide $6 \mu\text{m}$ (c).

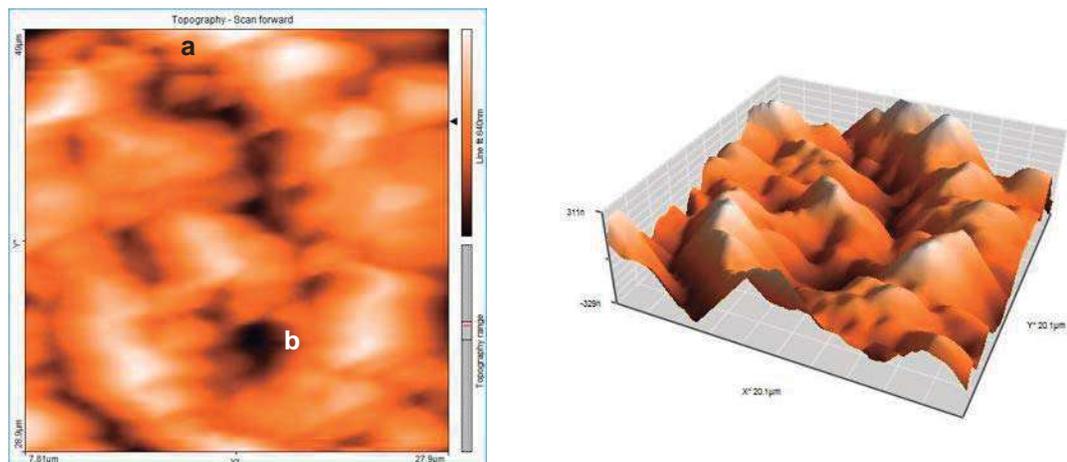
Fig. 48. imagen del arco de la marca GAC por MFA, presenta una $R_a= 95$ nm en un área de $20 \mu\text{m}$. Zona que estuvo en boca durante 60 días. Se puede observar una severa adherencia de biofilm en toda la superficie del arco y por ende una serie de valles. La cresta más alta mide 378 nm (a) y el valle más profundo de 347 nm (b).

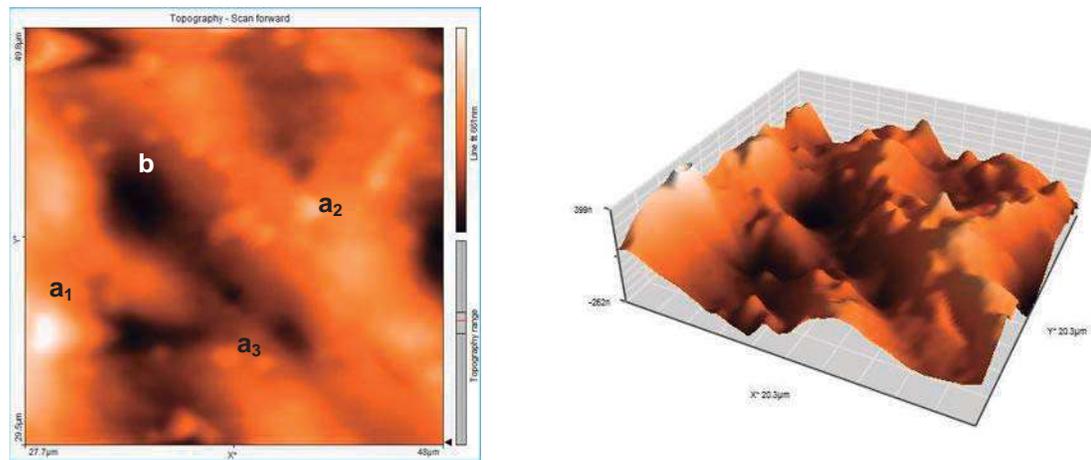
Fig. 51. imagen del arco de la marca RMO por MFA, presenta una $R_a=90$ nm en un área de $20 \mu\text{m}$. Zona que estuvo en ambiente bucal durante 30 días. Se observan zonas de adherencia de materia orgánica (a_1 , a_2 , a_3), la de mayor tamaño (a_1) muestra una longitud de 433 nm. Presenta picadura en la superficie, la de mayor profundidad (b) mide 266 nm.

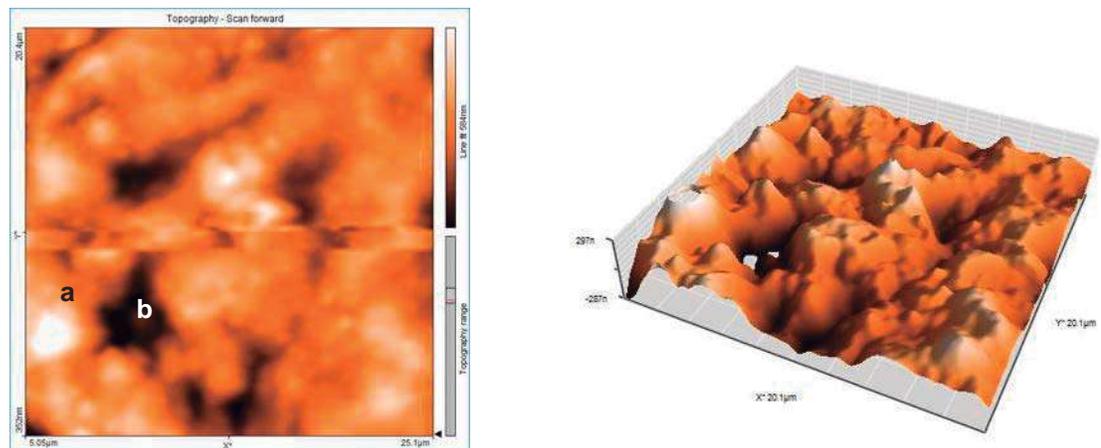
Fig. 52. imagen del arco de la marca RMO por MFA, presenta una $R_a=79$ nm en un área de $20 \mu\text{m}$. Zona que estuvo en boca durante 60 días. Se puede observar una abundante adherencia de biofilm en toda la superficie con crestas de hasta 391 nm (a) y picaduras en toda la superficie, representada por valles de hasta 357 nm (b).

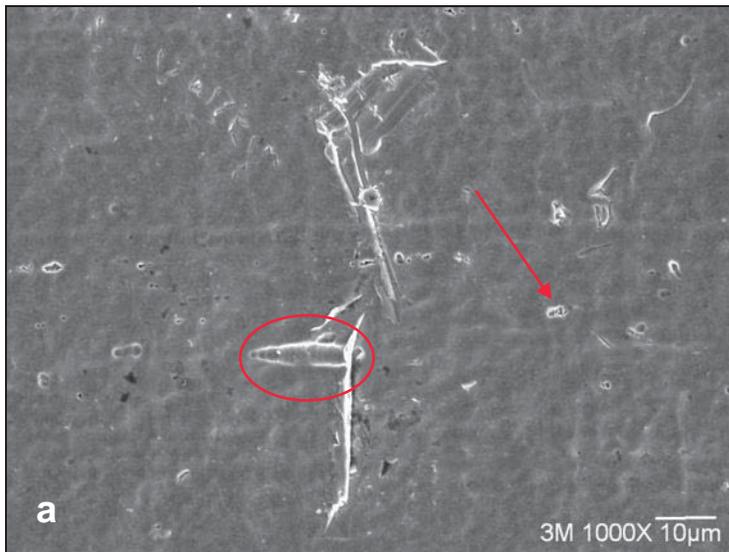
Fig 53. Esta imagen muestra el arco control de la marca 3M a una magnificación de 1000X, donde se observa una superficie irregular con defectos como poros (flecha), rayaduras entre 32 y 36 µm y líneas longitudinales causadas durante el proceso mecánico de fabricación, y material segregado (círculo).

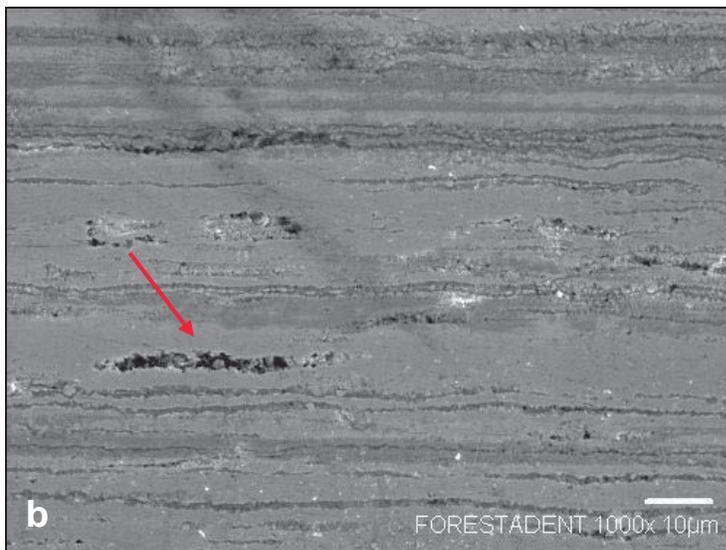
Fig 54. imagen del arco control de la marca Forestadent a una magnificación de 1000X, la cual, presenta un aspecto en forma de bandas en sentido de la laminación, las cuales pudieron haber sido originadas durante el trefilado a partir de defectos de colada. Se observan zonas oscuras. El microanálisis indica concentración de Al en la segregación.

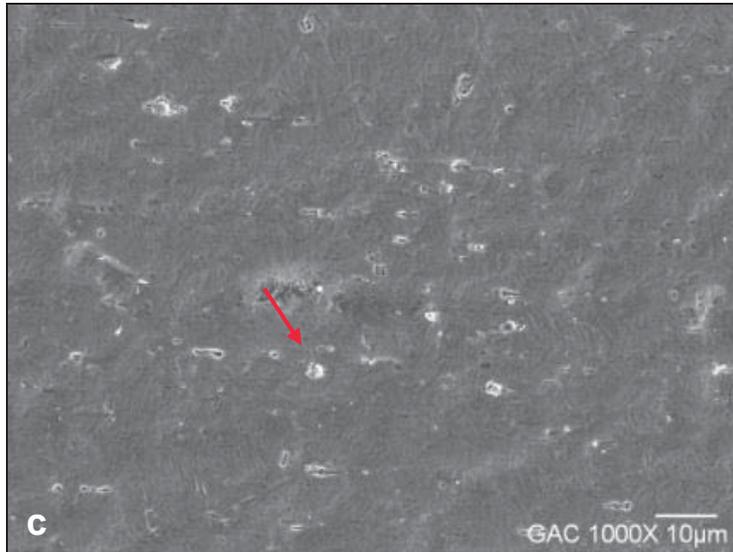
Figura 55. Imagen del arco control de la marca GAC con MEB a una magnificación de 1000X, presenta una superficie homogénea con partículas de 2ª. Fase (flecha) o bien, impurezas adheridas a la superficie.

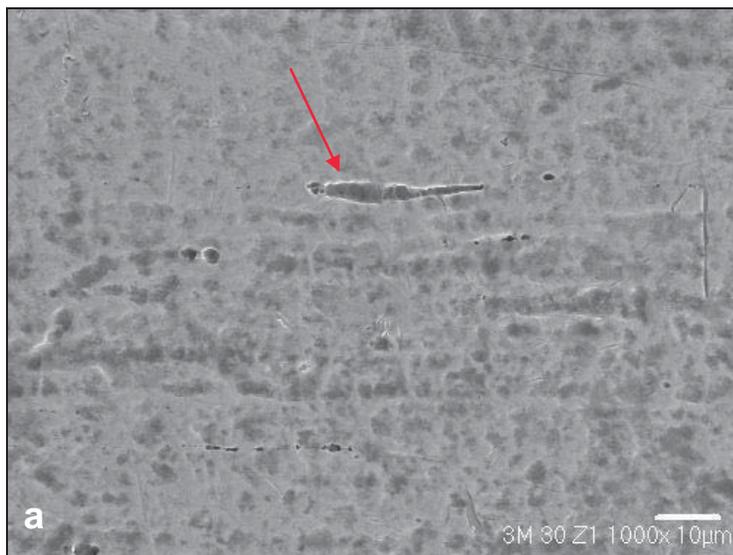
Fig. 58. imagen de la marca 3M a una magnificación de 1000x. Muestra la porción del arco que estuvo en exposición con alimentos dentro de la boca del paciente durante 30 días. Después de haber hecho limpieza ultrasónica, se observa una capa de materia orgánica en la superficie. Continúa presentando segregaciones.

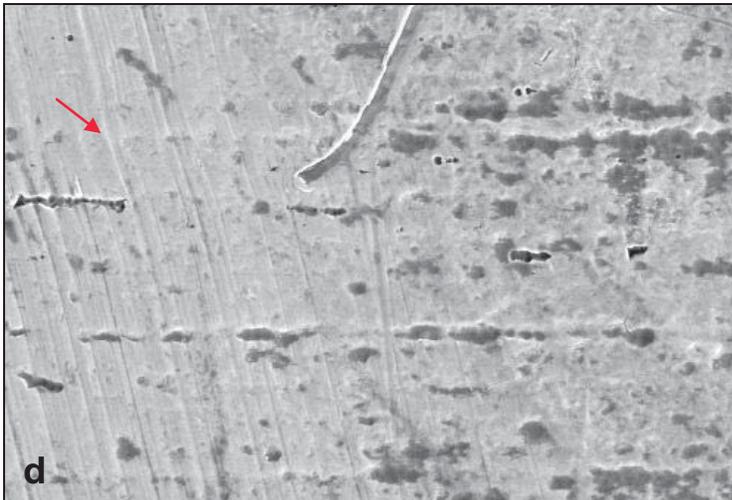
Fig. 61. imagen del arco 3M a una magnificación de 1000x. Zona en contacto con el tubo de acero inoxidable 60 días después de estar en boca del paciente. Se observa una capa de material aislante brillante sobre la superficie y líneas de fricción en sentido transversal.

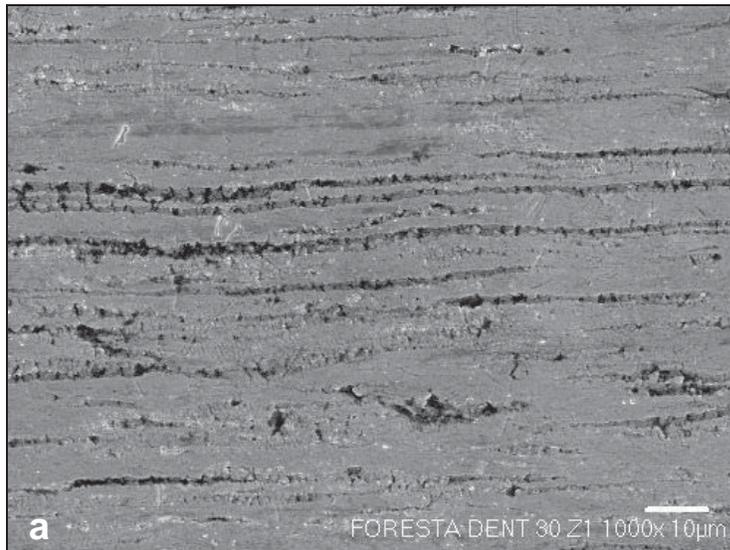
FORESTADENT

Figuras 62-65 Imágenes obtenidas por MEB en la cual se valoraron las características topográficas y defectos en la superficie de los arcos NiTi marca Forestadent, a los 30 y 60 días después de haber sido colocados en medio ambiente bucal.

Fig. 62. imagen del arco Forestadent en MEB a 1000X. Área libre del arco después de haberse colocado en boca 30 días, donde se disolvió el material donde se acumulan compuestos con contenido de S. Presenta un patrón agrietado en sentido del trefilado.

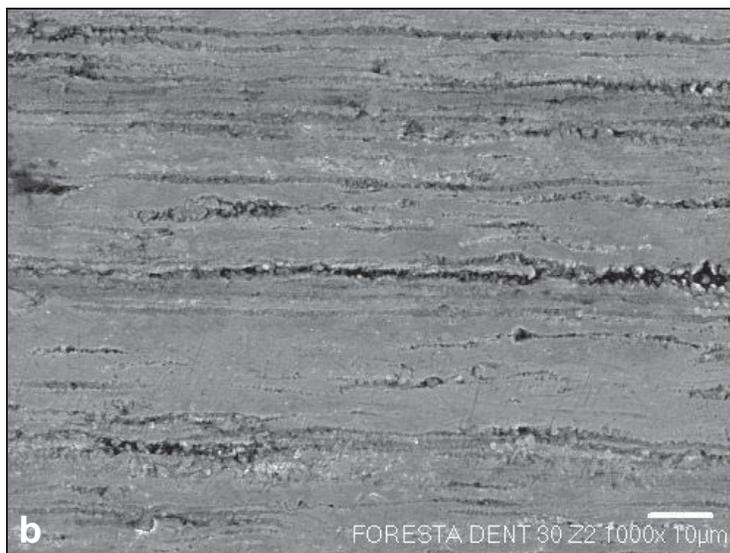
Fig. 63. Imagen del arco Forestadent en MEB a 1000x. Zona en contacto con el tubo de acero inoxidable a los 30 días de haber estado en boca. Sufrió menos reacción que la zona 1. Presenta patrón agrietado.

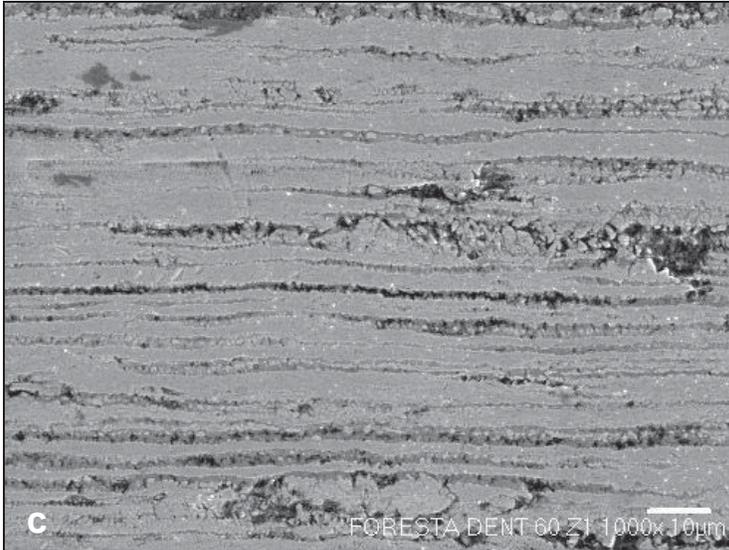
Fig. 64. imagen Forestadent en MEB a 1000x muestra la zona libre del arco durante 60 días en boca del paciente. Se hace más evidente la corrosión al estar expuesta al medio bucal que en el tubo. La corrosión se concentra en las vetas, es ocasionada por la retención de los restos alimenticios, el ataque bacteriano (biofilm) y cepillado dental con pastas con contenido de FI.

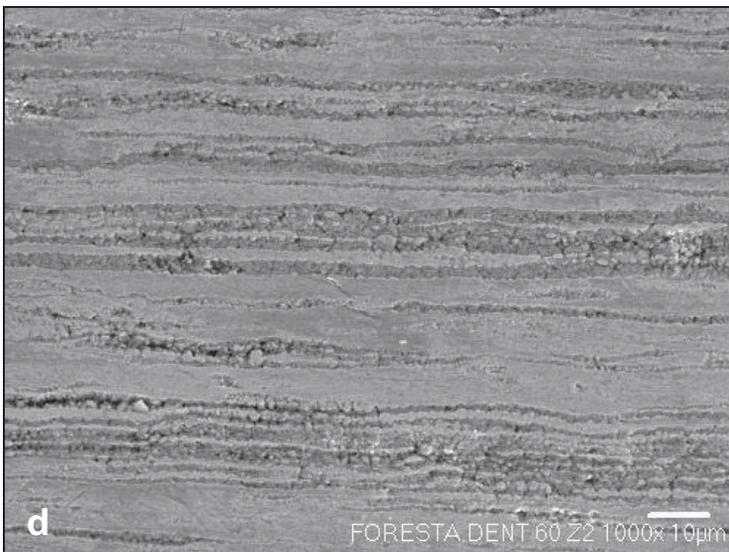
Fig. 65. imagen del arco Forestadent en MEB a 1000x zona que estuvo en contacto con el tubo de acero inoxidable durante 60 días. Muestra las vetas más amplias en longitud y anchura. Los defectos que se observan están presentes aun cuando no hay desprendimiento de material como en el caso anterior.

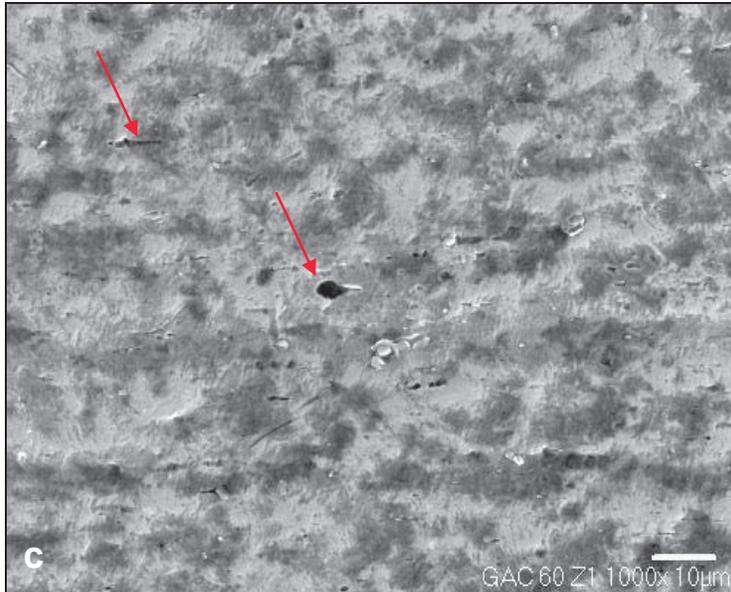
Fig. 68. imagen del arco GAC en MEB a 1000X. Zona libre después de estar 60 días en boca del paciente. Se puede observar un mayor ataque en la superficie respecto a la zona 2. Presenta defectos de picadura. El microanálisis revela la presencia de Carbono.
