**ESTUDIO QUÍMICO PUNTUAL Y TOPOGRÁFICO DE
CONOS DE GUTAPERCHA EXPUESTOS A DIFERENTES
SOLUCIONES DESINFECTANTES.**

TESIS

PARA OBTENER EL TÍTULO DE ESPECIALISTA EN ENDODONCIA PRESENTA:

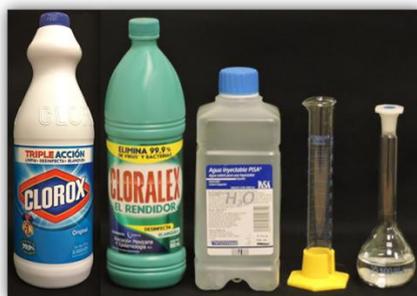
Se realizó una dilución 1:1 de NaOCl marca Cloralex® y Clorox® con agua destilada estéril (PiSA), para ello se utilizó una probeta graduada de 100 ml en donde se colocaron 30 ml de NaOCl adicionando otros 30 ml de agua destilada estéril. Los 60 mililitros de la solución NaOCl 1:1 se depositaron en un matraz aforado de 100 ml y se realizó agitación manual para incorporar las dos soluciones (Figura 1).

Figura 1. Preparación de disoluciones de NaOCl de uso doméstico.

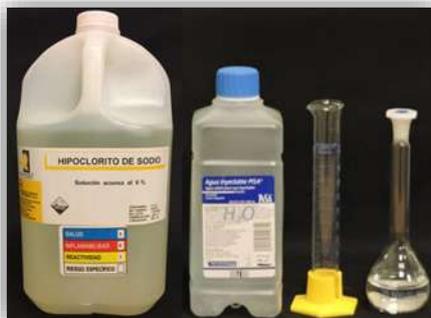
A partir de una solución de NaOCl 6% se realizó una dilución al 2% con agua destilada estéril (PiSA), utilizando una formula estequiométrica: $V_1C_1 = V_F C_F$. Para ello se requirió un vaso de precipitado de 25 ml, una micropipeta de 1000 microlitros y un matraz aforado de 100 ml, en donde se colocó el volumen de 33.33 ml de NaOCl al 6% y posteriormente se aforo a 100 ml con agua destilada estéril. Se realizó agitación manual para mezclar correctamente las dos soluciones (Figura 2).

Figura 2. Preparación de disolución de NaOCl grado reactivo.

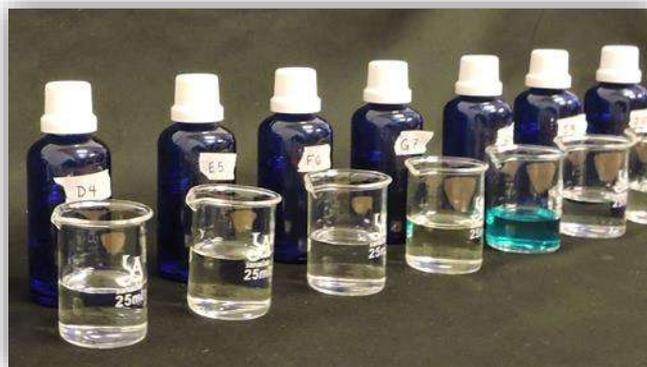
Figura 3. Almacenamiento de muestras.

Después de preparar las soluciones de NaOCl de uso doméstico y grado reactivo, todas las soluciones que se utilizaron en el presente estudio se almacenaron en frascos color azul cobalto. Además a cada solución se le asignó un código para poder llevar a cabo un estudio simple ciego (Figura 3 y Tabla 1).

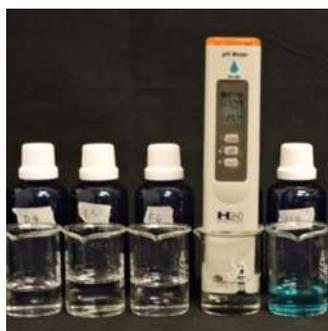
Para la lectura del potencial de Hidrógeno de cada una de las soluciones se empleó un potenciómetro PH-80 HM DIGITAL (Figura 4), las lecturas se realizaron por duplicado, obteniendo una media aritmética.

Figura 4: Lectura de potencial de Hidrogeno.

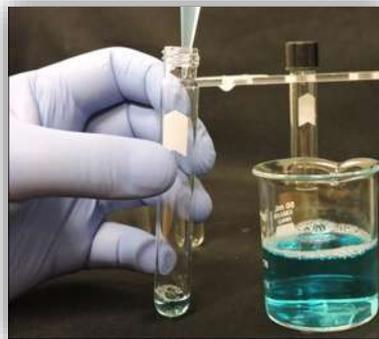
Se utilizaron 5 tubos de ensayo con tapón de rosca a los cuales se les incorporó 3ml de cada una de las soluciones desinfectantes con ayuda de una micropipeta Eppendorf (Figura 5).

Figura 5. Colocación de soluciones desinfectantes en tubos de ensayo.

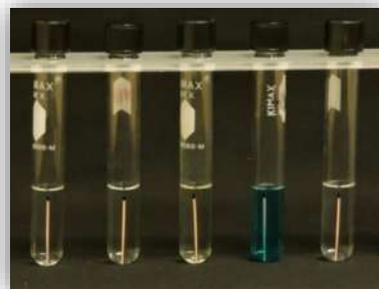
Después, con pinzas de curación estéril, se colocó a cada tubo de ensayo un CG directamente obtenido del empaque nuevo. Las pruebas de inmersión se realizaron durante un periodo de tiempo de 5 minutos (Figura 6).

Figura 6. Pruebas de inmersión.

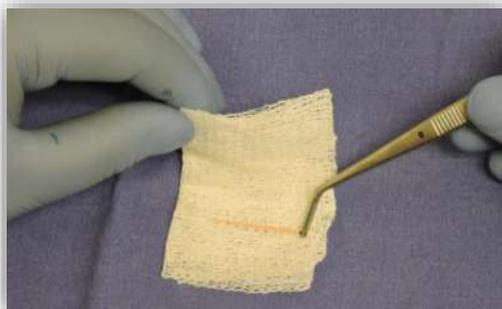
Concluido el tiempo de inmersión, las soluciones desinfectantes se decantaron en un recipiente de desechos. Los CG se extrajeron con pinzas de curación, posteriormente fueron secados con gasa estéril sobre un campo de algodón estéril (Figura 7).

Figura 7. Secado de CG

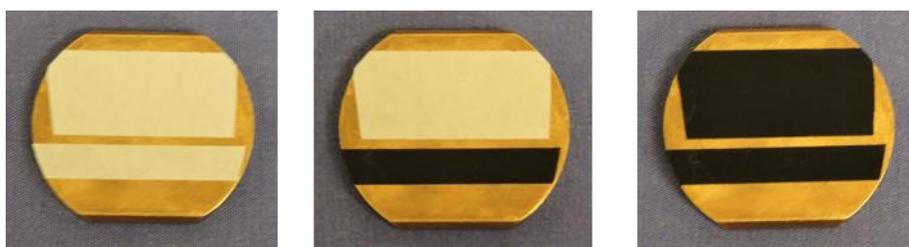
Figura 9. Montaje de CG.

Posteriormente los CG se montaron en un portamuestras de aleación Cu-Zn, para lo cual se requirió de una cinta adhesiva de carbón activado doble cara para su sujeción (Figura 8). Con ayuda de pinzas de curación se colocaron los CG en el portamuestras (Figura 9).

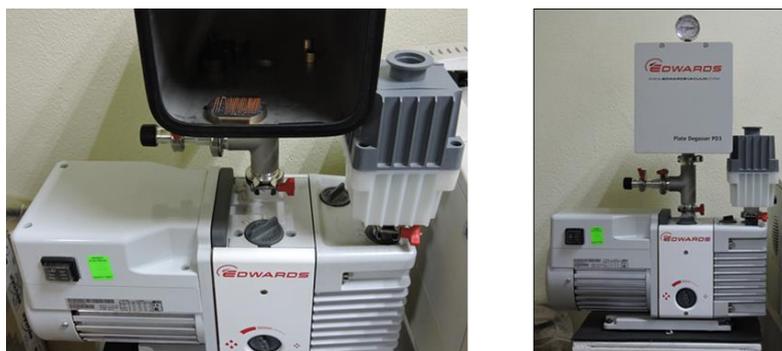
Figura 10. Desechado de los CG.

Una vez montados los CG en el portamuestras estos fueron sometidos a un proceso de desecado durante 48 horas en una desecadora *PLATE DEGASSER PD3*, este procedimiento consiste en retirar toda la humedad de las muestras mediante una cámara de vacío equipada con un equipo de bombeo (Figura 10).

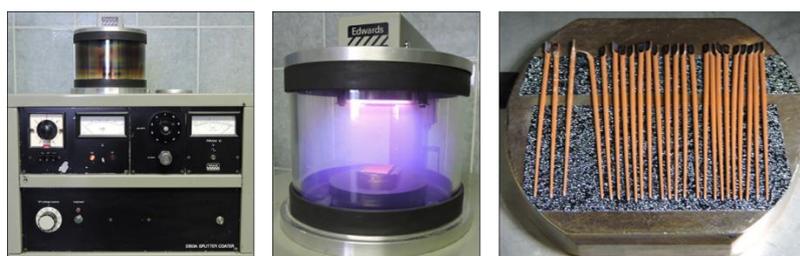
Figura 11. Metalizado de CG.

Debido a que la muestra no es conductora de electrones, los CG se sometieron a un proceso de metalizado a través de un bombardeo de iones Cu durante 15 minutos para formar láminas delgadas (método **Sputtering**), esto permite mejorar el flujo de electrones emanados del haz del filamento favoreciendo el análisis topográfico de los CG. Para ello se empleó el equipo Vacuum Coating, modelo s150, marca Sputter Coating (Figura 11).

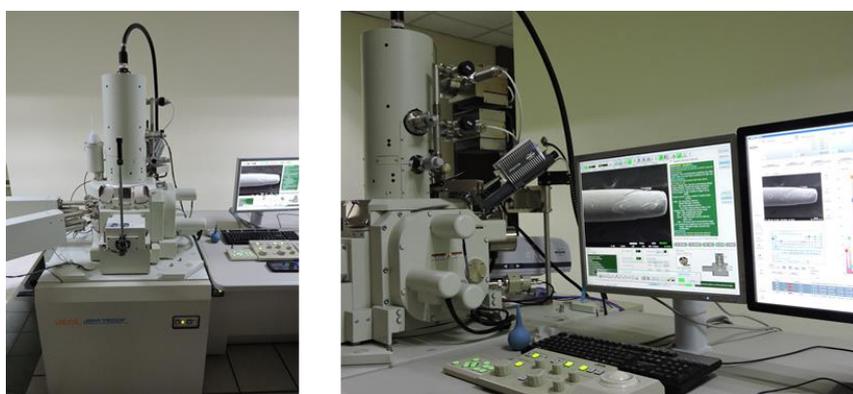
Figura 12. Análisis de CG por MEB.

Para analizar la topografía de los CG se obtuvieron imágenes a magnitudes de 100x, 250x, 500x y 1000x en el modo de electrones secundarios retrodispersados empleando un microscopio electrónico de barrido de campo de alta resolución *JEOL JSM-7600F* (Figura 12).

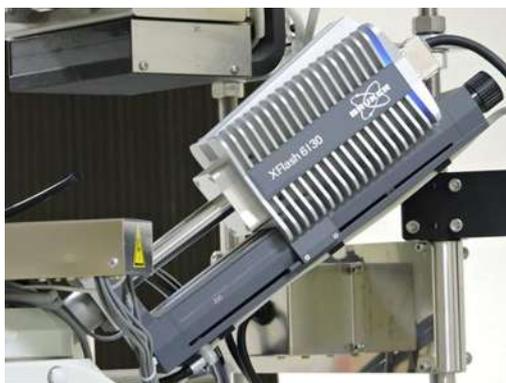
Figura 13. Microanalizador Bruker Xflash 6130.

Se realizaron 4 espectrogramas obtenidos de distintas áreas de la punta de los CG, obteniendo espectros de energía dispersiva (EDS) a través del Microanalizador Bruker Xflash 6130 (Figura 13). Así mismo se obtuvo el porcentaje en peso de los elementos que conforman los CG, estos análisis fueron determinados únicamente en imágenes a 250x.

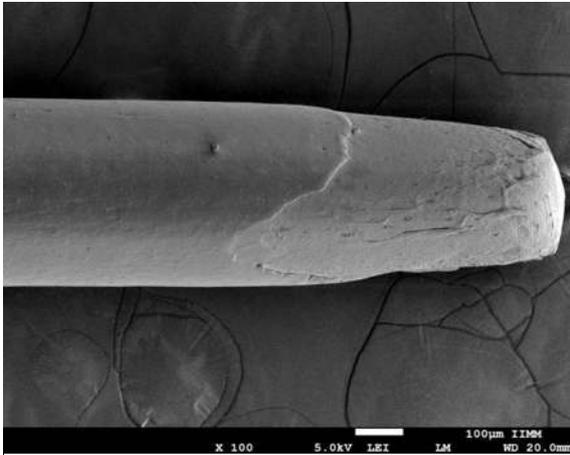
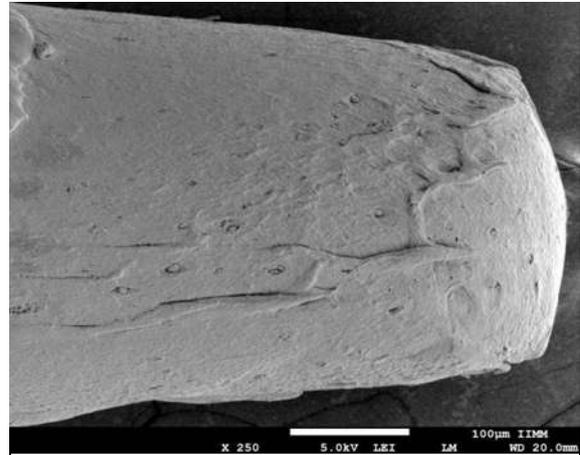
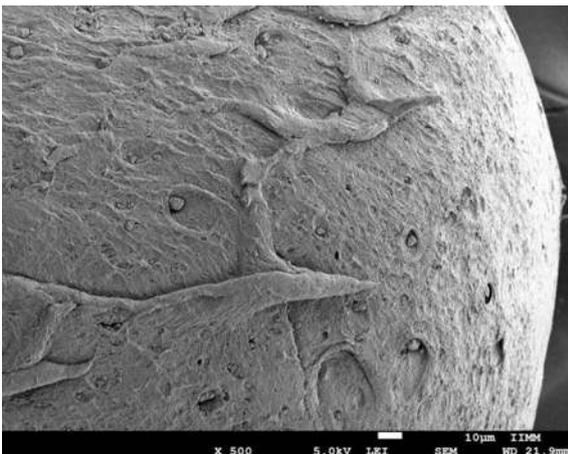
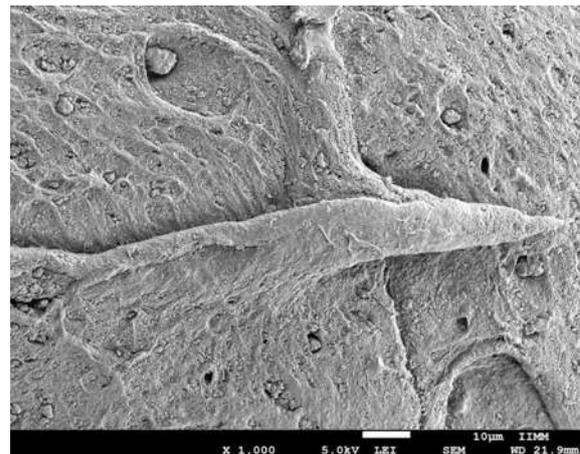
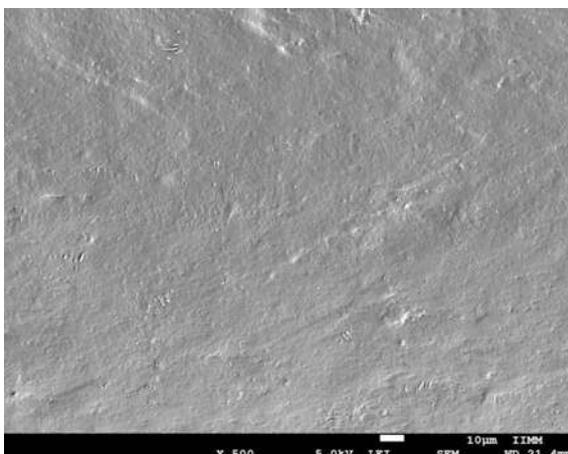
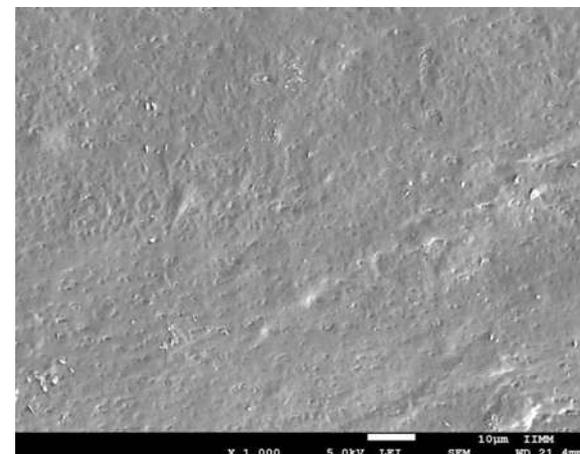
7.2.1. CG en condiciones de recibido

Imagen 1. Punta del CG a magnitud de 100X

Imagen 2. Punta del CG a magnitud de 250X

Imagen 3. Punta del CG a magnitud de 500X

Imagen 4. Punta del CG a magnitud de 1000X

Imagen 5. Parte media del CG a magnitud de 500X

Imagen 6. Parte media del CG a magnitud de 1000X

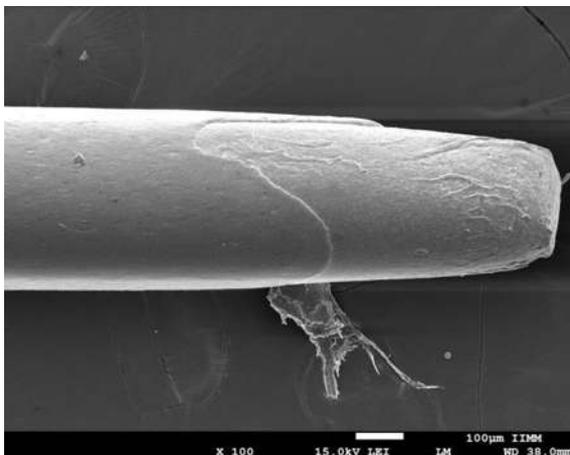
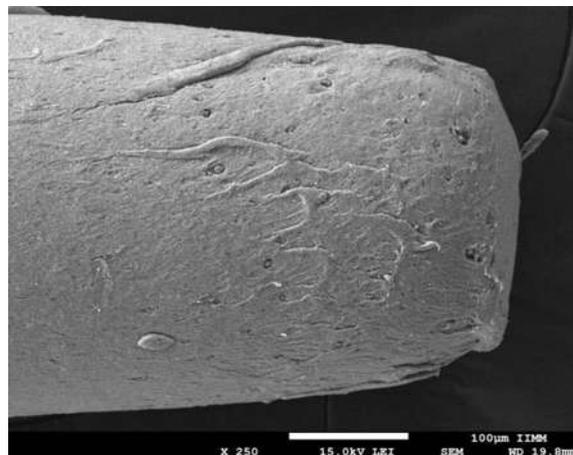
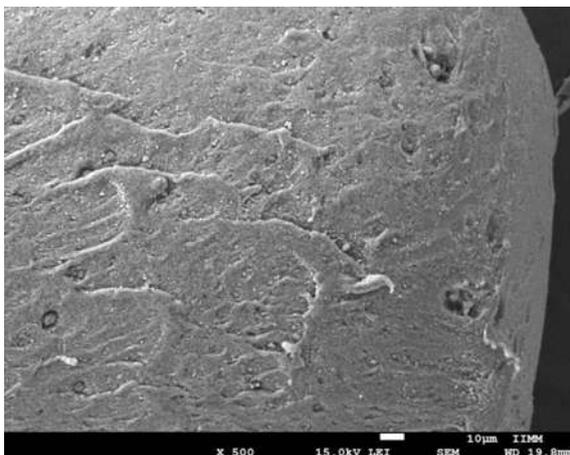
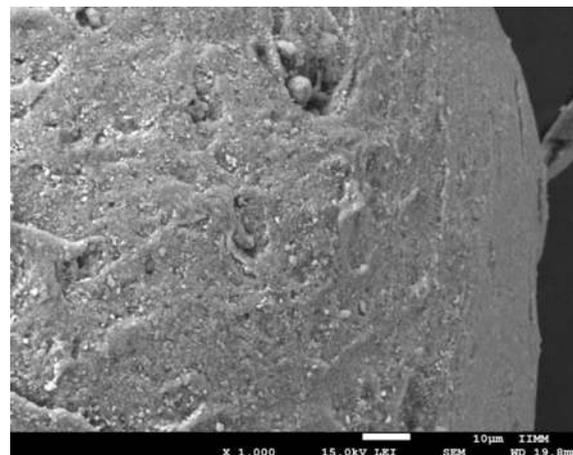
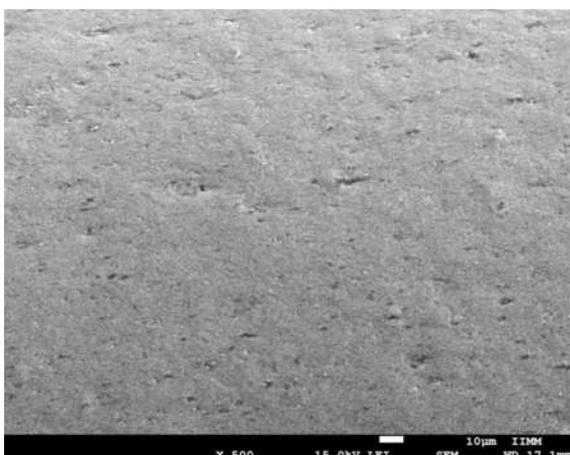
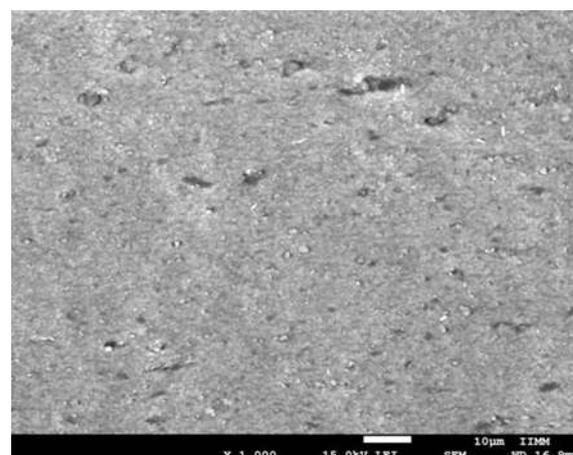
7.2.2. CG inmersos en NaOCI 2% grado técnico.

Imagen 1. Punta del CG a magnitud de 100X

Imagen 2. Punta del CG a magnitud de 250X

Imagen 3. Punta del CG a magnitud de 500X

Imagen 4. Punta del CG a magnitud de 1000X

Imagen 5. Parte media del CG a magnitud de 500X

Imagen 6. Parte media del CG a magnitud de 1000X

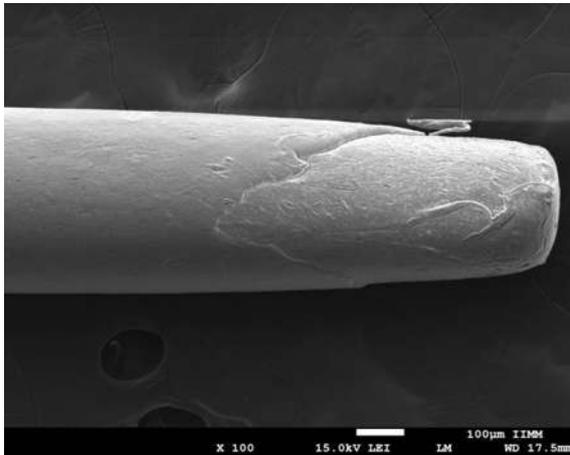
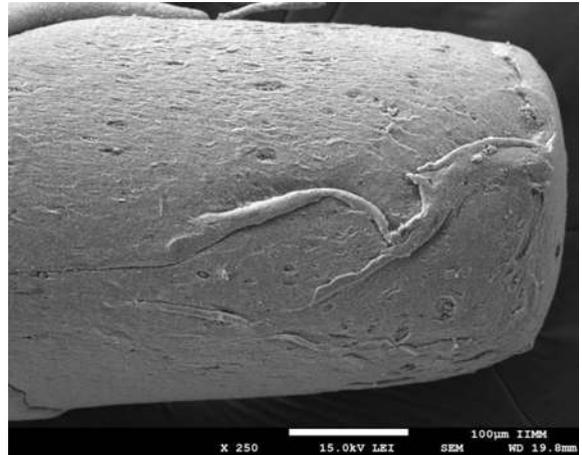
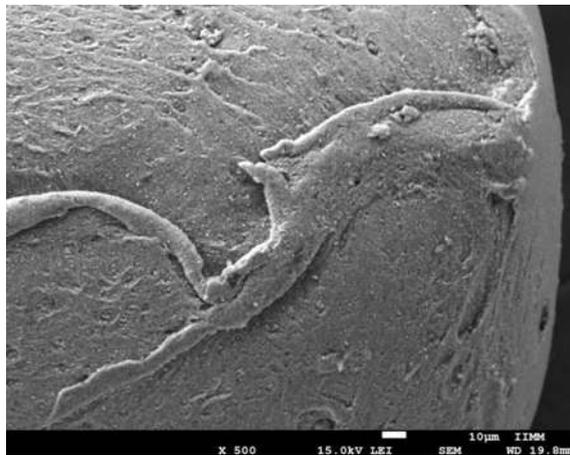
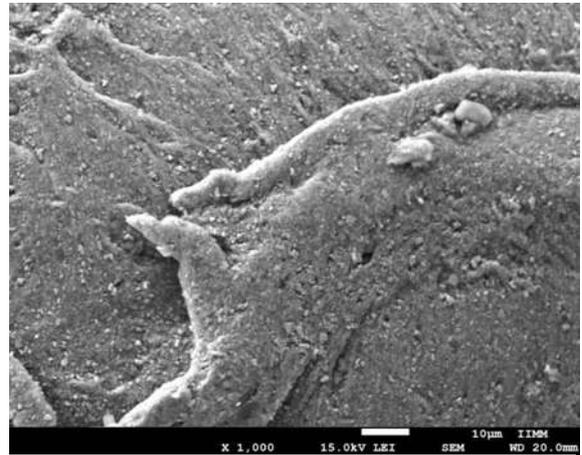
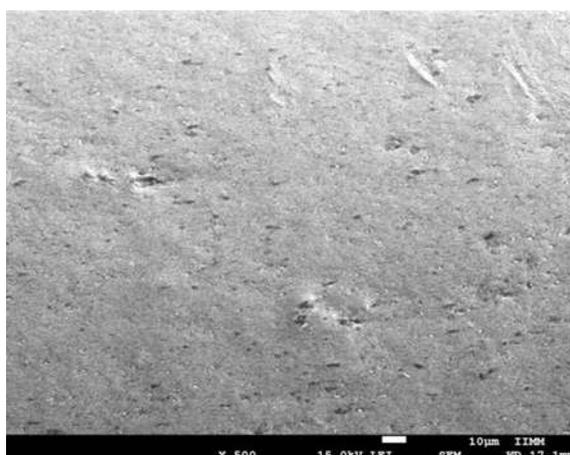
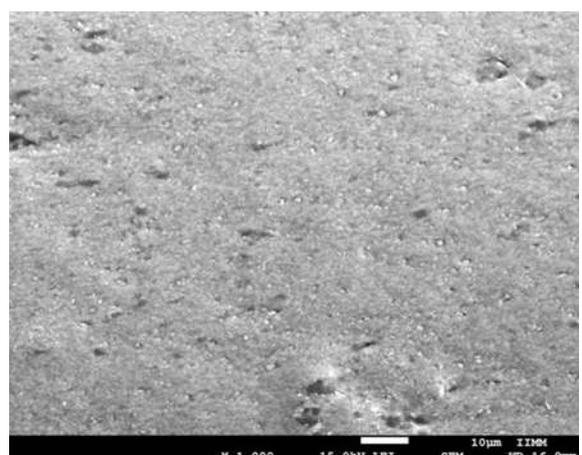
7.2.3. CG inmerso en NaOCl 2% VicDent® (uso dental).

Imagen 1. Punta del CG a magnitud de 100X

Imagen 2. Punta del CG a magnitud de 250X

Imagen 3. Punta del CG a magnitud de 500X

Imagen 4. Punta del CG a magnitud de 1000X

Imagen 5. Parte media del CG a magnitud de 500X

Imagen 6. Parte media del CG a magnitud de 1000X

- El NaOCl 2% de uso dental VicDent® provocó el menor daño topográfico en los CG en comparación a las soluciones de NaOCl de uso doméstico.
- El Gluconato de Clorhexidina 2% (Consepsis®) presentó valores bajos de microcavidades $8 \pm 0.04\%$ y rugosidad $28 \pm 0.34\%$ por lo tanto este agente químico no altera la topografía y composición química de los CG en comparación a las soluciones a base de NaOCl.

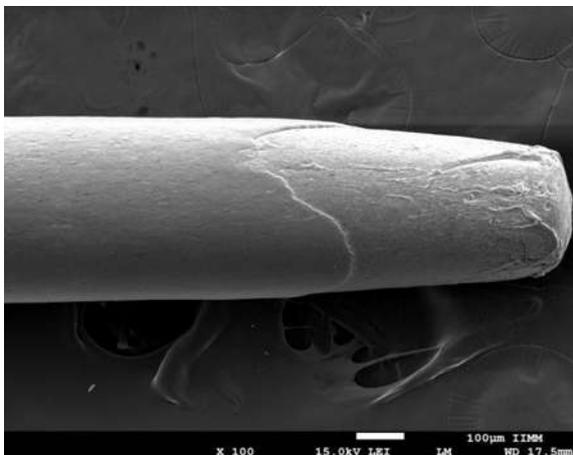
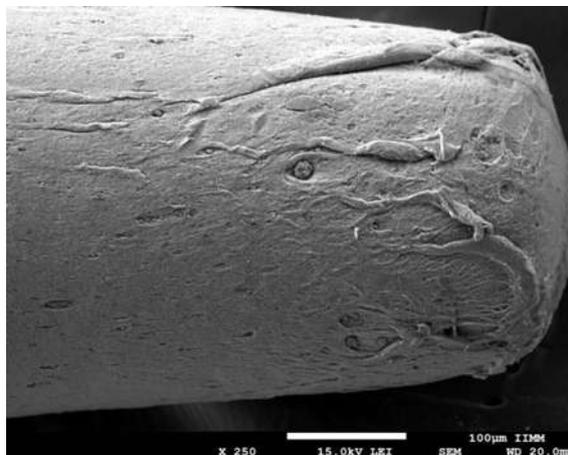
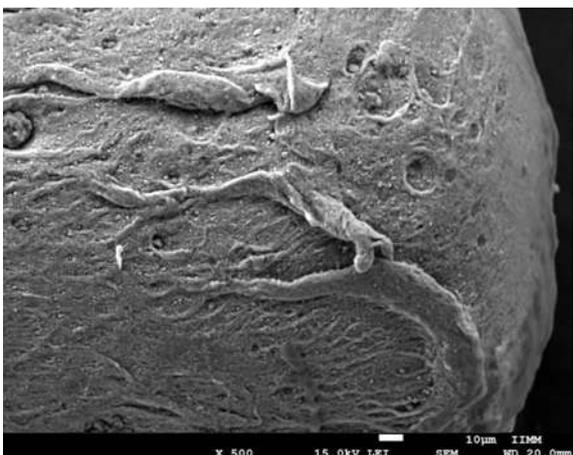
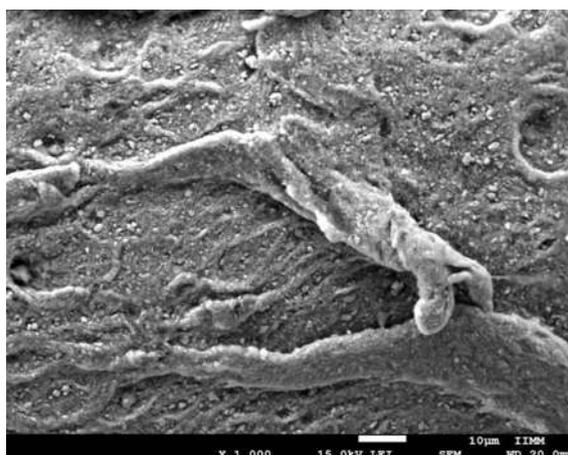
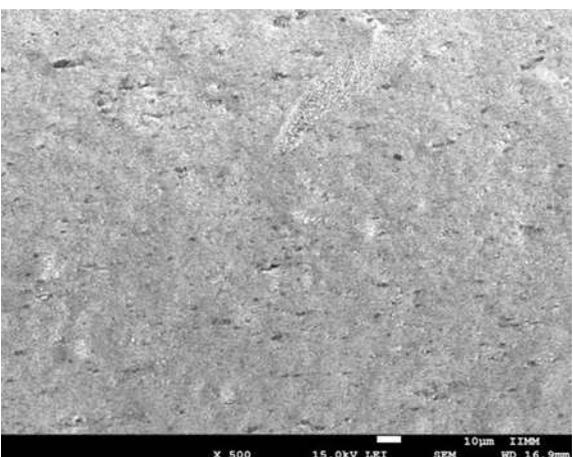
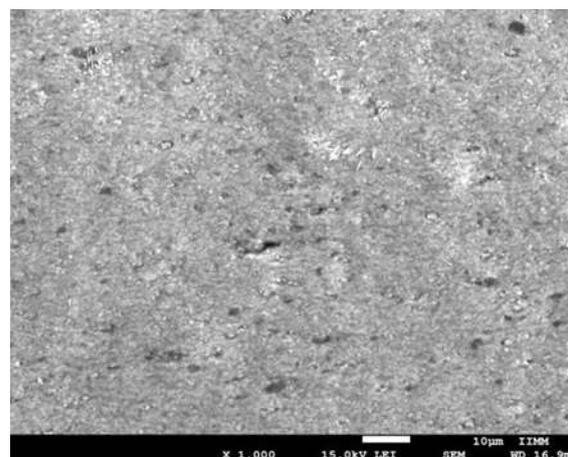
7.2.4. CG inmerso en NaOCl Cloralex® 1:1 (uso doméstico).

Imagen 1. Punta del CG a magnitud de 100X

Imagen 2. Punta del CG a magnitud de 250X

Imagen 3. Punta del CG a magnitud de 500X

Imagen 4. Punta del CG a magnitud de 1000X

Imagen 5. Parte media del CG a magnitud de 500X

Imagen 6. Parte media del CG a magnitud de 1000X

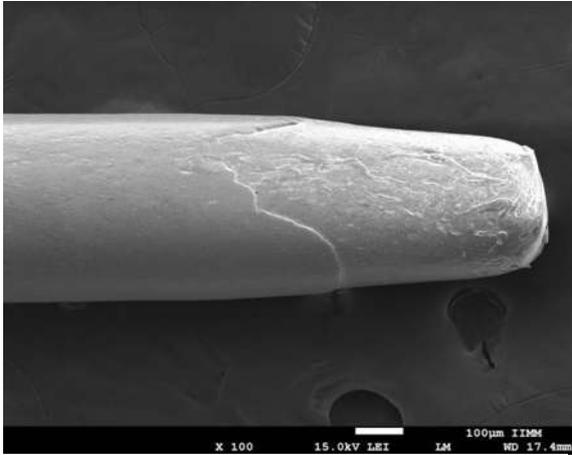
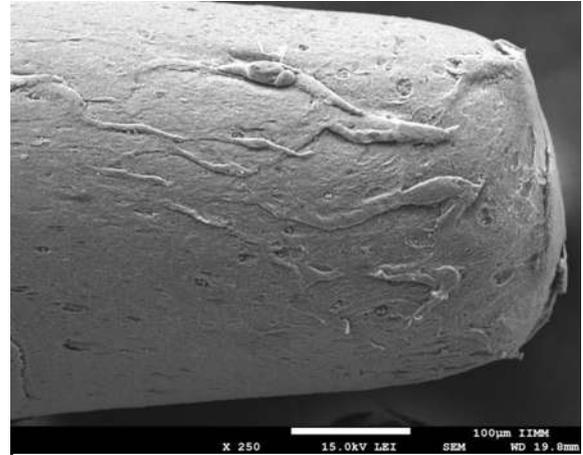
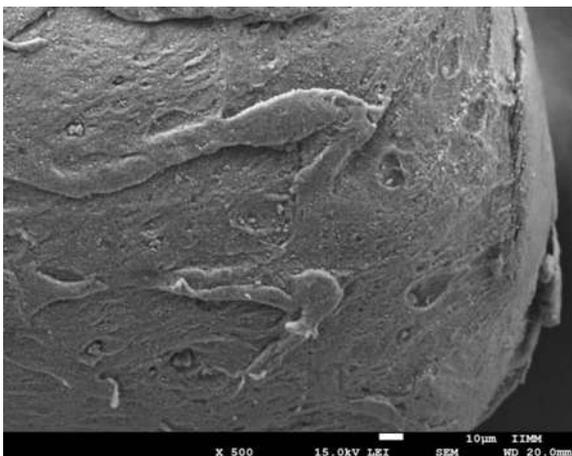
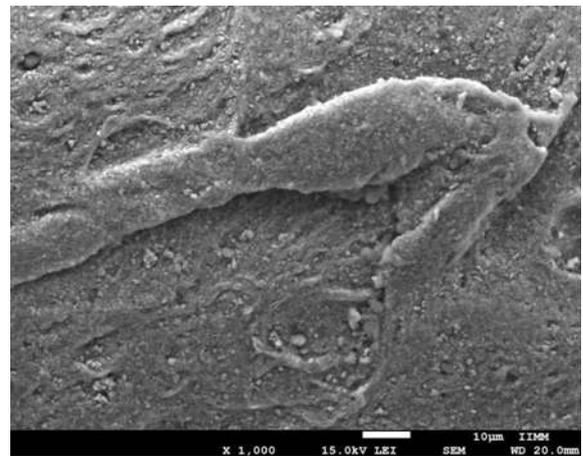
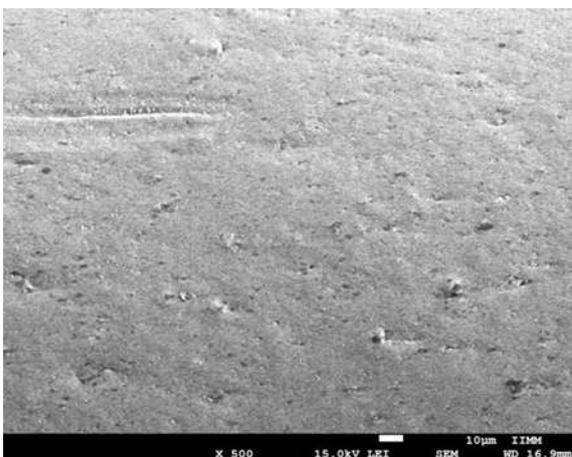
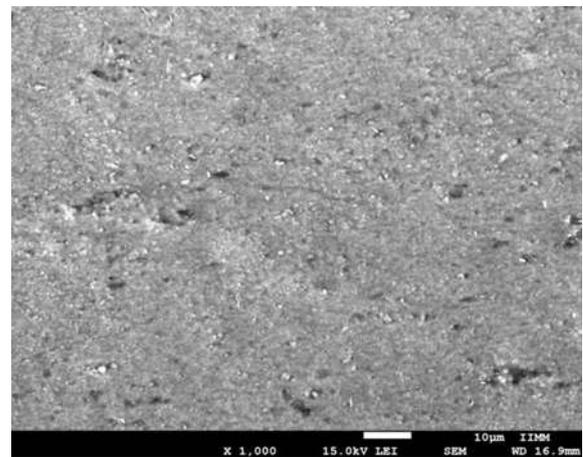
7.2.5. CG inmerso en NaOCl Clorox® 1:1 (uso doméstico).

Imagen 1. Punta del CG a magnitud de 100X

Imagen 2. Punta del CG a magnitud de 250X

Imagen 3. Punta del CG a magnitud de 500X

Imagen 4. Punta del CG a magnitud de 1000X

Imagen 5. Parte media del CG a magnitud de 500X

Imagen 6. Parte media del CG a magnitud de 1000X

Resultados: Todas las soluciones desinfectantes a base de NaOCl provocaron daño topográfico en los CG, Clorox[®] 1:1 causó más microcavidades y rugosidades en la superficie de los CG en comparación con Cloralex[®] 1:1, NaOCl grado técnico 2%, VicDent[®] y Consepsis[®]. Por otra parte, el CHX presentó un bajo porcentaje de daño estructural de los CG. Todos los CG sumergidos en las diferentes presentaciones de NaOCl mostraron un incremento en el porcentaje en peso del elemento Zinc.

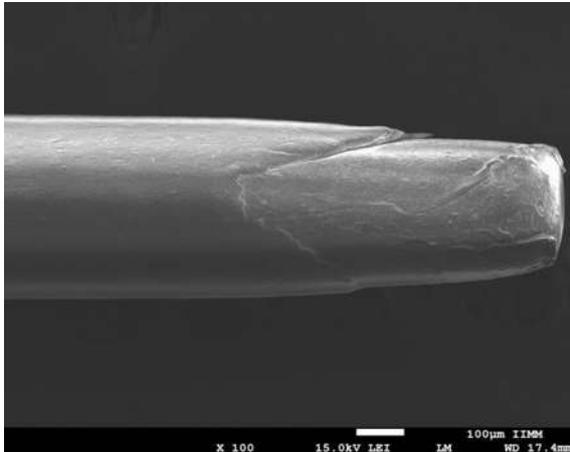
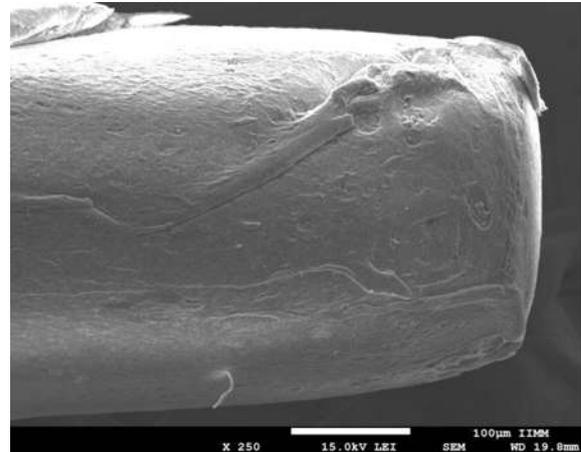
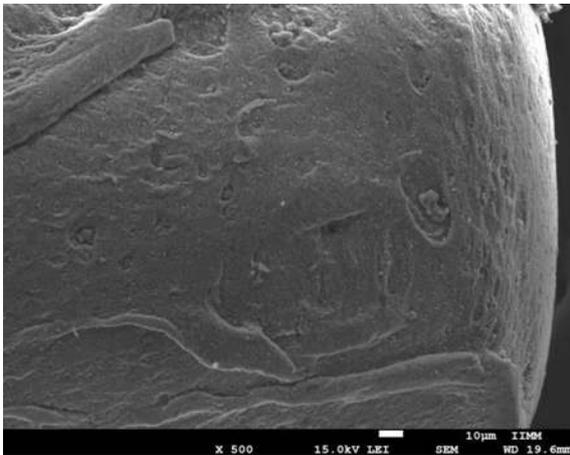
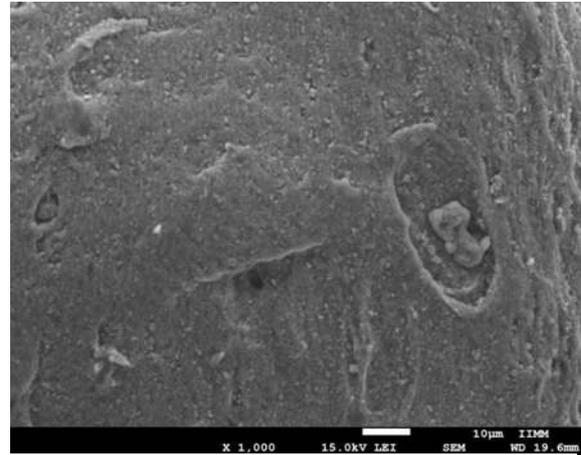
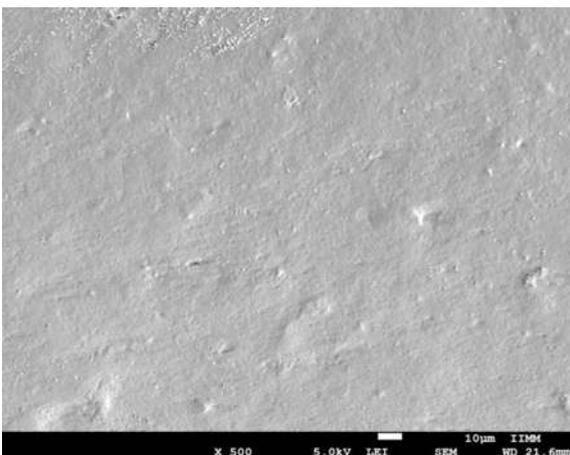
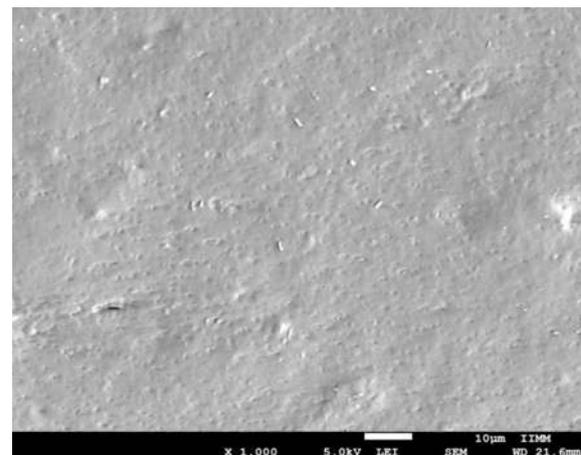
7.2.6. CG inmerso en CHX 2% Consepsis®

Imagen 1. Punta del CG a magnitud de 100X

Imagen 2. Punta del CG a magnitud de 250X

Imagen 3. Punta del CG a magnitud de 500X

Imagen 4. Punta del CG a magnitud de 1000X

Imagen 5. Parte media del CG a magnitud de 500X

Imagen 6. Parte media del CG a magnitud de 1000X

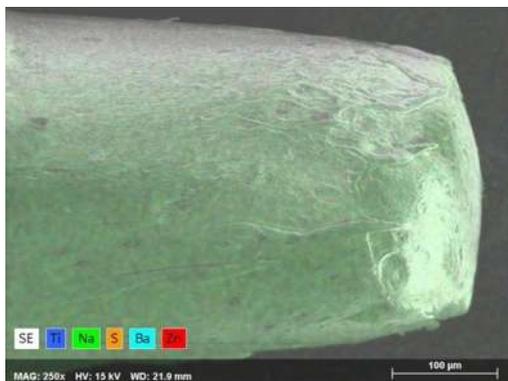
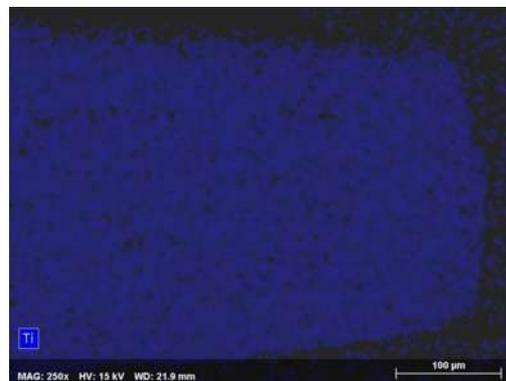
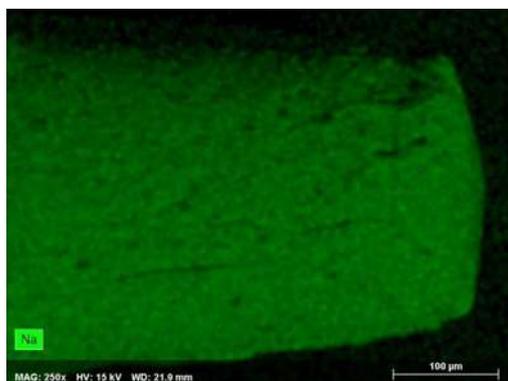
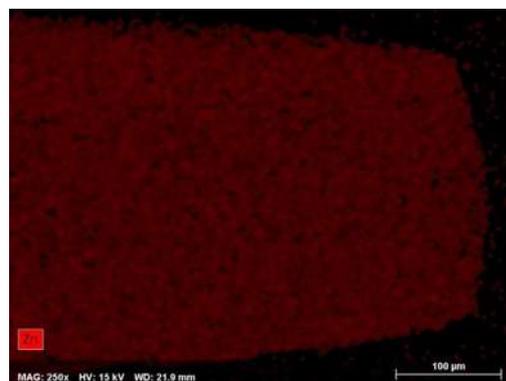
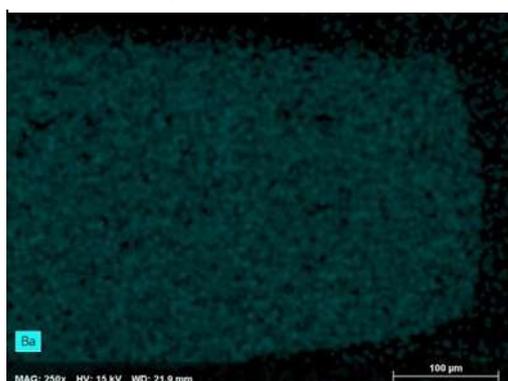
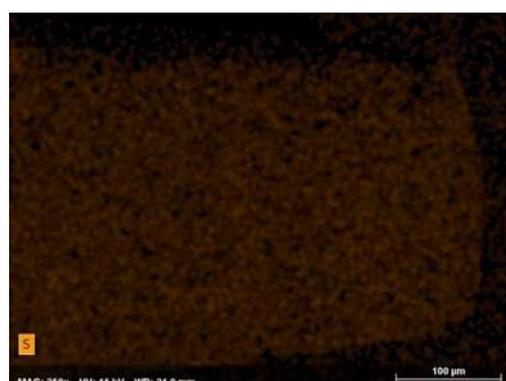
7.6.1. CG en condiciones de recibido.

Mapeo general de los elementos

Mapeo del elemento Titanio

Mapeo del elemento Sodio

Mapeo del elemento Zinc

Mapeo del elemento Bario

Mapeo del elemento Azufre

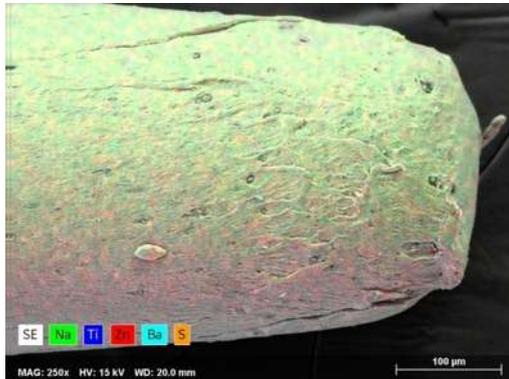
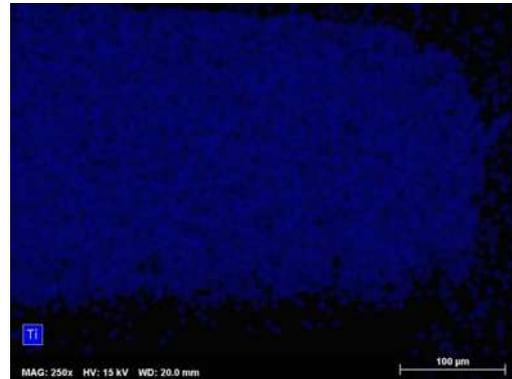
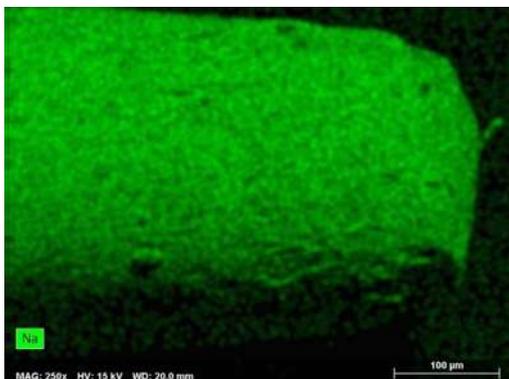
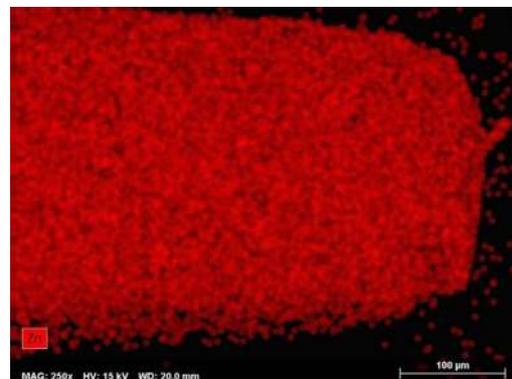
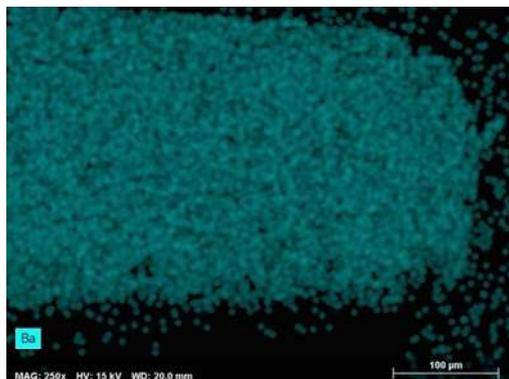
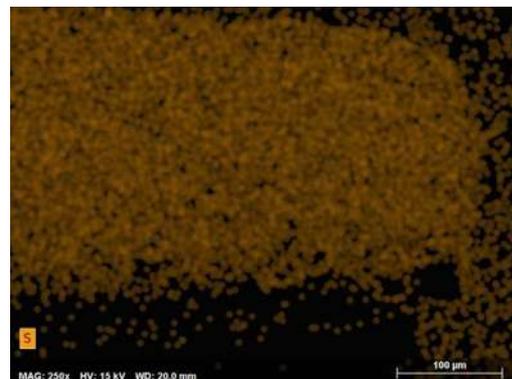
7.6.2. CG inmerso en NaOCl 2% grado técnico.

Mapeo general de los elementos

Mapeo del elemento Titanio

Mapeo del elemento Sodio

Mapeo del elemento Zinc

Mapeo del elemento Bario

Mapeo del elemento Azufre

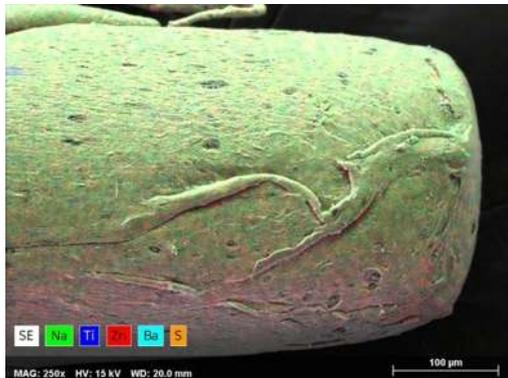
7.6.3. CG inmerso en NaOCl 2% VicDent® (uso dental).

Mapeo general de los elementos

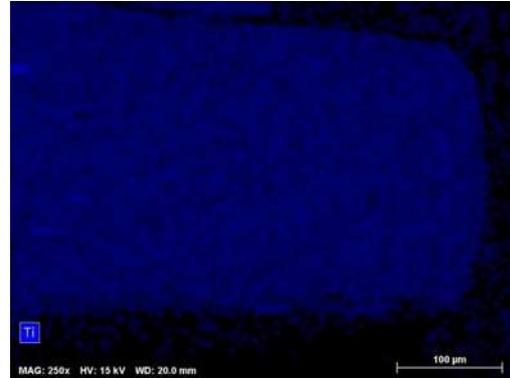
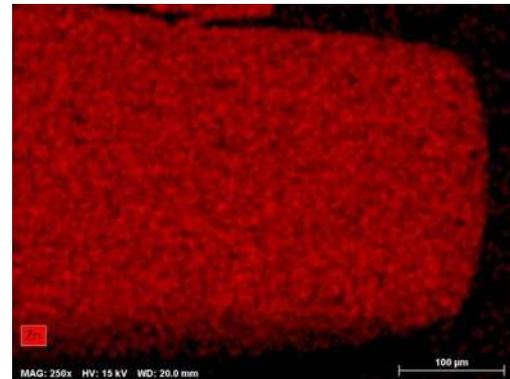
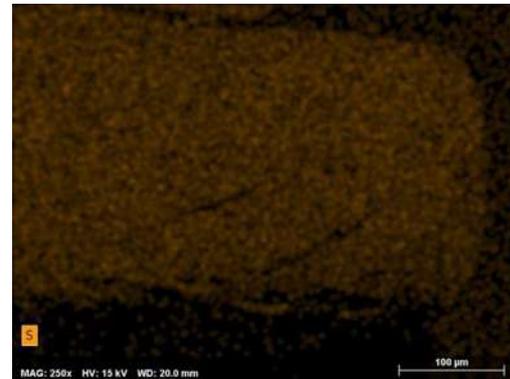
Mapeo del elemento Titanio

Mapeo del elemento Zinc

Mapeo del elemento Azufre

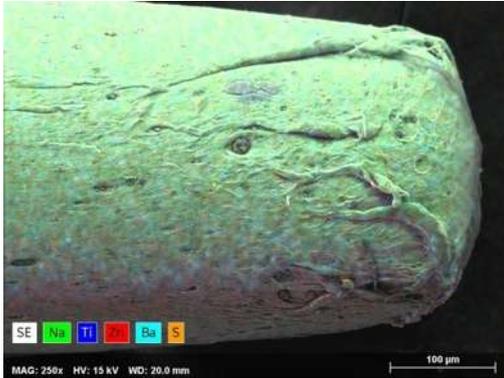
7.6.4. CG inmerso en NaOCl Cloralex® 1:1 (uso doméstico).

Mapeo general de los elementos

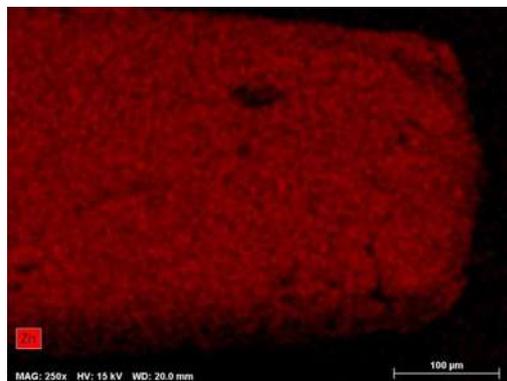
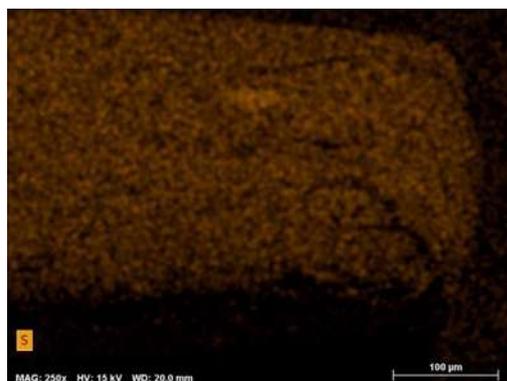
Mapeo del elemento Zinc

Mapeo del elemento Azufre

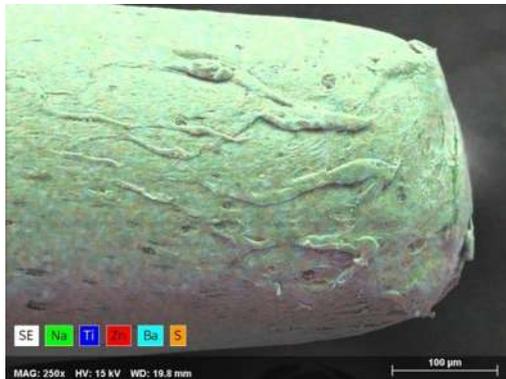
7.6.5. CG inmerso en NaOCl Clorox® 1:1 (uso doméstico)

Mapeo general de los elementos

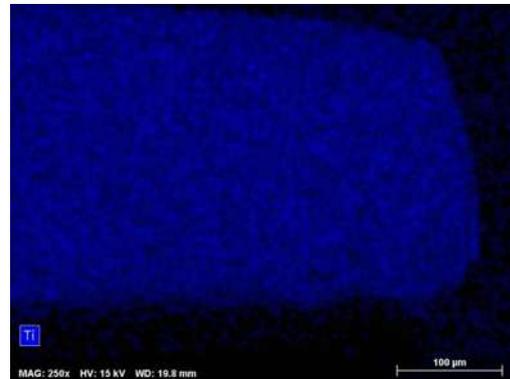
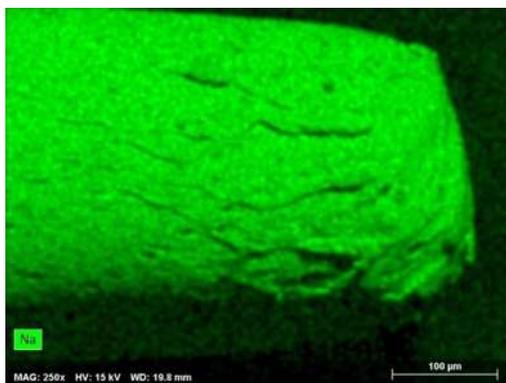
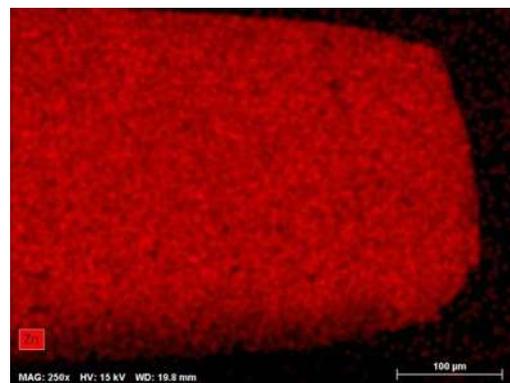
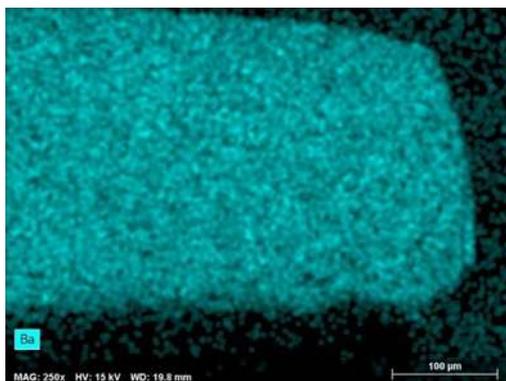
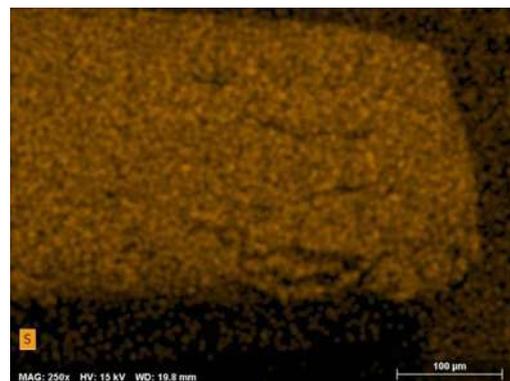
Mapeo del elemento Titanio

Mapeo del elemento Sodio

Mapeo del elemento Zinc

Mapeo del elemento Bario

Mapeo del elemento Azufre

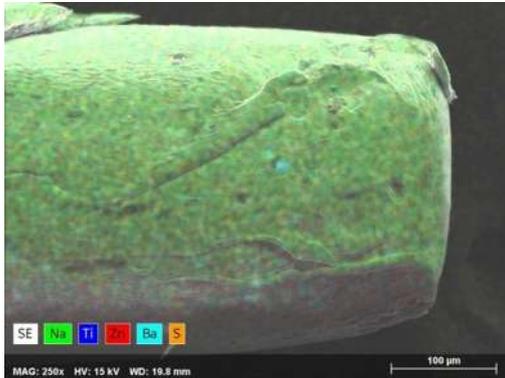
7.6.6. CG inmerso en CHX 2% Consepsis®.

Mapeo general de los elementos

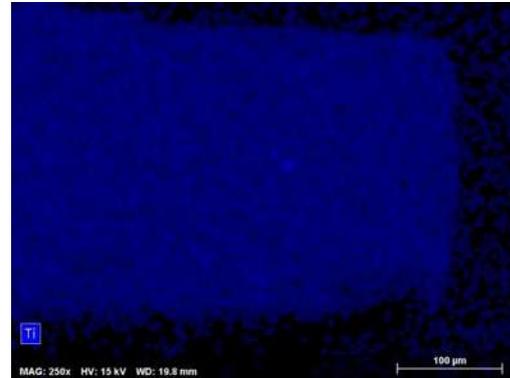
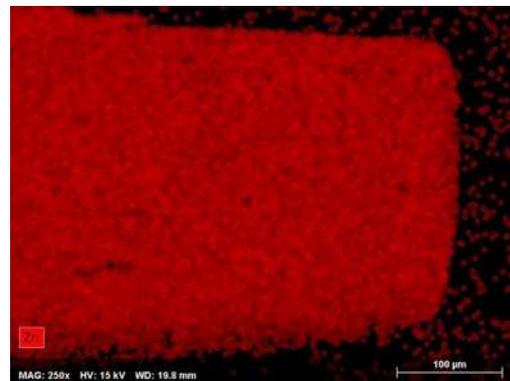
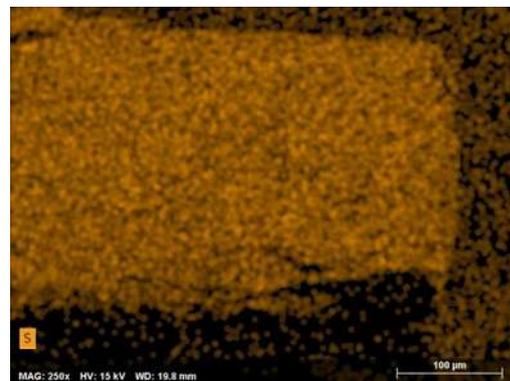
Mapeo del elemento Titanio

Mapeo del elemento Zinc

Mapeo del elemento Azufre
