TESIS

Para obtener el grado de
Maestro en Ciencias en Ingeniería Ambiental

**EVALUACIÓN DE PELIGROS POR CAÍDA DE ROCAS CON TÉCNICAS
DENDROGEOMORFOLÓGICAS.**

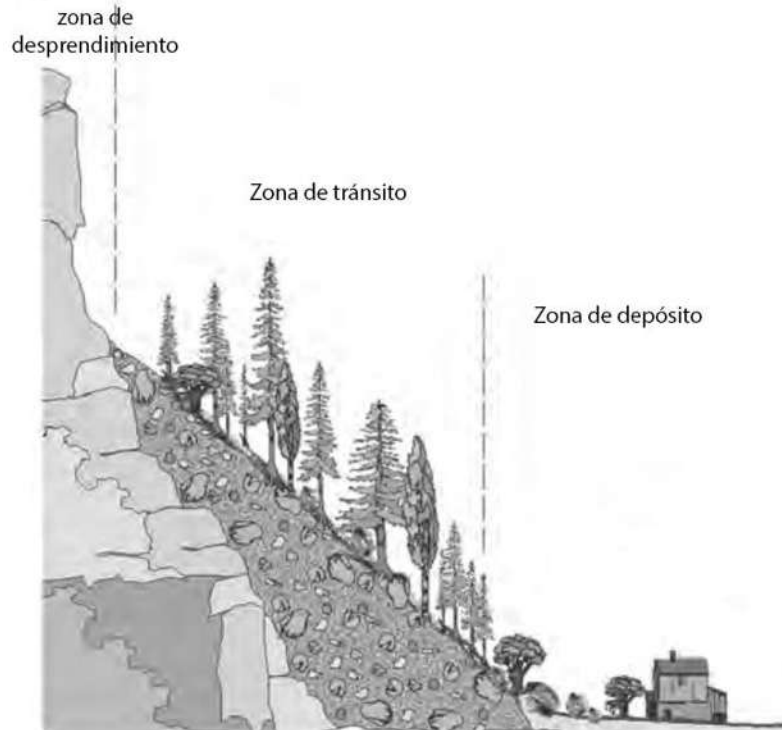
Figura 3. Zonificación de la caída de roca desde su punto de desprendimiento. (Modificado de Dorren et al., 2007).

La caída de rocas consta de al menos tres zonas importantes donde se desarrolla este proceso: fuente o zona de desprendimiento, zona de tránsito, y zona de depósito (Figura 3). En base a esta zonificación es posible determinar hasta dónde podría clasificarse un área con peligro de caída de rocas, ya que la mayor parte de las afectaciones se desarrolla en la zona de tránsito, y es ahí donde es posible encontrar la mayor cantidad de árboles útiles para realizar muestreos dendrocronológicos.

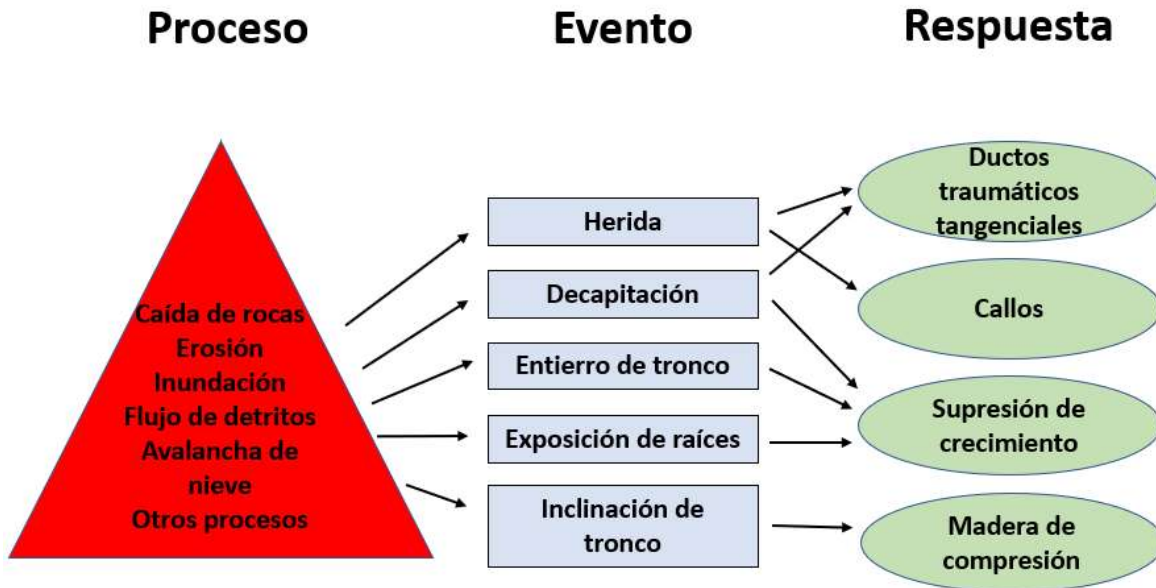
Figura 4. Esquemización del concepto proceso-evento-respuesta (Traducido de Shroder, 1978)

La comprensión del comportamiento de los árboles sujetos a efectos de un evento geomorfológico se basa en el concepto de proceso-evento-respuesta desarrollado por Shroder (1978). Este concepto indica que un proceso geomorfológico generará un evento (afectación) que tendrá una respuesta en el árbol, la cual, por medio de un mecanismo biológico habrá de restaurar las heridas o afectaciones ocasionadas por el proceso (Figura 4).

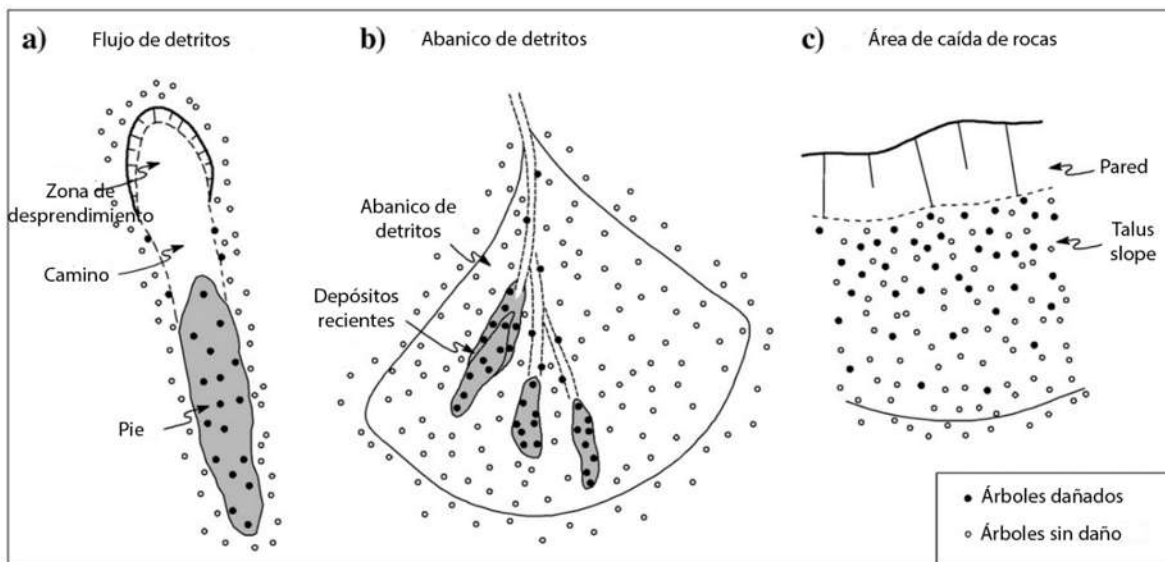
Figura 5. Muestreo dendrocronológico de acuerdo al PRM (Traducido de Moya et al., 2010)

Los procesos geomorfológicos se comportan de manera distinta según las características topográficas del sitio y de las condiciones vegetales de la ladera, de tal forma que los diferentes procesos afectan de formas específicas a su entorno y a los árboles. Por ello, Moya et al. (2010) describen la manera en que los PRM afectan el sitio donde se desarrolla el evento explicando cuáles y dónde se encuentran los árboles dañados (Figura 5). Ellos resaltan la localización de los árboles que pueden presentar daños y mostrando de qué manera deberán ser seleccionados para el muestreo y obtener evidencias del proceso. Las características de la acción del evento determinan sus trayectorias y fronteras y con ello los árboles dañados. Para el caso del flujo de detritos y el abanico de detritos existen fronteras bien definidas, mientras que para el caso de la caída de rocas se presenta una distribución aleatoria de individuos dañados.

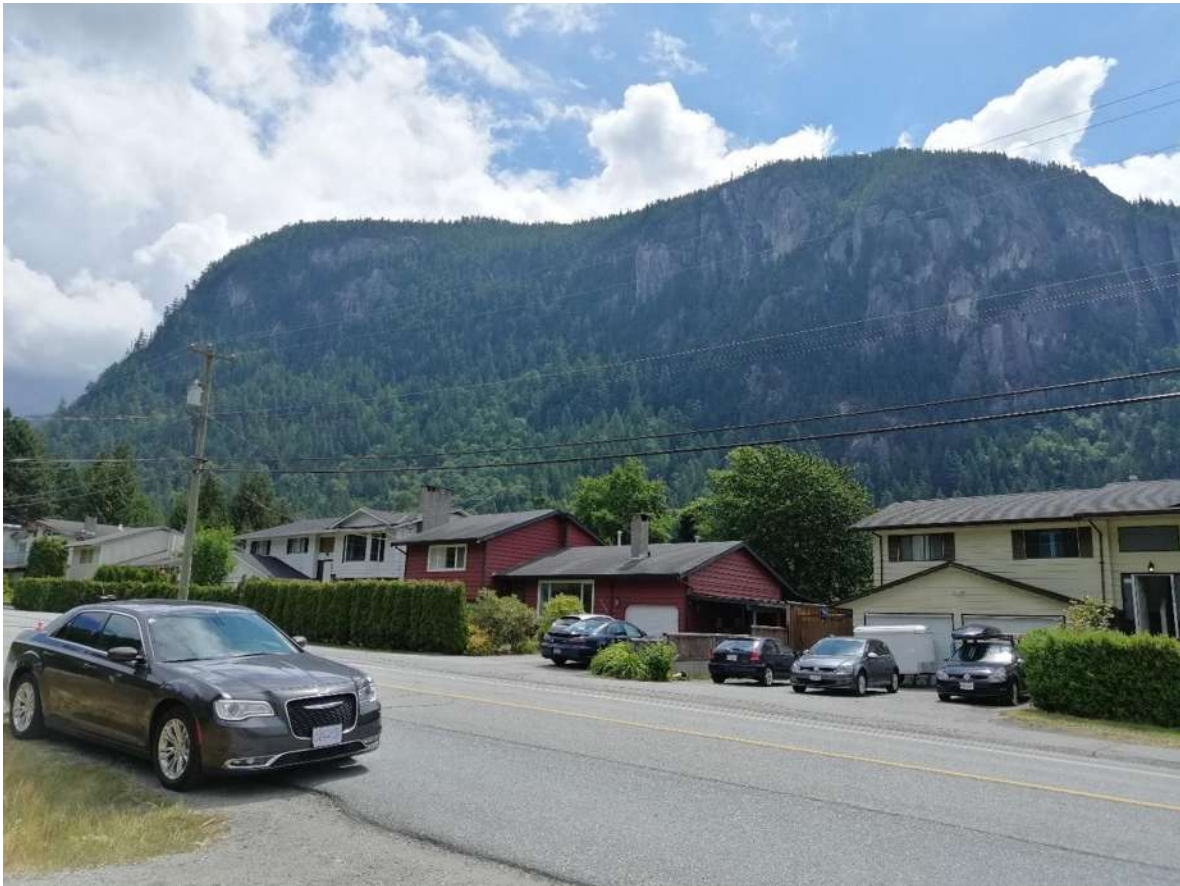
Figura 9. Vista de la zona de estudio desde Valleycliffe

El muestreo dendrocronológico se realizó en el parque provincial Stawamus Chief, específicamente, en el escarpe noroeste que se encuentra cercano a la localidad de Squamish con latitud norte $49^{\circ}32'0.5''$ y longitud oeste $129^{\circ}14'12''$ (Figura 8). Squamish se encuentra a 63.5 km de Vancouver por la carretera 99. Además, es importante mencionar que el escarpe se encuentra a 400 m del poblado Valleycliffe (Figura 8 y Figura 9).

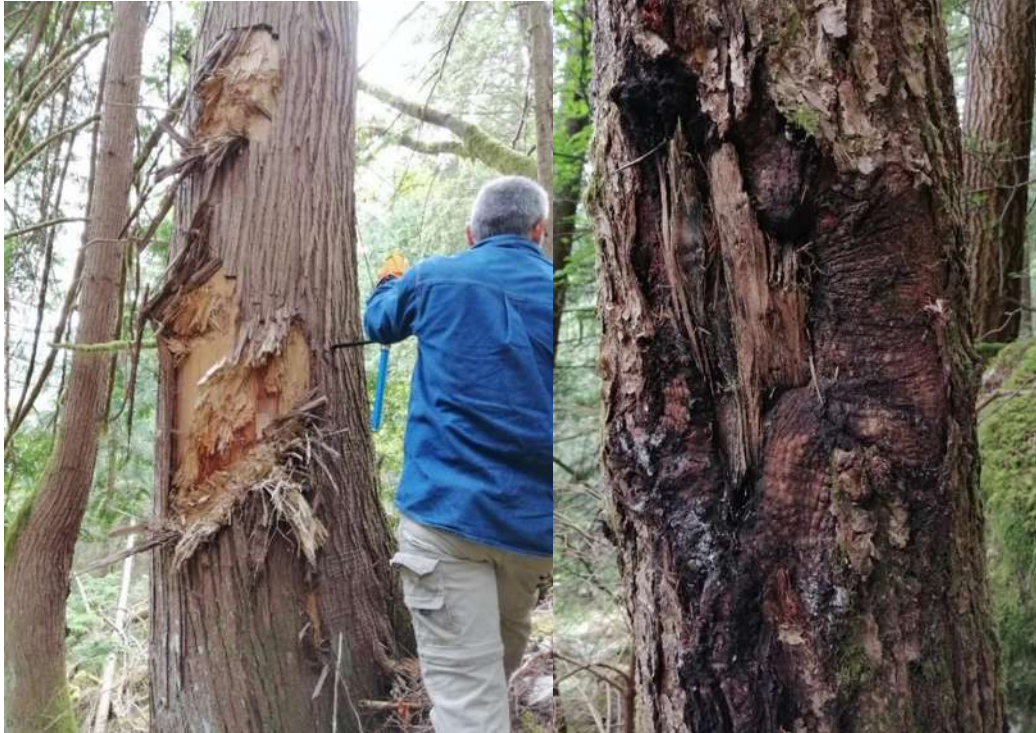
Figura 16. Muestreo dendrocronológico, árbol dañado por evento reciente que generó la remoción subsuperficial de la corteza en al menos cuatro zonas del árbol a diferentes alturas, además, muestra una ligera inclinación ladera abajo (a), árbol con daño antiguo evidente por medio de un callo evidente con secciones donde aún se presenta resina fresca (b).

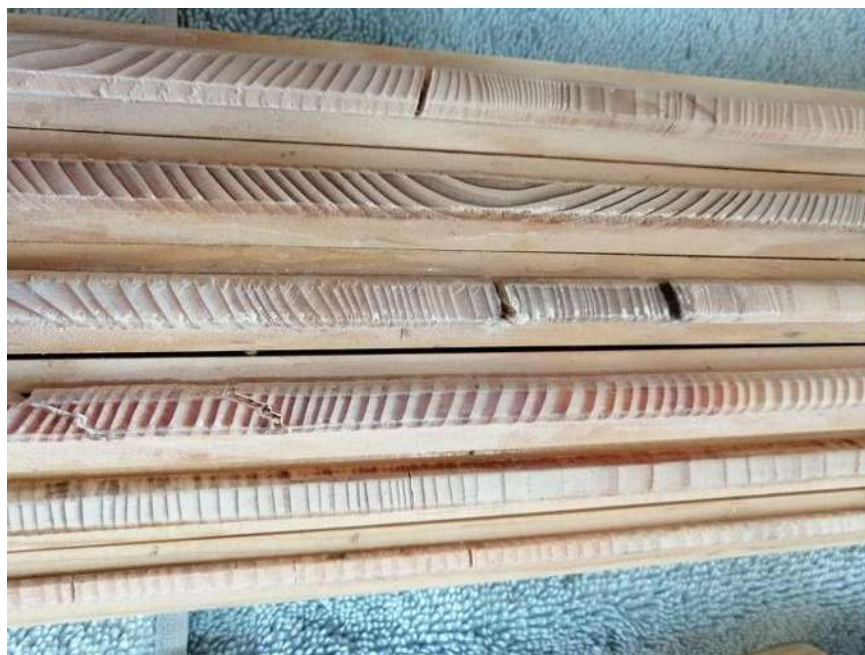
Figura 17. Muestras dendrocronológicas lijadas y pulidas

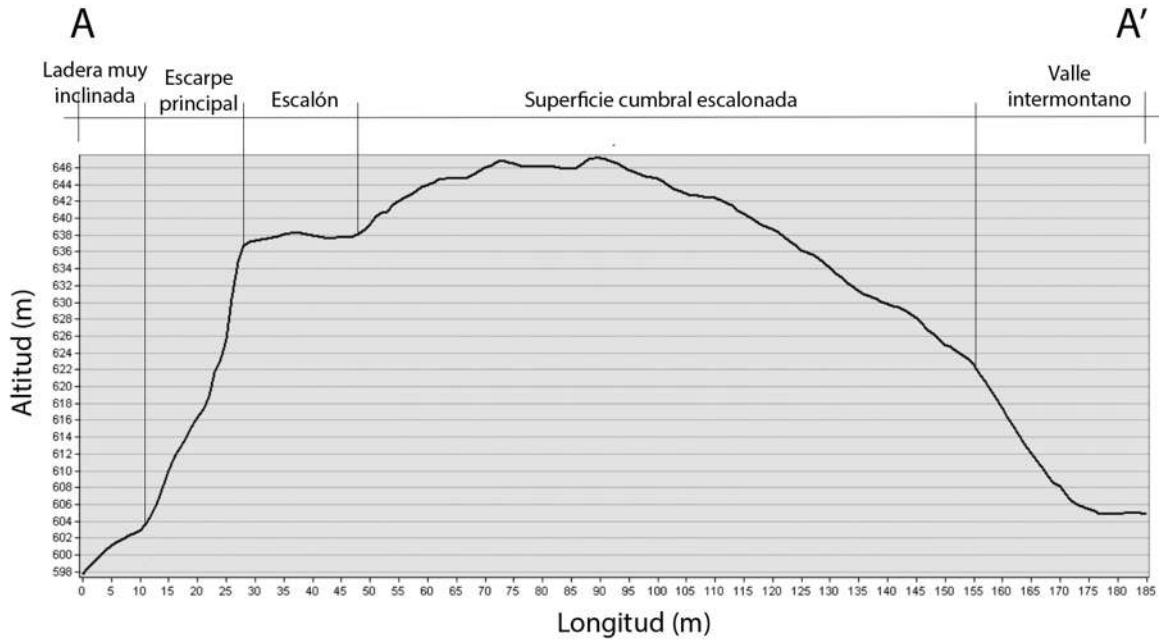
Figura 21. Perfil A-A' mostrando superficie cumbre escalonada, escalón, escarpe principal, ladera muy inclinada, y valle intermontano.

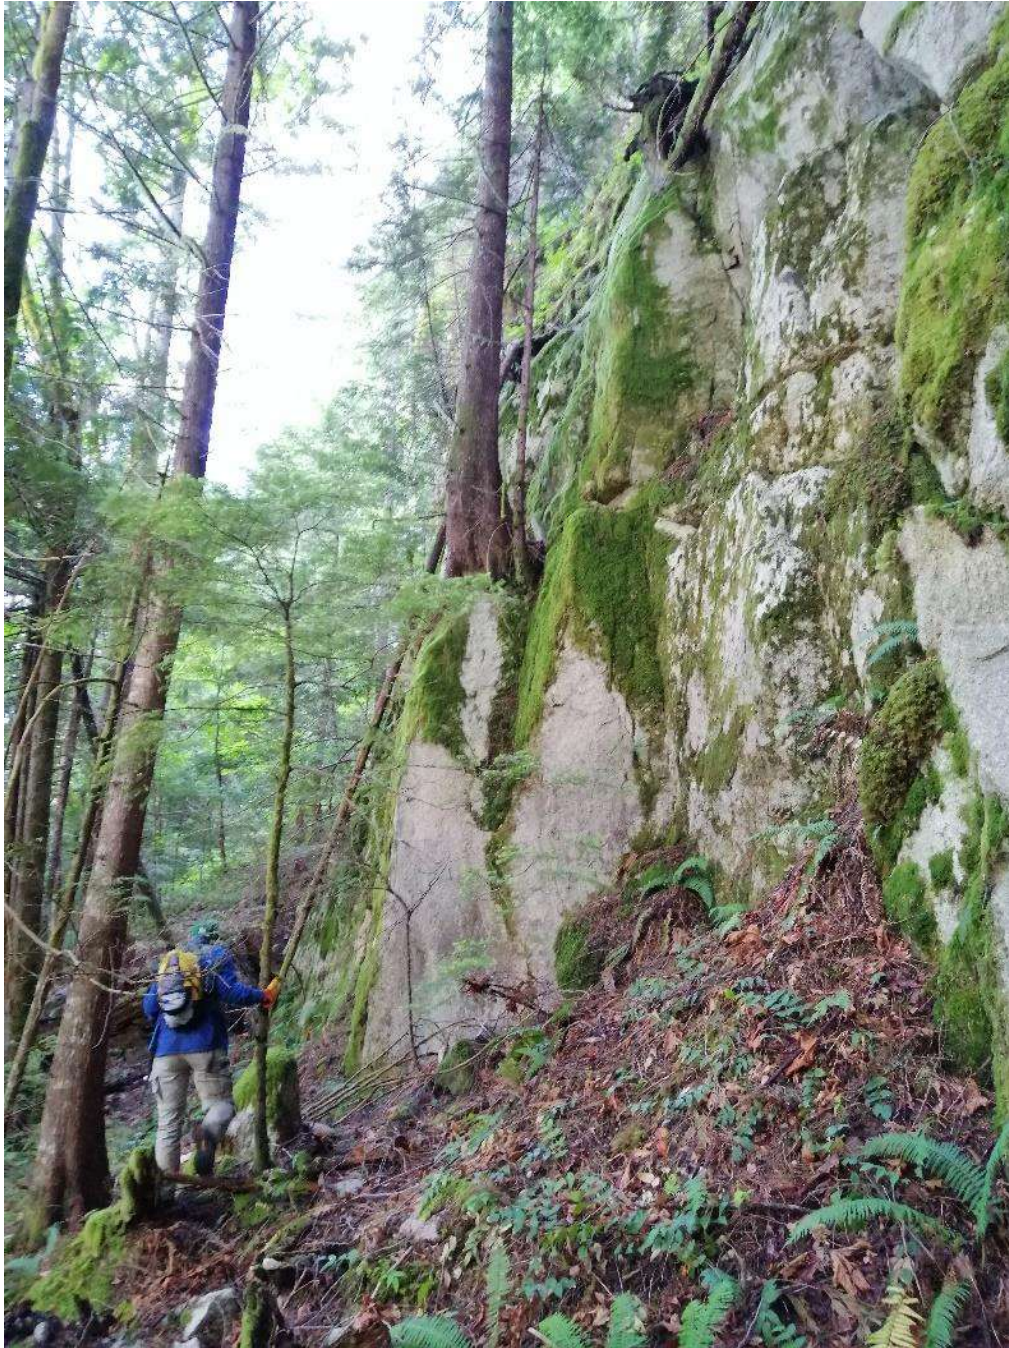
Figura 23. Ladera muy inclinada y la frontera del escarpe principal

Los escarpes principales (Figura 23) cubren una superficie de 20.7 ha (3.9%) del área total, y representa los desniveles pronunciados. Esta unidad se identificó en altitudes de los 60 m a los 655 m; existe una clara definición acorde a las pendientes que marca el inicio de un escarpe principal. Las pendientes de estos escarpes varían entre los 60° y 85° permaneciendo de manera constante durante toda su extensión hasta cambiar las condiciones de las pendientes a algunas más suavizadas encontrando la superficie cumbral escalonada en la parte alta del escarpe, y alguna ladera en la zona inferior del escarpe.

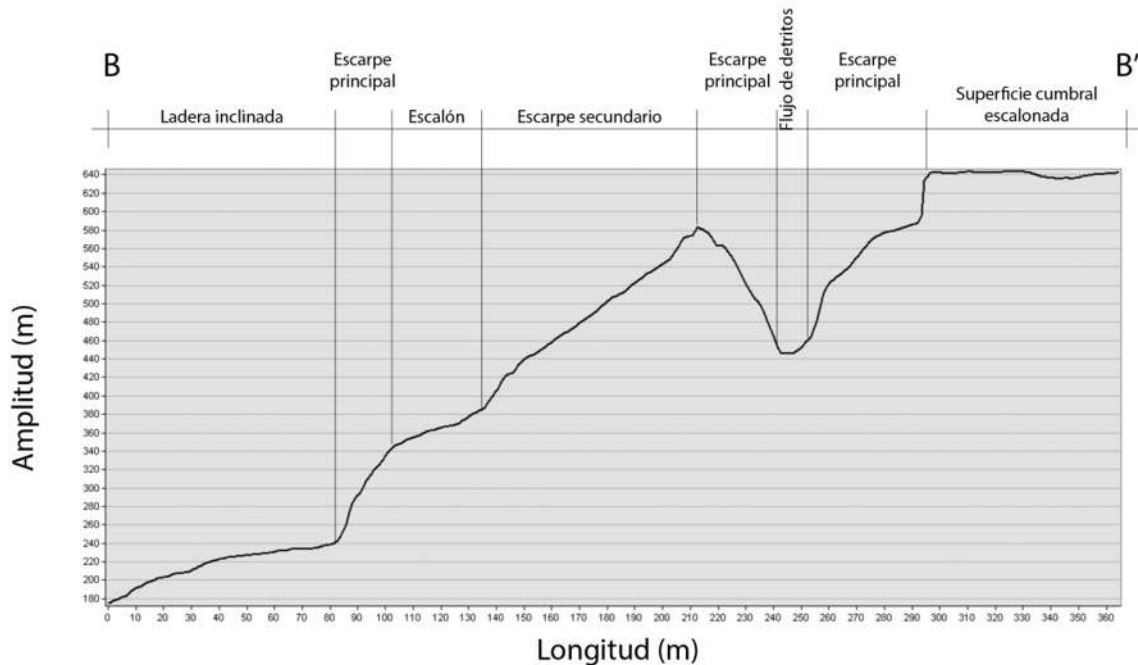
Figura 24. Perfil B-B' Diferenciación entre un escarpe secundario y principal. Además de mostrar una ladera inclinada, escalón y la superficie cumbral escalonada.

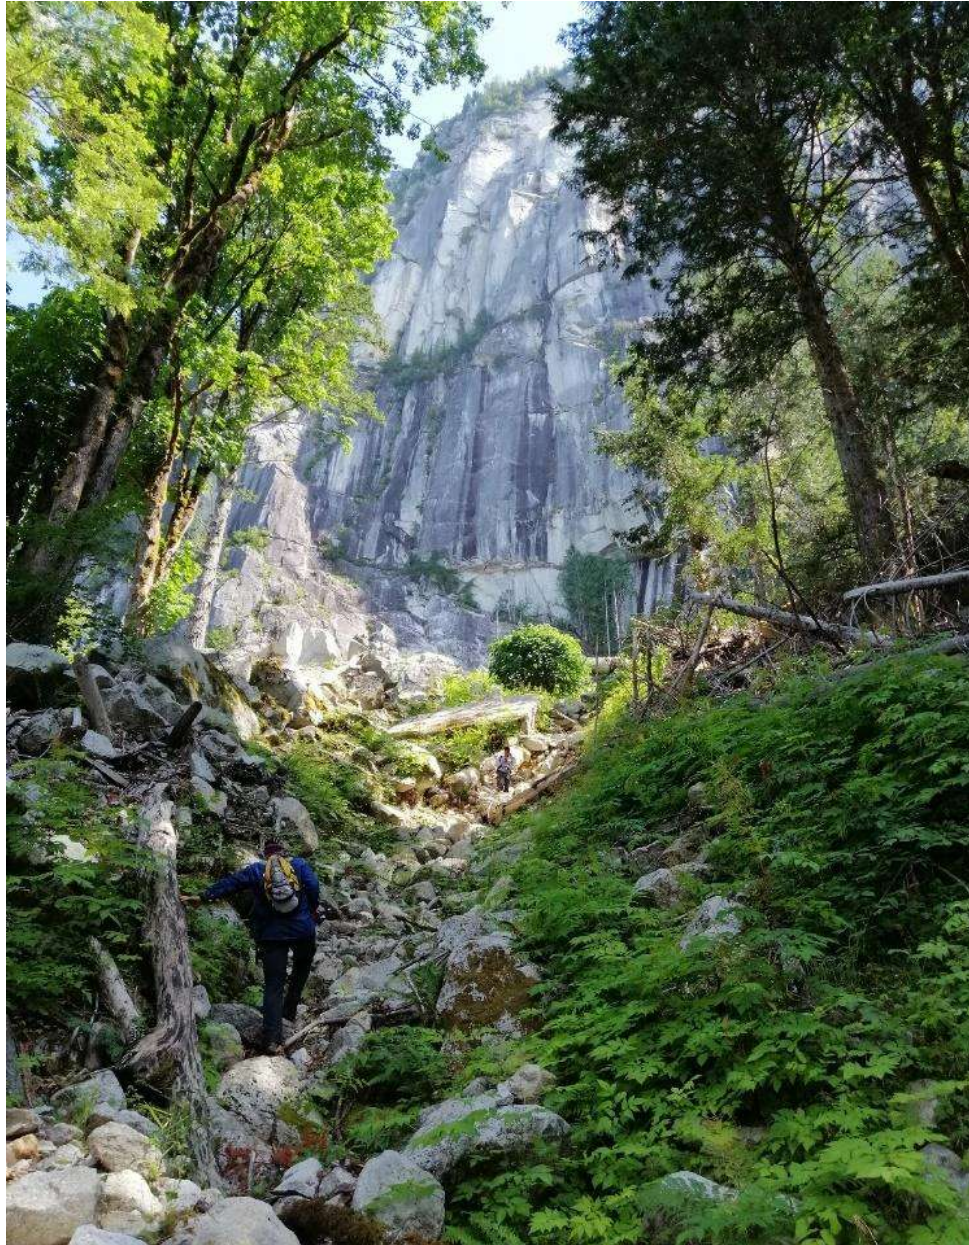
Figura 25. Vista del flujo de detritos del 2015 desde el canal

Los flujos de detritos (Figura 25) ocupan una superficie de 32.4 ha (6.1%) y se desarrollan a partir de un escarpe principal, sus cauces tienen las siguientes longitudes: 250 m, 480 m, 300 m y 70 m, aproximadamente, de oeste a este. Los flujos se extienden desde su punto de desprendimiento hasta el talud inferior y tienen geometrías (Figura 26) diferentes debido a la existencia de otros procesos que pueden delimitar las fronteras, además, la presencia de un evento de mayor magnitud que cubrió el material desplazado cambia la geometría del flujo, o debido a procesos que siguen activos y que ocultan o cambian las formas del flujo. Las pendientes en las que se desarrollan los flujos son de 10-50°, sin que haya cambios abruptos en la pendiente, sino que se desarrollan de manera suave. Los flujos presentan orientaciones predominantes hacia el norte y noroeste.

La zona perturbada por el flujo de detritos localizada al sur tuvo tal destrucción de la cubierta vegetal que dejó una superficie de 1.5 ha cubierta por bloques de roca de diferentes tamaños y sin rastros de vegetación

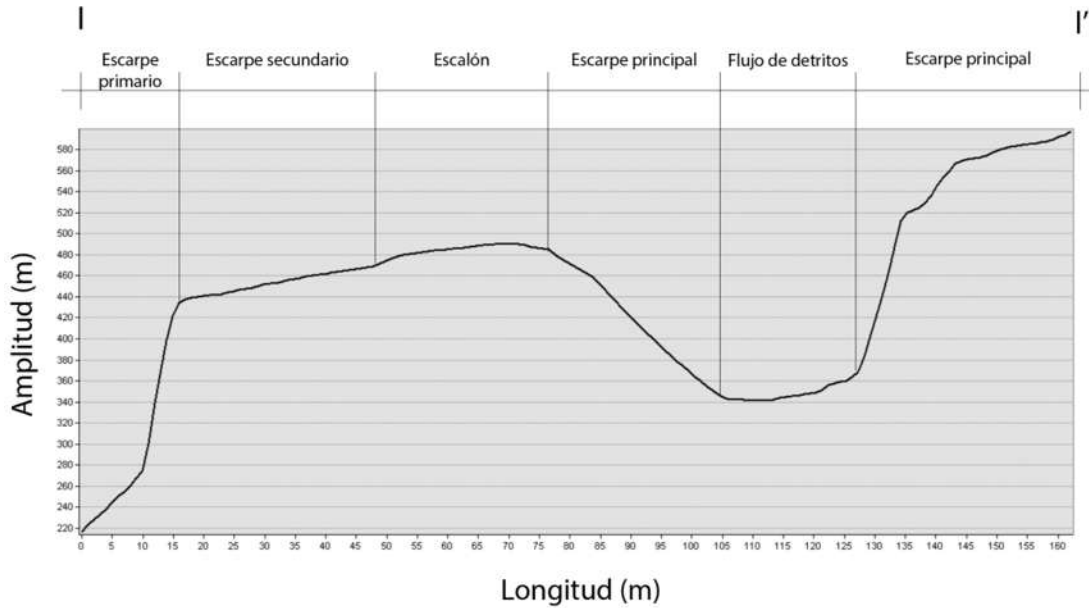
Figura 26. Perfil transversal I-I'. Cauce del flujo de detritos

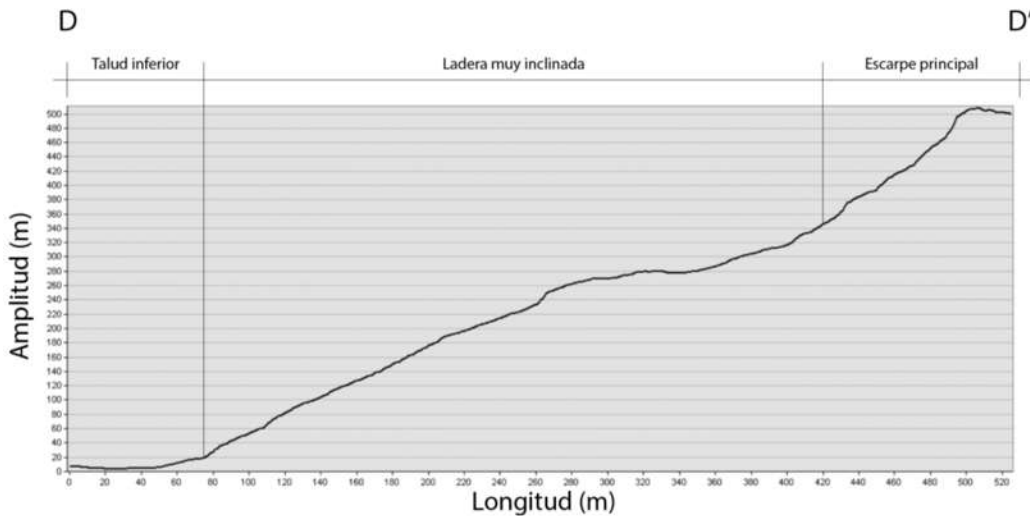
Figura 27. Perfil D-D' Ladera muy inclinada sur y diferenciación entre escarpe primario

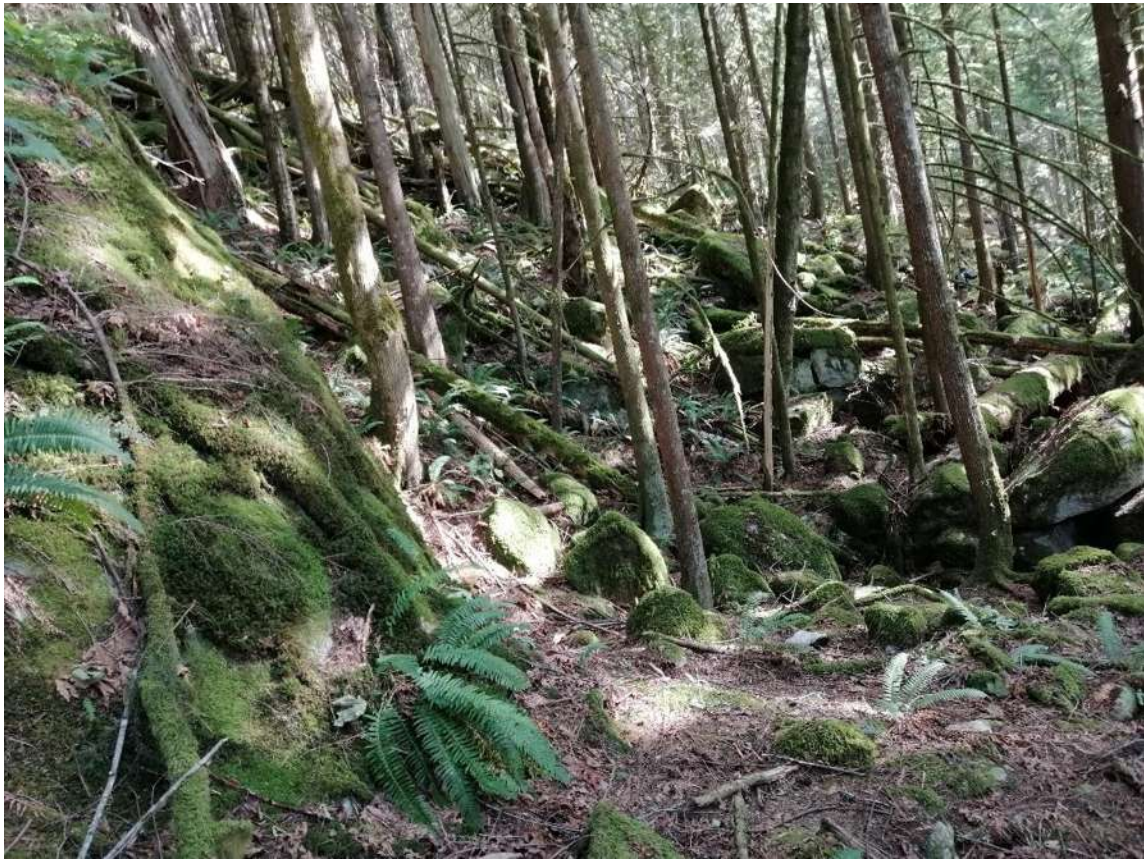
Figura 28. Foto del talud escalonado con un cambio de pendiente importante, sendero relativamente plano, y posteriormente un hundimiento

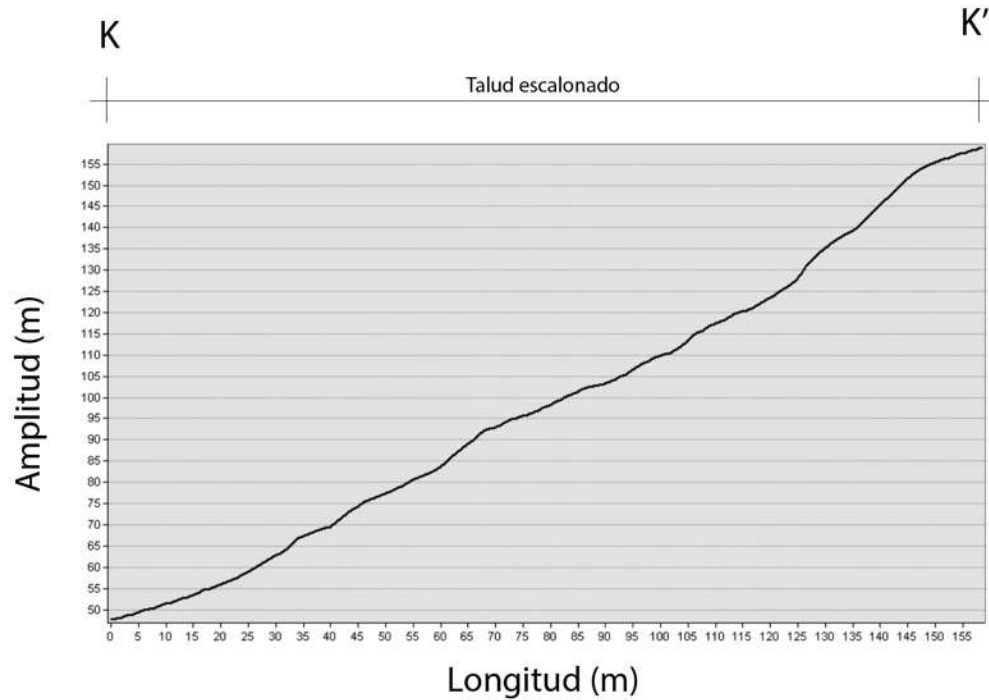
Figura 29. Perfil longitudinal k-k'. Talud escalonado

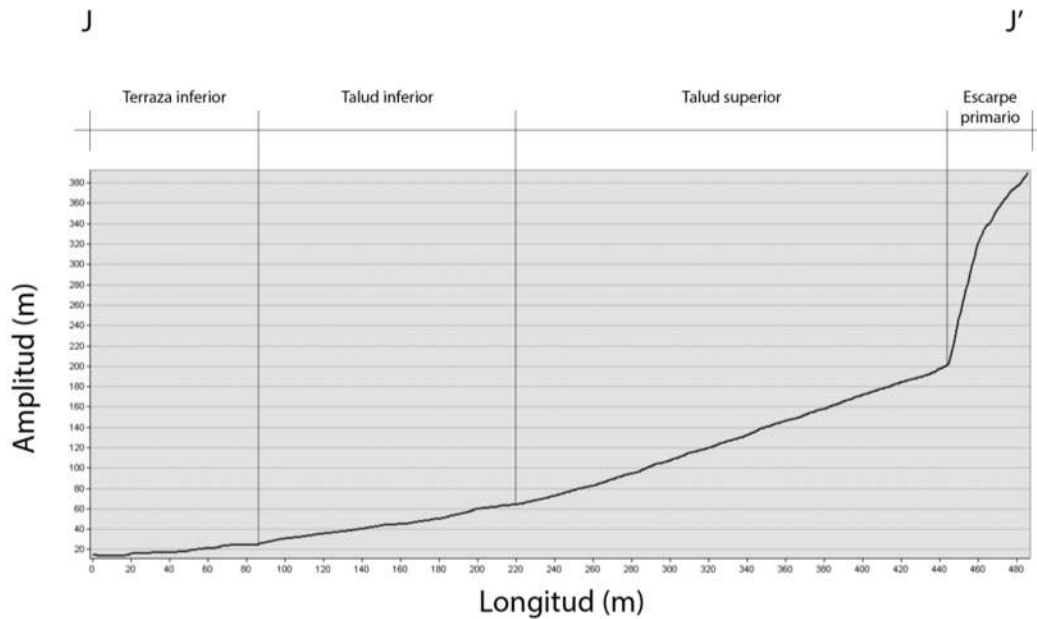
Figura 30. Perfil longitudinal J-J'. Evolución de talud inferior a superior

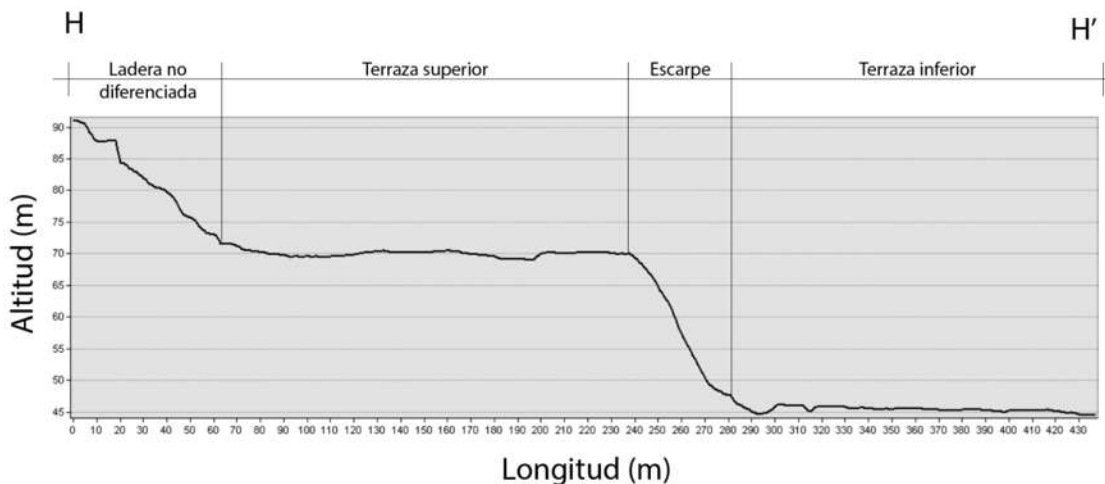
Figura 31. Perfil longitudinal H-H'. Tipos de terrazas separados por un escarpe y ladera diferenciada

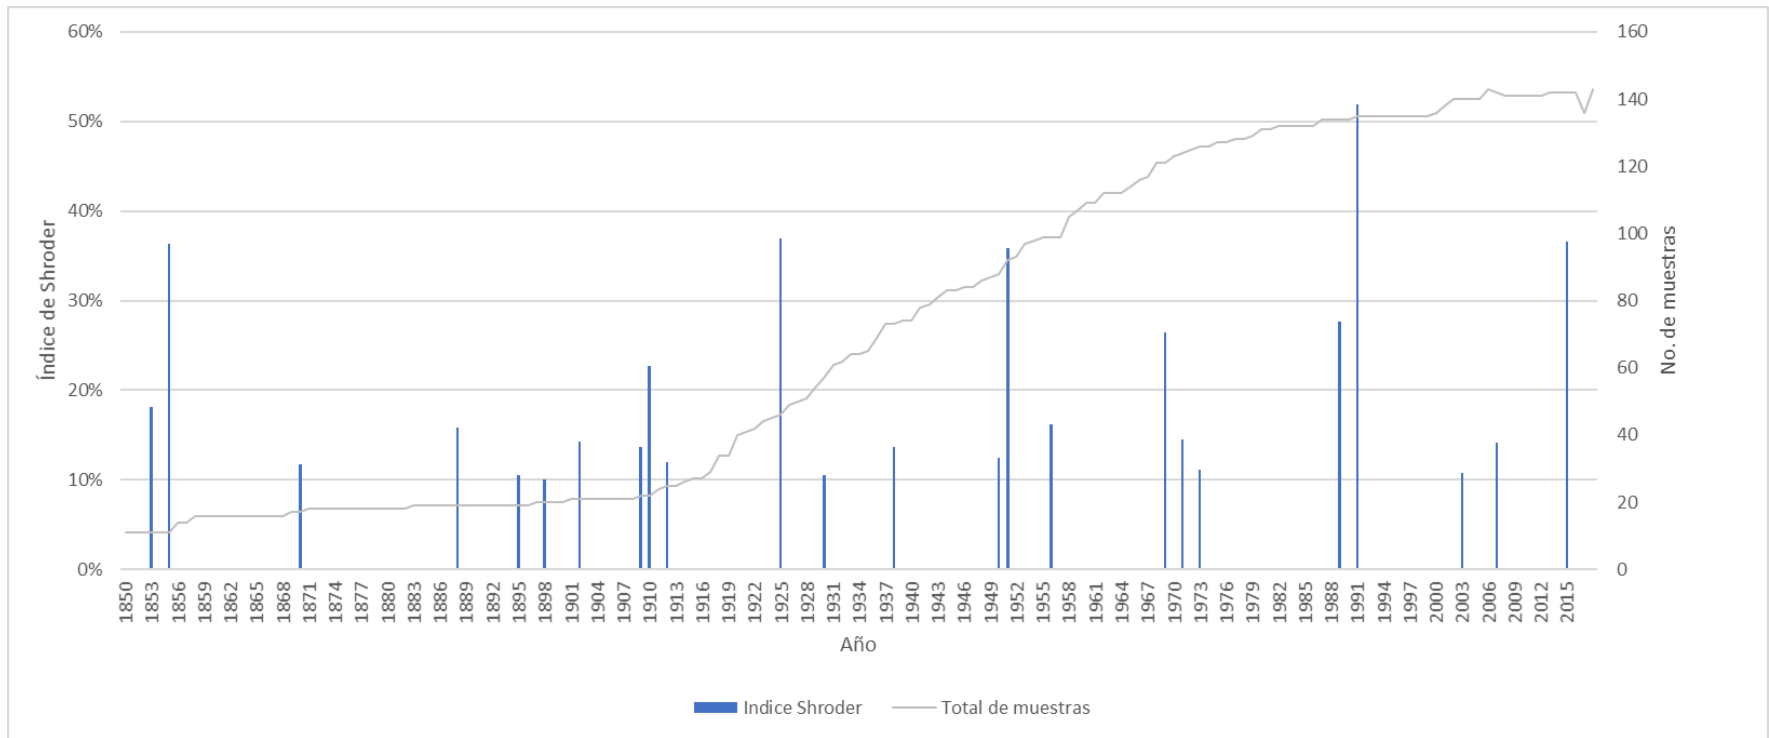
Figura 34. Cronología de eventos integrando los tres sitios de muestreo. La línea gris representa el total de muestras para cada año, y las columnas azules representan el índice Shroder

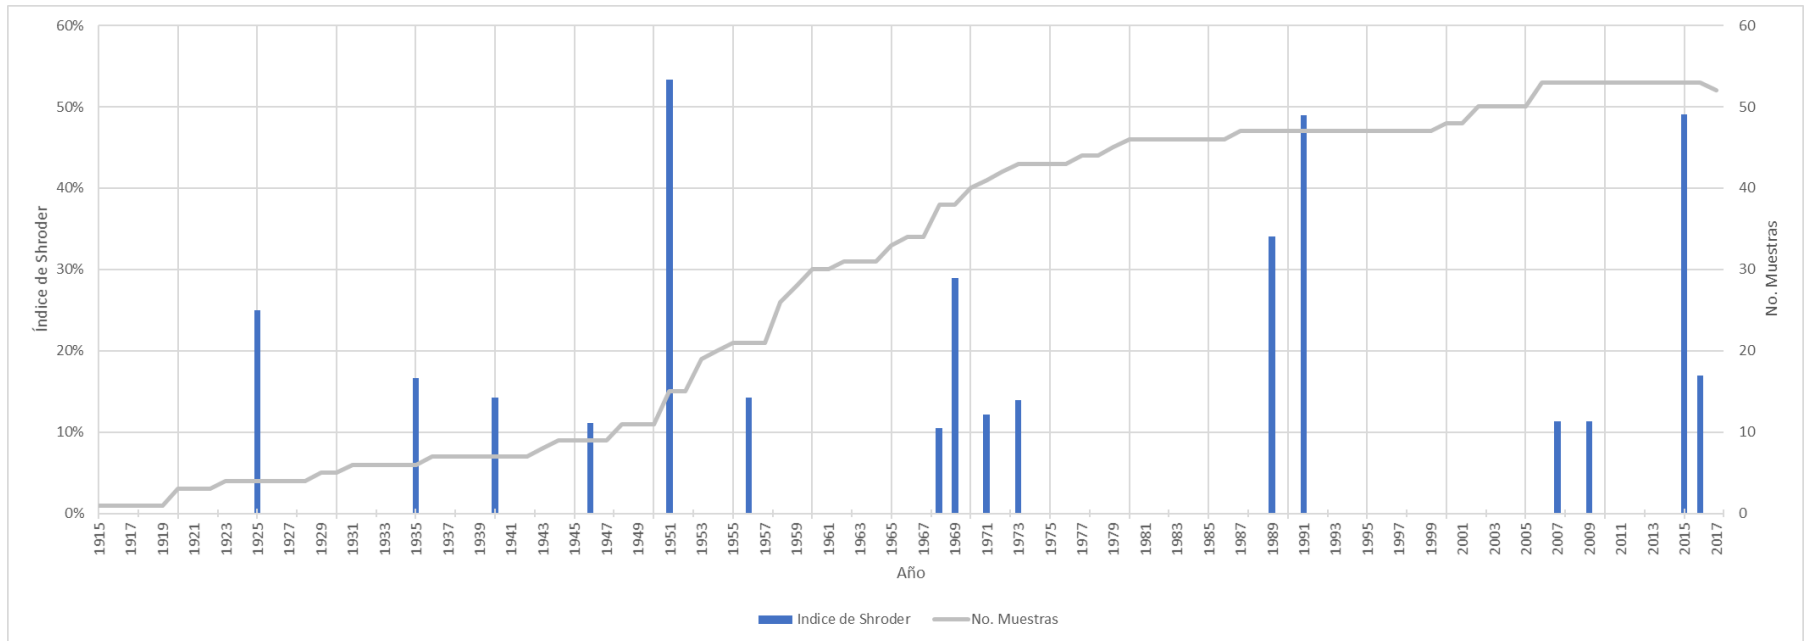
Figura 37. Tamaño de muestra y número de eventos de caída de roca recreados a través de las anomalías de crecimientos identificadas en las muestras del clúster 3.

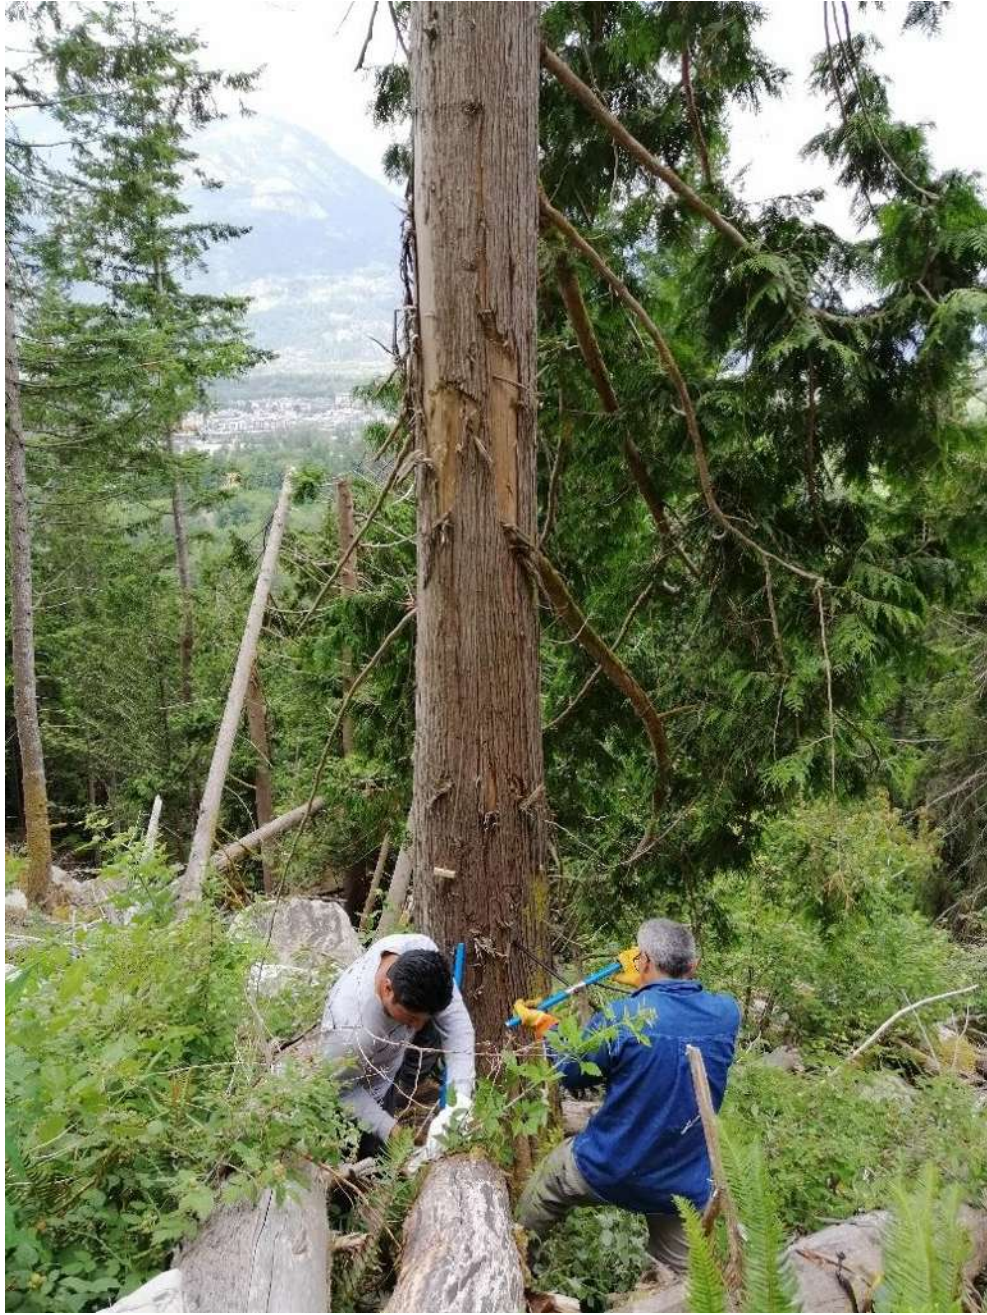
Figura 41. Árbol en el límite del flujo de detritos del clúster 3. Presentaba varios golpes a diferentes alturas y en su base se encontraba un tronco. La pendiente era de 60° con acceso limitado en medio de bloques de diferentes tamaños (>2m).

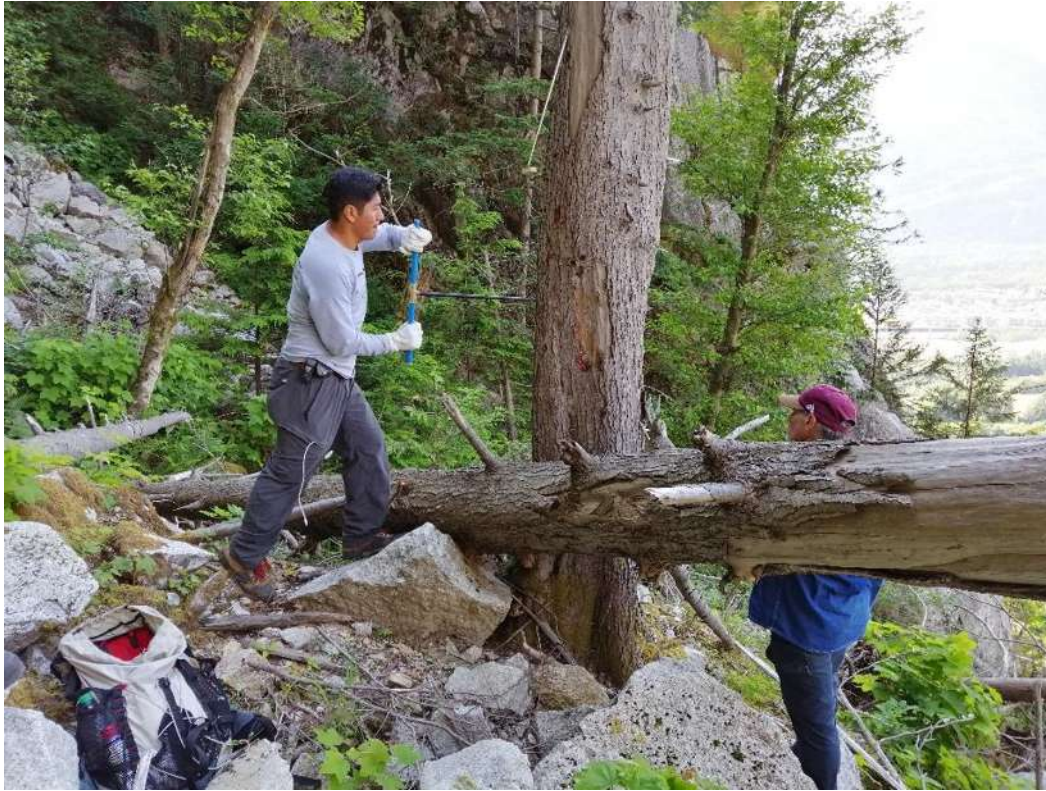
Figura 42. Único árbol en pie en el inicio de la zona del evento de caída de rocas del 2015 con diferentes procesos registrados en todo el tronco.

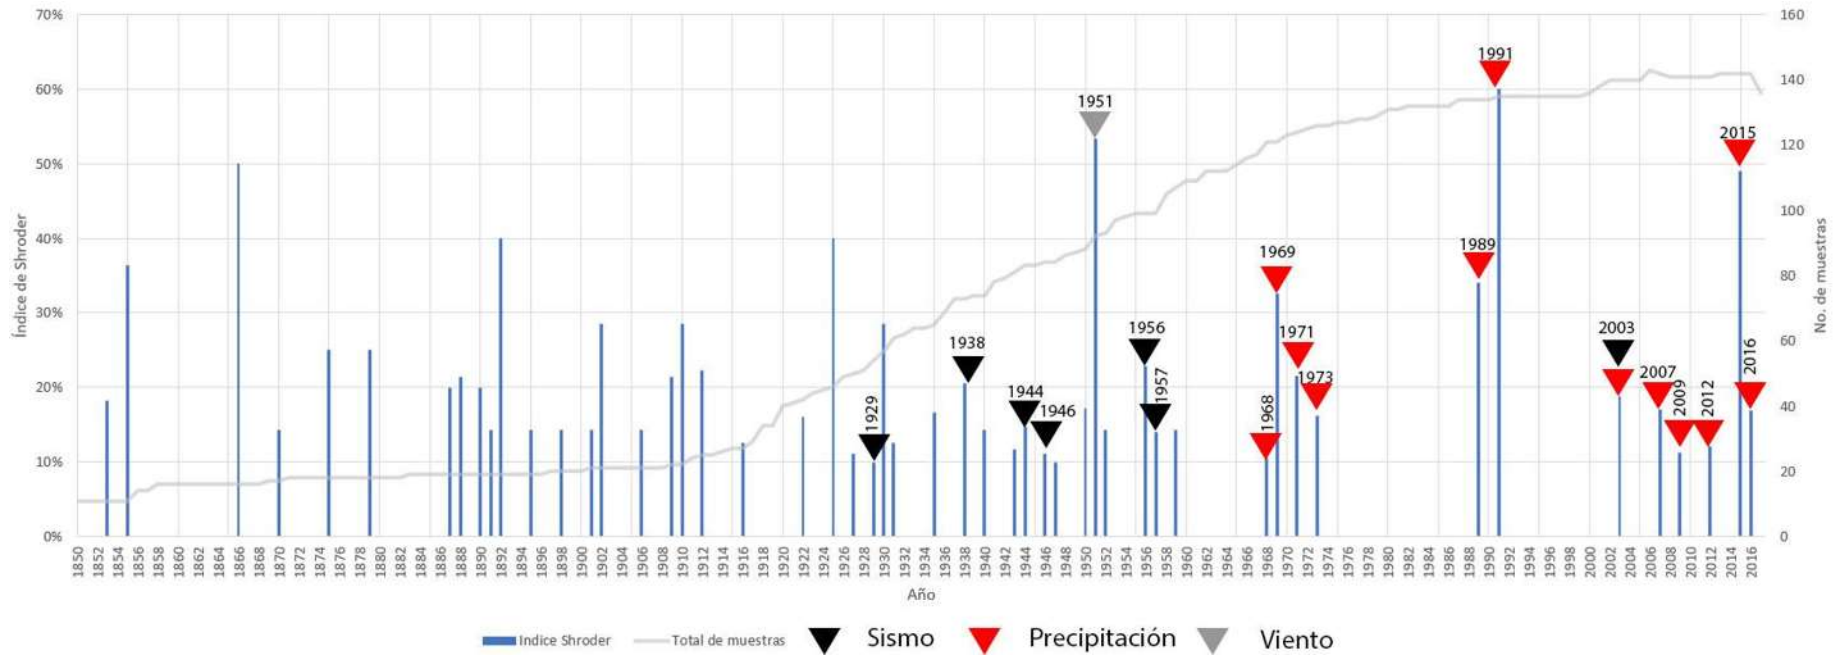
Figura 62. Cronología de eventos de toda la pared del escarpe y su coincidencia con posibles factores detonantes. Las flechas negras indican sismo, las flechas rojas indican precipitaciones acumuladas de tres o cinco días superiores al 10% de la precipitación acumulada anual, y las flechas grises indican vientos fuertes
