**UNIVERSIDAD MICHUACANA  
DE  
SAN NICOLÁS DE HIDALGO**

**EVALUACIÓN DE LOS PELIGROS  
HIDROLÓGICOS E HIDRÁULICOS DE LOS RÍOS  
GRANDE Y CHIQUITO DE LA CIUDAD DE  
MORELIA, MICHUACÁN.**

TESIS DE POSGRADO

MORELIA, MICH. SEPTIEMBRE 2006.

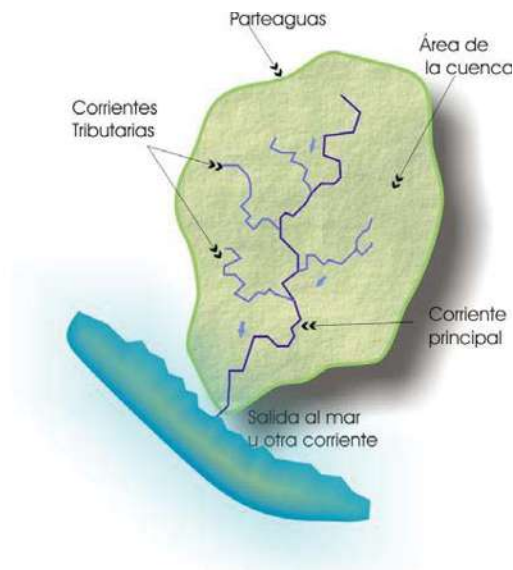
**Figura II.2.-** Caracterización de una cuenca exorreica.

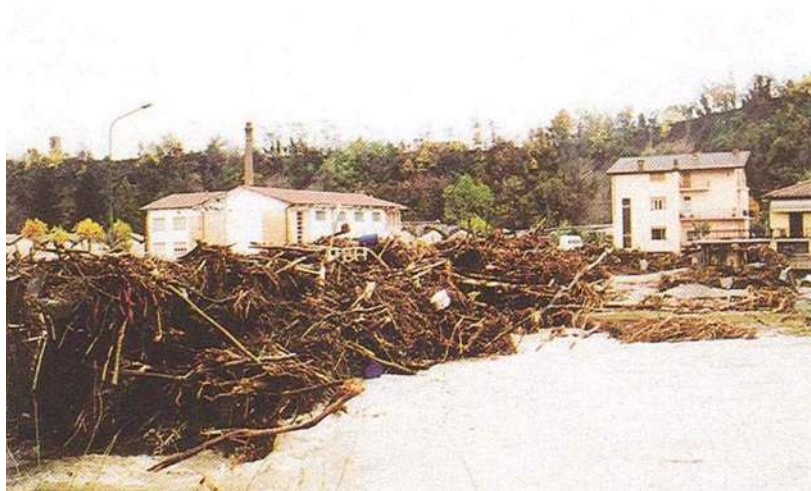
**Figura III.8.-** *Puente de Ceva obstruido por troncos y basura flotante (parte Alta del Valle Tanaro).*

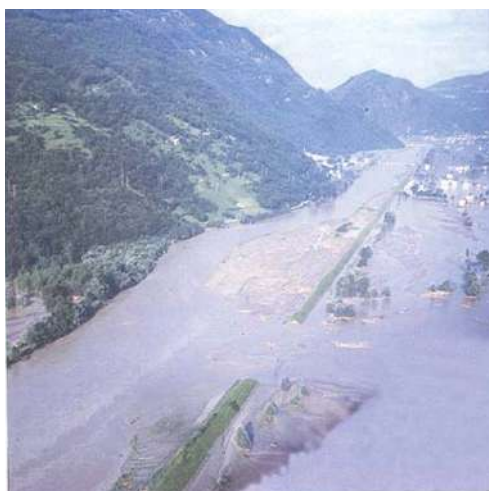
**Figura III.11.-** *Rompimiento de la margen derecha del río Adda cerca del poblado Case Rossi (Municipio de Berbenno en Media Valtellina).*

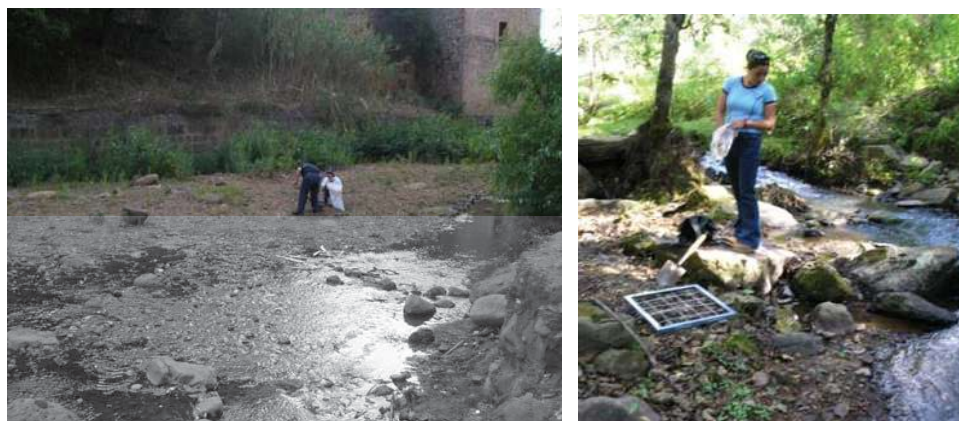
**Figura IV. 15.-** *Imágenes de la toma de muestras sobre el lecho del río Chiquito.*

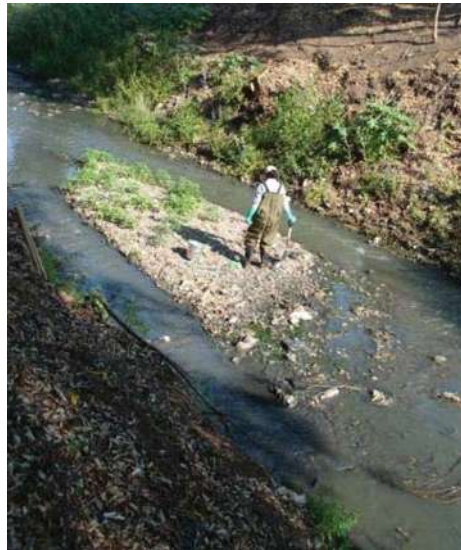
**Figura IV.16.-** Momento en que se toma la muestra del lecho del río.

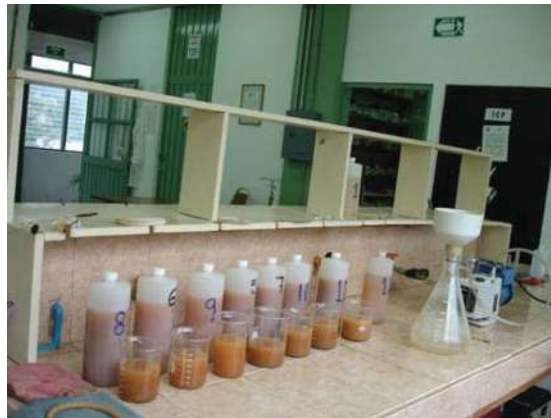
**Figura IV.18.-** Se observa el proceso de la prueba de vacío para los sedimentos líquidos.

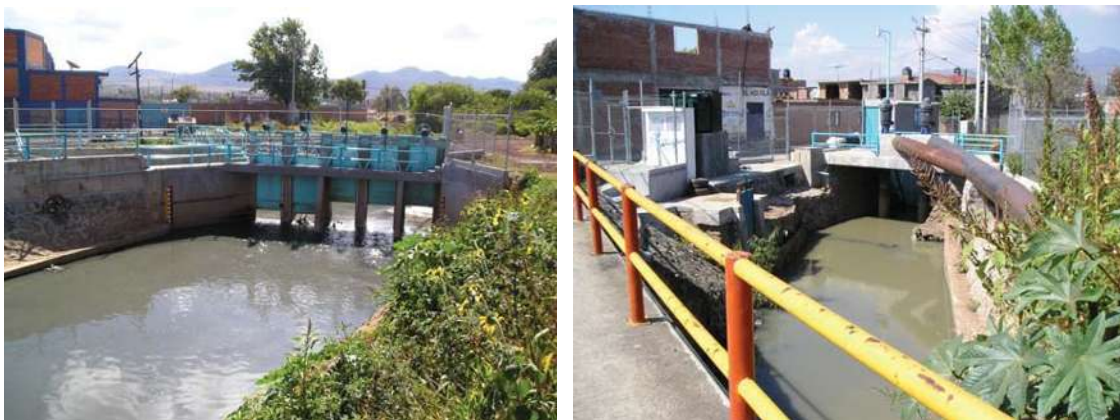
**Figura IV.19.-** Cárcamos de bombeo que se localizan sobre el río Grande.
