**UNIVERSIDAD MICHOACANA DE
SAN NICOLÁS DE HIDALGO.**

**“CARACTERIZACIÓN GEOTÉCNICA DE LA MATRIZ DEL FLUJO
DE DETRITOS DE 1959 EN EL POBLADO DE MINATITLÁN”**

TESIS

MORELIA, MICHOACÁN. DICIEMBRE DEL 2008.

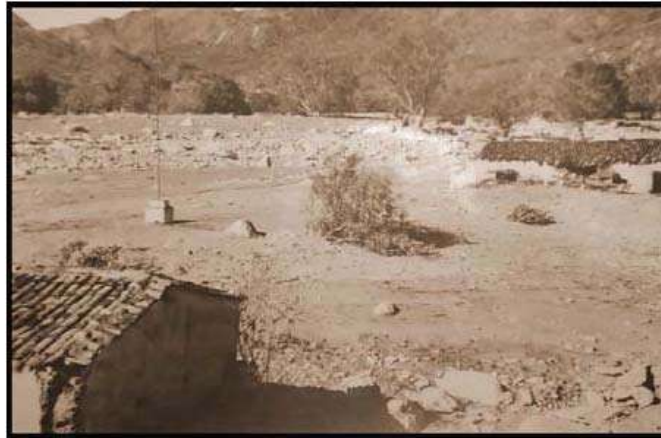
Figura A.- Destrucción de las viviendas por el paso del ciclón de 1959 (Padilla, 2006).

Cada año estos desastres ocasionan numerosas víctimas, heridos y damnificados, así como cuantiosas pérdidas económicas. El conocimiento de las características de los deslizamiento en masa, hace que este tipo de fenómenos puedan ser predecibles, por lo tanto los estudios realizados podrán definir las zonas amenazadas y la magnitud del proceso, para que de esta forma se puedan tomar medidas precautorias. Además tomando en cuenta que este tipo de fenómeno ya se presentó con anterioridad en esta zona de estudio, en el año de 1959, dando como resultado la destrucción de dos terceras partes del poblado de Minatitlán por lo que fue declarada zona de desastre total: se estimaron 200 viviendas destruidas y 350 personas muertas y desaparecidas, además de pérdidas materiales y animales considerables (Arreygue y Cortés, 2007), el resultado del desastre en las viviendas, se puede observar en la Figura A.

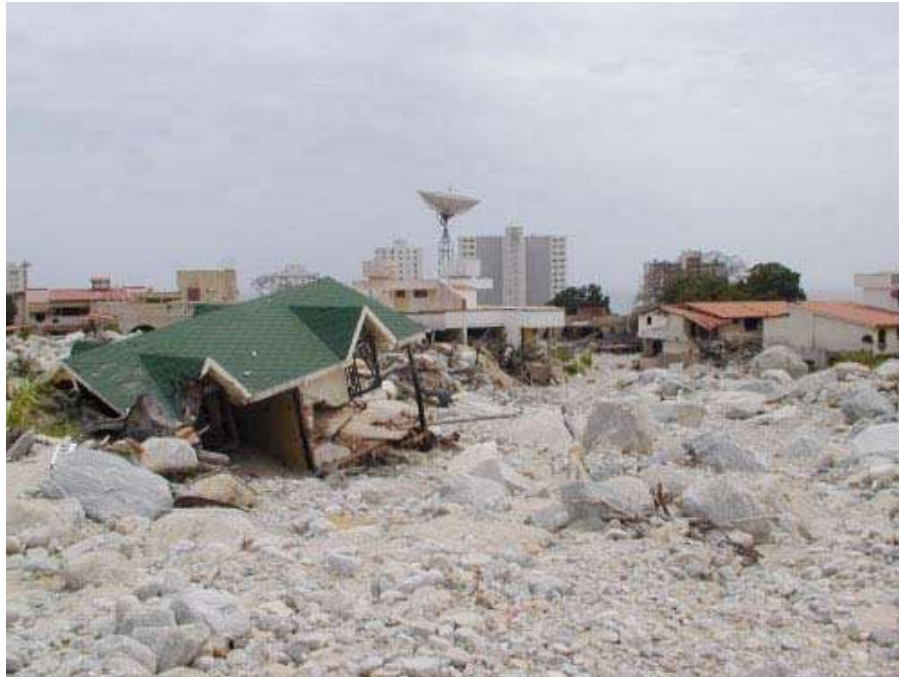
Figura 1.2.- Imagen del evento de flujos de detritos en Vargas, Venezuela, 1999 (USGS, 2002).

El agente principal de destrucción fue una combinación de flujos detríticos que movieron rocas enormes e inundaciones repentinas que transportaron concentraciones de sedimento extremadamente altas. En casi todos los abanicos aluviales a lo largo de la costa de Vargas, los ríos socavaron canales nuevos en las superficies de algunos de los abanicos a profundidades de varios metros y enormes cantidades de sedimento nuevo fueron depositados en las superficies de los abanicos. A través de grandes segmentos de abanicos aluviales al este de Maiquetía, se depositaron capas de hasta varios metros de espesor de sedimento y detritos, incluso enormes rocas de un diámetro tan grande como 10 metros. Cientos de casas, puentes y otras estructuras sufrieron daños o fueron destruidas, como se puede observar en la Figura 1.2. El daño total en Vargas fue estimado en \$1.9 billones de dólares (USGS, 2002).

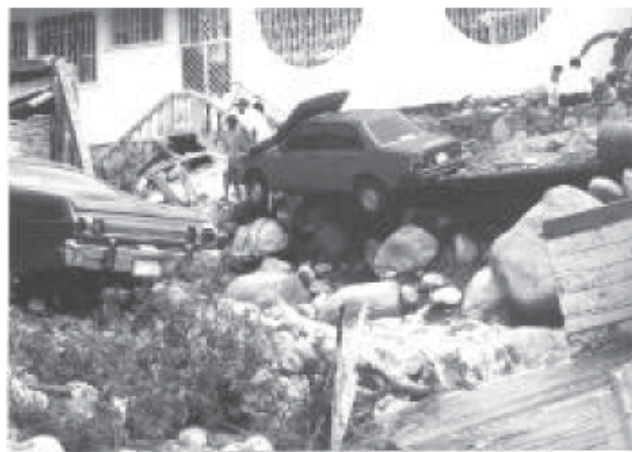
Figura 1.5.- Imagen de los flujos de lodo y escombros en la ciudad de Acapulco (CENAPRED 2001).

Debido a la pendiente pronunciada de esta parte alta de la ciudad, el material producto de dichos colapsos se desplazó pendiente abajo, con gran velocidad, a manera de avalancha. En el primer sitio en donde la pendiente se vuelve más suave, justo antes de entrar a la zona poblada, la avalancha se detuvo. De esta forma, gran parte del material de la avalancha se acumuló, quedando al frente los fragmentos de roca de mayor tamaño y los de menor tamaño represados por los anteriores. Esta forma de depósito de los materiales pétreos es una de las características que permiten identificar en campo a una avalancha. En este sitio, el caudal y su carga de material sólido, consistente en fragmentos de roca de diversos tamaños, sedimentos y agua. A pesar de la gran cantidad de rocas acumuladas en este sitio, el resto de la masa térrea (fragmentos de roca y sedimentos) junto con la gran cantidad de agua de lluvia, continuó su movimiento pendiente abajo con un gran potencial erosivo que arrastró sedimentos y rocas del lecho de los cauces de los ríos, devastando todo lo que había a su paso, figura 1.5.

Estos flujos incrementaron notablemente el área hidráulica de dichos cauces, mediante su acción erosiva, medida desde el punto de vista de la masa de material térreo y agua. Además de la gran velocidad con la que se desplazó el flujo, desde la parte alta de la ciudad, prácticamente hasta descargar su caudal en la bahía (CENAPRED, 2001).

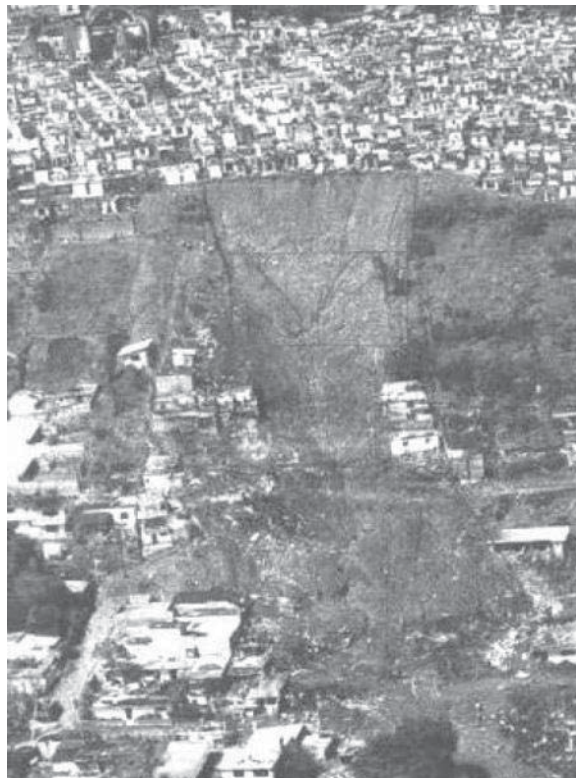
Figura 1.6.- Flujo de lodo en la Colonia Aurora, Teziutlán, Puebla. (CENAPRED 2001).

El 5 de octubre de 1999 en la ladera posterior del cementerio municipal, ubicado en la Colonia La Aurora ocurrió un movimiento de ladera que tuvo consecuencias catastróficas. De acuerdo con observaciones de campo hechas inmediatamente después del evento, la masa fallada tuvo un movimiento con componente rotacional en la parte cercana a la corona, y un componente traslacional a lo largo del cuerpo principal (Mendoza *et al.*, 2000), lo cual explica sin lugar a dudas que el movimiento inicial tuvo un mecanismo de deslizamiento y posteriormente se convirtió en flujo, figura 1.6 (CENAPRED, 2001).

Los muestreos realizados para conocer las propiedades índices de los materiales fallados mostraron que el suelo de esta ladera tenía un contenido natural de agua ligeramente superior al límite líquido, es decir, con una resistencia muy baja. El movimiento de la colonia La Aurora, así como otros procesos de ladera que ocurrieron en Teziutlán y en otras comunidades de la Sierra Norte de Puebla fueron resultado de la saturación del suelo provocado por las lluvias extraordinarias (CENAPRED 2001).

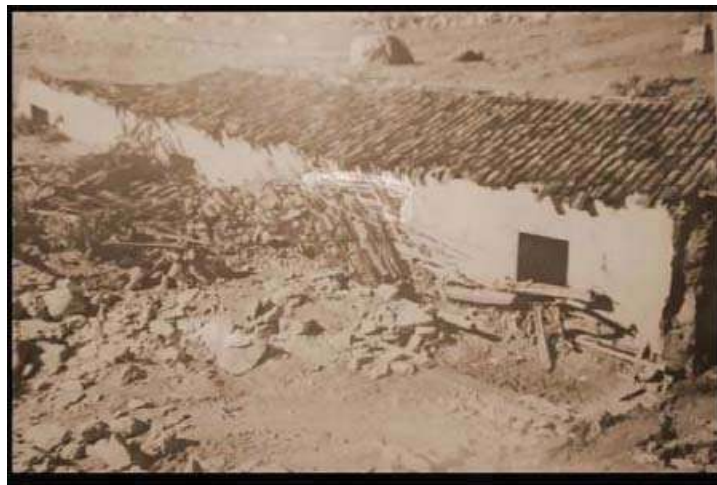
Figura 1.7.- Destrucción de las viviendas por el paso del flujo de detritos de 1959 (Arreygúe y Cortés, 2007).

ciertos momentos dejaba de llover, pero al paso de algunas horas continuaba lloviendo. Así estuvo hasta el día 27 de octubre, cuando a las 6:00 a.m. se vió un gran arroyo de lodo con bloques y árboles, que descendían por las calles del poblado con altura promedio de 2 m que en ocasiones tapaban a las casas. Entre todo este flujo de lodo y bloques se podía observar mucha gente que era arrastrada por el arroyo, así como una gran cantidad de animales. En la Figura 1.7, se puede ver como quedó una casa de adobe después del evento (Arreygúe y Cortés, 2007).

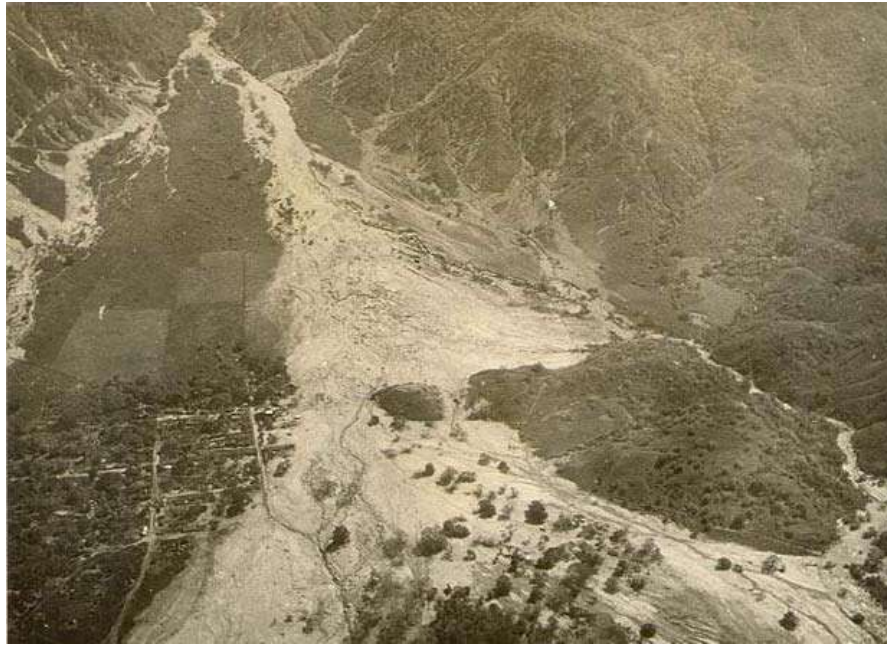
Figura 1.8.- Avalancha de bloques y lodo que destruyó al poblado de Minatitlán, Colima (Arreygue y Cortés, 2007).

Este evento destruyó dos terceras partes del poblado de Minatitlán por lo que fue declarada zona de desastre total: se estimaron 200 viviendas destruidas y 350 personas muertas y desaparecidas, además de pérdidas materiales y animales considerables, el resultado del desastre se puede observar en la Figura 1.8 (Arreygue y Cortés, 2007).

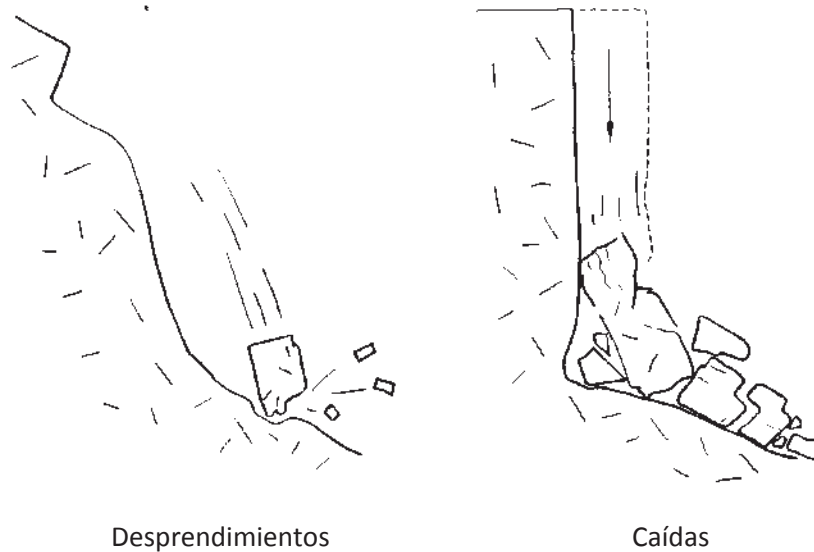
Figura 2.1. Mecanismos de desprendimiento y colapso (Corominas y García Yagüe, 1997).

Disgregación generalmente de roca, que forma en la base un depósito caótico de material grueso, como se observa en la figura 2.1.

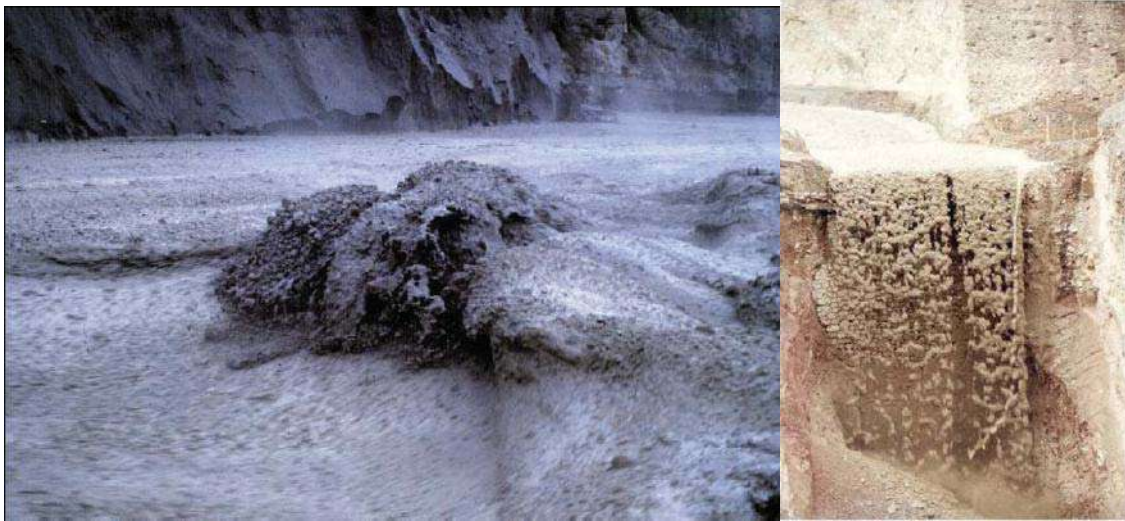
Figura 2.6.- Aspecto de un flujo hiperconcentrado, donde se aprecia la consistencia que presenta este tipo de flujos (www. Wikipedia.com).

Teniendo en cuenta, que en situaciones normales de flujos cargados de sedimentos, estos son transportados por el flujo, teniendo poca influencia en el comportamiento del mismo. En otras situaciones, la presencia de muy grandes cantidades de partículas de sedimentos es de tal magnitud que influye notablemente en la mezcla, cambiando las propiedades del fluido y del comportamiento del flujo. A los flujos de estas características se les denomina flujos hiperconcentrados (figura 2.6). (Wan, Wang, 1994).

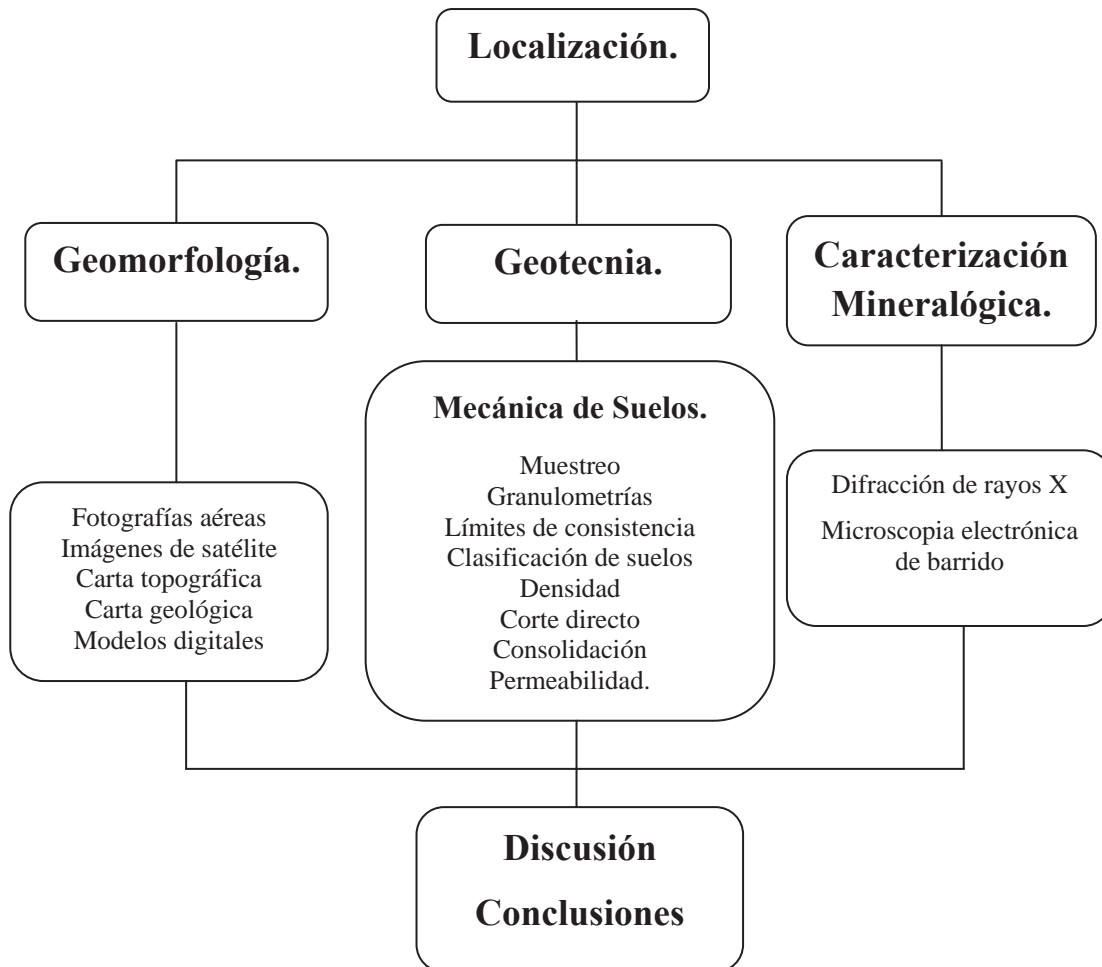
Figura 3.1.- Metodología de investigación empleada en la caracterización del depósito del flujo de detritos.

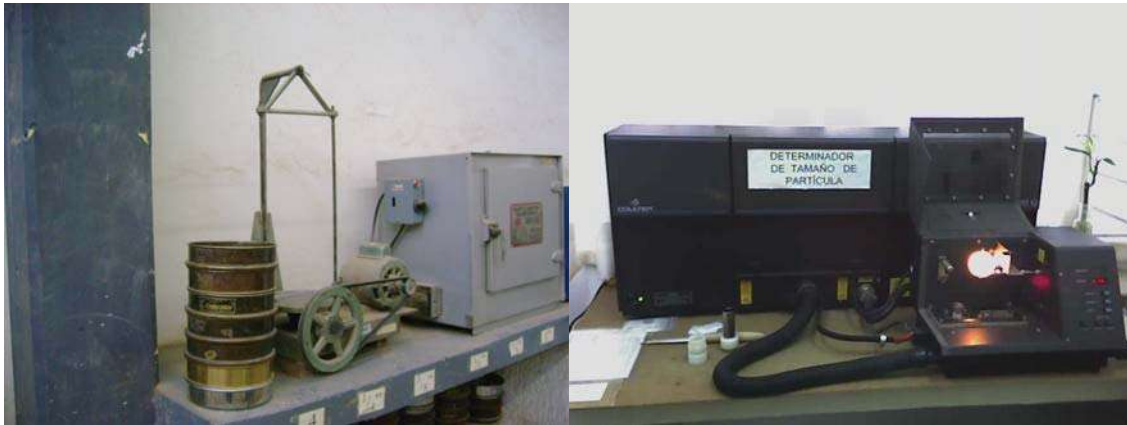
Figura 3.3.- A la izquierda se muestra un conjunto de mallas para la determinación de granulometría de la parte gruesa de la muestra. A la derecha se muestra una imagen del analizador de tamaño de partícula Coulter LS 100Q, que se utilizó para la determinación de la granulometría de la parte fina.

Las características físicas y propiedades mecánicas de un suelo granular dependen principalmente de la distribución del tamaño de sus partículas, lo que permite su clasificación, representada usualmente con la curva de gradación o distribución de tamaños de las partículas. Los análisis granulométricos se realizaron por medio de cribado en malla para partículas superiores a 0.074 mm y la granulometría por medio del analizador de tamaño de partícula Coulter LS 100Q para tamaños iguales o inferiores a 0.074 mm, el cual tiene un rango de medición de 0.1 a 900 micras. El análisis de las muestras se hizo en estado seco. En la Figura 3.3, se muestran imágenes de los equipos empleados para la realización de la granulometría.

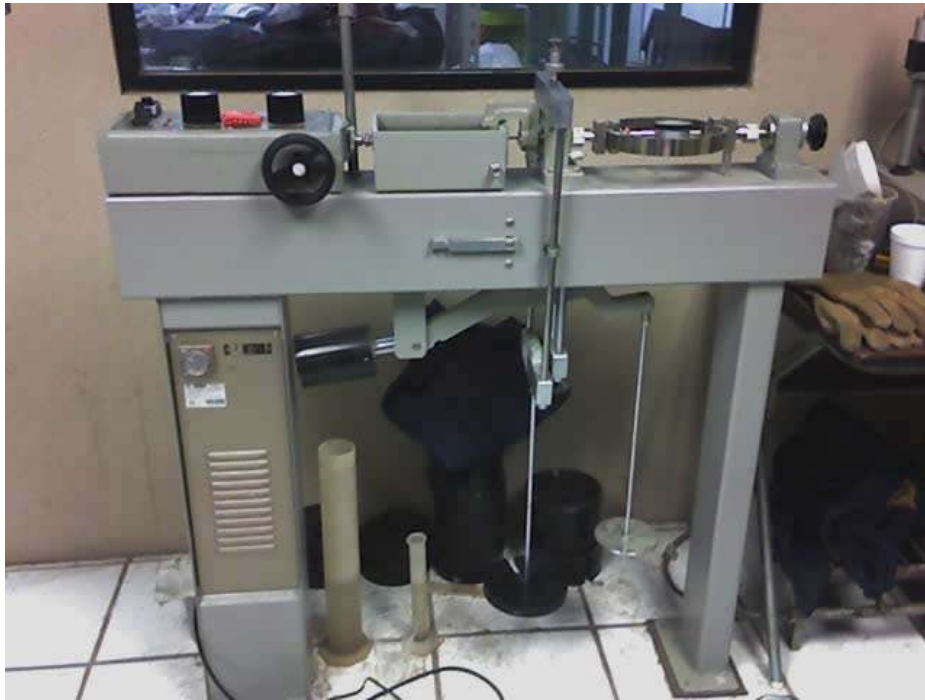
Figura 3.6.- Equipo de corte directo.

La realización de las pruebas de corte directo se llevó a cabo según lo descrito en la norma española UNE 103401, para ensayos del tipo consolidado-drenado. El ensayo se hizo para tres probetas de cada muestra de suelo, sometida cada una de ellas a un esfuerzo normal diferente. En la Figura 3.6, muestra el equipo de corte directo utilizado para la realización de las pruebas. En la tabla 3.1, se muestran algunos valores típicos del ángulo de fricción interno para arenas.

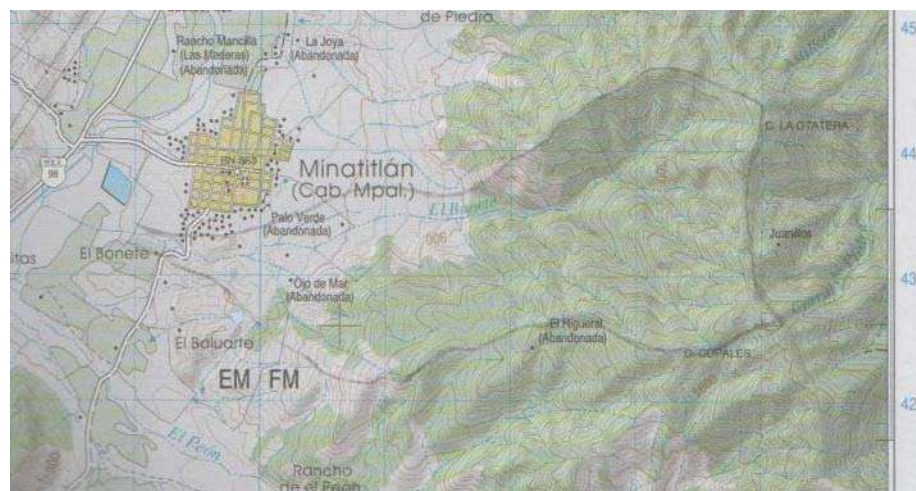
Figura 4.5.- Carta topográfica E13B33 (INEGI, 2004), en donde se localiza la población de Minatitlán, Colima, y se muestra la delimitación de la cuenca causante del flujo de detritos.

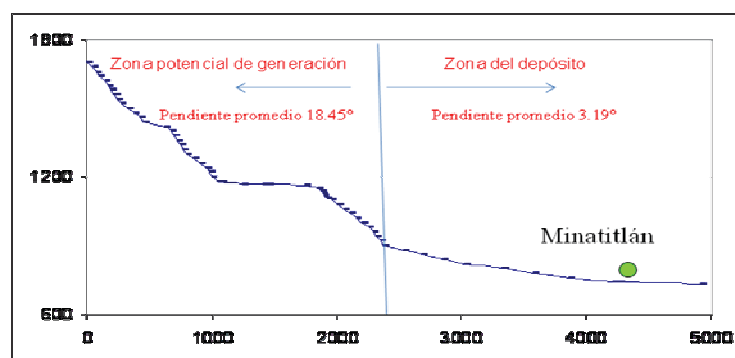
Figura 4.7.- Perfil de la topografía del cauce principal del Río Bonete.

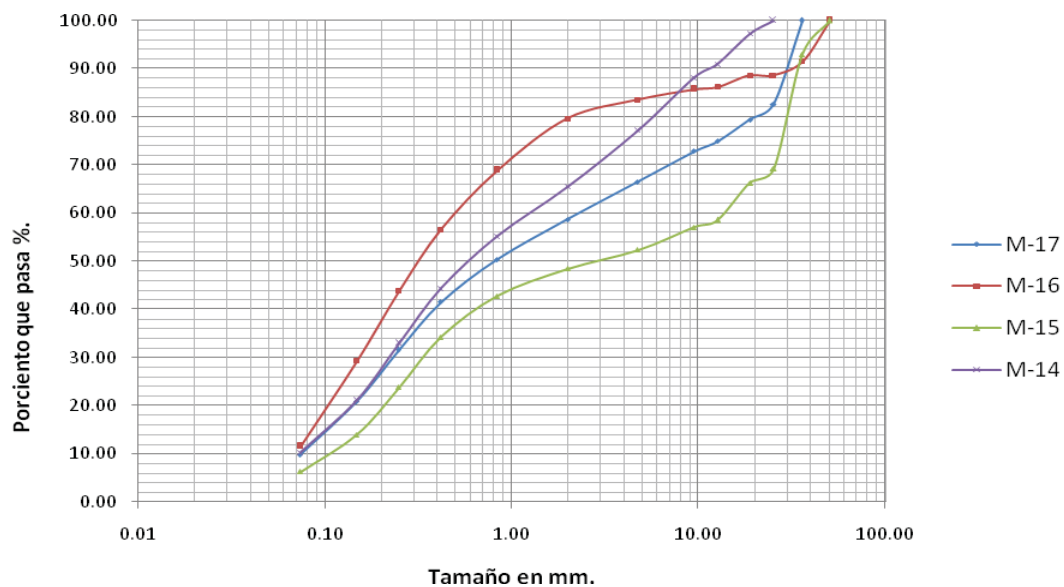
Figura 4.12.- Granulometría de las muestras de la zona intermedia del flujo de detritos de “Minatitlán”.

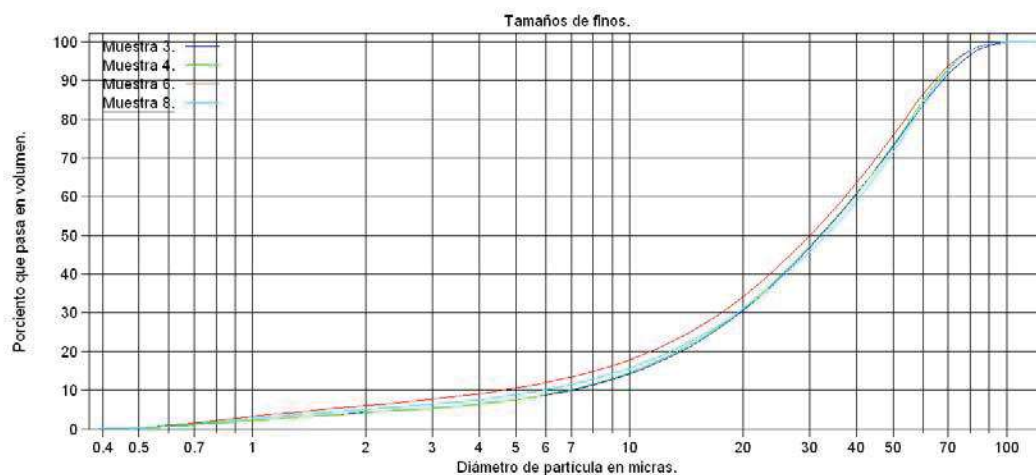
Figura 4.13.- Distribución granulométrica de la parte fina de las muestras de la zona superior del flujo de detritos de "Minatitlán".

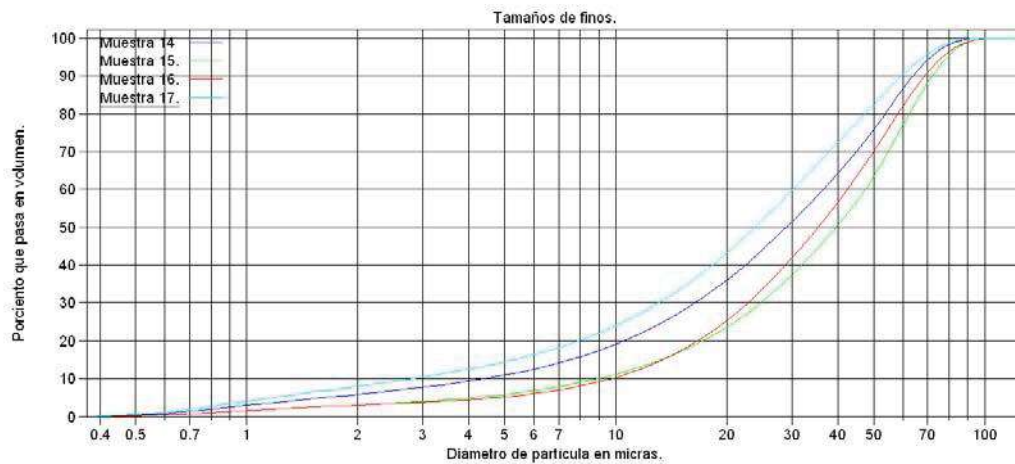
Figura 4.14.- Distribución granulométrica de la parte fina de las muestras de la zona intermedia del flujo de detritos de “Minatitlán”.
