UNIVERSIDAD MICHOACANA DE
SAN NICOLÁS DE HIDALGO

*“Caracterización mecánica y resistencia a la corrosión
de la ZAC de una unión de acero inoxidable 304
soldada bajo una interacción electromagnética.”*

TESIS

ING. CESAR MENDOZA GÓMORA

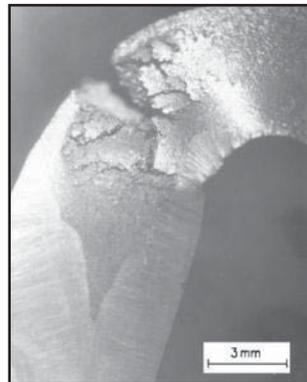
Figura 1.1.- Falla por corrosión intergranular en la ZAC de un acero soldado 316 [5].

Cuando estos aceros son expuestos entre 450 y 850 °C se presenta el fenómeno de sensibilización. Durante la aplicación del proceso de unión por fusión hay una zona en particular que se ve dañada por el ciclo térmico de soldadura, esta zona es denominada zona afectada por el calor (ZAC), esto causa que el material se vuelva susceptible a la corrosión intergranular causando fallas prematuras en los componentes, como se puede observar en la Figura 1.1. El acero inoxidable AISI 304 no puede ser empleado en ambientes en los que se tenga presente el cloro debido a la susceptibilidad que tiene a la corrosión intergranular y al agrietamiento por corrosión bajo esfuerzo, fenómenos que afectan al metal base, metal de soldadura y la ZAC [4]. Esta problemática ha motivado trabajos de investigación por muchos años orientados a prevenir o mitigar dicho fenómeno para incrementar el periodo de vida útil de componentes soldados.

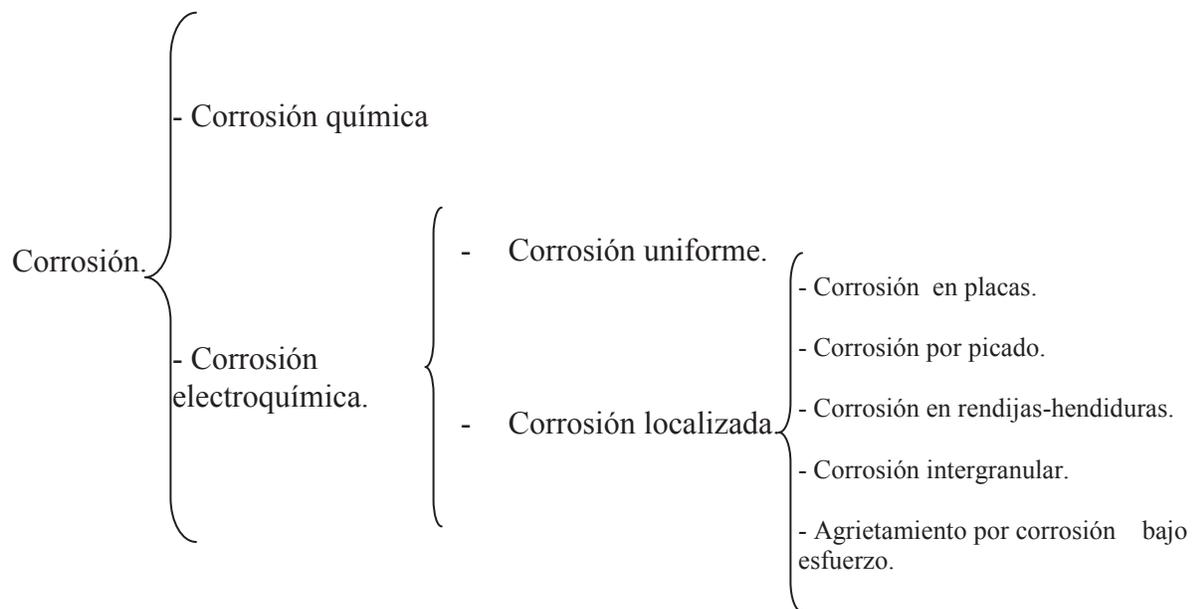
Figura 1.2.- Clasificación de los mecanismos de corrosión [6].

Los procesos de corrosión pueden ser clasificados para su estudio según el medio en el que se desarrollan o según su morfología. Una posible clasificación se presenta en la Figura 1.2

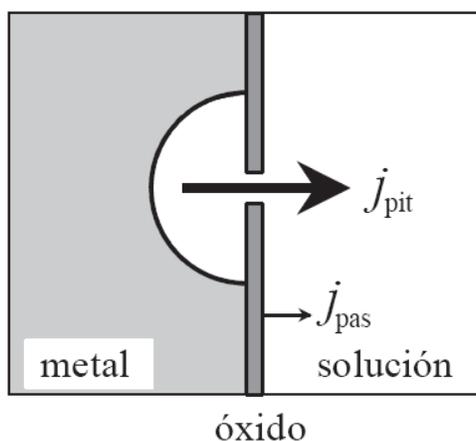
Figura 1.3.- Vista esquemática de una picadura. Sobre la superficie de un metal pasivo aparecen puntos de corrosión activa, que crecen con una densidad de corriente varios órdenes de magnitud mayor que la de la zona pasiva [6].

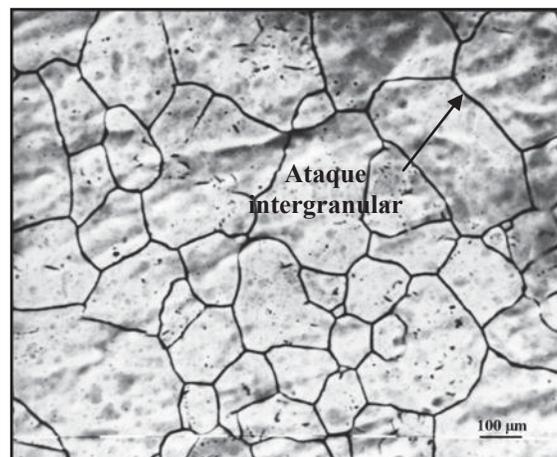
Figura 1.4.- Aspecto superficial de una probeta de acero inoxidable AISI 304 que ha sufrido corrosión intergranular [6].

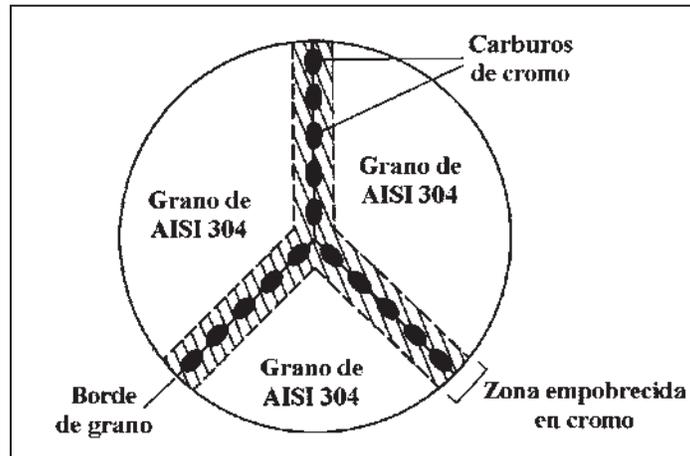
Figura 1.5.- Representación esquemática del borde de grano de un acero inoxidable sensibilizado [11].

La causa del ataque intergranular es que en un intervalo aproximado de temperaturas entre 450 y 850°C, el carburo de cromo $M_{23}C_6$ empieza a precipitar en la austenita en forma de dendritas fuera de la solución sólida (en los límites de grano). Si el contenido de carbono es superior al 0,02% el cromo es removido de la solución sólida, y el resultado es una aleación con bajo contenido de cromo en las zonas adyacentes a los límites de grano. Los carburos de cromo producidos no son atacados por los reactivos químicos, pero la zona adyacente a los límites de grano, donde se produce el empobrecimiento en cromo, es fuertemente corroída puesto que no contiene suficiente cromo para que le imparta resistencia a la corrosión. El acero inoxidable 18Cr-8Ni (AISI 304) generalmente contiene entre 0.04 y 0.08% de carbono, por lo tanto hay un exceso de carbono disponible para combinarse con el cromo y precipitar en forma de carburos. La situación generada se muestra esquemáticamente en la Figura 1.5.

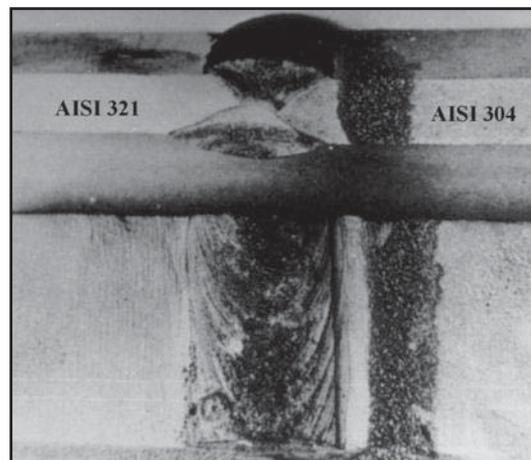
Figura 1.6.- Corrosión intergranular sobre el acero inoxidable AISI 304 en la zona afectada por el calor cercana a la soldadura. El acero inoxidable AISI 321 permanece inalterado [13].

Muchas fallas en aceros inoxidables 18Cr-8Ni ocurrieron durante las primeras aplicaciones de este material debido al desconocimiento del mecanismo de corrosión intergranular, y aún siguen ocurriendo cuando este efecto no se toma en cuenta. Estas fallas están asociadas generalmente con estructuras soldadas y la región del material atacada intergranularmente es denominada zona afectada por el calor. Esta zona es una banda de material paralela al cordón de soldadura, y su aspecto se muestra en la Figura 1.6. La micrografía mostrada corresponde a un material que ha sido sumergido en ácido nítrico en ebullición posterior a su soldadura [13]. La parte derecha de la soldadura corresponde a un acero inoxidable AISI 304, mientras que la izquierda corresponde a un acero inoxidable estabilizado AISI 321. La

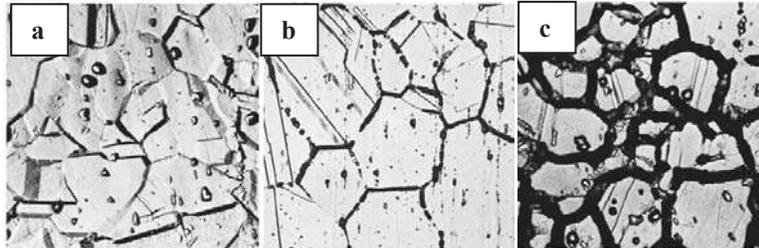
Figura 1.7.- Estructuras obtenidas de las técnicas de caracterización de la sensibilización; a) escalón b) dual c) zanja [15].

es la ASTM A-262A que consiste en dar un ataque con ácido oxálico al material seguido de un análisis metalográfico, es fácil de realizar solo que tiene la desventaja de dar resultados solo cualitativos con la ventaja que no es destructiva, la clasificación de las estructuras que se obtienen se ilustran en la Figura 1.7.

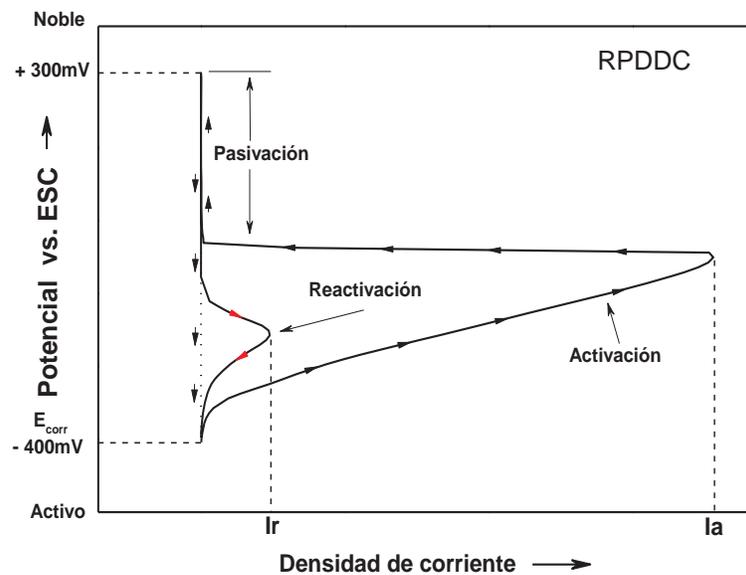
Figura 1.8.- Curva típica generada por la técnica de RPDDC [16].

Dicha prueba se inicia con la determinación del potencial de corrosión. Una vez establecido este potencial la muestra se polariza anódicamente hasta un potencial de 300mV vs ESC a la velocidad de 6 V/h, y cuando ese potencial es alcanzado la velocidad de barrido se revierte hasta alcanzar nuevamente el potencial de corrosión. Se toman las densidades de corriente máximas para determinar el GDS. El valor de $I_r/I_a=0.05$ es la frontera para decidir si un material esta sensibilizado o no. Valores inferiores a 0.05 indican que el material no está sensibilizado.

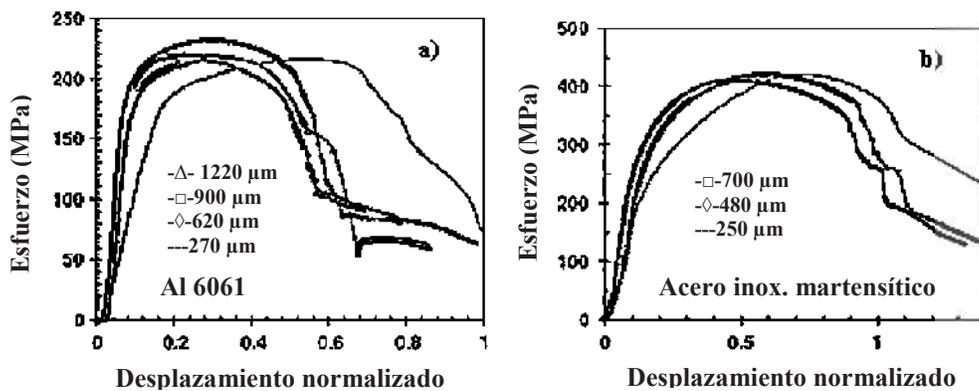
Figura 1.10.- Curvas ECP para: a) Al 6061 y b) Acero inoxidable martensítico [21].

El resultado de este ensayo es una curva carga-desplazamiento, que es similar a la obtenida de un ensayo de tensión esfuerzo-deformación, en ambas curvas se presenta una región lineal elástica, punto de cedencia, una región de deformación plástica y la carga máxima soportada. Las curvas típicas de ECP para diferentes espesores de Al 6061 y acero inoxidable martensítico son mostradas en la Figura 1.10.

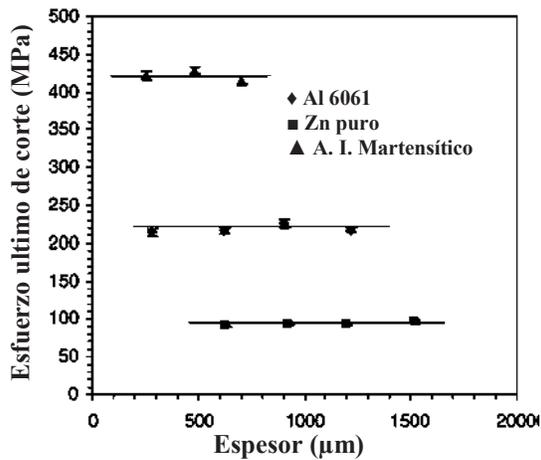
Figura 1.11.- Esfuerzo último al corte vs espesor [21].

Guduru y colaboradores [21] analizaron el efecto que tiene el espesor de la muestra en las propiedades mecánicas obtenidas por el ensayo de corte con punzón, haciendo pruebas en aluminio, zinc y en un acero inoxidable martensítico a diferentes espesores. La Figura 1.11 muestra como el espesor no tiene ningún efecto significativo sobre el esfuerzo último de corte, sin embargo, en la Figura 1.12 hay un pequeño cambio en el esfuerzo de cedencia al corte en el acero inoxidable martensítico, este cambio se puede observar solamente en el espesor menor.

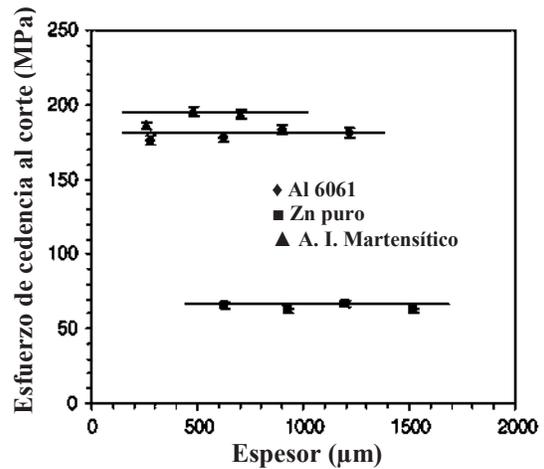
Figura 1.12.- Esfuerzo de cedencia al corte vs espesor [21].

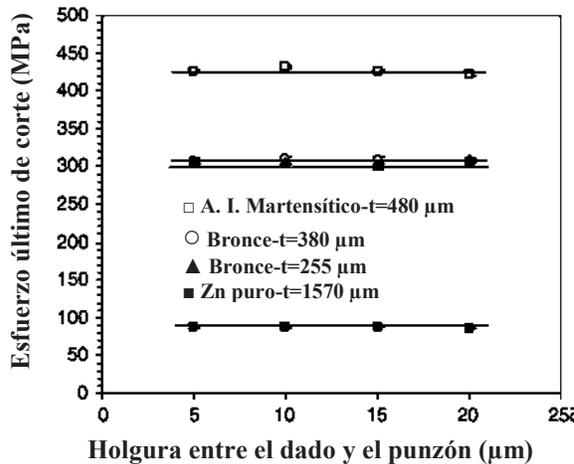
Figura 1.13.- Efecto de la holgura sobre el esfuerzo último al corte [21].

el esfuerzo de corte, así como en el esfuerzo de cedencia, en las Figuras 1.13 y 1.14 se puede observar claramente estos efectos.

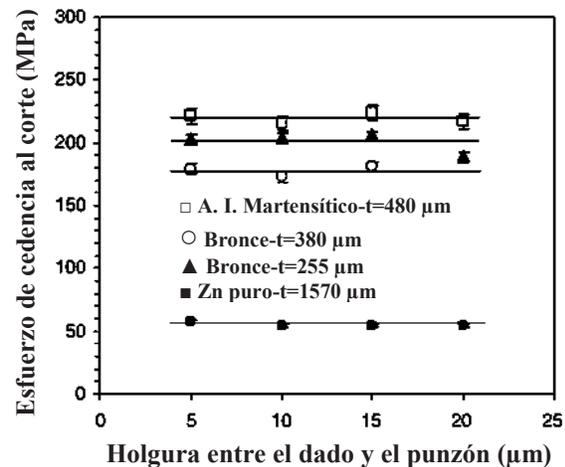
Figura 1.14.- Efecto de la holgura sobre el esfuerzo de cedencia al corte [21].

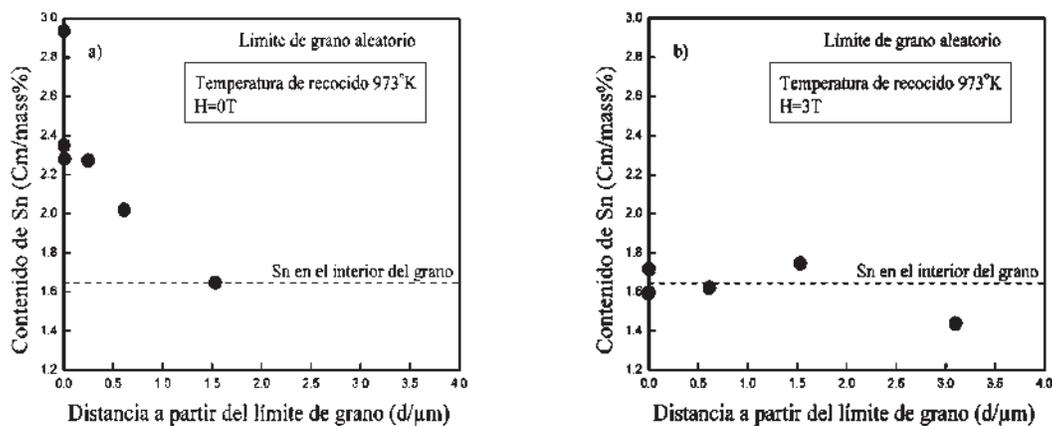
Figura 1.15.- Efecto del recocido magnético a 600°C sobre la segregación de Sn en una aleación Fe-0.8 mol% Sn: a) recocido normal sin aplicación de campo magnético, b) recocido con aplicación de campo magnético de 3T [23].

aleación de hierro que contenía una alta concentración de estaño de 0.8 at%. Con ello, además de tener un control sobre la dirección y el crecimiento de grano disminuyen la segregación de Sn, que causaría fragilización, dando como resultado que el material sea más tenaz. La Figura 1.15 muestra la distribución de estaño en función del campo magnético utilizado. Al aumentar el campo magnético a 6T la tenacidad también aumenta debido a que se obtuvo un tamaño de grano menor.

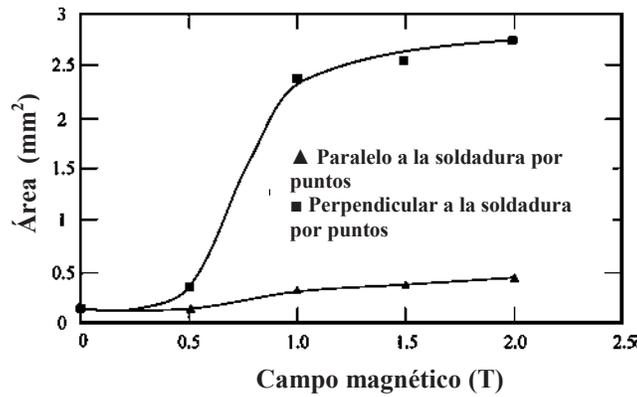
Figura 1.16.- Área de la zona afectada como una función del campo magnético aplicado de las muestras soldadas bajo diferentes direcciones de campo magnético [23].

perpendicular esta fuerza actúa de tal modo que afecta el tamaño de la ZAC y entre más grande es la magnitud del campo más fuerte es dicha fuerza.

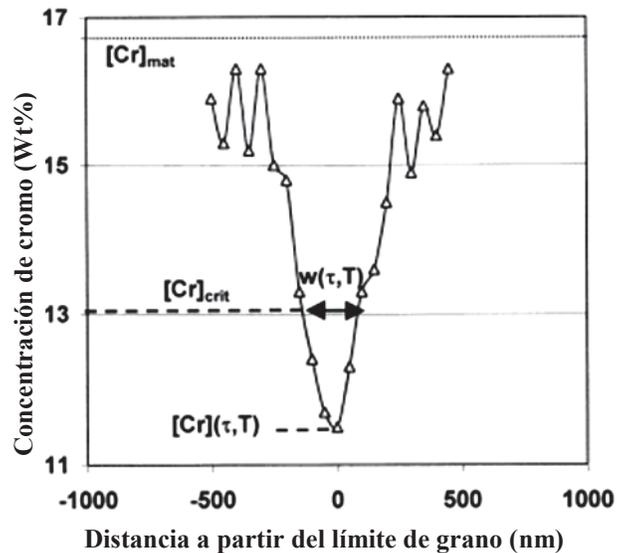
Figura 1.17.- Perfil de concentración de cromo medido perpendicular al límite de grano en una muestra sensibilizada a 650°C por 3.78×10^6 s [27].

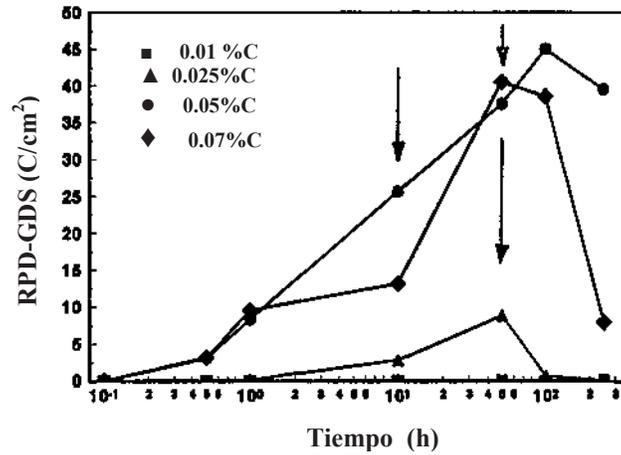
Figura 1.18.- RPD-GDS vs Tiempo de sensibilización, para diferentes porcentajes de contenido de carbono a 670°C [28].

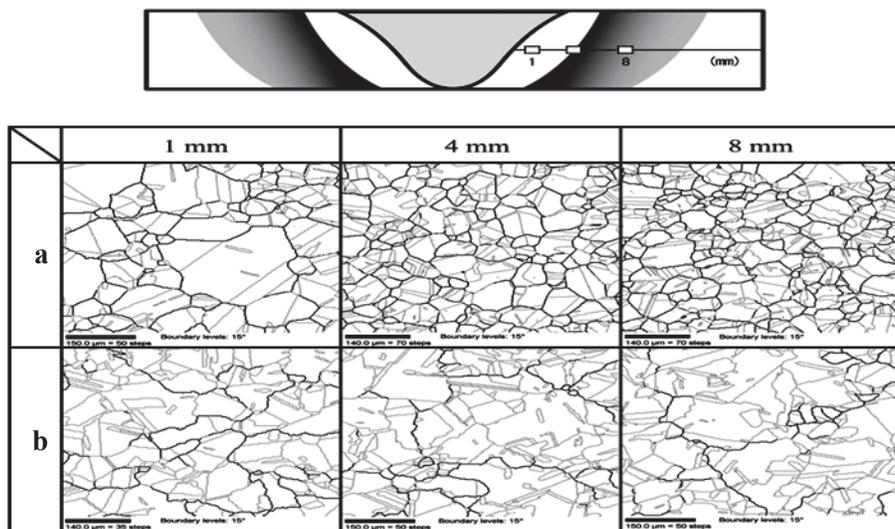
Figura 1.19.- Distribución del límite de grano en la ZAC mostradas por microscopia de orientación de imágenes (MOI); a) metal base b) material tratado termomecánicamente [29].

304, con este crecimiento de grano se tiene menor cantidad de límite de grano y con ello una mayor resistencia a la corrosión. La Figura 1.19 muestra este comportamiento. Una vez tratado el material se soldó por el proceso GTAW con el fin de estudiar el comportamiento de la ZAC, mostrando efectivamente que el proceso disminuye el grado de corrosión en los límites de grano.

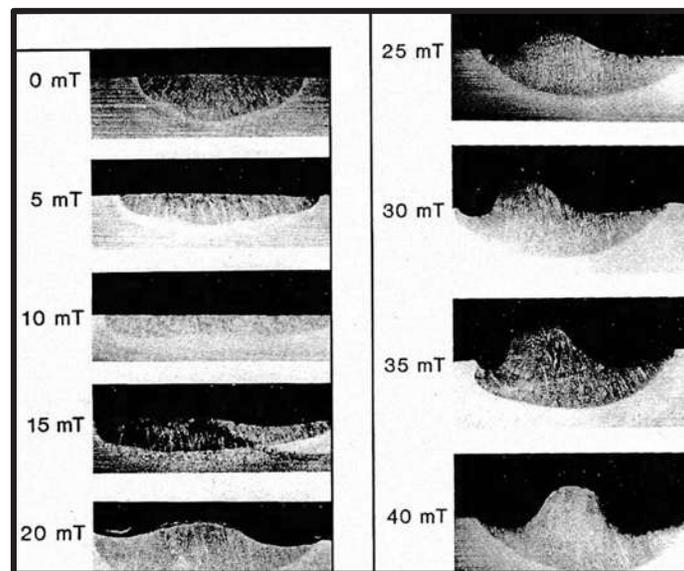
Figura 1.20- Secciones transversales de los cordones de soldadura obtenidos con la presencia de un campo magnético axial variando la intensidad del campo magnético (velocidad de avance 3 mm/s) [31].

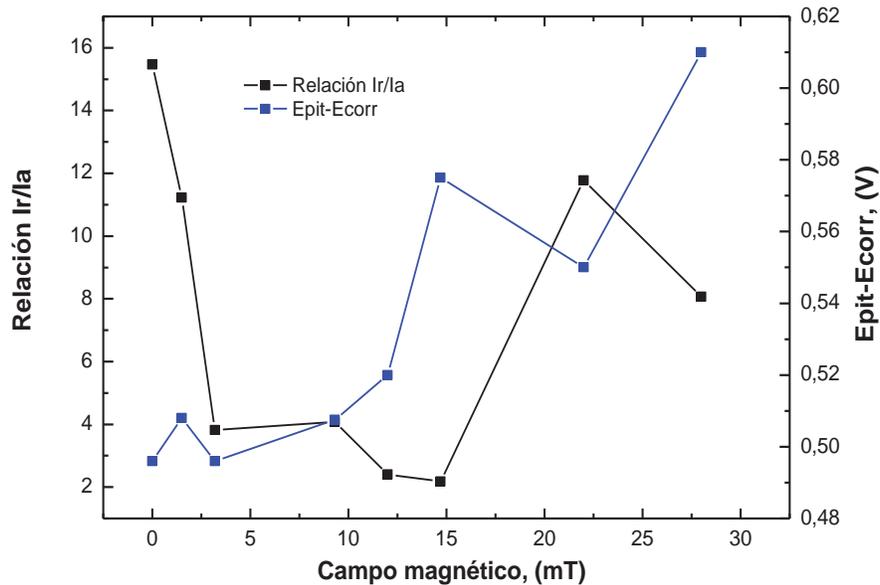
Figura 1.18.- GDS y resistencia a la corrosión por picaduras en función de la intensidad del campo magnético aplicado durante la soldadura [32].

soldadura, encontrando que el uso de campos magnéticos tenía un efecto benéfico al disminuir el GDS. La Figura 1.21 indica las diferentes intensidades de campo magnético utilizadas, así como la resistencia a la corrosión intergranular y por picaduras a 8 mm a partir del centro de la unión de los materiales.

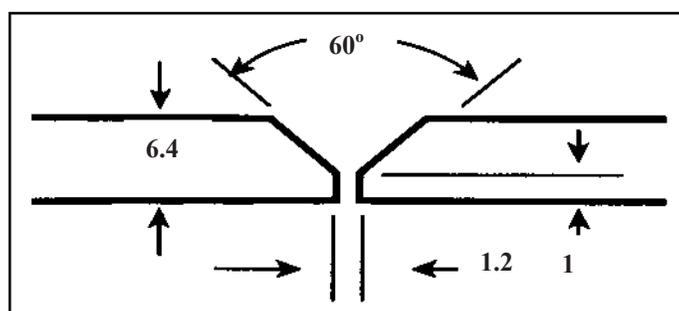
Figura 2.2.- Diseño de la junta para soldar las placas (mm).

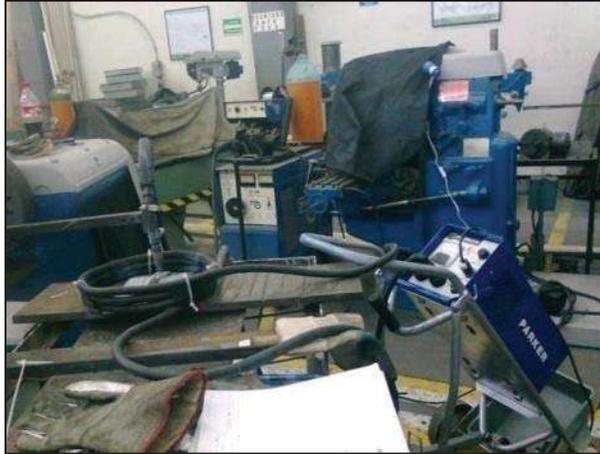
Figura 2.3.- Arreglo experimental para soldar con interacción electromagnética.

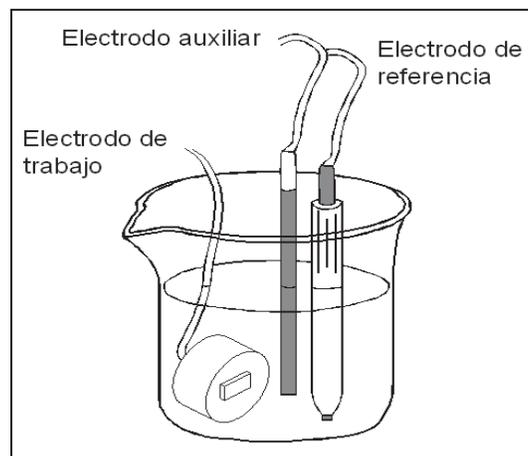
Figura 2.4.- Colocación de los electrodos para la prueba de reactivación potenciodinámica de doble ciclo y resistencia a la polarización.

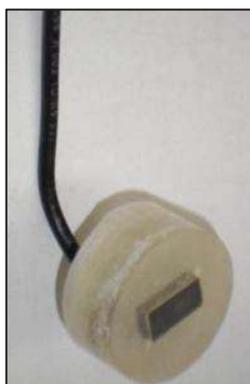
Figura 2.5.- Electrodo de trabajo para las pruebas electroquímicas.

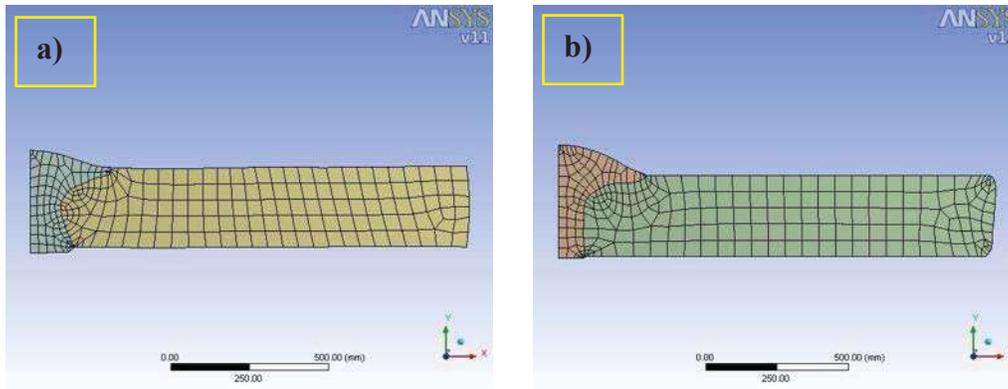
Figura 2.6.- Mallado utilizado para el análisis de distribución de temperaturas; a) sin campo y b) con campo magnético.

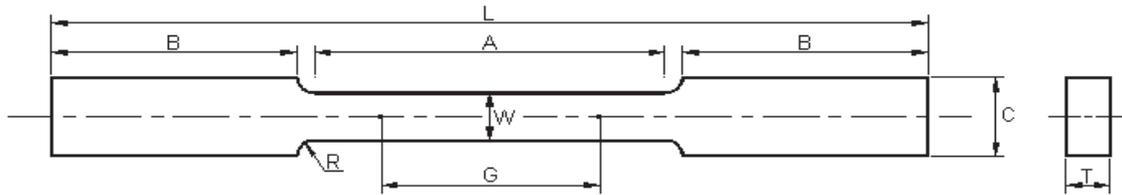
Figura. 2.9.- Forma de las probetas de tensión de acuerdo a ASTM E8M [39].

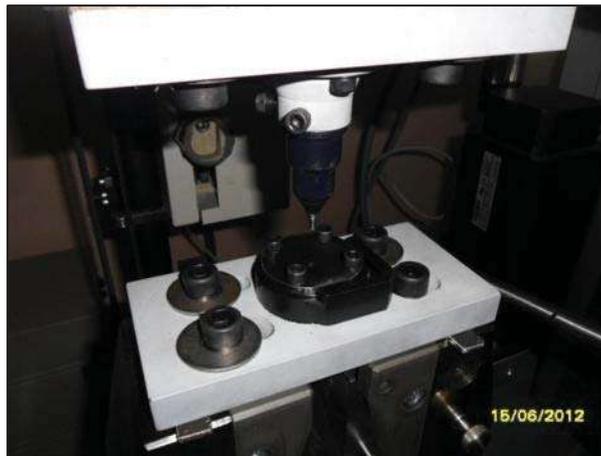
Figura. 2.10.- Dispositivo utilizado para llevar a cabo las pruebas de corte.

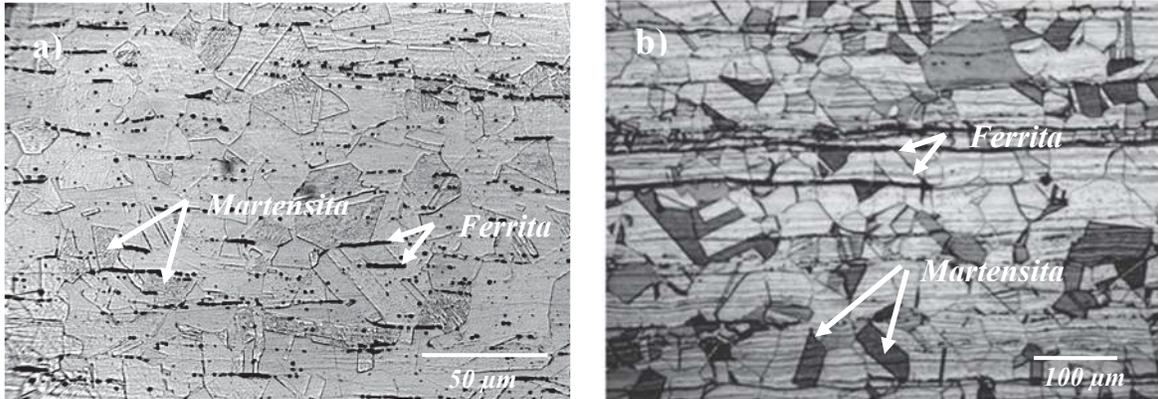
Figura 3.1.- Micrografías obtenidas del metal base; a) de un extremo de la placa y b) del centro de la misma.

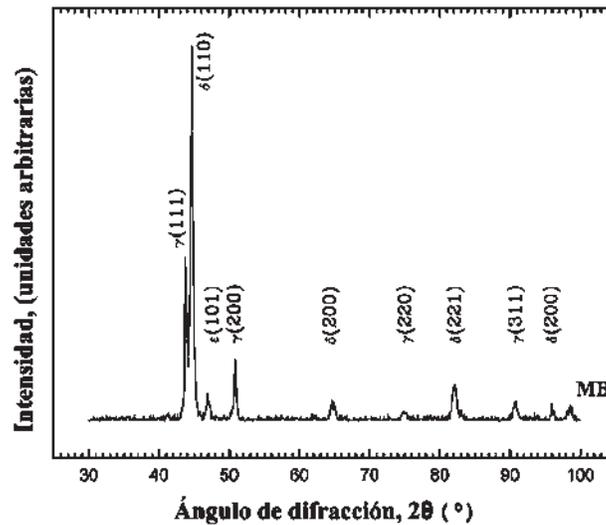
Figura 3.2.- Difractograma del metal base.

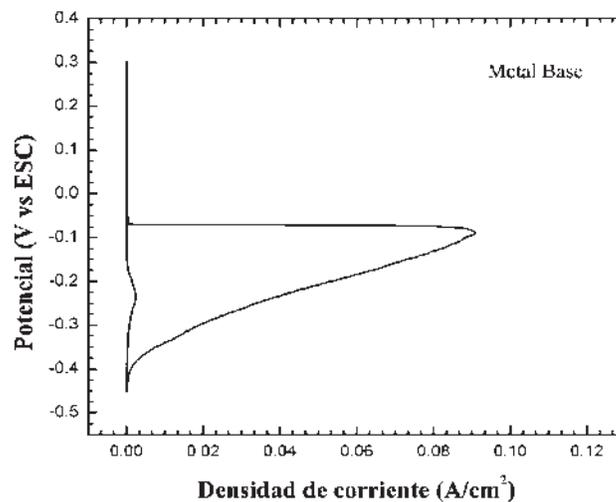
Figura 3.3.- Gráfica del ensayo de RPDDC para determinar el grado de sensibilidad del MB.

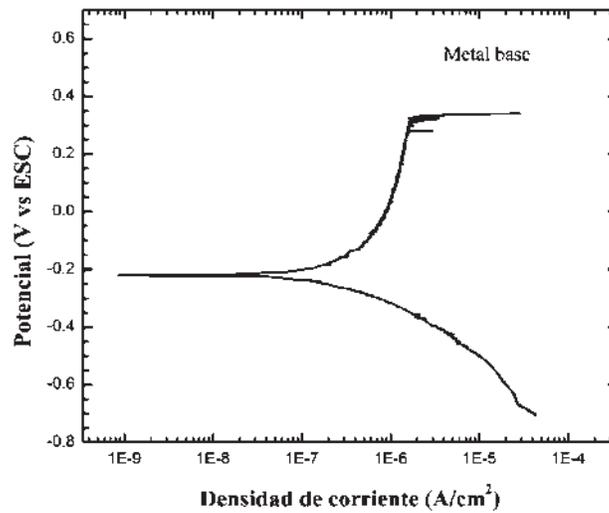
Figura 3.4.- Curvas de polarización del metal base.

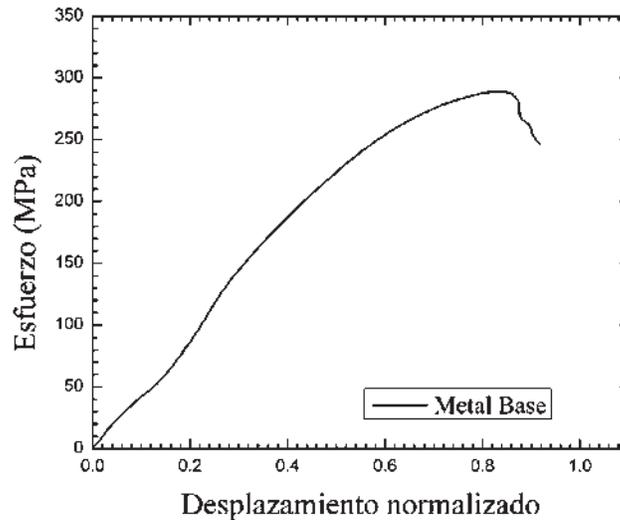
Figura 3.5.- Gráfica esfuerzo-desplazamiento normalizado para el metal base.

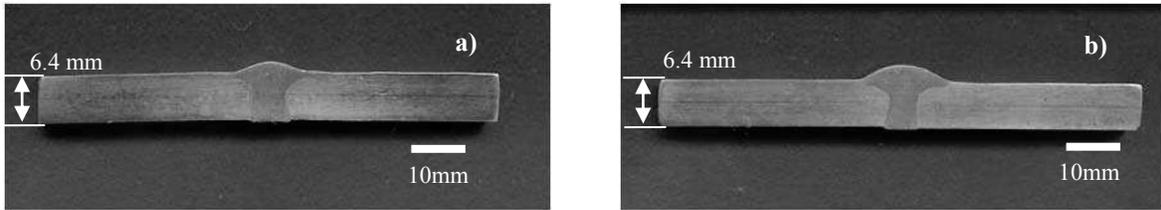
Figura 3.6.- Perfiles transversales de las uniones soldadas; a) sin campo y b) con un campo magnético de 3.2mT.

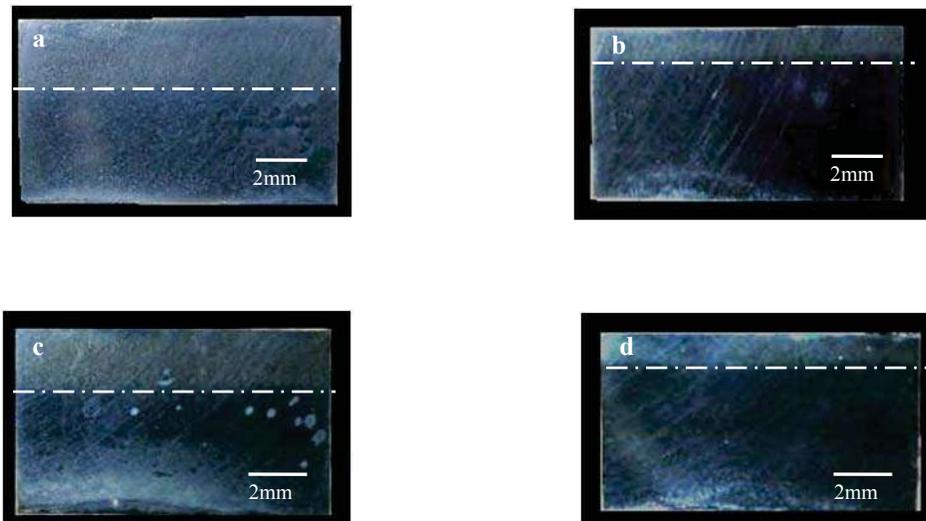
Figura 3.7.- Macrografías de las muestras analizadas. a) 4 mm-0.0mT, b) 6 mm-0.0mT, c) 4 mm-3.2mT, d) 6 mm-3.2mT.

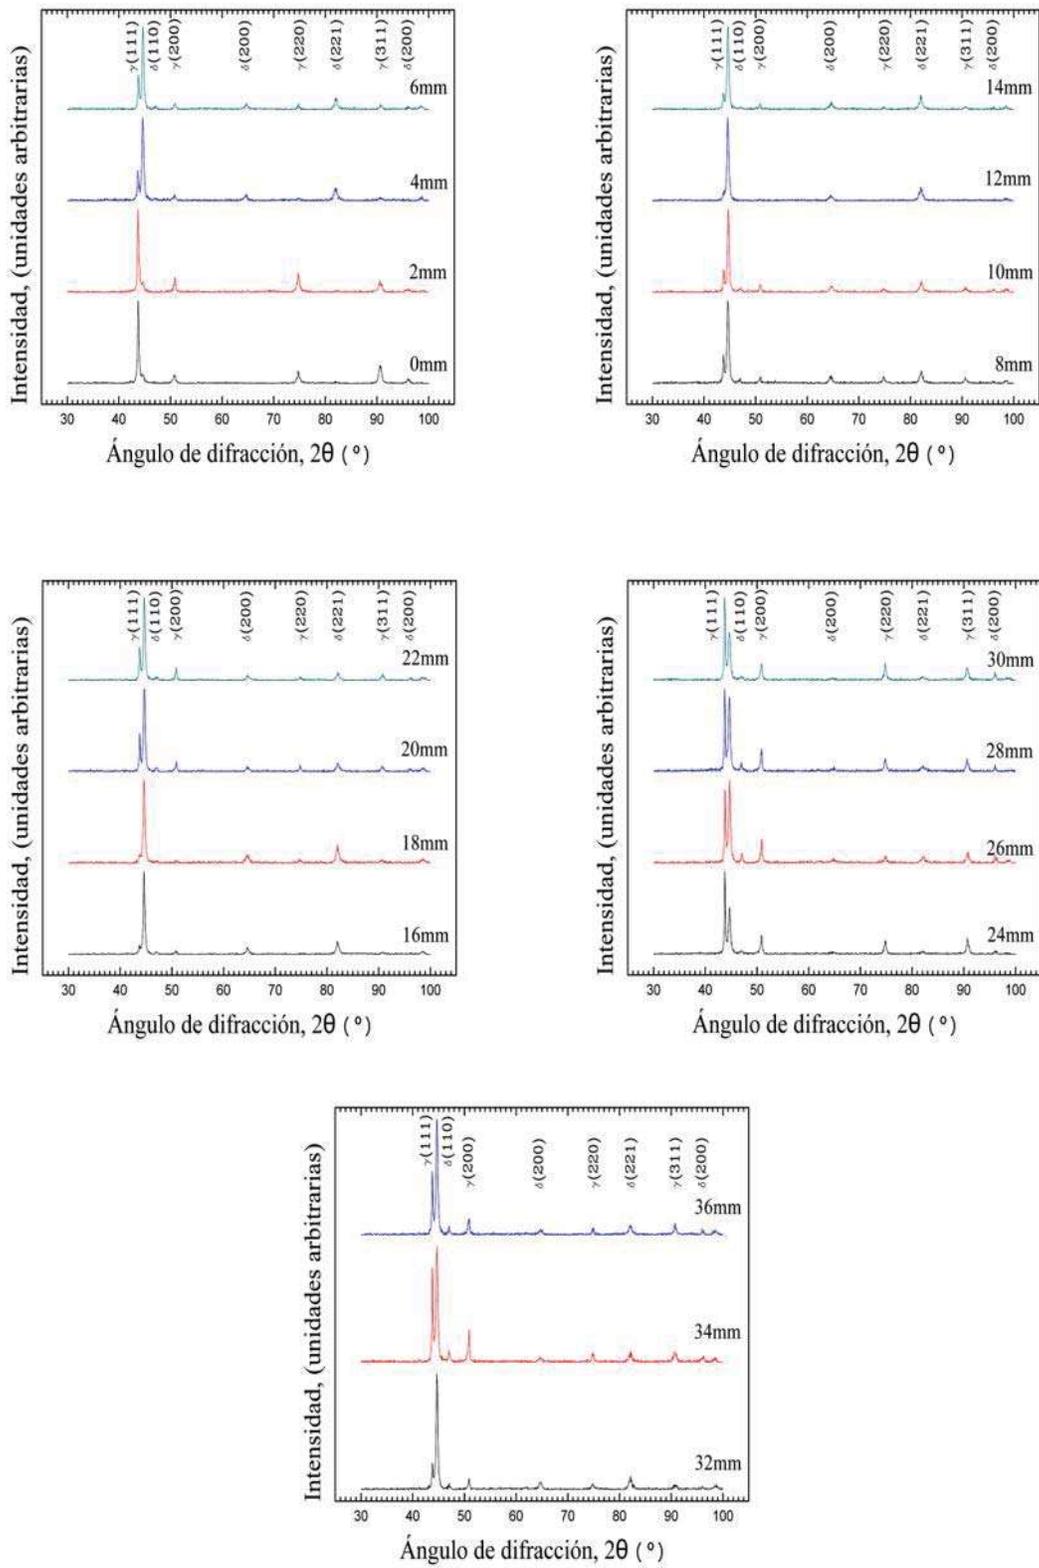
Figura 3.8.- Difractogramas de las muestras de la condición 0.0mT.

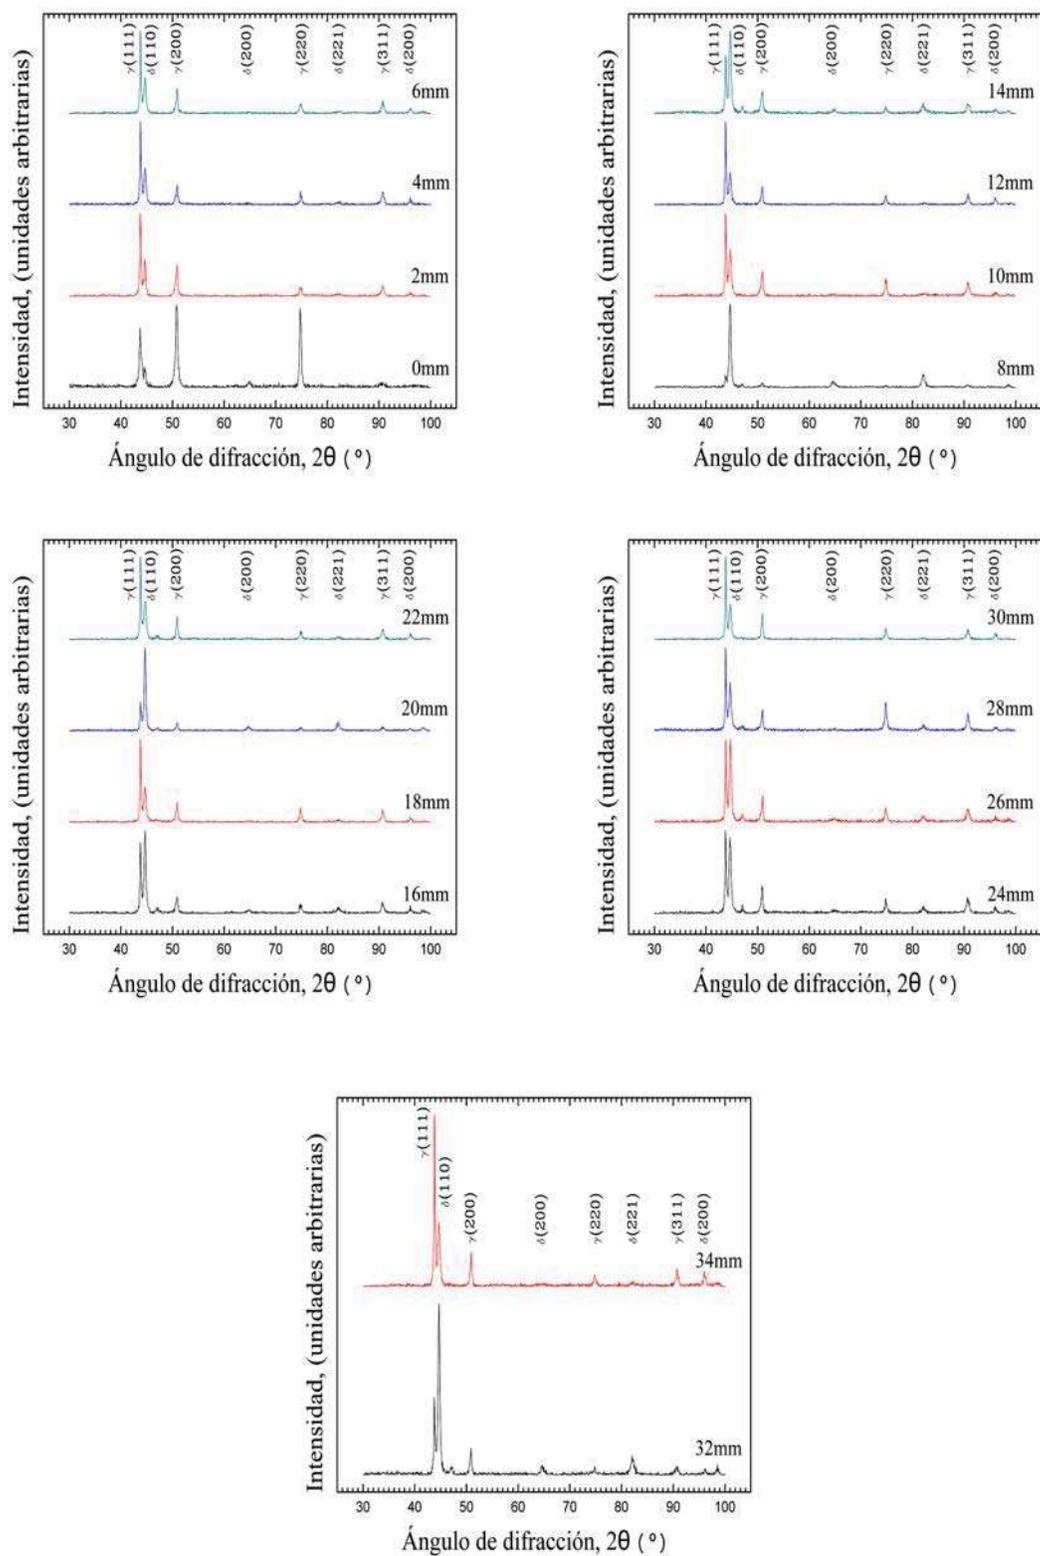
Figura 3.9.- Difractogramas de las muestras de la condición 3.2mT.3.2.3.- Caracterización electroquímica de las uniones soldadas.

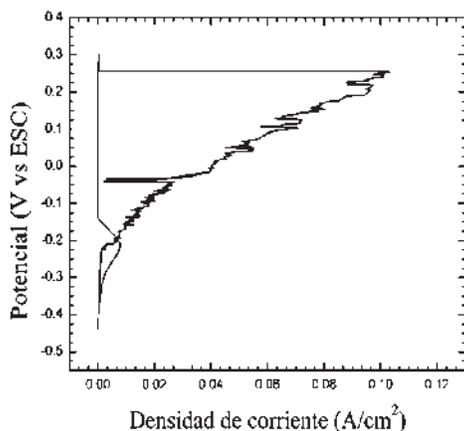
Figura 3.10.- Gráfica potencial-densidad de corriente de la muestra 4mm-3.2mT sin aislamiento de zonas.

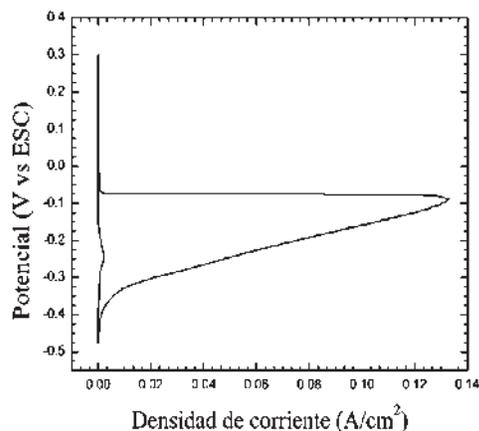
Figura 3.11.- Gráfica potencial-densidad de corriente de la muestra 4mm-3.2mT aislando la zona del MB.

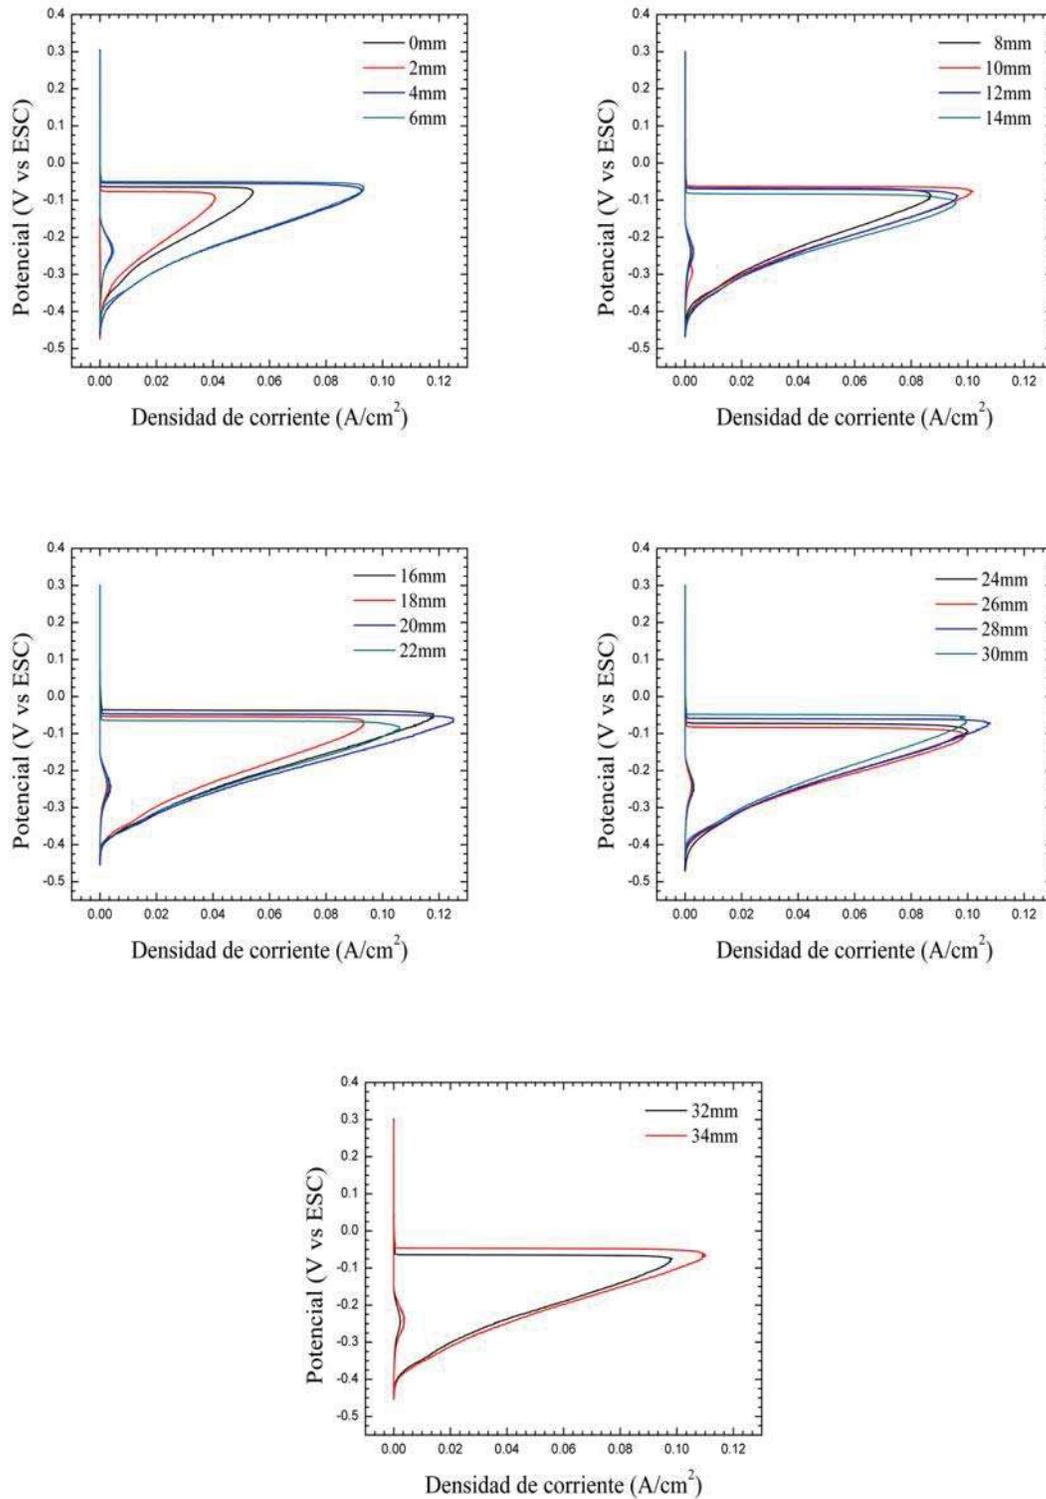
Figura 3.12.- Gráficas potencial-densidad de corriente de los cortes de la condición 0.0mT.

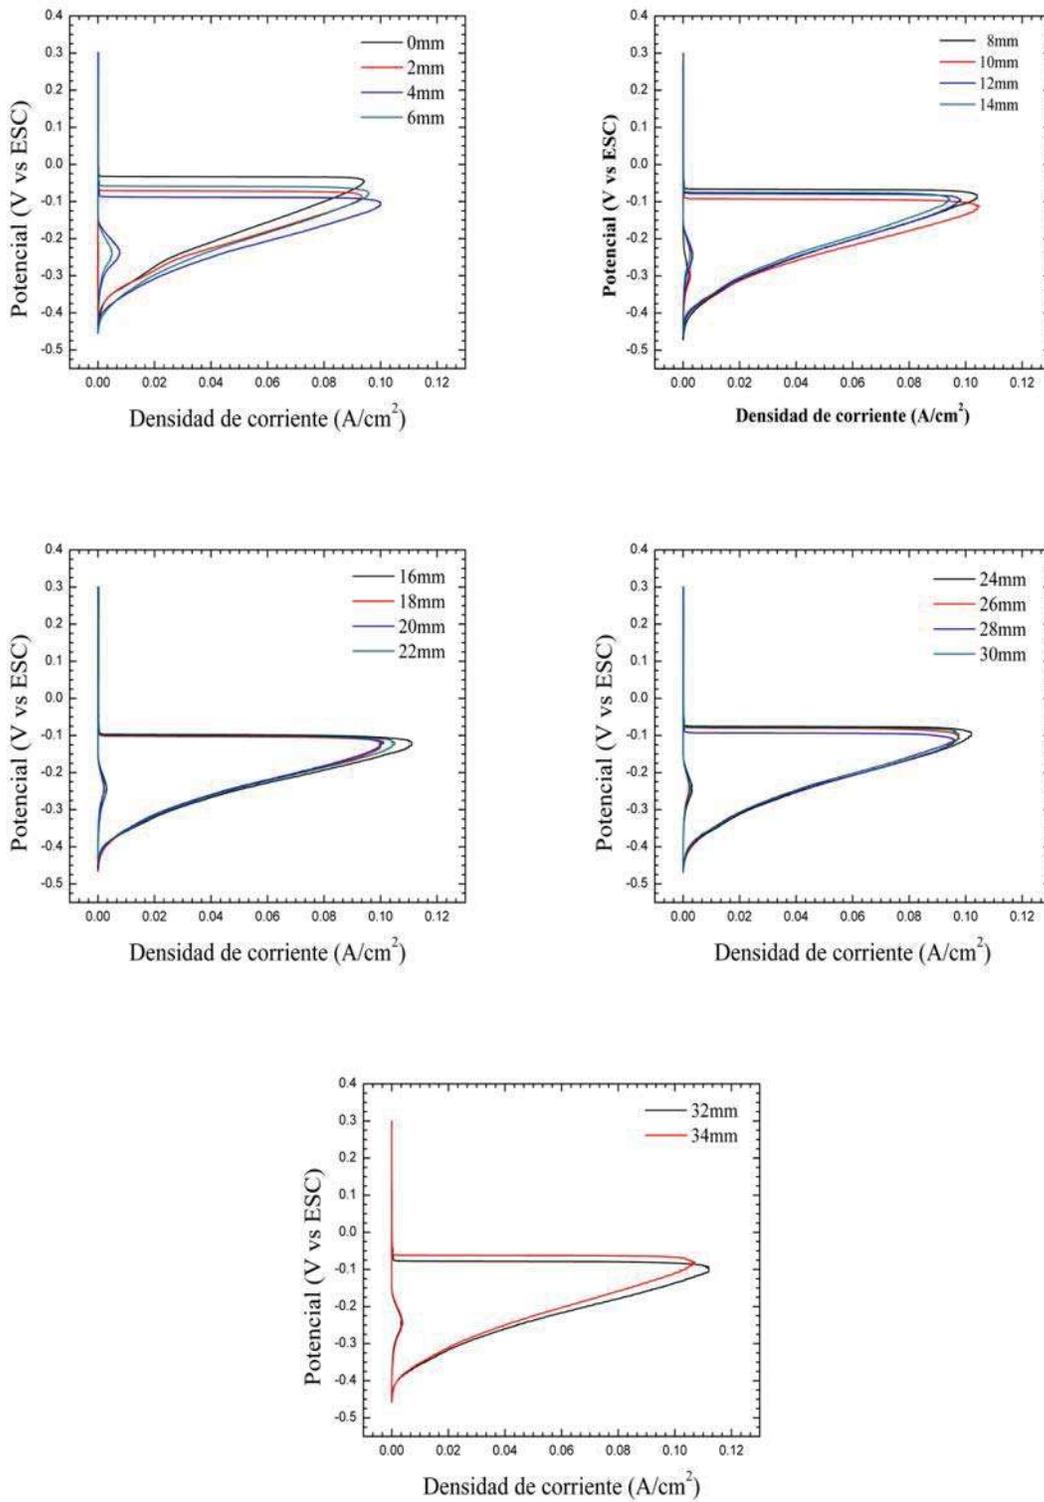
Figura 3.13.- Gráficas potencial-densidad de corriente de los cortes de la condición 3.2mT.

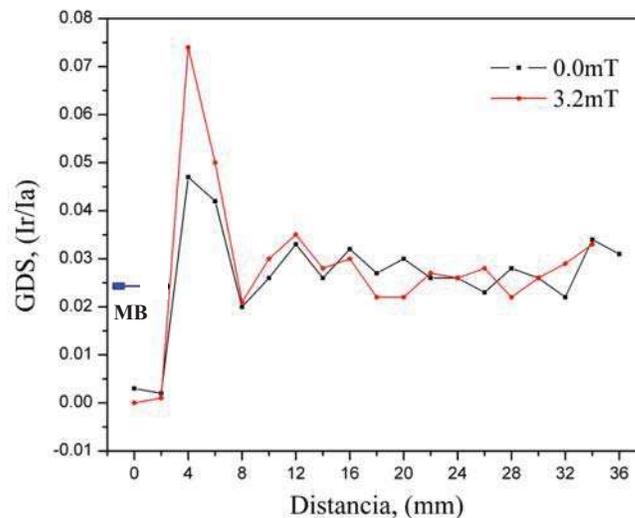
Figura 3.14.- Variación del grado de sensibilización con respecto al centro del cordón de soldadura.

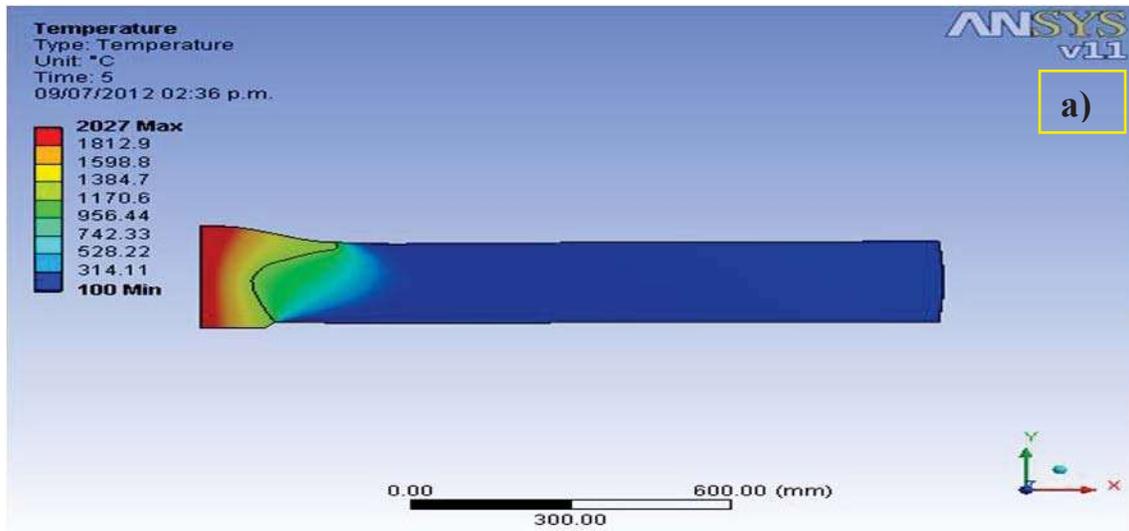
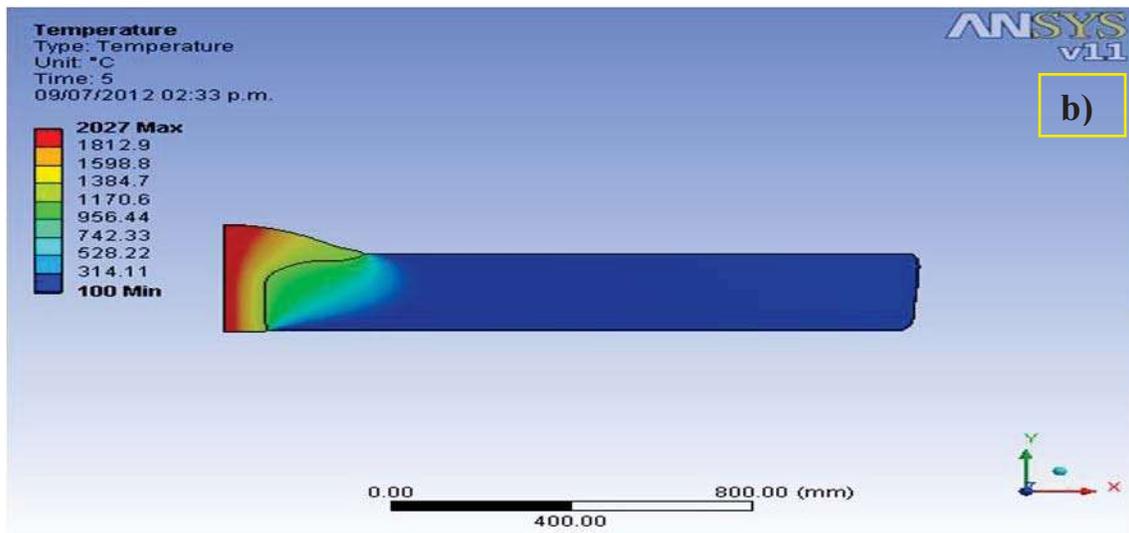
Figura 3.15.- Perfiles de temperaturas obtenidos en el software ANSYS; a) sin campo y b) con un campo magnético de 3.2mT.

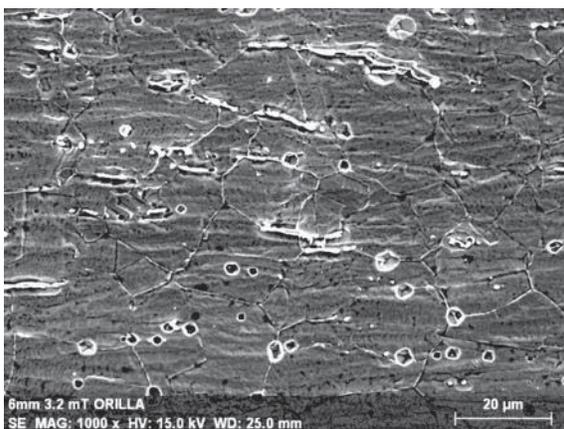
Figura 3.16.- Micrografía obtenida por MEB del extremo de la muestra 6 mm-3.2mT a 1000X.

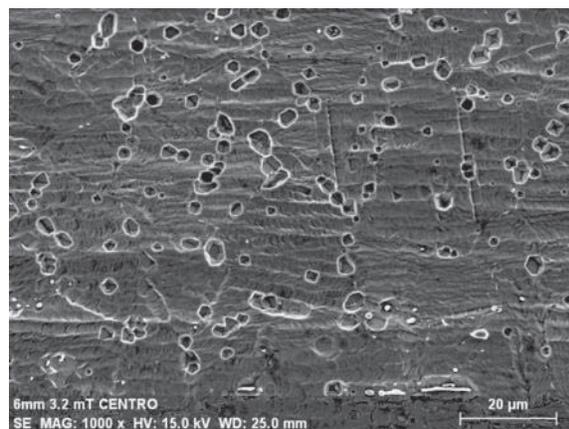
Figura 3.17.- Micrografía obtenida por MEB del centro de la muestra 6 mm-3.2mT a 1000X.
