UNIVERSIDAD MICHOACANA DE
SAN NICOLÁS DE HIDALGO

*“Caracterización mecánica y resistencia a la corrosión
de la ZAC de una unión de acero inoxidable 304
soldada bajo una interacción electromagnética.”*

TESIS

ING. CESAR MENDOZA GÓMORA

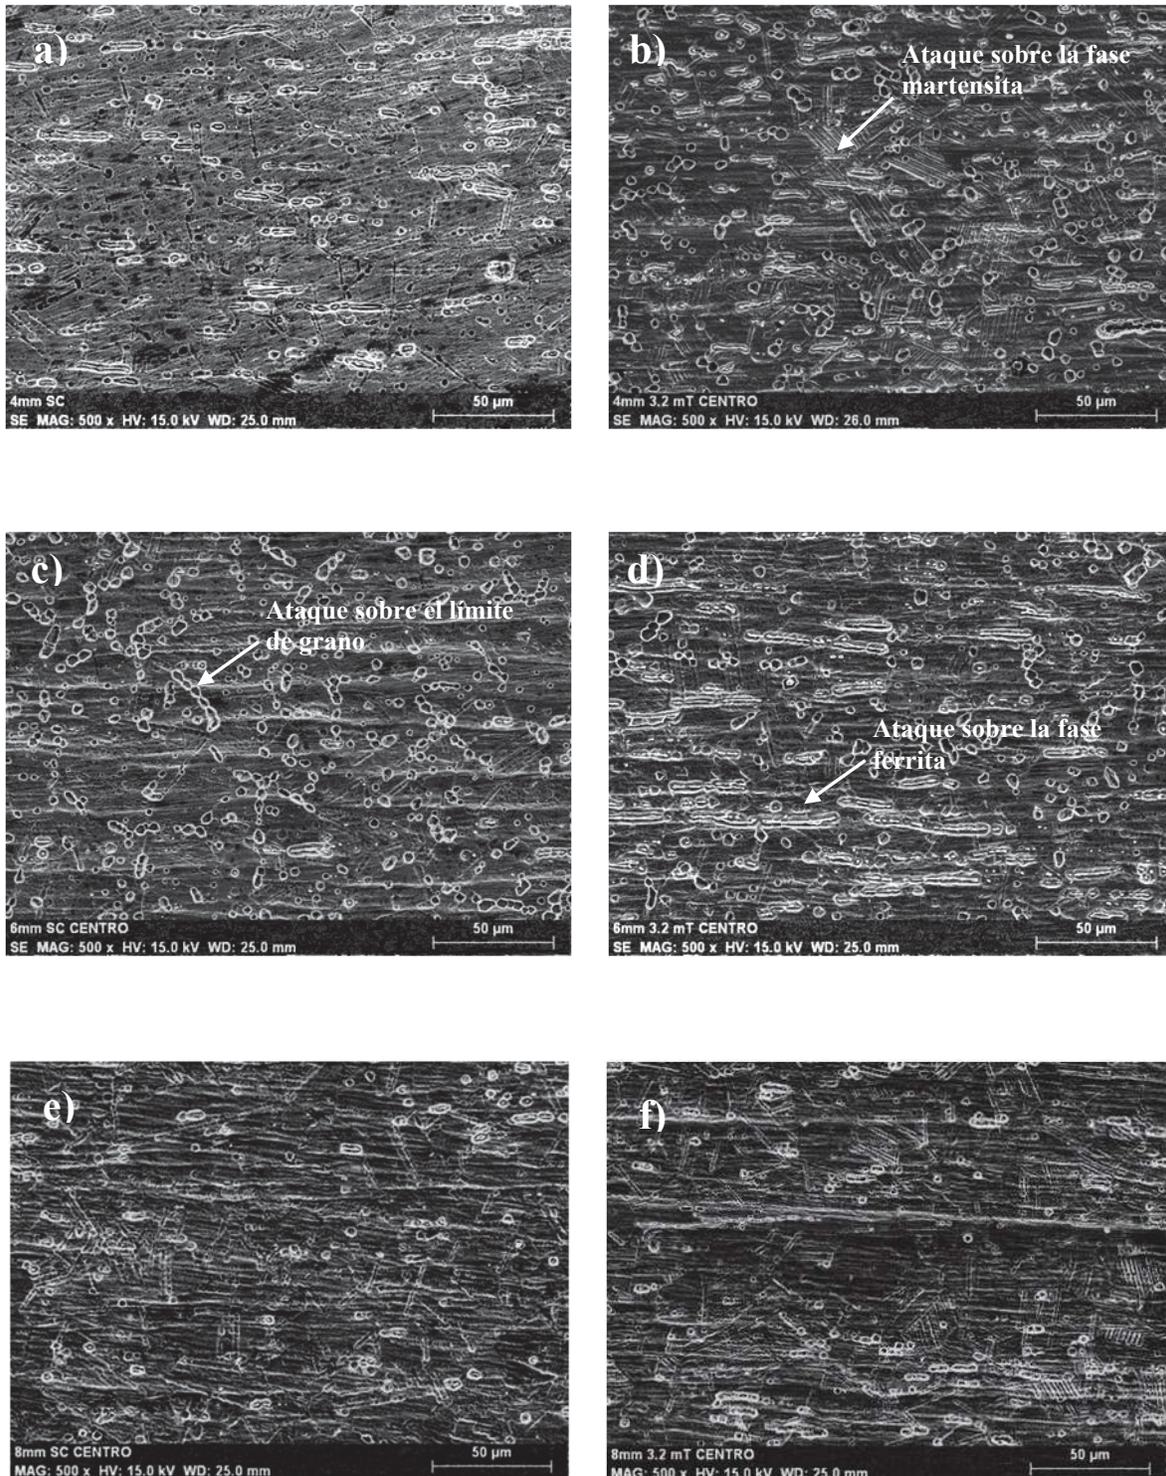
Figura 3.18.- Micrografías obtenidas por MEB a 500X: a) 4 mm-0.0mT, b) 4 mm-3.2mT, c) 6 mm-0.0mT, d) 6 mm-3.2mT, e) 8 mm-0.0mT, f) 8 mm-3.2mT.

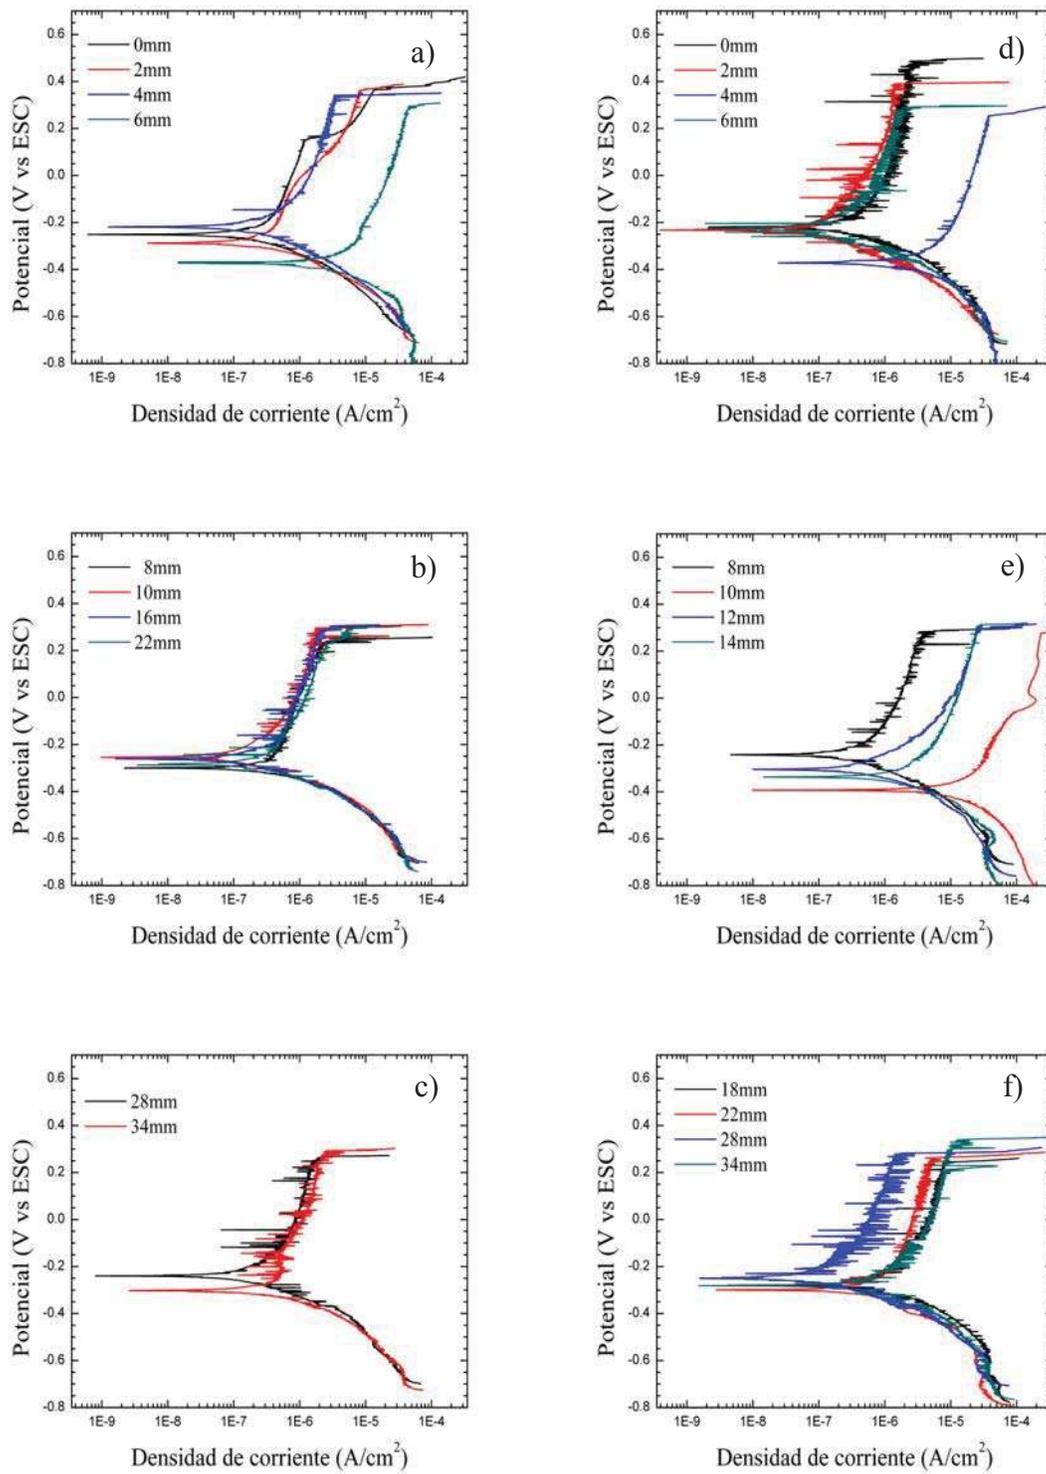
Figura 3.19.- Curvas de polarización para ambas condiciones: a), b) y c) para la condición 0.0mT, d), e) y f) para la condición 3.2mT.

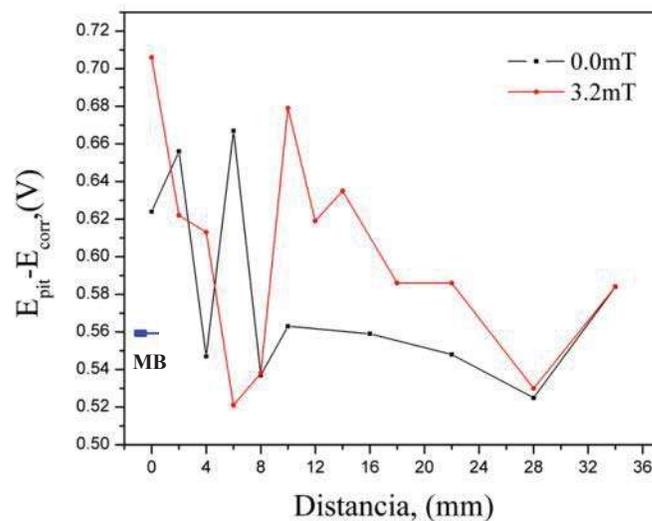
Figura 3.20.- Gráfica resistencia al picado vs distancia de las condiciones estudiadas.

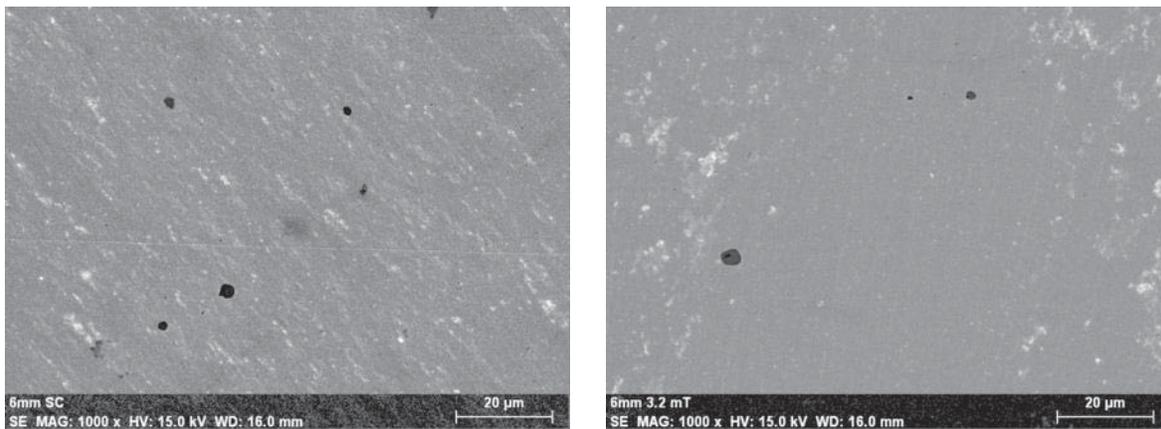
Figura 3.21.- Micrografías obtenidas por MEB a 1000X: a) 6 mm-0.0mT, b) 6 mm-3.2mT.

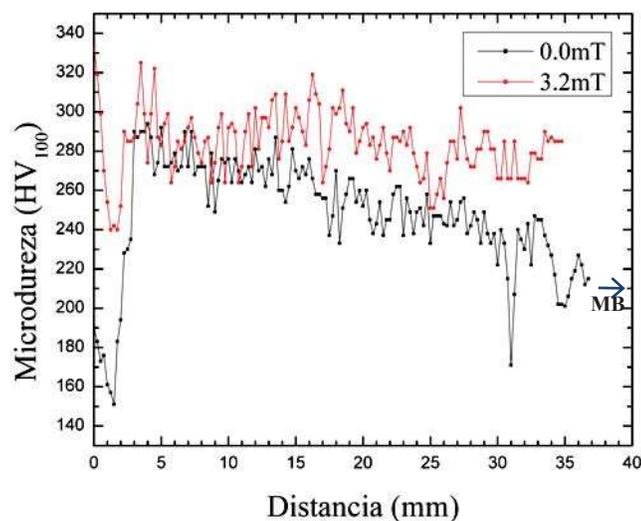
Figura 3.22.- Perfiles de microdureza para las uniones soldadas sin y con interacción electromagnética.

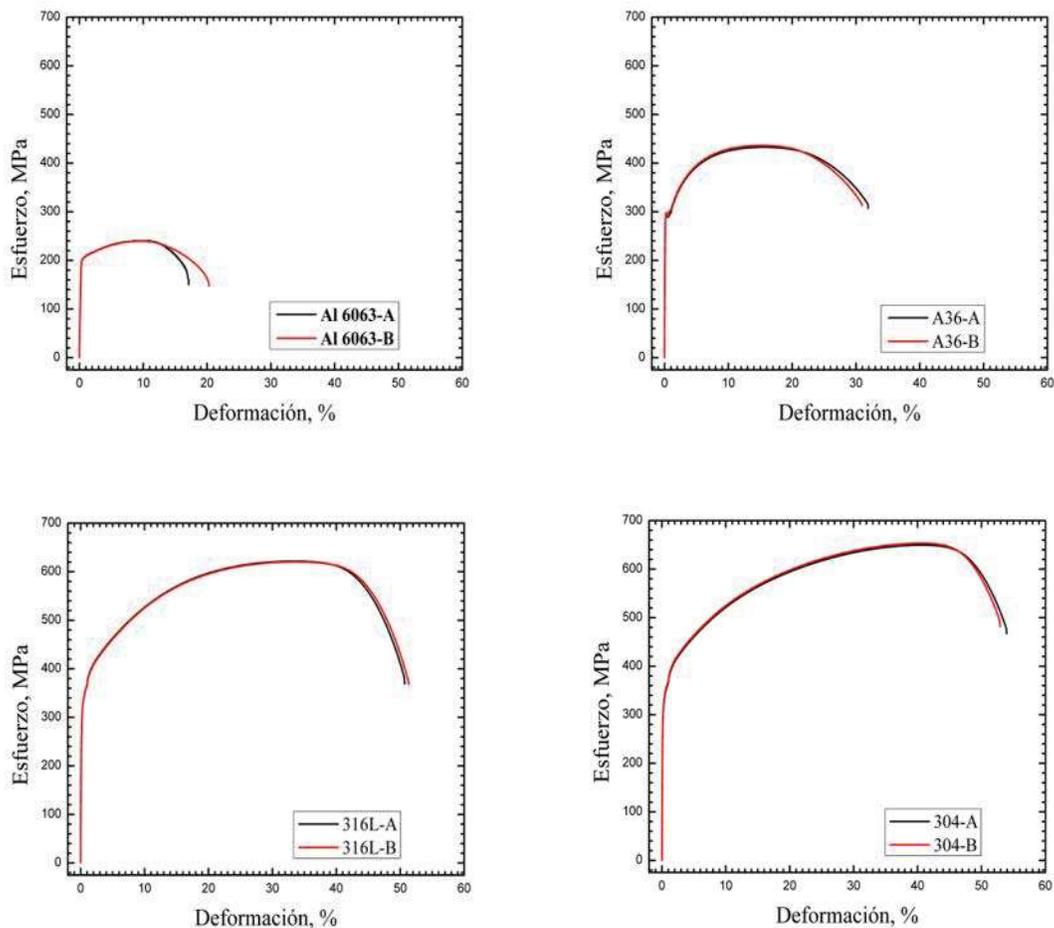
Figura 3.23.- Gráfica esfuerzo-deformación para distintos materiales.

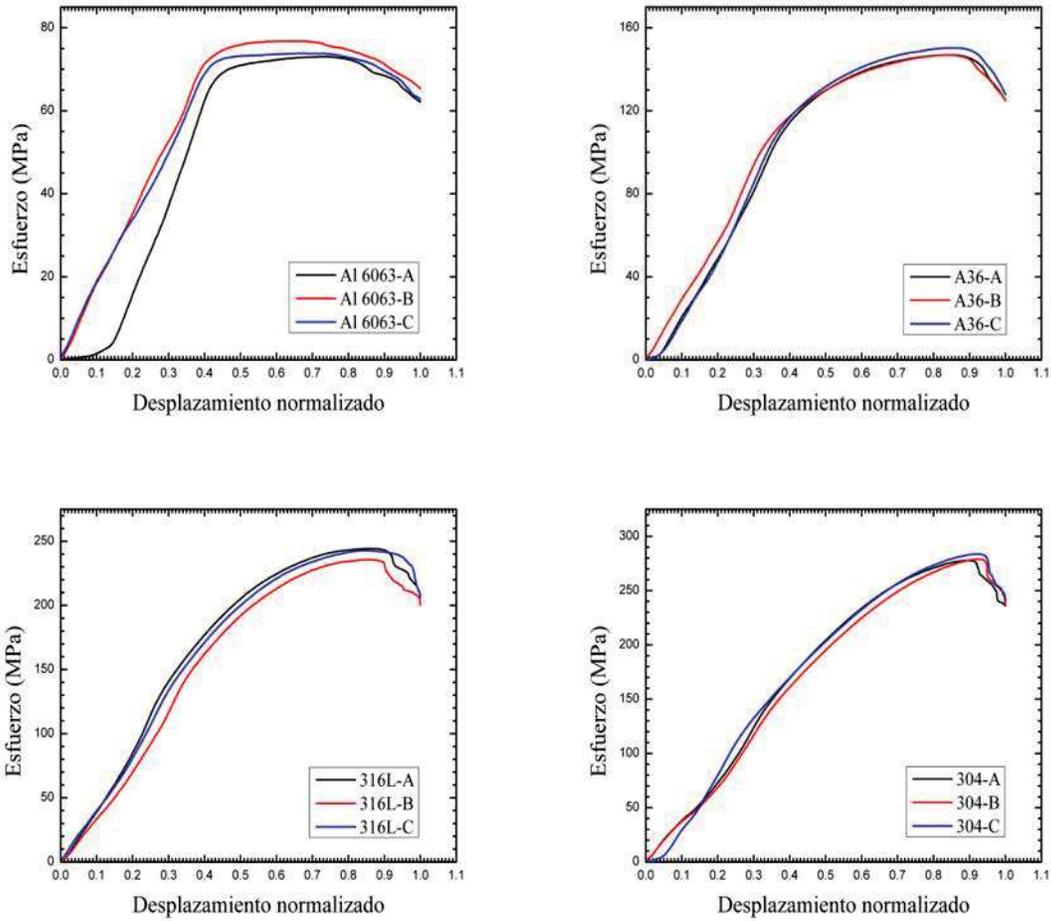
Figura 3.26.- Gráficas esfuerzo-desplazamiento normalizado para distintos materiales.

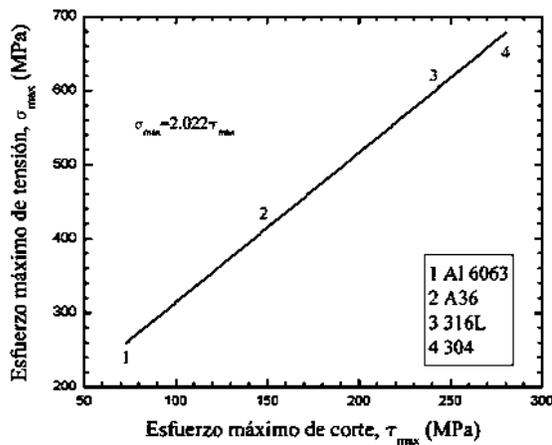
Figura 3.25.- Gráfica de correlación lineal entre el esfuerzo máximo de tensión y de corte.

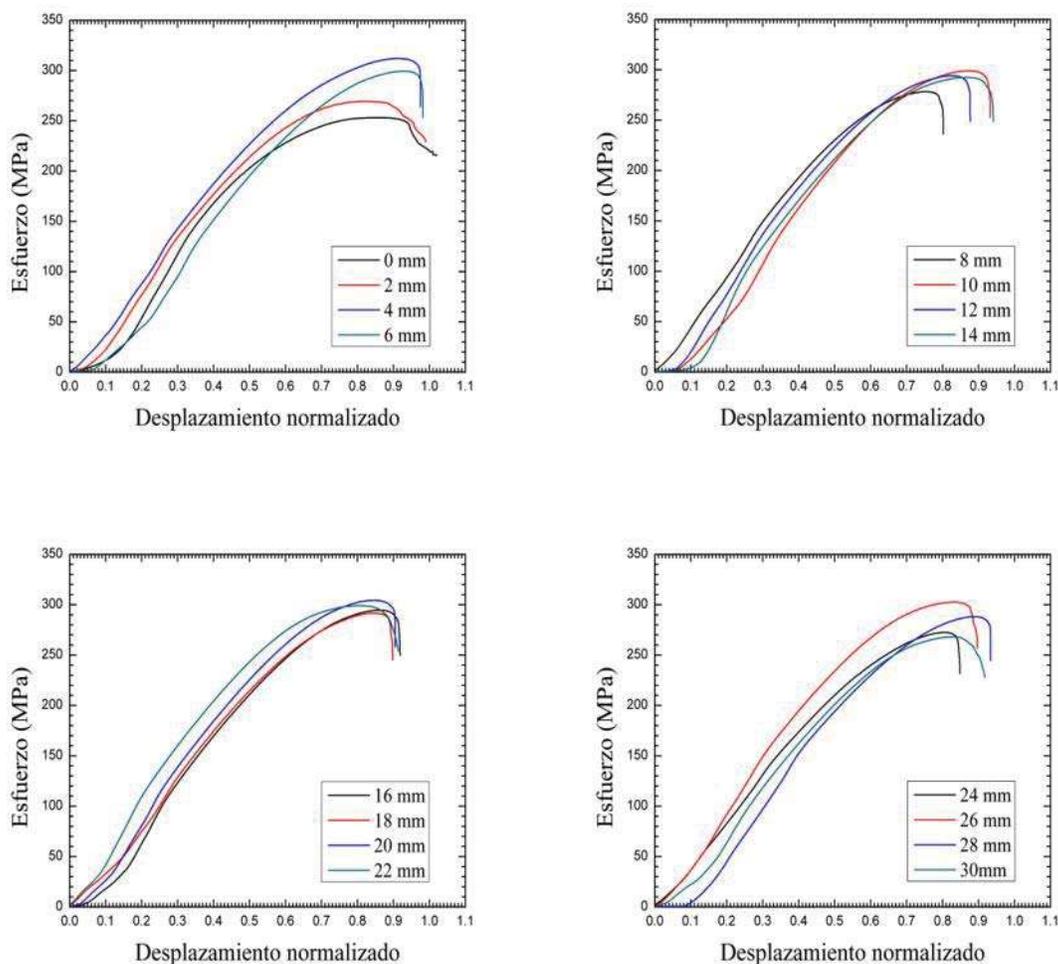
Figura 3.26.- Gráficas esfuerzo-desplazamiento normalizado para las muestras en la condición 0.0mT.

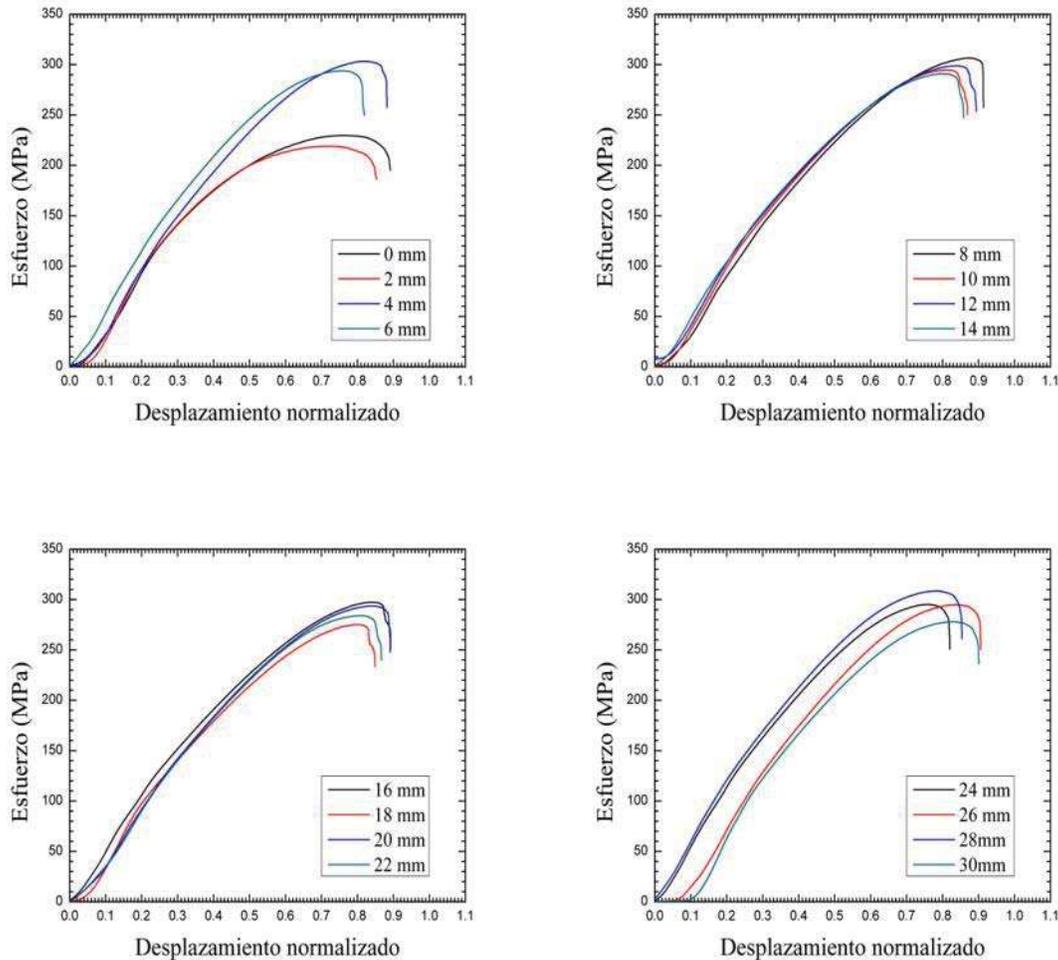
Figura 3.27.- Graficas esfuerzo-desplazamiento normalizado para las muestras de la condición 3.2mT.

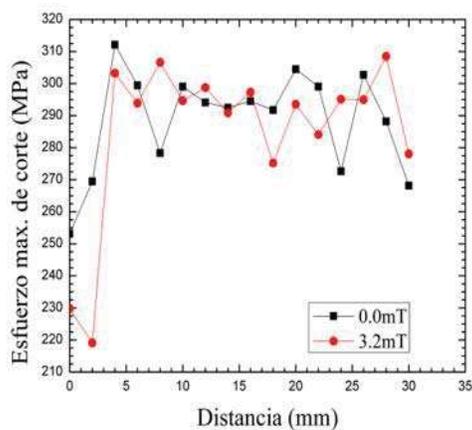
Figura 3.28.- Gráfica esfuerzo máximo al corte-distancia para ambas condiciones.

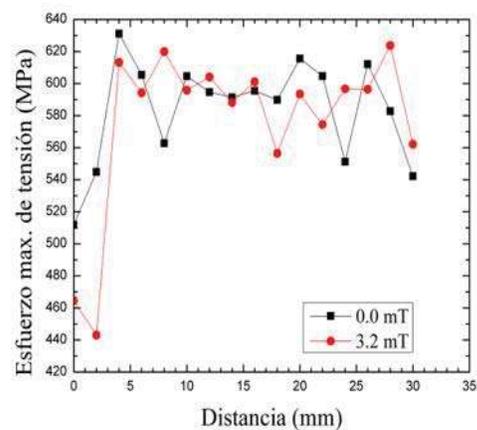
Figura 3.29.- Gráfica esfuerzo máximo a la tensión-distancia para ambas condiciones.

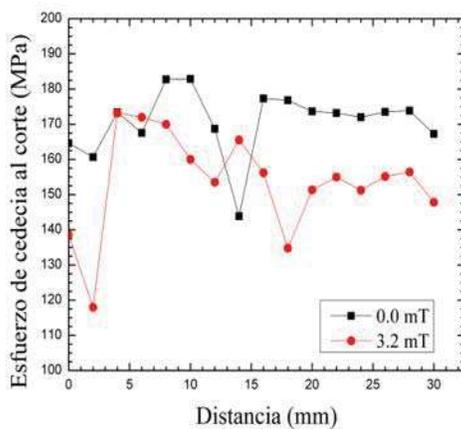
Figura 3.30.- Gráfica esfuerzo de cedencia al corte-distancia para ambas condiciones.

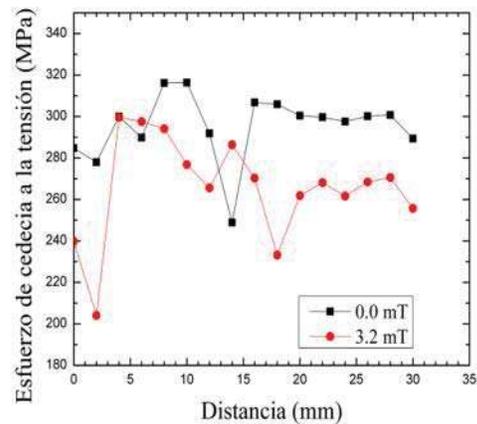
Figura 3.31.- Gráfica esfuerzo de cedencia a la tensión-distancia para ambas condiciones.

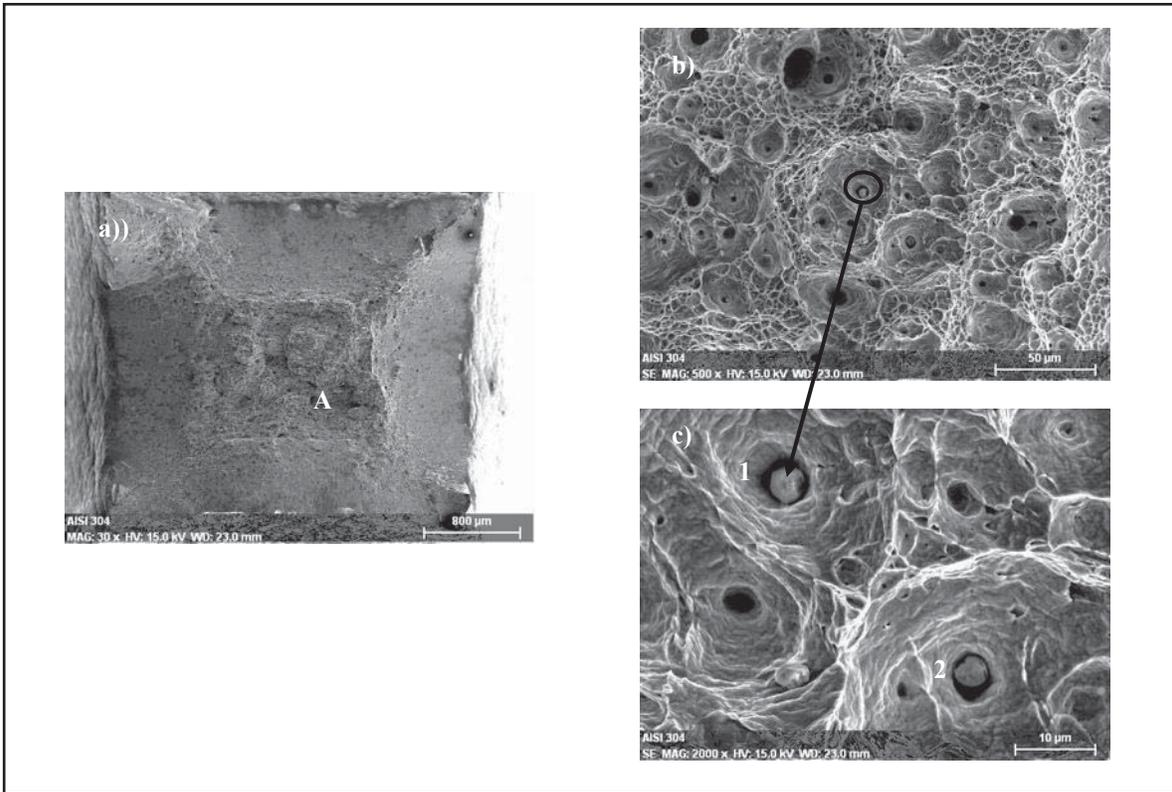
Figura 3.32.- Imágenes de fractura de tensión del metal base: a) “A” zona donde se realizó el estudio de fractura, b) detalle de fractura dúctil con presencia de microhuecos, c) Partículas encontradas en el interior de los microhuecos.

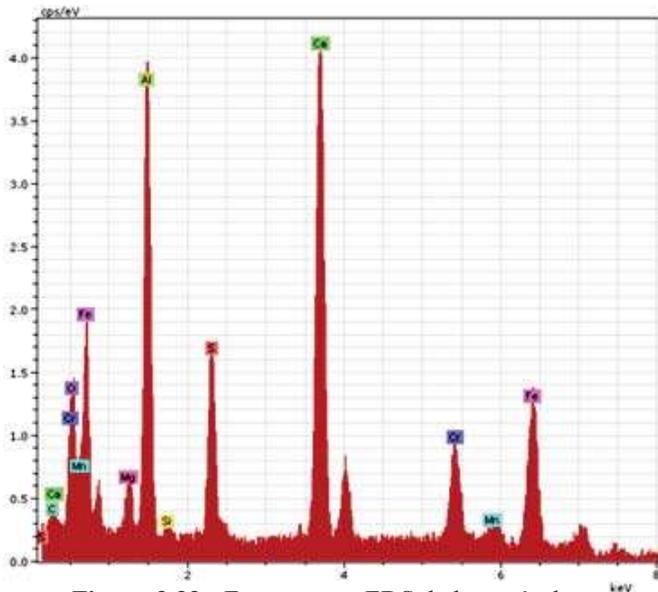
Figura 3.33.- Espectro por EDS de la partícula identificada con el número 1 de la Figura 3.32c.

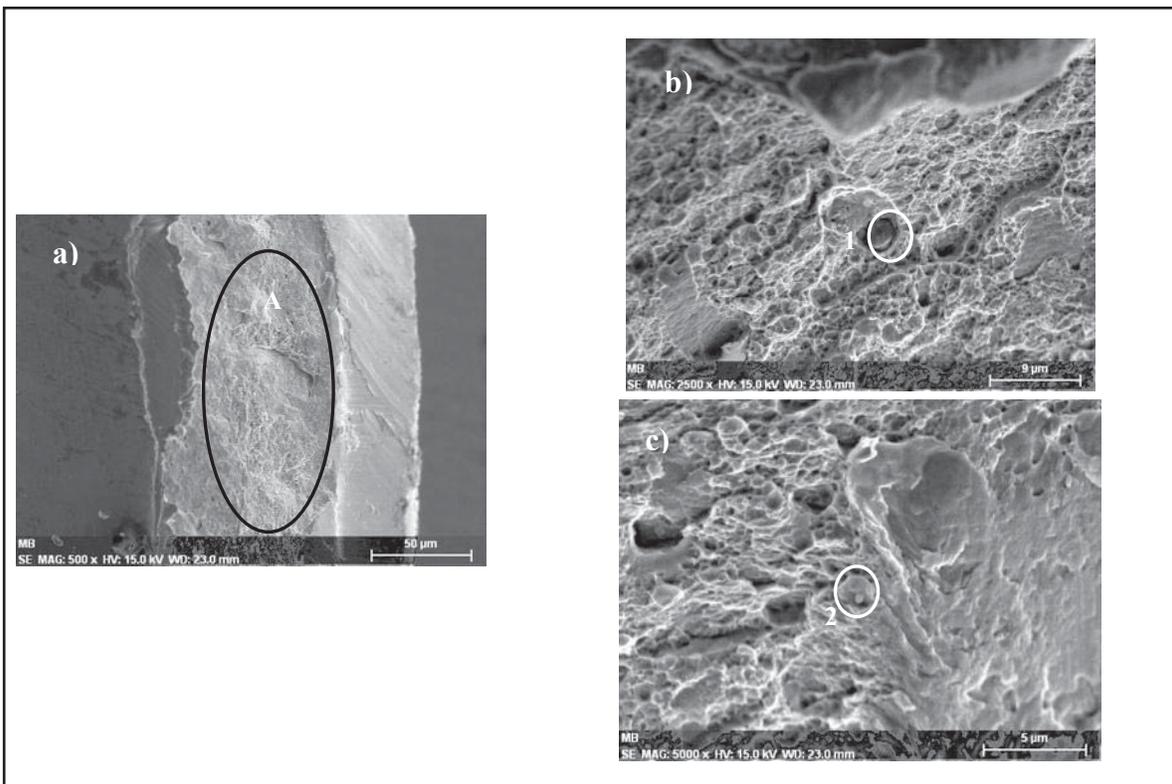
Figura 3.34.- Imágenes de fractura de corte del metal base: a) “A” zona donde se realizó el estudio de fractura, b) y c) detalle de fractura dúctil con presencia de microhuecos, así como partículas encontradas en el interior de los microhuecos.

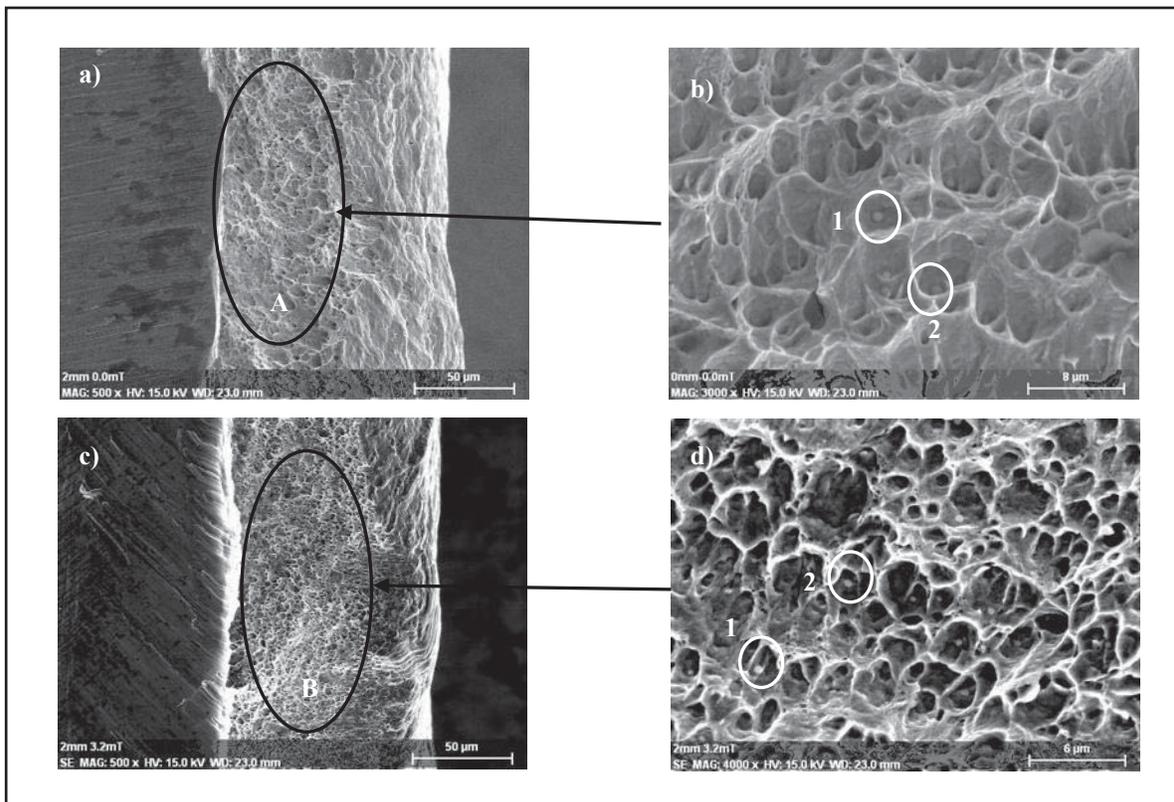
Figura 3.38.- Imágenes de fractura de corte de la muestra 2mm: a) “A” zona donde se realizó el estudio de fractura de la Figura 3.36b de la condición 0.0mT, c) “B” zona donde se realizó el estudio de fractura de la Figura 3.36d de la condición 3.2mT. Ambas b y d son detalles de fractura dúctil con presencia de microhuecos, así como partículas encontradas en el interior de los microhuecos.

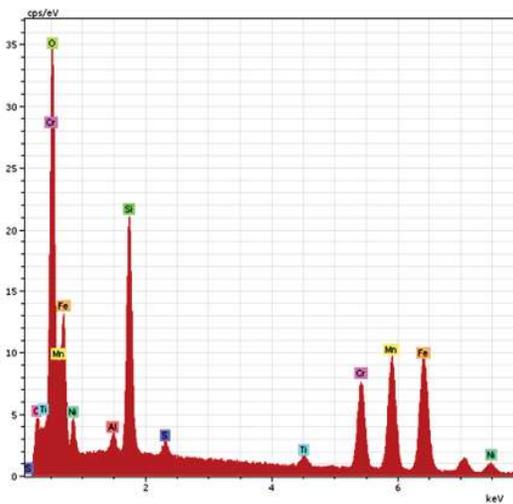
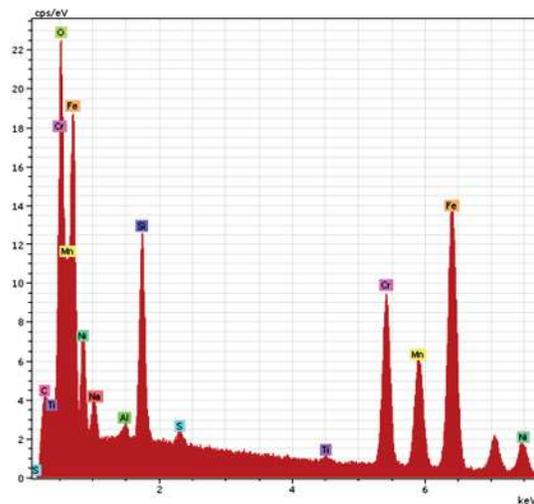
Figura 3.37.- Espectros por EDS de la partícula identificada con el número 1: a) de la Figura 3.36b, b) de la Figura 3.36d.

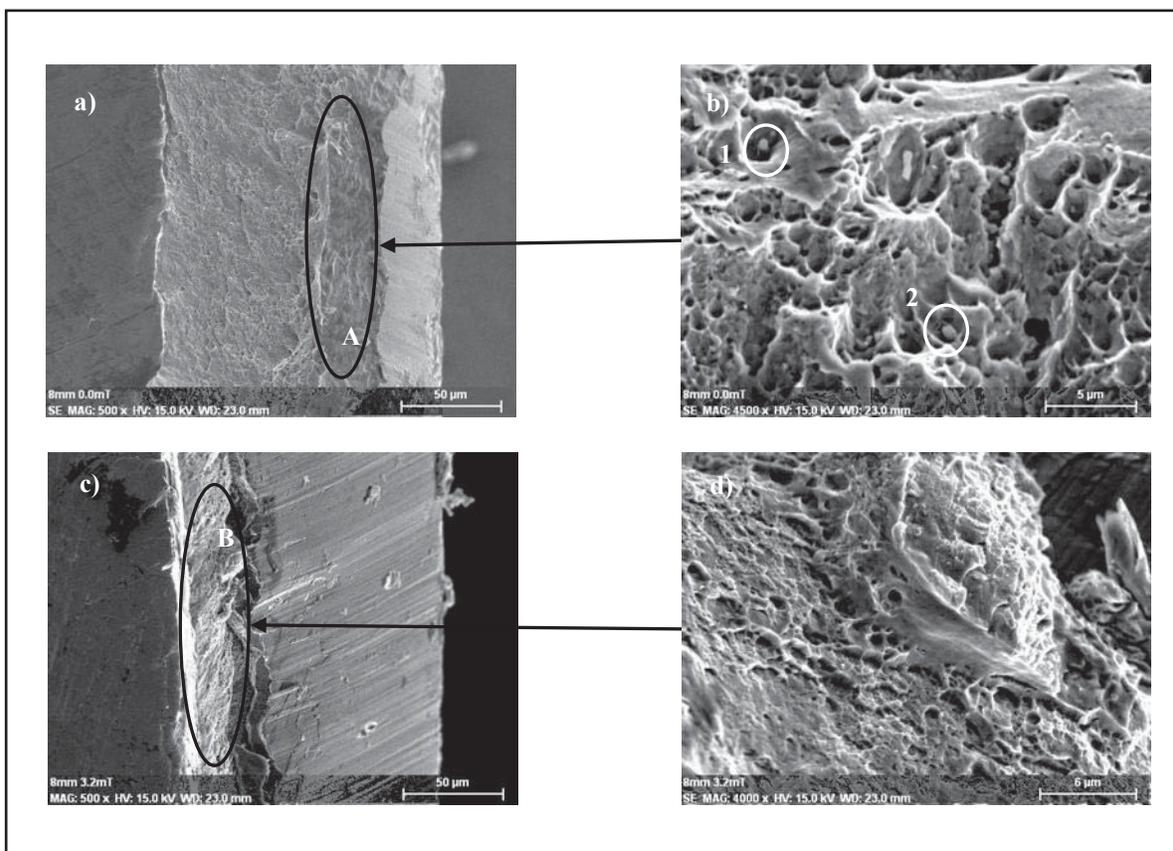
Figura 3.41.- Imágenes de fractura de corte de la muestra 8 mm: a) “A” zona donde se realizó el estudio de fractura de la Figura 3.38b de la condición 0.0mT, c) “B” zona donde se realizó el estudio de fractura de la Figura 3.38d de la condición 3.2mT. Ambas b y d son detalles de fractura dúctil con presencia de microhuecos, así como partículas encontradas en el interior de los microhuecos de la Figura 3.38b.

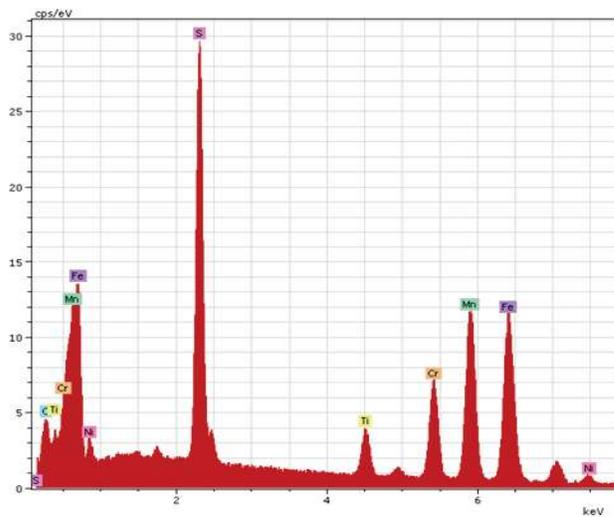
Figura 3.40.- Espectro por EDS de la partícula identificada con el número 1 de la Figura 3.38b.
