UNIVERSIDAD MICHOACANA DE SAN
NICOLÁS DE HIDALGO

INSTITUTO DE INVESTIGACIÓN EN METALURGIA Y
MATERIALES

“MICROESTRUCTURA Y PROPIEDADES MECÁNICAS DE LA
SOLDADURA DISÍMIL AL6XN - INCONEL 600 ENVEJECIDO”

Tesis que para obtener el Grado de Maestro en Metalurgia y Ciencias de los
Materiales Presenta:

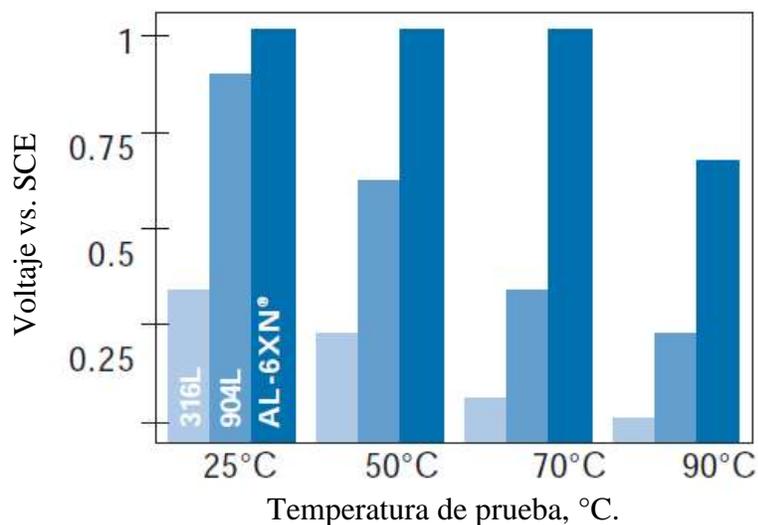
Figura 2.1. Potencial de corrosión por picadura sumergida en solución de 3.5% NaCl [7].

La resistencia a las picaduras en aceros inoxidable austeníticos puede estar correlacionada a los términos de composición como Número Equivalente de Resistencia a Picadura = % Cr + 3.3% Mo + 30% N; donde el cromo, molibdeno y nitrógeno están en porcentaje en peso. Los valores de REP de varias aleaciones están dados en la figura 2.1 donde de acuerdo con los datos, de forma consistente se muestra la resistencia superior de la aleación AL6XN [7].

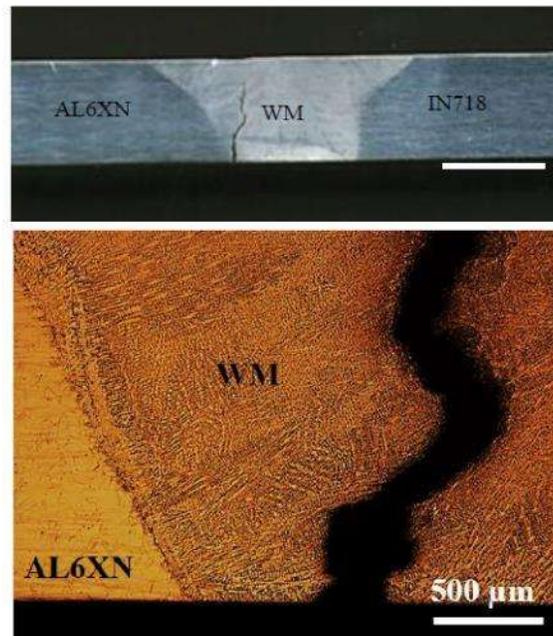
Figura 2.3. Localización en la zona de falla de la soldadura disímil Inconel 718 - AL6XN, durante prueba de fatiga [11].

secundarias afectadas, también encontraron que el material base Inconel 718 exhibía el crecimiento de grieta más lento debido a su mayor límite elástico, como se muestra en la figura 2.3.

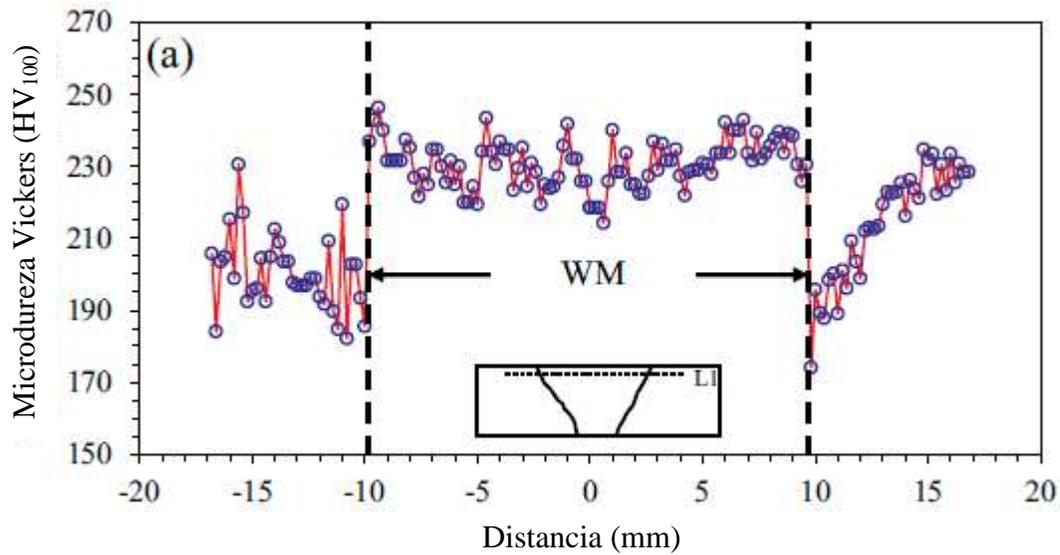
Figura 2.4. Perfiles de microdureza obtenidos a lo largo de la unión soldada [12].

Herrera-Chávez y colaboradores [12], investigaron los efectos del proceso de soldadura GMAW en la microestructura y el comportamiento mecánico de una soldadura de Inconel 600 donde concluyeron que la unión soldada estaba plagada de fases secundarias (carburos, nitruros, carbonitruros y fases Laves) las cuales se alojaban en los espacios interdendrítico, los valores de microdureza es esta zona eran mayores comparados con los del metal base debido al mayor contenido de los elementos aleantes del electrodo (ERNiCrMo3), elementos que promueven las fases arriba descritas durante la solidificación de la pileta de soldadura. Como se muestra en la figura 2.4.

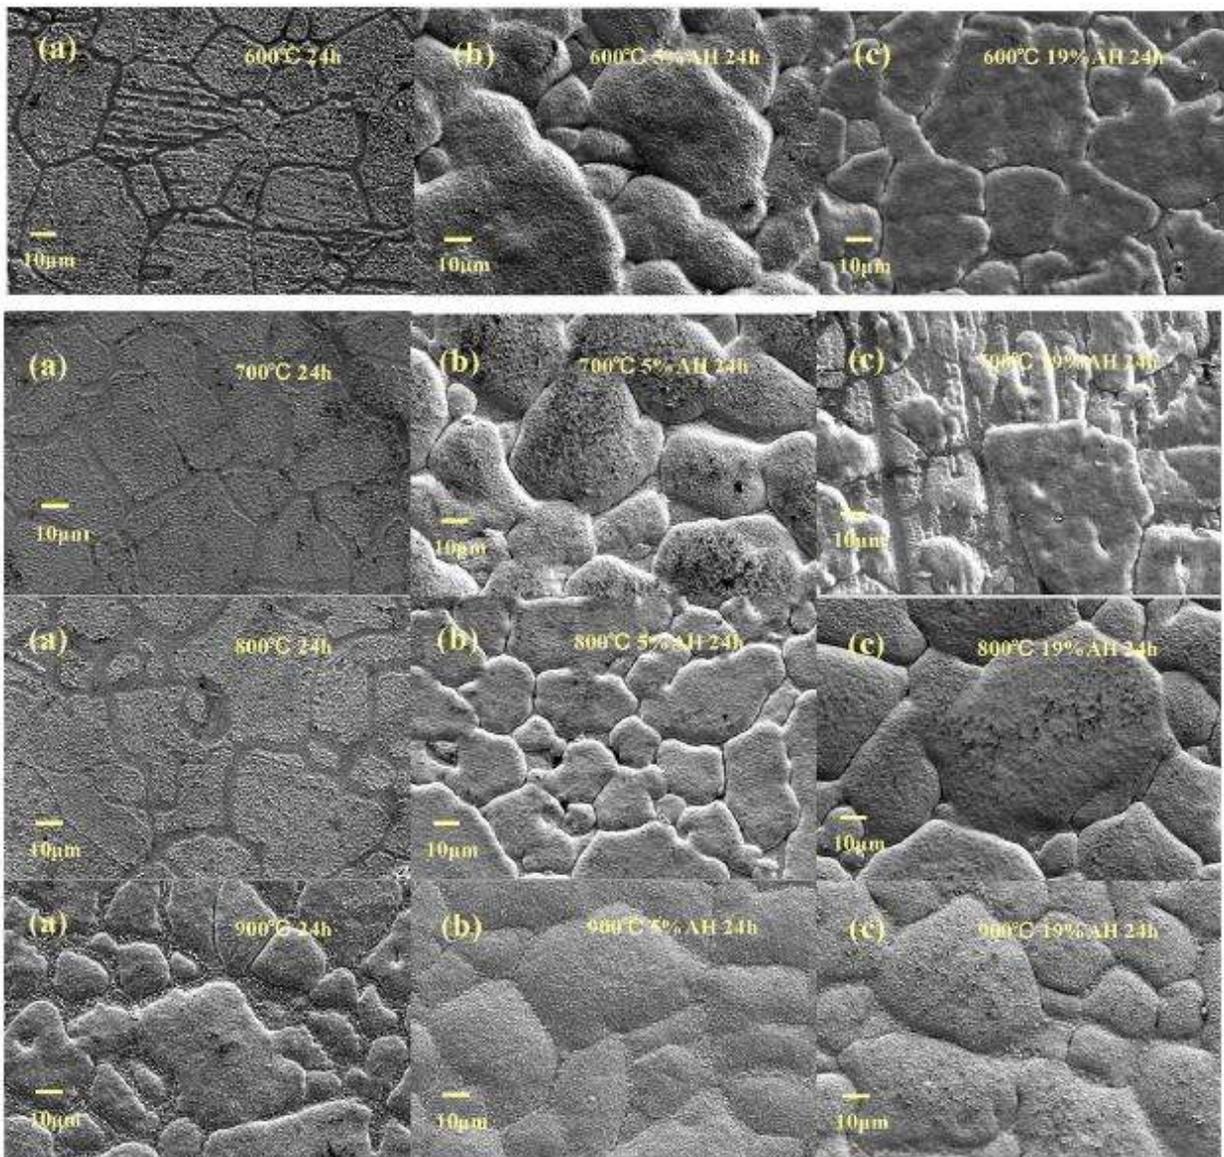
Figura 2.6. Morfología de la superficie del óxido después de una oxidación durante 24 horas a 600-900°C; a) aire seco, b) con 5% de humedad, c) con 19% de humedad [16].

Xiao y colaboradores [16], realizaron pruebas para entender la influencia de la humedad a altas temperaturas en la oxidación del Inconel 600 el cuál introdujeron a un analizador termo gravimétrico bajo condiciones de aire artificiales entre 600 y 900°C con un porcentaje de humedad de 0-19% donde encontraron que los principales óxidos que se forman durante la oxidación a altas temperaturas (700-900°C) de la aleación Inconel 600 son el NiO y el Cr_2O_3 donde solamente en NiO se forma por debajo de los 600°C ubicándose en la capa externa y el Cr_2O_3 se ubica en la cara interna y los esfuerzos residuales en la capa de óxido son de compresión. Como se muestra en la figura 2.6.

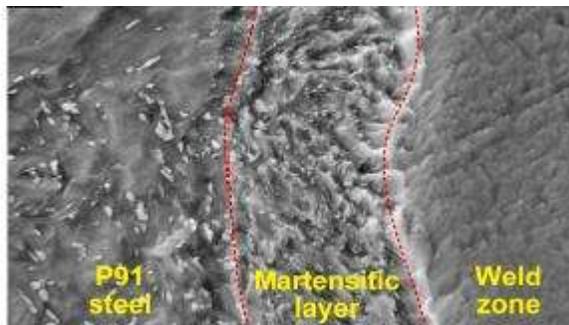
Figura 2.7. Micrografía MEB de la intercapa de Inconel 600 [17].

500 horas y la migración de carbono con ayuda de simulaciones termodinámicas observando que el uso de las intercapas disminuía severamente la migración de carbono. Como se muestra en la figura 2.7.

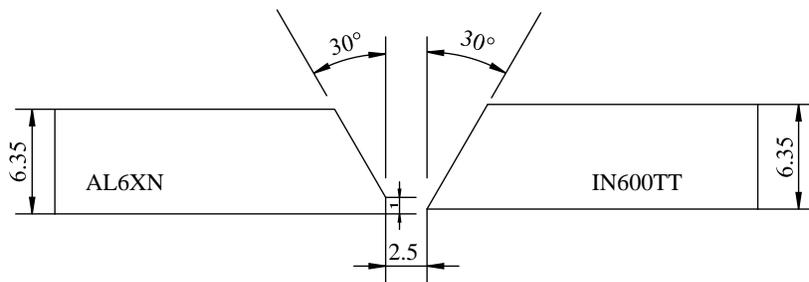
Figura 3.1. Diseño y dimensiones (mm) de la junta soldada disímil.

Para la preparación de la junta de soldadura se cortaron placas de material base de una longitud de 150 mm con un espesor por defecto de 6.35 mm. Las placas fueron maquinadas en una fresadora vertical, para el Inconel 600 se realizó un bisel en “V” a 30°, y para el AL6XN se realizó un bisel en “V” de 30° añadiéndole un talón de 1 mm como se muestra en la figura 3.1.

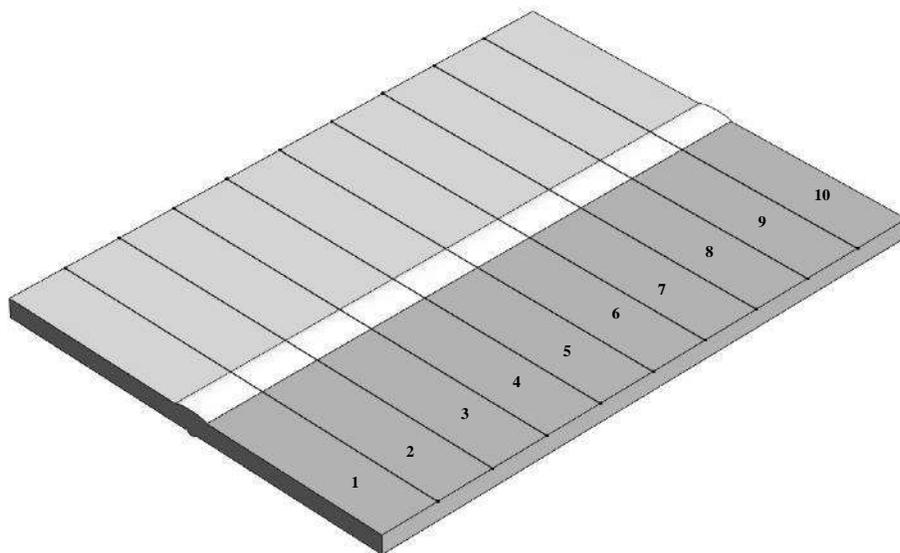
Figura 3.2. Seccionado de las muestras para caracterización.

Ensayo	Probeta
Microdureza Vickers y metalografías	5
Corrosión	6
Tracción uniaxial	4, 7
Impacto Charpy	1, 3, 8

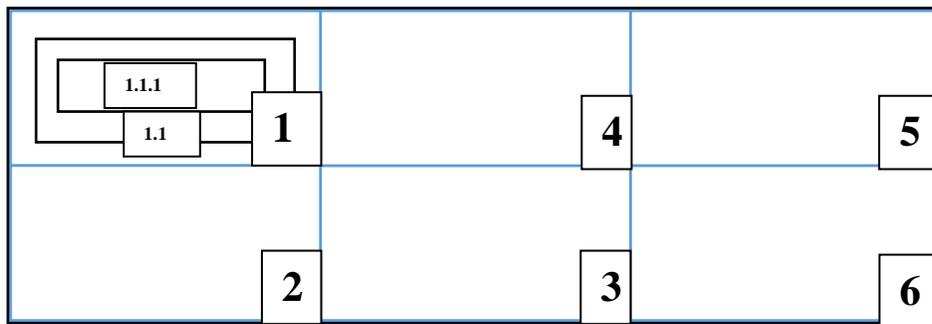
Figura 3.3. Guía de fotos para microscopía óptica.

Las fotografías en el microscopio óptico se tomaron siguiendo la guía de la figura 3.3:

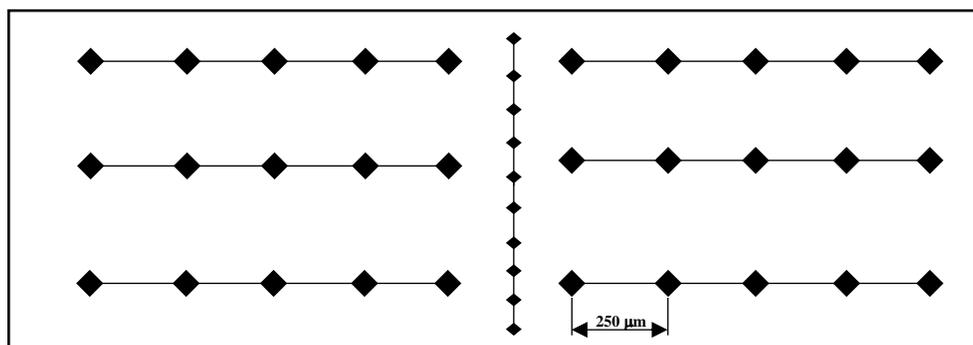
Figura 3.4. Diagrama de indentaciones de microdureza Vickers para los materiales base.

Para las mediciones de microdureza de los materiales de hicieron 3 barridos de forma horizontal y un barrido de forma vertical, con un espaciado entre indentaciones de 250 μm como se muestra en la figura 3.4.

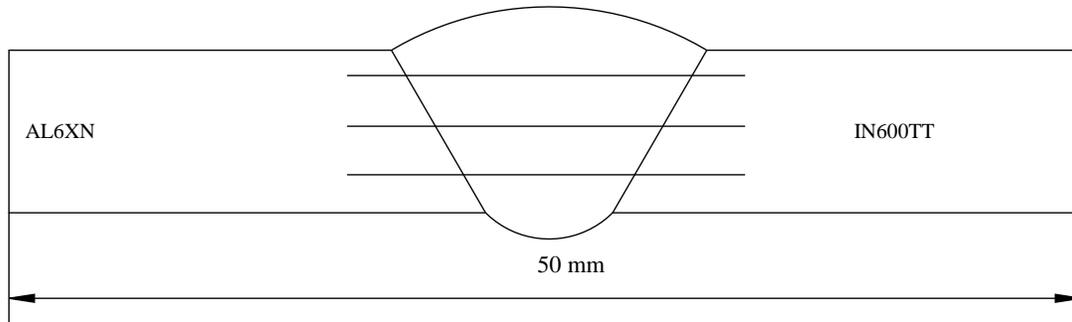
Figura 3.5. Sección transversal de la soldadura disímil AL6XN/IN600 TT indicando los niveles en los cuales se realizarán los perfiles de microdureza.

Para las mediciones de microdureza en la unión soldada la distancia entre indentaciones fue cada 200 μm . Disminuyendo a 100 μm cuando las mediciones se acercaron a la ZAT. Se realizaron barridos de microdureza a tres niveles con respecto a la altura de la soldadura, como se ilustra en la figura 3.5.

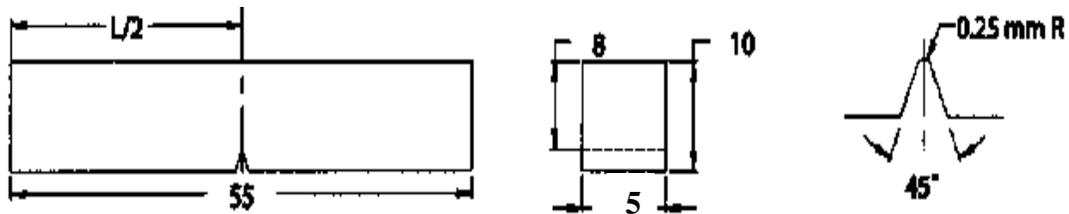
Figura 3.7. Dimensiones de probetas para ensayo Charpy.

Para llevar a cabo este ensayo se prepararon 3 probetas de la unión soldada con el fin de evaluar la cantidad de energía absorbida al impacto Charpy. Las probetas fueron maquinadas conforme a la norma ASTM E-23 como se muestra en la figura 3.7, En la cual la muesca viene en la parte central de la probeta. Posteriormente se observaron las fracturas en el MEB.

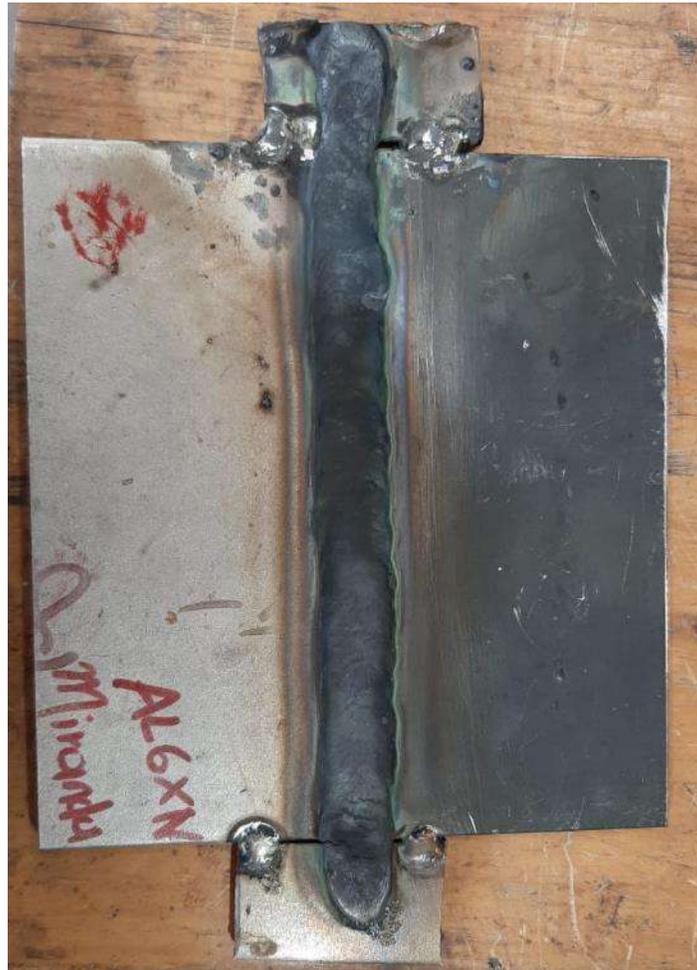
Figura 4.45. Cordón de soldadura recién realizado.

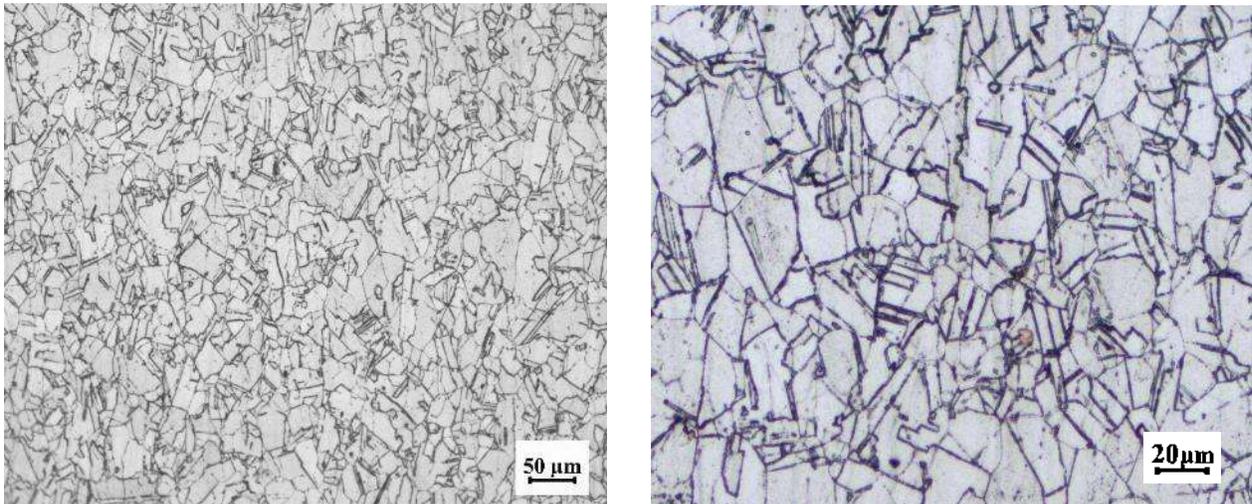
La microestructura de la aleación Inconel 600 es presentada en la figura 4.1, la microestructura consiste en una estructura austenítica. Los granos alargados que fueron observados en la microestructura pueden deberse a un trabajado en frío en la dirección de rolado. Debido a la baja energía de falla de apilamiento se pueden observar maclas en varios límites de grano [18]. Además, se puede observar la presencia de algunos carburos alojados en los límites de grano.

Figura 4.1. Micrografías de aleación Inconel 600 por microscopía óptica.

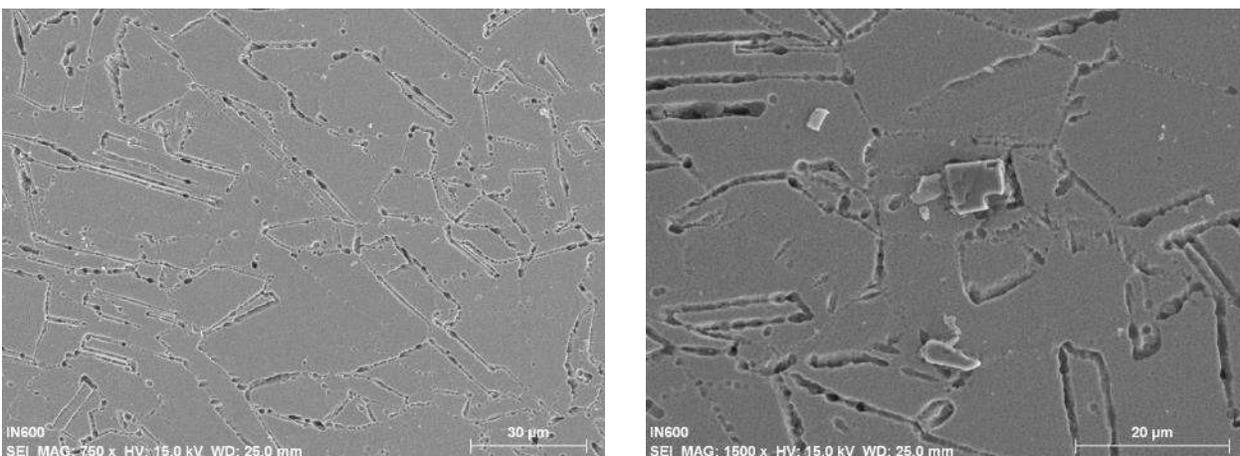
En la figura 4.2, se puede observar la microestructura del Inconel 600 vista en el MEB. Se puede observar como hay huecos en los límites de grano que corresponden a sitios donde los carburos de cromo se removieron luego del ataque químico para revelar la microestructura. Además, se puede observar una partícula de gran tamaño a la cuál procedió a hacersele un análisis químico por EDS.

Figura 4.2. Micrografías de aleación Inconel 600 por microscopia electrónica de barrido.

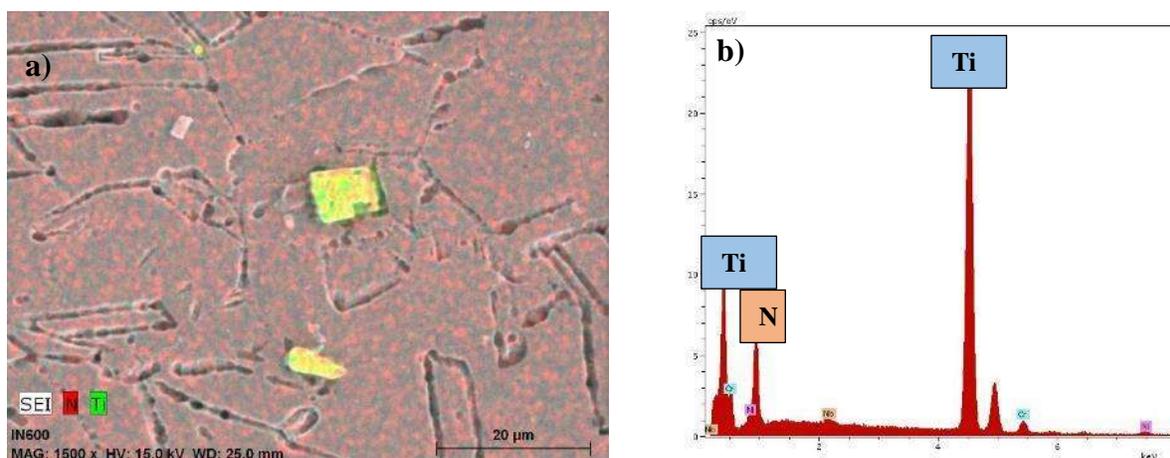
El análisis por EDS revela que la inclusión en forma regular corresponde a TiN, precipitado que es observado frecuentemente en aleaciones Inconel 600. Se ha reportado que la principal causa de formación de este tipo de precipitados es la baja solubilidad del Ti en la austenita de sistemas de aleaciones Fe-Cr-Ni [19]. Y presentan una forma geométrica de cubo o rombo [20], y de acuerdo a la Figura 4.3, correspondiente a un mapeo elemental específicamente de N y Ti, podemos ver que la partícula corresponde a este precipitado.

Figura 4.3. Micrografías por microscopia electrónica de barrido de aleación Inconel 600, a) Mapeo de partículas, b) Análisis EDS de partícula.

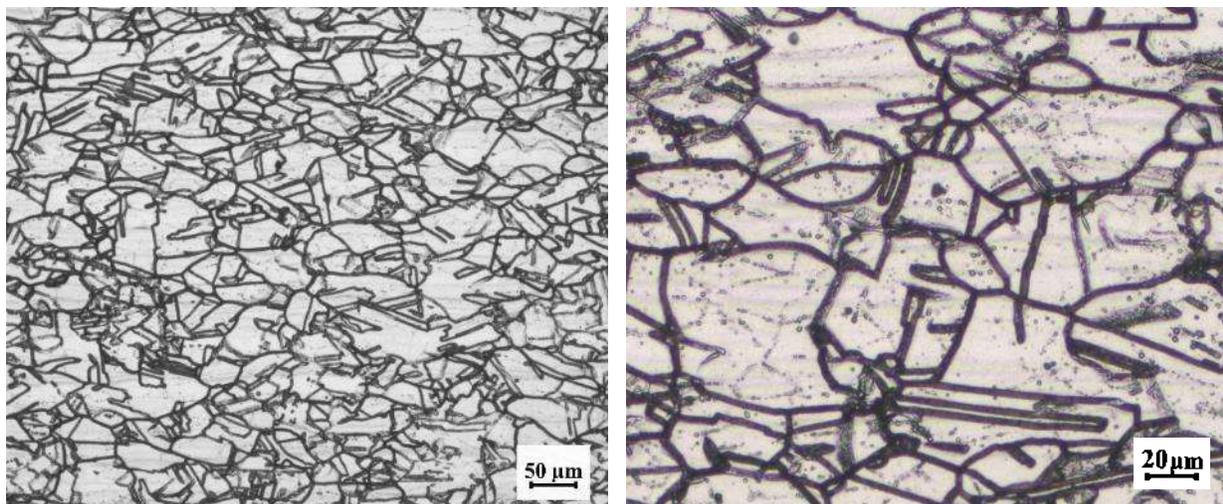
A alta temperatura, precipitan carburos en el límite de grano y la resistencia a la corrosión disminuye, Se ha reportado que a una exposición de 700°C precipitan carburos tipo Cr_7C_3 a lo largo de los límites de grano [23]. Debajo de 760°C el carburo $Cr_{23}C_6$ también puede ser encontrado [23].

Figura 4.4. Micrografías de aleación Inconel 600 tratado térmicamente visto por microscopia óptica.

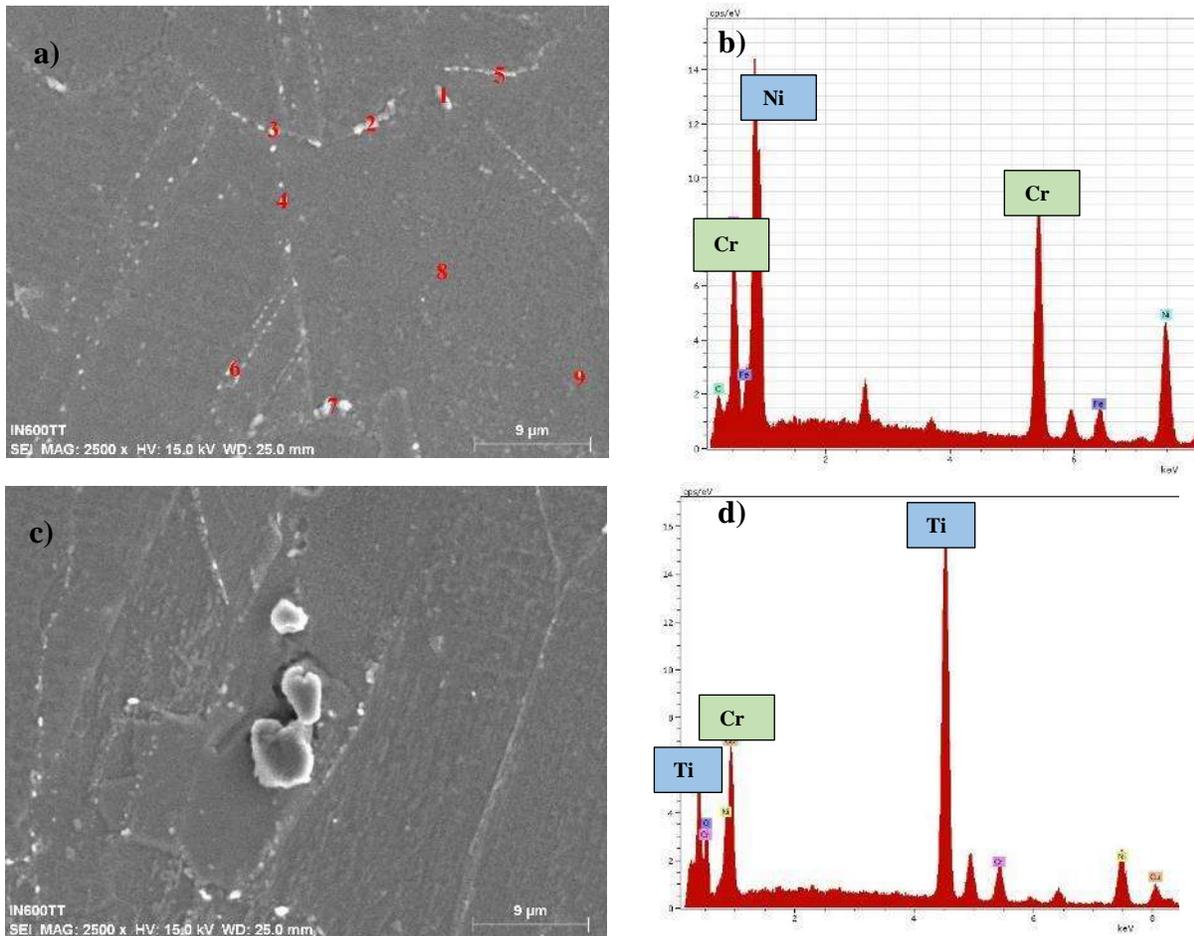
En la figura 4.5c se observa una partícula de mayor tamaño a la que se le realizó un análisis EDS y arrojó una composición correspondiente a un precipitado NiTi, tipo de precipitado que ya había sido encontrado en el análisis del material base y que puede observarse en la figura 4.3.

Figura 4.5 Micrografías por microscopía electrónica de barrido de aleación Inconel 600 tratado térmicamente, a) 2500x, b) Análisis EDS de partícula, c) 2500x, d) Análisis EDS de partícula.

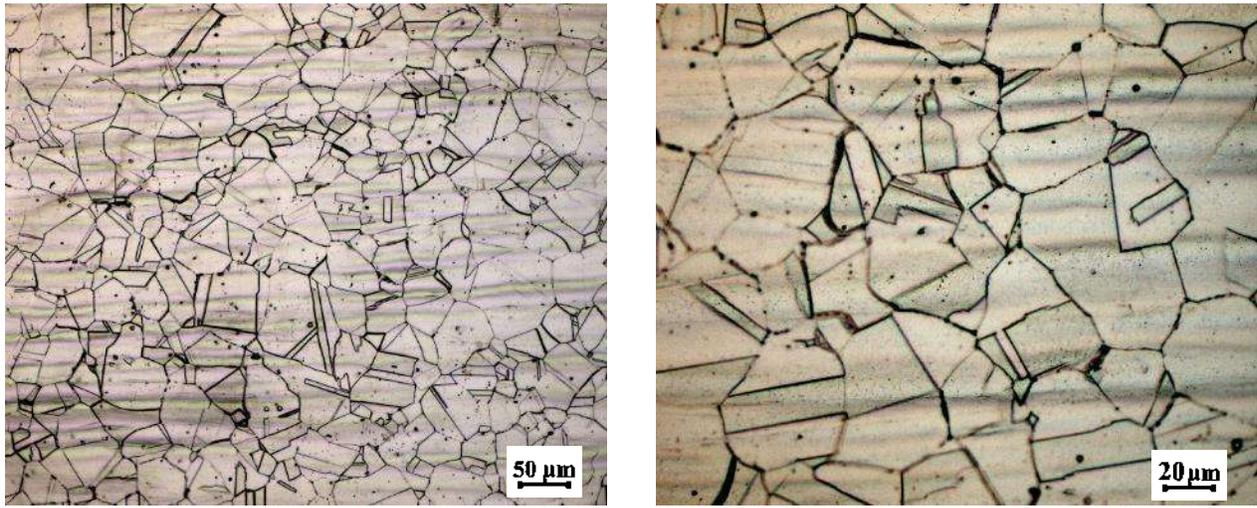
Figura 4.6. Micrografías de aleación AL6XN capturadas por microscopía óptica.

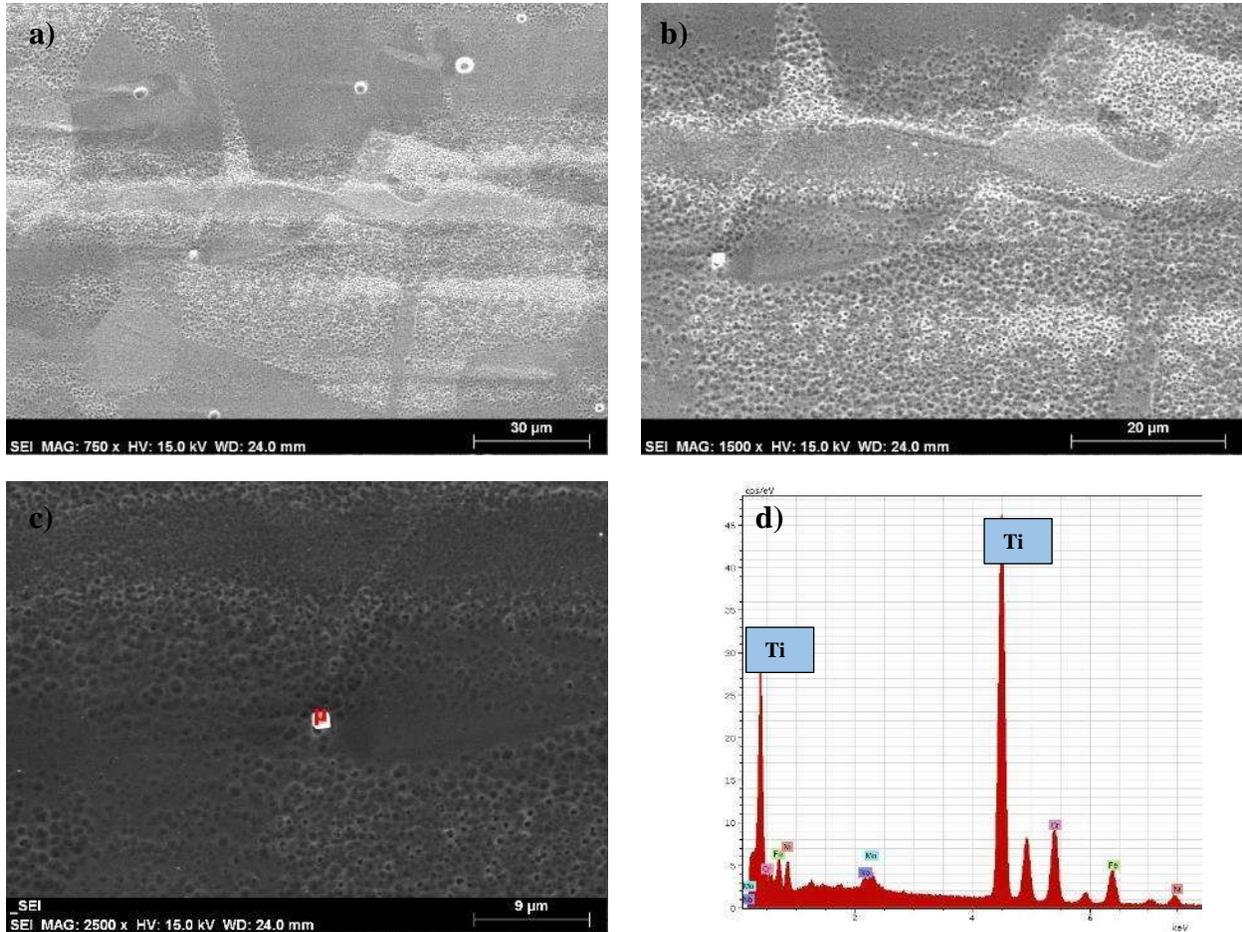
Figura 4.7. Micrografías por microscopía electrónica de barrido de aleación AL6XN, a) 750x, b) 1500x, c) Señalización para análisis puntual de composición, d) Análisis EDS de partícula.

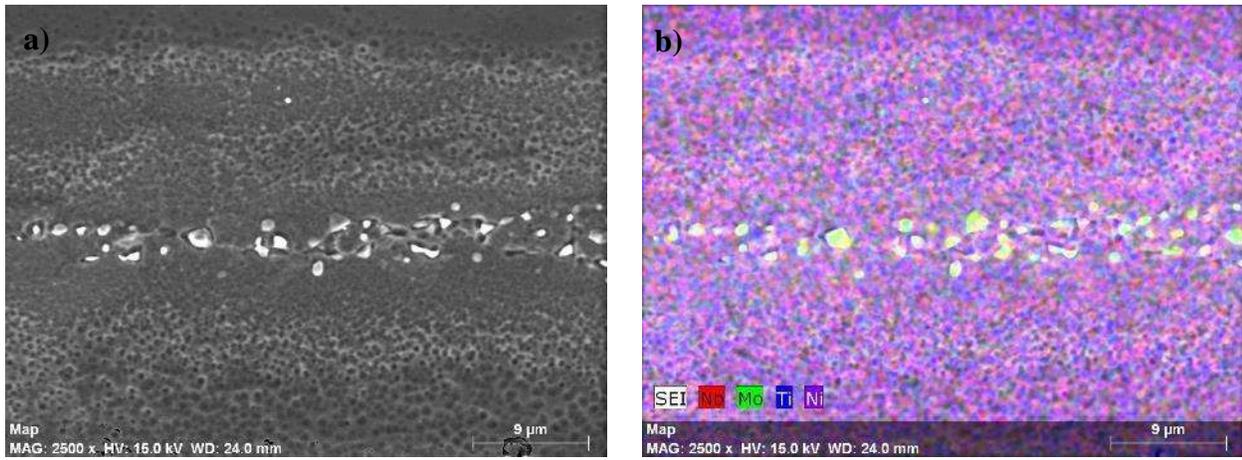
Figura 4.8. Mapeo de zona central de aleación AL6XN a)2500x, b) Nb, Mo, Ti ,Ni.

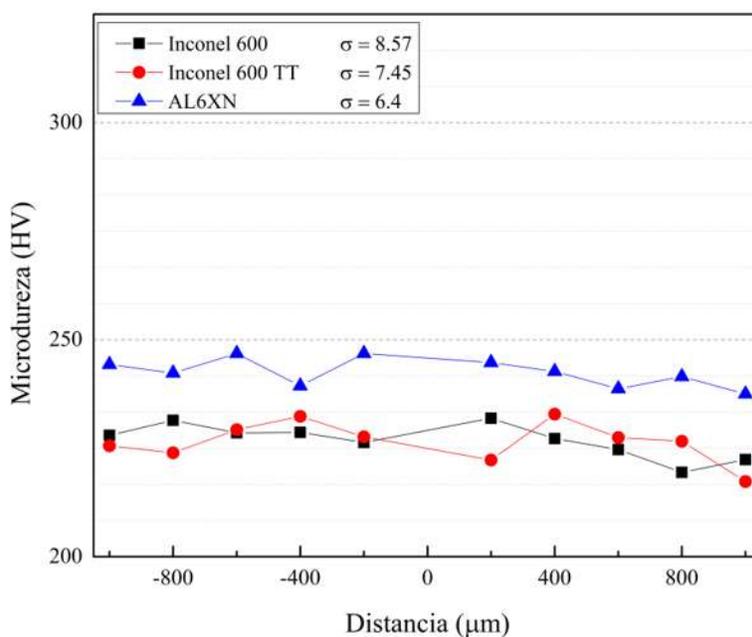
Figura 4.9 Perfiles de microdureza de los materiales base.

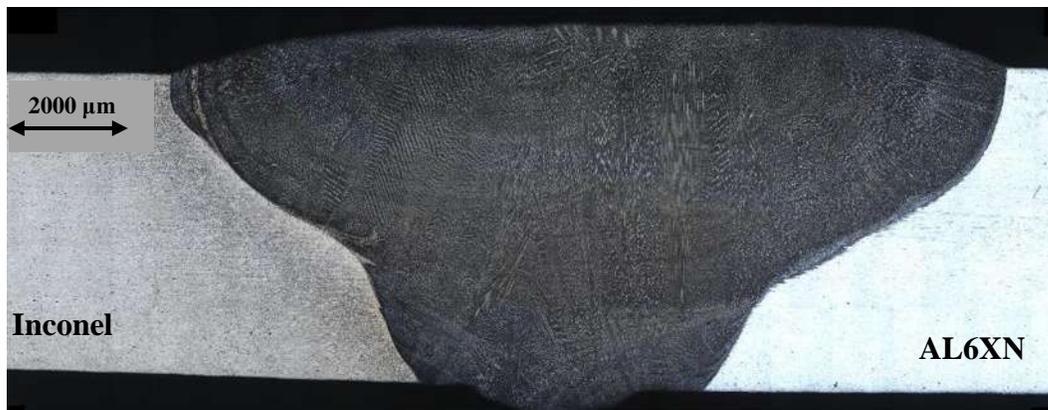
Figura 4.10. Vista transversal de macrografía de la unión disímil entre el Inconel 600 y la aleación AL6XN.

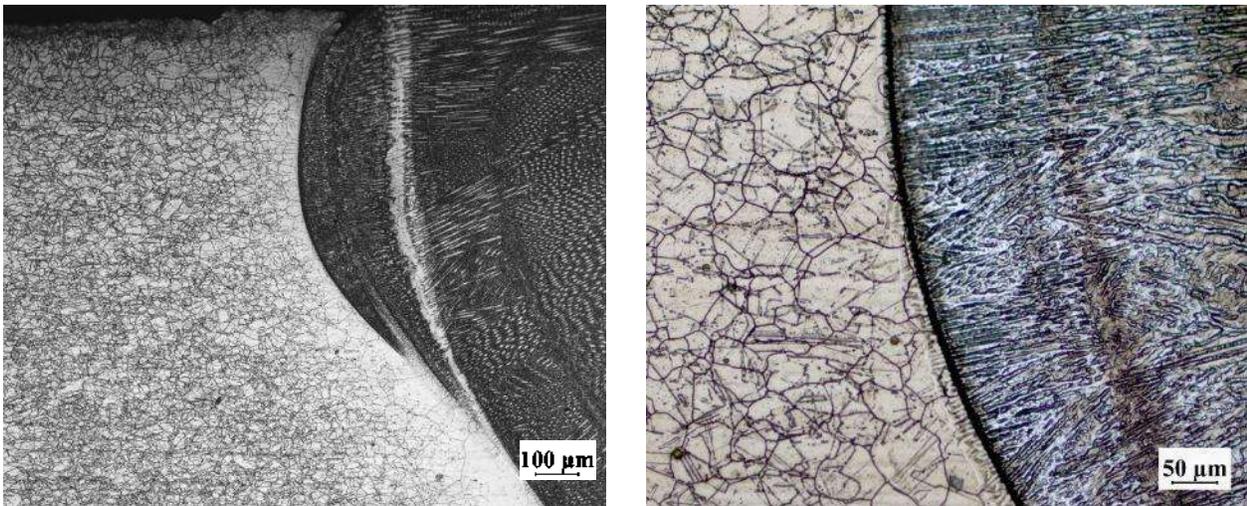
Figura 4.11. Imágenes por microscopía óptica de la zona superior de la interfase entre el cordón de soldadura y la aleación Inconel 600.

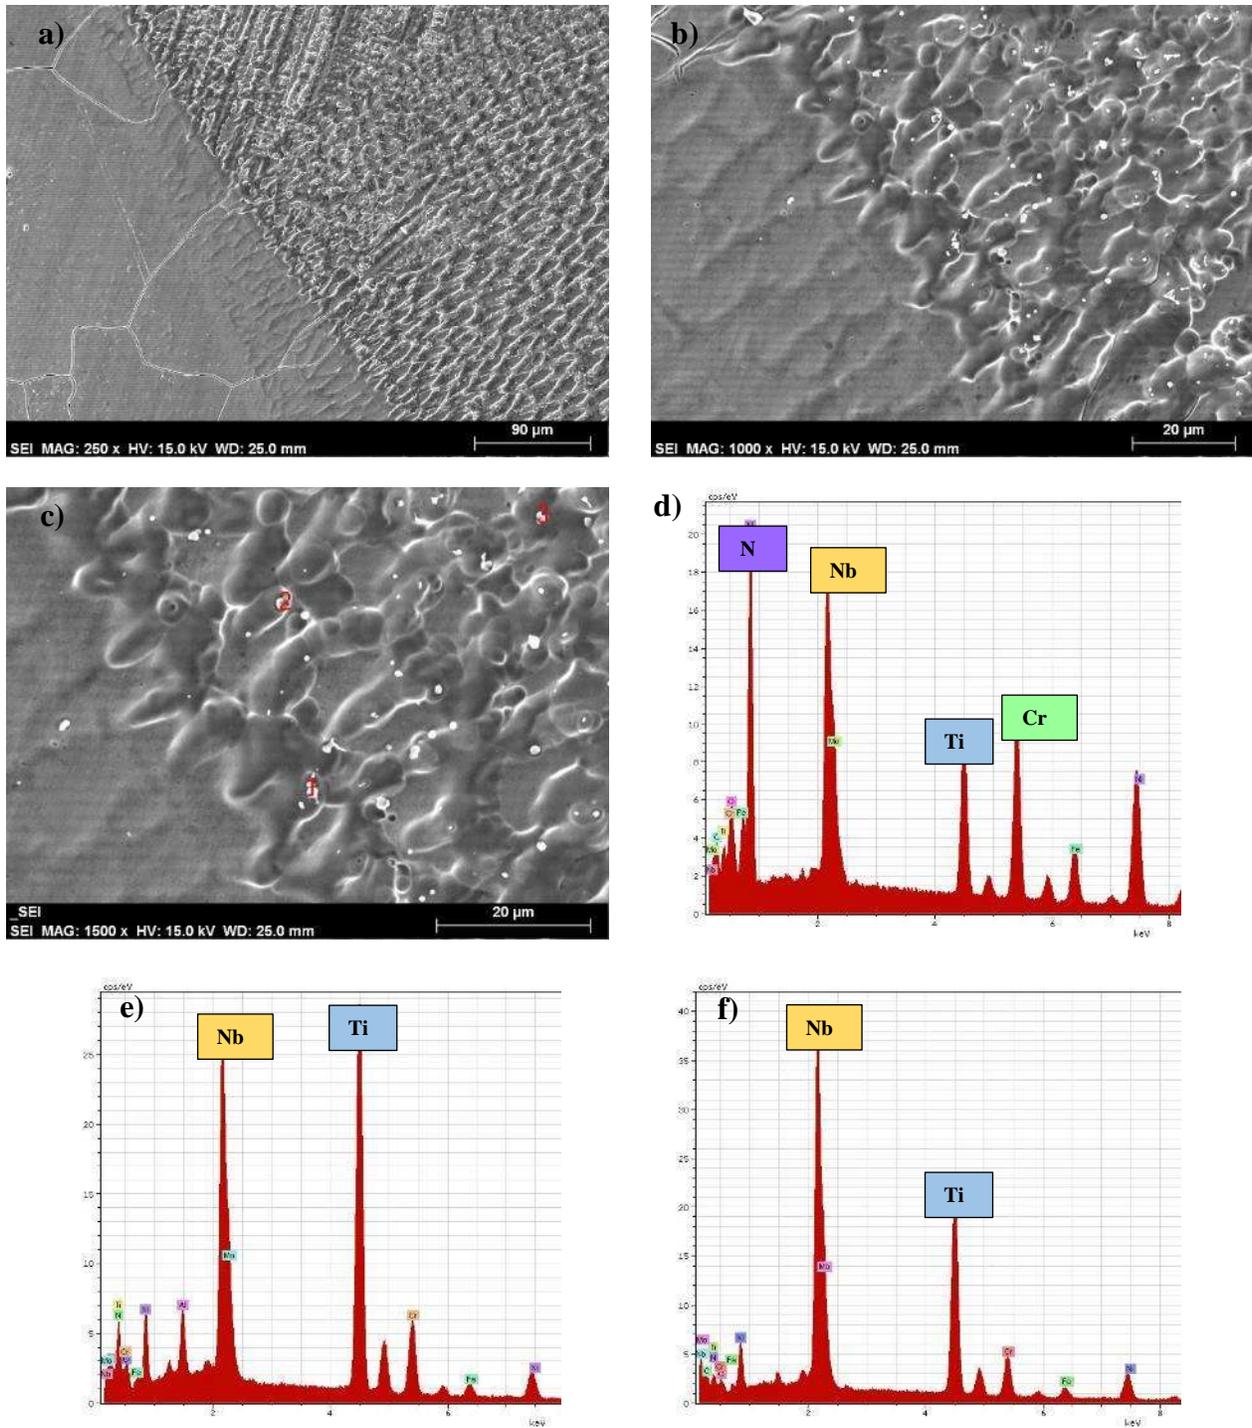
Figura 4.12. Micrografías por microscopía electrónica de barrido de la zona superior de la interfase entre el cordón de soldadura y la aleación Inconel 600, a) 250x, b) 1000x, c) Señalización para análisis puntual de composición a 1500x, d) Análisis EDS de partícula no. 1, e) Análisis EDS de partícula no. 2, f) Análisis EDS de partícula no. 3.

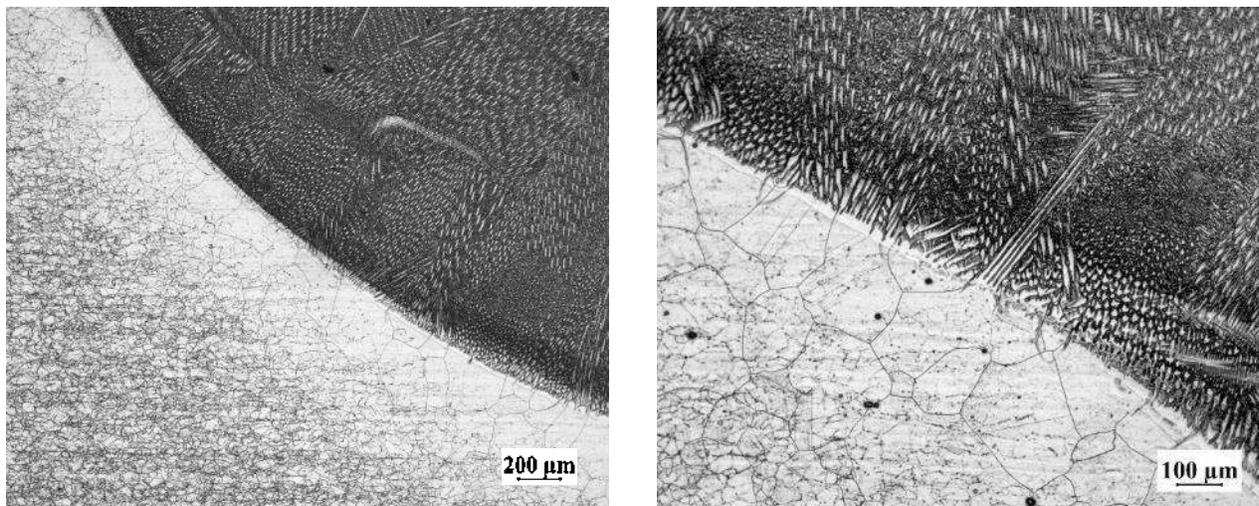
Figura 4.13. Imágenes por microscopía óptica de la zona central de la interfase entre el cordón de soldadura y la aleación Inconel 600.

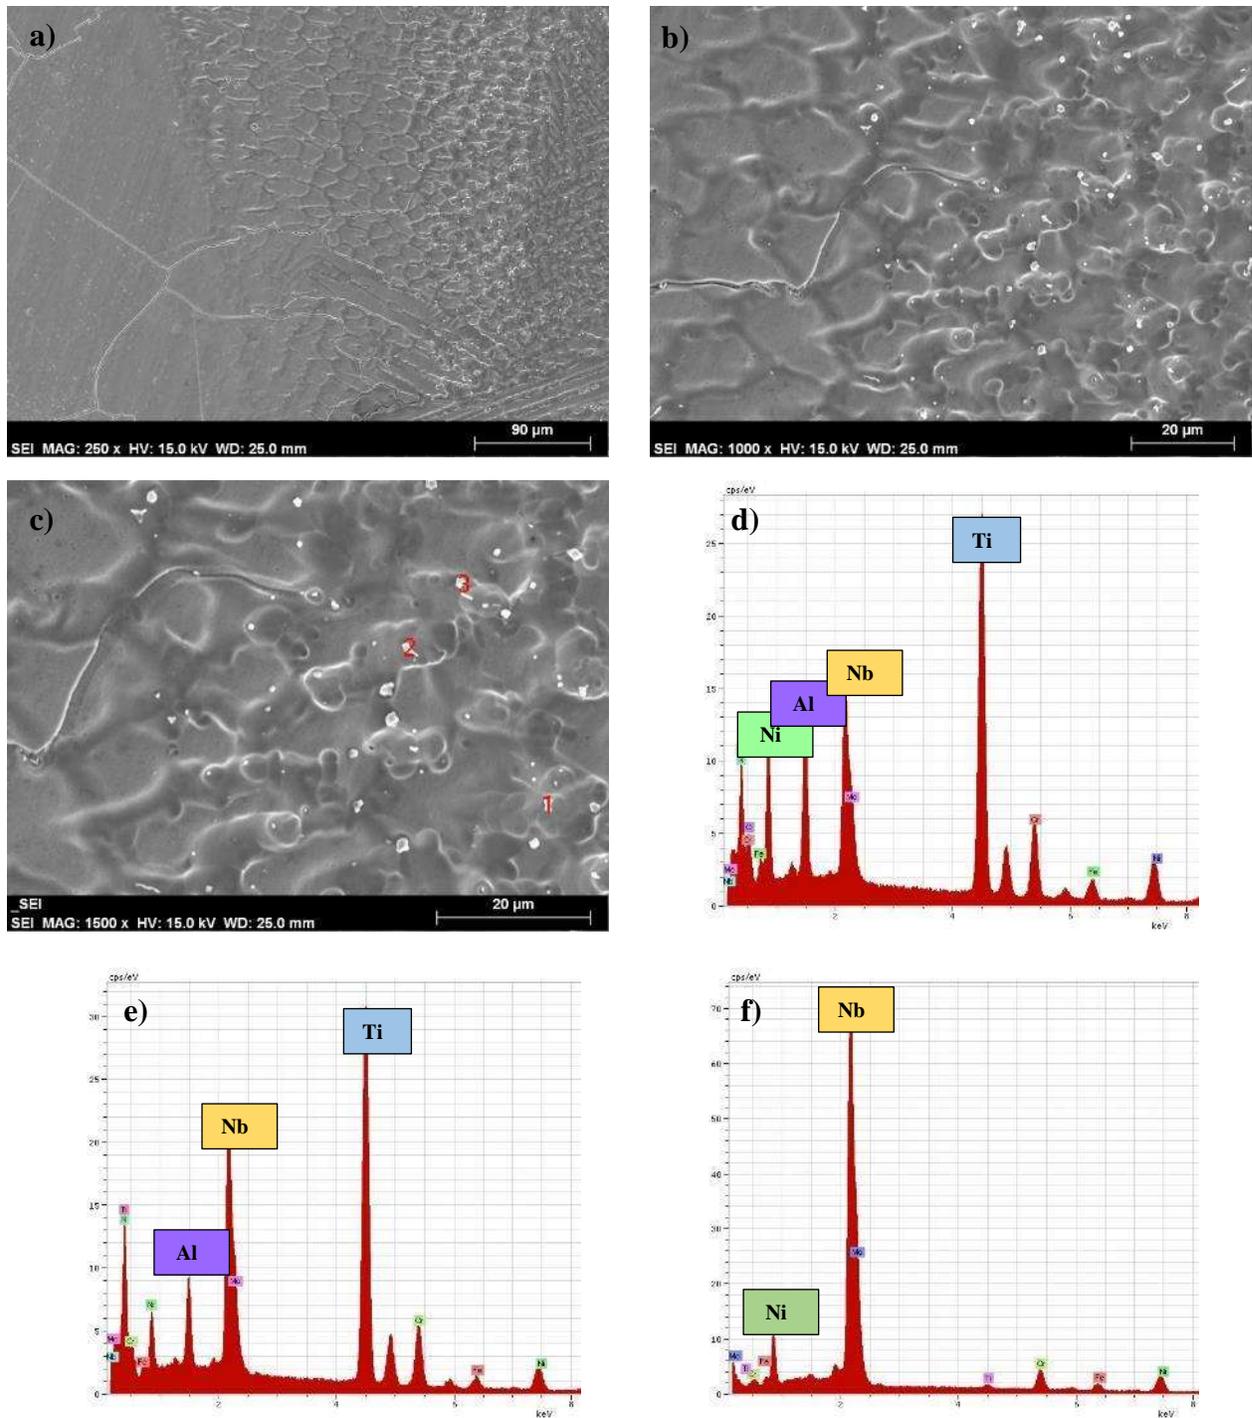
Figura 4.14. Micrografías por microscopía electrónica de barrido de la zona central de la interfase entre el cordón de soldadura y la aleación Inconel 600, a) 250x, b) 1000x, c) Señalización para análisis puntual de composición a 1500x, d) Análisis EDS de partícula no. 1, e) Análisis EDS de partícula no. 2, f) Análisis EDS de partícula no. 3.

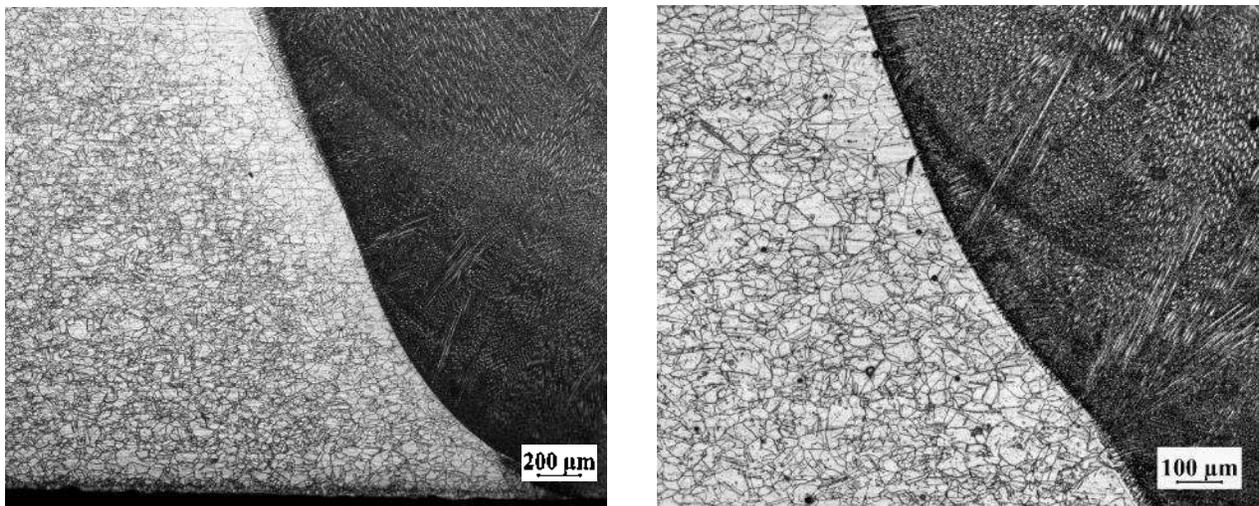
Figura 4.15. Imágenes por microscopía óptica de la zona inferior de la interfase entre el cordón de soldadura y la aleación Inconel 600.

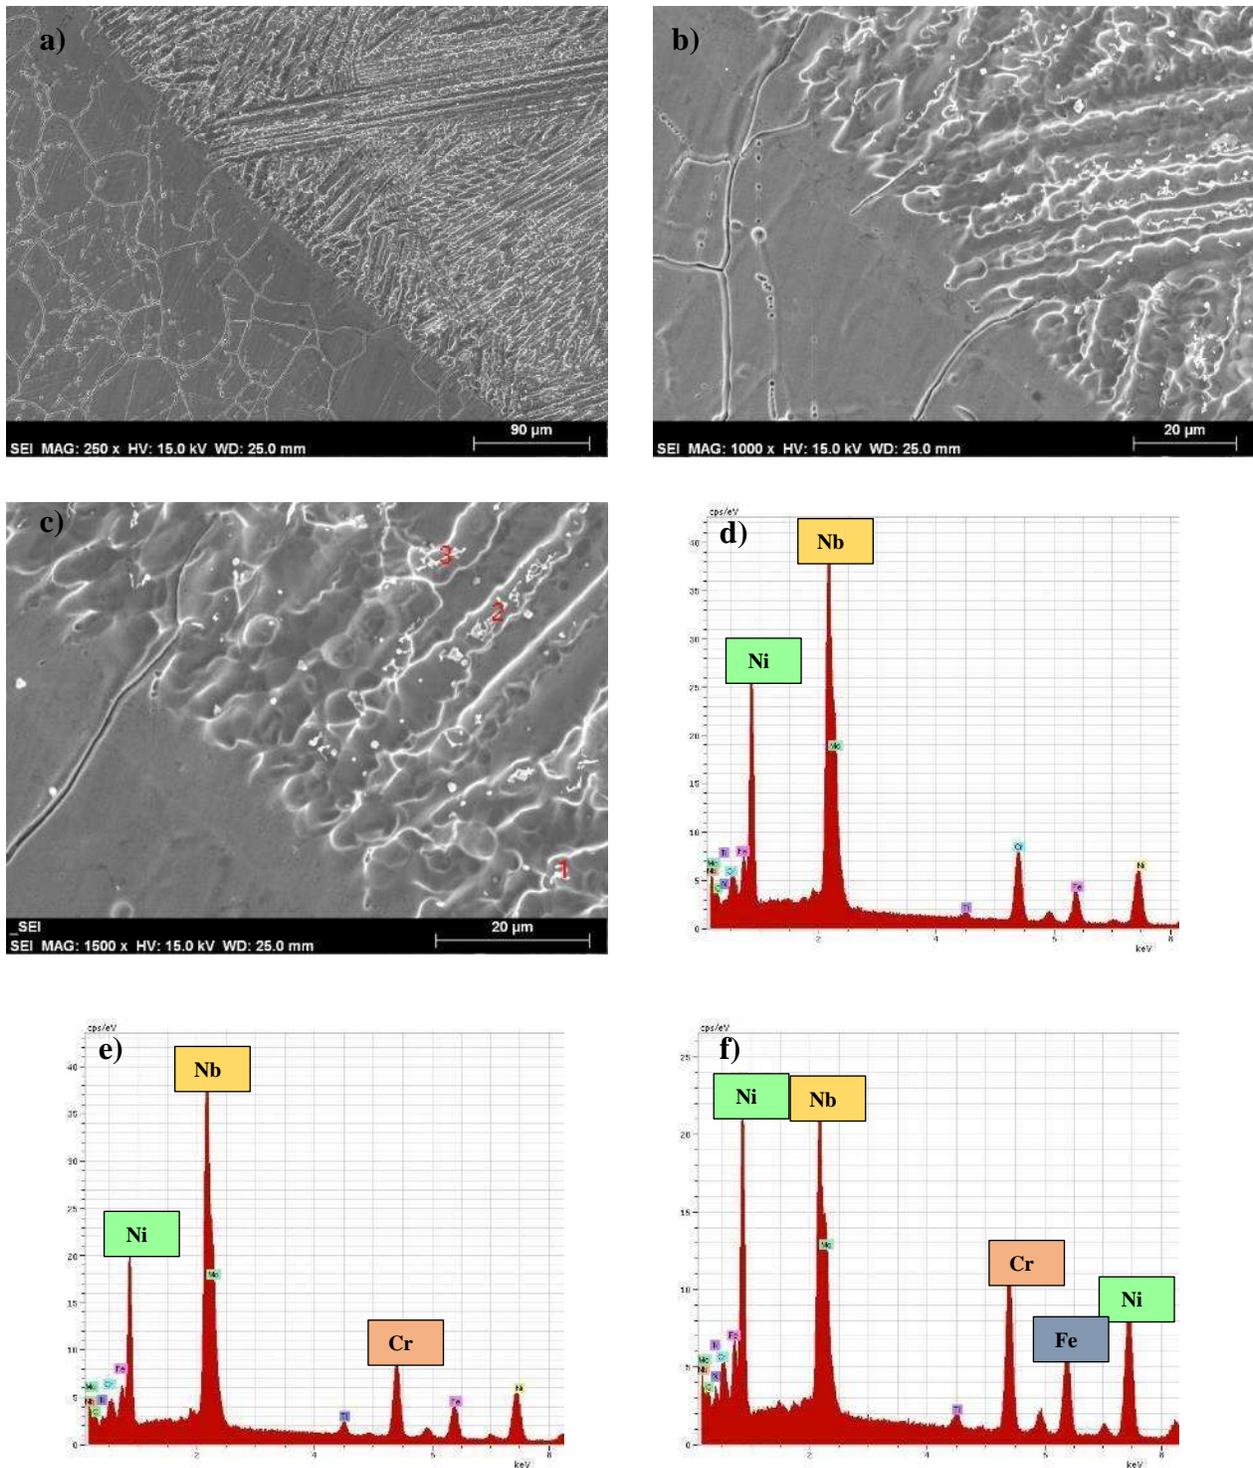
Figura 4.16. Micrografías por microscopía electrónica de barrido de la zona inferior de la interfase entre el cordón de soldadura y la aleación Inconel 600, a) 250x, b) 1000x, c) Señalización para análisis puntual de composición a 1500x, d) Análisis EDS de partícula no. 1, e) Análisis EDS de partícula no. 2, f) Análisis EDS de partícula no. 3.

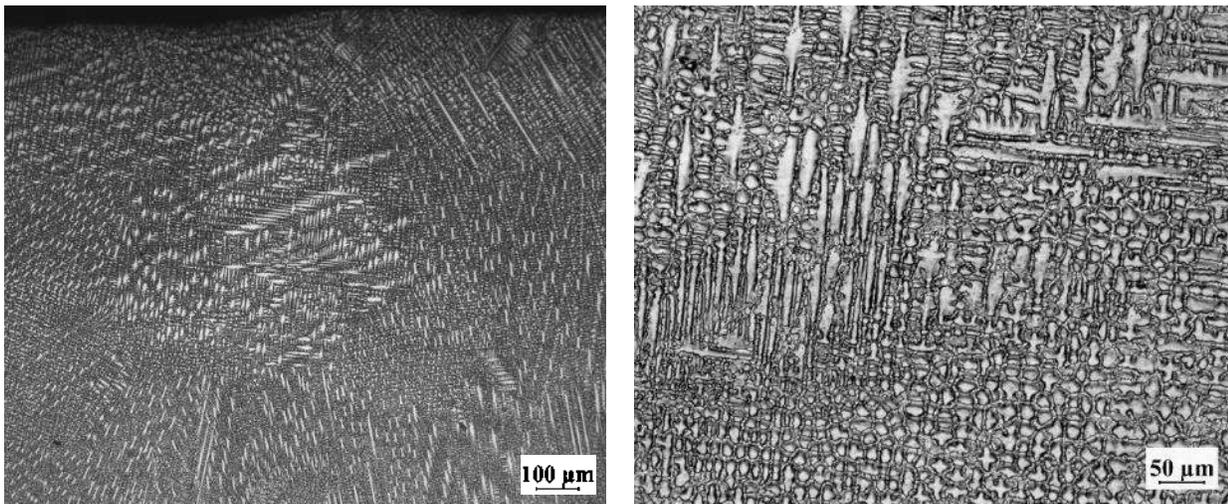
Figura 4.17. Imágenes por microscopía óptica de la zona superior del cordón de soldadura.
