UNIVERSIDAD MICHOACANA DE SAN
NICOLÁS DE HIDALGO

INSTITUTO DE INVESTIGACIÓN EN METALURGIA Y
MATERIALES

“MICROESTRUCTURA Y PROPIEDADES MECÁNICAS DE LA
SOLDADURA DISÍMIL AL6XN - INCONEL 600 ENVEJECIDO”

Tesis que para obtener el Grado de Maestro en Metalurgia y Ciencias de los
Materiales Presenta:

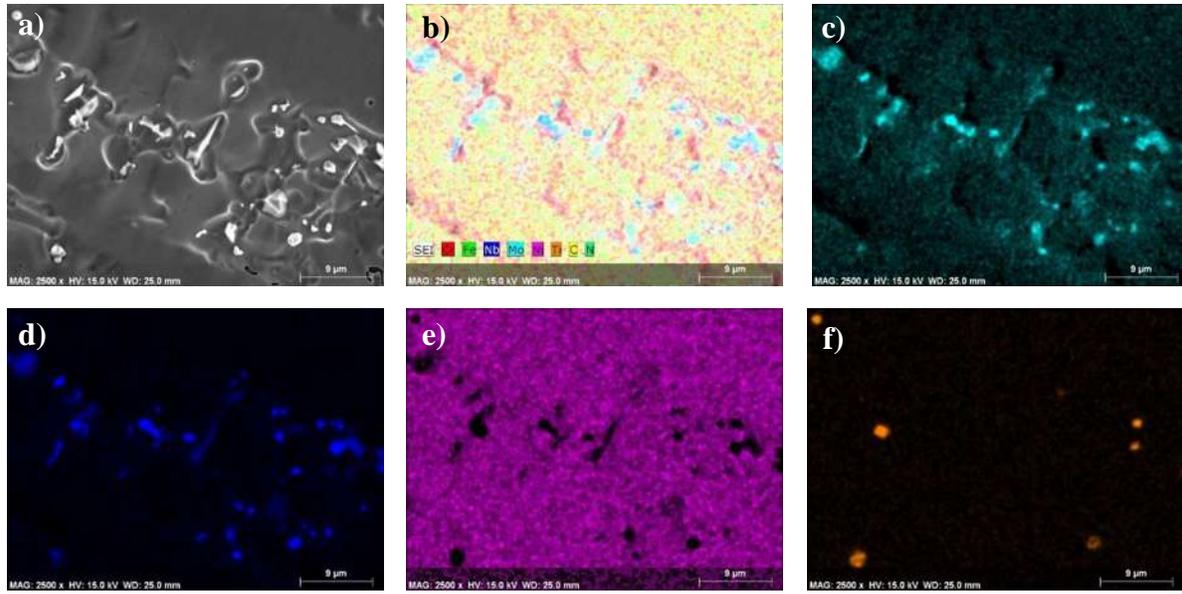
Figura 4.18. Mapeo de la zona superior del cordón de soldadura, a) 2500x, b) Mapeo EDS para c) Mo, d) Nb, e) Ni, e) Ti, respectivamente.

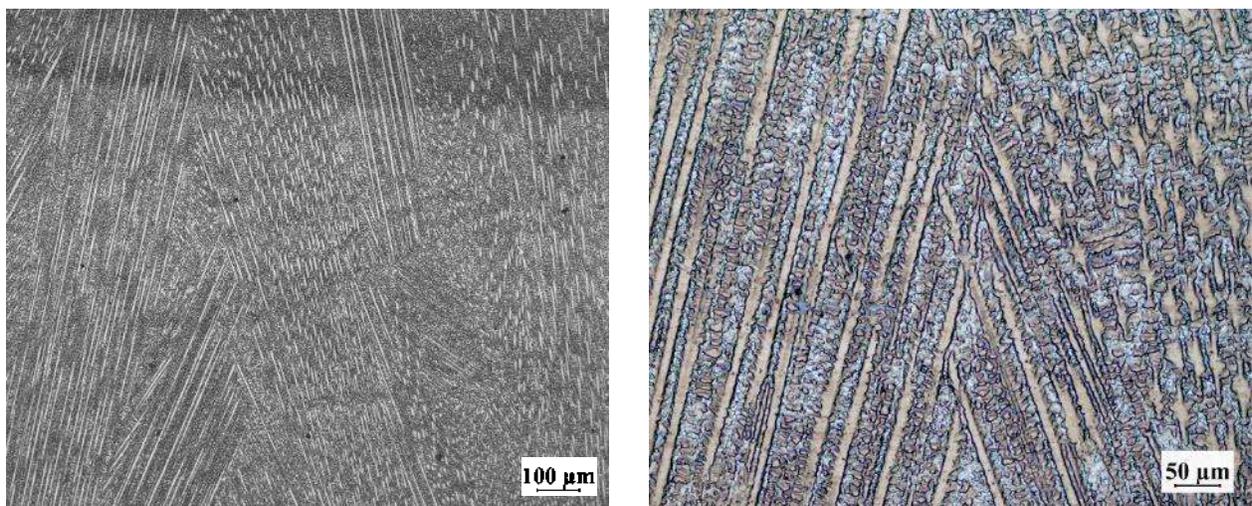
Figura 4.19. Imágenes por microscopía óptica de la zona central del cordón de soldadura.

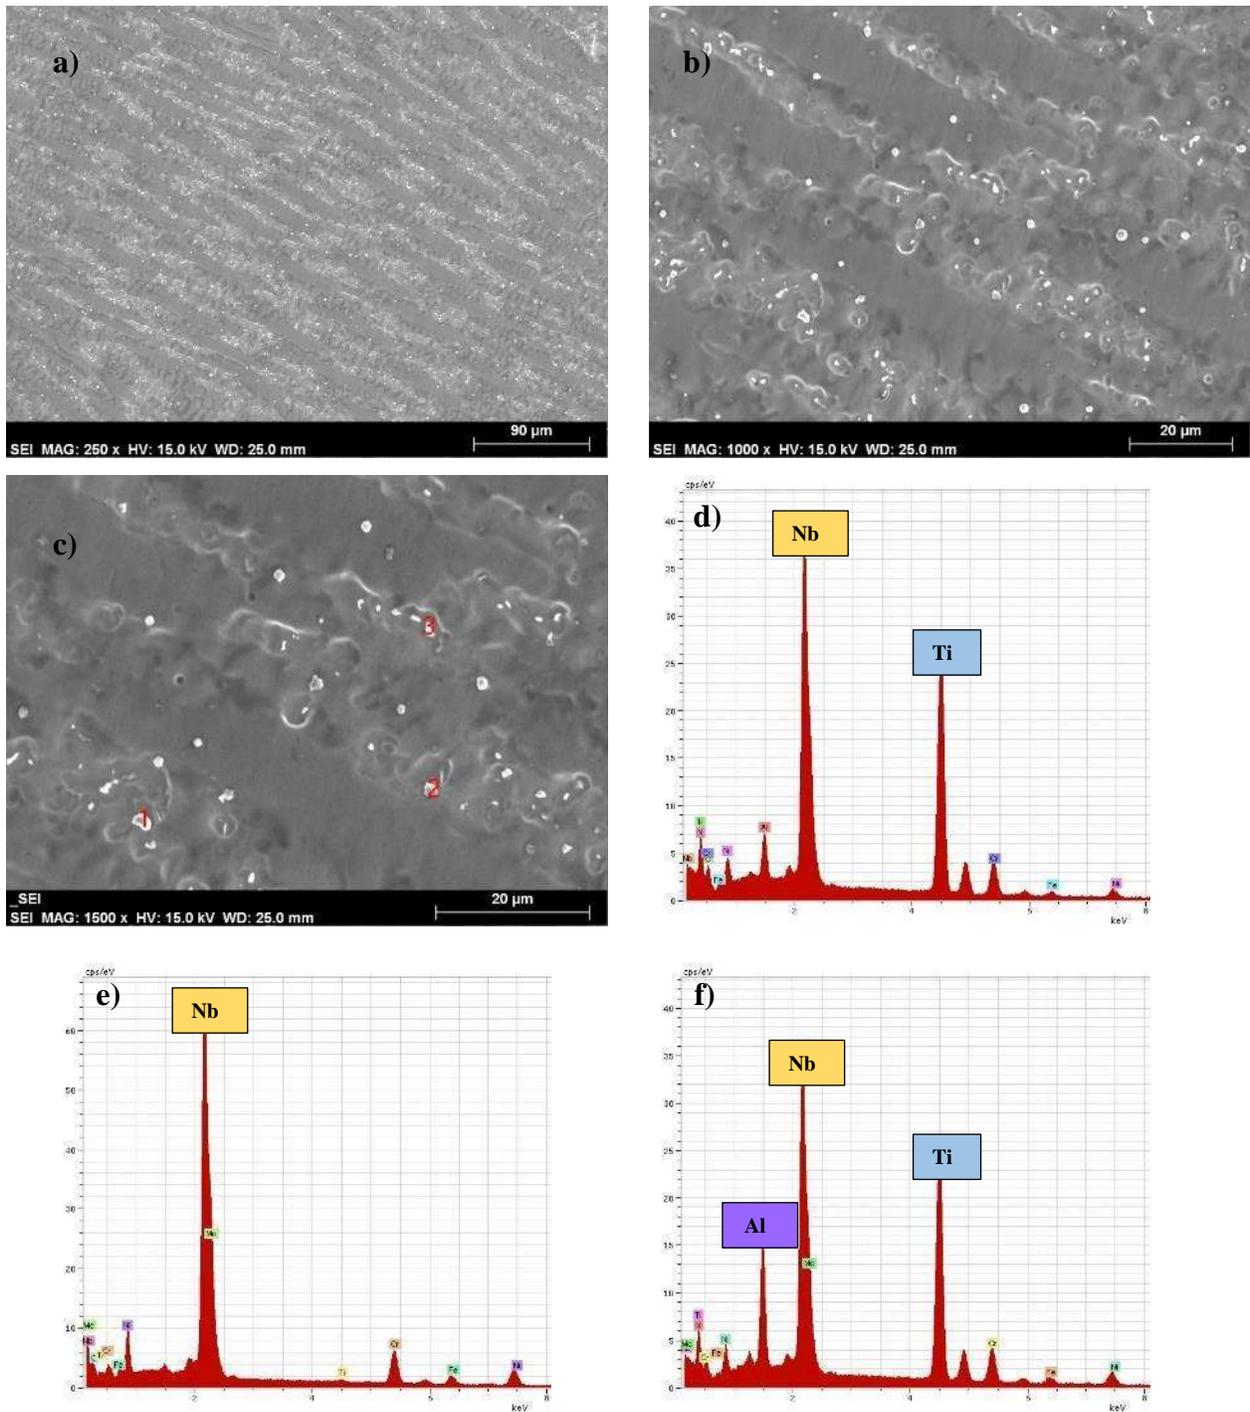
Figura 4.20. Micrografías por microscopía electrónica de barrido de la zona central del cordón de soldadura, a) 250x, b) 1000x, c) Señalización para análisis puntual de composición a 1500x, d) Análisis EDS de partícula no. 1, e) Análisis EDS de partícula no. 2, f) Análisis EDS de partícula no. 3.

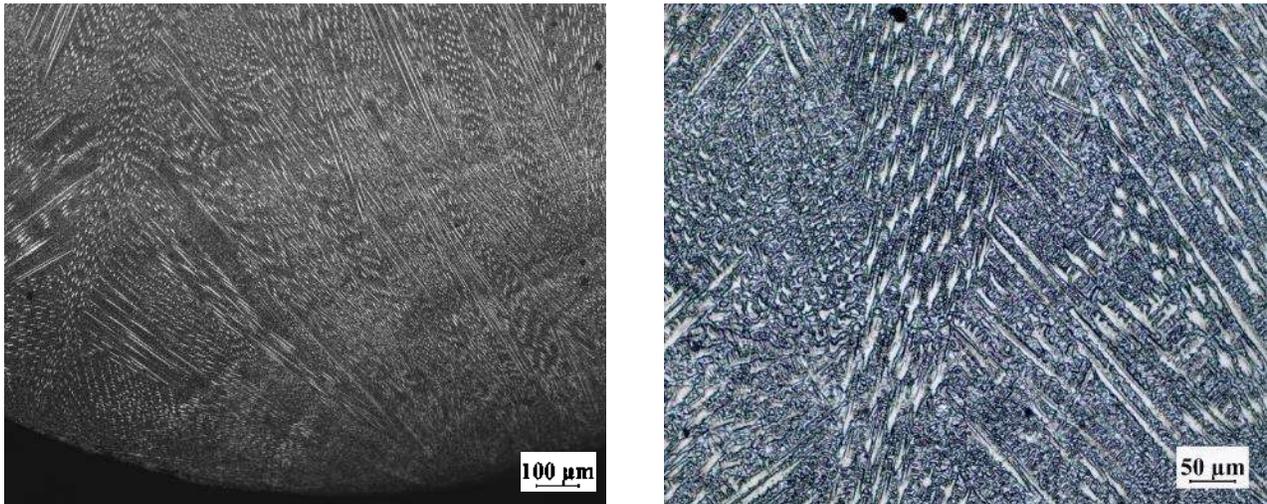
Figura 4.21. Imágenes por microscopía óptica de la zona inferior del cordón de soldadura.

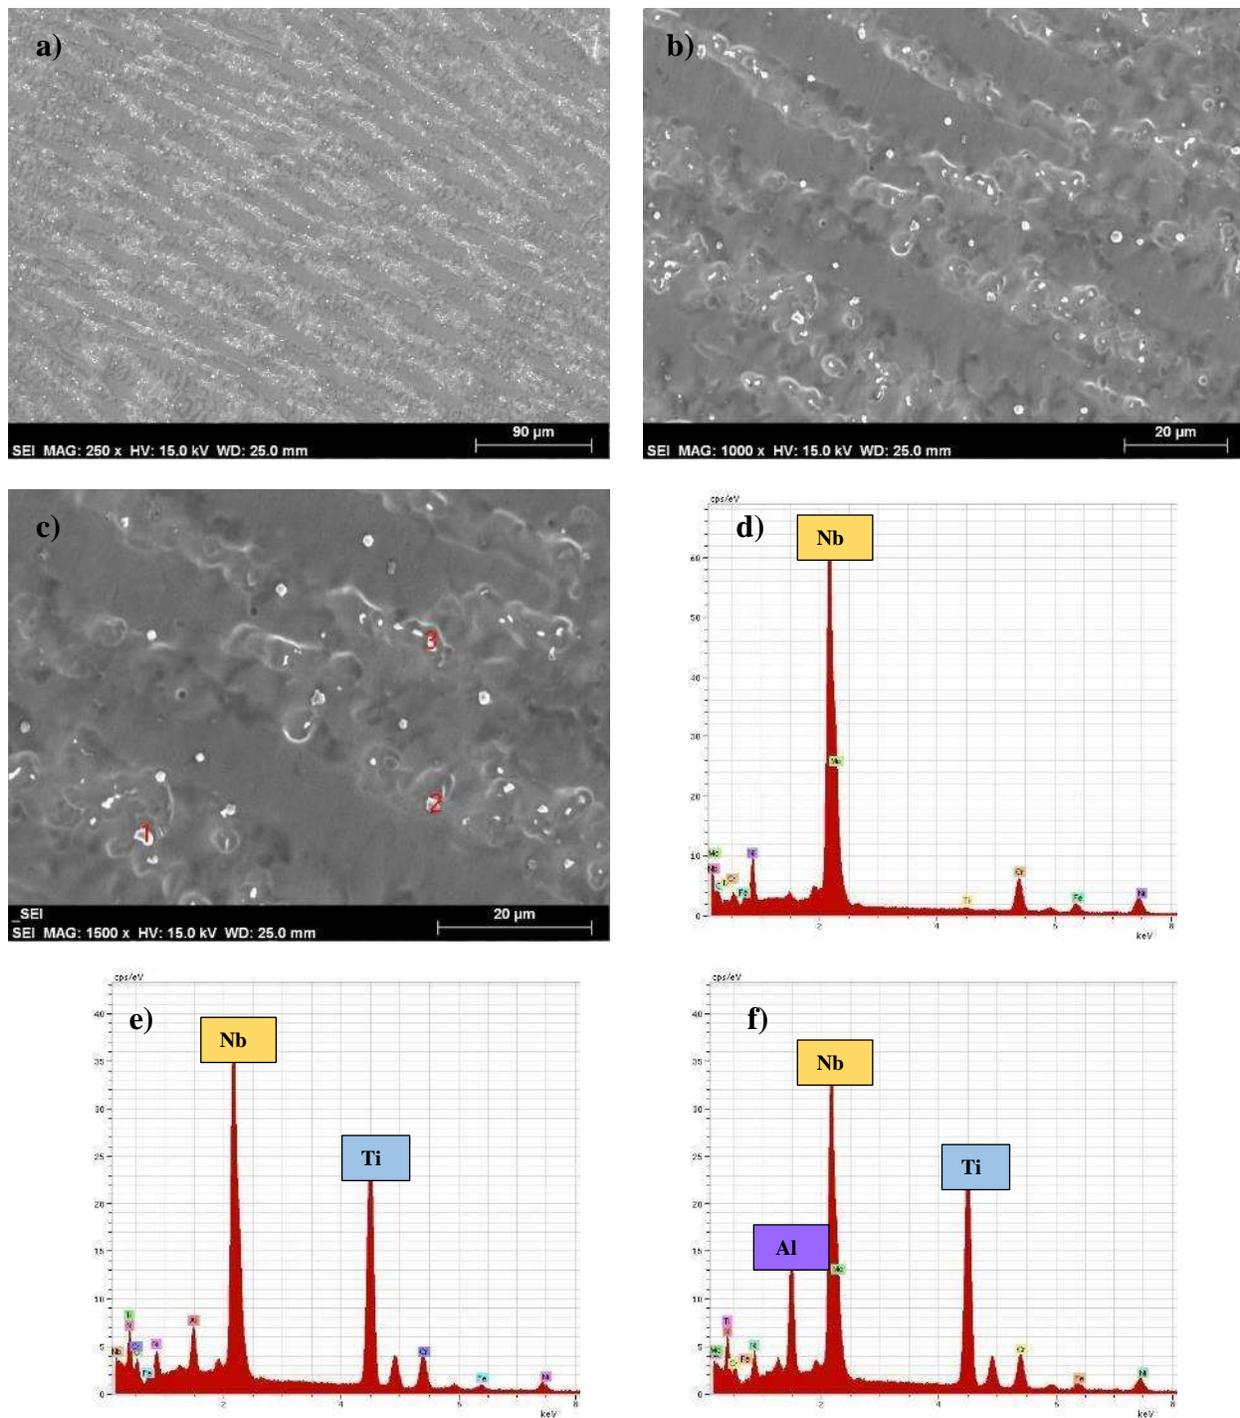
Figura 4.22. Micrografías por microscopía electrónica de barrido de la zona inferior del cordón de soldadura, a) 250x, b) 1000x, c) Señalización para análisis puntual de composición a 1500x, d) Análisis EDS de partícula no. 1, e) Análisis EDS de partícula no. 2, f) Análisis EDS de partícula no. 3.

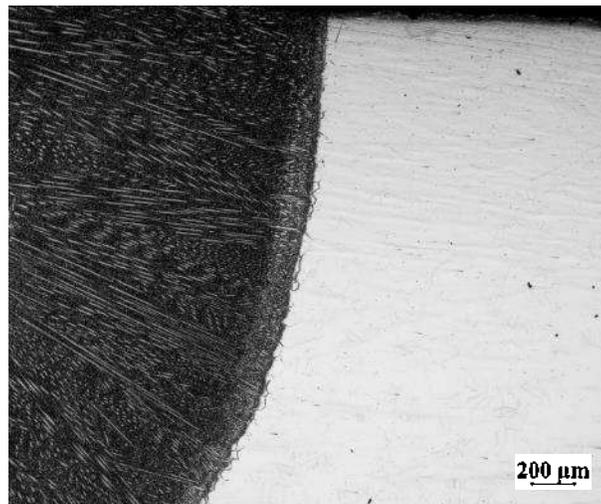
Figura 4.23. Imágenes por microscopía óptica de la zona inferior de la interfase entre el cordón de soldadura y la aleación AL6XN.

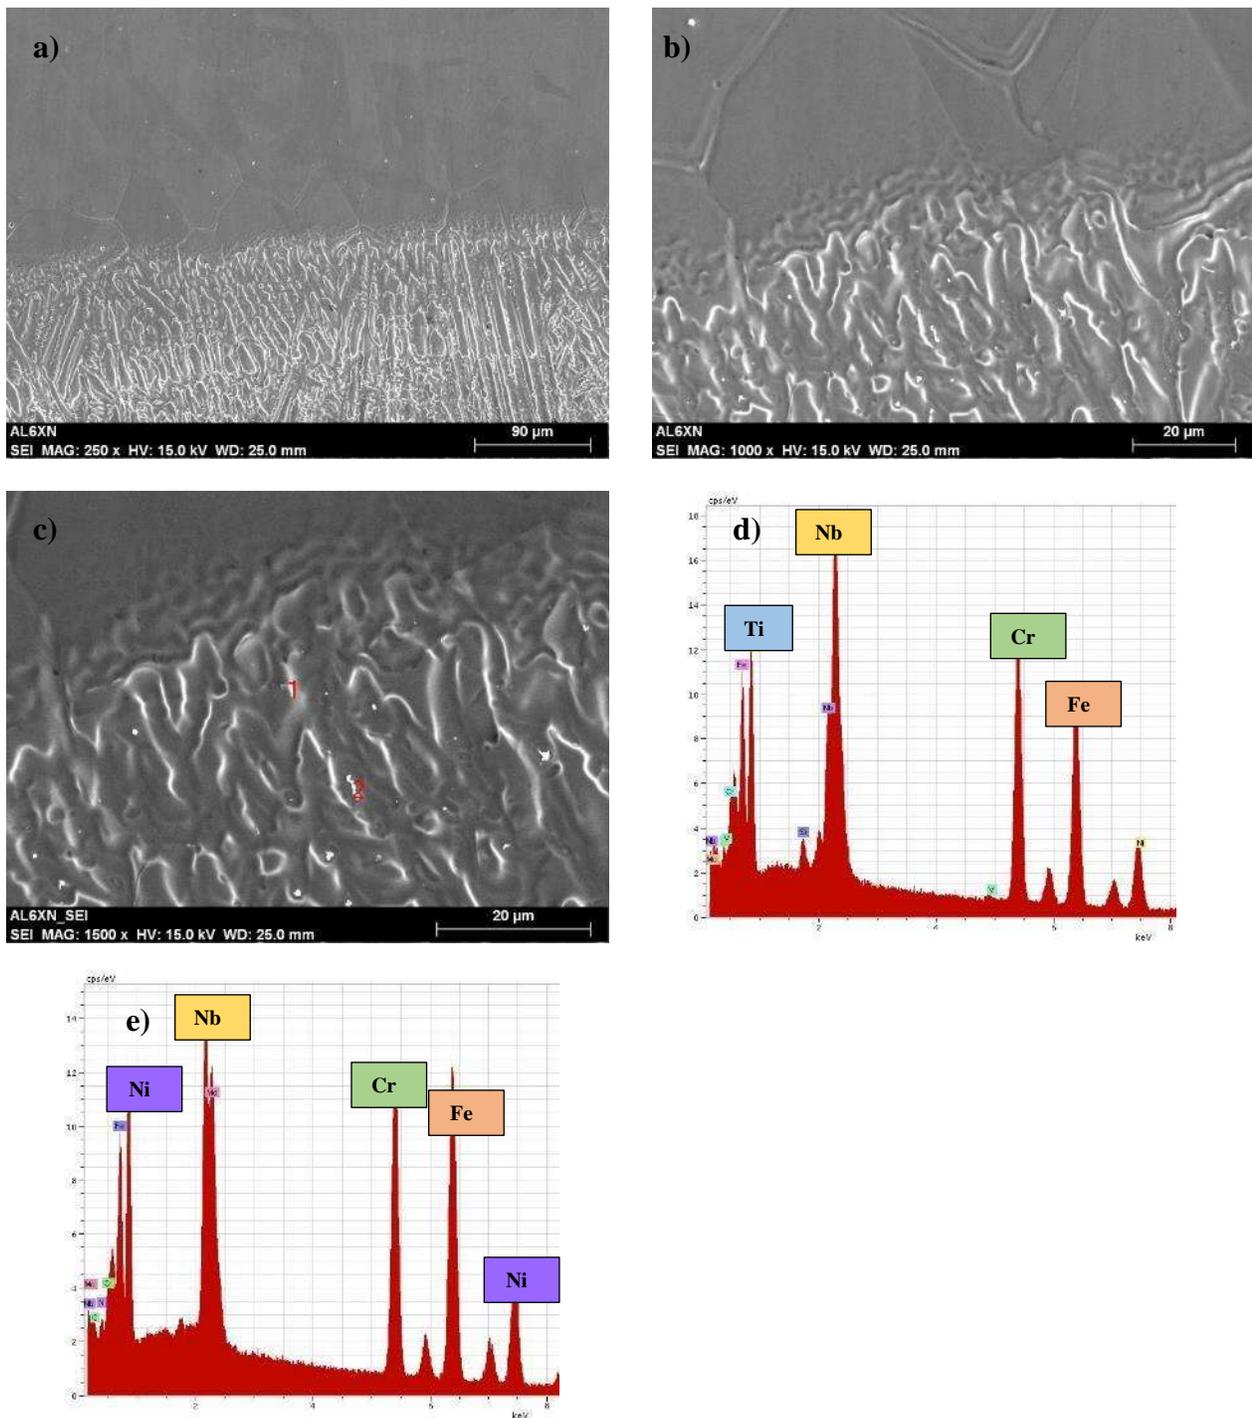
Figura 4.24. Micrografías por microscopía electrónica de barrido de la zona superior de la interfase entre el cordón de soldadura y la aleación AL6XN, a) 250x, b) 1000x, c) Señalización para análisis puntual de composición a 1500x, d) Análisis EDS de partícula no. 1, e) Análisis EDS de partícula no. 2.

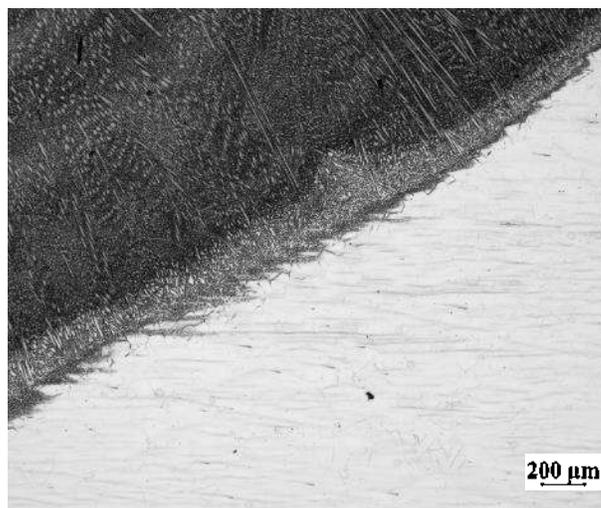
Figura 4.25. Imágenes por microscopía óptica de la zona central de la interfase entre el cordón de soldadura y la aleación AL6XN.

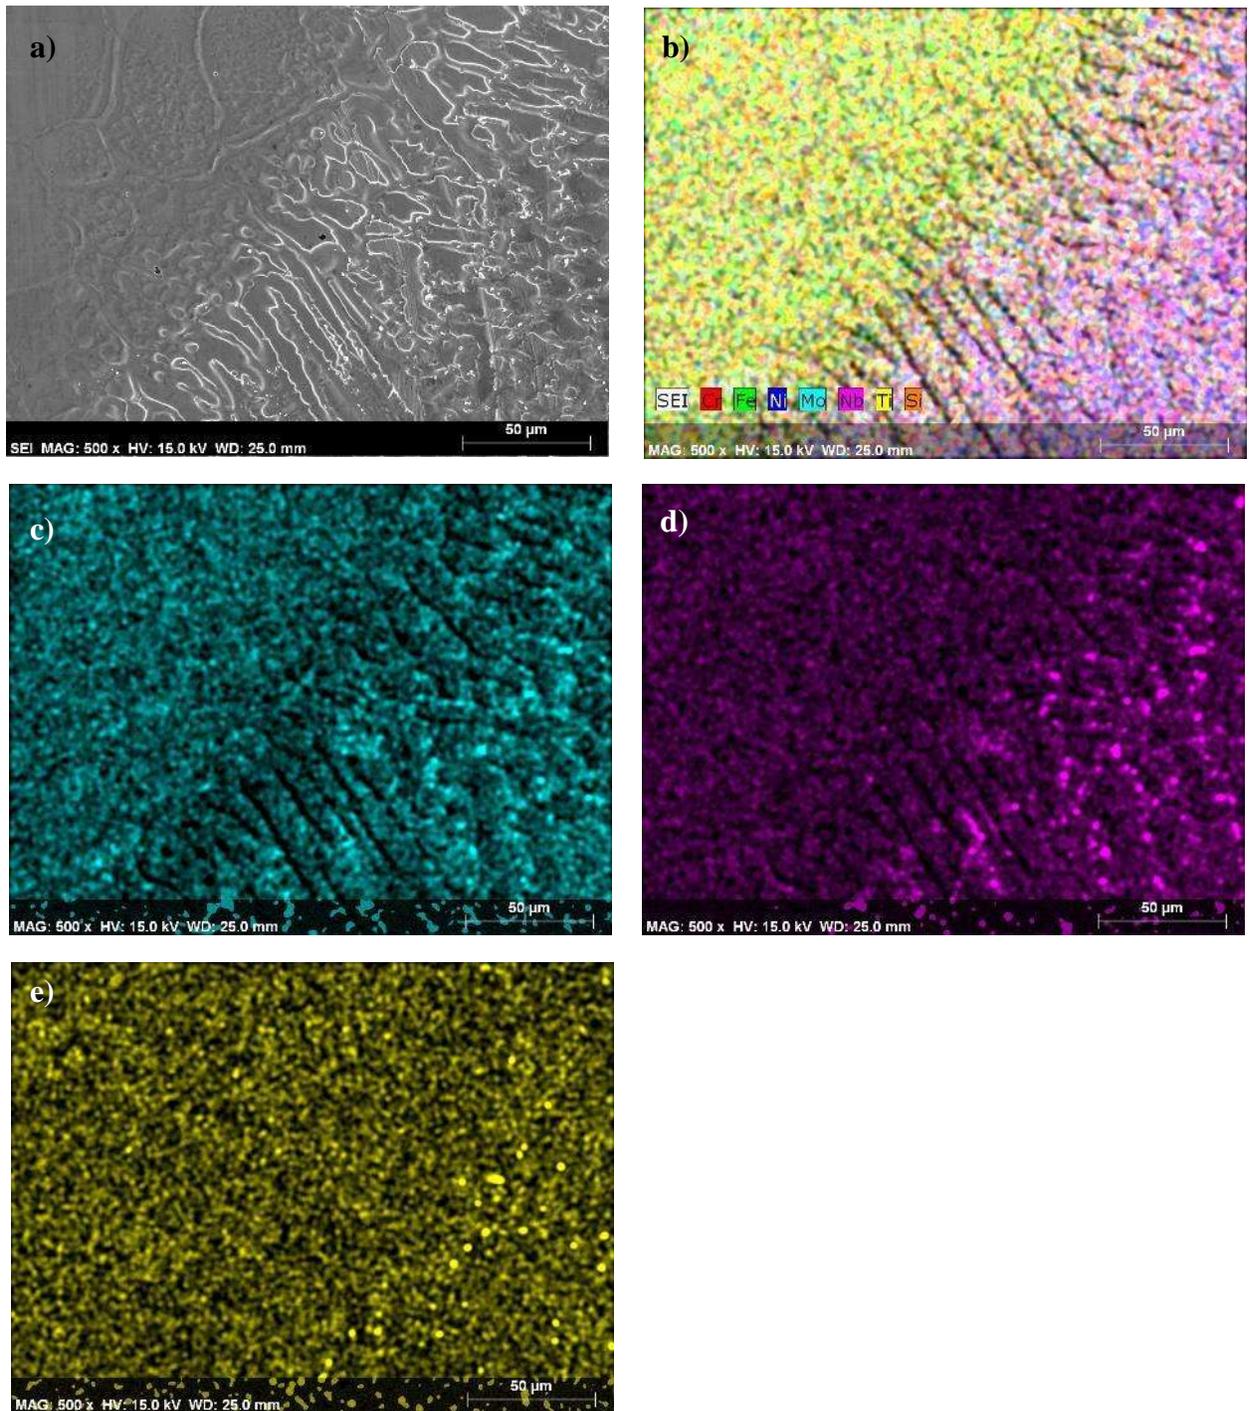
Figura 4.26. Mapeo por microscopía electrónica de barrido de la zona central de la interfase entre el cordón de soldadura y la aleación AL6XN, a) 500x, b) Mapeo completo, y se muestra por elemento c) Molibdeno, d) Niobio, e) Titanio.

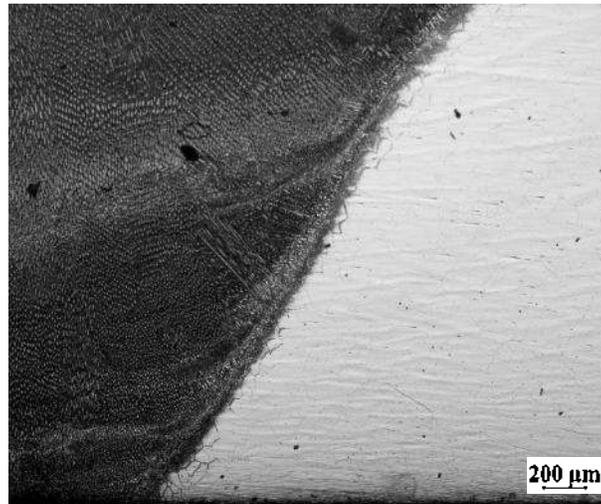
Figura 4.27. Imágenes por microscopía óptica de la zona inferior de la interfase entre el cordón de soldadura y la aleación AL6XN.

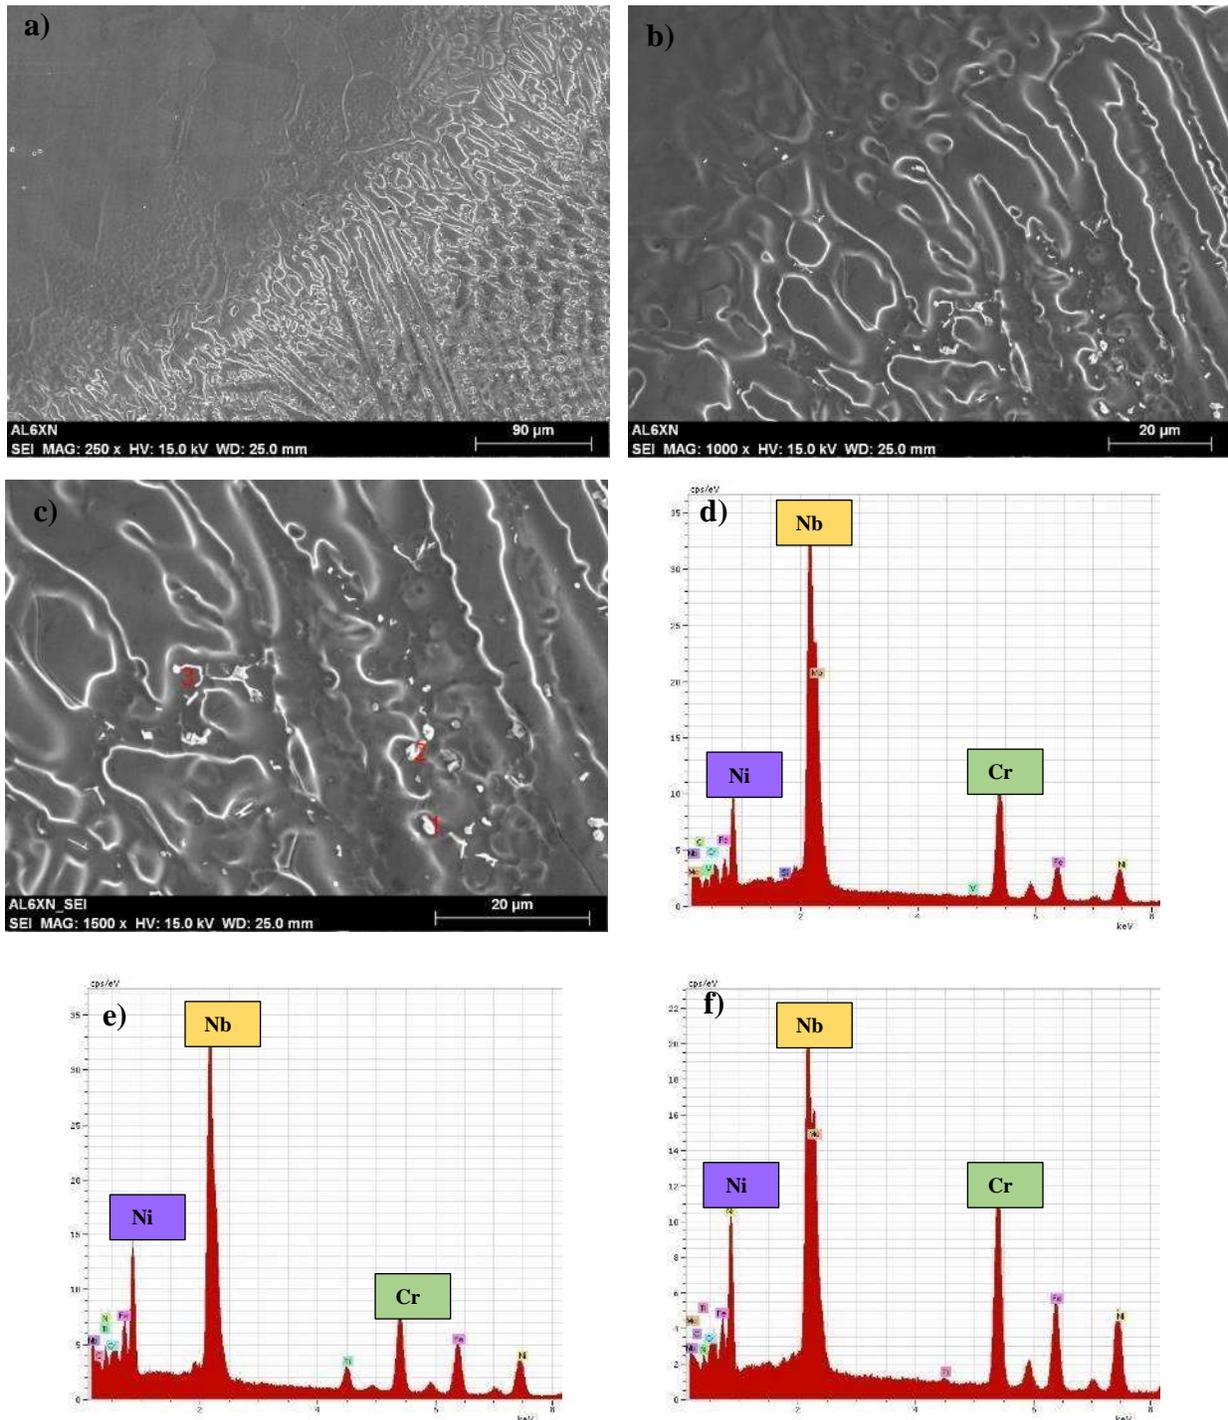
Figura 4.28. Micrografías por microscopía electrónica de barrido de la zona inferior de la interfase entre el cordón de soldadura y la aleación AL6XN, a) 250x, b) 1000x, c) Señalización para análisis puntual de composición a 1500x, d) Análisis EDS de partícula no. 1, e) Análisis EDS de partícula no. 2, f) Análisis EDS de partícula no. 3.

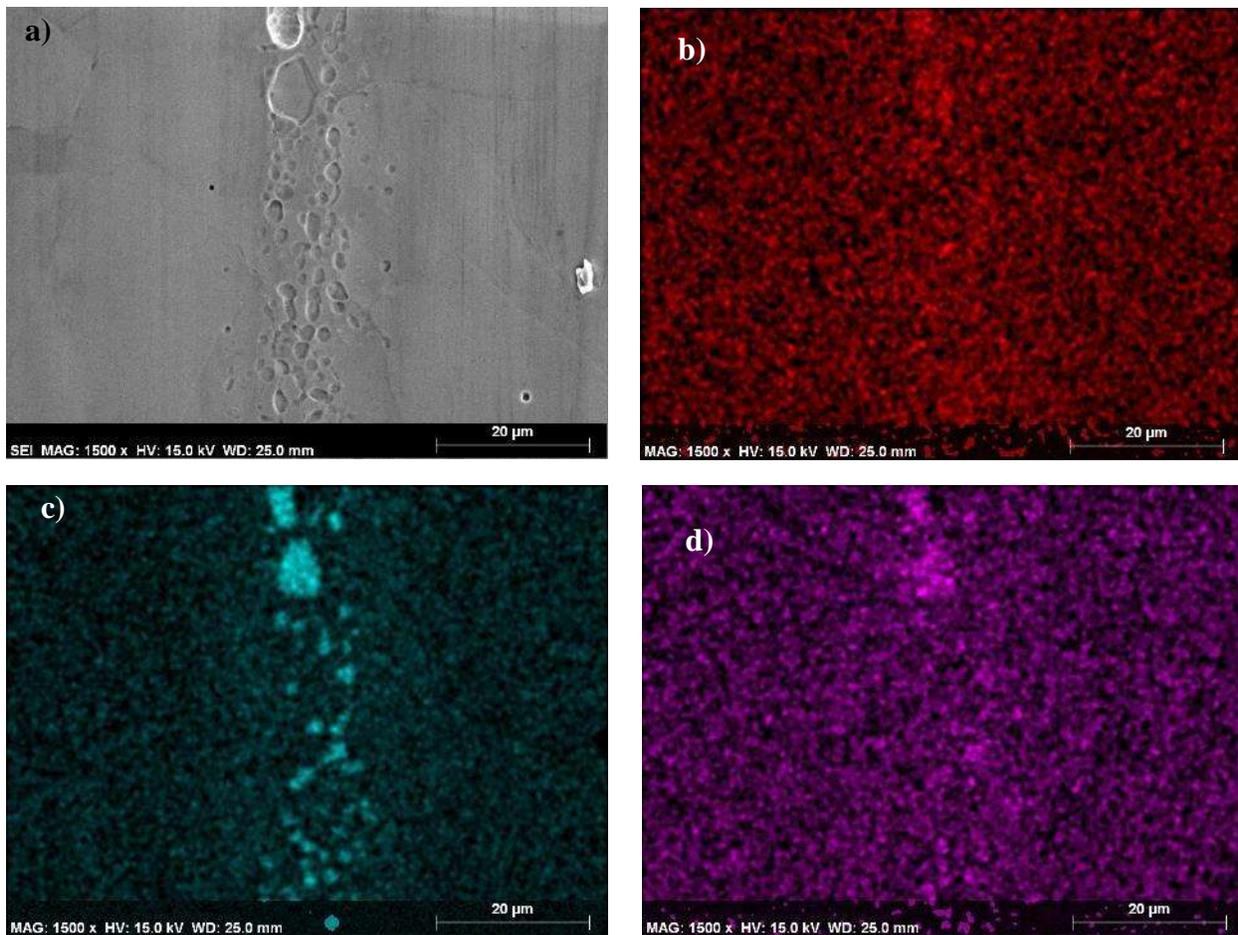
Figura 4.29. Mapeos zona central de la aleación AL6XN por microscopia electrónica de barrido, a) 1500x, por elemento se muestra b) Cromo, c) Molibdeno, d) Niobio.

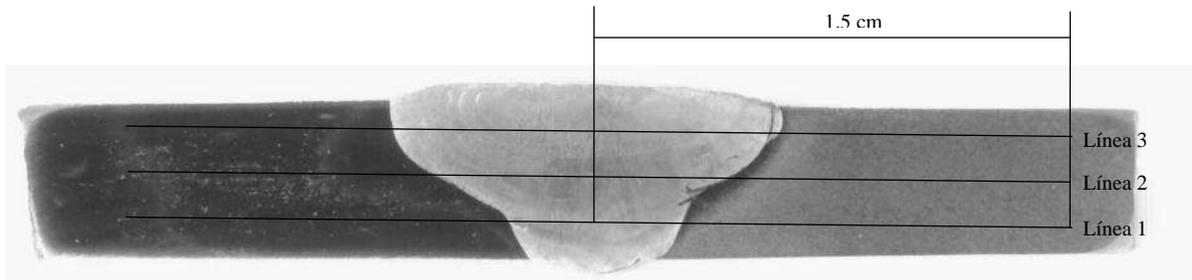
Figura 4.30. Macrografía con señalización de las líneas en las que se realizaron los barridos de microdureza.

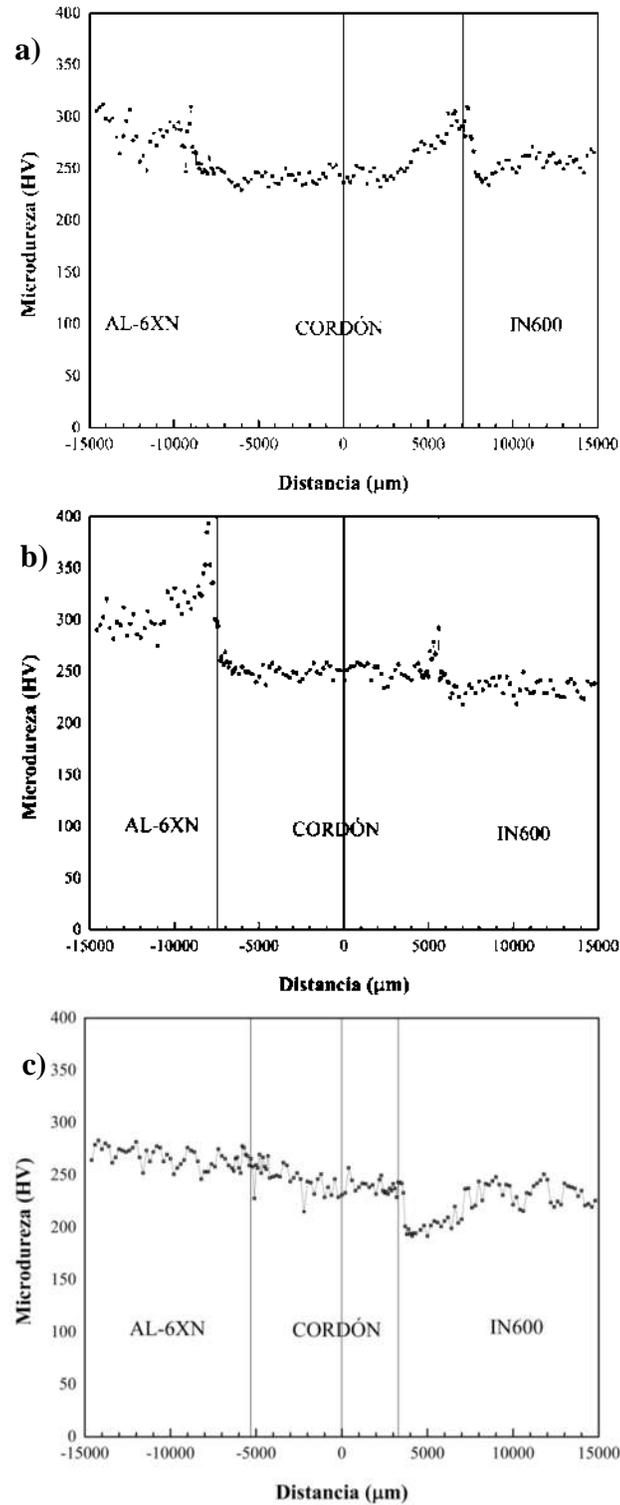
Figura 4.31. Perfiles de microdureza en el cordón de soldadura, a) Mediciones para línea 3, b) Línea 2 y c) Línea 1, respectivamente.

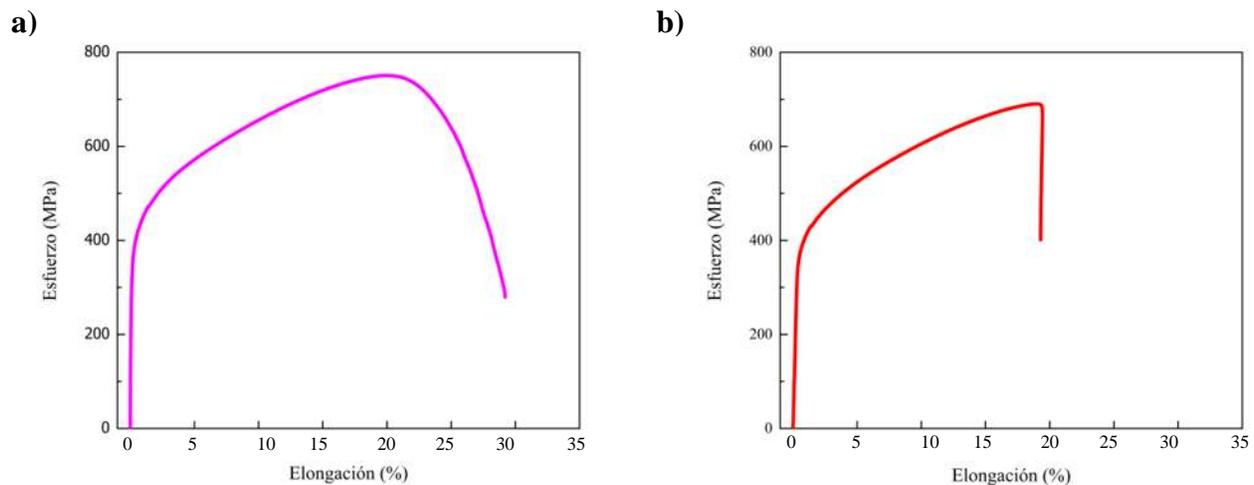
Figura 4.32. Curvas esfuerzo vs porcentaje de elongación de las probetas ensayadas a) Probeta 1, b) Probeta 2.

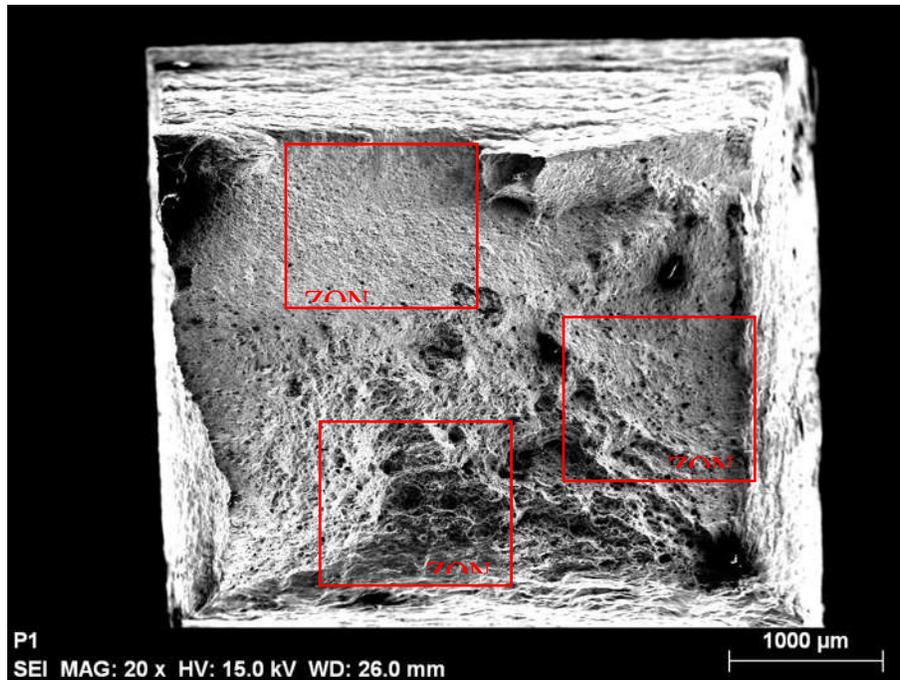
Figura 4.33. Macrografía de probeta ensayada para ensayo de tracción.

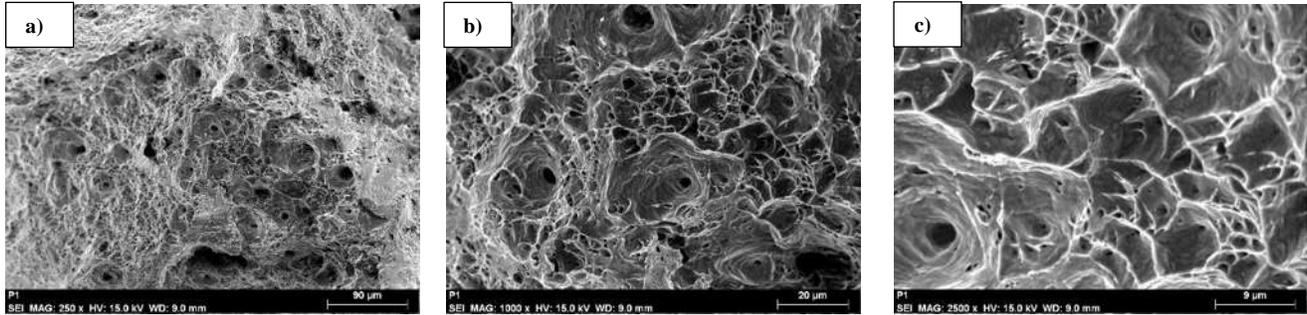
Figura 4.34. Micrografías de la zona 1 de probeta ensayada por ensayo de tracción vistas bajo MEB.

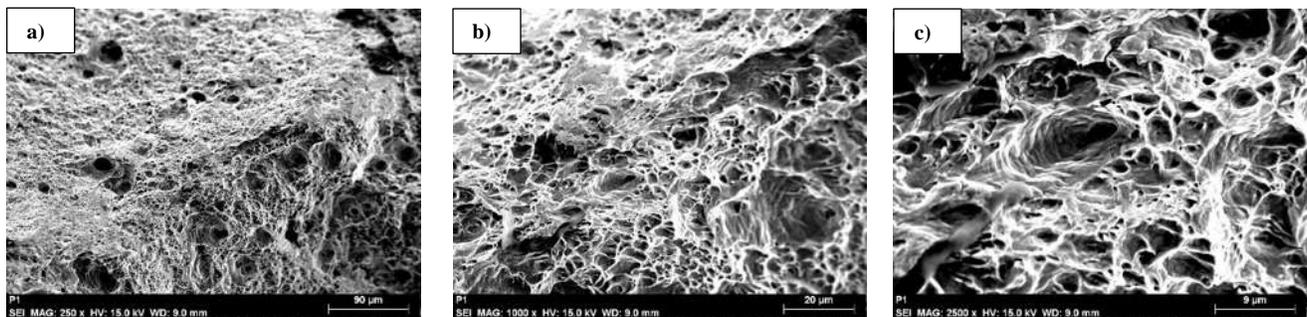
Figura 4.35. Micrografías de la zona 2 de probeta ensayada por ensayo de tracción vistas bajo MEB.

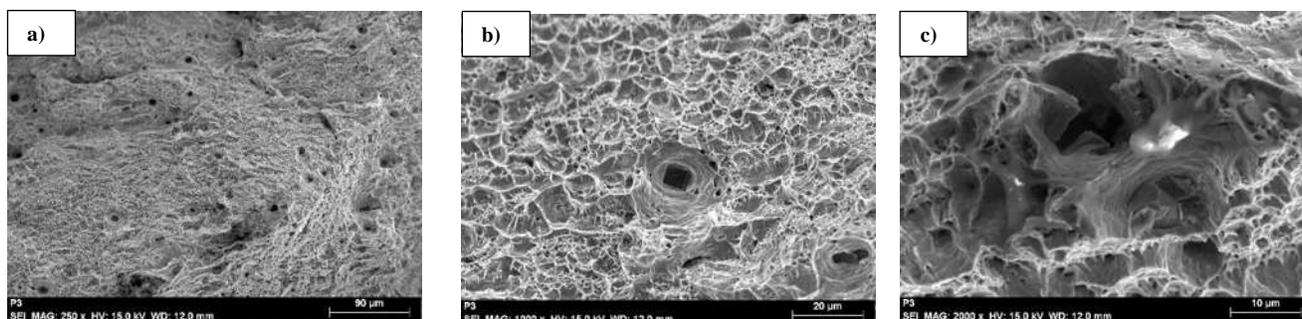
Figura 4.36. Micrografías de la zona 1 de probeta ensayada por ensayo de tracción vistas bajo MEB.

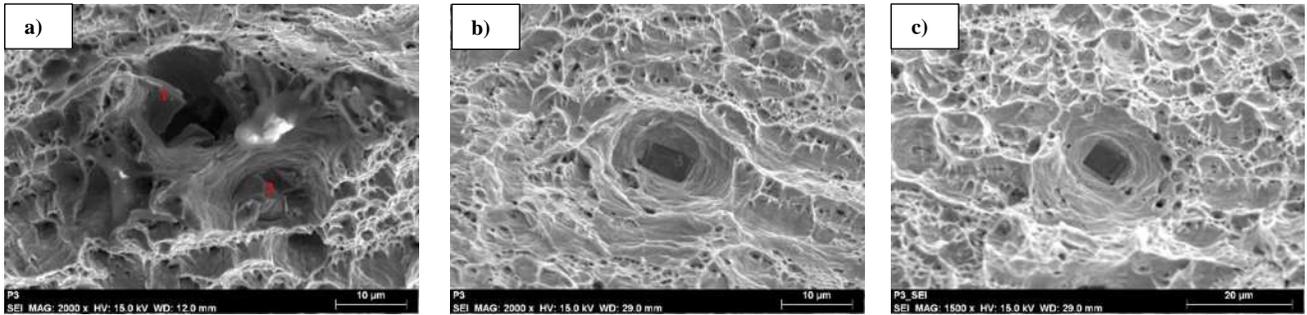
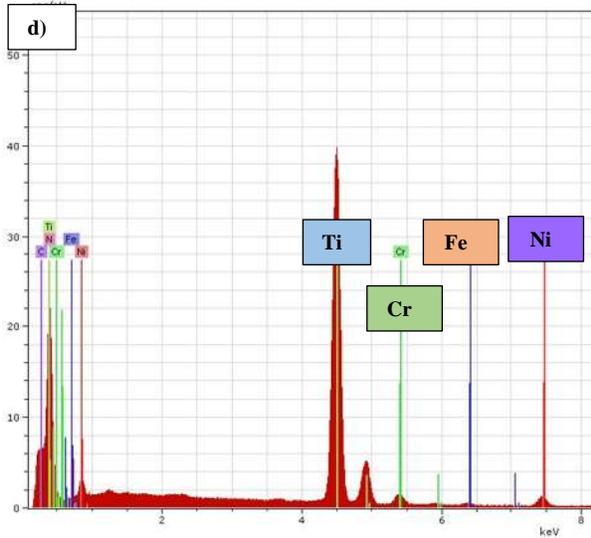
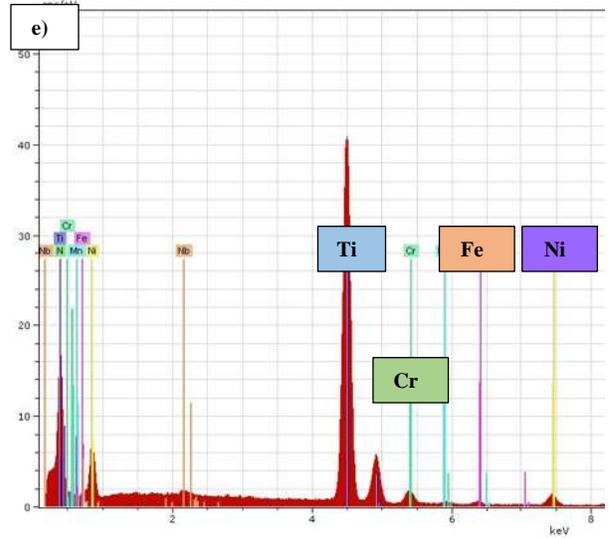
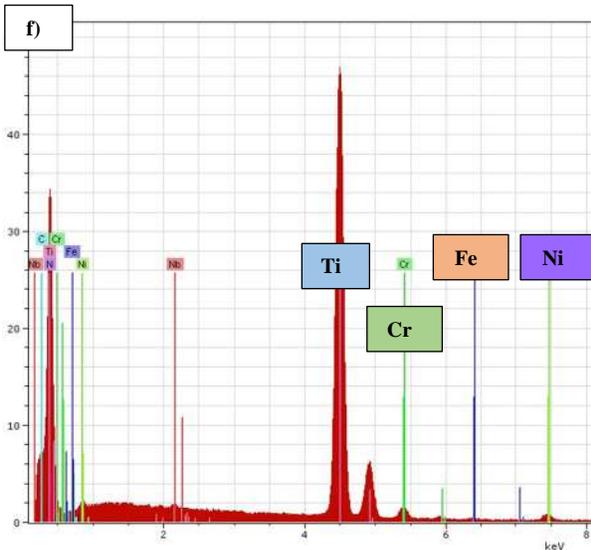
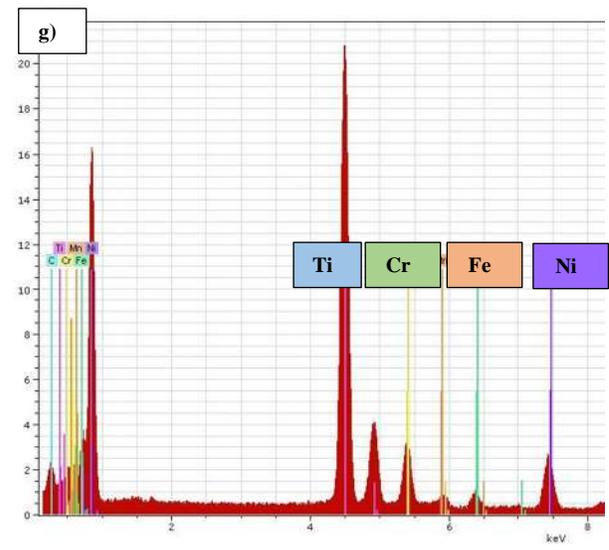
Figura 4.37. Análisis EDS donde a) Partículas encontradas en la zona 1, b) Partícula encontrada en la zona 2, c) Partícula encontrada en la zona 3, d) Análisis EDS de partícula no. 1, e) Análisis EDS de partícula no. 2, f) Análisis EDS de partícula no. 3, g) Análisis EDS de la partícula no. 4.

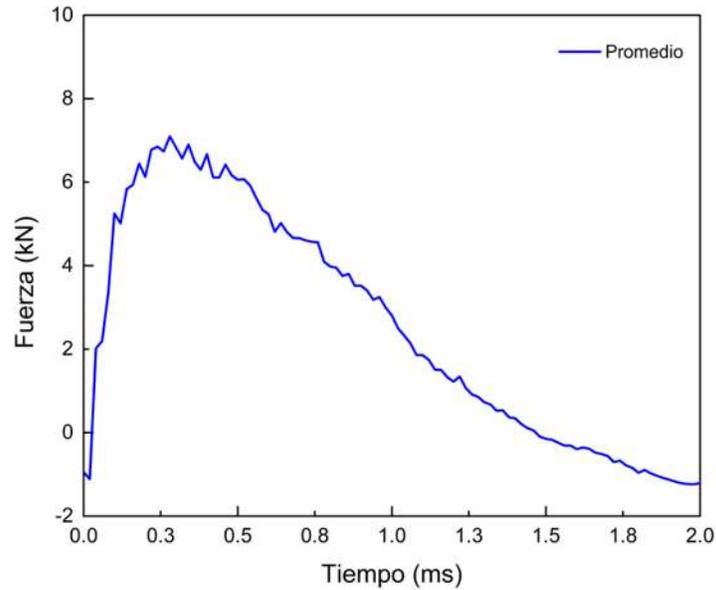
Figura 4.38. Gráfica promedio de las mediciones de impacto Charpy.

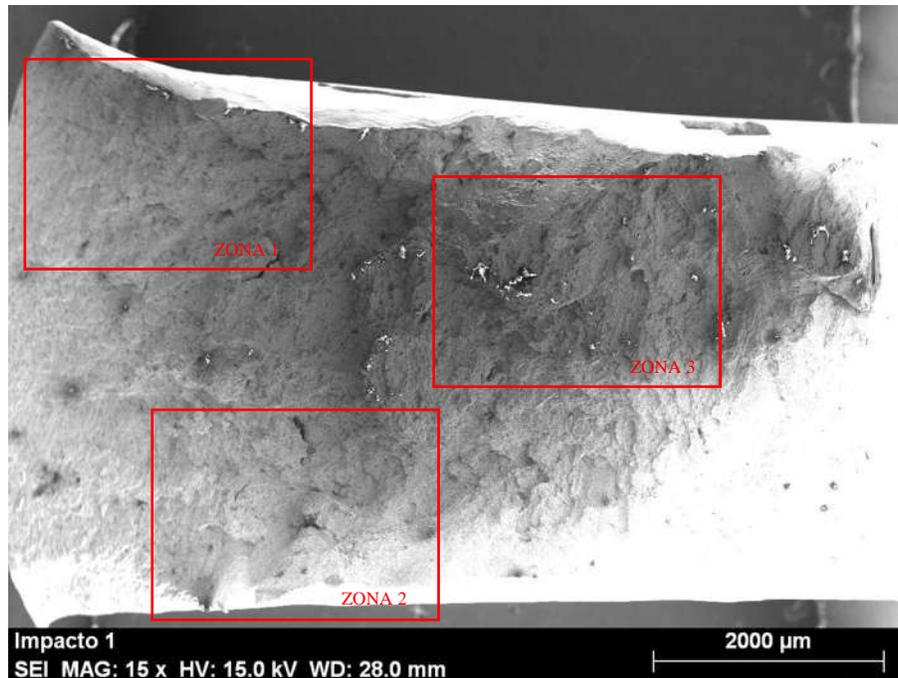
Figura 4.39. Macrografía de probeta ensayada para impacto Charpy.

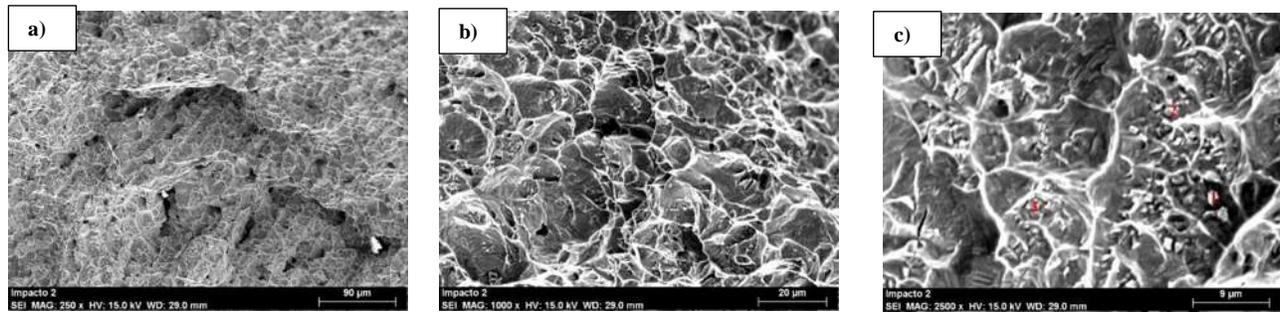
Figura 4.40. Micrografías de la zona 1 de probeta ensayada por Charpy vistas bajo MEB.

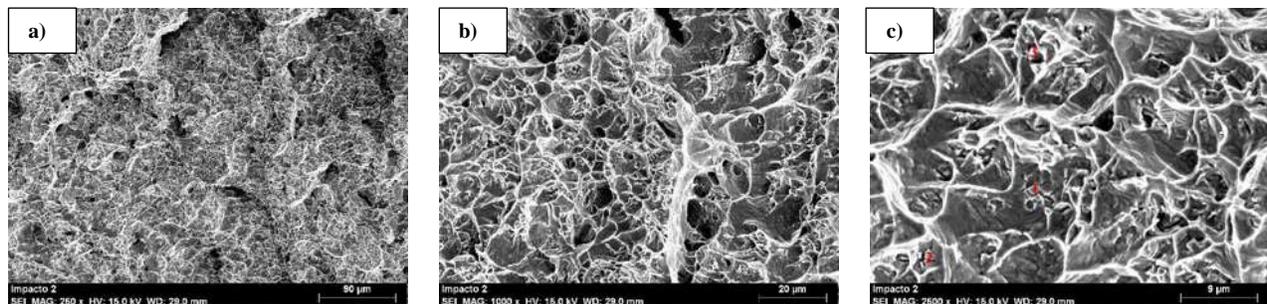
Figura 4.41. Micrografías de la zona 2 de probeta ensayada por Charpy vistas bajo MEB.

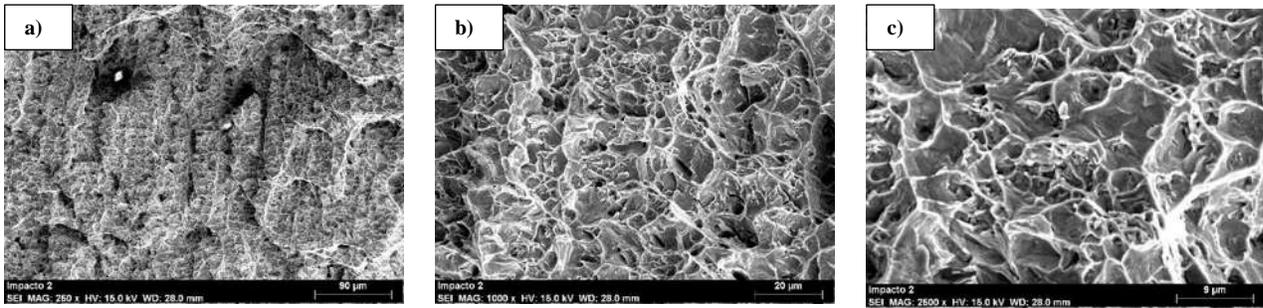
Figura 4.42. Micrografías de la zona 3 de probeta ensayada por Charpy vistas bajo MEB.
