UNIVERSIDAD MICHOACANA DE SAN
NICOLÁS DE HIDALGO

INSTITUTO DE INVESTIGACIÓN EN METALURGIA Y
MATERIALES

“MICROESTRUCTURA Y PROPIEDADES MECÁNICAS DE LA
SOLDADURA DISÍMIL AL6XN - INCONEL 600 ENVEJECIDO”

Tesis que para obtener el Grado de Maestro en Metalurgia y Ciencias de los
Materiales Presenta:

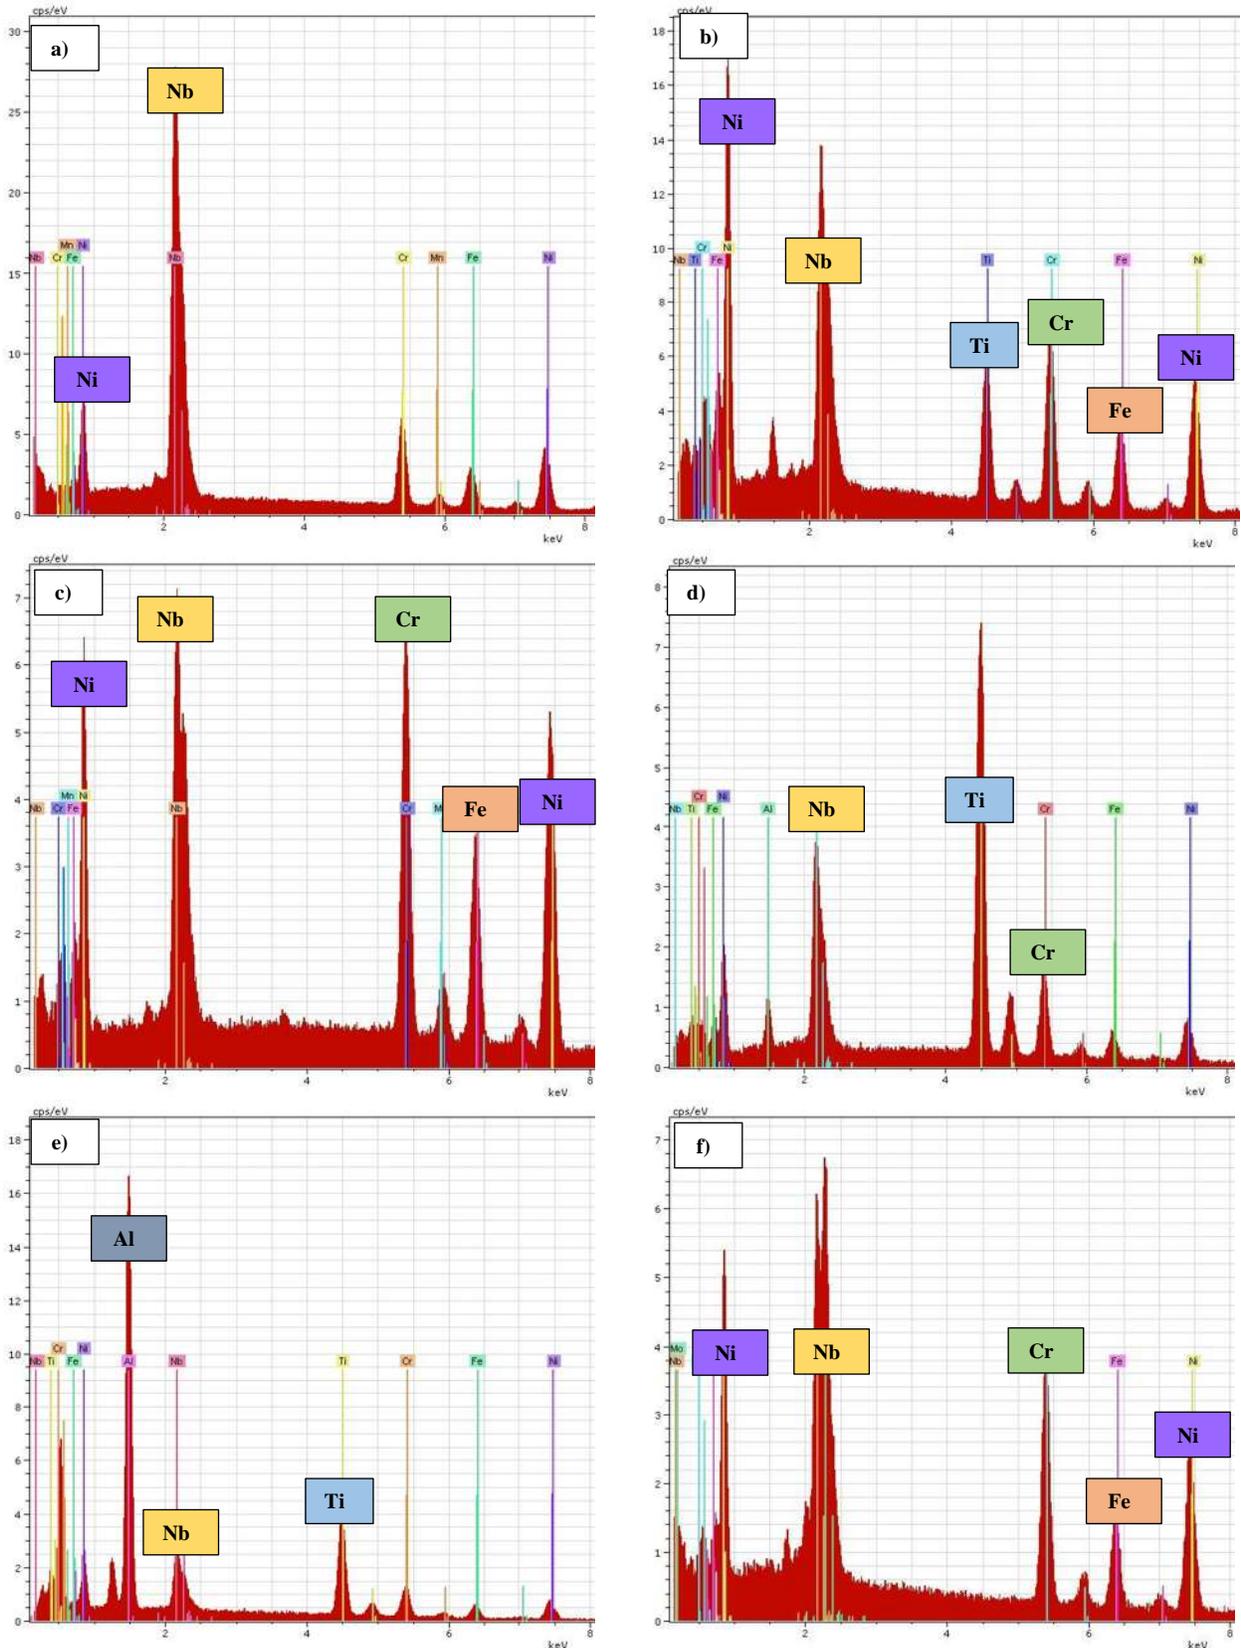
Figura 4.43. EDS de partículas encontradas en de probeta de impacto.

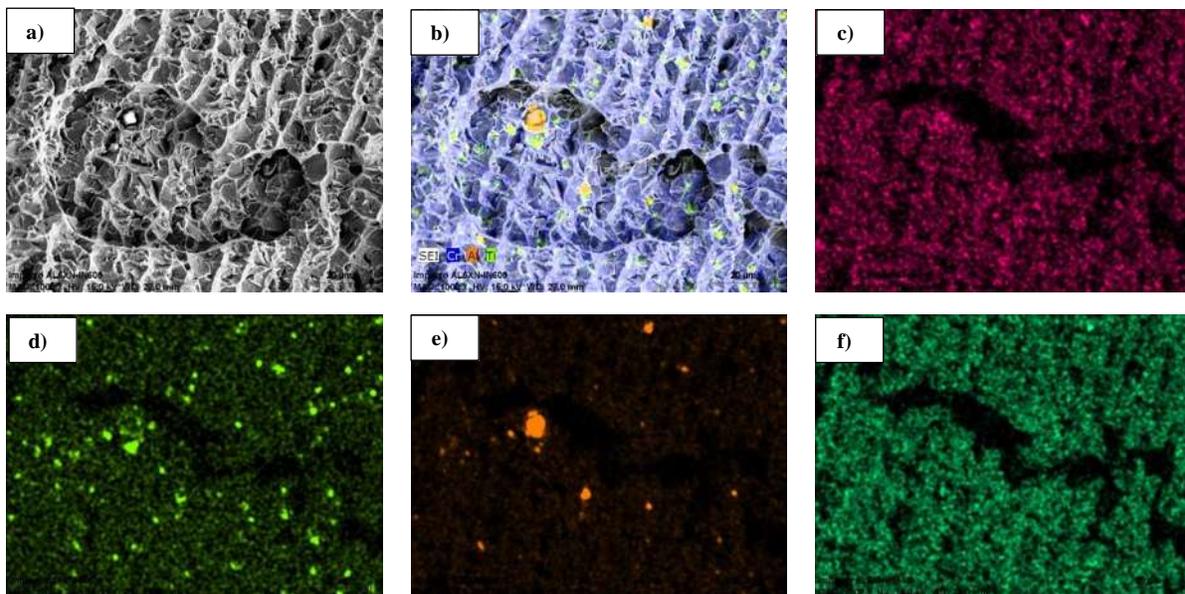
Figura 4.44. Mapeo elemental realizado en la zona 3 de la probeta. a) 2500x, b) Mapeo EDS para Cr, Al y Ti c) C, d) Ti, e) Al, e) Si, respectivamente.
